**CALIDAD ESTRUCTURAL DE LAS VIVIENDAS DE  
ALBAÑILERÍA CONFINADA EN EL BARRIO  
HIGOS URCO, CHACHAPOYAS, 2018**

**TESIS PARA OBTENER EL TÍTULO PROFESIONAL DE  
INGENIERO CIVIL**

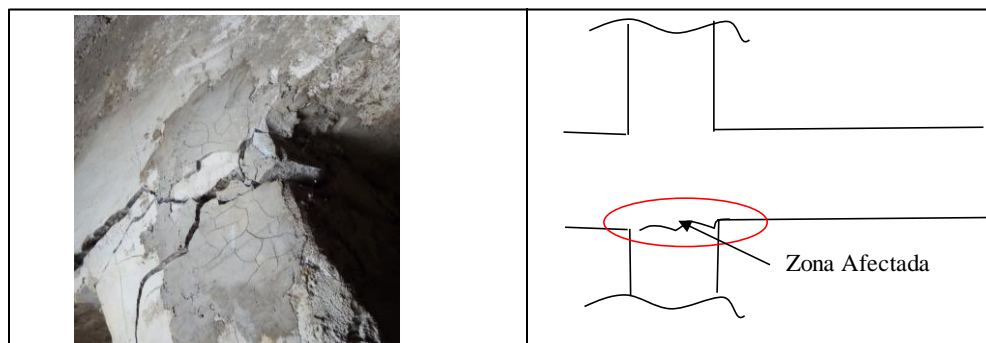
**Figura 5.** (Izquierda) fotografía de la vivienda, (Derecha) gráfico de falla.

1) **Tipo de falla:** Desconchamiento del concreto (unión viga - columna)

**Viviendas que presentan esta falla:** 02, 03 y 26

**Descripción:** Las fallas producidas en las uniones viga - columna son de las más frecuentes observadas en las viviendas evaluadas de barrio Higos Urco. La falla mostrada es clasificada como severa debido a que se presenta en toda la sección de la columna.

- Anclaje defectuoso entre viga y columna
- Construcción escalonada, lo cual dificulta la correcta adherencia del concreto en las uniones.

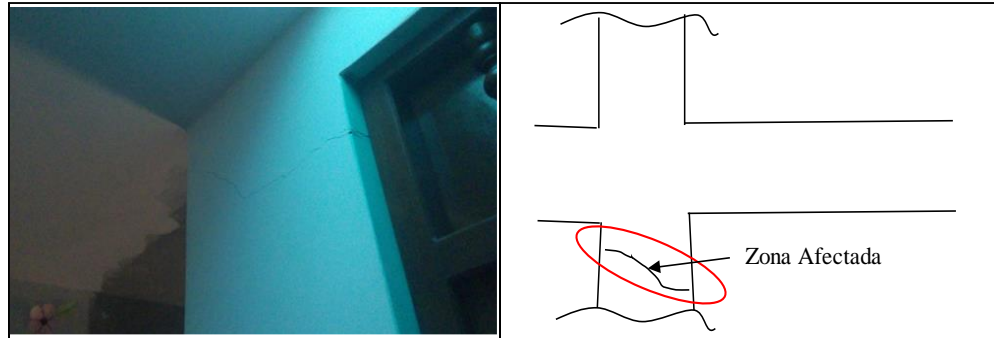
**Figura 6.** (Izquierda) fotografía de la vivienda, (Derecha) gráfico de falla

2) **Tipo de falla:** falla por cortante

**Viviendas que presentan esta falla:** 23 y 44

**Descripción:** Este tipo de falla se caracteriza por ser de forma diagonal, son peligrosas, comúnmente aparecen en las columnas y presentan una evolución rápida luego de su aparición. Aunque son difíciles de identificar ya que aparecen formando pequeñas fisuras.

- La acción de fuerzas que comprimen excesivamente a la columna.
- Ausencia o deficiente refuerzo transversal en la columna.

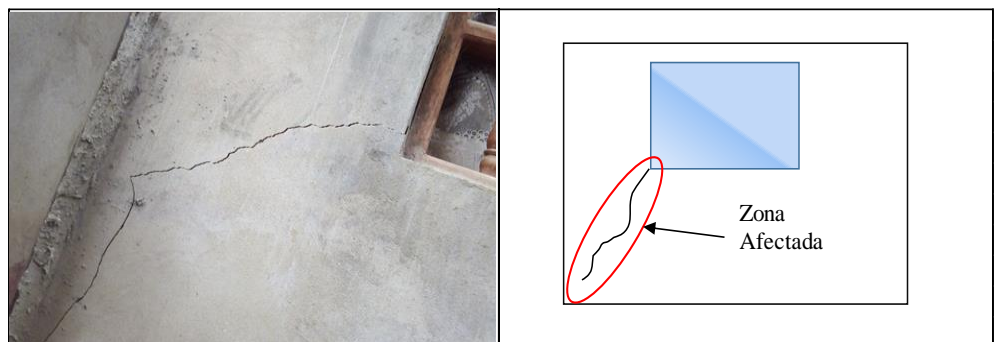
**Figura 7.** (Izquierda) fotografía de la vivienda, (Derecha) gráfico de falla.

1) **Tipo de falla:** Fisura o grieta inclinada en muros

**Viviendas que presentan esta falla:** 1, 3, 6, 11, 19, 36, 39 y 41

**Descripción:** Este tipo de falla se presenta generalmente en las esquinas de puertas y ventanas. Son de forma diagonal formado ángulos de aprox. 45°,

Esta falla es conocida como "fenómeno de la esquina". Es una de las fisuras más frecuentes presentadas en los muros de las viviendas evaluadas en el barrio Higos Urco.

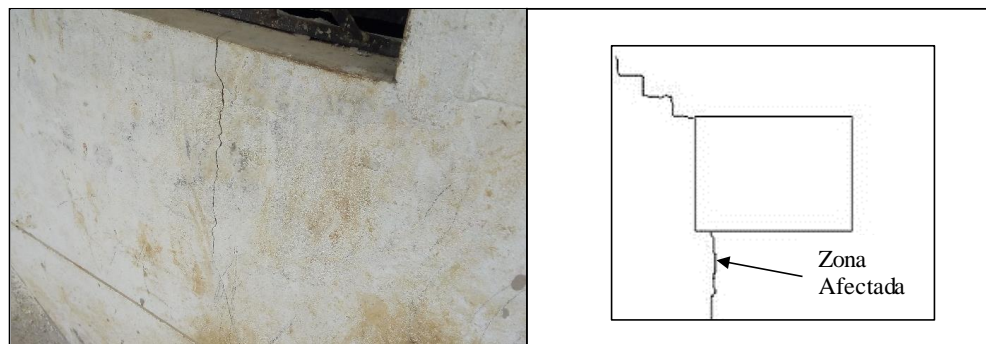
**Figura 8.** (Izquierda) fotografía de la vivienda, (Derecha) gráfico de falla

**2) Tipo de falla:** Grietas verticales

**Viviendas que presentan esta falla:** 3, 30 y 39

**Descripción:** Este tipo de falla se presenta generalmente en los vanos. Son de forma vertical respecto al vano con un ángulo de aprox.  $90^\circ$ , Esta falla es conocida como "fisuras en mampostería por asentamiento diferencial de fundación". Es una de las fisuras presentadas en los muros de albañilería de las viviendas evaluadas en el barrio Higos Urco.

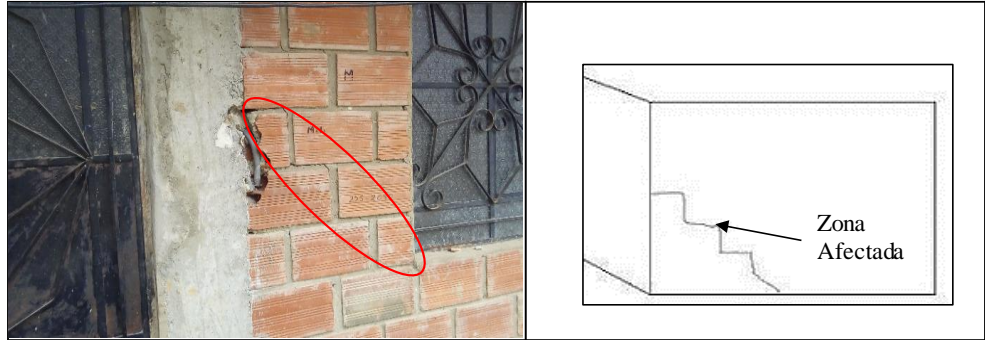
**Figura 9.** (Izquierda) fotografía de la vivienda, (Derecha) gráfico de falla

**3) Tipo de falla:** Grietas inclinadas en extremos de muros de albañilería

**Viviendas que presentan esta falla:** 19 y 21

**Descripción:** Este tipo de falla se presenta generalmente en las esquinas de los muros. Son de forma oblicua respecto al suelo con un ángulo de aprox. 30°. Esta falla es conocida como "asentamientos de esquinas al ceder un pilotín del cimiento". Son los primeros síntomas de asentamientos extremos pequeños.

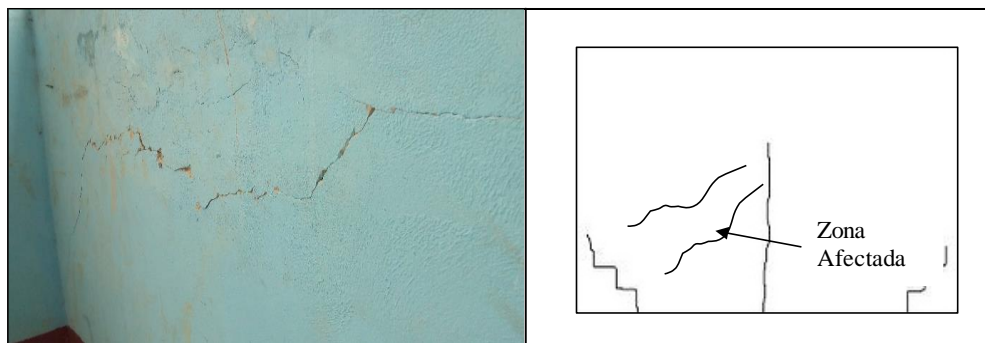
**Figura 10.** (Izquierda) fotografía de la vivienda, (Derecha) gráfico de falla

4) **Tipo de falla:** Grietas inclinadas en extremos de muros de albañilería

**Viviendas que presentan esta falla:** 26

**Descripción:** Este tipo de falla se presenta generalmente las partes centrales de los muros de albañilería, Esta falla es conocida como "aplastamiento de muros". Generalmente los primeros síntomas se muestran así por la excesiva carga que estos soportan.

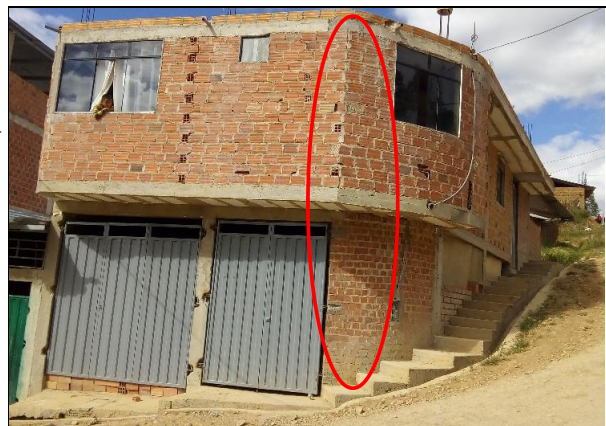
Se puede apreciar la ausencia de una columna  
en un lugar estrategico de la vivienda, como  
tambien el apoyo de una viga sobre un muro  
de alañilería.

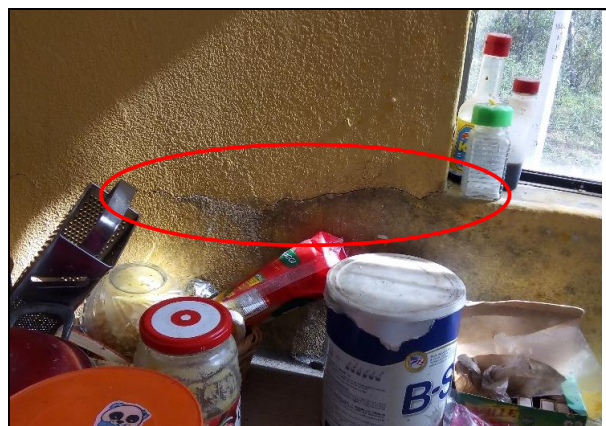
Agrietamiento del muro de alabañilería a  
causa de la falta de la columna esquinera

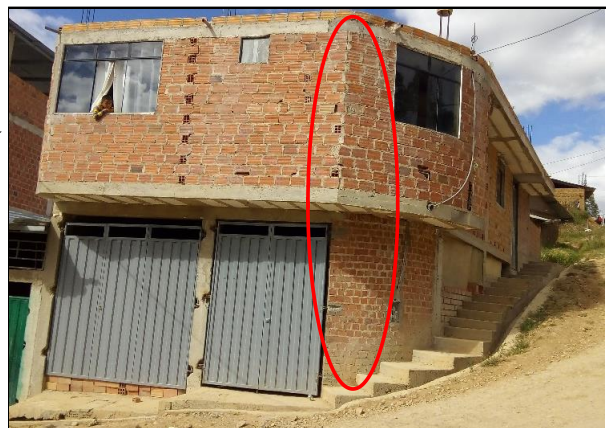
Se puede apreciar la ausencia de una columna  
en un lugar estrategico de la vivienda, como  
tambien el apoyo de una viga sobre un muro  
de alañilería.

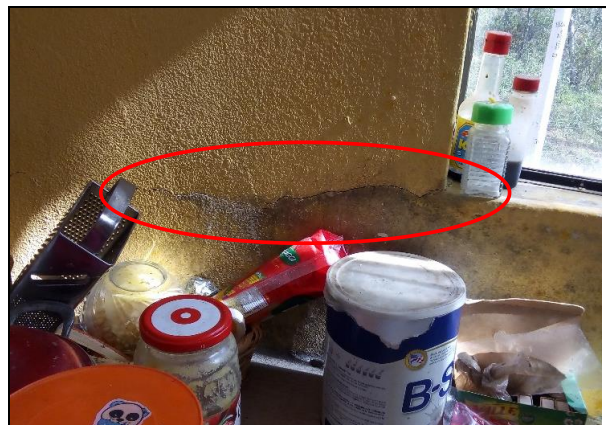
Agrietamiento del muro de alabañilería a  
causa de la falta de la columna esquinera

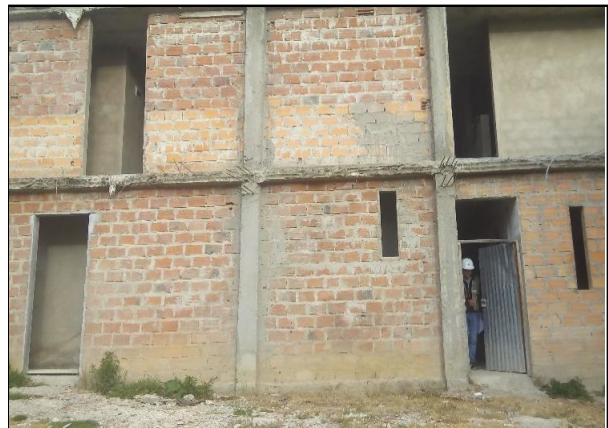
Se puede apreciar que no existe alineación  
vertical de vanos, como también aceros  
sobrantes

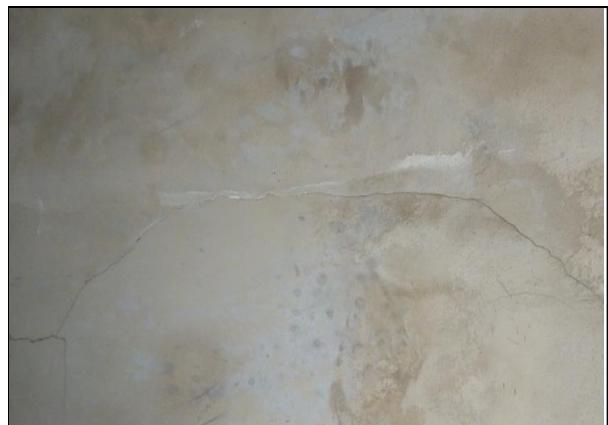
Se observa el agrietamiento de la losa  
aligerada

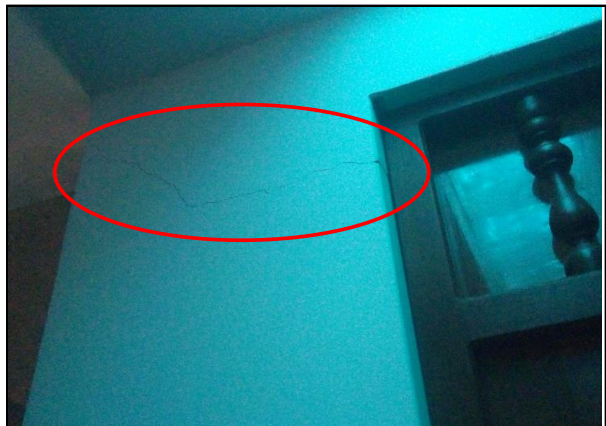
Se puede apreciar el agrietamiento de la  
columna de confinamiento

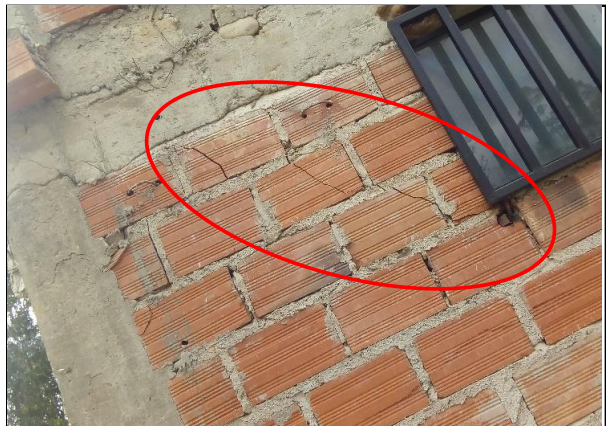
Se observa el agrietamiento en muros

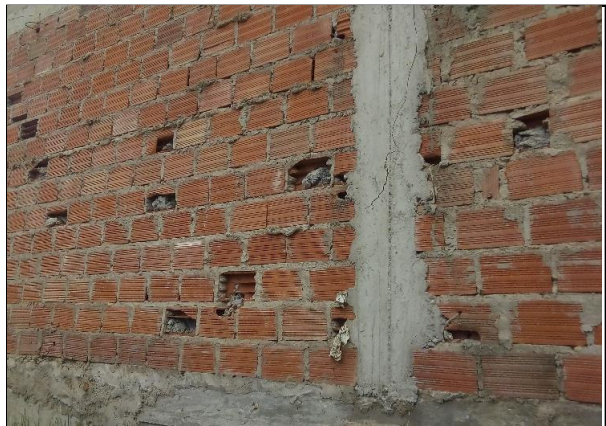
Deterioro del los ladrillos en muros de  
confinamiento

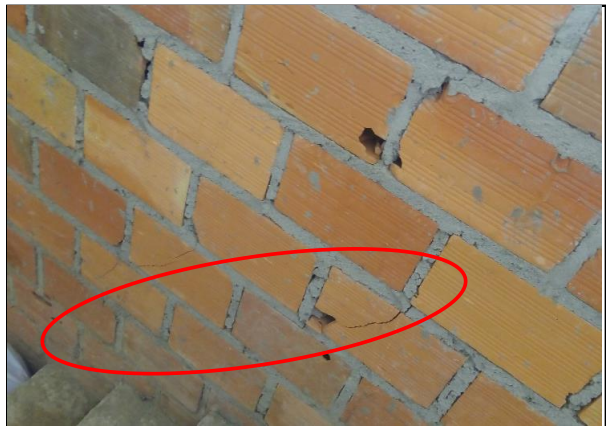
Agrietamiento en muros de confinamiento

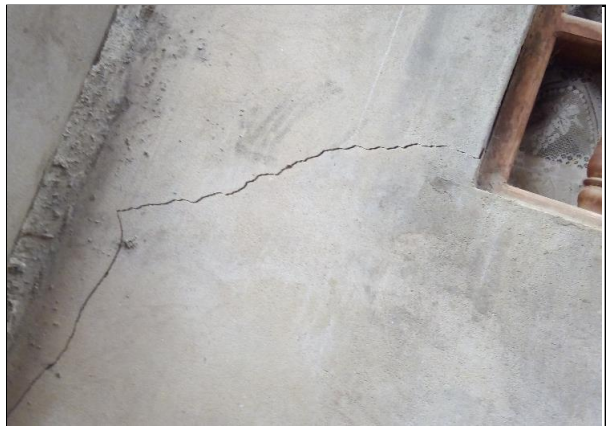
Agrietamiento en muros de confinamiento en  
la esquina del vano

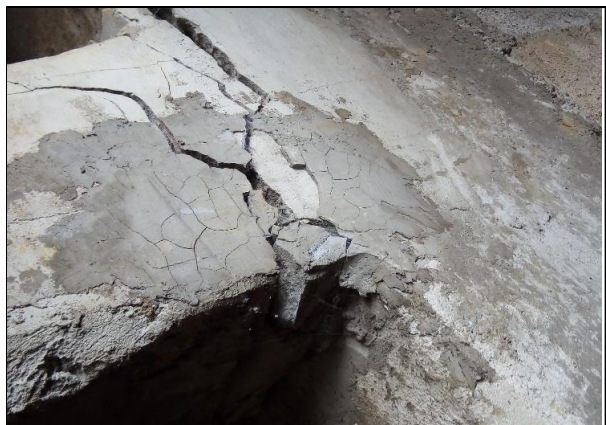
Se aprecia la falla que existe en la conexión  
de viga a columna

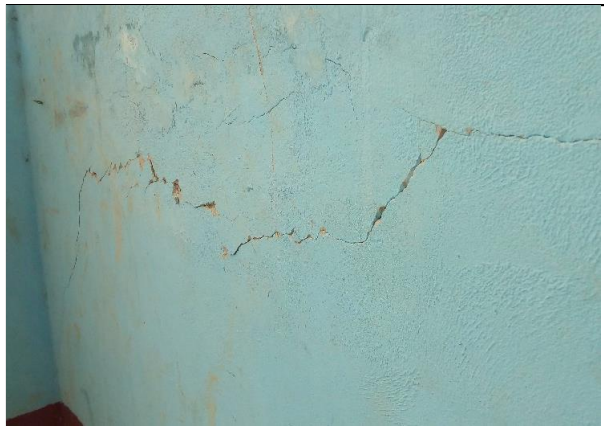
Se aprecia agrietamiento en muros de  
confinamiento

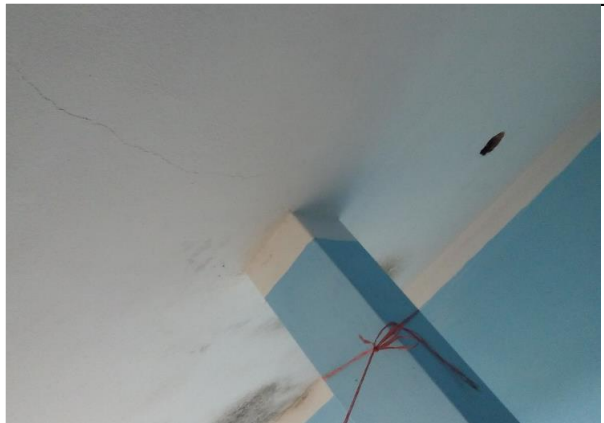
Columna de seccion 17x17 cm y precencia  
de grietas en la loza aligerada

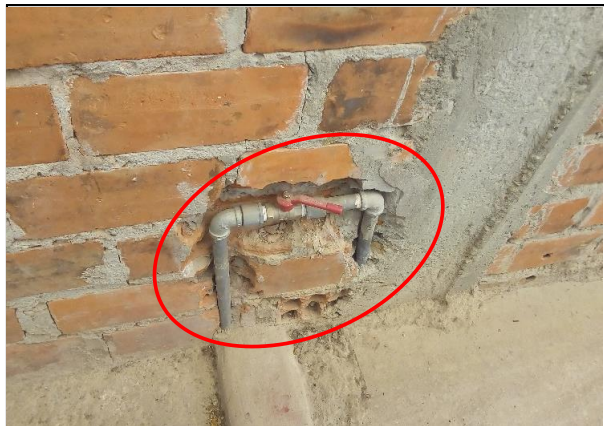
Instalaciones de agua visibles, perforacion de  
muros y columna

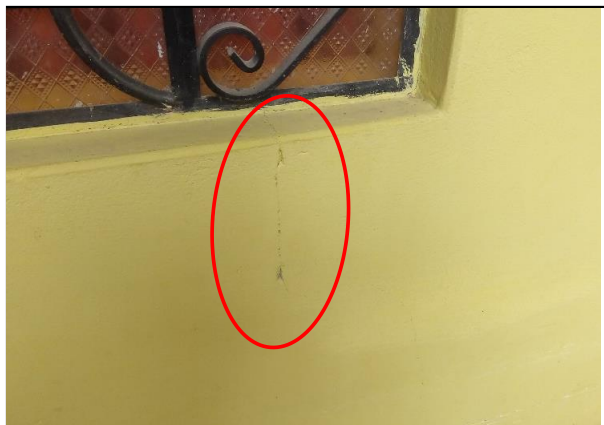
Agrietamiento en muros de confinamiento

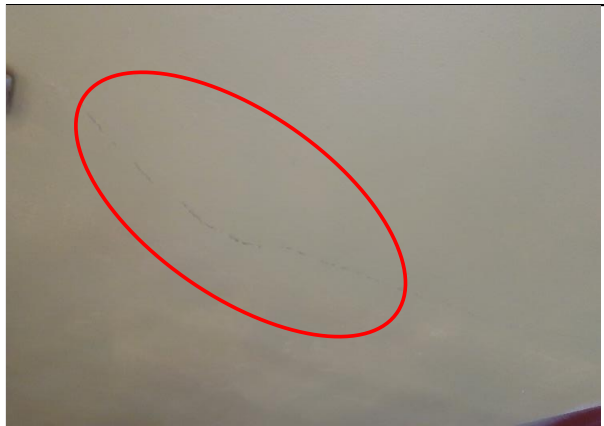
Agrietamiento en losa aligerada del primer  
piso

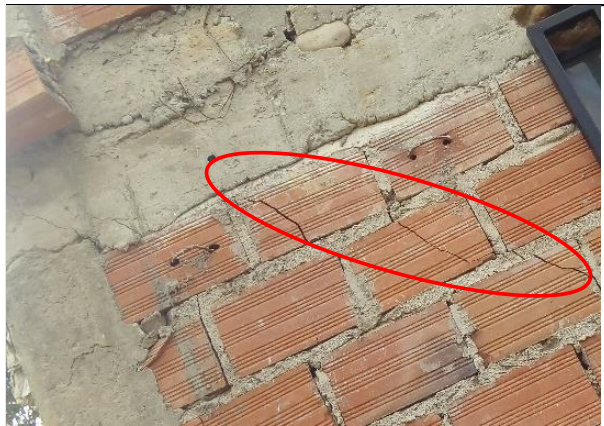
Se observa el agrietamiento en muros de  
albañilería

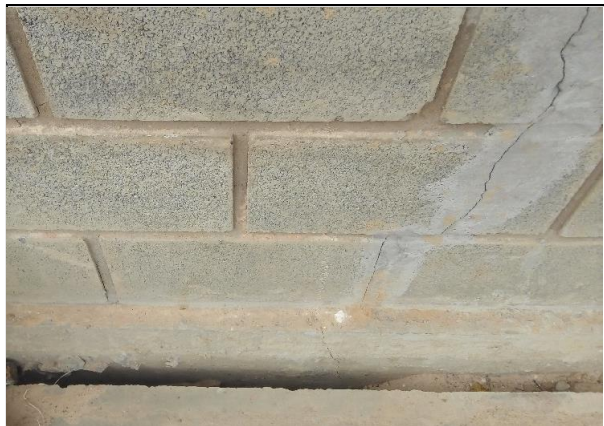
Agrietamiento de muros de confinamiento y  
separación de la estructura respecto de la  
verda

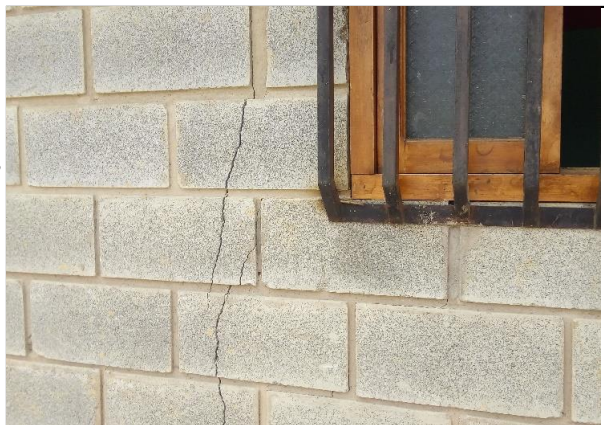
Muros agrietados en las esquinas de los vanos

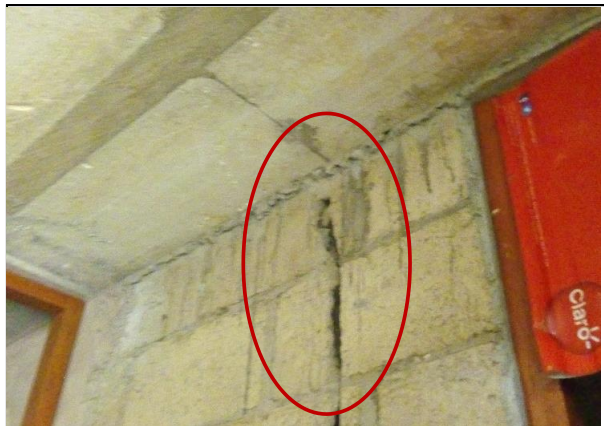
Muros agrietados y ausencia de columnetas  
en vanos

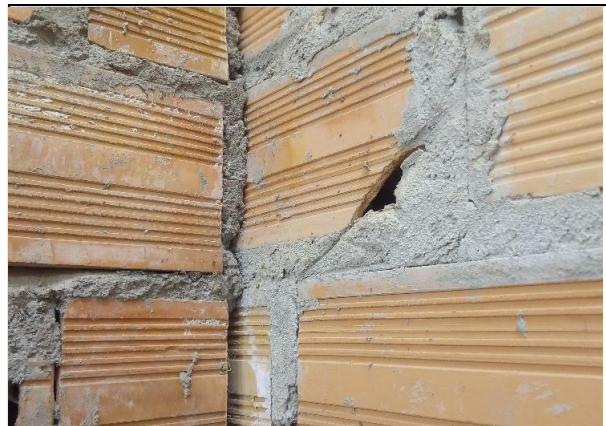
Juntas de adherencia deficientes en muros de  
confinamiento
