**UNIVERSIDAD NACIONAL  
TORIBIO RODRÍGUEZ DE MENDOZA DE AMAZONAS**

**TESIS PARA OBTENER  
EL TÍTULO PROFESIONAL DE  
INGENIERO CIVIL**

**ESTUDIO DE LA VULNERABILIDAD SÍSMICA DE LAS  
VIVIENDAS INFORMALES EN EL ASENTAMIENTO  
HUMANO SAN CARLOS DE MURCIA, CHACHAPOYAS,  
2017.**

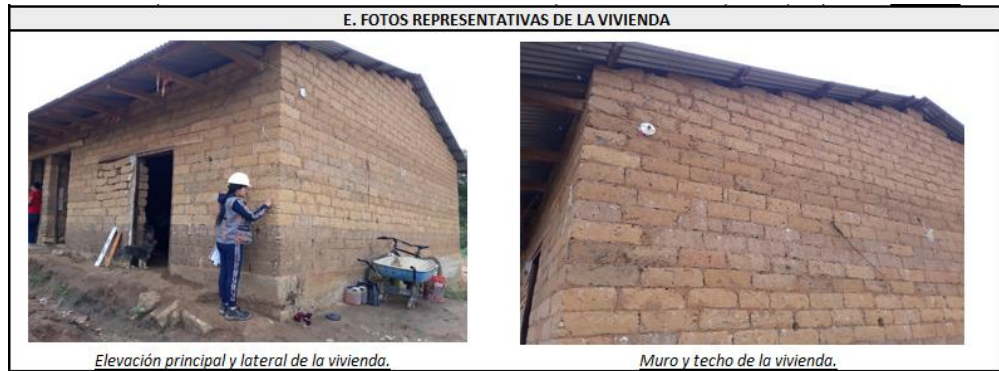
Figura 10. Fotos representativas de la vivienda.

- ✓ Para la vivienda N° 01:
  - Según sus muros reforzados y confinados, se determinó que tiene un grado de **vulnerabilidad alta**, ya que los muros no cuentan con ningún tipo de confinamiento. Esto se corrobora en la Figura 11.

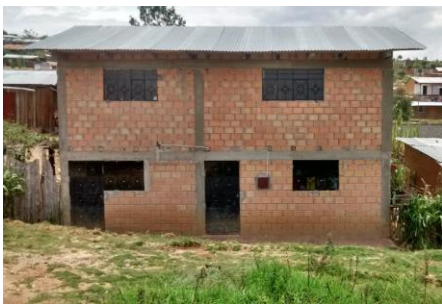
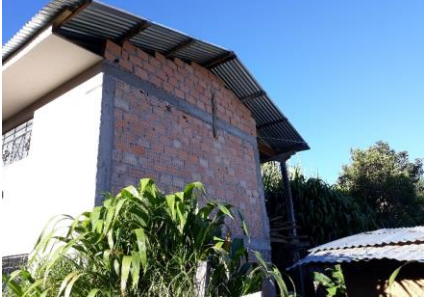
**Figura 13.** Ficha de Recolección de Datos. (2 de 3)

- Además, presentan fisuras y grietas considerables (Figura 13); esta situación refleja una deficiente calidad de las unidades de mampostería (ladrillo).

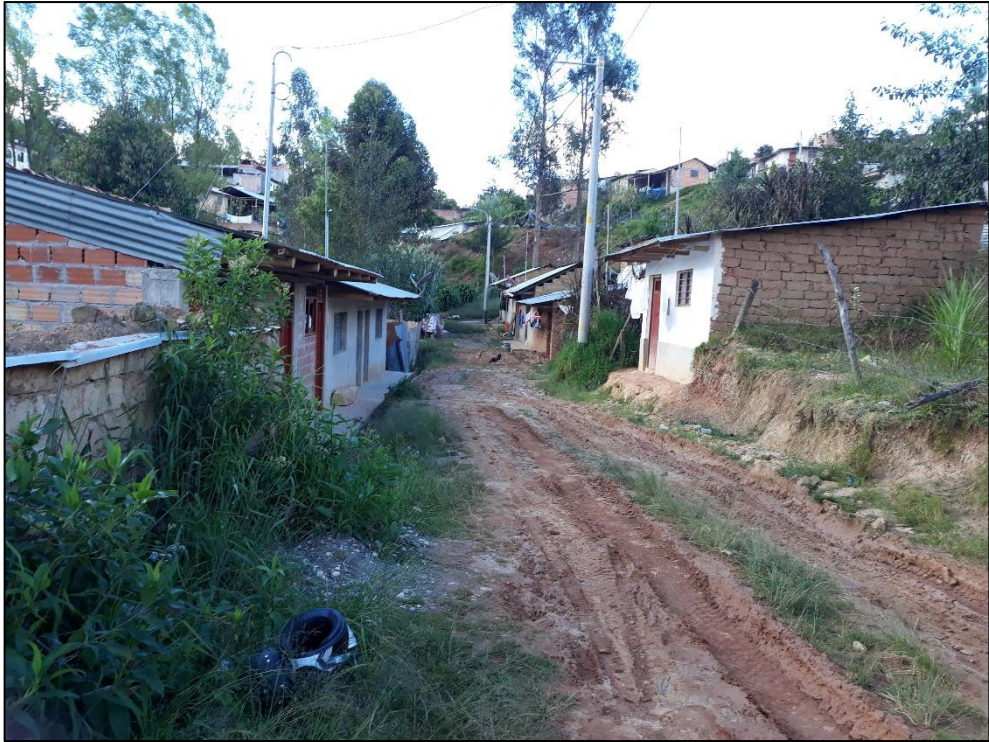
**Foto 3.** Viviendas ubicadas a rivera de la quebrada de Murcia.

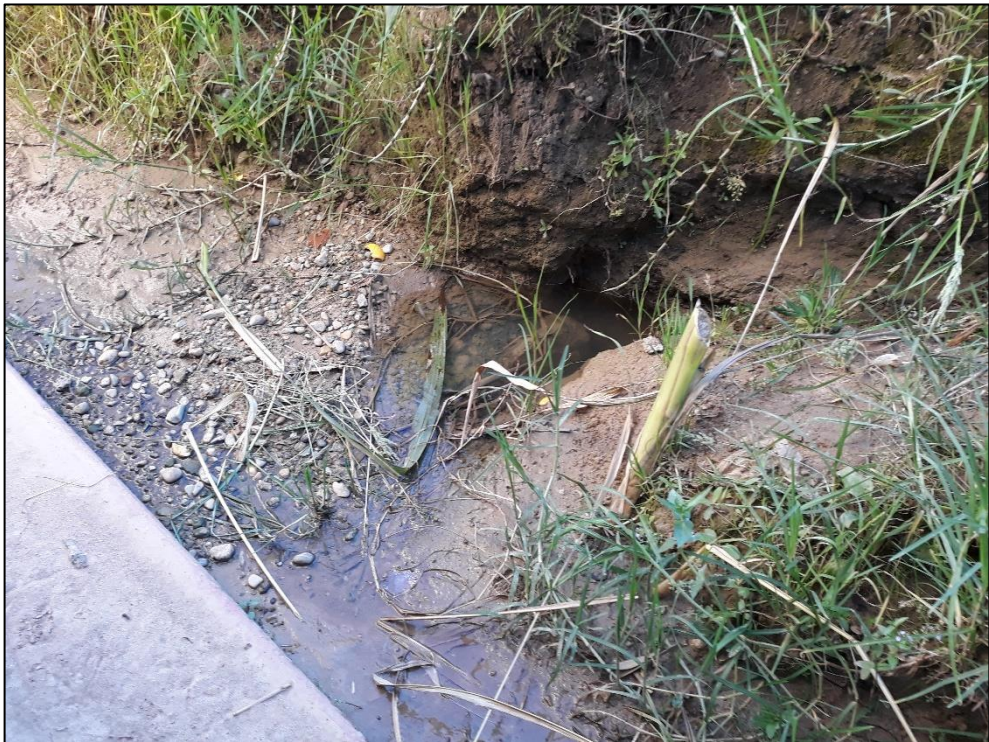
**Foto 4.** Suelo de conformación de las viviendas a rivera de la quebrada.

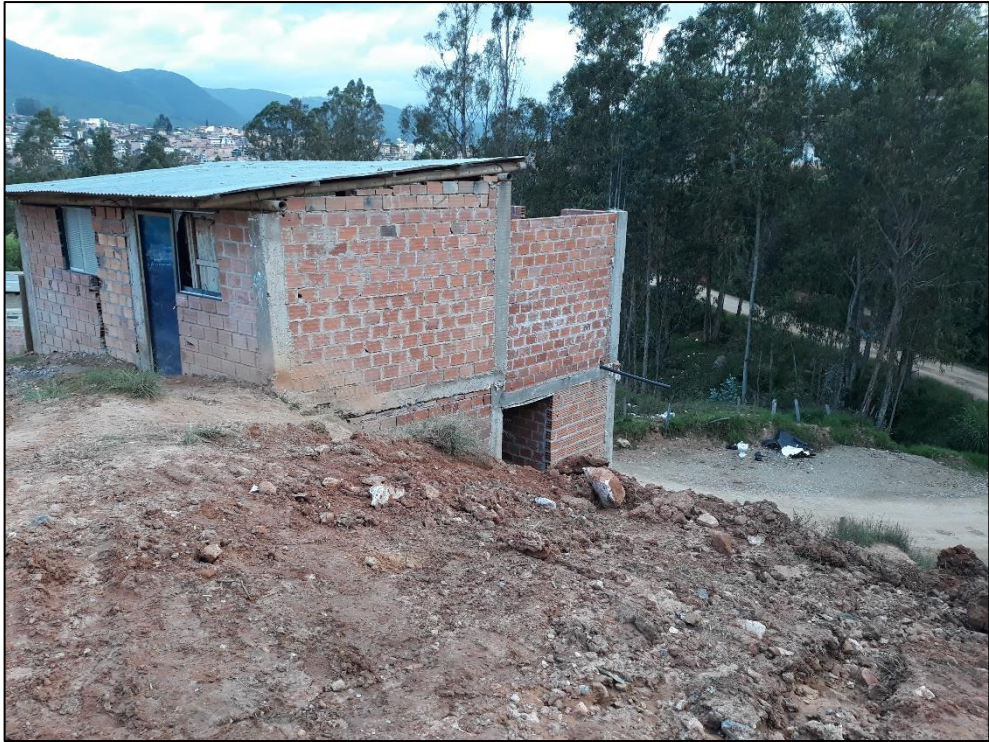
**Foto 5.** Vivienda ubicada en un relieve muy accidentado.

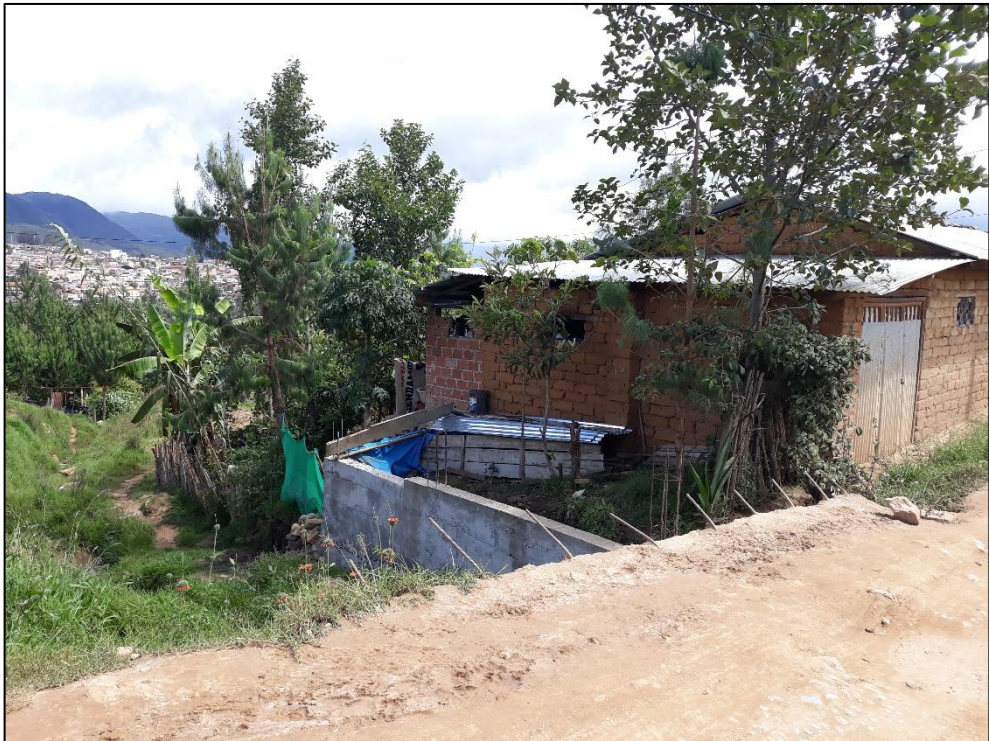
**Foto 6.** Vivienda ubicada a rivera de la quebrada de Murcia (margen derecho).
