**PATOLOGÍAS EN EL CERCO PERIMÉTRICO DE LA I.E.
N° 16211, BAGUA GRANDE, UTCUBAMBA, AMAZONAS
– 2020**

Autor: Bach. Jorge Alexander Carrero Alarcon

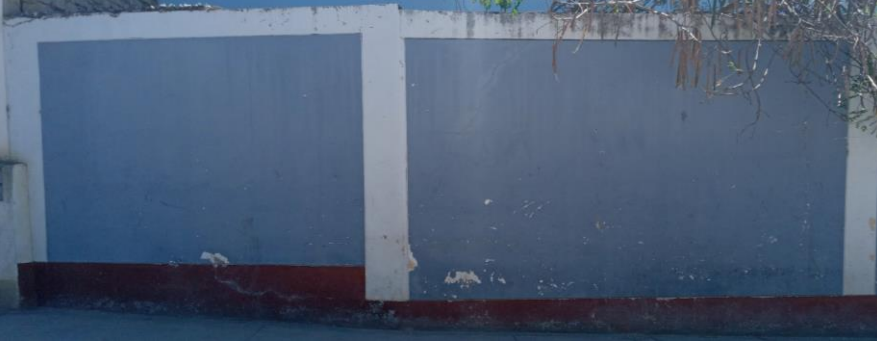
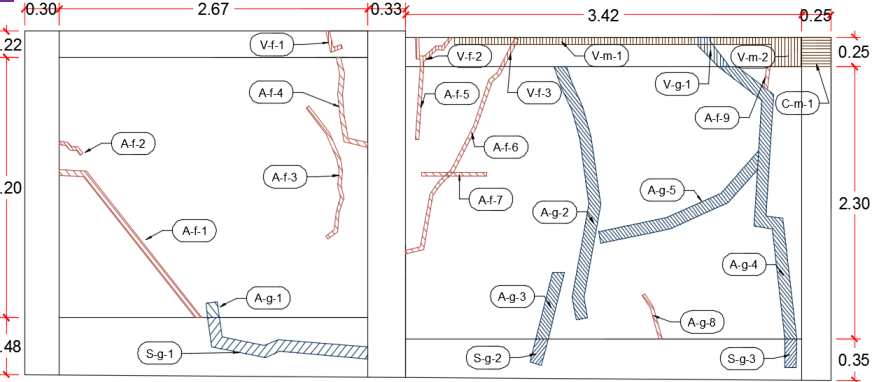
EVALUACIÓN DE GRIETA EN UM-1					
ELEMENTOS	NOTACIÓN	LONGITUD (m.)	AMPLITUD (m.)	AMPLITUD ABERTURA (mm.)	NIVEL DE SEVERIDAD
VIGA	V-g-1	0.32	0.10	7.00	SEVERO
ALBAÑILERÍA	A-g-1	0.14	0.15	4.00	MODERADO
	A-g-2	2.20	0.15	3.50	MODERADO
	A-g-3	0.58	0.15	5.00	SEVERO
	A-g-4	2.64	0.15	7.00	SEVERO
	A-g-5	1.60	0.15	2.50	MODERADO
SOBRECIMIENTO	S-g-1	1.45	0.10	4.00	MODERADO
	S-g-2	0.23	0.10	5.00	SEVERO
	S-g-3	0.25	0.10	7.00	SEVERO

20.22	Humedad	0	2.55	17.67	0	12.63	87.37	
	Moho	0.32			1.58			
	Fisura	0.93			4.62			
	Grieta	1.30			6.42			
	Desintegración	0			0			
	Desprendimiento	0			0			
PORCENTAJE DEL NIVEL DE SEVERIDAD EN UM-1								
ELEMENTOS	NINGUNO	LEVE	MODERADO	SEVERO				
VIGA	74.40	4.42	14.24	6.94				
COLUMNA	97.56	2.44	0	0				
ALBAÑILERÍA	86.01	0.76	5.86	7.38				
SOBRECIMIENTO	92.15	0	5.89	1.95				
UNIDAD MUESTRAL 1	87.37	1.14	5.73	5.75

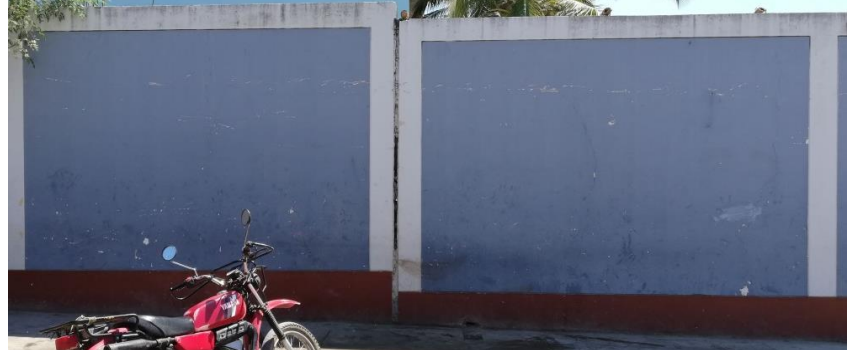
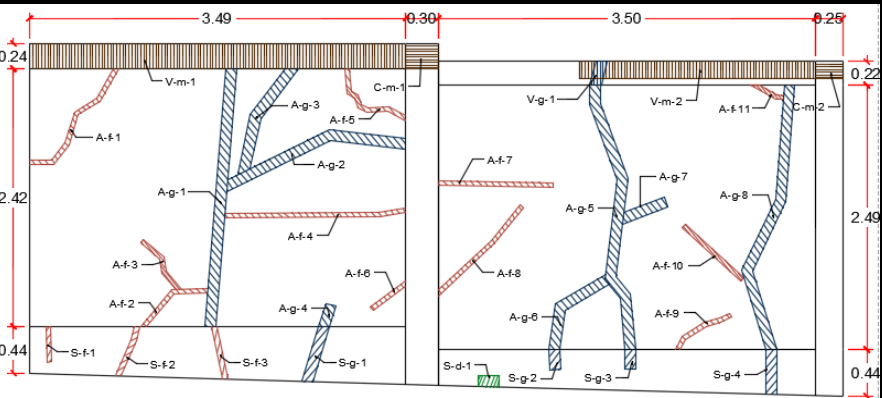
EVALUACIÓN DE GRIETA EN UM-2					
ELEMENTOS	NOTACIÓN	LONGITUD (m.)	AMPLITUD (m.)	AMPLITUD ABERTURA (mm.)	NIVEL DE SEVERIDAD
VIGA	V-g-1	0.23	0.10	5	SEVERO
ALBAÑILERÍA	A-g-1	2.55	0.15	4.5	SEVERO
	A-g-2	1.97	0.15	4.1	SEVERO
	A-g-3	1.42	0.15	2.5	MODERADO
	A-g-4	0.41	0.15	2.5	MODERADO
	A-g-5	2.83	0.15	3	MODERADO
	A-g-6	1.14	0.15	2.5	MODERADO
	A-g-7	0.78	0.15	2	LEVE
	A-g-8	2.93	0.15	4	MODERADO
SOBRECIMIENTO	S-g-1	0.37	0.10	2	LEVE
	S-g-2	0.41	0.10	2	LEVE
	S-g-3	0.25	0.10	3	MODERADO
	S-g-4	0.44	0.10	4	MODERADO

23.59	Humedad	0	4.98	18.61	0	21.09	78.91	
	Moho	1.30			5.51			
	Fisura	1.38			5.85			
	Grieta	2.27			9.64			
	Desintegración	0			0			
	Desprendimiento	0.02			0.09			
PORCENTAJE DEL NIVEL DE SEVERIDAD EN UM-2								
ELEMENTOS	NINGUNO	LEVE	MODERADO			SEVERO		
VIGA	24.78	0	0			75.22		
COLUMNA	93.60	6.40	0			0		
ALBAÑILERÍA	80.22	2.91	11.14			5.72		
SOBRECIMIENTO	91.56	3.26	4.23			0.94		
UNIDAD MUESTRAL 2	78.91	3.02	8.65			9.42

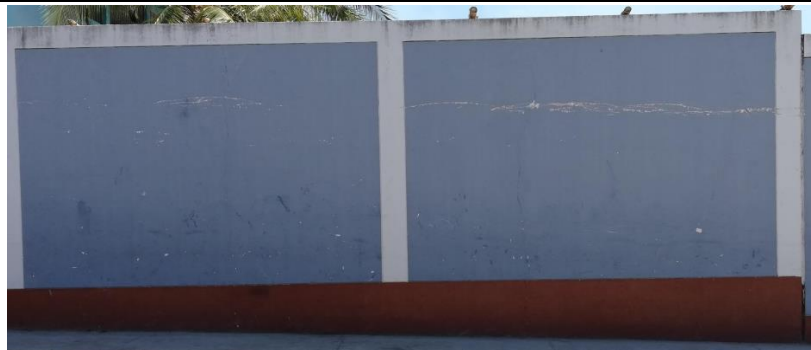
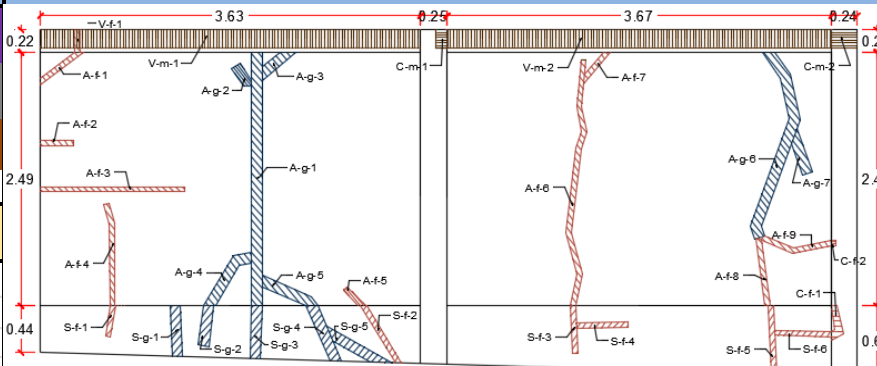
EVALUACIÓN DE GRIETA EN UM-3					
ELEMENTOS	NOTACIÓN	LONGITUD (m.)	AMPLITUD (m.)	AMPLITUD ABERTURA (mm.)	NIVEL DE SEVERIDAD
ALBAÑILERÍA	A-g-1	2.47	0.15	3.00	MODERADO
	A-g-2	0.35	0.15	2.50	MODERADO
	A-g-3	0.74	0.15	2.20	MODERADO
	A-g-4	0.75	0.15	1.70	LEVE
	A-g-5	0.98	0.15	1.70	LEVE
	A-g-6	2.13	0.15	9.50	SEVERO
	A-g-7	0.67	0.15	7.50	SEVERO
SOBRECIMIENTO	S-g-1	0.50	0.10	2.50	MODERADO
	S-g-2	0.65	0.10	4.50	SEVERO
	S-g-3	0.52	0.10	3.00	MODERADO
	S-g-4	0.59	0.10	4.50	SEVERO
	S-g-5	0.73	0.10	2.50	MODERADO

25.39	Humedad	0	4.10	21.29	0	16.14	83.86	
	Moho	1.38			5.42			
	Fisura	1.21			4.76			
	Grieta	1.51			5.96			
	Desintegración	0			0			
	Desprendimiento	0			0			
PORCENTAJE DEL NIVEL DE SEVERIDAD EN UM-3								
ELEMENTOS	NINGUNO	LEVE	MODERADO	SEVERO				
VIGA	17.70	0	0.68	81.61				
COLUMNA	94.68	3.78	1.54	0				
ALBAÑILERÍA	87.69	1.89	5.68	4.74				
SOBRECIMIENTO	88.70	0	8.31	2.99				
UNIDAD MUESTRAL 3	83.86	1.58	5.53	9.02

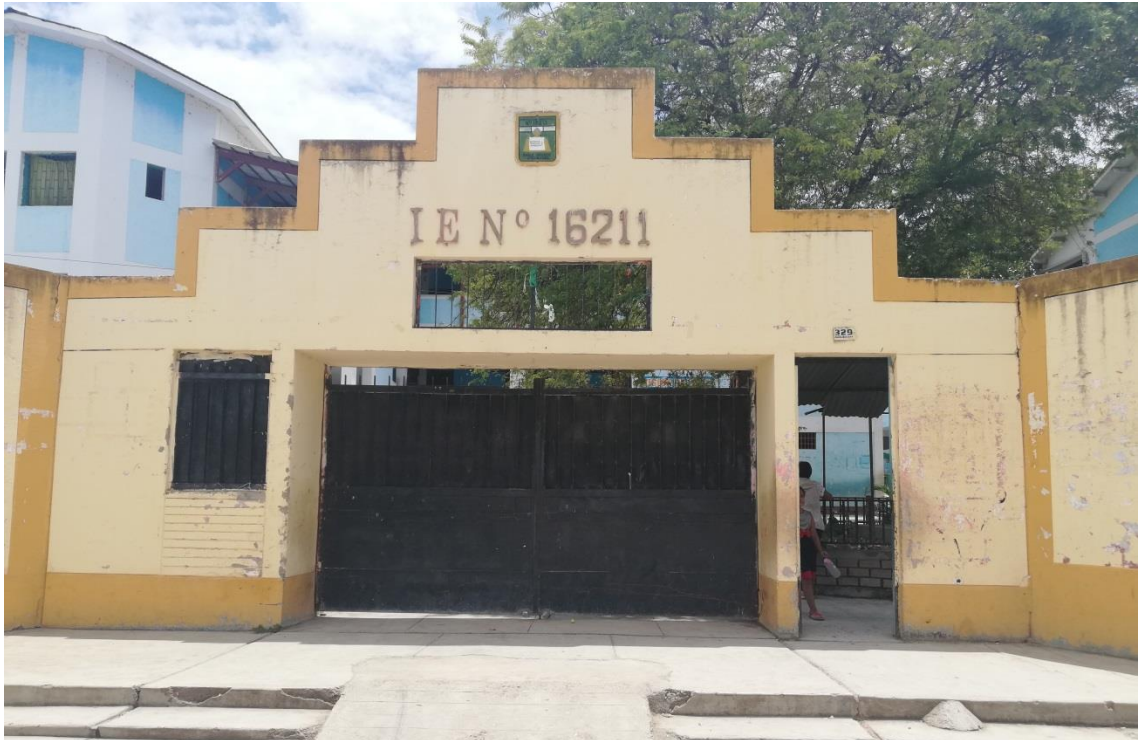
Foto N° 01: Ingreso con presencia de desintegración en el cerco perimétrico de la I.E. N°16211, Bagua Grande, Utcubamba, Amazonas.

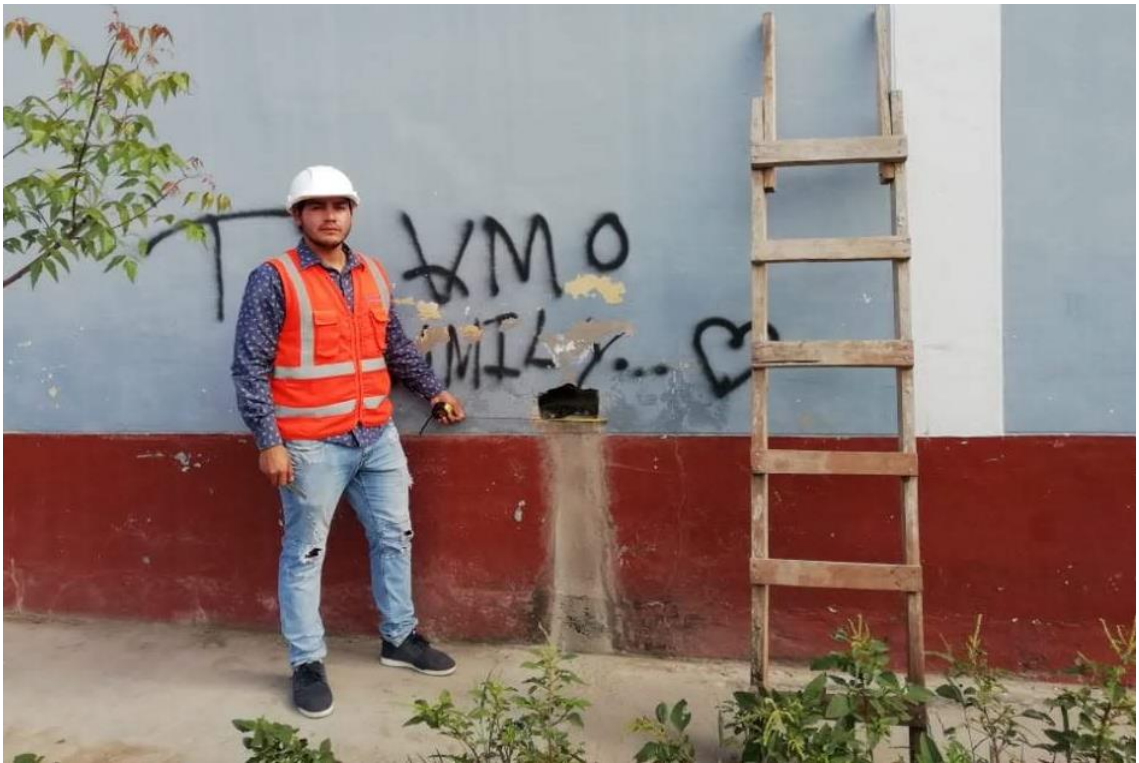
Foto N° 02: Presencia de humedad y desprendimiento de ladrillo en el cerco perimétrico de la I.E. N°16211, Bagua Grande, Utcubamba, Amazonas.

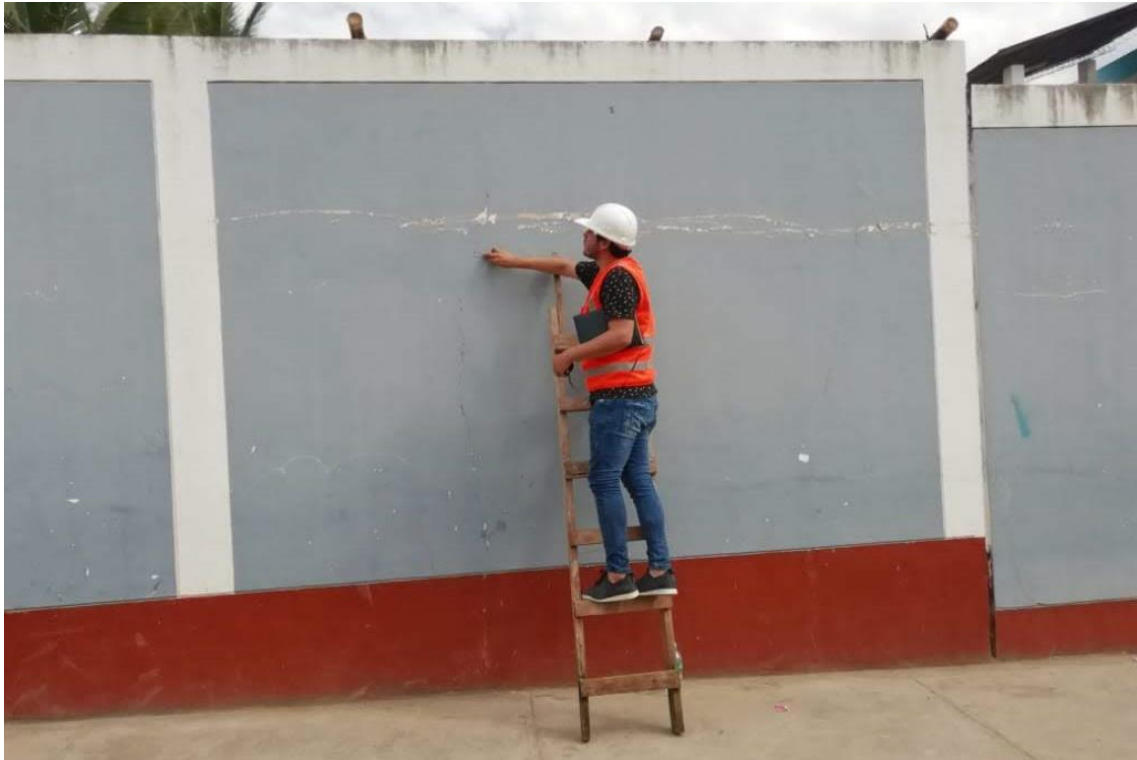
Foto N° 03: Identificación de grietas y fisuras en el cerco perimétrico de la I.E. N°16211, Bagua Grande, Utcubamba, Amazonas

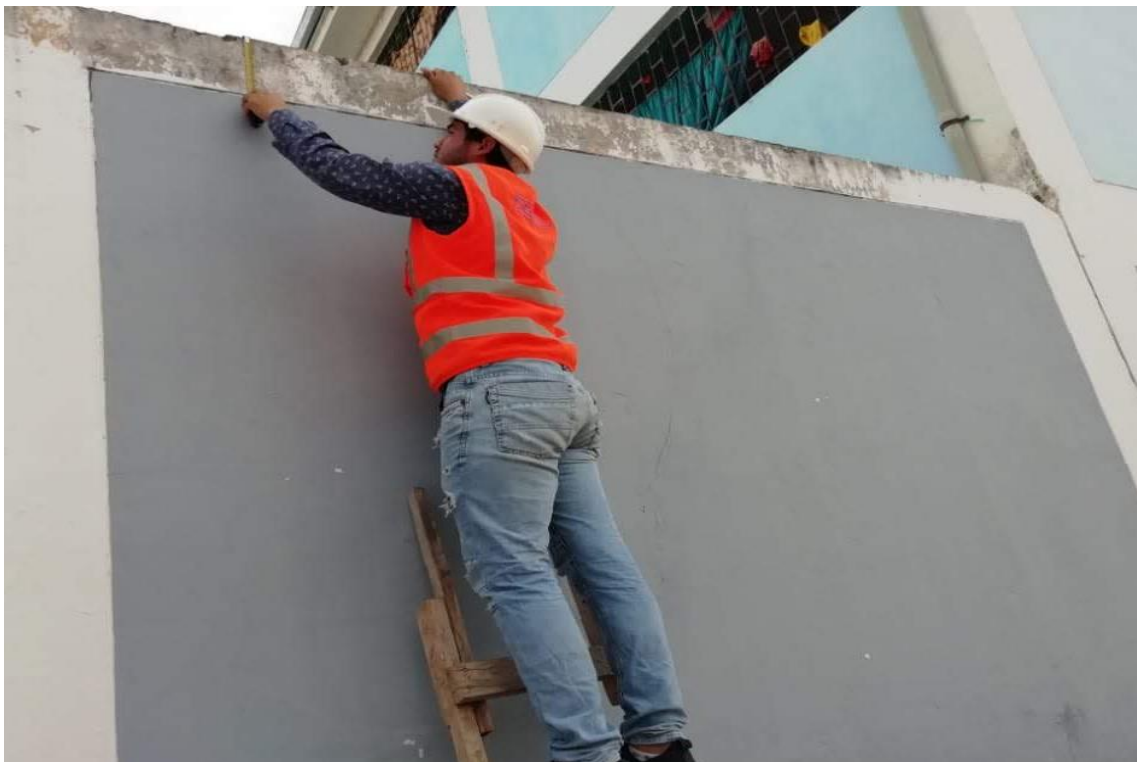
Foto N° 04: Medicion de área de moho en viga en el cerco perimétrico de la I.E. N°16211, Bagua Grande, Utcubamba, Amazonas

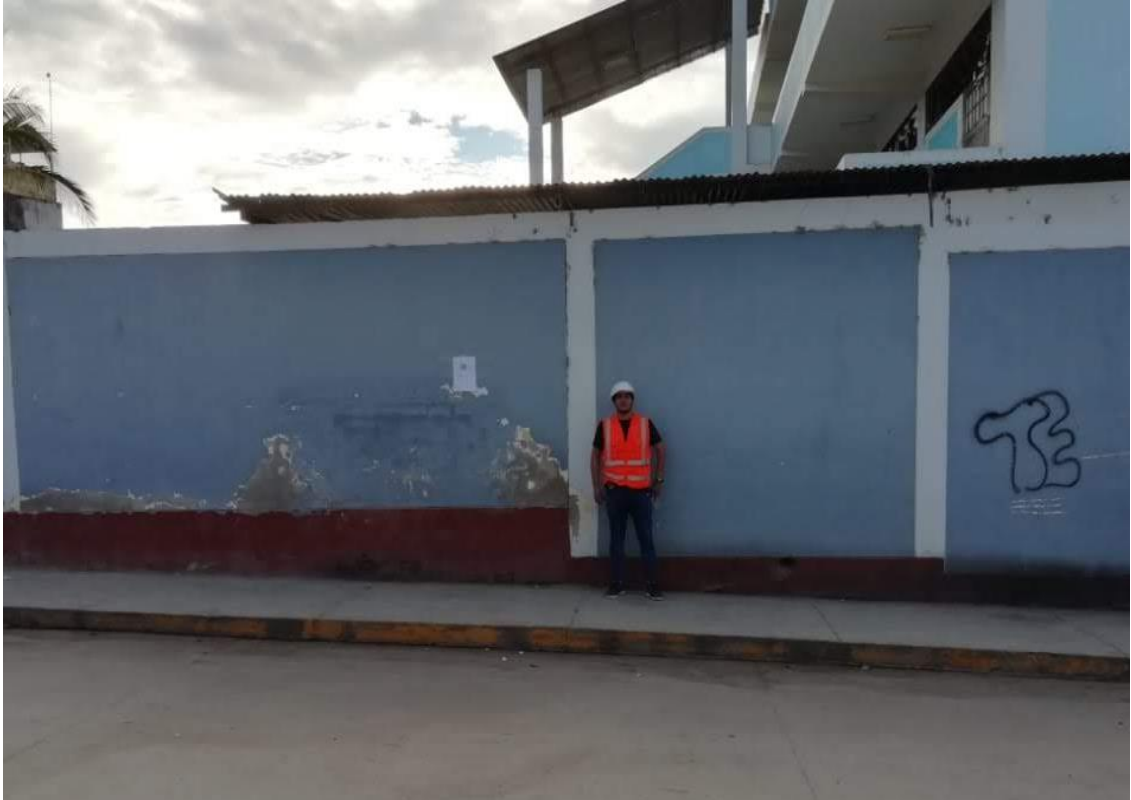
Foto N° 05: Identificación de área afectada por humedad en el cerco perimétrico de la I.E. N°16211, Bagua Grande, Utcubamba, Amazonas

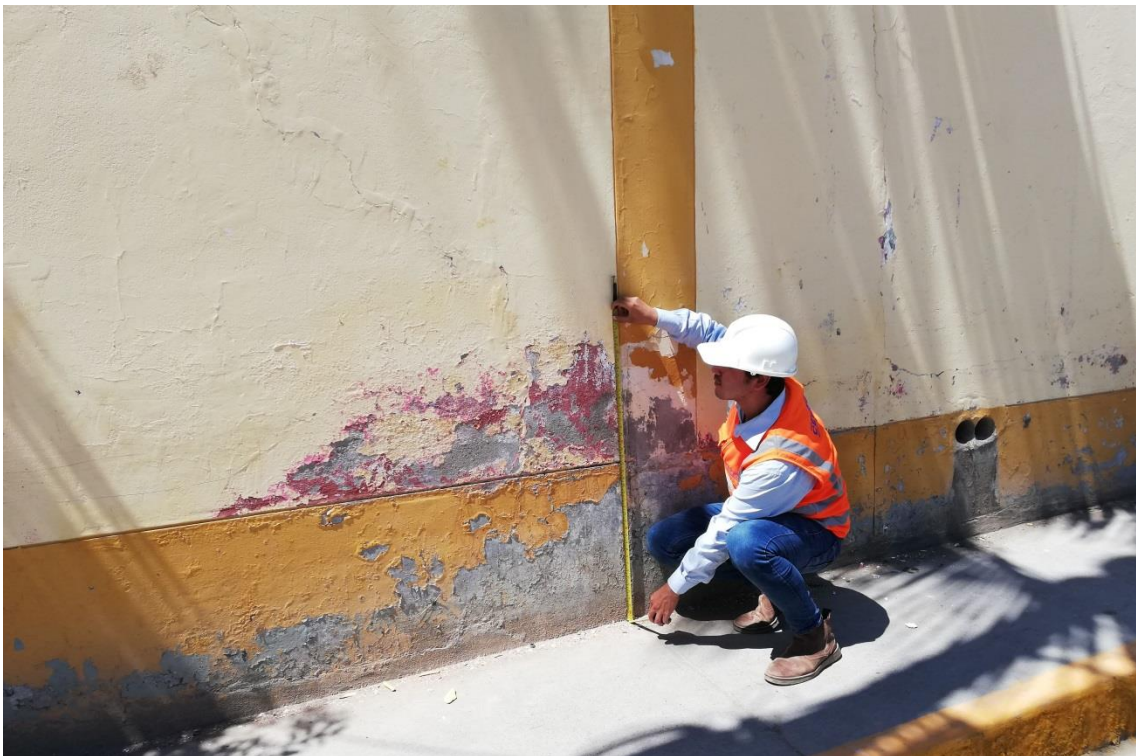
Foto N° 06: Medición de las áreas de las patologías presentes en albañilería, columna, sobrecimiento del cerco perimetrico de la I.E. N°16211.

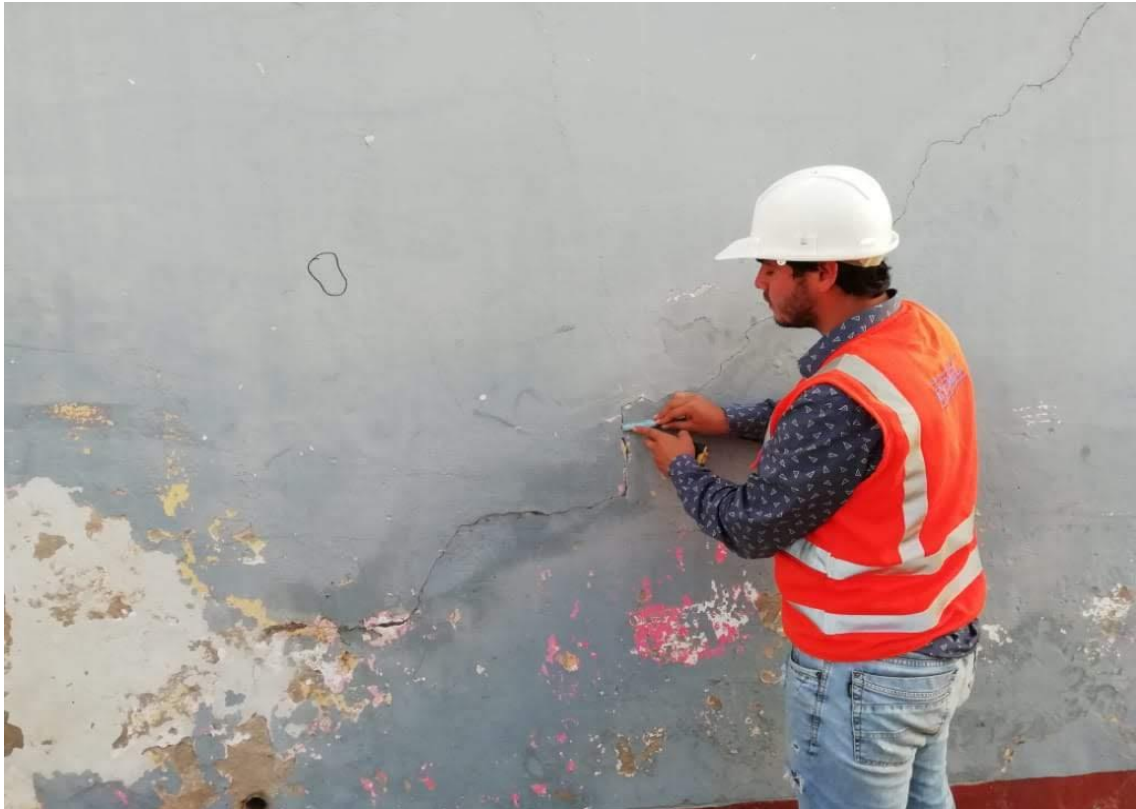
Foto N° 07: Medición de ancho de abertura de grieta para la clasificación del nivel de severidad en el cerco perimétrico de la I.E. N°16211, Bagua Grande, Utcubamba, Amazonas.

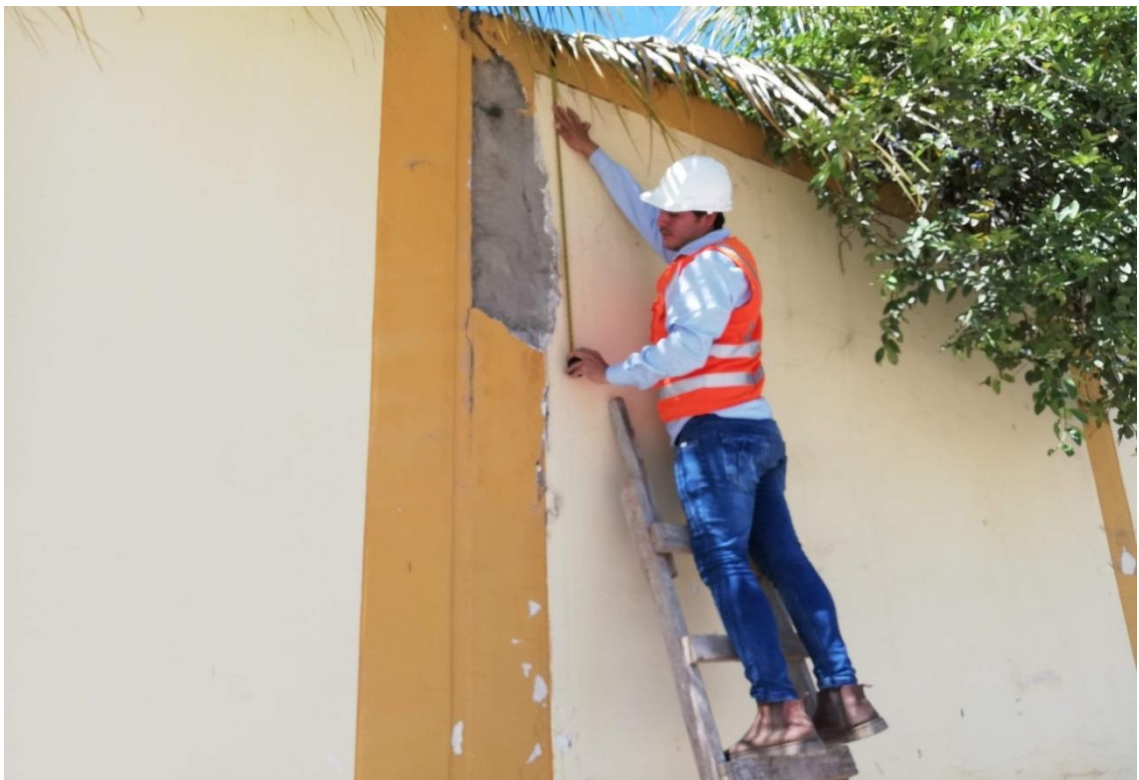
Foto N° 08: Medición de área de desprendimiento en columna en el cerco perimétrico de la I.E. N°16211, Bagua Grande, Utcubamba, Amazonas.

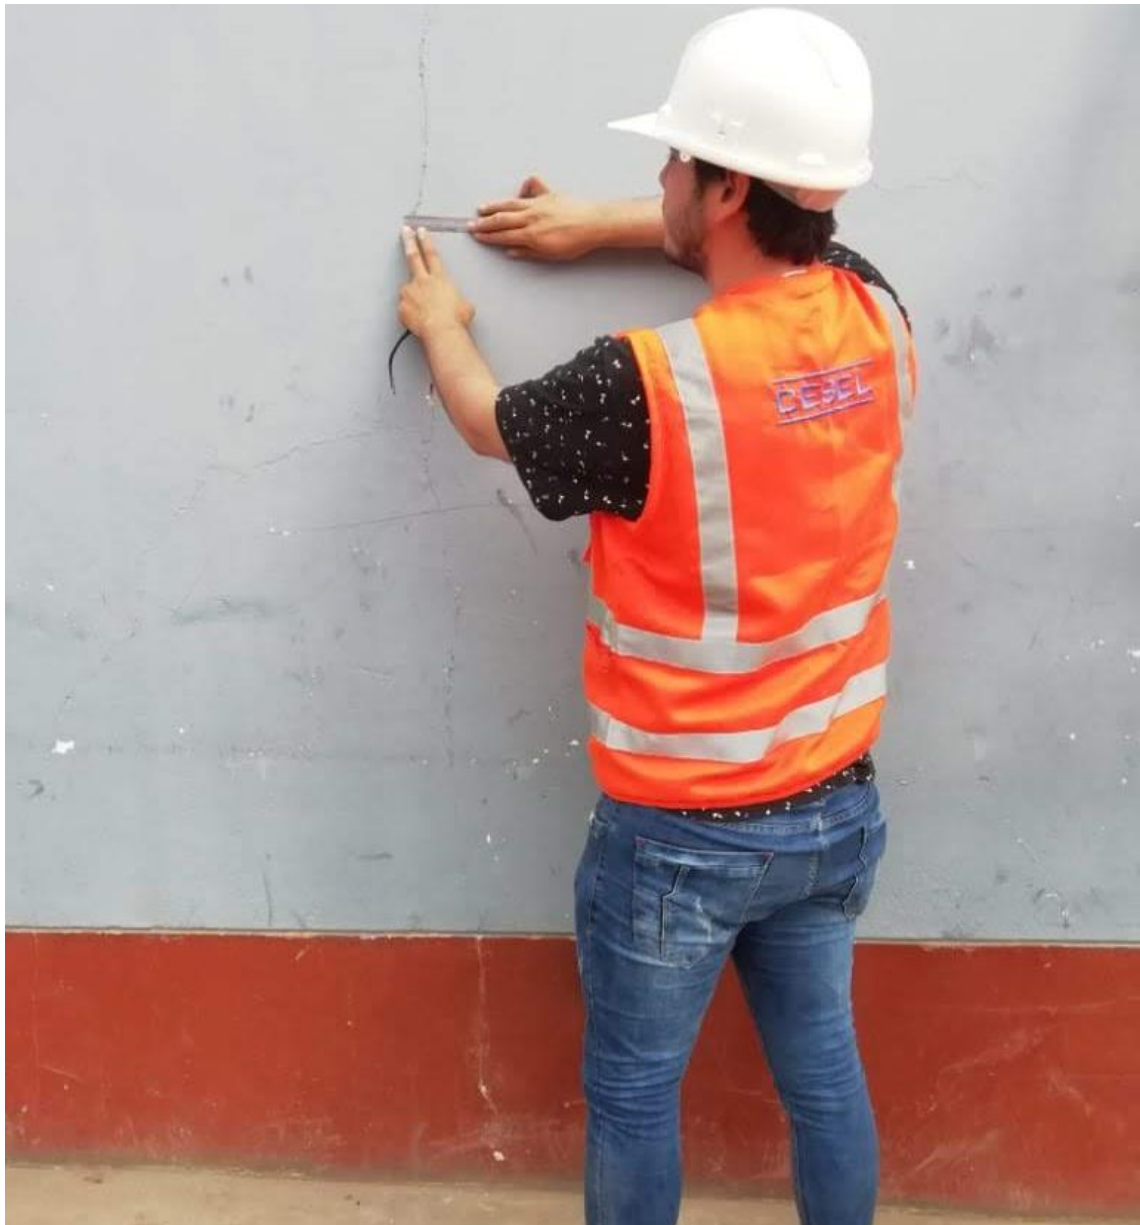
Foto N° 09: Visualización de grietas y fisuras en el paño N° 03 de la I.E. N°16211, Bagua Grande, Utcubamba, Amazonas.

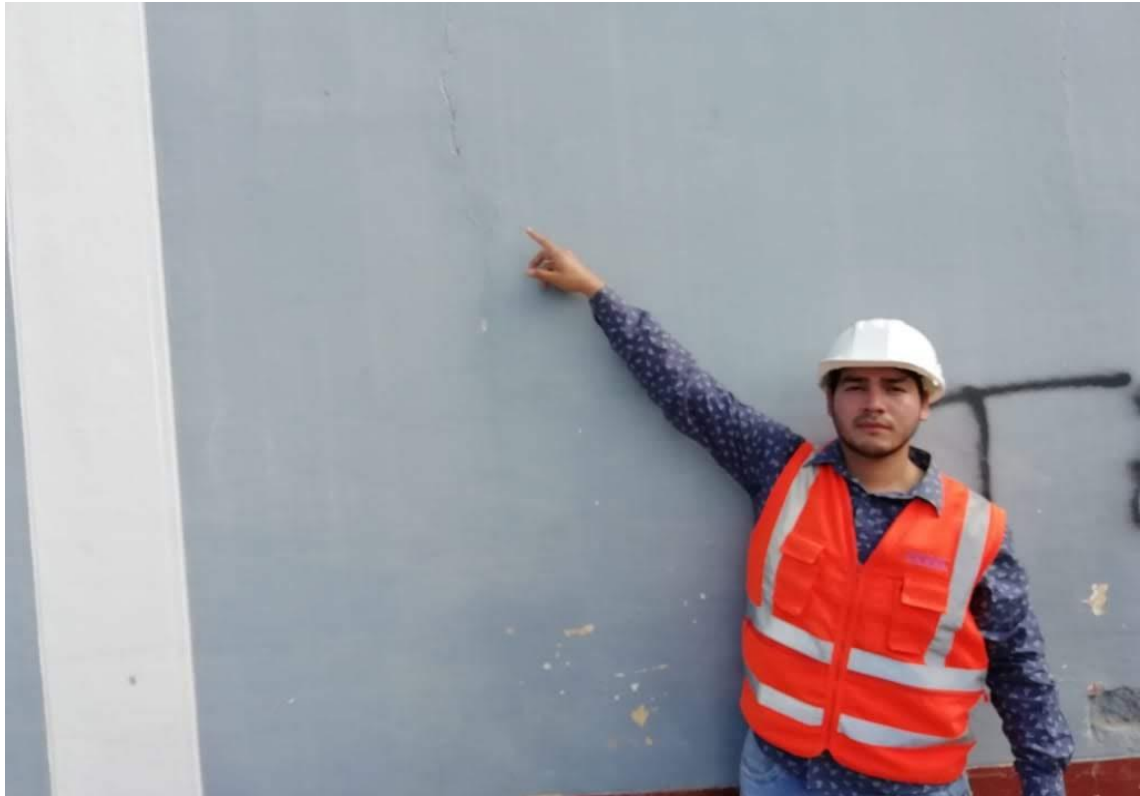
Foto N° 10: Visualización de grietas y fisuras en el paño N° 10 de la I.E. N°16211, Bagua Grande, Utcubamba, Amazonas.

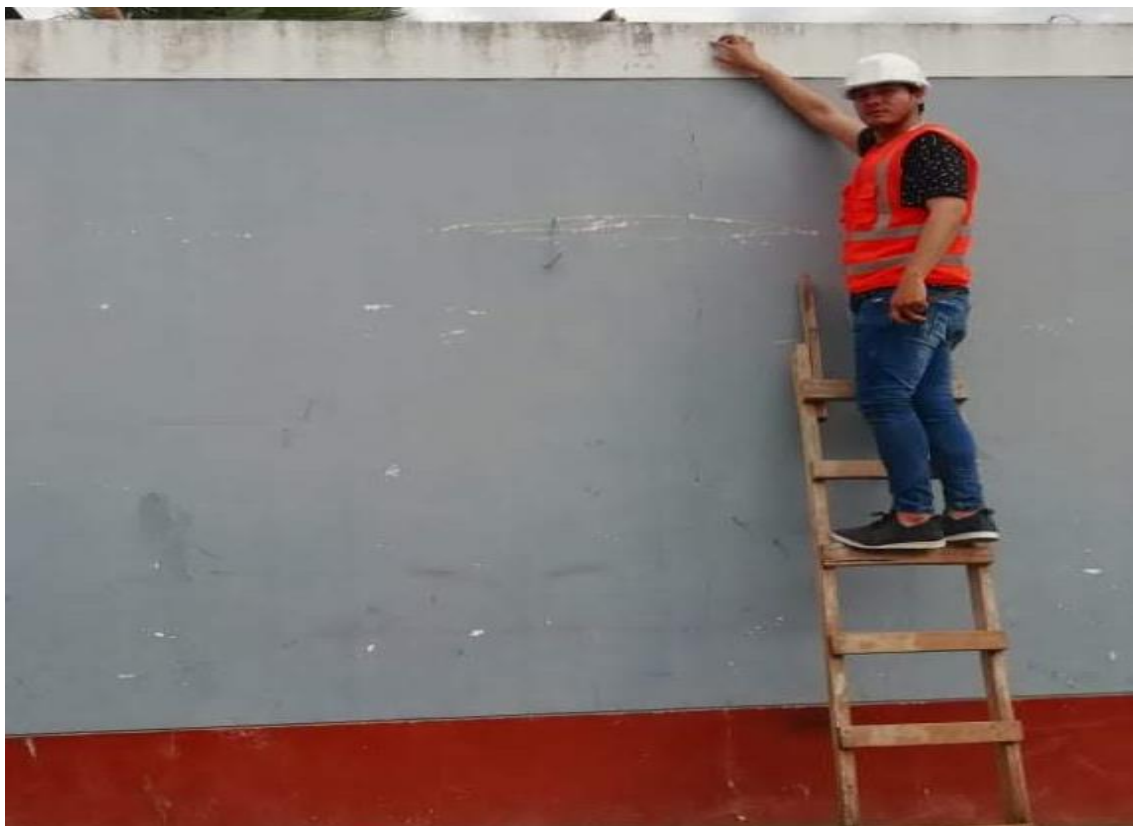
Foto N° 11: Visualización de patologías en el paño N° 02 de la I.E. N°16211, Bagua Grande, Utcubamba, Amazonas.
