**UNIVERSIDAD NACIONAL
TORIBIO RODRÍGUEZ DE MENDOZA DE AMAZONAS**

**TESIS PARA OBTENER
EL TÍTULO PROFESIONAL DE
INGENIERO CIVIL**

**VALORACIÓN DE LAS METODOLOGÍAS MTC, URCI Y
TMH12, EN LA DETERMINACIÓN DEL ESTADO DE
TRANSITABILIDAD EN CAMINOS VECINALES. CASO:
RUTA AM – 522, BAGUA, AMAZONAS, 2022.**

Autor: Bach. Edil Ramírez Coronel

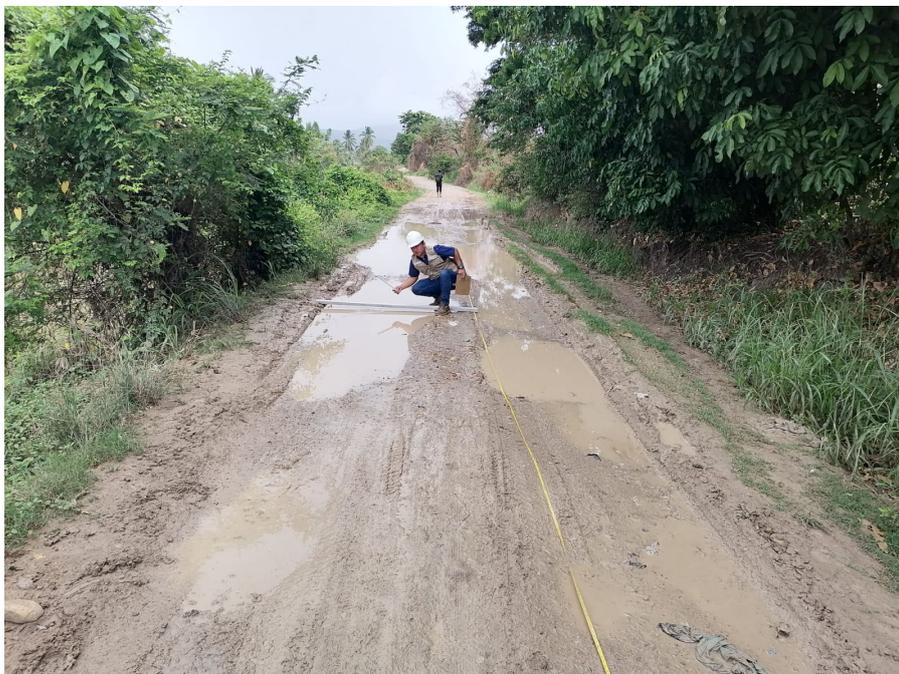
Fallas más representativas en UM 01.

Nota: presencia de baches y deformación según metodología MTC; sección transversal inadecuada, drenaje inadecuado, baches y surcos según metodología URCI; baches y surcos según metodología TMH12. Progresiva km 0+460 al km 0+480.

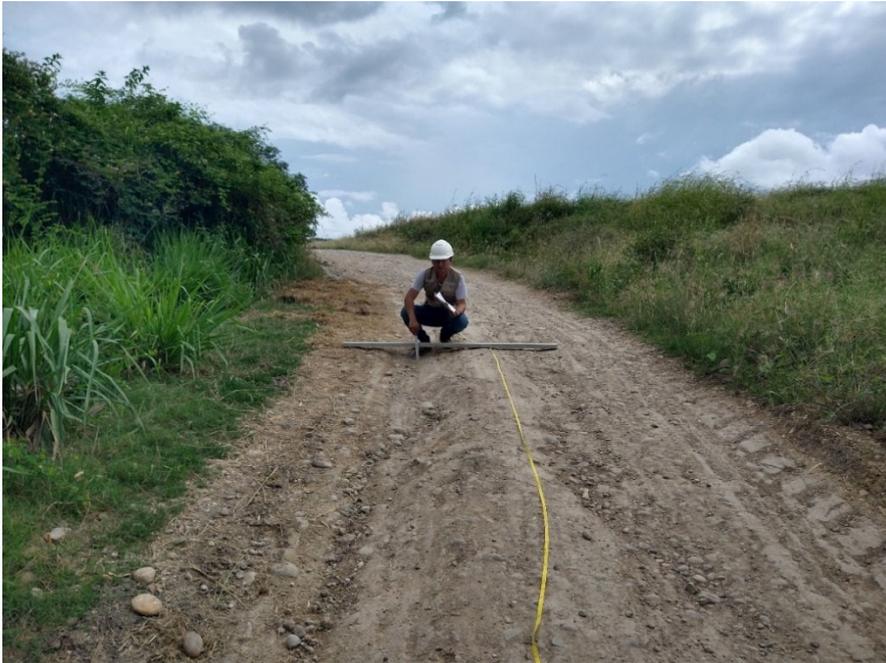
Fallas más representativas en UM 02.

Nota: presencia de erosión y deformación según metodología MTC; sección transversal inadecuada, drenaje inapropiado y surcos según metodología URCI; surcos, erosión longitudinal y pedregosidad suelta según metodología TMH12. Progresiva km 0+922.

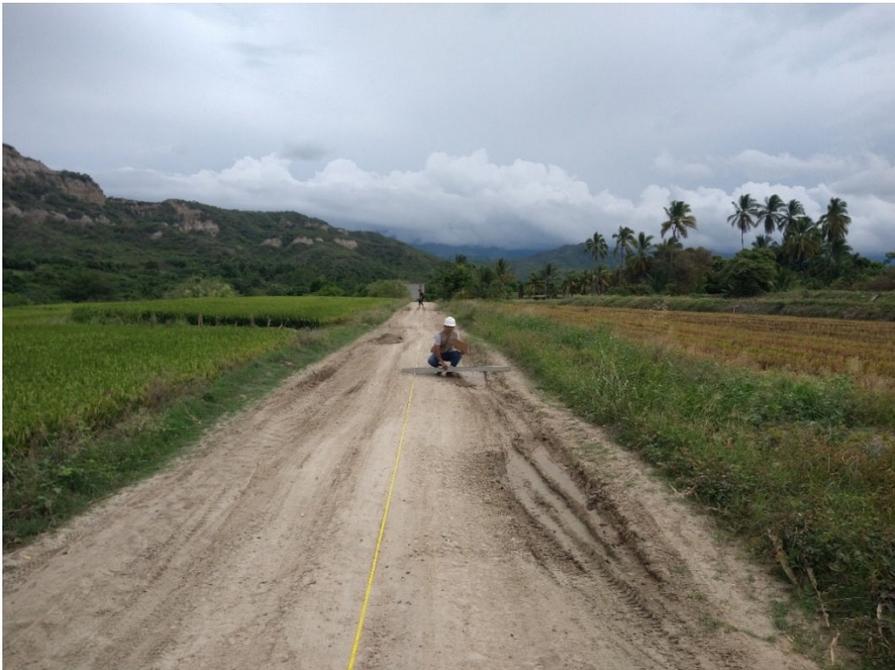
Fallas más representativas en UM 03.

Nota: presencia de deformación según metodología MTC; sección transversal inadecuada, drenaje inapropiado y surcos según metodología URCI; surcos según metodología MTH12. Progresiva km 1+130 al km 1+180.

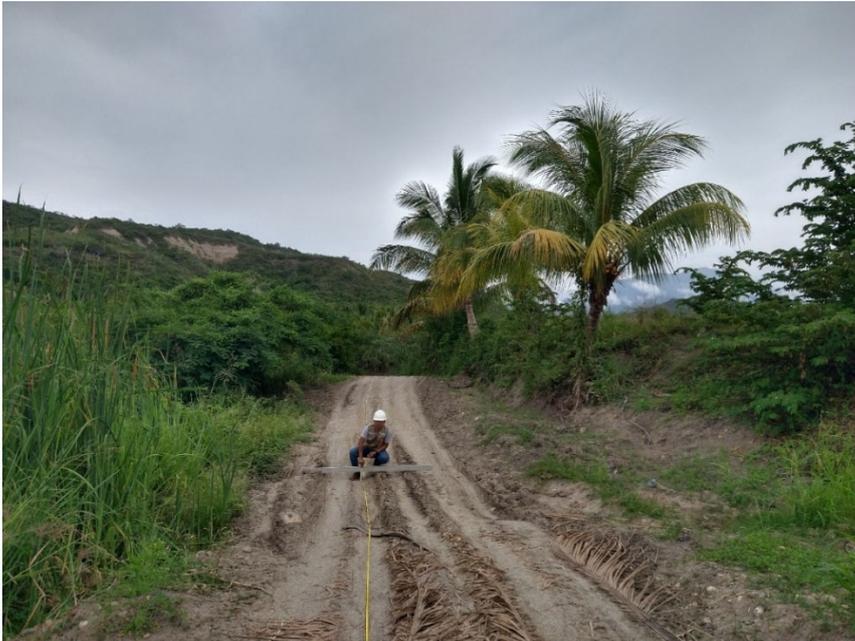
Fallas más representativas en UM 04.

Nota: presencia de deformación según metodología MTC; sección transversal inadecuada; drenaje inadecuado y surcos según metodología URCI; surcos según metodología TMH12. Progresiva km 1+845 al km 1+855.

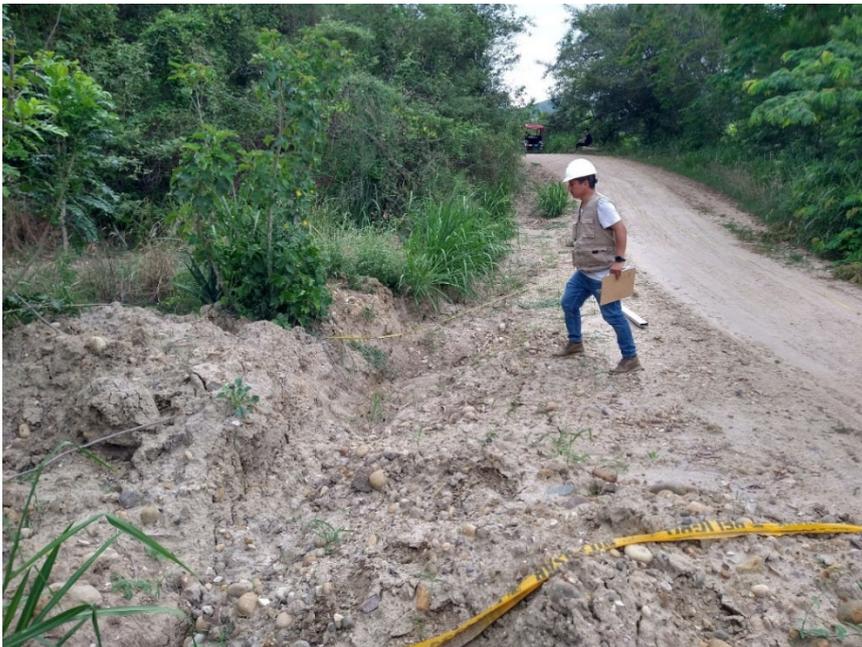
Fallas más representativas en UM 05.

Nota: presencia de Erosión según metodología MTC; sección transversal inadecuada, drenaje inadecuado y agregado suelto según metodología URCI y erosión longitudinal según metodología TMH12. Progresiva km 2+450 al km 2+470.

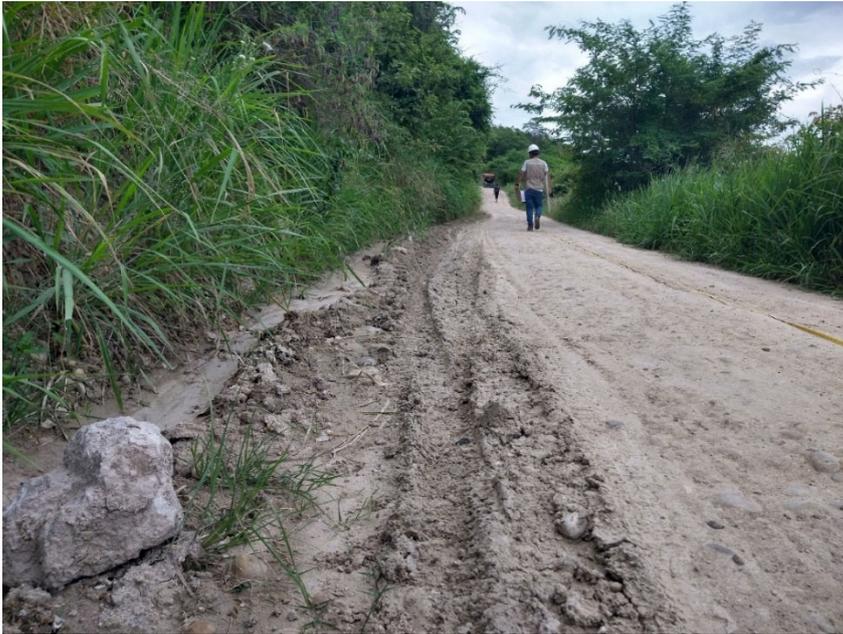
Fallas más representativas en UM 06.

Nota: presencia de deformación y erosión según metodología MTC; sección transversal inadecuada, drenaje inapropiado y surcos según metodología URCI; surcos según metodología TMH12. Progresiva km 2+850 al km 2+900.

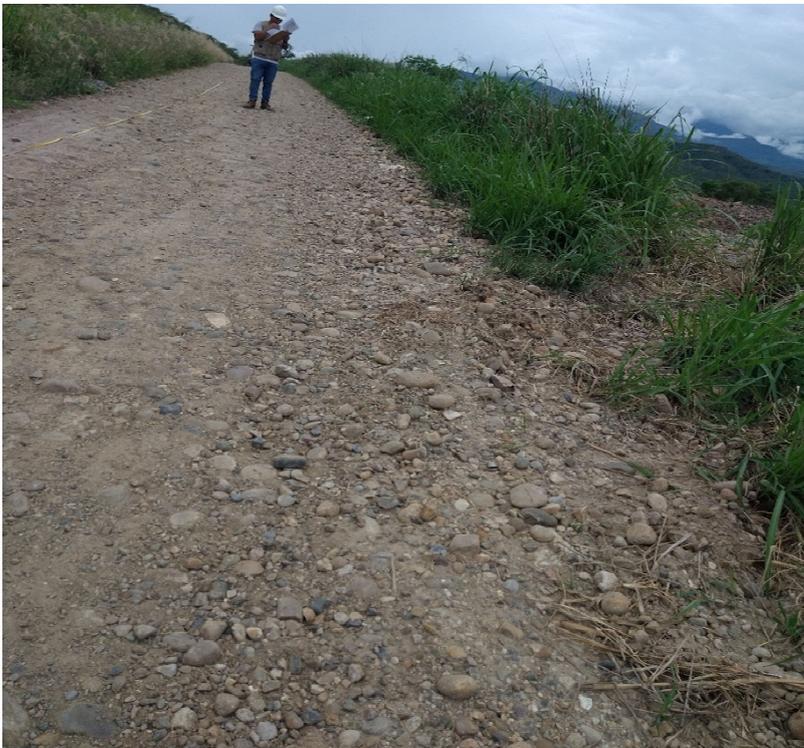
Fallas más representativas en UM 07.

Nota: no se presenta falla según metodología MTC; drenaje inapropiado y agregado suelto según metodología URCI; material y pedregosidad suelta según metodología TMH12. Progresiva km 3+170.

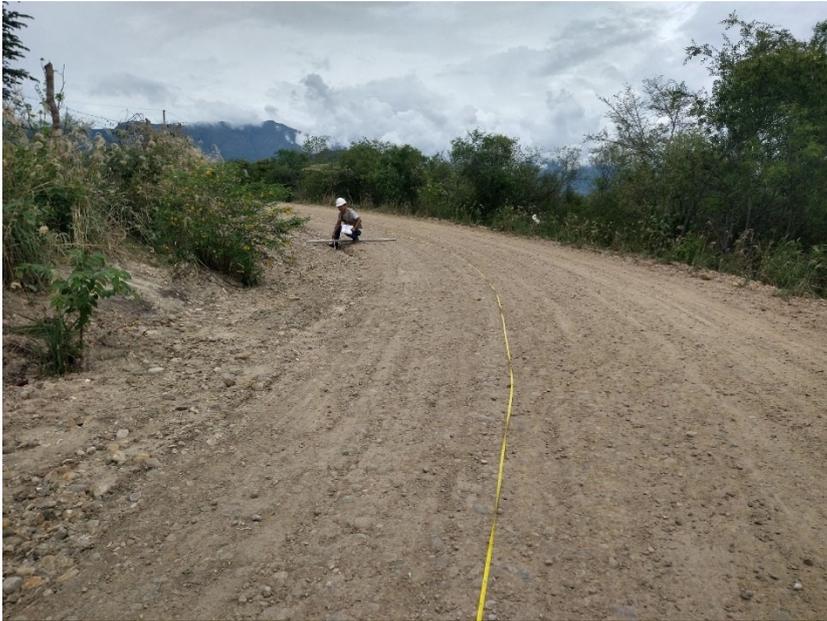
Fallas más representativas en UM 08.

Nota: presencia de deformación y erosión según metodología MTC; drenaje inapropiado y surcos según metodología URCI; surcos, erosión longitudinal y pedregosidad suelta según metodología TMH12. Progresiva km 3+970 al km 3+990.

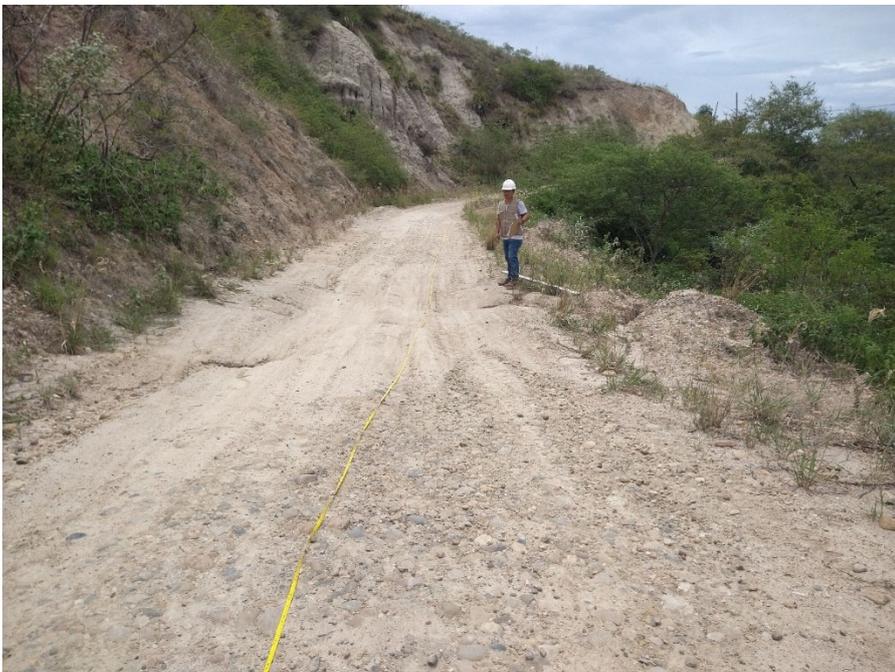
Fallas más representativas en UM 09.

Nota: presencia de deformación y erosión según metodología MTC; sección transversal inadecuada, drenaje inapropiado y surcos según metodología URCI; surcos, erosión longitudinal, material y pedregosidad suelta según metodología TMH12. Progresiva km 4+255 al km 4+285.

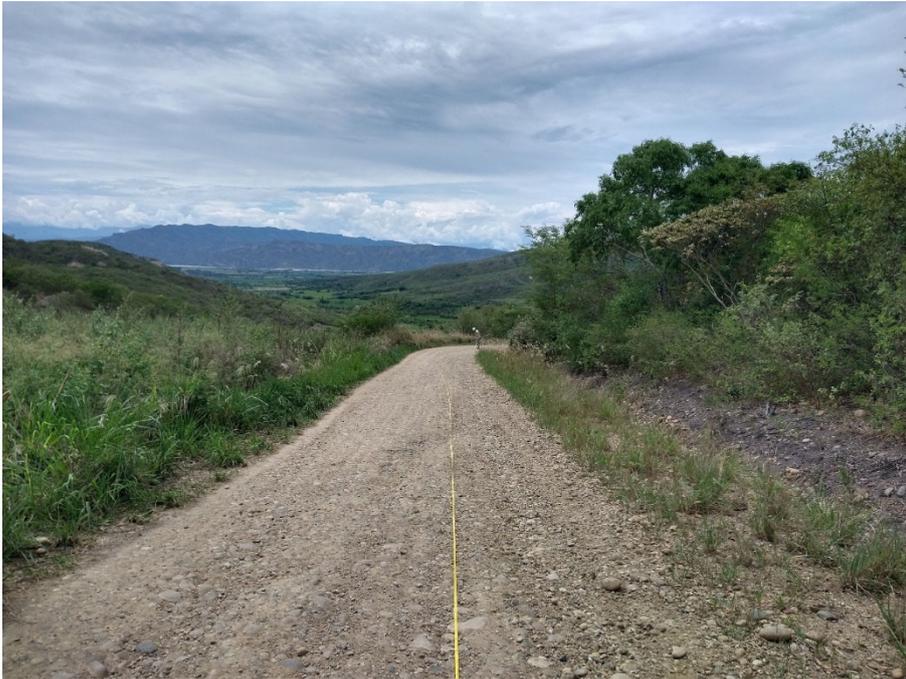
Fallas más representativas en UM 10.

Nota: presencia de deformación según metodología MTC; drenaje inapropiado y surcos según metodología URCI; surcos y pedregosidad suelta según metodología TMH12. Progresiva km 4+600 al km 4+650.

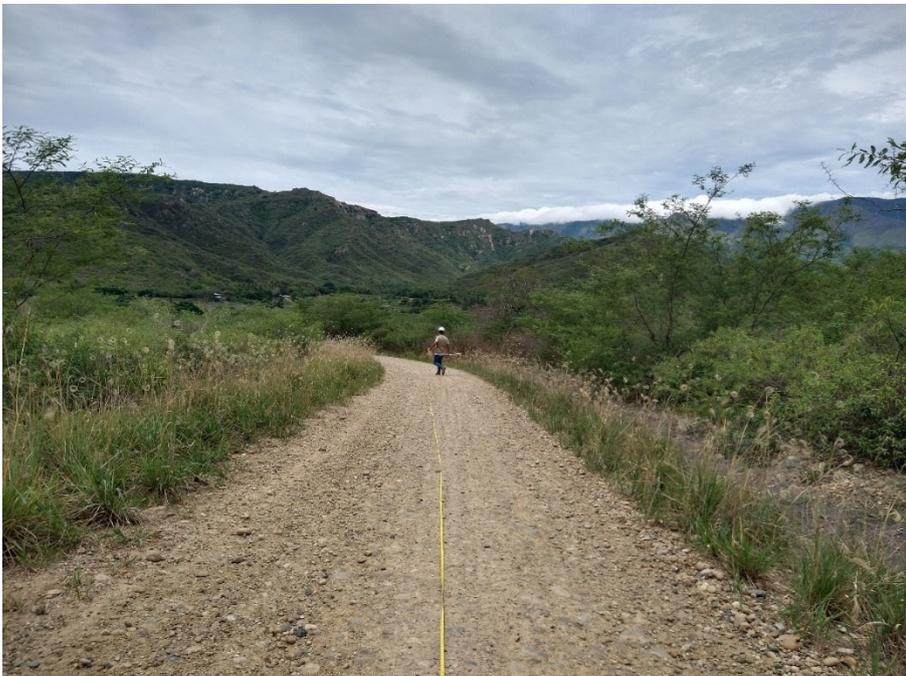
Fallas más representativas en UM 11.

Nota: presencia de deformación según metodología MTC; drenaje inapropiado y surcos según metodología URCI; surcos y pedregosidad suelta según metodología TMH12. Progresiva km 5+000 al km 5+050.
