**FACULTAD DE INGENIERÍA CIVIL Y AMBIENTAL
ESCUELA PROFESIONAL DE INGENIERÍA CIVIL**

**TESIS PARA OBTENER
EL TÍTULO PROFESIONAL DE
INGENIERO CIVIL**

**EVALUACIÓN PATOLÓGICA DE LOS MUROS DE
TAPIAL DE LAS VIVIENDAS DEL BARRIO SAN
ROQUE- DISTRITO LA JALCA-PROVINCIA
CHACHAPOYAS - REGIÓN AMAZONAS**

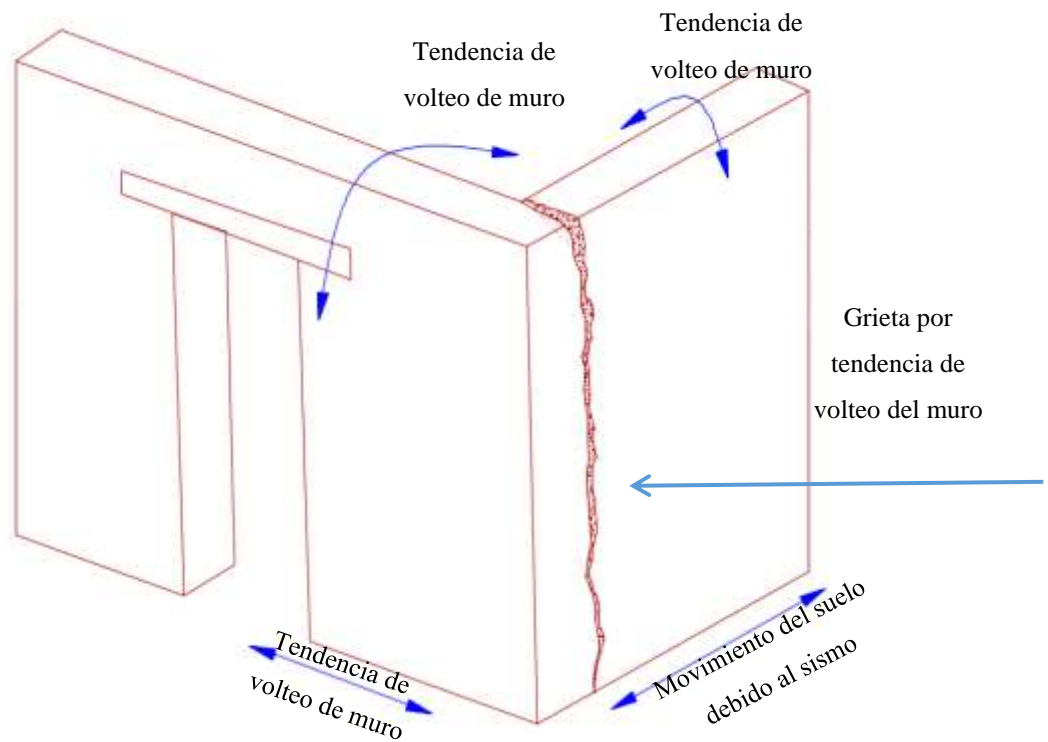
Grieta vertical en encuentro de muro

Este tipo de grieta se encontró en la mayoría de las viviendas muestreadas, es una grieta vertical que se presenta en los encuentros de los muros que trabajan en conjunto y tienden a separarse durante los sismos, y se debe a que, en un

movimiento sísmico considerable, los muros perpendiculares entre sí, tienden a vibrar en sentidos diferentes, intentando romperse y separarse, lo que crea una grieta vertical en los encuentros de los muros tal como se puede apreciar en la Figura 8 y esto hace que los muros intenten voltearse hacia afuera de la casa por el mismo peso del techo.

En caso de que existiera un desplome permanente, primero se tiene que restituir la verticalidad del muro, reparar las grietas, colocar una viga collar, envolver los muros con lazos de drizas y para terminar enlucirlos con tierra y paja u otros materiales.

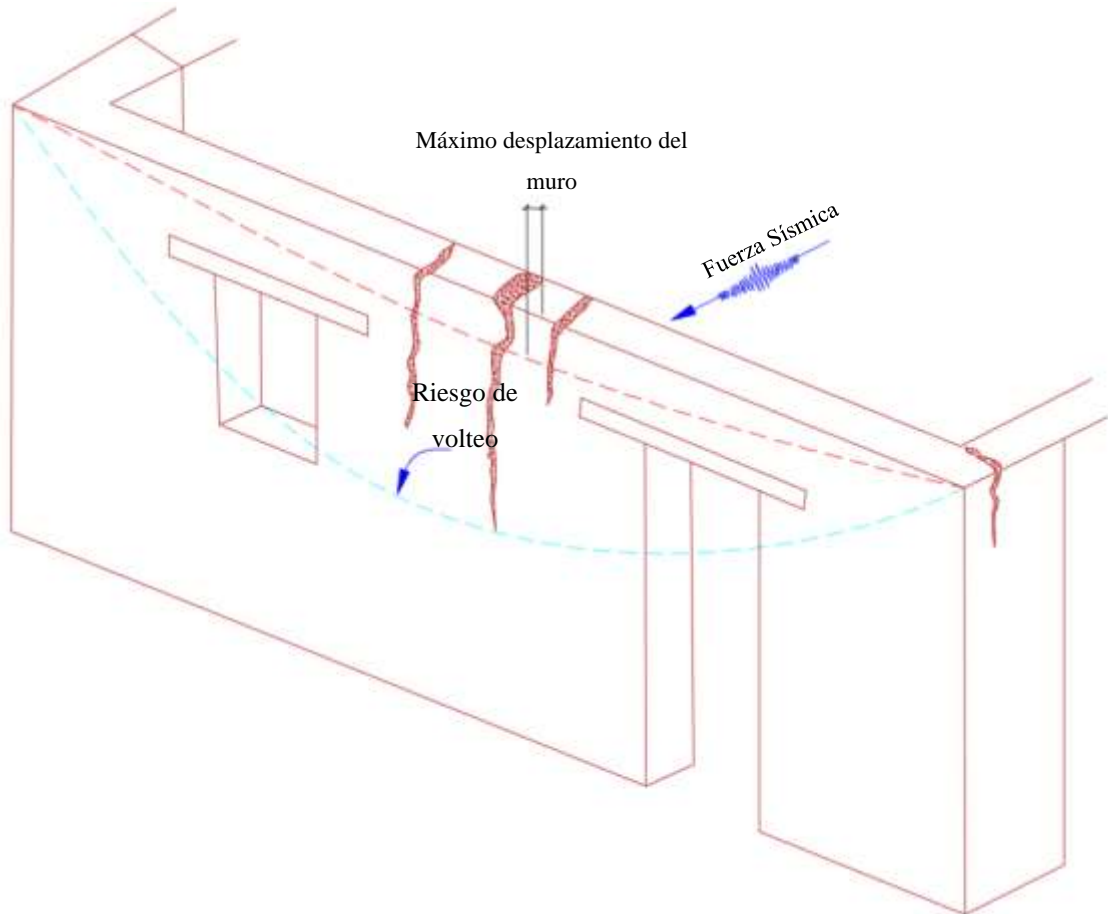
Grieta vertical en el centro superior de los muros largos

Se refieren a fisuras verticales que se originan en la sección superior y central de muros largos. Estas grietas se manifiestan cuando las fuerzas sísmicas actúan de manera perpendicular a los muros largos que tienen una considerable delgadez horizontal. En esta situación, la parte superior del muro experimenta desplazamientos transversales significativos, acompañados de esfuerzos de

tracción por flexión que resultan en la formación de grietas. En caso de un nuevo evento sísmico, la sección superior podría colapsar, generando una notable discontinuidad con una trayectoria curva en la parte central.

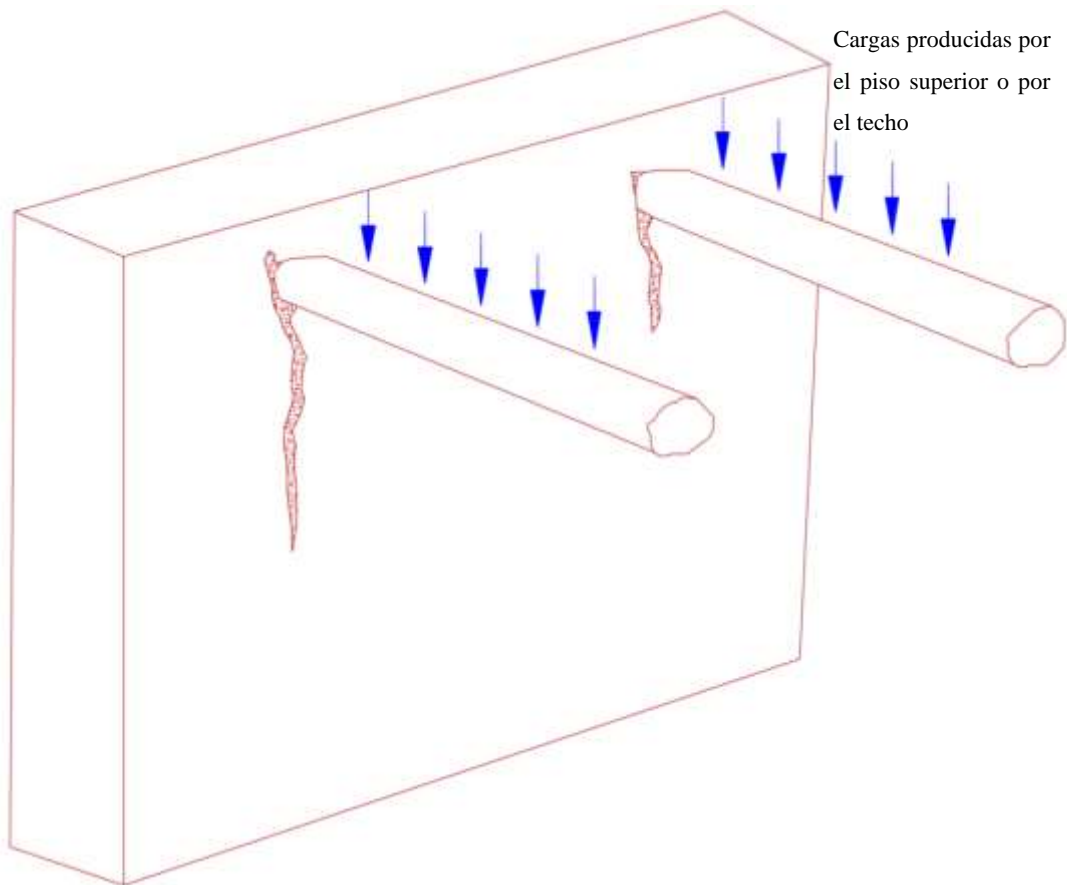
Grietas verticales en los apoyos de vigas

Estas patologías son aquellas grietas verticales que aparecen debajo de las vigas de madera que se apoyan en un muro y se propagan hacia abajo.

Este tipo de grietas se encontró en 23 de los muros muestreados lo que significa que una considerable cantidad de viviendas presentan este tipo de patología; y la reparación en caso de que existiera un desplome permanente, primero se tiene que restituir la verticalidad del muro, reparar las grietas, colocar una viga collar, envolver los muros con lazos de drizas y para terminar enlucirlos con tierra y paja u otros materiales para protegerlos de la humedad y eflorescencias.

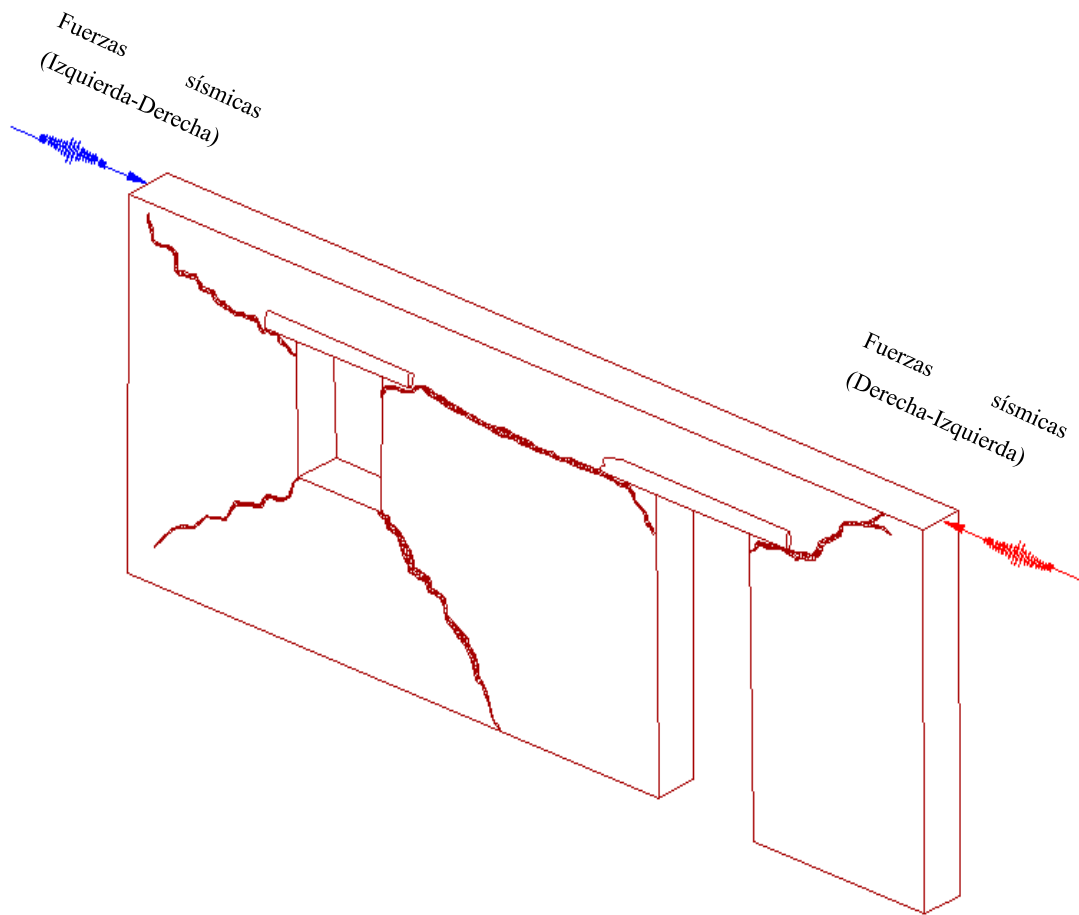
Grietas diagonales en los muros

Este tipo de grieta suelen generarse debido a que el muro se encuentra considerablemente debilitado por las fuerzas sísmicas horizontales recibidos en diferentes sentidos. Estas grietas se presentan en los muros de tierras, direccionadas de esquina a esquina opuesta, llegando a formar una o más "X".

En muchos casos se puede observar grietas dentadas en el caso de construcciones de albañilería de adobe, otras veces se observan en línea recta inclinada partiendo así todo el muro de tapial o adobe; cuando hay puertas y ventanas las grietas suelen pasar por las esquinas de los vanos.
