**EVALUACIÓN DE LA CONDICIÓN SUPERFICIAL DE LA
CARRETERA NO PAVIMENTADA EL MILAGRO – EL
ZAPOTE MEDIANTE DOS TÉCNICAS UNSURFACED
ROAD MAINTENANCE MANAGEMENT Y
CONSERVACIÓN VIAL, PROVINCIA DE UTCUBAMBA,
2018**

**TESIS PARA OBTENER EL TÍTULO PROFESIONAL DE
INGENIERO CIVIL**

Br. Darwin Yeffrin Junior Sanchez Tamay

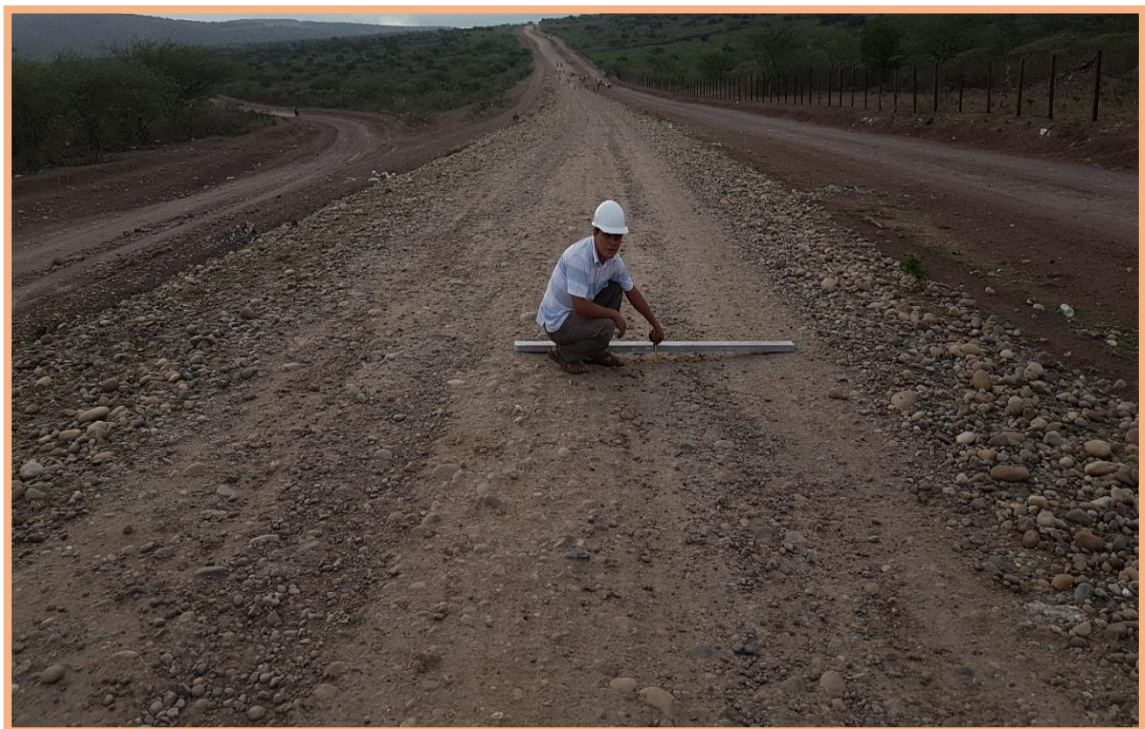
Figura 50:Sección N°1 (0-500m). Falla de deformación (ahuellamiento), encontrado en el 202m hasta el 422m; en el lado derecho, midió un ancho de 1.00 m y una altura de 9 cm. La clasificación según la Tabla 2, menciona que este tipo de deformación es de gravedad 2.

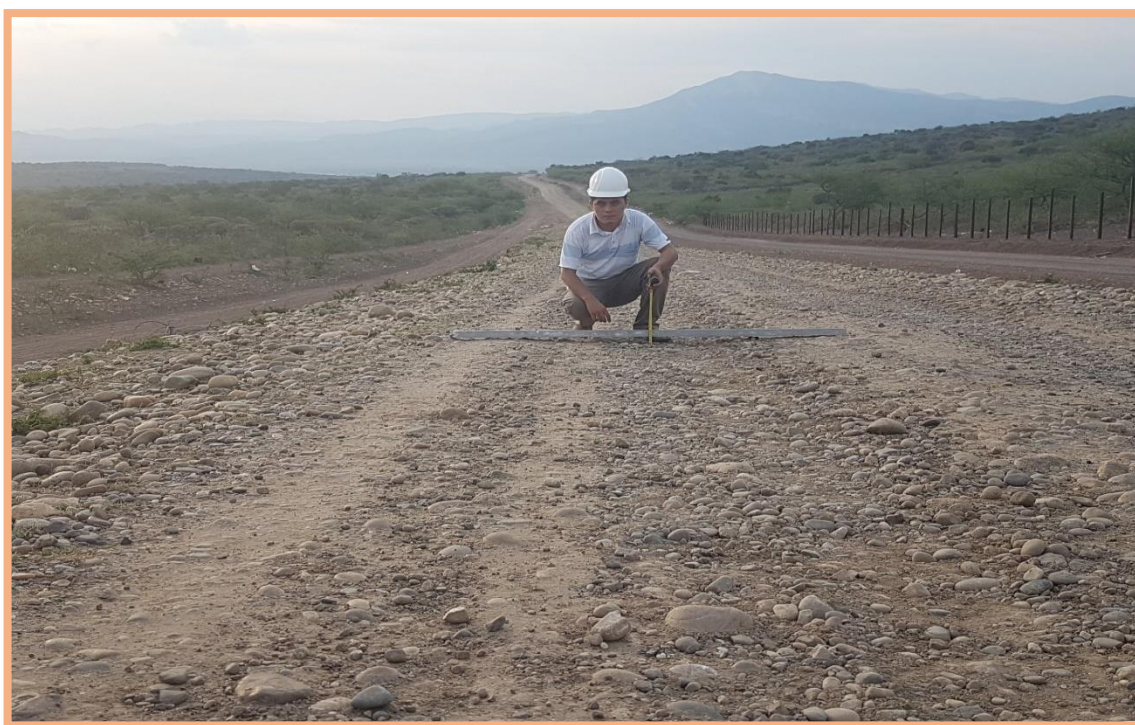
Figura 51:Sección N°1 (0-500m). Falla de deformación (ahuellamiento), encontrado en el 202m hasta el 422m, en el lado izquierdo, midió un ancho de 1.40 m y una altura máxima de 8cm. Según la Tabla 2, menciona que este tipo de deformación es de gravedad 2.

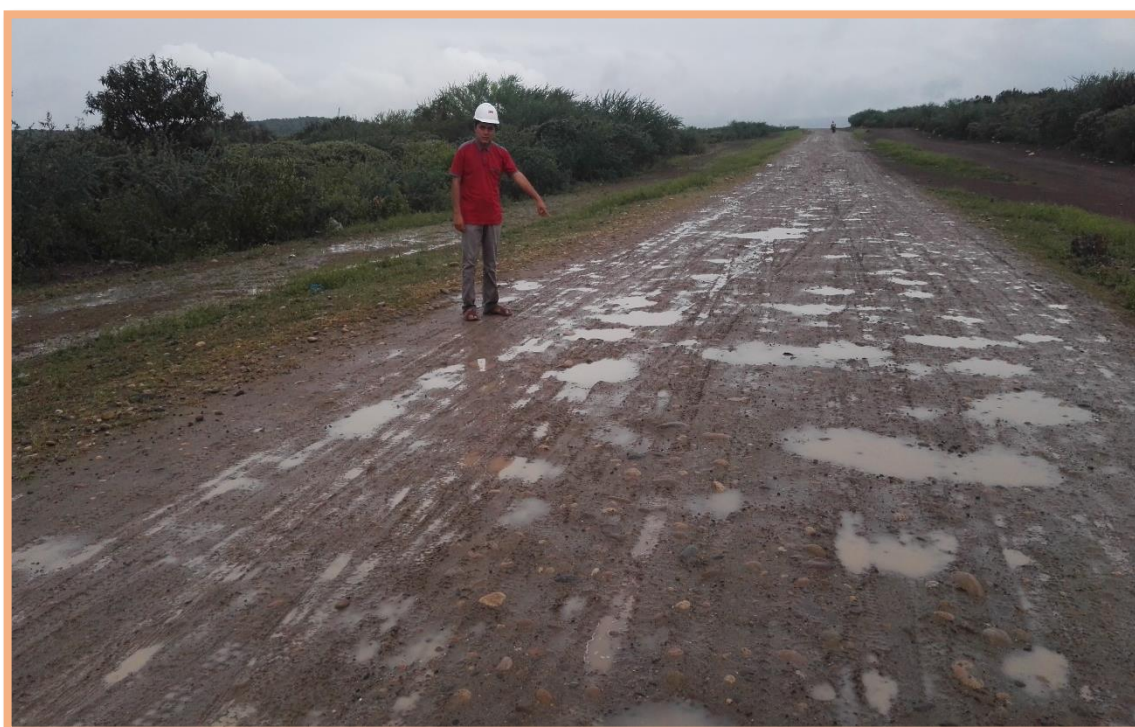
Figura 52:Sección N°1 (0-500m). Falla de baches, encontrado en el 440m, según la Tabla2, menciona que este tipo de bache es de gravedad 3, necesita una reconstrucción.

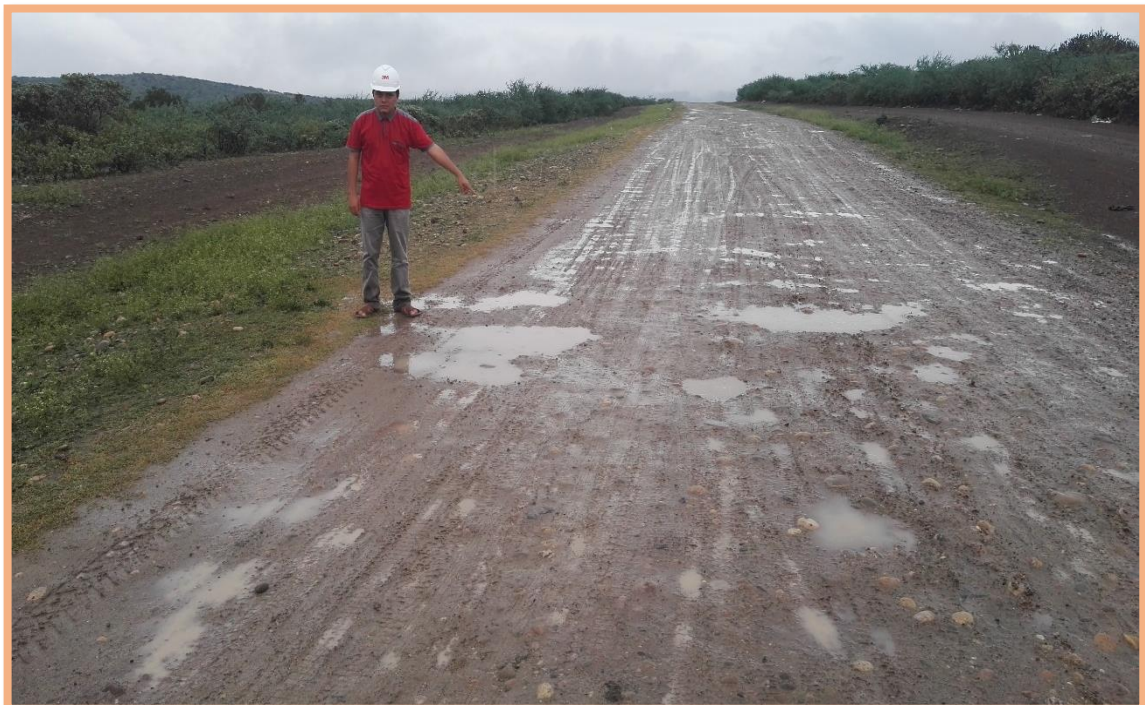
Figura 54:Sección N°2 (0.5-1km). Falla de baches y deformación, encontrado en el 635m, según Tabla 2, menciona que este tipo de bache es de gravedad 3, necesita una reconstrucción. También hay deformación mínima abarcando todo el ancho de plataforma.

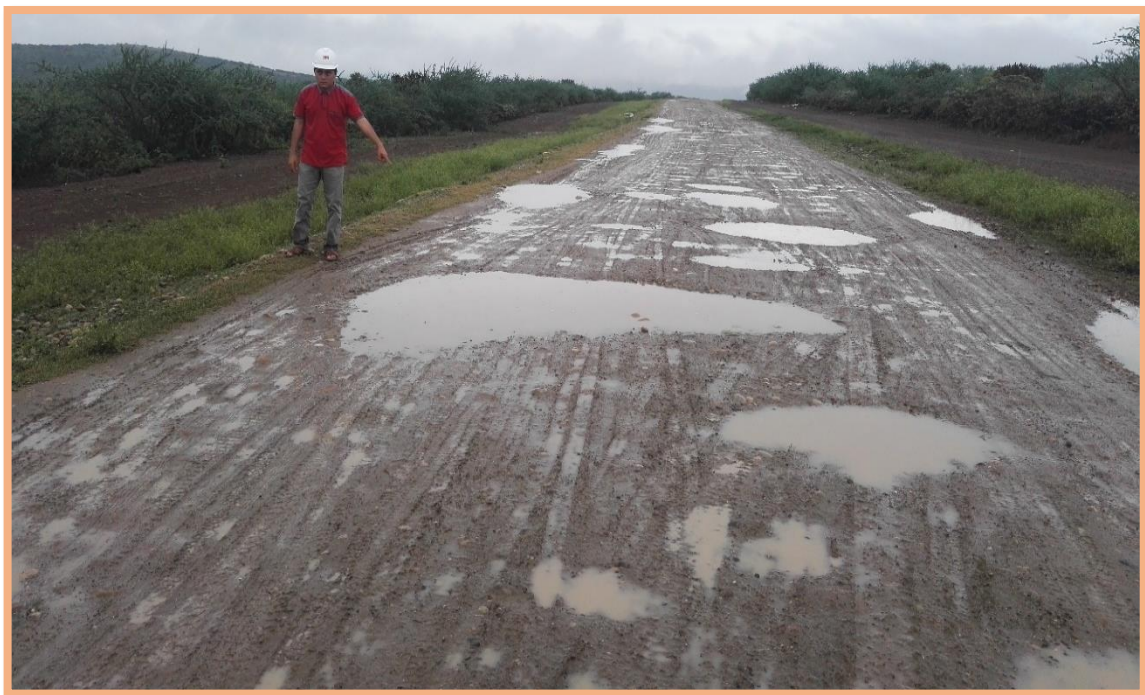
Figura 56:Sección N°2 (0.5-1km). Falla de baches y deformación, encontrado en el 675m, según Tabla 2, menciona que este tipo de bache es de gravedad 3, necesita una reconstrucción. También existe una deformación mínima (<5cm) en todo el ancho de la plataforma.

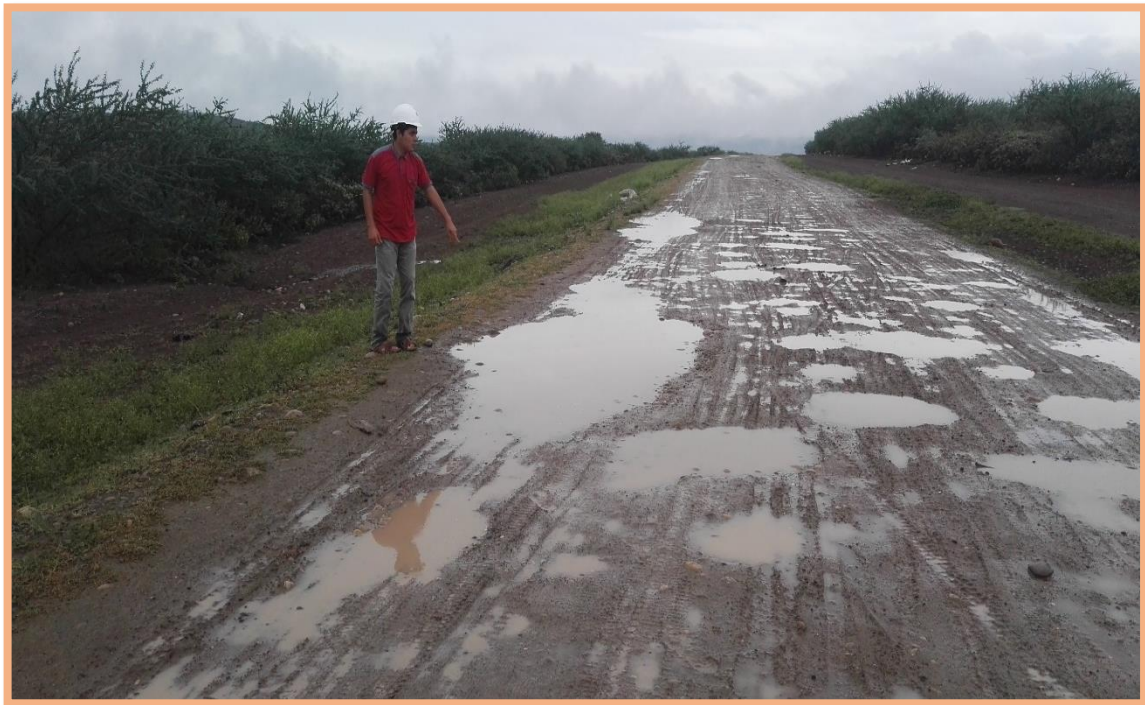
Figura 57:Sección N°2 (0.5-1km). Falla de baches y deformación, encontrado en el 756m, según Tabla 2, menciona que este tipo de bache es de gravedad 3, necesita una reconstrucción. Además, existe deformación mínima (<5cm) en el ancho de la plataforma.

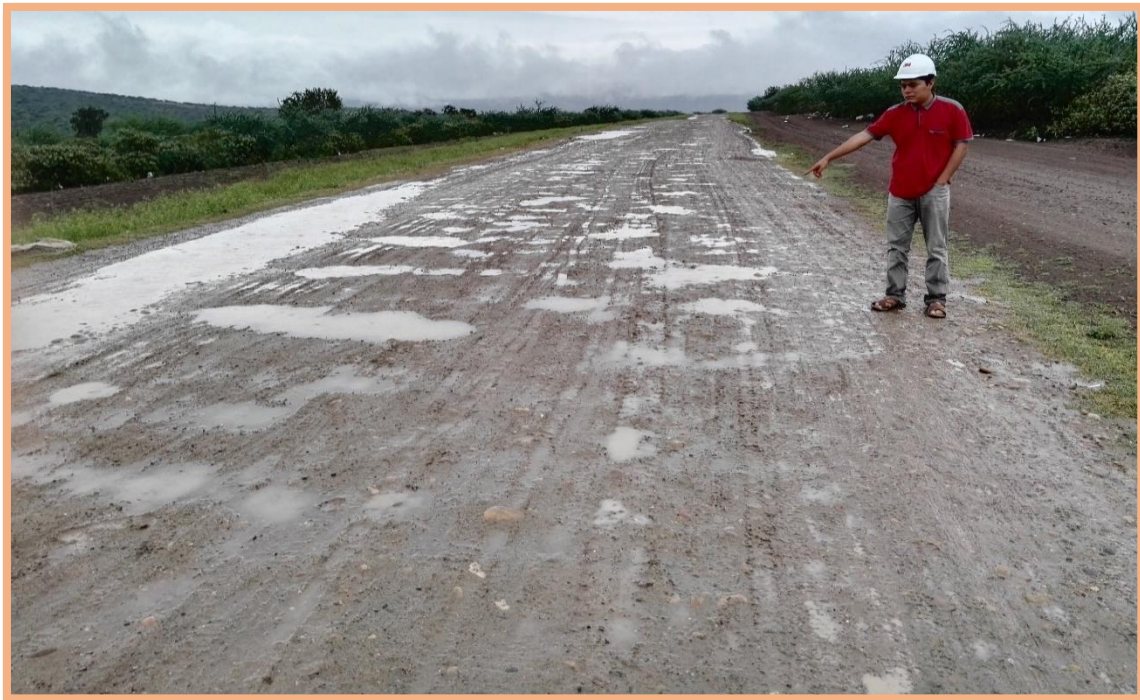
Figura 59:Sección N°2 (0.5-1km). Falla de baches y deformación, encontrado en el 821m, según Tabla 2, menciona que este tipo de bache es de gravedad 3, necesita una reconstrucción. Además, existe deformación mínima (<5cm) en todo el ancho de plataforma.

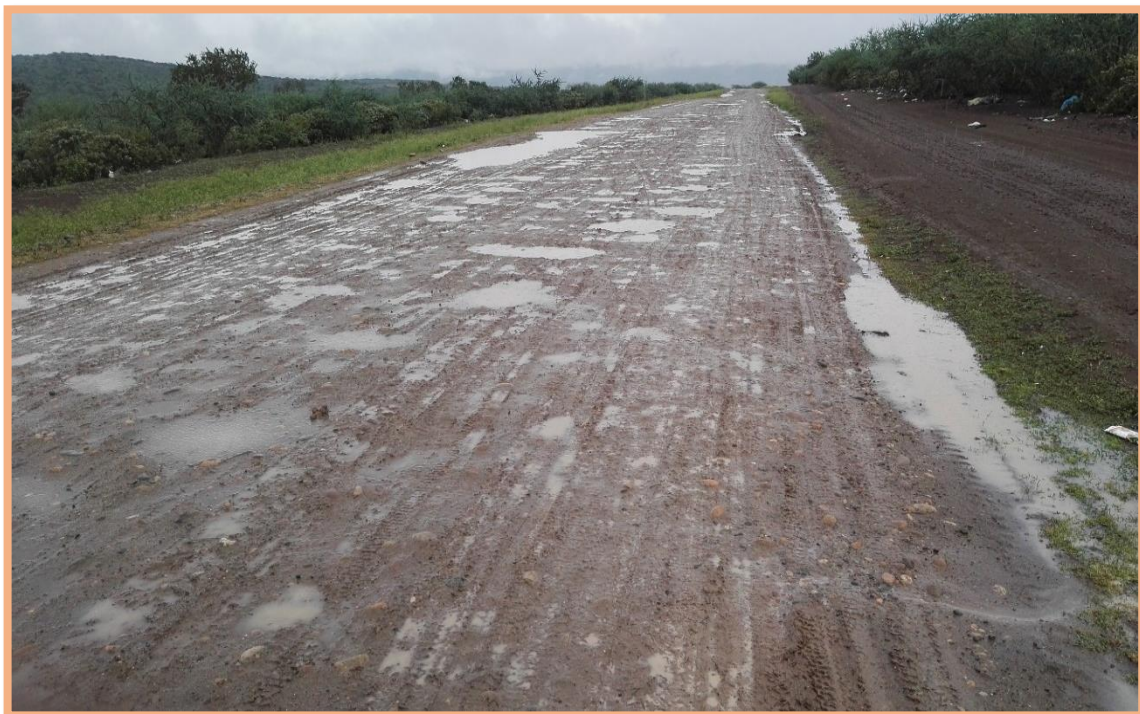
Figura 60:Sección N°2 (0.5-1km). Falla de baches y deformación, encontrado en el 871m, según Tabla 2, menciona que este tipo de bache es de gravedad 3, necesita una reconstrucción. Además, existe deformación mínima (<5cm) en todo el ancho de plataforma.

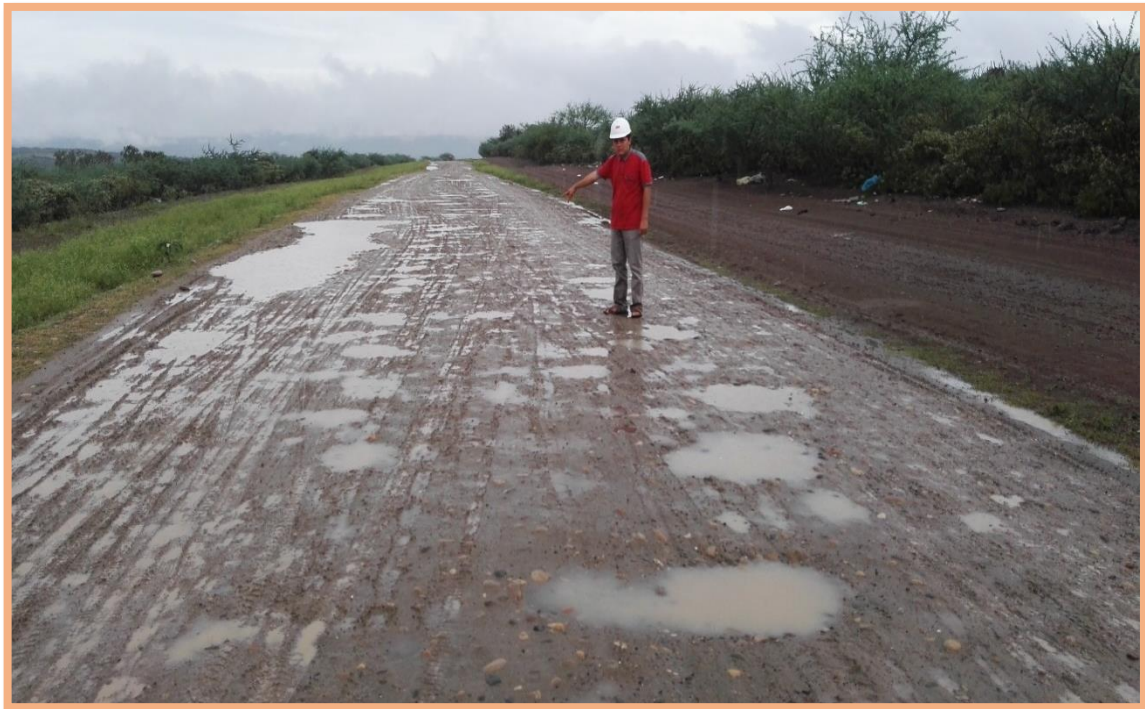
Figura 61:Sección N°2 (0.5-1km). Falla de baches y deformación, encontrado en el 906m, según Tabla 2, menciona que este tipo de bache es de gravedad 3, necesita una reconstrucción. Además, existe deformación mínima (<5cm) en todo el ancho de plataforma.

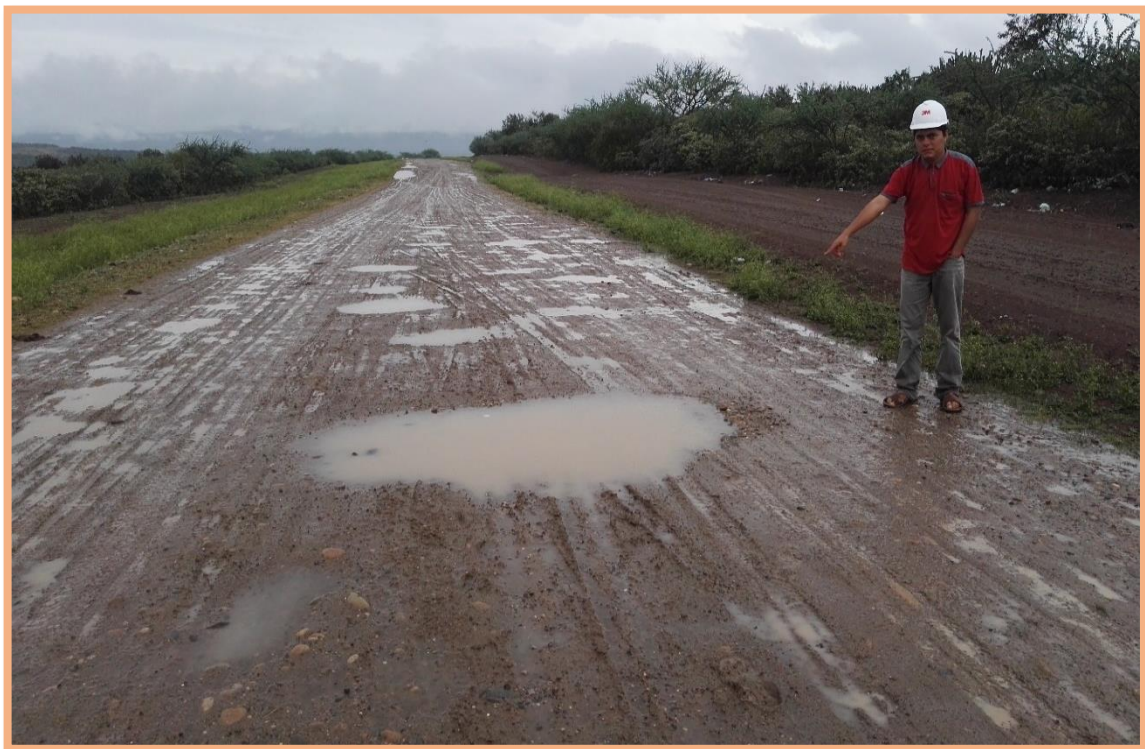
Figura 62:Sección N°2 (0.5-1km). Falla de baches y deformación, encontrado en el 953m, según Tabla 2, menciona que este tipo de bache es de gravedad 3, necesita una reconstrucción. Además, existe deformación mínima (<5cm) en todo el ancho de plataforma.

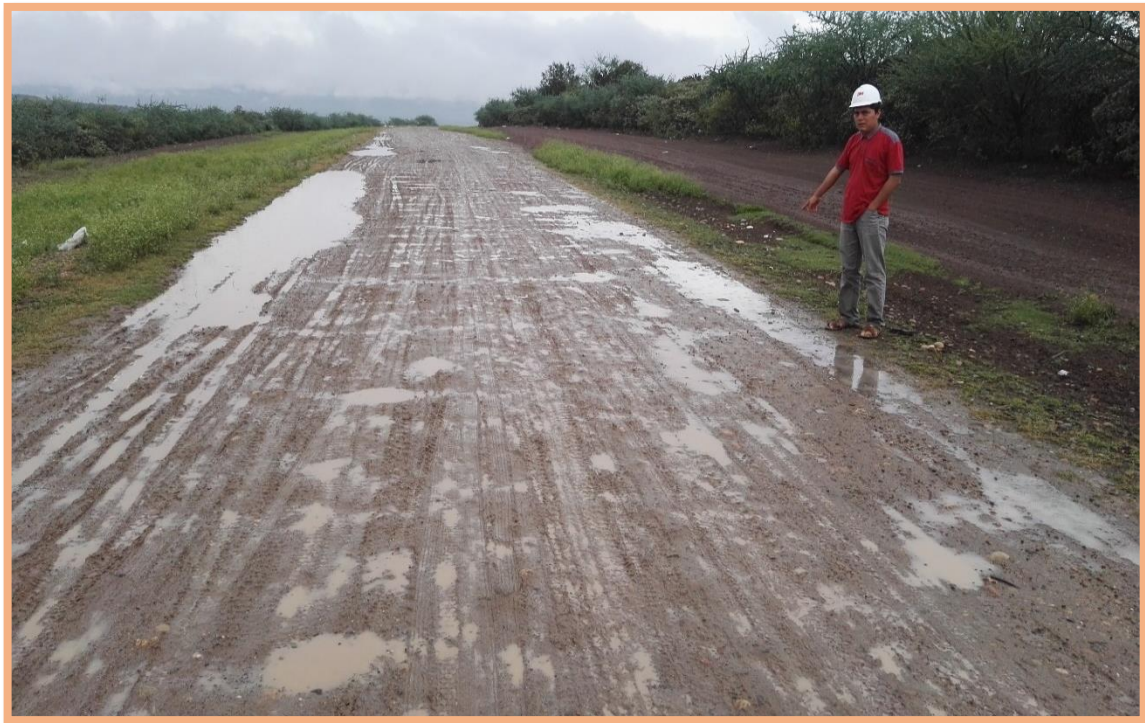
Figura 63:Sección N°2 (0.5-1km). Falla de baches y deformación, encontrado en el 971m, según Tabla 2, menciona que este tipo de bache es de gravedad 3, necesita una reconstrucción. Además, existe deformación mínima (<5cm) en todo el ancho de plataforma hasta 1+000 km.

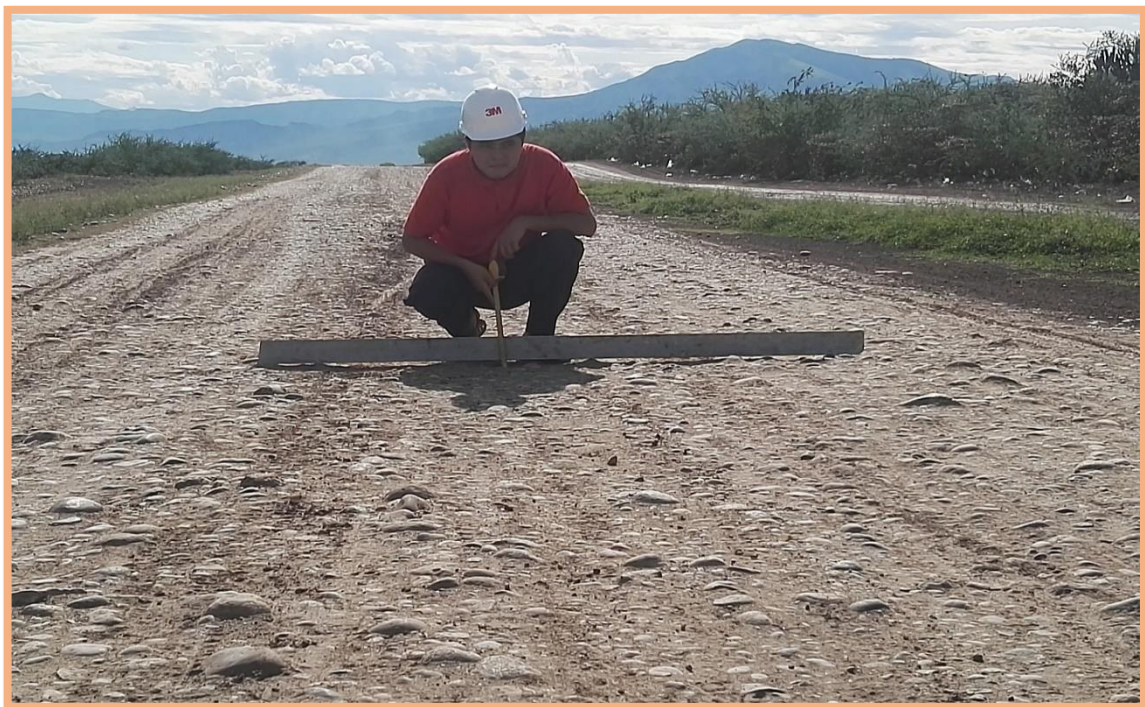
Figura 64:Sección N°2 (0.5-1km). Falla de deformación, encontrado desde el 630m hasta 1km, según Tabla 2, menciona que es de gravedad 1, huellas sensibles al usuario, pero <5cm.

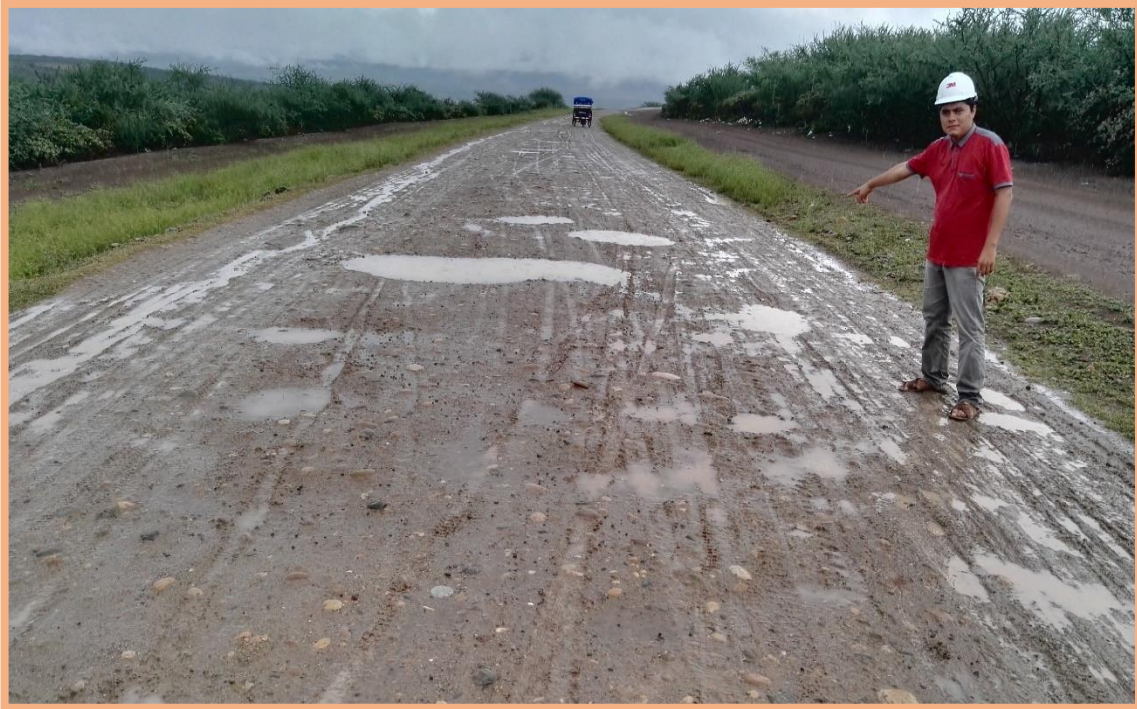
Figura 65:Sección N°3 (1-1.5km). Falla de baches y deformación, encontrado en el 1.045km, según Tabla2, menciona que este tipo de bache es de gravedad 3, necesita una reconstrucción. Además, existe deformación mínima (<5cm) en todo el ancho de plataforma.

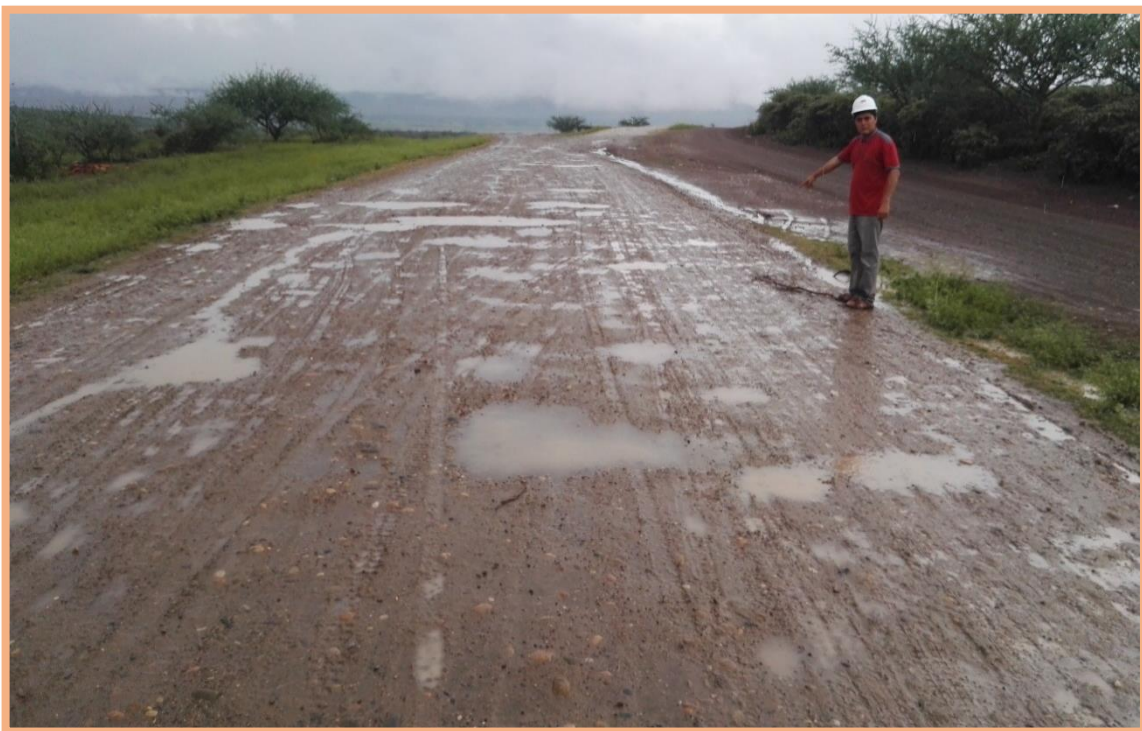
Figura 66:Sección N°3 (1-1.5km). Falla de baches y deformación, encontrado en el 1.130km, según Tabla 2, menciona que este tipo de bache es de gravedad 3, necesita una reconstrucción. Además, existe deformación mínima (<5cm) en todo el ancho de plataforma.

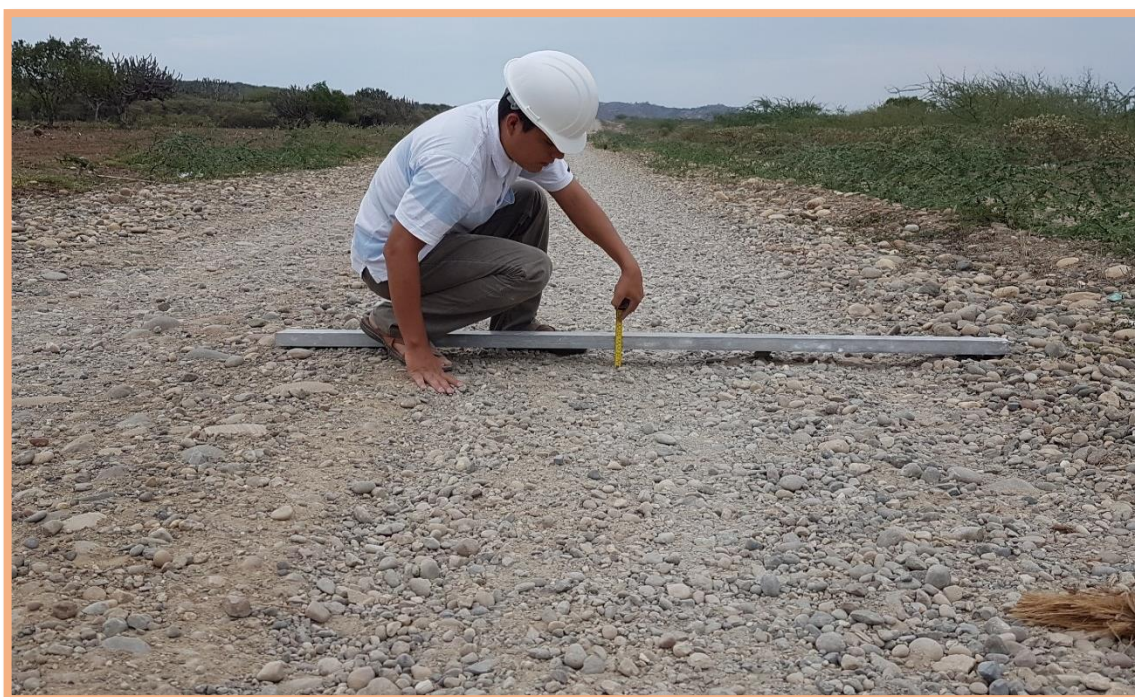
Figura 68:Sección N°3 (1-1.5km). Falla de deformación (ahuellamiento), desde 1.160km hasta 1.321km (161m de extensión), en el lado derecho presenta un ancho de 1.90m y 6.30cm de altura, según Tabla 2, es de severidad 2.

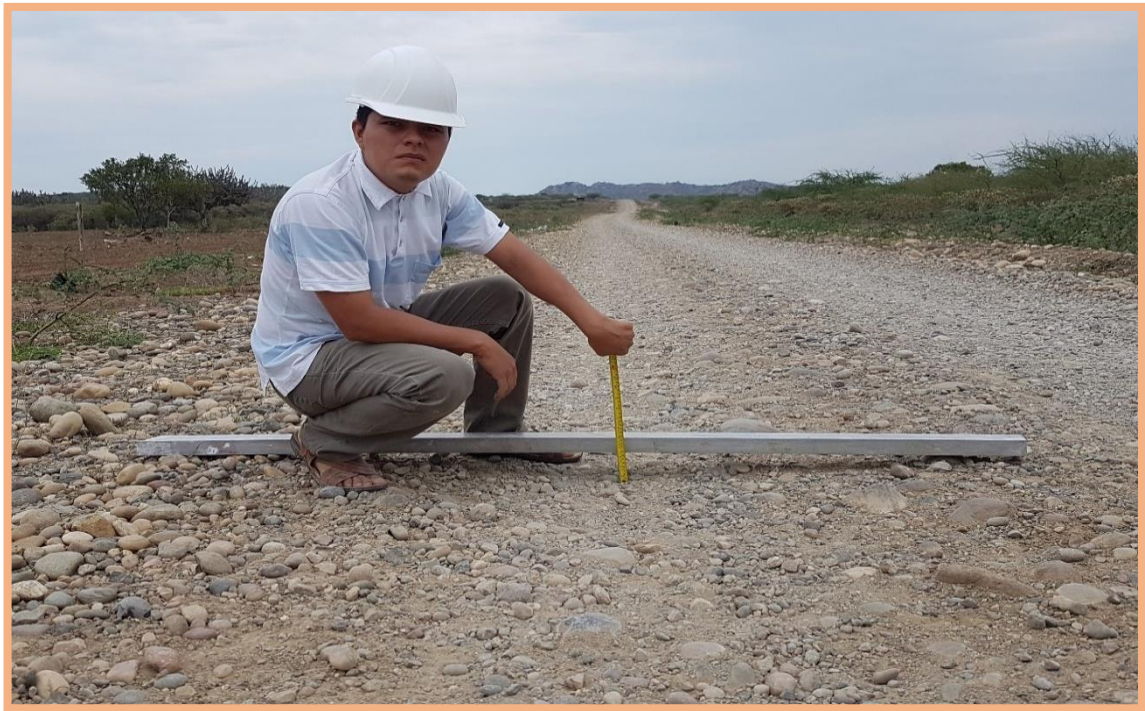
Figura 69:Sección N°3 (1-1.5km). Falla de deformación (ahuellamiento), desde 1.160km hasta 1.321km (161m de extensión), en el lado izquierdo presenta un ancho de 1.10m y 8.70cm de altura, según Tabla 2, es de severidad 2

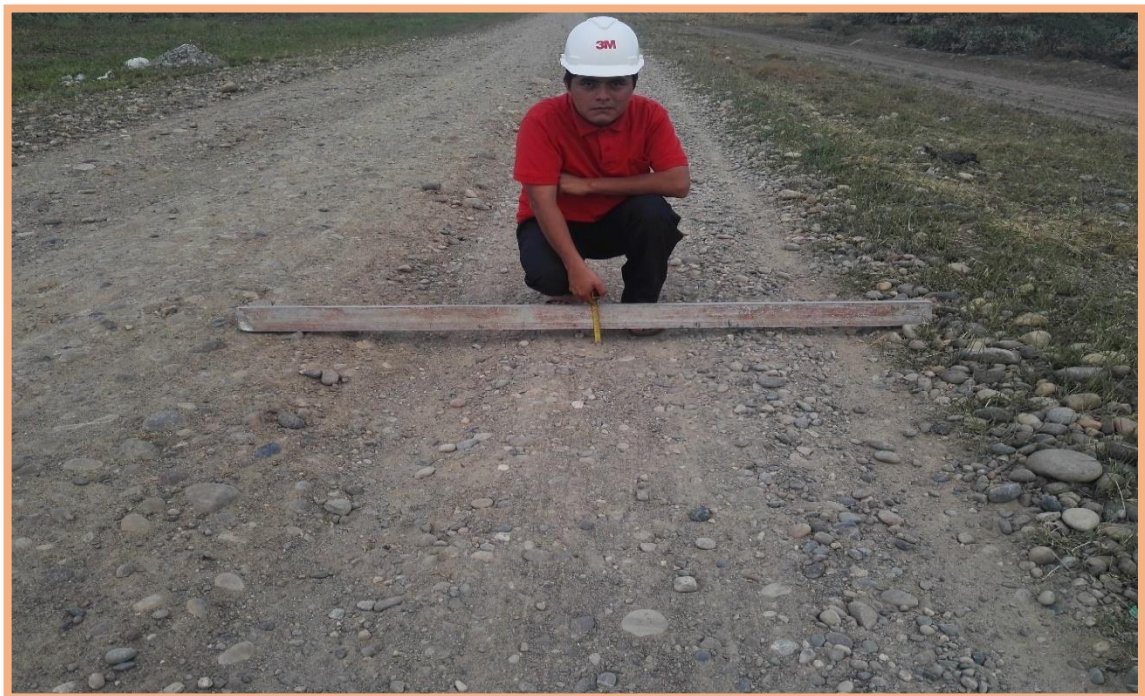
Figura 70:Sección N°3 (1-1.5km). Falla de deformación (ahuellamiento), desde 1.321km hasta 1.50km (179m de extensión), en el lado derecho presenta un ancho de 1.65m y 4.50cm de altura, también en el lado izquierdo presenta ancho de 1.20m y altura de 4.80cm, según Tabla 2, es de severidad 1.

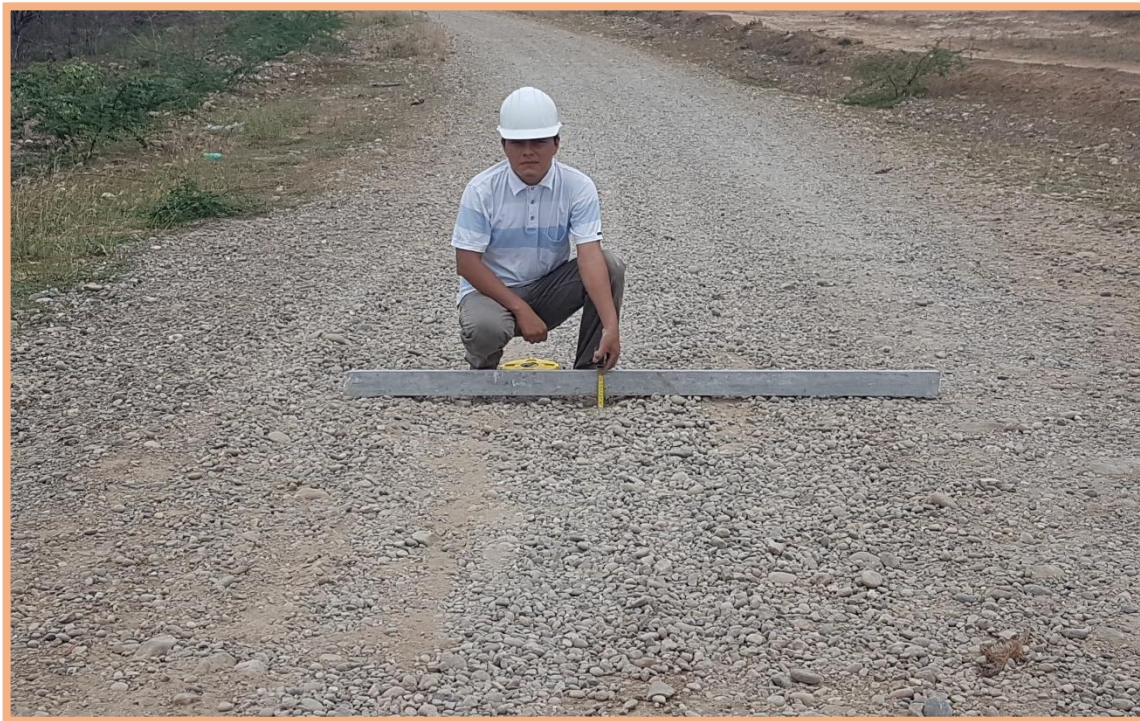
Figura 72:Sección N°4 (1.5-2km). Falla de deformación (ahuellamiento), desde 1.50km hasta 1.753km (253m de extensión), según Tabla 2 es de gravedad 1 ($h < 5\text{cm}$) y con ancho de 5.50m por ser mínimo en toda la plataforma.

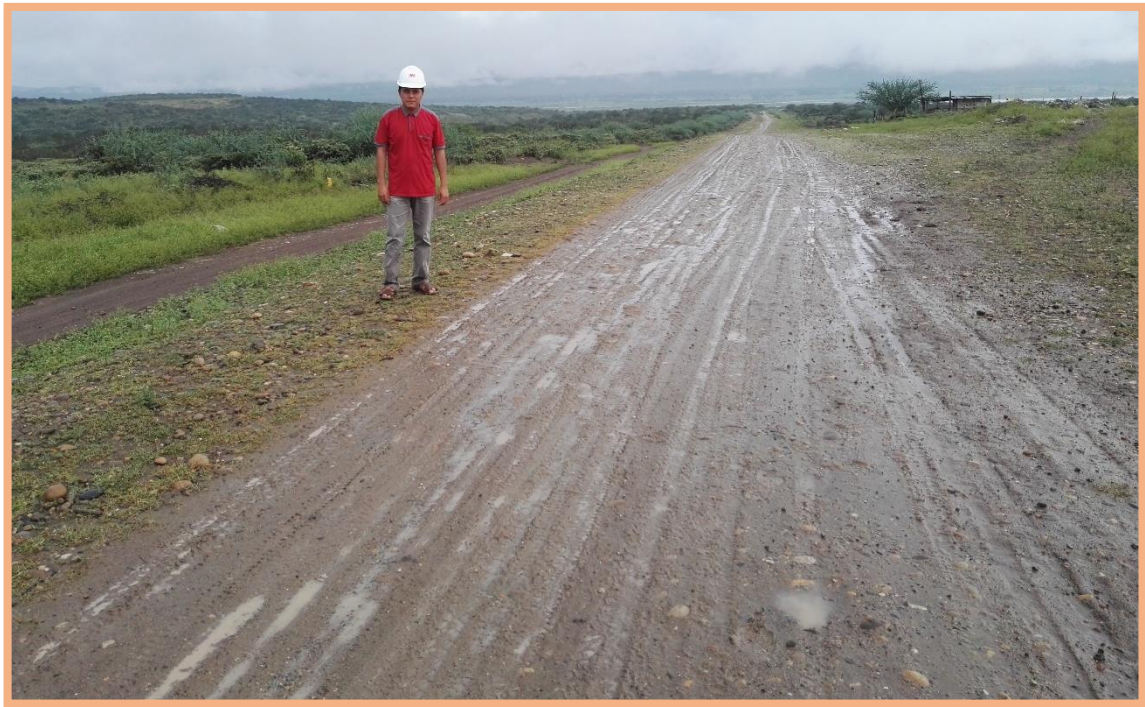
Figura 73:Sección N°4 (1.5-2km). Falla de deformación (ahuellamiento), desde 1.753km hasta 2km (247m de extensión), según Tabla 2 es de gravedad 1 ($h < 5\text{cm}$) y con ancho de 5.50m por ser mínimo en toda la plataforma.

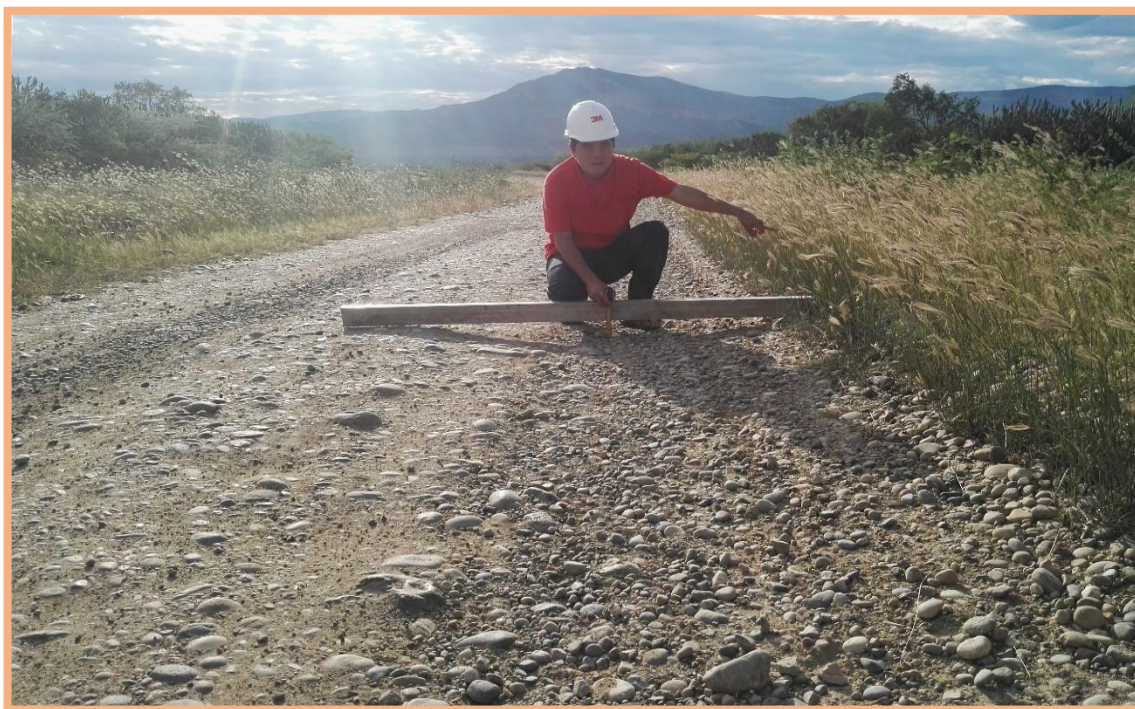
Figura 75:Sección N°5 (2-2.5km). Falla de deformación (ahuellamiento), desde 2km hasta 2.37 km (370m de extensión), de altura de 6.10cm y con ancho de 1.58m, por lo que según la Tabla 2, es de gravedad 2 ($5 < h < 10\text{cm}$).

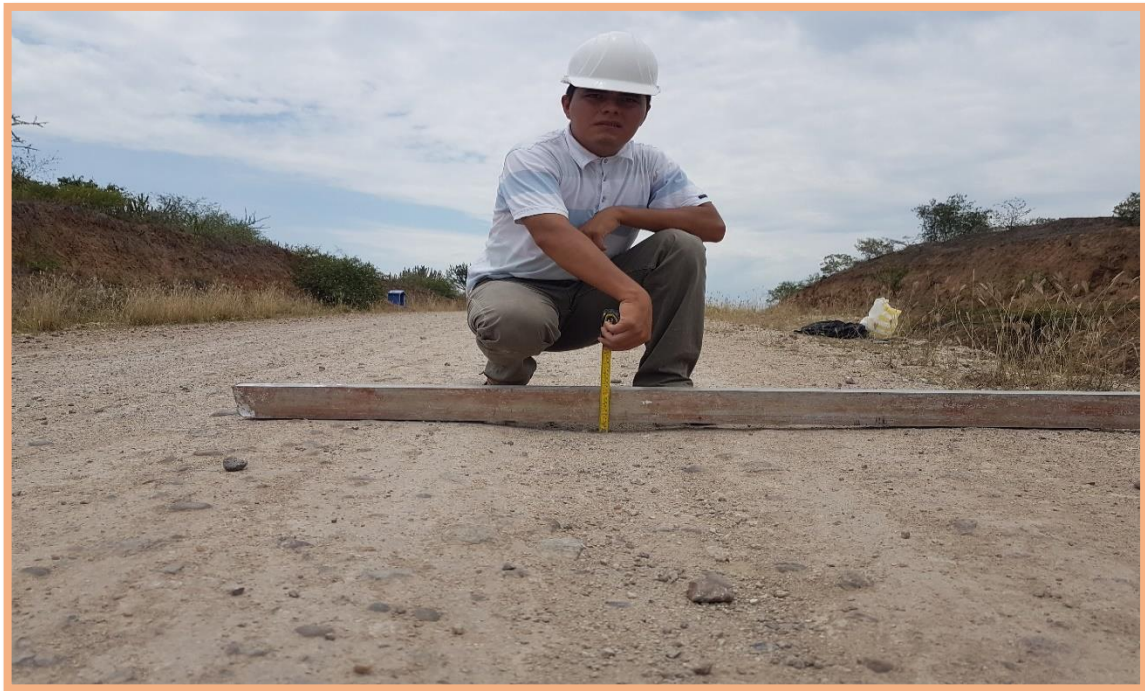
Figura 81:Sección N°6 (2.5-3km). Falla de erosión, la erosión se presentó en el tramo de 2.64km hasta 2.695km (55m de extensión), de altura de 3cm y con ancho de 0.75m (según Tabla 2 menciona que es de gravedad 1).

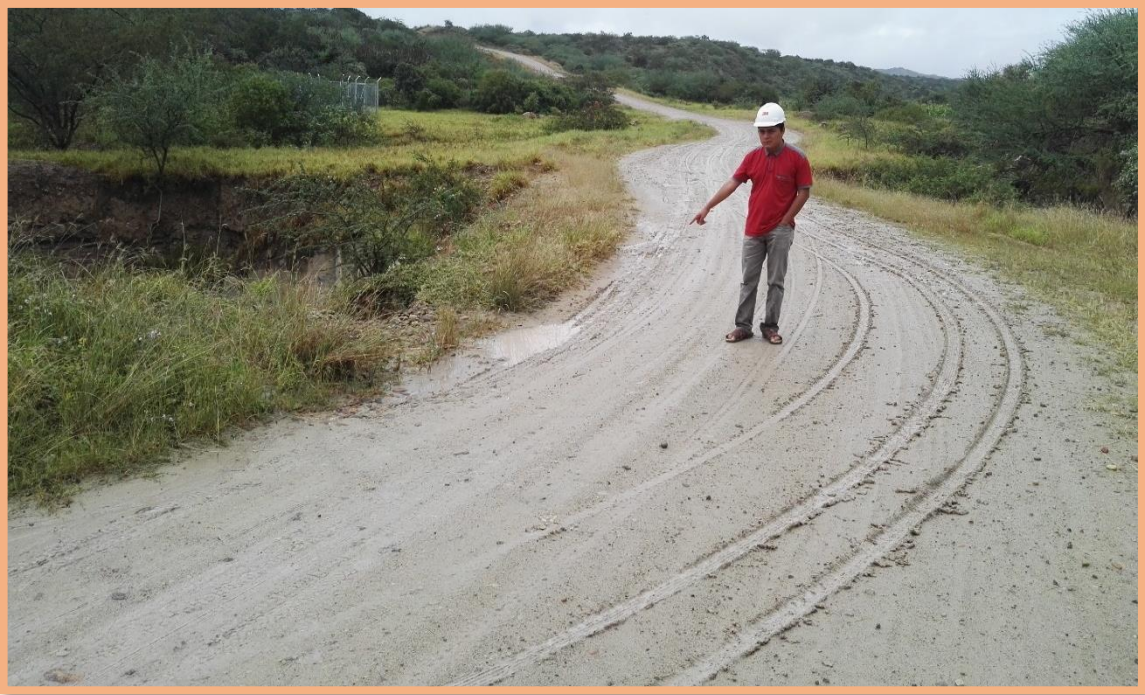
Figura 83:Sección N°6 (2.5-3km). Falla de bache, se presentó en el 2.910km, según la Tabla 2 especifica que es de gravedad 2, necesita una capa de material adicional.

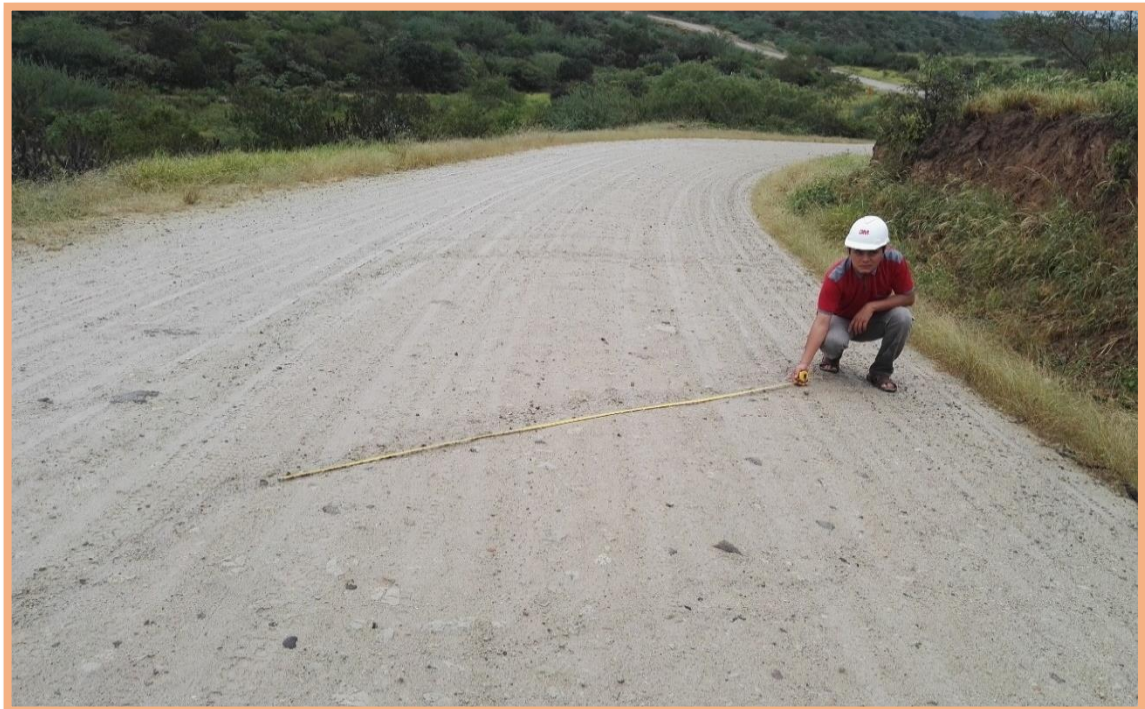
Figura 84:Sección N°6 (2.5-3km). Falla de erosión, se presentó en el 3.00km, con altura de 2.5cm, ancho 37cm y longitud de 2.85m, en la parte posterior existen dos fallas del mismo tipo con altura de 1.5 cm, pero longitud de 2.42 y 2.28, donde su ancho respectivo es 23cm y 28cm. Según la Tabla2 especifica que todas son de gravedad 1.

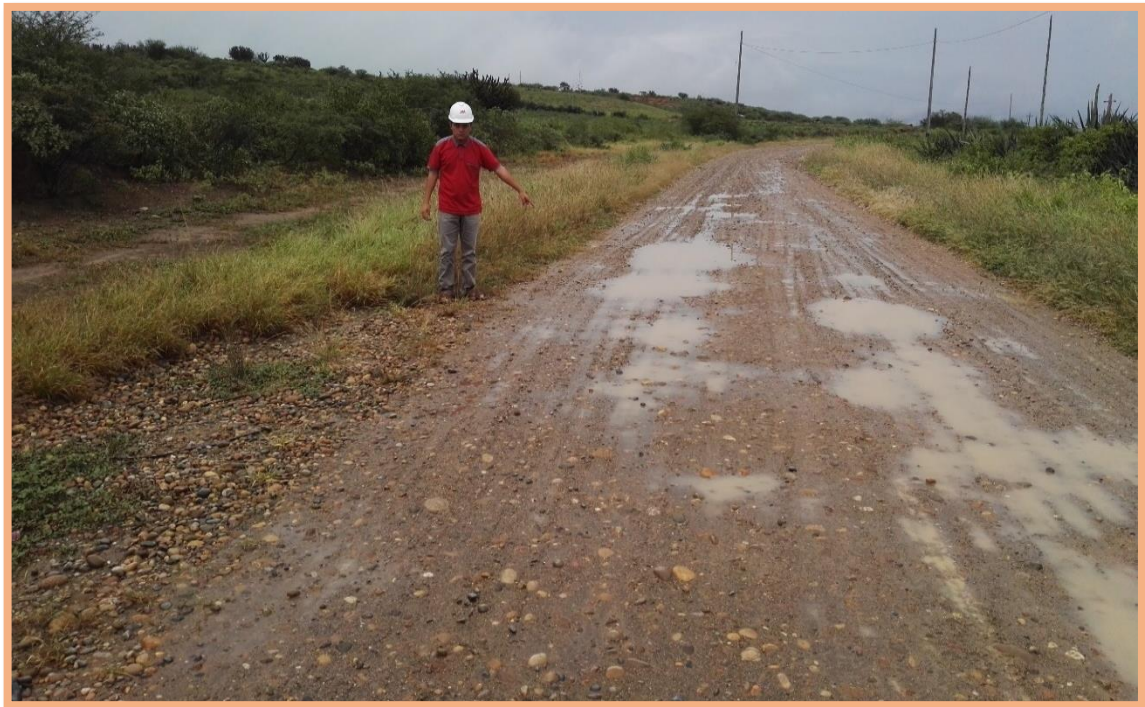
Figura 87:Sección N°7 (3-3.5km). Falla de bache y deformación, se presentó en el 3.14km, según la Tabla2 especifica que es de gravedad 3, necesita una reconstrucción. Además, existe deformación mínima (<5cm) en todo el ancho de plataforma.

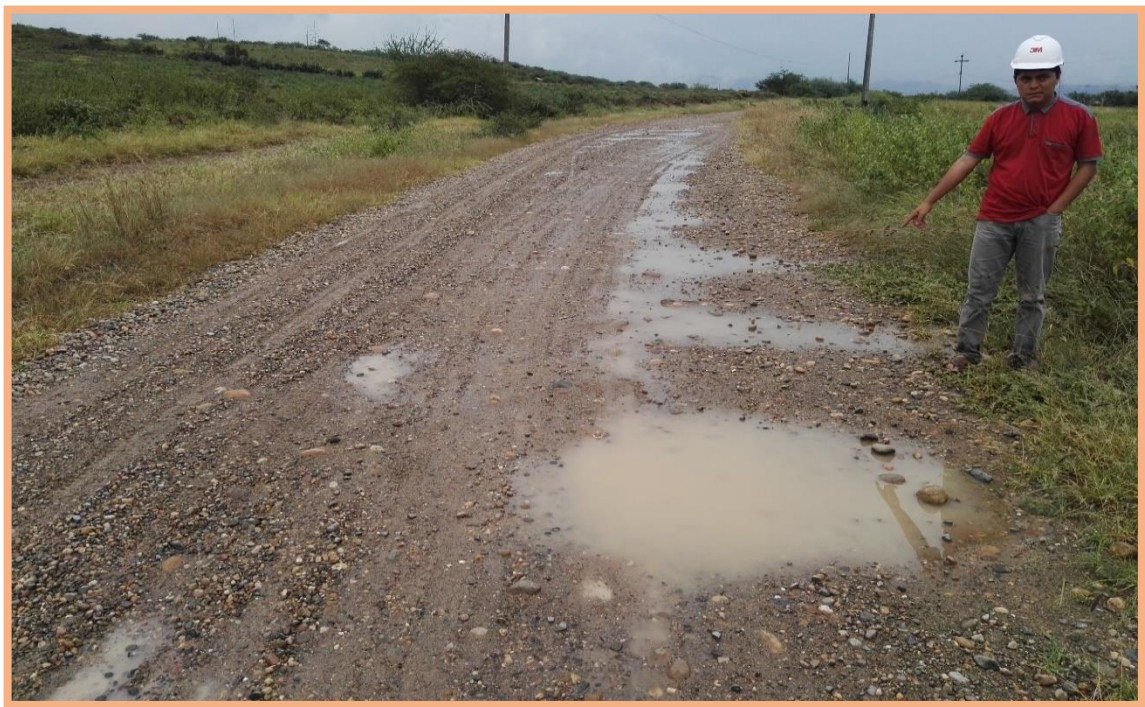
Figura 88:Sección N°7 (3-3.5km). Falla de bache y deformación, se presentó en el 3.17km, según la Tabla2 especifica que es de gravedad 3, necesita una reconstrucción. Además, existe deformación mínima (<5cm) en todo el ancho de plataforma.

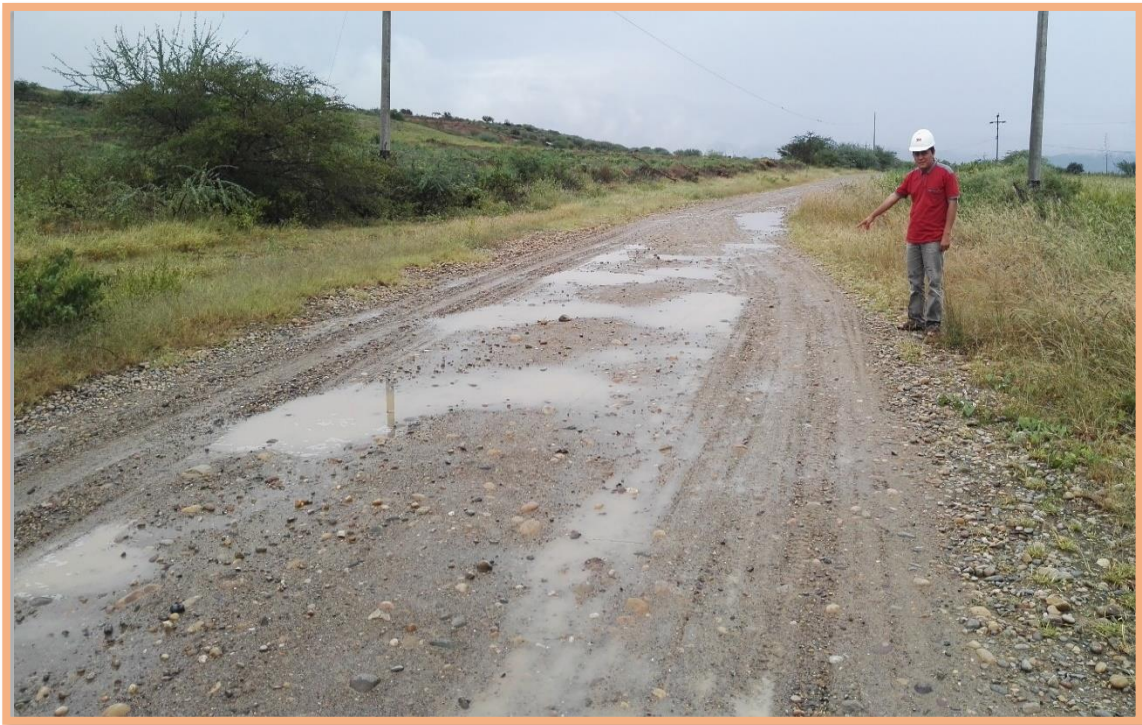
Figura 89:Sección N°7 (3-3.5km). Falla de bache y deformación, se presentó en el 3.23km, según la Tabla2 especifica que es de gravedad 3, necesita una reconstrucción. Además, existe deformación mínima (<5cm) en todo el ancho de plataforma.
