**EVALUACIÓN DE LA CONDICIÓN SUPERFICIAL DE LA
CARRETERA NO PAVIMENTADA EL MILAGRO – EL
ZAPOTE MEDIANTE DOS TÉCNICAS UNSURFACED
ROAD MAINTENANCE MANAGEMENT Y
CONSERVACIÓN VIAL, PROVINCIA DE UTCUBAMBA,
2018**

**TESIS PARA OBTENER EL TÍTULO PROFESIONAL DE
INGENIERO CIVIL**

Br. Darwin Yeffrin Junior Sanchez Tamay

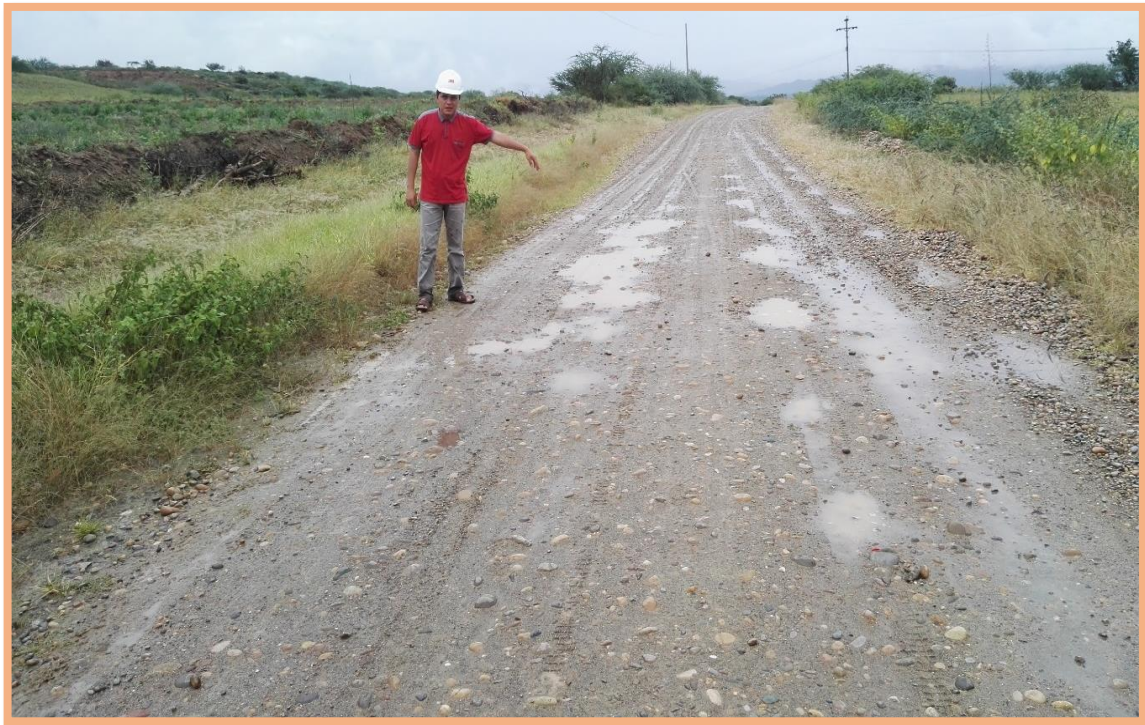
Figura 91:Sección N°7 (3-3.5km). Falla de bache y deformación, se presentó en el 3.28km, según la Tabla2 especifica que es de gravedad 3, necesita una reconstrucción. Además, existe deformación mínima (<5cm) en todo el ancho de plataforma.

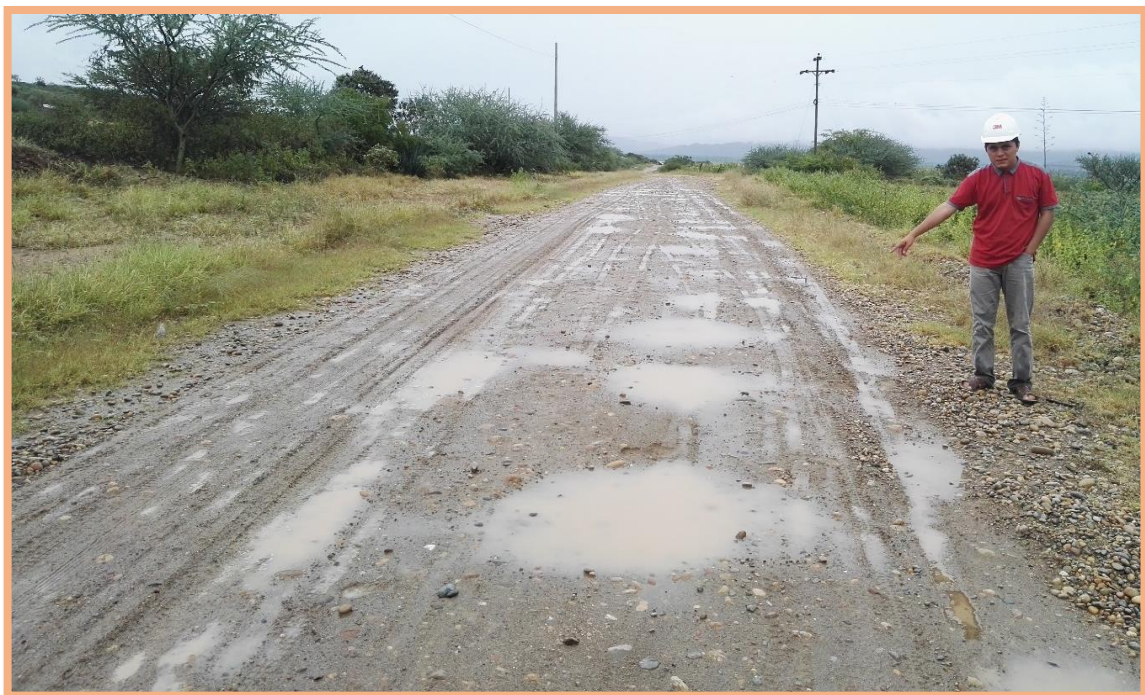
Figura 92:Sección N°7 (3-3.5km). Falla de bache y deformación, se presentó en el 3.32km, según la Tabla2 especifica que es de gravedad 3, necesita una reconstrucción. Además, existe deformación mínima (<5cm) en todo el ancho de plataforma.

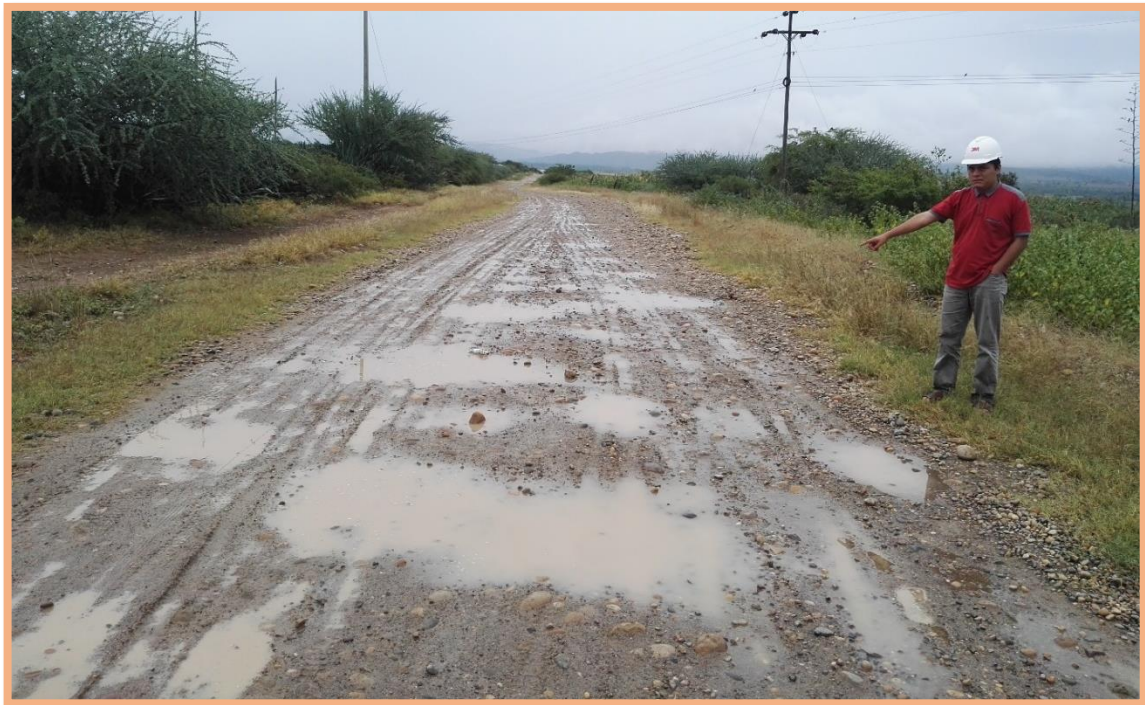
Figura 93:Sección N°7 (3-3.5km). Falla de bache y deformación, se presentó en el 3.39km, según la Tabla2 especifica que es de gravedad 3, necesita una reconstrucción. Además, existe deformación mínima (<5cm) en todo el ancho de plataforma.

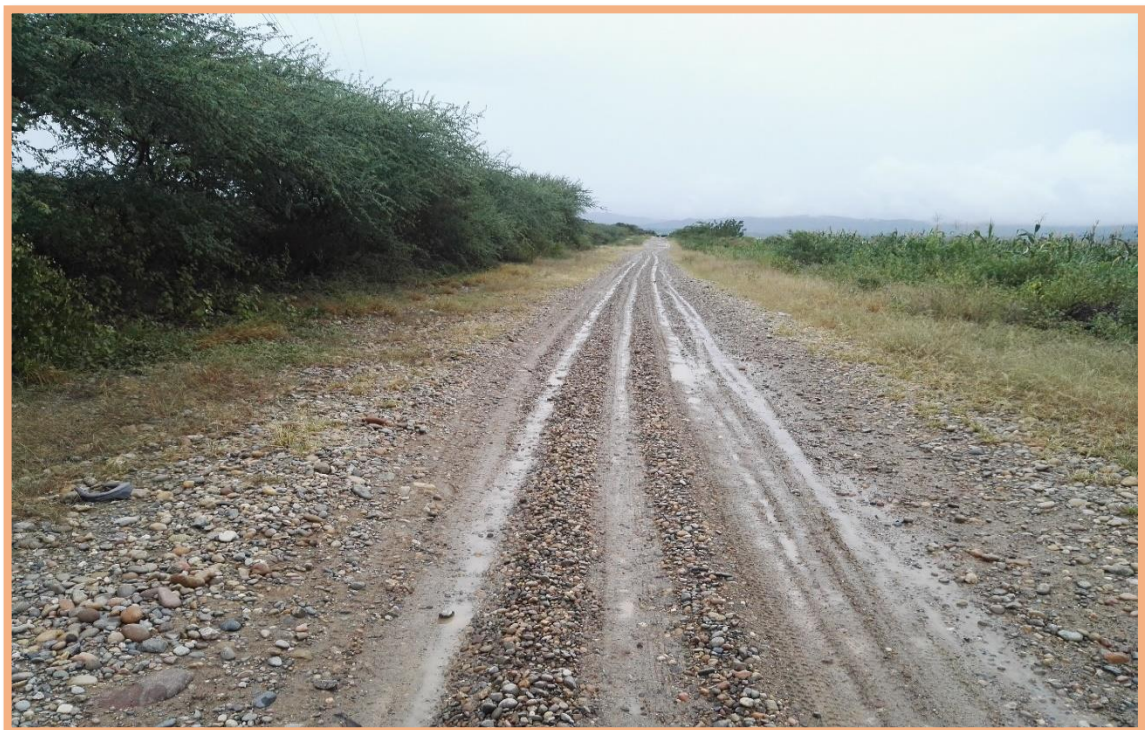
Figura 94:Sección N°7 (3-3.5km). Falla de deformación, se presentó a partir del 3.11km hasta 3.50km, según la Tabla 2 especifica que es de gravedad 1, huellas menores de 5 cm.

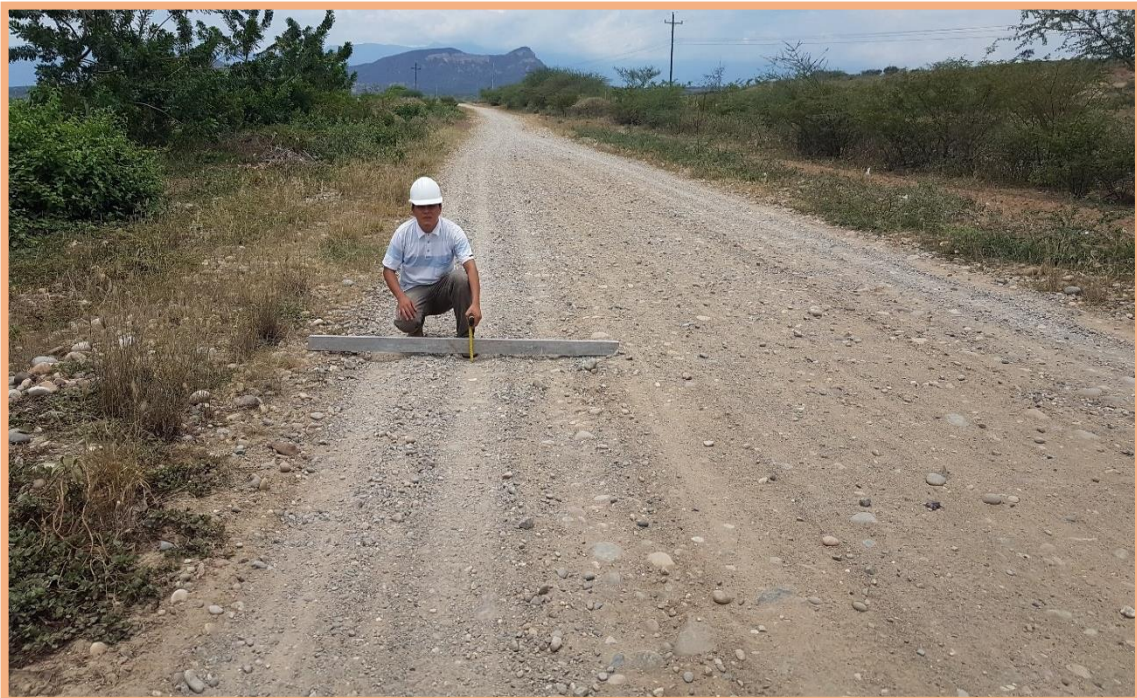
Figura 96:Sección N°8 (3.5-3.7km). Falla de deformación, se presentó a partir del 3.50km hasta 3.55km, en la parte izquierda presenta un ancho de 1.80m y $h=6.3\text{cm}$; así como también en la parte derecha un ancho de 2.05m y $h=7.6\text{cm}$. Según la Tabla 2 especifica que estos son de gravedad 2, huellas entre 5 y 10cm.

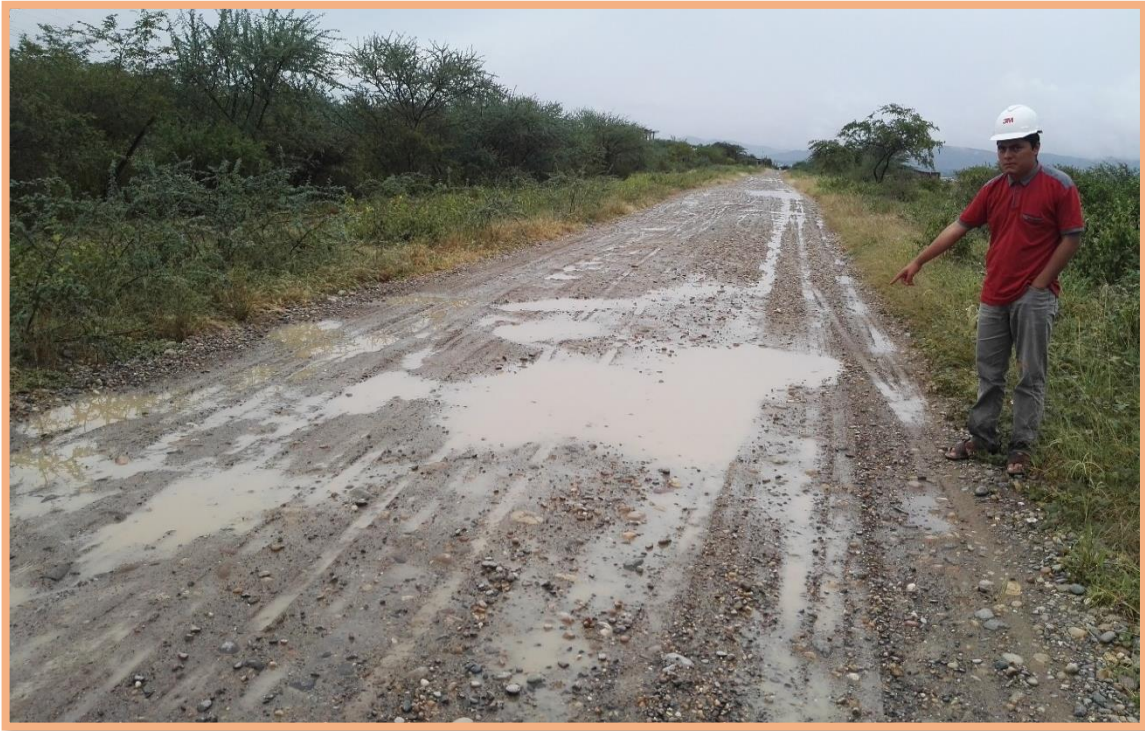
Figura 97:Sección N°8 (3.5-3.7km). Falla de bache y deformación, se presentó en el 3.57km, según la Tabla 2 específica para baches que es de gravedad 3, necesita una reconstrucción. Deformación en todo el ancho de plataforma de gravedad 1, sensible al usuario <5cm.

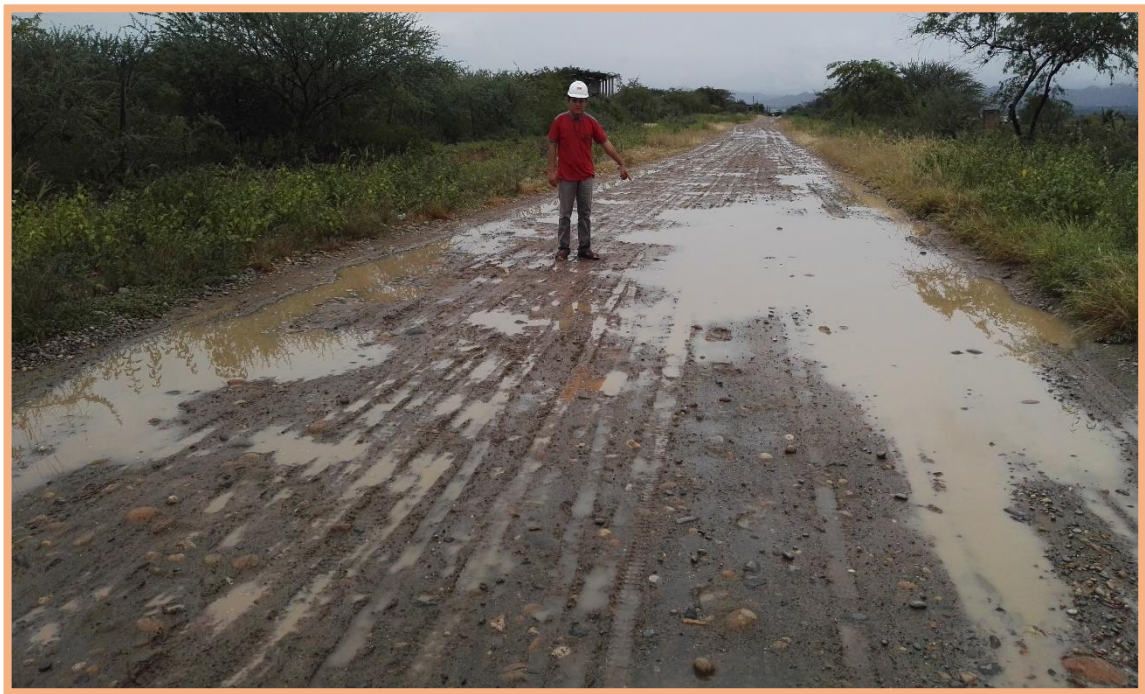
Figura 98:Sección N°8 (3.5-3.7km). Falla de bache y deformación, se presentó en el 3.59km, según la Tabla2 específica para baches que es de gravedad 3, necesita una reconstrucción. Deformación en todo el ancho de plataforma de gravedad 1, sensible al usuario <5cm.

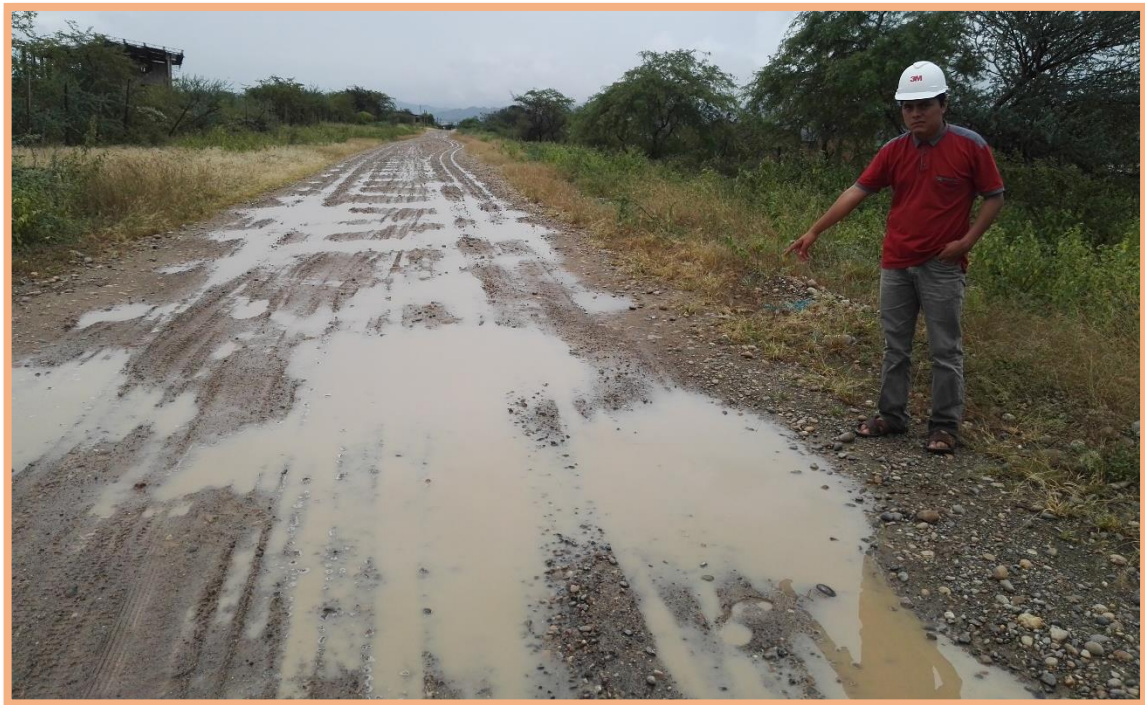
Figura 99:Sección N°8 (3.5-3.7km). Falla de bache y deformación, se presentó en el 3.61km, según la Tabla 2 específica para baches que es de gravedad 3, necesita una reconstrucción. Además, deformación en todo el ancho de plataforma de gravedad 1, sensible al usuario <math><5\text{cm}</math>.

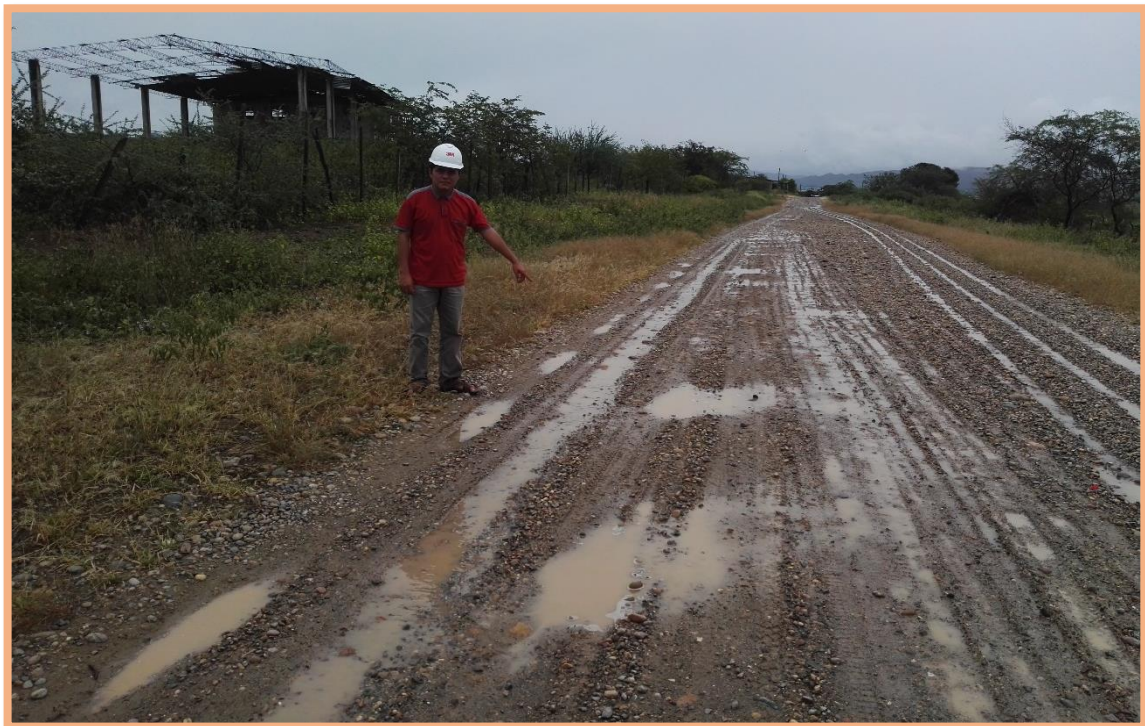
Figura 100:Sección N°8 (3.5-3.7km). Falla de bache y deformación, se presentó en el 3.63km, según la Tabla 2 específica para baches que es de gravedad 2, necesita una capa de material adicional. Deformación en todo el ancho de la plataforma de gravedad 1, $h < 5\text{cm}$.

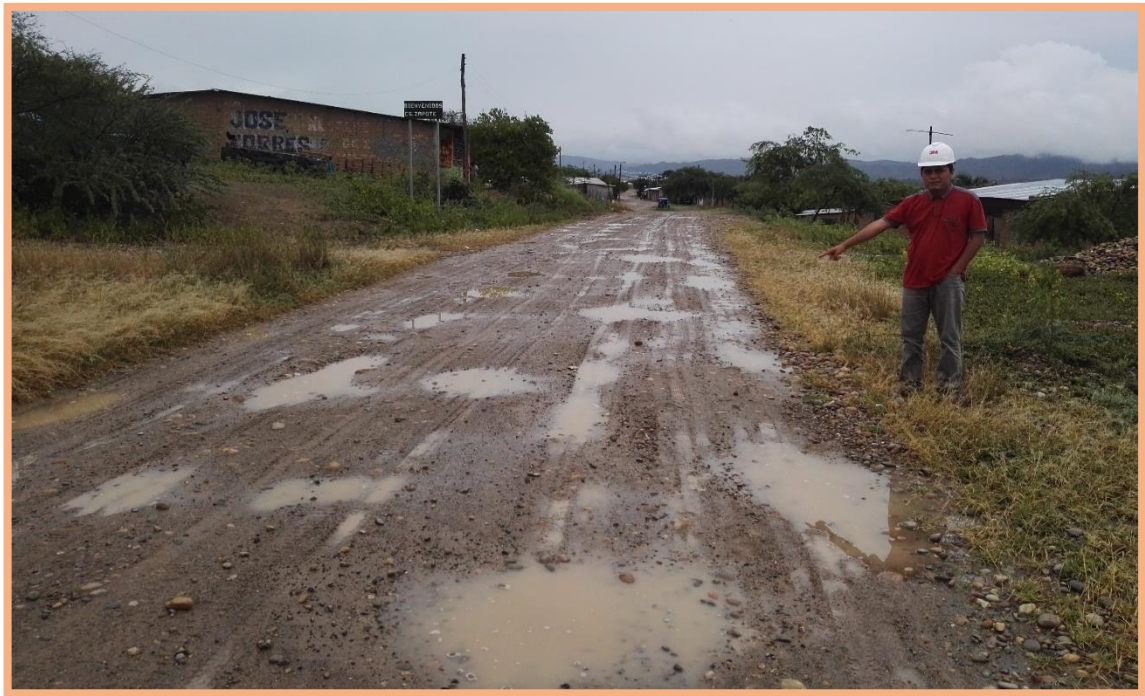
Figura 103:Sección N°8 (3.5-3.7km). Falla de bache y deformación, se presentó en el 3.69km, según la Tabla 2 específica para baches que es de gravedad 3, necesita una reconstrucción. Deformación en todo el ancho de plataforma, de gravedad 1, sensible al usuario <5cm.

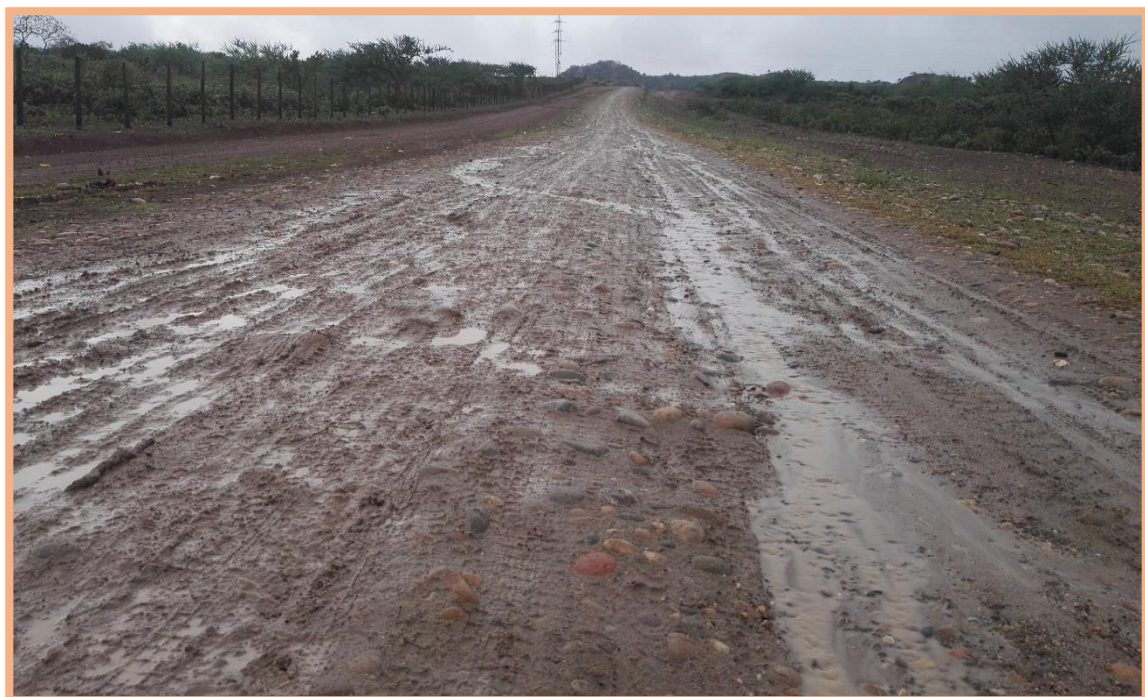
Figura 105:Unidad de Muestra N°1 (202-257m). Falla 81 (Sección Transversal Incorrecta). Según Tabla 9, existe moderada cantidad de agua (Nivel M), con longitud de 55m

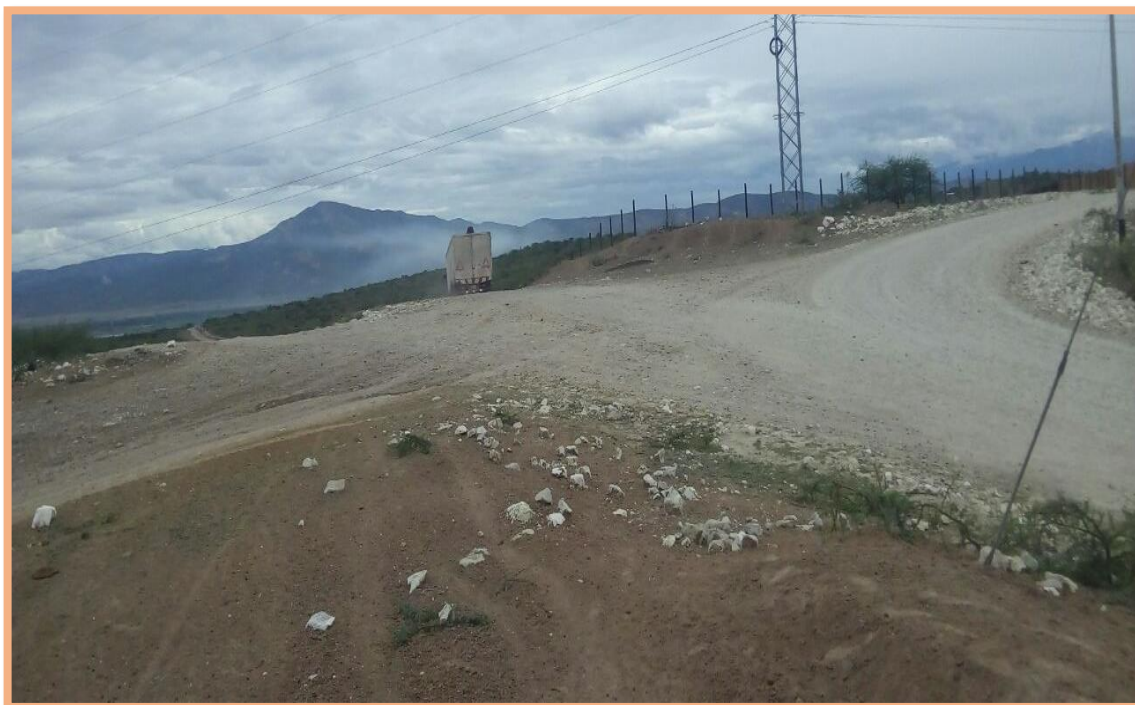
Figura 107:Unidad de Muestra N°1 (202-257m). Falla 84 (Polvo). Según Tabla 9, presenta visibilidad transparente (Nivel L).

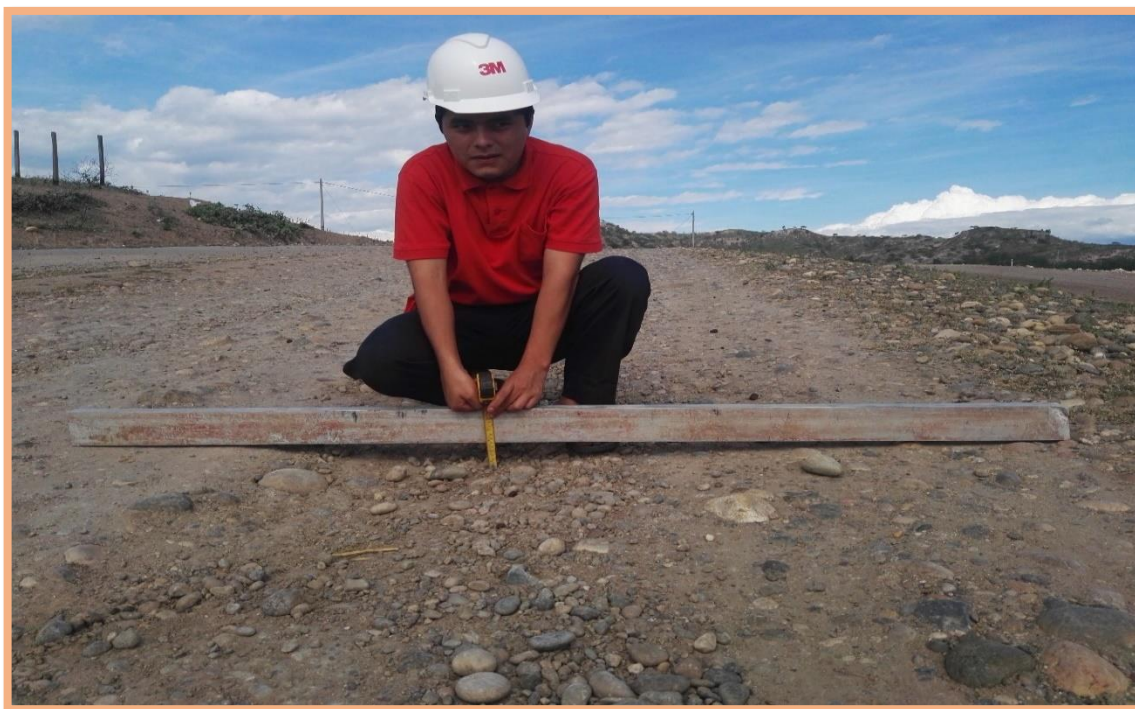
Figura 108:Unidad de Muestra N°1 (202-257m). Falla 86 (Surcos). Según Tabla 9, presenta profundidad de 8 cm >7.5 cm (Nivel H), situado en la parte izquierda de la calzada, tiene longitud de toda la muestra (55m) y ancho de 1.40 m.

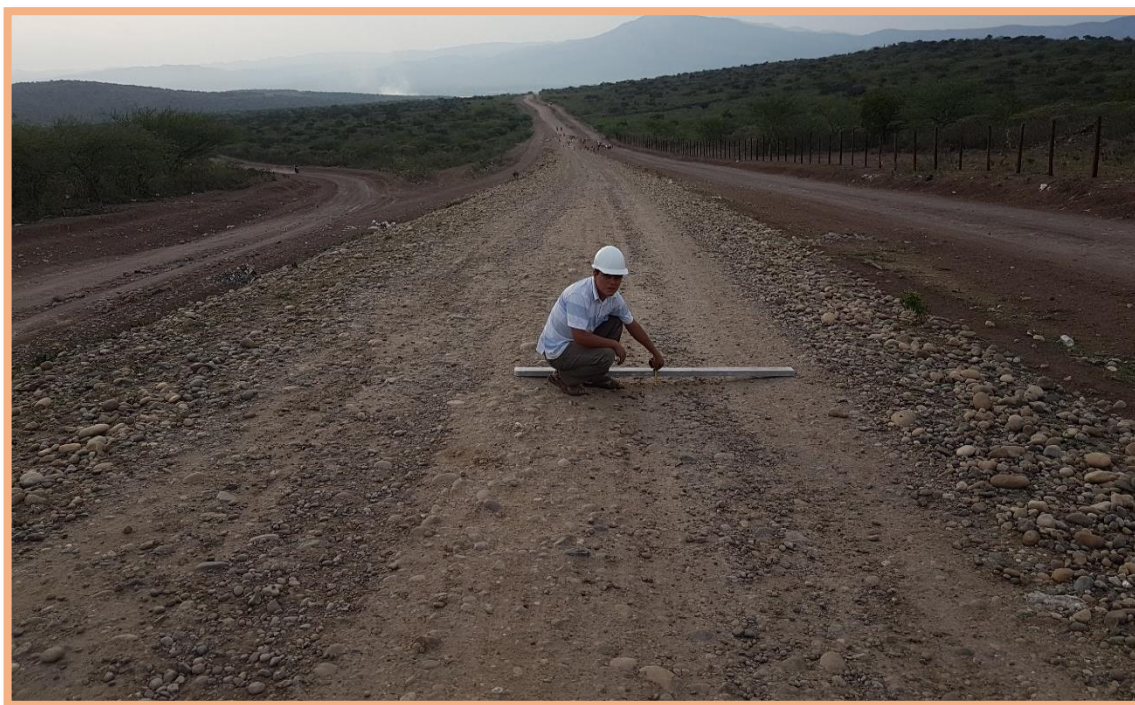
Figura 109:Unidad de Muestra N°1 (202-257m). Falla 86 (Surcos). Según Tabla 9, presenta profundidad de 9 cm >7.5 cm (Nivel H), situado en la parte derecha de la calzada, tiene longitud de toda la muestra (55m) y ancho de 1.00 m.

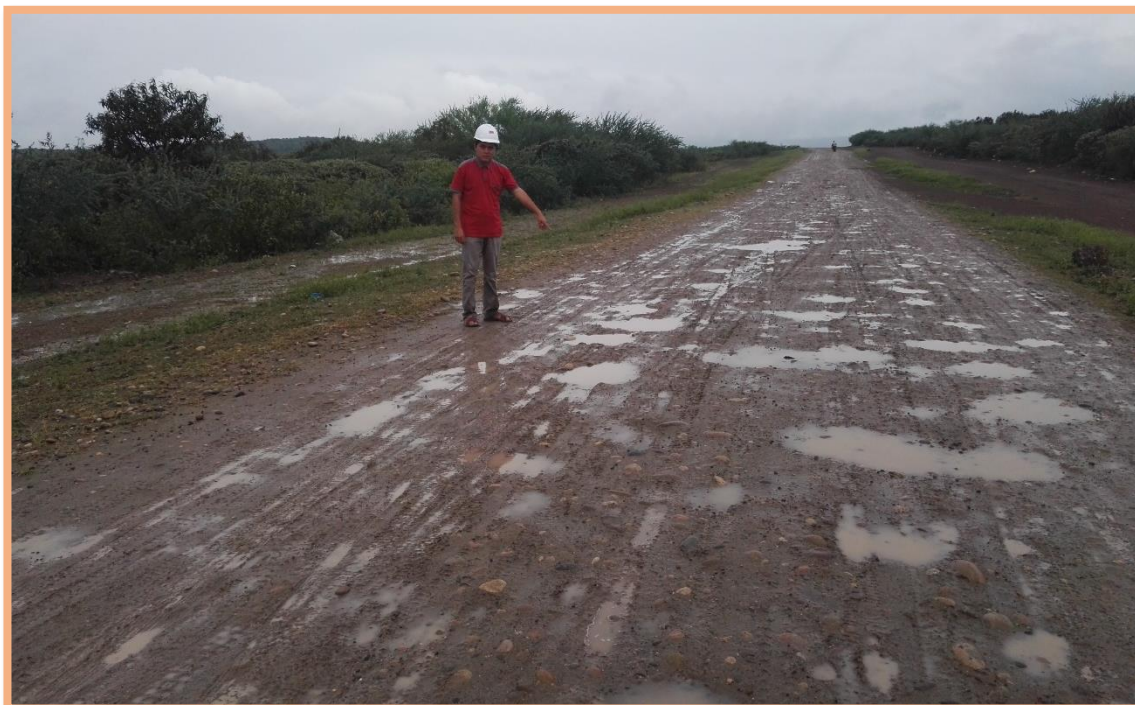
Figura 115:Unidad de Muestra N°2 (630-685m). Falla 85 (Baches). Según Tabla 9, se ha encontrado 4 baches de mediana severidad (Nivel M), 28 baches de baja severidad (Nivel L).

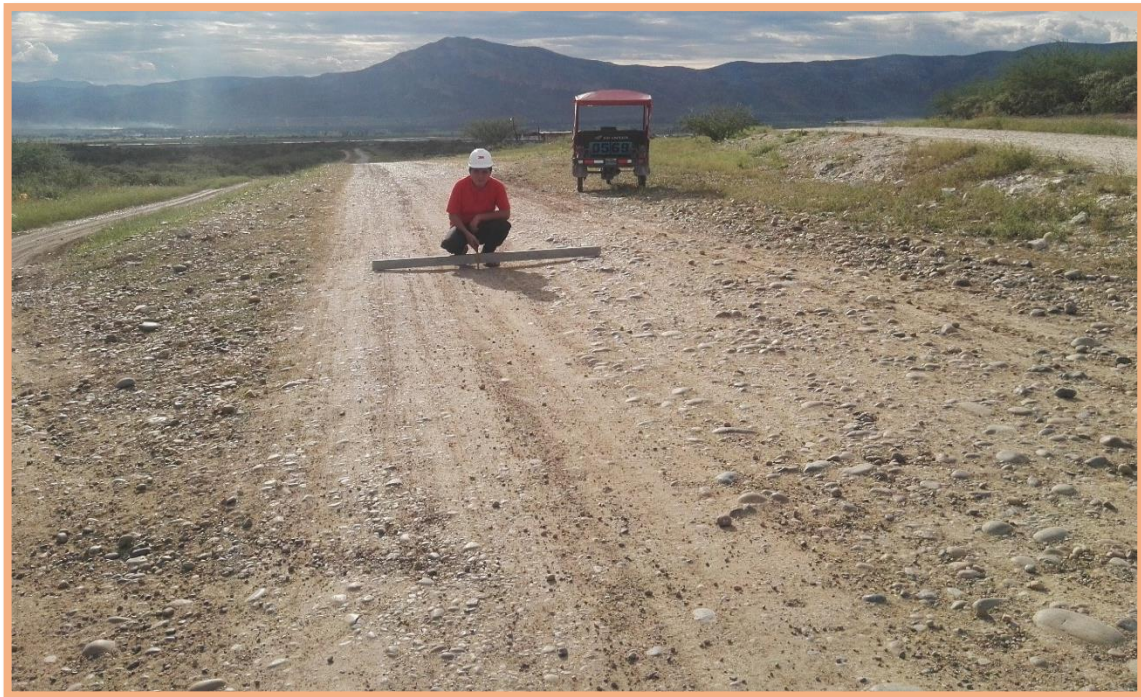
Figura 122: Unidad de Muestra N°3 (1.130km-1.185km). Falla 86 (Surcos o Ahuellamiento), según Tabla 9, se caracteriza de mediana severidad (Nivel M), por ser de 4.5cm de altura, de longitud 25m y un ancho 3.00m.

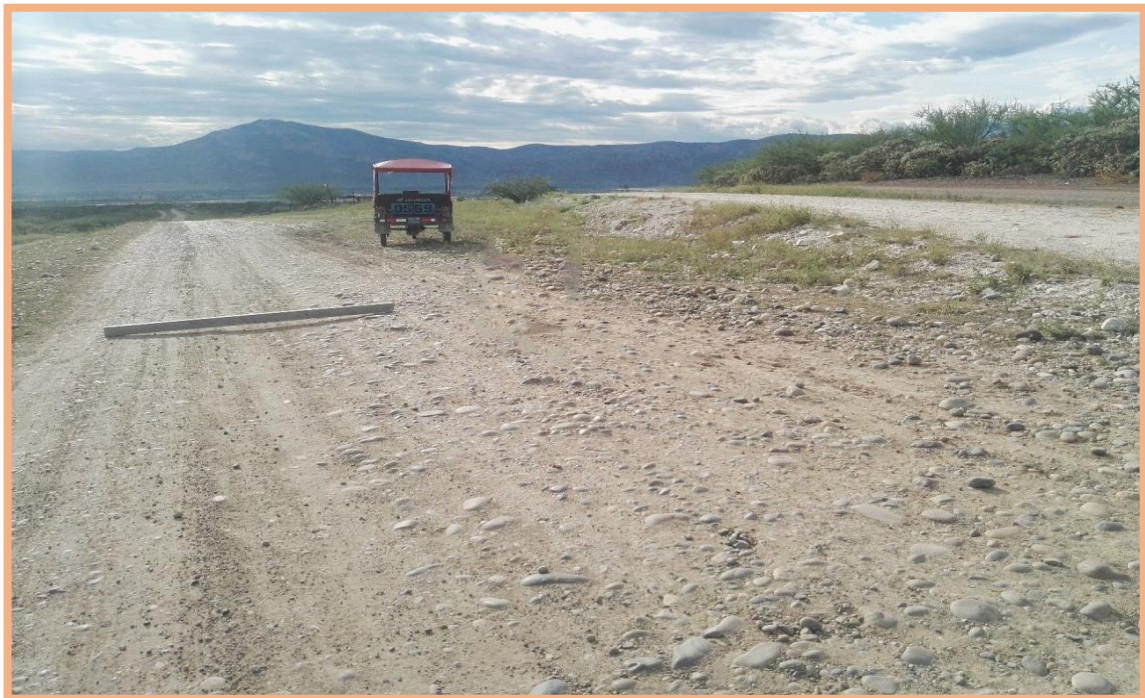
Figura 123: Unidad de Muestra N°3 (1.130km-1.185km). Falla 87 (Agregado Suelto), según Tabla 9, se caracteriza de baja severidad (Nivel L), por ser <5 cm, su longitud es de 110m.

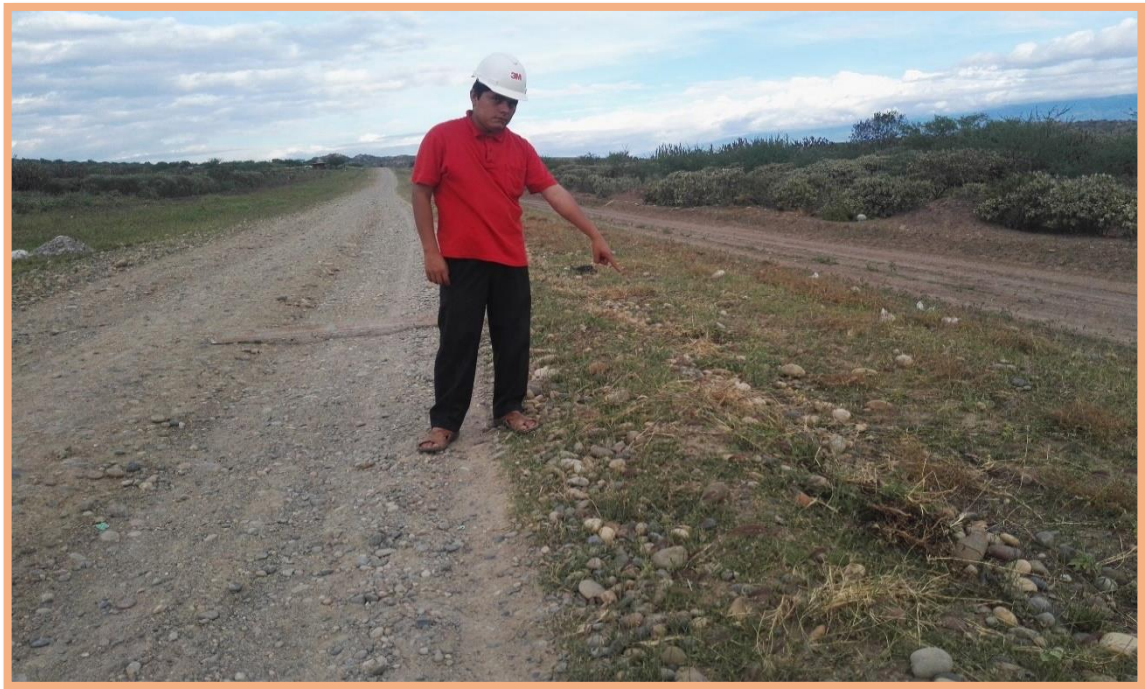
Figura 126:Unidad de Muestra N°4 (1.321km-1.376km). Falla 82 (Drenaje inadecuado), según Tabla 9, es de baja severidad (Nivel L), por presentar vegetación y desechos.

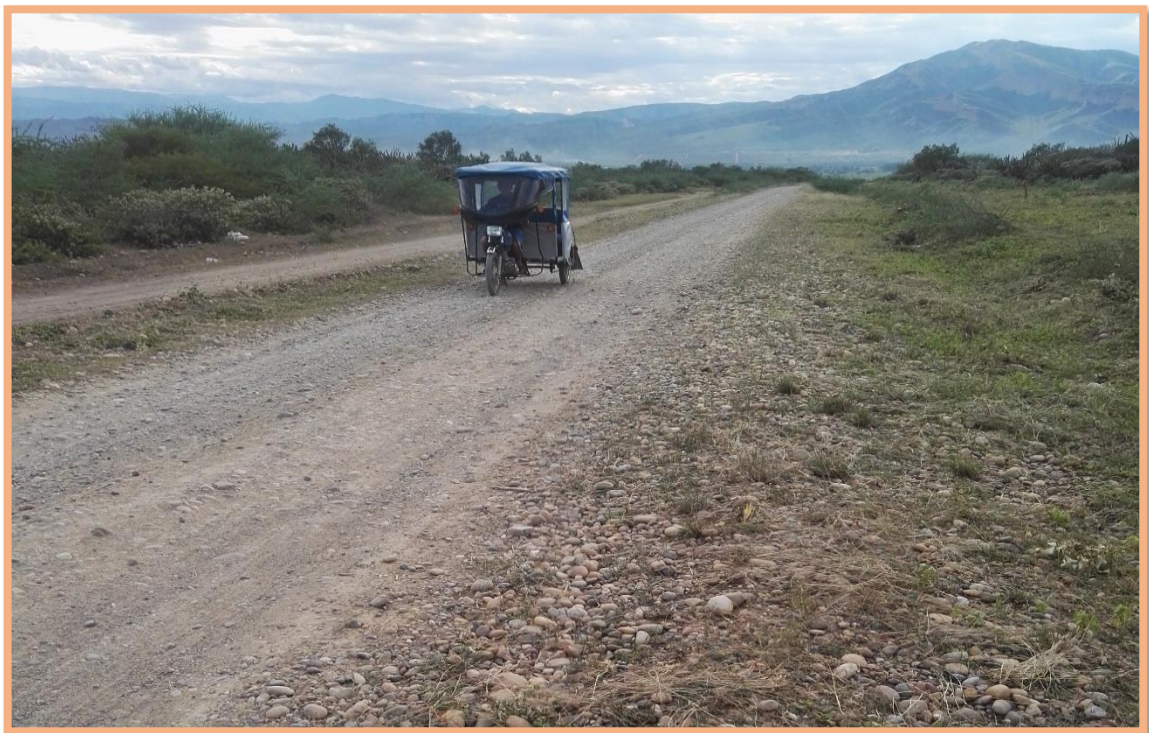
Figura 127:Unidad de Muestra N°4 (1.321km-1.376km). Falla 84 (Polvo), según Tabla 9, presenta visibilidad preservada (Nivel L).

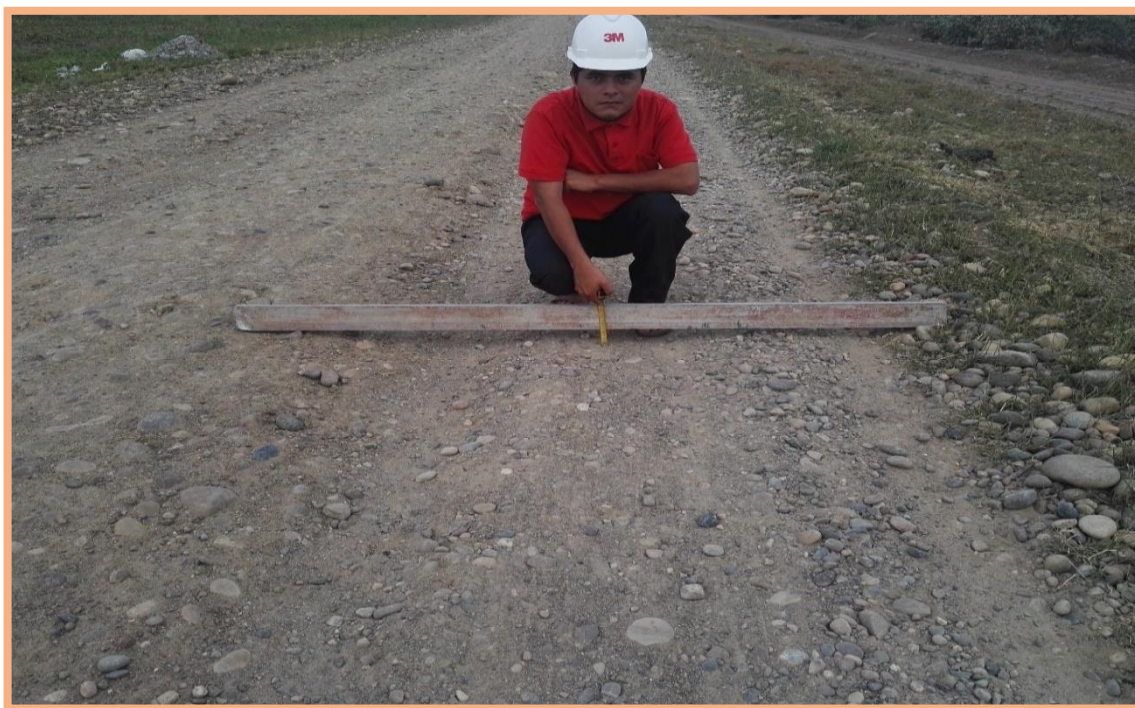
Figura 128: Unidad de Muestra N°4 (1.322km-1.377km). Falla 86 (Surcos), según Tabla 9, la profundidad de la falla en ambos lados de la calzada es de Nivel M. Su longitud es de 55m y con ancho de casi toda la calzada que es de 2.85m.

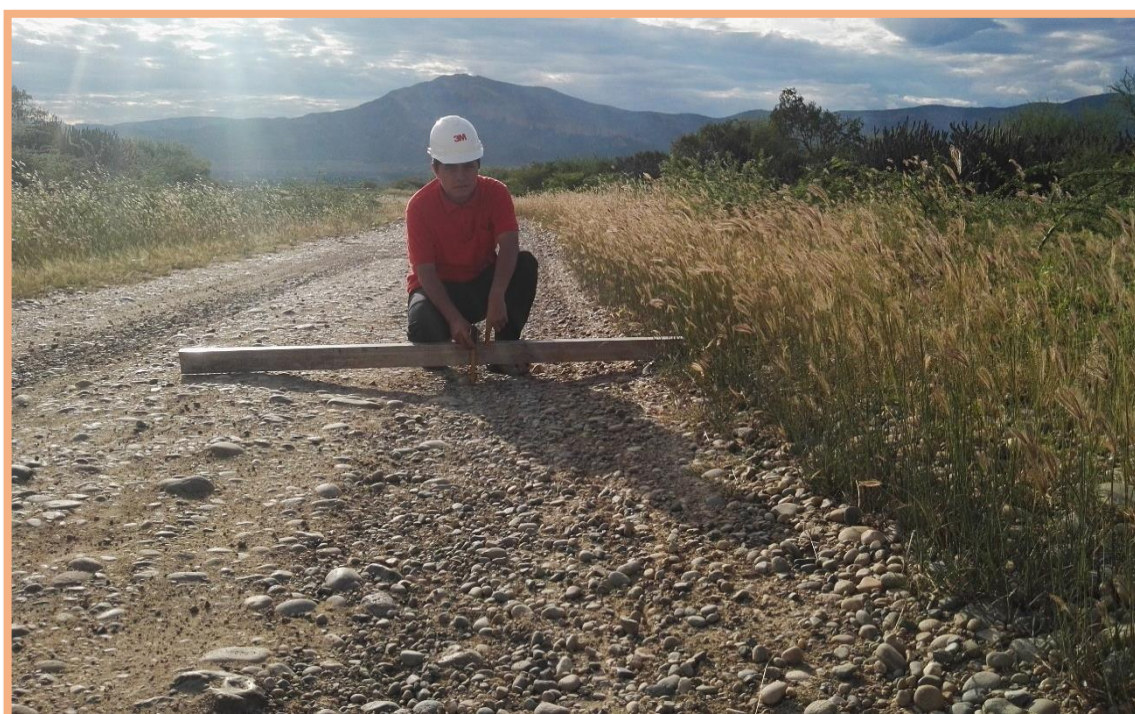
Figura 133:Unidad de Muestra N°5 (2.315km-2.370km). Falla 86 (Surcos), según Tabla 9, es de severidad media (Nivel M), por ser de profundidad de 6.10cm, longitud de 55 m y ancho de 1.58m.

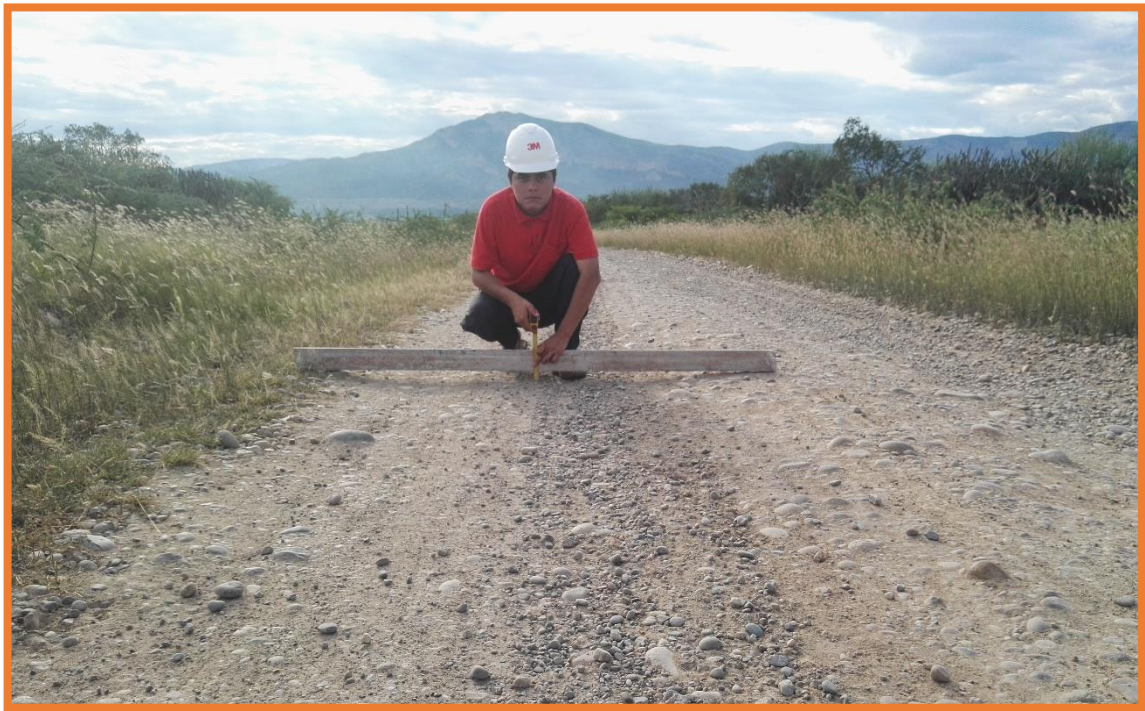
Figura 134:Unidad de Muestra N°5 (2.315km-2.370km). Falla 86 (Surcos), según Tabla 9, es de severidad media (Nivel M), por ser de profundidad de 3.5cm, longitud de 55m y ancho de 1.25m.

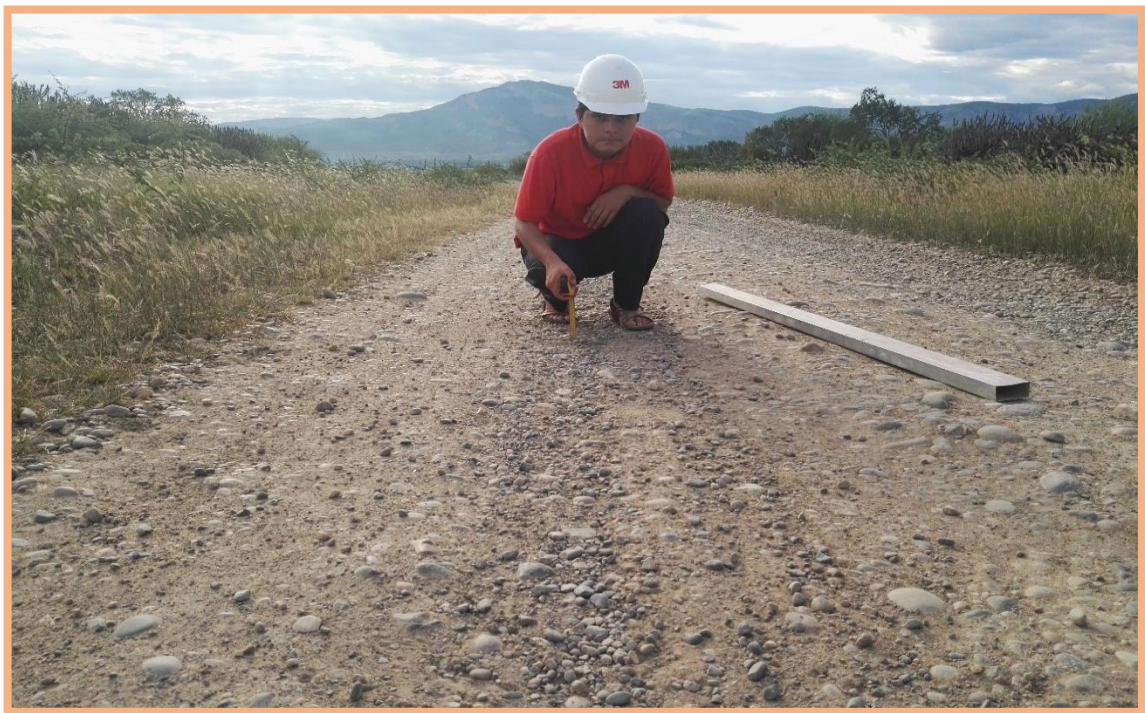
Figura 135:Unidad de Muestra N°5 (2.315km-2.370km). Falla 87 (Agregado suelto), según Tabla 9, la altura <math>< 5\text{cm}</math>, por lo que es de severidad baja (Nivel L), su longitud máxima es de 110 m, por presentarse dos veces en la calzada.

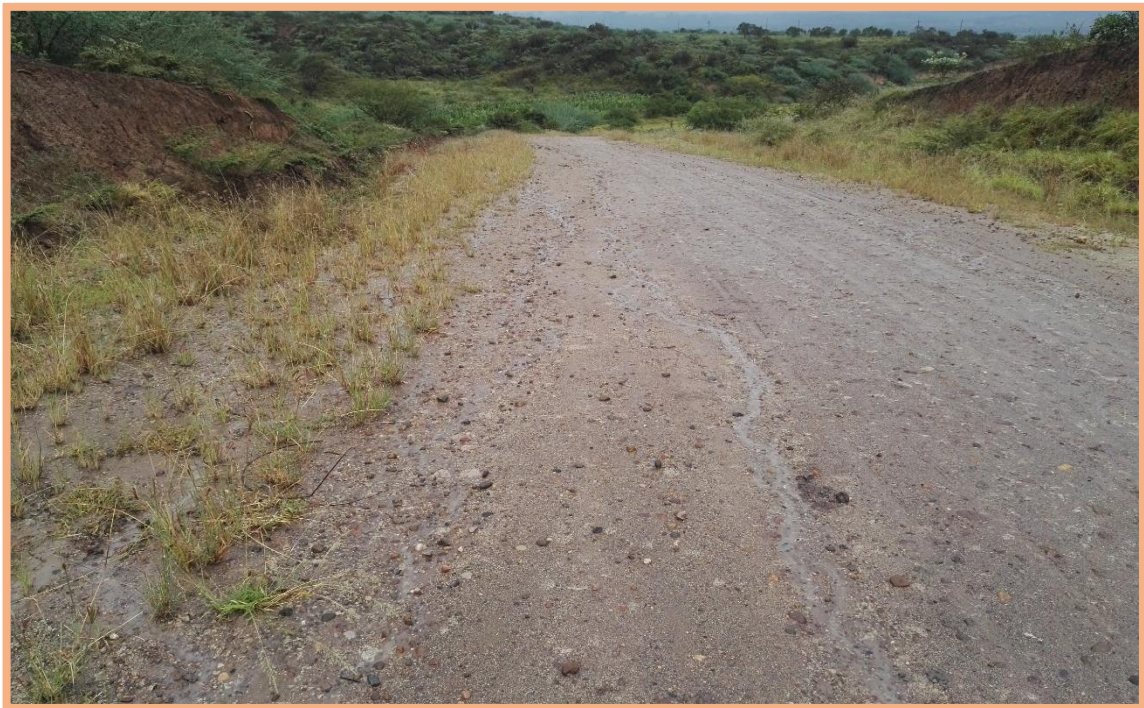
Figura 137:Unidad de Muestra N°6 (2.640km-2.690km). Falla 81 (Sección transversal incorrecta), según Tabla 9, es de baja severidad (Nivel L), por la baja cantidad de pozos de agua, con una extensión de 55m por presentar en toda la unidad de muestra.

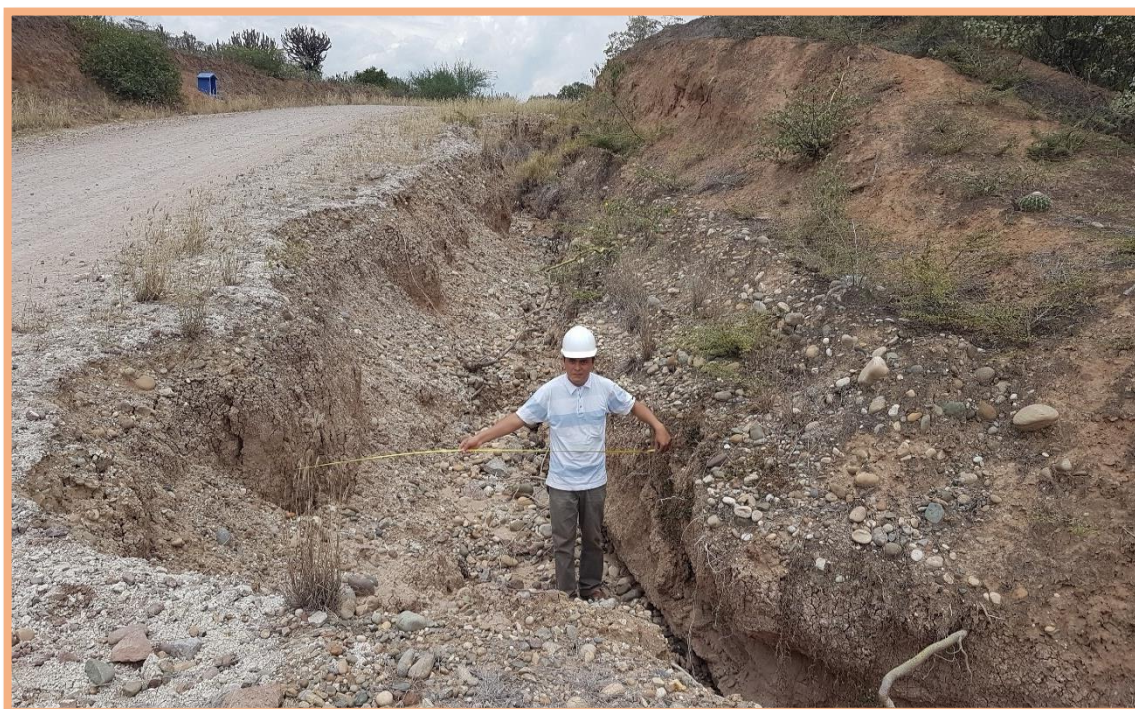
Figura 138:Unidad de Muestra N°6 (2.640km-2.690km). Falla 82 (Drenaje inadecuado), según Tabla 9, es de severidad alta (Nivel H), por presentar erosión de la cuneta y crecimiento de vegetación, además de extensión de 35m (parte izquierda), y en el lado derecho, de 50 m de extensión con severidad media (Nivel M).
