**UNIVERSIDAD NACIONAL
TORIBIO RODRÍGUEZ DE MENDOZA DE AMAZONAS**

**TESIS PARA OBTENER EL TÍTULO PROFESIONAL DE
INGENIERO CIVIL**

**RIESGO SÍSMICO EN EDIFICACIONES DE
ALBAÑILERÍA EN EL SECTOR EL MILAGRO-
MOYOBAMBA, 2020**

Autor(a): Br. Frank Kevin Montenegro Gomez

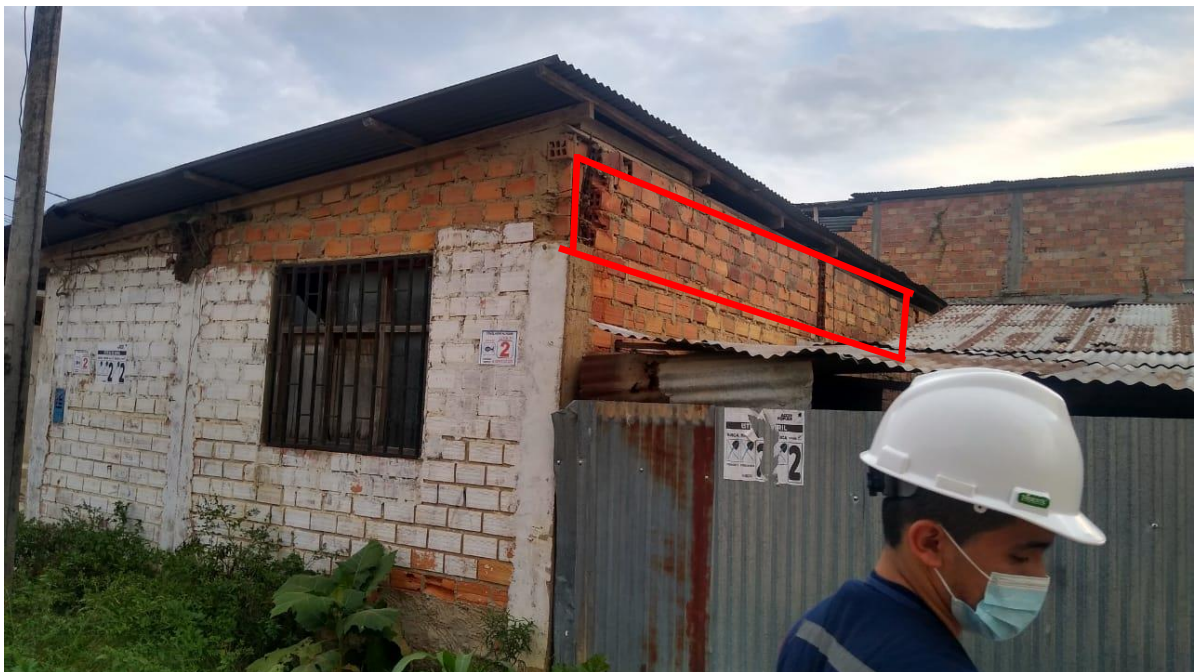
Figura 49

Vivienda con muros con deficiente arriostramiento en voladizo
