FACULTAD DE INGENIERÍA CIVIL Y AMBIENTAL

TESIS PARA OBTENER EL TÍTULO PROFESIONAL DE INGENIERO CIVIL

**MECANISMOS PARA EL ABORDAJE DE FALLAS ESTRUCTURALES EN
MUROS DE ALBAÑILERÍA CONFINADA EN VIVIENDAS DEL CENTRO
POBLADO EL PROGRESO, YAMBRASBAMBA, BONGARÁ - AMAZONAS 2020.**

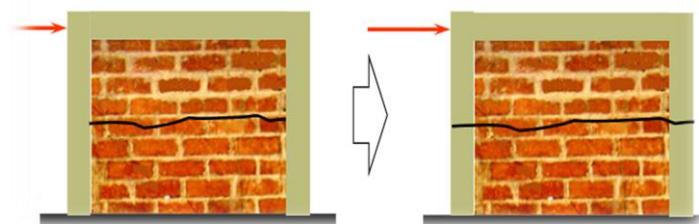
Este modo de falla se produce por un deslizamiento a lo largo de la junta horizontal del mortero debido a un problema en la adherencia por corte en la junta. Este deslizamiento produce un mecanismo de columna corta. (Jara, 2013).

- Fisura corta la columna y puede provocar deslizamiento de su acero.
- Solera no trabaja.

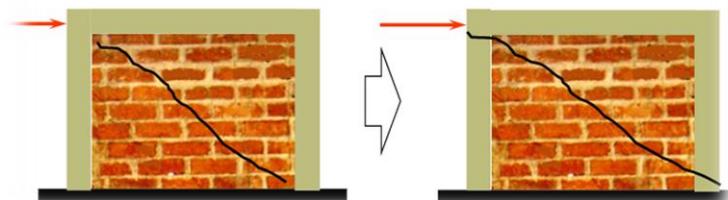
Esta falla se caracteriza por un agrietamiento diagonal del paño de albañilería, es consecuencia de las tensiones de tracción diagonal que se producen en el paño. (Jara, 2013).

- Fisura corre por columna, solera o cimiento.
- Puede deslizarse el talón comprimido.
- Solera y/o columna de talón posterior en tracción.

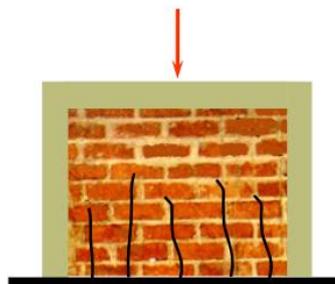
Esta falla es producto de la separación del paño de ladrillos de los elementos de confinamiento, generándose de esta manera un esfuerzo diagonal. Esto genera grandes esfuerzos de compresión en las esquinas, las que provocan falla por aplastamiento si el material es de baja calidad. (Jara, 2013).

- Si la carga axial es muy grande.
- Se presenta la deformación transversal.
- Si se mezcla con otras cargas es perjudicial.

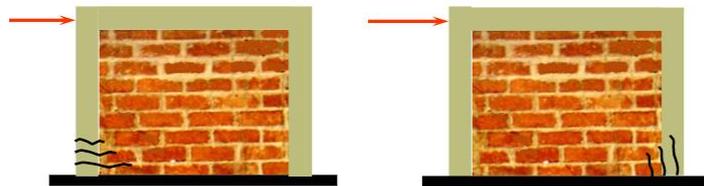
Este tipo de falla se puede presentar en muros esbeltos, sobre todo cuando se generan grandes tracciones en las columnas, produciéndose de esta manera la fluencia de los aceros longitudinales y una falla por trituración de los talones flexo comprimidos. (Jara, 2013).

- La columna se abre o aplasta.
- El muro no aporta mucho.... Salvo la inercia.
- El talón comprimido puede deslizarse.
