**UNIVERSIDAD NACIONAL
TORIBIO RODRÍGUEZ DE MENDOZA DE AMAZONAS**

**TESIS PARA OBTENER EL GRADO ACADÉMICO DE MAESTRO
EN INGENIERÍA VIAL**

**ÍNDICE DE CONDICIÓN DEL PAVIMENTO RÍGIDO
PARA LA TRANSITABILIDAD AVENIDA SALOMÓN
VÍLCHEZ MURGA, CUTERVO**

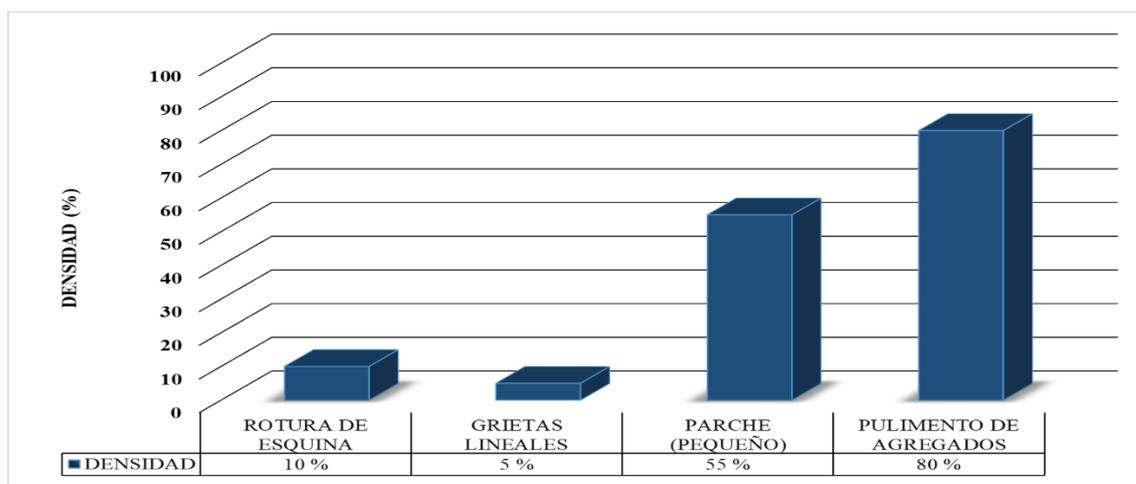
Se identifica que la fallas con la mayor densidad en este tramo de estudio: Pulimento de agregados ocupando el 80 %, seguido del Parche (pequeño) ocupando el 55%, Rotura de esquina ocupando el 10 % y la Grietas lineales ocupando el 5 %.

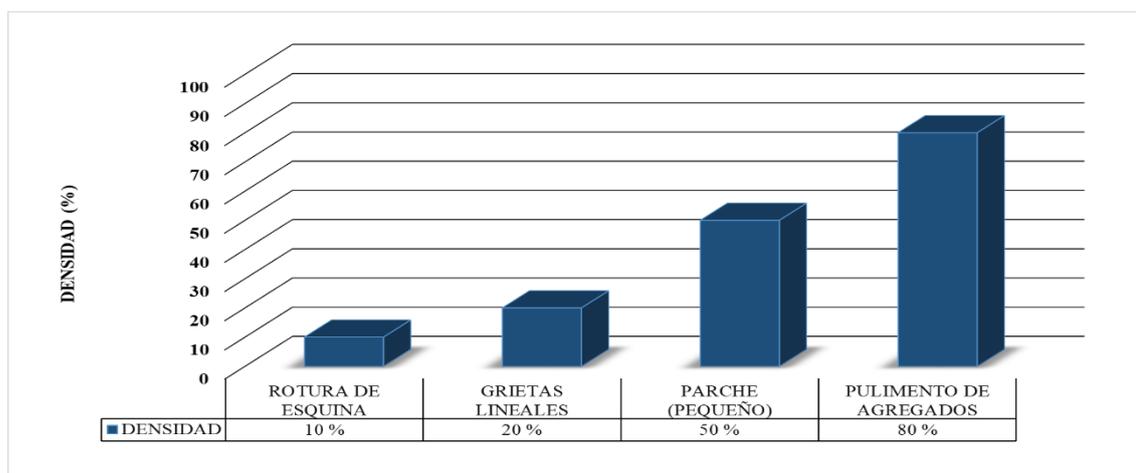
Se identifica que la fallas con la mayor densidad en este tramo de estudio: Pulimento de agregados ocupando el 80 %, seguido de Parche (pequeño) ocupando el 50 %, Grietas lineales ocupando el 20 % y la Rotura de esquina ocupando el 10 %.

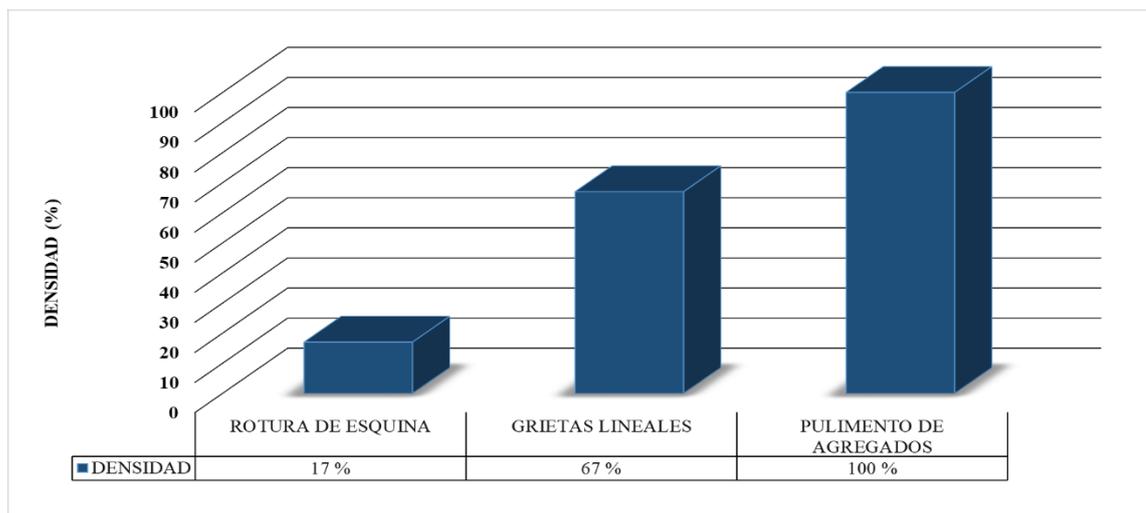
Se observa que el tipo de fallas que tiene la mayor densidad en este tramo de estudio: Pulimento de agregados ocupando el 100 %, seguido de la Grietas lineales ocupando el 67 % y la Rotura de esquina ocupando el 17 %.

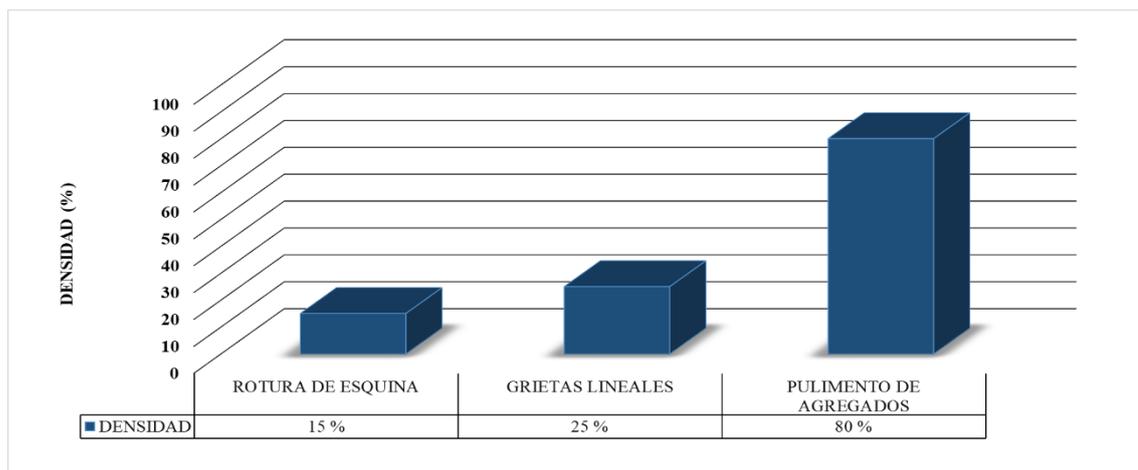
Se identifica que la fallas con la mayor densidad en este tramo de estudio: Pulimento de agregados ocupando el 80 %, seguido de la Grietas lineales ocupando el 25 % y la Rotura de esquina ocupando el 15 %.

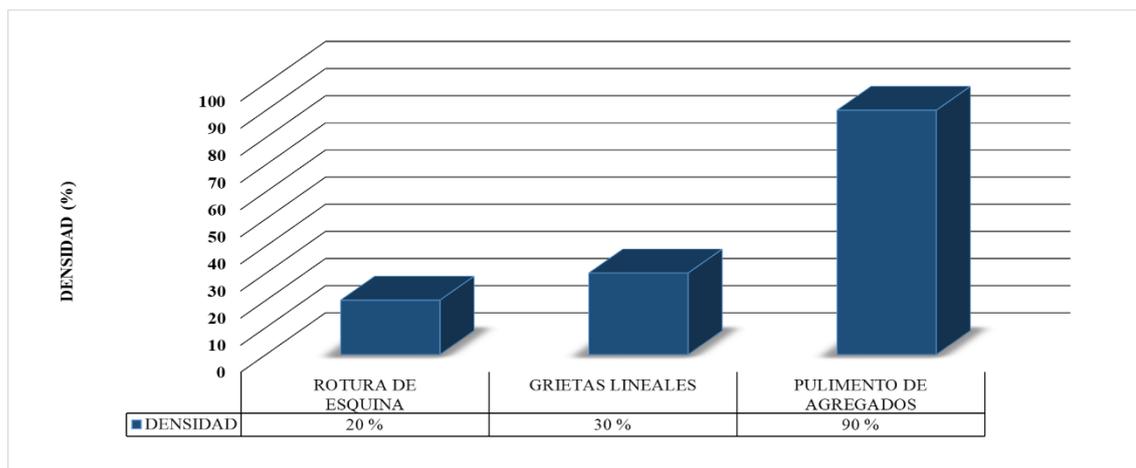
Se observa que el tipo de fallas que tiene la mayor densidad en este tramo de estudio: Pulimento de agregados ocupando el 90 %, seguido de la Grietas lineales ocupando el 30 % y la Rotura de esquina ocupando el 20 %.

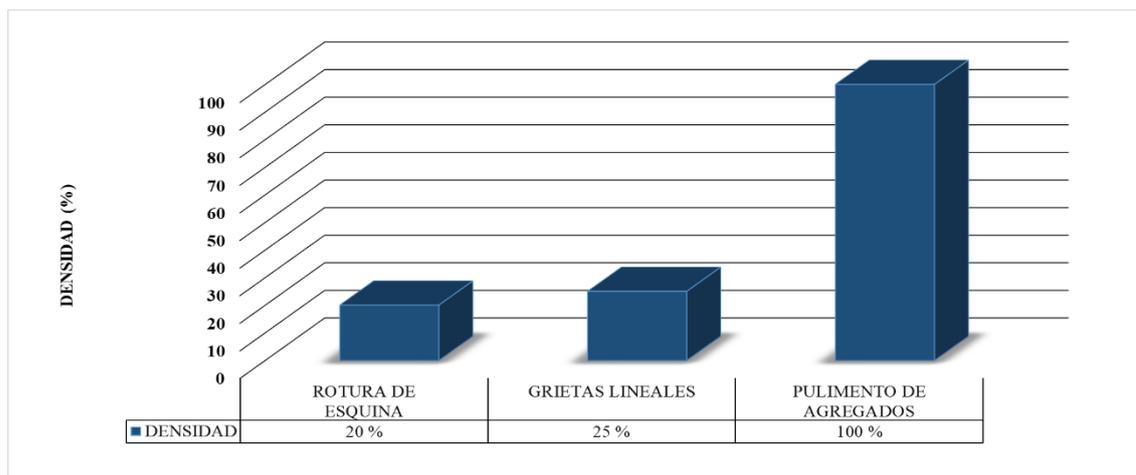
Se identifica que la fallas con la mayor densidad en este tramo de estudio: Pulimento de agregados ocupando el 100 %, seguido de la Grietas lineales ocupando el 25 % y la Rotura de esquina ocupando el 20 %.

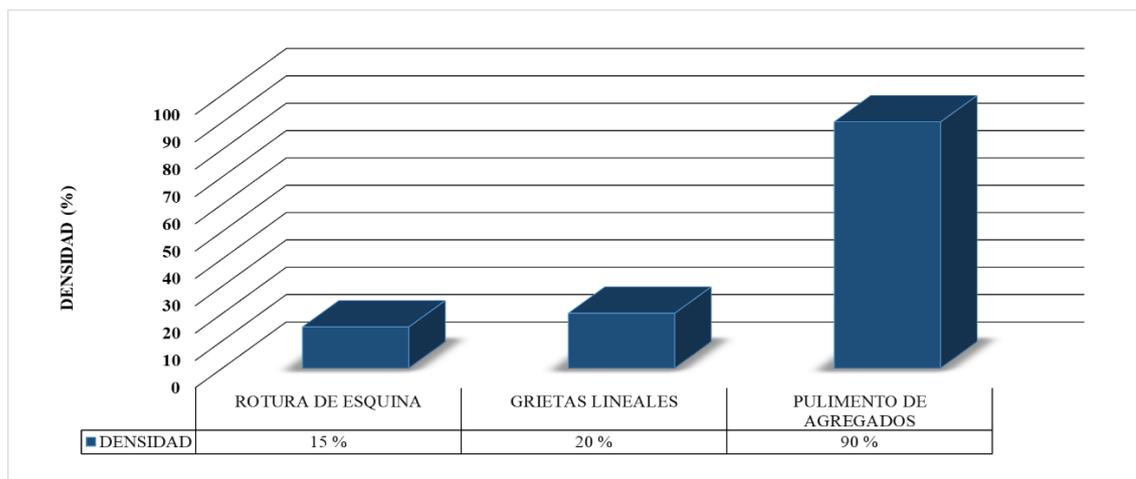
Se identifica que la fallas con la mayor densidad en este tramo de estudio: Pulimento de agregados ocupando el 90 %, seguido de la Grietas lineales ocupando el 20 %, y la Rotura de esquina ocupando el 15 %.

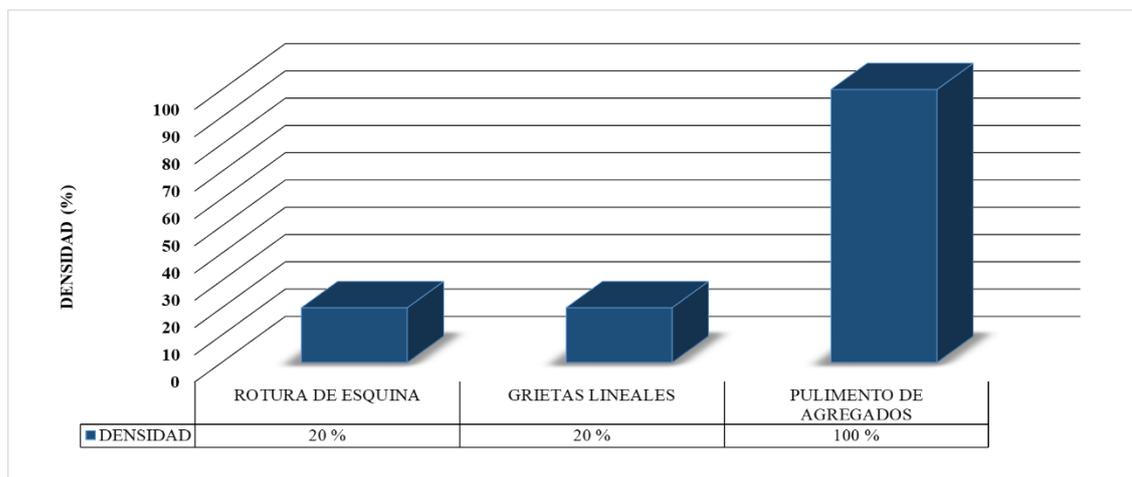
Se identifica que la fallas con la mayor densidad en este tramo de estudio: Pulimento de agregados ocupando el 100 %, seguido de la Rotura de esquina ocupando el 20 % y la Grietas lineales ocupando el 20 %.

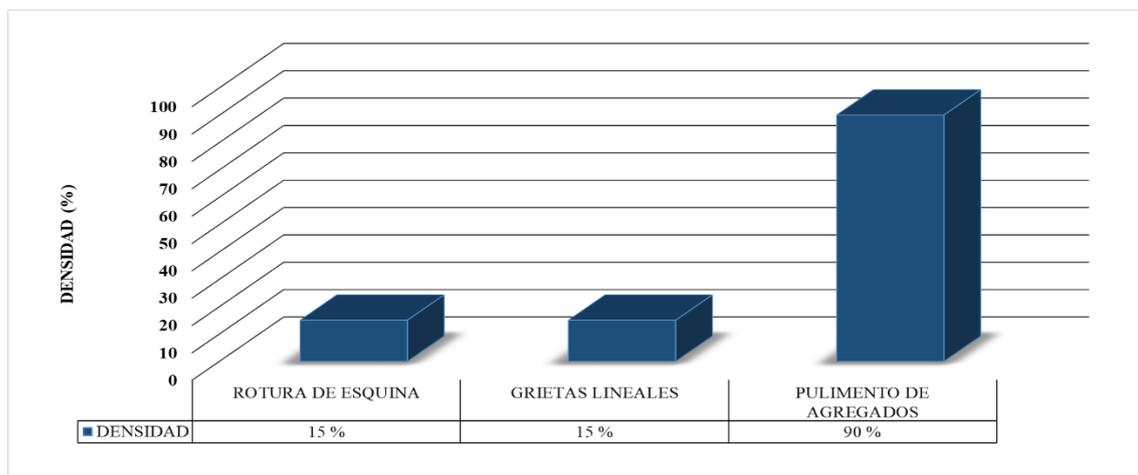
Se identifica que la fallas con la mayor densidad en este tramo de estudio: Pulimento de agregados ocupando el 90 %, seguido de la Rotura de esquina ocupando el 15 %, y la Grietas lineales ocupando el 15 %.

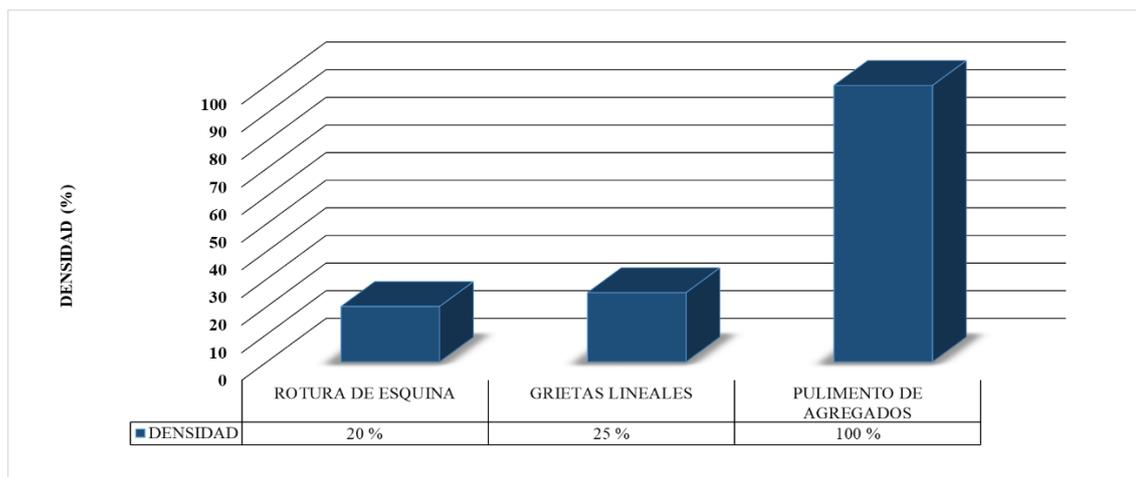
Se observa que el tipo de fallas que tiene la mayor densidad en este tramo de estudio: Pulimento de agregados ocupando el 100 %, seguido de la Grieta de lineal ocupando el 25 % y la Rotura de esquina ocupando el 20 %.

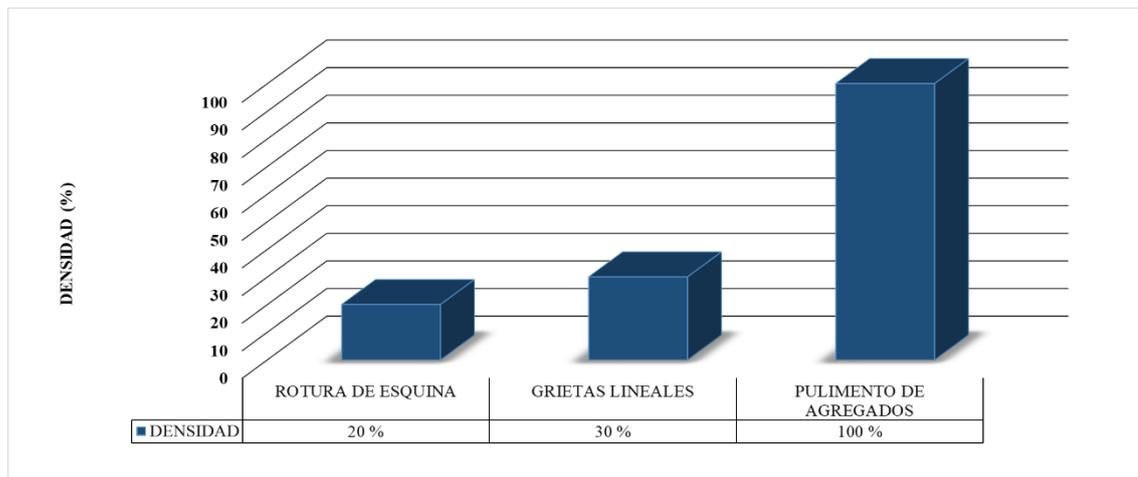
Se observa que el tipo de fallas que tiene la mayor densidad en este tramo de estudio: Pulimento de agregados ocupando el 100 %, seguido de la Grietas lineales ocupando el 30 % y la Rotura de esquina ocupando el 20 %.

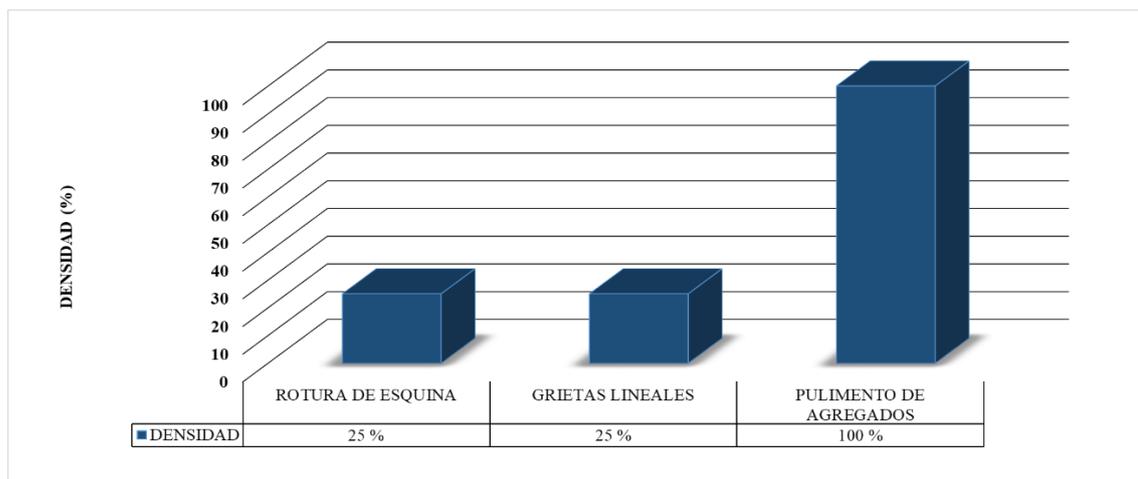
Se identifica que la fallas con la mayor densidad en este tramo de estudio: Pulimento de agregados ocupando el 100 %, seguido de la Rotura de esquina ocupando el 25 % y la Grietas lineales ocupando el 25 %.

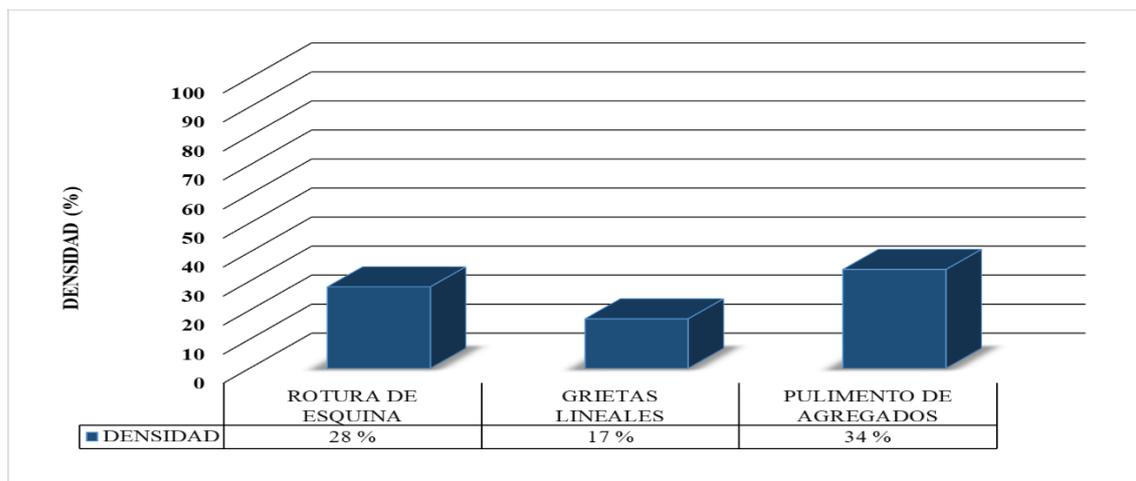
Se identifica que la fallas con la mayor densidad en este tramo de estudio: Pulimento de agregados ocupando el 34 %, seguido de la Rotura de esquina ocupando el 28 %, y la Grietas lineales ocupando el 17 %.
