**UNIVERSIDAD NACIONAL  
TORIBIO RODRÍGUEZ DE MENDOZA DE AMAZONAS**

**TESIS PARA OBTENER  
EL TÍTULO PROFESIONAL DE  
INGENIERO CIVIL**

**EVALUACIÓN SÍSMICA Y PROPUESTA DE  
REFORZAMIENTO DEL PABELLÓN DE ADOBE DE LA  
I.E. JUAN VELASCO ALVARADO-NARANJOS ALTO,  
POST SISMO 2021.**

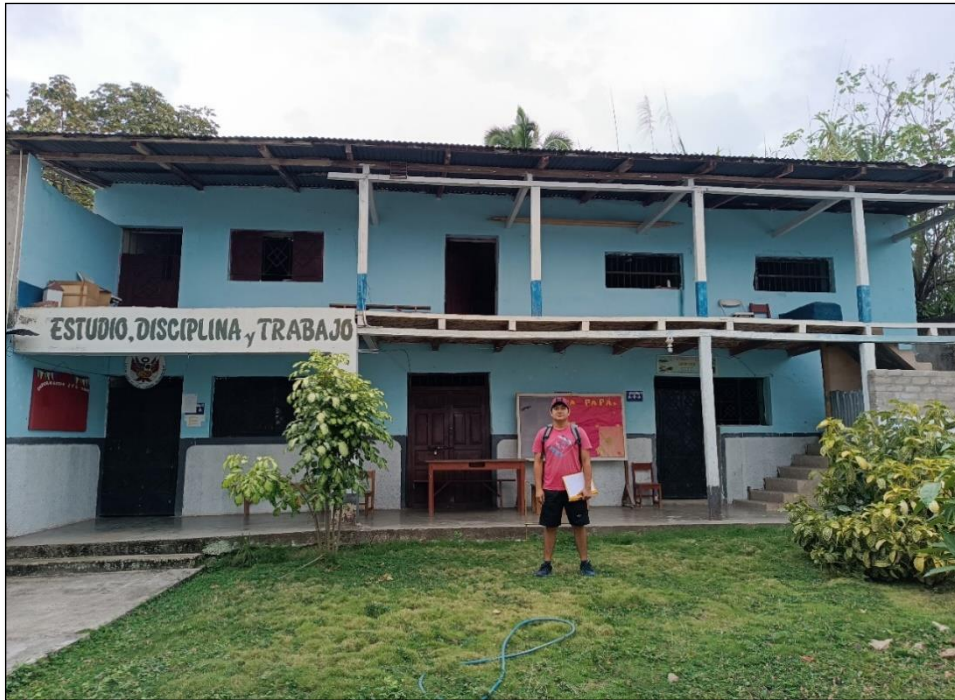
**Anexo 05: Vista frontal de la zona administrativa donde podemos observar la mala distribución de vanos y puerta siendo estas menos de 1m e incluso 0m.**

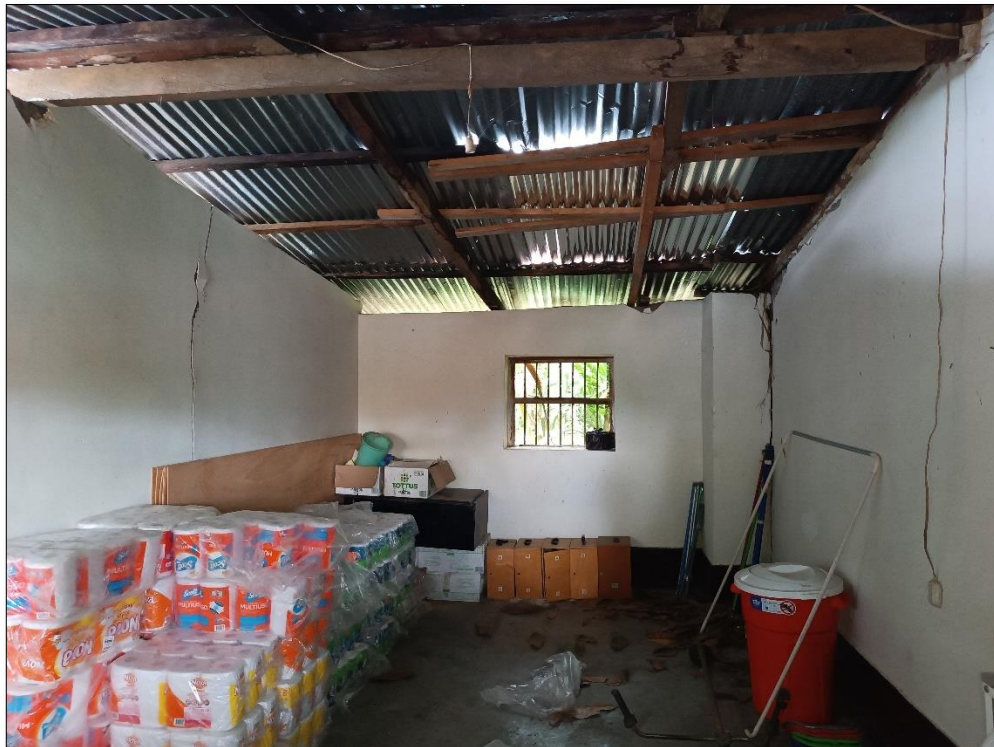
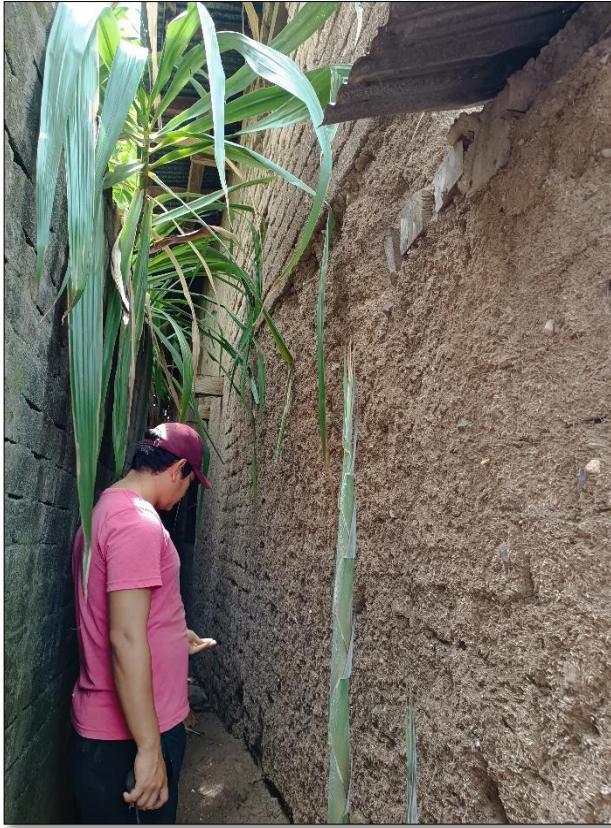
**Estado de la vivienda:** su construcción fue con material rustico (adobe). Tiene muros de adobe en asentado cabeza tanto en el primer y segundo piso. El pasadizo se observan fallas por asentamientos diferenciales y pequeñas grietas al igual que en vanos de puertas y ventanas (mala configuración de vanos-anexo 05). Se observó que en el segundo piso está comprometida la estabilidad y rigidez de la edificación. El almacén (piso 02) se observó grietas considerables en la trabe de los muros en dirección x e y (anexo 06).

Los muros presentan gravemente deteriorados con grietas por fallas cortante a causa del sismo de noviembre-2021.

**Anexo 06: Fallas por cortante debido a el sismo del 28 de noviembre del 2021.**

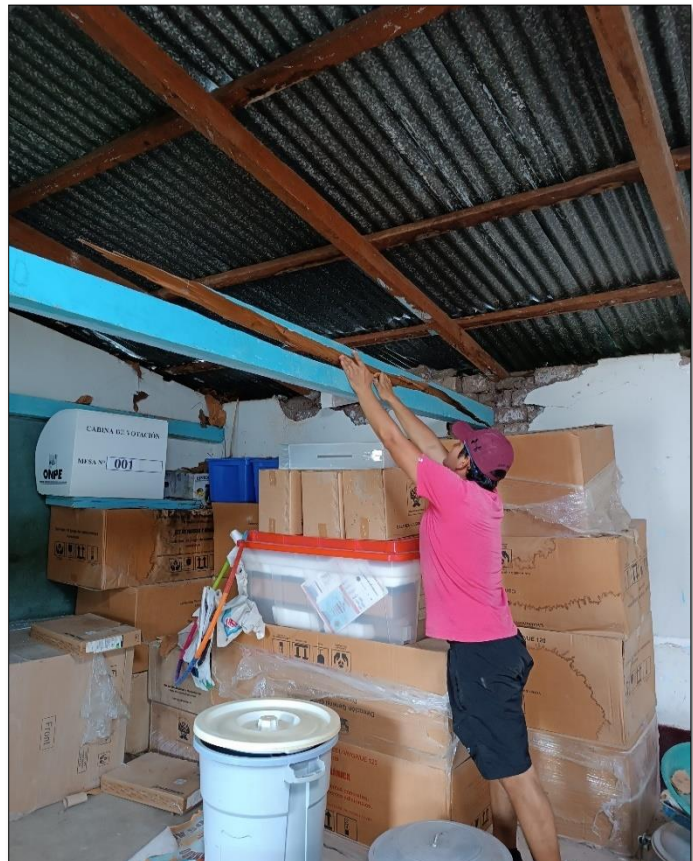
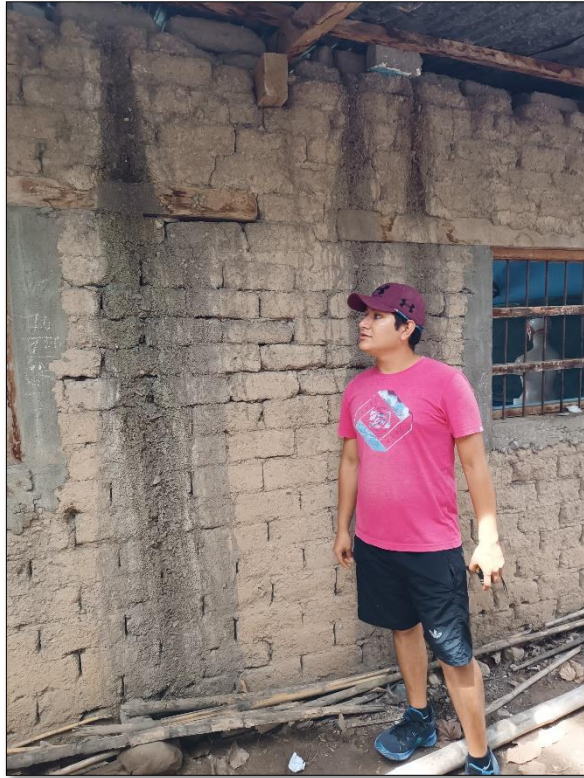
**Vigas:** Vigas constituidas de madera algunas en mal estado o sin mantenimiento. El segundo piso cuenta con vigas falladas al corte en pésimo estado a consecuencia del sismo noviembre del 2021 (anexo 08).

Además, se pudo observar que se encuentran fallas considerables en el segundo piso a causa del sismo de noviembre-2021. Una viga de techo se encuentra con falla de corte total dividiendo a esta en dos elementos. Además, los muros cuentan con grietas de aproximadamente 2cm de espesor lo cual convierte a este módulo en un módulo peligroso para su habitabilidad. Además, que no cuenta con mantenimiento o algún sistema de protección contra la intemperie.

**Anexo 08: Viga fallada por corte a consecuencia del sismo del 28 de noviembre del 2021.**

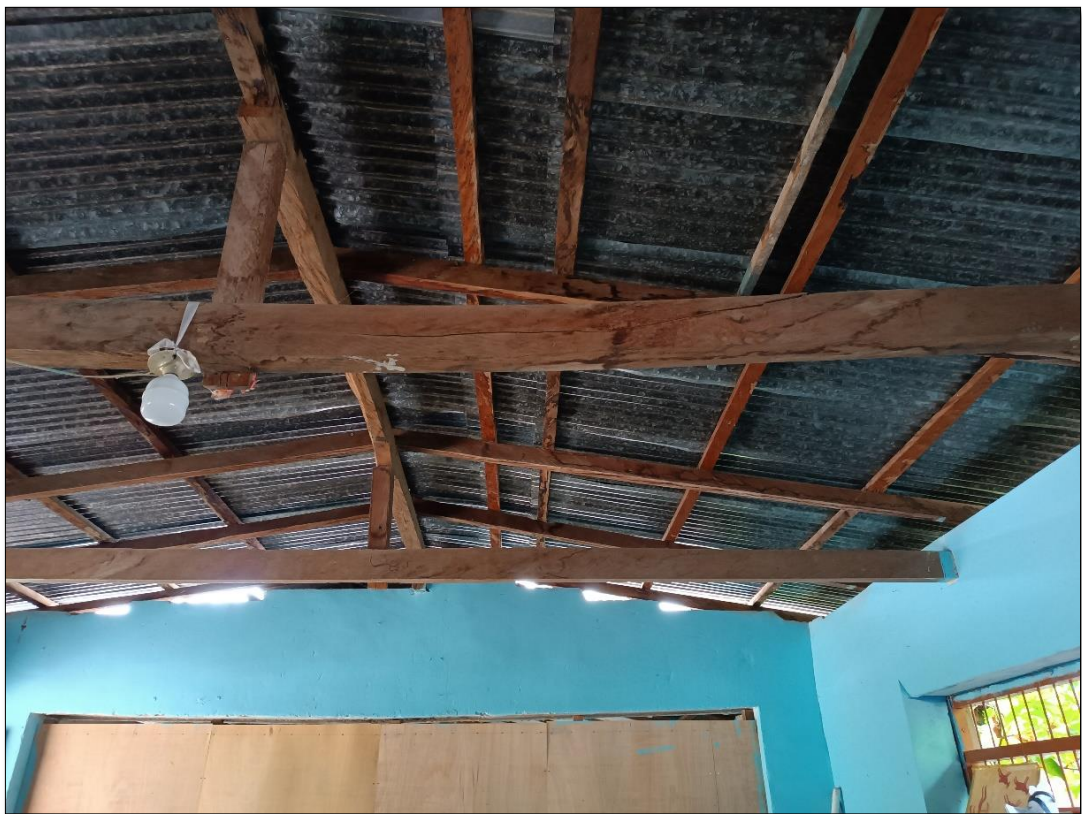
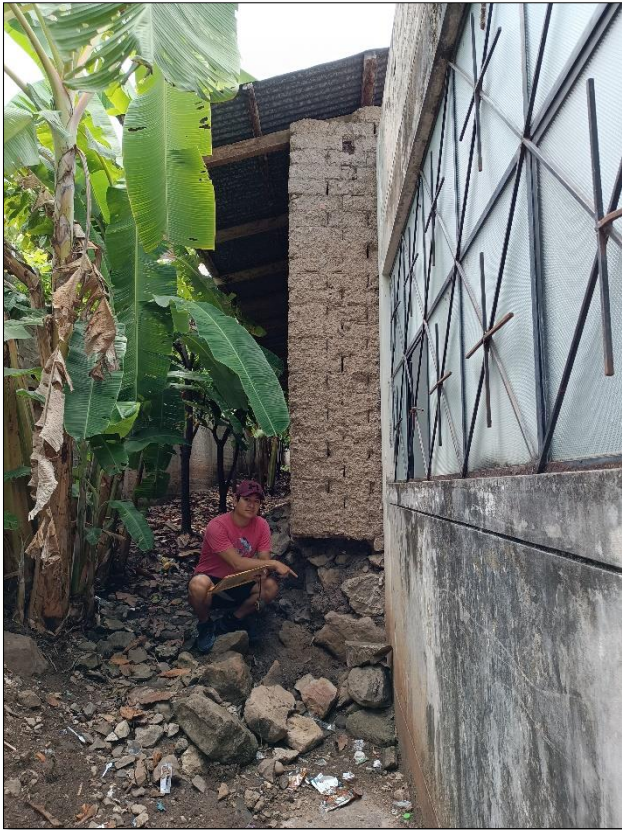
Se observo que el techo fue construido con madera y calamina. Las cuales con el tiempo fueron deflectandose y en el peor de los casos algunas fallaron por corte (ver anexo 06, 08 y 10) debido a agente externo o por la edad de la edificación por lo tanto se les dio una clasificación de “D” para ambos módulos.

**Anexo 10: Vigas en mal estado de la zona pedagógica con fallas de corte y deflexiones. Apoyos verticales inclinados.**

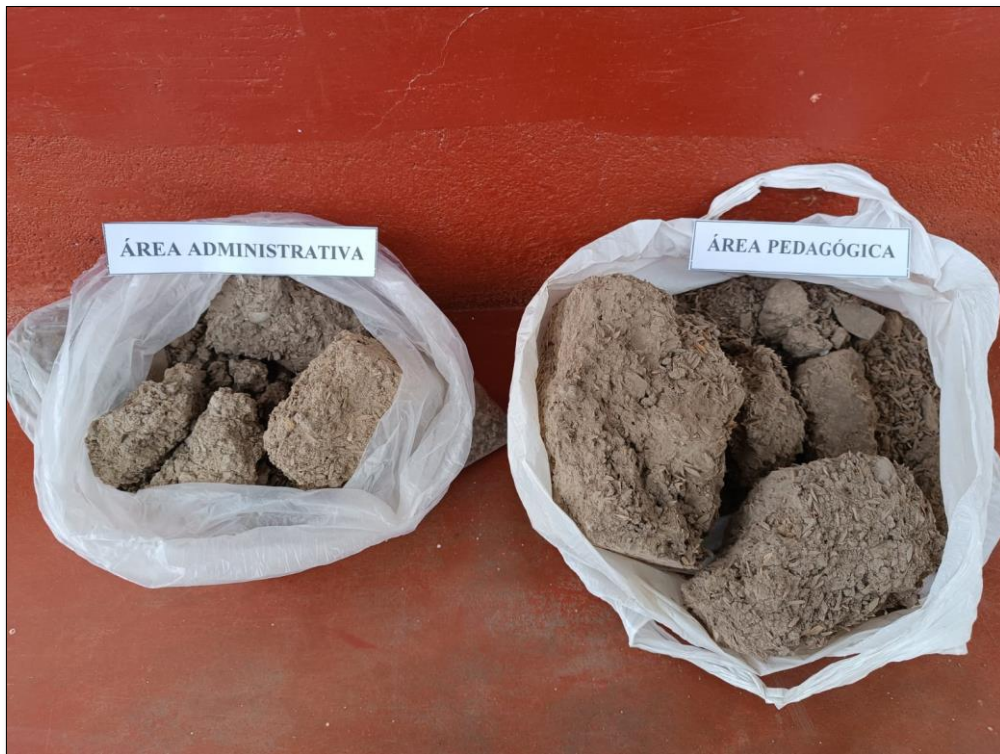
**Anexo 12: Muestras de adobe recogidas de la zona administrativa y zona pedagógica con presencia de rocas y restos de huacos.**
