**UNIVERSIDAD NACIONAL
TORIBIO RODRÍGUEZ DE MENDOZA DE AMAZONAS**

**FACULTAD DE INGENIERÍA CIVIL Y AMBIENTAL
ESCUELA PROFESIONAL DE INGENIERÍA CIVIL**

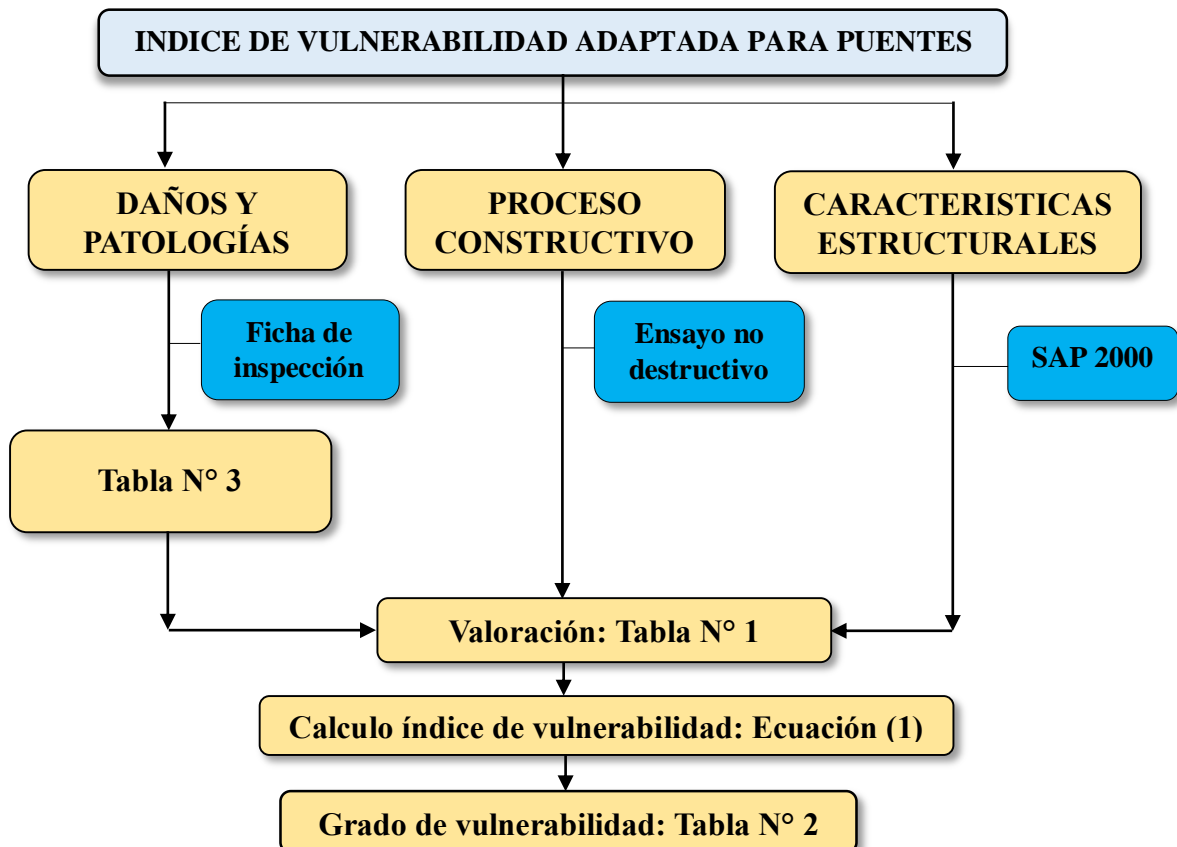
Tabla 1. Tabla de valoración para el cálculo de la vulnerabilidad estructural.

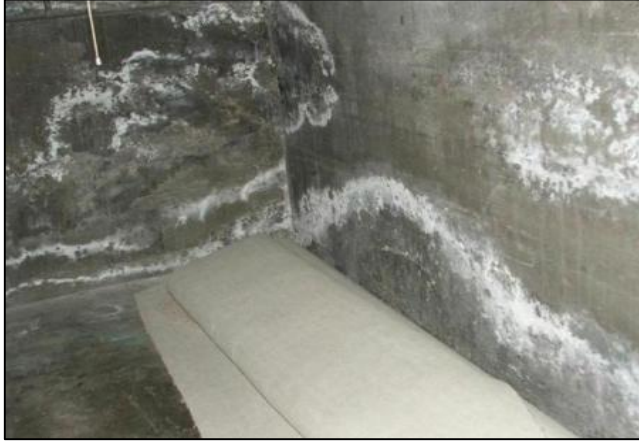
Fuente: Industrysurfer.

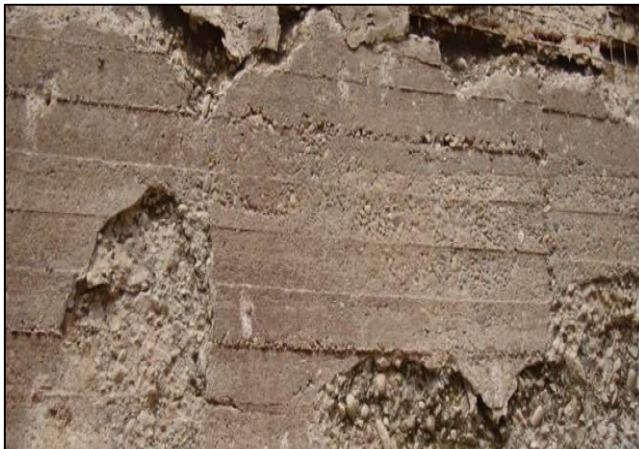
Figura 5. Corrosión del concreto.

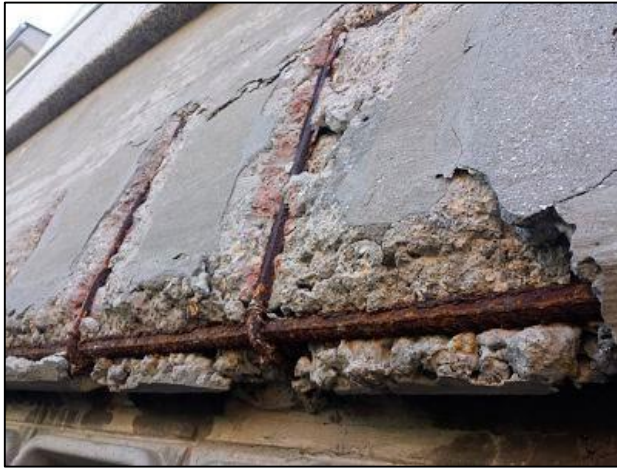
Fuente: Ingeniería y estructuras troyano.

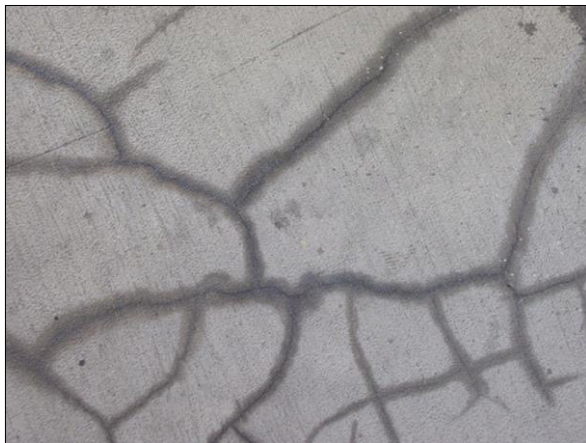
Fuente: Structuralia

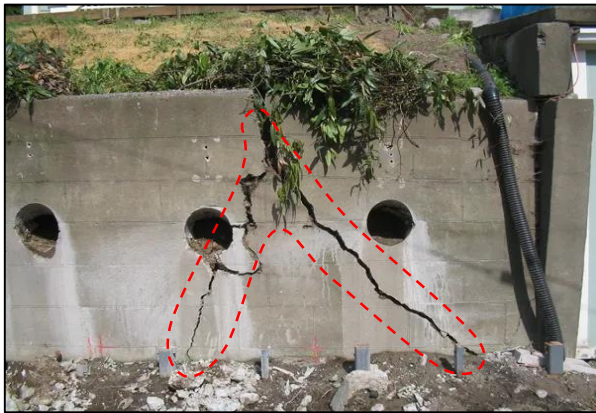
Fuente: 360 en concreto

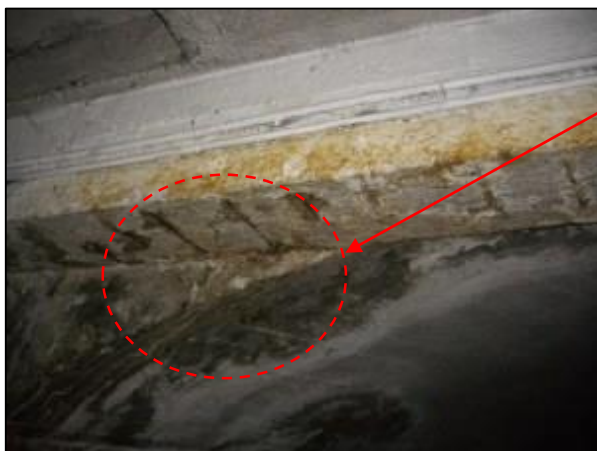
Figura 9. Presencia de humedad en las estructuras.

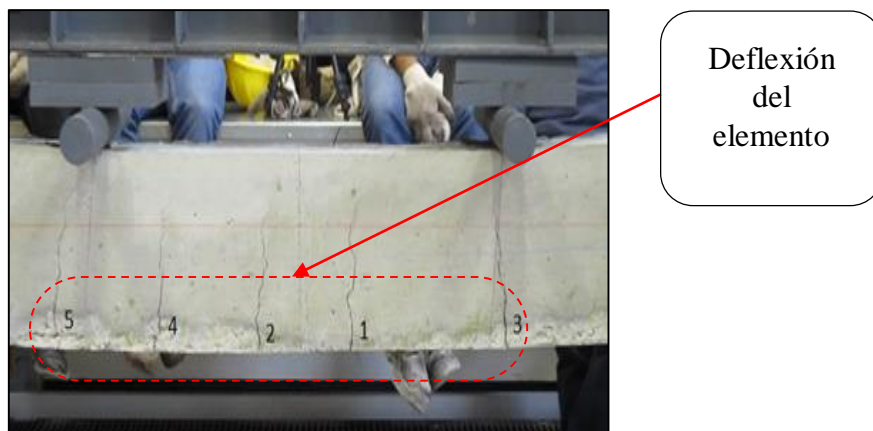
Fuente: PROYEST Ingeniería.

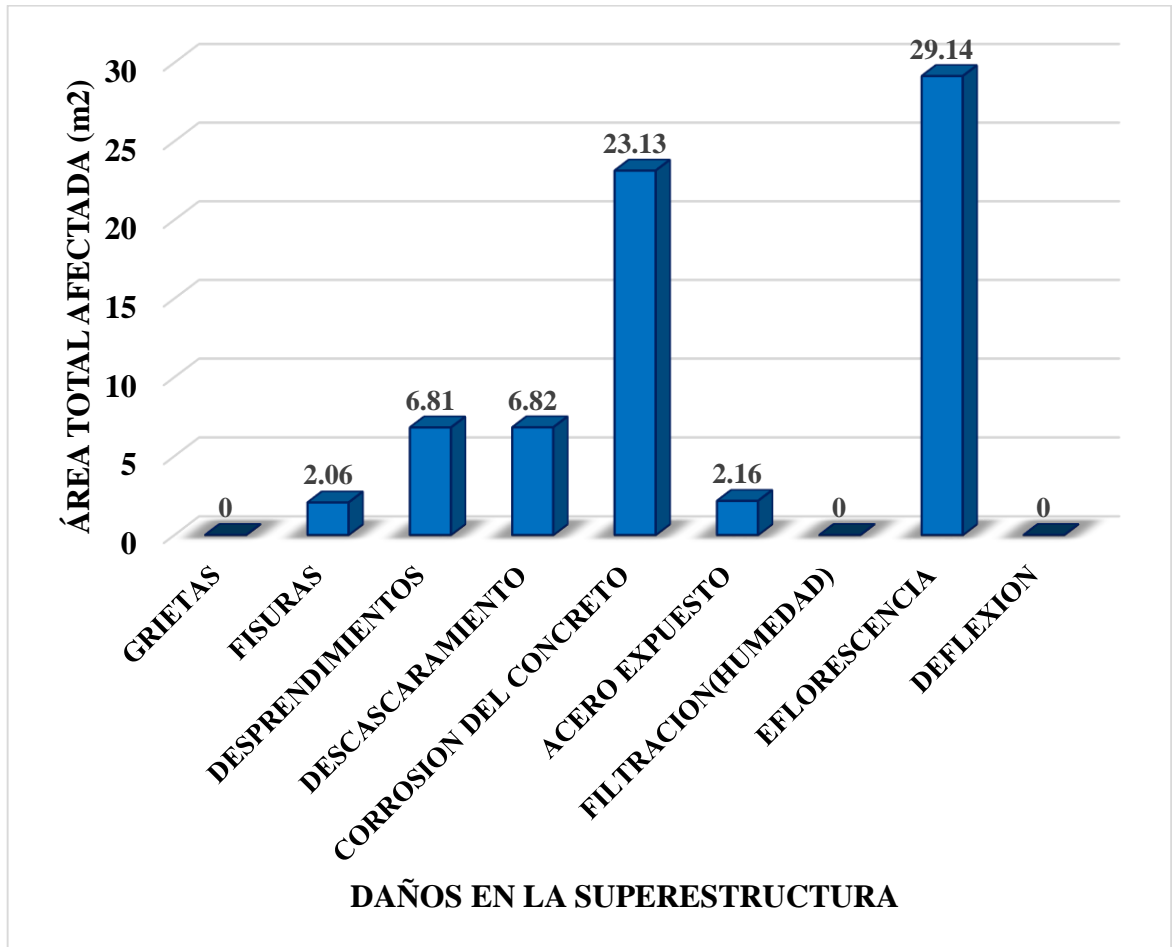
Fuente: Elaboración propia.

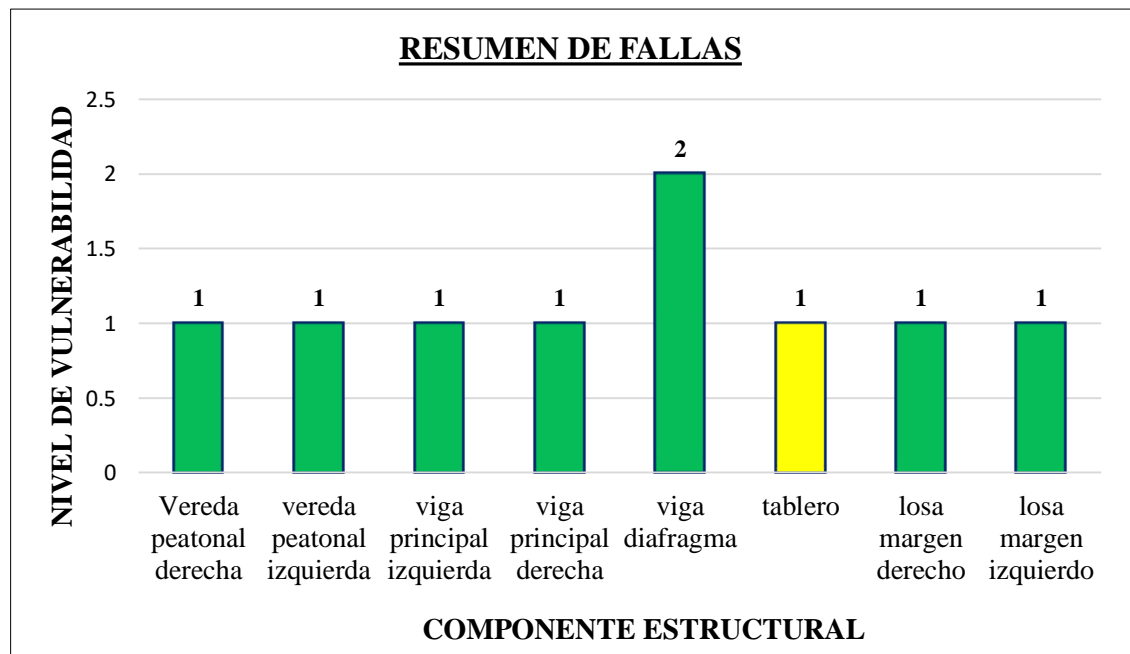
Fuente: Elaboración Propia.

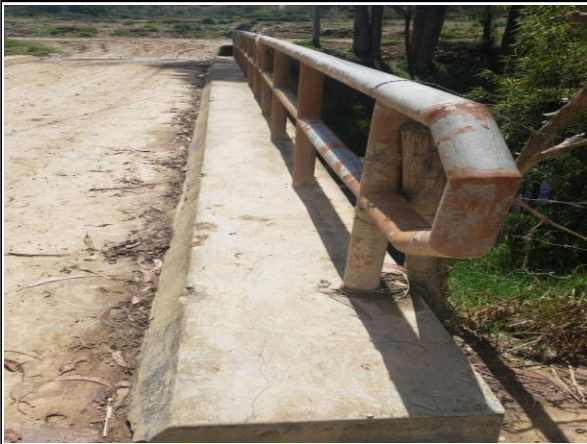
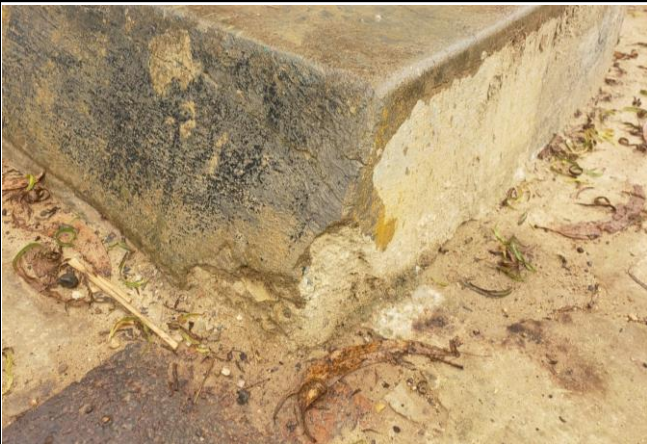
ELEMENTO DE PUENTE		SUPERESTRUCTURA		COMPONENTE DEL PUENTE		VEREDA PEATONAL DERECHA	
EVALUACION DE LA VULNERABILIDAD DE LOS ELEMENTOS ESTRUCTURALES DEL PUENTE CARROZABLE SAN MARTIN							
COMPONENTE	AREA DE COMPONENTE (m2)	DAÑOS ENCONTRADOS	AREA AFECTADA (m2)	AREA NO AFECTADA (m2)	ESTADISTICAS		
					AREA AFECTADA (%)	AREA NO AFECTADA (%)	
VEREDA PEATONAL DERECHA	10.2	GRIETAS		9.876		96.82%	
		FISURAS	0.21		2.06%		
		DESPRENDIMIENTOS	0.043		0.42%		
		DESCASCAMIENTO					
		CORROSION DEL CONCRETO	0.071		0.70%		
		ACERO EXPUESTO					
		FILTRACION(HUMEDAD)					
		EFLORESCENCIA					
DEFLEXION							
RESULTADO FINAL			TOTAL DE AREA AFECTADA (m2)	TOTAL DE AREA NO AFECTADA (m2)	TOTAL DE AREA AFECTADA (%)	TOTAL DE AREA NO AFECTADA (%)

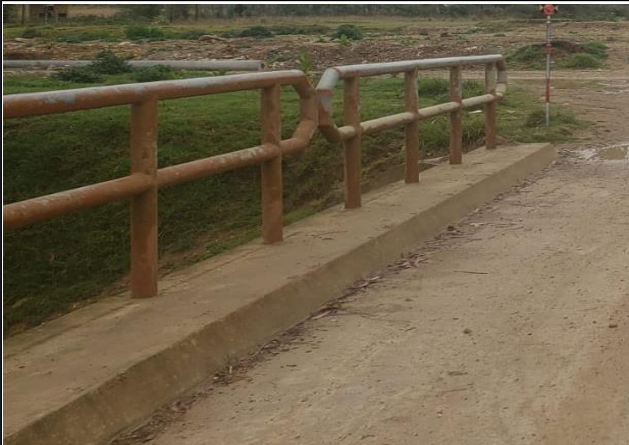
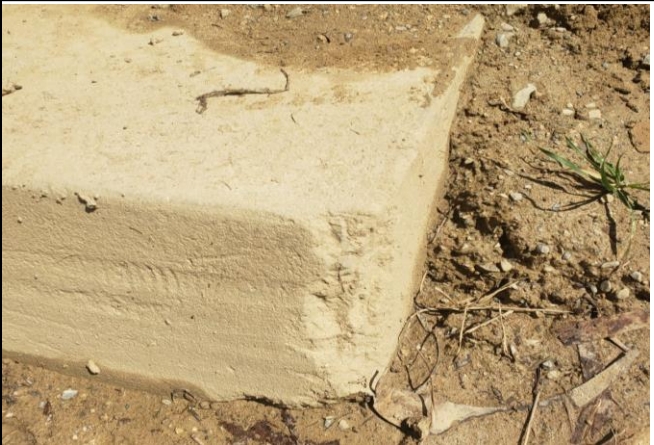
ELEMENTO DE PUENTE		SUPERESTRUCTURA		COMPONENTE DEL PUENTE		vereda peatonal izquierda	
EVALUACION DE LA VULNERABILIDAD DE LOS ELEMENTOS ESTRUCTURALES DEL PUENTE CARROZABLE SAN MARTIN							
COMPONENTE	AREA DE COMPONENTE (m2)	DAÑOS ENCONTRADOS	AREA AFECTADA (m2)	AREA NO AFECTADA (m2)	ESTADISTICAS		
					AREA AFECTADA (%)	AREA NO AFECTADA (%)	
VEREDA PEATONAL IZQUIERDA	10.2	GRIETAS		10.132		99.33%	
		FISURAS					
		DESPRENDIMIENTOS	0.03		0.29%		
		DESCASCARAMIENTO					
		CORROSION DEL CONCRETO	0.038		0.37%		
		ACERO EXPUESTO					
		FILTRACION(HUMEDAD)					
		EFLORESCENCIA					
RESULTADO FINAL			TOTAL DE AREA AFECTADA (m2)	TOTAL DE AREA NO AFECTADA (m2)	TOTAL DE AREA AFECTADA (%)	TOTAL DE AREA NO AFECTADA (%)

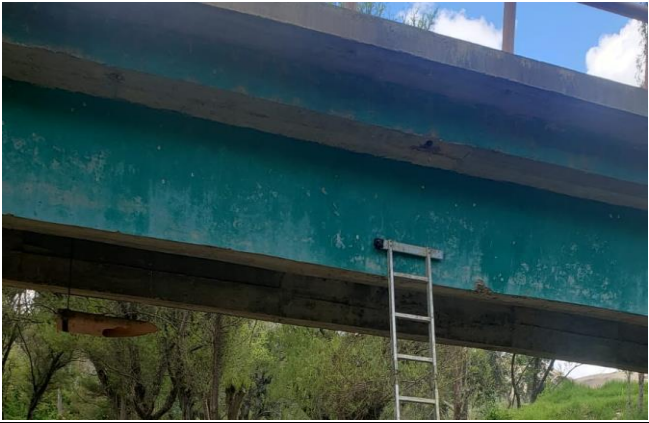
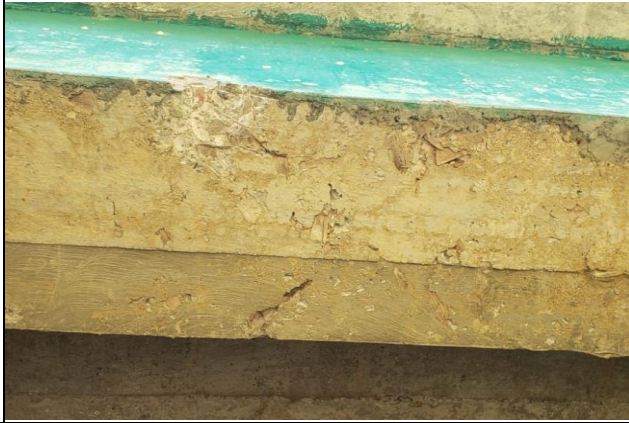
ELEMENTO DE PUENTE		SUPERESTRUCTURA		COMPONENTE DEL PUENTE		VIGA PRINCIPAL IZQUIERDA	
EVALUACION DE LA VULNERABILIDAD DE LOS ELEMENTOS ESTRUCTURALES DEL PUENTE CARROZABLE SAN MARTIN							
COMPONENTE	AREA DE COMPONENTE (m2)	DAÑOS ENCONTRADOS	AREA AFECTADA (m2)	AREA NO AFECTADA (m2)	ESTADISTICAS		
					AREA AFECTADA (%)	AREA NO AFECTADA (%)	
VIGA PRINCIPAL IZQUIERDA	6.30	GRIETAS		5.92		94.00%	
		FISURAS					
		DESPRENDIMIENTOS	0.048		0.76%		
		DESCASCAMIENTO	0.29		4.60%		
		CORROSION DEL CONCRETO					
		ACERO EXPUESTO					
		FILTRACION(HUMEDAD)					
		EFLORESCENCIA	0.04		0.63%		
		DEFLEXION					
RESULTADO FINAL			TOTAL DE AREA FECTADA (m2)	TOTAL DE AREA NO AFECTADA (m2)	TOTAL DE AREA AFECTADA (%)	TOTAL DE AREA NO AFECTADA (%)

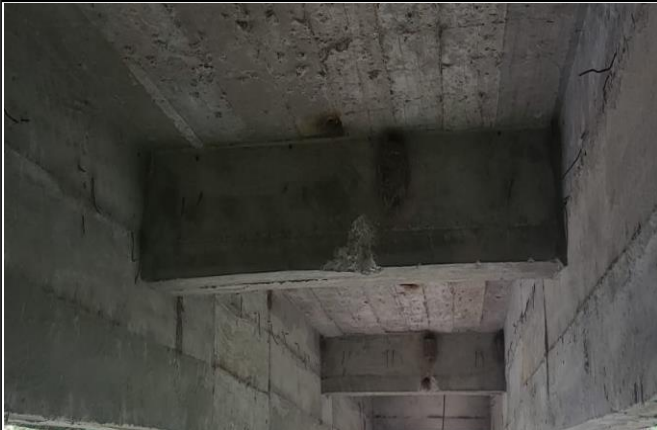
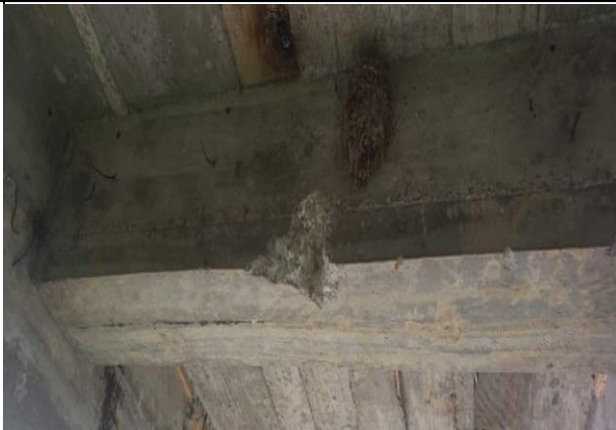
ELEMENTO DE PUENTE		SUPERESTRUCTURA		COMPONENTE DEL PUENTE		VIGA DIAFRAGMA(VD)	
EVALUACION DE LA VULNERABILIDAD DE LOS ELEMENTOS ESTRUCTURALES DEL PUENTE CARROZABLE SAN MARTIN							
COMPONENTE	AREA DE COMPONENTE (m2)	DAÑOS ENCONTRADOS	AREA AFECTADA (m2)	AREA NO AFECTADA (m2)	ESTADISTICAS		
					AREA AFECTADA (%)	AREA NO AFECTADA (%)	
VIGAS DIAFRAGMA	3.96	GRIETAS		2.67		67.42%	
		FISURAS					
		DESPRENDIMIENTOS	0.07		1.77%		
		DESCASCAMIENTO					
		CORROSION DEL CONCRETO	0.18		4.55%		
		ACERO EXPUESTO	0.06		1.52%		
		FILTRACION(HUMEDAD)					
		EFLORESCENCIA	0.98		24.75%		
		DEFLEXION					
RESULTADO FINAL			TOTAL DE AREA FECTADA (m2)	TOTAL DE AREA NO AFECTADA (m2)	TOTAL DE AREA AFECTADA (%)	TOTAL DE AREA NO AFECTADA (%)

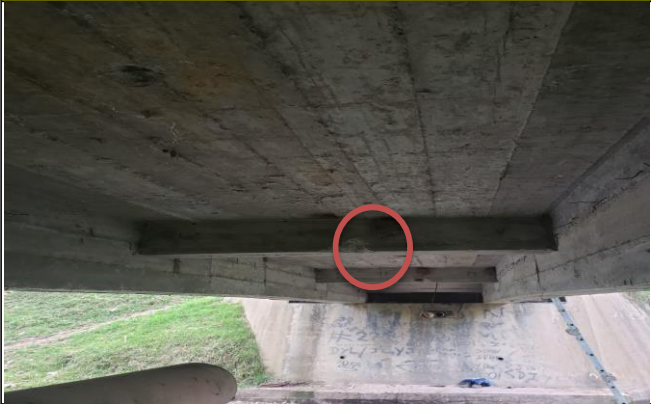
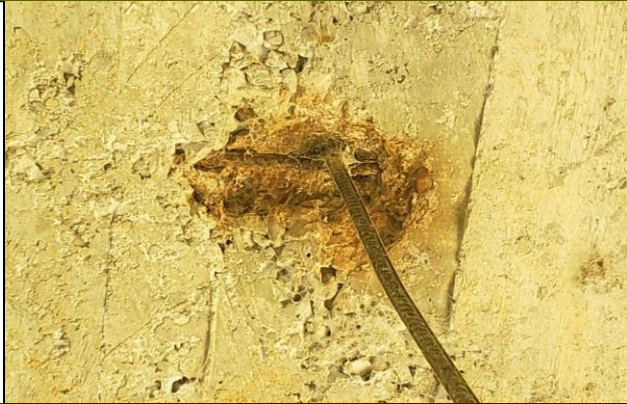
ELEMENTO DE PUENTE		SUPERESTRUCTURA		COMPONENTE DEL PUENTE		TABLERO	
EVALUACION DE LA VULNERABILIDAD DE LOS ELEMENTOS ESTRUCTURALES DEL PUENTE CARROZABLE SAN MARTIN							
COMPONENTE	AREA DE COMPONENTE (m2)	DAÑOS ENCONTRADOS	AREA AFECTADA (m2)	AREA NO AFECTADA (m2)	ESTADISTICAS		
					AREA AFECTADA (%)	AREA NO AFECTADA (%)	
TABLERO(TA)	37.40	GRIETAS		30.61		81.84%	
		FISURAS					
		DESPRENDIMIENTOS					
		DESCASCAMIENTO					
		CORROSION DEL CONCRETO	6.55		17.51%		
		ACERO EXPUESTO	0.24		0.64%		
		FILTRACION(HUMEDAD)					
		EFLORESCENCIA					
RESULTADO FINAL			TOTAL DE AREA FECTADA (m2)	TOTAL DE AREA NO AFECTADA (m2)	TOTAL DE AREA AFECTADA (%)	TOTAL DE AREA NO AFECTADA (%)

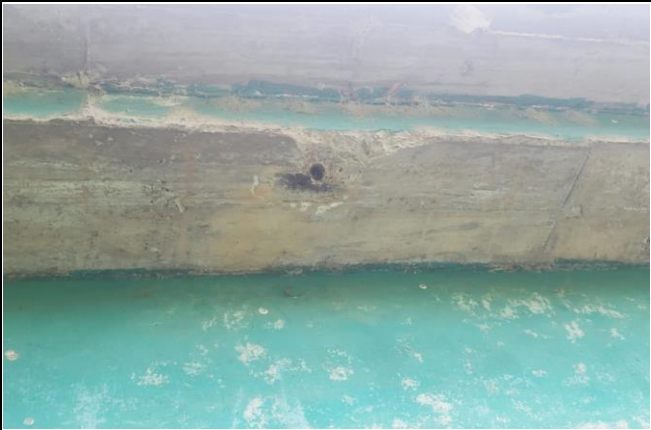
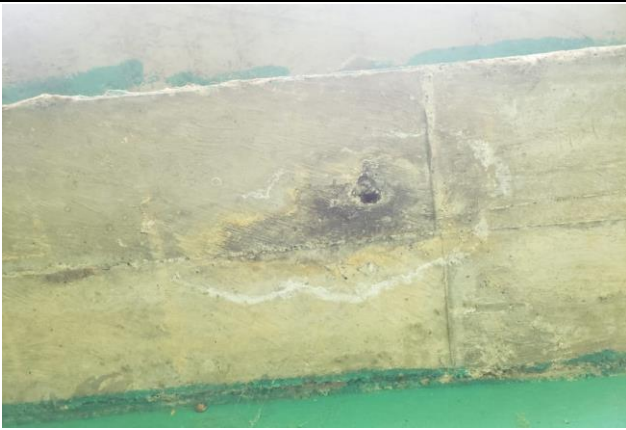
ELEMENTO DE PUENTE		SUPERESTRUCTURA		COMPONENTE DEL PUENTE		LOSA MARGEN DERECHO	
EVALUACION DE LA VULNERABILIDAD DE LOS ELEMENTOS ESTRUCTURALES DEL PUENTE CARROZABLE SAN MARTIN							
COMPONENTE	AREA DE COMPONENTE (m2)	DAÑOS ENCONTRADOS	AREA AFECTADA (m2)	AREA NO AFECTADA (m2)	ESTADISTICAS		
					AREA AFECTADA (%)	AREA NO AFECTADA (%)	
LOSA MARGEN DERECHO	8.25	GRIETAS		7.915		95.94%	
		FISURAS					
		DESPRENDIMIENTOS	0.095		1.15%		
		DESCASCAMIENTO					
		CORROSION DEL CONCRETO					
		ACERO EXPUESTO					
		FILTRACION(HUMEDAD)					
		EFLORESCENCIA	0.24		2.91%		
DEFLEXION							
RESULTADO FINAL			TOTAL DE AREA FECTADA (m2)	TOTAL DE AREA NO AFECTADA (m2)	TOTAL DE AREA AFECTADA (%)	TOTAL DE AREA NO AFECTADA (%)

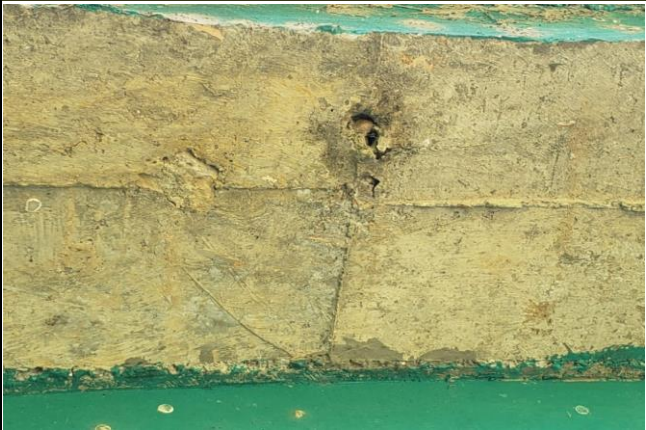
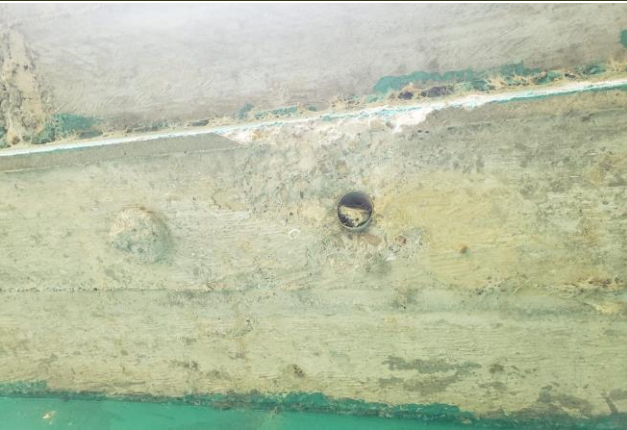
ELEMENTO DE PUENTE		SUPERESTRUCTURA		COMPONENTE DEL PUENTE		LOSA MARGEN IZQUIERDO	
EVALUACION DE LA VULNERABILIDAD DE LOS ELEMENTOS ESTRUCTURALES DEL PUENTE CARROZABLE SAN MARTIN							
COMPONENTE	AREA DE COMPONENTE (m2)	DAÑOS ENCONTRADOS	AREA AFECTADA (m2)	AREA NO AFECTADA (m2)	ESTADISTICAS		
					AREA AFECTADA (%)	AREA NO AFECTADA (%)	
LOSA MARGEN IZQUIERDO	8.25	GRIETAS		7.98	2.42%	96.73%	
		FISURAS					
		DESPRENDIMIENTOS	0.2				
		DESCASCARAMIENTO					
		CORROSION DEL CONCRETO					
		ACERO EXPUESTO					
		FILTRACION(HUMEDAD)					
		EFLORESCENCIA	0.07				0.85%
DEFLEXION							
RESULTADO FINAL			TOTAL DE AREA FECTADA (m2)	TOTAL DE AREA NO AFECTADA (m2)	TOTAL DE AREA AFECTADA (%)	TOTAL DE AREA NO AFECTADA (%)

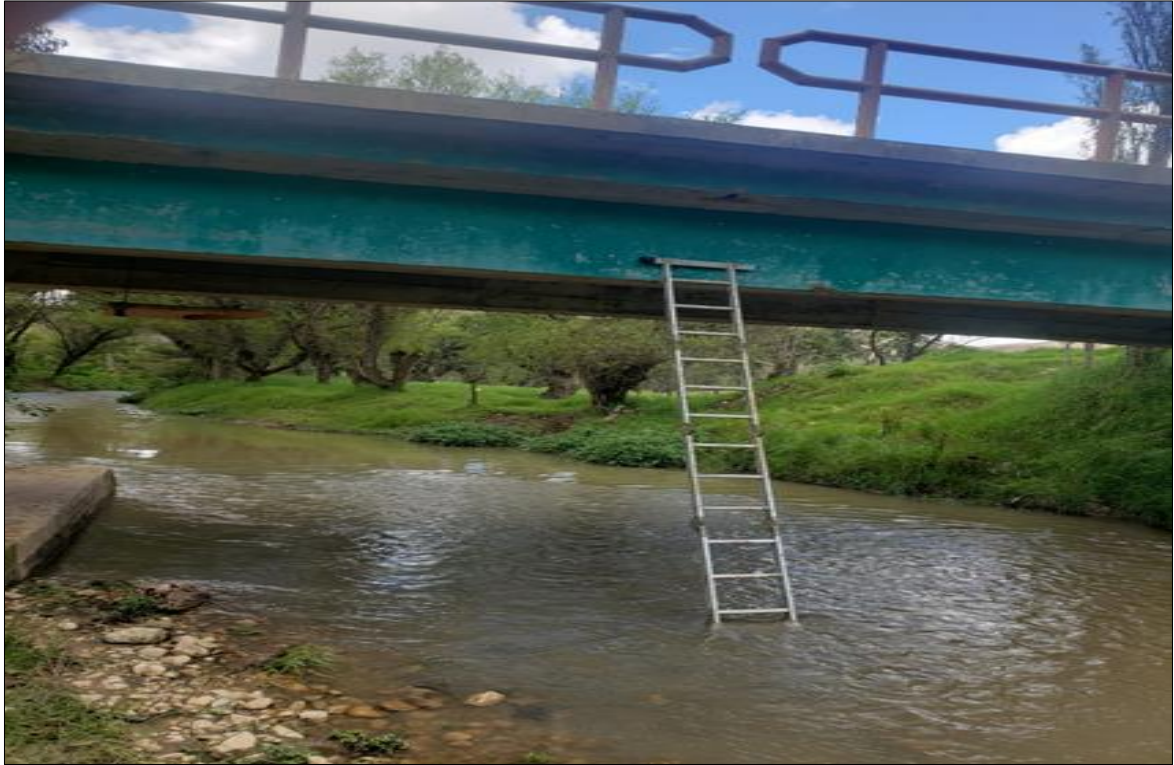
Fotografía 06: Medición de fallas en vigas y losa.

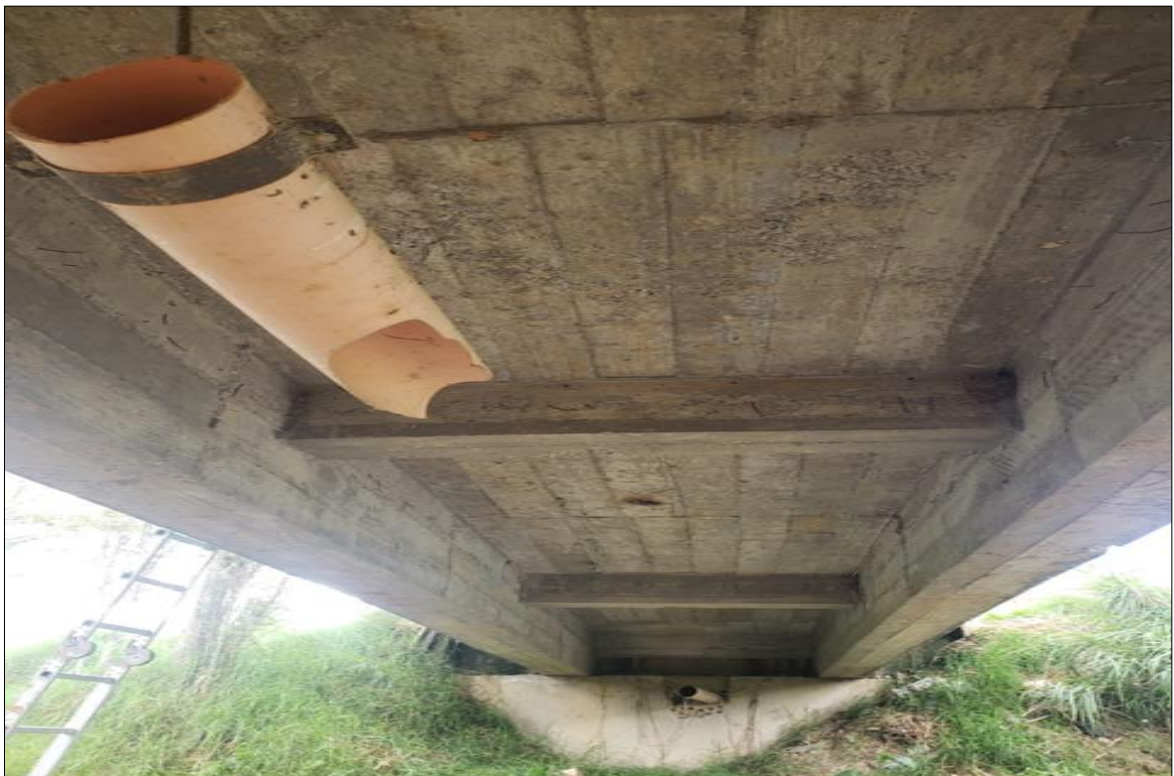
Fotografía 07: detección de fallas en puente y vista de las vigas diafragmas.

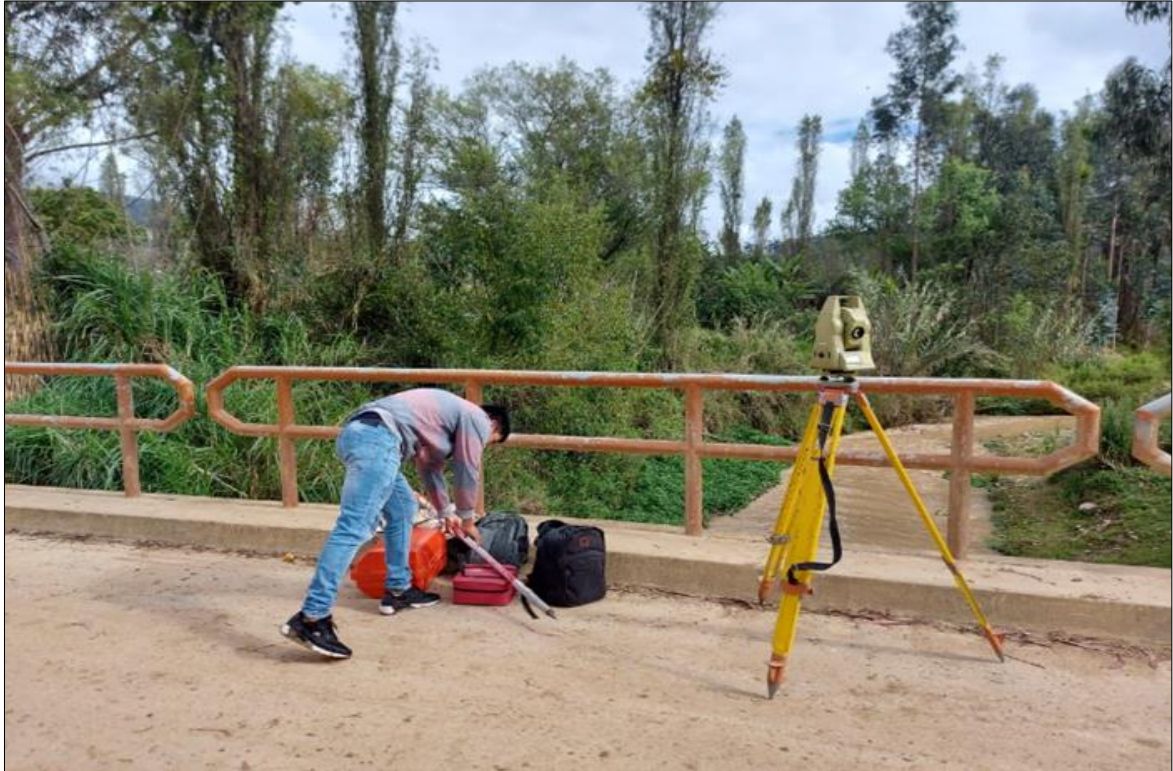
Fotografía 08: Levantamiento topográfico del puente carrozable San Martin, Lámud.
