**UNIVERSIDAD NACIONAL
TORIBIO RODRÍGUEZ DE MENDOZA DE AMAZONAS**

**TESIS PARA OBTENER EL TÍTULO PROFESIONAL DE
INGENIERO AMBIENTAL**

**CARACTERIZACIÓN DE SUELOS AFECTADOS POR DERRAME
DE HIDROCARBUROS EN EL CENTRO POBLADO NUEVA
ESPERANZA, DISTRITO DE NIEVA, AMAZONAS, PERÚ, 2018.**

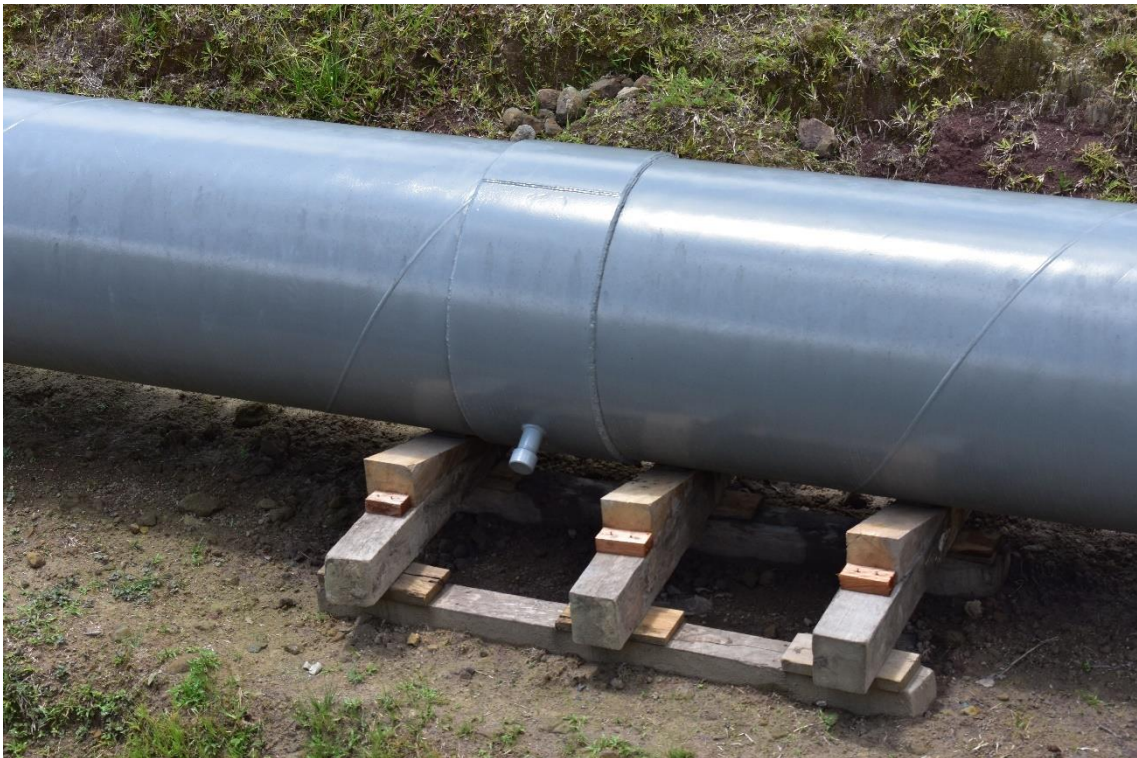
Anexo 22. Vista del ducto donde sufrió la falla

Los derrames se originan en el Oleoducto Norperuano, una infraestructura de 48 años de antigüedad y con más de 800 kilómetros de longitud de la estatal PetroPerú, con deficiencias de mantenimiento, de acuerdo con las autoridades. Según un informe elaborado en mayo por el regulador Osinergmin para la Defensoría del Pueblo, la mitad de las 51 fugas de crudo ocurridas entre 1997 y 2016, el 16% tienen origen en procesos de corrosión y un 2%, en fallos operativos de la petrolera (Fowks, 2018).

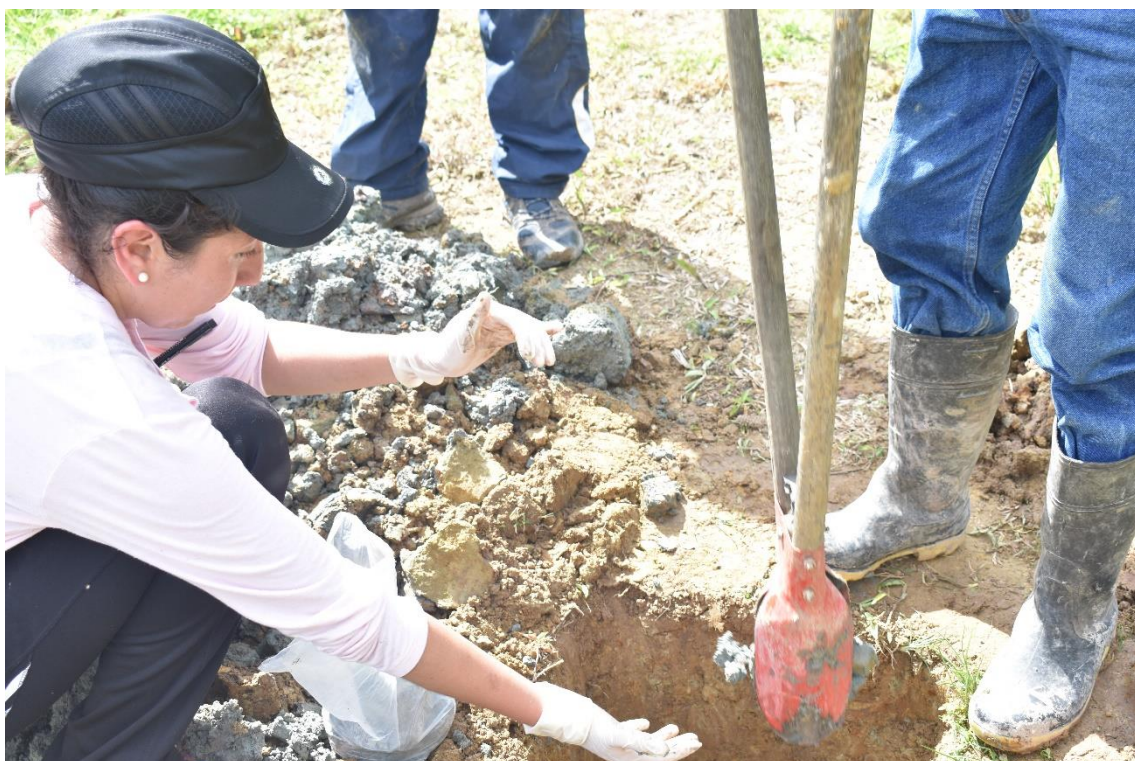
Anexo 23. Toma de muestras

El muestreo se realizó, en el sitio afectado por el derrame de petróleo el año 2012, utilizando como herramienta de perforación saca tierra, esta herramienta facilitó la toma de muestras en forma de cuña a diferentes profundidades.

Las muestras superficiales se tomaron hasta una profundidad de 60 cm, y en este tipo de muestras es permisible y recomendable tomar muestras compuestas. La toma de muestras superficiales no es aplicable para determinación de COV's. Para la toma de estas muestras de tuvo en cuenta el espesor de las capas con respecto al uso del suelo (MINAM, 2014). La profundidad empleada se muestra en la Tabla 1.
