**UNIVERSIDAD NACIONAL
TORIBIO RODRÍGUEZ DE MENDOZA DE AMAZONAS**

**TESIS PARA OBTENER EL TÍTULO PROFESIONAL DE
INGENIERO AMBIENTAL**

**CARACTERIZACIÓN DE SUELOS AFECTADOS POR
HIDROCARBUROS EN UNA ZONA AGRÍCOLA DEL DISTRITO
DE IMAZA, BAGUA-AMAZONAS**

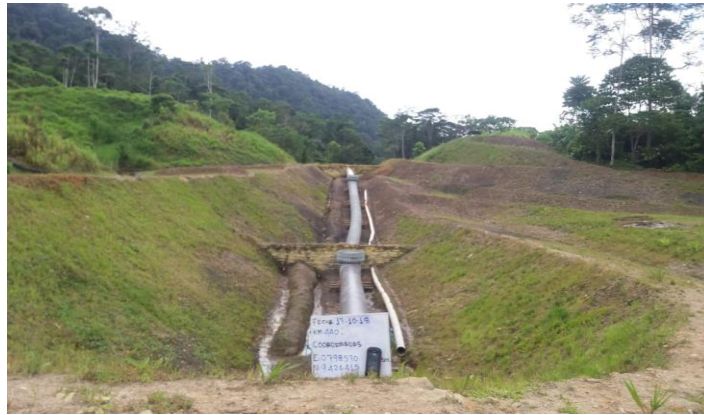
Figura 2. Vista panorámica del área en estudio

- a. Objetivos del trabajo de investigación
- b. Cuando se trata de contaminación en los suelos y principalmente ocasionados por hidrocarburos, solo se considera las concentraciones de HTP y COV además si la meta es estudiar solo el área contaminada (Figura 2) (Iturbe, 1998).

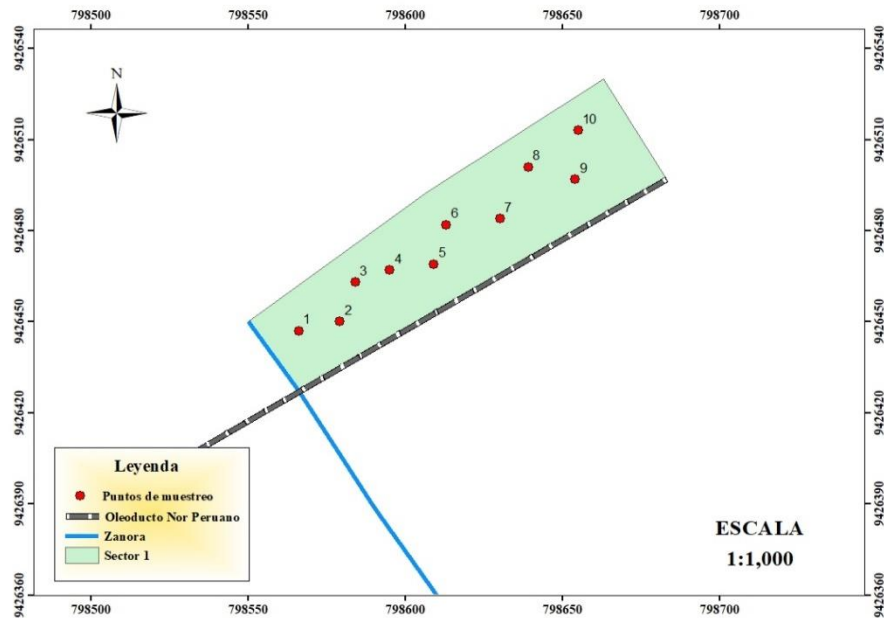
Figura 3. Ubicación de los puntos de muestreo-sector 1.

Para poder cumplir con las indicaciones del acápite anterior, se realizó un muestreo para muestras superficiales (HTP) y un muestreo para muestras a profundidad (COV). La razón de utilizar estas dos técnicas de muestreo fue porque el recojo de muestras superficiales no es recomendable para la determinación de sustancias o compuestos orgánicos volátiles (COV) (MINAM, 2014). Las muestras fueron tomadas de cinco sitios o sectores afectados: Sector 1 (Figura 3), Sector 2 (Figura 4), Sector 3 - Sector 4 (Figura 5) y Sector 5 (Figura 6).

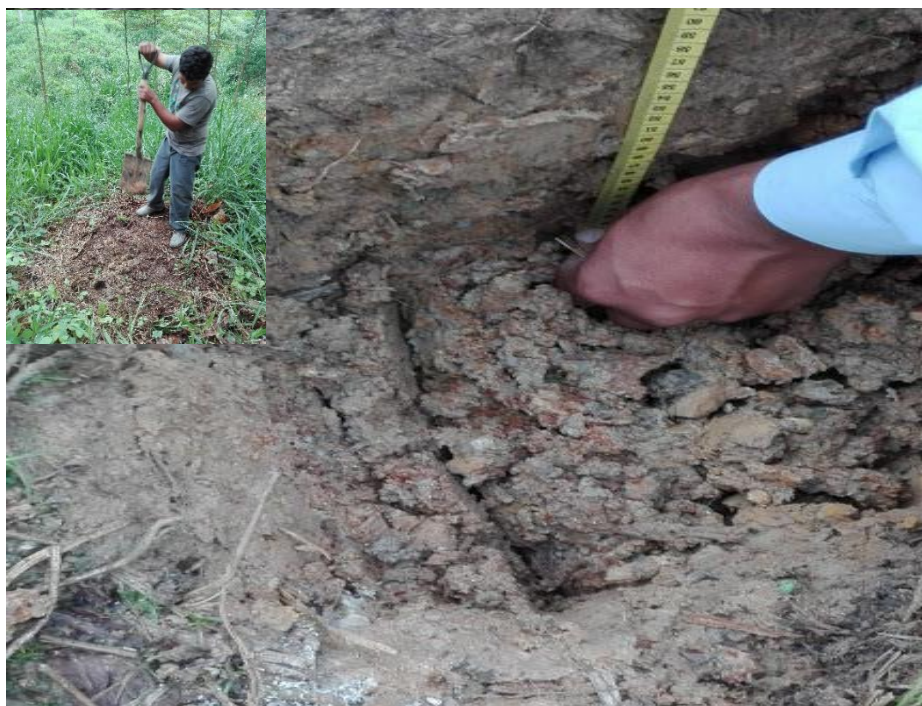
Figura 7. Calicata para la toma de muestra superficial

Las muestras superficiales se toman hasta una profundidad de aproximadamente un metro, y en este tipo de muestras está permitido y recomendable tomar muestras combinadas. La toma de muestras superficiales no se utiliza para evaluar restos de COV. Para la toma de estas muestras se tuvo en cuenta el grosor de las capas con relación al uso del suelo (MINAM, 2014). La profundidad empleada se muestra en la tabla 2:

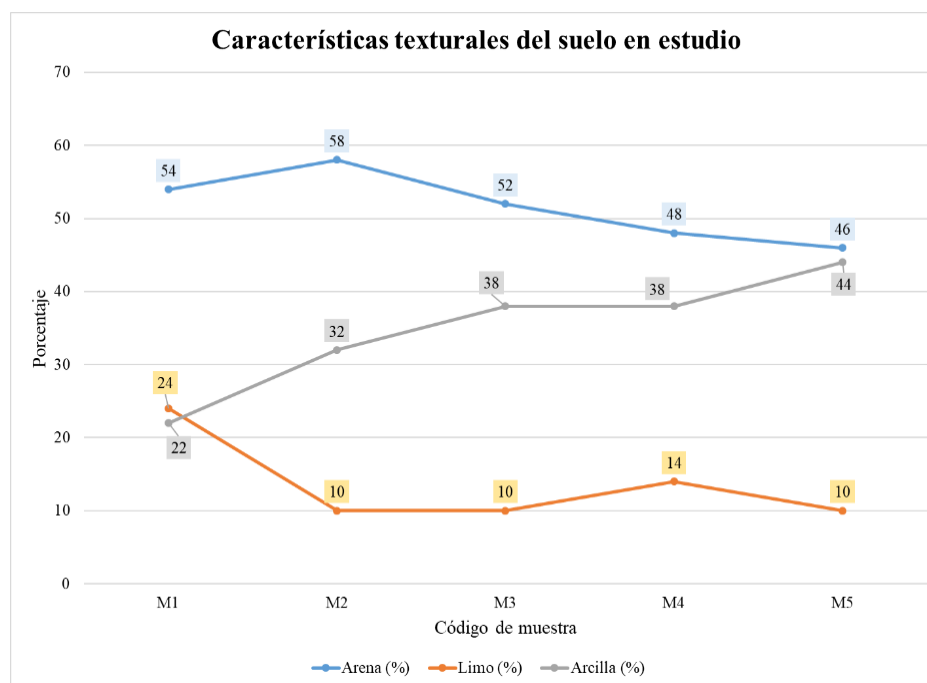
Figura 9. Gráfico de líneas de las características texturales del suelo en estudio

Entre las características texturales, las muestras presentan una mayor proporción de arenas y arcillas que de limo Tabla 7.

Las características texturales de los suelos afectados en la progresiva km 440 + 785 del Oleoducto Nor Peruano se representa en la Figura 8, según el porcentaje de característica textural de cada muestra (M1, M2, M3, M4 y M5).
