**UNIVERSIDAD NACIONAL TORIBIO RODRÍGUEZ DE
MENDOZA DE AMAZONAS**

INFORME DE TESIS

**EVALUACIÓN DEL PELIGRO DE DESLIZAMIENTO DE
SUELOS DE LA RESIDENCIAL MAGISTERIAL DE LA
CIUDAD DE CHACHAPOYAS.**

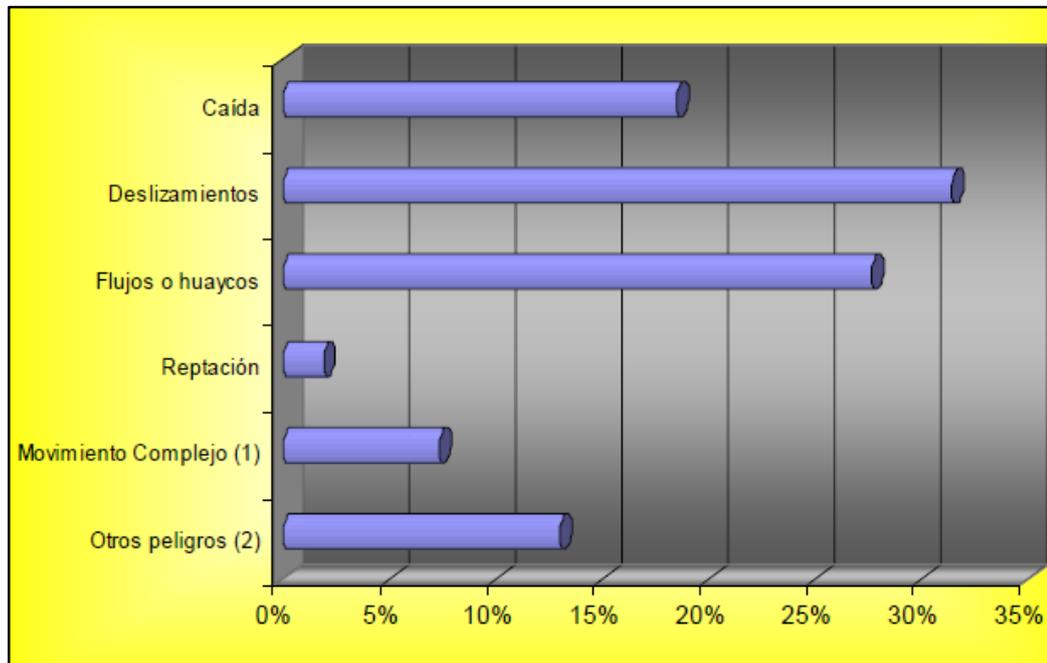
Figura N° 01. Distribución porcentual de los peligros por movimiento en masa y peligros geohidrológicos en la región Amazonas.

Los primeros lugares en ocurrencias ocupan los deslizamientos (31%), flujos (28%) y caídas (19%), seguidos por los movimientos complejos (7%). Otros peligros, que agrupa a eventos de erosión fluvial, hundimiento, inundación fluvial y erosión de ladera abarca el 13% y en último lugar se da la reptación de suelos con 2%. (Dueñas & Medina, 2007)

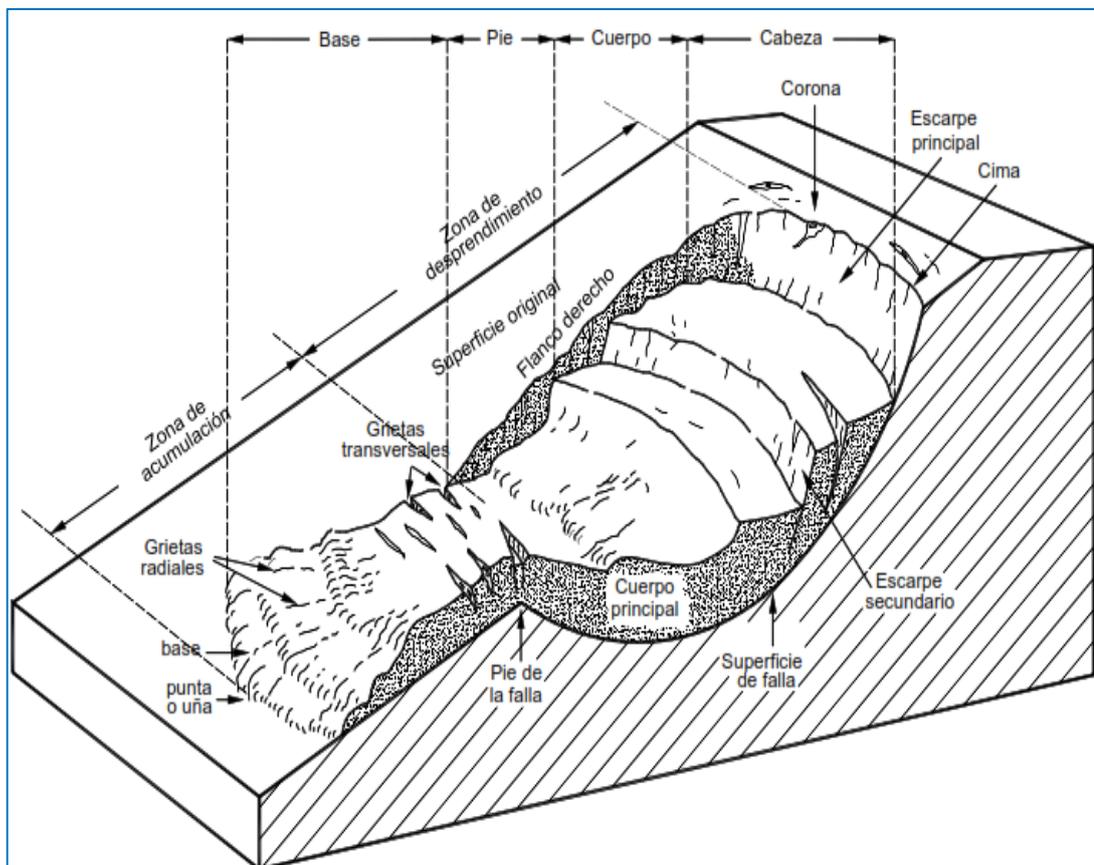
Figura N° 02. Nomenclatura de las diferentes partes que conforman un deslizamiento

- Escarpe principal. - Superficie muy inclinada a lo largo de la periferia posterior del área en movimiento, causado por el desplazamiento del material. La continuación de la superficie del escarpe dentro del material conforma la superficie de la falla.

- Superficie de falla. - Área por debajo del movimiento y que delimita el volumen del material desplazado. El suelo por debajo de la superficie de la falla no se mueve, mientras que el que se encuentra por encima de ésta, se desliza. En algunos movimientos no hay superficie de falla.

- Pie de la superficie de falla. - La línea de interceptación (algunas veces tapada) entre la parte inferior de la superficie de rotura y la superficie original del terreno.

- Base. - El área cubierta por el material perturbado abajo del pie de la superficie de falla.
- Punta o uña. - El punto de la base que se encuentra a más distancia de la cima.

- Cuerpo principal del deslizamiento. El material desplazado que se encuentra por encima de la superficie de falla. Se pueden presentar varios cuerpos en movimiento.

- Costado o flanco. - Un lado (perfil lateral) del movimiento. Se debe diferenciar el flanco derecho y el izquierdo.
- Derecha e izquierda. - Para describir un deslizamiento se recomienda utilizar la orientación geográfica (Norte, Sur, Este, Oeste); pero si se emplean las palabras derecha e izquierda, deben referirse al deslizamiento observado desde la corona hacia el pie.

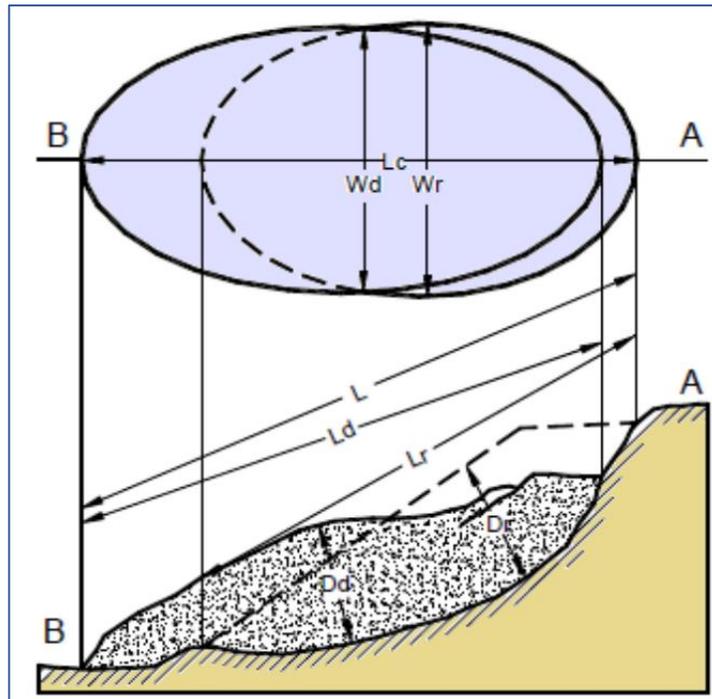
Figura N° 03. Dimensiones de los movimientos en masa

- Ancho de la masa desplazada (Wd). - Ancho máximo de la masa desplazada, perpendicular a la longitud Ld.
- Ancho de la superficie de falla (Wr). - Ancho máximo entre los flancos del deslizamiento perpendicular a la longitud Lr.

- Longitud de la masa deslizada (Ld). - Distancia mínima entre la punta y la cabeza.
- Longitud de la superficie de falla (Lr). - Distancia mínima desde el pie de la superficie de falla y la corona.

- Profundidad de la masa desplazada (Dd). - Máxima profundidad de la masa movida perpendicular al plano conformado por Wd y Ld.
- Profundidad de la superficie de falla (Dr). - Máxima profundidad de la superficie de falla con respecto a la superficie original del terreno, medida perpendicularmente al plano conformado por Wr y Lr.

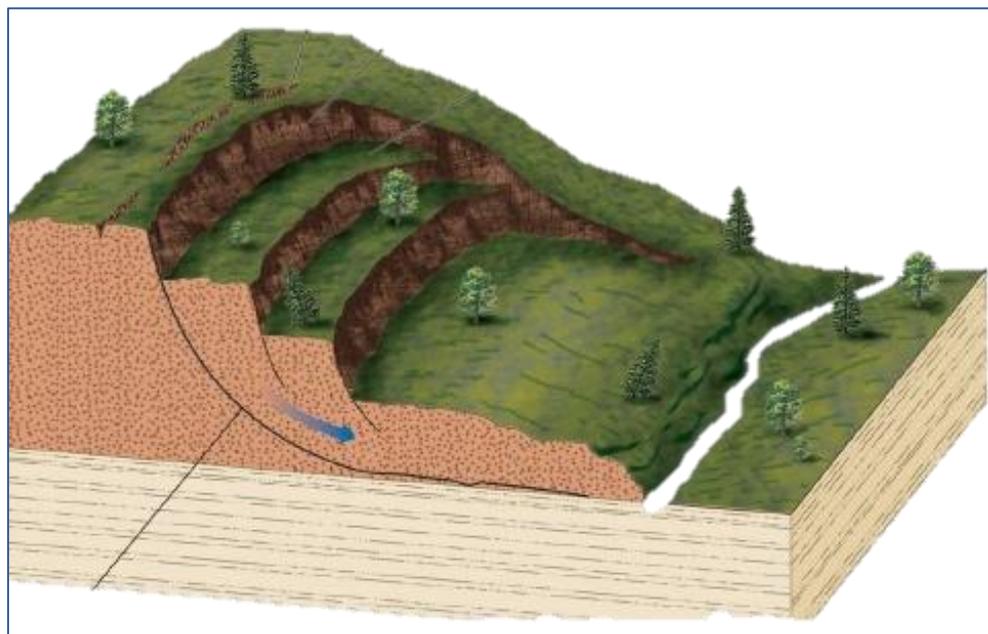
Figura N° 04. Deslizamiento rotacional

En un deslizamiento rotacional la superficie de falla es formada por una curva cuyo centro de giro se encuentra por encima del centro de gravedad del cuerpo del movimiento visto en planta el deslizamiento posee una serie de agrietamientos concéntricos y cóncavos en la dirección del movimiento. El movimiento produce un área superior de hundimiento y otra inferior de deslizamiento generándose comúnmente, flujos de materiales por debajo del pie del deslizamiento. (Suárez, 1998)

El movimiento, aunque es curvilíneo no es necesariamente circular, lo cual es común en materiales residuales donde la resistencia al corte de los materiales aumenta con la profundidad.

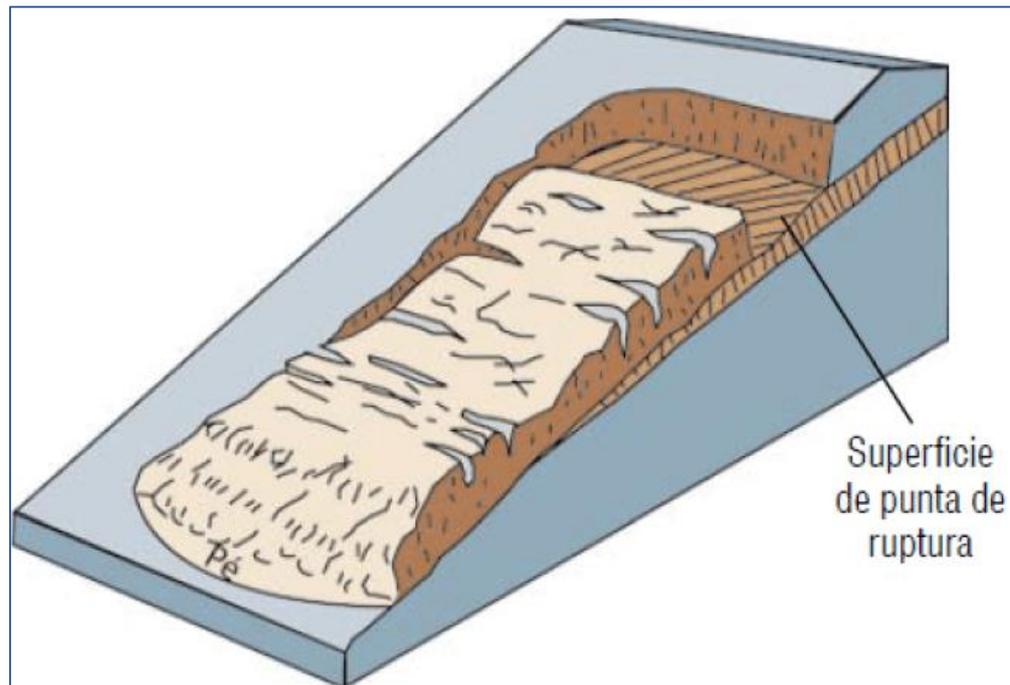
Figura N° 05. Deslizamiento de traslación

Los movimientos de traslación son comúnmente controlados por superficies débiles tales como fallas, juntas, fracturas, planos de estratificación, foliación, slickensides o por el contacto entre la roca y los suelos blandos o coluviones

En los suelos residuales las diferencias en la meteorización profundas propician la presencia de los deslizamientos de traslación. Las superficies de falla generalmente coinciden con las zonas de cambio a la resistencia al cortante por efecto de la meteorización. Por ejemplo, en los suelos residuales de rocas ígneas y metamórficas con perfiles de meteorización profundos, son comunes los deslizamientos profundos sobre superficies de falla semi-planas. *Ibíd*

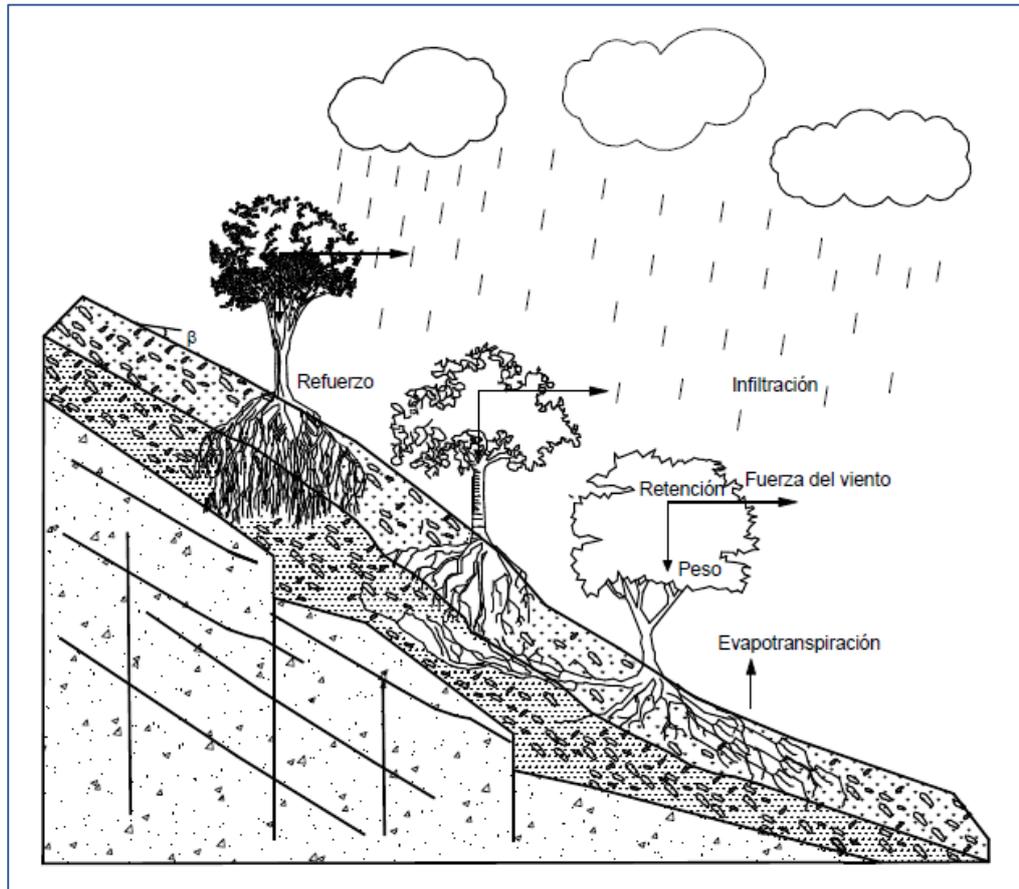
Figura N° 06. Estabilización de taludes usando vegetación

- ✓ Intercepta la lluvia
- ✓ Aumenta la capacidad de infiltración
- ✓ Extrae la humedad del suelo
- ✓ Grietas por desecación
- ✓ Raíces refuerzan el suelo, aumentando resistencia al cortante
- ✓ Anclan el suelo superficial a mantos más profundos
- ✓ Aumentan el peso sobre el talud
- ✓ Transmiten al suelo fuerza del viento
- ✓ Retienen las partículas del suelo, disminuyendo susceptibilidad a la erosión

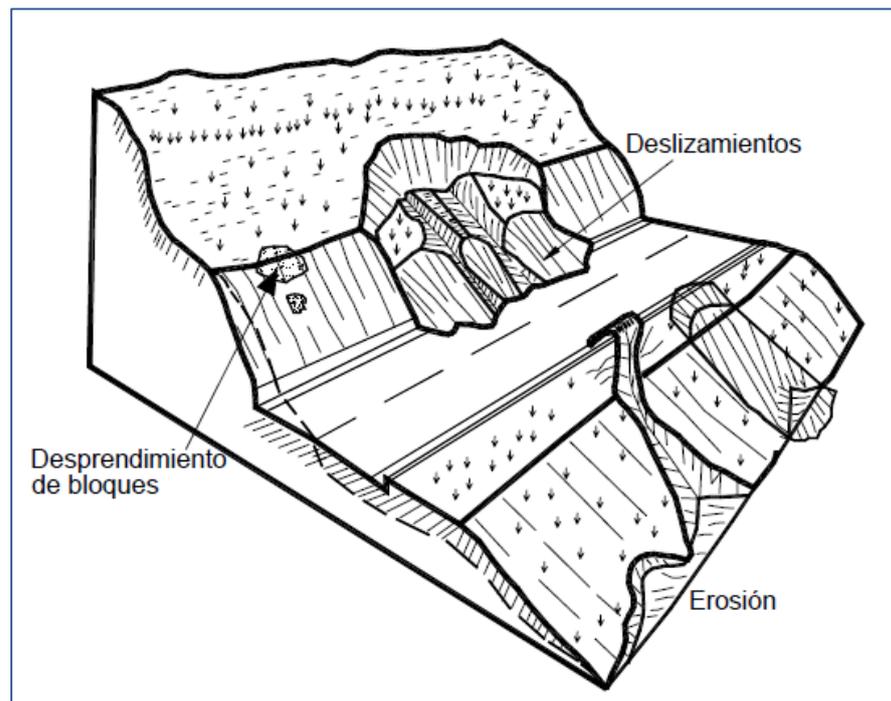
Figura N° 07. Efectos de la modificación de la topografía.

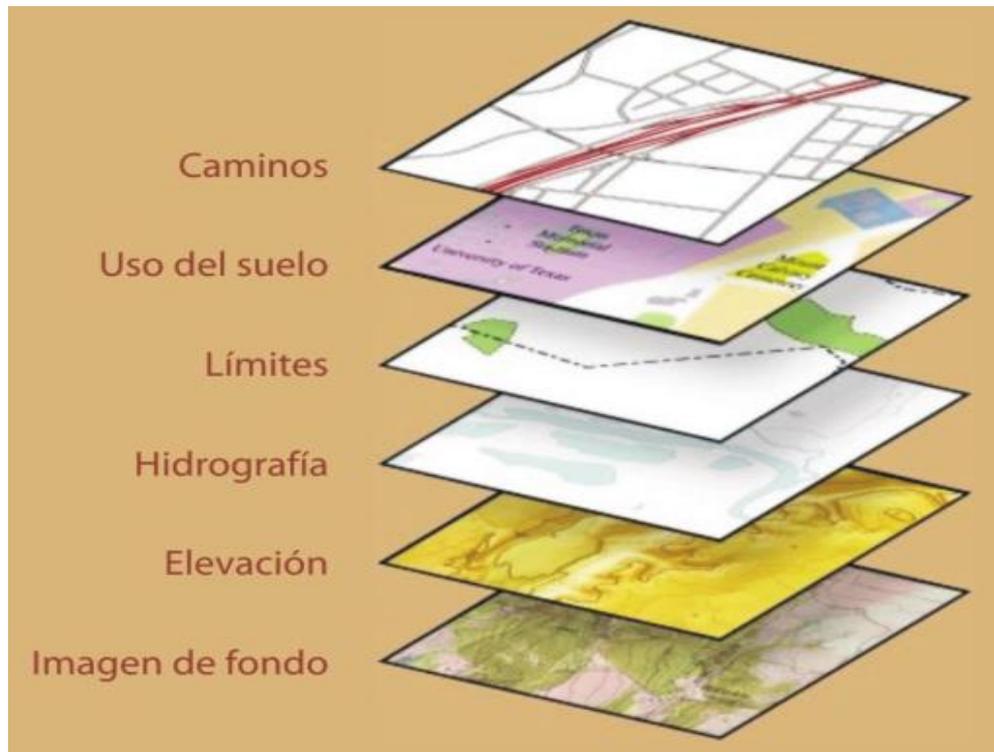
Figura N° 08. Superposición de Diferentes Capas Temáticas Georreferenciadas.

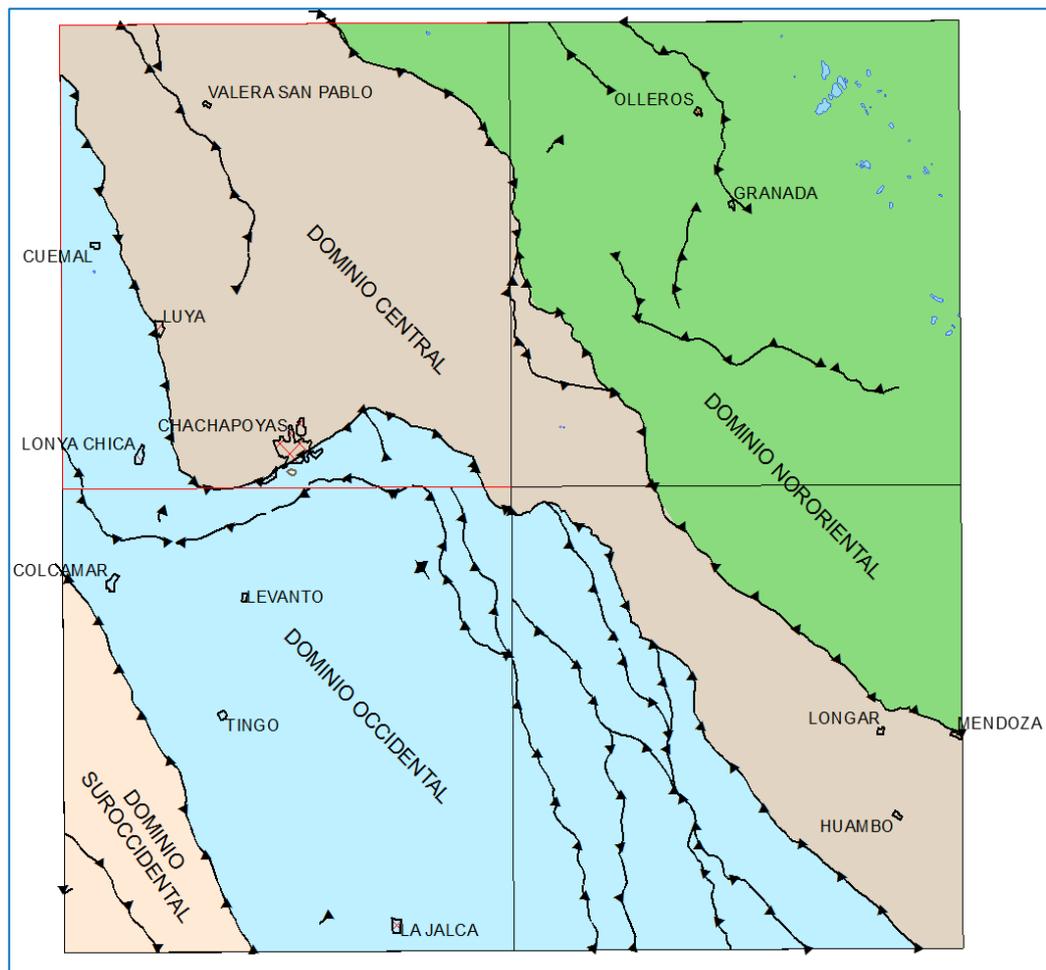
Figura N° 12. Mapa de dominios Tectono – Estratigráficos.

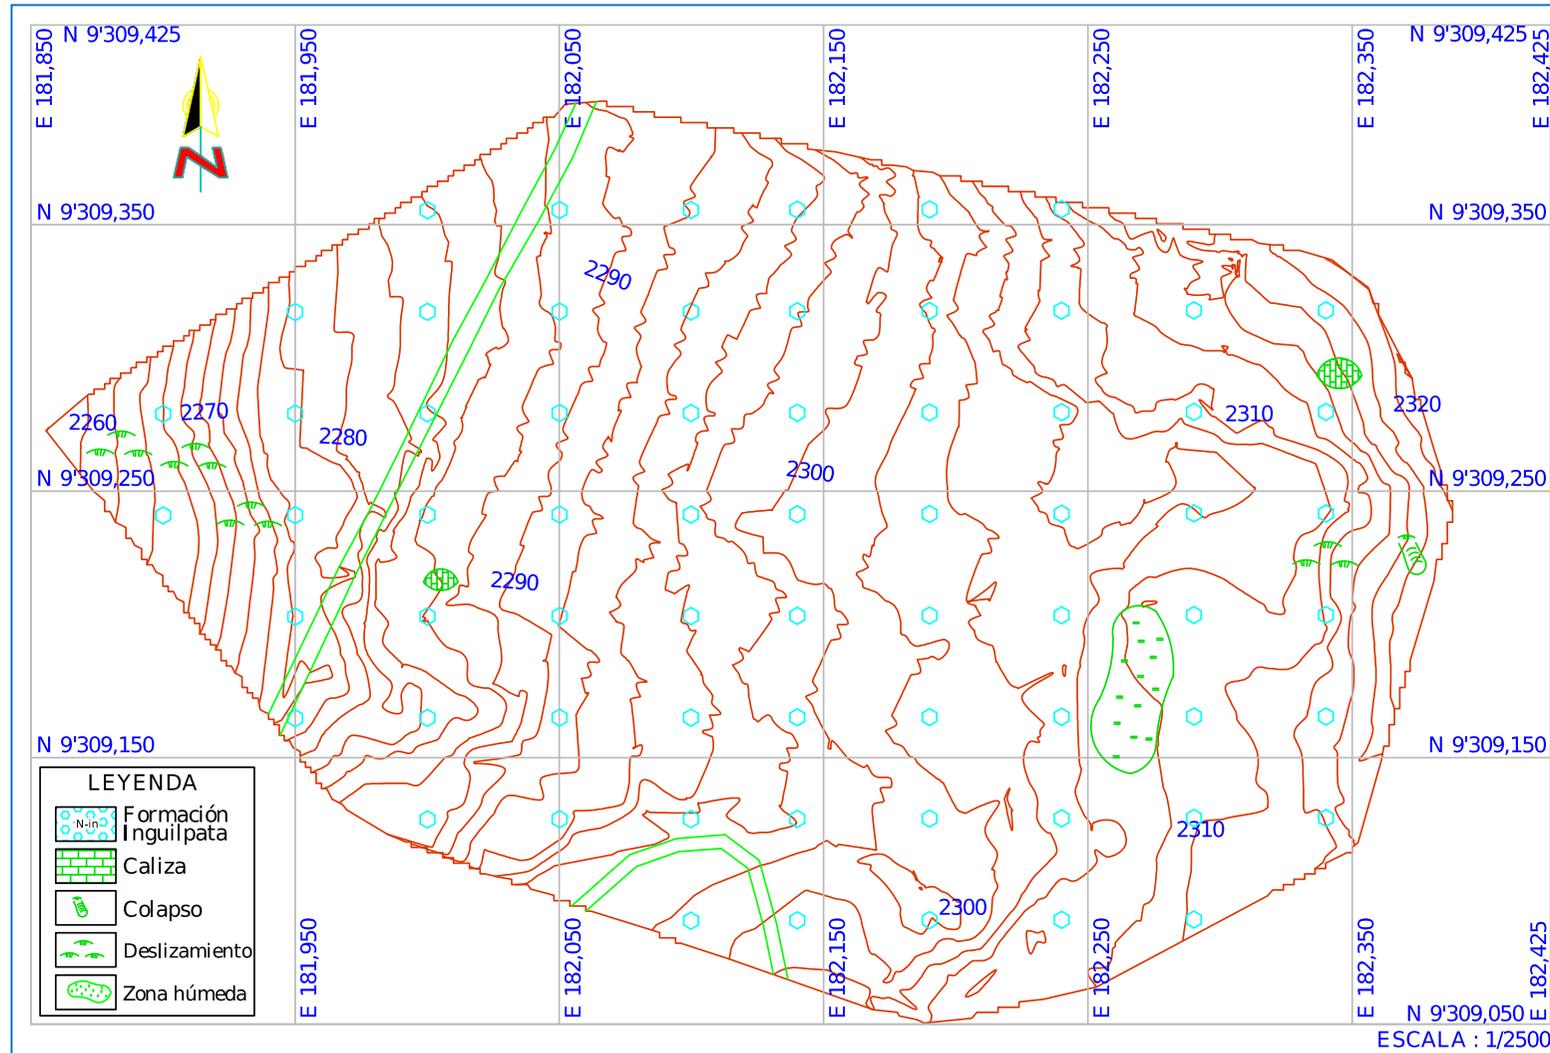
Figura N° 13. Plano geológico del terreno de la Derrama Magisterial Chachapoyas.

En el terreno de estudio aparece en la parte del límite este, a la altura del grifo Santo Tomas, aproximadamente, un pequeño afloramiento de roca caliza de color grisáceo de grano mediano con ligeras oxidaciones ligeramente amarillentas, no se encuentra estratificada. Presenta pequeños orificios, es masiva. También aparece en otros lugares del terreno, pero en forma más pequeña. (Vasquez, 2005)

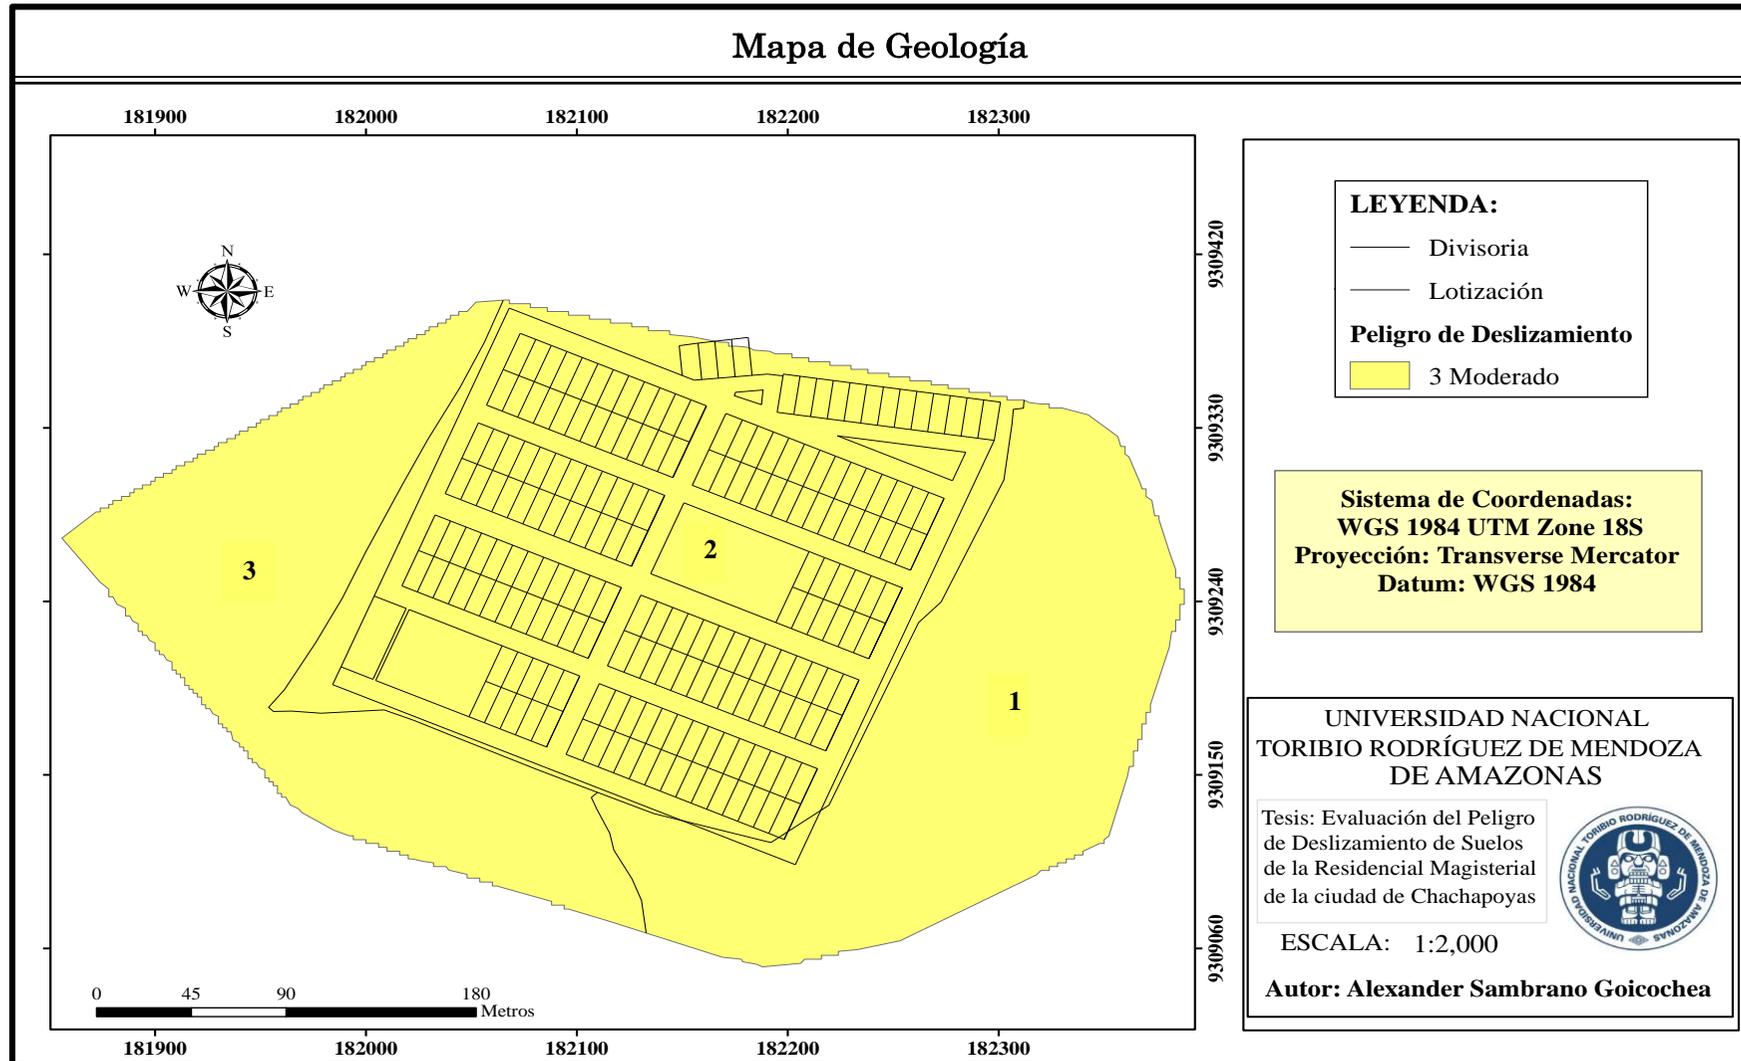
Figura N° 15. Mapa de peligro de deslizamiento de suelos - Factor Geología

Para determinar la susceptibilidad litológica se dividió el terreno estudiado en 3 sectores, de los cuales mediante estudio de suelos se evaluaron dos factores: el ángulo de fricción interna y la cohesión efectiva del suelo.

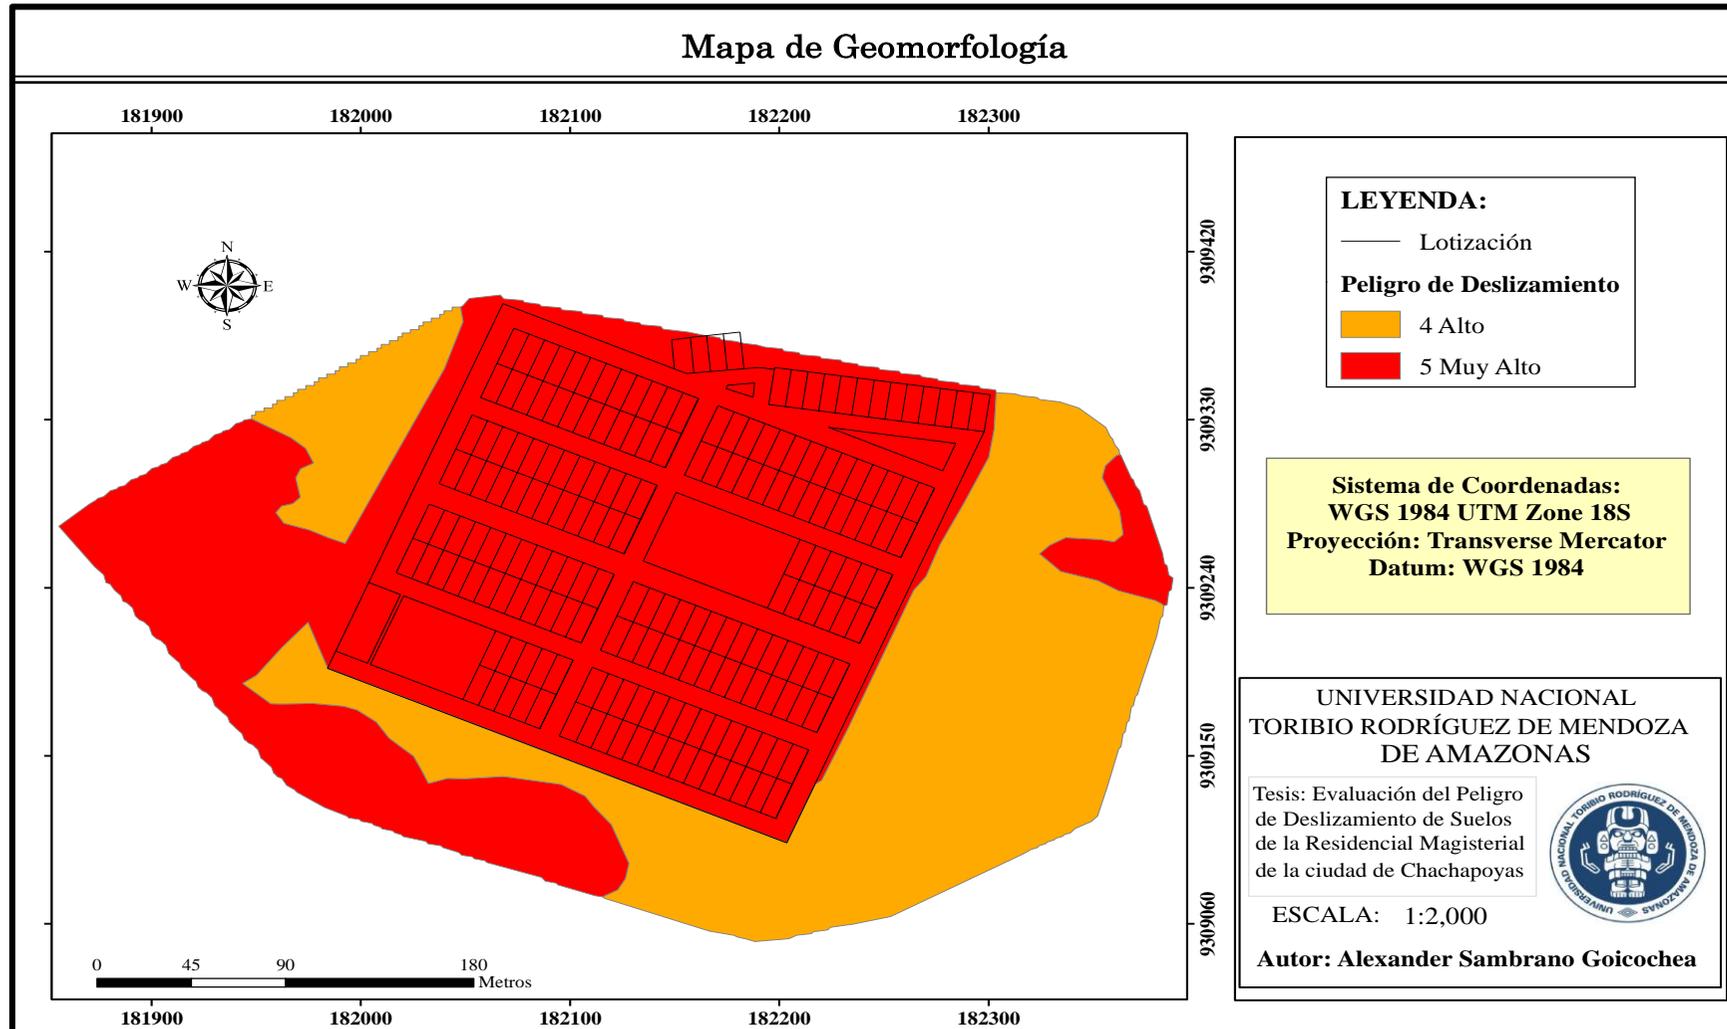
Figura N° 16. Mapa de peligro de deslizamiento de suelos - Factor Geomorfología

El peligro de deslizamiento existente en el área de estudio en función a la geomorfología es: Alto (33.90 %) y Muy Alto (66.10 %).

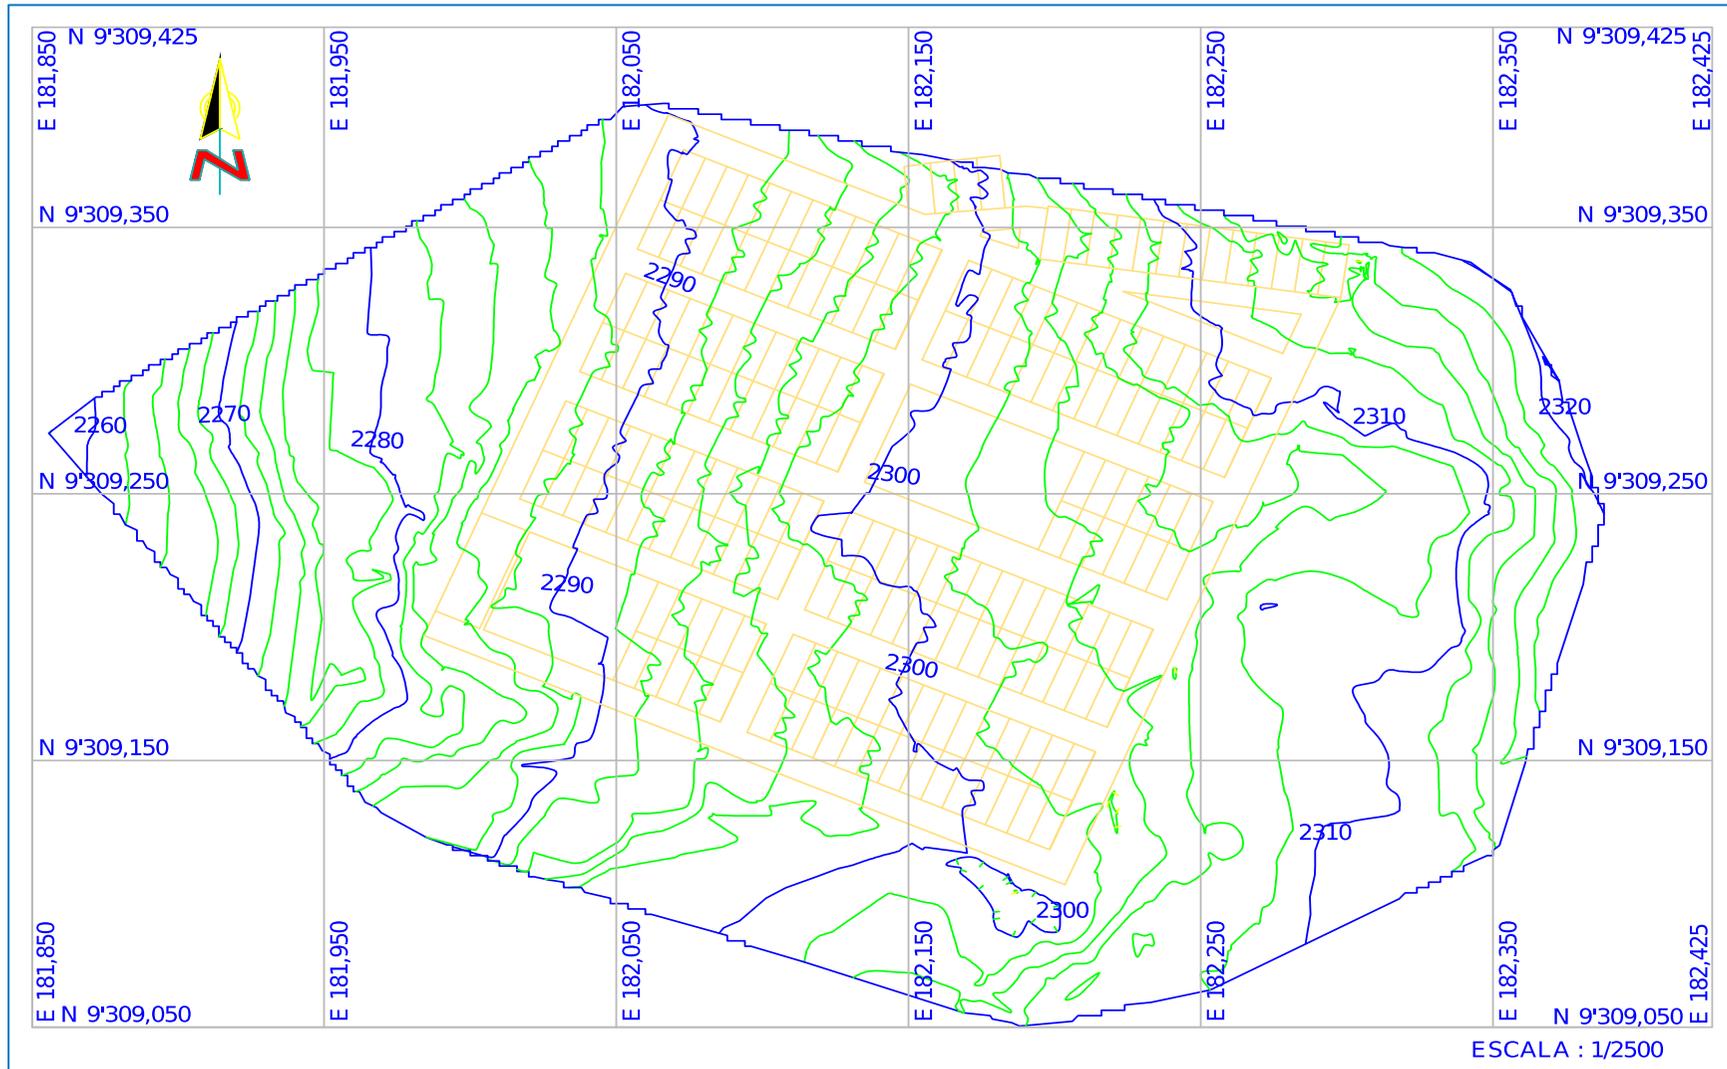
Figura N° 17. Curvas de nivel del área en estudio.

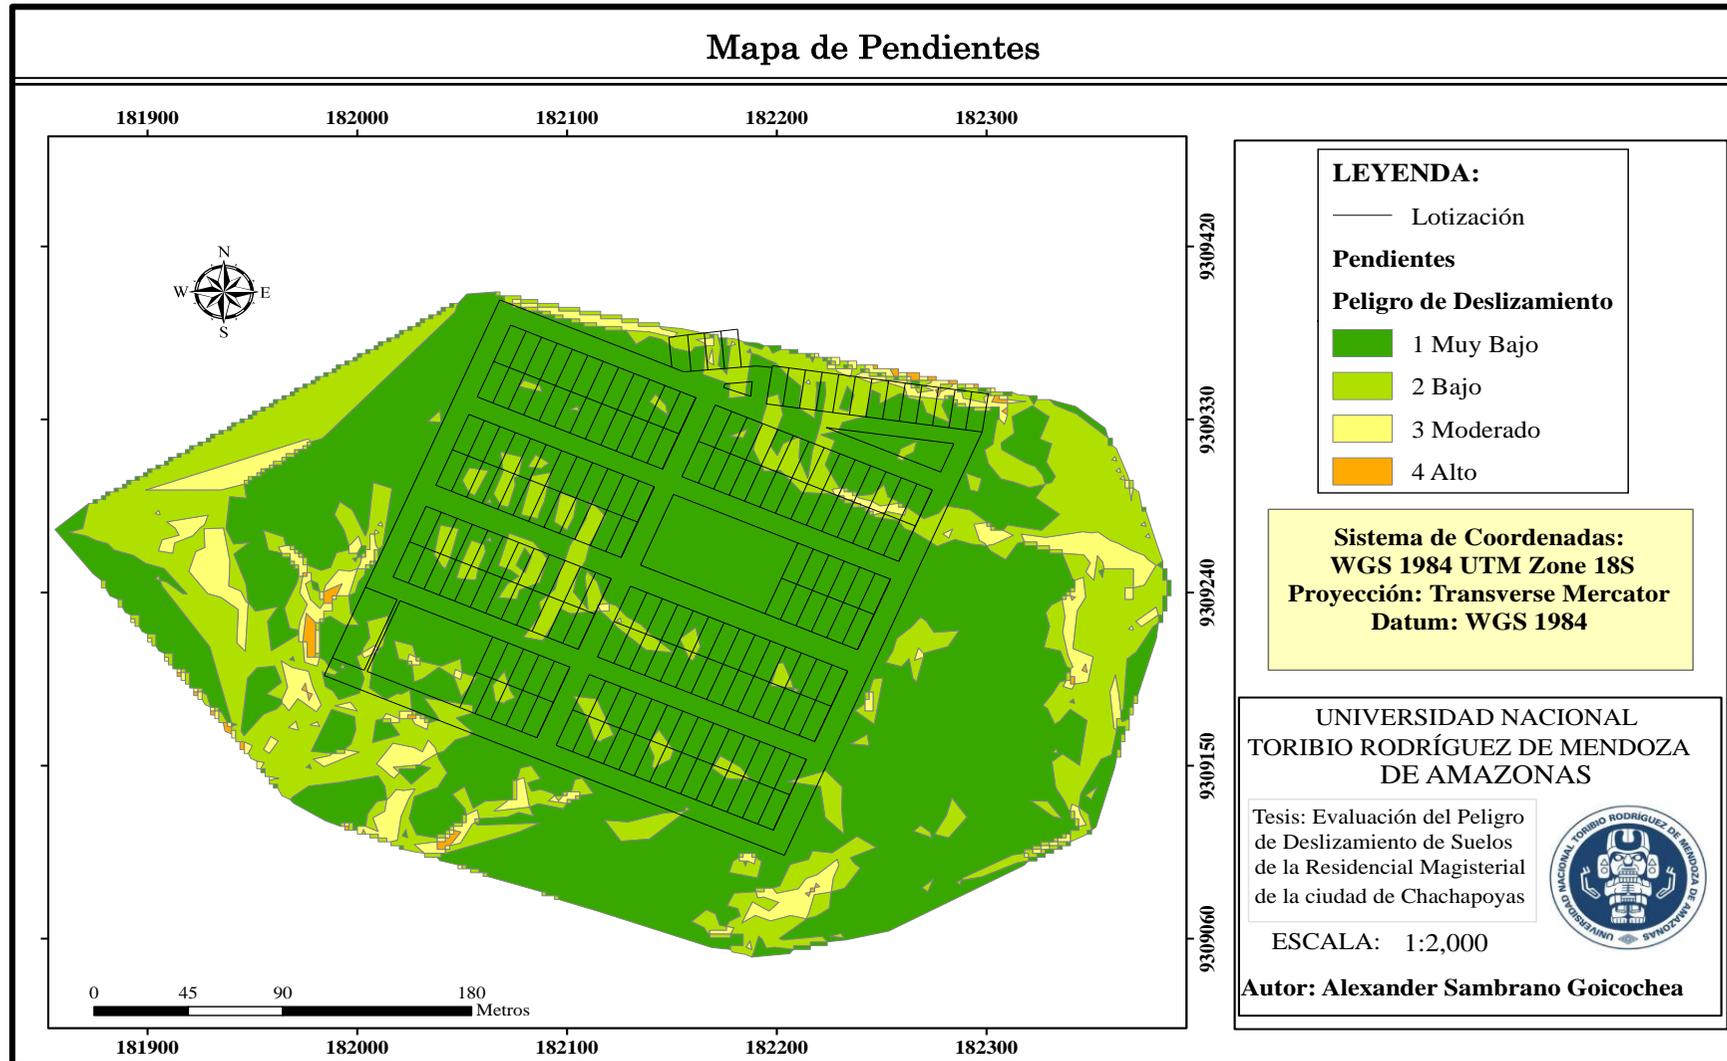
Figura N° 18. Mapa de peligro de deslizamiento de suelos - Factor Pendiente

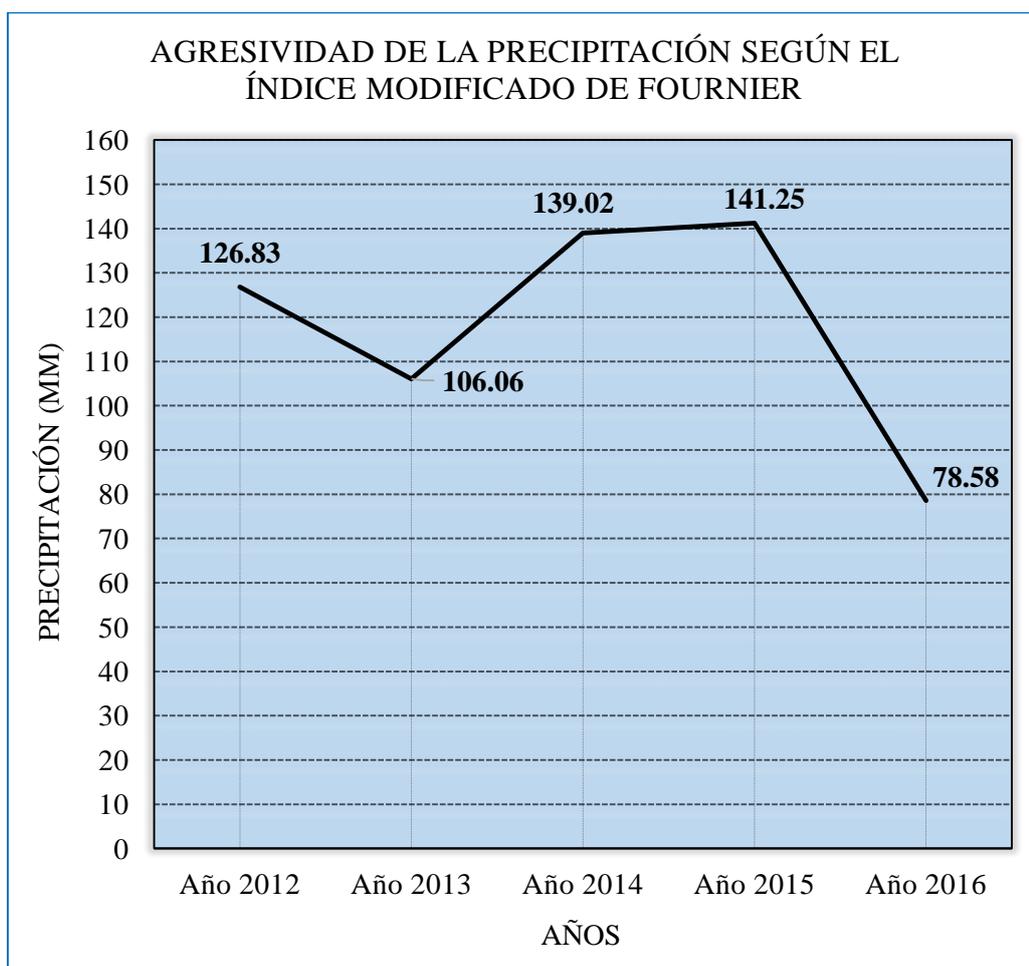
Figura N° 19. Comparación Índice modificado de Fournier, Año 2012 - 2016

El mayor valor del índice modificado de Fournier se obtuvo en el año 2015 (IMF = 141.25 mm), y es con este valor con el que se trabajó, debido a que existe la probabilidad de que vuelva a ocurrir precipitaciones de igual intensidad.

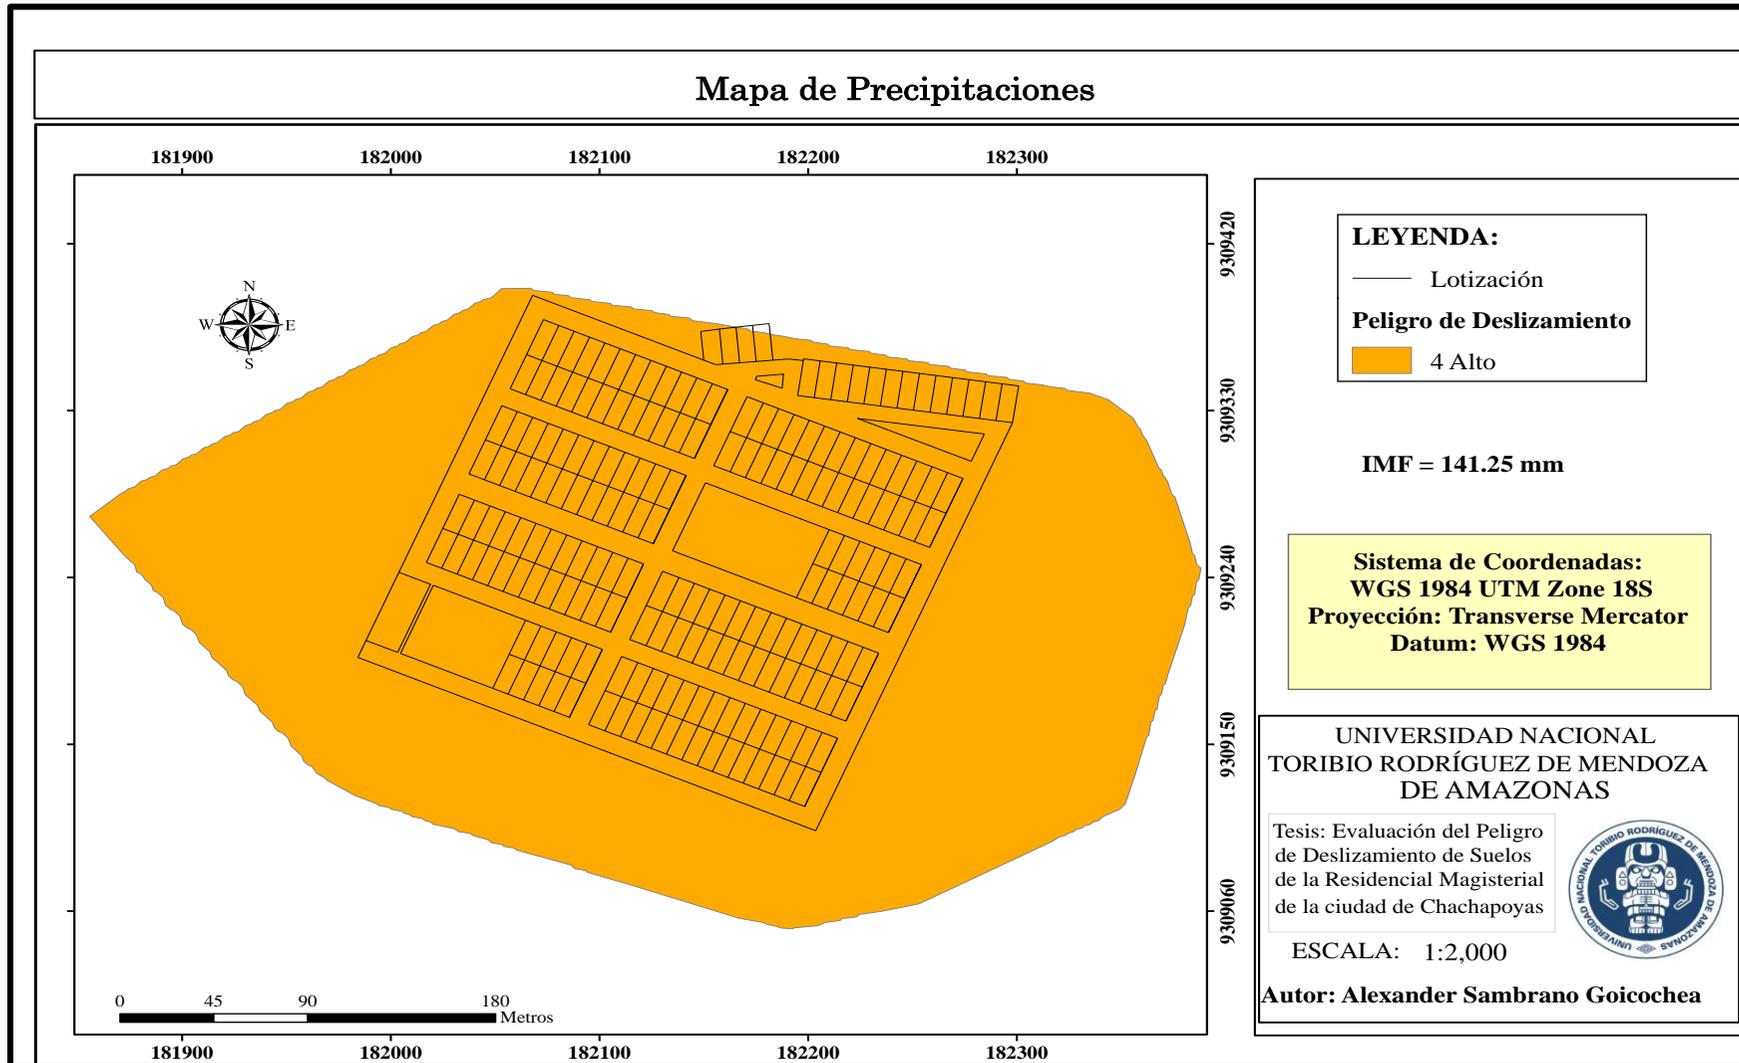
Figura N° 20. Mapa de peligro de deslizamiento de suelos - Factor Precipitaciones

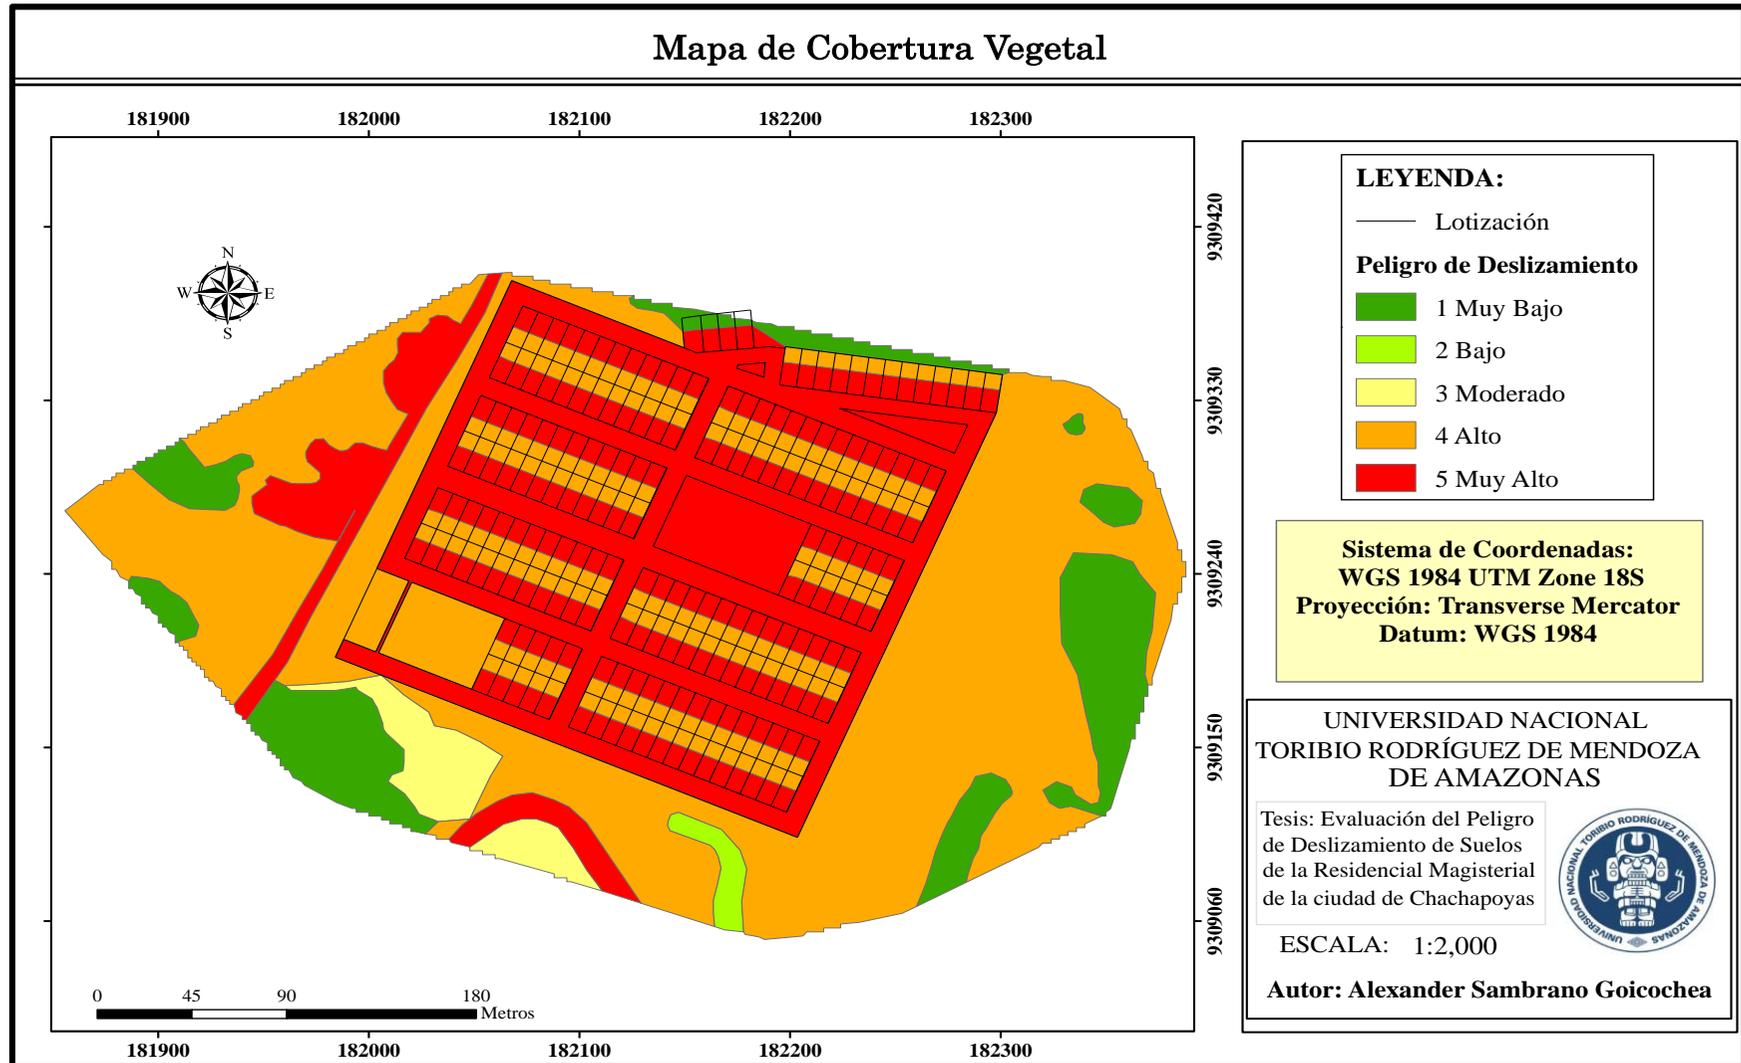
Figura N° 21. Mapa de peligro de deslizamiento de suelos - Factor Cobertura Vegetal

Se evaluó la existencia de vegetación en el área de estudio y el efecto positivo para evitar problemas de erosión, reptación y fallas superficiales.
