**UNIVERSIDAD NACIONAL TORIBIO RODRÍGUEZ DE
MENDOZA DE AMAZONAS**

INFORME DE TESIS

**EVALUACIÓN DEL PELIGRO DE DESLIZAMIENTO DE
SUELOS DE LA RESIDENCIAL MAGISTERIAL DE LA
CIUDAD DE CHACHAPOYAS.**

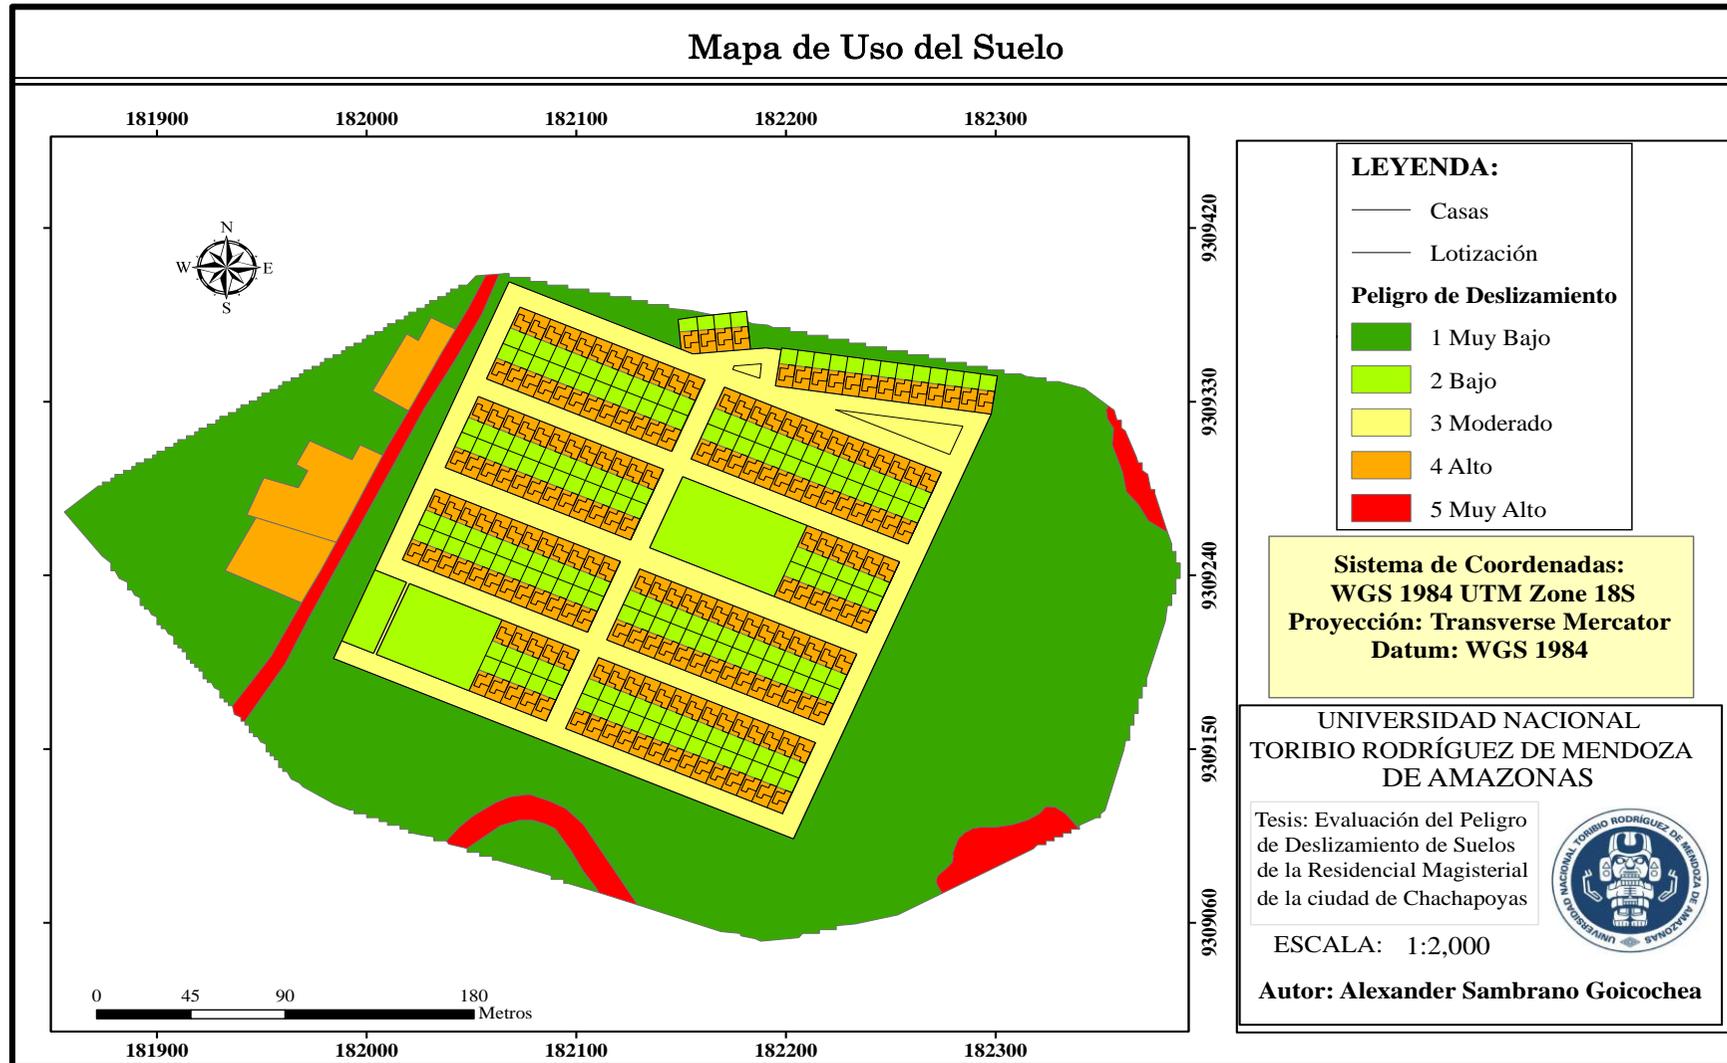
Figura N° 23. Mapa de peligro de deslizamiento de suelos - Factor Uso Actual del Suelo.

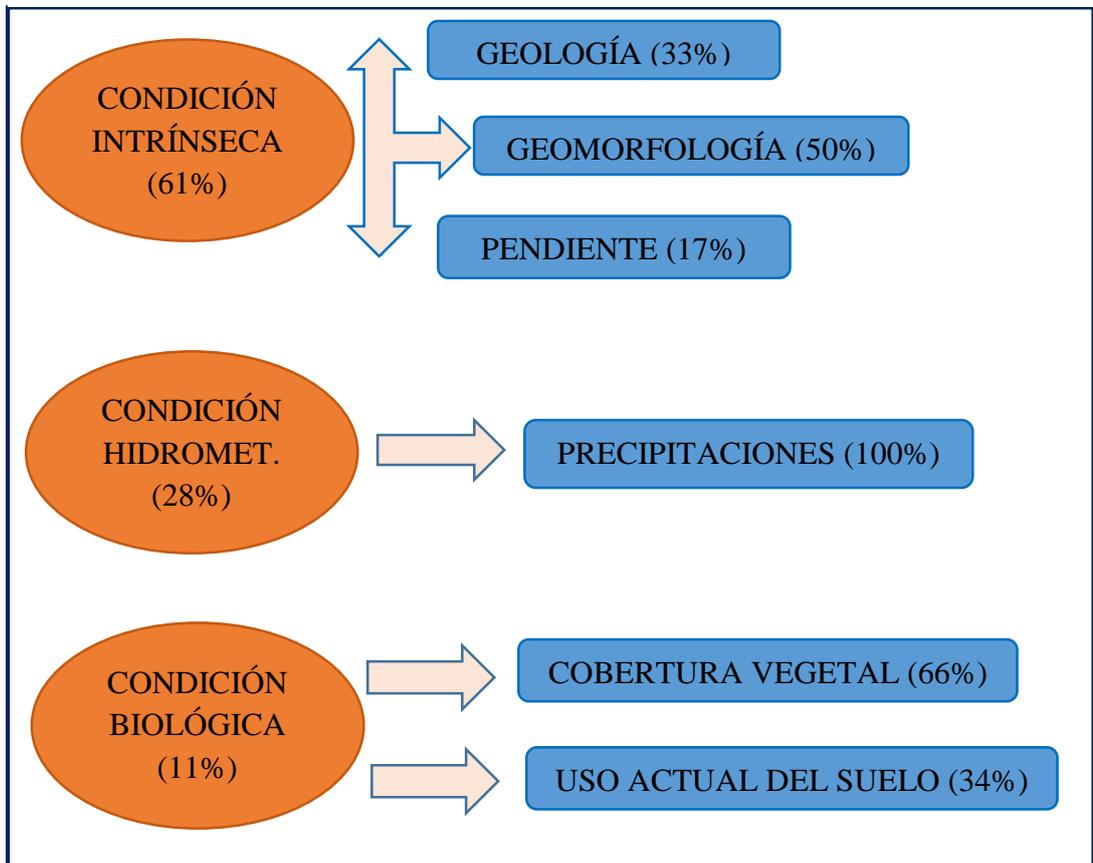
Figura N° 24. Combinación de los factores del peligro de deslizamiento.

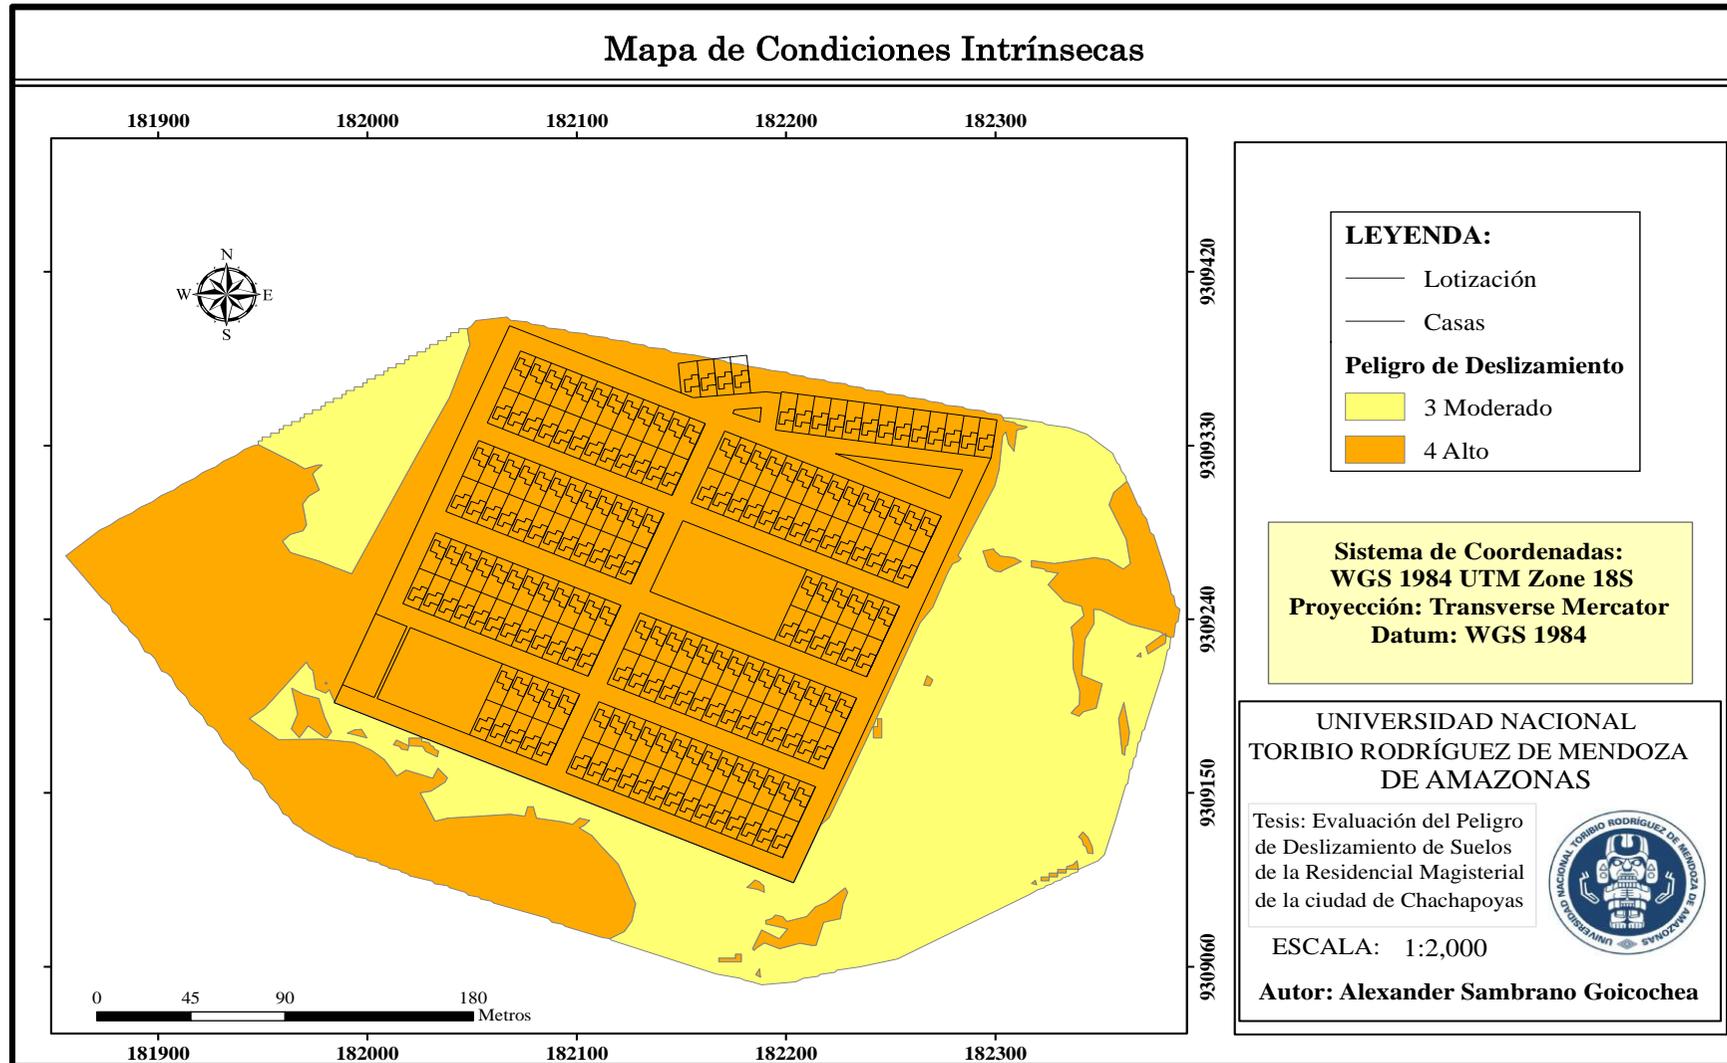
Figura N° 25. Mapa de peligro de deslizamiento de suelos – Condiciones Intrínsecas

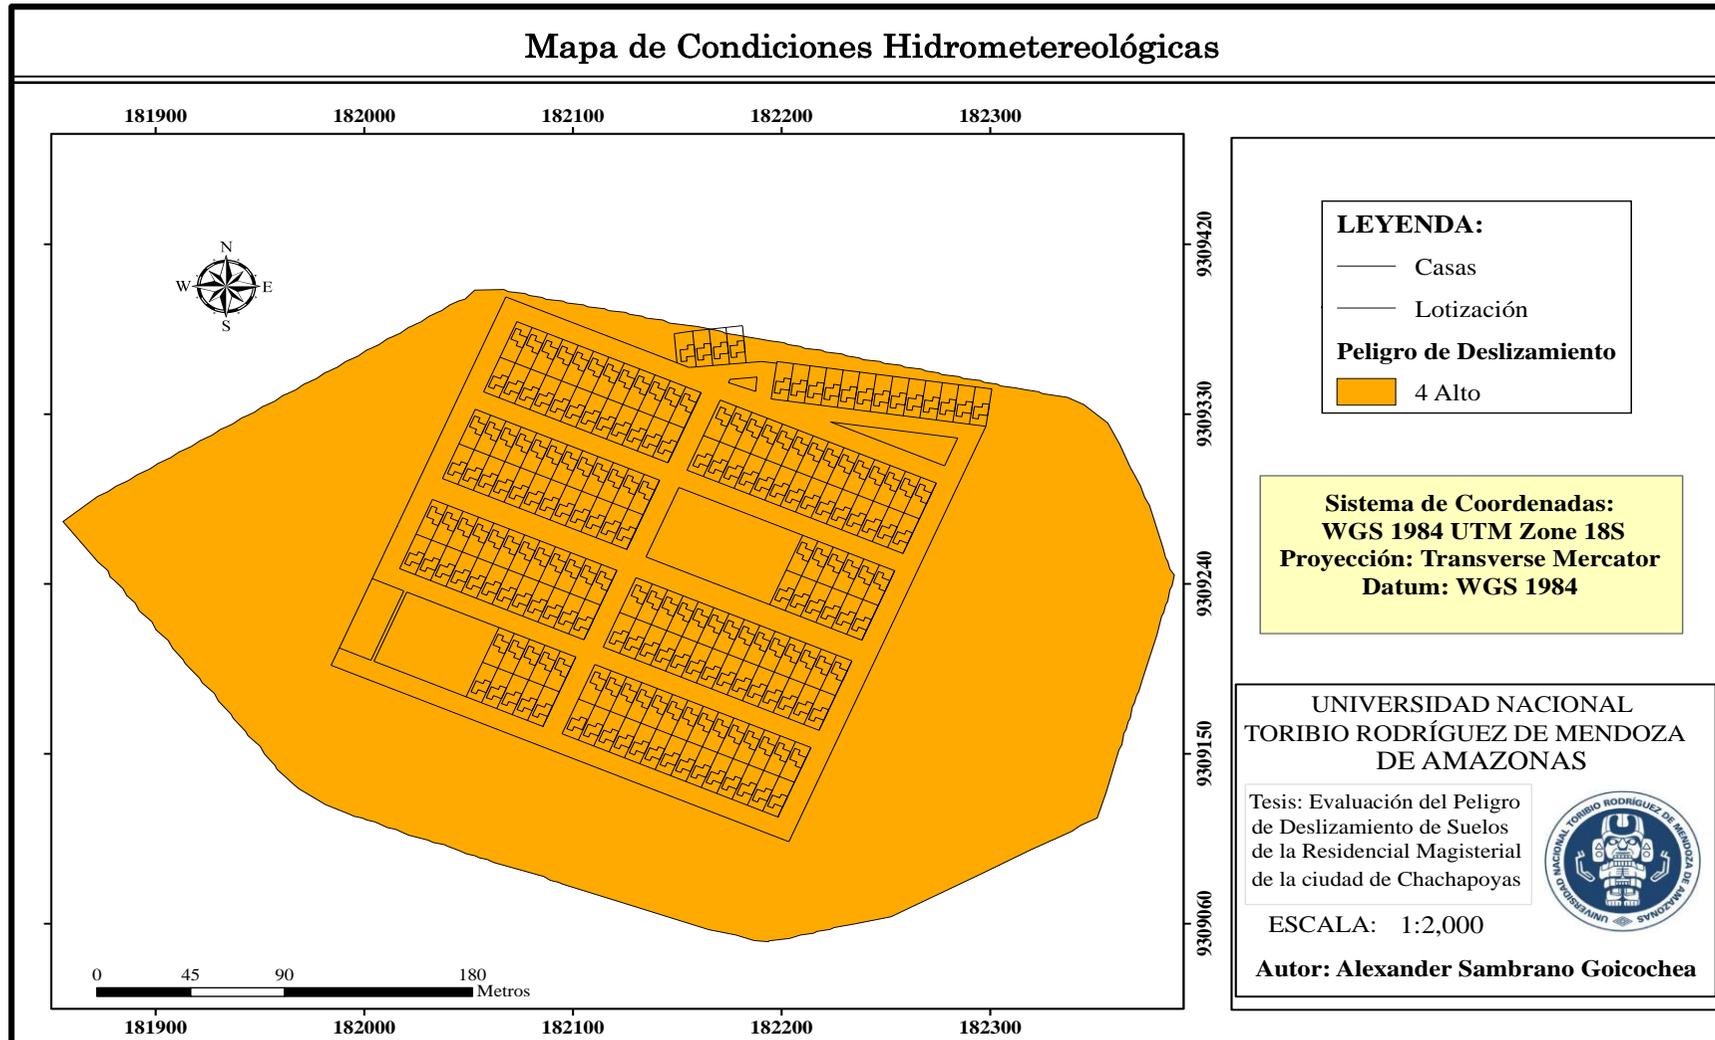
Figura N° 26. Mapa de peligro de deslizamiento de suelos – Condiciones Hidrometeorológicas.

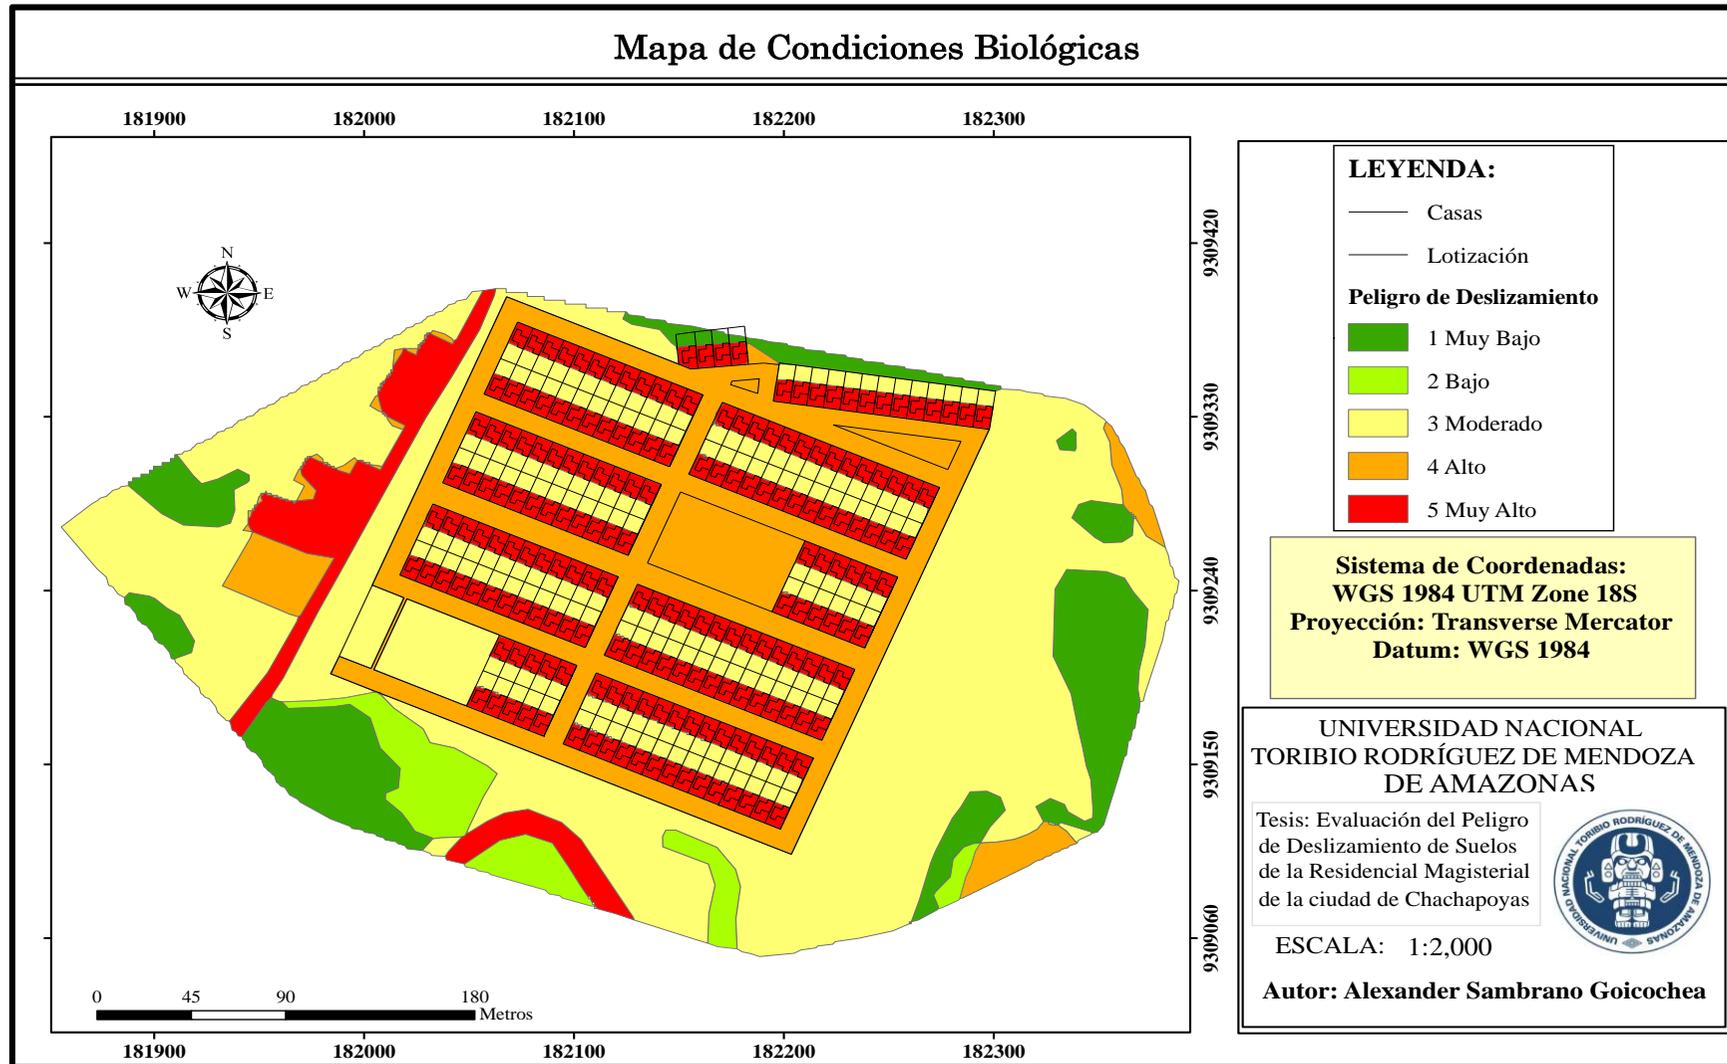
Figura N° 27. Mapa de peligro de deslizamiento de suelos – Condiciones Biológicas.

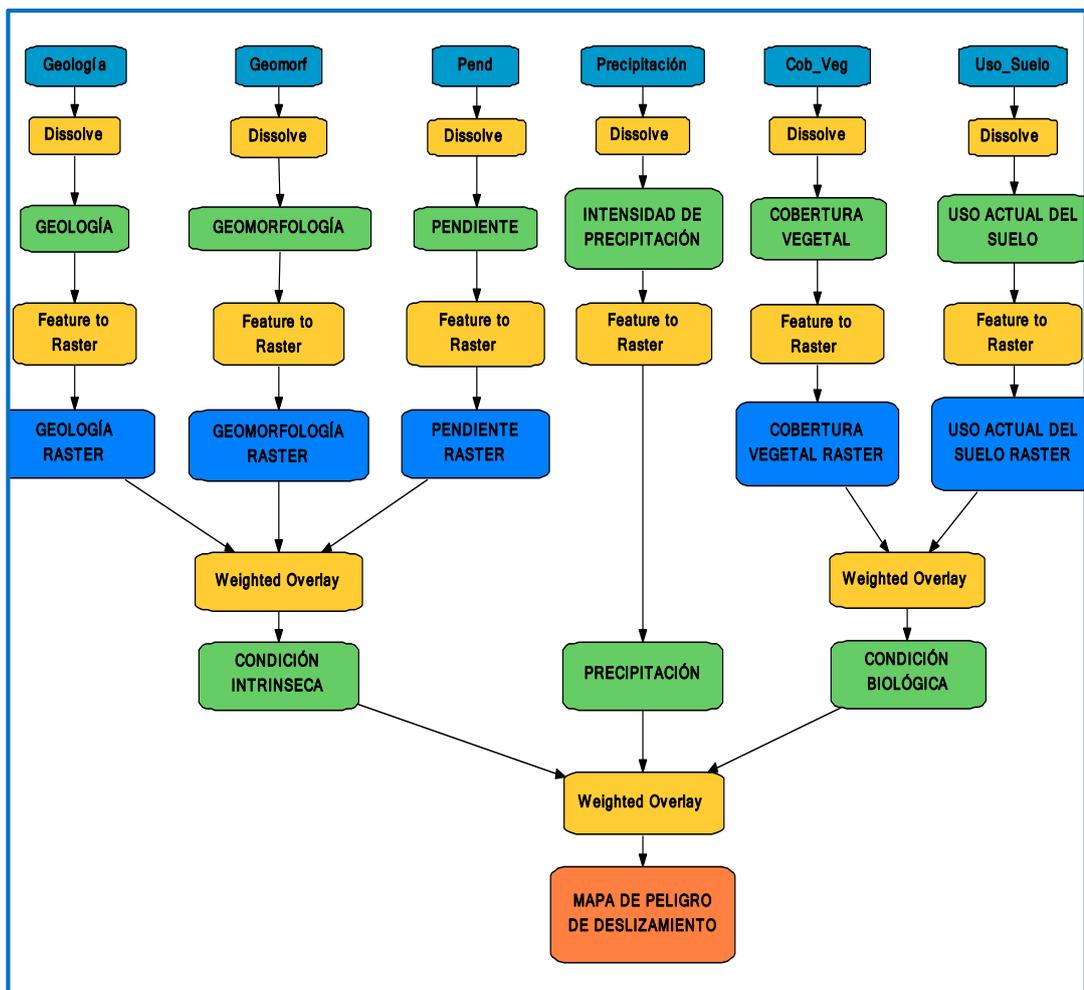
Figura N° 28. Model Builder - Peligro de deslizamiento de suelos de la Residencial Magisterial de la ciudad de Chachapoyas.

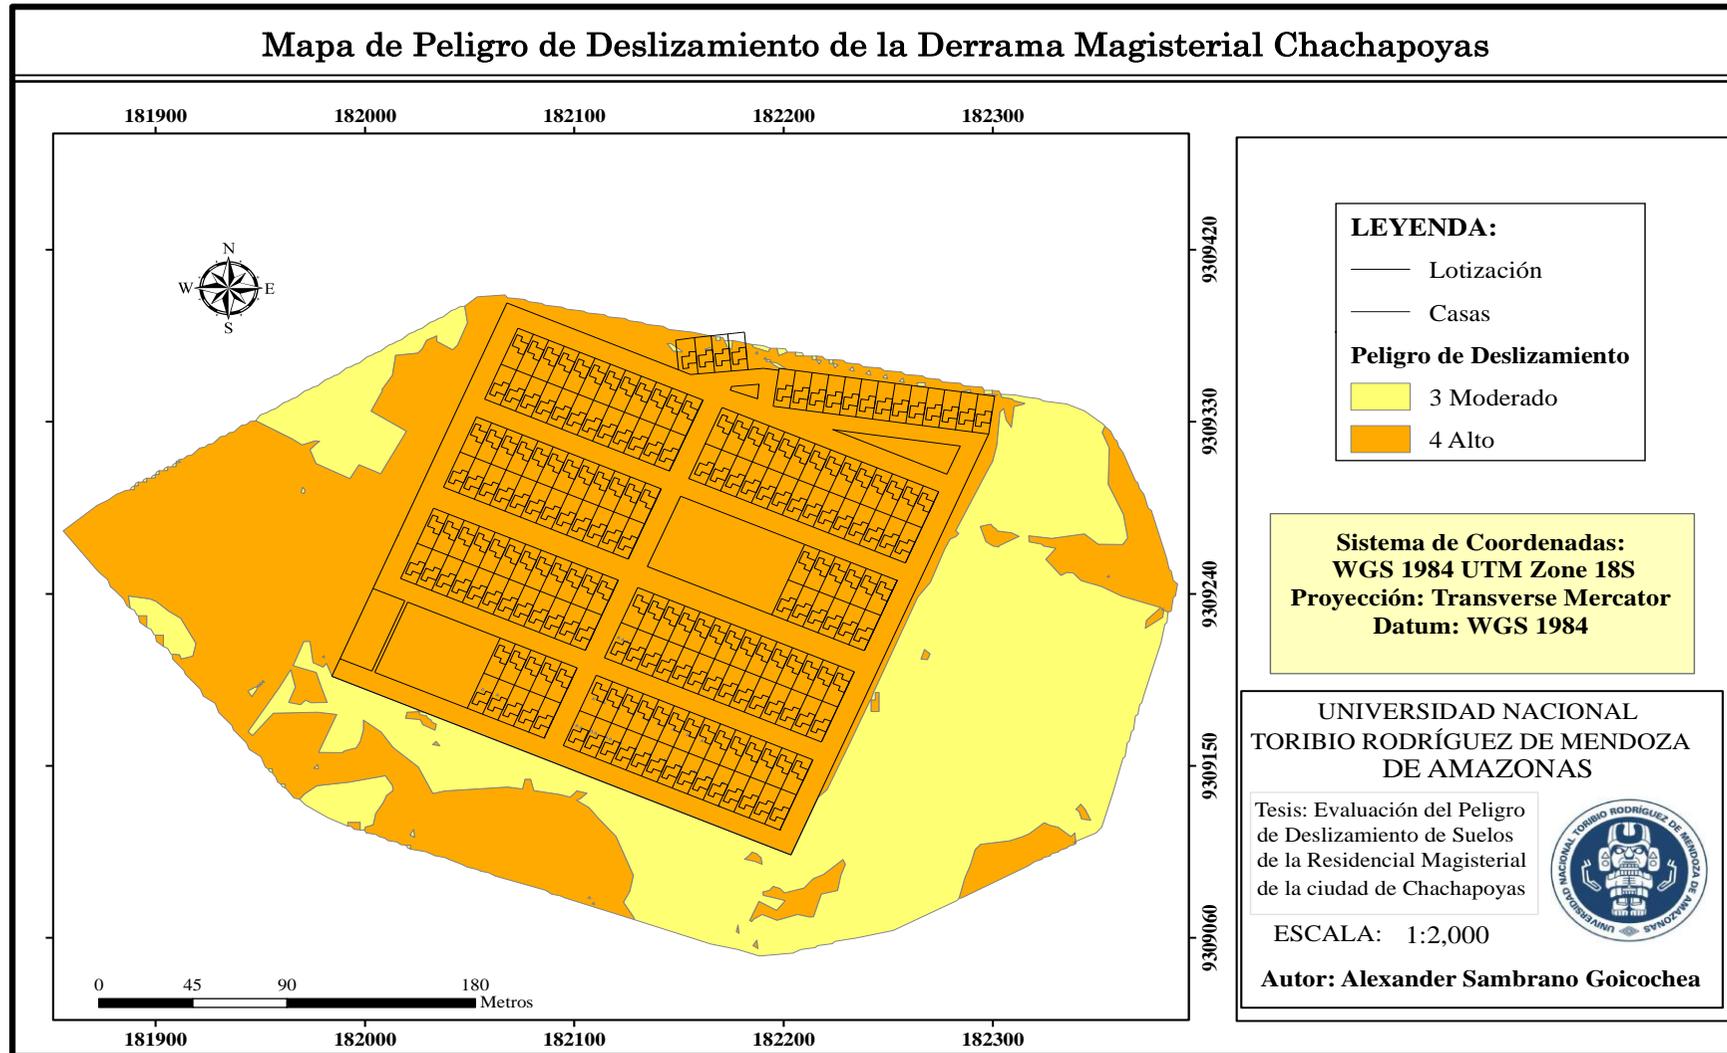
Figura N° 29. Mapa de Peligro de deslizamiento de suelos de la Residencial Magisterial Chachapoyas.

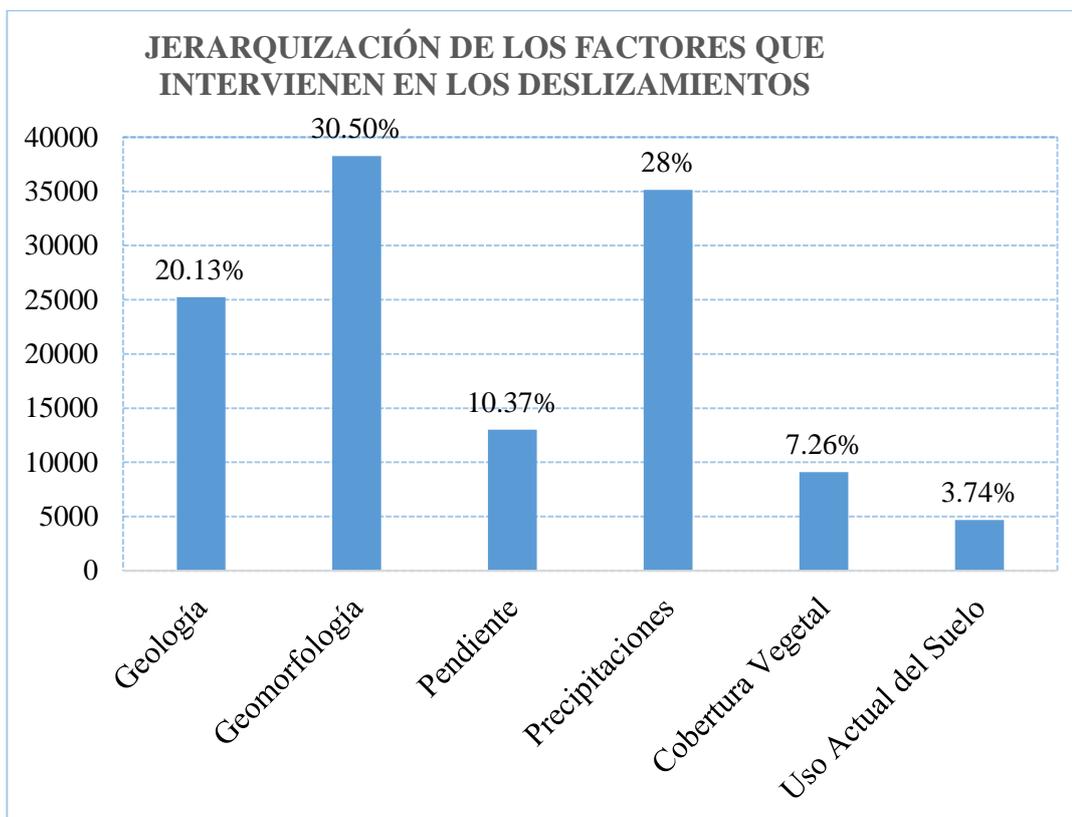
Figura N° 30. Influencia de los factores en el peligro de deslizamiento de suelos Residencial Magisterial Chachapoyas.

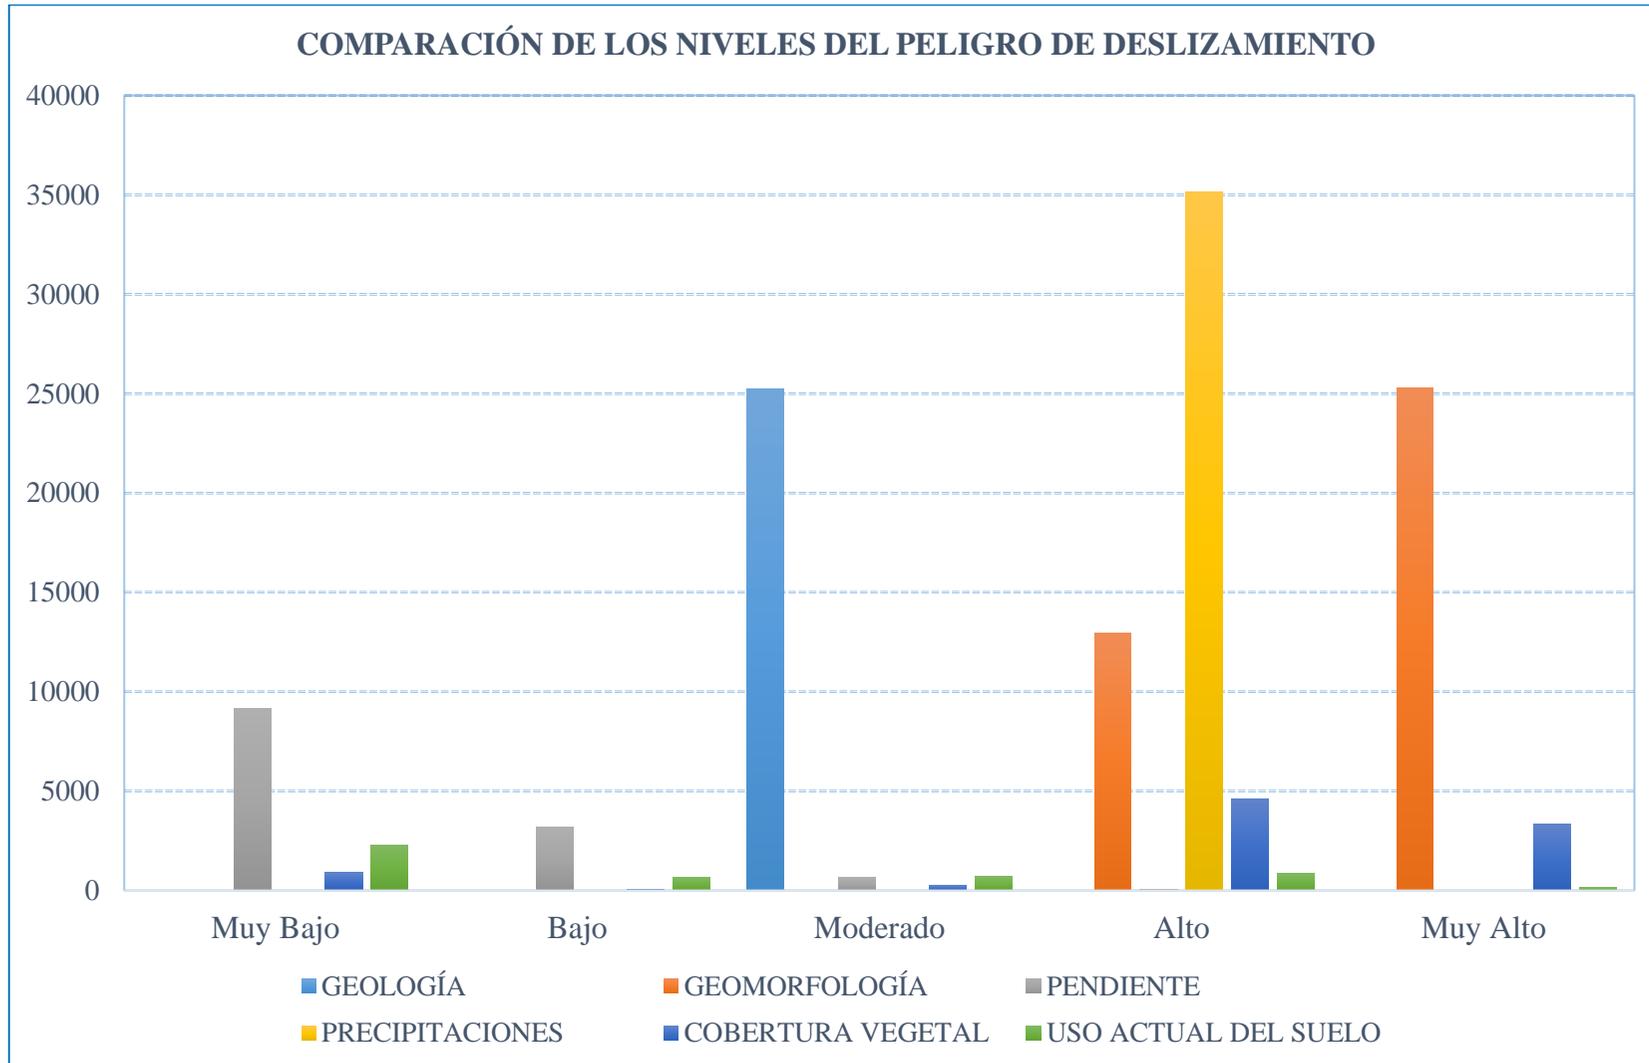
Figura N° 31. Comparación de los niveles de peligro de deslizamiento de suelos en función de su influencia.

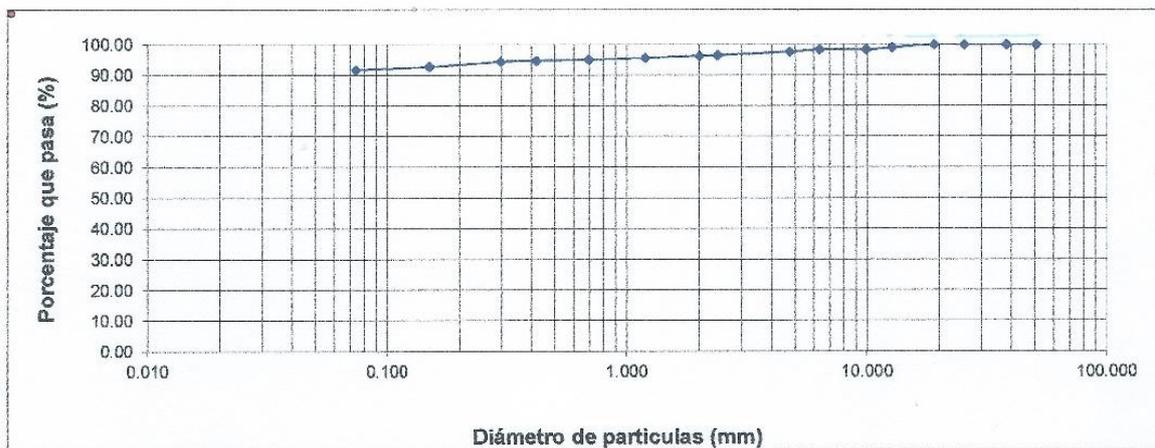
Contenido de Humedad (%)	22.09
Límite líquido (%)	55.00
Límite plástico (%)	25.92
Índice plástico (%)	29.08
Clasificación SUCS	CH

ARCILLA GRUESA

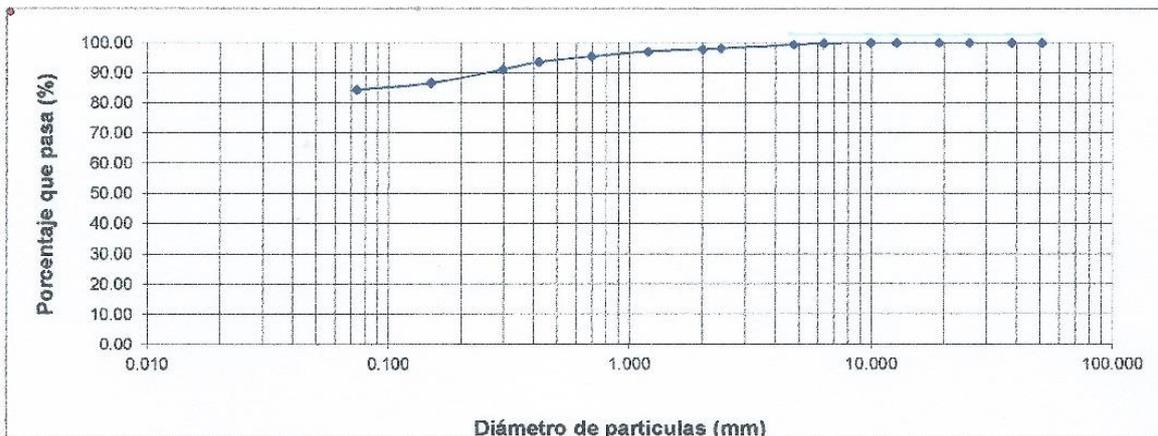
Contenido de Humedad (%)		38.38
Límite líquido (%)		68.50
Límite plástico (%)		32.14
Índice plástico (%)		36.36
Clasificación SUCS		CH

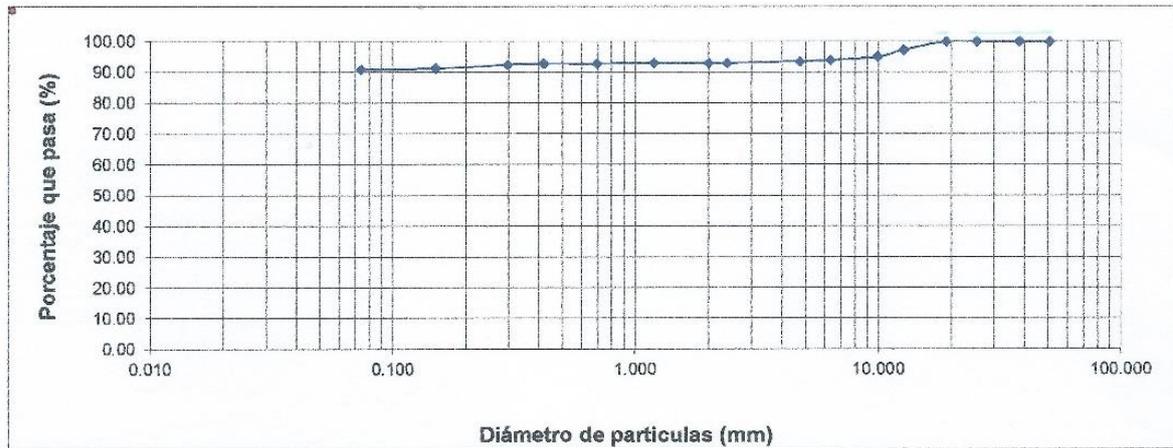
Contenido de Humedad (%)	35.87
Límite líquido (%)	62.00
Límite plástico (%)	29.81
Índice plástico (%)	32.19
Clasificación SUCS	CH

D10	xxx
D30	xxx
D60	3.60
Cu	3.60
Cc	xxx

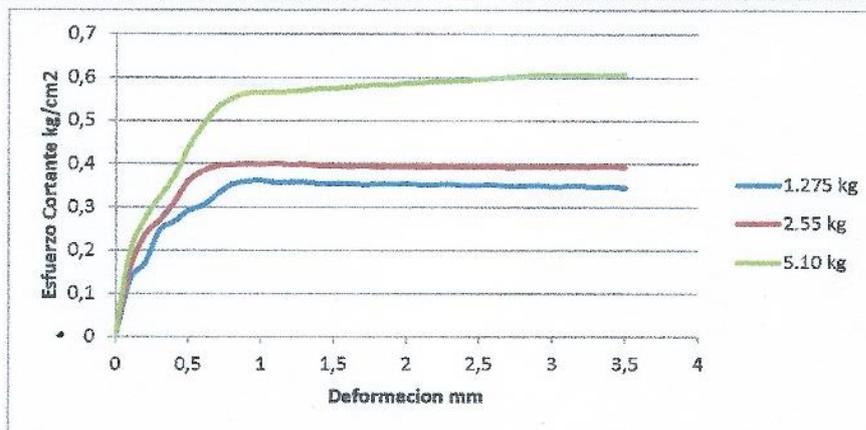
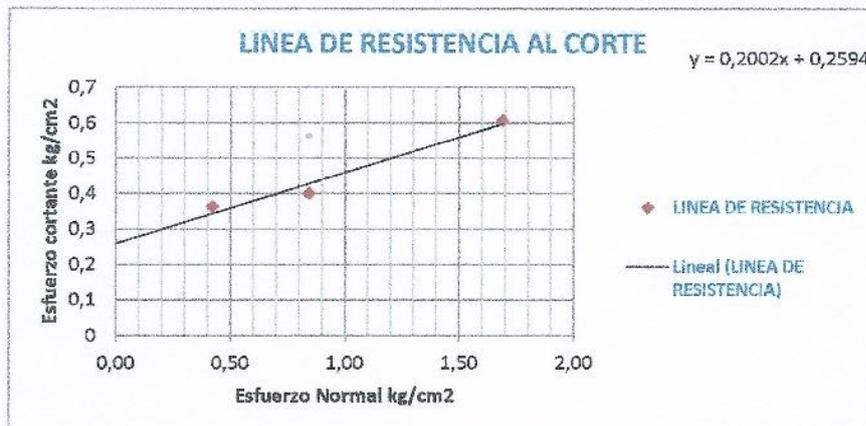
Parametros de Resistencia al Corte			
Cohesion	=	0,26	kg/cm2
Angulo de Fricción Interna	=	11,32	°

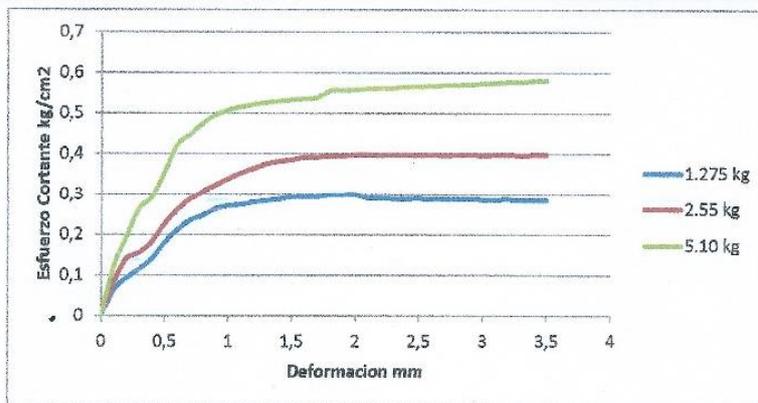
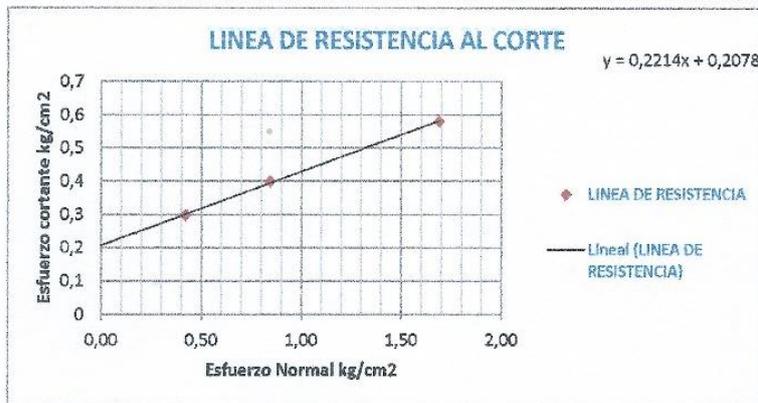
Parametros de Resistencia al Corte			
Cohesion	=	0,21	kg/cm2
Angulo de Fricción interna	=	12,48	°

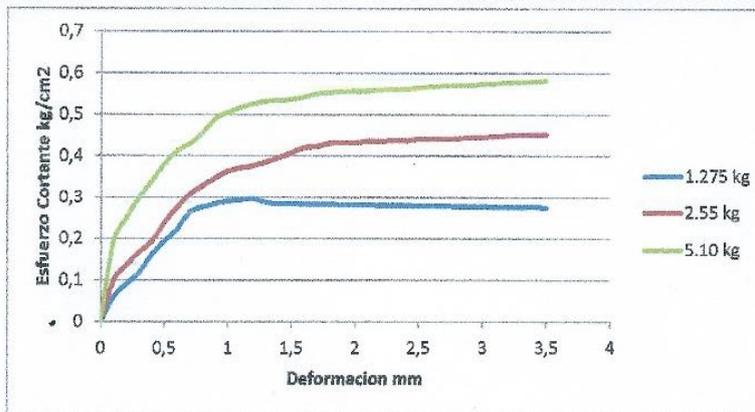
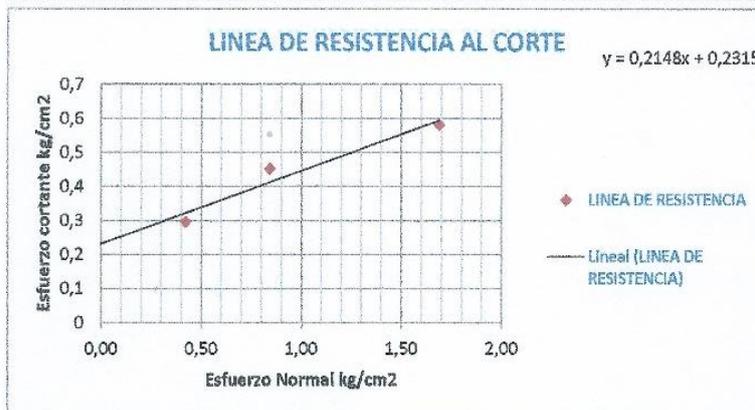
Parametros de Resistencia al Corte			
Cohesion	=	0,23	kg/cm2
Angulo de Fricción Interna	=	12,12	°

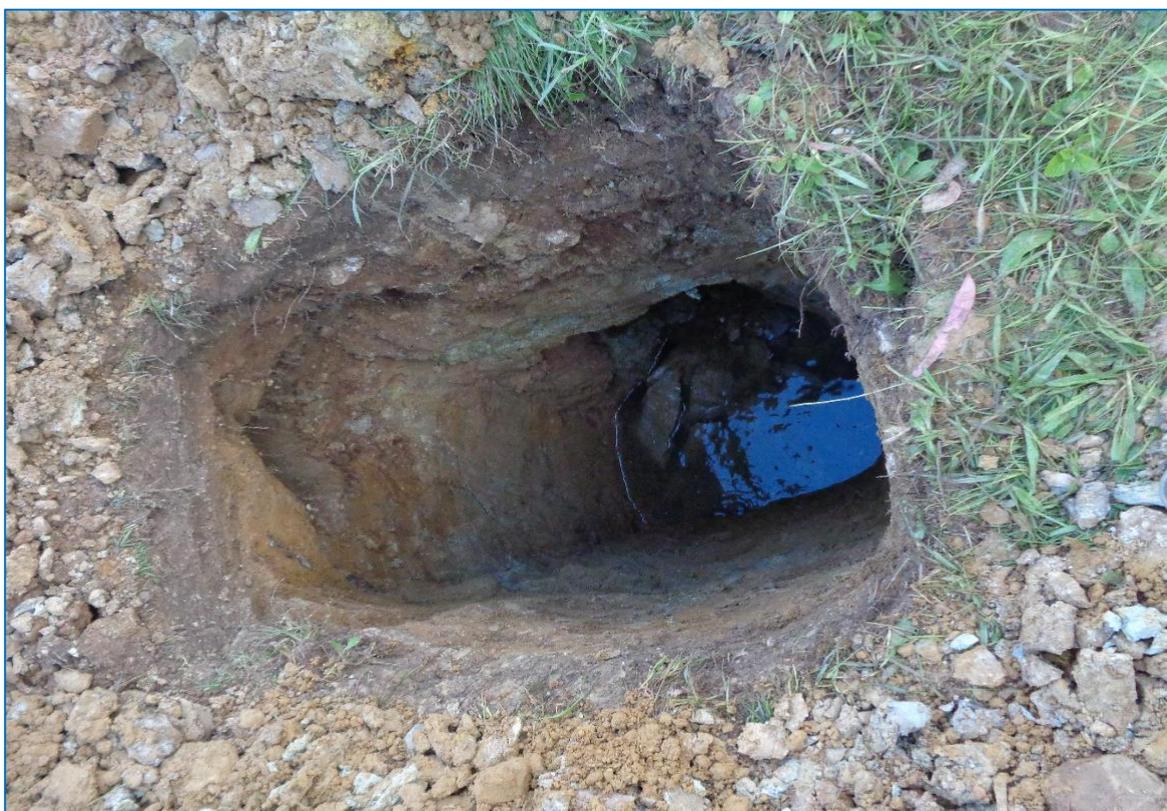
Foto N° 04. Presencia de nivel freático en los suelos.

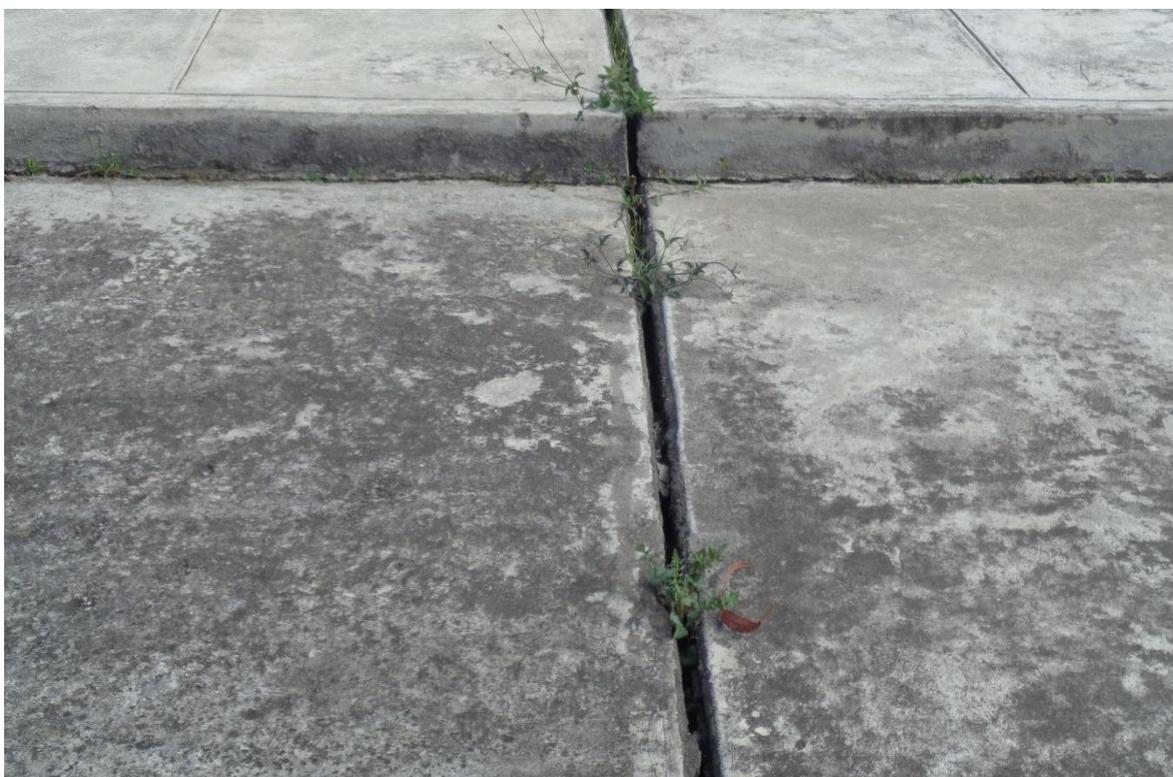
Foto N° 08. Separación del pavimento ocasionado por deslizamientos.

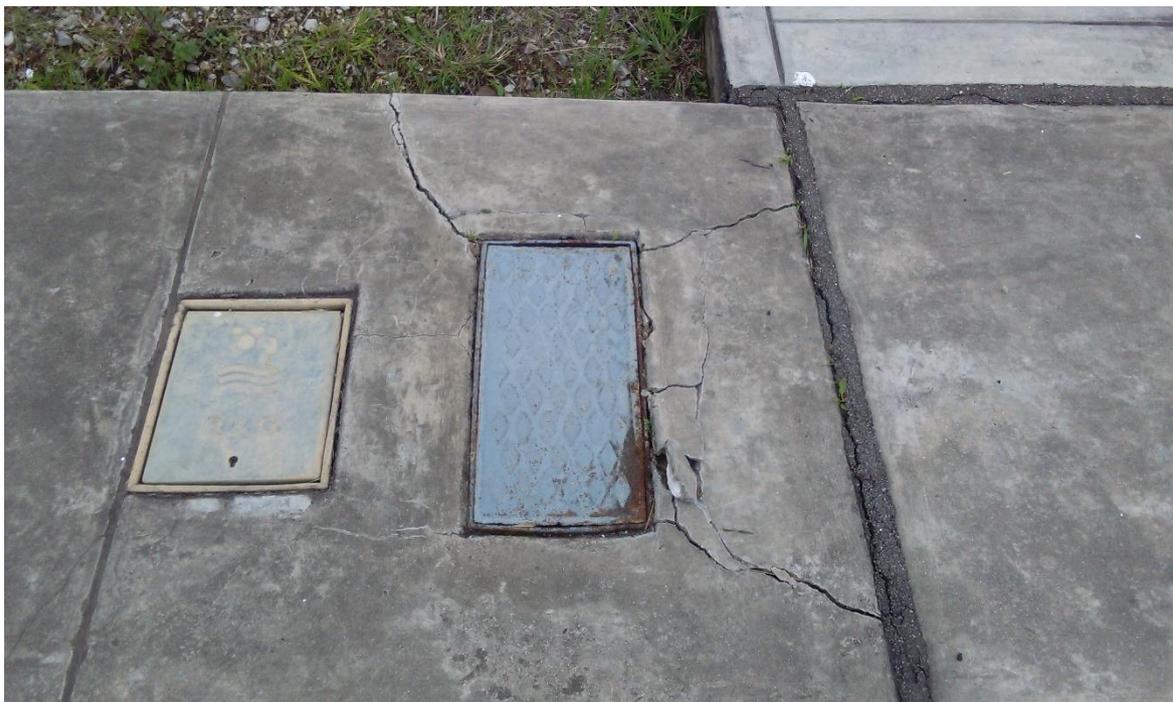
Foto N° 09. Fisuras en las veredas de la Residencial Magisterial Chachapoyas.

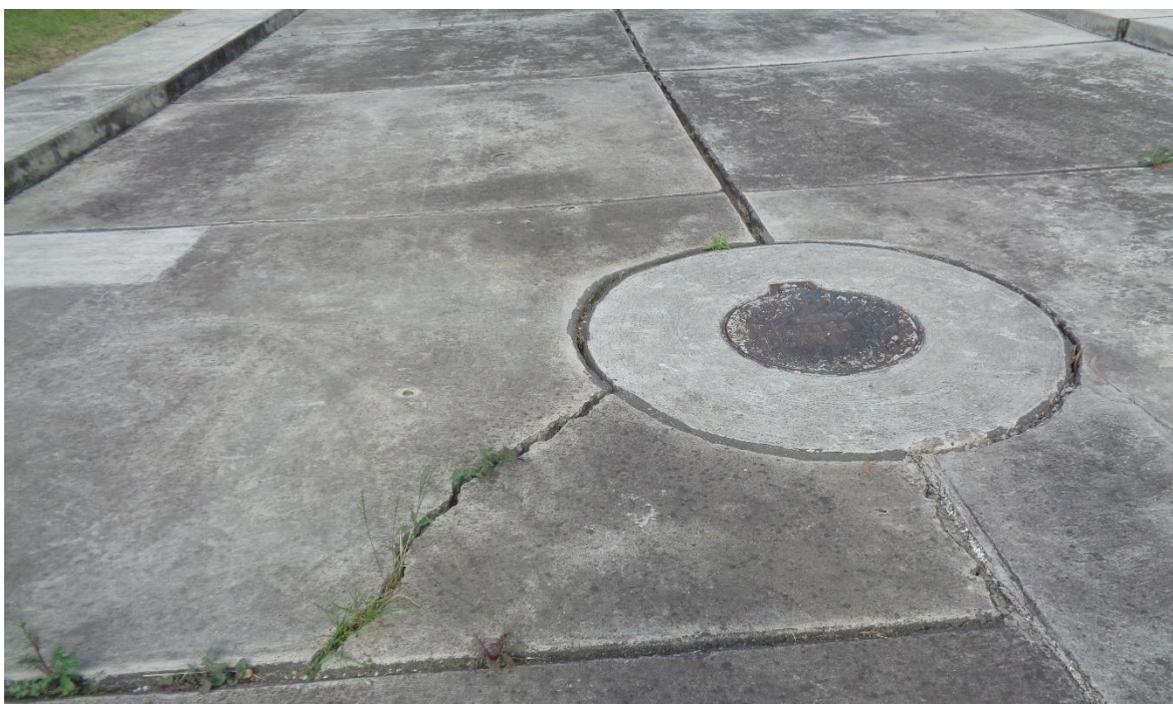
Foto N° 10. Fisuras en el pavimentado de las calles.

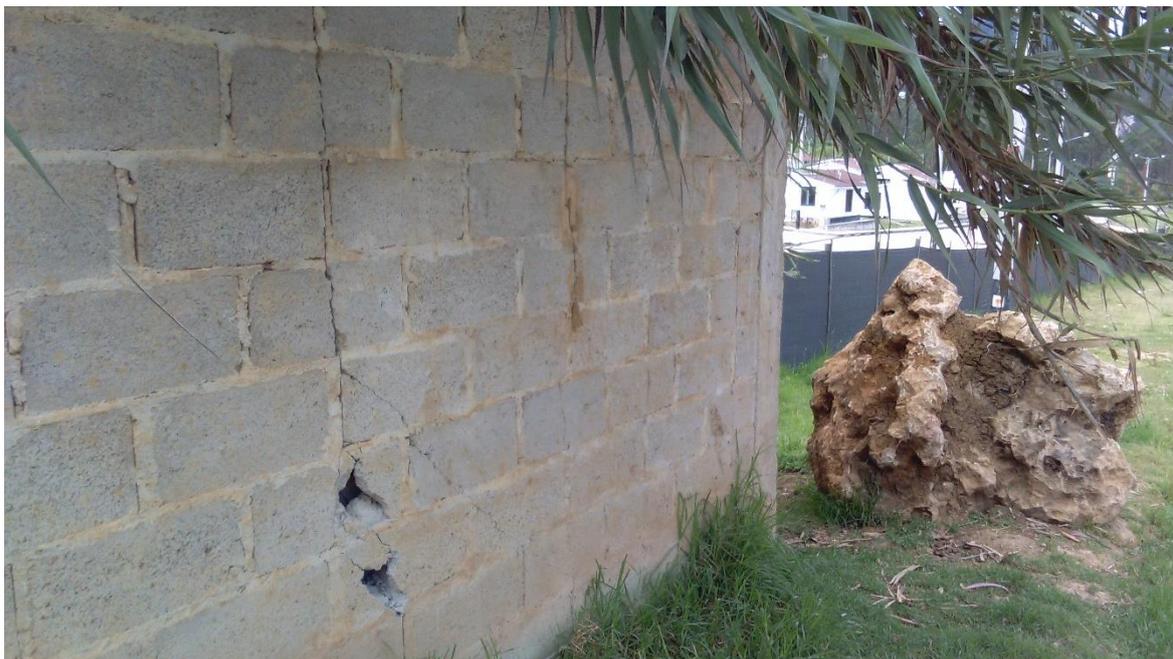
Foto N° 11. Fisuras en las viviendas aledañas al terreno de la Derrama Magisterial.

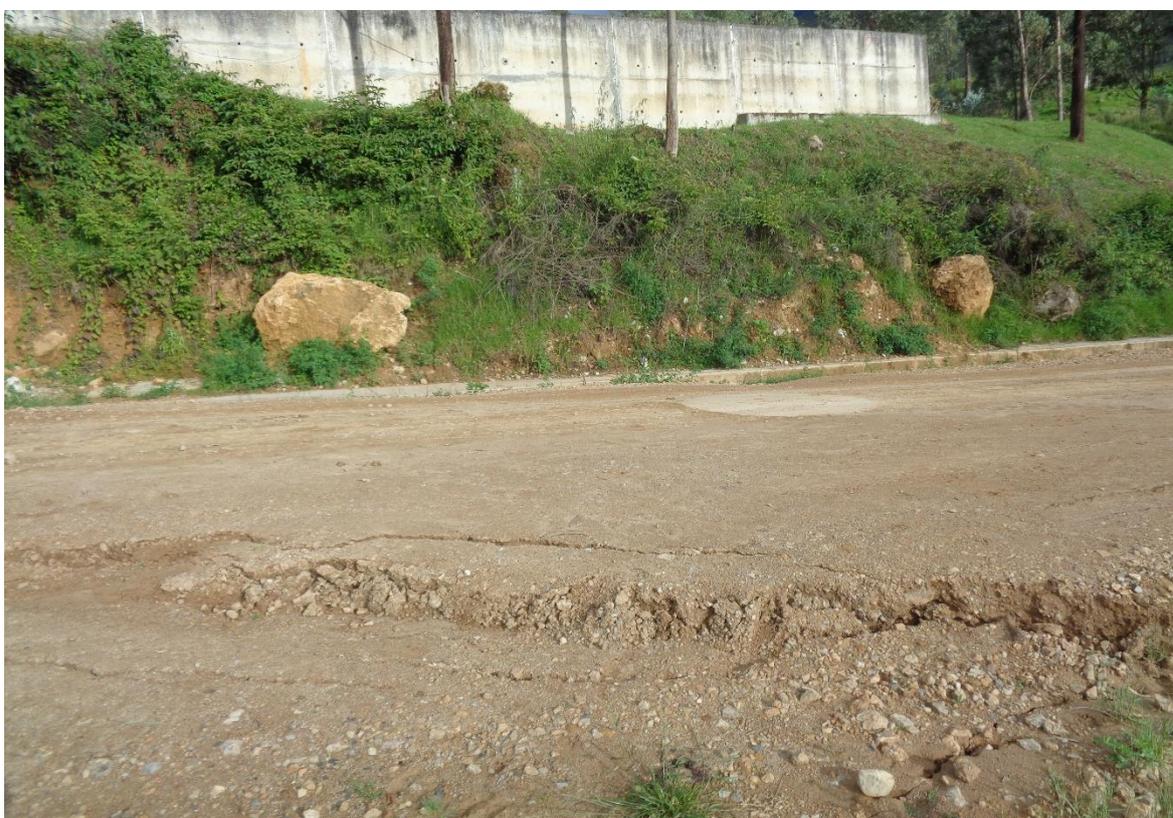
Foto N° 12. Deslizamiento de la carretera que sirve de ingreso principal a la Residencial.
