**UNIVERSIDAD NACIONAL TORIBIO RODRÍGUEZ DE
MENDOZA DE AMAZONAS**

INFORME DE TESIS

**EVALUACIÓN DEL PELIGRO DE DESLIZAMIENTO DE
SUELOS DE LA RESIDENCIAL MAGISTERIAL DE LA
CIUDAD DE CHACHAPOYAS.**

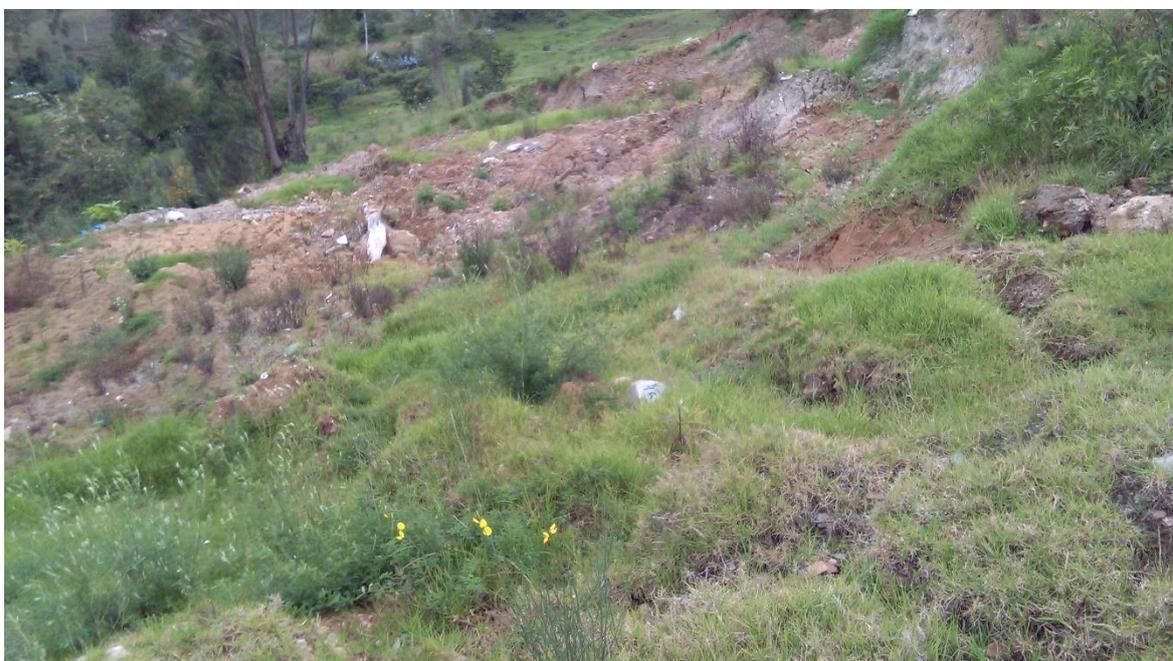
Foto N° 13. Deslizamiento existente en la parte inferior del ingreso principal a la Residencial Magisterial de la ciudad de Chachapoyas.
