**ESTABILIDAD DE TALUDES DEL TRAMO KM 07+000 AL
KM 09+000 DE LA CARRETERA PEDRO RUÍZ –
CHACHAPOYAS, AMAZONAS 2016.**

TESIS PARA OPTAR EL TÍTULO PROFESIONAL DE INGENIERO CIVIL

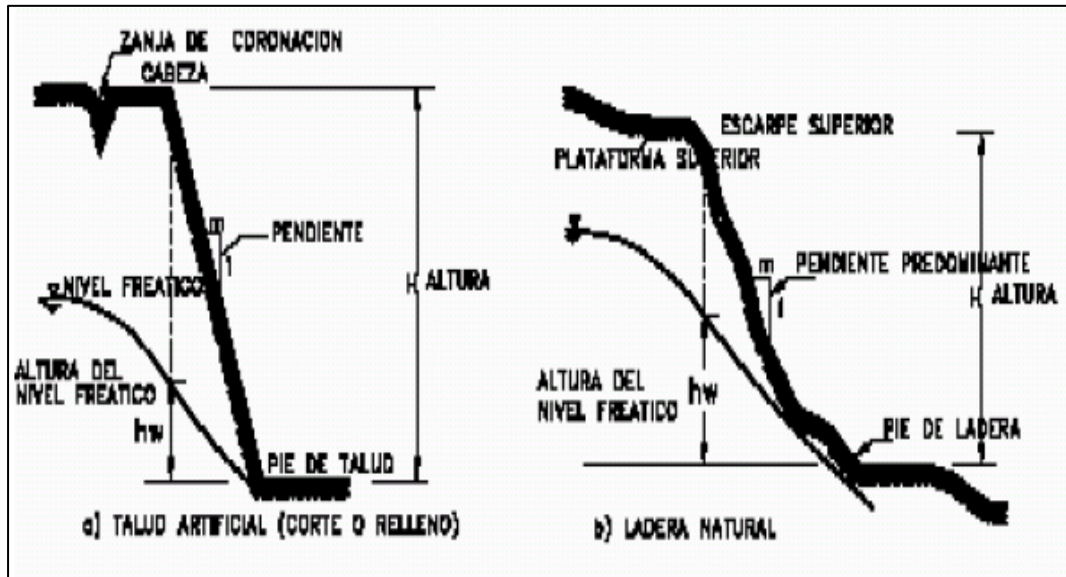
Figura N° 1. Partes de un talud o ladera.

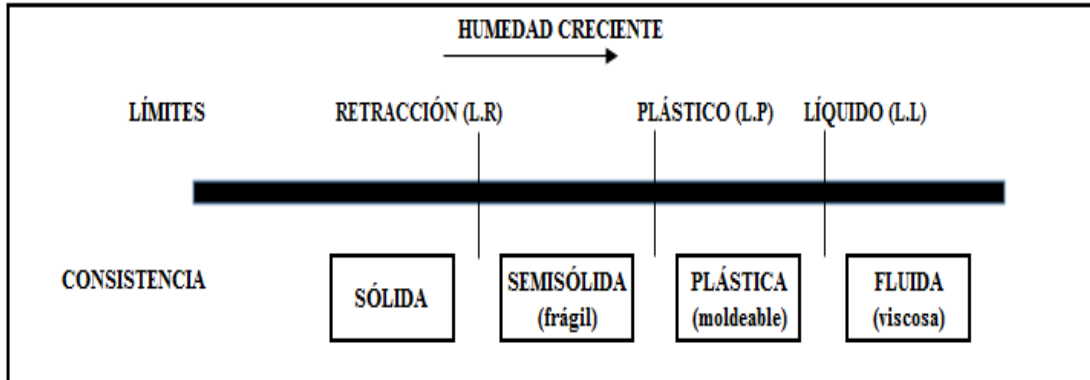
Figura N° 7. Estados de consistencia de un suelo.

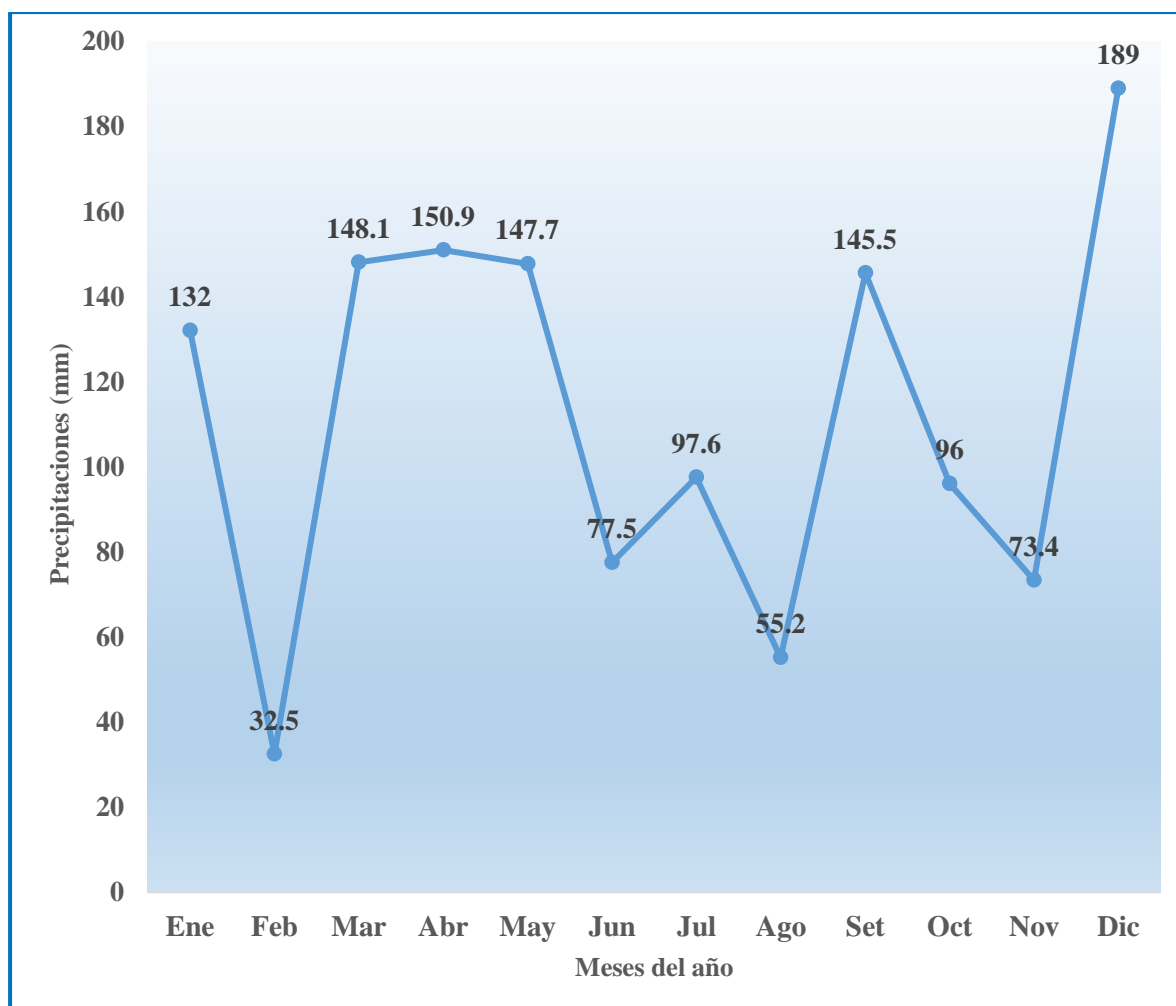
Figura N° 11. Variación de las Precipitaciones meteorológicas del año 2014.

En la Figura N° 11, se observa que las precipitaciones máximas es de 189.00 mm en el mes de diciembre, consideradas lluvias altas (Clase 5) según el Índice Modificado de Fournier (tabla N° 6), que son de interés principal para esta investigación.

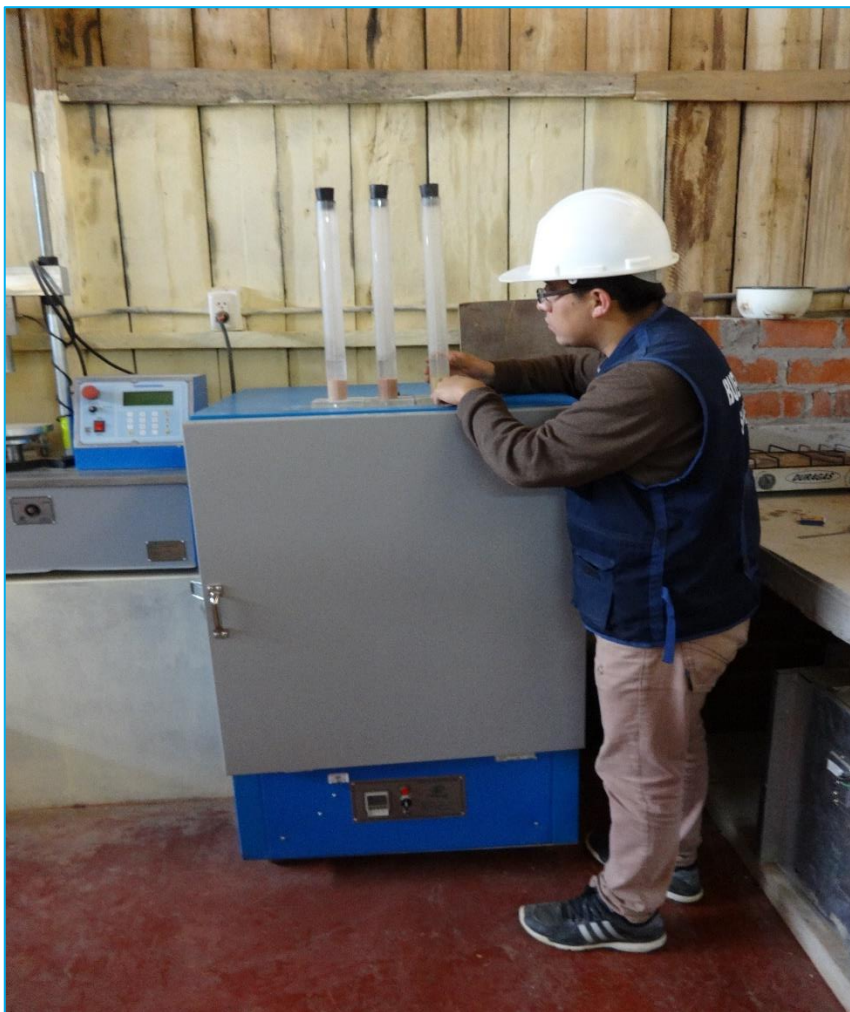
Para este ensayo de expansibilidad de suelos según su volumen, se determinó teniendo en cuenta el método de expansión libre que consiste en colocar en una probeta con un volumen conocido de suelo seco y sumergirlo en agua, la diferencia entre el volumen final e inicial, expresado como un porcentaje del volumen inicial es la expansión libre.

Figura N°14. Ensayo de expansibilidad de suelos según su volumen

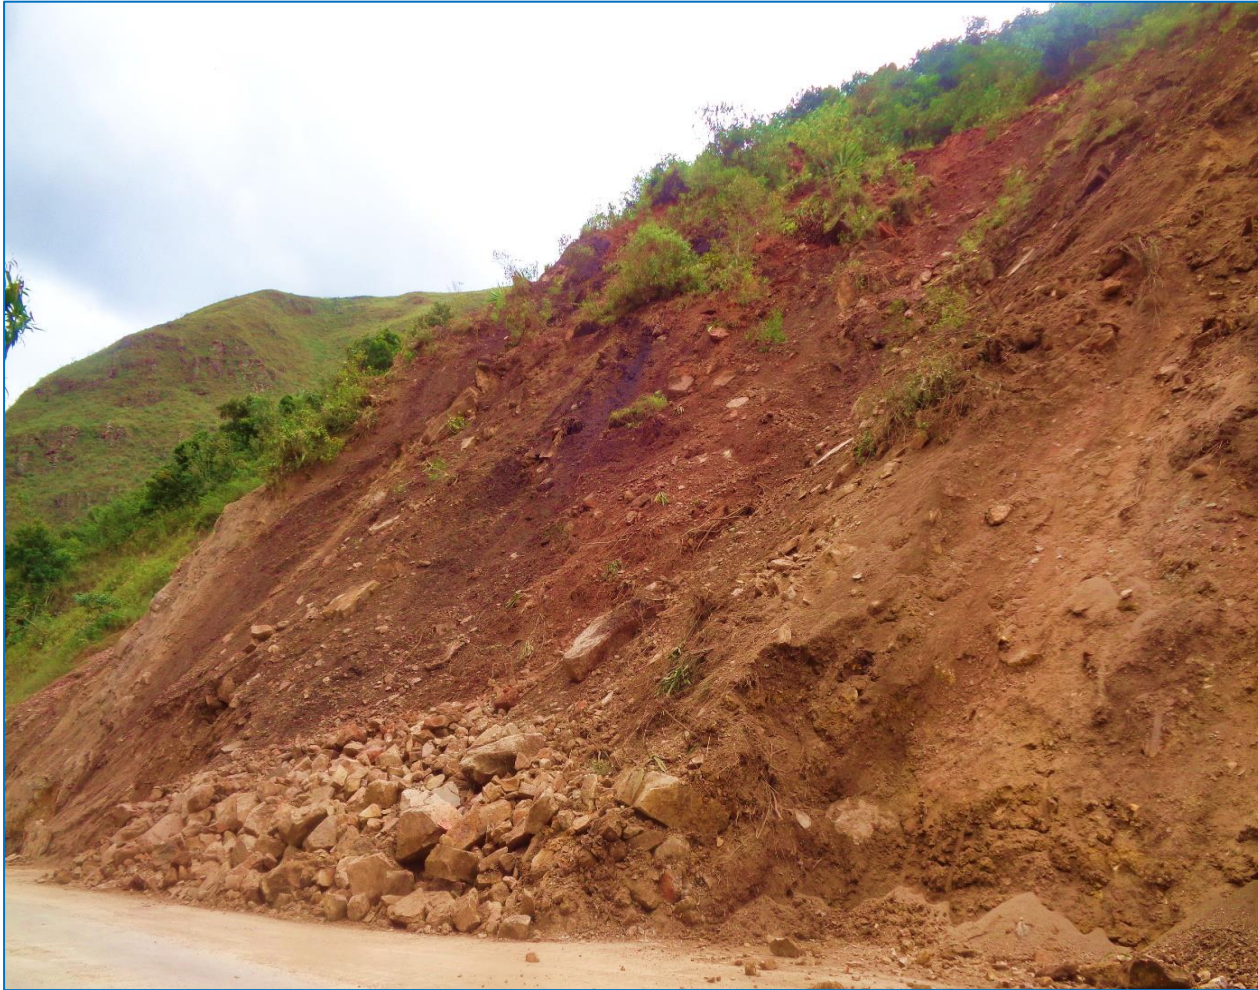
Propuesta de estabilización tramo km 07+500 - km 07+530

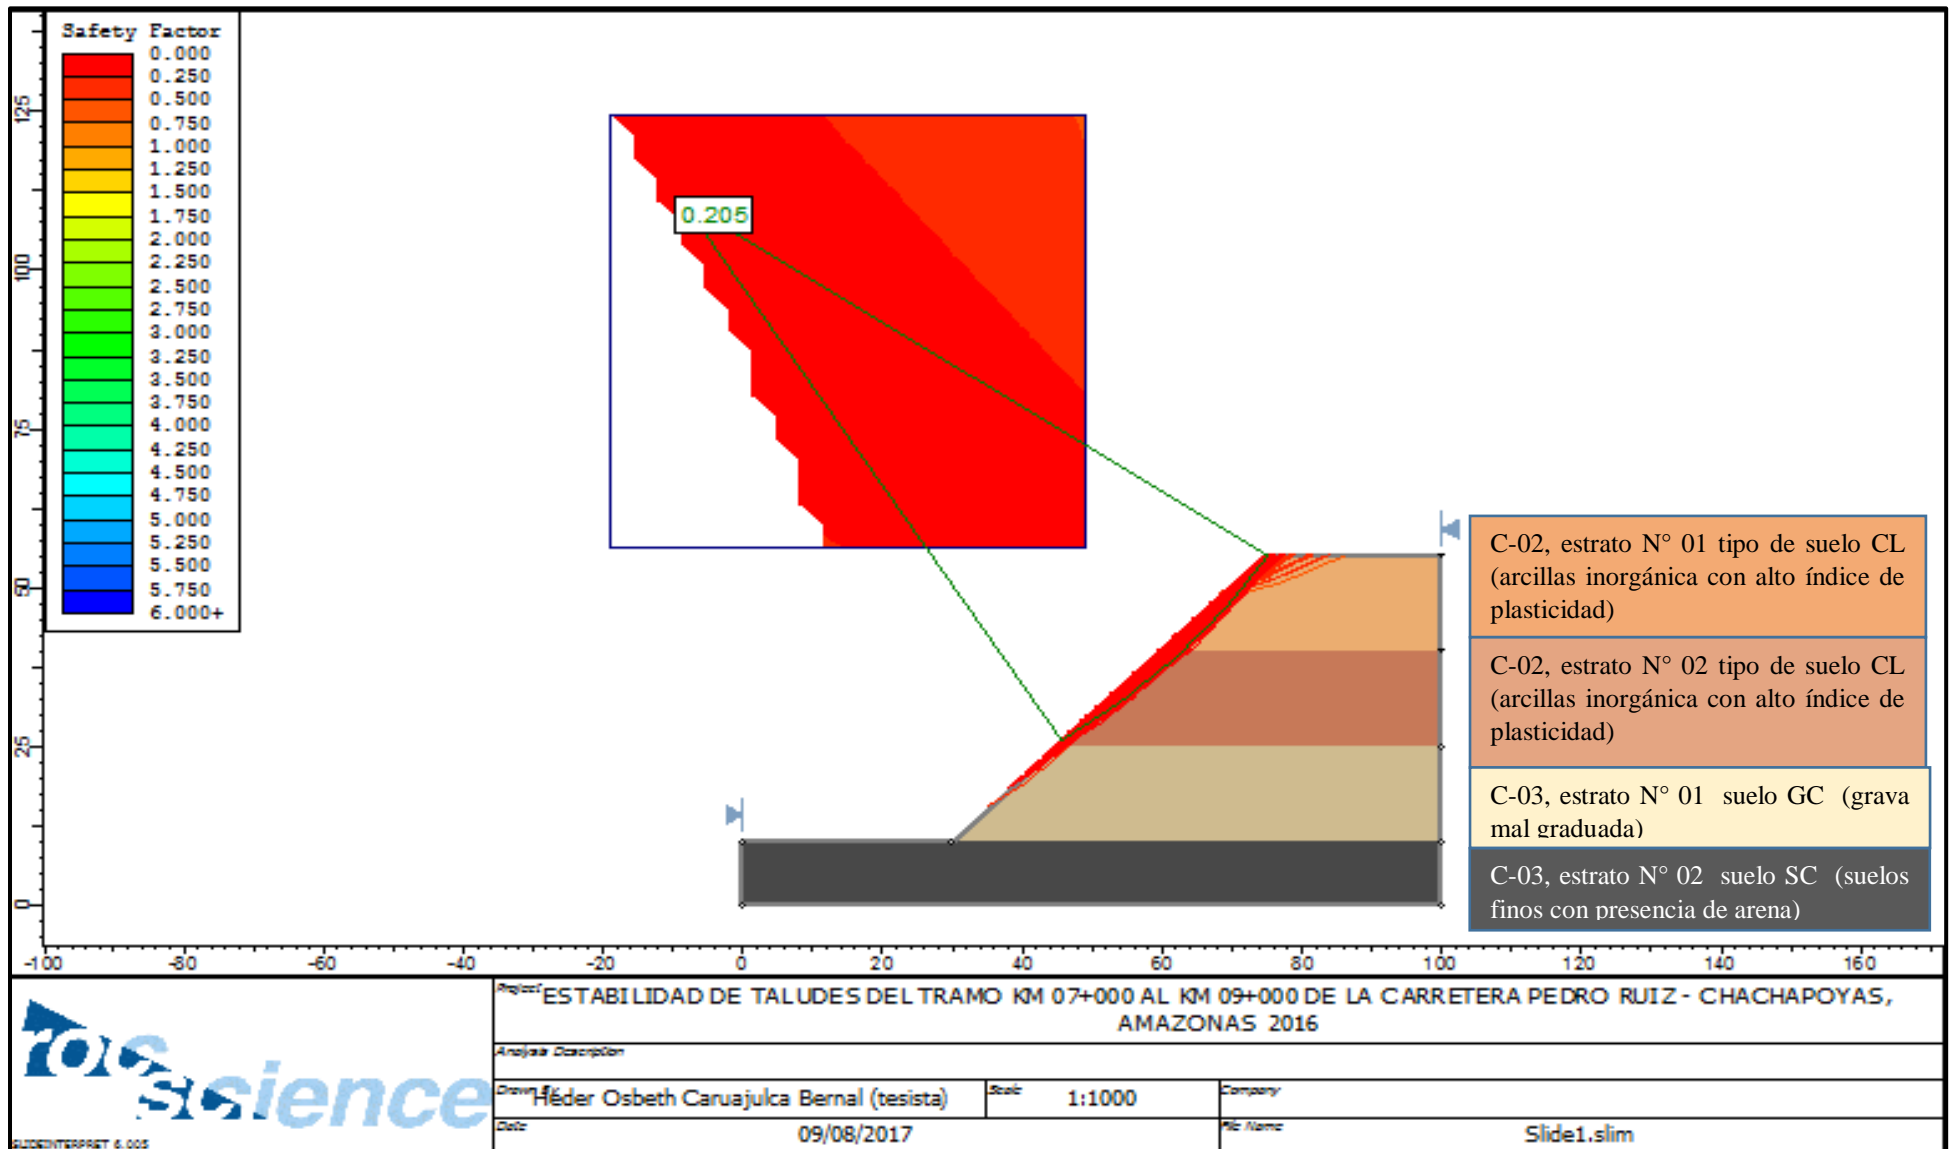
Método de Morgenstern, tramo km 07+500 – km 07+530

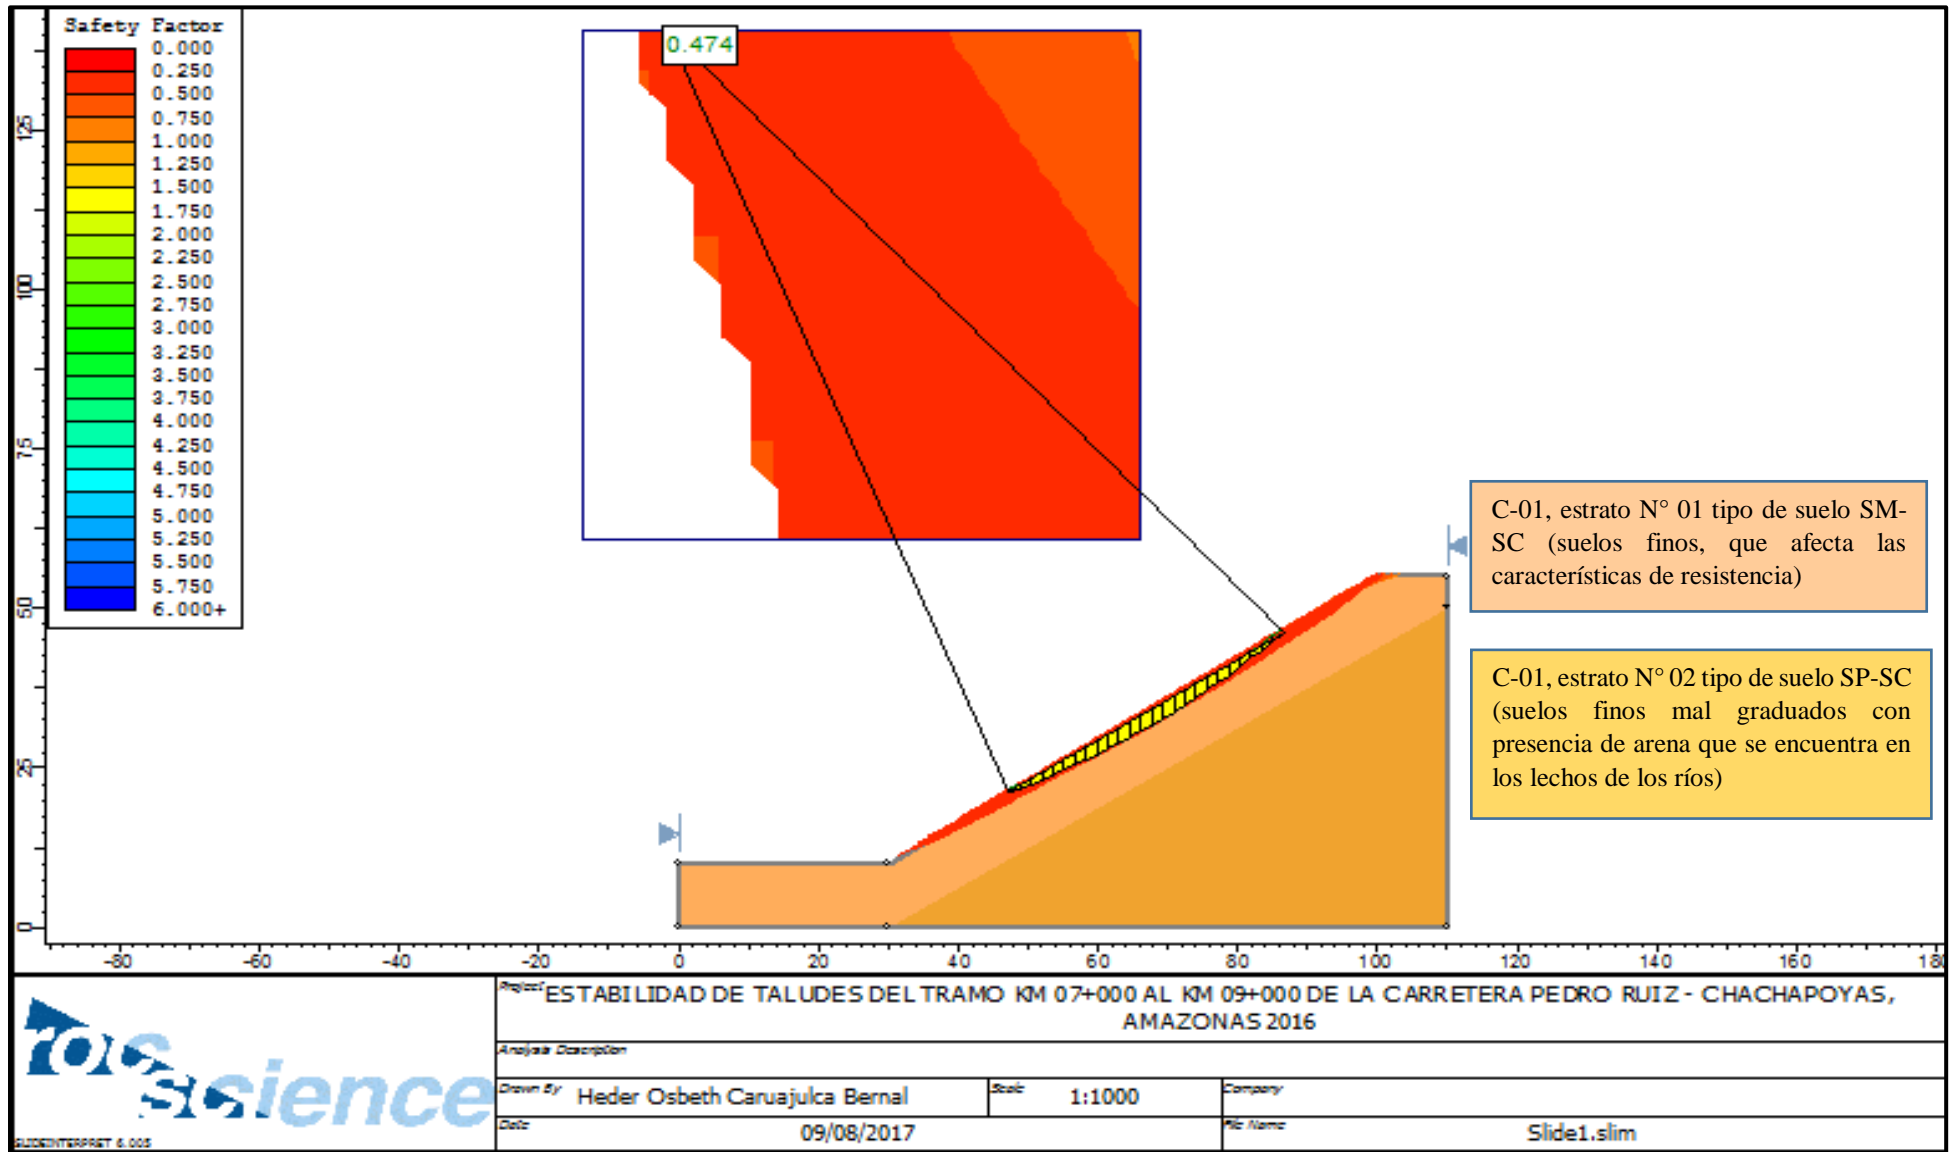
Método de Spencer, tramo km 07+300 – km 07+320

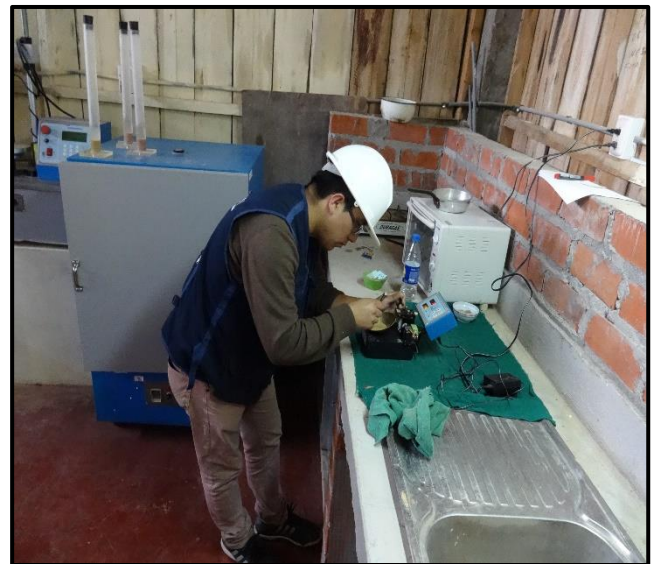
FOTO N° 22. Realizando el ensayo de Limite Liquido en la Cazuela de Casagrande.

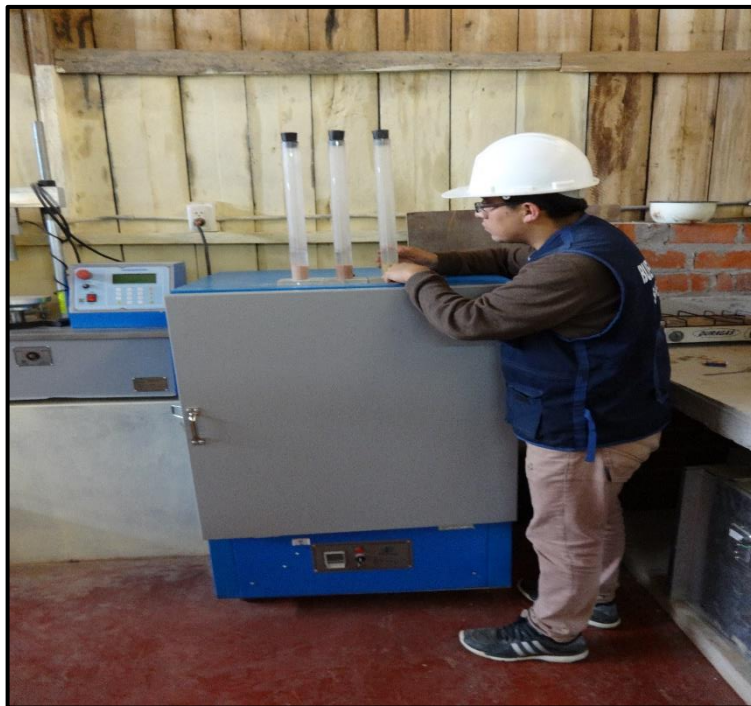
FOTO N° 24. Ensayo de expansibilidad del suelo con probetas.

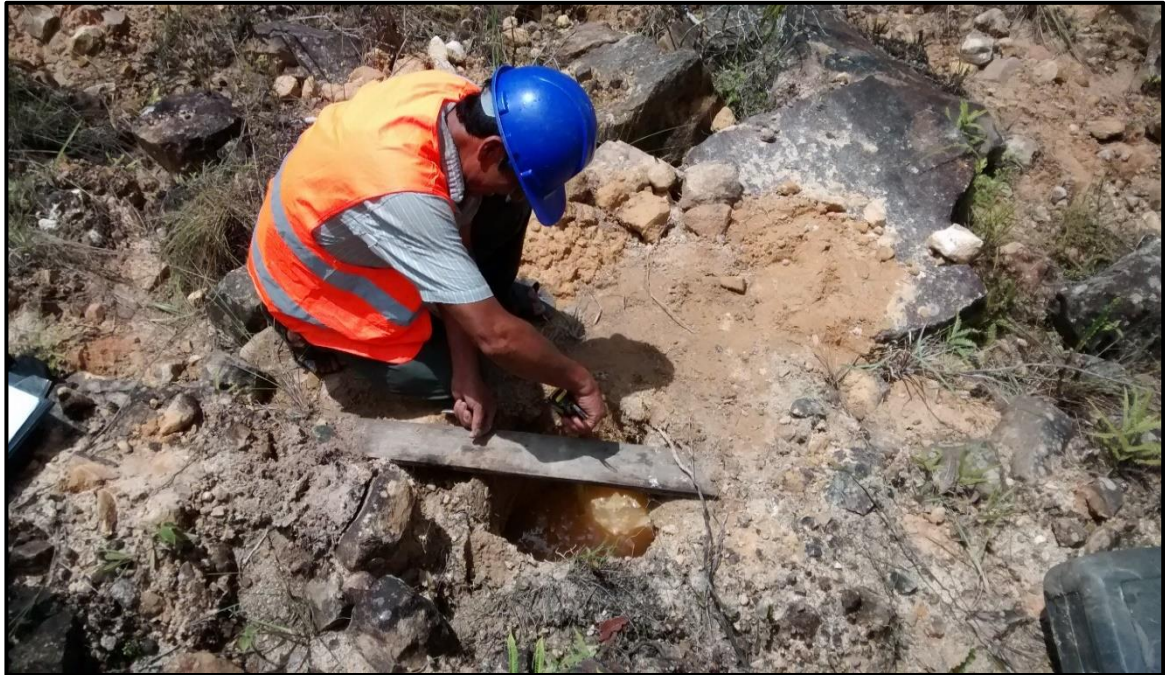
FOTO N° 27. Ensayo de permeabilidad km 07+300 – km 07+320

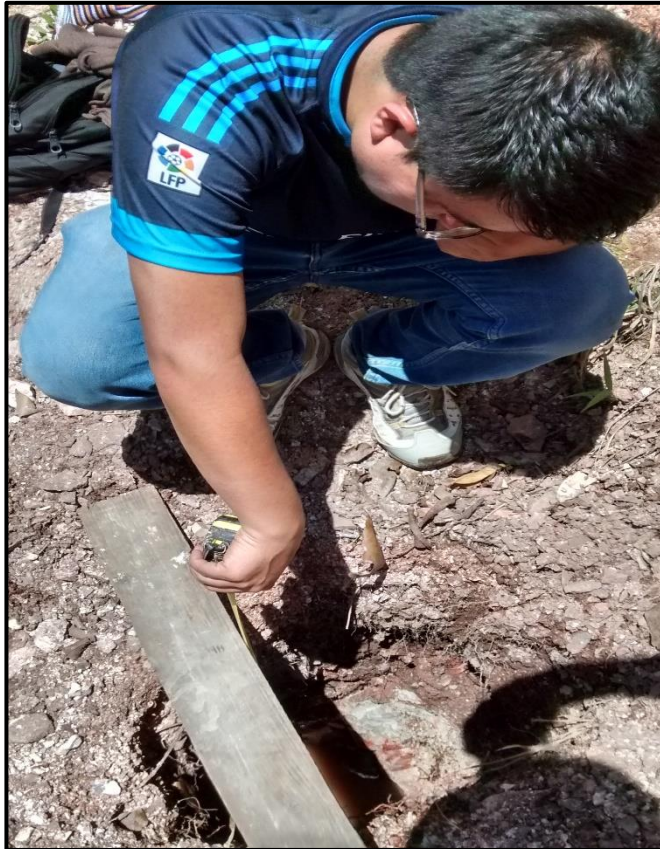
FOTO N° 29. Ensayo de permeabilidad km 07+500 – km 07+530
