**UNIVERSIDAD NACIONAL
TORIBIO RODRÍGUEZ DE MENDOZA DE AMAZONAS**

**TESIS PARA OBTENER EL TÍTULO PROFESIONAL DE
INGENIERO CIVIL**

**“EVALUACIÓN DE LA VULNERABILIDAD SÍSMICA DE
LAS VIVIENDAS AUTOCONSTRUIDAS DE DOS PISOS
DE ALBAÑILERÍA CONFINADA EN EL
ASENTAMIENTO HUMANO PEDRO CASTRO ALVA,
CHACHAPOYAS, 2017”**

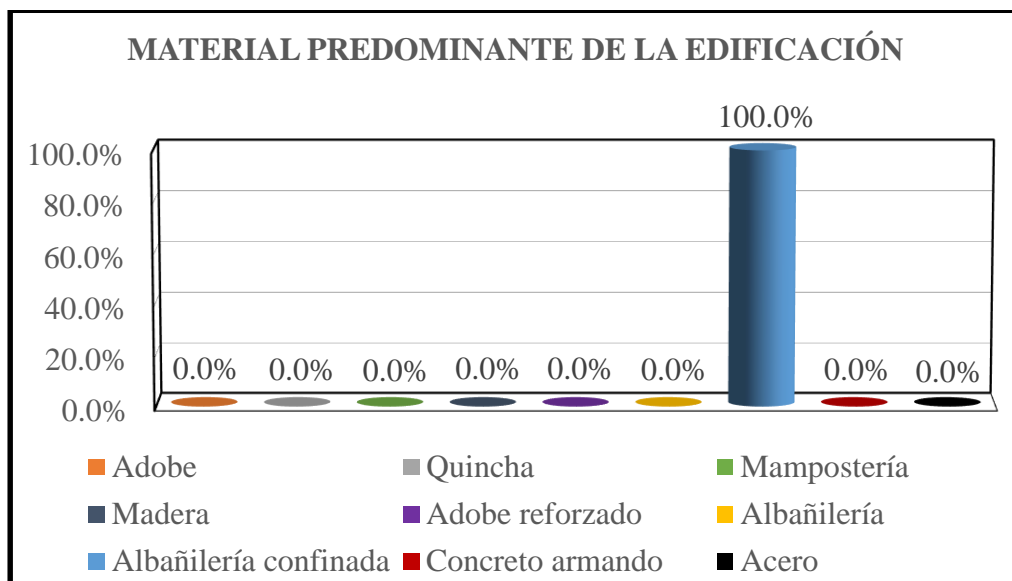
Figura N° 14. Material predominante de la edificación

MATERIAL PREDOMINANTE DE LA EDIFICACIÓN		
Características	Total	Total (%)
Adobe	0	0.0
Quincha	0	0.0
Mampostería	0	0.0
Madera	0	0.0
Adobe reforzado	0	0.0
Albañilería	0	0.0
Albañilería confinada	48	100.0
Concreto armado	0	0.0
Acero	0	0.0
Total	48	100.0

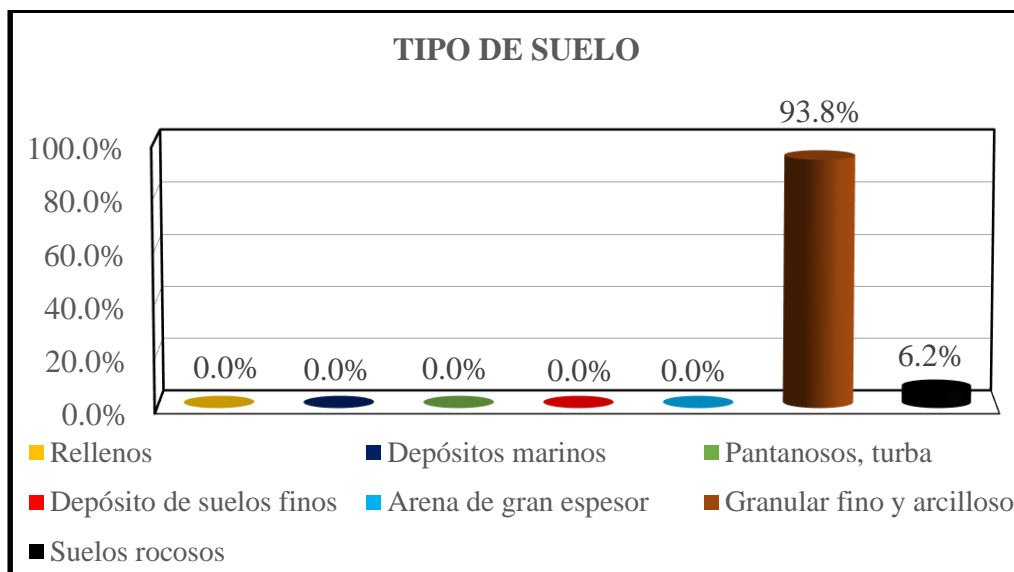
Figura N° 17. Tipo de suelo

La identificación del tipo de suelo sobre el cual están construidas las viviendas, se realizó visualmente y se corroboró los datos utilizando la tabla de estudio de microzonificación de suelos de la Ciudad de Chachapoyas (Anexo N° 02), identificando que 3 viviendas se encuentran construidas sobre suelos rocosos, representando el 6.2% del total de viviendas y 45 viviendas se encuentran construidas sobre un suelo granular fino y arcilloso, representando el 93.8% del total de viviendas.

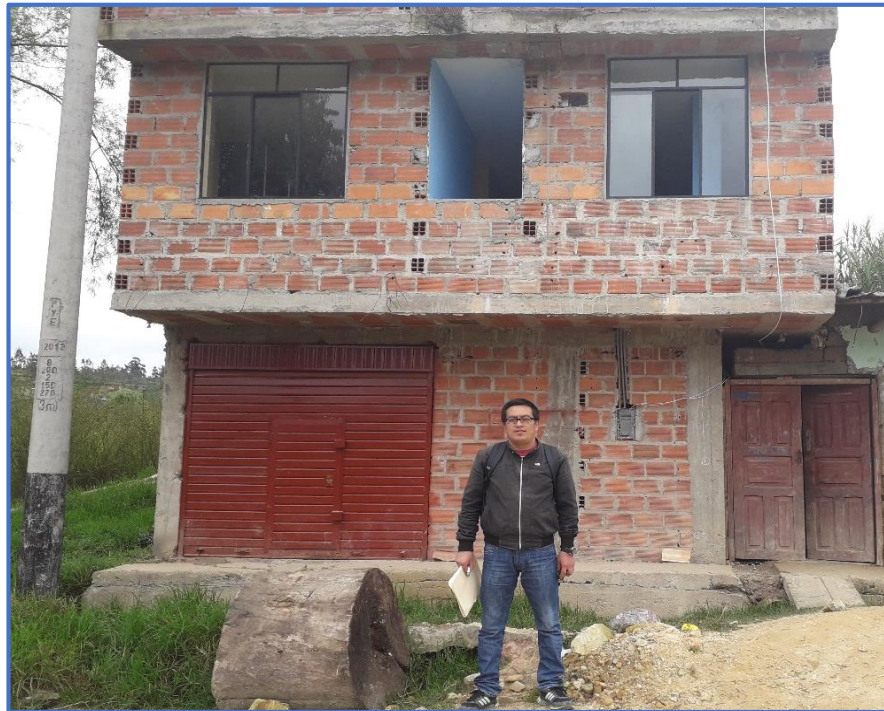
Imagen N° 01. Sistema de construcción albañilería confinada

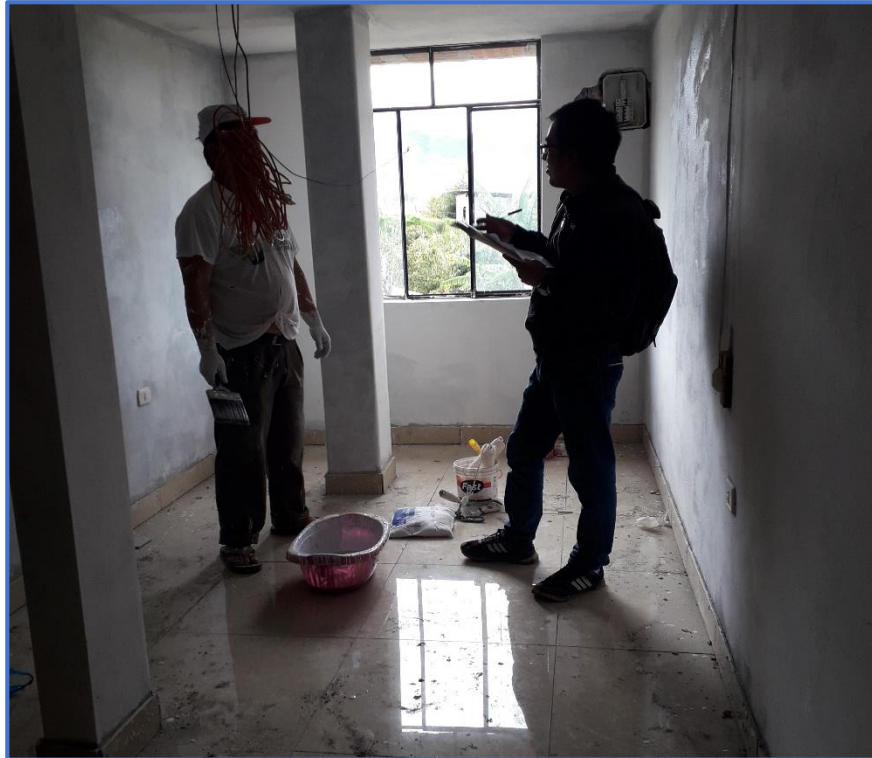
Imagen N° 03. Configuración geométrica irregular
