**UNIVERSIDAD NACIONAL TORIBIO RODRÍGUEZ DE
MENDOZA DE AMAZONAS**

**TESIS PARA OBTENER
EL TÍTULO PROFESIONAL DE INGENIERO AMBIENTAL**

**EVALUACIÓN DE LA CALIDAD DEL AGUA DE LAS
REDES DE CAPTACIÓN Y DISTRIBUCIÓN PÚBLICA
DEL ÁMBITO URBANO DEL DISTRITO EL MILAGRO,
AMAZONAS, 2019**

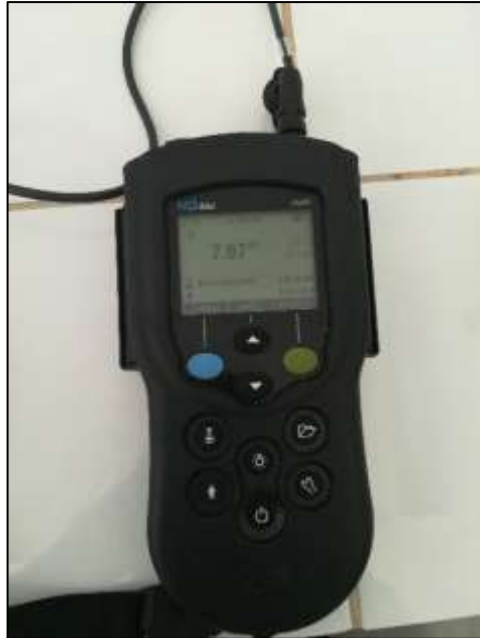
Figura 2: Multiparámetro usado para la medición de pH

- a. Se agitó la muestra y se colocaron 100 mL de la misma en un beakers
- b. Se enjuagó con agua destilada el electrodo y se secó con papel toalla, una vez limpio fue sumergido en el beaker
- c. Se presionó el botón medir y se esperó para que se normalice la lectura en la pantalla. Se registró el dato de pH en el cuaderno de apuntes. Repetimos el proceso para confirmar el valor
- d. Luego se sacó el electrodo, enjuagando con agua destilada y secando con papel toalla. Finalmente introducimos el sensor en la solución de cloruro de potasio 3M, para no deteriorar y finalmente colocar el bulbo protector

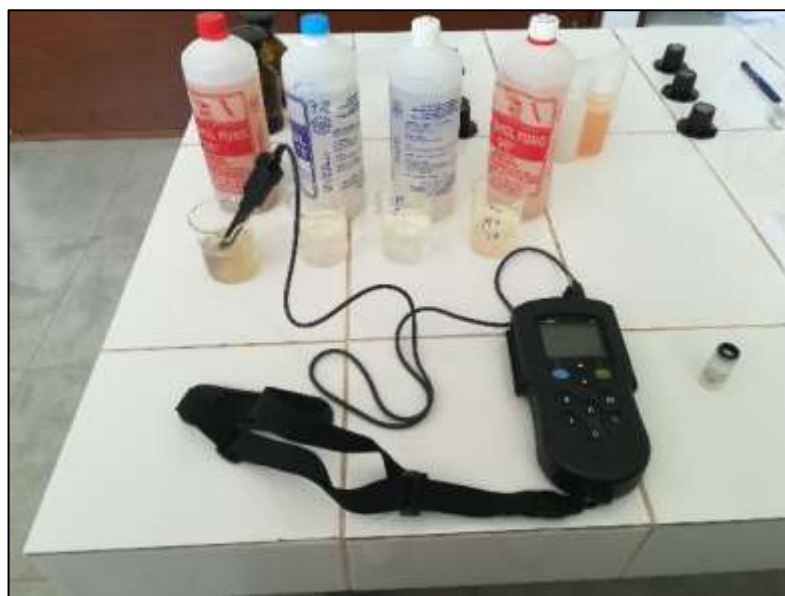
Figura 3: Medición de Conductividad eléctrica

- a. Se agitó la muestra y se colocó 100 mL de la misma en un beaker
- b. Se enjuagó el electrodo y se secó con papel toalla. Seguidamente se introdujo el electrodo limpio al beaker
- c. Se presionó el botón de medición y se esperó a que se establezca la lectura en la pantalla. Se registró el dato de conductividad en el cuaderno de apuntes. Se volvió a realizar el procedimiento para confirmar el valor
- d. Se anotó el resultado expresado en $\mu\text{S}/\text{cm}$
- e. Luego se sacó el electrodo, enjuagando con agua destilada y secando con papel toalla. Finalmente introducimos el sensor en la solución de cloruro de potasio 3M, para no deteriorar y finalmente colocar el bulbo protector

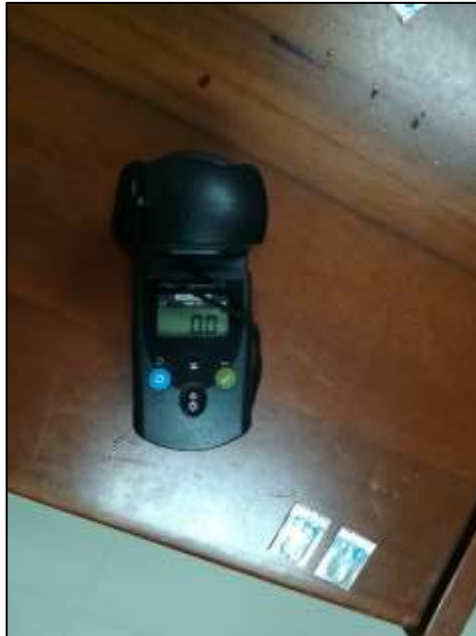
Figura 4: Medición de Cloro libre

- e. Se colocó la celda con la muestra preparada en el soporte portacubetas y se colocó la tapa del instrumento sobre la celda
- f. Finalmente se presionó la tecla leer para visualizar la concentración de cloro residual en mg/l.

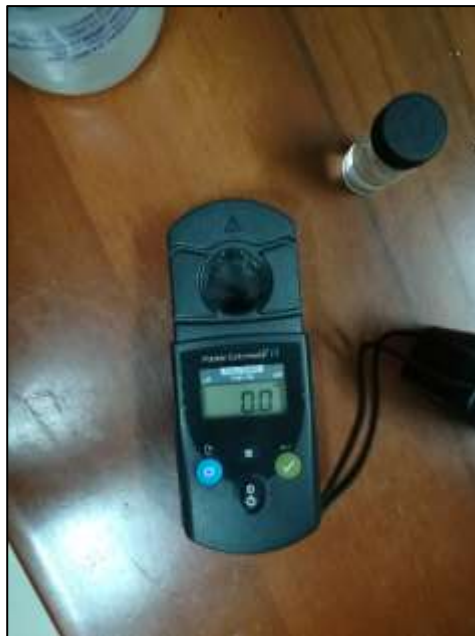
Figura 5: Equipo Colorímetro

- d. Se llenó otra celda con muestra de agua y se añadió un sobre de reactivo de Cl^- total DPD3 en polvo, se colocó la tapa de la celda y se agitó por 20 segundos con cuidado (cuando el cloro estaba presente, se formaba un color rosado)
- e. Se colocó la celda con la muestra preparada en el soporte portacubetas y se colocó la tapa sobre la celda
- f. Finalmente se presionó la tecla leer para visualizar la concentración de cloro total en mg/l

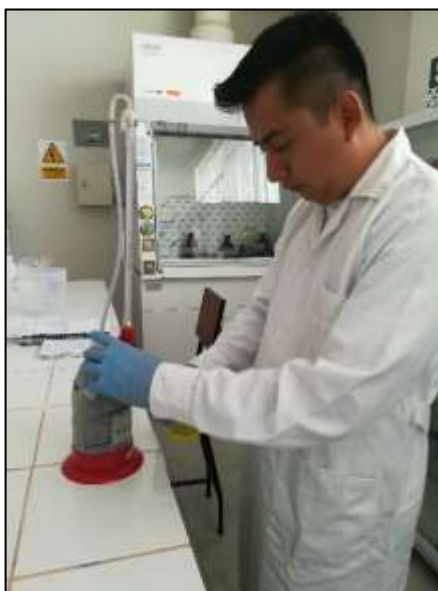
Figura 6: Titulación con AgNO_3

- Se tomó 100 ml y se insertó en un matraz
- Se añadió 03 gotas del indicador Dicromato de potasio al matraz
- Luego se tituló con la Solución estándar AgNO_3 0,01N agitando hasta que la muestra cambiara de color amarillo a rojo ladrillo
- Finalmente se escribió el volumen de AgNO_3 gastado en la titulación

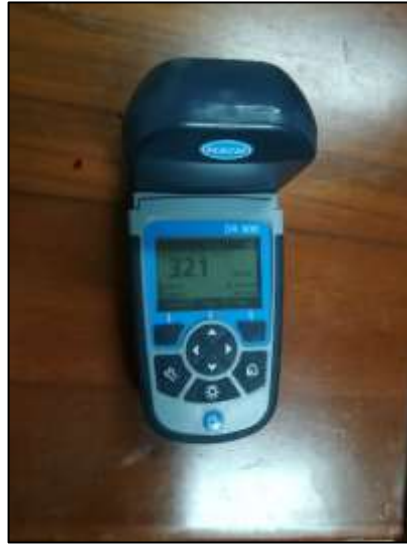
Figura 7 Medición del color

- c. Se pulsó la tecla Zero, hasta que la pantalla indicara '0'
- d. Se llenó otra celda con muestra de agua, seguidamente se colocó la tapa de la celda, se insertó en el soporte portacubetas.
- e. Finalmente se presionó la tecla leer para visualizar en la pantalla el color en unidades de Platino-Cobalto Pt/Co
- f. El resultado se anotó en el cuaderno de apuntes

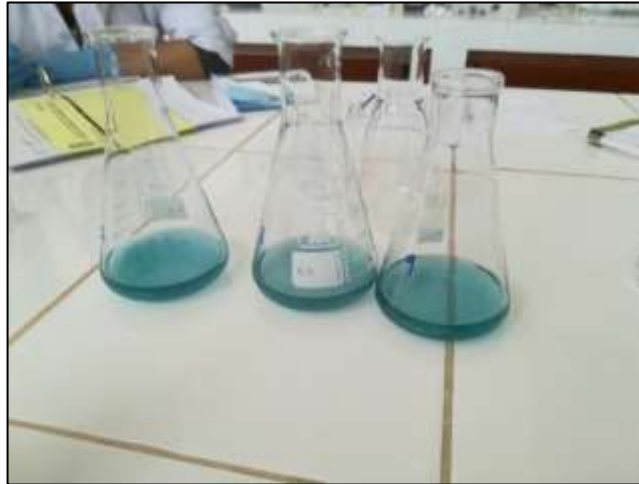
Figura 8: Análisis del H₂O

- b. Se adicionaron 3 gotas del indicador de una mezcla de Rojo de Metilo y Verde de bromocresol a la muestra
- c. Luego se tituló con la Solución HCl 0,01 N hasta que cambiara del color azul a rojo canela
- d. Finalmente se escribió en el cuaderno de apuntes la cantidad del HCl gastado.

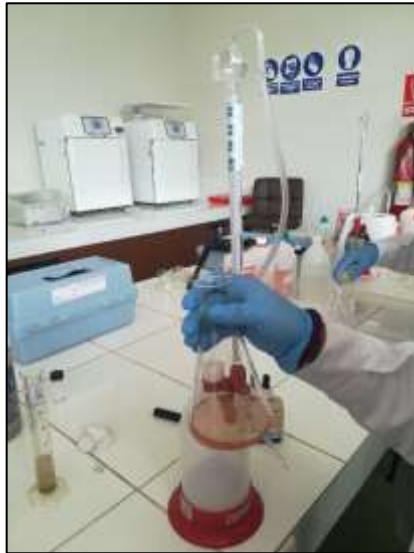
Figura 9: Titulación con EDTA

- b. Se adicionó 2 ml de Buffer Dureza y una pizca de NET a la muestra
- c. Seguidamente se procedió a titular con la solución estándar de EDTA 0,02 N hasta que cambiara de color fucsia hacia el color azul
- d. Finalmente se escribió en el cuaderno de apuntes la cantidad de EDTA gastado

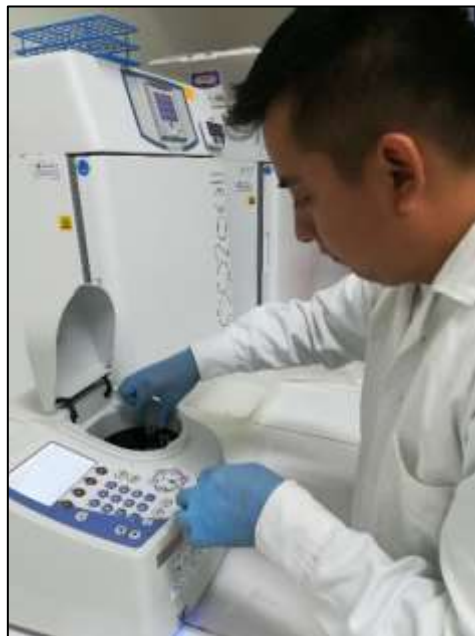
- e. En el espectrofotómetro se presionó Inicio SMART, seguidamente se seleccionó el programa SLFTST y se siguieron las instrucciones de pantalla (se presiona el número de muestras), luego se presionó CORRER ANÁLISIS. Finalmente se anotó el resultado.

Figura 10: Análisis de la muestra en un espectrofotómetro

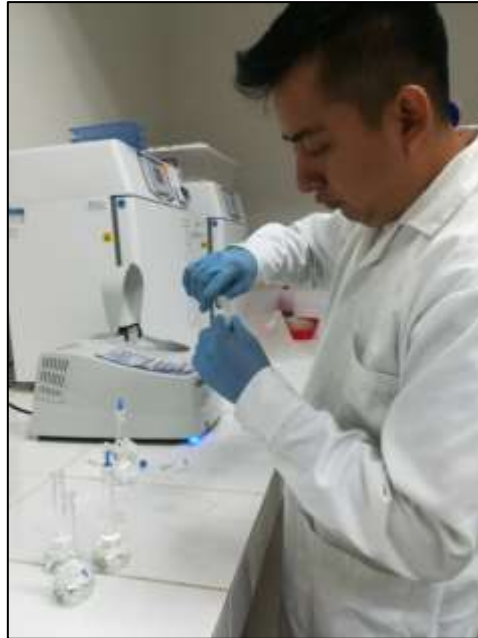
- a. Se tomó 50 ml de muestra en una fiola y 50 ml de H₂O destilada en otra
- b. Se añadió de 01 a 02 gotas de reactivo tartrato de sodio, se mezcló bien y se añadió 01 ml de reactivo de Nessler, se volvió a agitar lentamente y se dejó reaccionar por lo menos 30 minutos
- c. Se colocó en celdas diferentes 3.5 ml del contenido de cada fiola, luego se ubicó en orden ascendente (BR, M1, ..., M5) y correlativo (B, 1, ...,5) según lo que se encontraba marcado en el equipo
- d. Se colocó en el equipo las muestras en sus respectivas celdas. En el espectrofotómetro se presionó Inicio SMART, se eligió el programa NSSLRST y se siguieron las instrucciones de pantalla (se anota el número de muestras), finalmente se presionó CORRER ANÁLISIS
- e. Finalmente se anotó el resultado en las unidades mg/L

Figura 11: Ubicación de la muestra en la celda

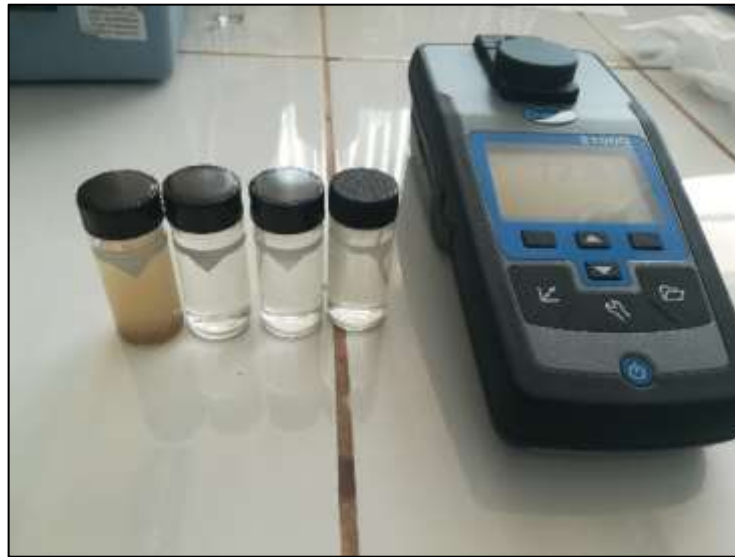
- e. Finalmente se presionó la tecla medición y se dejó que se estableciera 5-10 segundos, seguidamente se procedió a anotar el resultado

Figura 12 Celdas con muestra

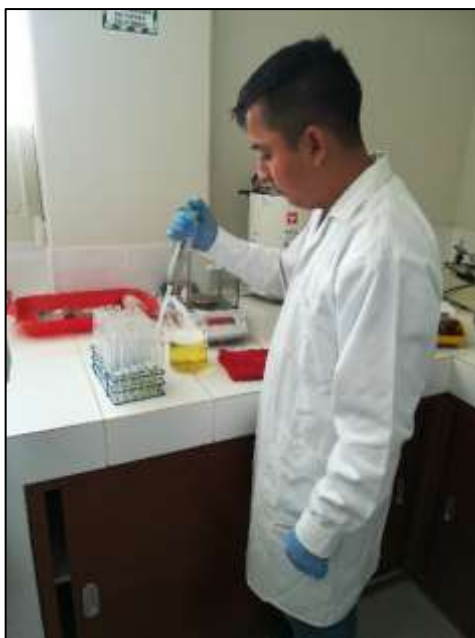
- Se colocó por 5 minutos dicho beaker en un centrífuga para que se homogenice la mezcla
- Se agregó 10 mL del caldo lauril sulfato en los tubos de ensayo, acompañado de un pequeño tubo de ensayo Durham

Figura 13: Pipeteo de lauril sulfato

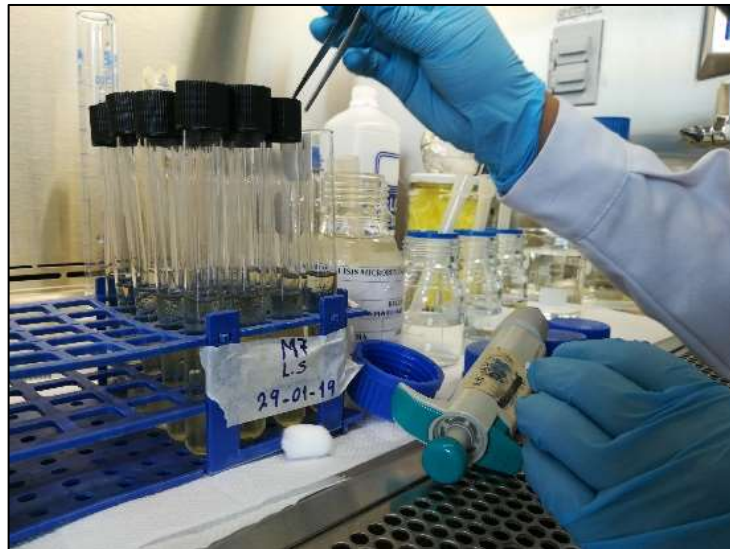
- Se colocó 10 mL del frasco 'D' en 5 tubos de ensayo debidamente ordenados en la gradilla con una sola concentración
- De esa misma manera se llevó a cabo la inoculación para todas las muestras de la investigación
- Una vez realizada la inoculación en el medio de cultivo lauril sulfato, se procedió a dejarla en la incubadora a 37 °C por 24 horas
- Después de la incubación se seleccionaron tubos presuntivamente “positivos” principalmente en los que se observó turbiedad y burbujas en las campanas de fermentación de Durham
- Se escribió el total de tubos positivos de cada serie, y con esta secuencia se obtiene un número en la tabla del NMP presuntivo

Figura 14: Inoculación en lauril sulfato

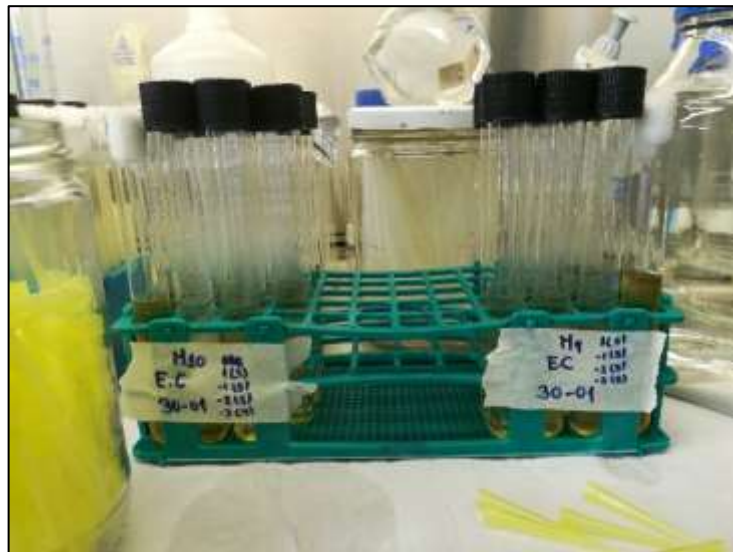
- Se procedió a realizar la inoculación en la cámara de bioseguridad, 1 mL de caldo lauril sulfato a caldo EC, no sin antes prender primero el mechero de alcohol para evitar cualquier contaminación y finalmente colocar los tubos Durahm
- Seguidamente realizada la inoculación de todas las muestras, se colocó en la incubadora a 44°C por 24 horas para su confirmación de la presencia de coliformes termotolerantes
- Una vez incubadas las muestras, se procedió a realizar la lectura de coliformes termotolerantes; es decir se constató la presencia de gas y turbiedad en los tubos que contenían el caldo EC y se anotó en el cuaderno de apuntes

Figura 16: Inoculación de la muestra de agua en EC

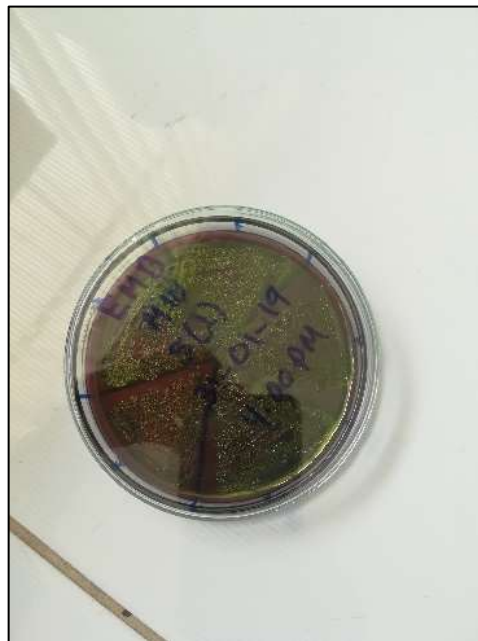
- De los tubos positivos de coliformes termotolerantes se realizó la siembra por estría en placas de EMB
- Seguidamente se procedió a incubar a 37 °C por 24 horas
- Una vez transcurrida la incubación se procede a dar lectura las placas, para la confirmación de *Escherichia coli* se consideró la existencia de crecimiento de colonias verde metálicas a negras, y la cantidad se coloca en el cuaderno de apuntes

Figura 17: Placa Petri con presencia de *Escherichia coli*

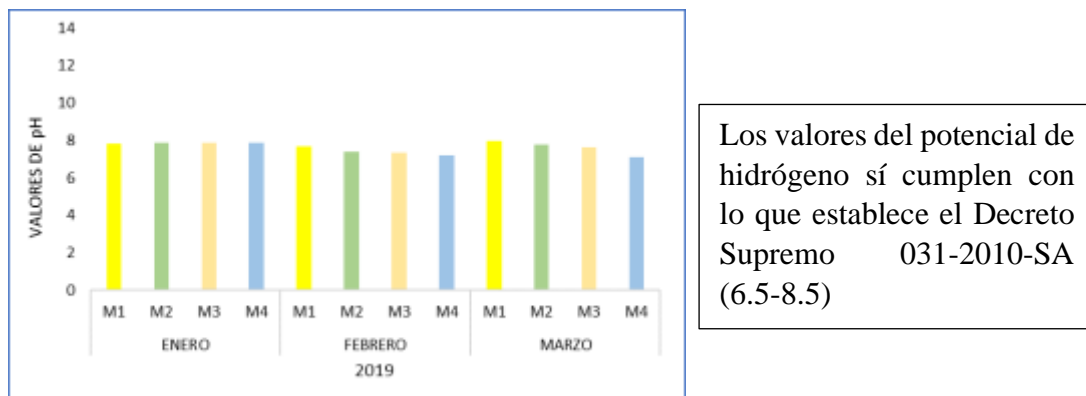
El **pH** no varía mucho en los diferentes puntos de muestreos y los meses evaluados, y están dentro de los límites que establece la normativa nacional.

Figura 18: Valores de pH entre puntos de muestreo por mes de evaluación (M1: punto de captación; M2: primera vivienda; M3: vivienda intermedia; M4: última vivienda)

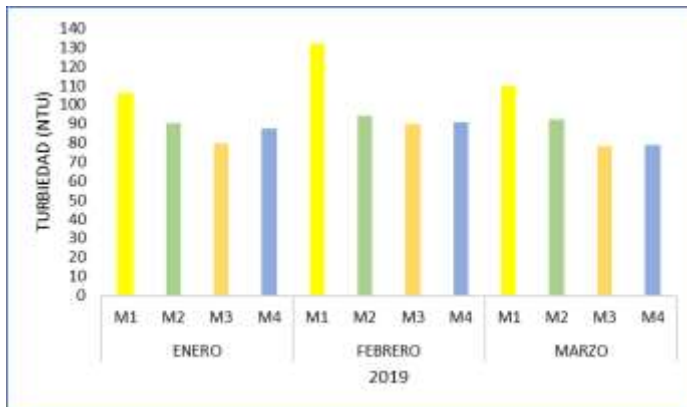
La **Turbiedad** presenta valores diferentes en los diferentes puntos de muestreo, en el punto de captación el nivel de turbiedad es mayor, y el mes de mayor turbiedad es febrero.

Los valores de la turbiedad no cumplen con lo que establece el D.S 031-2010-SA (5 UNT), es decir los valores sobrepasan el límite establecido

Figura 19: Valores de turbiedad entre puntos de muestreo por mes de evaluación (M1: punto de captación; M2: primera vivienda; M3: vivienda intermedia; M4: última vivienda)

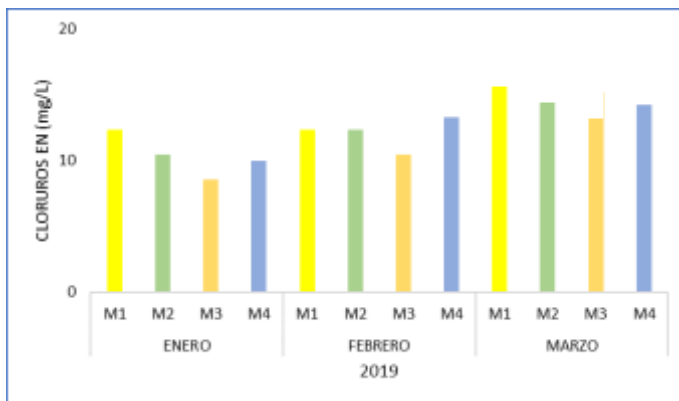
Los **Cloruros** aumentaron en ligeramente en concentración en el mes de marzo.

Los valores de cloruros sí cumplen lo que se establece en la normativa nacional vigente (250 mg/L)

Figura 22: Valores de cloruros entre puntos de muestreo por mes de evaluación (M1: punto de captación; M2: primera vivienda; M3: vivienda intermedia; M4: última vivienda)

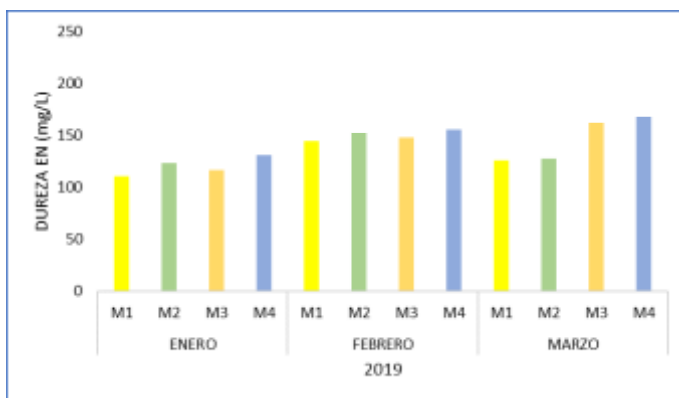
La **Dureza** del agua se mantuvo casi similar entre puntos de muestreo y meses de evaluación, a excepción del cuarto punto de muestreo en el mes de marzo.

Los valores de dureza sí cumplen lo que se establece en la normativa nacional vigente (500 mg/L).

Figura 23: Valores de dureza entre puntos de muestreo por mes de evaluación (M1: punto de captación; M2: primera vivienda; M3: vivienda intermedia; M4: última vivienda)

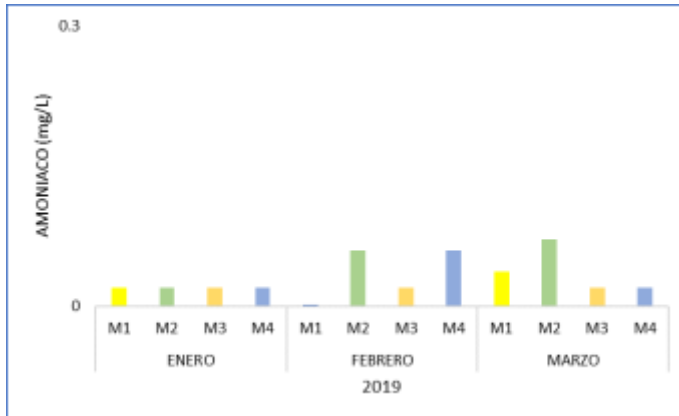
Amoniaco: En el gráfico se observa que en el mes de febrero y marzo en la segunda y cuarta vivienda de muestreo existe una diferencia mínima en comparación al resto de muestras.

El parámetro sí cumple con lo que se establece en la normativa nacional vigente (1.5 mg/L),

Figura 25: Valores de amoniaco entre puntos de muestreo por mes de evaluación (M1: punto de captación; M2: primera vivienda; M3: vivienda intermedia; M4: última vivienda)

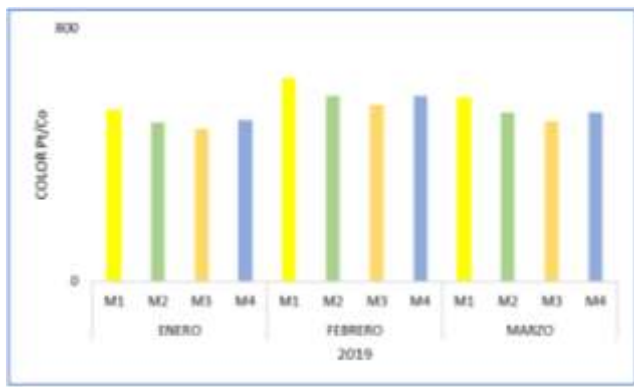
Color: Según el gráfico en el punto de la captación se da mayor la cantidad de color, cabe mencionar que el color está muy relacionado con la turbiedad.

En ningún punto de muestreo el parámetro del color cumple con la normativa nacional (15 UCV Pt/Co)

Figura 26: Valores de color entre puntos de muestreo por mes de evaluación (M1: punto de captación; M2: primera vivienda; M3: vivienda intermedia; M4: última vivienda)

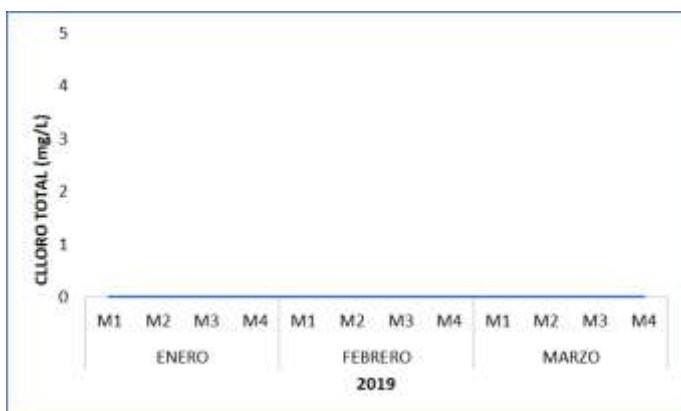
Cloro Total: Como se muestra en el gráfico, la cantidad de cloro total es cero y es constante en todos los puntos de muestreo y los meses evaluados.

En todos los puntos de muestreo y en todos los meses evaluados la concentración de cloro total es cero y no cumple con la normativa vigente.

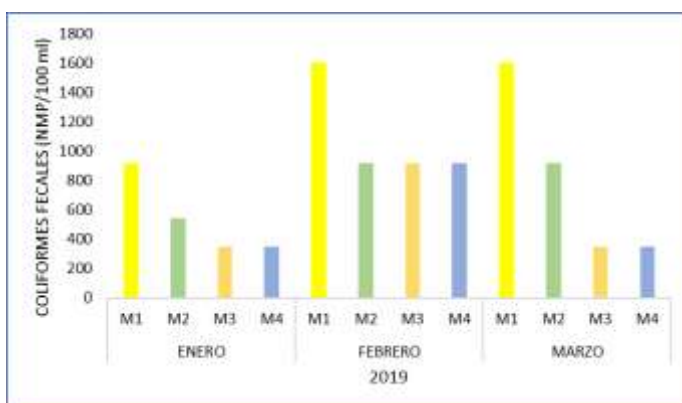
Coliformes Fecales: Como se muestra en el gráfico, en todos los puntos de muestreo y en todos los meses evaluados, existe la presencia de C.F.

En todos los puntos de muestreo y en todos los meses evaluados se encuentra presente el parámetro de coliformes fecales, por lo tanto no cumple con la normativa nacional vigente Decreto Supremo 031-2010-SA (0 UFC)

Figura 30: Valores de coliformes fecales entre puntos de muestreo por mes de evaluación

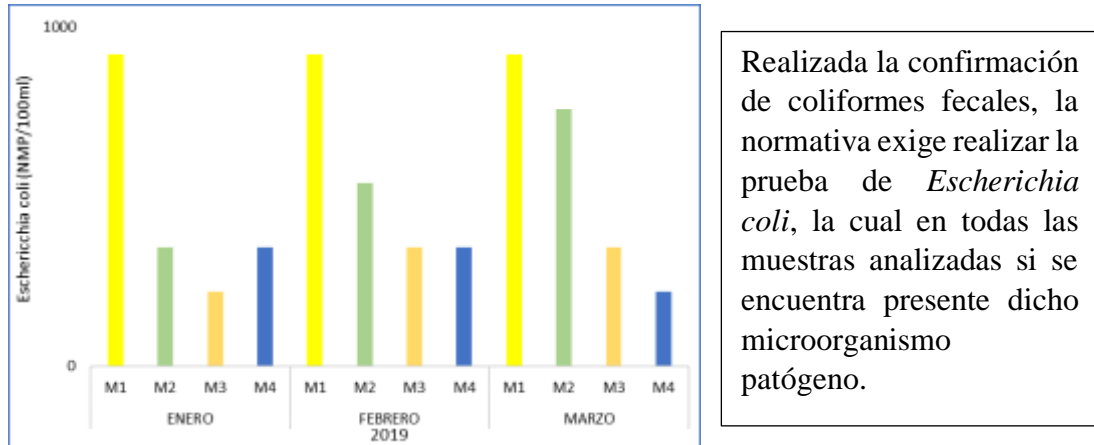
Escherichia coli: Como se muestra en el gráfico, en todos los puntos de muestreo y en todos los meses evaluados, existe la presencia de *Escherichia coli*.

Realizada la confirmación de coliformes fecales, la normativa exige realizar la prueba de *Escherichia coli*, la cual en todas las muestras analizadas si se encuentra presente dicho microorganismo patógeno.

Un indicador directo de contaminación del agua de la red de distribución fue el elevado nivel de *Escherichia coli*, una bacteria de origen fecal. En tal sentido, el agua que se traslada por un sistema de distribución debe de ser previamente tratada para que no posea este tipo de microorganismo. Estos microorganismos ocasionan enfermedades infecciosas siendo un peligro más común y difundida que lleva el agua que usualmente se consume, es por ello que se corrobora las enfermedades más comunes en el distrito El Milagro. La presencia de *Escherichia coli* se debe considerar como una señal segura de una peligrosa contaminación fecal reciente, que exige la aplicación de medidas urgentes (Cava & Ramos, 2016).

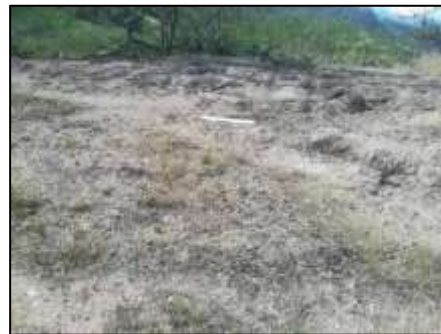
Figura 33: Tubería expuesta al sol

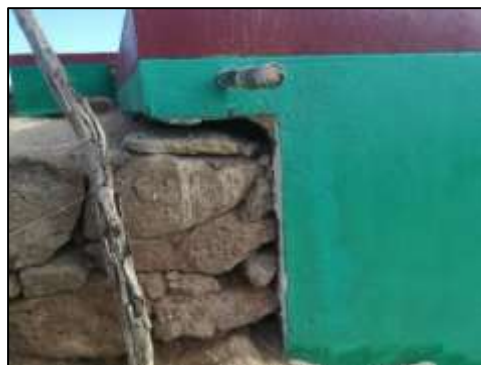
Figura 34: Deslizamiento en la infraestructura de sedimentación

permisibles, principalmente de los parámetros de control obligatorio, coincidimos con Cava & Ramos (2016), en elegir una nueva planta de tratamiento de agua potable porque la actual que se encuentra en uso, presenta deficiencias para el tratamiento del agua. Sin embargo, es importante mencionar que antes de elegir al tipo de tratamiento que se puede brindar, se recomienda realizar todos los procedimientos técnicos de prueba de jarras y/o más criterios técnicos que se tengan que realizar, para que de ésta manera al instalarse un nuevo tratamiento resulte eficiente.
