**UNIVERSIDAD NACIONAL
TORIBIO RODRÍGUEZ DE MENDOZA DE AMAZONAS**

**TESIS PARA OBTENER
EL TÍTULO PROFESIONAL DE
INGENIERO AMBIENTAL**

**ATENUACIÓN NATURAL Y BIORREMEDIACIÓN DE SUELOS
CONTAMINADOS POR HIDROCARBUROS, AMAZONAS, PERÚ**

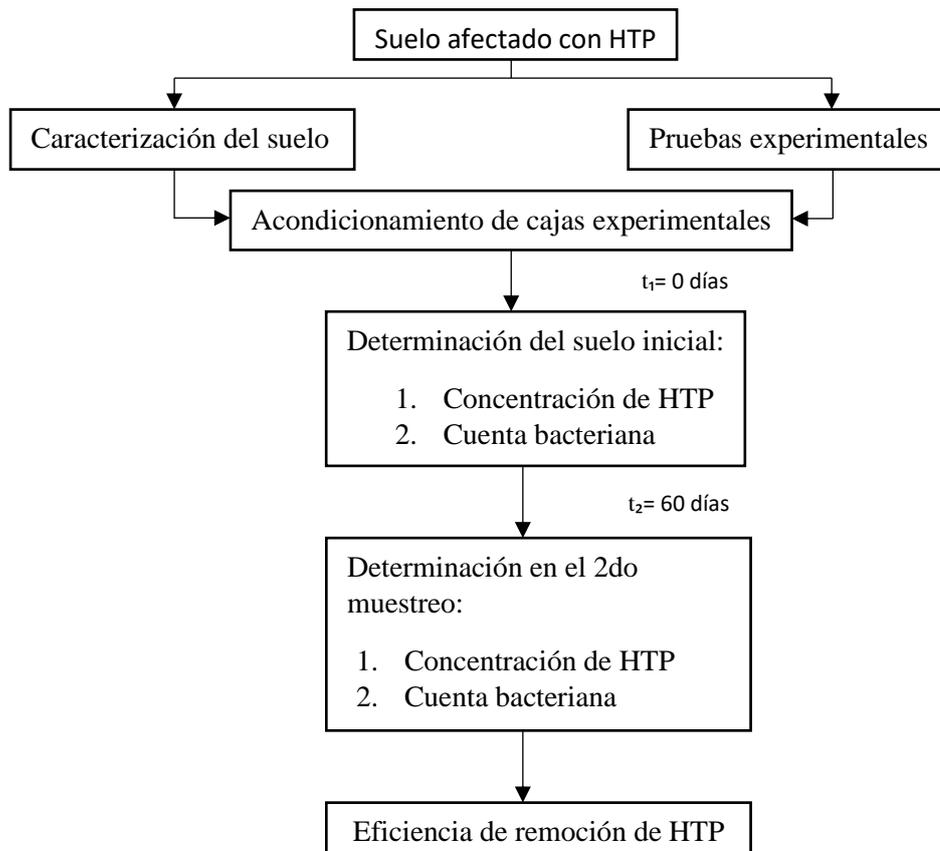
Figura 1: Diagrama del proceso de atenuación natural y biorremediación en el suelo contaminado.

Con la finalidad de comprender la eficiencia de la atenuación natural y biorremediación en función del tiempo, se realizó el siguiente diagrama:

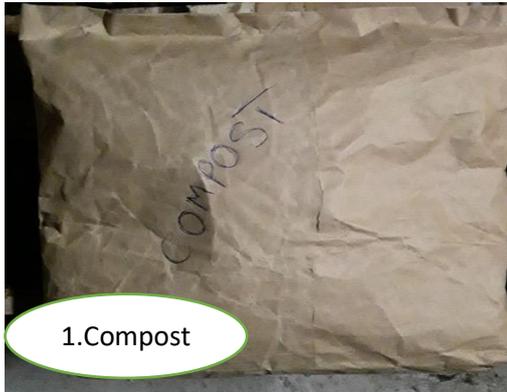
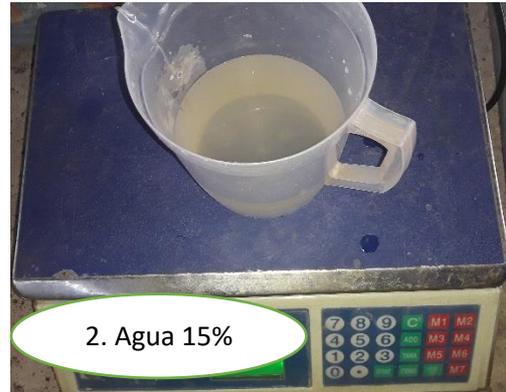
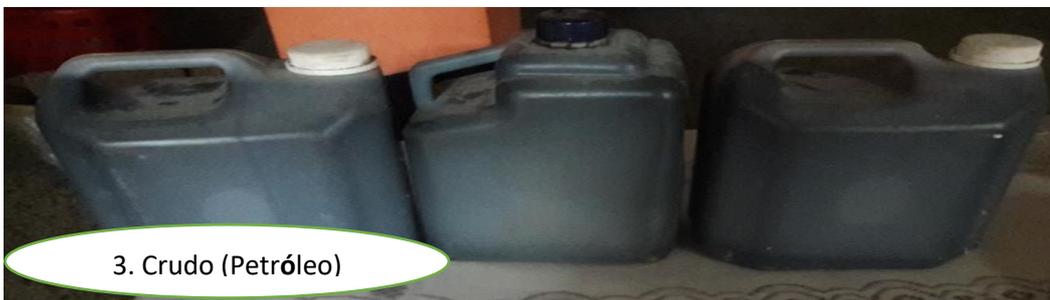
Anexo 7. Materiales utilizados para la atenuación natural y biorremediación del suelo contaminado

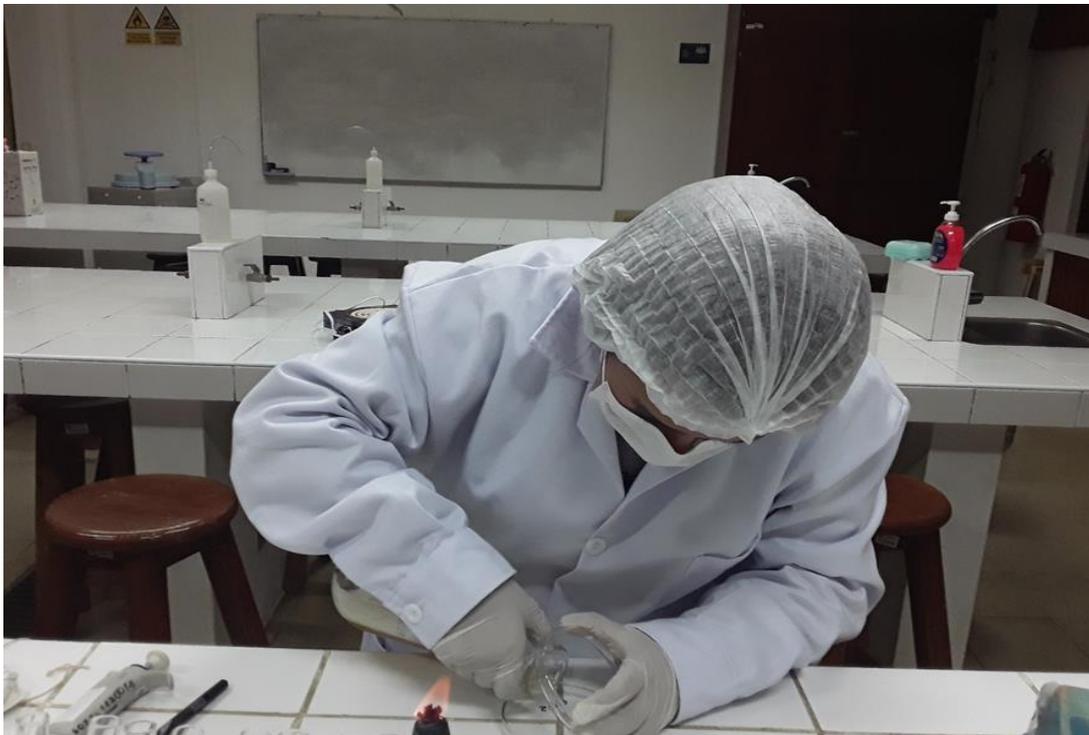
Anexo 8. Cultivo de bacterias en laboratorio

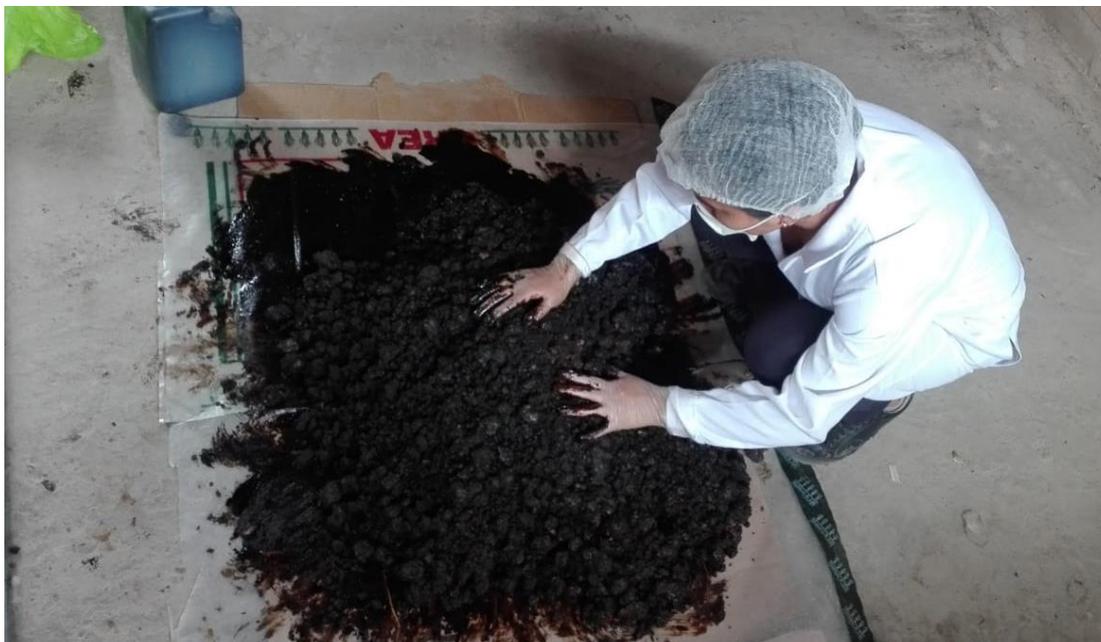
Anexo 9. Homogenización del suelo contaminado con HTP

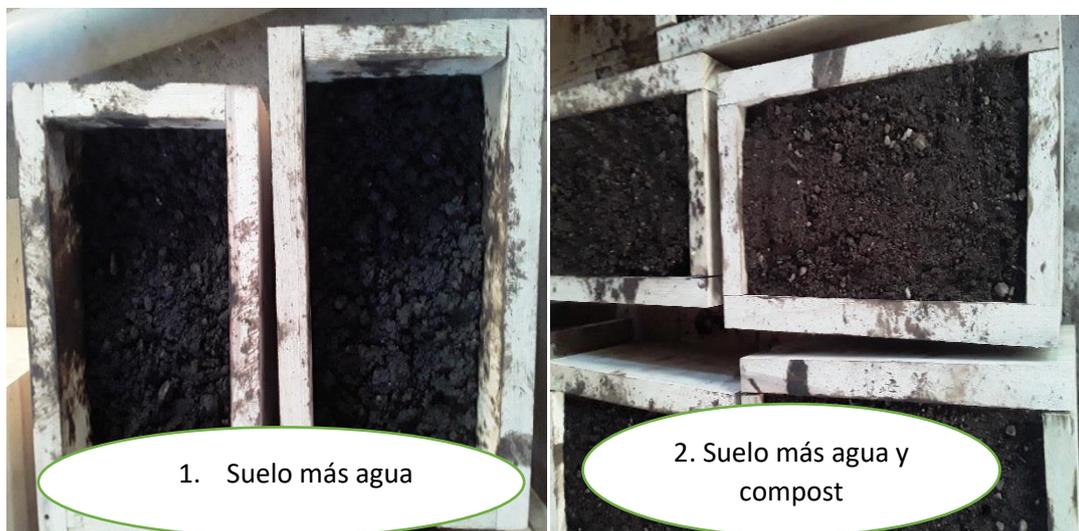
Anexo 10. Materiales utilizados para la atenuación natural y biorremediación del suelo contaminado

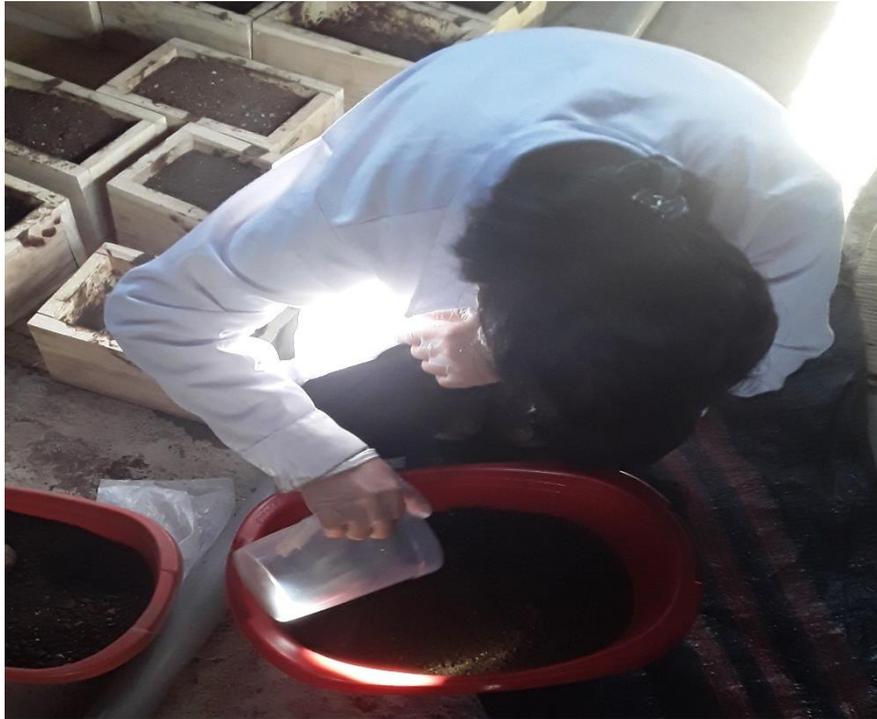
Anexo 11. Agregando 15% de agua

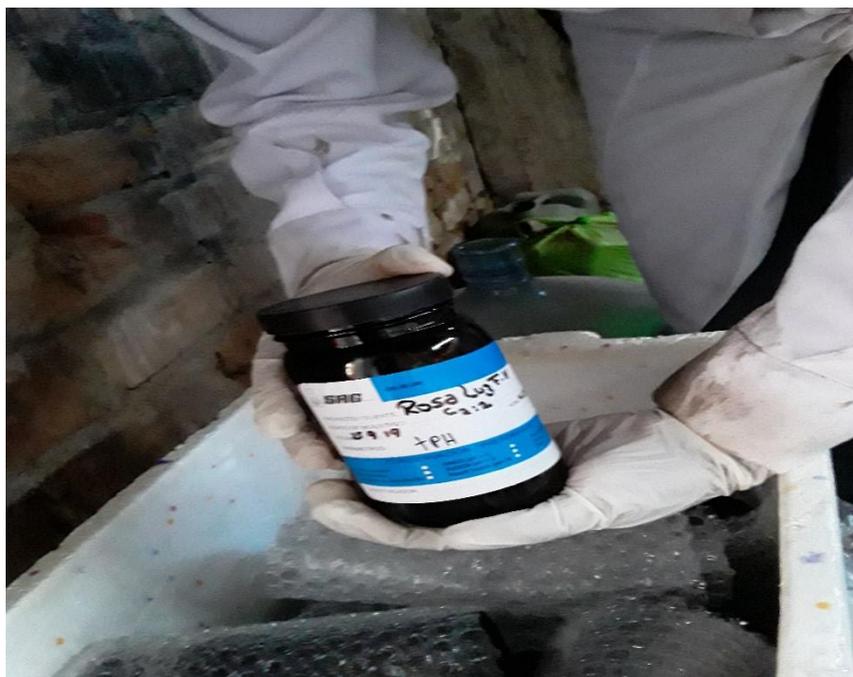
Anexo 12. Toma de muestras para sus respectivos análisis
