**UNIVERSIDAD NACIONAL TORIBIO RODRÍGUEZ DE
MENDOZA DE AMAZONAS**

**TESIS PARA OBTENER
EL TÍTULO PROFESIONAL DE INGENIERO CIVIL**

**COMPORTAMIENTO DEL SUELO EN LA
ESTRUCTURA DEL PAVIMENTO RÍGIDO JIRÓN TRES
ESQUINAS CUADRA SIETE, CHACHAPOYAS, 2018**

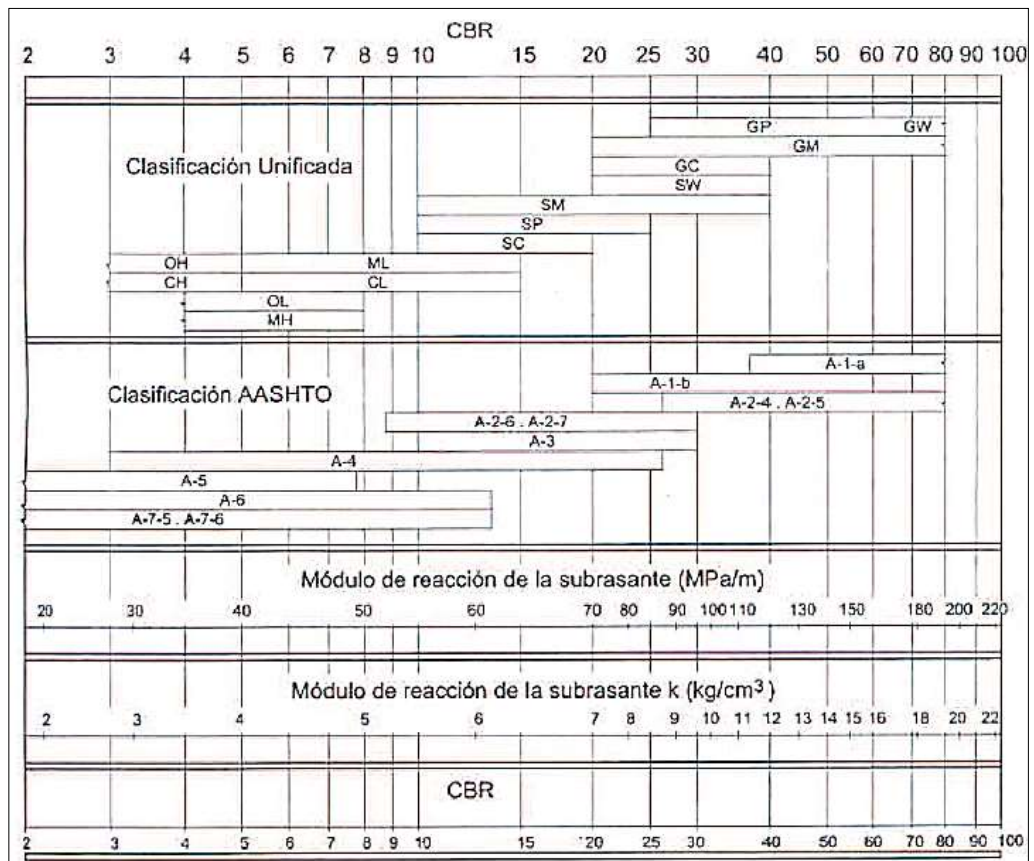
Figura 7. Correlación C.B.R y Modulo de Reacción de la Subrasante

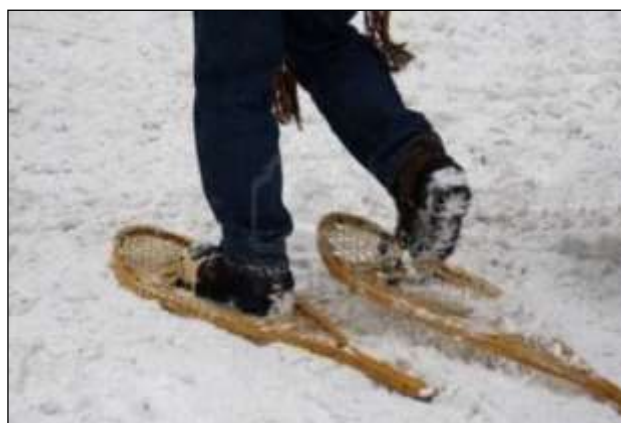
Esto es posible ya que la rigidez de la geomalla permite la redistribución de las cargas en un área mayor, disminuyendo los esfuerzos que el material blando debe soportar. Este mecanismo es considerado al momento de trabajar en vías pavimentadas o cuando la capacidad portante de la subrasante es muy baja, también se le conoce como efecto del “Zapato de nieve” por su similitud con este objeto utilizado en algunos países para poder caminar sobre la nieve (TENSAR 2013).

Figura 11. Efecto de zapato de nieve (TENSAR 2013)

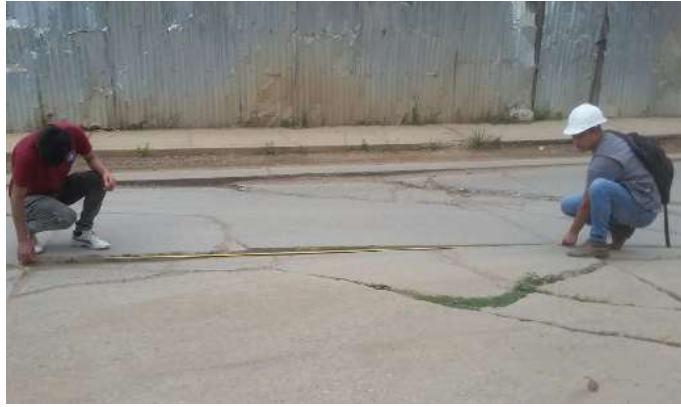
Figura 21. Desnivel entre Losas

Estas fallas se manifiestan en las juntas por una diferencia de nivel entre las losas, esta falla provienen por drenajes defectuosos o por transferencia de carga deficientes en las juntas.

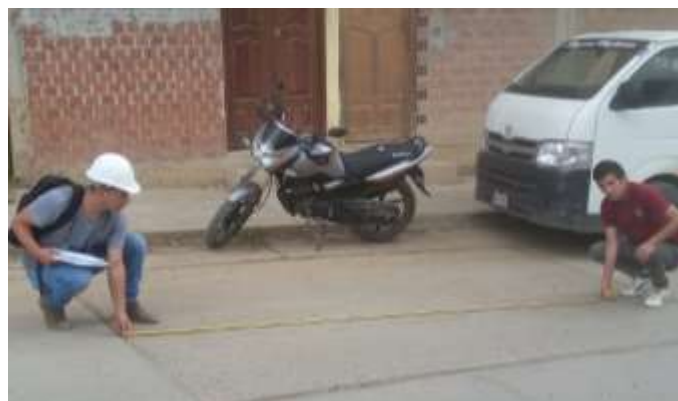
Figura 23. Fisura Longitudinal

Estas fallas resultan del fracturamiento de las losas paralelo al eje del pavimento, dividiéndolas en varios paños, resultan generalmente por la pérdida de soporte de la fundación o por la acción de tránsito pesado (por sobrecarga o repetición excesiva de carga)

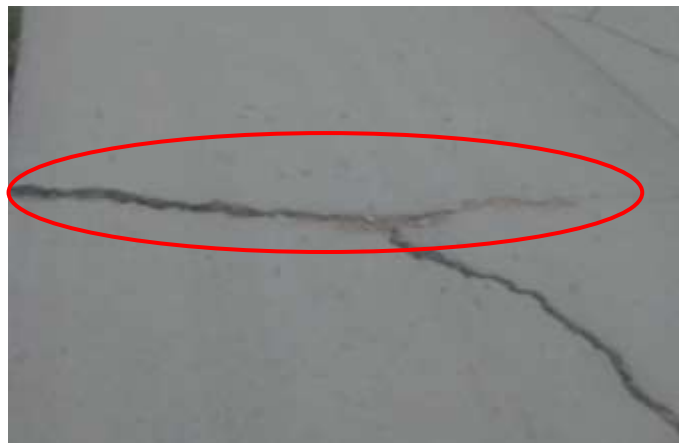
Figura 25. Fisura Transversal

Estas fallas resultan de la fractura de losas en perpendicular al eje del pavimento, se generan por la pérdida de soporte de fundación, por acción de carga en exceso o por contracción del concreto.

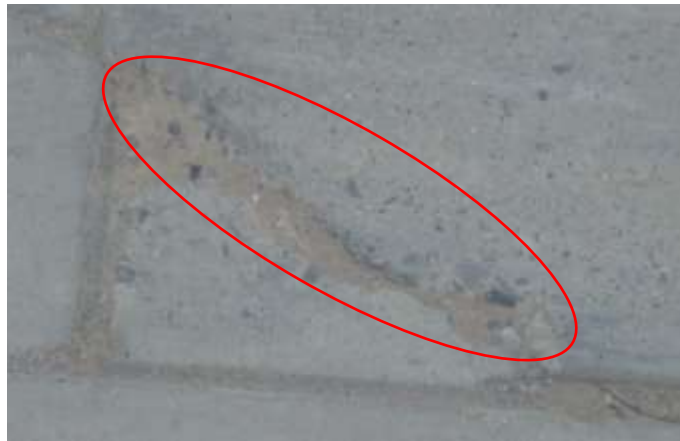
Figura 27. Fisura de esquina

Estas fallas resultan del fracturamiento de esquina de las losas a una distancia inferior a 0.3 m de la misma.

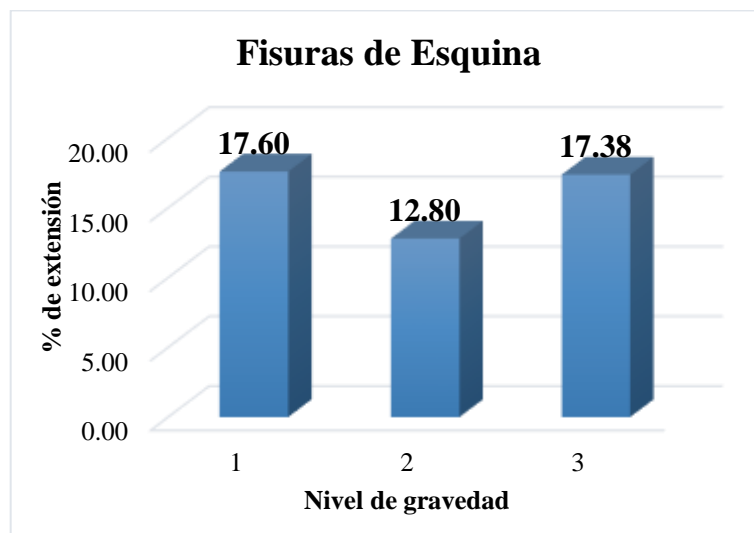
Figura 28. Densidad de fisura de esquina

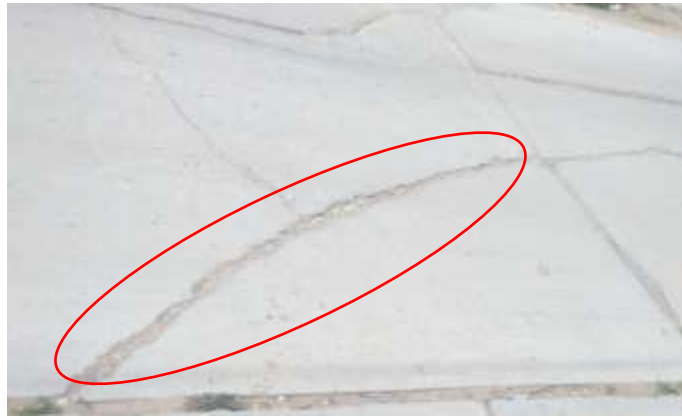
Figura 29. Fisura Oblicua

Estas fallas resultan del fracturamiento de losas; se forman fisuras que interceptan bordes o juntas perpendiculares de losas, a una distancia mayor de 0.3 m de la esquina.

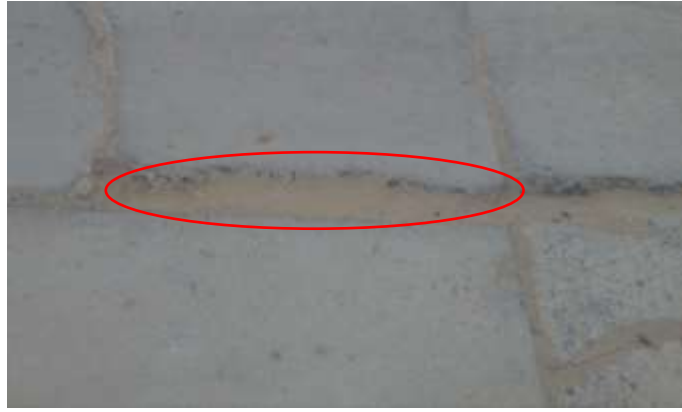
Figura 31. Despostillamiento de junta

Fracturamiento o desintegración de bordes de las juntas, dañadas al punto que existe la posibilidad que ingrese agua o se acumule material no compresible

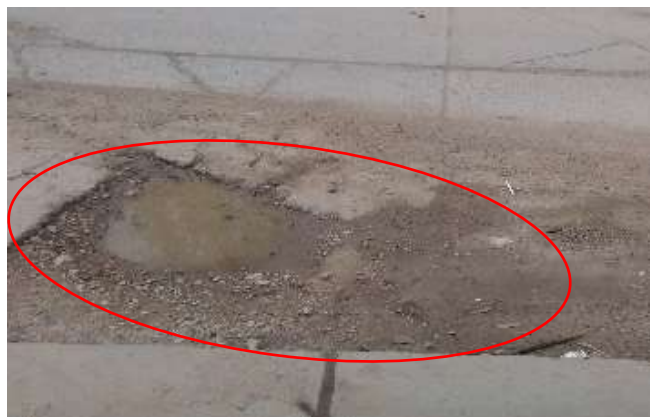
Figura 33. Desprendimiento

Este deterioro o falla se refiere al desprendimiento de tratamiento superficial de las losas, se produce por el envejecimiento del material o por un defecto en la construcción

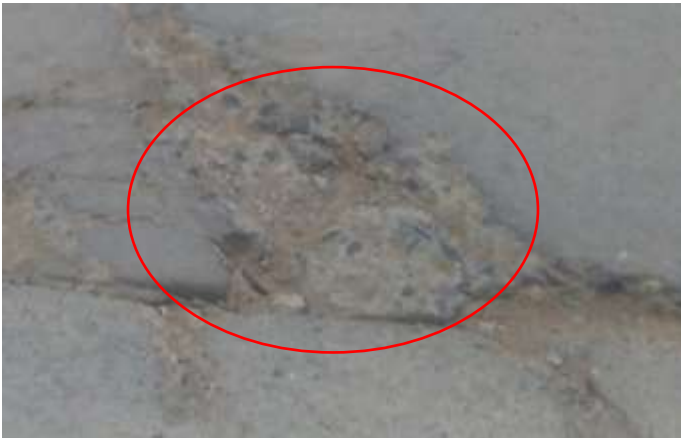
Figura 35. Bache o hueco

Los baches o huecos son consecuencia normalmente del desgaste o de la destrucción de la losa. Forman cavidades de bordes netos, esta falla proviene generalmente de otros deterioros o fallas carencia de conservación vial.

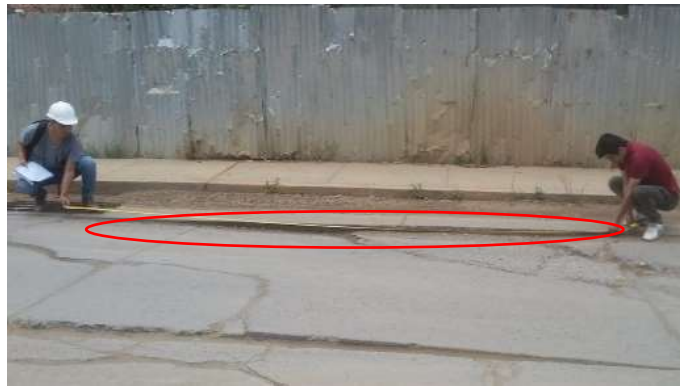
Figura 37. Desevel entre calzada – berma

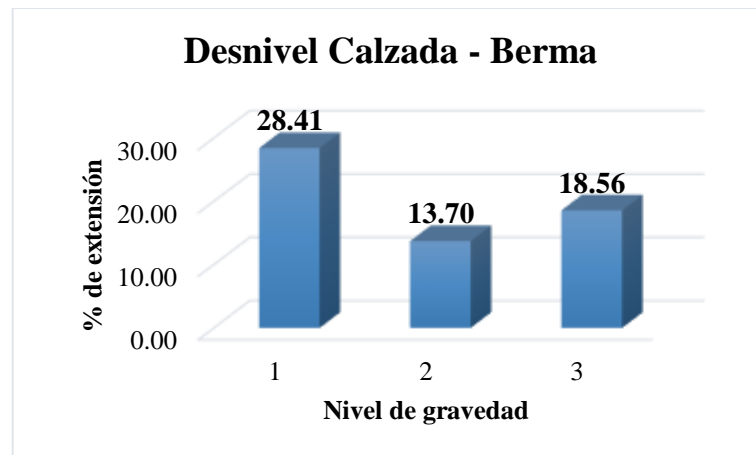
Figura 38. Densidad calzada – berma

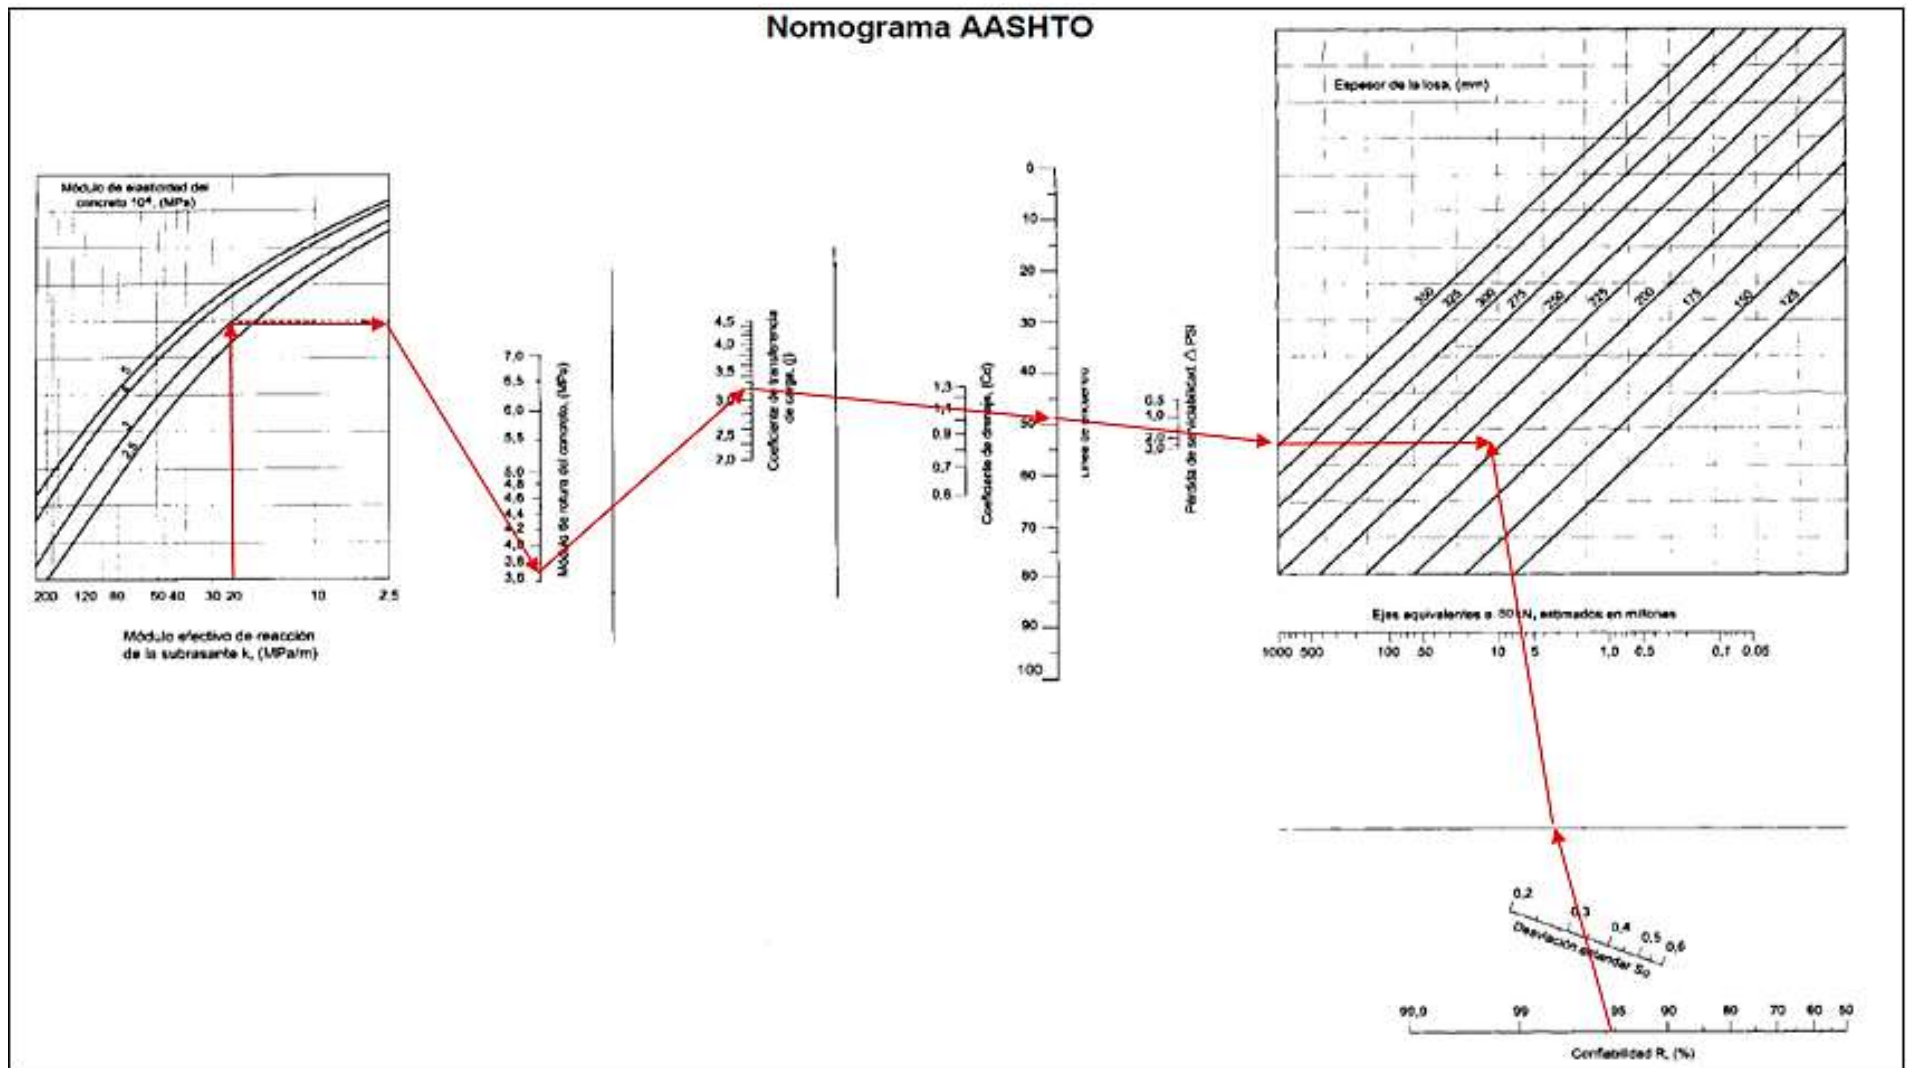
Figura 42. Nomograma de diseño AASHTO (según los parámetros determinados)

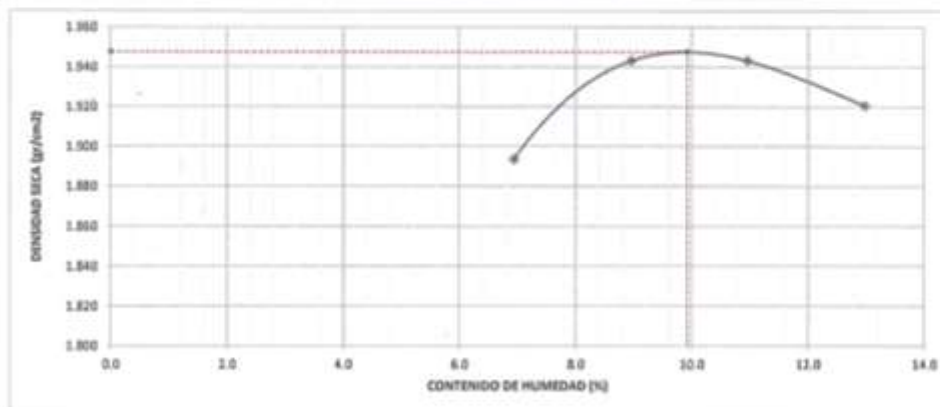
Densidad Máxima Seca	1.948	(gr/cm ³)	Humedad óptima	9.9	%
----------------------	-------	-----------------------	----------------	-----	---

RELACION HUMEDAD - DENSIDAD SECA

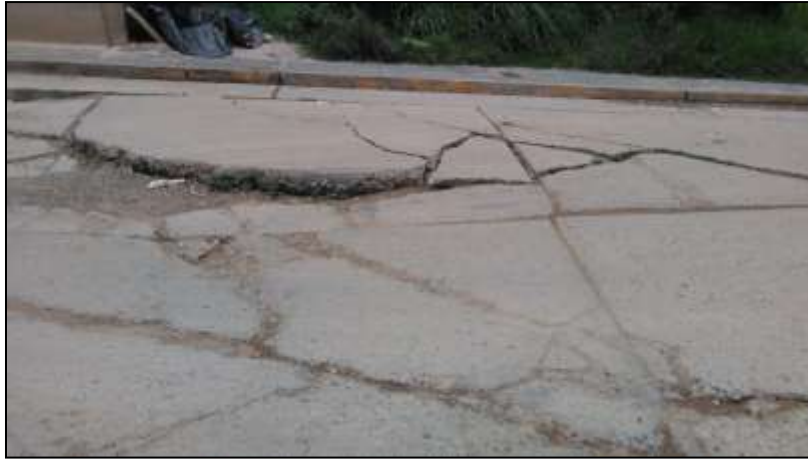
Foto N° 1: Identificación de falas en el pavimento

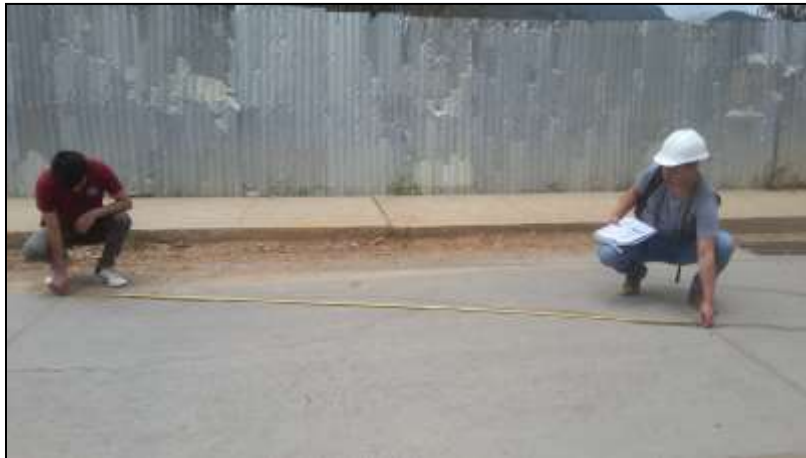
Foto N° 2: Medición de falas en el pavimento

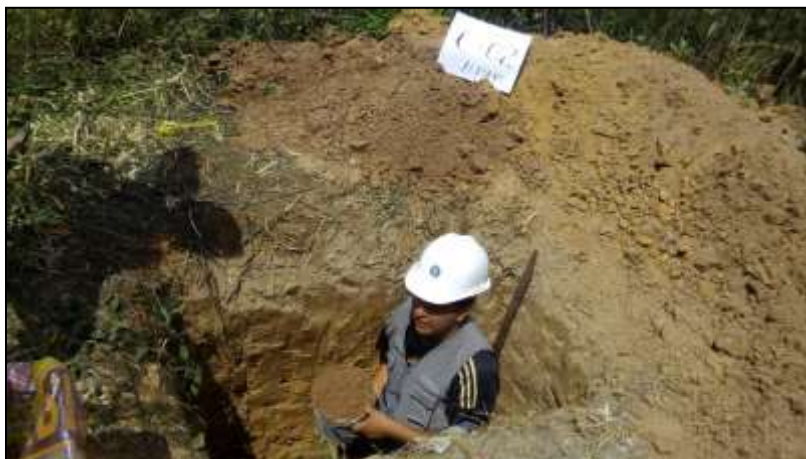
Foto N° 3: Extracción de muestra de calicata

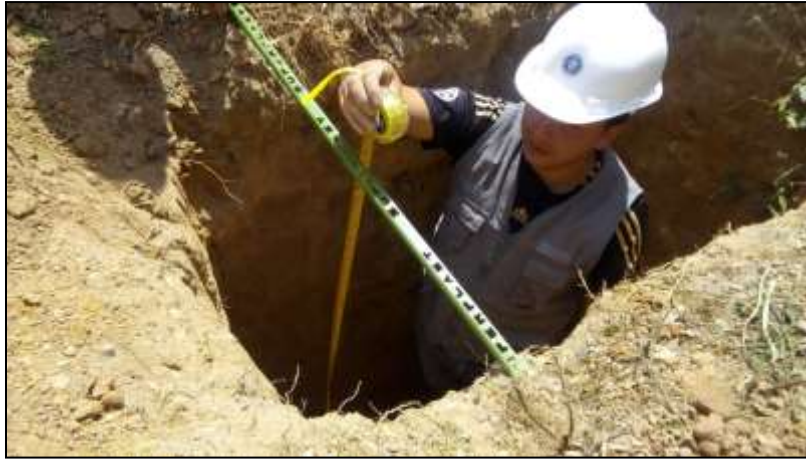
Foto N° 4: Medición de profundidad de calicata

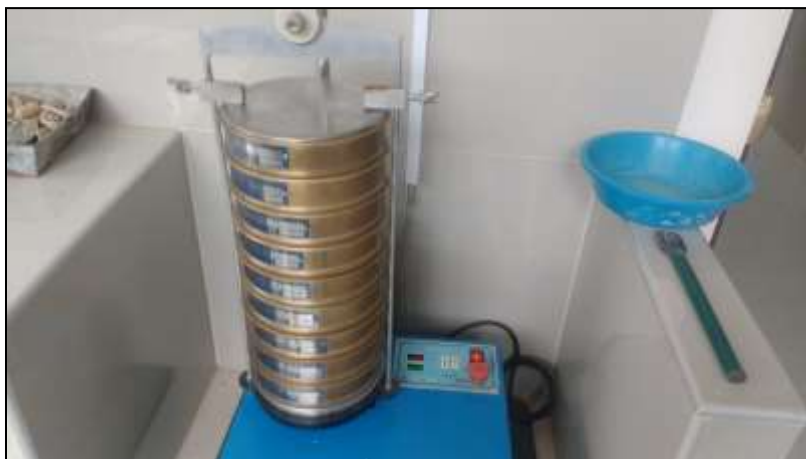
Foto N° 6: Análisis granulométrico en tamizadora

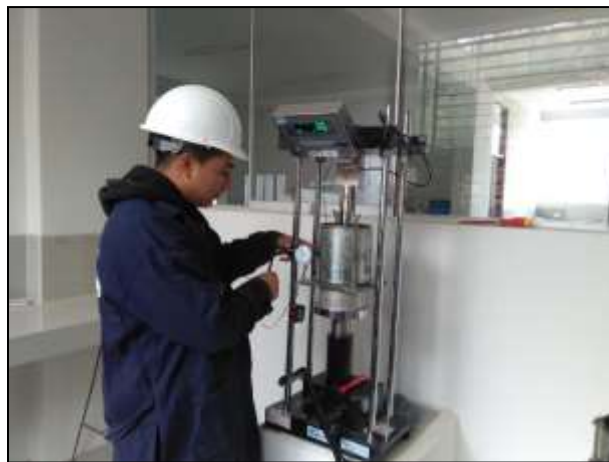
Foto N° 15: Ensayo de C.B.R (calibración)

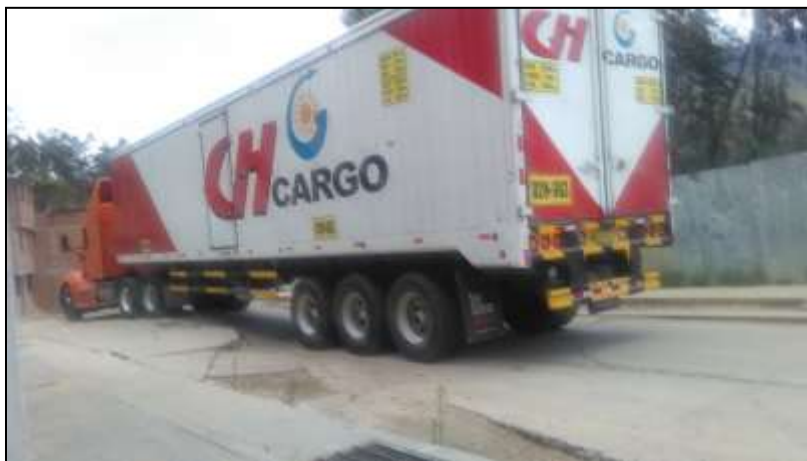
Foto N° 20: Transito de camión pesado en el área dañada

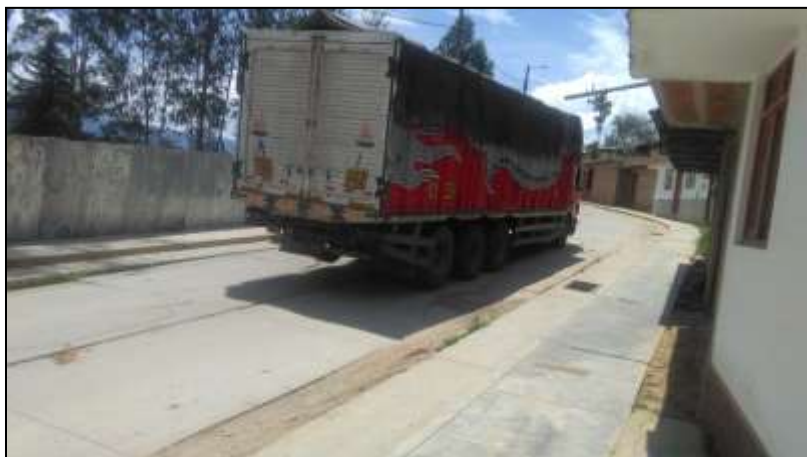
Foto N° 21: Transito de camión pesado en el área dañada
