**UNIVERSIDAD NACIONAL
TORIBIO RODRÍGUEZ DE MENDOZA DE AMAZONAS**

**TESIS PARA OBTENER
EL TÍTULO PROFESIONAL DE
INGENIERA CIVIL**

**EVALUACIÓN DE RIESGO DE DESASTRES EN LA
QUEBRADA SANTA LUCÍA, CHACHAPOYAS, 2022**

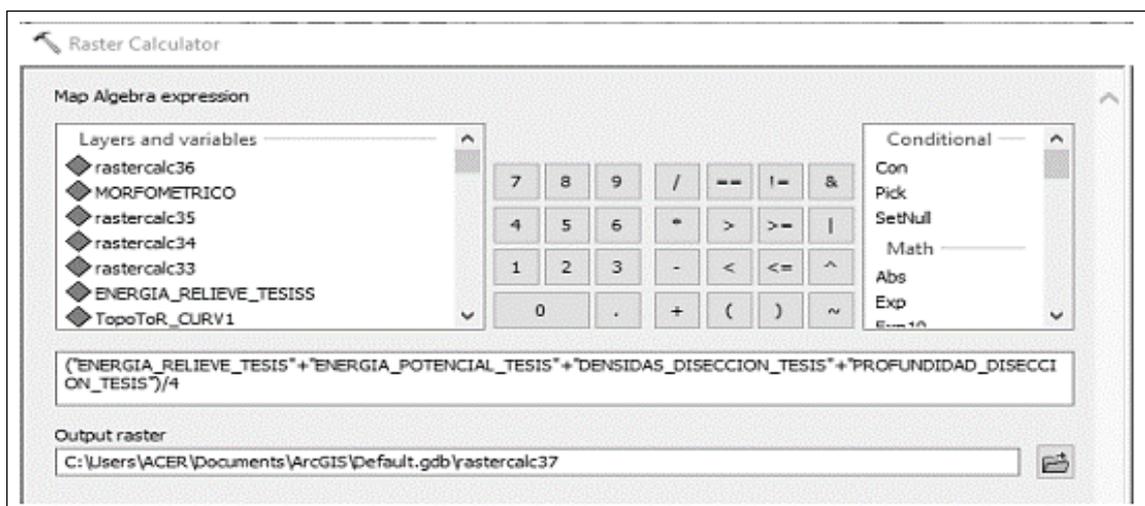
Figura 5

Cálculo de la susceptibilidad mediante el método morfométrico

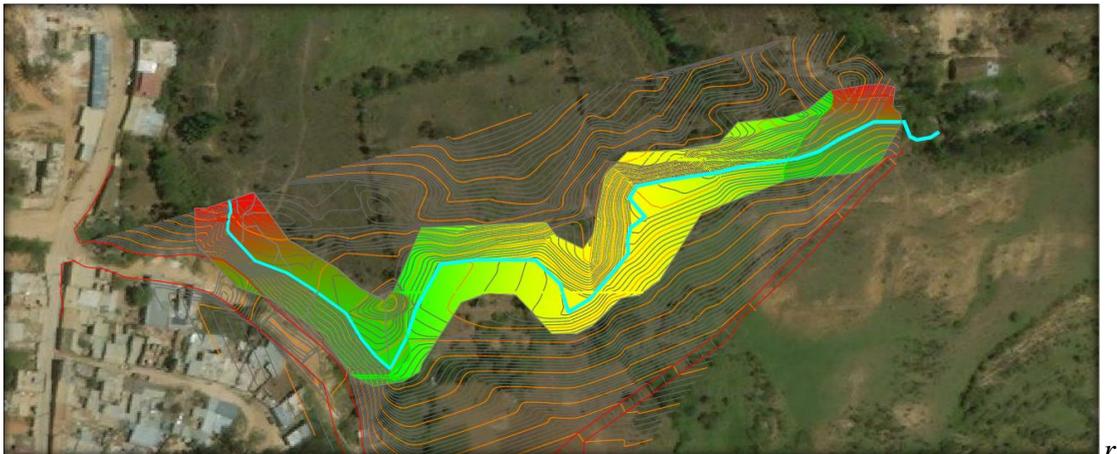
Figura 6

Susceptibilidad a peligro de deslizamiento del sector

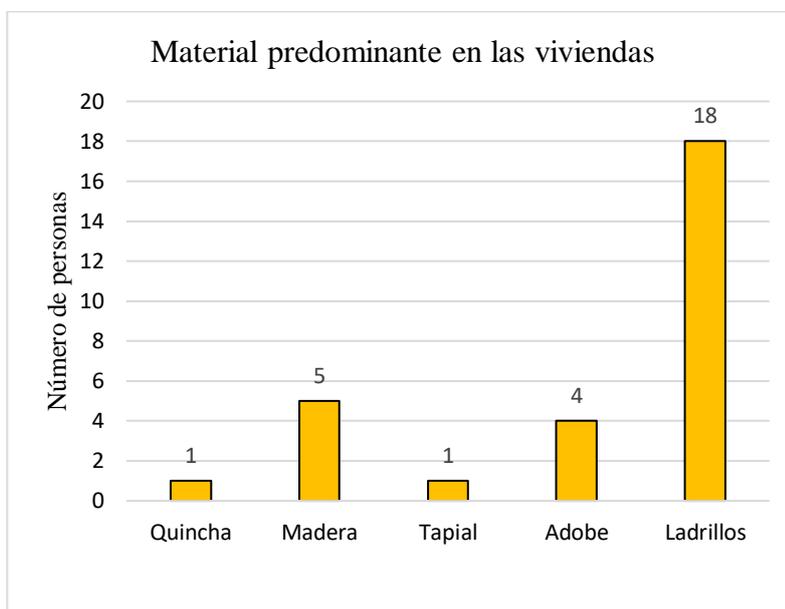
Figura 13

Material predominante en las viviendas

Nota: El material predominante en las viviendas es la albañilería a base de ladrillos de arcilla.

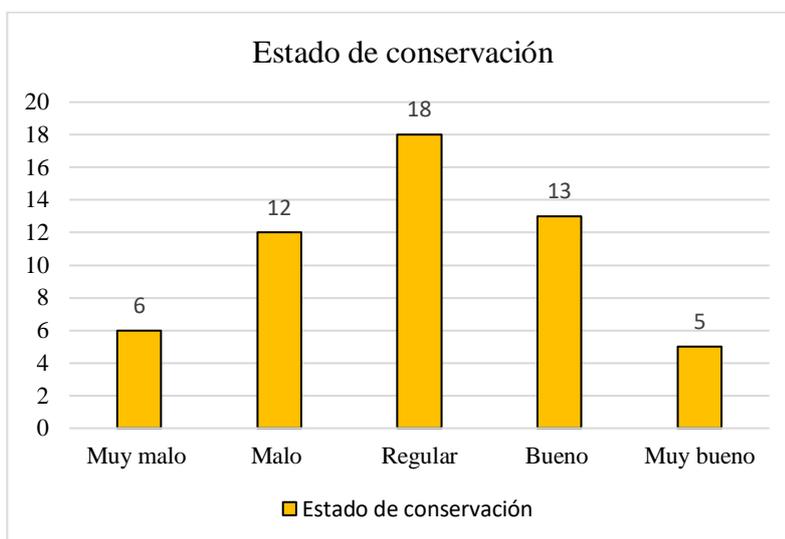
Figura 14

Estado de conservación de la edificación

Nota: La mayoría de las viviendas se encuentran en un estado regular.

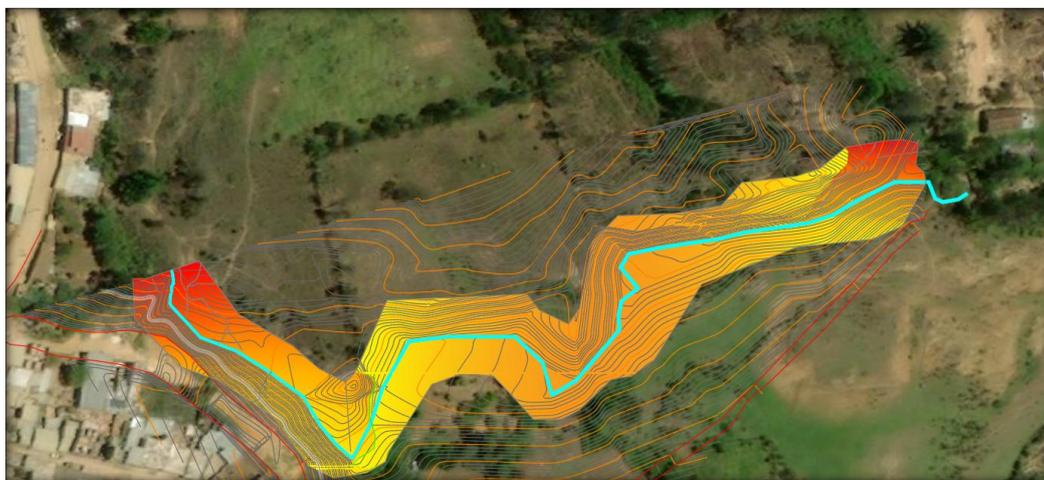
Figura 25

Determinación del riesgo a deslizamiento del sector

Nota: El peligro alto se da en los extremos del sector, en la parte izquierda existe un alto grado de riesgo ya que presenta peligro a deslizamiento (se evidencia simple vista este proceso geológico y una alta densidad poblacional que carece de recursos para enfrentar un desastre natural. En la parte derecha el riesgo al es producto de la alta peligrosidad a deslizamiento, falta de recursos de la población, y viviendas precarias.

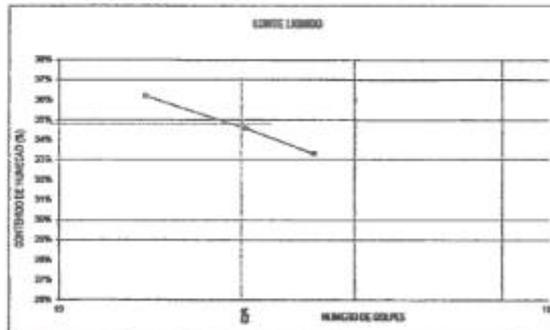
LÍMITE LÍQUIDO (%)	34
LÍMITE PLÁSTICO (%)	25
ÍNDICE DE PLASTICIDAD (%)	9

LÍMITE LÍQUIDO	
Nº GOLPES	FACTOR
20	0.974
21	0.979
22	0.985
23	0.990
24	0.996
25	1.000
26	1.006
27	1.000
28	1.014
29	1.010
30	1.022

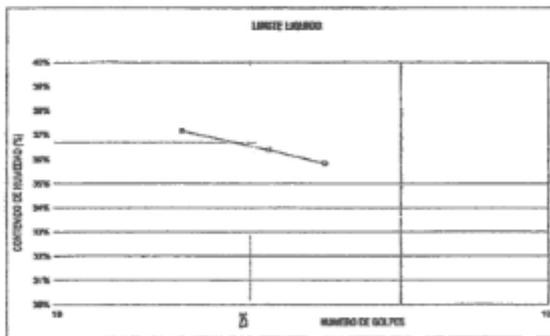
LIMITE LIQUIDO (%)	37
LIMITE PLASTICO (%)	30
INDICE DE PLASTICIDAD (%)	7

CONSIDERACIONES: EL RESULTADO REPORTADO DEL LIMITE LIQUIDO, LIMITE PLASTICO E ÍNDICE DE PLASTICIDAD, SON UNA PROMEDIACIÓN DE UN MENOS DE CINCO RESULTADOS DE UN MENOS DE CINCO PRUEBAS, DE ACUERDO A LA NORMA A.S.T.M. D 4318.

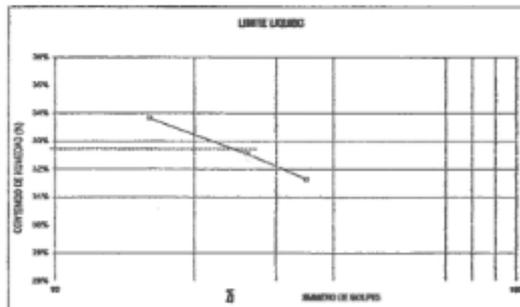
LIMITE LIQUIDO (%)	33
LIMITE PLASTICO (%)	27
INDICE DE PLASTICIDAD (%)	6

GRUPO	
N GOLPES	FACTOR
20	0.974
21	0.975
22	0.985
23	0.992
24	0.996
25	1.000
26	1.005
27	1.009
28	1.014
29	1.018
30	1.022

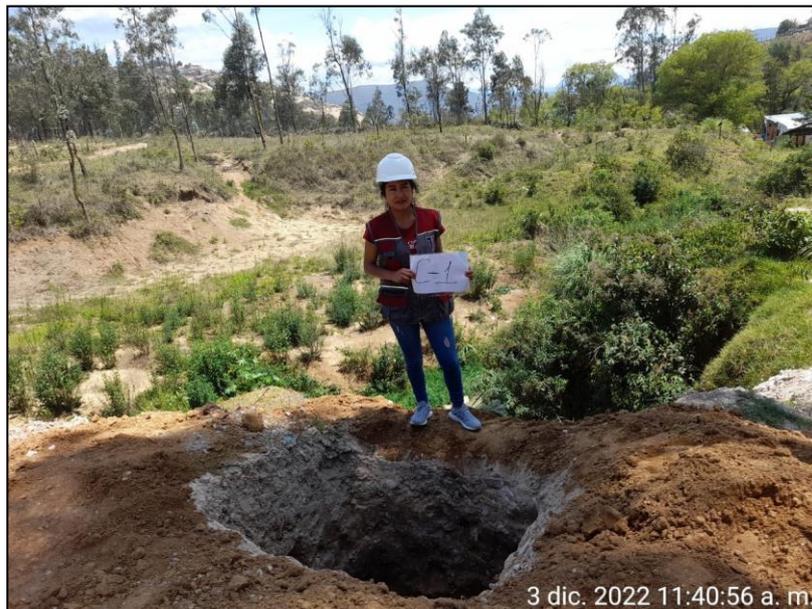
Foto N° 01:

Estudio de mecánica de suelo-Calicata N°01

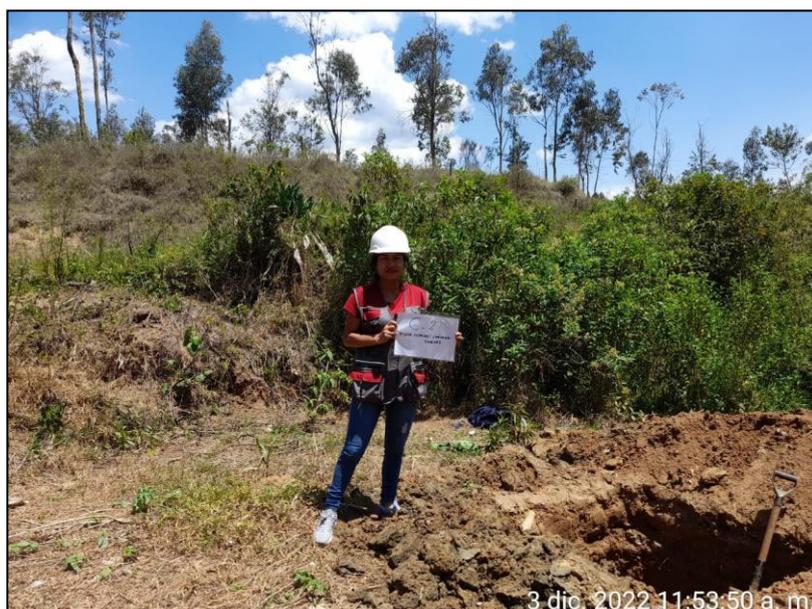
Foto N° 02:

Estudio de mecánica de suelo-Calicata N°02

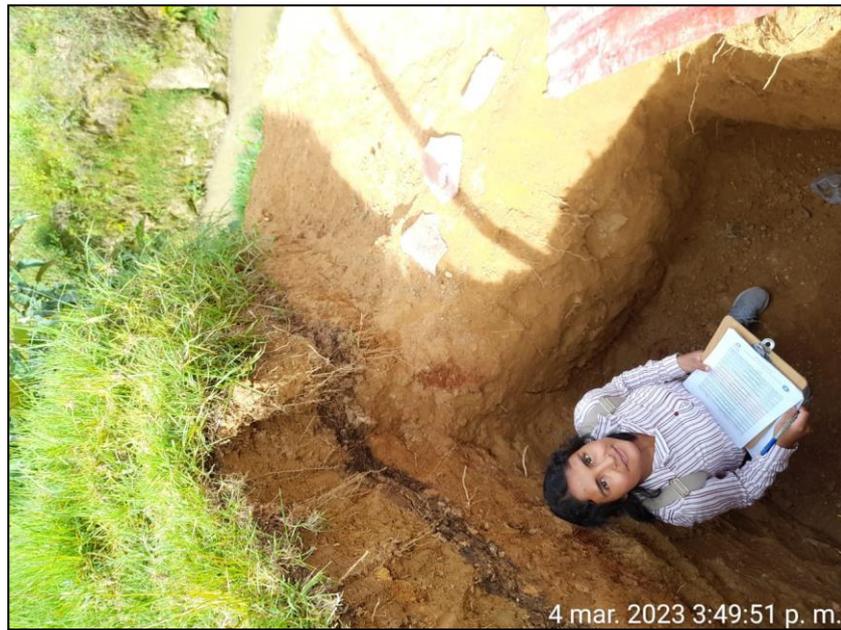
Foto N° 03:

Estudio de mecánica de suelo-Calicata N°03

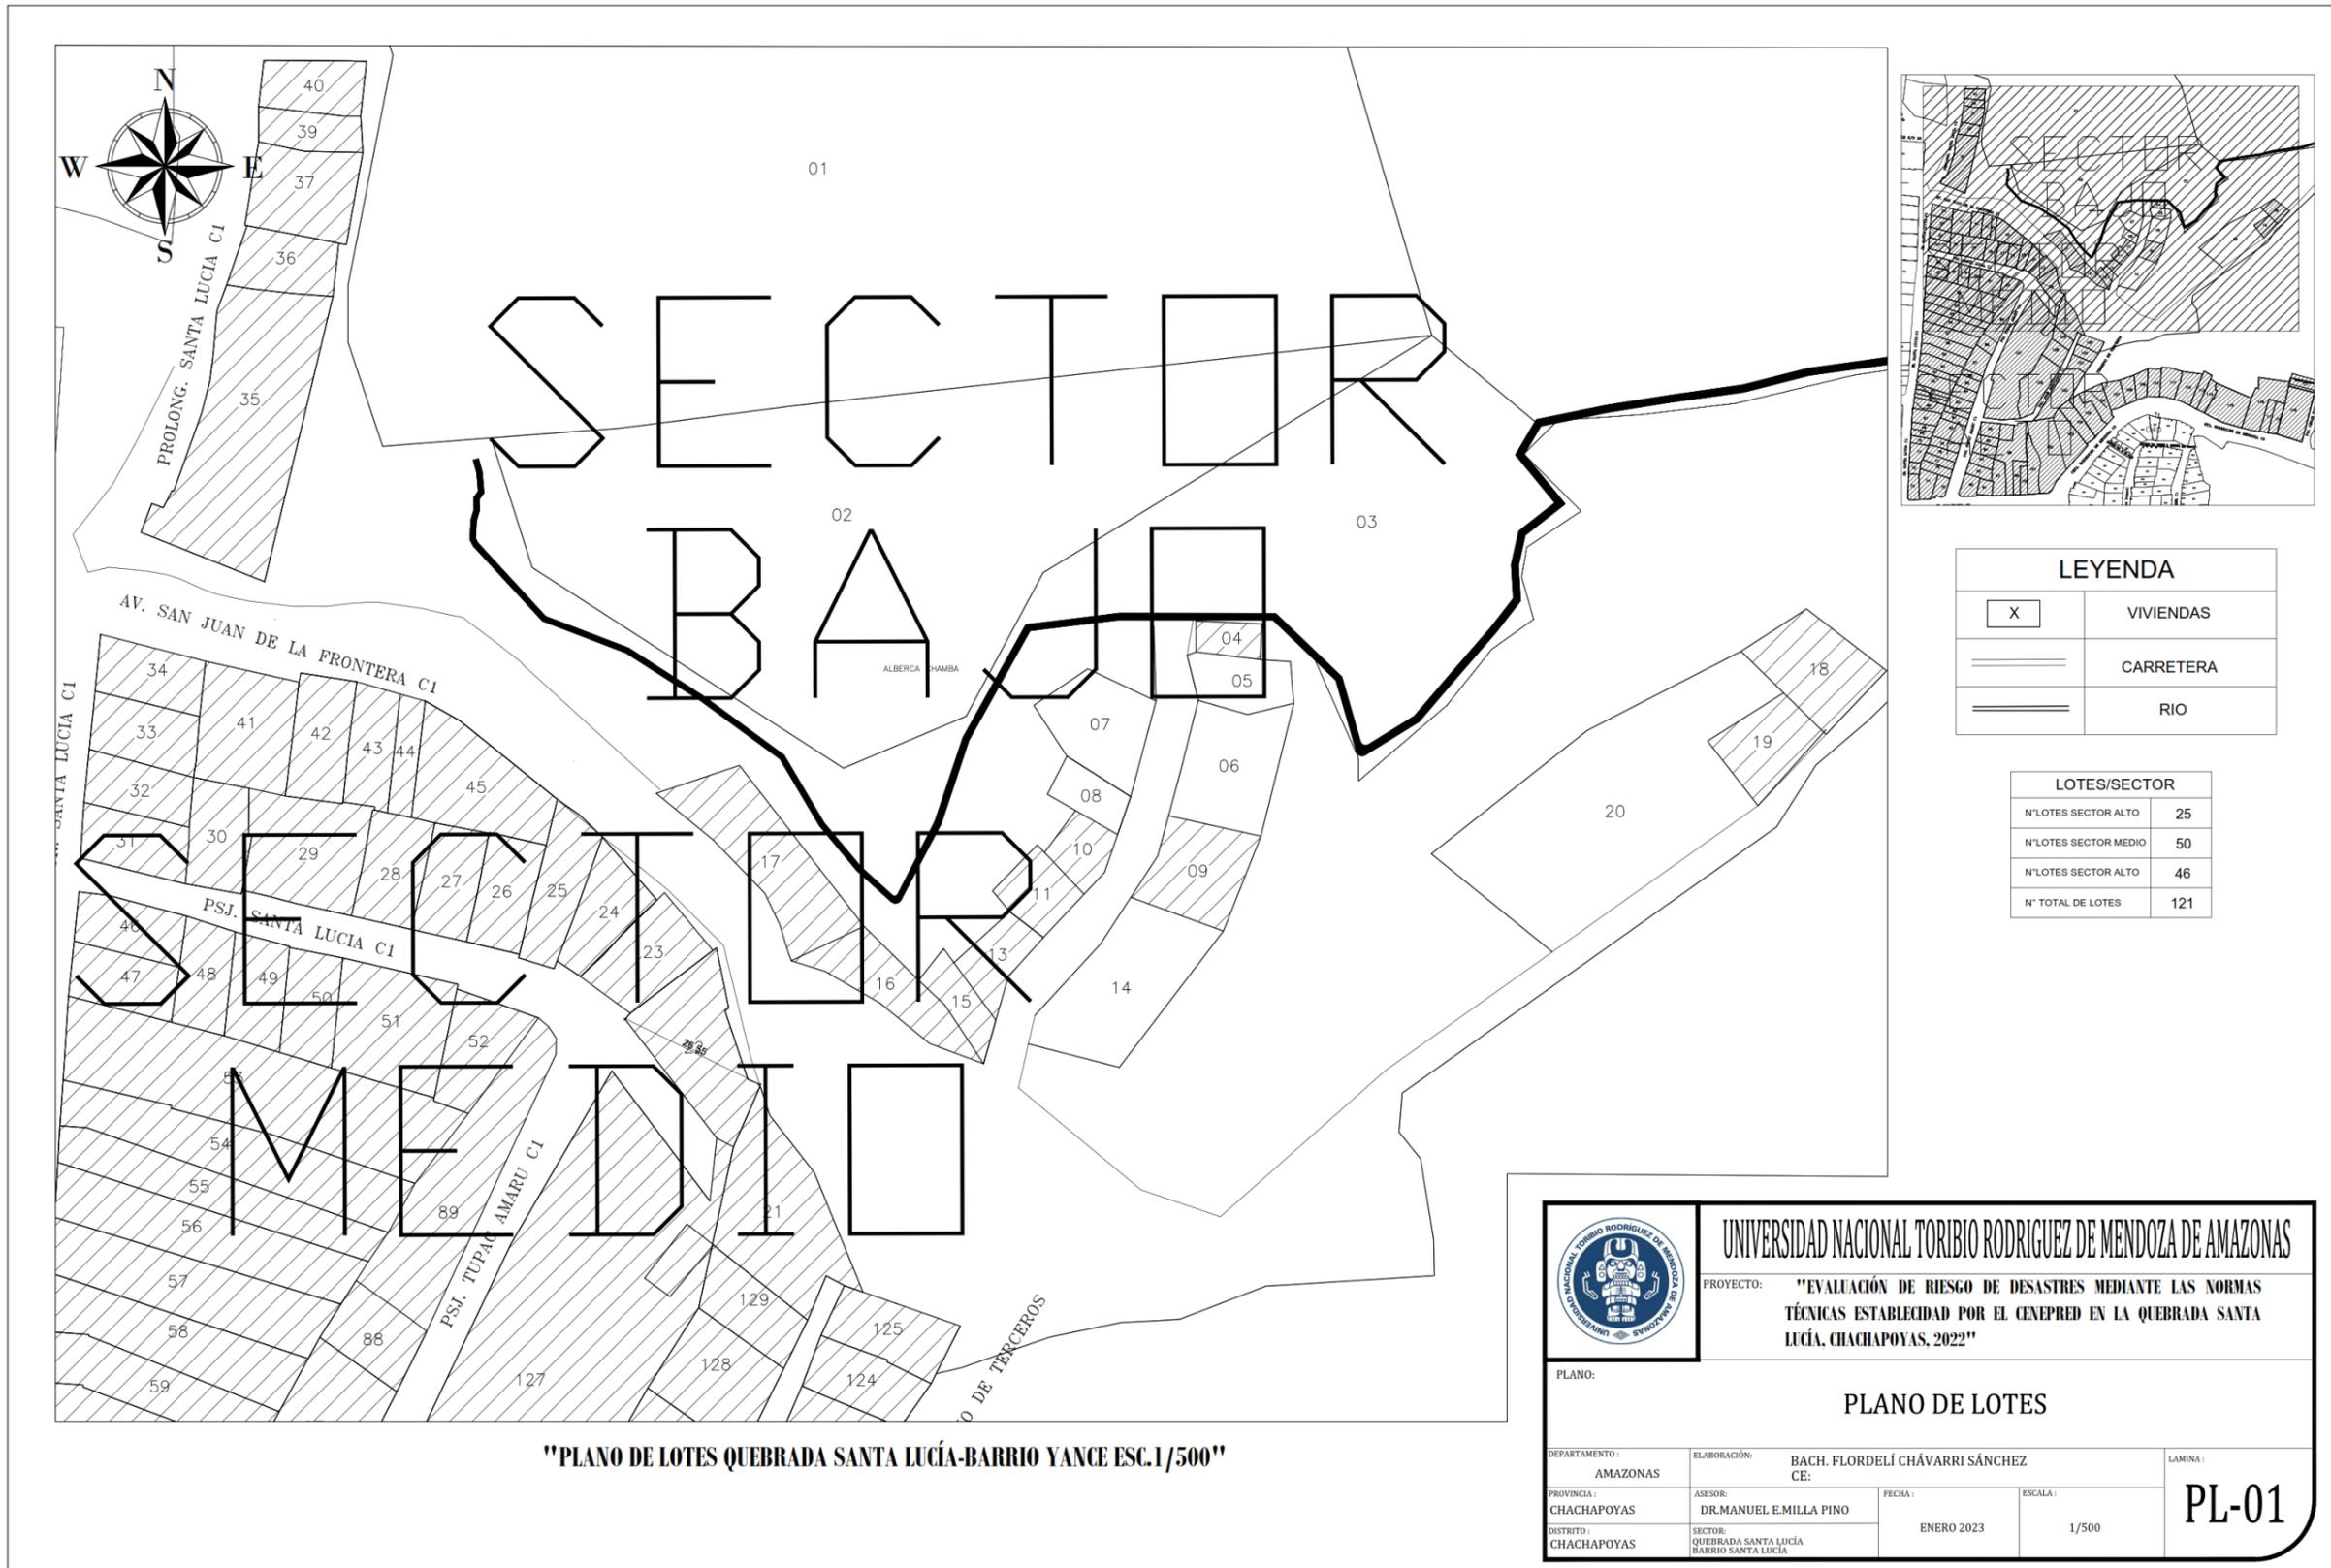
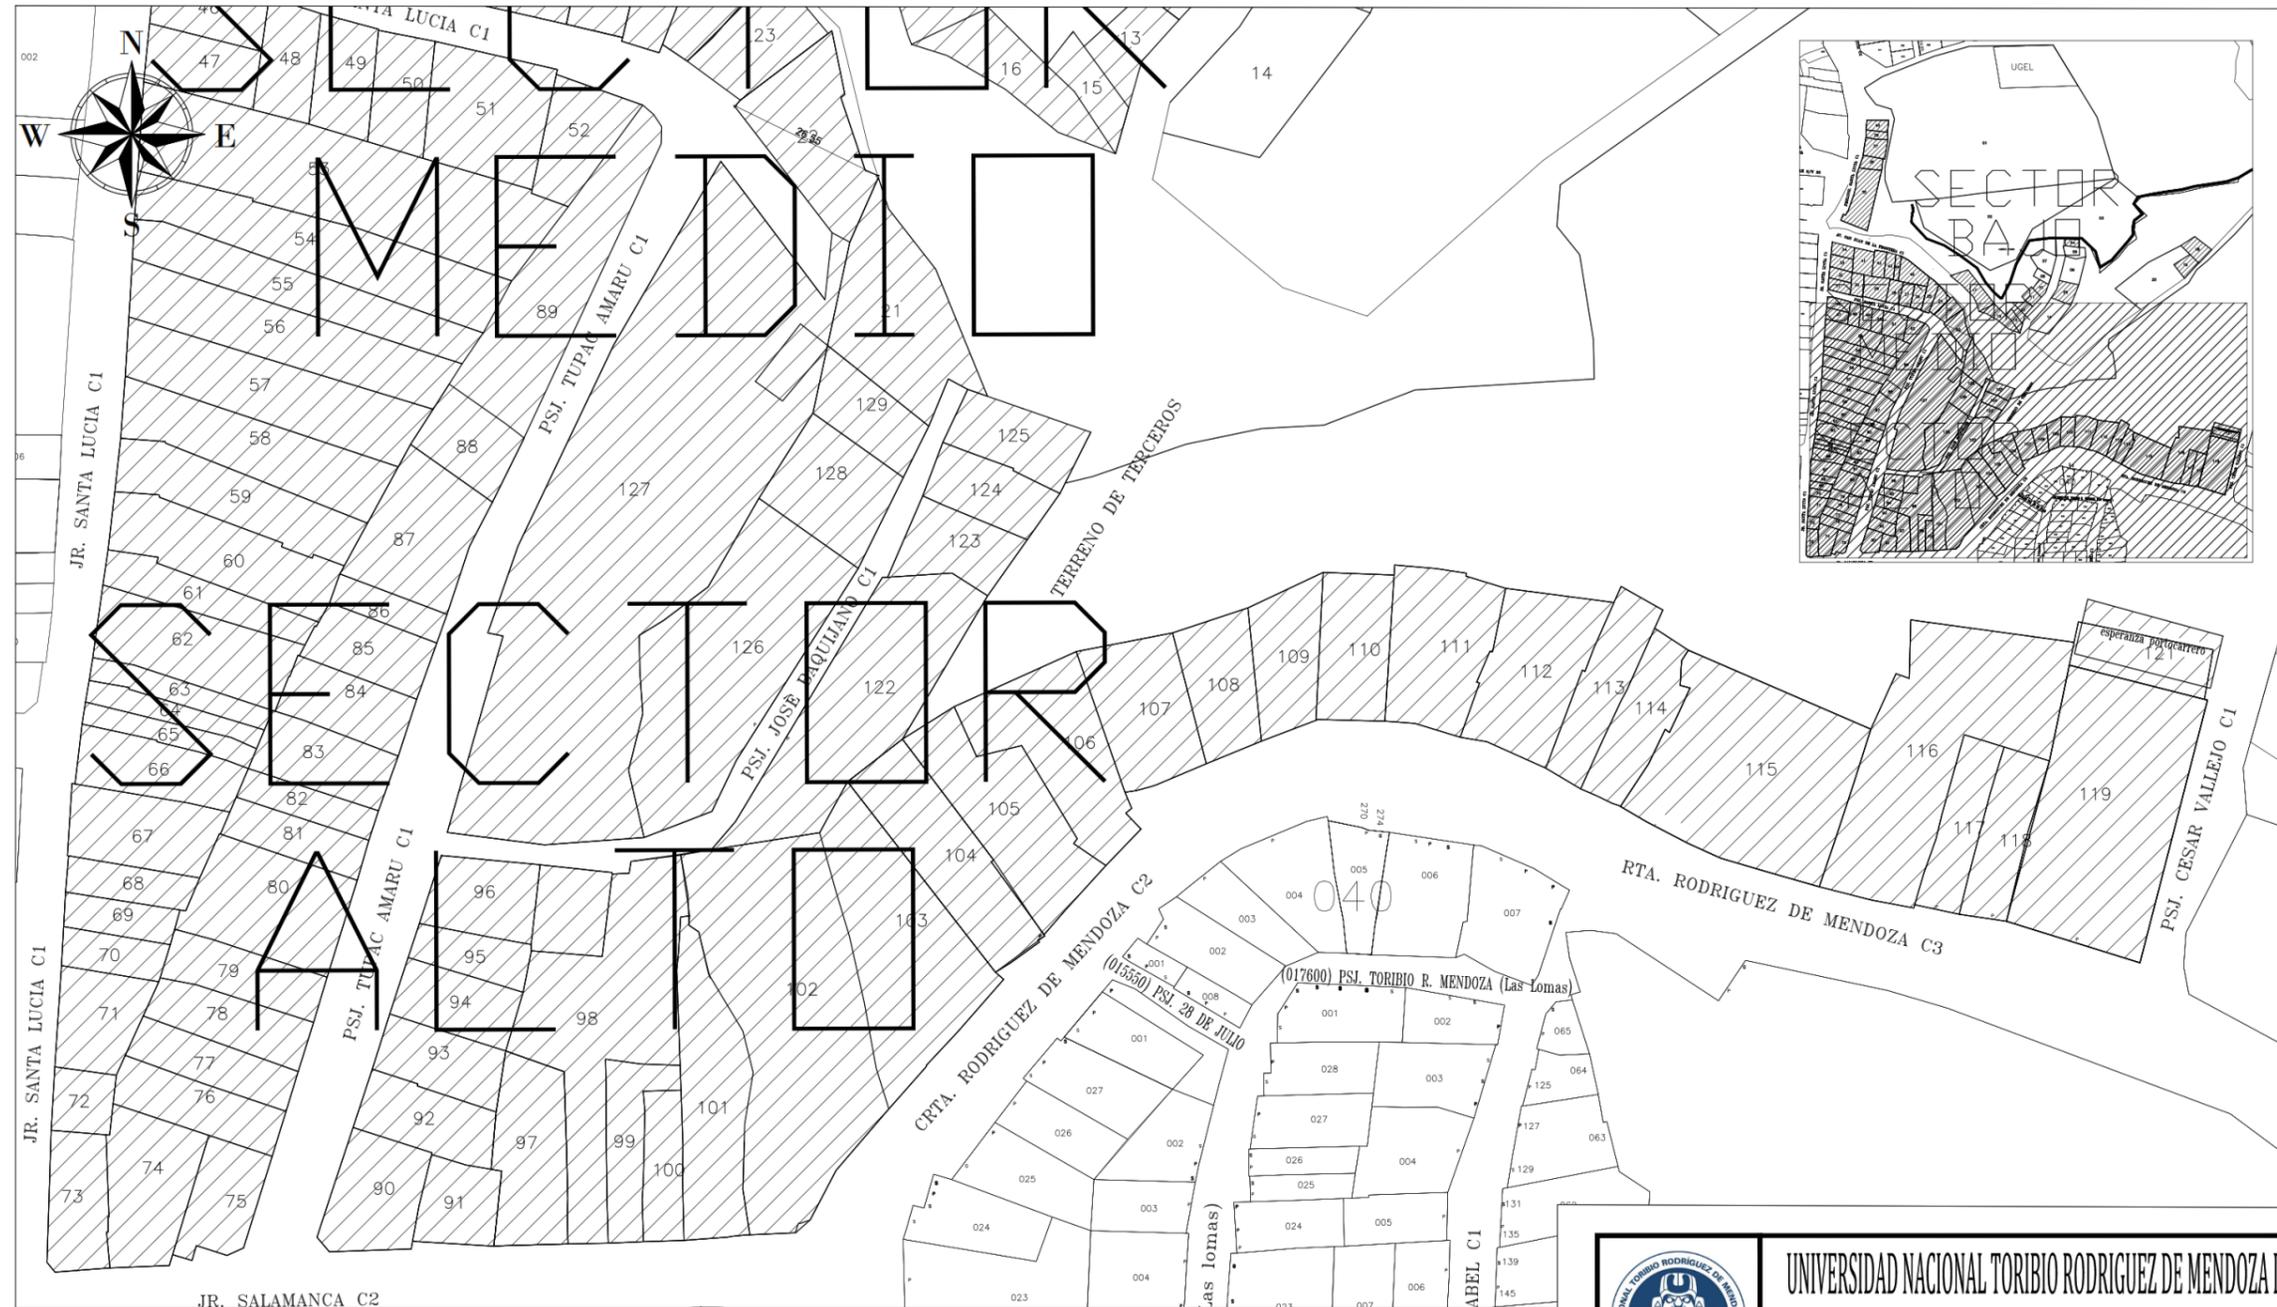
ANEXO N° 06: PLANO DE LOTES POR SECTORES

"PLANO DE LOTES QUEBRADA SANTA LUCÍA-BARRIO YANCE ESC.1/500"

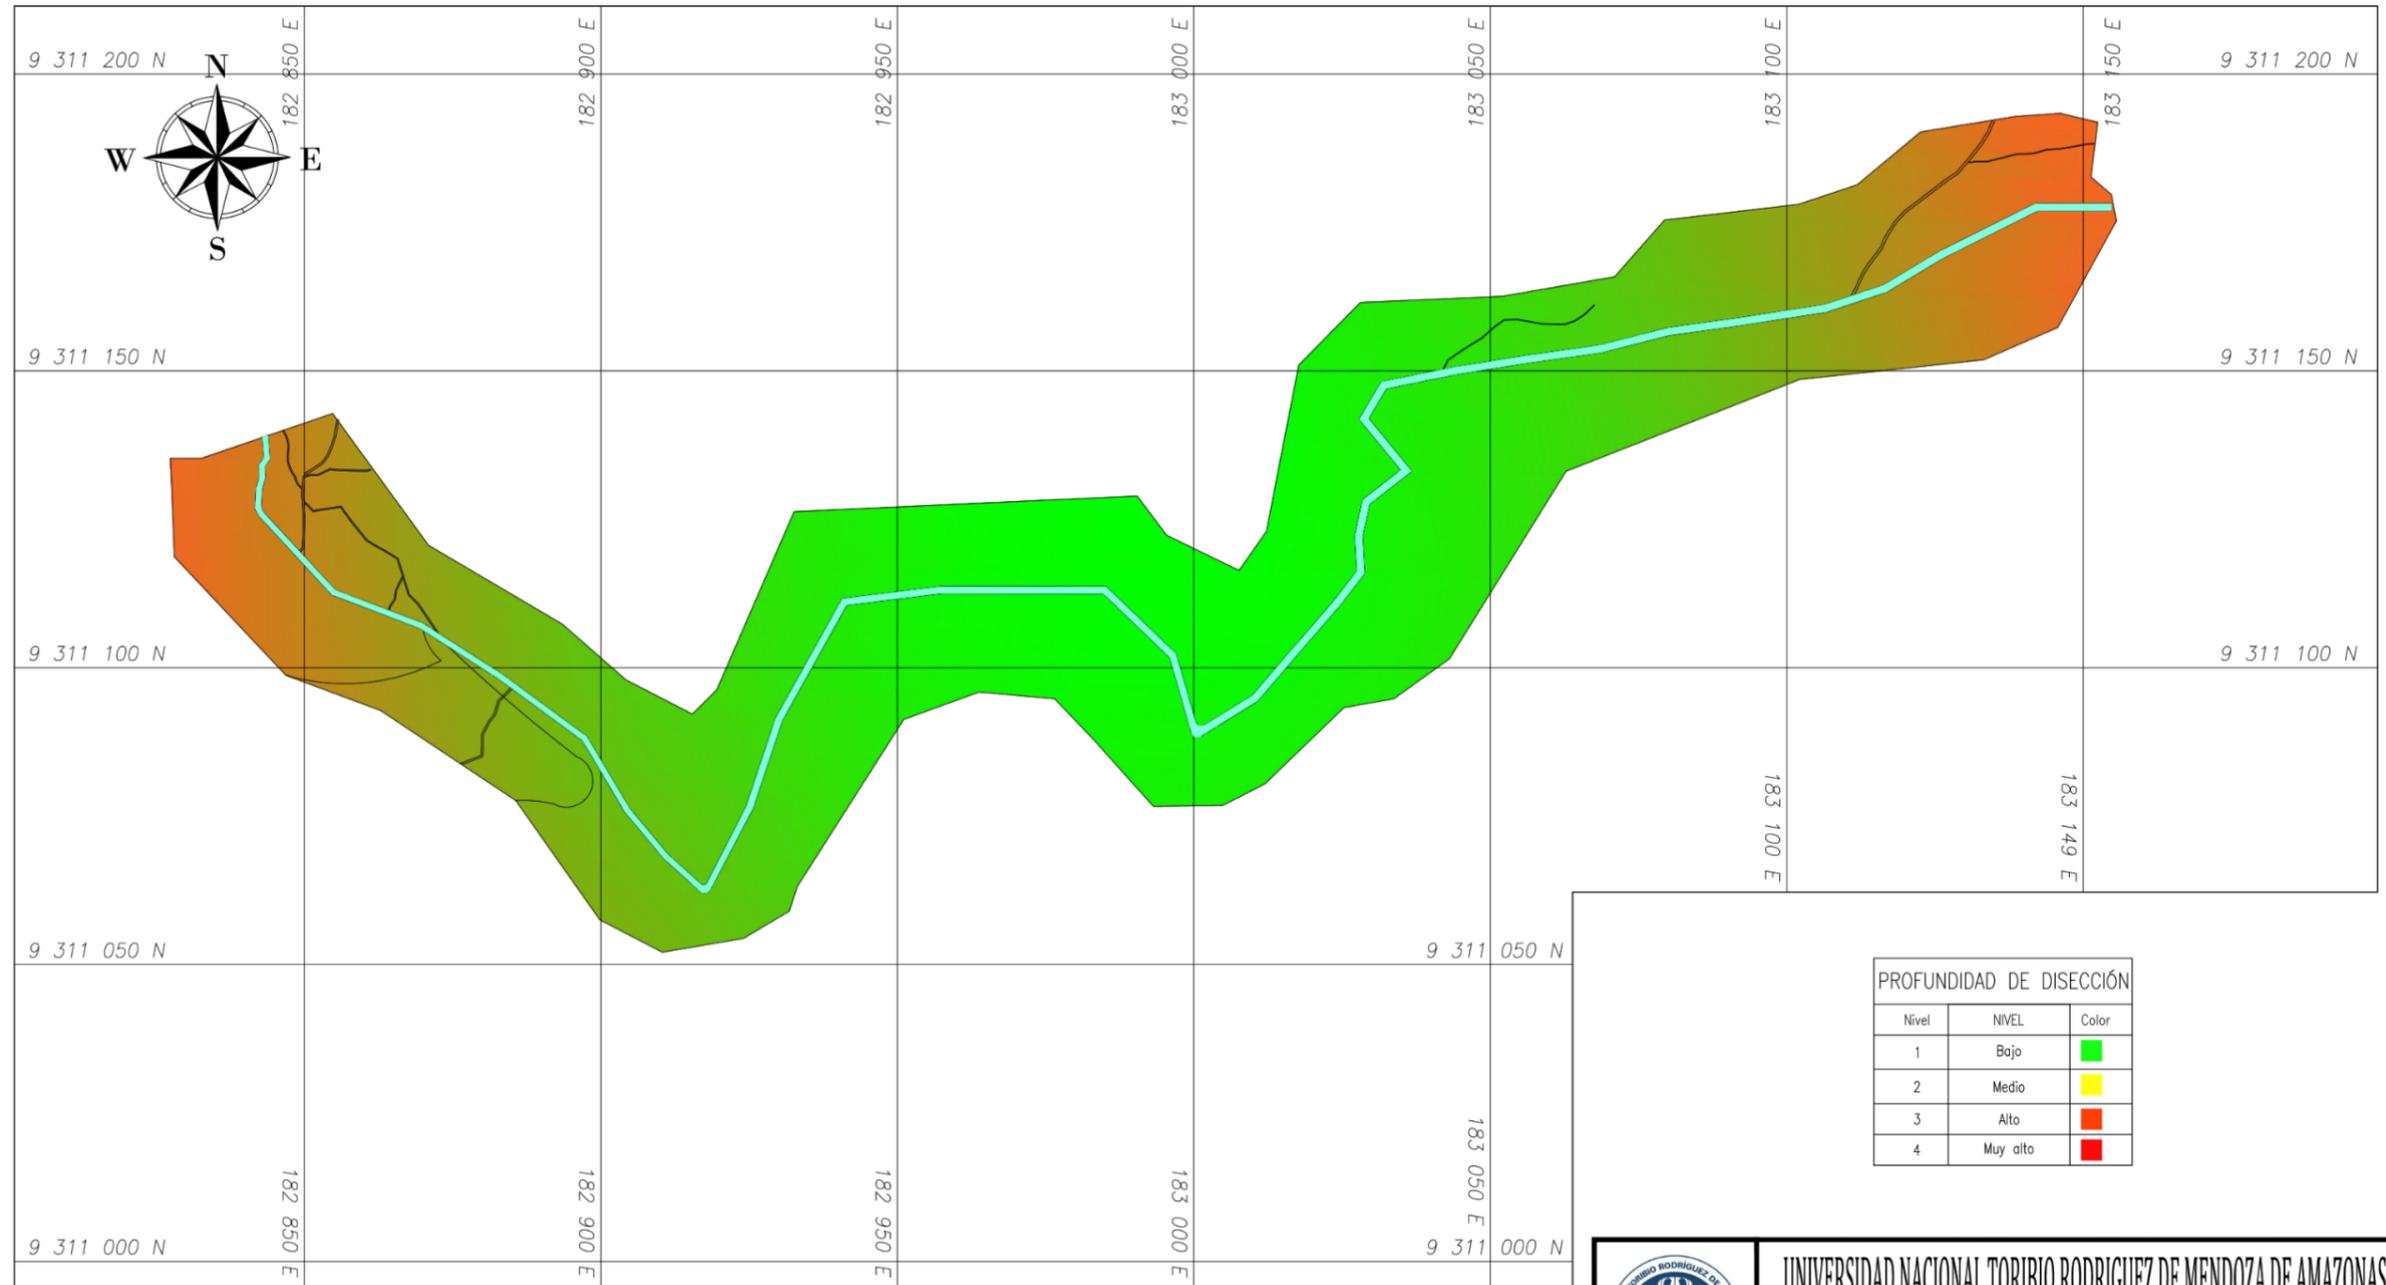
ANEXO N° 10: PROFUNDIDAD DE DISECCIÓN

PROFUNDIDAD DE DISECCIÓN		
Nivel	NIVEL	Color
1	Bajo	
2	Medio	
3	Alto	
4	Muy alto

UNIVERSIDAD NACIONAL TORIBIO RODRIGUEZ DE MENDOZA DE AMAZONAS	
		PROYECTO: "EVALUACIÓN DE RIESGO DE DESASTRES EN LA QUEBRADA SANTA LUCÍA, CHACHAPOYAS, 2022"	
PLANO: PROFUNDIDAD DE DISECCIÓN			
DEPARTAMENTO : AMAZONAS	ELABORACIÓN: BACH. FLORDELÍ CHÁVARRI SÁNCHEZ	LAMINA :	
PROVINCIA : CHACHAPOYAS	ASESOR: DR.MANUEL E.MILLA PINO	FECHA : ENERO 2023	ESCALA : 1/12,500
DISTRITO : CHACHAPOYAS	SECTOR: BARRIO SANTA LUCÍA	PD-01

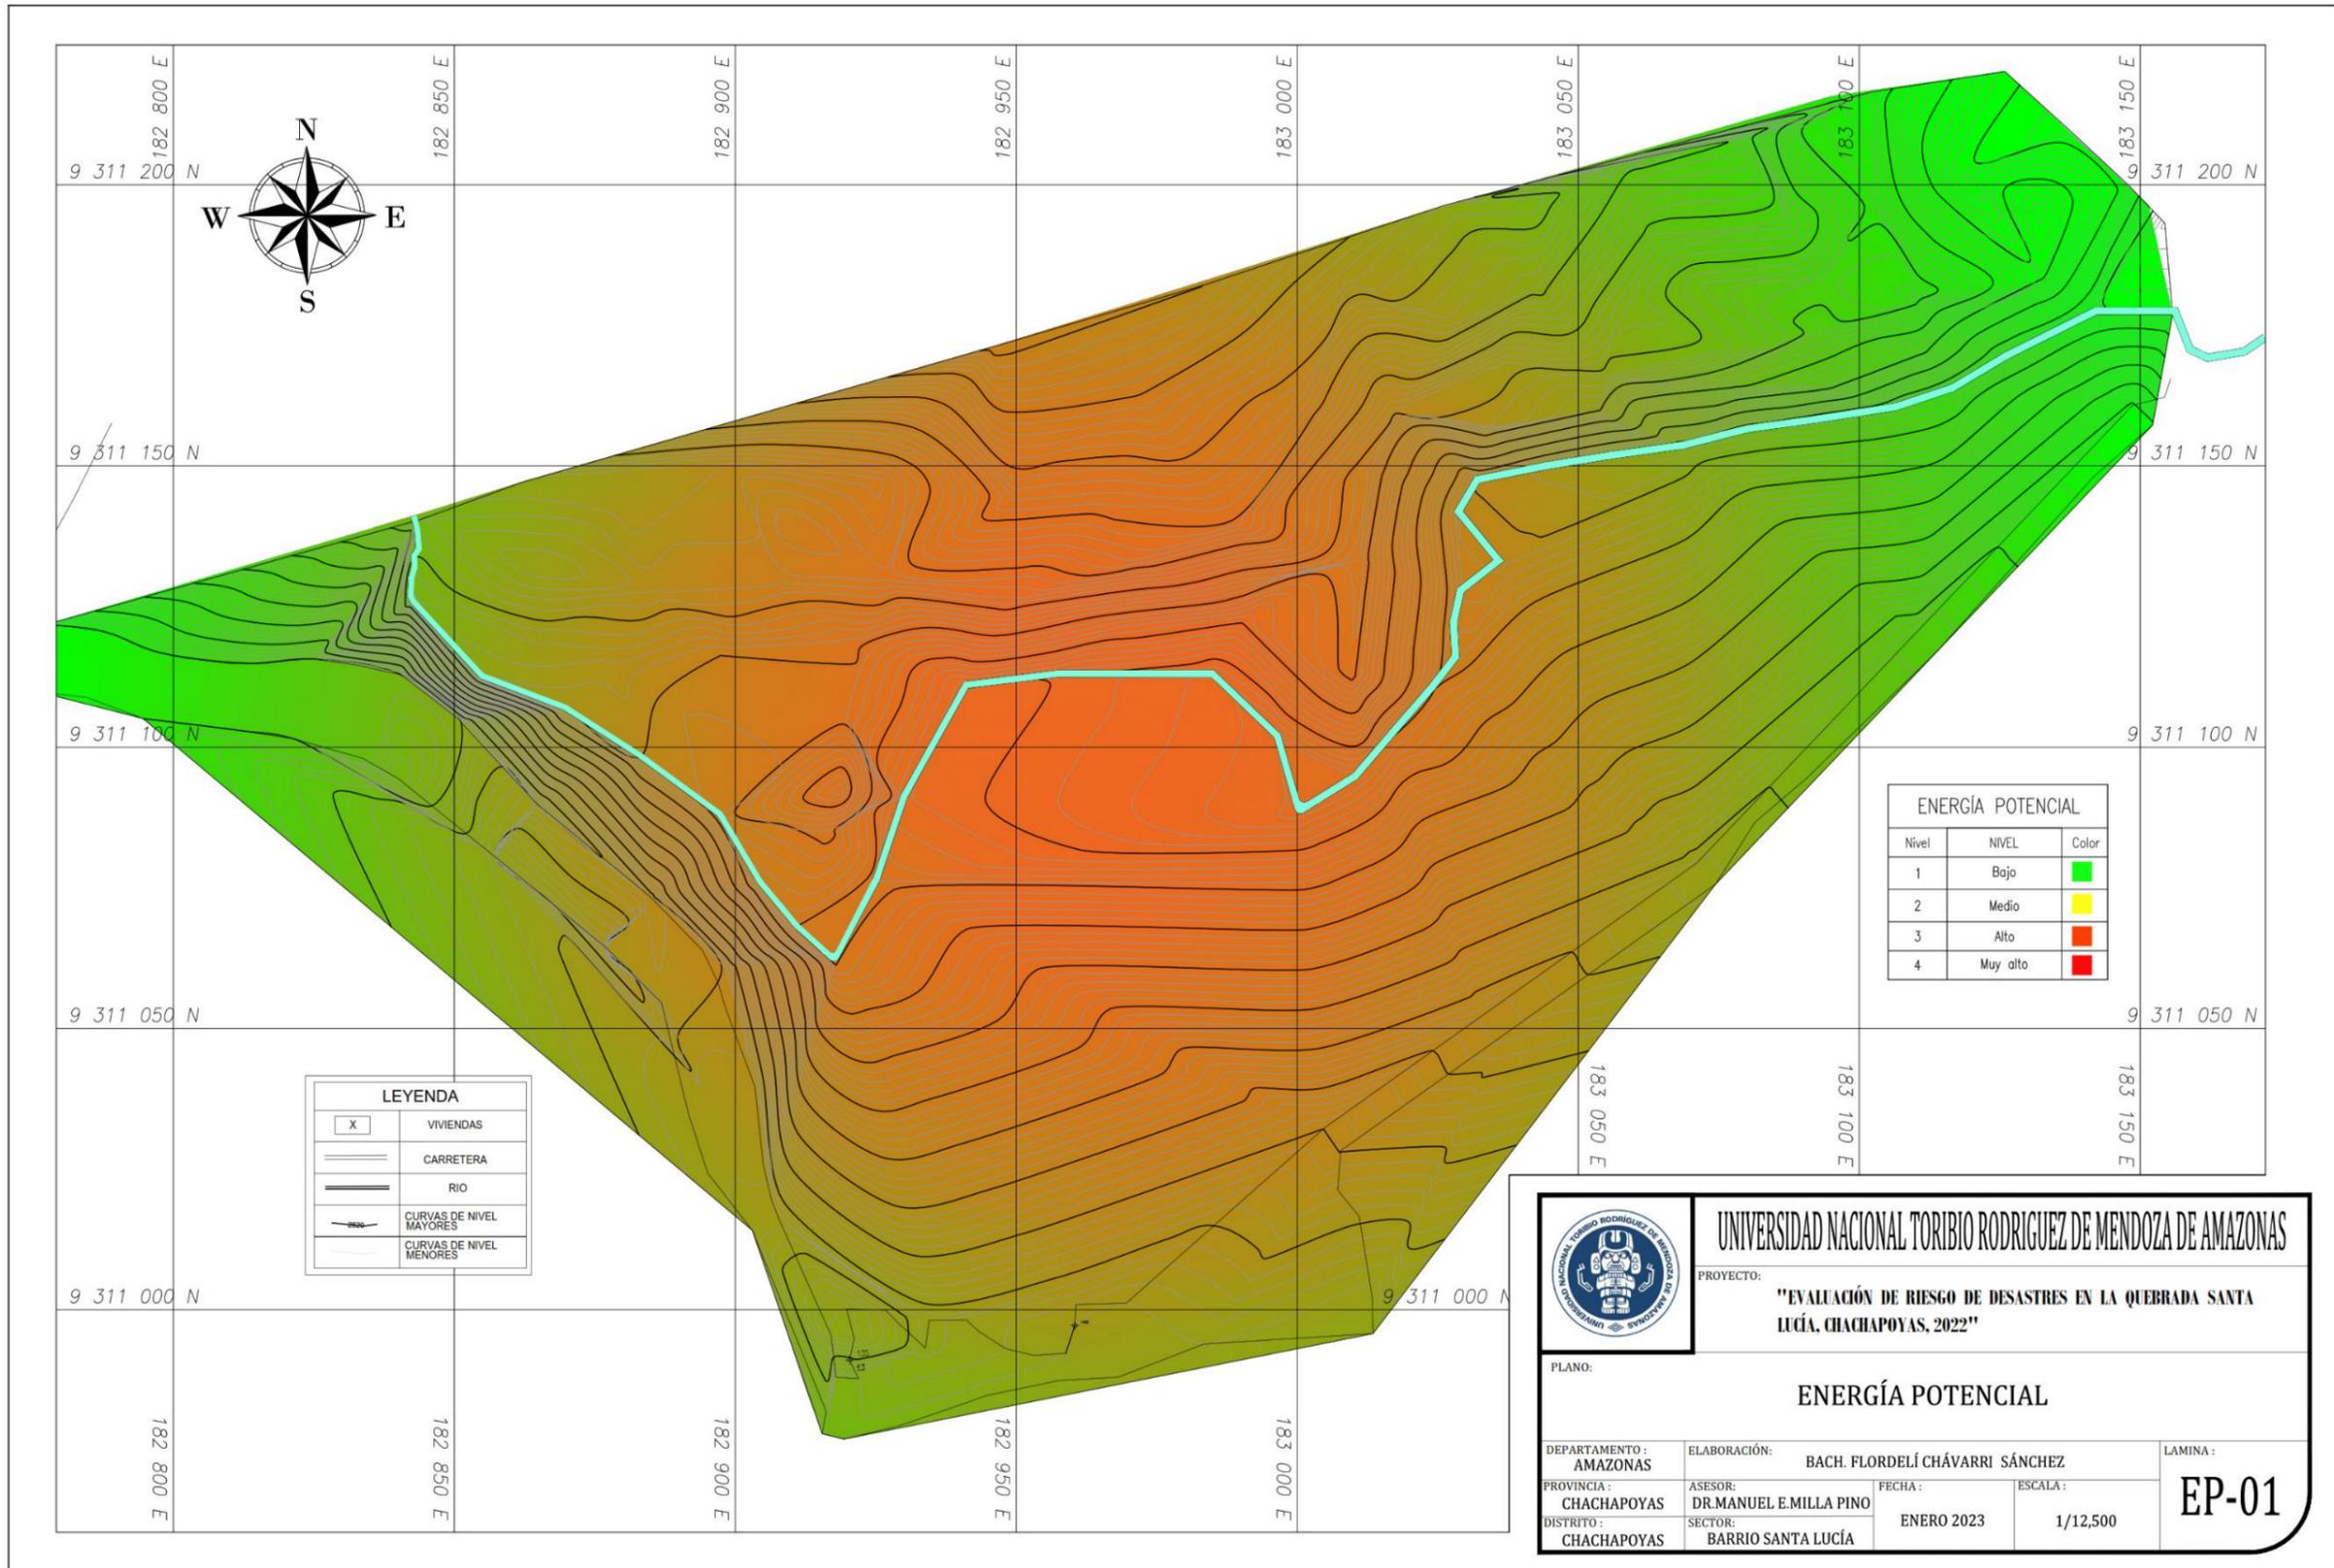
ANEXO N° 12: DISTRIBUCIÓN DE LA ENERGÍA DE POTENCIAL EN EL SECTOR

ENERGÍA POTENCIAL		
Nivel	NIVEL	Color
1	Bajo	Verde
2	Medio	Amarillo
3	Alto	Naranja
4	Muy alto	Rojo
