**FACULTAD DE INGENIERÍA CIVIL Y AMBIENTAL  
ESCUELA PROFESIONAL DE INGENIERÍA CIVIL**

**TESIS PARA OBTENER  
EL TITULO PROFESIONAL DE  
INGENIERA CIVIL**

**EVALUACIÓN DEL RIESGO ASOCIADO A LA  
VULNERABILIDAD FÍSICA POR FLUJO DE DETRITOS  
EN EL ÁREA DE INFLUENCIA DE LA QUEBRADA  
GUICHMAL, AMAZONAS**

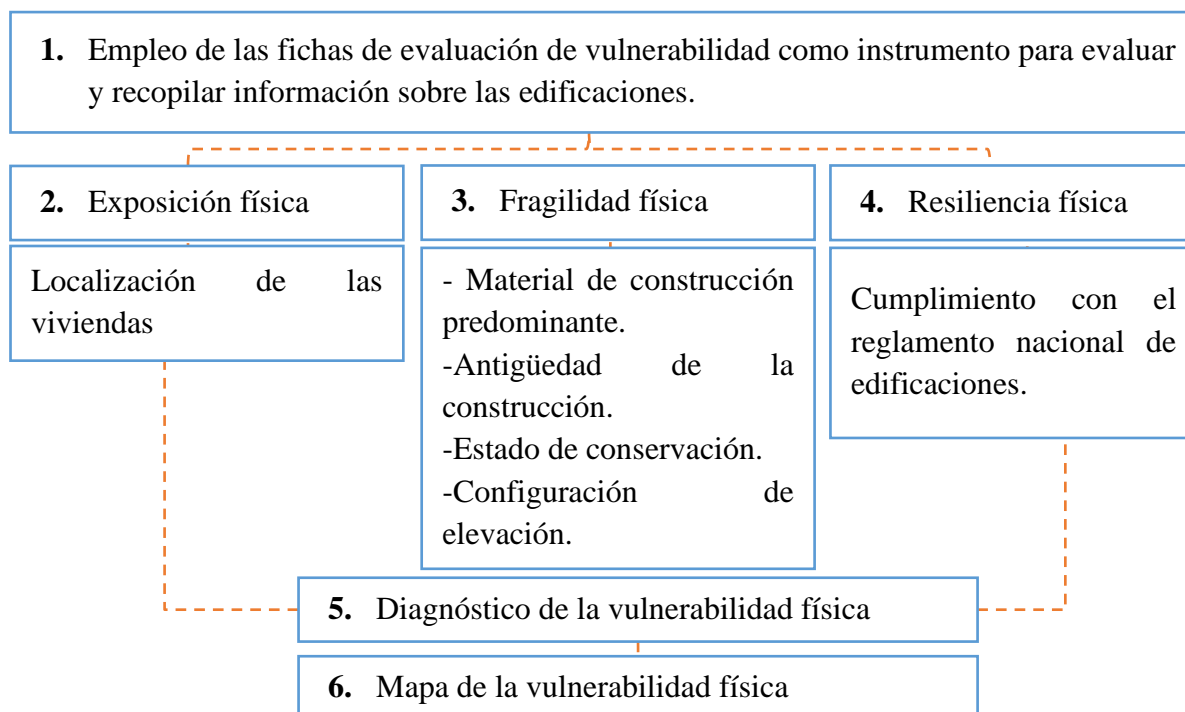
Proceso de evaluación de la vulnerabilidad física.

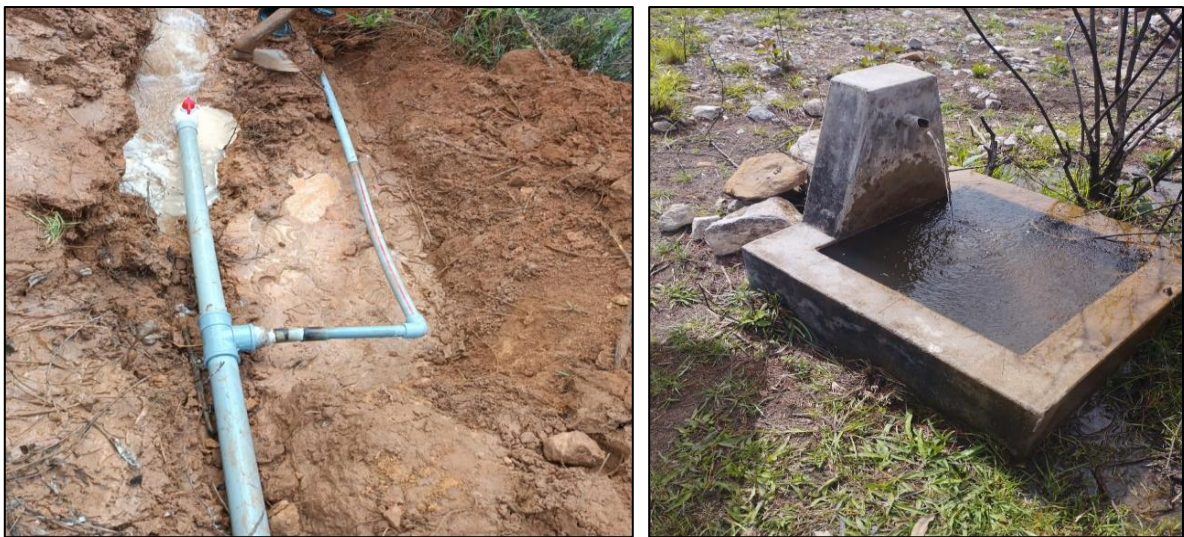
Estructuras del sistema de riego en malas condiciones.

La existencia de zonas de cultivo y de árboles constituye dos elementos que ejercen una influencia importante en la configuración del uso del suelo. En el área de estudio, la actividad agrícola tiene un gran impacto en la generación de flujo de detritos, esto se debe a la existencia de un sistema de riego en condiciones deficientes, caracterizado por tuberías que se rompen con frecuencia y válvulas de control averiadas.

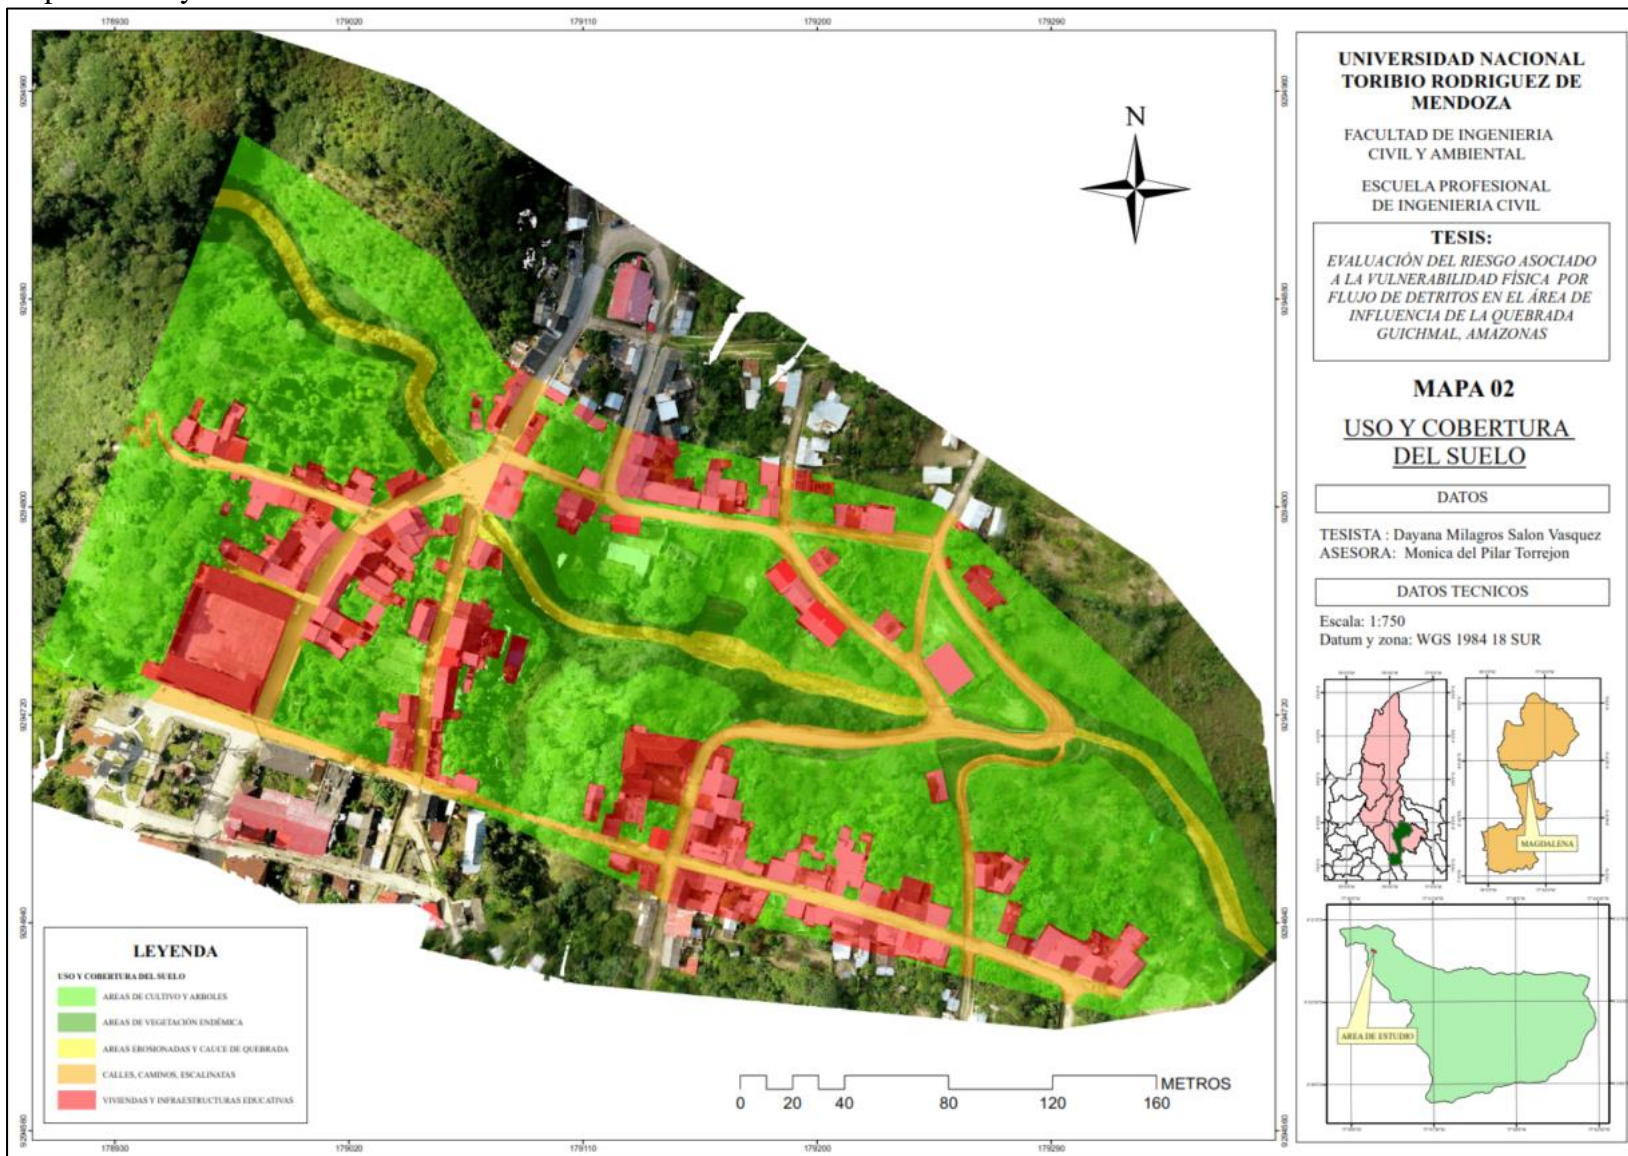
Mapa de Uso y cobertura de suelos.

Los resultados del análisis jerárquico, que se centraron en el uso y la cobertura del suelo en el área de estudio, resaltaron la mayor prioridad otorgada a las zonas donde se ubican las viviendas y las infraestructuras educativas.

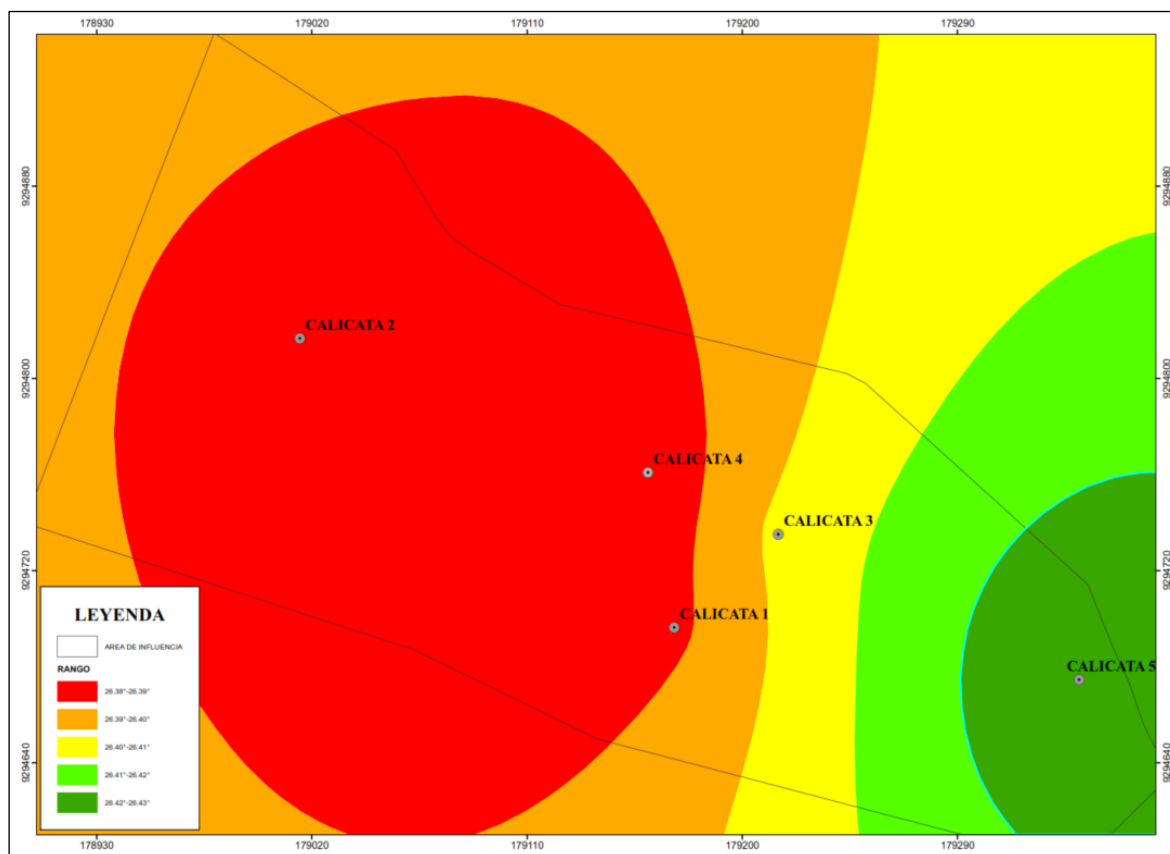
Angulo de fricción del suelo.

El ángulo de fricción del suelo, determinada por la fricción entre las partículas en contacto, es un factor clave que afecta la movilidad del suelo. Cuando esta fricción interna es baja, el suelo muestra una menor resistencia y se vuelve más propenso, lo que, a su vez, puede facilitar la formación de flujos de detritos. Por otro lado, en suelos con una fricción interna más alta, se requieren fuerzas sustancialmente mayores para iniciar un flujo de detritos debido a la mayor resistencia al deslizamiento causada por la fricción entre las partículas.

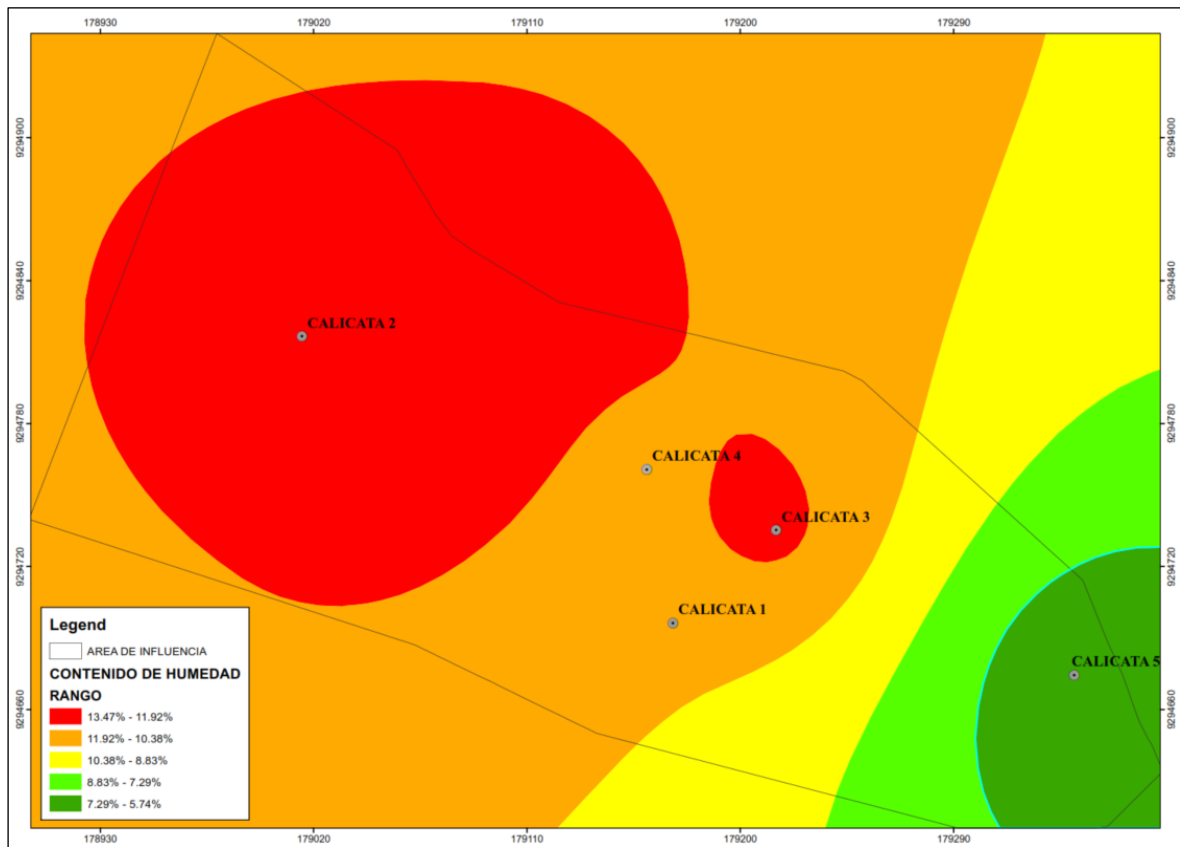
Contenido de humedad del suelo.

El contenido de humedad del suelo es un factor clave en la generación de flujos de detritos, ya que afecta la resistencia del suelo, su estabilidad y su capacidad para retener el agua. Un suelo saturado o con un alto contenido de humedad puede ser más propenso a la movilización y la generación de flujos de detritos. En el estudio realizado por Alzate Llano (2015), se analiza cómo la interacción entre la precipitación, el caudal de ríos y el contenido de humedad del suelo puede desencadenar movimientos en masa. Se observó que la presencia de una cantidad elevada de humedad en el suelo, originada por lluvias intensas, puede tener un impacto significativo en la formación de flujos de detritos en las pendientes montañosas.

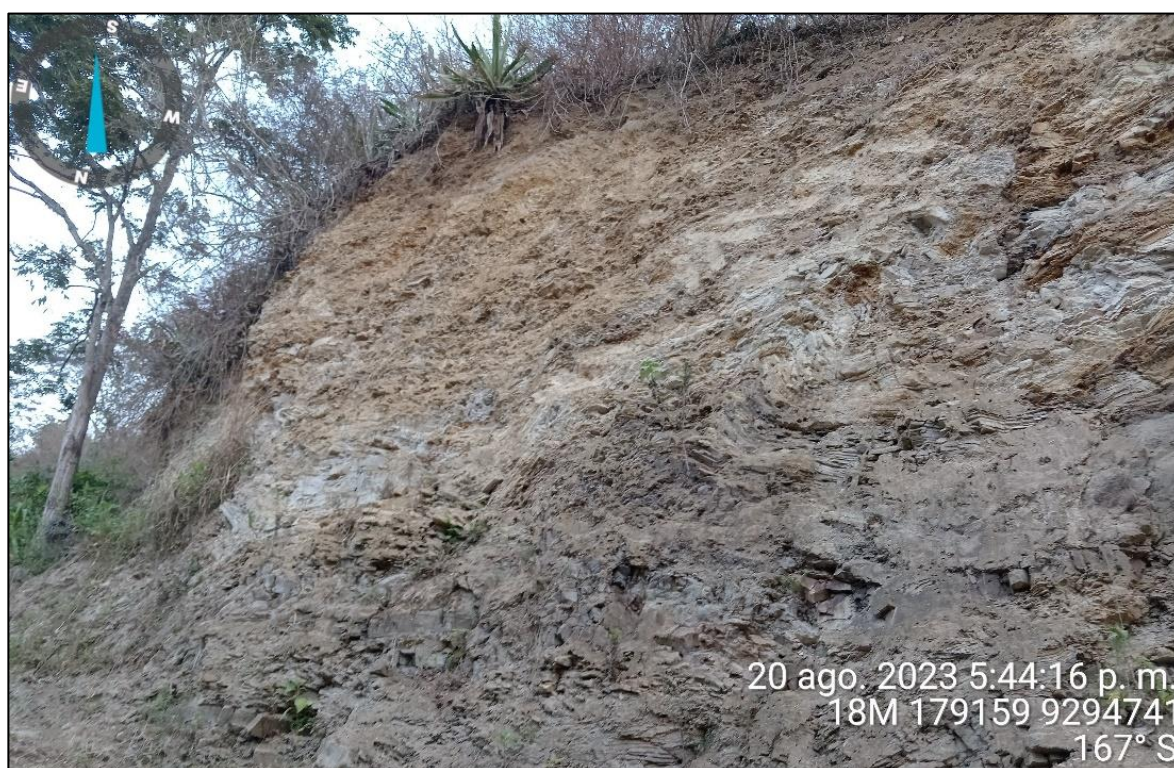
Arenisca de grano fino con tono color claro, perteneciente al grupo Goyllarisquizga.

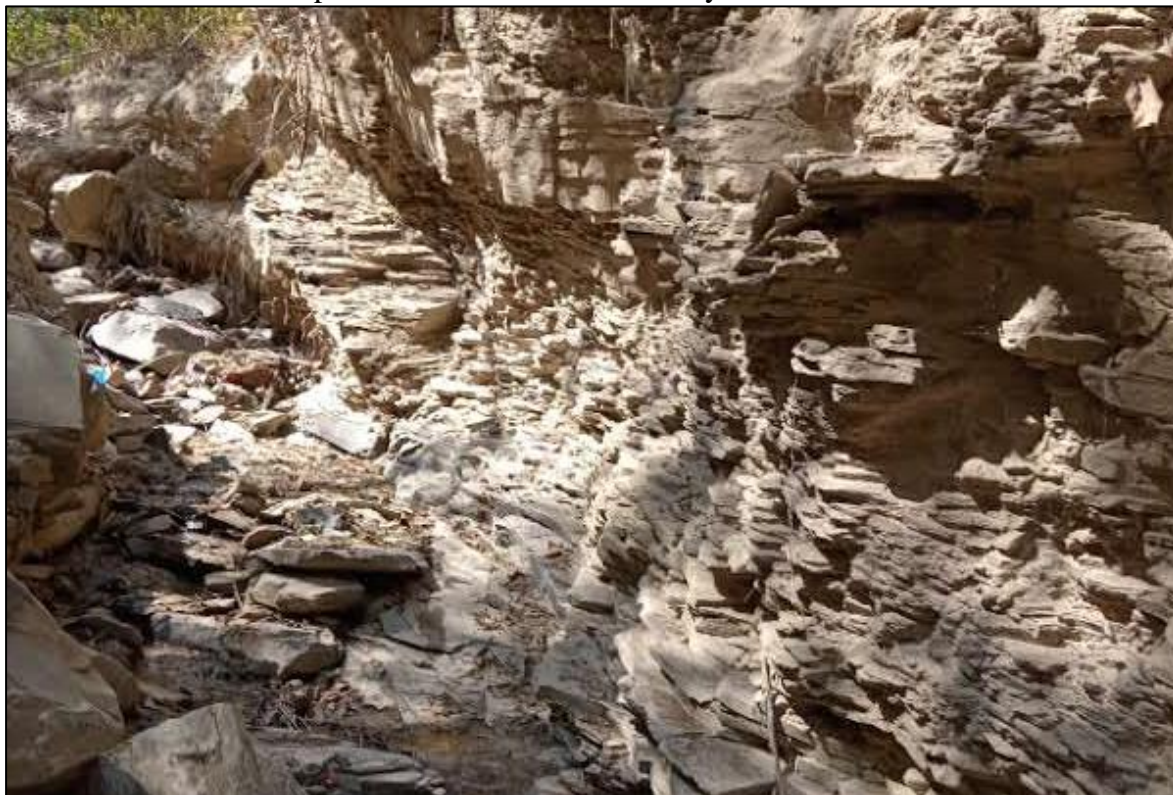
Calizas alternadas en capas de la formación Aramachay.

Esta formación se encuentra por debajo del Grupo Goyllarisquizga y se caracteriza por la presencia de calizas bituminosas que exhiben una variación de color que va desde el gris hasta el negro. Estas calizas se alternan con capas tabulares de arcillitas y están delimitadas por superficies planas y paralelas, las cuales muestran signos de fracturación significativa (INGEMMET, 2020).

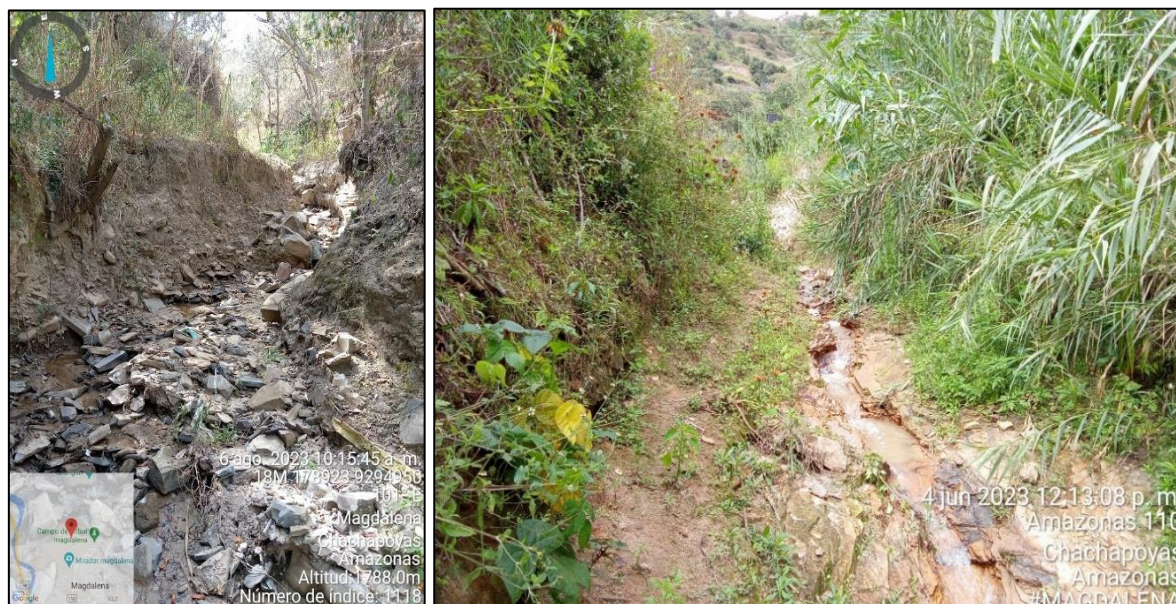
Cauce de la quebrada Guichmal con presencia de material rocoso, limos y arena.

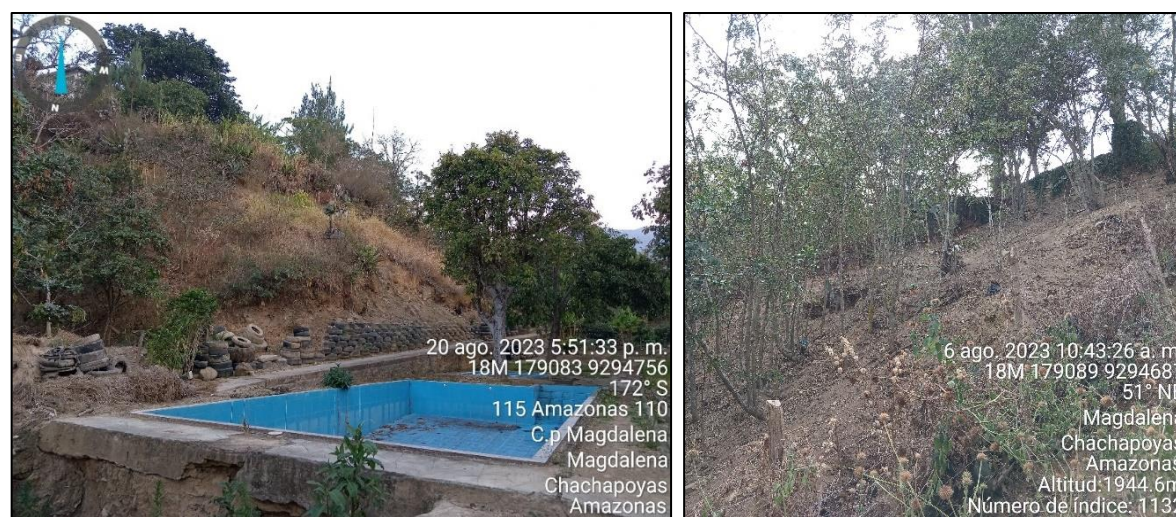
Deposito coluvial próximo a las construcciones de las viviendas de la localidad.

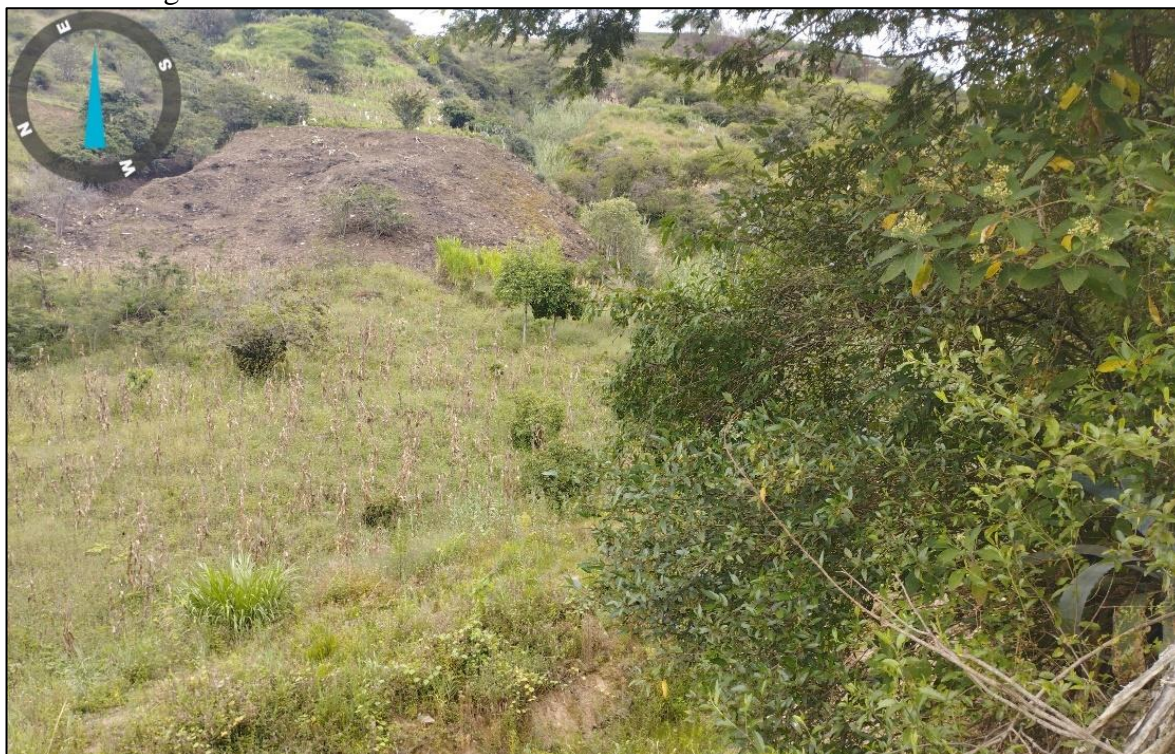
Geomorfología de montaña en roca sedimentaria.

Esta subunidad está compuesta por secuencias sedimentarias que consisten principalmente en areniscas de grano fino, de tono crema claro y con una consolidación fracturada, pertenecientes a la formación Aramachay. Las laderas de esta montaña presentan predominantemente pendientes pronunciadas que oscilan entre 25° y 45°. Esta unidad está compuesta mayormente por materiales aluviales y abarca una porción significativa del área de estudio (INGEMMET, 2019).

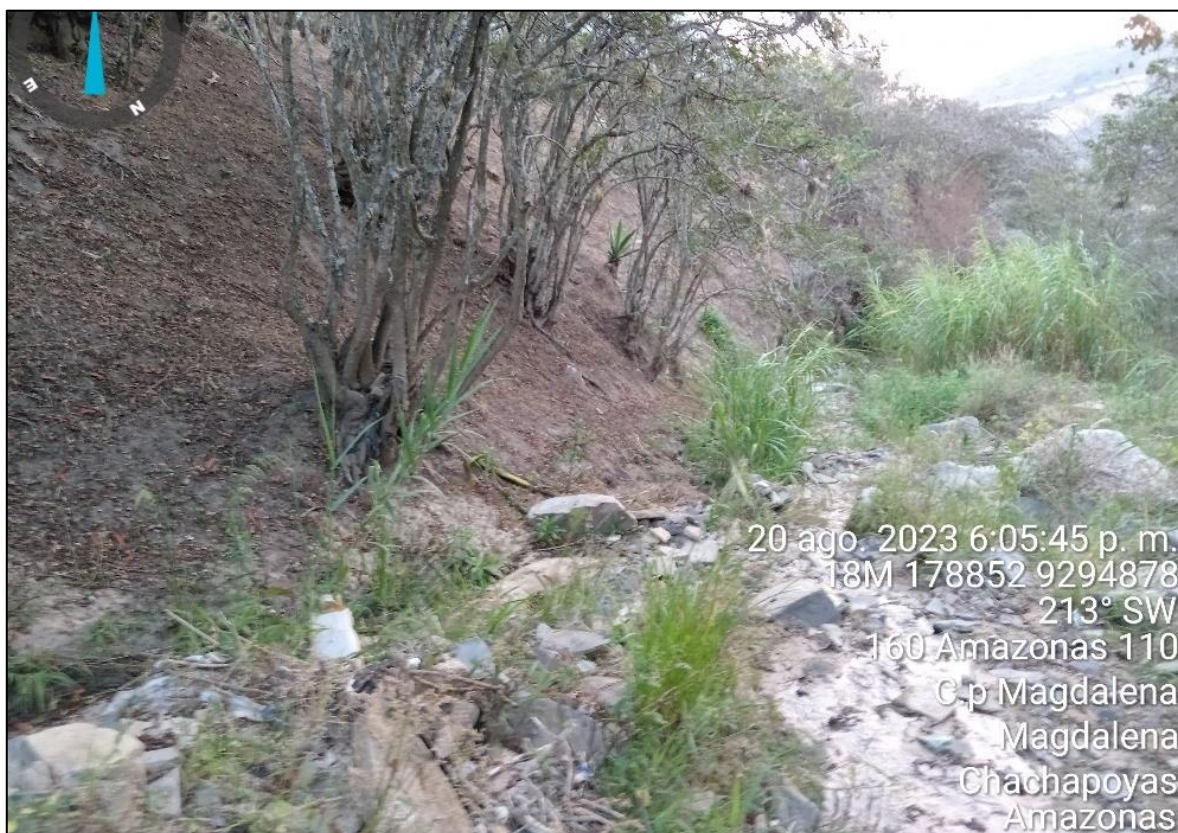
La parte inferior de la Quebrada Guichmal exhibe la presencia de una formación geomorfológica conocida como un abanico aluvial.

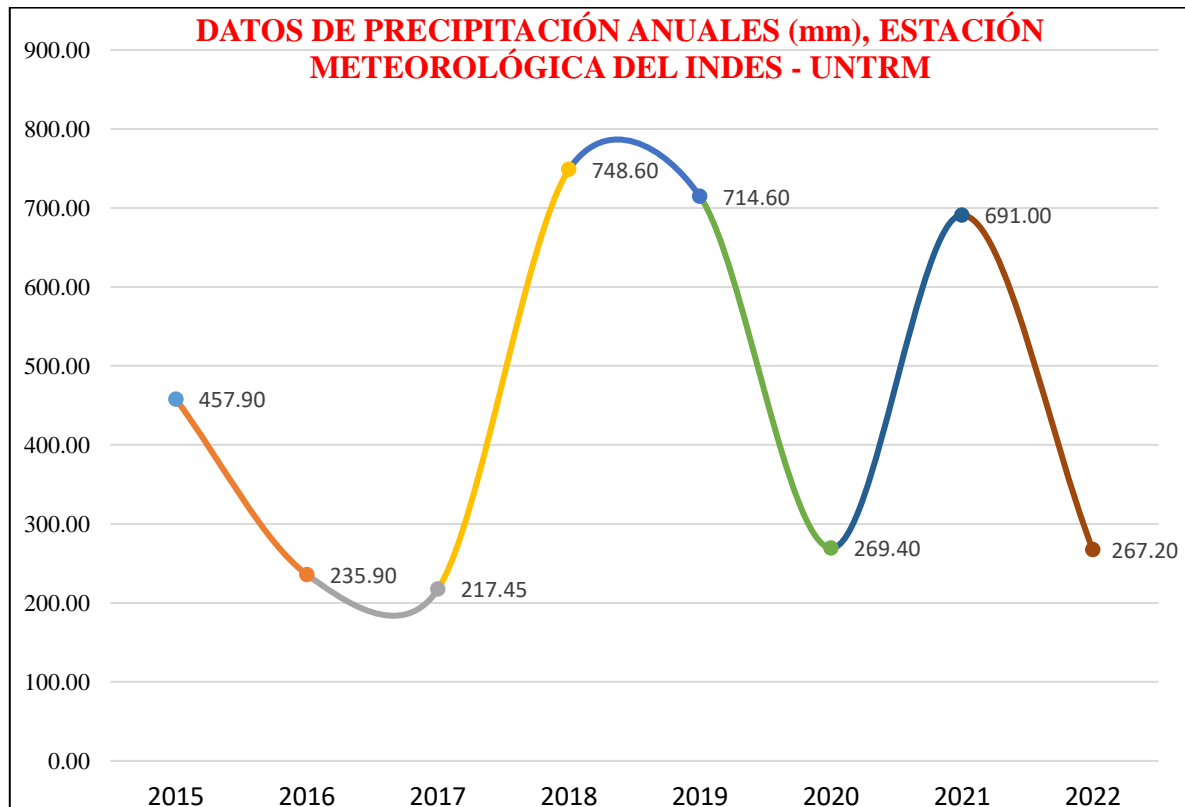
Grafico que muestra el comportamiento de las precipitaciones anuales.

Analizando la información de la Tabla 34 se observa que la precipitación máxima anual sobrepasa los 200 mm/ año llegando a un máximo de 748.60 mm/año del año 2018. Asimismo, en la figura 27, se aprecia un gráfico que brinda una comprensión más clara del comportamiento de las precipitaciones en la zona de estudio. Se observan temporadas con notables picos de precipitación seguidos de declives que corresponden a épocas de escasa lluvia. Esto ha permitido estratificar las precipitaciones en cinco categorías: Extremadamente Lluvioso ( $PP > 650$  mm), Muy Lluvioso ( $550 \text{ mm} < PP \leq 650$  mm), Lluvioso ( $450 \text{ mm} < PP \leq 550$  mm), Moderadamente Lluvioso ( $350 \text{ mm} < PP \leq 450$  mm) y Escasamente Lluvioso ( $PP < 350$  mm).

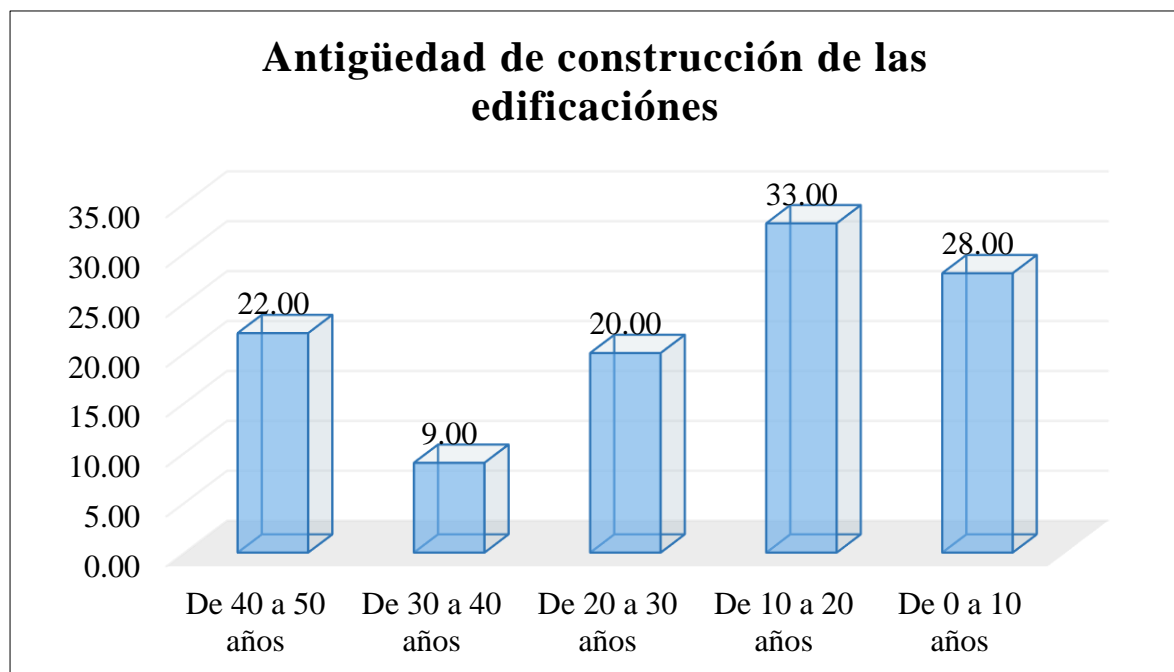
Tendencia de Vulnerabilidad en función a la antigüedad de las edificaciones .

El gráfico muestra que, de un total de 28 viviendas, ninguna tiene una antigüedad superior a 10 años, lo que representa el 25% del conjunto. A continuación, 33 viviendas tienen entre 10 y 20 años de antigüedad, lo que equivale al 30%. Además, se identifican 20 viviendas con una antigüedad de 20 a 30 años, correspondiendo al 18%. Asimismo, se observan 9 viviendas con una antigüedad de 30 a 40 años, lo que constituye el 8% del total. Por último, se encuentran 22 viviendas que se consideran muy antiguas, representando el 20%.

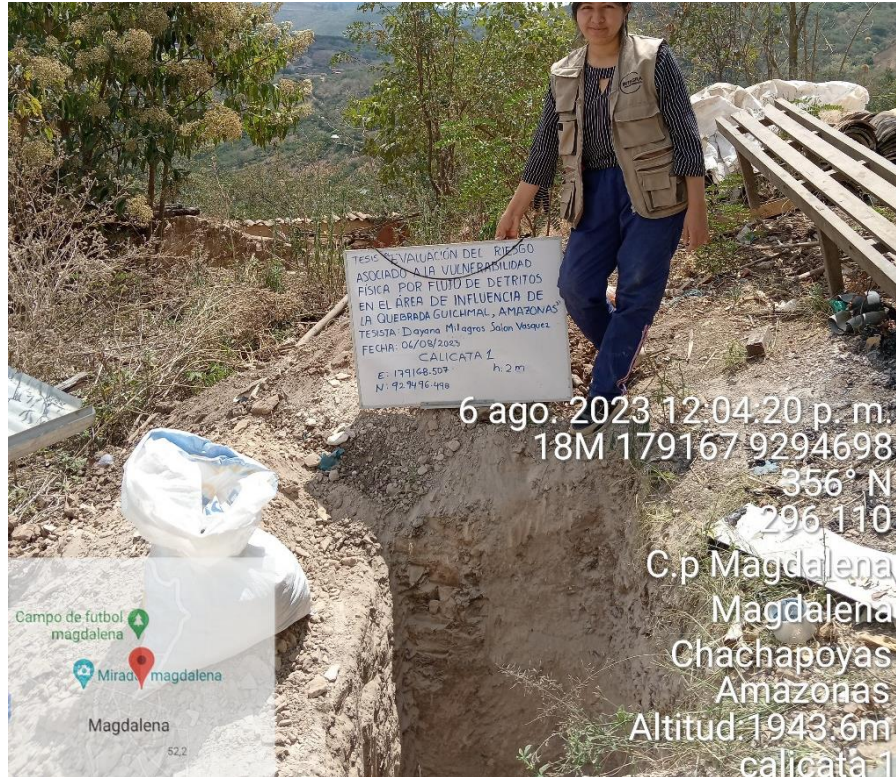
**Fotografía 4:** Excavación de la calicata 1 y extracción de la muestra.

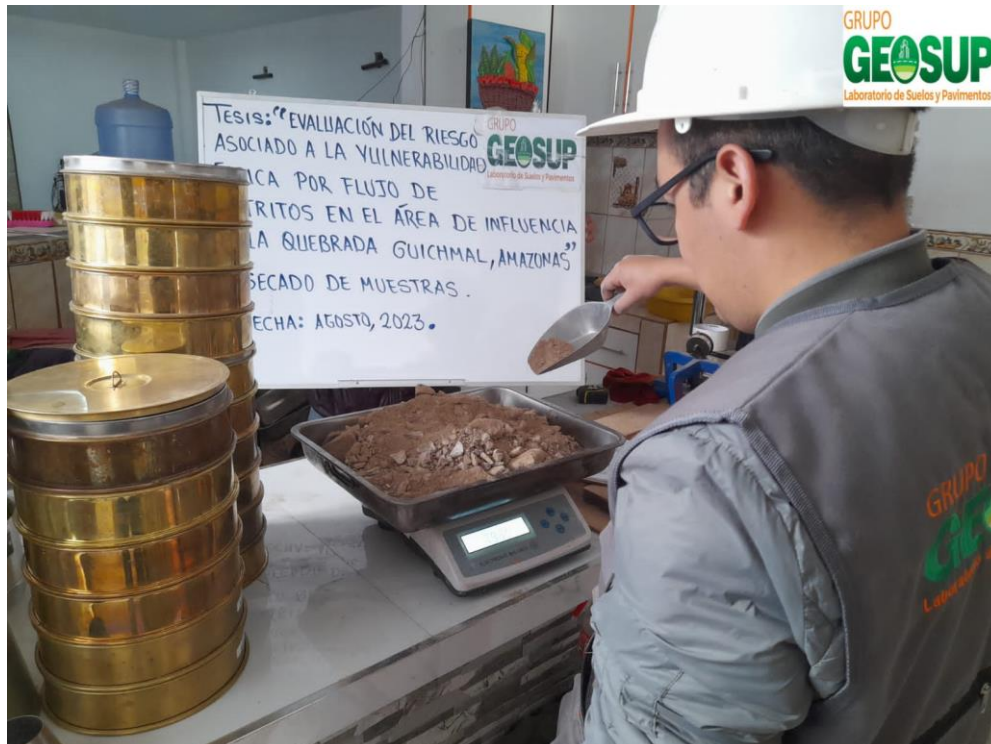
**Fotografía 9:** Análisis granulométrico de las muestras
