CALIDAD
HIDROGEOMORFOLÓGICA DE
LOS RÍOS DE LA MICROCUENCA
JAÉN, CAJAMARCA

TESIS PARA OBTENER
EL TÍTULO PROFESIONAL DE
INGENIERO AMBIENTAL

CALIDAD HIDROGEOMORFOLÓGICA DE LOS RÍOS DE
LA MICROCUENCA JAÉN, CAJAMARCA

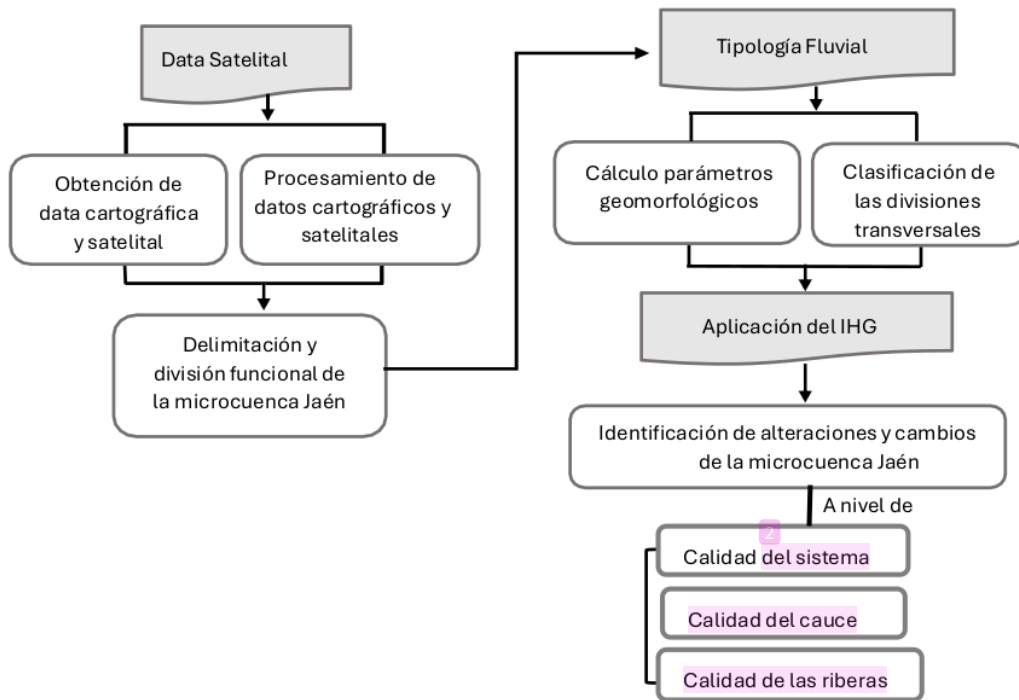
Figura 2

Proceso metodológico del estudio

Nota. Adaptado de Díaz & Ollero (2005); Ollero et al. (2009)

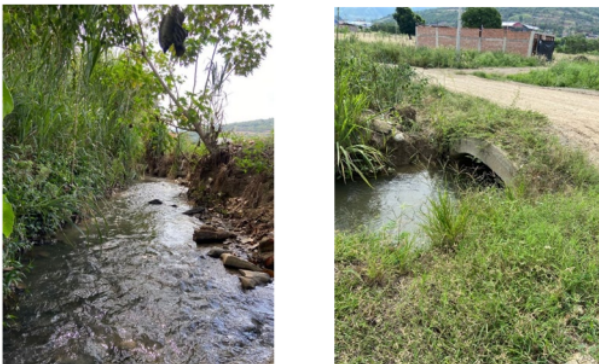
Figura 19

Canalización del SF para el desarrollo de un arco peatonal

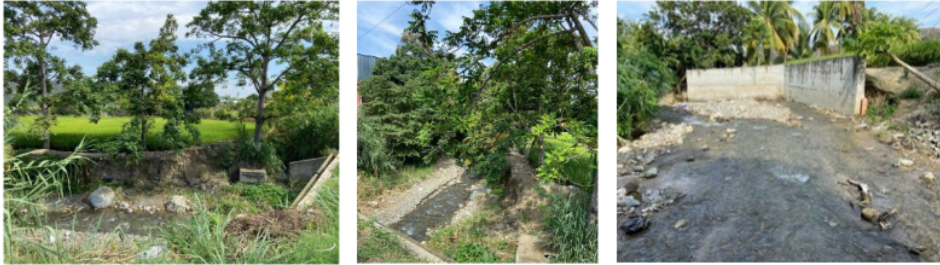
Figura 20

Reducción del corredor ribereño, presencia de muros de contención para fines agrícolas

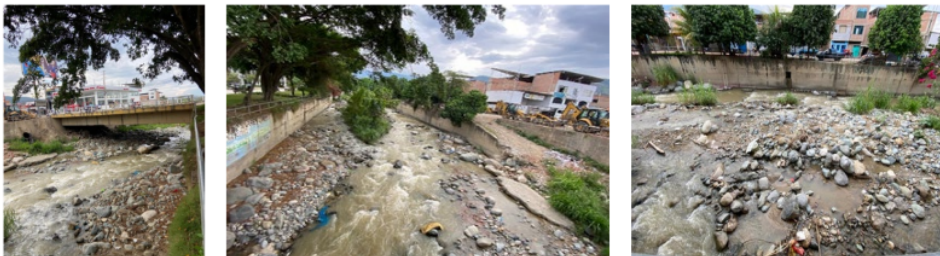
Figura 23

Puente y acumulación de sedimentos por crecidas en temporada de lluvia y arrojó de basura; disminución del cauce

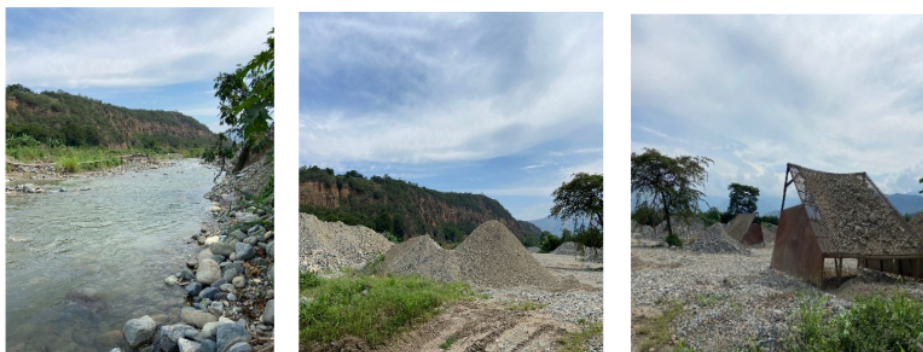
Figura 24

Extracción masiva de áridos por parte de chancadoras de la zona

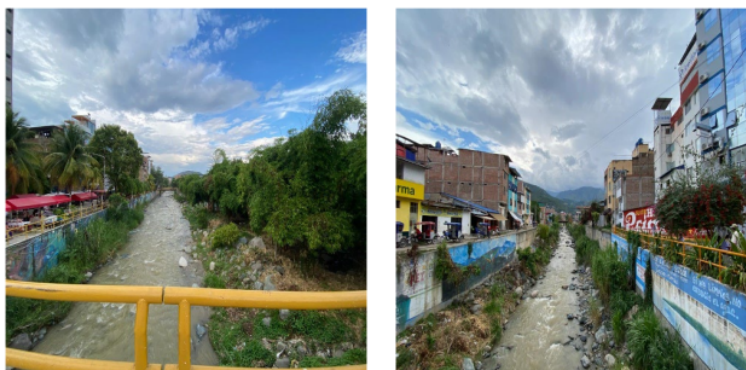
Figura 25

Reducción de las llanuras de inundación, presencia de muros de contención y construcciones aledañas

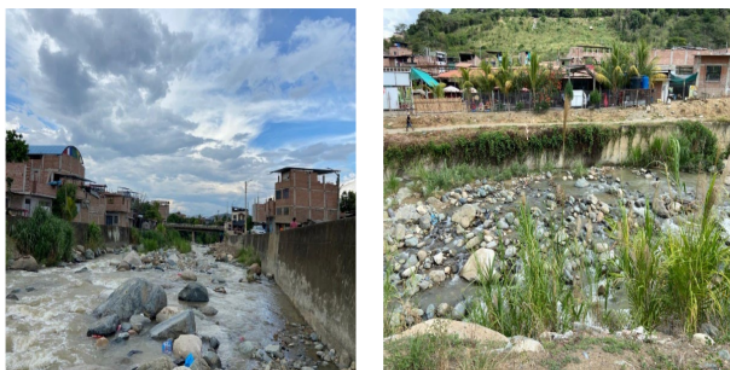
Figura 26

Acumulación de sedimentos y problemas de inmovilización

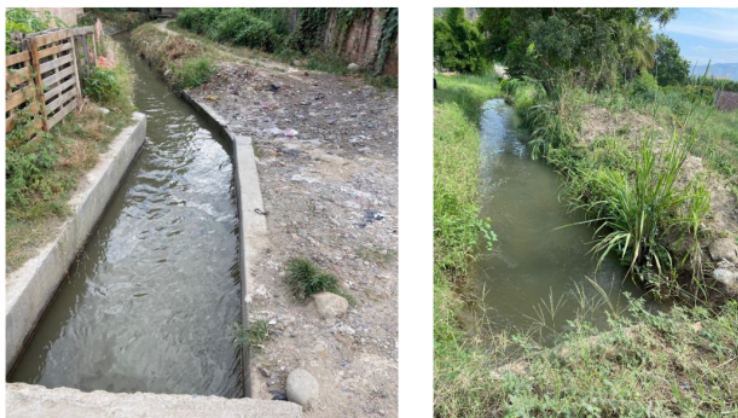
Figura 27

Canalización del cauce para uso agrícola

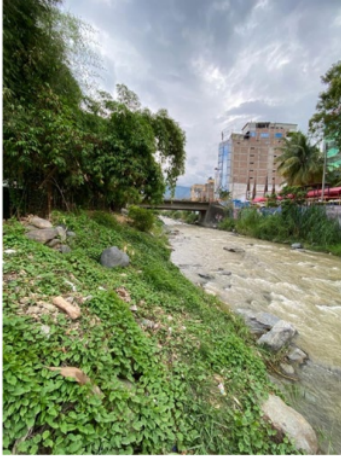
Figura 31

Acumulación de restos vegetales en los pilares del puente

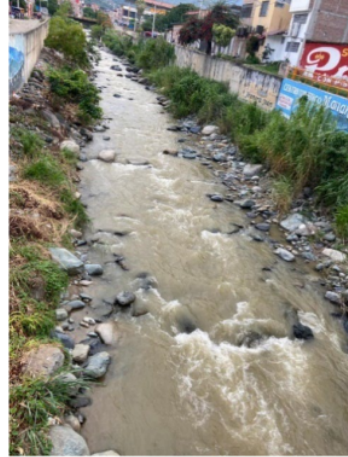
Figura 30

Reducción del margen ribereño por presencia de muros de contención

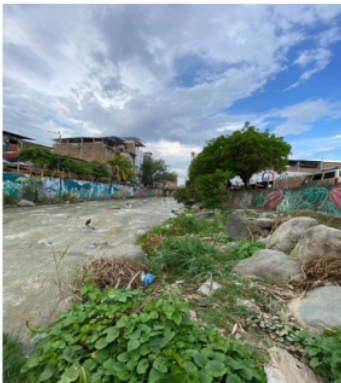
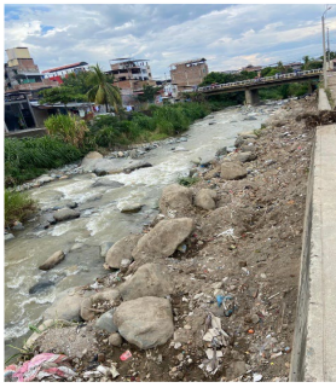
Figura 32

Problemas de inmovilización por acumulación de escombros, basura

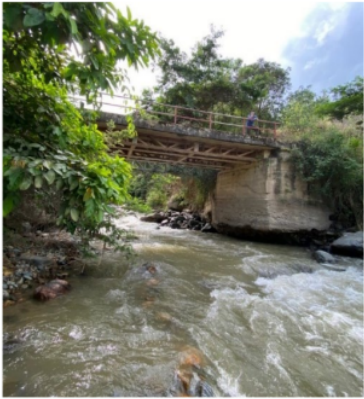
Figura 35

Puente e incisión lateral

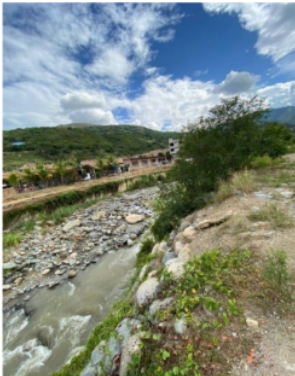
Figura 37

Reducción de las riberas por presencia de muros y del cauce por la sedimentación

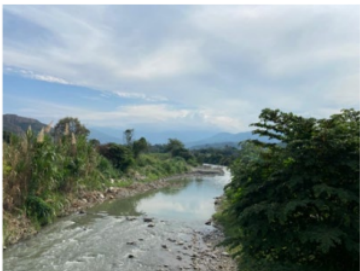
Figura 38

Vertido de aguas residuales al cauce natural
