**UNIVERSIDAD NACIONAL
TORIBIO RODRÍGUEZ DE MENDOZA DE AMAZONAS**

**TESIS PARA OBTENER
EL TÍTULO PROFESIONAL DE
INGENIERA AMBIENTAL**

**CALIDAD HIDROGEOMORFOLÓGICA DE LOS RÍOS DE
LA MICROCUENCA JAÉN, CAJAMARCA**

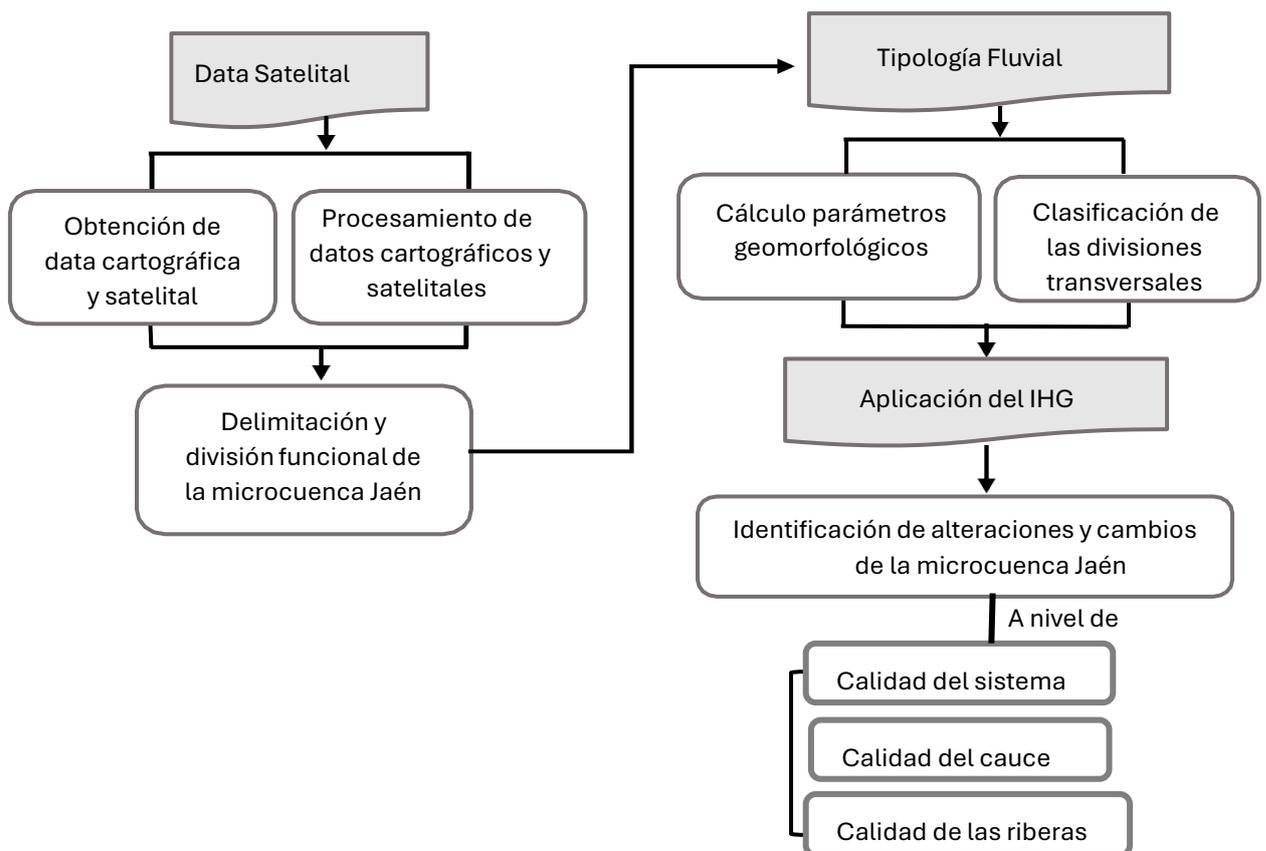
Figura 2

Proceso metodológico del estudio

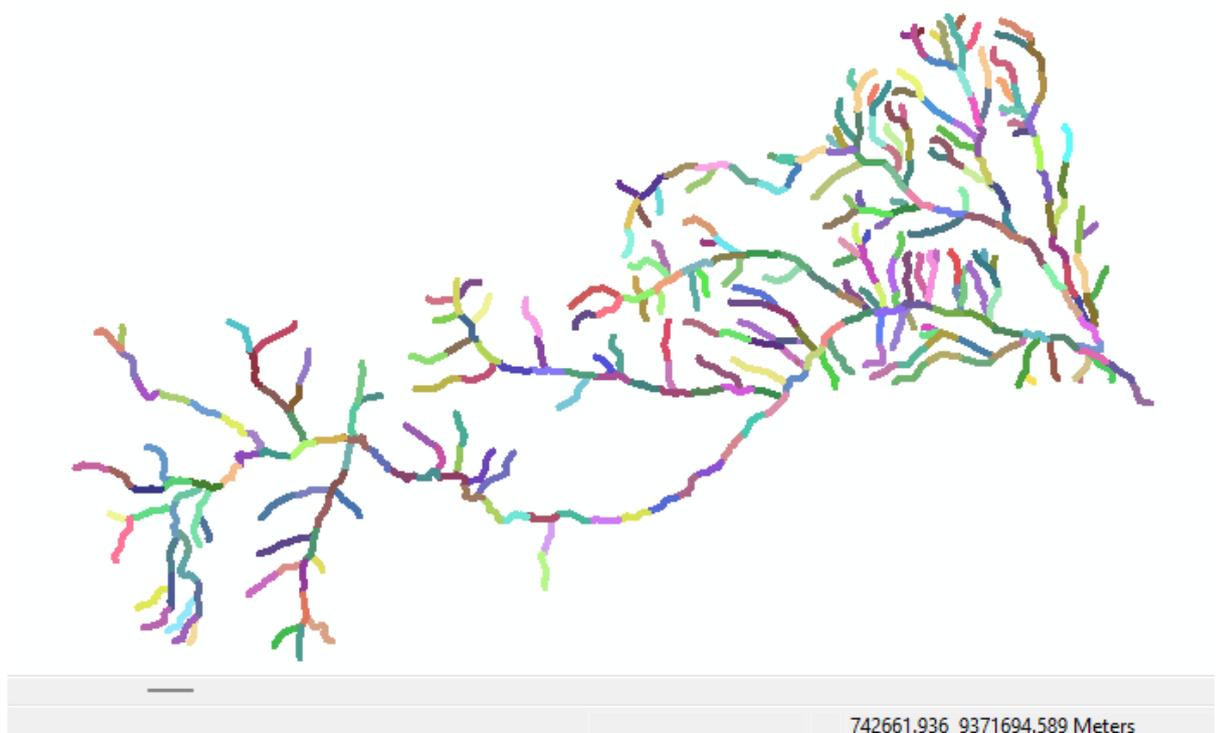
Figura 4

Tramos de río de la microcuenca Jaén

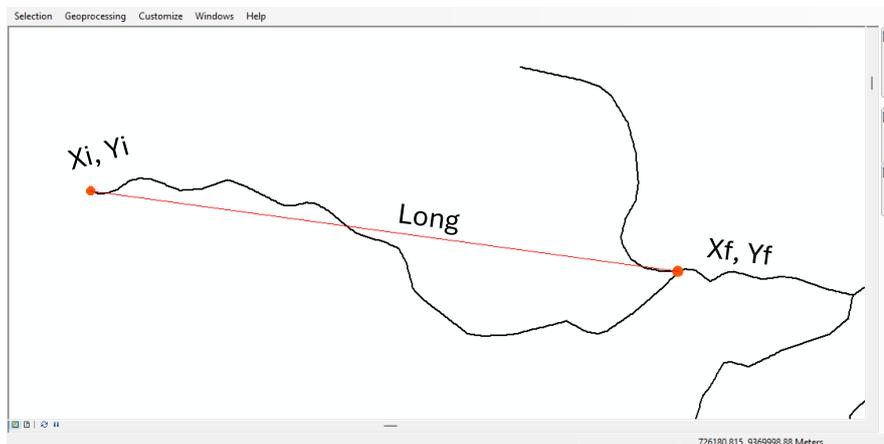
Figura 5

Esquema para índice de sinuosidad

$$IS = Long / [(Xf - Xi)^2 + (Yf - Yi)^2]^{0.5}$$

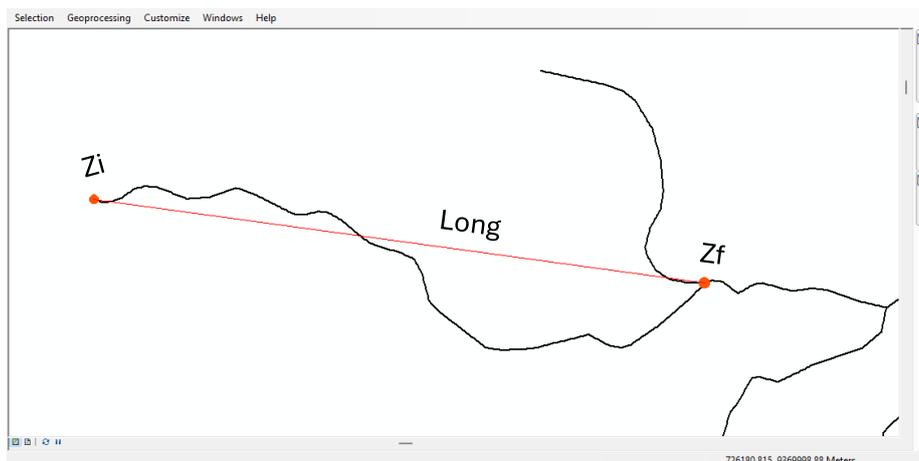
Figura 6

Esquema para pendiente de cauce

$$P = [(Zi - Zf) / Long] \times 100$$

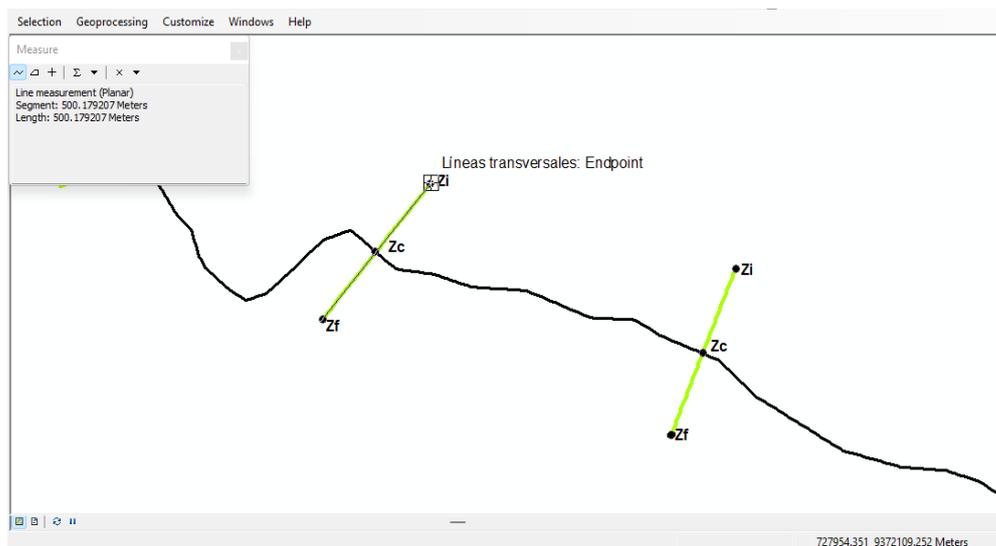
Figura 7

Líneas transversales

Una vez obtenidos los valores de los puntos (Z_i , Z_f , Z_c) se procedió a calcular el encajamiento con la siguiente ecuación, los resultados se clasificaron según la Tabla 1.

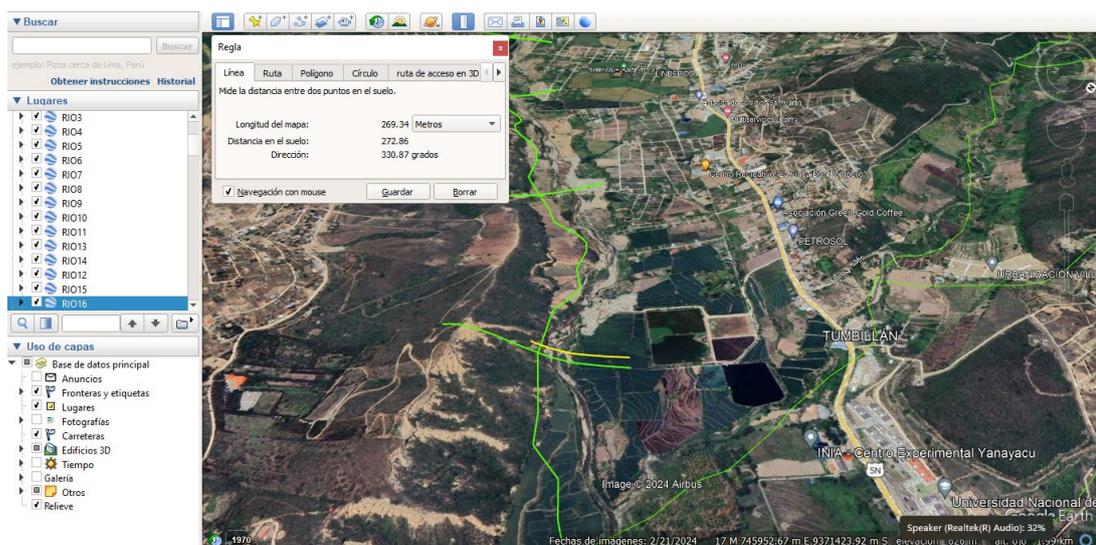
Figura 8

Medición del ancho de valle

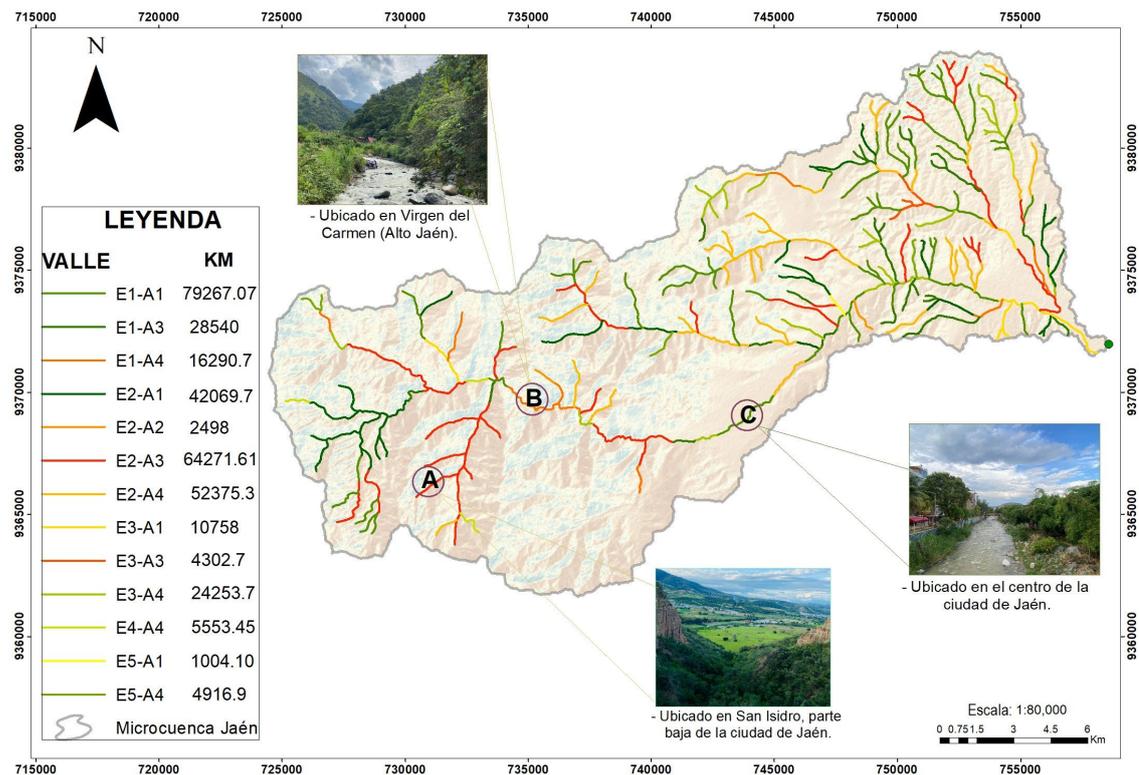
Figura 10

Geomorfología del valle

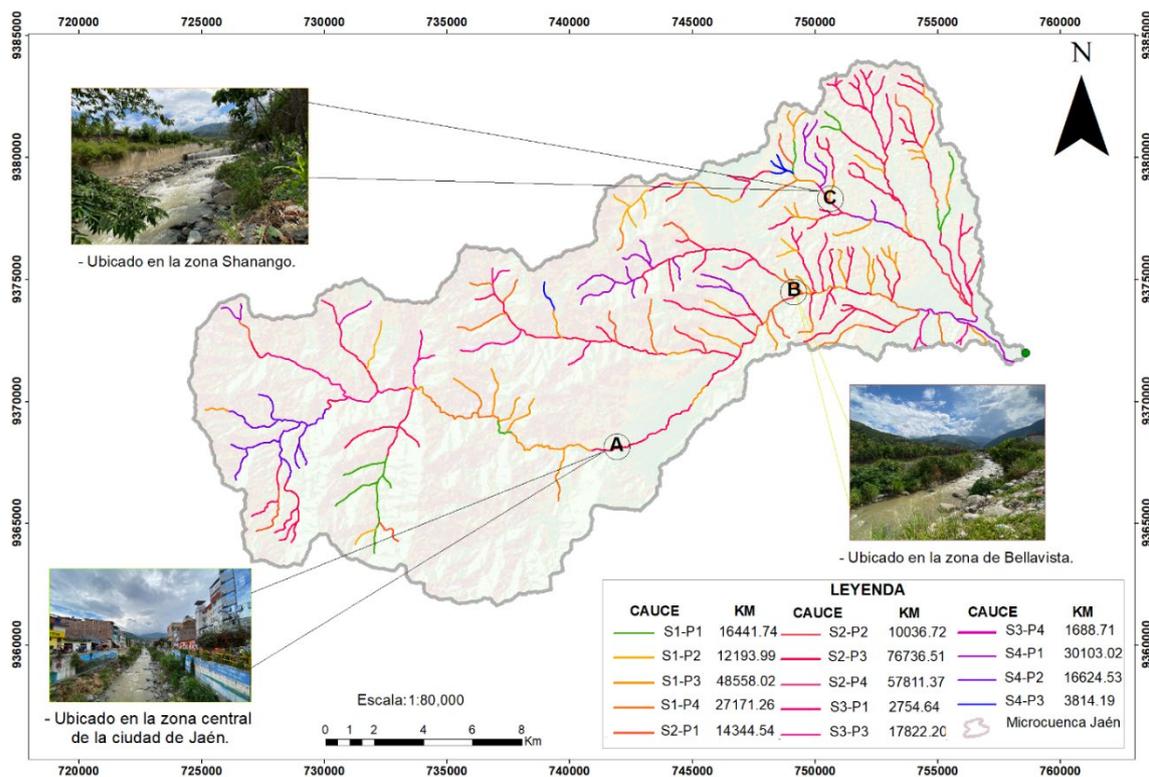
Figura 11

En cuanto a la geomorfología del cauce, esta comprendió la combinación de tres parámetros geomorfológicos como son: canal, sinuosidad y pendiente del cauce, dando como resultado 14 tipos de cauce (Figura 11). Sin embargo, el tipo de canal fue

Geomorfología del cauce

La geomorfología del cauce asoció 3 parámetros geomorfológicos (canal, sinuosidad y pendiente del cauce) (Briceño et al., 2020), dando como resultado 14 tipos de cauce; los cuales fueron: cauces sinuosos, cauces rectos, cauces de ameandramiento moderados y cauces medianiformes. (Martínez & Madrid, 2022) en su evaluación a cauces chilenos, relacionan la presencia de cauces sinuosos, rectos y meándricos, a zonas que por ubicación geográfica presentan inestabilidad, debido a deficiencias para el transporte de sedimentos y presencia de accidentes geográficos.

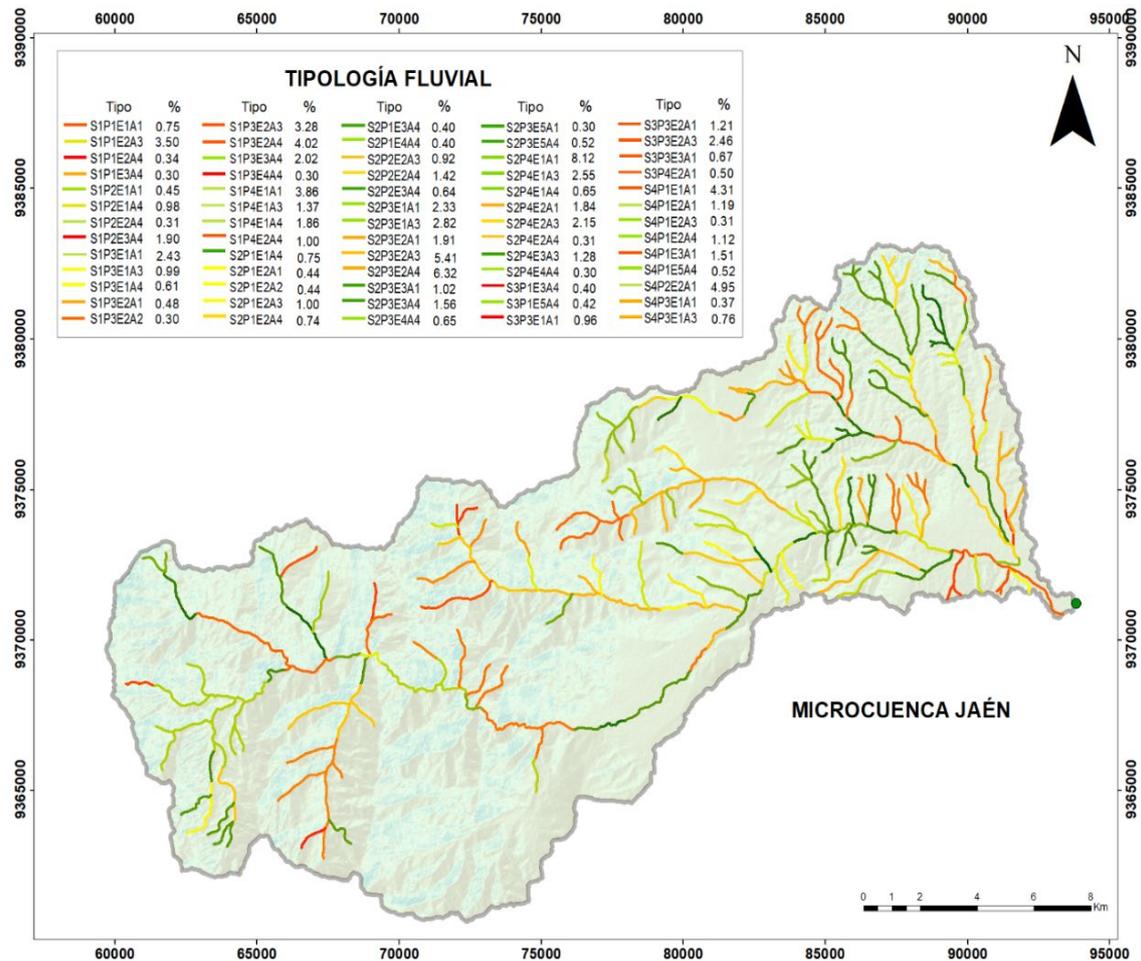
Figura 12

En la microcuenca Jaén se identificaron 65 tipologías fluviales (Figura 12), resultado de la combinación de 14 tipos de cauce y 13 tipos de valle (Tabla 3), las cuales representan la combinación de geomorfología de valle y geomorfología de cauce, mencionadas anteriormente. La extensión de las 65 tipologías fluviales asciende a 336101.42 Km, a este valor longitudinal se le realizó un cálculo porcentual que permitió estimar los porcentajes de las diferentes tipologías fluviales; donde se mostró que los porcentajes de ocupación de las tipologías fluviales no sobrepasan el 10% la

Tipología fluvial de la Microcuenca Jaén

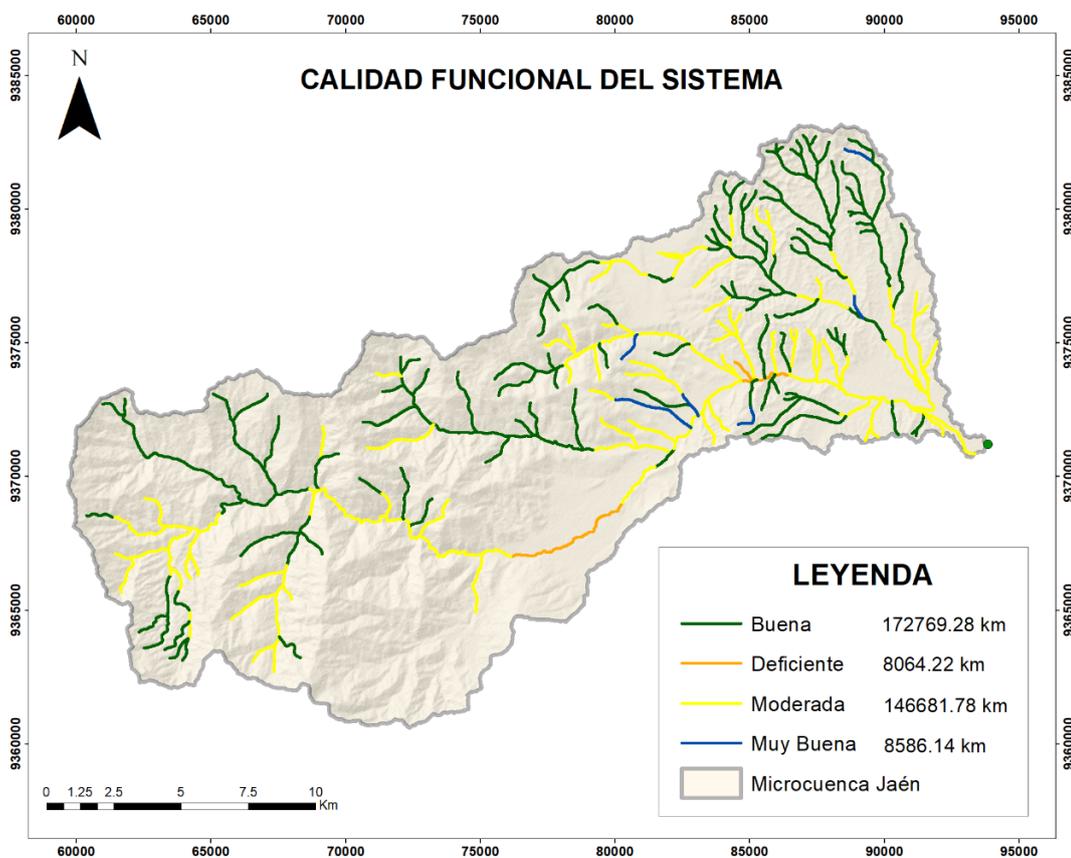
Figura 13

diferentes puntuaciones que van de un rango de 10 a 25 puntos, evidenciando así 4 tipos de calidades (Figura 13) para la calidad funcional del sistema las cuales son: calidad muy buena (2.55%), calidad buena (51.40%), calidad moderada (43.64%) y calidad deficiente (2.40%).

Asimismo, se puede apreciar que los porcentajes tanto para la calidad moderada como para la calidad deficiente representa el 46.04%. Este valor porcentual que es casi el 50% del total de la extensión longitudinal de los ríos, refleja los cambios y modificaciones que presenta la microcuenca Jaén a causa de factores antrópicos y naturales. Es decir, la condición actual de la microcuenca Jaén a nivel de su calidad funcional del sistema, presenta variaciones de caudal ya sea por factores estacionales (sequías, lluvias intensas), o por aumento de la vegetación ribereña, acumulación y compactación de sedimentos relacionados con la capacidad de transporte que poseen los diferentes ríos de la microcuenca Jaén.

Calidad funcional del sistema

En cuanto a la calidad del sistema, estas van desde buena a muy buena y de moderada a deficiente. Debido a que las calidades de moderada a deficiente alcanzan casi el 50%, estas indican que existe alteraciones y modificaciones en cuanto al caudal circulante. (Pirchi et al., 2023), en su estudio realizado encontró resultados similares, por lo que asocia la calidad moderada a deficiente a efectos de las actividades propias del ser humano, como el vertido de efluentes, edificaciones, presencia de represas, uso desmesurado del recurso; lo que está causando cambios en la cantidad del caudal circulante y cambios en la dinámica natural de los sistemas fluviales.

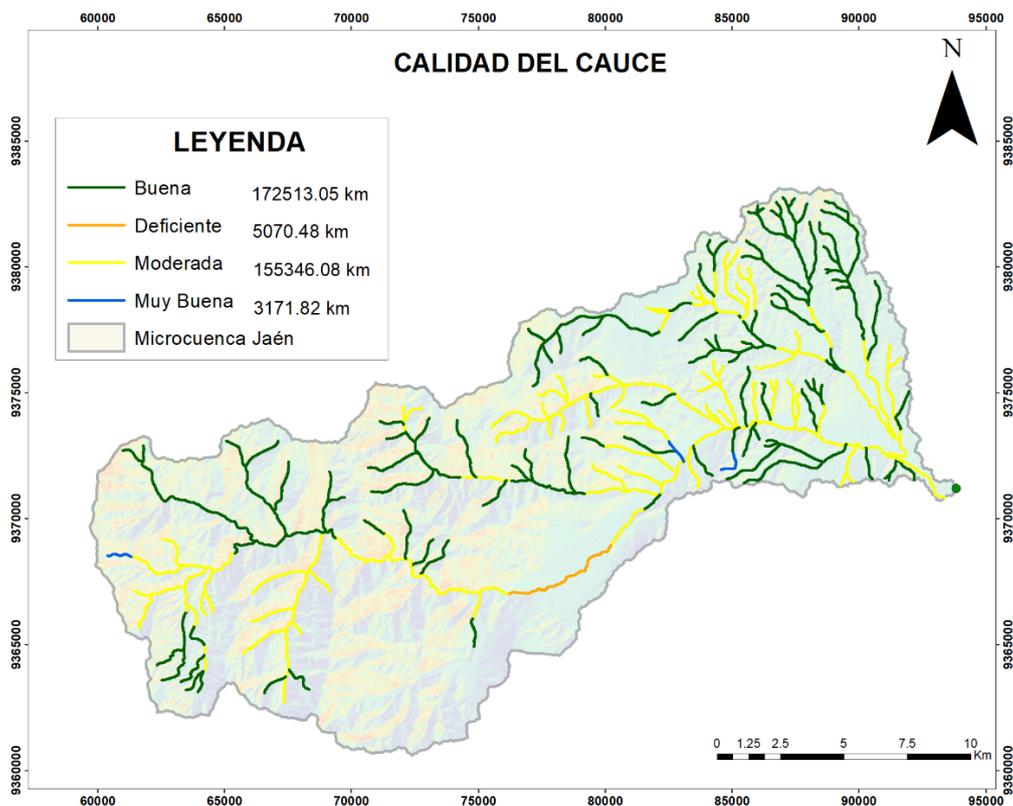
Figura 14

La evaluación del cauce basado en sus tres parámetros: naturalidad del trazado y de la morfología en planta, la continuidad y naturalidad del lecho y de los procesos longitudinales y verticales y la naturalidad de las márgenes y de la movilidad lateral, permitieron obtener puntuaciones con un mínimo de 10 puntos y un máximo de 25 puntos, dando como resultado 4 calidades (Figura 14) que permitieron ver la naturalidad del cauce. Las 4 calidades predominantes fueron; calidad muy buena (0.94%), calidad buena (51.33%), calidad moderada (46.22%) y calidad deficiente (1.51%). En cuanto a los valores porcentuales, se puede apreciar que existe un porcentaje bajo de tramos con calidad de cauce deficiente, esto quiere decir que en los tramos evaluados no hay presencia excesiva de elementos que represente un obstáculo o que generen cambios en la naturalidad y continuidad del cauce, sin embargo, si se evidencia los (cambios de uso de suelo (construcción de granjas, caminos), desbroce para caminos e instauración de centros recreativos en la microcuenca Jaén.

Calidad del cauce

La calidad del cauce presenta calidades (muy buena, buena, moderada y deficiente). Debido a que calidad buena a muy buena alcanza un porcentaje mayor en comparación de las otras, (Barboza et al., 2019) afirman que este es un indicador de

que el sistema fluvial y sus elementos se encuentra en buenas condiciones. Sin embargo, la presencia de la calidad moderada a deficiente puede estar siendo ocasionada por actividad antrópica, reflejada en la existencia de puentes, canales agrícolas, expansión de la zona urbana, acumulación de sedimentos por actividad extractivas de materiales de cantera, cúmulos de basura, que están causando la pérdida de la naturalidad y continuidad de los cauces (Moshe et al., 2022).

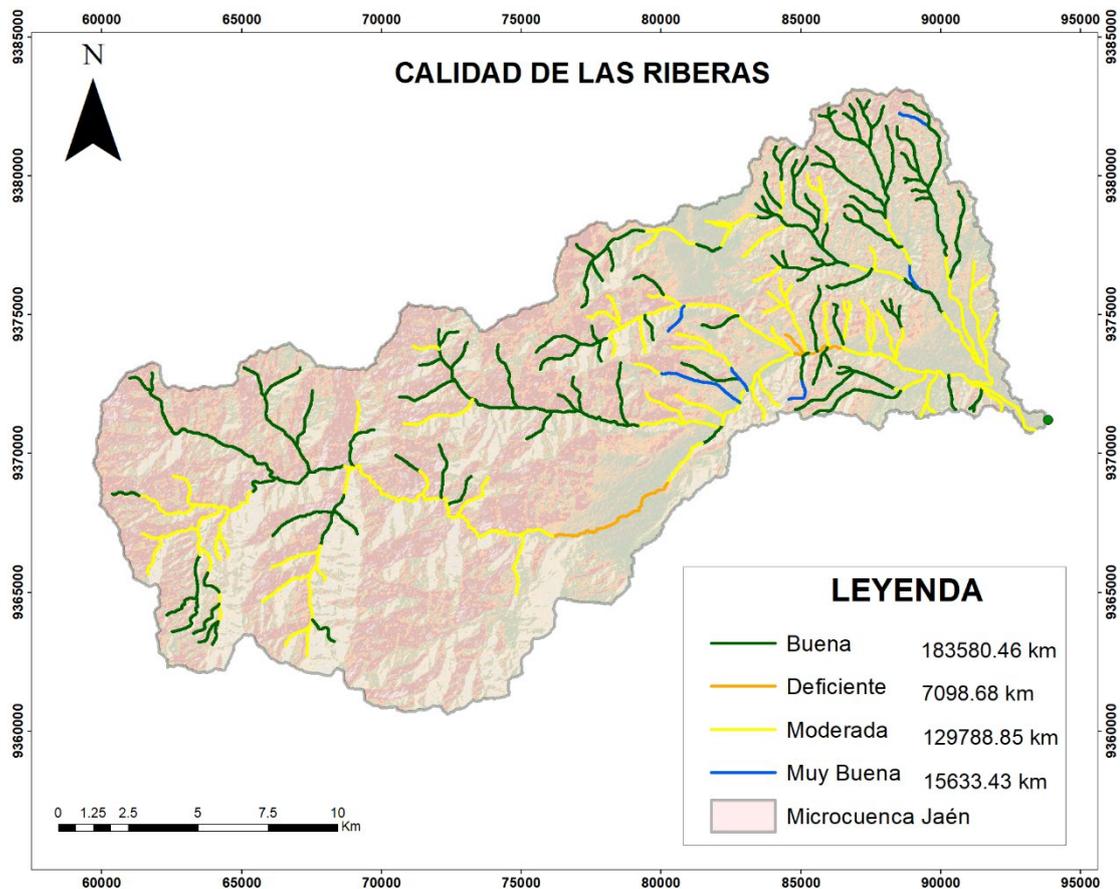
Figura 15

La calidad de las riberas se evaluó a través de tres indicadores: continuidad longitudinal, anchura de corredor ribereño y estructura, naturalidad y conectividad transversal, obteniendo 4 calidades como son; calidad muy buena (4.65%), calidad buena (54.62%), calidad moderada (38.62%) y calidad deficiente (2.11%) (Figura 15). Dichas calidades fueron el resultado de las puntuaciones obtenidas como valoración final de la calidad de las riberas donde los rangos oscilan entre 8 puntos y 25 puntos.

Calidad de las riberas

Las 4 calidades asociadas a la funcionalidad de las riberas poseen diferentes porcentajes; siendo la calidad buena la que alcanza un porcentaje mayor, indicando que los sectores funcionales de la microcuenca Jaén no se han visto afectados gravemente en cuanto a la pérdida del corredor ribereño. No obstante, la calidad moderada a deficiente también alcanzó un porcentaje significativo, como señal de presencia de alteraciones relacionadas estrechamente con la deforestación de vegetación arbustiva, cambios de uso de suelo, desbroce para caminos (Talavera & Sánchez, 2019).

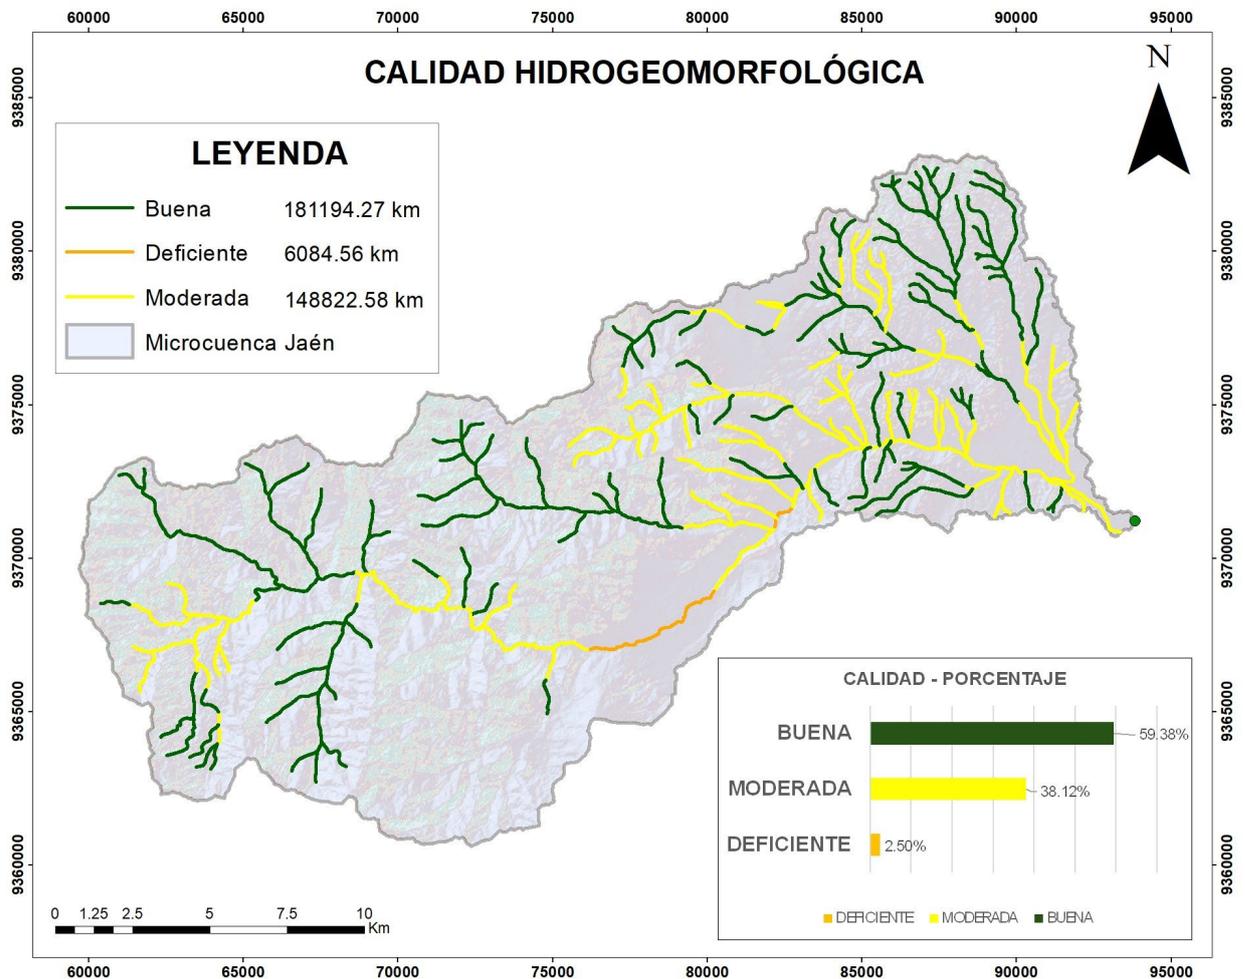
Figura 16

La calidad Hidrogeomorfológica de los 160 tramos evaluados de la microcuenca Jaén, se obtuvo de la sumatoria de los puntos calculados para cada parámetro como son; calidad funcional del sistema, calidad del cauce, calidad de las riberas. Se evidenció una variación en cuanto a la obtención de calidades, debido a que cuando se evaluó de manera individual los parámetros se obtuvieron 4 tipos de calidades (muy buena, buena, moderada, deficiente) (Figura 16), por el contrario, cuando se evaluó la calidad hidrogeomorfológica de manera global solo se obtuvo 3 calidades (buena, moderada y deficiente).

En cuanto a los 61 sectores funcionales que poseen una calidad Hidrogeomorfológica moderada corresponde a sectores con alteraciones y modificaciones más puntuales y que son evidenciadas a simple vista; estos sectores son los que están ubicados a los márgenes de las carreteras Jaén – Bellavista y Jaén – Shumba, dichos sectores presentan alteraciones producto de actividades como son la extracción de material (áridos, piedras, arenilla) realizadas por chancadoras ubicadas aledañosamente, que han provocado la disminución de las riberas de los cauces y acumulación de sedimentos, también hay presencia de caminos, obras de arte (puente peatonales y/o vial), extensiones de cultivos de arroz, granjas porcinas, en estos sectores también se pudo apreciar la disminución de los caudales influenciado por los desbroces de la cobertura vegetal ribereña, canalización de caudales y los regímenes estacionales que generan aumentos y disminución según la época de lluvias y épocas secas.

Los sectores funcionales de la microcuenca Jaén cuya calidad Hidrogeomorfológica es deficiente corresponde a 4 sectores funcionales los cuales están ubicados en el centro de la ciudad, estos presentan alteraciones antrópicas muy significativas y

Calidad hidrogeomorfológica de la microcuenca Jaén

La evaluación de los ríos de la microcuenca Jaén a nivel de su calidad hidrogeomorfológica determinó que la hipótesis planteada es falsa, debido que al evaluar los ríos de la microcuenca Jaén resultó que solo el 2.5% de los ríos presentan una calidad hidrogeomorfológica deficiente.

La calidad hidrogeomorfológica de la microcuenca Jaén va de un rango bueno a moderado y moderado a deficiente, lo que evidencia el impacto que tienen las actividades antrópicas en los sectores funcionales evaluados y como están repercutiendo en la simplificación de los cauces y reducción del corredor ribereño (Marchioro & Ollero, 2023). Se aprecia que los tramos del cauce principal de la microcuenca Jaén son los que poseen una calidad hidrogeomorfológica deficiente a moderada (Volonté & Gil, 2021), debido a que estos están ubicados en áreas más pobladas con presencia de grandes edificaciones, puentes, carreteras, asimismo, son zonas más expuestas a las actividades de extracción realizadas por las empresas chancadoras de la ciudad que vienen alterando el equilibrio morfológico de estos sistemas fluviales (Pirchi et al., 2023). Según (Barboza & Salas, 2018) mientras más desciendan los cauces a zonas urbanas habrá mayor disminución de su calidad

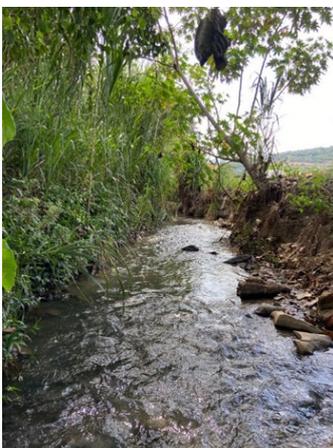
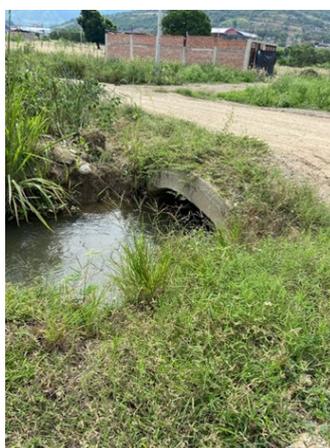
Figura 19

Canalización del SF para el desarrollo de un arco peatonal

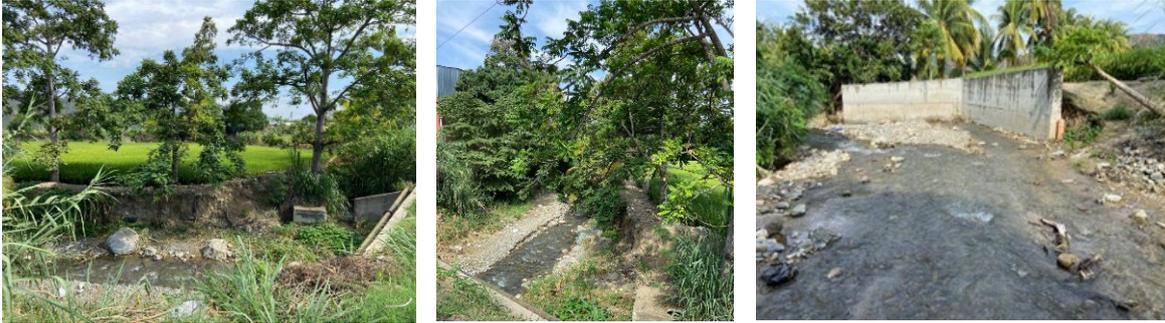
Figura 20

Reducción del corredor ribereño, presencia de muros de contención para fines agrícolas

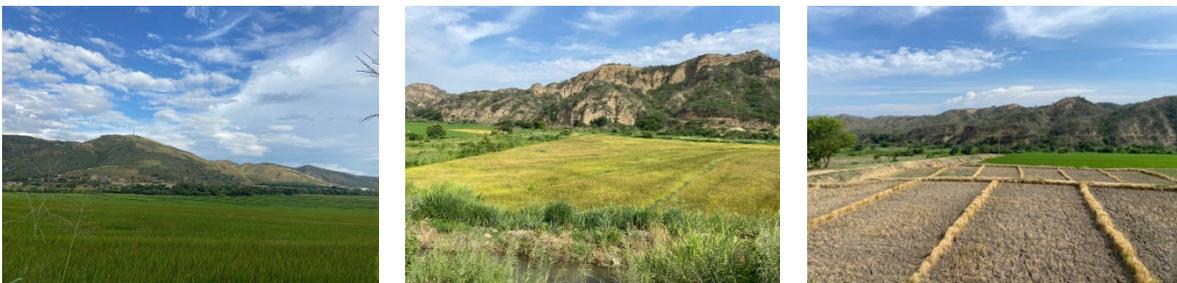
Figura 21

Extensión de cultivos arrozales en los valles de los cauces

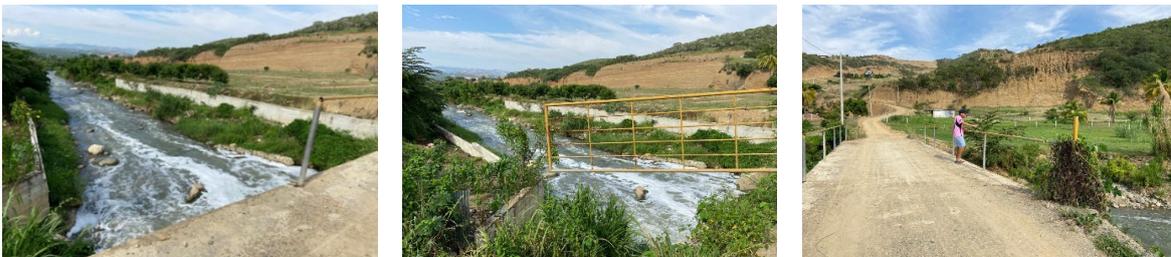
Figura 22

Puente y defensa ribereña

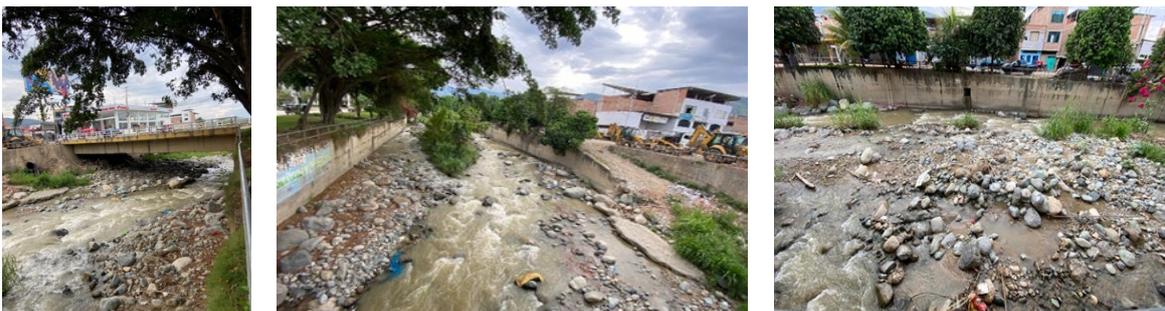
Figura 23

Puente y acumulación de sedimentos por crecidas en temporada de lluvia y arrojo de basura; disminución del cauce

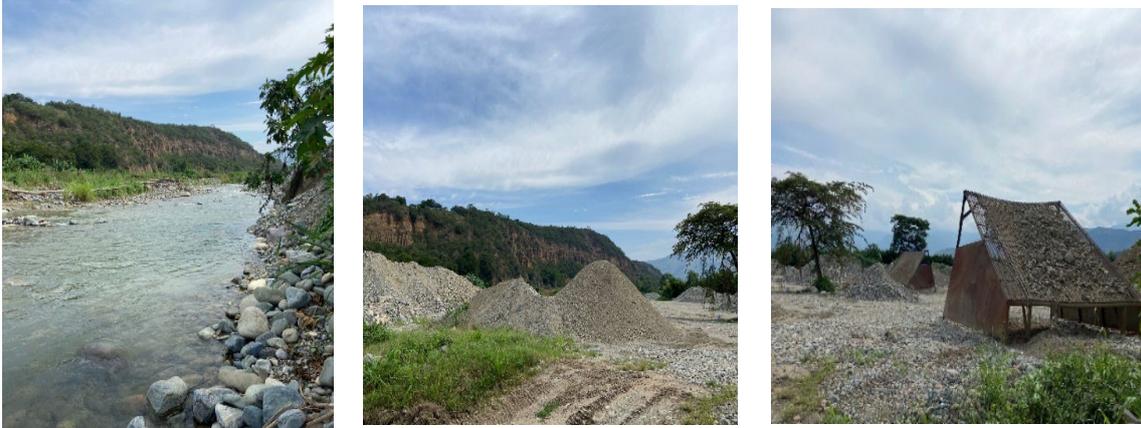
Figura 24

Extracción masiva de áridos por parte de chancadoras de la zona

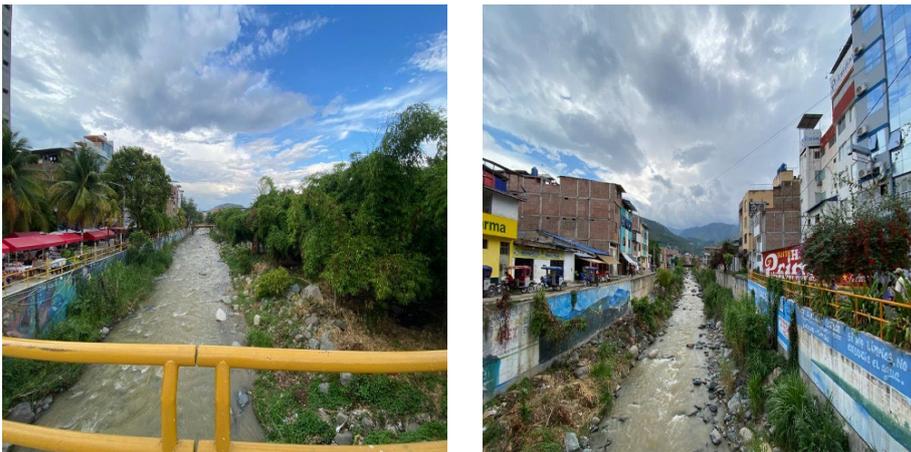
Figura 25

Reducción de las llanuras de inundación, presencia de muros de contención y construcciones aledañas

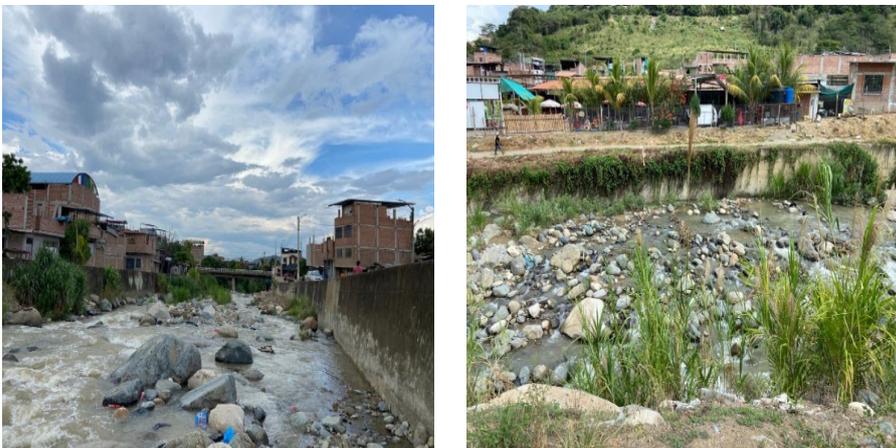
Figura 26

Acumulación de sedimentos y problemas de inmovilización

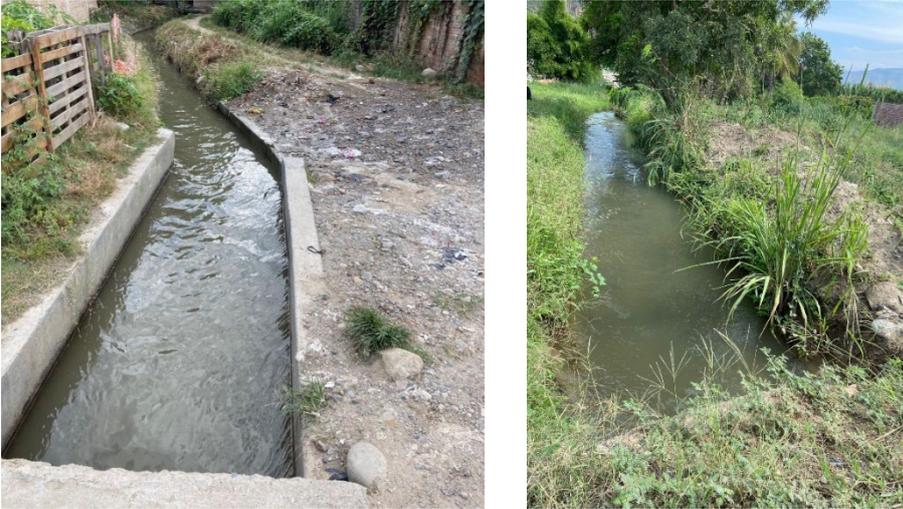
Figura 27

Canalización del cauce para uso agrícola

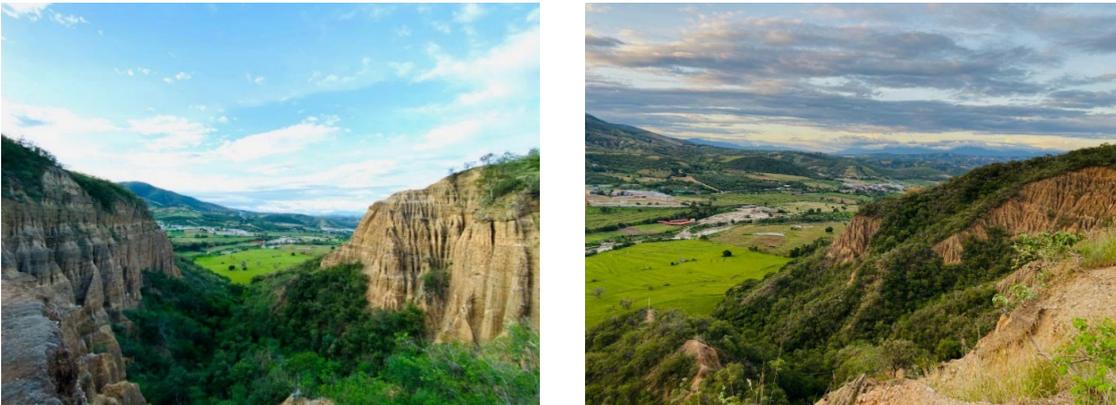
Figura 29

Encajamiento del valle, cauce con limitado acceso

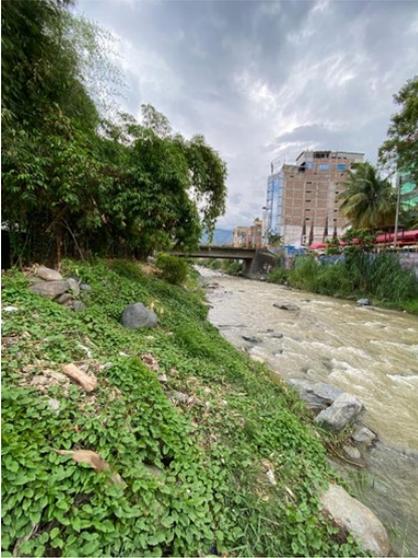
Figura 31

Acumulación de restos vegetales en los pilares del puente

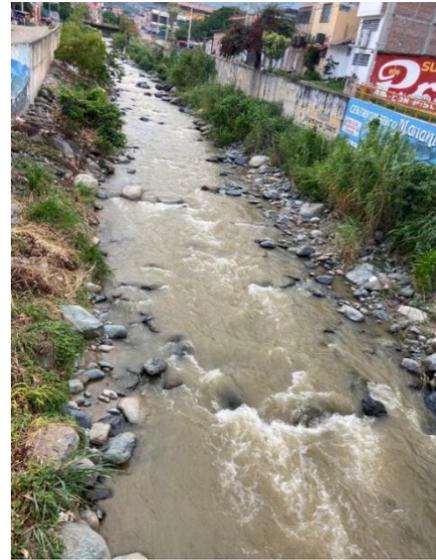
Figura 30

Reducción del margen ribereño por presencia de muros de contención

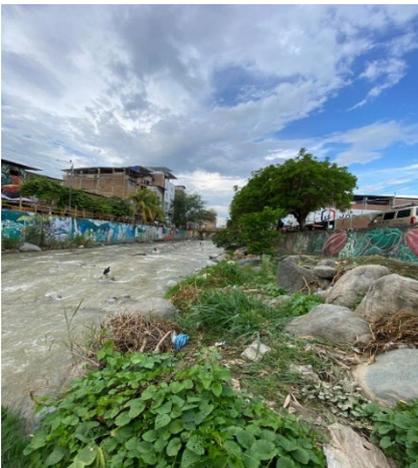
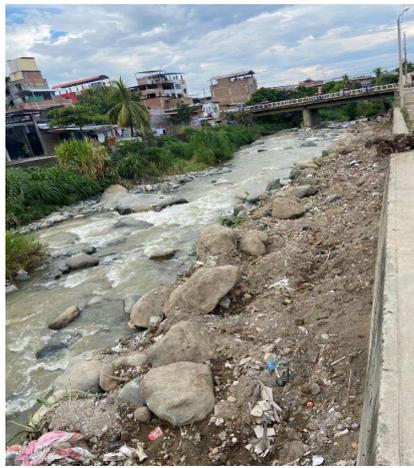
Figura 32

Problemas de inmovilización por acumulación de escombros, basura

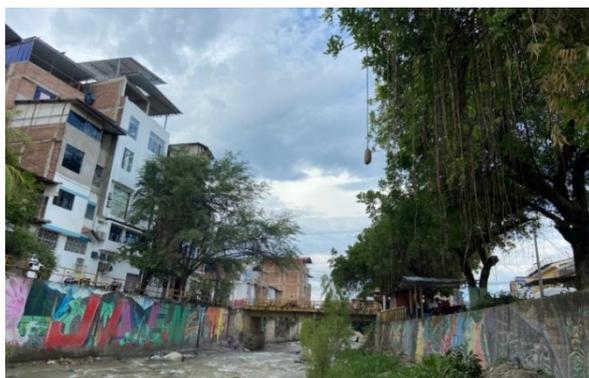
Figura 33

Urbanización al margen del cauce

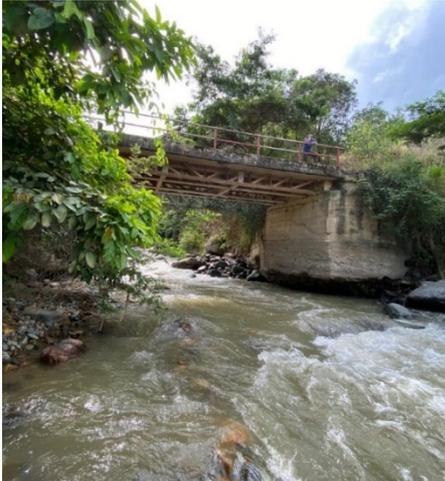
Figura 35

Puente e incisión lateral

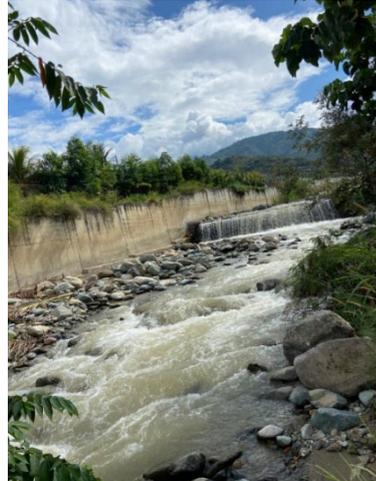
Figura 34

Presa de agua en sector funcional

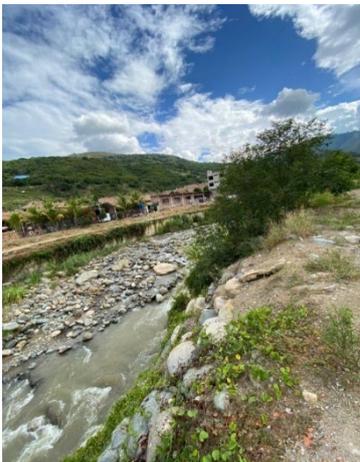
Figura 37

Reducción de las riberas por presencia de muros y del cauce por la sedimentación

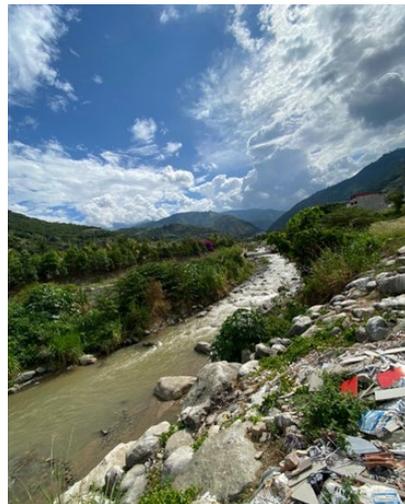
Figura 36

Desplazamiento de la vegetación pionera

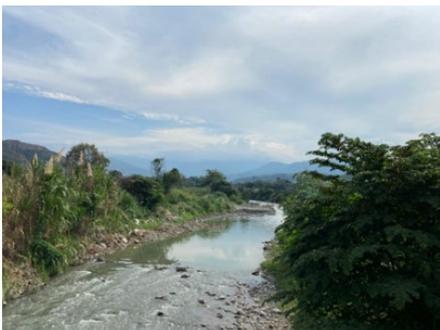
Figura 38

Vertido de aguas residuales al cauce natural
