**TESIS PARA OBTENER EL GRADO ACADÉMICO DE
MAESTRO EN INGENIERÍA VIAL**

**MODELO DE GESTIÓN DE CONSERVACIÓN VIAL
PARA MINIMIZAR COSTOS DE MANTENIMIENTO
DEL CAMINO VECINAL EL MILAGRO -
UTCUBAMBA**

Bach. Emerson Ortega Ramos

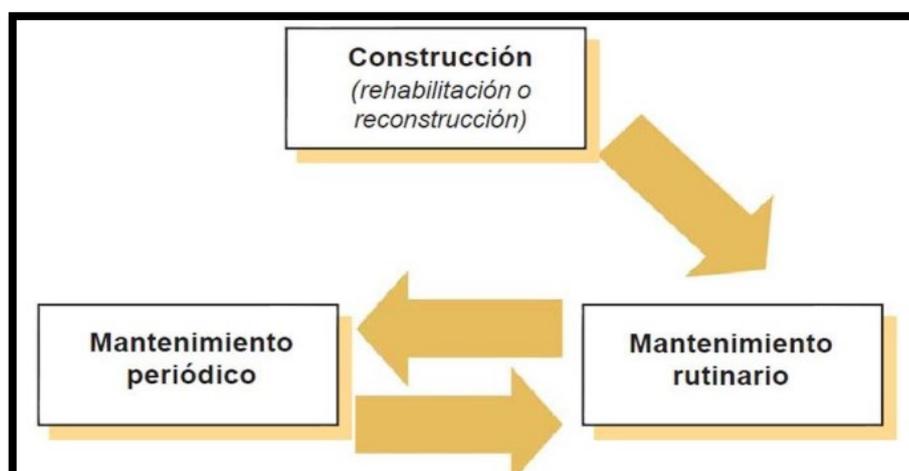
Figura 3. Ciclo óptimo de Conservación Vial

Para el análisis de las técnicas de gestión de mantenimiento vial, se utiliza el siguiente esquema, en el cual, se analiza y propone, la que más se acondicione al requerimiento.

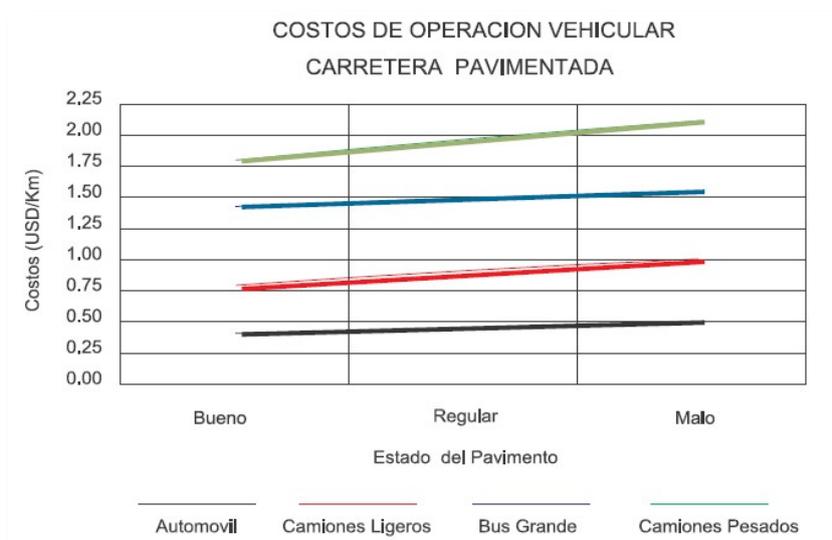
Figura 4. Costo de operación según estado de pavimento y vehículo.

A través de un cuadro, donde se describe el ahorro del costo de operación de acuerdo con la variedad de vehículo que circula en el camino, que puede presentar condición mala, regular o buena; el ahorro representa en dólar (USD.) por kilómetro.

Se determinó el ahorro del costo por kilómetro, según el tipo de vehículo ya sea liviano o camión pesado, posteriormente, de acuerdo con el ábaco de costo y según el estado de la franja de rodadura, se determina el ahorro existente mediante una tabla de cálculo.

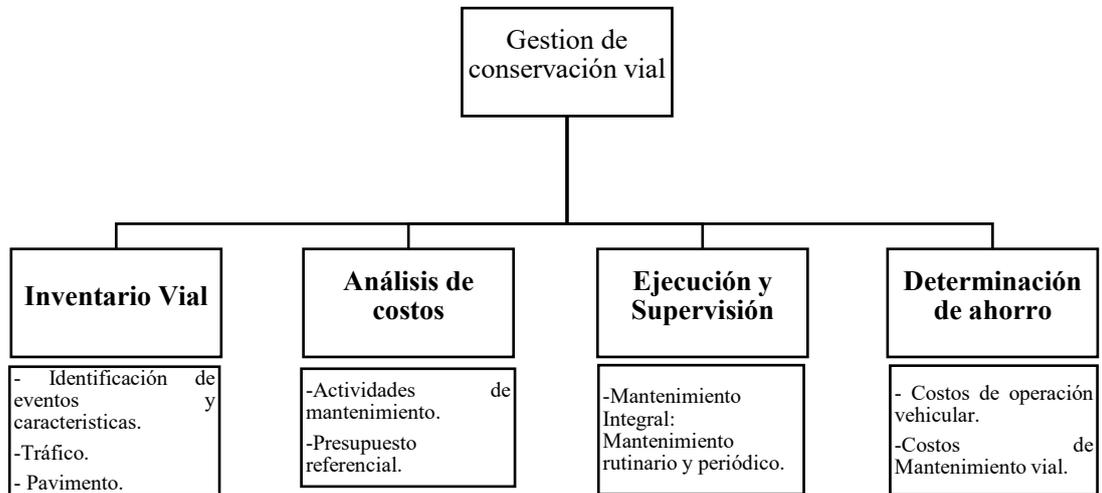
Figura 5. Fases de ejecución de gestión de mantenimiento vial

Se ha propuesto las siguientes fases para ejecutar la gestión de mantenimiento vial en el camino vecinal, para una óptima inversión de los recursos por las autoridades.

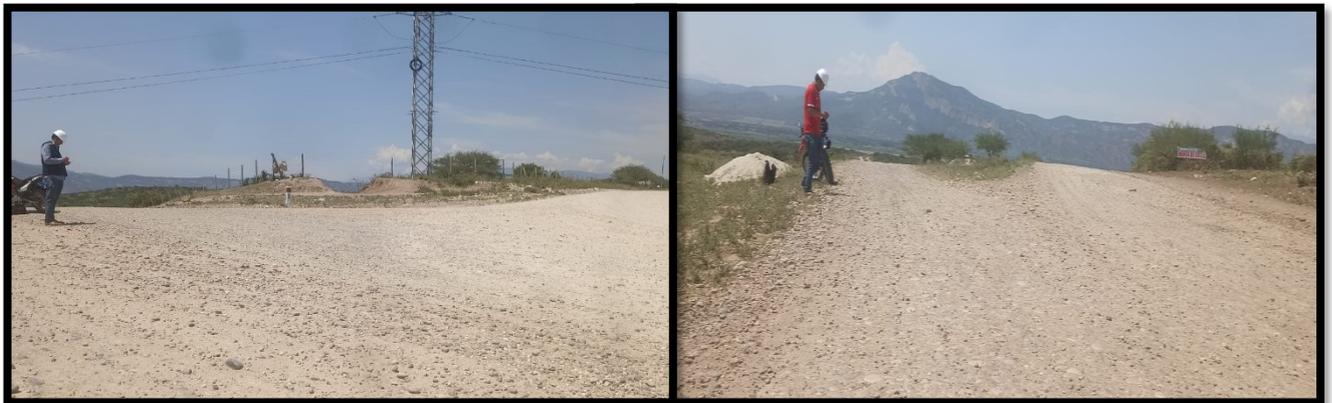
Figura 7. Estudio de tráfico para el punto 01 y punto 02 del camino

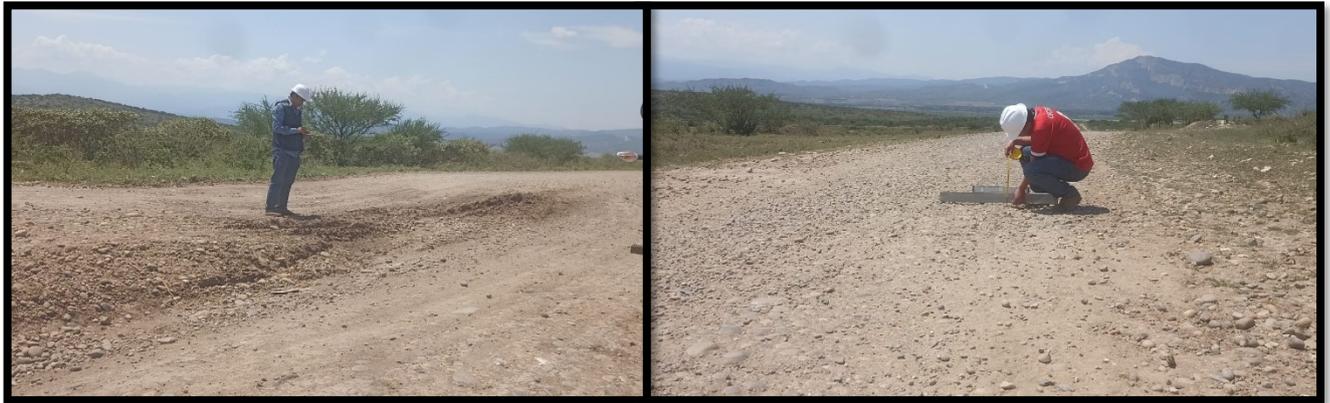
Figura 9. Recolección de datos de condición vial
