**UNIVERSIDAD NACIONAL
TORIBIO RODRÍGUEZ DE MENDOZA DE AMAZONAS**

**PROYECTO DE TESIS PARA OBTENER
EL TÍTULO PROFESIONAL DE
INGENIERO CIVIL**

**EVALUACIÓN DEL DETRIMENTO ARQUITECTÓNICO
DE LA ZONA MONUMENTAL DE LA CIUDAD DE
CHACHAPOYAS 1998 – 2023, AMAZONAS**

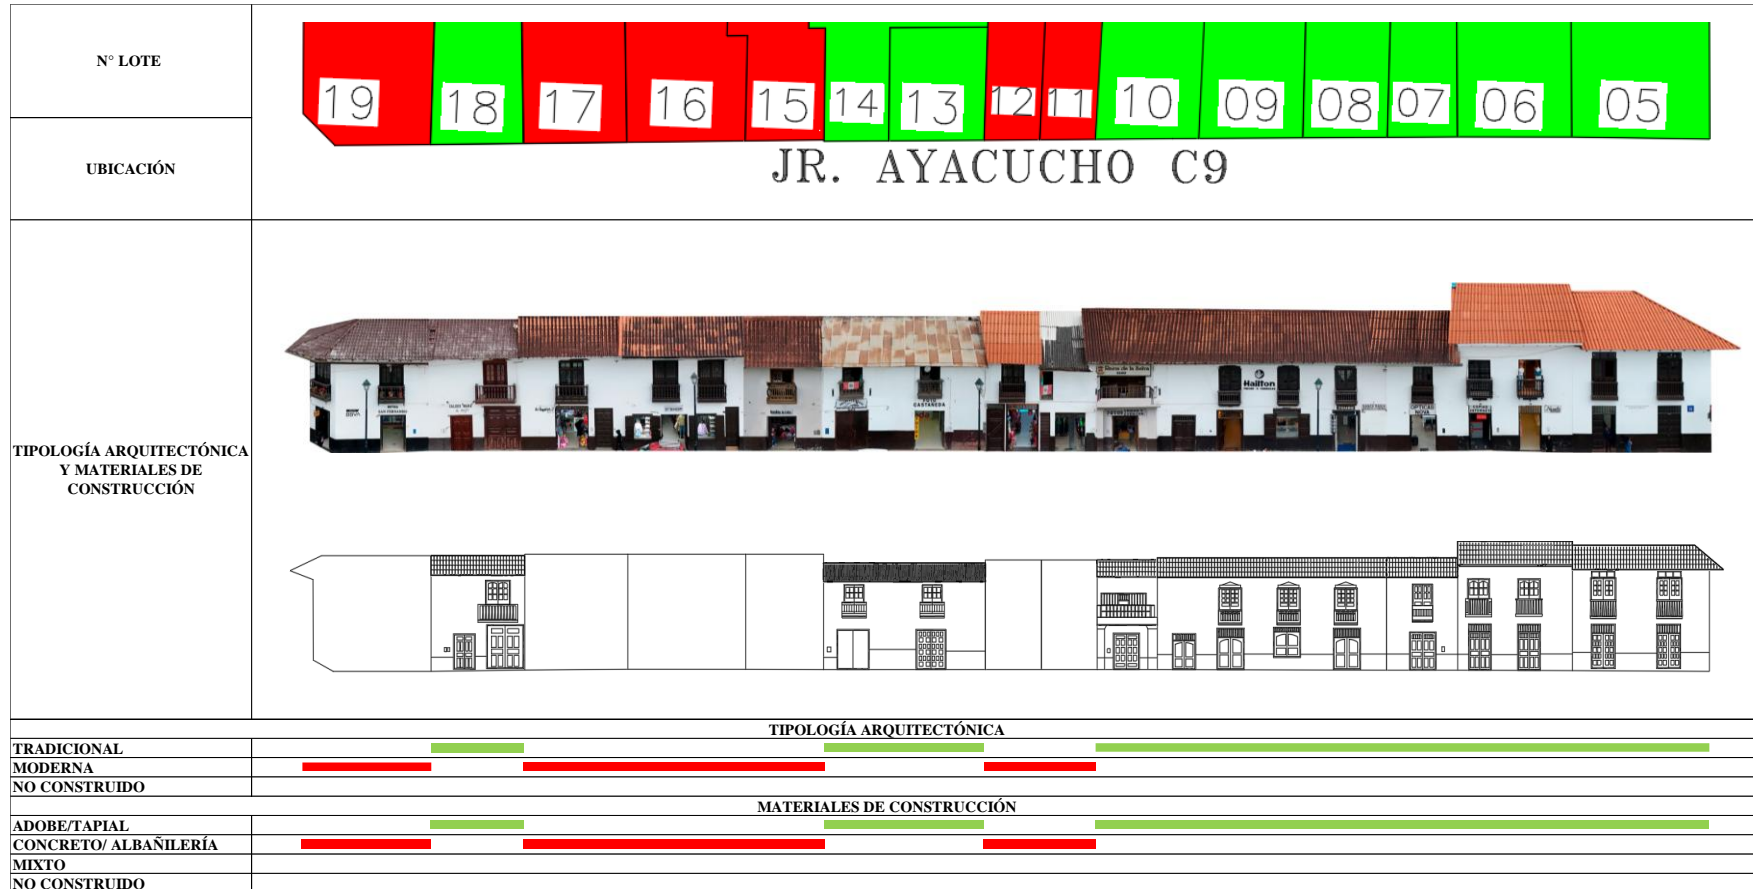
Figura 23:

Tipología y materiales de construcción Barrio Luya Urco manzana 85 Jr. Ayacucho cuadra 9

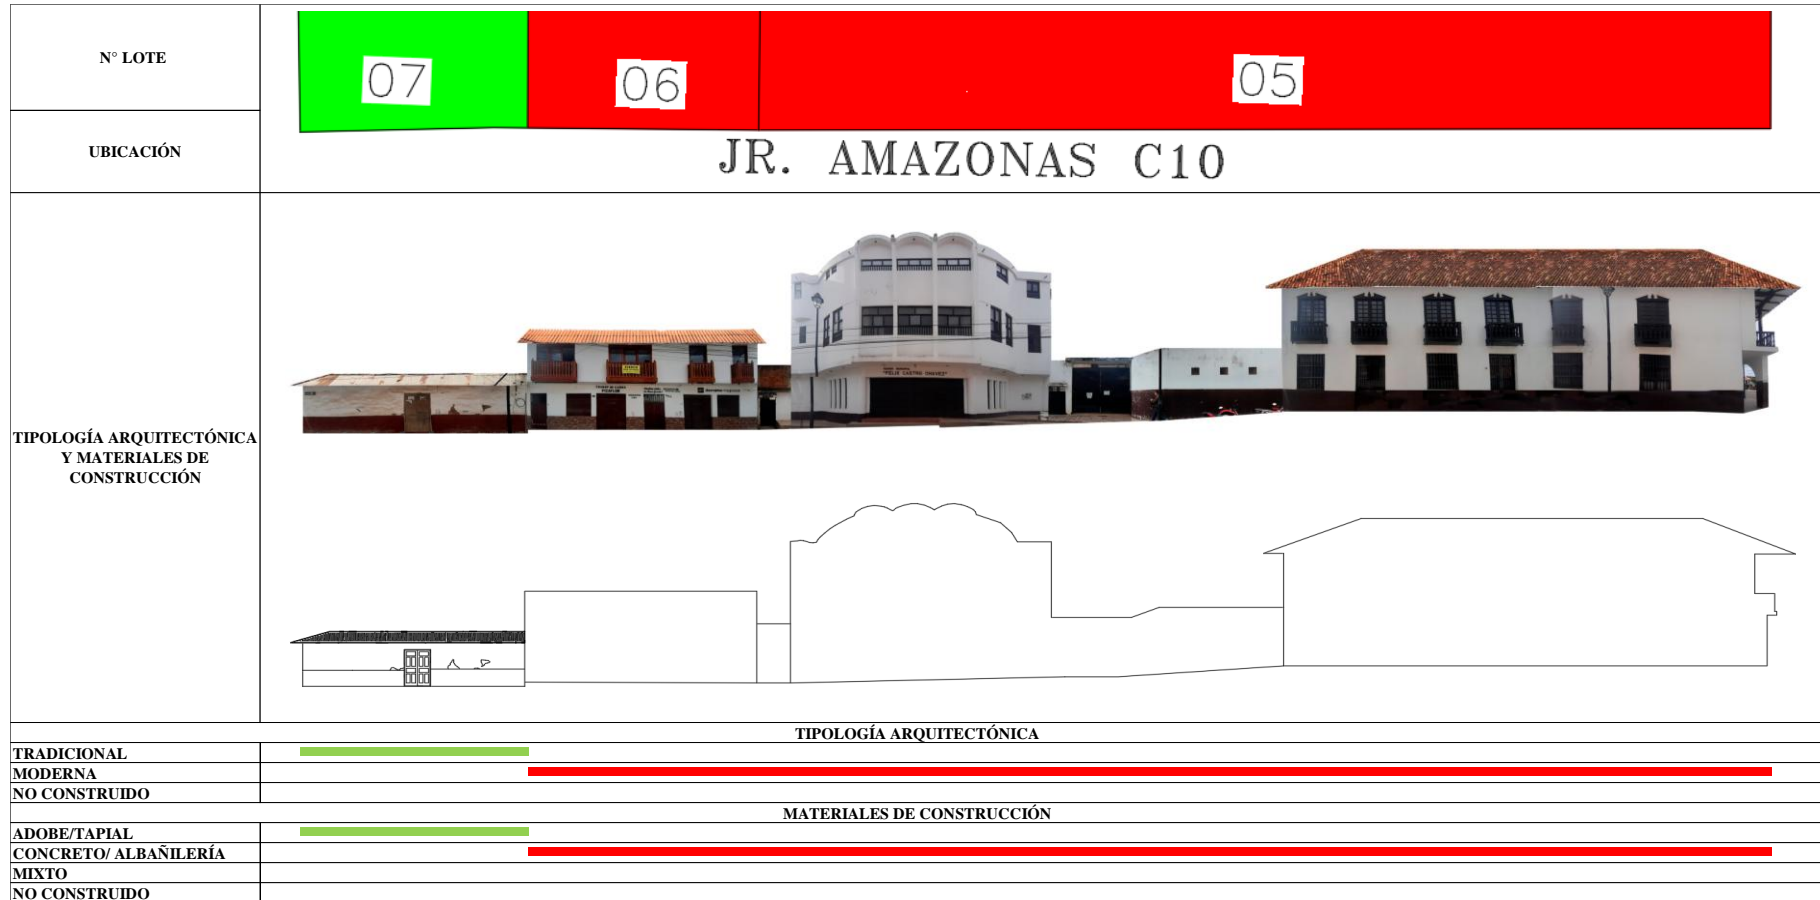
Figura 27:

Tipología y materiales de construcción Barrio Luya Urco manzana 89 Jr. Amazonas cuadra 10

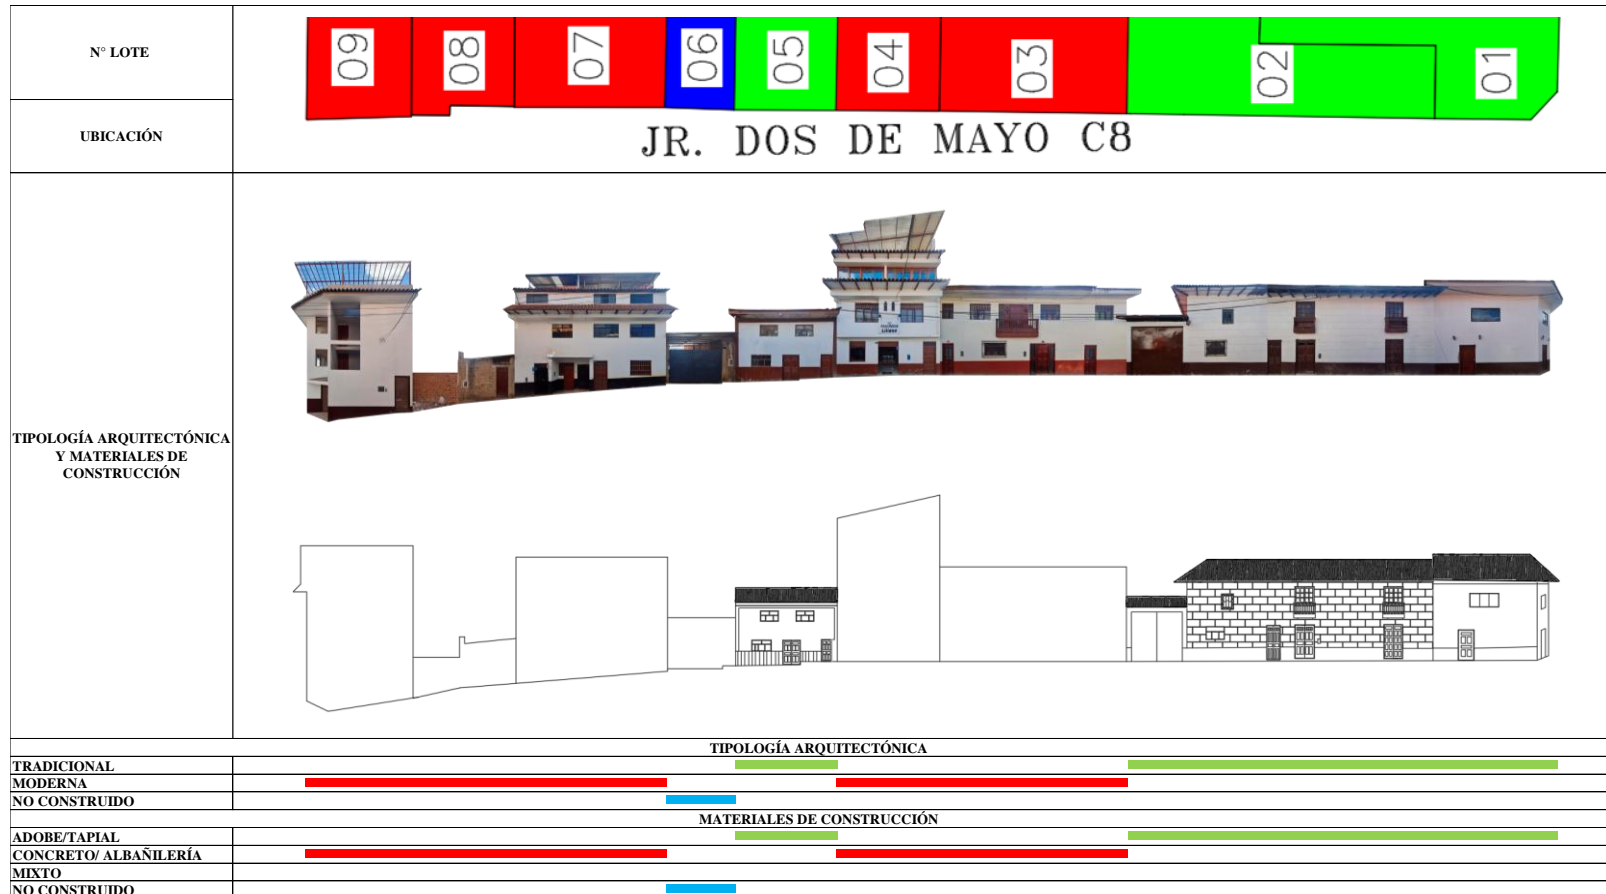
Figura 45:

Identificación de tipología y materiales de construcción Barrio Santo Domingo manzana 16 Jr. Dos de Mayo cuadra 8

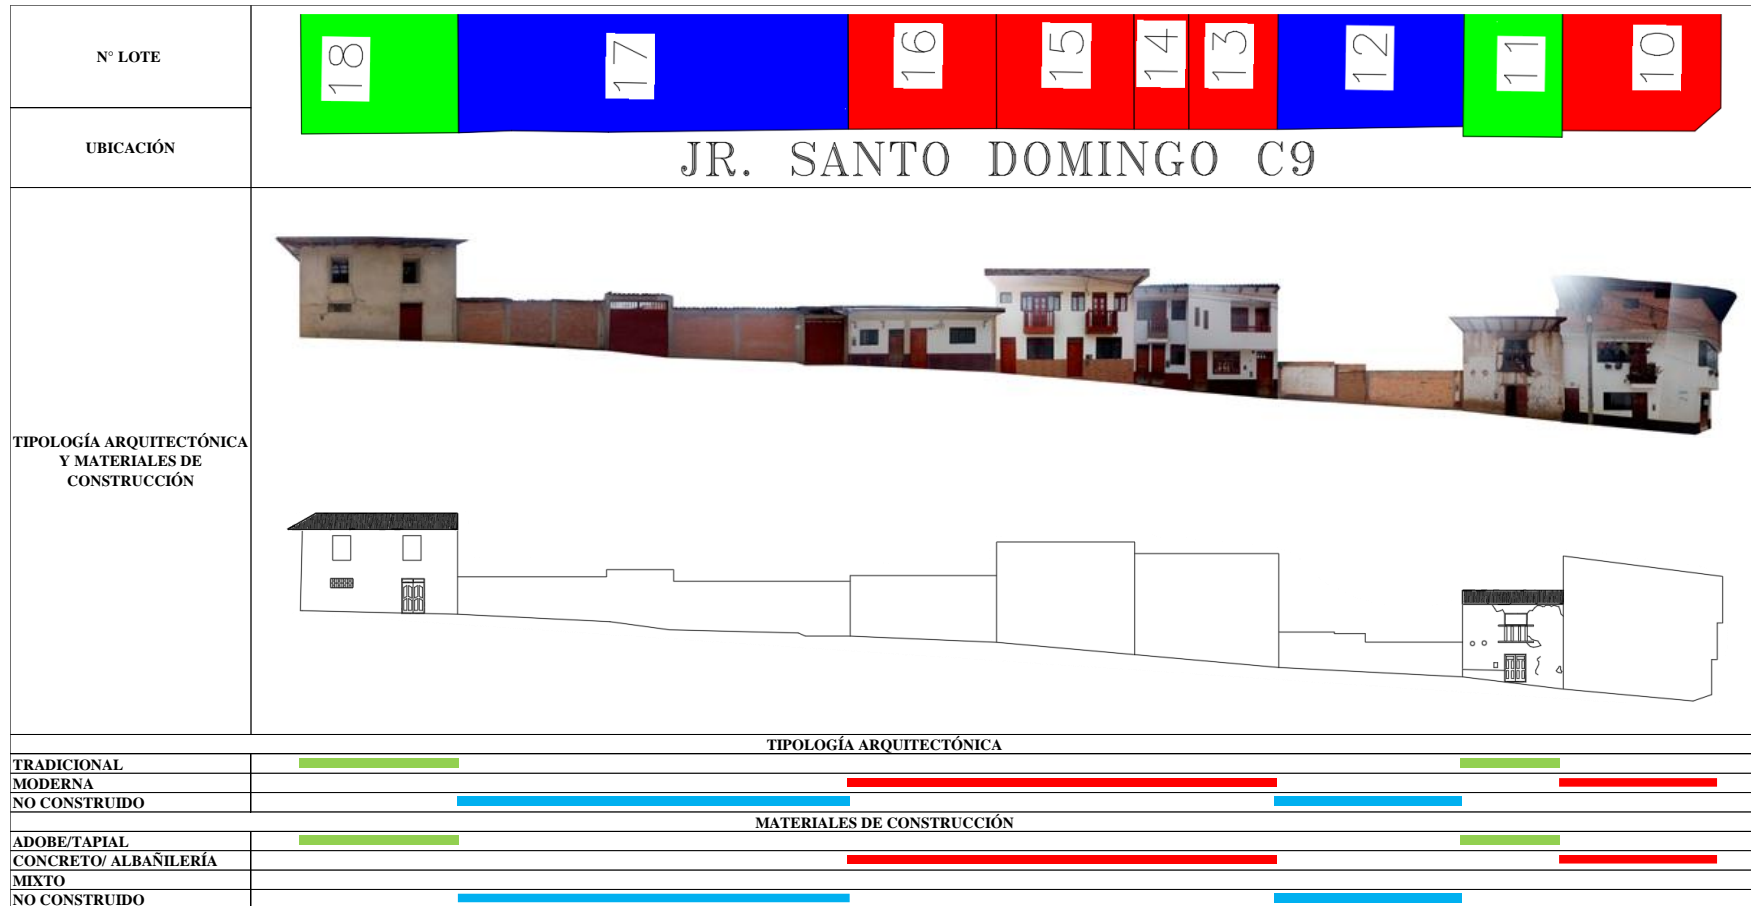
Figura 51:

Identificación de tipología y materiales de construcción Barrio Santo Domingo manzana 17 Jr. Santo Domingo cuadra 9

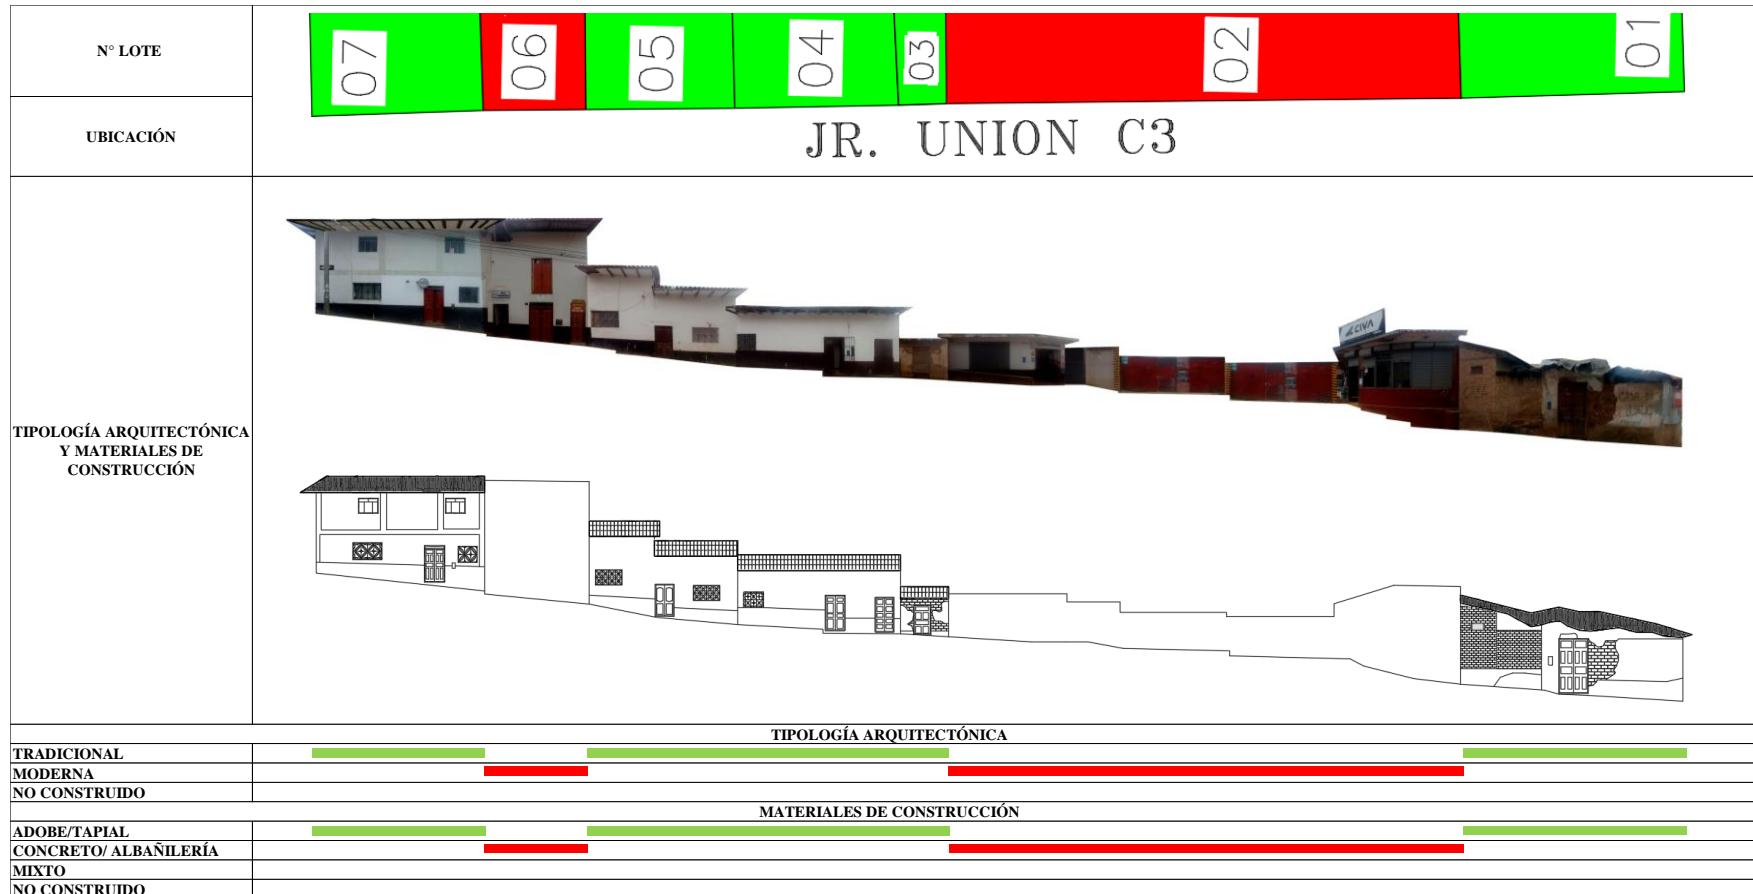
Figura 61:

Identificación de tipología y materiales de construcción Barrio Yance manzana 47 Jr. Unión cuadra 3

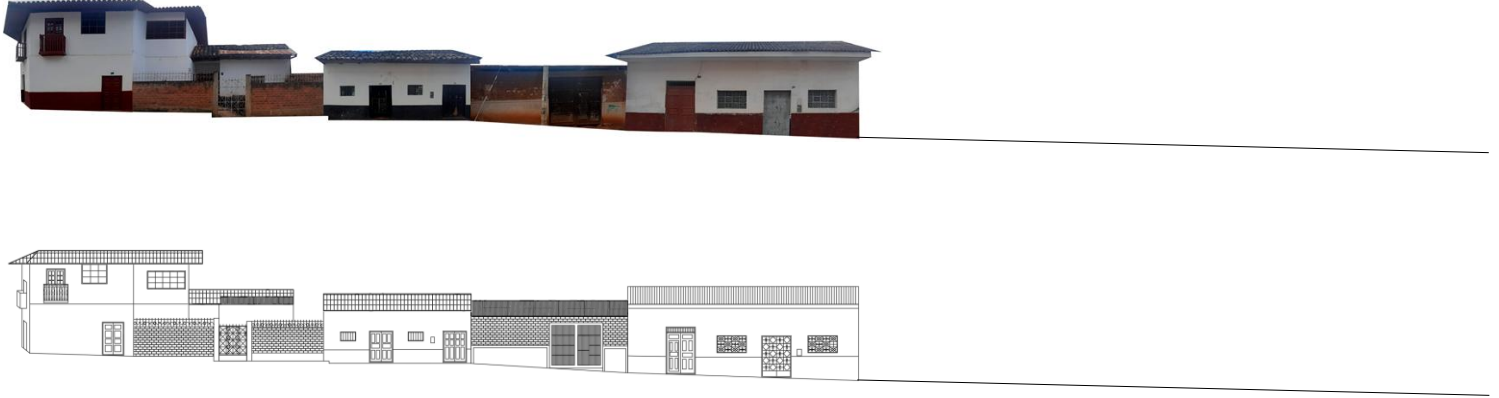
N° LOTE	 
UBICACIÓN	JR. AMAZONAS C2
TIPOLOGÍA ARQUITECTÓNICA Y MATERIALES DE CONSTRUCCIÓN

Identificación de tipología y materiales de construcción Barrio Yance manzana 58 Jr. Amazonas cuadra 2

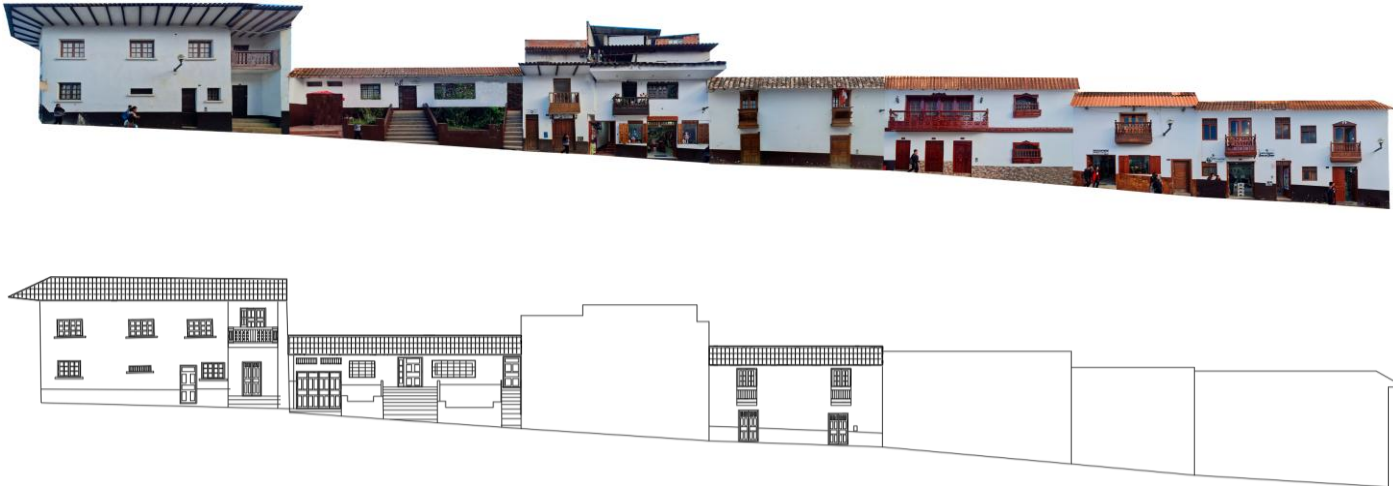
N° LOTE	01 27 26 25 24 23 22 21 20
UBICACIÓN	JR. AMAZONAS C4
TIPOLOGÍA ARQUITECTÓNICA Y MATERIALES DE CONSTRUCCIÓN

Identificación de tipología y materiales de construcción Barrio La Laguna manzana 04 Jr. Amazonas cuadra 4

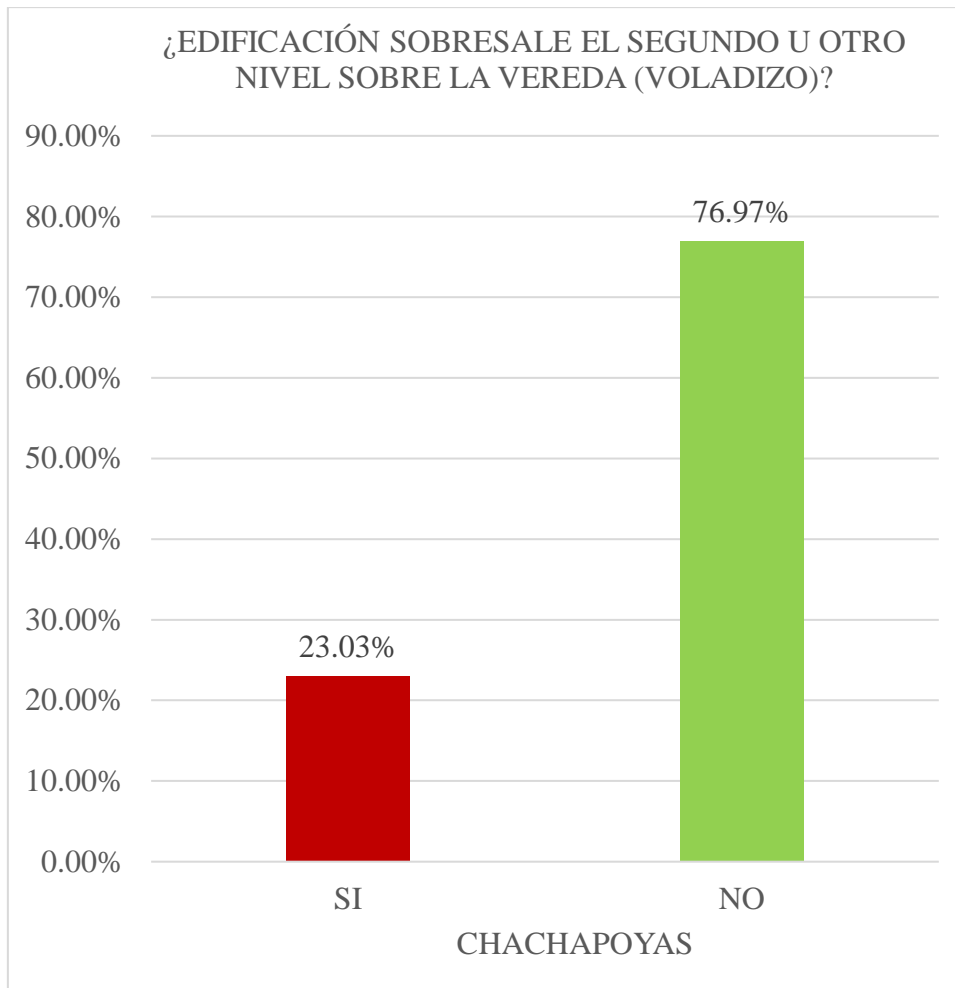
Porcentaje total de edificaciones que sobresalen el voladizo sobre el nivel de la vereda

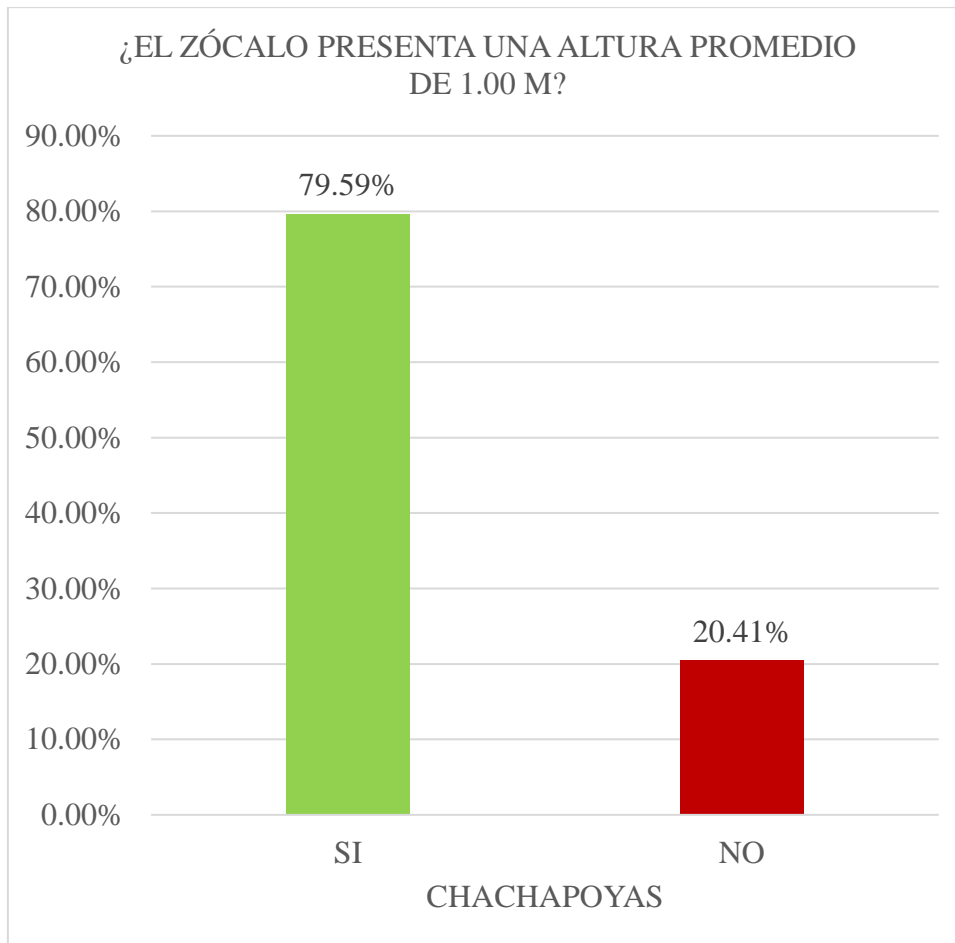
Figura 107:

Porcentaje total de zócalo con altura promedio de 1.00 m

En el gráfico se representa el promedio de los porcentajes del parámetro verificado de si la edificación tiene una altura promedio de 1.00 m, esto en base a la normativa del Plan Director establecido, estos porcentajes fueron obtenidos del promedio de todas las edificaciones que cumplían y no con el parámetro establecido.

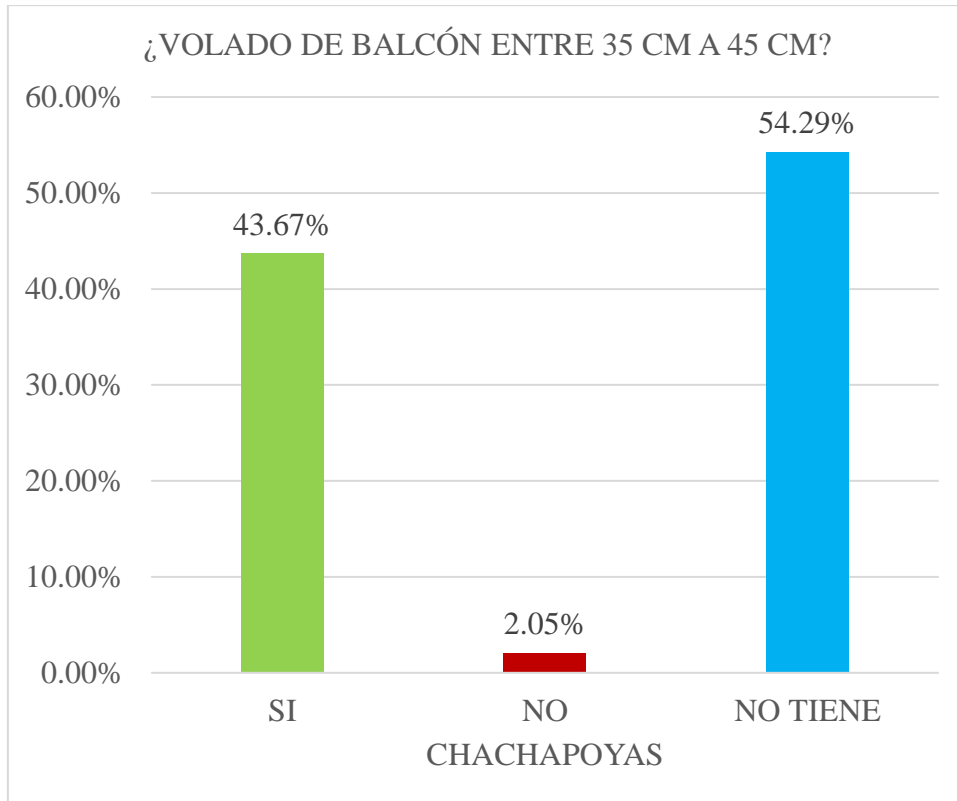
Porcentaje total de volados de balcones entre 35 cm a 45 cm
