**CALIDAD ESTRUCTURAL DE LAS VIVIENDAS DE  
ALBAÑILERÍA CONFINADA EN EL BARRIO  
HIGOS URCO, CHACHAPOYAS, 2018**

**TESIS PARA OBTENER EL TÍTULO PROFESIONAL DE  
INGENIERO CIVIL**

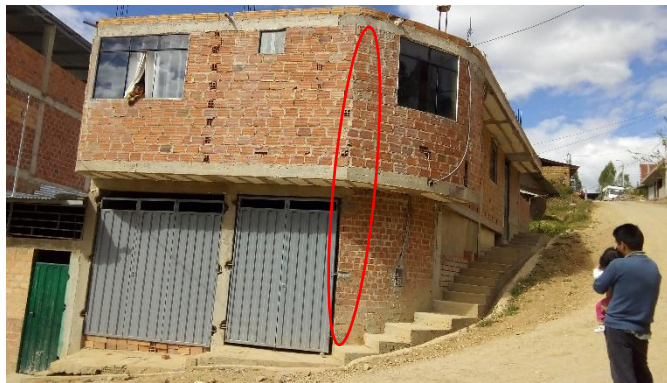
*Figura 43.* Vivienda sin columna esquinera, vivienda no cuenta con planos

El que la vivienda cuente con planos garantiza a que el propietario no tendrá que preocuparse porque algún ambiente no esté dotado de alguna instalación o iluminación, de esta manera no conllevara a perforar ya sea muros o columnas que es lo que mayormente hacen los propietarios que construyeron sus viviendas sin ningún planteamiento técnico (*Figura 43*).
