**PATOLOGÍAS EN EL CERCO PERIMÉTRICO DE LA I.E.
N° 16211, BAGUA GRANDE, UTCUBAMBA, AMAZONAS
– 2020**

Autor: Bach. Jorge Alexander Carrero Alarcon

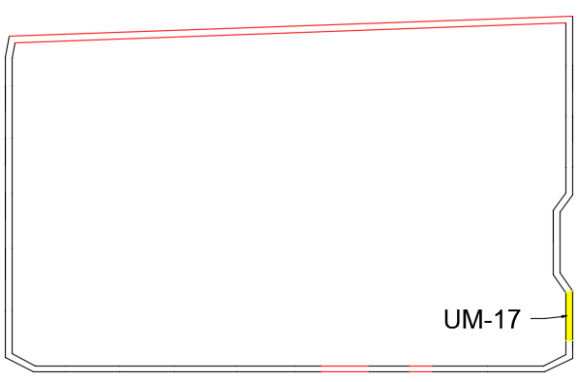
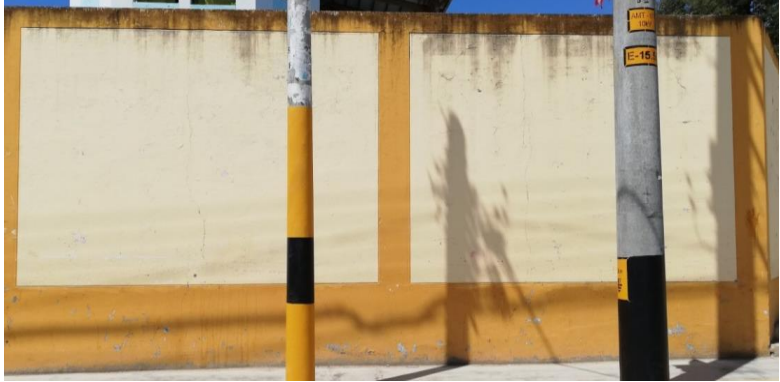
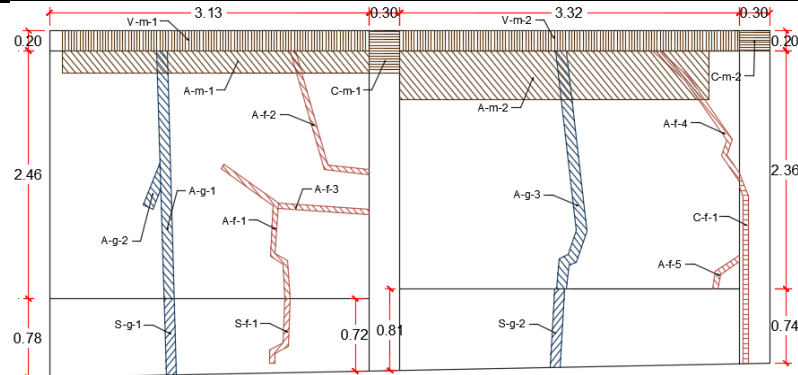
EVALUACIÓN DE GRIETA EN UM-17					
ELEMENTOS	NOTACIÓN	LONGITUD (m.)	AMPLITUD (m.)	AMPLITUD ABERTURA (mm.)	NIVEL DE SEVERIDAD
ALBAÑILERÍA	A-g-1	2.65	0.15	3.50	MODERADO
	A-g-2	0.78	0.15	3.50	MODERADO
	A-g-3	2.95	0.15	8.00	SEVERO
SOBRECIMIENTO	S-g-1	0.78	0.10	5.50	SEVERO
	S-g-2	0.79	0.10	8.00	SEVERO

EVALUACIÓN DE PATOLOGÍAS EN UM-17								
ELEMENTOS	ÁREA (m ²)	PATOLOGÍAS	ÁREA AFECTADA (m ²)	TOTAL ÁREA AFECTADA (m ²)	ÁREA NO AFECTADA (m ²)	PORCENTAJE DE ÁREA AFECTADA	TOTAL DE PORCENTAJE DE ÁREA AFECTADA	PORCENTAJE DE ÁREA NO AFECTADA
VIGA	1.30	Moho	1.26	1.26	0.04	97.23	97.23	2.77
COLUMNA	2.00	Moho	0.19	0.29	1.71	9.30	14.30	85.70
		Fisura	0.10			5.00		
ALBAÑILERÍA	15.55	Moho	2.18	3.88	11.67	13.99	24.96	75.04
		Fisura	0.75			4.82		
		Grieta	0.96			6.15		
SOBRECIMIENTO	4.93	Fisura	0.04	0.19	4.74	0.73	3.91	96.09
		Grieta	0.16			3.18		
RESUMEN DE EVALUACIÓN DE PATOLOGÍAS EN UM-17								
ÁREA TOTAL (m ²)	PATOLOGÍAS	ÁREA AFECTADA (m ²)	TOTAL ÁREA AFECTADA (m ²)	ÁREA NO AFECTADA (m ²)	PORCENTAJE DE ÁREA AFECTADA	TOTAL PORCENTAJE DE ÁREA AFECTADA	PORCENTAJE DE ÁREA NO AFECTADA

23.78	Humedad	0	5.63	18.16	0	23.65	76.35	
	Moho	3.63			15.24			
	Fisura	0.89			3.73			
	Grieta	1.11			4.68			
	Desintegración	0			0			
	Desprendimiento	0			0			
PORCENTAJE DEL NIVEL DE SEVERIDAD EN UM-17								
ELEMENTOS	NINGUNO	LEVE	MODERADO			SEVERO		
VIGA	2.77	0	0			97.23		
COLUMNA	85.70	3.00	11.30			0		
ALBAÑILERÍA	75.04	4.24	16.03			4.69		
SOBRECIMIENTO	96.09	0	0			3.91		
UNIDAD MUESTRAL 17	76.35	3.03	11.43			9.19

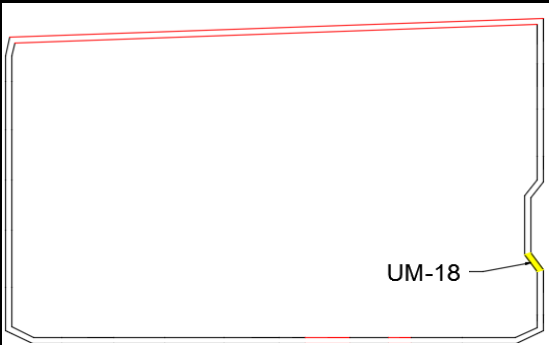
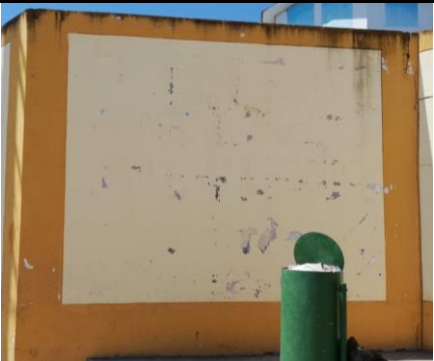
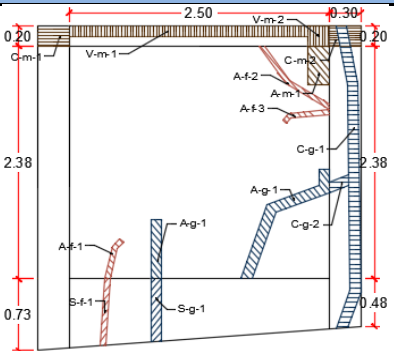
EVALUACIÓN DE GRIETA EN UM-18					
ELEMENTOS	NOTACIÓN	LONGITUD (m.)	AMPLITUD (m.)	AMPLITUD ABERTURA (mm.)	NIVEL DE SEVERIDAD
COLUMNA	C-g-1	3.12	0.10	5.00	SEVERO
	C-g-2	0.21	0.10	5.00	SEVERO
ALBAÑILERÍA	A-g-1	0.95	0.15	3.50	MODERADO
	A-g-2	1.85	0.15	4.00	MODERADO
SOBRECIMIENTO	S-g-1	0.65	0.10	5.00	SEVERO

EVALUACIÓN DE PATOLOGÍAS EN UM-18								
ELEMENTOS	ÁREA (m ²)	PATOLOGÍAS	ÁREA AFECTADA (m ²)	TOTAL ÁREA AFECTADA (m ²)	ÁREA NO AFECTADA (m ²)	PORCENTAJE DE ÁREA AFECTADA	TOTAL DE PORCENTAJE DE ÁREA AFECTADA	PORCENTAJE DE ÁREA NO AFECTADA
VIGA	0.50	Moho	0.27	0.27	0.23	54.20	54.20	45.80
COLUMNA	1.91	Moho	0.12	0.45	1.46	6.28	23.72	76.28
		Grieta	0.33			17.43		
ALBAÑILERÍA	5.94	Moho	0.08	0.79	5.15	1.41	13.28	86.72
		Fisura	0.29			4.80		
		Grieta	0.42			7.07		
SOBRECIMIENTO	1.52	Fisura	0.03	0.10	1.42	2.27	6.55	93.45
		Grieta	0.07			4.28		
RESUMEN DE EVALUACIÓN DE PATOLOGÍAS EN UM-18								
ÁREA TOTAL (m ²)	PATOLOGÍAS	ÁREA AFECTADA (m ²)	TOTAL ÁREA AFECTADA (m ²)	ÁREA NO AFECTADA (m ²)	PORCENTAJE DE ÁREA AFECTADA	TOTAL PORCENTAJE DE ÁREA AFECTADA	PORCENTAJE DE ÁREA NO AFECTADA

9.87	Humedad	0	1.61	8.26	0	16.34	83.66	
	Moho	0.48			4.81			
	Fisura	0.32			3.24			
	Grieta	0.82			8.29			
	Desintegración	0			0			
	Desprendimiento	0			0			
PORCENTAJE DEL NIVEL DE SEVERIDAD EN UM-18								
ELEMENTOS	NINGUNO	LEVE	MODERADO	SEVERO				
VIGA	45.80	0	8.40	45.80				
COLUMNA	76.28	6.28	0	17.43				
ALBAÑILERÍA	86.72	2.54	10.74	0				
SOBRECIMIENTO	93.45	0	0	6.55				
UNIDAD MUESTRAL 18	83.66	2.75	6.89	6.70

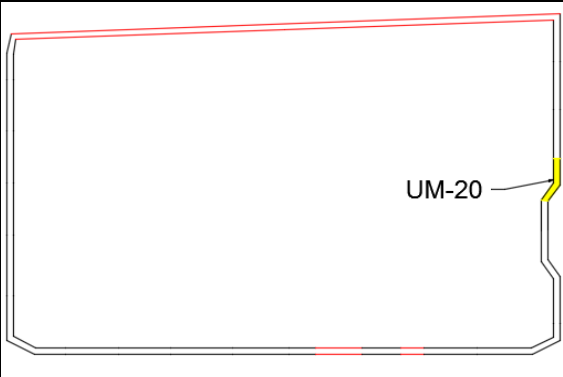
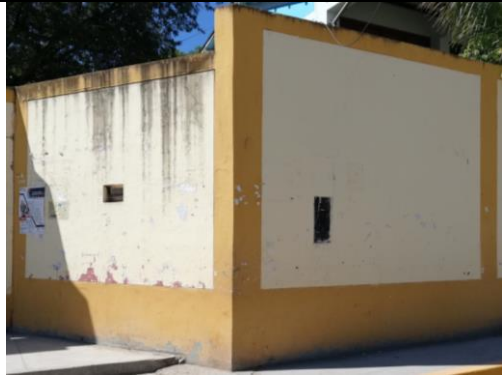
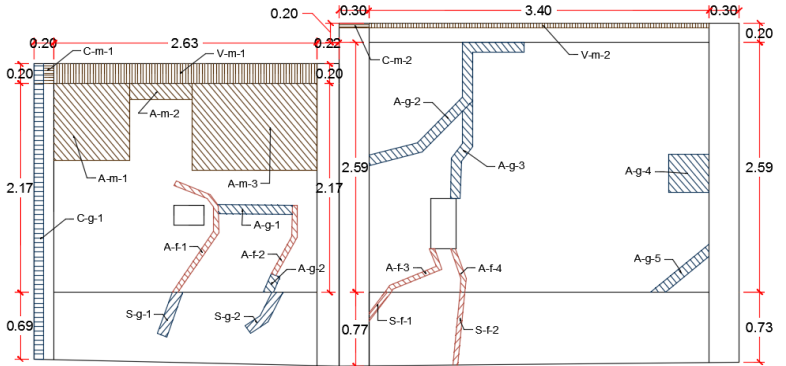
EVALUACIÓN DE GRIETA EN UM-20					
ELEMENTOS	NOTACIÓN	LONGITUD (m.)	AMPLITUD (m.)	AMPLITUD ABERTURA (mm.)	NIVEL DE SEVERIDAD
COLUMNA	C-g-1	3.07	0.10	25.00	SEVERO
ALBAÑILERÍA	A-g-1	1.85	0.15	5.50	SEVERO
	A-g-2	0.33	0.15	3.00	MODERADO
	A-g-3	1.05	0.15	3.00	MODERADO
	A-g-4	2.34	0.15	3.00	MODERADO
	A-g-5	0.65	0.40	3.00	MODERADO
	A-g-6	0.97	0.15	2.00	LEVE
SOBRECIMIENTO	S-g-1	0.49	0.10	2.00	LEVE
	S-g-2	0.55	0.10	2.00	LEVE

EVALUACIÓN DE PATOLOGÍAS EN UM-20								
ELEMENTOS	ÁREA (m ²)	PATOLOGÍAS	ÁREA AFECTADA (m ²)	TOTAL ÁREA AFECTADA (m ²)	ÁREA NO AFECTADA (m ²)	PORCENTAJE DE ÁREA AFECTADA	TOTAL DE PORCENTAJE DE ÁREA AFECTADA	PORCENTAJE DE ÁREA NO AFECTADA
VIGA	1.21	Moho	0.70	0.70	0.51	57.52	57.52	42.48
COLUMNA	3.43	Moho	0.06	0.36	3.07	1.60	10.55	89.45
		Grieta	0.31			8.95		
ALBAÑILERÍA	14.52	Moho	1.85	3.47	11.05	12.76	23.87	76.13
		Fisura	0.37			2.56		
		Grieta	1.24			8.55		
SOBRECIMIENTO	4.45	Fisura	0.06	0.16	4.29	1.29	3.63	96.37
		Grieta	0.10			2.34		
RESUMEN DE EVALUACIÓN DE PATOLOGÍAS EN UM-20								
ÁREA TOTAL (m ²)	PATOLOGÍAS	ÁREA AFECTADA (m ²)	TOTAL ÁREA AFECTADA (m ²)	ÁREA NO AFECTADA (m ²)	PORCENTAJE DE ÁREA AFECTADA	TOTAL PORCENTAJE DE ÁREA AFECTADA	PORCENTAJE DE ÁREA NO AFECTADA

23.61	Humedad	0	4.69	18.92	0	19.84	80.16	
	Moho	2.60			11.03			
	Fisura	0.43			1.82			
	Grieta	1.65			7.00			
	Desintegración	0			0			
	Desprendimiento	0			0			
PORCENTAJE DEL NIVEL DE SEVERIDAD EN UM-20								
ELEMENTOS	NINGUNO	LEVE	MODERADO	SEVERO				
VIGA	42.48	0	14.05	43.47				
COLUMNA	89.45	1.60	0	8.95				
ALBAÑILERÍA	76.13	6.01	15.36	2.50				
SOBRECIMIENTO	96.37	2.76	0	0.87				
UNIDAD MUESTRAL 20	80.16	4.45	10.17	5.23

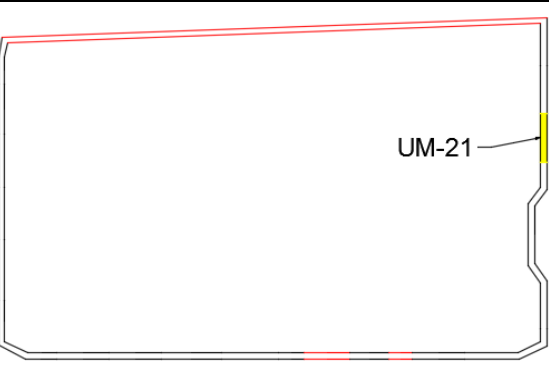
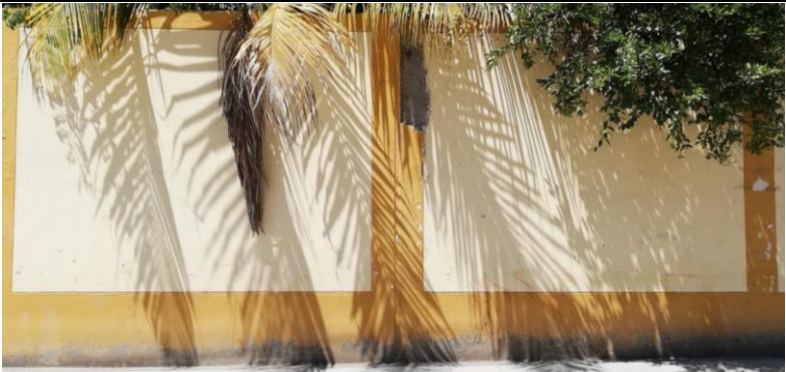
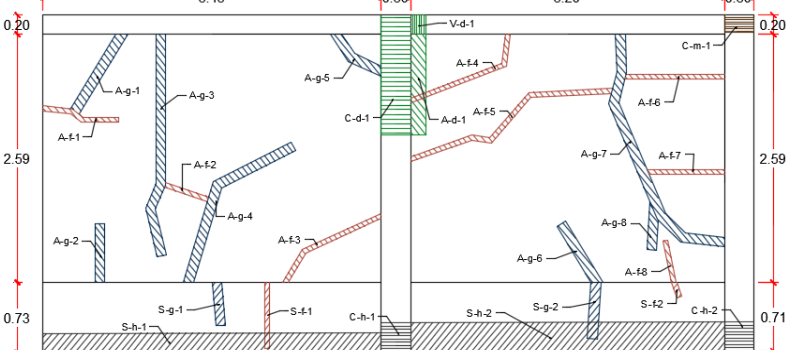
EVALUACIÓN DE GRIETA EN UM-21					
ELEMENTOS	NOTACIÓN	LONGITUD (m.)	AMPLITUD (m.)	AMPLITUD ABERTURA (mm.)	NIVEL DE SEVERIDAD
ALBAÑILERÍA	A-g-1	1.11	0.15	3.50	MODERADO
	A-g-2	0.75	0.15	12.00	SEVERO
	A-g-3	2.45	0.15	5.50	SEVERO
	A-g-4	2.30	0.15	4.00	MODERADO
	A-g-5	0.85	0.15	2.50	MODERADO
	A-g-6	0.75	0.15	3.50	MODERADO
	A-g-7	2.83	0.15	12.00	SEVERO
	A-g-8	1.10	0.15	4.00	MODERADO
SOBRECIMIENTO	S-g-1	0.46	0.10	4.50	SEVERO
	S-g-2	0.59	0.10	4.50	SEVERO
	S-g-3	0.29	0.10	5.00	SEVERO

EVALUACIÓN DE PATOLOGÍAS EN UM-21								
ELEMENTOS	ÁREA (m2)	PATOLOGÍAS	ÁREA AFECTADA (m2)	TOTAL ÁREA AFECTADA (m2)	ÁREA NO AFECTADA (m2)	PORCENTAJE DE ÁREA AFECTADA	TOTAL DE PORCENTAJE DE ÁREA AFECTADA	PORCENTAJE DE ÁREA NO AFECTADA
VIGA	1.33	Desprendimiento	0.03	0.03	1.30	2.41	2.41	97.59
COLUMNA	2.10	Humedad	0.18	0.62	1.49	8.57	29.29	70.71
		Moho	0.06			2.86		
		Desprendimiento	0.38			17.86		
ALBAÑILERÍA	17.23	Fisura	0.90	2.89	14.34	5.25	16.79	83.21
		Grieta	1.82			10.57		
		Desprendimiento	0.17			0.98		
SOBRECIMIENTO	4.79	Humedad	1.65	1.82	2.97	34.45	37.96	62.04
		Fisura	0.03			0.72		
		Grieta	0.13			2.80		
RESUMEN DE EVALUACIÓN DE PATOLOGÍAS EN UM-21								
ÁREA TOTAL (m2)	PATOLOGÍAS	ÁREA AFECTADA (m2)	TOTAL ÁREA AFECTADA (m2)	ÁREA NO AFECTADA (m2)	PORCENTAJE DE ÁREA AFECTADA	TOTAL PORCENTAJE DE ÁREA AFECTADA	PORCENTAJE DE ÁREA NO AFECTADA

25.45	Humedad	1.83	5.36	20.09	7.19	21.06	78.94	
	Moho	0.06			0.24			
	Fisura	0.94			3.69			
	Grieta	1.96			7.68			
	Desintegración	0			0			
	Desprendimiento	0.58			2.26			
PORCENTAJE DEL NIVEL DE SEVERIDAD EN UM-21								
ELEMENTOS	NINGUNO	LEVE	MODERADO			SEVERO		
VIGA	97.59	2.41	0			0		
COLUMNA	70.71	29.29	0			0		
ALBAÑILERÍA	83.21	1.44	8.22			7.13		
SOBRECIMIENTO	62.04	35.17	0			2.80		
UNIDAD MUESTRAL 21	78.94	10.14	5.57			5.35

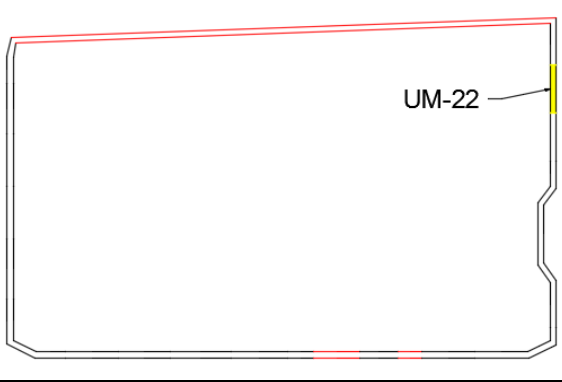
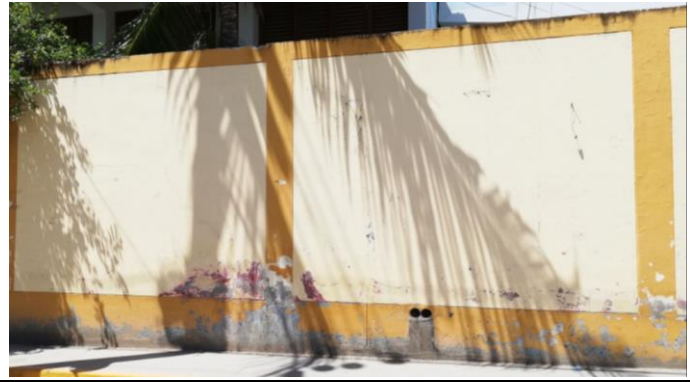
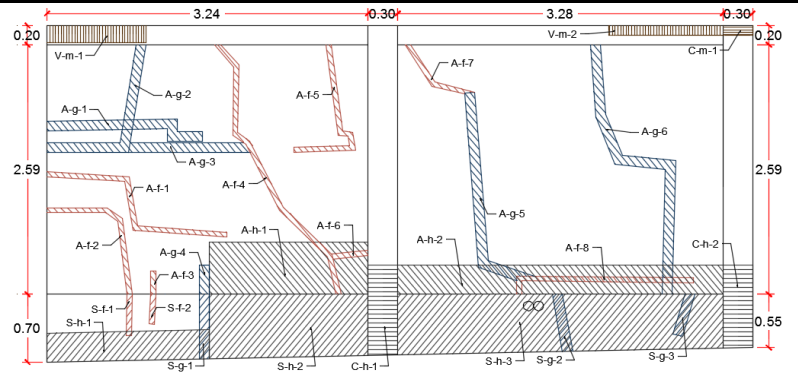
EVALUACIÓN DE GRIETA EN UM-22					
ELEMENTOS	NOTACIÓN	LONGITUD (m.)	AMPLITUD (m.)	AMPLITUD ABERTURA (mm.)	NIVEL DE SEVERIDAD
ALBAÑILERÍA	A-g-1	1.96	0.15	8.50	SEVERO
	A-g-2	2.13	0.15	8.50	SEVERO
	A-g-3	1.40	0.15	8.50	SEVERO
	A-g-4	0.55	0.15	3.50	MODERADO
	A-g-5	2.27	0.15	2.50	MODERADO
	A-g-6	3.11	0.15	3.50	MODERADO
SOBRECIMIENTO	S-g-1	0.68	0.10	5.50	SEVERO
	S-g-2	0.61	0.10	4.00	MODERADO
	S-g-3	0.46	0.10	5.50	SEVERO

EVALUACIÓN DE PATOLOGÍAS EN UM-22								
ELEMENTOS	ÁREA (m ²)	PATOLOGÍAS	ÁREA AFECTADA (m ²)	TOTAL ÁREA AFECTADA (m ²)	ÁREA NO AFECTADA (m ²)	PORCENTAJE DE ÁREA AFECTADA	TOTAL DE PORCENTAJE DE ÁREA AFECTADA	PORCENTAJE DE ÁREA NO AFECTADA
VIGA	1.31	Moho	0.30	0.30	1.02	22.52	22.52	77.48
COLUMNA	2.03	Humedad	0.54	0.57	1.46	26.75	28.23	71.77
		Moho	0.03			1.48		
ALBAÑILERÍA	16.88	Humedad	1.86	4.89	11.99	11.04	28.99	71.01
		Fisura	1.32			7.80		
		Grieta	1.71			10.15		
SOBRECIMIENTO	4.12	Humedad	3.63	3.84	0.28	88.12	93.29	6.71
		Fisura	0.04			0.92		
		Grieta	0.18			4.25		
RESUMEN DE EVALUACIÓN DE PATOLOGÍAS EN UM-22								
ÁREA TOTAL (m ²)	PATOLOGÍAS	ÁREA AFECTADA (m ²)	TOTAL ÁREA AFECTADA (m ²)	ÁREA NO AFECTADA (m ²)	PORCENTAJE DE ÁREA AFECTADA	TOTAL PORCENTAJE DE ÁREA AFECTADA	PORCENTAJE DE ÁREA NO AFECTADA
