**FACULTAD DE INGENIERÍA CIVIL Y AMBIENTAL
ESCUELA PROFESIONAL DE INGENIERÍA CIVIL**

**TESIS PARA OBTENER
EL TÍTULO PROFESIONAL DE
INGENIERO CIVIL**

**EVALUACIÓN PATOLÓGICA DE LOS MUROS DE
TAPIAL DE LAS VIVIENDAS DEL BARRIO SAN
ROQUE- DISTRITO LA JALCA-PROVINCIA
CHACHAPOYAS - REGIÓN AMAZONAS**

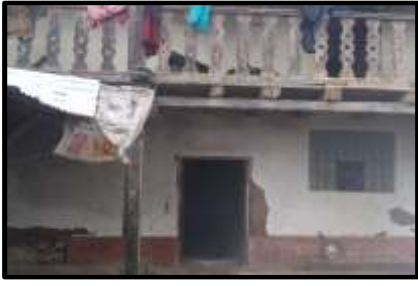
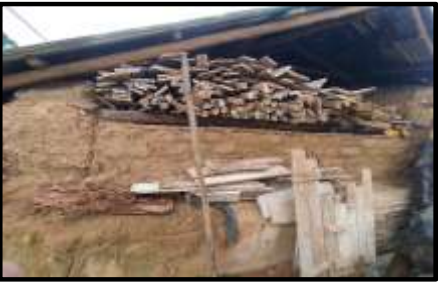
DESCRIPCIÓN	GRIETAS								HUMEDAD		EFLORESCENCIA				
	NIVEL DE SEVERIDAD			TIPO Y UBICACIÓN DE GRIETAS					SI	NO	Moderado (*)	Severo (**)			
	Leve (≤3 mm de ancho)	Moderado (3 mm-10 mm de ancho)	Severo (>10 mm de ancho)	Grieta vertical en encuentro de muros	Grieta vertical en el centro superior de los muros a lo largo	Grieta vertical en la parte inferior de los muros	Grieta vertical en apoyo de vigas	Grieta vertical en los tímpanos altos					Grieta diagonal en los muros		
Muro N° 01															
Eje A - A		X		X	X					X	X				
Entre 1 - 2															
Muro N° 02															
Eje B - B		X		X	X		X		X	X			X		
Entre 1 - 2															
Muro N° 03															
Eje 1 - 1	X			X						X	X				
Entre A - B															
Muro N° 04															
Eje 2 - 2		X		X	X		X			X		X			
Entre A - B															
TOTAL	1	3	0	4	3	0	2	0	1	2	2	3	1		
FOTOGRAFÍA DE MUROS															
MURO N° 01				MURO N° 02				MURO N° 03				MURO N° 04

- (*) Presencia de eflorescencia sin dañar las unidades de tapial
 (**) Presencia de eflorescencia, unidades de tapial deterioradas

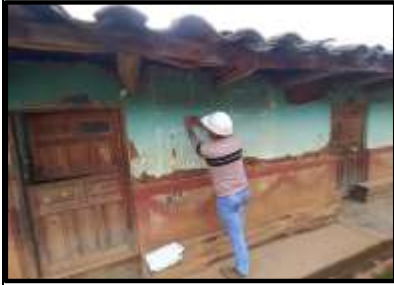
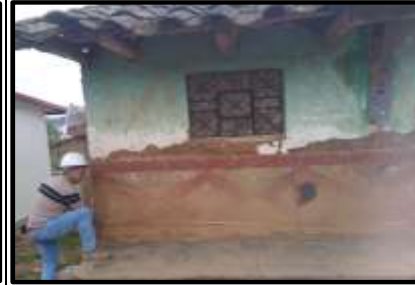
DESCRIPCIÓN	GRIETAS								HUMEDAD		EFLORESCENCIA				
	NIVEL DE SEVERIDAD			TIPO Y UBICACIÓN DE GRIETAS					SI	NO	Moderado (*)	Severo (**)			
	(<3 mm de ancho) Leve	(3 mm-10 mm de ancho) Moderado	(>10 mm de ancho) Severo	Grieta vertical en encuentro de muros	Grieta vertical en el centro superior de los muros a lo largo	Grieta vertical en la parte inferior de los muros	Grieta vertical en apoyo de vigas	Grieta vertical en los tímpanos altos	Grieta diagonal en los muros						
Muro N° 01															
Eje A - A		X		X	X		X		X	X		X			
Entre 1 - 2															
Muro N° 02															
Eje B - B			X				X			X		X			
Entre 1 - 2															
Muro N° 03															
Eje 1 - 1		X		X	X			X		X		X			
Entre A - B															
Muro N° 04															
Eje 2 - 2		X		X				X		X		X			
Entre A - B															
TOTAL	0	3	1	3	2	0	2	2	1	4	0	4	0		
FOTOGRAFÍA DE MUROS															
MURO N° 01				MURO N° 02				MURO N° 03				MURO N° 04

- (*) Presencia de eflorescencia sin dañar las unidades de tapial
 (**) Presencia de eflorescencia, unidades de tapial deterioradas

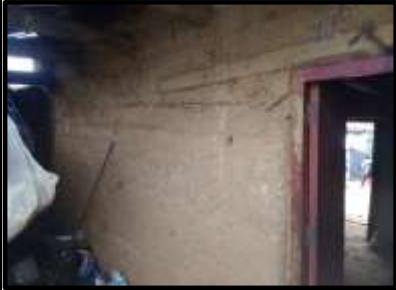
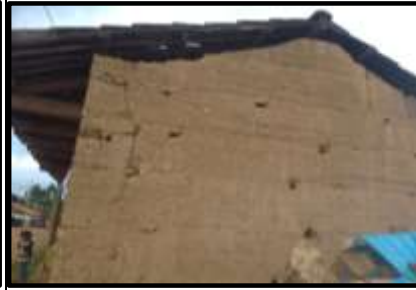
DESCRIPCIÓN	GRIETAS								HUMEDAD		EFLORESCENCIA				
	NIVEL DE SEVERIDAD			TIPO Y UBICACIÓN DE GRIETAS					SI	NO	Moderado (*)	Severo (**)			
	Leve (<3 mm de ancho)	Moderado (3 mm-10 mm de ancho)	Severo (>10 mm de ancho)	Grieta vertical en encuentro de muros	Grieta vertical en el centro superior de los muros a lo largo	Grieta vertical en la parte inferior de los muros	Grieta vertical en apoyo de vigas	Grieta vertical en los tímpanos altos					Grieta diagonal en los muros		
Muro N° 01															
Eje A - A		X		X	X		X			X		X			
Entre 1 - 2															
Muro N° 02															
Eje B - B		X		X	X		X			X		X			
Entre 1 - 2															
Muro N° 03															
Eje 1 - 1	X			X						X		X			
Entre A - B															
Muro N° 04															
Eje 2 - 2	X			X						X		X			
Entre A - B															
TOTAL	2	2	0	4	2	0	2	0	0	4	0	4	0		
FOTOGRAFÍA DE MUROS															
MURO N° 01				MURO N° 02				MURO N° 03				MURO N° 04

- (*) Presencia de eflorescencia sin dañar las unidades de tapial
 (**) Presencia de eflorescencia, unidades de tapial deterioradas

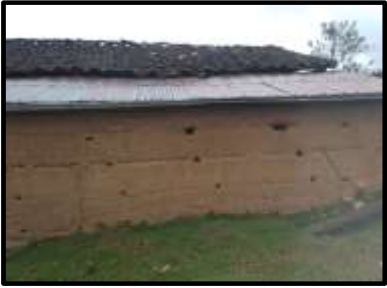
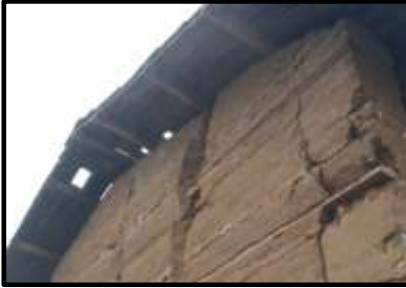
DESCRIPCIÓN	GRIETAS								HUMEDAD		EFLORESCENCIA		
	NIVEL DE SEVERIDAD			TIPO Y UBICACIÓN DE GRIETAS					SI	NO	Moderado (*)	Severo (**)	
	(≤3 mm de ancho) Leve	(3 mm-10 mm de ancho) Moderado	(>10 mm de ancho) Severo	Grieta vertical en encuentro de muros	Grieta vertical en el centro superior de los muros a lo largo	Grieta vertical en la parte inferior de los muros	Grieta vertical en apoyo de vigas	Grieta vertical en los tímpanos altos					Grieta diagonal en los muros
Muro N° 01													
Eje A - A			X	X	X	X	X			X		X	
Entre 1 - 2													
Muro N° 02													
Eje B - B			X	X	X	X	X				X	X	
Entre 1 - 2													
Muro N° 03													
Eje 1 - 1			X	X	X	X	X			X		X	
Entre A - B													
Muro N° 04													
Eje 2 - 2			X	X	X	X		X		X		X	
Entre A - B													
TOTAL	0	0	4	4	4	4	3	1	0	3	1	4	0

(*) Presencia de eflorescencia sin dañar las unidades de tapial
 (**) Presencia de eflorescencia, unidades de tapial deterioradas

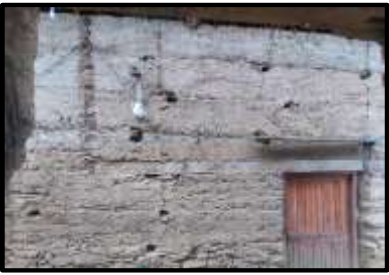
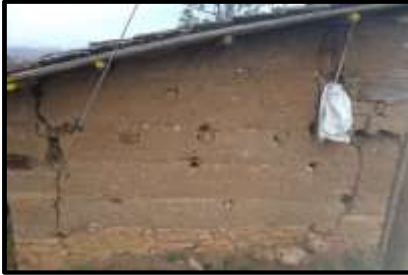
DESCRIPCIÓN	GRIETAS								HUMEDAD		EFLORESCENCIA	
	NIVEL DE SEVERIDAD			TIPO Y UBICACIÓN DE GRIETAS					SI	NO	Moderado (*)	Severo (**)
	Leve (<3 mm de ancho)	Moderado (3 mm-10 mm de ancho)	Severo (>10 mm de ancho)	Grieta vertical en encuentro de muros	Grieta vertical en el centro superior de los muros a lo largo	Grieta vertical en la parte inferior de los muros	Grieta vertical en apoyo de vigas	Grieta vertical en los tímpanos altos				
Muro N° 01												
Eje A - A			X	X						X	X	
Entre 1 - 2												
Muro N° 02												
Eje B - B			X	X	X					X	X	
Entre 1 - 2												
Muro N° 03												
Eje 1 - 1			X	X						X	X	
Entre A - B												
Muro N° 04												
Eje 2 - 2			X	X						X	X	
Entre A - B												
TOTAL												
FOTOGRAFÍA DE MUROS												
MURO N° 01			MURO N° 02			MURO N° 03			MURO N° 04

- (*) Presencia de eflorescencia sin dañar las unidades de tapial
 (**) Presencia de eflorescencia, unidades de tapial deterioradas

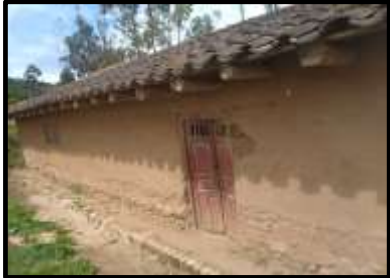
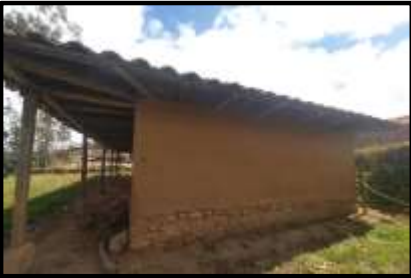
DESCRIPCIÓN	GRIETAS								HUMEDAD		EFLORESCENCIA				
	NIVEL DE SEVERIDAD			TIPO Y UBICACIÓN DE GRIETAS					SI	NO	Moderado (*)	Severo (**)			
	(\leq 3 mm de ancho) Leve	(3 mm-10 mm de ancho) Moderado	(>10 mm de ancho) Severo	Grieta vertical en encuentro de muros	Grieta vertical en el centro superior de los muros a lo largo	Grieta vertical en la parte inferior de los muros	Grieta vertical en apoyo de vigas	Grieta vertical en los trámpanos altos					Grieta diagonal en los muros		
Muro N° 01															
Eje A - A	X						X				X	X			
Entre 1 - 2										X					
Muro N° 02															
Eje B - B	X						X				X	X			
Entre 1 - 2										X					
Muro N° 03															
Eje 1 - 1	X			X							X	X			
Entre A - B										X					
Muro N° 04															
Eje 2 - 2	X			X							X	X			
Entre A - B										X					
TOTAL	4	0	0	2	0	0	2	0	0	0	4	4	0		
FOTOGRAFÍA DE MUROS															
MURO N° 01				MURO N° 02				MURO N° 03				MURO N° 04

- (*) Presencia de eflorescencia sin dañar las unidades de tapial
- (**) Presencia de eflorescencia, unidades de tapial deterioradas

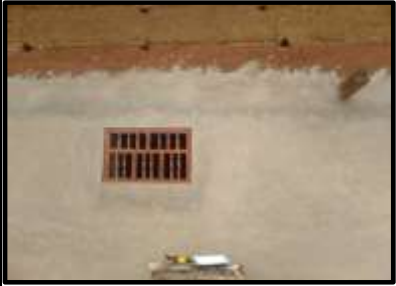
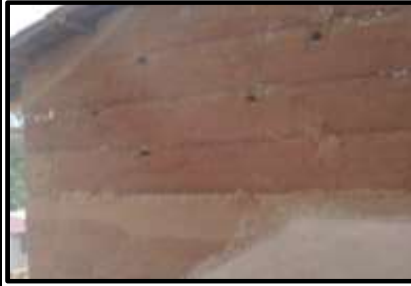
DESCRIPCIÓN	GRIETAS								HUMEDAD		EFLORESCENCIA				
	NIVEL DE SEVERIDAD			TIPO Y UBICACIÓN DE GRIETAS					SI	NO	Moderado (*)	Severo (**)			
	Leve (≤ 3 mm de ancho)	Moderado (3 mm-10 mm de ancho)	Severo (> 10 mm de ancho)	Grieta vertical en encuentro de muros	Grieta vertical en el centro superior de los muros a lo largo	Grieta vertical en la parte inferior de los muros	Grieta vertical en apoyo de vigas	Grieta vertical en los tímpanos altos					Grieta diagonal en los muros		
Muro N° 01															
Eje A - A		X		X	X		X				X	X			
Entre 1 - 2															
Muro N° 02															
Eje B - B			X	X	X		X				X	X			
Entre 1 - 2															
Muro N° 03															
Eje 1 - 1		X		X							X	X			
Entre A - B															
Muro N° 04															
Eje 2 - 2		X		X							X	X			
Entre A - B															
TOTAL	0	3	1	4	2	0	2	0	0	0	4	4	0		
FOTOGRAFÍA DE MUROS															
MURO N° 01				MURO N° 02				MURO N° 03				MURO N° 04

- (*) Presencia de eflorescencia sin dañar las unidades de tapial
 (**) Presencia de eflorescencia, unidades de tapial deterioradas

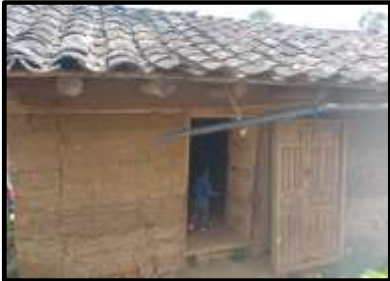
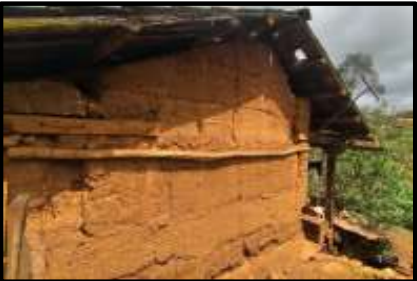
Imagen 16. Ficha de identificación de patologías y nivel de severidad vivienda N°08 (20/04/2022).
 Fuente: Elaboración propia

DESCRIPCIÓN	GRIETAS								HUMEDAD		EFLORESCENCIA				
	NIVEL DE SEVERIDAD			TIPO Y UBICACIÓN DE GRIETAS					SI	NO	Moderado (*)	Severo (**)			
	Leve (≤ 3 mm de ancho)	Moderado (3 mm-10 mm de ancho)	Severo (> 10 mm de ancho)	Grieta vertical en encuentro de muros	Grieta vertical en el centro superior de los muros a lo largo	Grieta vertical en la parte inferior de los muros	Grieta vertical en apoyo de vigas	Grieta vertical en los tímpanos altos					Grieta diagonal en los muros		
Muro N° 01															
Eje A - A		X		X			X				X	X			
Entre 1 - 2															
Muro N° 02									X		X	X			
Eje B - B			X								X	X			
Entre 1 - 2															
Muro N° 03															
Eje 1 - 1			X	X	X			X			X	X			
Entre A - B															
Muro N° 04															
Eje 2 - 2			X	X	X			X			X	X			
Entre A - B															
TOTAL	0	1	3	3	2	0	1	2	1	0	4	4	0		
FOTOGRAFÍA DE MUROS															
MURO N° 01				MURO N° 02				MURO N° 03				MURO N° 04

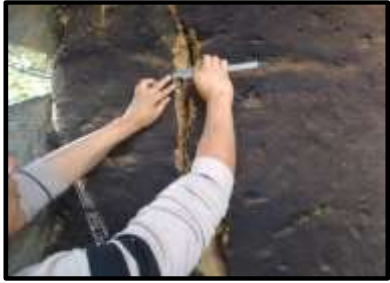
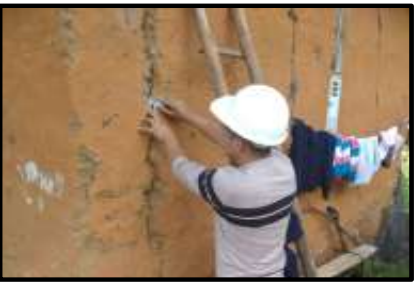
Imagen 18. Ficha de identificación de patologías y nivel de severidad vivienda N°09 (20/04/2022).

DESCRIPCIÓN	GRIETAS								HUMEDAD		EFLORESCENCIA		
	NIVEL DE SEVERIDAD			TIPO Y UBICACIÓN DE GRIETAS					SI	NO	Moderado (*)	Severo (**)	
	(\leq 3 mm de ancho) Leve	(3 mm-10 mm de ancho) Moderado	(\geq 10 mm de ancho) Severo	Grieta vertical en encuentro de muros	Grieta vertical en el centro superior de los muros a lo largo	Grieta vertical en la parte inferior de los muros	Grieta vertical en apoyo de vigas	Grieta vertical en los tímpanos altos					Grieta diagonal en los muros
Muro N° 01													
Eje A - A			X	X	X					X	X		
Entre 1 - 2													
Muro N° 02													
Eje B - B			X	X	X					X	X		
Entre 1 - 2													
Muro N° 03													
Eje 1 - 1			X	X	X			X		X	X		
Entre A - B													
Muro N° 04													
Eje 2 - 2			X	X	X			X	X	X	X		
Entre A - B													
TOTAL	0	0	4	4	4	0	0	2	1	0	4	4	0
FOTOGRAFÍA DE MUROS													
MURO N° 01			MURO N° 02			MURO N° 03			MURO N° 04

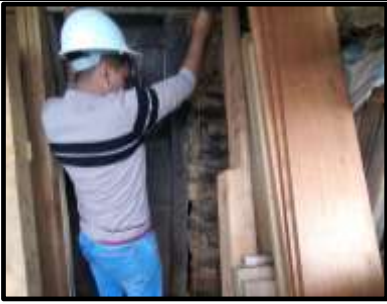
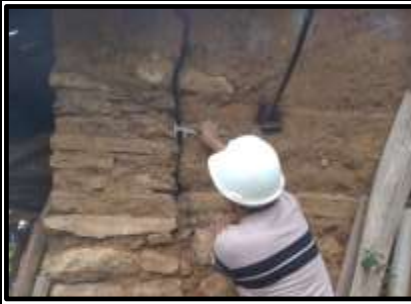
DESCRIPCIÓN	GRIETAS								HUMEDAD		EFLORESCENCIA				
	NIVEL DE SEVERIDAD			TIPO Y UBICACIÓN DE GRIETAS					SI	NO	Moderado (*)	Severo (**)			
	(<3 mm de ancho) Leve	(3 mm-10 mm de ancho) Moderado	(>10 mm de ancho) Severo	Grieta vertical en encuentro de muros	Grieta vertical en el centro superior de los muros a lo largo	Grieta vertical en la parte inferior de los muros	Grieta vertical en apoyo de vigas	Grieta vertical en los tímpanos altos	Grieta diagonal en los muros						
Muro N° 01															
Eje A - A			X	X			X				X	X			
Entre 1 - 2															
Muro N° 02															
Eje B - B			X	X			X				X	X			
Entre 1 - 2															
Muro N° 03															
Eje 1 - 1			X	X	X			X	X		X	X			
Entre A - B															
Muro N° 04															
Eje 2 - 2			X	X	X			X	X		X	X			
Entre A - B															
TOTAL	0	0	4	4	2	0	2	2	2	0	4	4	0		
FOTOGRAFÍA DE MUROS															
MURO N° 01				MURO N° 02				MURO N° 03				MURO N° 04

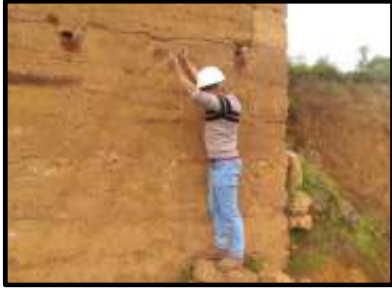
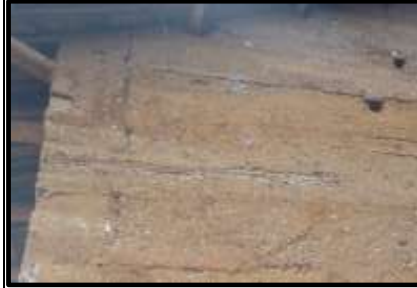
Imagen 22. Ficha de identificación de patologías y nivel de severidad vivienda N°11 (20/04/2022).
Fuente: Elaboración propia

DESCRIPCIÓN	GRIETAS								HUMEDAD		EFLORESCENCIA		
	NIVEL DE SEVERIDAD			TIPO Y UBICACIÓN DE GRIETAS					SI	NO	Moderado (*)	Severo (**)	
	(≤3 mm de ancho) Leve	(3 mm-10 mm de ancho) Moderado	(>10 mm de ancho) Severo	Grieta vertical en encuentro de muros	Grieta vertical en el centro superior de los muros a lo largo	Grieta vertical en la parte inferior de los muros	Grieta vertical en apoyo de vigas	Grieta vertical en los tímpanos altos					Grieta diagonal en los muros
Muro N° 01													
Eje A - A		X		X	X					X	X		
Entre 1 - 2													
Muro N° 02													
Eje B - B		X		X	X					X	X		
Entre 1 - 2													
Muro N° 03													
Eje 1 - 1		X		X				X		X	X		
Entre A - B													
Muro N° 04													
Eje 2 - 2		X		X						X	X		
Entre A - B													
TOTAL	0	4	0	4	2	0	0	1	0	0	4	4	0

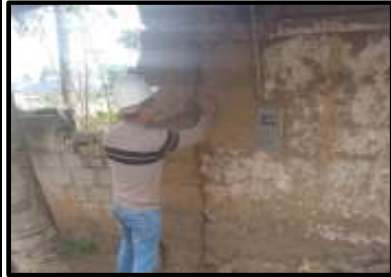
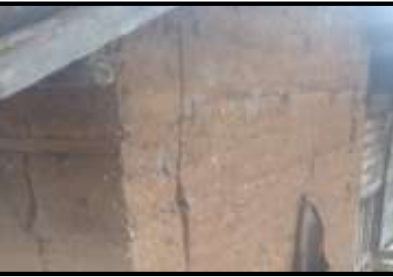
Imagen 24. Ficha de identificación de patologías y nivel de severidad vivienda N°12 (20/04/2022).
Fuente: Elaboración propia

DESCRIPCIÓN	GRIETAS									HUMEDAD		EFLORESCENCIA			
	NIVEL DE SEVERIDAD			TIPO Y UBICACIÓN DE GRIETAS						SI	NO	Moderado (*)	Severo (**)		
	Leve (<3 mm de ancho)	Moderado (3 mm-10 mm de ancho)	Severo (>10 mm de ancho)	Grieta vertical en encuentro de muros	Grieta vertical en el centro superior de los muros a lo largo	Grieta vertical en la parte inferior de los muros	Grieta vertical en apoyo de vigas	Grieta vertical en los tímpanos alios	Grieta diagonal en los muros						
Muro N° 01															
Eje A - A			X	X							X		X		
Entre 1 - 2															
Muro N° 02															
Eje B - B			X	X	X		X		X		X		X		
Entre 1 - 2															
Muro N° 03															
Eje 1 - 1			X	X							X		X		
Entre A - B															
Muro N° 04															
Eje 2 - 2			X	X				X			X		X		
Entre A - B															
TOTAL	0	0	4	4	1	0	1	1	1	1	4	0	4		
FOTOGRAFÍA DE MUROS															
MURO N° 01				MURO N° 02				MURO N° 03				MURO N° 04

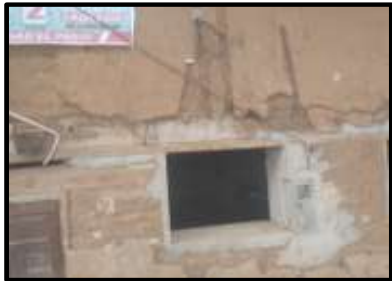
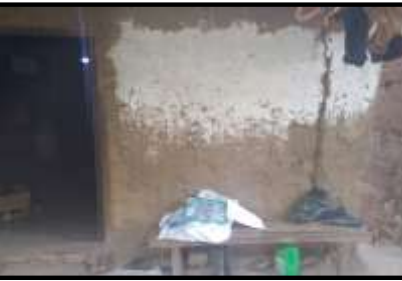
Imagen 26. Ficha de identificación de patologías y nivel de severidad vivienda N°13 (20/04/2022).
Fuente: Elaboración propia

DESCRIPCIÓN	GRIETAS								HUMEDAD		EFLORESCENCIA				
	NIVEL DE SEVERIDAD			TIPO Y UBICACIÓN DE GRIETAS					SI	NO	Moderado (*)	Severo (**)			
	Leve (<3 mm de ancho)	Moderado (3 mm-10 mm de ancho)	Severo (>10 mm de ancho)	Grieta vertical en encuentro de muros	Grieta vertical en el centro superior de los muros a lo largo	Grieta vertical en la parte interior de los muros	Grieta vertical en apoyo de vigas	Grieta vertical en los tímpanos alios					Grieta diagonal en los muros		
Muro N° 01															
Eje A - A			X	X			X				X	X			
Entre 1 - 2															
Muro N° 02															
Eje B - B			X	X			X				X	X			
Entre 1 - 2															
Muro N° 03															
Eje 1 - 1		X		X				X			X	X			
Entre A - B															
Muro N° 04															
Eje 2 - 2			X	X				X			X	X			
Entre A - B															
TOTAL	0	1	3	4	0	0	2	2	0	0	4	0	4		
FOTOGRAFÍA DE MUROS															
MURO N° 01				MURO N° 02				MURO N° 03				MURO N° 04

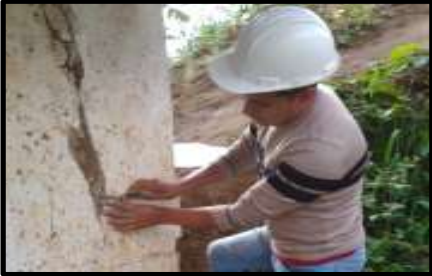
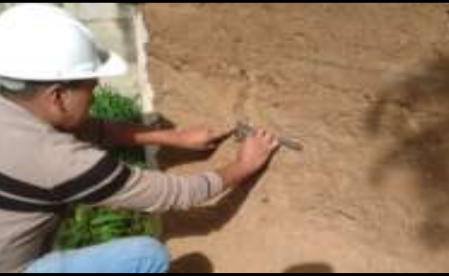
Imagen 28. Ficha de identificación de patologías y nivel de severidad vivienda N°14 (20/04/2022).
Fuente: Elaboración propia

DESCRIPCIÓN	GRIETAS								HUMEDAD		EFLORESCENCIA		
	NIVEL DE SEVERIDAD			TIPO Y UBICACIÓN DE GRIETAS					SI	NO	Moderado (*)	Severo (**)	
	Leve (\leq 3 mm de ancho)	Moderado (3 mm-10 mm de ancho)	Severo ($>$ 10 mm de ancho)	Grieta vertical en encuentro de muros	Grieta vertical en el centro superior de los muros a lo largo	Grieta vertical en la parte inferior de los muros	Grieta vertical en apoyo de vigas	Grieta vertical en los tímpanos altos					Grieta diagonal en los muros
Muro N° 01													
Eje A - A		X		X			X				X	X	
Entre 1 - 2													
Muro N° 02													
Eje B - B	X			X			X				X	X	
Entre 1 - 2													
Muro N° 03													
Eje 1 - 1		X		X							X	X	
Entre A - B													
Muro N° 04													
Eje 2 - 2		X		X				X			X	X	
Entre A - B													
TOTAL	1	3	0	4	0	0	2	1	0	0	4	4	0

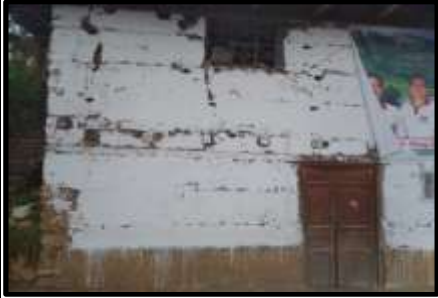
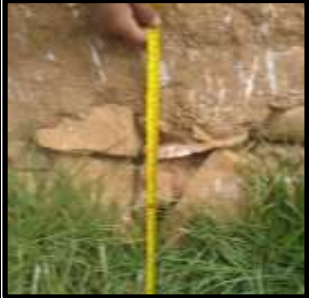
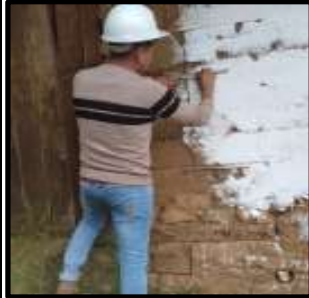
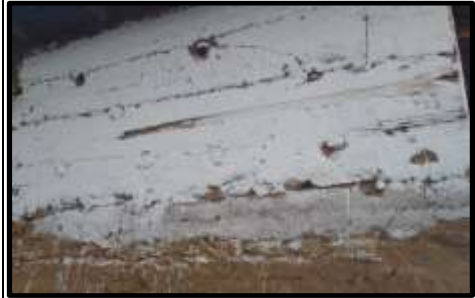
Imagen 30. Ficha de identificación de patologías y nivel de severidad vivienda N°15 (20/04/2022).
Fuente: Elaboración propia

DESCRIPCIÓN	GRIETAS								HUMEDAD		EFLORESCENCIA				
	NIVEL DE SEVERIDAD			TIPO Y UBICACIÓN DE GRIETAS					SI	NO	Moderado (*)	Severo (**)			
	Leve (< 3 mm de ancho)	Moderado (3 mm-10 mm de ancho)	Severo (>10 mm de ancho)	Grieta vertical en encuentro de muros	Grieta vertical en el centro superior de los muros a lo largo	Grieta vertical en la parte inferior de los muros	Grieta vertical en apoyo de vigas	Grieta vertical en los tímpanos altos					Grieta diagonal en los muros		
Muro N° 01															
Eje A - A		X		X					X		X	X			
Entre 1 - 2										X					
Muro N° 02															
Eje B - B		X		X						X	X				
Entre 1 - 2															
Muro N° 03															
Eje 1 - 1		X		X						X	X				
Entre A - B															
Muro N° 04															
Eje 2 - 2		X		X						X	X				
Entre A - B															
TOTAL	0	4	0	4	0	0	0	0	1	0	4	4	0		
FOTOGRAFÍA DE MUROS															
MURO N° 01				MURO N° 02				MURO N° 03				MURO N° 04
