**EVALUACIÓN DE LA CONDICIÓN SUPERFICIAL DE LA
CARRETERA NO PAVIMENTADA EL MILAGRO – EL
ZAPOTE MEDIANTE DOS TÉCNICAS UNSURFACED
ROAD MAINTENANCE MANAGEMENT Y
CONSERVACIÓN VIAL, PROVINCIA DE UTCUBAMBA,
2018**

**TESIS PARA OBTENER EL TÍTULO PROFESIONAL DE
INGENIERO CIVIL**

Br. Darwin Yeffrin Junior Sanchez Tamay

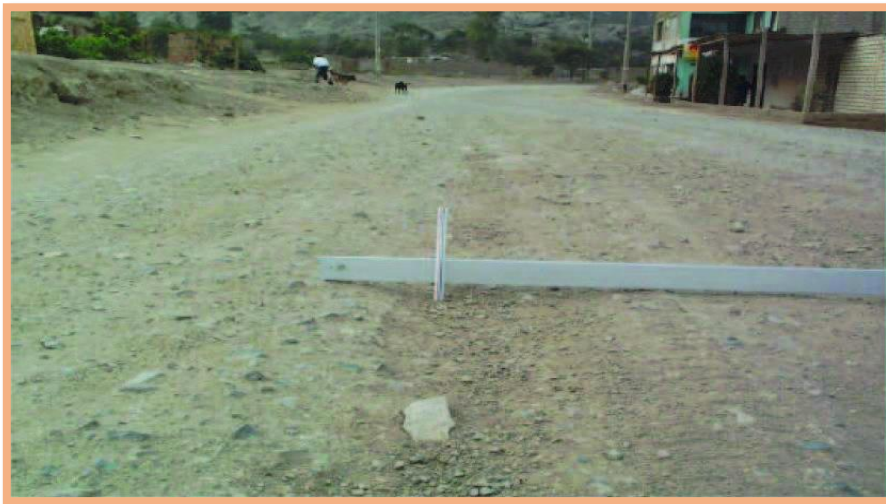
Figura 1: Deformación, Gravedad 1: Huella/ hundimiento sensible al usuario, pero < 5 cm. Se observa la medición respectiva de la falla utilizando un escalímetro y una regla.

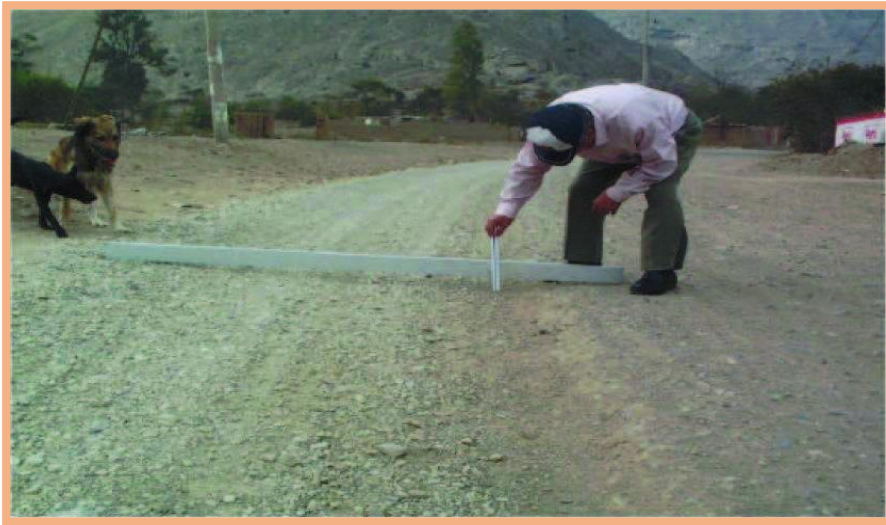
Figura 2: Deformación, Gravedad 2: Huella/ hundimiento entre 5cm y 10 cm. Se observa la medición respectiva de la falla utilizando un escalímetro y una regla.

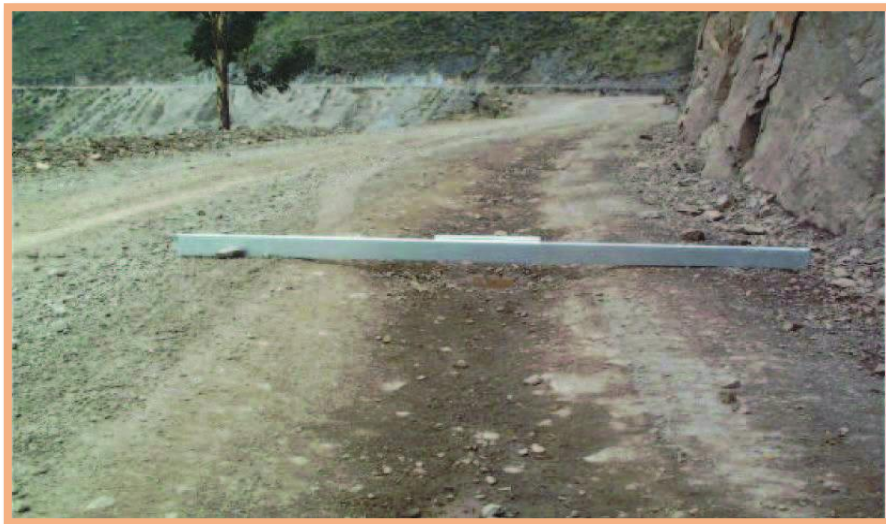
Figura 3: Deformación, Gravedad 3: Huella/ hundimiento mayor a 10 cm. Se percibe una gran deformación notoria, utilizando como medición un escalímetro y una regla.

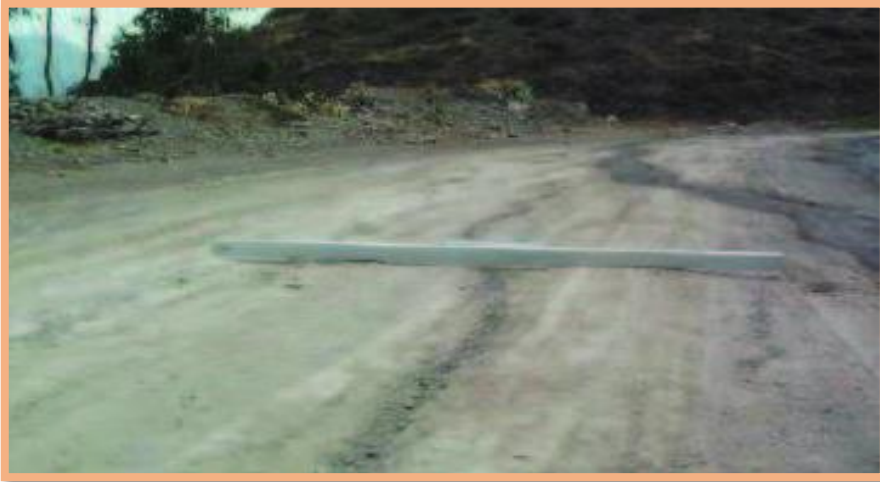
Figura 4: Erosión, Gravedad 1: Sensible al usuario, pero < 5 cm
Se percibe una erosión leve, utilizando como medición un escalímetro y una regla.

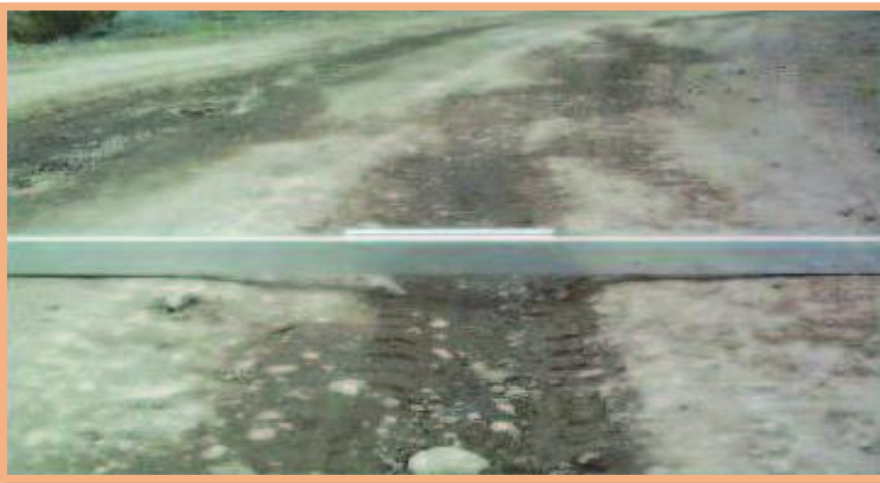
Figura 5: Erosión, Gravedad 2: Profundidad entre 5 cm y 10 cm.
Se percibe una erosión moderada, utilizando como medición un escalímetro y una regla.

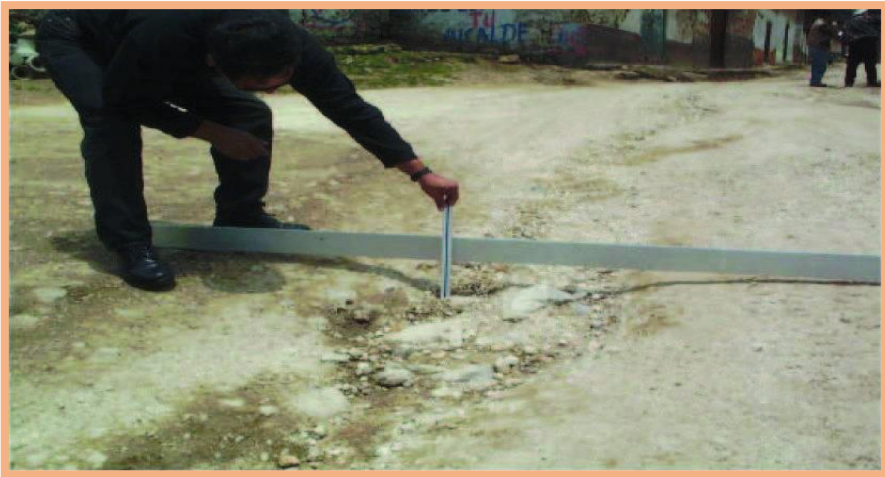
Figura 6: Erosión, Gravedad 3: Profundidad ≥ 10 cm.
Se observa una erosión muy notoria, de altura mayor a los 10 cm.

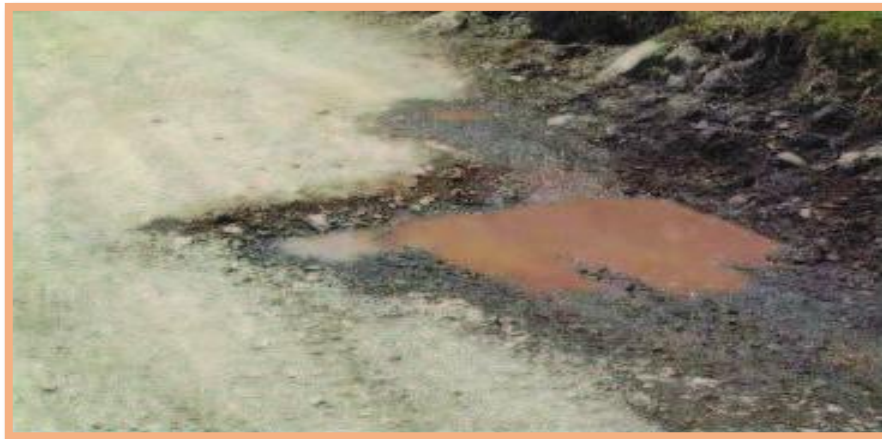
Figura 7: Baches (Huecos), Gravedad 1: Pueden repararse por mantenimiento rutinario.

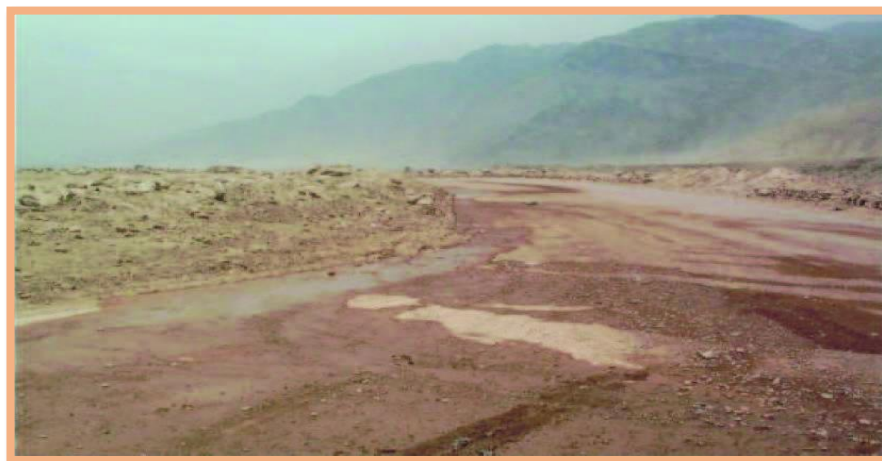
Figura 8: Baches (Huecos), Gravedad 2: Necesita una capa de material adicional.

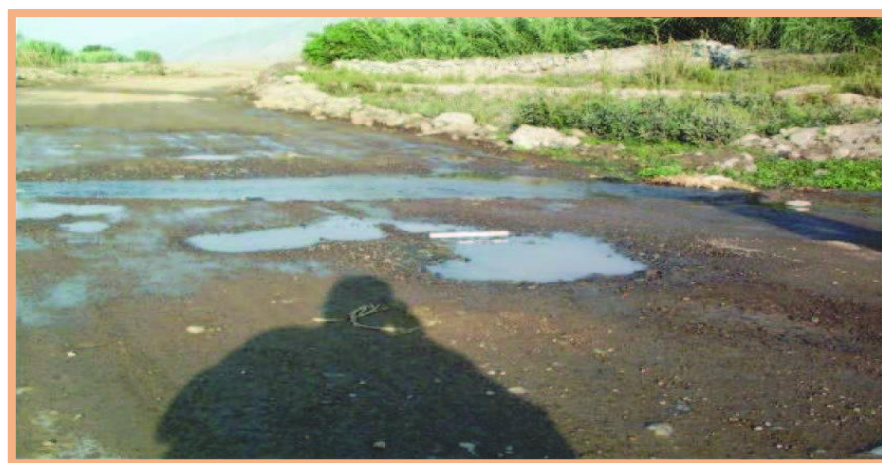
Figura 9: Baches (Huecos), Gravedad 3: Necesita una reconstrucción

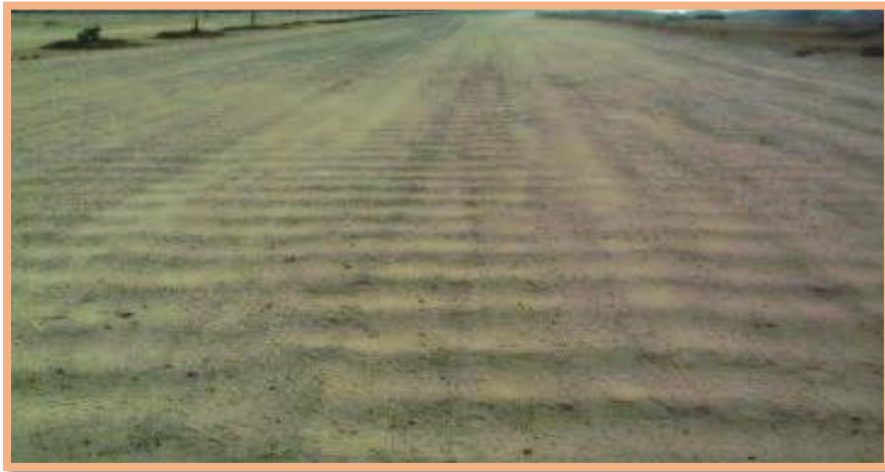
Figura 10: Encalaminado, Gravedad 1: Sensible al usuario, pero profundidad < 5 cm.

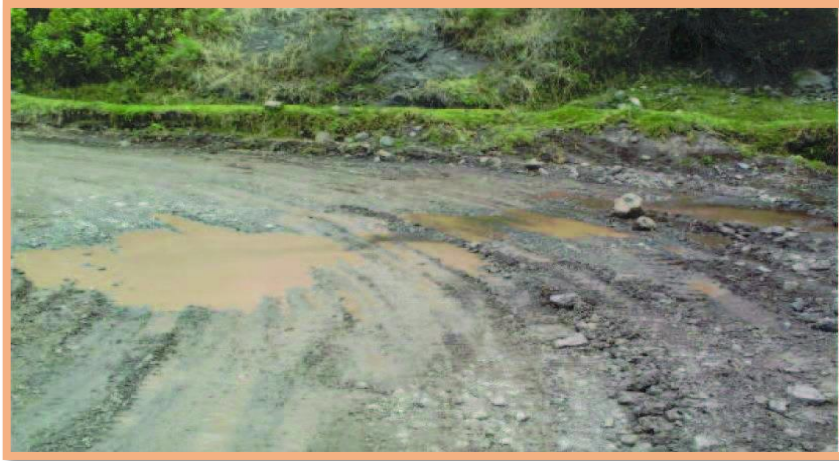
Figura 11: Lodazal. Se percibe el estancamiento de aguas, debido a los baches y deformación de la vía.

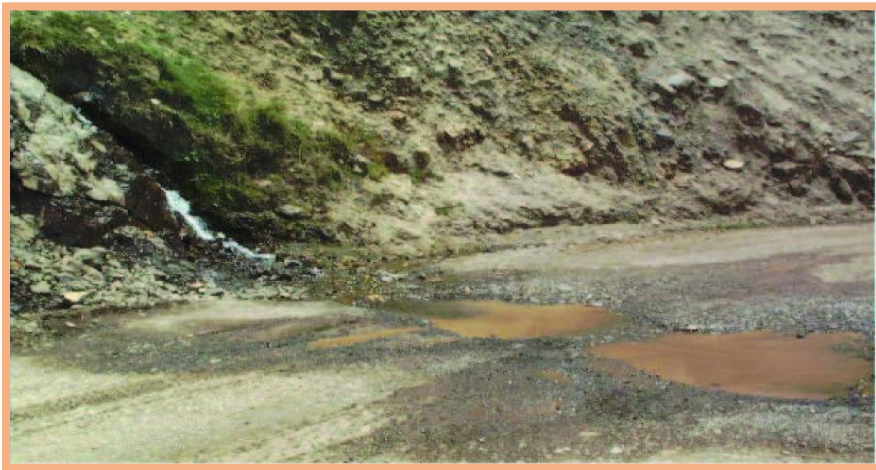
Figura 12: Cruce de agua. Se observa como la humedad constante, añadiéndole el tráfico, perjudica a la vía no pavimentada.

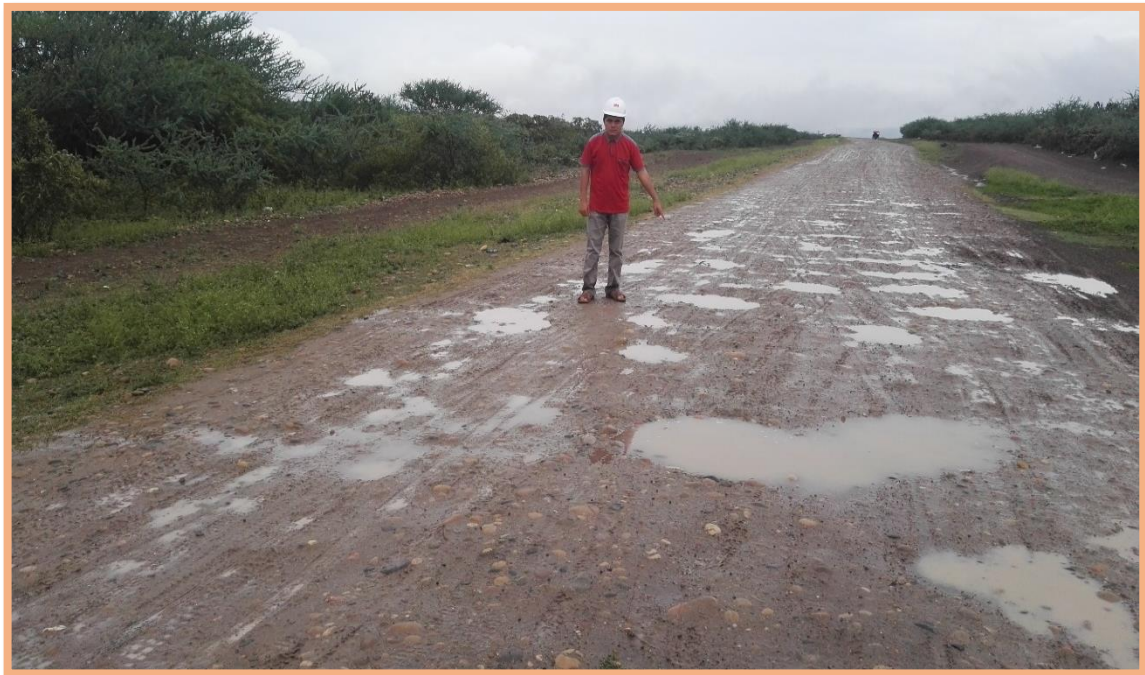
Figura 53:Sección N°1 (0-500m). Falla de baches, encontrado en el 460m, según Tabla 2, menciona que este tipo de bache es de gravedad 3, necesita una reconstrucción.

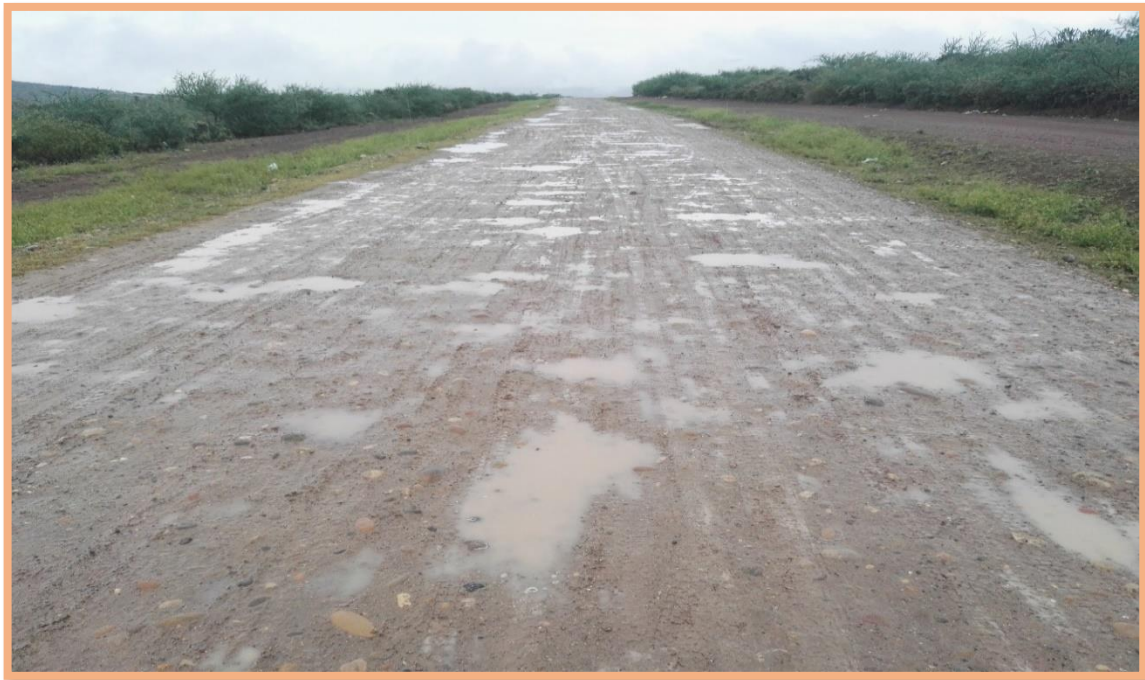
Figura 55:Sección N°2 (0.5-1km). Falla de baches y deformación, encontrado en el 650m, según Tabla 2, menciona que este tipo de bache es de gravedad 3, necesita una reconstrucción. También hay deformación mínima (<5cm) en el ancho de la plataforma.

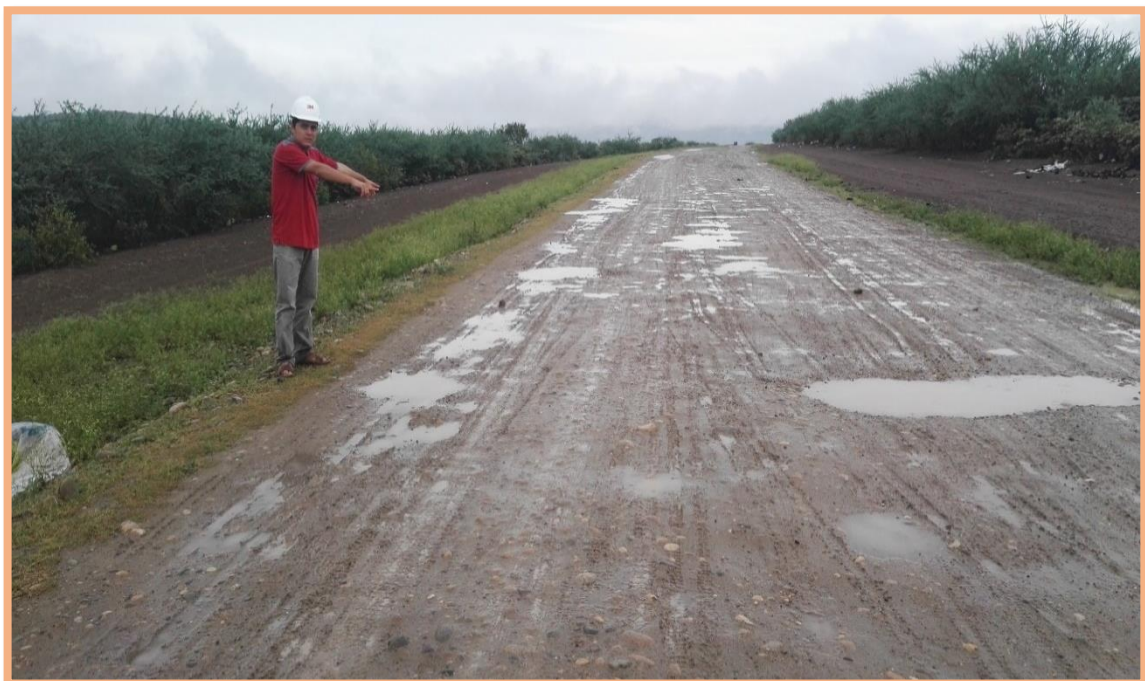
Figura 58:Sección N°2 (0.5-1km). Falla de baches y deformación, encontrado en el 782m, según Tabla 2, menciona que este tipo de bache es de gravedad 3, necesita una reconstrucción. También hay deformación mínima (<5cm) en todo el ancho de la plataforma.

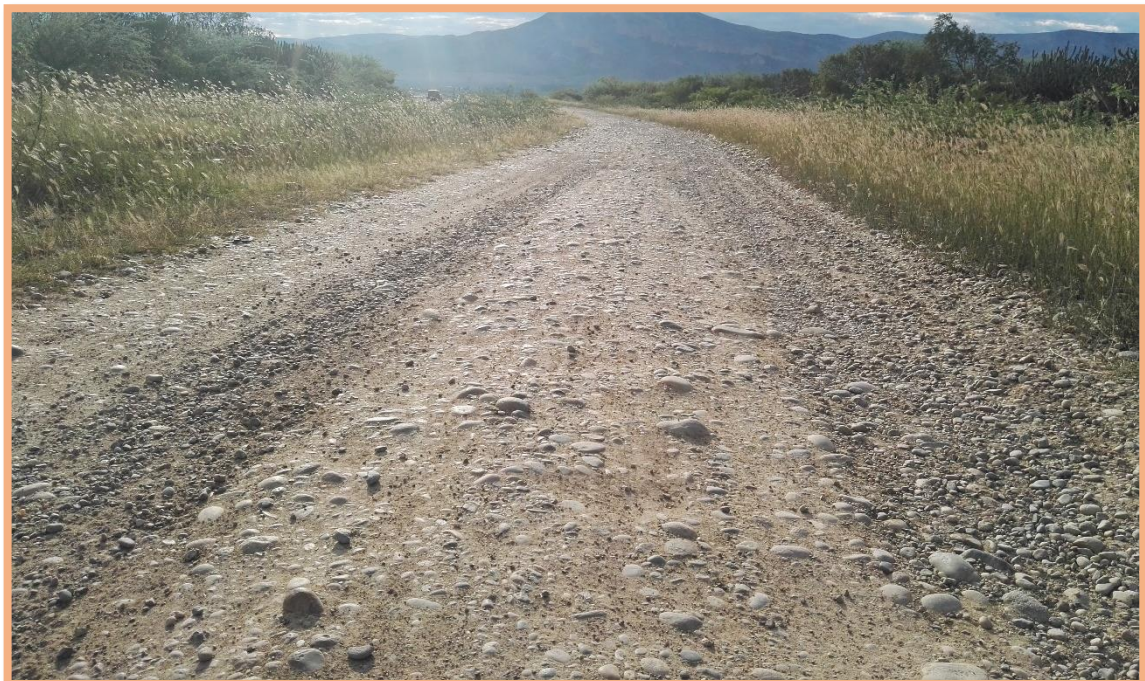
Figura 74:Sección N°5 (2-2.5km). Falla de deformación (ahuellamiento), desde 2km hasta 2.37 km. (370m de extensión).

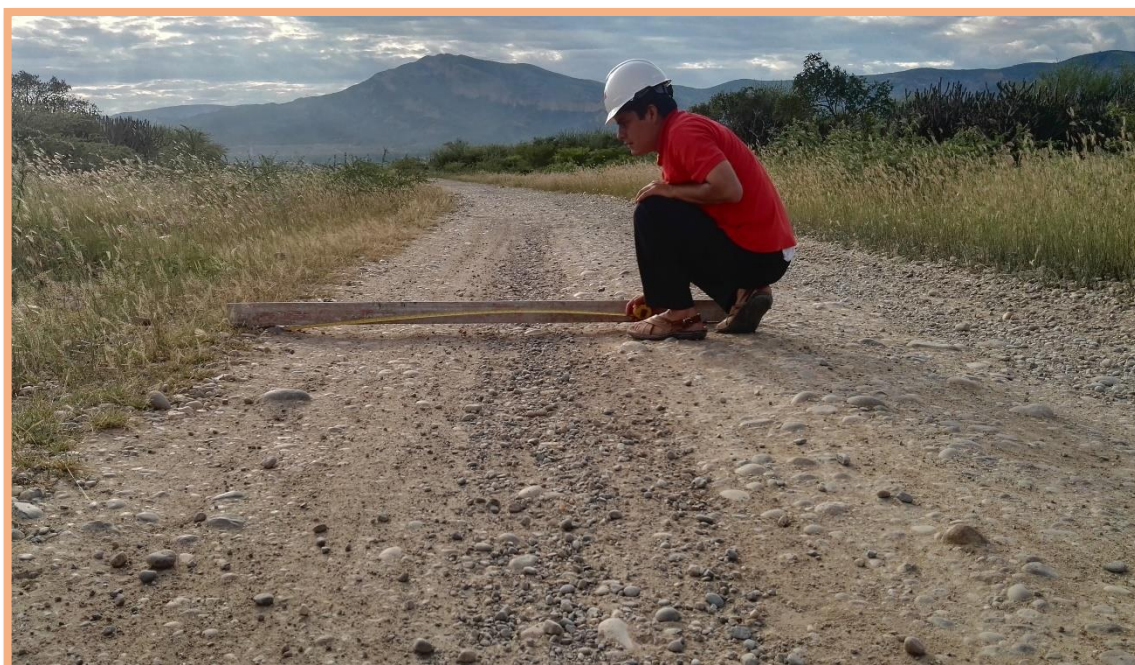
Figura 76:Sección N°5 (2-2.5km). Falla de deformación (ahuellamiento), desde 2km hasta 2.37 km (370m de extensión), de altura de 3.5cm y con ancho de 1.25m, por lo que según la Tabla 2, es de gravedad 1 ($h < 5\text{cm}$)

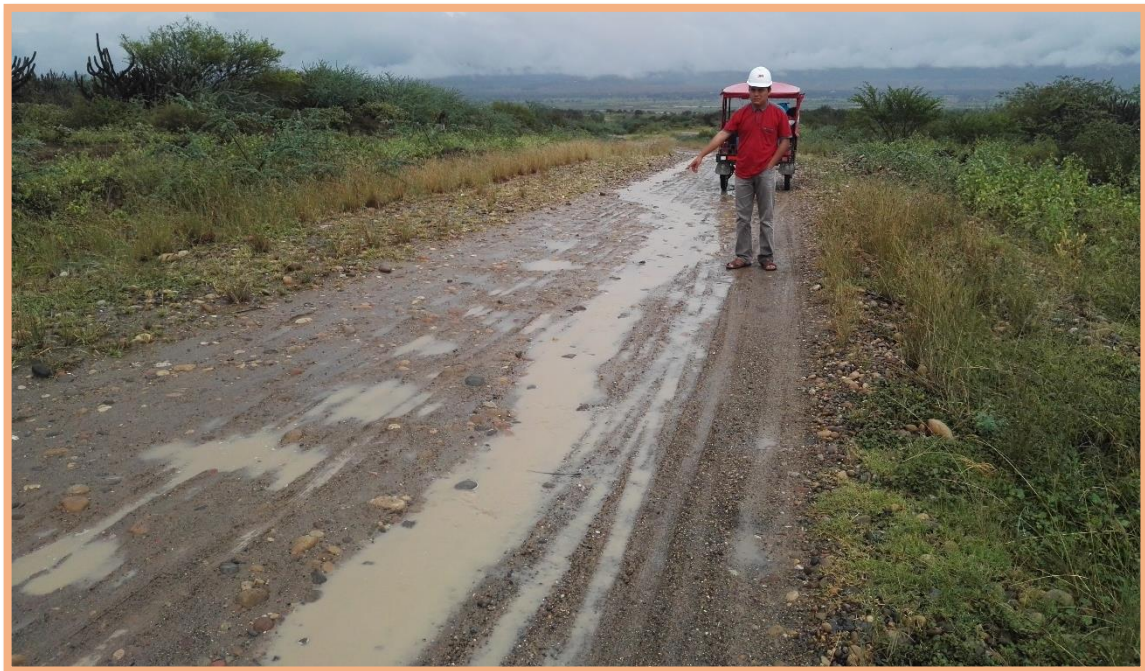
Figura 77:Sección N°5 (2-2.5km). Falla de erosión y baches, la erosión se presentó en el tramo de 2.40km-2.59km (190m de extensión), de altura de 3.5cm y con ancho de 0.45m; también se observa el bache que según Tabla 2, es de gravedad 2, se necesita una capa de material adicional.

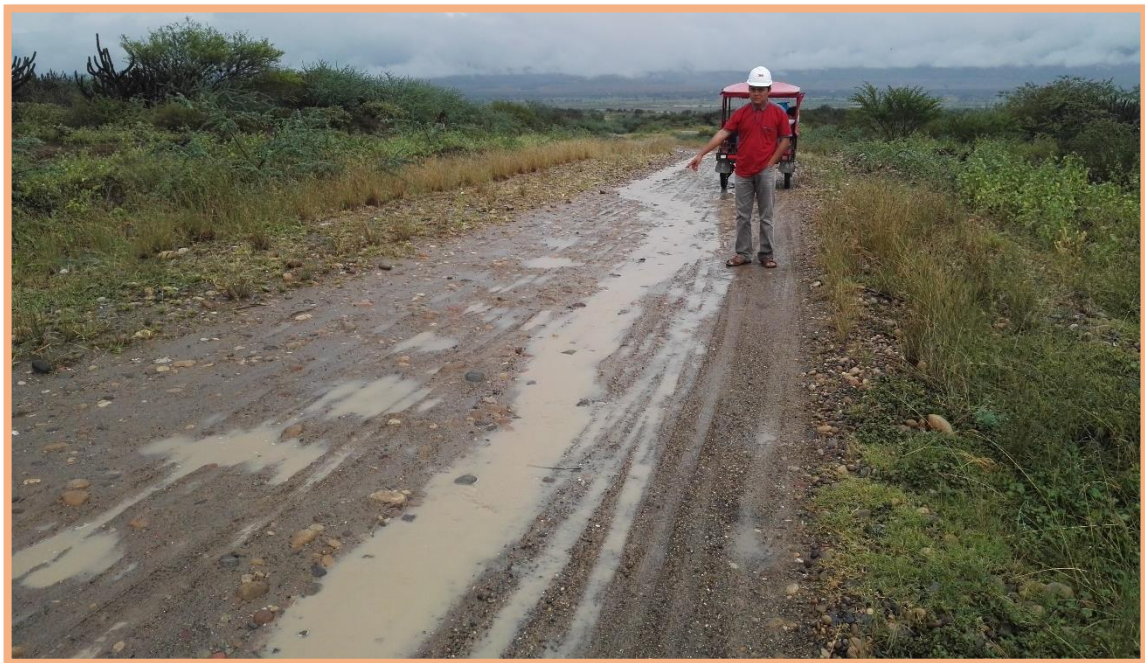
Figura 78:Sección N°6 (2.5-3km). Falla de erosión, la erosión se presentó en el tramo de 2.40km-2.59km (190m de extensión), de altura de 3.5cm y con ancho de 0.45m (según Tabla 2 menciona que es de gravedad 1)

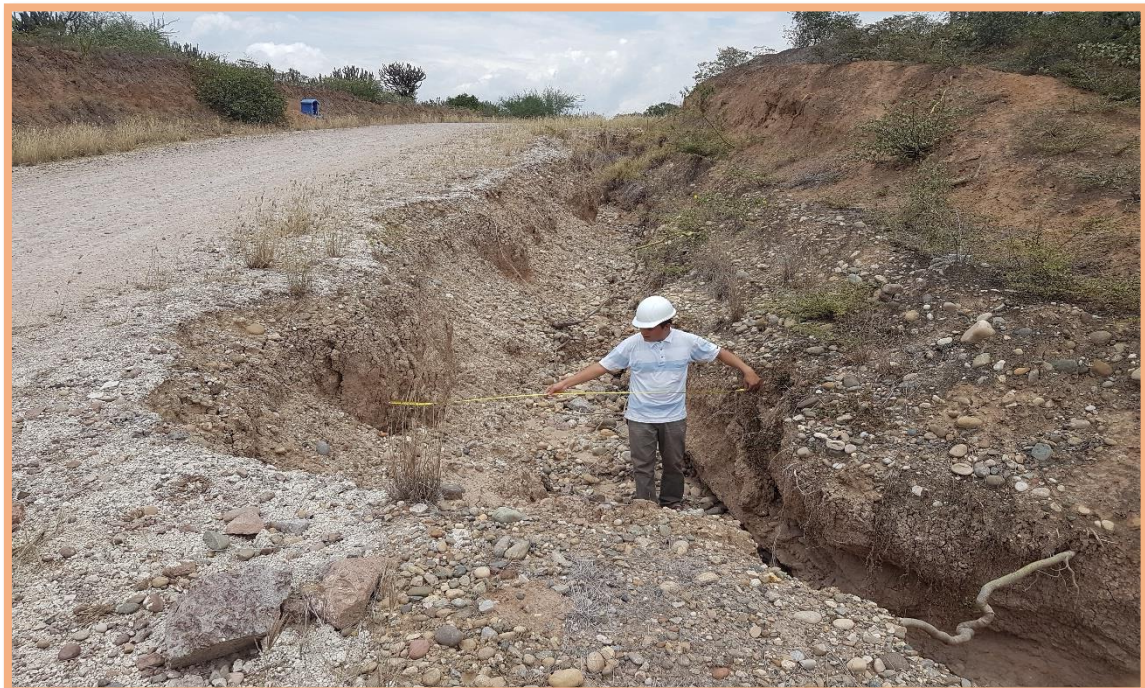
Figura 82:Sección N°6 (2.5-3km). Falla de erosión, la erosión se presentó en el tramo de 2.650km hasta 2.705km (55m de extensión), de altura de 1.30m y con ancho de 2.10m (según Tabla 2 menciona que es de gravedad 3).

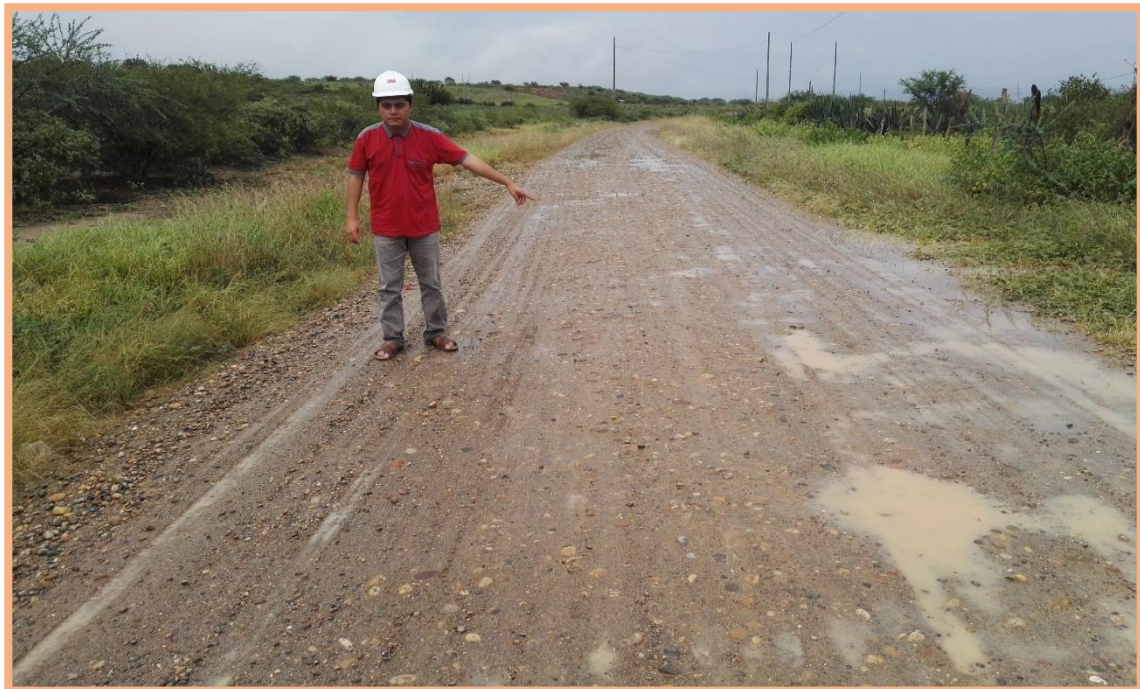
Figura 86:Sección N°7 (3-3.5km). Falla de bache y deformación, se presentó en el 3.11km, según la Tabla2 específica que es de gravedad 2, necesita una capa de material adicional. Además, existe deformación mínima (<5cm) en todo el ancho de plataforma.

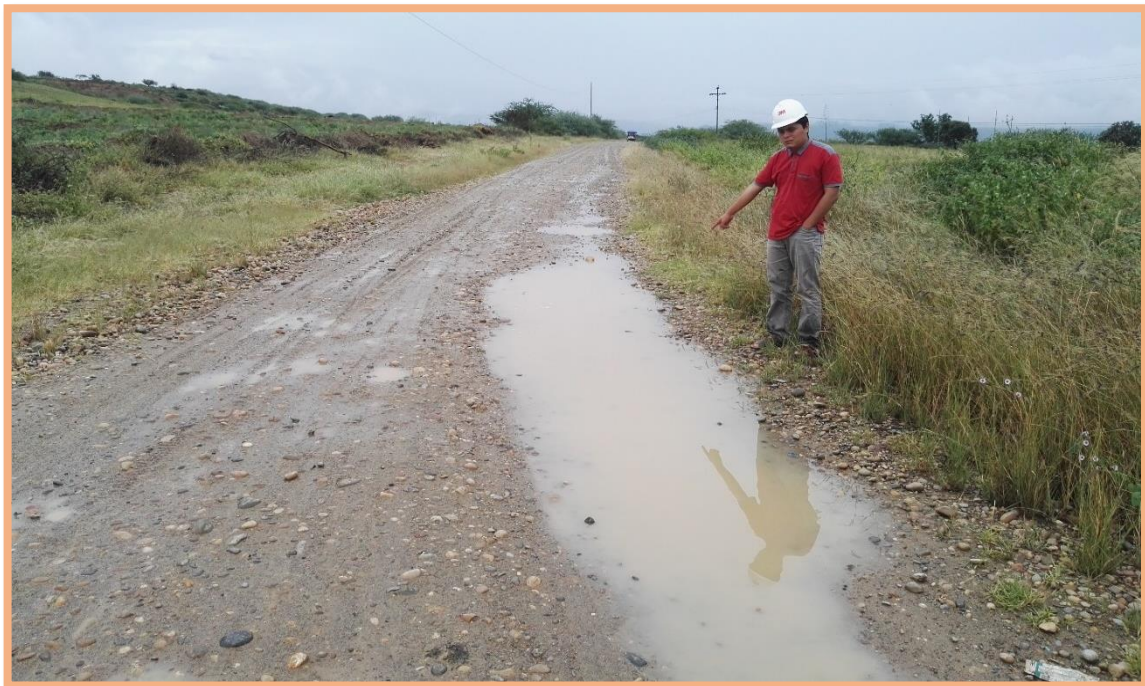
Figura 90:Sección N°7 (3-3.5km). Falla de bache y deformación, se presentó en el 3.25km, según la Tabla2 especifica que es de gravedad 3, necesita una reconstrucción. Además, existe deformación mínima (<5cm) en todo el ancho de plataforma.

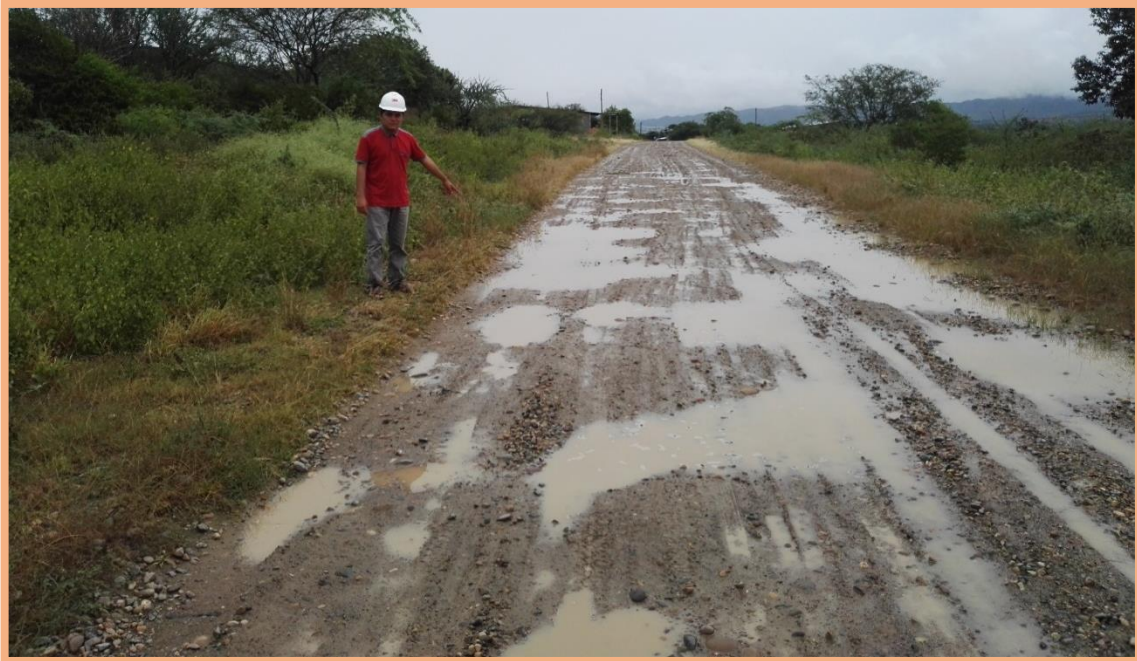
Figura 101:Sección N°8 (3.5-3.7km). Falla de bache y deformación, se presentó en el 3.65km, según la Tabla 2 específica para baches que es de gravedad 3, necesita una reconstrucción. Deformación en todo el ancho de plataforma, de gravedad 1, sensible al usuario <5cm.

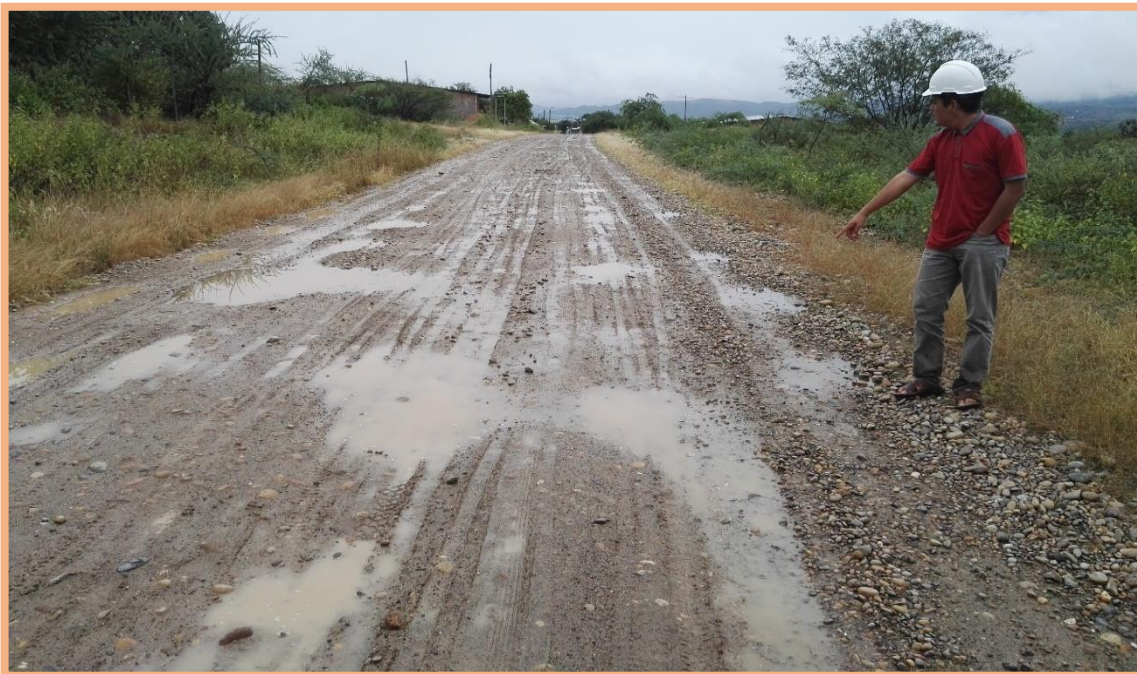
Figura 102:Sección N°8 (3.5-3.7km). Falla de bache y deformación, se presentó en el 3.67km, según la Tabla 2 específica para baches que es de gravedad 3, necesita una reconstrucción. Deformación en todo el ancho de plataforma, de gravedad 1, sensible al usuario <5cm.

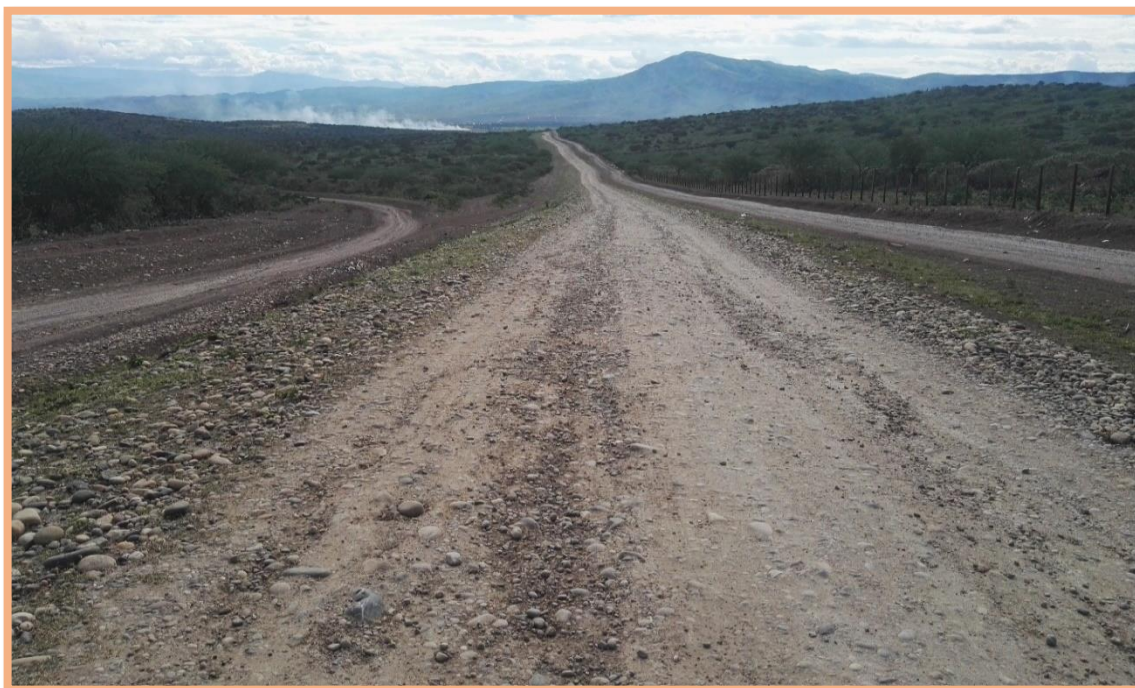
Figura 106:Unidad de Muestra N°1 (202-257m). Falla 82 (Drenaje Inadecuado). Según Tabla 9, existe vegetación y piedras más erosiones depositados (Nivel M), con longitud máxima de 110 m, por presentarse en ambos extremos.

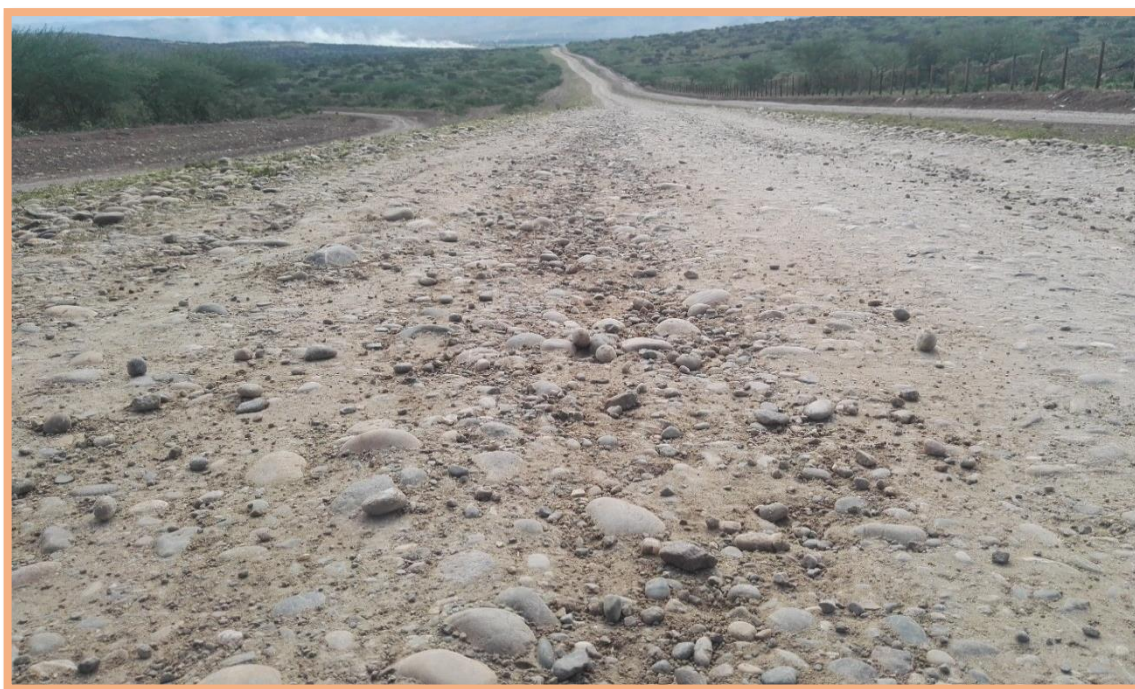
Figura 110:Unidad de Muestra N°1 (202-257m). Falla 87 (Agregado Suelto). Según Tabla 9, presenta agregados menores a 5 cm (Nivel L), además por existir en los dos lados del surco, se tomó como longitud máxima de 110 m.

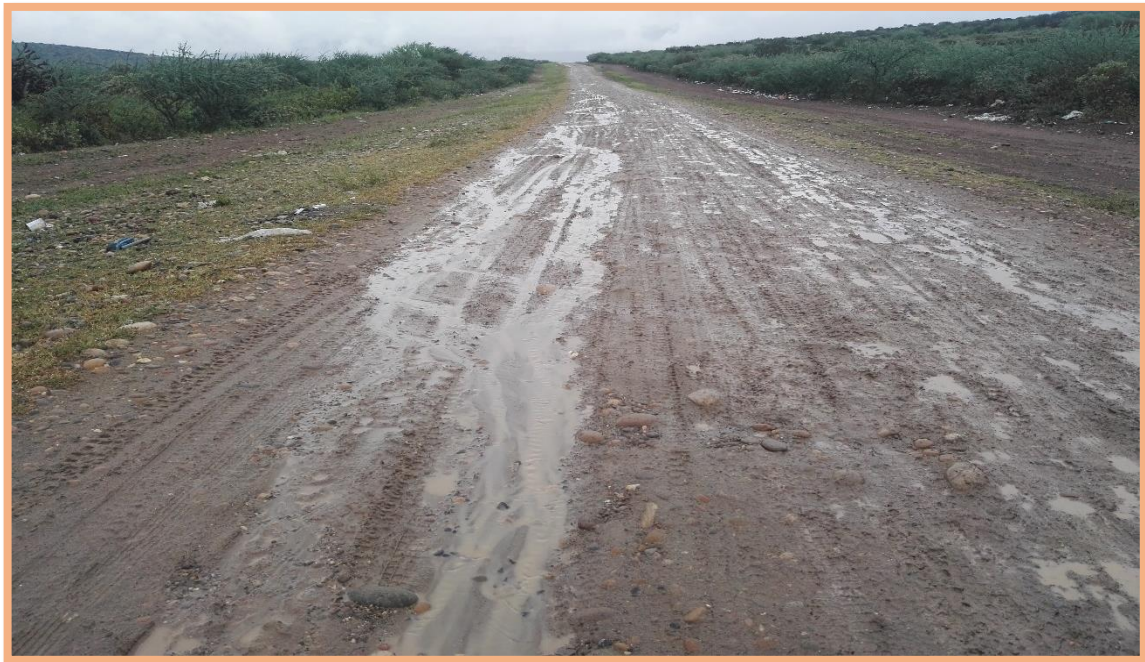
Figura 112:Unidad de Muestra N°2 (630-685m). Falla 81 (Sección Transversal Incorrecta). Según Tabla 9, existe cantidad elevada de pozos de agua (Nivel H), por lo tanto, la longitud máxima sería de 55m.

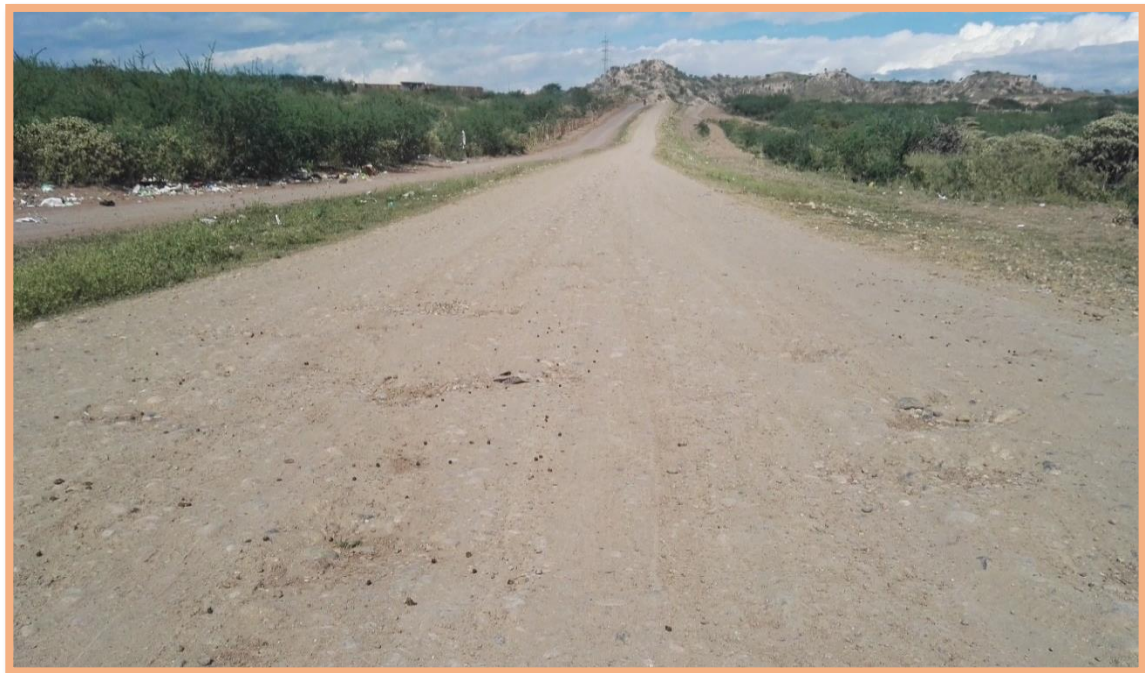
Figura 113:Unidad de Muestra N°2 (630-685m). Falla 82 (Drenaje Inadecuado). Según Tabla 9, existe vegetación y piedras más erosiones depositados (Nivel M), además su longitud máxima es de 110 m por tener en ambos extremos de la plataforma.

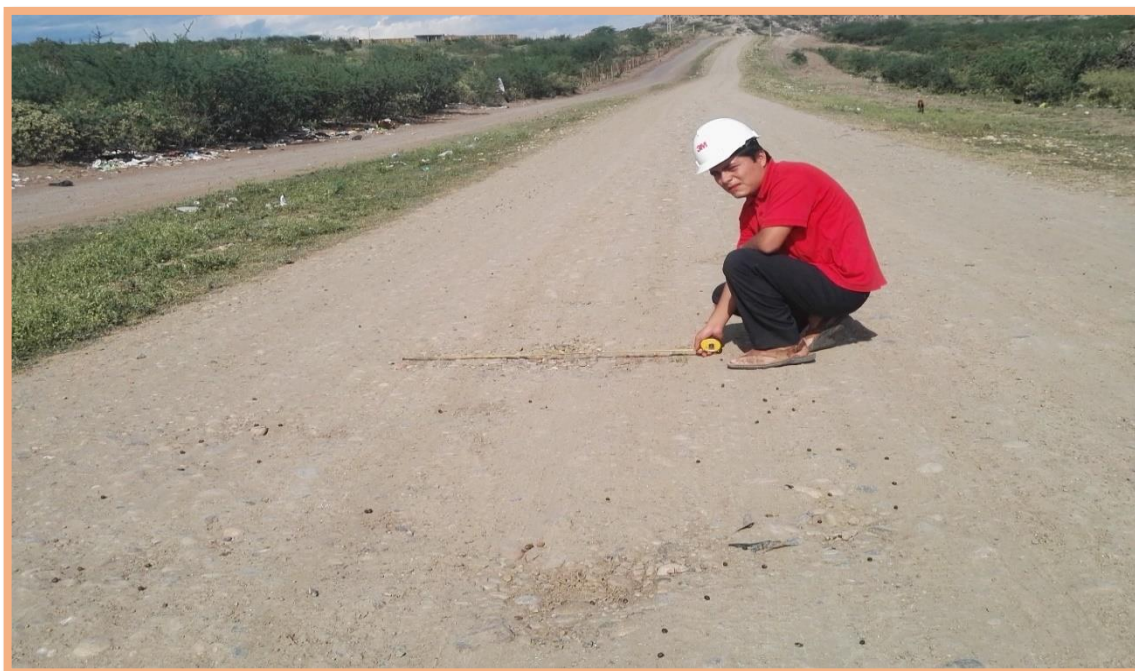
Figura 114:Unidad de Muestra N°2 (630-685m). Falla 85 (Baches). Según Tabla 9, se ha encontrado 4 baches de mediana severidad (Nivel M), 28 baches de baja severidad (Nivel L).

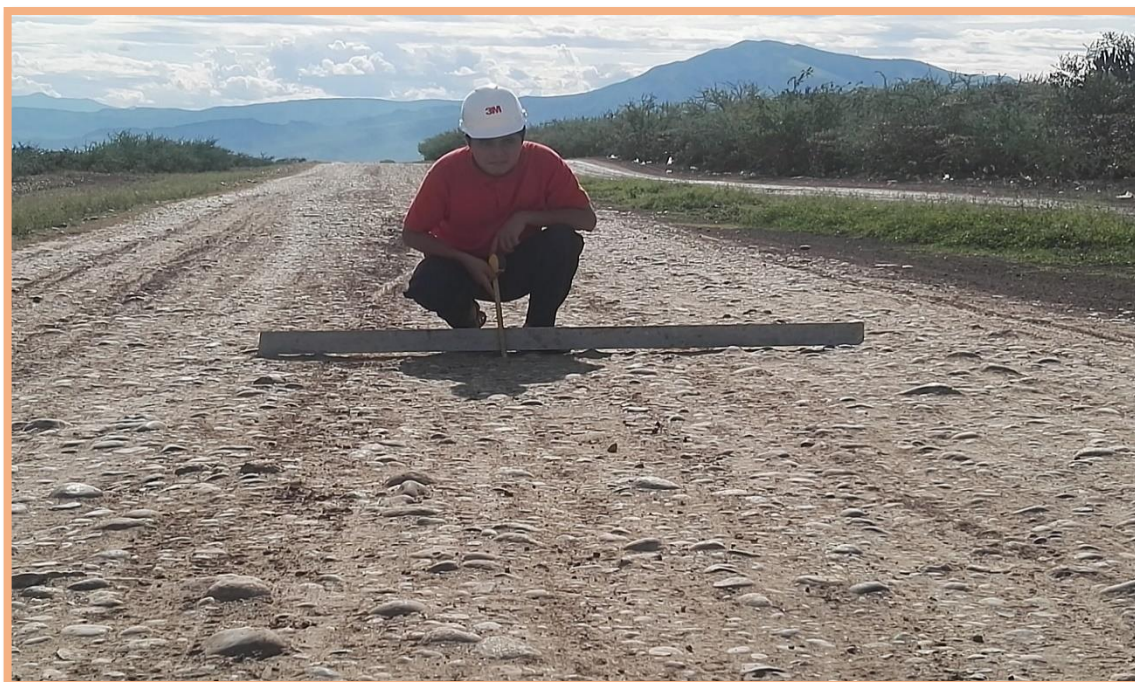
Figura 116:Unidad de Muestra N°2 (630-685m). Falla 86 (Surcos). Según Tabla 9, estipula que esta falla es de mediana severidad (Nivel M), por ser de 3.2cm. De ancho de 4.50 m de la calzada y longitud de 55 m.

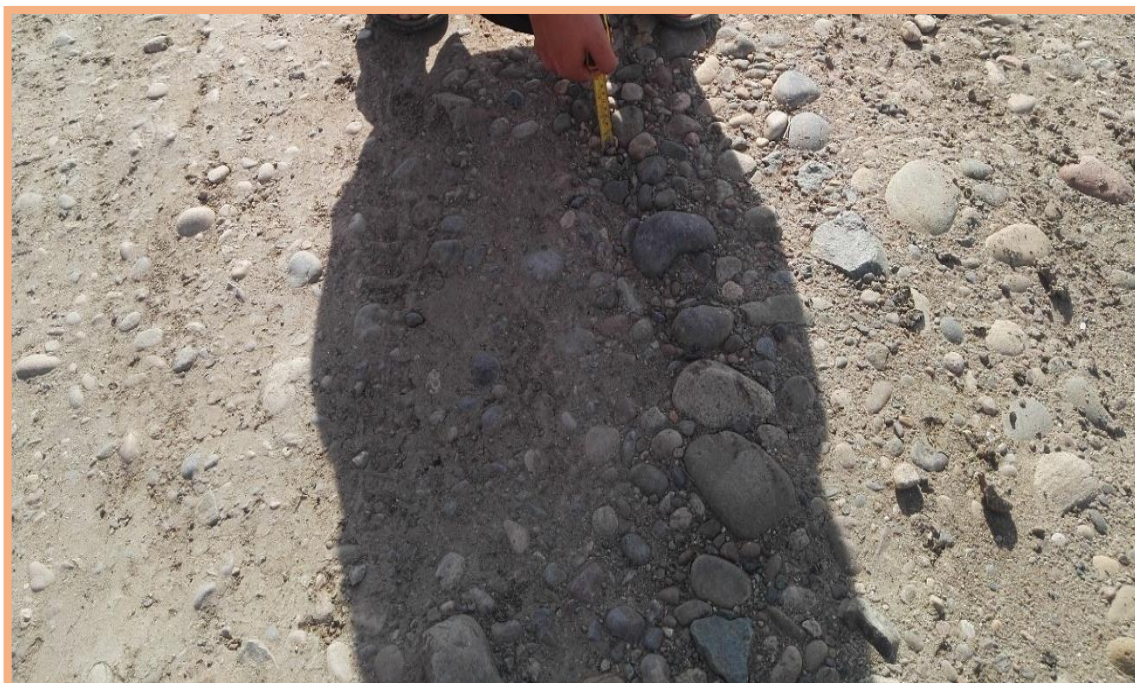
Figura 117:Unidad de Muestra N°2 (630-685m). Falla 87 (Agregado Suelto). Según Tabla 9, estipula que esta falla es de baja severidad (Nivel L), porque es <5cm. En este caso es la longitud máxima de 55m.

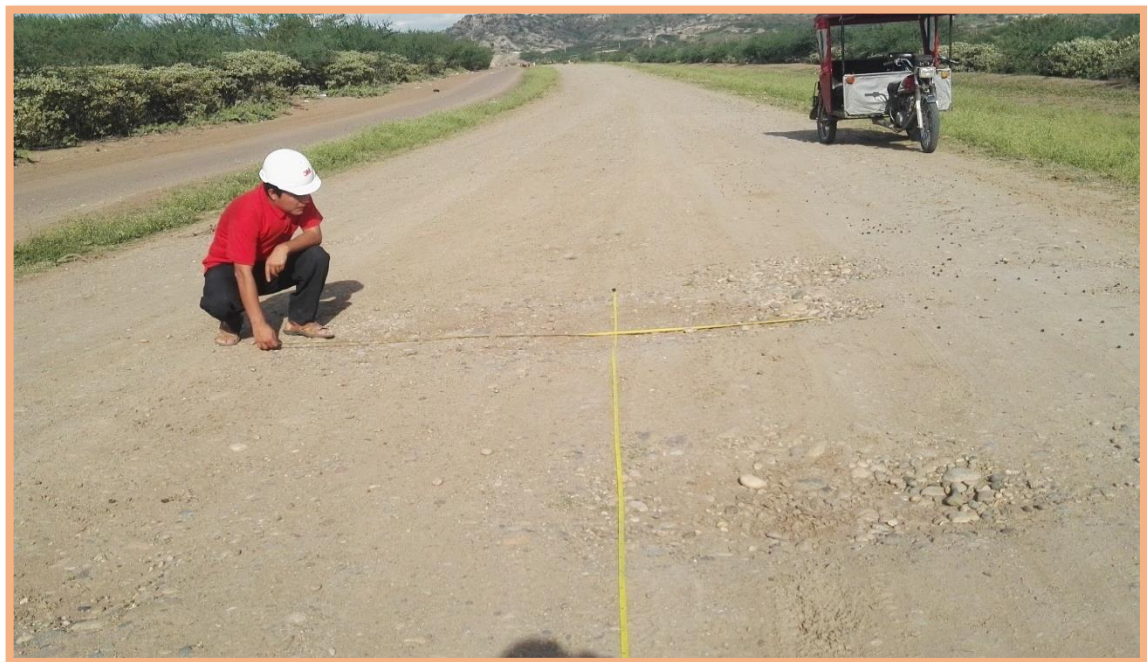
Figura 119:Unidad de Muestra N°3 (1.130km-1.185km). Falla 85 (Baches). Según Tabla 9, se ha encontrado 2 baches de alta severidad (Nivel H), 11 baches de baja severidad (Nivel L).

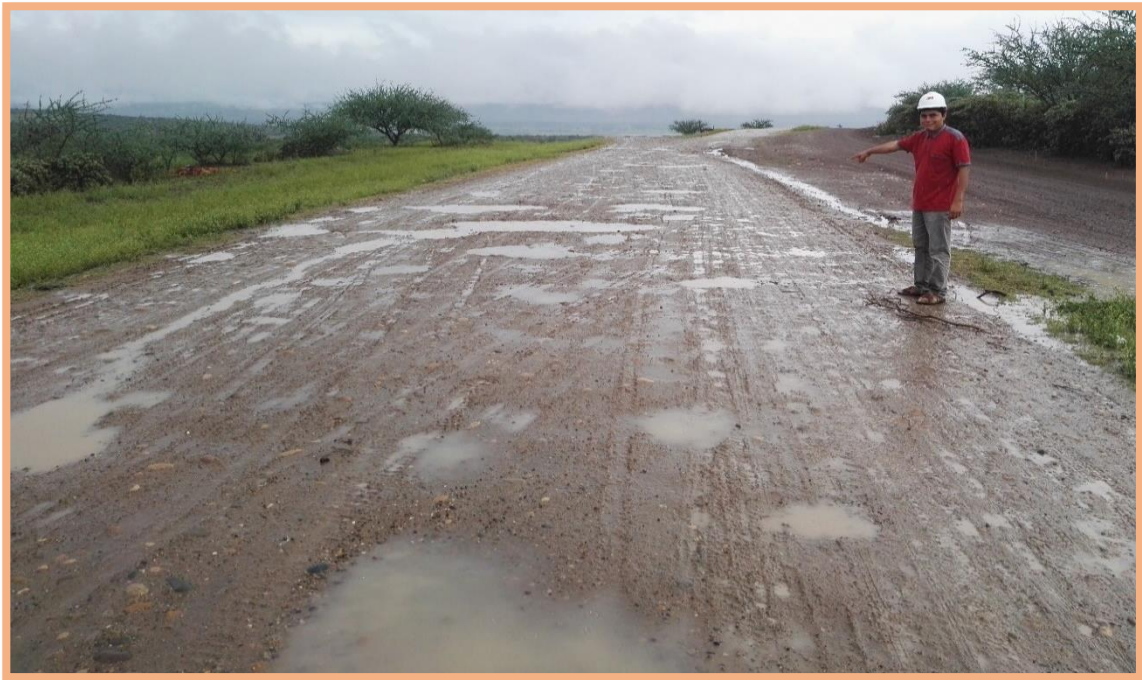
Figura 120:Unidad de Muestra N°3 (1.130km-1.185km). Falla 81 (Sección transversal incorrecta), según Tabla 9, existe elevada cantidad de pozos de agua (H), su longitud es de 15m y el resto de la muestra es de 40m de severidad baja. Falla 85 (Baches), según Tabla 9, se ha encontrado 2 baches de alta severidad (Nivel H), 11 baches de baja severidad (Nivel L).
