**EVALUACIÓN DE LA CONDICIÓN SUPERFICIAL DE LA
CARRETERA NO PAVIMENTADA EL MILAGRO – EL
ZAPOTE MEDIANTE DOS TÉCNICAS UNSURFACED
ROAD MAINTENANCE MANAGEMENT Y
CONSERVACIÓN VIAL, PROVINCIA DE UTCUBAMBA,
2018**

**TESIS PARA OBTENER EL TÍTULO PROFESIONAL DE
INGENIERO CIVIL**

Br. Darwin Yeffrin Junior Sanchez Tamay

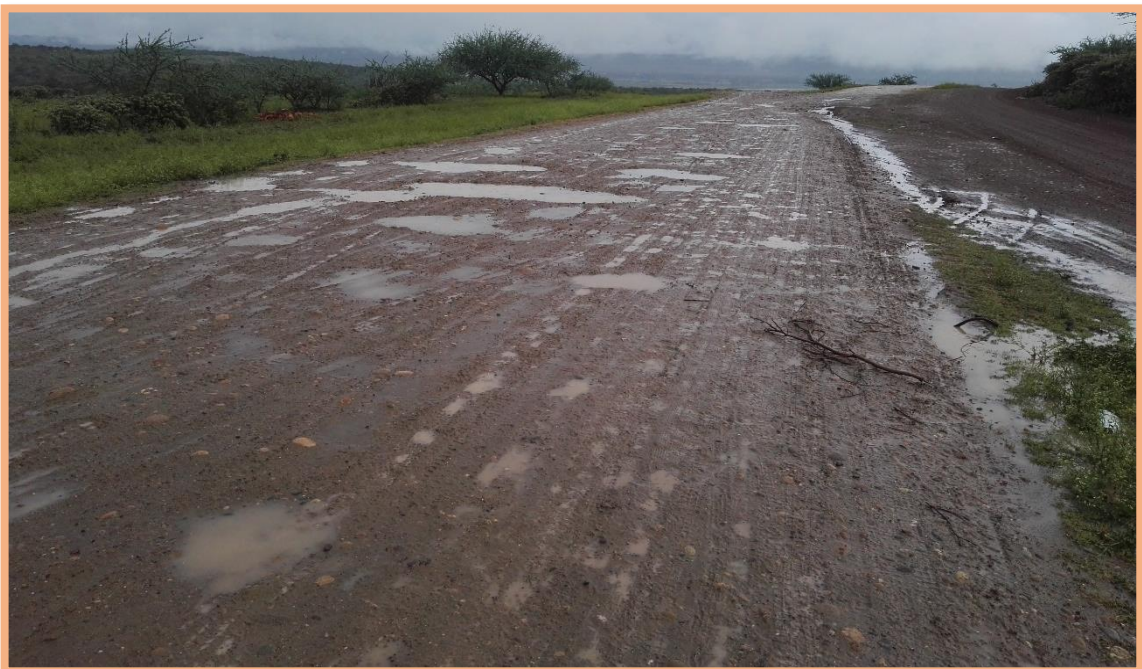
Figura 121:Unidad de Muestra N°3 (1.130km-1.185km). Falla 82 (Drenaje Inadecuado), según Tabla 9, se caracteriza de mediana severidad (Nivel M), por tener vegetación y pozos de agua, su longitud es la máxima de 110 m.

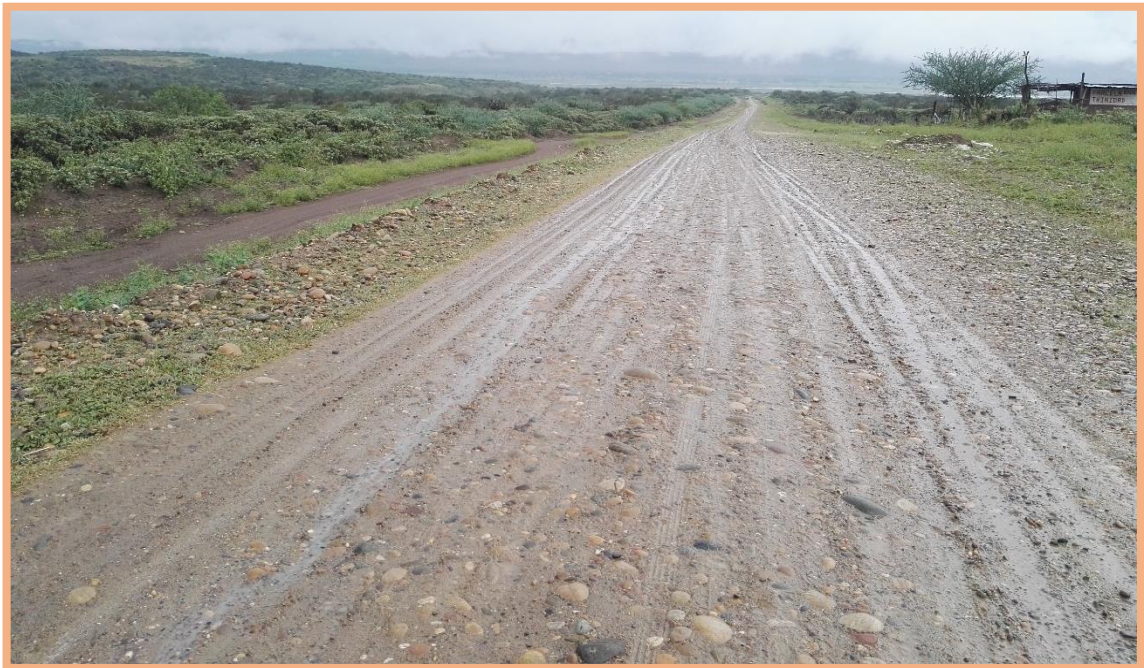
Figura 125:Unidad de Muestra N°4 (1.321km-1.376km). Falla 81 (Sección transversal incorrecta), según Tabla 9, es de baja severidad (Nivel L), por la baja cantidad de pozos de agua, su longitud es de 55m.

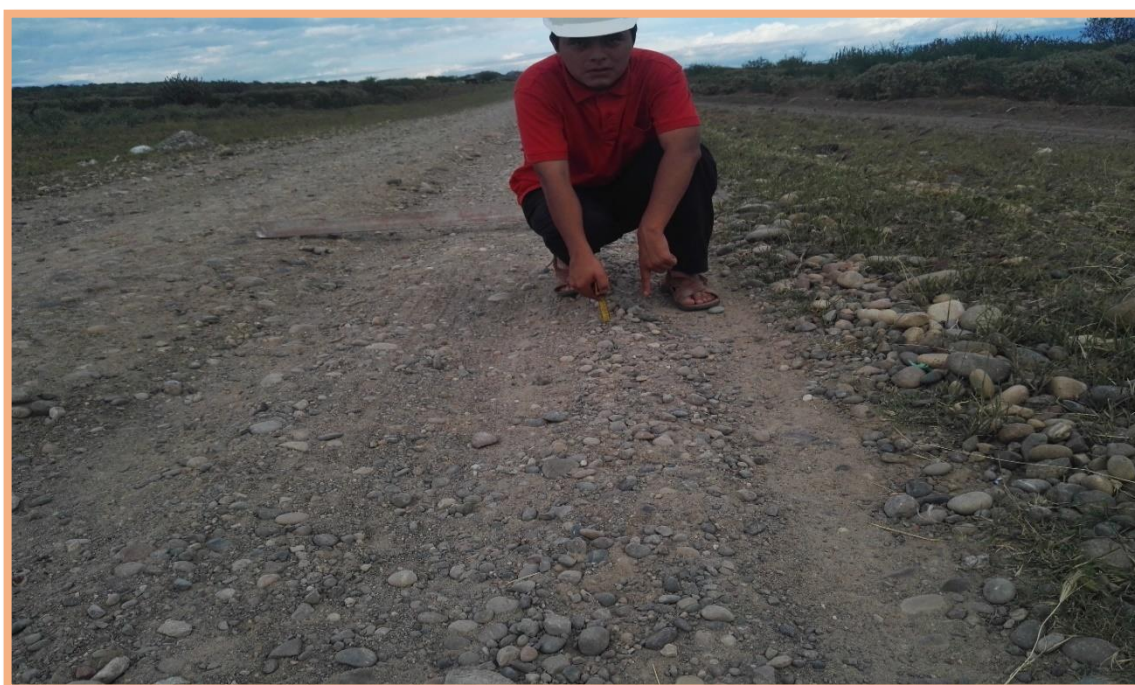
Figura 129: Unidad de Muestra N°4 (1.321km-1.376km). Falla 87 (Agregado suelto), según Tabla 9, la altura <math><5\text{cm}</math>, por lo que es de severidad baja (Nivel L). Su longitud es la máxima de 110m.

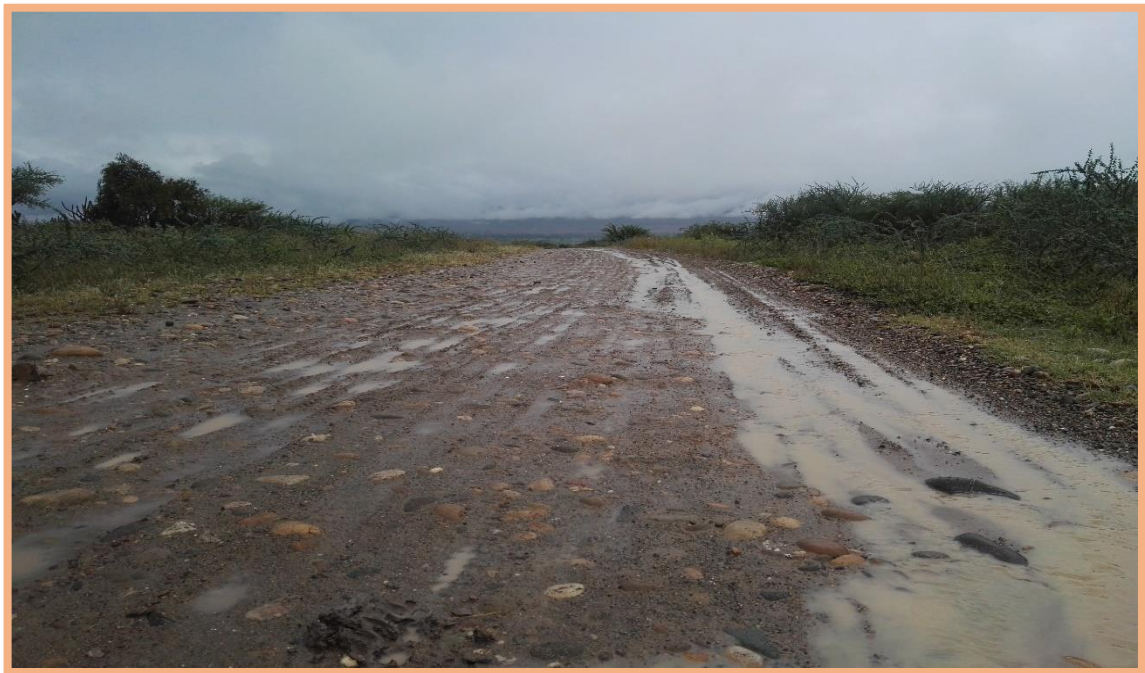
Figura 131:Unidad de Muestra N°5 (2.315km-2.370km). Falla 81 (Sección transversal incorrecta), según Tabla 9, es de alta severidad (Nivel H), por la cantidad elevada de pozos de agua, su longitud es la máxima de 55m.

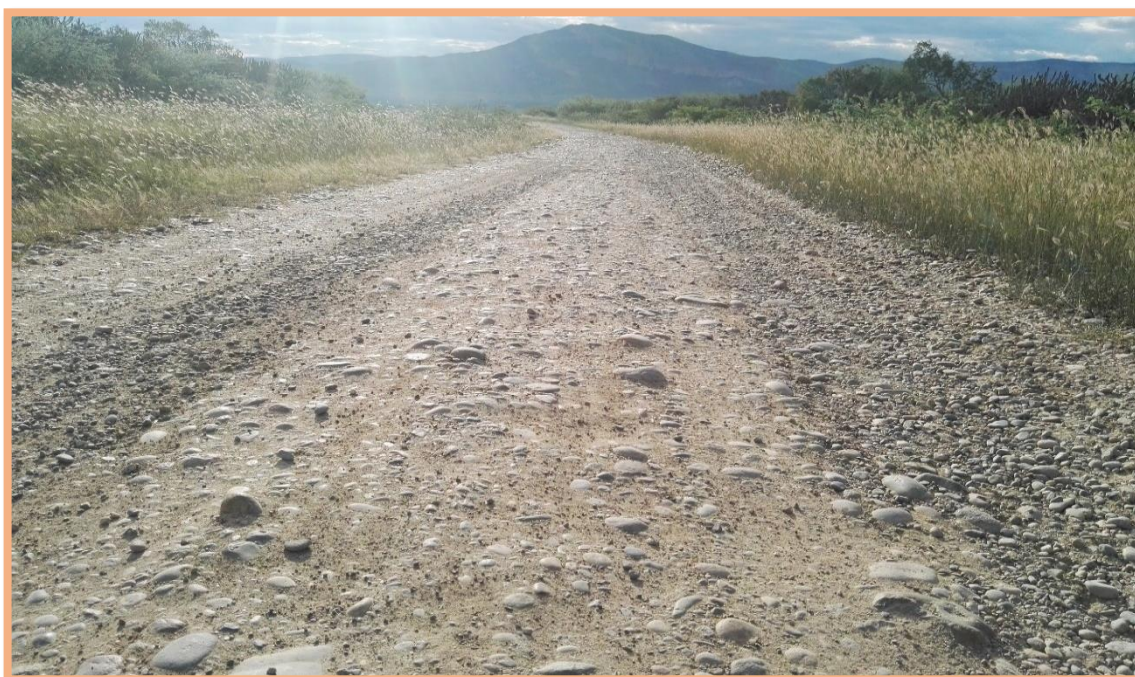
Figura 132:Unidad de Muestra N°5 (2.315km-2.370km). Falla 82 (Drenaje inadecuado), según Tabla 9, es de severidad media (Nivel M), por presentar vasta vegetación y piedras. Con una extensión máxima de 110 m, por presentarse en ambos lados de la calzada.

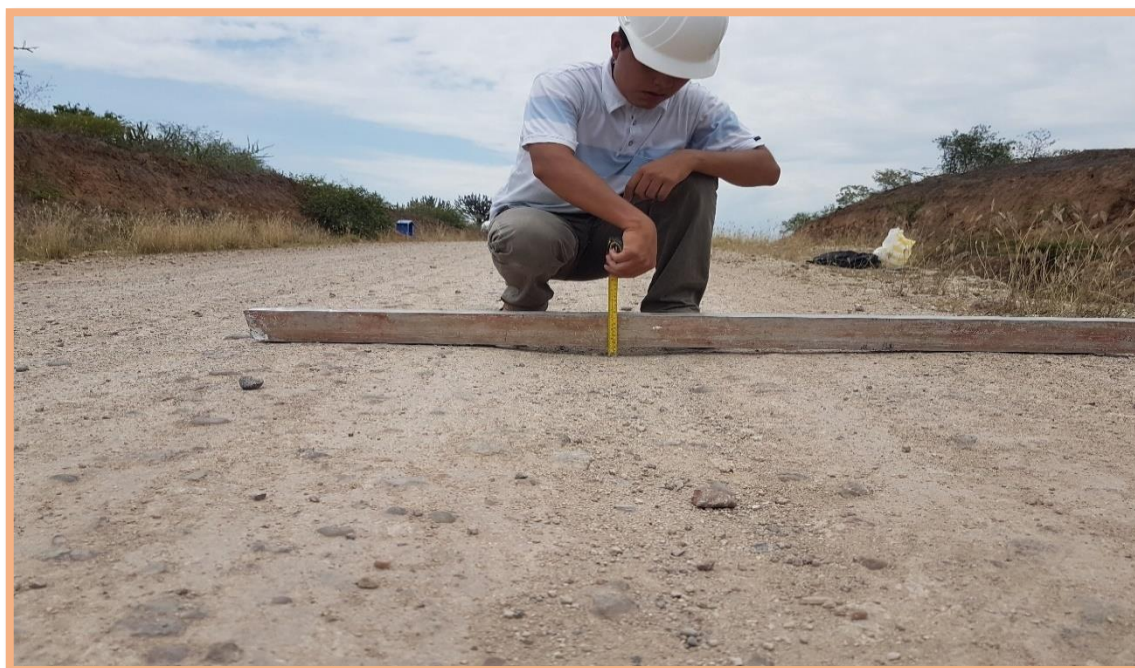
Figura 139:Unidad de Muestra N°6 (2.640km-2.690km). Falla 86 (Surcos), según Tabla 9, es de severidad media (Nivel M), por ser de profundidad de 3cm, con extensión de 50 m.

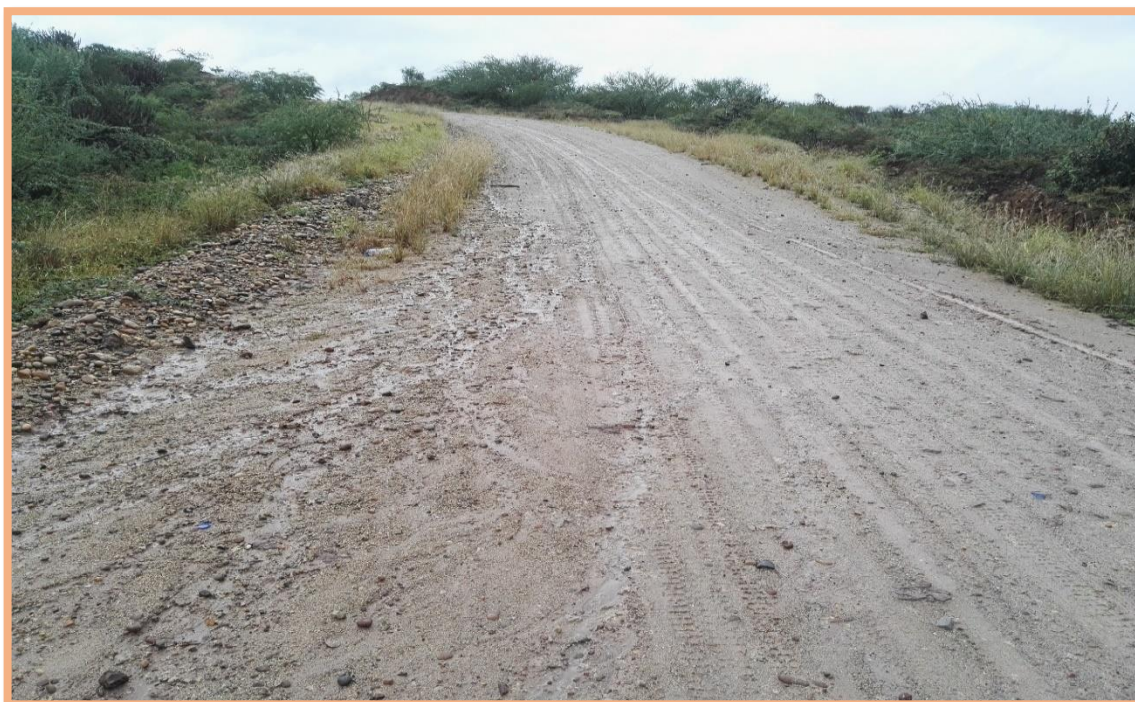
Figura 140: Unidad de Muestra N°6 (2.640km-2.690km). Falla 87 (Agregado suelto), según Tabla 9, la altura <math><5\text{cm}</math>, por lo que es de severidad baja (Nivel L), con extensión de 50m.

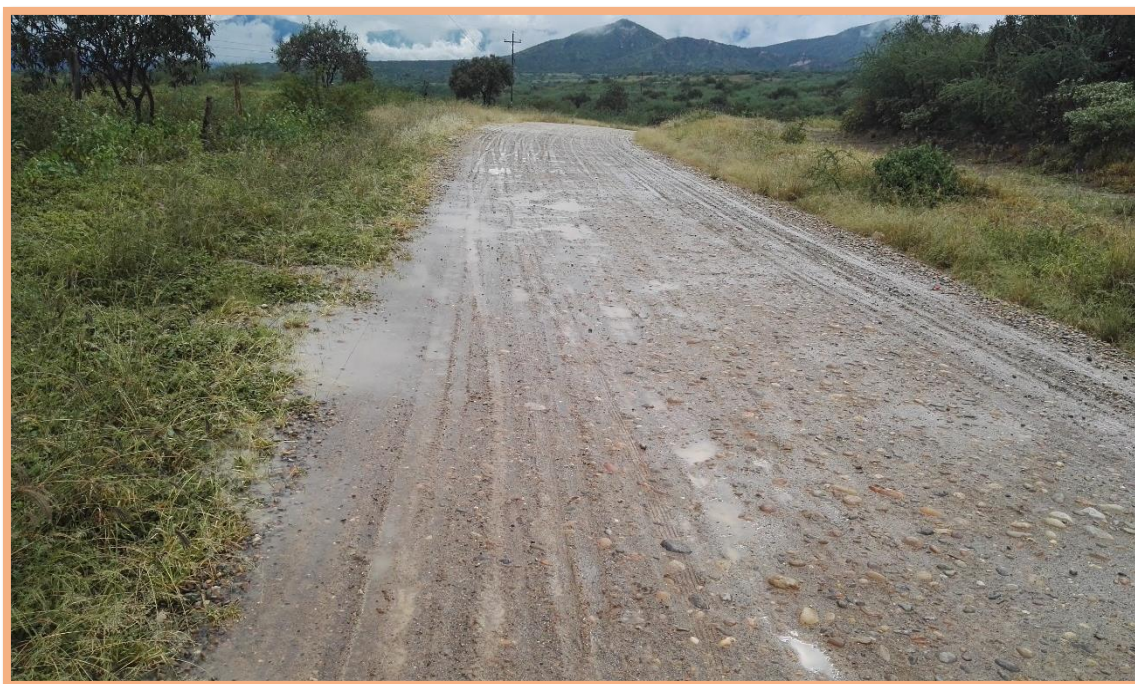
Figura 142: Unidad de Muestra N°7 (3.00km-3.050km). Falla 81 (Sección transversal incorrecta), según Tabla 9, es de baja severidad (Nivel L), por la baja cantidad de pozos de agua, con una extensión de 35m por presentar en toda la unidad de muestra.

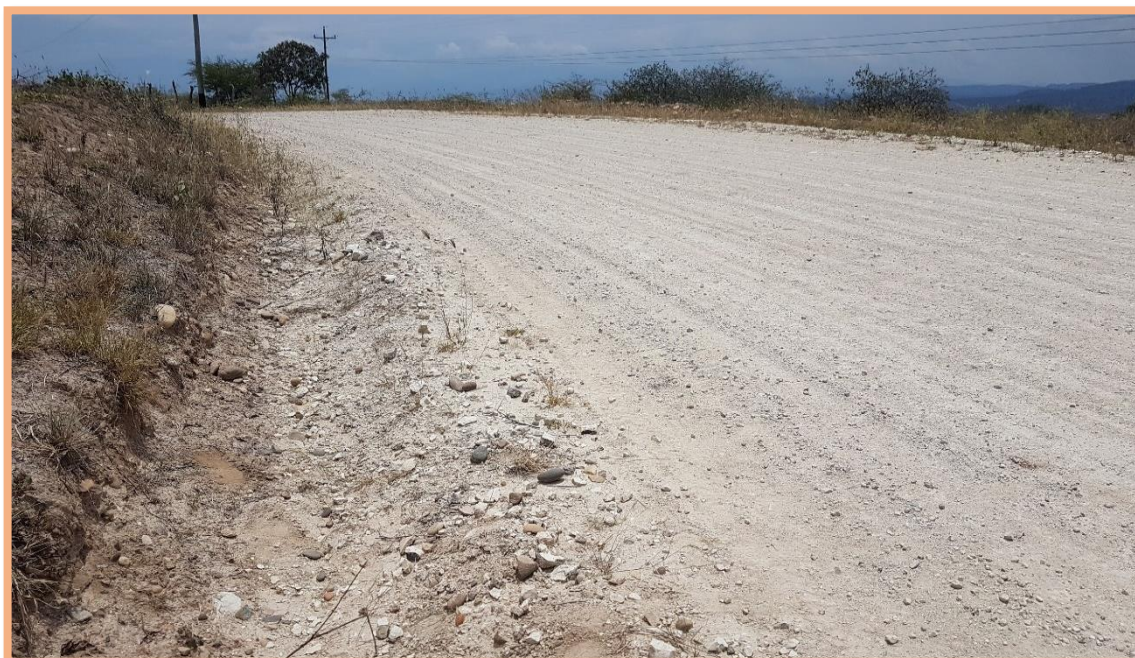
Figura 143: Unidad de Muestra N°7 (3.00km-3.050km). Falla 82 (Drenaje inadecuado), según Tabla 9, es de severidad media (Nivel M), por presentar erosión en la cuneta y crecimiento de vegetación, con extensión de 100 m.

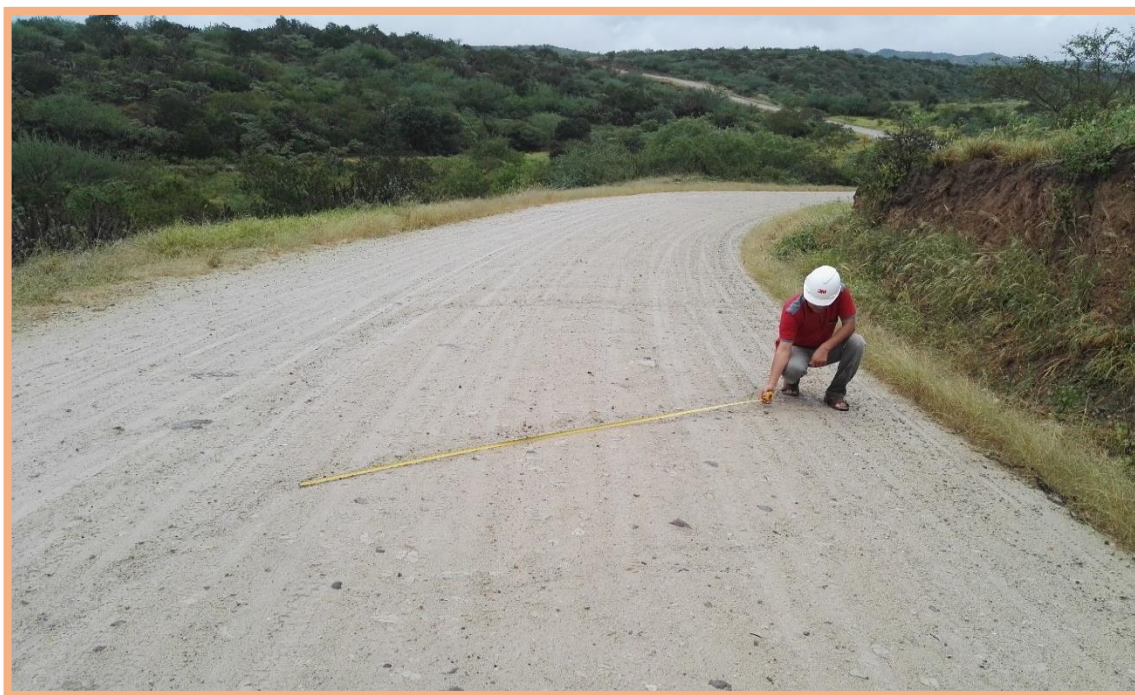
Figura 144: Unidad de Muestra N°7 (3.00km-3.050km). Falla 86 (Surcos), según Tabla 9, es de severidad media (Nivel M), por tener una profundidad de 2.5 cm, longitud de 2.85m y ancho de 37 cm.

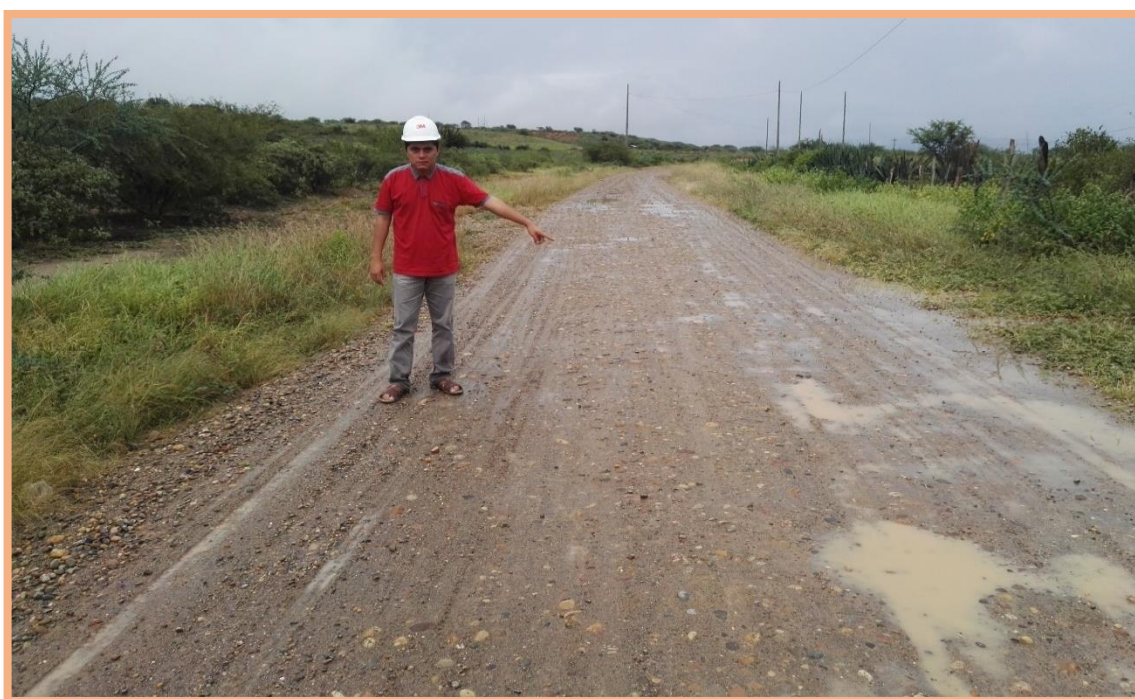
Figura 145: Unidad de Muestra N°7 (3.00km-3.050km). Falla 85 (Baches) y 86 (Surcos). Falla 85, según Tabla 9, hay 2 baches de severidad media (nivel M) y 3 de severidad baja (Nivel L). Falla 86, según Tabla 9, es de severidad baja (Nivel L), por la profundidad de <2.5cm, con ancho de 2.65m en toda la calzada y extensión de 10m.

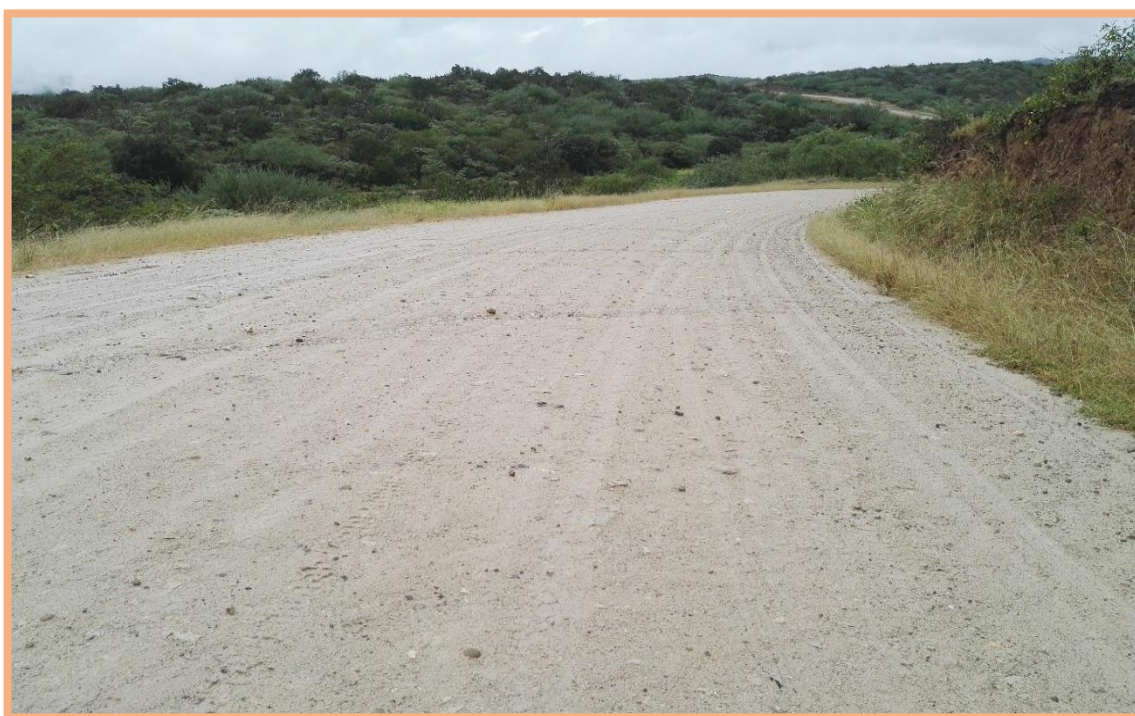
Figura 146:Unidad de Muestra N°7 (3.00km-3.050km). Falla 87 (Agregado suelto), según Tabla 9, la altura <math><5\text{cm}</math>, por lo que es de severidad baja (Nivel L), con extensión de 100 m.

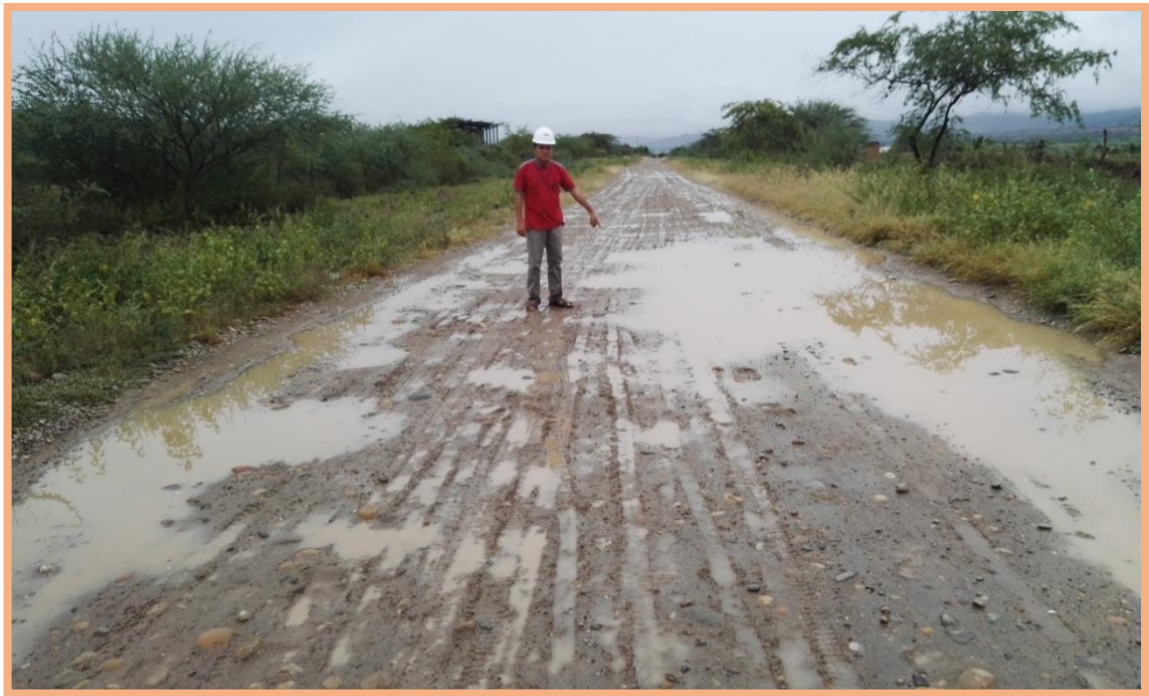
Figura 148: Unidad de Muestra N°8 (3.540km-3.590km). Falla 81 (Sección transversal incorrecta), según Tabla 9, es de severidad alta (Nivel H), cantidad elevada de pozos de agua, con una extensión máxima de 50 m.

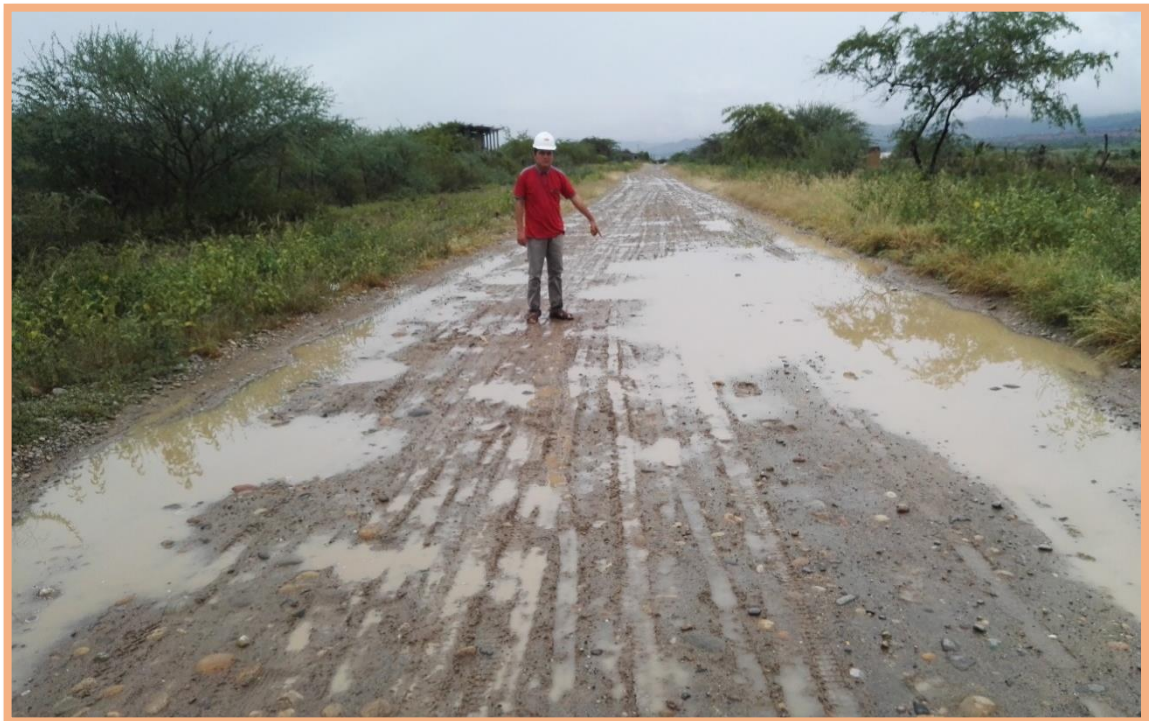
Figura 149: Unidad de Muestra N°8 (3.540km-3.590km). Falla 82 (Drenaje Inadecuado), según Tabla 9, es de severidad alta (Nivel H), por el agua estancada y crecimiento excesivo de vegetación, con extensión máxima de 100m, por presentar en ambos lados de la calzada.

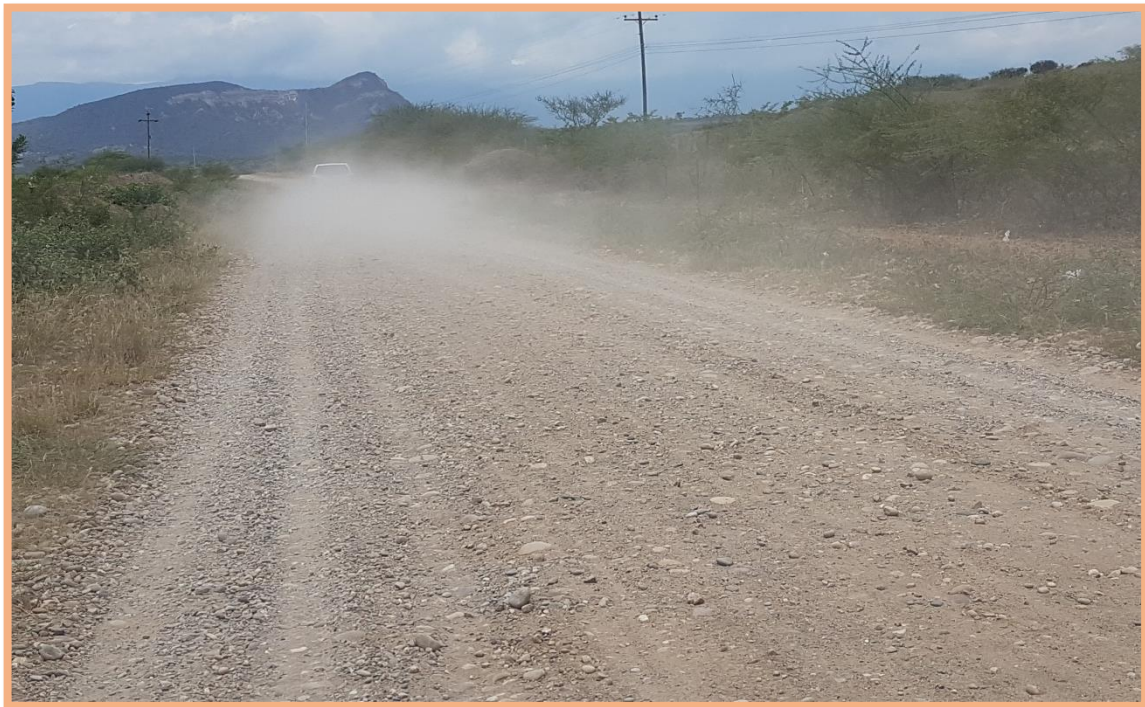
Figura 150:Unidad de Muestra N°8 (3.540km-3.590km). Falla 84 (Polvo), según Tabla 9, es de severidad alta (Nivel H), ya que existe graves problemas de visibilidad.

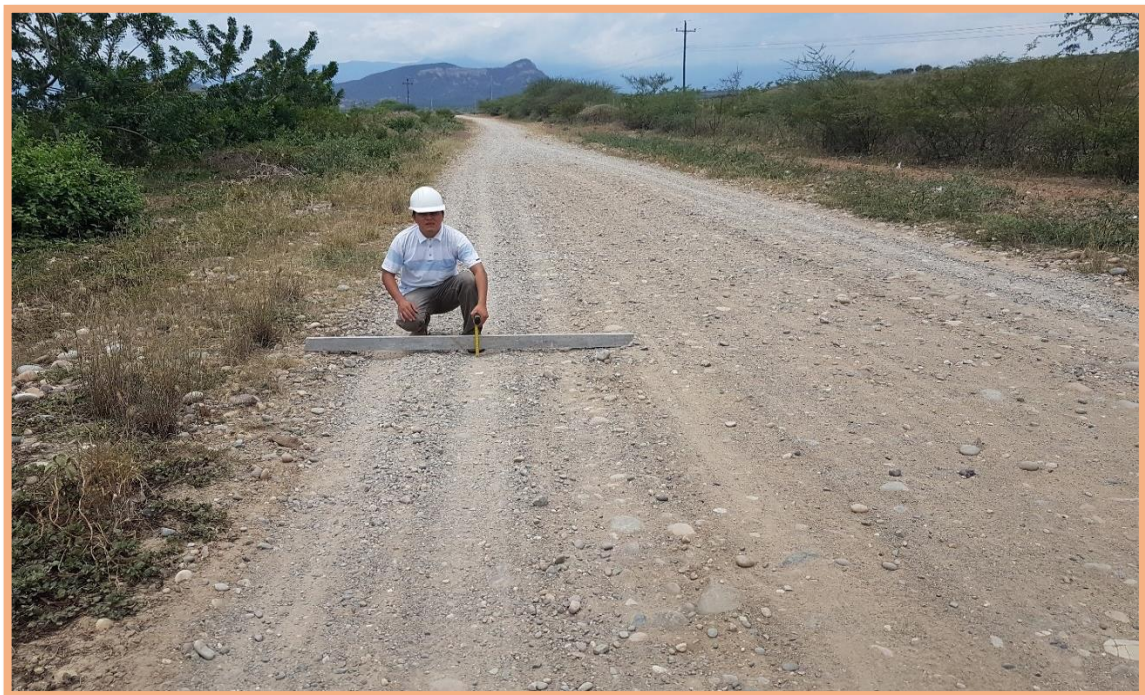
Figura 151:Unidad de Muestra N°8 (3.540km-3.590km). Falla 86 (Surcos), según Tabla 9, es de severidad alta (Nivel H), por tener una profundidad de 7.6 cm y ancho de 2.05 m (parte derecha), también en la parte izquierda de 1.80 m y h=6.3 cm (M), ambos de longitud de 10m.

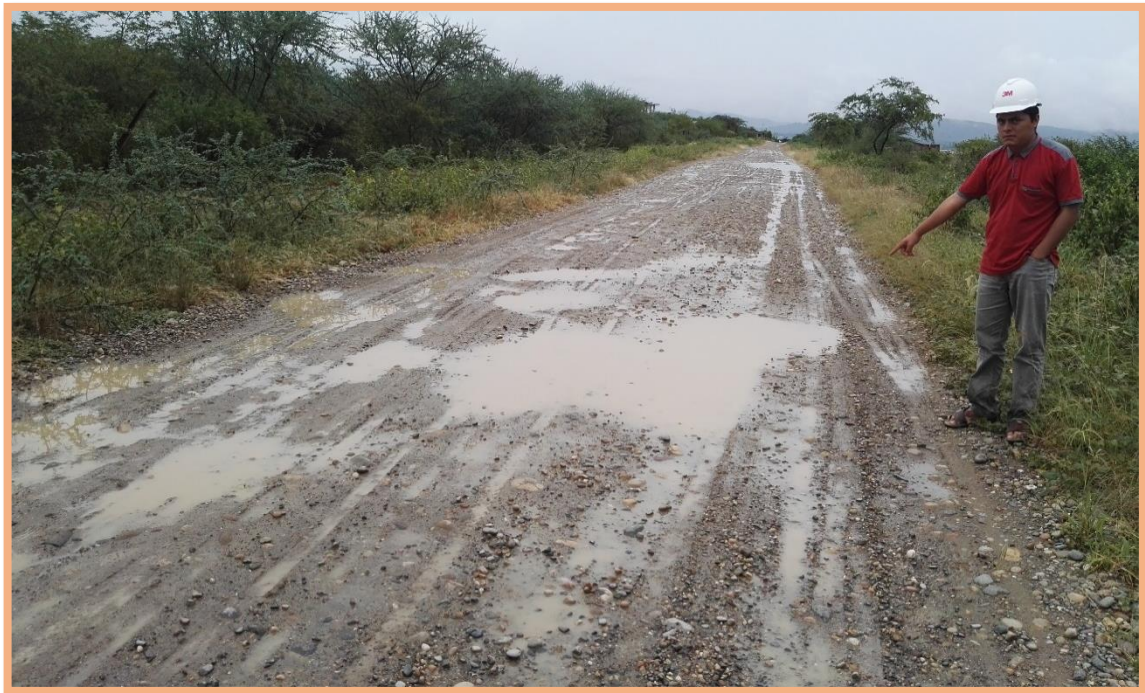
Figura 152: Unidad de Muestra N°8 (3.540km-3.590km). Falla 85 (Baches) y Falla 87 (Agregado Suelto). Falla 85, según Tabla 9, 3 baches son de severidad media (Nivel M), 5 baches son de severidad baja (Nivel L). Falla 87, según Tabla 9, es de severidad baja (Nivel L), por ser la altura <math>< 5\text{cm}</math> y con extensión 100 m, por presentarse ambos lados de la calzada.
