**UNIVERSIDAD NACIONAL
TORIBIO RODRÍGUEZ DE MENDOZA DE AMAZONAS**

**TESIS PARA OBTENER EL TÍTULO PROFESIONAL DE
INGENIERO CIVIL**

**RIESGO SÍSMICO EN EDIFICACIONES DE
ALBAÑILERÍA EN EL SECTOR EL MILAGRO-
MOYOBAMBA, 2020**

Autor(a): Br. Frank Kevin Montenegro Gomez

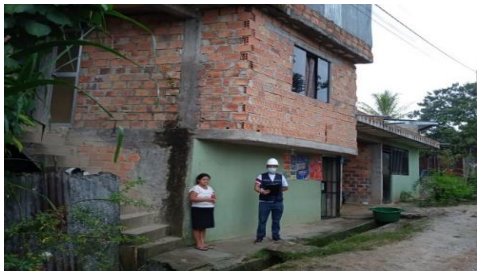
1		Luis Abanto Rojas					
Dirección Jr/ Los Aguajes N°286

Datos							
Area :	124.78 m2						
Antigüedad:	16 años						
Calificación de índice de vulnerabilidad							
N°	Parámetros	Clasificación				Peso	Ki*Wi
1	Organización del sistema resistente	0	5	20	45	1	20
2	Calidad del sistema resistente	0	5	25	45	0.25	6.25
3	Rsistencia convencional	0	5	25	45	1.5	0
4	Posición del edificio y cimentación	0	5	25	45	0.75	18.75
5	Diafragmas horizontales	0	5	15	45	1	5
6	Configuración en planta	0	5	25	45	0.5	12.5
7	Configuración en elevación	0	5	25	45	1	25
8	Distancia máxima entre muros	0	5	25	45	0.25	11.25
9	Tipo de cubierta	0	15	25	45	1	0
10	Elementos no estructurales	0	0	25	45	0.25	0
11	Estado de conservación	0	5	25	45	1	25
Suma de valores de los parámetros							123.75
Índice de vulnerabilidad							32.4%
Vulnerabilidad alta

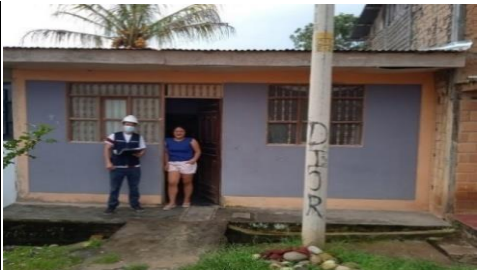
3		Martha Neyra Palacios					
Dirección Jr/ Los Aguajes N°254

Datos							
Area del	189.50 m2						
Antigüedad	12 años						
Calificación de índice de vulnerabilidad							
N°	Parámetros	Clasificación				Peso	Ki*Wi
1	Organización del sistema resistente	0	5	25	45	1	25
2	Calidad del sistema resistente	0	5	25	45	0.25	6.25
3	Rsistencia convencional	0	5	25	45	1.5	0
4	Posición del edificio y cimentación	0	5	25	45	0.75	0
5	Diafragmas horizontales	0	5	15	45	1	45
6	Configuración en planta	0	5	25	45	0.5	2.5
7	Configuración en elevación	0	5	25	45	1	0
8	Distancia máxima entre muros	0	5	25	45	0.25	11.25
9	Tipo de cubierta	0	15	25	45	1	15
10	Elementos no estructurales	0	0	25	45	0.25	0
11	Estado de conservación	0	5	25	45	1	25
Suma de valores de los parámetros							130
Índice de vulnerabilidad							34%
Vulnerabilidad alta

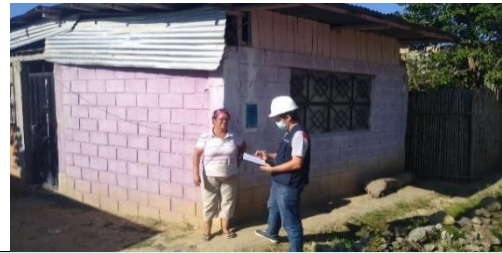
4	Virginia Guadalupe Pilco
Dirección Jr/ Los Aguajes N°236	
Datos Area del 188.29 m2 Antigüedad 17 años

Calificación de índice de vulnerabilidad							
N°	Parámetros	Clasificación				Peso	Ki*Wi
1	Organización del sistema resistente	0	5	20	45	1	45
2	Calidad del sistema resistente	0	5	25	45	0.25	6.25
3	Rsistencia convencional	0	5	25	45	1.5	7.5
4	Posición del edificio y cimentación	0	5	25	45	0.75	0
5	Diafragmas horizontales	0	5	15	45	1	45
6	Configuración en planta	0	5	25	45	0.5	12.5
7	Configuración en elevación	0	5	25	45	1	0
8	Distancia máxima entre muros	0	5	25	45	0.25	11.25
9	Tipo de cubierta	0	15	25	45	1	45
10	Elementos no estructurales	0	0	25	45	0.25	0
11	Estado de conservación	0	5	25	45	1	25
Suma de valores de los parámetros							197.5
Índice de vulnerabilidad							52%
Vulnerabilidad muy alta

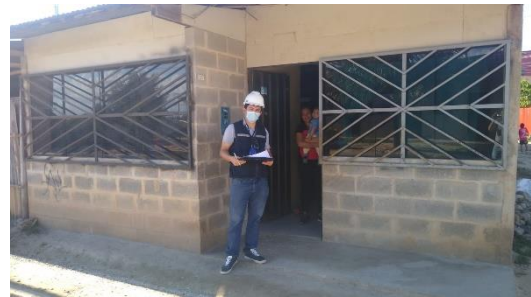
6	Milagritos Camus Mas
Dirección Jr/ Los Aguajes N°222	
Datos Area del 136.06m2 Antigüedad 7 años

Calificación de índice de vulnerabilidad							
N°	Parámetros	Clasificación				Peso	Ki*Wi
1	Organización del sistema resistente	0	5	20	45	1	45
2	Calidad del sistema resistente	0	5	25	45	0.25	6.25
3	Rsistencia convencional	0	5	25	45	1.5	7.5
4	Posición del edificio y cimentación	0	5	25	45	0.75	0
5	Diafragmas horizontales	0	5	15	45	1	0
6	Configuración en planta	0	5	25	45	0.5	12.5
7	Configuración en elevación	0	5	25	45	1	0
8	Distancia máxima entre muros	0	5	25	45	0.25	11.25
9	Tipo de cubierta	0	15	25	45	1	25
10	Elementos no estructurales	0	0	25	45	0.25	0
11	Estado de conservación	0	5	25	45	1	25
Suma de valores de los parámetros							132.5
Índice de vulnerabilidad							35%
Vulnerabilidad alta

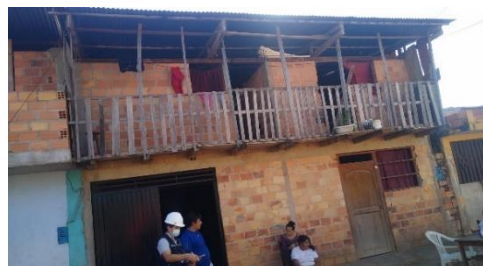
7	Benita Cabrera Chilcón						
Dirección Jr/ Las Margaritas N°752							
Datos Area del 80.41m2 Antigüedad 4 años							
Calificación de índice de vulnerabilidad							
N°	Parámetros	Clasificación				Peso	Ki*Wi
1	Organización del sistema resistente	0	5	20	45	1	45
2	Calidad del sistema resistente	0	5	25	45	0.25	11.25
3	Rsistencia convencional	0	5	25	45	1.5	7.5
4	Posición del edificio y cimentación	0	5	25	45	0.75	0
5	Diafragmas horizontales	0	5	15	45	1	45
6	Configuración en planta	0	5	25	45	0.5	0
7	Configuración en elevación	0	5	25	45	1	0
8	Distancia máxima entre muros	0	5	25	45	0.25	11.25
9	Tipo de cubierta	0	15	25	45	1	25
10	Elementos no estructurales	0	0	25	45	0.25	6.25
11	Estado de conservación	0	5	25	45	1	25
Suma de valores de los parámetros							176.25
Índice de vulnerabilidad							46%
Vulnerabilidad alta

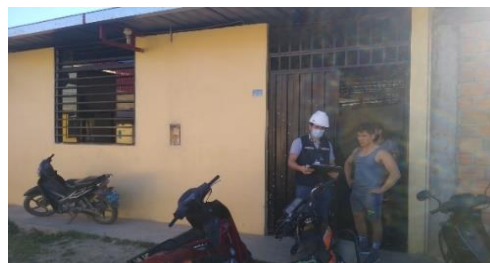
9	Carlos Neydi Saavedra Vásquez						
Dirección Jr/ Las Margaritas N°722							
Datos Area del 80.41m2 Antigüedad 1.5 años							
Calificación de índice de vulnerabilidad							
N°	Parámetros	Clasificación				Peso	Ki*Wi
1	Organización del sistema resistente	0	5	20	45	1	5
2	Calidad del sistema resistente	0	5	25	45	0.25	6.25
3	Rsistencia convencional	0	5	25	45	1.5	7.5
4	Posición del edificio y cimentación	0	5	25	45	0.75	0
5	Diafragmas horizontales	0	5	15	45	1	45
6	Configuración en planta	0	5	25	45	0.5	12.5
7	Configuración en elevación	0	5	25	45	1	0
8	Distancia máxima entre muros	0	5	25	45	0.25	11.25
9	Tipo de cubierta	0	15	25	45	1	25
10	Elementos no estructurales	0	0	25	45	0.25	0
11	Estado de conservación	0	5	25	45	1	0
Suma de valores de los parámetros							112.5
Índice de vulnerabilidad							29%
Vulnerabilidad media

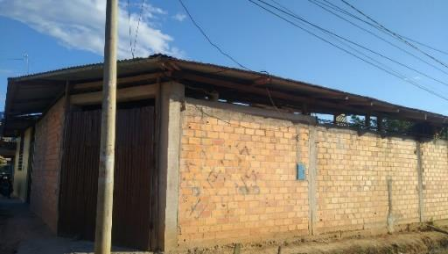
10		Jhony Atpo Golac					
Dirección Jr/ Las Margaritas N°708

Datos Area del 160m2 Antigüedad 2 años							
Calificación de índice de vulnerabilidad							
N°	Parámetros	Clasificación				Peso	Ki*Wi
1	Organización del sistema resistente	0	5	20	45	1	5
2	Calidad del sistema resistente	0	5	25	45	0.25	6.25
3	Resistencia convencional	0	5	25	45	1.5	7.5
4	Posición del edificio y cimentación	0	5	25	45	0.75	0
5	Diafragmas horizontales	0	5	15	45	1	45
6	Configuración en planta	0	5	25	45	0.5	12.5
7	Configuración en elevación	0	5	25	45	1	0
8	Distancia máxima entre muros	0	5	25	45	0.25	6.25
9	Tipo de cubierta	0	15	25	45	1	15
10	Elementos no estructurales	0	0	25	45	0.25	0
11	Estado de conservación	0	5	25	45	1	0
Suma de valores de los parámetros							97.5
Índice de vulnerabilidad							25%
Vulnerabilidad media

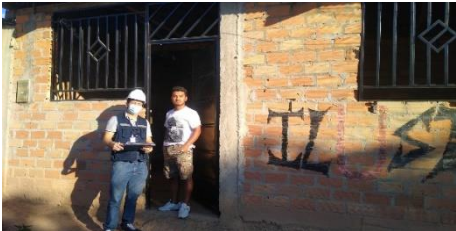
11		Delva Romero Martínez					
Dirección Jr/ Los Paucarens N° 337

Datos Área del 160 m2 Antigüedad 2 años							
Calificación de índice de vulnerabilidad							
N°	Parámetros	Clasificación				Peso	Ki*Wi
1	Organización del sistema resistente	0	5	20	45	1	45
2	Calidad del sistema resistente	0	5	25	45	0.25	6.25
3	Resistencia convencional	0	5	25	45	1.5	0
4	Posición del edificio y cimentación	0	5	25	45	0.75	0
5	Diafragmas horizontales	0	5	15	45	1	45
6	Configuración en planta	0	5	25	45	0.5	12.5
7	Configuración en elevación	0	5	25	45	1	0
8	Distancia máxima entre muros	0	5	25	45	0.25	11.25
9	Tipo de cubierta	0	15	25	45	1	25
10	Elementos no estructurales	0	0	25	45	0.25	0
11	Estado de conservación	0	5	25	45	1	25
Suma de valores de los parámetros							170
Índice de vulnerabilidad							44%
Vulnerabilidad alta

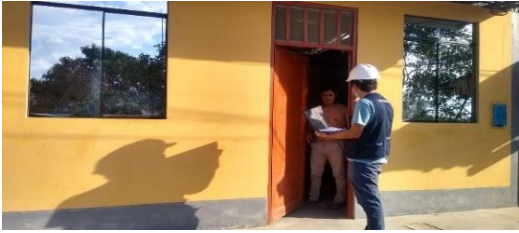
12		José Lizana López					
Dirección Jr/ Los Paucare N°345

Datos Área del 160m2 Antigüedad 2 años							
Calificación de índice de vulnerabilidad							
N°	Parámetros	Clasificación				Peso	Ki*Wi
1	Organización del sistema resistente	0	5	20	45	1	20
2	Calidad del sistema resistente	0	5	25	45	0.25	6.25
3	Resistencia convencional	0	5	25	45	1.5	0
4	Posición del edificio y cimentación	0	5	25	45	0.75	0
5	Diafragmas horizontales	0	5	15	45	1	45
6	Configuración en planta	0	5	25	45	0.5	2.5
7	Configuración en elevación	0	5	25	45	1	0
8	Distancia máxima entre muros	0	5	25	45	0.25	11.25
9	Tipo de cubierta	0	15	25	45	1	15
10	Elementos no estructurales	0	0	25	45	0.25	0
11	Estado de conservación	0	5	25	45	1	0
Suma de valores de los parámetros							100
Índice de vulnerabilidad							26%
Vulnerabilidad media

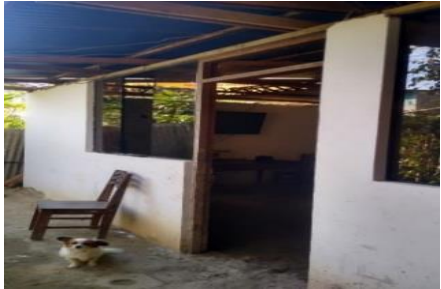
14		Felidelfo Sánchez Hurtado					
Dirección Jr/ Los Paucare N°356

Datos Área del 160(48 m2 área construida) Antigüedad 2 años							
Calificación de índice de vulnerabilidad							
N°	Parámetros	Clasificación				Peso	Ki*Wi
1	Organización del sistema resistente	0	5	20	45	1	45
2	Calidad del sistema resistente	0	5	25	45	0.25	6.25
3	Resistencia convencional	0	5	25	45	1.5	0
4	Posición del edificio y cimentación	0	5	25	45	0.75	0
5	Diafragmas horizontales	0	5	15	45	1	45
6	Configuración en planta	0	5	25	45	0.5	0
7	Configuración en elevación	0	5	25	45	1	0
8	Distancia máxima entre muros	0	5	25	45	0.25	11.25
9	Tipo de cubierta	0	15	25	45	1	25
10	Elementos no estructurales	0	0	25	45	0.25	0
11	Estado de conservación	0	5	25	45	1	25
Suma de valores de los parámetros							157.5
Índice de vulnerabilidad							41%
Vulnerabilidad alta

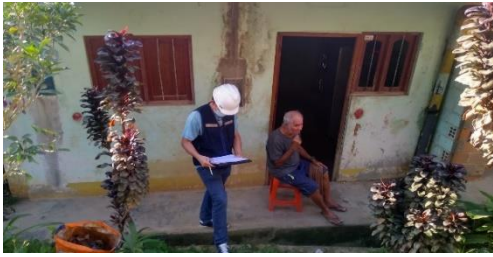
15		Lizardo Heredia Huamán					
Dirección Jr/ Los Paucarens N°344

Datos							
Area del	160						
Antigüedad	16 años	Calificación de índice de vulnerabilidad					
N°	Parámetros	Clasificación				Peso	Ki*Wi
1	Organización del sistema resistente	0	5	20	45	1	45
2	Calidad del sistema resistente	0	5	25	45	0.25	6.25
3	Resistencia convencional	0	5	25	45	1.5	7.5
4	Posición del edificio y cimentación	0	5	25	45	0.75	18.75
5	Diafragmas horizontales	0	5	15	45	1	45
6	Configuración en planta	0	5	25	45	0.5	2.5
7	Configuración en elevación	0	5	25	45	1	0
8	Distancia máxima entre muros	0	5	25	45	0.25	11.25
9	Tipo de cubierta	0	15	25	45	1	45
10	Elementos no estructurales	0	0	25	45	0.25	0
11	Estado de conservación	0	5	25	45	1	25
Suma de valores de los parámetros							206.25
Índice de vulnerabilidad							54%
Vulnerabilidad muy alta

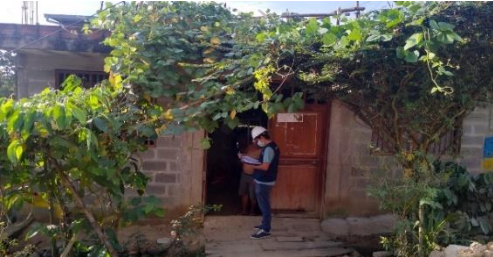
16		Confesor Lachos Carrero					
Dirección Jr/ Los Paucarens N°342

Datos							
Area del	160(47.1 m2 área construida)						
Antigüedad	3 años	Calificación de índice de vulnerabilidad					
N°	Parámetros	Clasificación				Peso	Ki*Wi
1	Organización del sistema resistente	0	5	20	45	1	45
2	Calidad del sistema resistente	0	5	25	45	0.25	6.25
3	Resistencia convencional	0	5	25	45	1.5	0
4	Posición del edificio y cimentación	0	5	25	45	0.75	0
5	Diafragmas horizontales	0	5	15	45	1	0
6	Configuración en planta	0	5	25	45	0.5	2.5
7	Configuración en elevación	0	5	25	45	1	0
8	Distancia máxima entre muros	0	5	25	45	0.25	11.25
9	Tipo de cubierta	0	15	25	45	1	0
10	Elementos no estructurales	0	0	25	45	0.25	0
11	Estado de conservación	0	5	25	45	1	25
Suma de valores de los parámetros							90
Índice de vulnerabilidad							24%
Vulnerabilidad media

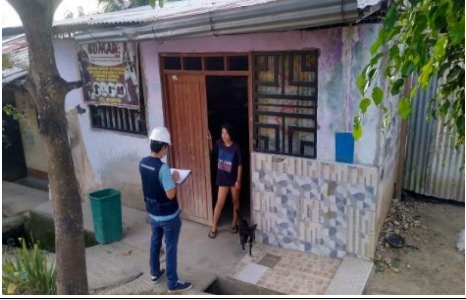
17		María Irma Vásquez de Sánchez					
Dirección Jr/ Los Paucarens N°324

Datos Area del 124.2m2 Antigüedad 10							
Calificación de índice de vulnerabilidad							
N°	PARÁMETRO	Clasificación				Peso	Ki*Wi
1	ORGANIZACIÓN EL SISTEMA RESISTENTE	0	5	20	45	1	5
2	CALIDAD DEL SISTEMA RESISTENTE	0	5	25	45	0.25	1.25
3	RESISTENCIA CONVENCIONAL	0	5	25	45	1.5	7.5
4	POSICIÓN DEL EDIFICIO Y CIMENTACIÓN	0	5	25	45	0.75	0
5	DIAFRAGMAS HORIZONTALES	0	5	15	45	1	45
6	CONFIGURACIÓN EN PLANTA	0	5	25	45	0.5	12.5
7	CONFIGURACIÓN EN ELEVACIÓN	0	5	25	45	1	0
8	DISTANCIA MÁXIMA ENTRE MUROS	0	5	25	45	0.25	11.25
9	TIPO DE CUBIERTA	0	15	25	45	1	15
10	ELEEMEENTOS NO ESTRUCTURALES	0	0	25	45	0.25	0
11	ESTADO DE CONSERVACIÓN	0	5	25	45	1	0
Suma de valores de los parámetros							97.5
Índice de vulnerabilidad							25%
Vulnerabilidad media

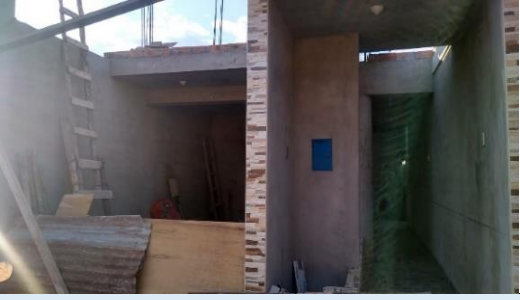
18		Christian Roja Guevara					
Dirección Jr/ Los Paucarens N°306

Datos Area del 158.8m2 Antigüedad En construcción							
Calificación de índice de vulnerabilidad							
N°	Parámetros	Clasificación				Peso	Ki*Wi
1	Organización del sistema resistente	0	5	20	45	1	20
2	Calidad del sistema resistente	0	5	25	45	0.25	1.25
3	Resistencia convencional	0	5	25	45	1.5	7.5
4	Posición del edificio y cimentación	0	5	25	45	0.75	0
5	Diafragmas horizontales	0	5	15	45	1	45
6	Configuración en planta	0	5	25	45	0.5	22.5
7	Configuración en elevación	0	5	25	45	1	0
8	Distancia máxima entre muros	0	5	25	45	0.25	11.25
9	Tipo de cubierta	0	15	25	45	1	0
10	Elementos no estructurales	0	0	25	45	0.25	0
11	Estado de conservación	0	5	25	45	1	0
Suma de valores de los parámetros							107.5
Índice de vulnerabilidad							28%
Vulnerabilidad media

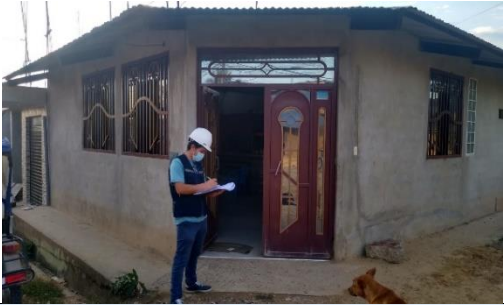
19		Marco Antonio Celiz					
<p>Dirección Jr/ Los Paucarens N°342</p> <p>Datos Area del 240m2 Antigüedad 9 años</p>

Calificación de índice de vulnerabilidad							
N°	Parámetros	Clasificación				Peso	Ki*Wi
1	Organización del sistema resistente	0	5	20	45	1	20
2	Calidad del sistema resistente	0	5	25	45	0.25	6.25
3	Resistencia convencional	0	5	25	45	1.5	0
4	Posición del edificio y cimentación	0	5	25	45	0.75	0
5	Diafragmas horizontales	0	5	15	45	1	45
6	Configuración en planta	0	5	25	45	0.5	0
7	Configuración en elevación	0	5	25	45	1	0
8	Distancia máxima entre muros	0	5	25	45	0.25	11.25
9	Tipo de cubierta	0	15	25	45	1	15
10	Elementos no estructurales	0	0	25	45	0.25	0
11	Estado de conservación	0	5	25	45	1	0
Suma de valores de los parámetros							97.5
Índice de vulnerabilidad							25%
Vulnerabilidad media

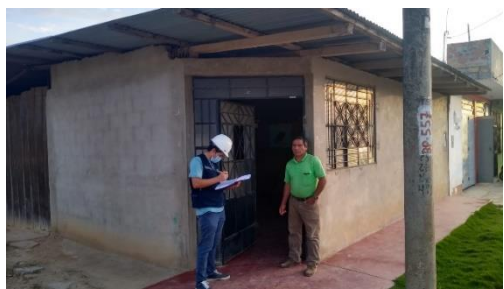
20							
<p>Dirección Jr/ Las Golondrinas N° 201</p> <p>Datos Area del 160 m2 Antigüedad 3 años</p>

Calificación de índice de vulnerabilidad							
N°	Parámetros	Clasificación				Peso	Ki*Wi
1	Organización del sistema resistente	0	5	20	45	1	20
2	Calidad del sistema resistente	0	5	25	45	0.25	6.25
3	Resistencia convencional	0	5	25	45	1.5	0
4	Posición del edificio y cimentación	0	5	25	45	0.75	0
5	Diafragmas horizontales	0	5	15	45	1	45
6	Configuración en planta	0	5	25	45	0.5	12.5
7	Configuración en elevación	0	5	25	45	1	0
8	Distancia máxima entre muros	0	5	25	45	0.25	11.25
9	Tipo de cubierta	0	15	25	45	1	15
10	Elementos no estructurales	0	0	25	45	0.25	0
11	Estado de conservación	0	5	25	45	1	0
Suma de valores de los parámetros							110
Índice de vulnerabilidad							29%
Vulnerabilidad media

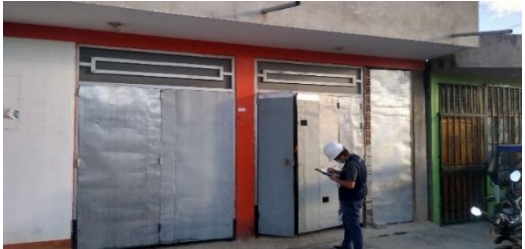
21		Hector Vásquez Aguilar					
Dirección Jr/ Las Golondrinas N° 207

Datos Area del 160 m2 Antigüedad 3 años							
Calificación de índice de vulnerabilidad							
N°	Parámetros	Clasificación				Peso	Ki*Wi
1	Organización del sistema resistente	0	5	20	45	1	20
2	Calidad del sistema resistente	0	5	25	45	0.25	6.25
3	Resistencia convencional	0	5	25	45	1.5	7.5
4	Posición del edificio y cimentación	0	5	25	45	0.75	0
5	Diafragmas horizontales	0	5	15	45	1	0
6	Configuración en planta	0	5	25	45	0.5	12.5
7	Configuración en elevación	0	5	25	45	1	0
8	Distancia máxima entre muros	0	5	25	45	0.25	11.25
9	Tipo de cubierta	0	15	25	45	1	15
10	Elementos no estructurales	0	0	25	45	0.25	0
11	Estado de conservación	0	5	25	45	1	0
Suma de valores de los parámetros							72.5
Índice de vulnerabilidad							19%
Vulnerabilidad media

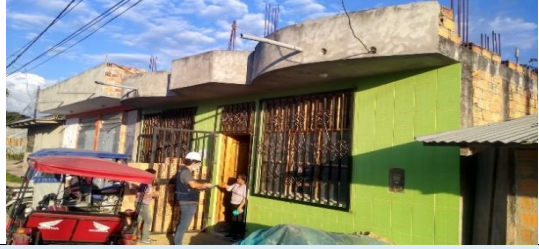
22		María Lucía Delgado Delgado					
Dirección Jr/ Las Golondrinas N° 211

Datos Area del 160m2 Antigüedad 1							
Calificación de índice de vulnerabilidad							
N°	Parámetros	Clasificación				Peso	Ki*Wi
1	Organización del sistema resistente	0	5	20	45	1	20
2	Calidad del sistema resistente	0	5	25	45	0.25	6.25
3	Resistencia convencional	0	5	25	45	1.5	0
4	Posición del edificio y cimentación	0	5	25	45	0.75	0
5	Diafragmas horizontales	0	5	15	45	1	0
6	Configuración en planta	0	5	25	45	0.5	2.5
7	Configuración en elevación	0	5	25	45	1	0
8	Distancia máxima entre muros	0	5	25	45	0.25	11.25
9	Tipo de cubierta	0	15	25	45	1	15
10	Elementos no estructurales	0	0	25	45	0.25	0
11	Estado de conservación	0	5	25	45	1	25
Suma de valores de los parámetros							80
Índice de vulnerabilidad							21%
Vulnerabilidad media

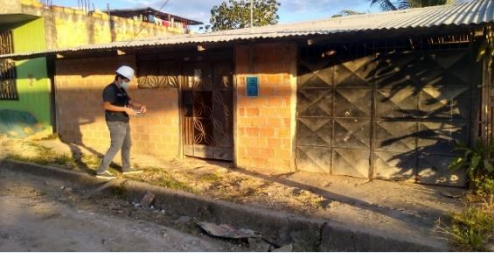
23		Juan de la Cruz					
Dirección Jr/ Las Golondrinas N° 215

Datos							
Area del	160(40 m2 área construida)						
Antigüedad	15 años						
Calificación de índice de vulnerabilidad							
N°	Parámetros	Clasificación				Peso	Ki*Wi
1	Organización del sistema resistente	0	5	20	45	1	45
2	Calidad del sistema resistente	0	5	25	45	0.25	11.25
3	Resistencia convencional	0	5	25	45	1.5	0
4	Posición del edificio y cimentación	0	5	25	45	0.75	3.75
5	Diafragmas horizontales	0	5	15	45	1	45
6	Configuración en planta	0	5	25	45	0.5	2.5
7	Configuración en elevación	0	5	25	45	1	0
8	Distancia máxima entre muros	0	5	25	45	0.25	11.25
9	Tipo de cubierta	0	15	25	45	1	45
10	Elementos no estructurales	0	0	25	45	0.25	11.25
11	Estado de conservación	0	5	25	45	1	25
Suma de valores de los parámetros							200
Índice de vulnerabilidad							52%
Vulnerabilidad muy alta

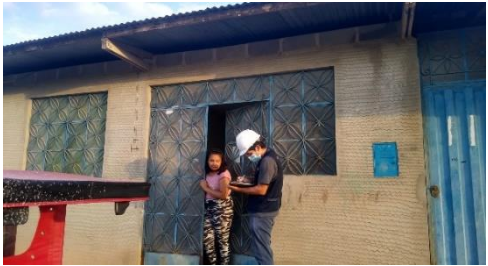
24		Luis Alberto Leonardo Ventura					
Dirección Jr/ Las Golondrinas N° 225

Datos							
Area del	160m2						
Antigüedad	12 años						
Calificación de índice de vulnerabilidad							
N°	Parámetros	Clasificación				Peso	Ki*Wi
1	Organización del sistema resistente	0	5	20	45	1	5
2	Calidad del sistema resistente	0	5	25	45	0.25	6.25
3	Resistencia convencional	0	5	25	45	1.5	0
4	Posición del edificio y cimentación	0	5	25	45	0.75	0
5	Diafragmas horizontales	0	5	15	45	1	45
6	Configuración en planta	0	5	25	45	0.5	0
7	Configuración en elevación	0	5	25	45	1	0
8	Distancia máxima entre muros	0	5	25	45	0.25	11.25
9	Tipo de cubierta	0	15	25	45	1	25
10	Elementos no estructurales	0	0	25	45	0.25	0
11	Estado de conservación	0	5	25	45	1	0
Suma de valores de los parámetros							92.5
Índice de vulnerabilidad							24%
Vulnerabilidad media

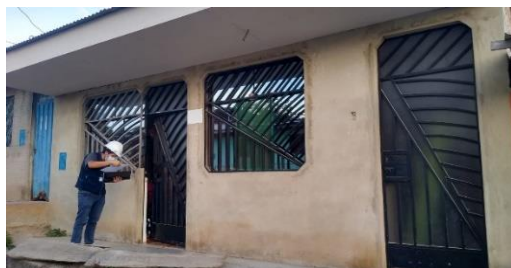
25		Vicente Leonardo Ventura					
Dirección Jr/ Las Golondrinas N° 227							
Datos Area del 160 m2 Antigüedad 9							
Calificación de índice de vulnerabilidad							
N°	Parámetros	Clasificación				Peso	Ki*Wi
1	Organización del sistema resistente	0	5	20	45	1	5
2	Calidad del sistema resistente	0	5	25	45	0.25	6.25
3	Resistencia convencional	0	5	25	45	1.5	0
4	Posición del edificio y cimentación	0	5	25	45	0.75	0
5	Diafragmas horizontales	0	5	15	45	1	45
6	Configuración en planta	0	5	25	45	0.5	0
7	Configuración en elevación	0	5	25	45	1	0
8	Distancia máxima entre muros	0	5	25	45	0.25	6.25
9	Tipo de cubierta	0	15	25	45	1	0
10	Elementos no estructurales	0	0	25	45	0.25	0
11	Estado de conservación	0	5	25	45	1	0
Suma de valores de los parámetros							62.5
Índice de vulnerabilidad							16%
Vulnerabilidad media

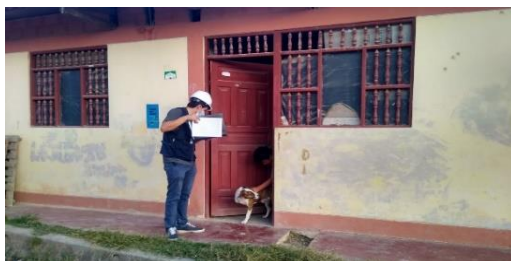
26		Florentino Leonardo Ventura					
Dirección Jr/ Las Golondrinas N° 237							
Datos Area del 160(56 m2 área construida) Antigüedad 16 años							
Calificación de índice de vulnerabilidad							
N°	Parámetros	Clasificación				Peso	Ki*Wi
1	Organización del sistema resistente	0	5	20	45	1	20
2	Calidad del sistema resistente	0	5	25	45	0.25	1.25
3	Resistencia convencional	0	5	25	45	1.5	0
4	Posición del edificio y cimentación	0	5	25	45	0.75	0
5	Diafragmas horizontales	0	5	15	45	1	45
6	Configuración en planta	0	5	25	45	0.5	2.5
7	Configuración en elevación	0	5	25	45	1	0
8	Distancia máxima entre muros	0	5	25	45	0.25	11.25
9	Tipo de cubierta	0	15	25	45	1	15
10	Elementos no estructurales	0	0	25	45	0.25	0
11	Estado de conservación	0	5	25	45	1	0
Suma de valores de los parámetros							95
Índice de vulnerabilidad							25%
Vulnerabilidad media

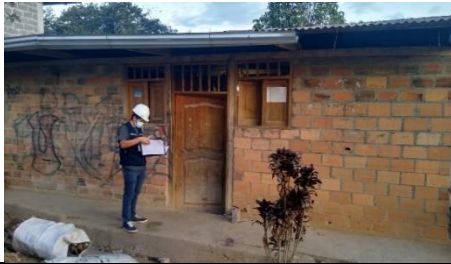
27	Angelino Jimenez Ordoñez

Dirección								
Jr/ Las Golondrinas N° 241								
Datos								
Area del 160m2								
Antigüedad 18								
Calificación de índice de vulnerabilidad								
N°	Parámetros	Clasificación				Peso	Ki*Wi	
1	Organización del sistema resistente	0	5	20	45	1	45	
2	Calidad del sistema resistente	0	5	25	45	0.25	11.25	
3	Resistencia convencional	0	5	25	45	1.5	67.5	
4	Posición del edificio y cimentación	0	5	25	45	0.75	18.75	
5	Diafragmas horizontales	0	5	15	45	1	45	
6	Configuración en planta	0	5	25	45	0.5	0	
7	Configuración en elevación	0	5	25	45	1	0	
8	Distancia máxima entre muros	0	5	25	45	0.25	11.25	
9	Tipo de cubierta	0	15	25	45	1	45	
10	Elementos no estructurales	0	0	25	45	0.25	11.25	
11	Estado de conservación	0	5	25	45	1	25	
Suma de valores de los parámetros							280	
Índice de vulnerabilidad							73%	
Vulnerabilidad muy alta

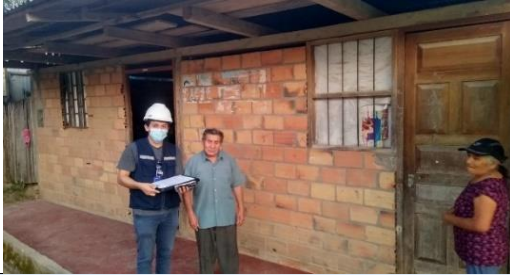
28	Guillermo Hernandez Correa

Dirección								
Jr/ Las Golondrinas N° 261								
Datos								
Area del 160(88.8 m2 área construida)								
Antigüedad 18								
Calificación de índice de vulnerabilidad								
N°	Parámetros	Clasificación				Peso	Ki*Wi	
1	Organización del sistema resistente	0	5	20	45	1	45	
2	Calidad del sistema resistente	0	5	25	45	0.25	6.25	
3	Resistencia convencional	0	5	25	45	1.5	37.5	
4	Posición del edificio y cimentación	0	5	25	45	0.75	18.75	
5	Diafragmas horizontales	0	5	15	45	1	45	
6	Configuración en planta	0	5	25	45	0.5	2.5	
7	Configuración en elevación	0	5	25	45	1	0	
8	Distancia máxima entre muros	0	5	25	45	0.25	11.25	
9	Tipo de cubierta	0	15	25	45	1	45	
10	Elementos no estructurales	0	0	25	45	0.25	11.25	
11	Estado de conservación	0	5	25	45	1	25	
Suma de valores de los parámetros							247.5	
Índice de vulnerabilidad							65%	
Vulnerabilidad muy alta

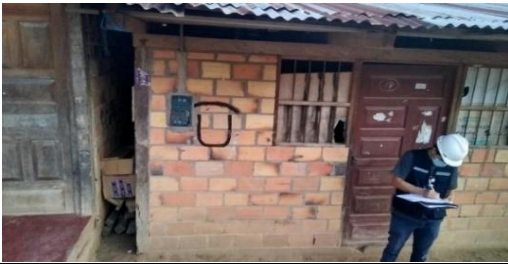
29	Oscar Hernandez Sánchez

Dirección Jr/ Las Golondrinas N° 265 Datos Area del 160m2 Antigüedad 17años							
Calificación de índice de vulnerabilidad							
N°	Parámetros	Clasificación				Peso	Ki*Wi
1	Organización del sistema resistente	0	5	20	45	1	45
2	Calidad del sistema resistente	0	5	25	45	0.25	6.25
3	Resistencia convencional	0	5	25	45	1.5	37.5
4	Posición del edificio y cimentación	0	5	25	45	0.75	18.75
5	Diafragmas horizontales	0	5	15	45	1	45
6	Configuración en planta	0	5	25	45	0.5	2.5
7	Configuración en elevación	0	5	25	45	1	0
8	Distancia máxima entre muros	0	5	25	45	0.25	11.25
9	Tipo de cubierta	0	15	25	45	1	45
10	Elementos no estructurales	0	0	25	45	0.25	11.25
11	Estado de conservación	0	5	25	45	1	25
Suma de valores de los parámetros							247.5
Índice de vulnerabilidad							65%
Vulnerabilidad muy alta

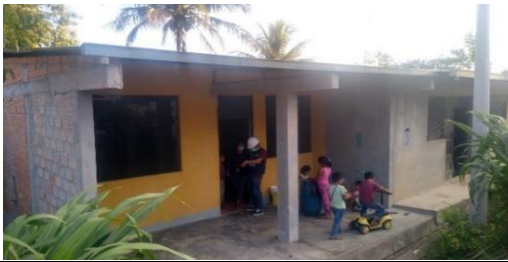
30	Froilan Quispe Delgado

Dirección Jr/ Las Golondrinas N° 271 Datos Area del 160(42m2 área construida) Antigüedad 6 meses							
Calificación de índice de vulnerabilidad							
N°	Parámetros	Clasificación				Peso	Ki*Wi
1	Organización del sistema resistente	0	5	20	45	1	20
2	Calidad del sistema resistente	0	5	25	45	0.25	1.25
3	Resistencia convencional	0	5	25	45	1.5	0
4	Posición del edificio y cimentación	0	5	25	45	0.75	0
5	Diafragmas horizontales	0	5	15	45	1	45
6	Configuración en planta	0	5	25	45	0.5	0
7	Configuración en elevación	0	5	25	45	1	0
8	Distancia máxima entre muros	0	5	25	45	0.25	11.25
9	Tipo de cubierta	0	15	25	45	1	15
10	Elementos no estructurales	0	0	25	45	0.25	0
11	Estado de conservación	0	5	25	45	1	0
Suma de valores de los parámetros							92.5
Índice de vulnerabilidad							24%
Vulnerabilidad media

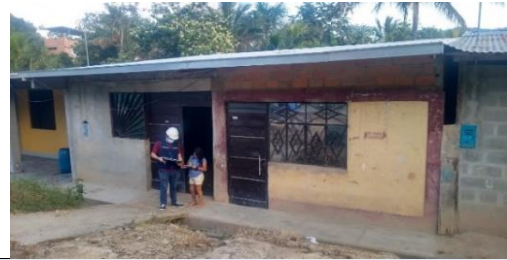
31	Israel Velásquez Jimenes
Dirección Jr/ Las Golondrinas N° 277	
Datos Area del 160m2 Antigüedad 2años

Calificación de índice de vulnerabilidad							
N°	Parámetros	Clasificación				Peso	Ki*Wi
1	Organización del sistema resistente	0	5	20	45	1	5
2	Calidad del sistema resistente	0	5	25	45	0.25	6.25
3	Resistencia convencional	0	5	25	45	1.5	7.5
4	Posición del edificio y cimentación	0	5	25	45	0.75	0
5	Diafragmas horizontales	0	5	15	45	1	45
6	Configuración en planta	0	5	25	45	0.5	2.5
7	Configuración en elevación	0	5	25	45	1	0
8	Distancia máxima entre muros	0	5	25	45	0.25	11.25
9	Tipo de cubierta	0	15	25	45	1	15
10	Elementos no estructurales	0	0	25	45	0.25	0
11	Estado de conservación	0	5	25	45	1	0
Suma de valores de los parámetros							92.5
Índice de vulnerabilidad							24%
Vulnerabilidad media

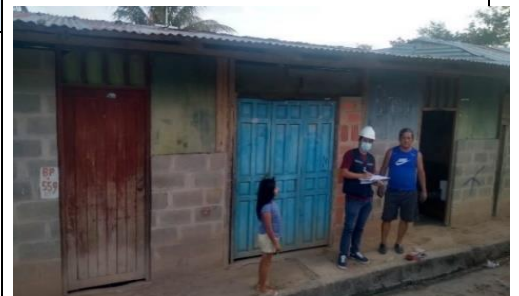
32	José Abel Campos Altamirano
Dirección Jr/ Las Golondrinas N° 279	
Datos Area del lote 160m2 Antigüedad 14años

Calificación de índice de vulnerabilidad							
N°	Parámetros	Clasificación				Peso	Ki*Wi
1	Organización del sistema resistente	0	5	20	45	1	45
2	Calidad del sistema resistente	0	5	25	45	0.25	11.25
3	Resistencia convencional	0	5	25	45	1.5	67.5
4	Posición del edificio y cimentación	0	5	25	45	0.75	0
5	Diafragmas horizontales	0	5	15	45	1	45
6	Configuración en planta	0	5	25	45	0.5	0
7	Configuración en elevación	0	5	25	45	1	0
8	Distancia máxima entre muros	0	5	25	45	0.25	11.25
9	Tipo de cubierta	0	15	25	45	1	45
10	Elementos no estructurales	0	0	25	45	0.25	11.25
11	Estado de conservación	0	5	25	45	1	25
Suma de valores de los parámetros							261.25
Índice de vulnerabilidad							68%
Vulnerabilidad muy alta

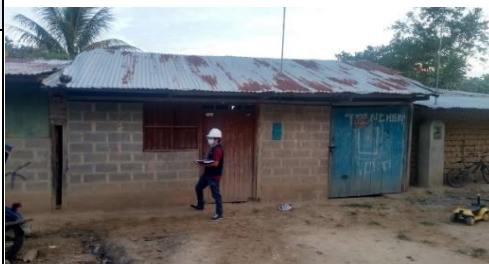
33		María Mondragón Becerra					
Dirección Jr/ Las Golondrinas N° 285							
Datos Area del lote 160 m2 Antigüedad 15 años							
Calificación de índice de vulnerabilidad							
N°	Parámetros	Clasificación				Peso	Ki*Wi
1	Organización del sistema resistente	0	5	20	45	1	45
2	Calidad del sistema resistente	0	5	25	45	0.25	11.25
3	Resistencia convencional	0	5	25	45	1.5	67.5
4	Posición del edificio y cimentación	0	5	25	45	0.75	0
5	Diafragmas horizontales	0	5	15	45	1	45
6	Configuración en planta	0	5	25	45	0.5	0
7	Configuración en elevación	0	5	25	45	1	0
8	Distancia máxima entre muros	0	5	25	45	0.25	11.25
9	Tipo de cubierta	0	15	25	45	1	45
10	Elementos no estructurales	0	0	25	45	0.25	11.25
11	Estado de conservación	0	5	25	45	1	25
Suma de valores de los parámetros							261.25
Índice de vulnerabilidad							68%
Vulnerabilidad muy alta

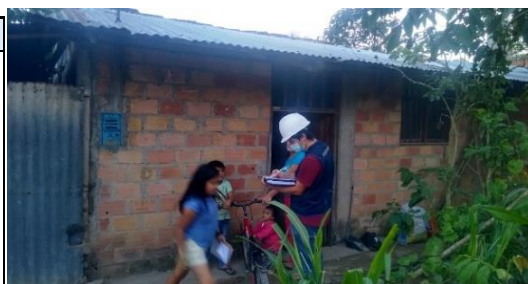
34		Fiorella Quispe Roman					
Dirección Jr/ Las Golondrinas N° 289							
Datos Area del 160 m2 Antigüedad 6 años							
Calificación de índice de vulnerabilidad							
N°	Parámetros	Clasificación				Peso	Ki*Wi
1	Organización del sistema resistente	0	5	20	45	1	45
2	Calidad del sistema resistente	0	5	25	45	0.25	6.25
3	Resistencia convencional	0	5	25	45	1.5	7.5
4	Posición del edificio y cimentación	0	5	25	45	0.75	0
5	Diafragmas horizontales	0	5	15	45	1	45
6	Configuración en planta	0	5	25	45	0.5	2.5
7	Configuración en elevación	0	5	25	45	1	0
8	Distancia máxima entre muros	0	5	25	45	0.25	11.25
9	Tipo de cubierta	0	15	25	45	1	25
10	Elementos no estructurales	0	0	25	45	0.25	0
11	Estado de conservación	0	5	25	45	1	25
Suma de valores de los parámetros							167.5
Índice de vulnerabilidad							44%
Vulnerabilidad alta

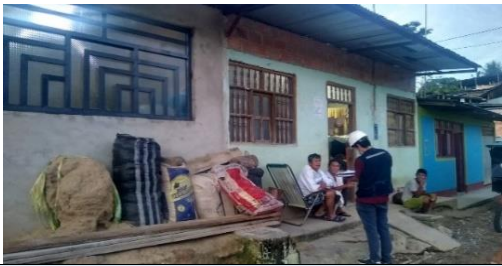
35		René Paredes Aspajo					
Dirección Jr/ Las Golondrinas N° 296

Datos Area del 170(92.16 m2 área construida) Antigüedad 15años							
Calificación de índice de vulnerabilidad							
N°	Parámetros	Clasificación				Peso	Ki*Wi
1	Organización del sistema resistente	0	5	20	45	1	20
2	Calidad del sistema resistente	0	5	25	45	0.25	1.25
3	Resistencia convencional	0	5	25	45	1.5	7.5
4	Posición del edificio y cimentación	0	5	25	45	0.75	0
5	Diafragmas horizontales	0	5	15	45	1	45
6	Configuración en planta	0	5	25	45	0.5	2.5
7	Configuración en elevación	0	5	25	45	1	0
8	Distancia máxima entre muros	0	5	25	45	0.25	6.25
9	Tipo de cubierta	0	15	25	45	1	15
10	Elementos no estructurales	0	0	25	45	0.25	0
11	Estado de conservación	0	5	25	45	1	0
Suma de valores de los parámetros							97.5
Índice de vulnerabilidad							25%
Vulnerabilidad media

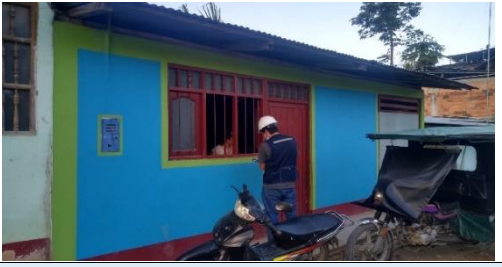
36		Marco Antonio Delgado Delgado					
Dirección Jr/ Las Golondrinas N° 292

Datos Area del 170(64 m2 área construida) Antigüedad 10años							
Calificación de índice de vulnerabilidad							
N°	Parámetros	Clasificación				Peso	Ki*Wi
1	Organización del sistema resistente	0	5	20	45	1	20
2	Calidad del sistema resistente	0	5	25	45	0.25	6.25
3	Resistencia convencional	0	5	25	45	1.5	0
4	Posición del edificio y cimentación	0	5	25	45	0.75	3.75
5	Diafragmas horizontales	0	5	15	45	1	45
6	Configuración en planta	0	5	25	45	0.5	0
7	Configuración en elevación	0	5	25	45	1	0
8	Distancia máxima entre muros	0	5	25	45	0.25	6.25
9	Tipo de cubierta	0	15	25	45	1	25
10	Elementos no estructurales	0	0	25	45	0.25	0
11	Estado de conservación	0	5	25	45	1	0
Suma de valores de los parámetros							106.25
Índice de vulnerabilidad							28%
Vulnerabilidad media

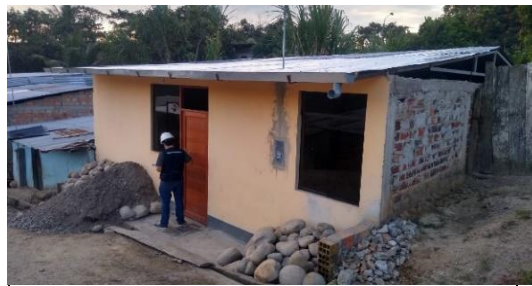
37	Orfelinda Labajos Sopla
Dirección Jr/ Las Golondrinas N° 280	
Datos Area del 160(47.1 m2 área construida) Antigüedad 10años

Calificación de índice de vulnerabilidad							
N°	Parámetros	Clasificación				Peso	Ki*Wi
1	Organización del sistema resistente	0	5	20	45	1	20
2	Calidad del sistema resistente	0	5	25	45	0.25	6.25
3	Resistencia convencional	0	5	25	45	1.5	0
4	Posición del edificio y cimentación	0	5	25	45	0.75	3.75
5	Diafragmas horizontales	0	5	15	45	1	45
6	Configuración en planta	0	5	25	45	0.5	2.5
7	Configuración en elevación	0	5	25	45	1	0
8	Distancia máxima entre muros	0	5	25	45	0.25	6.25
9	Tipo de cubierta	0	15	25	45	1	25
10	Elementos no estructurales	0	0	25	45	0.25	0
11	Estado de conservación	0	5	25	45	1	0
Suma de valores de los parámetros							108.75
Índice de vulnerabilidad							28%
Vulnerabilidad media

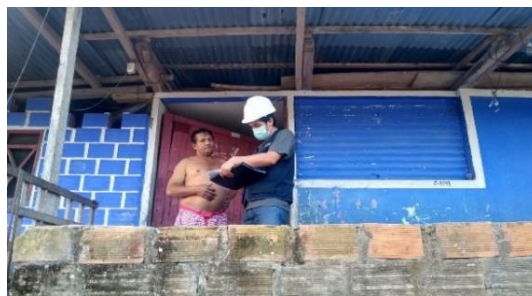
38	Raúl Estela Sánchez
Dirección Jr/ Las Golondrinas N° 264	
Datos Area del 160m ² Antigüedad 17años

Calificación de índice de vulnerabilidad							
N°	Parámetros	Clasificación				Peso	Ki*Wi
1	Organización del sistema resistente	0	5	20	45	1	45
2	Calidad del sistema resistente	0	5	25	45	0.25	11.25
3	Resistencia convencional	0	5	25	45	1.5	67.5
4	Posición del edificio y cimentación	0	5	25	45	0.75	3.75
5	Diafragmas horizontales	0	5	15	45	1	45
6	Configuración en planta	0	5	25	45	0.5	22.5
7	Configuración en elevación	0	5	25	45	1	0
8	Distancia máxima entre muros	0	5	25	45	0.25	11.25
9	Tipo de cubierta	0	15	25	45	1	45
10	Elementos no estructurales	0	0	25	45	0.25	11.25
11	Estado de conservación	0	5	25	45	1	45
Suma de valores de los parámetros							307.5
Índice de vulnerabilidad							80%
Vulnerabilidad muy alta

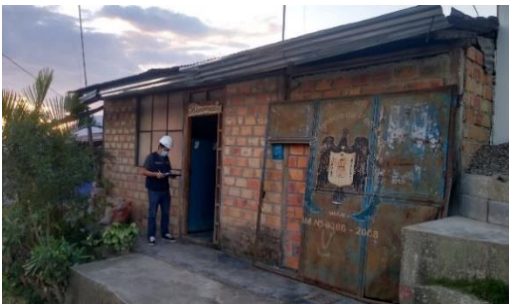
39		María Anita Campos Altamirano					
Dirección Jr/ Las Golondrinas N° 256

Datos Area del 160(48 m2 área construida) Antigüedad 10años							
Calificación de índice de vulnerabilidad							
N°	Parámetros	Clasificación				Peso	Ki*Wi
1	Organización del sistema resistente	0	5	20	45	1	45
2	Calidad del sistema resistente	0	5	25	45	0.25	11.25
3	Resistencia convencional	0	5	25	45	1.5	0
4	Posición del edificio y cimentación	0	5	25	45	0.75	3.75
5	Diafragmas horizontales	0	5	15	45	1	45
6	Configuración en planta	0	5	25	45	0.5	2.5
7	Configuración en elevación	0	5	25	45	1	0
8	Distancia máxima entre muros	0	5	25	45	0.25	11.25
9	Tipo de cubierta	0	15	25	45	1	45
10	Elementos no estructurales	0	0	25	45	0.25	11.25
11	Estado de conservación	0	5	25	45	1	25
Suma de valores de los parámetros							200
Índice de vulnerabilidad							52%
Vulnerabilidad muy alta

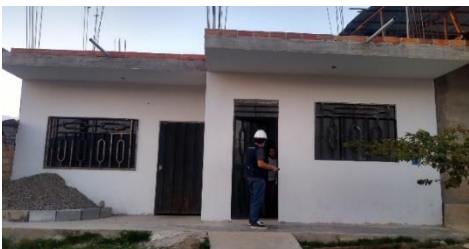
40		Noe Oblitas Melendes					
Dirección Jr/ Las Golondrinas N° 250

Datos Area del 160(67.5 m2 área construida) Antigüedad 6 años							
Calificación de índice de vulnerabilidad							
N°	Parámetros	Clasificación				Peso	Ki*Wi
1	Organización del sistema resistente	0	5	20	45	1	45
2	Calidad del sistema resistente	0	5	25	45	0.25	6.25
3	Resistencia convencional	0	5	25	45	1.5	0
4	Posición del edificio y cimentación	0	5	25	45	0.75	0
5	Diafragmas horizontales	0	5	15	45	1	0
6	Configuración en planta	0	5	25	45	0.5	2.5
7	Configuración en elevación	0	5	25	45	1	0
8	Distancia máxima entre muros	0	5	25	45	0.25	11.25
9	Tipo de cubierta	0	15	25	45	1	0
10	Elementos no estructurales	0	0	25	45	0.25	0
11	Estado de conservación	0	5	25	45	1	25
Suma de valores de los parámetros							90
Índice de vulnerabilidad							24%
Vulnerabilidad media

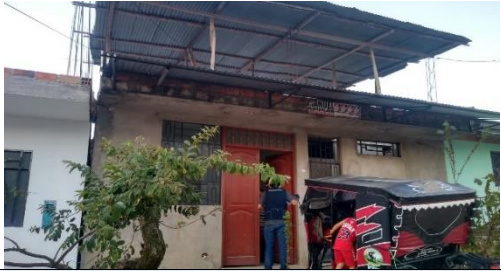
41		Marilú Cotrina Tello					
Dirección Jr/ Las Golondrinas N° 244

Datos Area del 160(36 m2 área construida) Antigüedad 11 años							
Calificación de índice de vulnerabilidad							
N°	Parámetros	Clasificación				Peso	Ki*Wi
1	Organización del sistema resistente	0	5	20	45	1	45
2	Calidad del sistema resistente	0	5	25	45	0.25	6.25
3	Resistencia convencional	0	5	25	45	1.5	0
4	Posición del edificio y cimentación	0	5	25	45	0.75	0
5	Diafragmas horizontales	0	5	15	45	1	0
6	Configuración en planta	0	5	25	45	0.5	12.5
7	Configuración en elevación	0	5	25	45	1	0
8	Distancia máxima entre muros	0	5	25	45	0.25	11.25
9	Tipo de cubierta	0	15	25	45	1	15
10	Elementos no estructurales	0	0	25	45	0.25	0
11	Estado de conservación	0	5	25	45	1	25
Suma de valores de los parámetros							115
Índice de vulnerabilidad							30%
Vulnerabilidad media

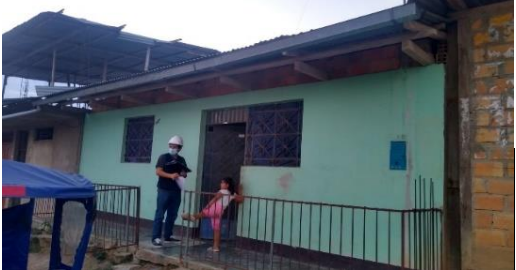
42		Santos Andres Camisal Contreras					
Dirección Jr/ Las Golondrinas N° 238

Datos Area del 160(40 m2 área construida) Antigüedad 15 años							
Calificación de índice de vulnerabilidad							
N°	Parámetros	Clasificación				Peso	Ki*Wi
1	Organización del sistema resistente	0	5	20	45	1	20
2	Calidad del sistema resistente	0	5	25	45	0.25	6.25
3	Resistencia convencional	0	5	25	45	1.5	0
4	Posición del edificio y cimentación	0	5	25	45	0.75	0
5	Diafragmas horizontales	0	5	15	45	1	0
6	Configuración en planta	0	5	25	45	0.5	2.5
7	Configuración en elevación	0	5	25	45	1	0
8	Distancia máxima entre muros	0	5	25	45	0.25	11.25
9	Tipo de cubierta	0	15	25	45	1	15
10	Elementos no estructurales	0	0	25	45	0.25	0
11	Estado de conservación	0	5	25	45	1	25
Suma de valores de los parámetros							80
Índice de vulnerabilidad							21%
Vulnerabilidad media

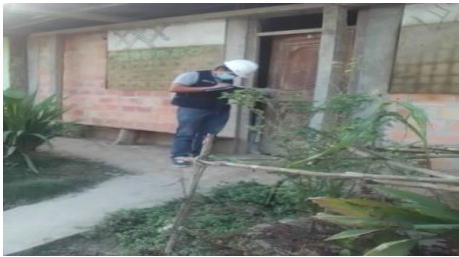
43		Grimaldo Mera Ramos					
Dirección Jr/ Las Golondrinas N° 224							
Datos Area del 160 m2 Antigüedad 10años

Calificación de índice de vulnerabilidad							
N°	Parámetros	Clasificación				Peso	Ki*Wi
1	Organización del sistema resistente	0	5	20	45	1	5
2	Calidad del sistema resistente	0	5	25	45	0.25	6.25
3	Resistencia convencional	0	5	25	45	1.5	0
4	Posición del edificio y cimentación	0	5	25	45	0.75	3.75
5	Diafragmas horizontales	0	5	15	45	1	45
6	Configuración en planta	0	5	25	45	0.5	0
7	Configuración en elevación	0	5	25	45	1	0
8	Distancia máxima entre muros	0	5	25	45	0.25	11.25
9	Tipo de cubierta	0	15	25	45	1	25
10	Elementos no estructurales	0	0	25	45	0.25	0
11	Estado de conservación	0	5	25	45	1	25
Suma de valores de los parámetros							121.25
Índice de vulnerabilidad							32%
Vulnerabilidad alta

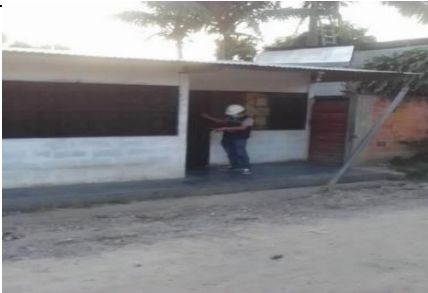
44		María Luz Llanos Ydrogo					
Dirección Jr/ Las Margaritas N° 574							
Datos Area del lote 160 m2 Antigüedad 10años

Calificación de índice de vulnerabilidad							
N°	Parámetros	Clasificación				Peso	Ki*Wi
1	Organización del sistema resistente	0	5	20	45	1	20
2	Calidad del sistema resistente	0	5	25	45	0.25	6.25
3	Resistencia convencional	0	5	25	45	1.5	0
4	Posición del edificio y cimentación	0	5	25	45	0.75	0
5	Diafragmas horizontales	0	5	15	45	1	45
6	Configuración en planta	0	5	25	45	0.5	2.5
7	Configuración en elevación	0	5	25	45	1	0
8	Distancia máxima entre muros	0	5	25	45	0.25	6.25
9	Tipo de cubierta	0	15	25	45	1	25
10	Elementos no estructurales	0	0	25	45	0.25	0
11	Estado de conservación	0	5	25	45	1	0
Suma de valores de los parámetros							105
Índice de vulnerabilidad							27%
Vulnerabilidad media

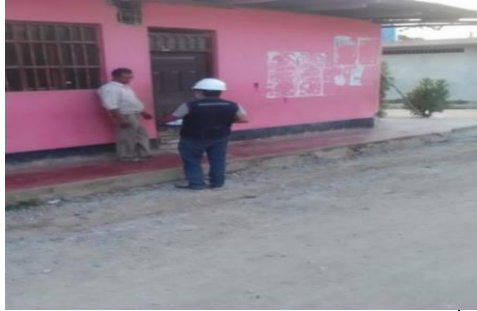
45		Teodora Guarnir Narro					
Dirección Jr/ Las Golondrinas N° 514

Datos Area del lote 160 m2 Antigüedad 10 años							
Calificación de índice de vulnerabilidad							
N°	Parámetros	Clasificación				Peso	Ki*Wi
1	Organización del sistema resistente	0	5	20	45	1	45
2	Calidad del sistema resistente	0	5	25	45	0.25	6.25
3	Resistencia convencional	0	5	25	45	1.5	0
4	Posición del edificio y cimentación	0	5	25	45	0.75	0
5	Diafragmas horizontales	0	5	15	45	1	45
6	Configuración en planta	0	5	25	45	0.5	0
7	Configuración en elevación	0	5	25	45	1	0
8	Distancia máxima entre muros	0	5	25	45	0.25	11.25
9	Tipo de cubierta	0	15	25	45	1	25
10	Elementos no estructurales	0	0	25	45	0.25	0
11	Estado de conservación	0	5	25	45	1	25
Suma de valores de los parámetros							157.5
Índice de vulnerabilidad							41%
Vulnerabilidad alta

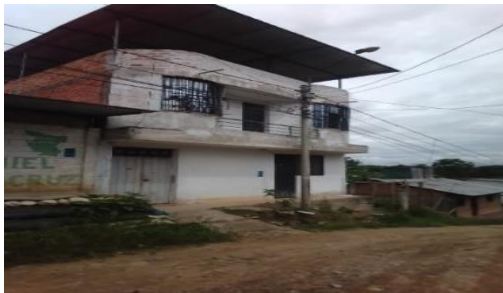
46		Raúl Estela Sánchez					
Dirección Jr/ Los Gorriones N° 223

Datos Area del 160 m2 Antigüedad 10 años							
Calificación de índice de vulnerabilidad							
N°	Parámetros	Clasificación				Peso	Ki*Wi
1	Organización del sistema resistente	0	5	20	45	1	20
2	Calidad del sistema resistente	0	5	25	45	0.25	6.25
3	Resistencia convencional	0	5	25	45	1.5	0
4	Posición del edificio y cimentación	0	5	25	45	0.75	0
5	Diafragmas horizontales	0	5	15	45	1	0
6	Configuración en planta	0	5	25	45	0.5	0
7	Configuración en elevación	0	5	25	45	1	0
8	Distancia máxima entre muros	0	5	25	45	0.25	11.25
9	Tipo de cubierta	0	15	25	45	1	0
10	Elementos no estructurales	0	0	25	45	0.25	0
11	Estado de conservación	0	5	25	45	1	25
Suma de valores de los parámetros							62.5
Índice de vulnerabilidad							16%
Vulnerabilidad media

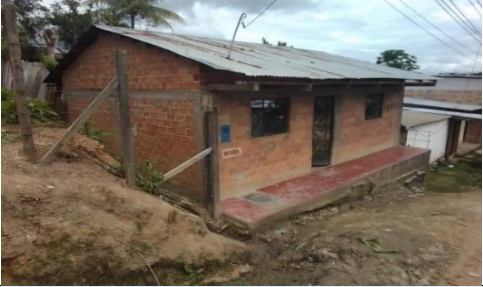
47		Arnulfo Vilchez Baron					
Dirección Jr/ Los Gorriones N° 235

Datos							
Area del	151m2						
Antigüedad	10años						
Calificación de índice de vulnerabilidad							
N°	Parámetros	Clasificación				Peso	Ki*Wi
1	Organización del sistema resistente	0	5	20	45	1	20
2	Calidad del sistema resistente	0	5	25	45	0.25	1.25
3	Resistencia convencional	0	5	25	45	1.5	0
4	Posición del edificio y cimentación	0	5	25	45	0.75	3.75
5	Diafragmas horizontales	0	5	15	45	1	45
6	Configuración en planta	0	5	25	45	0.5	0
7	Configuración en elevación	0	5	25	45	1	0
8	Distancia máxima entre muros	0	5	25	45	0.25	11.25
9	Tipo de cubierta	0	15	25	45	1	15
10	Elementos no estructurales	0	0	25	45	0.25	0
11	Estado de conservación	0	5	25	45	1	0
Suma de valores de los parámetros							96.25
Índice de vulnerabilidad							25%
Vulnerabilidad media

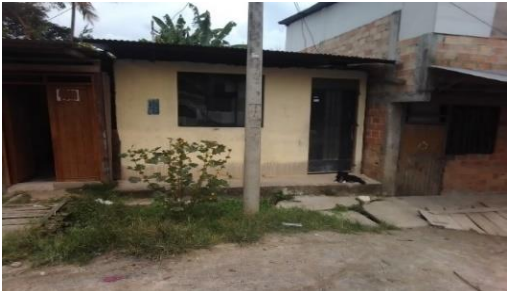
48		Dorlith Rios Torres					
Dirección Jr/ Los Gorriones N° 247

Datos							
Área del	151 m2						
Antigüedad	04 años						
Calificación de índice de vulnerabilidad							
N°	Parámetros	Clasificación				Peso	Ki*Wi
1	Organización del sistema resistente	0	5	20	45	1	20
2	Calidad del sistema resistente	0	5	25	45	0.25	6.25
3	Resistencia convencional	0	5	25	45	1.5	0
4	Posición del edificio y cimentación	0	5	25	45	0.75	3.75
5	Diafragmas horizontales	0	5	15	45	1	45
6	Configuración en planta	0	5	25	45	0.5	22.5
7	Configuración en elevación	0	5	25	45	1	0
8	Distancia máxima entre muros	0	5	25	45	0.25	6.25
9	Tipo de cubierta	0	15	25	45	1	0
10	Elementos no estructurales	0	0	25	45	0.25	0
11	Estado de conservación	0	5	25	45	1	0
Suma de valores de los parámetros							103.75
Índice de vulnerabilidad							27%
Vulnerabilidad media

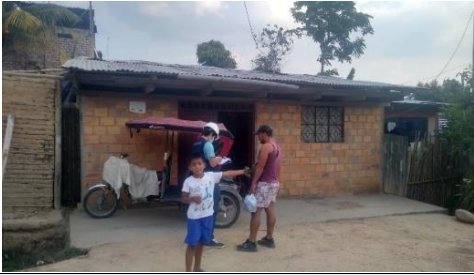
49	Ester Centurión Becerra

Dirección Jr/ Los Gorriones N° 257							
Datos Área del 151 m2 Antigüedad 15 años							
Calificación de índice de vulnerabilidad							
N°	Parámetros	Clasificación				Peso	Ki*Wi
1	Organización del sistema resistente	0	5	20	45	1	45
2	Calidad del sistema resistente	0	5	25	45	0.25	11.25
3	Resistencia convencional	0	5	25	45	1.5	7.5
4	Posición del edificio y cimentación	0	5	25	45	0.75	18.75
5	Diafragmas horizontales	0	5	15	45	1	45
6	Configuración en planta	0	5	25	45	0.5	2.5
7	Configuración en elevación	0	5	25	45	1	0
8	Distancia máxima entre muros	0	5	25	45	0.25	11.25
9	Tipo de cubierta	0	15	25	45	1	45
10	Elementos no estructurales	0	0	25	45	0.25	11.25
11	Estado de conservación	0	5	25	45	1	25
Suma de valores de los parámetros							222.5
Índice de vulnerabilidad							58%
Vulnerabilidad muy alta

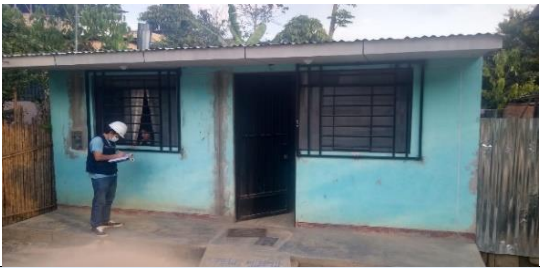
50	Vicente Sánchez Papucho

Dirección Jr/ Los Gorriones N° 271							
Datos Área del 140m2 Antigüedad 8 años							
Calificación de índice de vulnerabilidad							
N°	Parámetros	Clasificación				Peso	Ki*Wi
1	Organización del sistema resistente	0	5	20	45	1	5
2	Calidad del sistema resistente	0	5	25	45	0.25	6.25
3	Resistencia convencional	0	5	25	45	1.5	0
4	Posición del edificio y cimentación	0	5	25	45	0.75	0
5	Diafragmas horizontales	0	5	15	45	1	45
6	Configuración en planta	0	5	25	45	0.5	0
7	Configuración en elevación	0	5	25	45	1	0
8	Distancia máxima entre muros	0	5	25	45	0.25	11.25
9	Tipo de cubierta	0	15	25	45	1	25
10	Elementos no estructurales	0	0	25	45	0.25	0
11	Estado de conservación	0	5	25	45	1	0
Suma de valores de los parámetros							92.5
Índice de vulnerabilidad							24%
Vulnerabilidad media

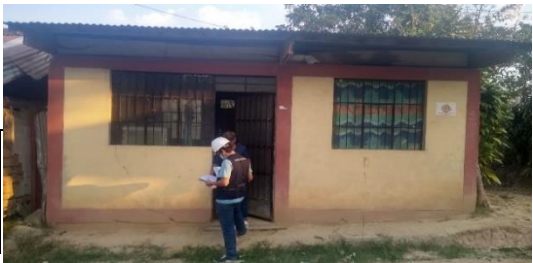
51		Arcadio Sanchez Vilchez					
Dirección Jr/ Los Gorriones N° 295

Datos Área del 140 m2 Antigüedad 8 años							
Calificación de índice de vulnerabilidad							
N°	Parámetros	Clasificación				Peso	Ki*Wi
1	Organización del sistema resistente	0	5	20	45	1	20
2	Calidad del sistema resistente	0	5	25	45	0.25	6.25
3	Resistencia convencional	0	5	25	45	1.5	0
4	Posición del edificio y cimentación	0	5	25	45	0.75	3.75
5	Diafragmas horizontales	0	5	15	45	1	45
6	Configuración en planta	0	5	25	45	0.5	0
7	Configuración en elevación	0	5	25	45	1	0
8	Distancia máxima entre muros	0	5	25	45	0.25	6.25
9	Tipo de cubierta	0	15	25	45	1	25
10	Elementos no estructurales	0	0	25	45	0.25	0
11	Estado de conservación	0	5	25	45	1	25
Suma de valores de los parámetros							131.25
Índice de vulnerabilidad							34%
Vulnerabilidad alta

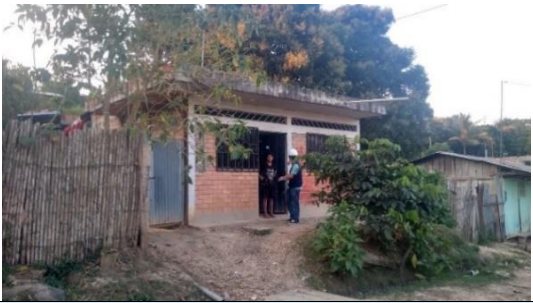
52		José Ricardo Reyes Peña					
Dirección Jr/ Los Gorriones N° 186

Datos Área del lote 230m2 Antigüedad 5 años							
Calificación de índice de vulnerabilidad							
N°	Parámetros	Clasificación				Peso	Ki*Wi
1	Organización del sistema resistente	0	5	20	45	1	20
2	Calidad del sistema resistente	0	5	25	45	0.25	6.25
3	Resistencia convencional	0	5	25	45	1.5	7.5
4	Posición del edificio y cimentación	0	5	25	45	0.75	0
5	Diafragmas horizontales	0	5	15	45	1	0
6	Configuración en planta	0	5	25	45	0.5	2.5
7	Configuración en elevación	0	5	25	45	1	0
8	Distancia máxima entre muros	0	5	25	45	0.25	6.25
9	Tipo de cubierta	0	15	25	45	1	0
10	Elementos no estructurales	0	0	25	45	0.25	0
11	Estado de conservación	0	5	25	45	1	25
Suma de valores de los parámetros							67.5
Índice de vulnerabilidad							18%
Vulnerabilidad media

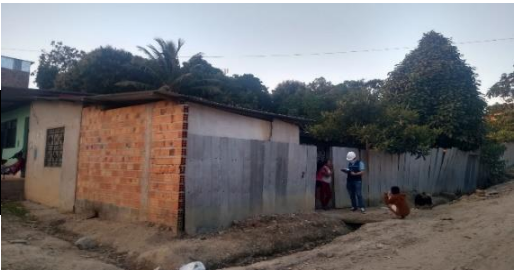
53		Marcela Inga Cuba					
Dirección Jr/ Los Gorriones N° 282

Datos Área del 240m2 Antigüedad 3 años							
Calificación de índice de vulnerabilidad							
N°	Parámetros	Clasificación				Peso	Ki*Wi
1	Organización del sistema resistente	0	5	20	45	1	5
2	Calidad del sistema resistente	0	5	25	45	0.25	1.25
3	Resistencia convencional	0	5	25	45	1.5	0
4	Posición del edificio y cimentación	0	5	25	45	0.75	3.75
5	Diafragmas horizontales	0	5	15	45	1	45
6	Configuración en planta	0	5	25	45	0.5	22.5
7	Configuración en elevación	0	5	25	45	1	0
8	Distancia máxima entre muros	0	5	25	45	0.25	11.25
9	Tipo de cubierta	0	15	25	45	1	15
10	Elementos no estructurales	0	0	25	45	0.25	0
11	Estado de conservación	0	5	25	45	1	0
Suma de valores de los parámetros							103.75
Índice de vulnerabilidad							27%
Vulnerabilidad media

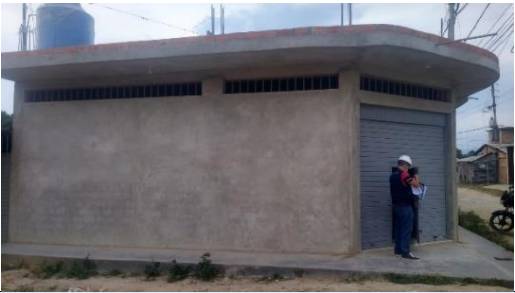
54		Noemi Cotrina Tenorio					
Dirección Jr/ Los Gorriones N° 282

Datos Área del 152 m2 Antigüedad 6							
Calificación de índice de vulnerabilidad							
N°	Parámetros	Clasificación				Peso	Ki*Wi
1	Organización del sistema resistente	0	5	20	45	1	20
2	Calidad del sistema resistente	0	5	25	45	0.25	6.25
3	Resistencia convencional	0	5	25	45	1.5	0
4	Posición del edificio y cimentación	0	5	25	45	0.75	3.75
5	Diafragmas horizontales	0	5	15	45	1	0
6	Configuración en planta	0	5	25	45	0.5	0
7	Configuración en elevación	0	5	25	45	1	0
8	Distancia máxima entre muros	0	5	25	45	0.25	6.25
9	Tipo de cubierta	0	15	25	45	1	0
10	Elementos no estructurales	0	0	25	45	0.25	0
11	Estado de conservación	0	5	25	45	1	25
Suma de valores de los parámetros							61.25
Índice de vulnerabilidad							16%
Vulnerabilidad media

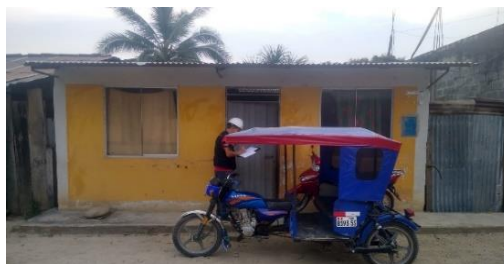
55		Mercedes Rojas Bautista					
Dirección Jr/ Las Margaritas N° 454							
Datos Área del 179.4(56 m2 área construida) Antigüedad 2 años							
Calificación de índice de vulnerabilidad							
N°	Parámetros	Clasificación				Peso	Ki*Wi
1	Organización del sistema resistente	0	5	20	45	1	20
2	Calidad del sistema resistente	0	5	25	45	0.25	6.25
3	Resistencia convencional	0	5	25	45	1.5	0
4	Posición del edificio y cimentación	0	5	25	45	0.75	0
5	Diafragmas horizontales	0	5	15	45	1	45
6	Configuración en planta	0	5	25	45	0.5	0
7	Configuración en elevación	0	5	25	45	1	0
8	Distancia máxima entre muros	0	5	25	45	0.25	6.25
9	Tipo de cubierta	0	15	25	45	1	0
10	Elementos no estructurales	0	0	25	45	0.25	0
11	Estado de conservación	0	5	25	45	1	0
Suma de valores de los parámetros							77.5
Índice de vulnerabilidad							20%
Vulnerabilidad media

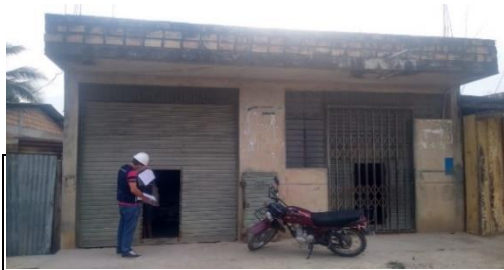
56		Anselma Barboza García					
Dirección Jr/ Las Margaritas N° 440							
Datos Área del 184 m2 Antigüedad 10 años							
Calificación de índice de vulnerabilidad							
N°	Parámetros	Clasificación				Peso	Ki*Wi
1	Organización del sistema resistente	0	5	20	45	1	20
2	Calidad del sistema resistente	0	5	25	45	0.25	6.25
3	Resistencia convencional	0	5	25	45	1.5	0
4	Posición del edificio y cimentación	0	5	25	45	0.75	0
5	Diafragmas horizontales	0	5	15	45	1	0
6	Configuración en planta	0	5	25	45	0.5	0
7	Configuración en elevación	0	5	25	45	1	0
8	Distancia máxima entre muros	0	5	25	45	0.25	6.25
9	Tipo de cubierta	0	15	25	45	1	15
10	Elementos no estructurales	0	0	25	45	0.25	0
11	Estado de conservación	0	5	25	45	1	25
Suma de valores de los parámetros							72.5
Índice de vulnerabilidad							19%
Vulnerabilidad media

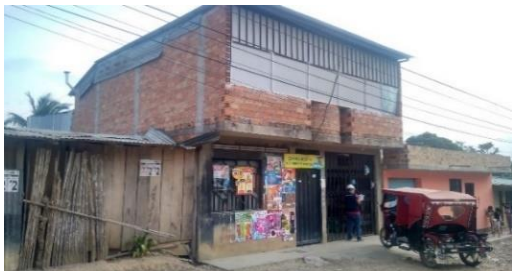
57		Teofilo Cano Alberca					
Dirección Jr/ Las Alondras N° 223

Datos Área del 140(70 m2 área construida) Antigüedad 8 años							
Calificación de índice de vulnerabilidad							
N°	Parámetros	Clasificación				Peso	Ki*Wi
1	Organización del sistema resistente	0	5	20	45	1	20
2	Calidad del sistema resistente	0	5	25	45	0.25	6.25
3	Resistencia convencional	0	5	25	45	1.5	0
4	Posición del edificio y cimentación	0	5	25	45	0.75	0
5	Diafragmas horizontales	0	5	15	45	1	0
6	Configuración en planta	0	5	25	45	0.5	2.5
7	Configuración en elevación	0	5	25	45	1	0
8	Distancia máxima entre muros	0	5	25	45	0.25	11.25
9	Tipo de cubierta	0	15	25	45	1	0
10	Elementos no estructurales	0	0	25	45	0.25	0
11	Estado de conservación	0	5	25	45	1	25
Suma de valores de los parámetros							65
Índice de vulnerabilidad							17%
Vulnerabilidad media

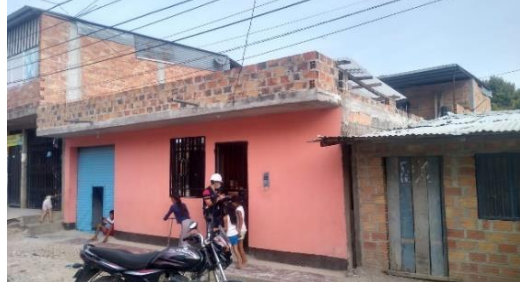
58		Evelio Arévalo Alarcón					
Dirección Jr/ Las Alondras N° 233

Datos Área del 180(108 m2 área construida) Antigüedad 11 años							
Calificación de índice de vulnerabilidad							
N°	Parámetros	Clasificación				Peso	Ki*Wi
1	Organización del sistema resistente	0	5	20	45	1	20
2	Calidad del sistema resistente	0	5	25	45	0.25	6.25
3	Resistencia convencional	0	5	25	45	1.5	7.5
4	Posición del edificio y cimentación	0	5	25	45	0.75	3.75
5	Diafragmas horizontales	0	5	15	45	1	0
6	Configuración en planta	0	5	25	45	0.5	2.5
7	Configuración en elevación	0	5	25	45	1	0
8	Distancia máxima entre muros	0	5	25	45	0.25	6.25
9	Tipo de cubierta	0	15	25	45	1	15
10	Elementos no estructurales	0	0	25	45	0.25	0
11	Estado de conservación	0	5	25	45	1	0
Suma de valores de los parámetros							61.25
Índice de vulnerabilidad							16%
Vulnerabilidad media

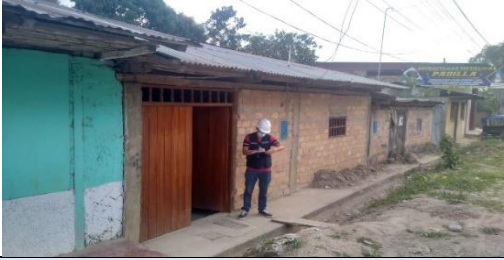
59		María Romero Soplín					
Dirección Jr/ Las Alondras N° 265

Datos Área del 162 m2 Antigüedad 8							
Calificación de índice de vulnerabilidad							
N°	Parámetros	Clasificación				Peso	Ki*Wi
1	Organización del sistema resistente	0	5	20	45	1	5
2	Calidad del sistema resistente	0	5	25	45	0.25	6.25
3	Resistencia convencional	0	5	25	45	1.5	0
4	Posición del edificio y cimentación	0	5	25	45	0.75	0
5	Diafragmas horizontales	0	5	15	45	1	45
6	Configuración en planta	0	5	25	45	0.5	2.5
7	Configuración en elevación	0	5	25	45	1	0
8	Distancia máxima entre muros	0	5	25	45	0.25	11.25
9	Tipo de cubierta	0	15	25	45	1	25
10	Elementos no estructurales	0	0	25	45	0.25	0
11	Estado de conservación	0	5	25	45	1	25
Suma de valores de los parámetros							120
Índice de vulnerabilidad							31%
Vulnerabilidad alta

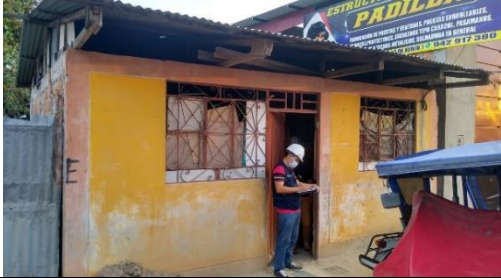
60		Evelio Arévalo Alarcón					
Dirección Jr/ Las Alondras N° 285

Datos Área del 176(108 m2 área construida) Antigüedad 12							
Calificación de índice de vulnerabilidad							
N°	Parámetros	Clasificación				Peso	Ki*Wi
1	Organización del sistema resistente	0	5	20	45	1	5
2	Calidad del sistema resistente	0	5	25	45	0.25	6.25
3	Resistencia convencional	0	5	25	45	1.5	7.5
4	Posición del edificio y cimentación	0	5	25	45	0.75	0
5	Diafragmas horizontales	0	5	15	45	1	45
6	Configuración en planta	0	5	25	45	0.5	2.5
7	Configuración en elevación	0	5	25	45	1	0
8	Distancia máxima entre muros	0	5	25	45	0.25	11.25
9	Tipo de cubierta	0	15	25	45	1	0
10	Elementos no estructurales	0	0	25	45	0.25	0
11	Estado de conservación	0	5	25	45	1	25
Suma de valores de los parámetros							102.5
Índice de vulnerabilidad							27%
Vulnerabilidad media

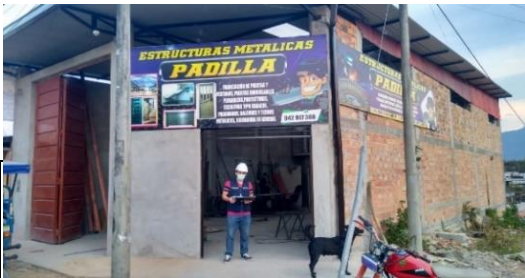
61	Neirith Cumapa Cumapa

Dirección Jr/ Las Alondras N° 295							
Datos Área del 160 m2 Antigüedad 2 años							
Calificación de índice de vulnerabilidad							
N°	Parámetros	Clasificación				Peso	Ki*Wi
1	Organización del sistema resistente	0	5	20	45	1	5
2	Calidad del sistema resistente	0	5	25	45	0.25	6.25
3	Resistencia convencional	0	5	25	45	1.5	7.5
4	Posición del edificio y cimentación	0	5	25	45	0.75	0
5	Diafragmas horizontales	0	5	15	45	1	45
6	Configuración en planta	0	5	25	45	0.5	12.5
7	Configuración en elevación	0	5	25	45	1	0
8	Distancia máxima entre muros	0	5	25	45	0.25	11.25
9	Tipo de cubierta	0	15	25	45	1	0
10	Elementos no estructurales	0	0	25	45	0.25	0
11	Estado de conservación	0	5	25	45	1	0
Suma de valores de los parámetros							87.5
Índice de vulnerabilidad							23%
Vulnerabilidad media

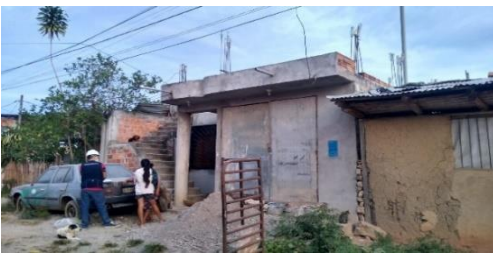
62	Vilma Rosaura Huancas Calvay

Dirección Jr/ Las Alondras N° 327							
Datos Área del 160 m2 Antigüedad 1 año							
Calificación de índice de vulnerabilidad							
N°	Parámetros	Clasificación				Peso	Ki*Wi
1	Organización del sistema resistente	0	5	20	45	1	20
2	Calidad del sistema resistente	0	5	25	45	0.25	6.25
3	Resistencia convencional	0	5	25	45	1.5	7.5
4	Posición del edificio y cimentación	0	5	25	45	0.75	0
5	Diafragmas horizontales	0	5	15	45	1	0
6	Configuración en planta	0	5	25	45	0.5	12.5
7	Configuración en elevación	0	5	25	45	1	0
8	Distancia máxima entre muros	0	5	25	45	0.25	11.25
9	Tipo de cubierta	0	15	25	45	1	0
10	Elementos no estructurales	0	0	25	45	0.25	0
11	Estado de conservación	0	5	25	45	1	25
Suma de valores de los parámetros							82.5
Índice de vulnerabilidad							22%
Vulnerabilidad media

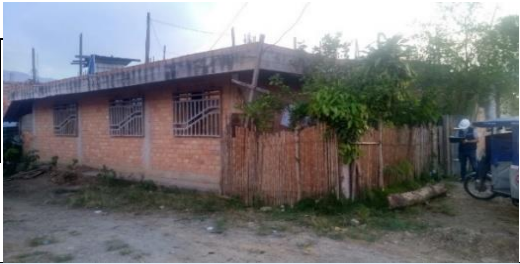
63		Emerita Lumba Bautista					
Dirección Jr/ Las Alondras N° 309

Datos							
Área del	184(98.4 m2 área construida)						
Antigüedad	2.5 año						
Calificación de índice de vulnerabilidad							
N°	Parámetros	Clasificación				Peso	Ki*Wi
1	Organización del sistema resistente	0	5	20	45	1	20
2	Calidad del sistema resistente	0	5	25	45	0.25	6.25
3	Resistencia convencional	0	5	25	45	1.5	0
4	Posición del edificio y cimentación	0	5	25	45	0.75	0
5	Diafragmas horizontales	0	5	15	45	1	0
6	Configuración en planta	0	5	25	45	0.5	2.5
7	Configuración en elevación	0	5	25	45	1	0
8	Distancia máxima entre muros	0	5	25	45	0.25	11.25
9	Tipo de cubierta	0	15	25	45	1	0
10	Elementos no estructurales	0	0	25	45	0.25	0
11	Estado de conservación	0	5	25	45	1	25
Suma de valores de los parámetros							65
Índice de vulnerabilidad							17%
Vulnerabilidad media
