**UNIVERSIDAD NACIONAL
TORIBIO RODRÍGUEZ DE MENDOZA DE AMAZONAS**

**TESIS PARA OBTENER EL TÍTULO PROFESIONAL DE
INGENIERO CIVIL**

**RIESGO SÍSMICO EN EDIFICACIONES DE
ALBAÑILERÍA EN EL SECTOR EL MILAGRO-
MOYOBAMBA, 2020**

Autor(a): Br. Frank Kevin Montenegro Gomez

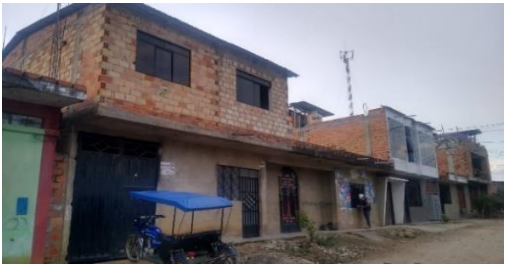
64		Gloria Saavedra Torres					
Dirección Jr/ Las Alondras N° 262

Datos							
Área del	320(128 m2 área construida)						
Antigüedad	7 años						
Calificación de índice de vulnerabilidad							
N°	Parámetros	Clasificación				Peso	Ki*Wi
1	Organización del sistema resistente	0	5	20	45	1	45
2	Calidad del sistema resistente	0	5	25	45	0.25	6.25
3	Resistencia convencional	0	5	25	45	1.5	0
4	Posición del edificio y cimentación	0	5	25	45	0.75	0
5	Diafragmas horizontales	0	5	15	45	1	0
6	Configuración en planta	0	5	25	45	0.5	2.5
7	Configuración en elevación	0	5	25	45	1	25
8	Distancia máxima entre muros	0	5	25	45	0.25	11.25
9	Tipo de cubierta	0	15	25	45	1	0
10	Elementos no estructurales	0	0	25	45	0.25	0
11	Estado de conservación	0	5	25	45	1	25
Suma de valores de los parámetros							115
Índice de vulnerabilidad							30%
Vulnerabilidad media

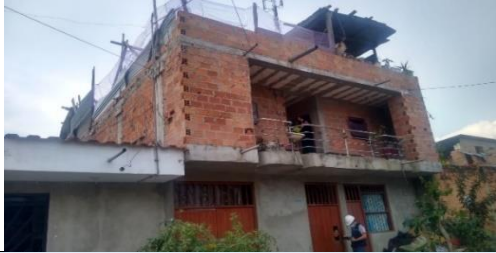
65		Bercella Burgos Roncall					
Dirección Jr/ Las Alondras N° 228

Datos Área del 160 m2 Antigüedad 4 años							
Calificación de índice de vulnerabilidad							
N°	Parámetros	Clasificación				Peso	Ki*Wi
1	Organización del sistema resistente	0	5	20	45	1	45
2	Calidad del sistema resistente	0	5	25	45	0.25	6.25
3	Resistencia convencional	0	5	25	45	1.5	0
4	Posición del edificio y cimentación	0	5	25	45	0.75	0
5	Diafragmas horizontales	0	5	15	45	1	0
6	Configuración en planta	0	5	25	45	0.5	2.5
7	Configuración en elevación	0	5	25	45	1	0
8	Distancia máxima entre muros	0	5	25	45	0.25	11.25
9	Tipo de cubierta	0	15	25	45	1	0
10	Elementos no estructurales	0	0	25	45	0.25	0
11	Estado de conservación	0	5	25	45	1	25
Suma de valores de los parámetros							90
Índice de vulnerabilidad							24%
Vulnerabilidad media

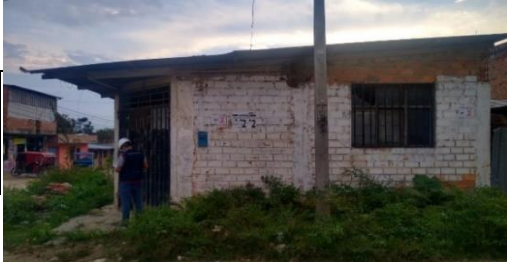
66		Marisol Alvarez Tantalean					
Dirección Jr/ Las Margaritas N° 190

Datos Área del 152 m2 Antigüedad 1 año							
Calificación de índice de vulnerabilidad							
N°	Parámetros	Clasificación				Peso	Ki*Wi
1	Organización del sistema resistente	0	5	20	45	1	20
2	Calidad del sistema resistente	0	5	25	45	0.25	6.25
3	Resistencia convencional	0	5	25	45	1.5	7.5
4	Posición del edificio y cimentación	0	5	25	45	0.75	0
5	Diafragmas horizontales	0	5	15	45	1	45
6	Configuración en planta	0	5	25	45	0.5	2.5
7	Configuración en elevación	0	5	25	45	1	0
8	Distancia máxima entre muros	0	5	25	45	0.25	11.25
9	Tipo de cubierta	0	15	25	45	1	45
10	Elementos no estructurales	0	0	25	45	0.25	0
11	Estado de conservación	0	5	25	45	1	25
Suma de valores de los parámetros							162.5
Índice de vulnerabilidad							42%
Vulnerabilidad alta

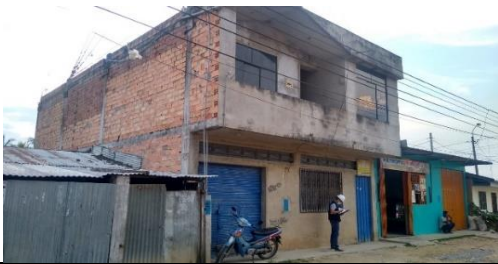
67		Segundo Monsalve Sánchez					
Dirección Jr/ Las Margaritas N° 150

Datos Área del 152m ² Antigüedad 5 año							
Calificación de índice de vulnerabilidad							
N°	Parámetros	Clasificación				Peso	Ki*Wi
1	Organización del sistema resistente	0	5	20	45	1	20
2	Calidad del sistema resistente	0	5	25	45	0.25	6.25
3	Resistencia convencional	0	5	25	45	1.5	0
4	Posición del edificio y cimentación	0	5	25	45	0.75	0
5	Diafragmas horizontales	0	5	15	45	1	45
6	Configuración en planta	0	5	25	45	0.5	2.5
7	Configuración en elevación	0	5	25	45	1	0
8	Distancia máxima entre muros	0	5	25	45	0.25	11.25
9	Tipo de cubierta	0	15	25	45	1	0
10	Elementos no estructurales	0	0	25	45	0.25	0
11	Estado de conservación	0	5	25	45	1	0
Suma de valores de los parámetros							85
Índice de vulnerabilidad							22%
Vulnerabilidad media

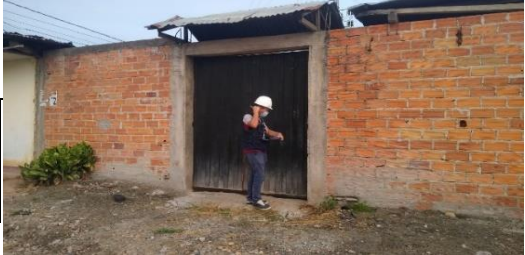
68		Vilma Rosaura Huancas Calvay					
Dirección Jr/ Los Castaños N° 127

Datos Área del 160m ² Antigüedad 3 años							
Calificación de índice de vulnerabilidad							
N°	Parámetros	Clasificación				Peso	Ki*Wi
1	Organización del sistema resistente	0	5	20	45	1	5
2	Calidad del sistema resistente	0	5	25	45	0.25	6.25
3	Resistencia convencional	0	5	25	45	1.5	7.5
4	Posición del edificio y cimentación	0	5	25	45	0.75	0
5	Diafragmas horizontales	0	5	15	45	1	45
6	Configuración en planta	0	5	25	45	0.5	0
7	Configuración en elevación	0	5	25	45	1	0
8	Distancia máxima entre muros	0	5	25	45	0.25	11.25
9	Tipo de cubierta	0	15	25	45	1	15
10	Elementos no estructurales	0	0	25	45	0.25	0
11	Estado de conservación	0	5	25	45	1	0
Suma de valores de los parámetros							90
Índice de vulnerabilidad							24%
Vulnerabilidad media

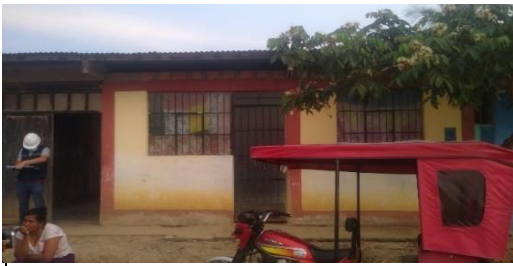
69		Eustaquio Ramírez Guerrero					
Dirección Jr/ Los Castaños N° 137

Datos							
Área del	160(42.25 m2 área construida)						
Antigüedad	5 años						
Calificación de índice de vulnerabilidad							
N°	Parámetros	Clasificación				Peso	Ki*Wi
1	Organización del sistema resistente	0	5	20	45	1	20
2	Calidad del sistema resistente	0	5	25	45	0.25	6.25
3	Resistencia convencional	0	5	25	45	1.5	0
4	Posición del edificio y cimentación	0	5	25	45	0.75	18.75
5	Diafragmas horizontales	0	5	15	45	1	45
6	Configuración en planta	0	5	25	45	0.5	0
7	Configuración en elevación	0	5	25	45	1	0
8	Distancia máxima entre muros	0	5	25	45	0.25	6.25
9	Tipo de cubierta	0	15	25	45	1	15
10	Elementos no estructurales	0	0	25	45	0.25	0
11	Estado de conservación	0	5	25	45	1	25
Suma de valores de los parámetros							136.25
Índice de vulnerabilidad							36%
Vulnerabilidad alta

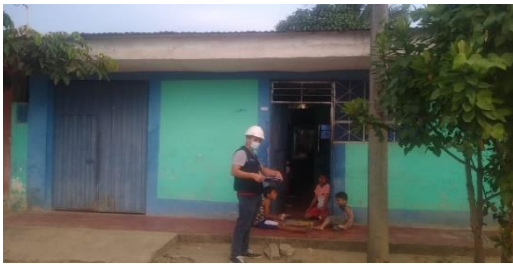
70		Lorenzo Huancas Ramos					
Dirección Jr/ Los Castaños N° 147

Datos							
Área del	160(98 m2 área construida)						
Antigüedad	4 años						
Calificación de índice de vulnerabilidad							
N°	Parámetros	Clasificación				Peso	Ki*Wi
1	Organización del sistema resistente	0	5	20	45	1	5
2	Calidad del sistema resistente	0	5	25	45	0.25	6.25
3	Resistencia convencional	0	5	25	45	1.5	7.5
4	Posición del edificio y cimentación	0	5	25	45	0.75	0
5	Diafragmas horizontales	0	5	15	45	1	45
6	Configuración en planta	0	5	25	45	0.5	22.5
7	Configuración en elevación	0	5	25	45	1	0
8	Distancia máxima entre muros	0	5	25	45	0.25	11.25
9	Tipo de cubierta	0	15	25	45	1	15
10	Elementos no estructurales	0	0	25	45	0.25	0
11	Estado de conservación	0	5	25	45	1	0
Suma de valores de los parámetros							112.5
Índice de vulnerabilidad							29%
Vulnerabilidad media

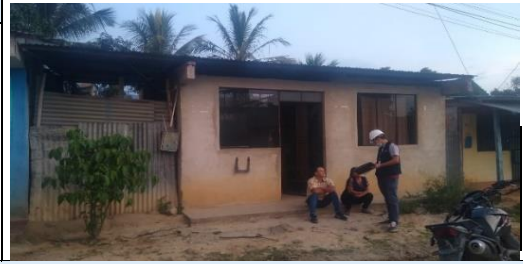
71		Ungelina Llatas Fernández					
Dirección							
Jr/ Los Castaños N° 157							
Datos							
Área del	160m2						
Antigüedad	11 año						
Calificación de índice de vulnerabilidad							
N°	Parámetros	Clasificación				Peso	Ki*Wi
1	Organización del sistema resistente	0	5	20	45	1	20
2	Calidad del sistema resistente	0	5	25	45	0.25	6.25
3	Resistencia convencional	0	5	25	45	1.5	0
4	Posición del edificio y cimentación	0	5	25	45	0.75	0
5	Diafragmas horizontales	0	5	15	45	1	45
6	Configuración en planta	0	5	25	45	0.5	0
7	Configuración en elevación	0	5	25	45	1	0
8	Distancia máxima entre muros	0	5	25	45	0.25	11.25
9	Tipo de cubierta	0	15	25	45	1	25
10	Elementos no estructurales	0	0	25	45	0.25	0
11	Estado de conservación	0	5	25	45	1	0
Suma de valores de los parámetros							107.5
Índice de vulnerabilidad							28%
Vulnerabilidad media

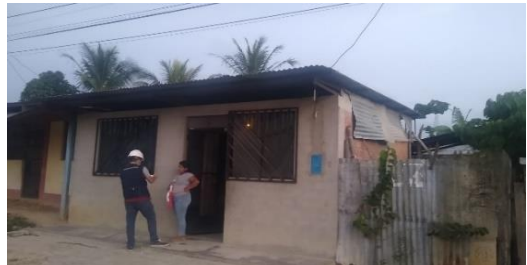
72		Jose Felipe Chávez Mori					
Dirección							
Jr/ Los Castaños N° 175							
Datos del lote							
Área del lote	160 m2						
Antigüedad	1 año						
Calificación de índice de vulnerabilidad							
N°	Parámetros	Clasificación				Peso	Ki*Wi
1	Organización del sistema resistente	0	5	20	45	1	20
2	Calidad del sistema resistente	0	5	25	45	0.25	6.25
3	Resistencia convencional	0	5	25	45	1.5	0
4	Posición del edificio y cimentación	0	5	25	45	0.75	0
5	Diafragmas horizontales	0	5	15	45	1	45
6	Configuración en planta	0	5	25	45	0.5	0
7	Configuración en elevación	0	5	25	45	1	0
8	Distancia máxima entre muros	0	5	25	45	0.25	6.25
9	Tipo de cubierta	0	15	25	45	1	0
10	Elementos no estructurales	0	0	25	45	0.25	0
11	Estado de conservación	0	5	25	45	1	25
Suma de valores de los parámetros							102.5
Índice de vulnerabilidad							27%
Vulnerabilidad media

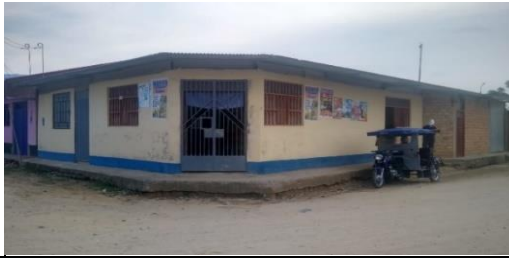
73		Vervelina Perez Díaz					
Dirección Jr/ Las Margaritas N° 230

Datos Área del 220m2 Antigüedad 8 años							
Calificación de índice de vulnerabilidad							
N°	Parámetros	Clasificación				Peso	Ki*Wi
1	Organización del sistema resistente	0	5	20	45	1	5
2	Calidad del sistema resistente	0	5	25	45	0.25	6.25
3	Resistencia convencional	0	5	25	45	1.5	7.5
4	Posición del edificio y cimentación	0	5	25	45	0.75	0
5	Diafragmas horizontales	0	5	15	45	1	45
6	Configuración en planta	0	5	25	45	0.5	0
7	Configuración en elevación	0	5	25	45	1	0
8	Distancia máxima entre muros	0	5	25	45	0.25	11.25
9	Tipo de cubierta	0	15	25	45	1	15
10	Elementos no estructurales	0	0	25	45	0.25	0
11	Estado de conservación	0	5	25	45	1	0
Suma de valores de los parámetros							90
Índice de vulnerabilidad							24%
Vulnerabilidad media

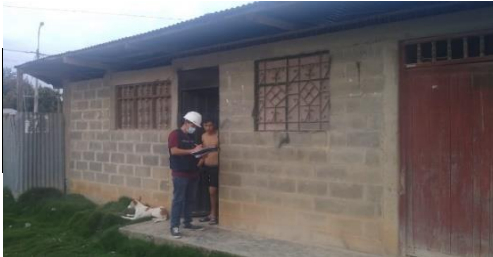
74		Vicente Monsalve Cotrina					
Dirección Jr/ Las Margaritas N° 225

Datos Área del 158 m2 Antigüedad 12 años							
Calificación de índice de vulnerabilidad							
N°	Parámetros	Clasificación				Peso	Ki*Wi
1	Organización del sistema resistente	0	5	20	45	1	5
2	Calidad del sistema resistente	0	5	25	45	0.25	6.25
3	Resistencia convencional	0	5	25	45	1.5	0
4	Posición del edificio y cimentación	0	5	25	45	0.75	0
5	Diafragmas horizontales	0	5	15	45	1	45
6	Configuración en planta	0	5	25	45	0.5	0
7	Configuración en elevación	0	5	25	45	1	0
8	Distancia máxima entre muros	0	5	25	45	0.25	11.25
9	Tipo de cubierta	0	15	25	45	1	15
10	Elementos no estructurales	0	0	25	45	0.25	0
11	Estado de conservación	0	5	25	45	1	25
Suma de valores de los parámetros							107.5
Índice de vulnerabilidad							28%
Vulnerabilidad media

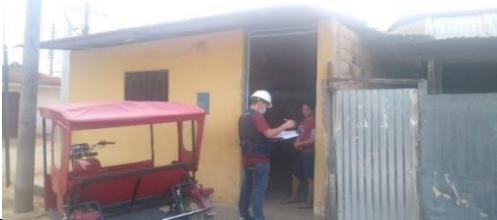
75		Elver Areas Torres					
Dirección Jr/ Los Castaños N° 190

Datos del lote							
Área del	244(48 m2 área construida)						
Antigüedad	12 años						
Calificación de índice de vulnerabilidad							
N°	Parámetros	Clasificación				Peso	Ki*Wi
1	Organización del sistema resistente	0	5	20	45	1	20
2	Calidad del sistema resistente	0	5	25	45	0.25	6.25
3	Resistencia convencional	0	5	25	45	1.5	0
4	Posición del edificio y cimentación	0	5	25	45	0.75	0
5	Diafragmas horizontales	0	5	15	45	1	45
6	Configuración en planta	0	5	25	45	0.5	2.5
7	Configuración en elevación	0	5	25	45	1	0
8	Distancia máxima entre muros	0	5	25	45	0.25	11.25
9	Tipo de cubierta	0	15	25	45	1	0
10	Elementos no estructurales	0	0	25	45	0.25	0
11	Estado de conservación	0	5	25	45	1	0
Suma de valores de los parámetros							85
Índice de vulnerabilidad							22%
Vulnerabilidad media

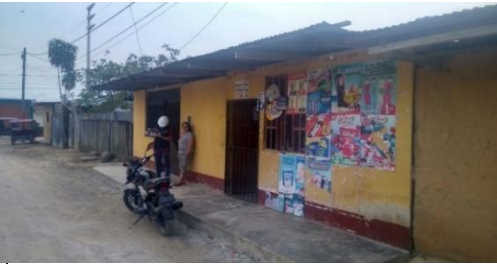
76		Marlith Detsizan Inga					
Dirección Jr/ Los Castaños N° 154

Datos del lote							
Área del	174(72 m2 área construida)						
Antigüedad	11 años						
Calificación de índice de vulnerabilidad							
N°	Parámetros	Clasificación				Peso	Ki*Wi
1	Organización del sistema resistente	0	5	20	45	1	20
2	Calidad del sistema resistente	0	5	25	45	0.25	6.25
3	Resistencia convencional	0	5	25	45	1.5	7.5
4	Posición del edificio y cimentación	0	5	25	45	0.75	0
5	Diafragmas horizontales	0	5	15	45	1	45
6	Configuración en planta	0	5	25	45	0.5	12.5
7	Configuración en elevación	0	5	25	45	1	0
8	Distancia máxima entre muros	0	5	25	45	0.25	11.25
9	Tipo de cubierta	0	15	25	45	1	0
10	Elementos no estructurales	0	0	25	45	0.25	0
11	Estado de conservación	0	5	25	45	1	0
Suma de valores de los parámetros							102.5
Índice de vulnerabilidad							27%
Vulnerabilidad media

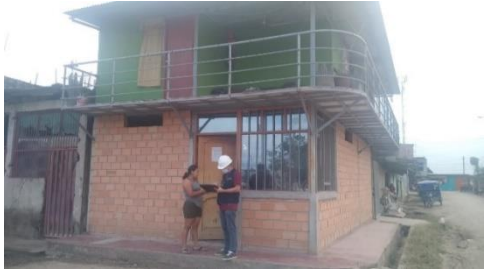
77		Isabel Aliaga Tuanama					
Dirección de la vivienda Jr/ Los Castaños N° 114

Datos del lote Área del 150(31.5 m2 área construida) Antigüedad 6año							
Calificación de índice de vulnerabilidad							
N°	Parámetros	Clasificación				Peso	Ki*Wi
1	Organización del sistema resistente	0	5	20	45	1	45
2	Calidad del sistema resistente	0	5	25	45	0.25	11.25
3	Resistencia convencional	0	5	25	45	1.5	0
4	Posición del edificio y cimentación	0	5	25	45	0.75	0
5	Diafragmas horizontales	0	5	15	45	1	45
6	Configuración en planta	0	5	25	45	0.5	2.5
7	Configuración en elevación	0	5	25	45	1	0
8	Distancia máxima entre muros	0	5	25	45	0.25	11.25
9	Tipo de cubierta	0	15	25	45	1	15
10	Elementos no estructurales	0	0	25	45	0.25	11.25
11	Estado de conservación	0	5	25	45	1	0
Suma de valores de los parámetros							141.25
Índice de vulnerabilidad							37%
Vulnerabilidad alta

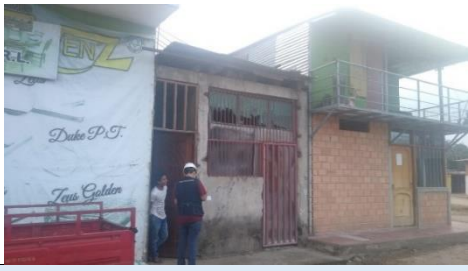
78		Carlos Enrique Llaja Salazar					
Dirección de la vivienda Psje. Lima N° 120

Datos del lote Área del lote 104(16.3 m2 área construida) Antigüedad 19 años							
Calificación de índice de vulnerabilidad							
N°	Parámetros	Clasificación				Peso	Ki*Wi
1	Organización del sistema resistente	0	5	20	45	1	45
2	Calidad del sistema resistente	0	5	25	45	0.25	6.25
3	Resistencia convencional	0	5	25	45	1.5	0
4	Posición del edificio y cimentación	0	5	25	45	0.75	0
5	Diafragmas horizontales	0	5	15	45	1	45
6	Configuración en planta	0	5	25	45	0.5	2.5
7	Configuración en elevación	0	5	25	45	1	0
8	Distancia máxima entre muros	0	5	25	45	0.25	11.25
9	Tipo de cubierta	0	15	25	45	1	25
10	Elementos no estructurales	0	0	25	45	0.25	0
11	Estado de conservación	0	5	25	45	1	25
Suma de valores de los parámetros							160
Índice de vulnerabilidad							42%
Vulnerabilidad alta

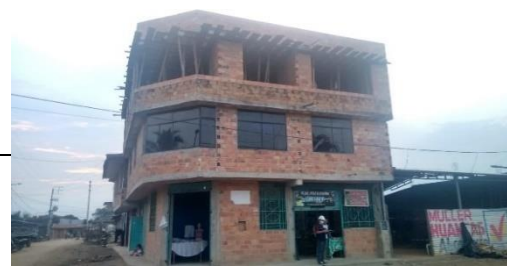
79		Kelly Sangama Salas					
Dirección de la vivienda Psje. Lima N° 190							
Datos del lote Área del lote 80.82 m ² Antigüedad 8 año							
Calificación de índice de vulnerabilidad							
N°	Parámetros	Clasificación				Peso	Ki*Wi
1	Organización del sistema resistente	0	5	20	45	1	45
2	Calidad del sistema resistente	0	5	25	45	0.25	6.25
3	Resistencia convencional	0	5	25	45	1.5	7.5
4	Posición del edificio y cimentación	0	5	25	45	0.75	0
5	Diafragmas horizontales	0	5	15	45	1	0
6	Configuración en planta	0	5	25	45	0.5	2.5
7	Configuración en elevación	0	5	25	45	1	0
8	Distancia máxima entre muros	0	5	25	45	0.25	11.25
9	Tipo de cubierta	0	15	25	45	1	0
10	Elementos no estructurales	0	0	25	45	0.25	0
11	Estado de conservación	0	5	25	45	1	25
Suma de valores de los parámetros							97.5
Índice de vulnerabilidad							25%
Vulnerabilidad media

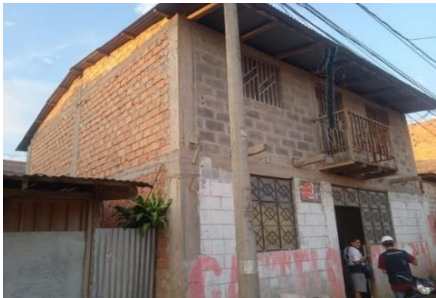
Datos Área del 164(72 m2 área construida) Antigüedad 16 año							
Calificación de índice de vulnerabilidad							
N°	Parámetros	Clasificación				Peso	Ki*Wi
1	Organización del sistema resistente	0	5	20	45	1	20
2	Calidad del sistema resistente	0	5	25	45	0.25	6.25
3	Resistencia convencional	0	5	25	45	1.5	0
4	Posición del edificio y cimentación	0	5	25	45	0.75	0
5	Diafragmas horizontales	0	5	15	45	1	45
6	Configuración en planta	0	5	25	45	0.5	0
7	Configuración en elevación	0	5	25	45	1	0
8	Distancia máxima entre muros	0	5	25	45	0.25	11.25
9	Tipo de cubierta	0	15	25	45	1	25
10	Elementos no estructurales	0	0	25	45	0.25	6.25
11	Estado de conservación	0	5	25	45	1	25
Suma de valores de los parámetros							138.75
Índice de vulnerabilidad							36%
Vulnerabilidad alta

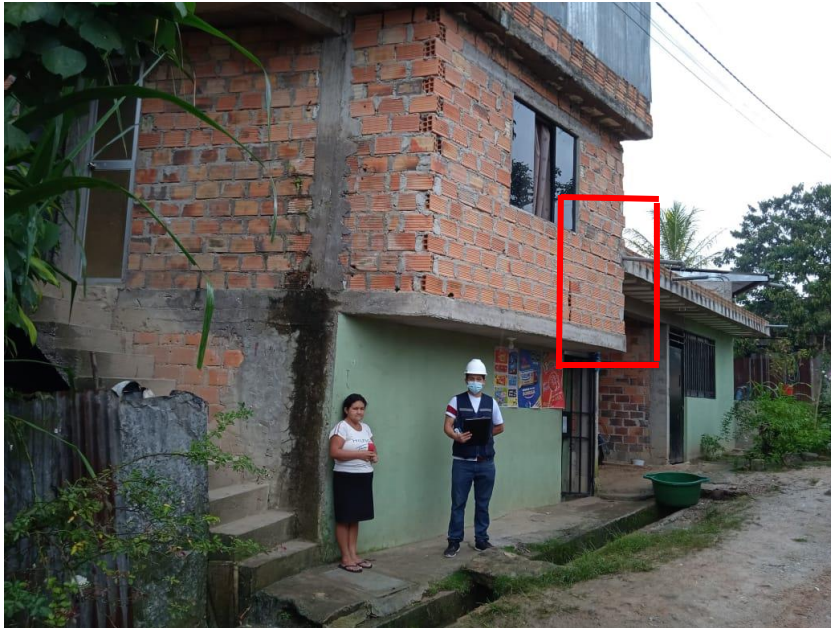
Figura 39

Problema de desnivel en losas

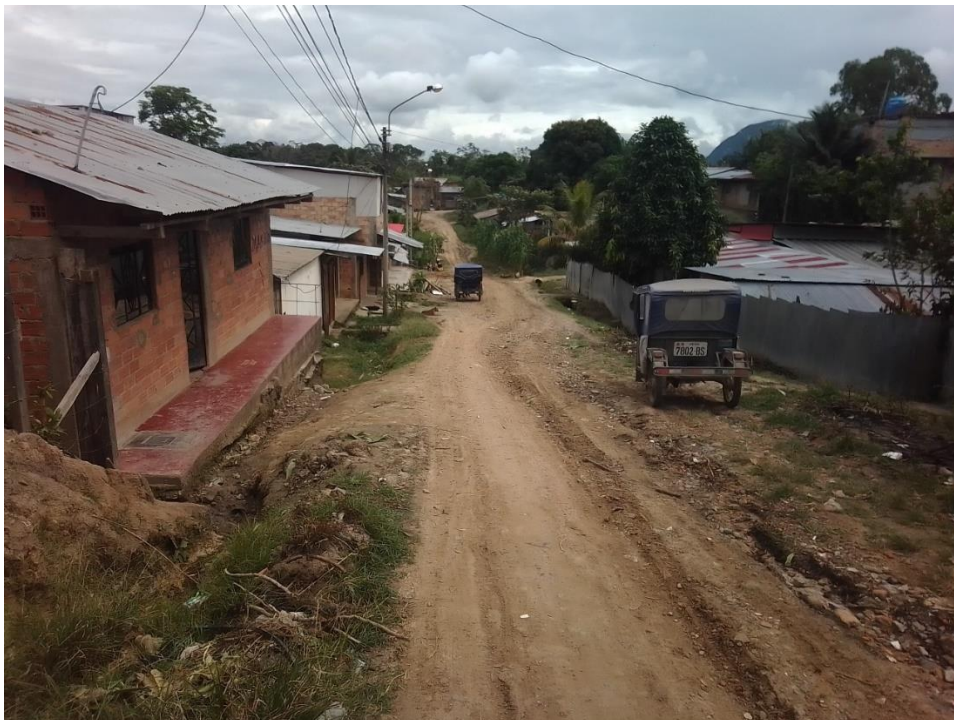
Figura 40

Edificaciones en zona de pendiente

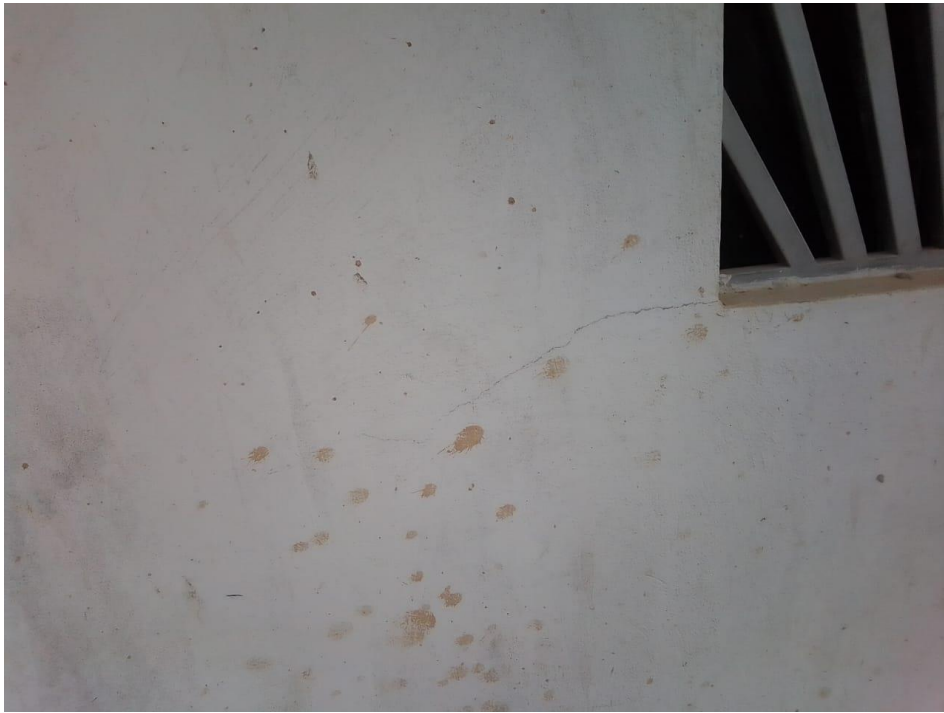
Figura 41

Fisura por falta de confinamiento de la ventana

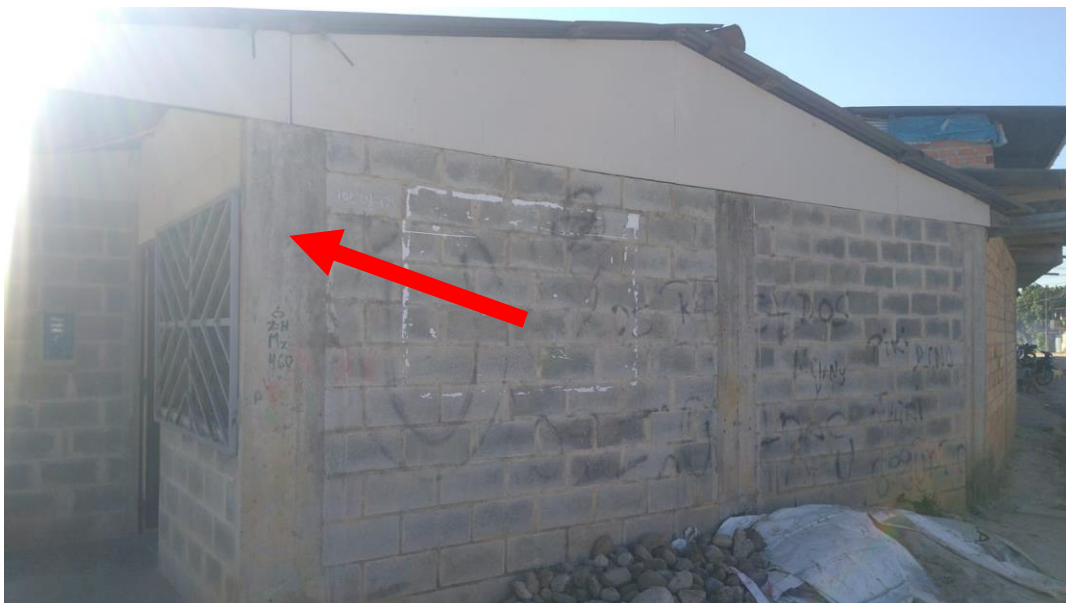
Figura 42

Vivienda con problema de columna corta

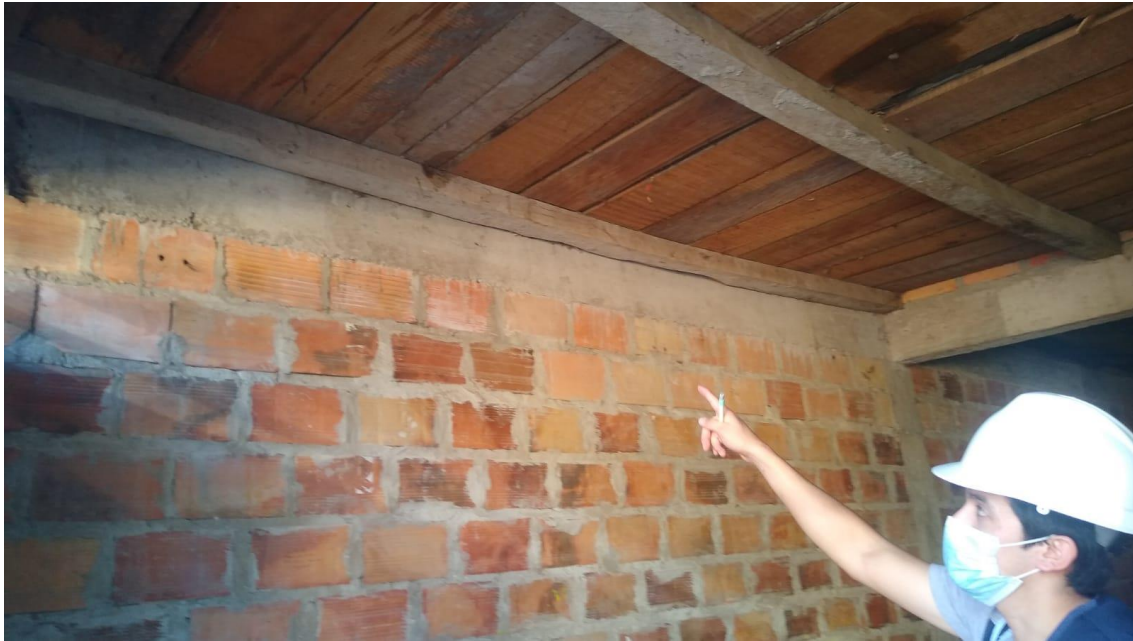
Figura 43

Vivienda sin diafragma rígido

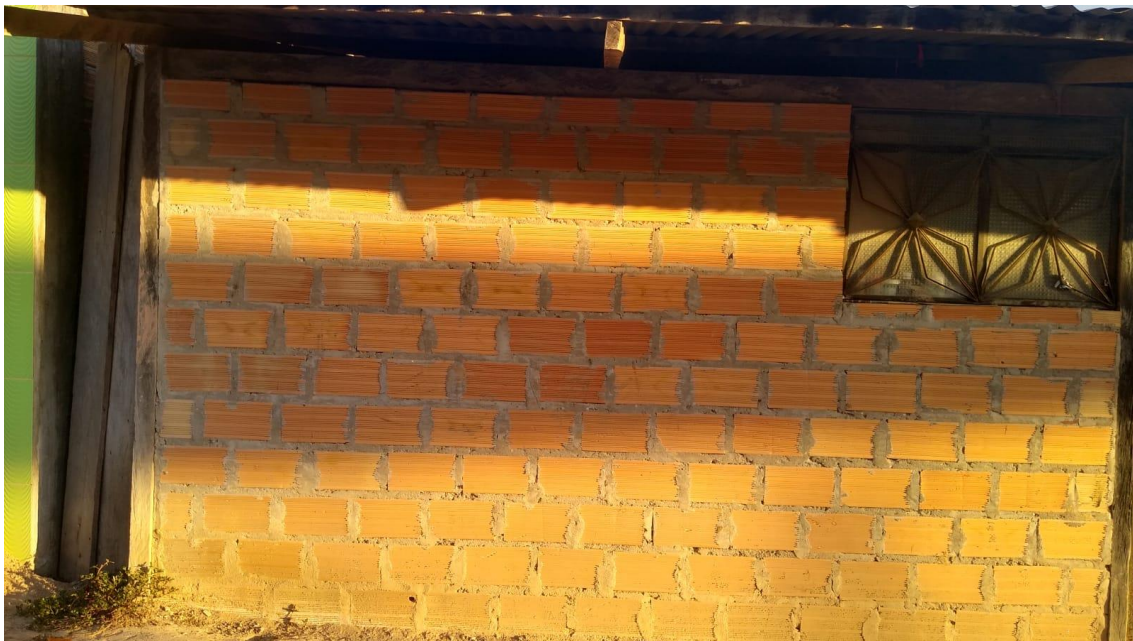
Figura 44

Muro sin arriostramiento

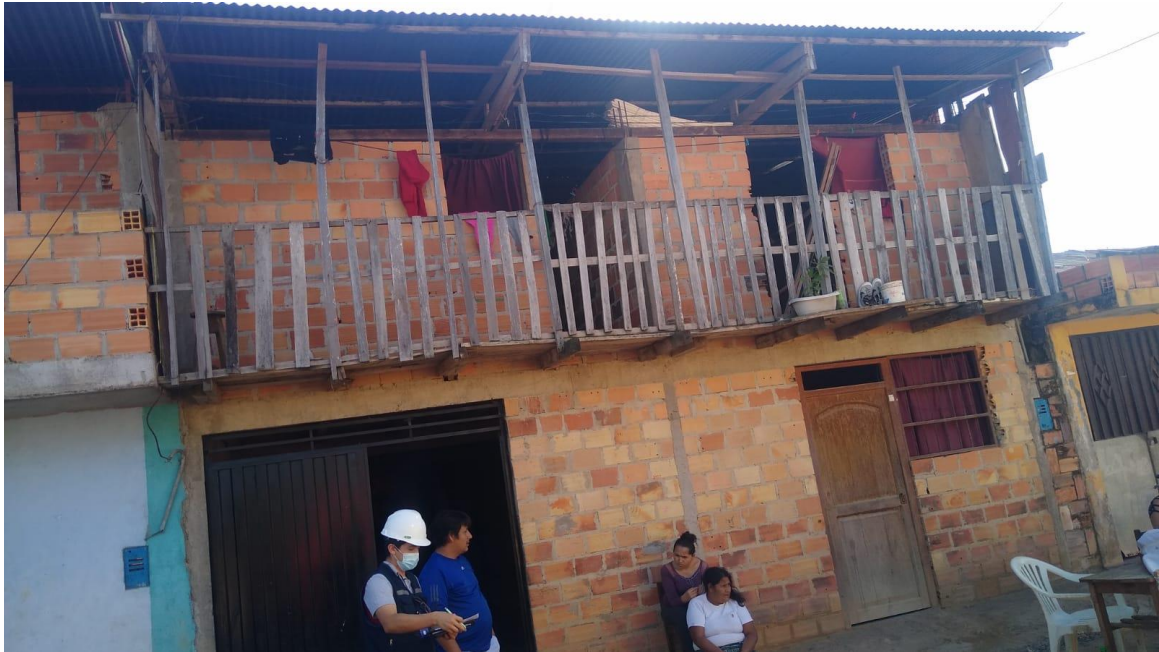
Figura 45

Vivienda con alta vulnerabilidad sísmica

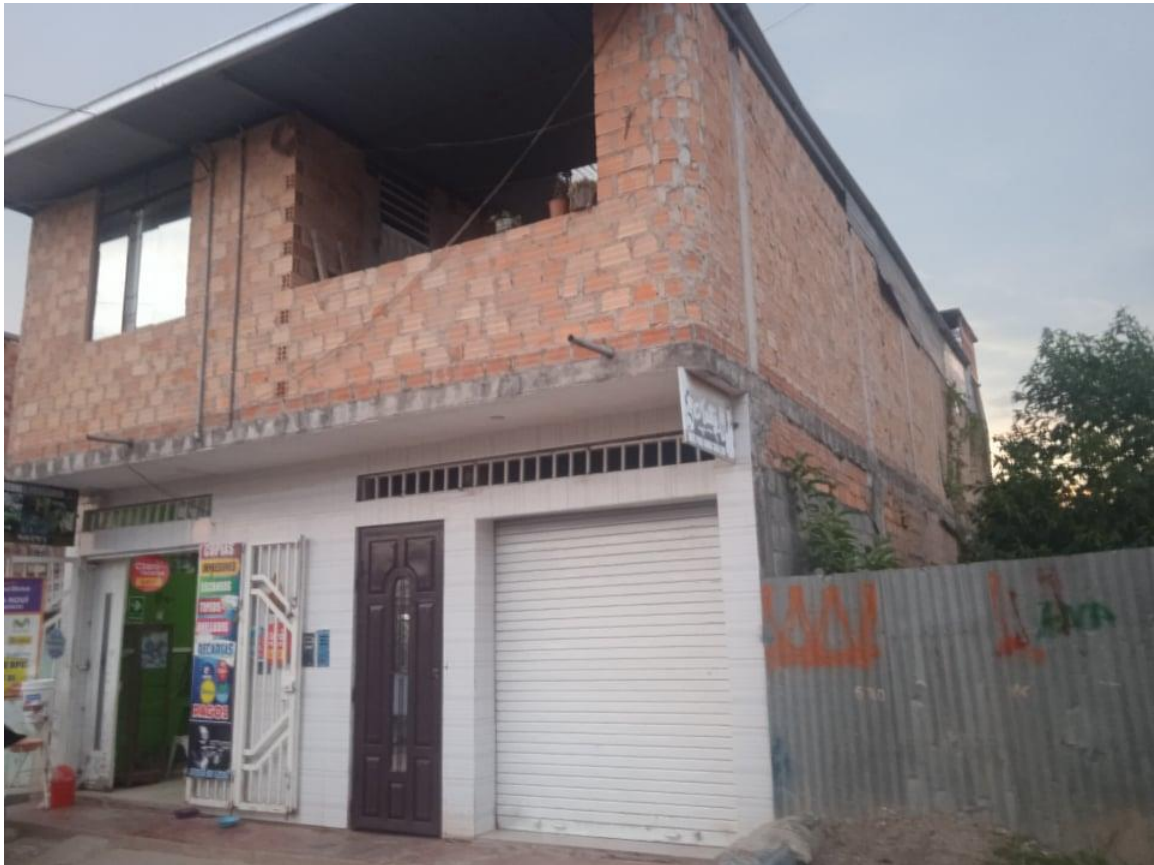
Figura 49

Vivienda con muros con deficiente arriostramiento en voladizo
