**UNIVERSIDAD NACIONAL
TORIBIO RODRÍGUEZ DE MENDOZA DE AMAZONAS**

**TESIS PARA OBTENER EL GRADO ACADÉMICO DE MAESTRO
EN INGENIERÍA VIAL**

**ÍNDICE DE CONDICIÓN DEL PAVIMENTO RÍGIDO
PARA LA TRANSITABILIDAD AVENIDA SALOMÓN
VÍLCHEZ MURGA, CUTERVO**

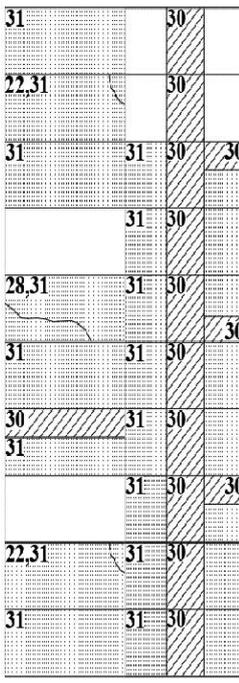
UNIVERSIDAD NACIONAL TORIBIO RODRÍGUEZ DE MENDOZA DE AMAZONAS ESCUELA DE POSGRADO					
ÍNDICE DE CONDICIÓN DEL PAVIMENTO RÍGIDO PARA LA TRANSITABILIDAD AVENIDA SALOMÓN VÍLchez MURGA, CUTERVO							
EVALUADO POR: Bach. Anghelo Alexis Salazar Tello		FECHA: SECCIÓN DE VÍA: A - A SENTIDO: IDA					
PROGRESIVA INICIAL: 0+000 PROGRESIVA FINAL: 0+050		UNIDAD DE TRAMO: 1 NÚMERO DE LOSAS: 20					
TIPOS DE FALLAS		ESQUEMA:

Nº FALLA	SEVERIDAD	Nº DE LOSAS	DENSIDAD (%)	VALOR DEDUCIDO			
22	A	2	10	23.40			
28	A	1	5	9.60			
30	M	11	55	12.00			
31	M	16	80	8.90			
TOTAL (VD):				23.40			
NÚMERO DE VALORES DEDUCIDOS > 2(q): 4.00		NIVEL DE SEVERIDAD					
VALOR DEDUCIDO MÁS ALTO (HVDi): 23.40		BAJO : B					
NÚMERO MÁXIMO DE VALORES DEDUCIDOS (mi): 8.03		MEDIO : M					
VALOR DEDUCIDO CORREGIDO (VDC): 31.60		ALTO : A					
CÁLCULOS DEL PCI							
Nº	VALORES DEDUCIDOS				TOTAL	q	VDC

1	23.40	12.00	9.60	8.90	53.90	4	31.50
2	23.40	12.00	9.60	2.00	47.00	3	30.00
3	23.40	12.00	2.00	2.00	39.40	2	31.60
4	23.40	2.00	2.00	2.00	29.40	1	29.40
5							
6							
7							
8							
9							
MÁX VDC :							31.60
ÍNDICE DE CONDICIÓN DEL PAVIMENTO (PCI):		100 - (MÁX VDC)

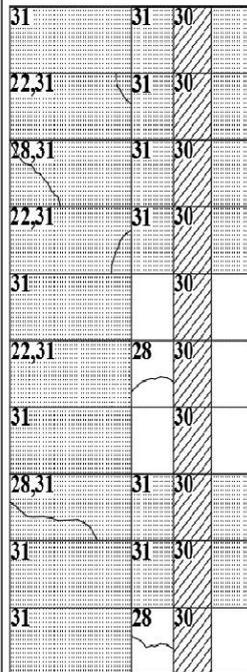
UNIVERSIDAD NACIONAL TORIBIO RODRÍGUEZ DE MENDOZA DE AMAZONAS ESCUELA DE POSGRADO ÍNDICE DE CONDICIÓN DEL PAVIMENTO RÍGIDO PARA LA TRANSITABILIDAD AVENIDA SALOMÓN VÍLchez MURGA, CUTERVO																					
EVALUADO POR: Bach. Anghelo Alexis Salazar Tello		FECHA: SECCIÓN DE VÍA: A - A SENTIDO: IDA																					
PROGRESIVA INICIAL: 0+050 PROGRESIVA FINAL: 0+100		UNIDAD DE TRAMO: 2 NÚMERO DE LOSAS: 20																					
TIPOS DE FALLAS		ESQUEMA:																					
21. ROTURA POR PANDEO 22. ROTURA DE ESQUINA 23. LOSA DIVIDIDA 24. GRIETA DE DURABILIDAD "D" 25. ESCALONAMIENTO 26. DAÑO DEL SELLO DE JUNTA 27. DESNIVEL CARRIL / BERMA 28. GRIETAS LINEALES 29. PARCHE (GRANDE) 30. PARCHE (PEQUEÑO)		0+100

31. PULIMENTO DE AGREGADOS 32. DESPRENDIMIENTOS 33. BOMBEO 34. PUNZONAMIENTO 35. CRUCE DE VÍA FÉRREA 36. DESCASCAMIENTO POR AGRIETAMIENTO 37. GRIETAS DE RETRACCIÓN 38. ASTILLAMIENTO DE ESQUINA 39. ASTILLAMIENTO DE JUNTA																							
Nº FALLA	SEVERIDAD	Nº DE LOSAS	DENSIDAD (%)	VALOR DEDUCIDO																			
22	M	2	10	14.50																			
28	A	4	20	28.30																			
30	M	10	50	11.20																			
31	M	16	80	8.90																			
TOTAL (VD):				28.30																			
NÚMERO DE VALORES DEDUCIDOS > 2(q): 4.00		NIVEL DE SEVERIDAD																					
VALOR DEDUCIDO MÁS ALTO (HVD_i): 28.30		BAJO : B																					
NÚMERO MÁXIMO DE VALORES DEDUCIDOS (mi): 7.58		MEDIO : M																					
VALOR DEDUCIDO CORREGIDO (VDC): 37.10		ALTO : A																					
CÁLCULOS DEL PCI																							
Nº	VALORES DEDUCIDOS					TOTAL	q	VDC															
1	28.30	14.50	11.20	8.90		34.60	4	36.90															
2	28.30	14.50	11.20	2.00		27.70	3	36.20															
3	28.30	14.50	2.00	2.00		18.50	2	37.10															
4	28.30	2.00	2.00	2.00		6.00	1	34.30															
5																							
6																							
7																							
8																							
9																							
MÁX VDC :								37.10															
ÍNDICE DE CONDICIÓN DEL PAVIMENTO (PCI):		100 - (MÁX VDC)																					
		62.90																					
ESTADO DEL PAVIMENTO:		REGULAR																					
					RANGO DE CLASIFICACIÓN

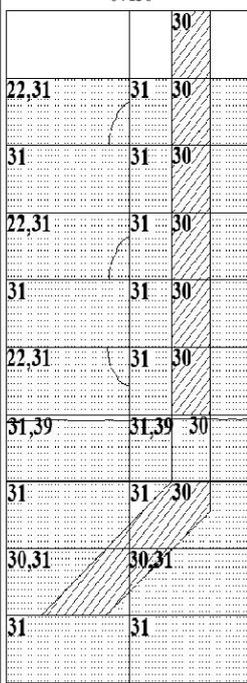
UNIVERSIDAD NACIONAL TORIBIO RODRÍGUEZ DE MENDOZA DE AMAZONAS ESCUELA DE POSGRADO																																																															
	ÍNDICE DE CONDICIÓN DEL PAVIMENTO RÍGIDO PARA LA TRANSITABILIDAD AVENIDA SALOMÓN VÍLCHEZMURGA, CUTERVO																																																															
EVALUADO POR: Bach. Anghelo Alexis Salazar Tello			FECHA: SECCIÓN DE VÍA: A - A SENTIDO: IDA																																																													
PROGRESIVA INICIAL: 0+100 PROGRESIVA FINAL: 0+150			UNIDAD DE TRAMO: 3 NÚMERO DE LOSAS: 20																																																													
TIPOS DE FALLAS					ESQUEMA: 0+150

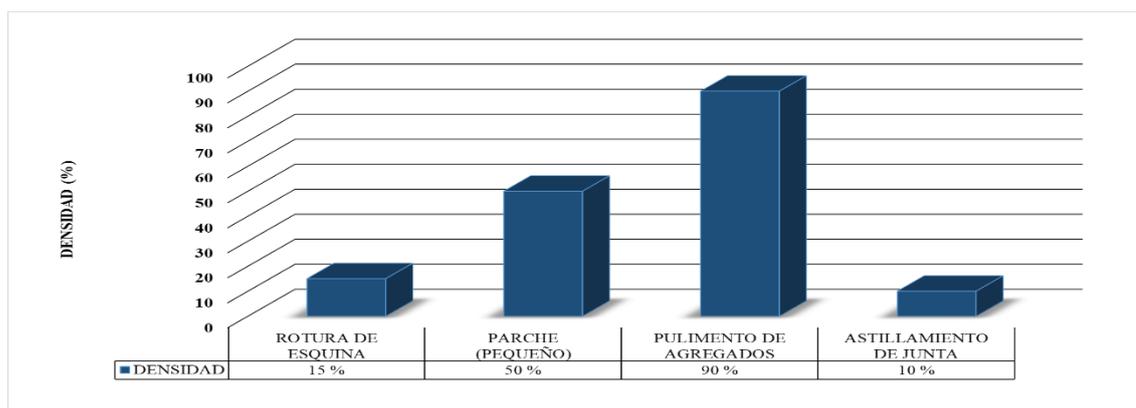
Anexo 15

Densidad de las fallas en la progresiva 0+100 – 0+150, sección de vía A-A, ida.

Se identifica que la fallas con la mayor densidad en este tramo de estudio: Pulimento de agregados ocupando el 90 %, seguido del Parche (pequeño) ocupando el 50 %, seguido de la Rotura de esquina ocupando el 15 % y el Astillamiento de junta ocupando el 10 %.

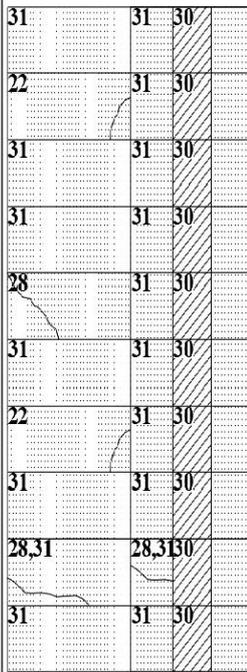
UNIVERSIDAD NACIONAL TORIBIO RODRÍGUEZ DE MENDOZA DE AMAZONAS ESCUELA DE POSGRADO ÍNDICE DE CONDICIÓN DEL PAVIMENTO RÍGIDO PARA LA TRANSITABILIDAD AVENIDA SALOMÓN VÍLchez MURGA, CUTERVO							
EVALUADO POR: Bach. Anghelo Alexis Salazar Tello			FECHA: SECCIÓN DE VÍA: A - A SENTIDO: IDA					
PROGRESIVA INICIAL: 0+150 PROGRESIVA FINAL: 0+200			UNIDAD DE TRAMO: 4 NÚMERO DE LOSAS: 20					
TIPOS DE FALLAS					ESQUEMA: 0+200

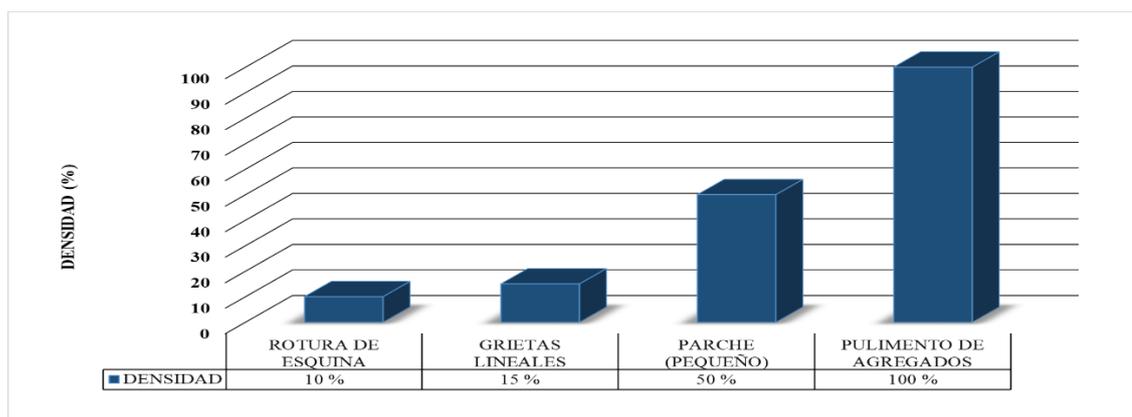
Anexo 17

Densidad de las fallas en la progresiva 0+150 – 0+200, sección de vía A-A, ida.

Se identifica que la fallas con la mayor densidad en este tramo de estudio: Pulimento de agregados ocupando el 100 %, seguido del Parche (pequeño) ocupando el 50 %, seguido de la Grietas lineales ocupando el 15% y la Rotura de esquina ocupando el 10 %.

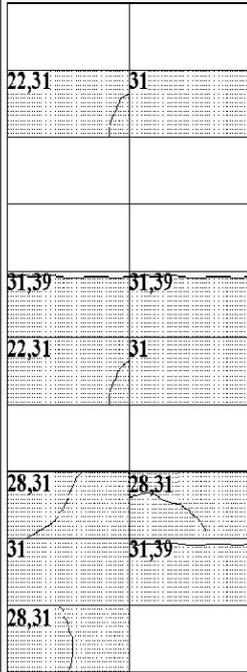
UNIVERSIDAD NACIONAL TORIBIO RODRÍGUEZ DE MENDOZA DE AMAZONAS ESCUELA DE POSGRADO ÍNDICE DE CONDICIÓN DEL PAVIMENTO RÍGIDO PARA LA TRANSITABILIDAD AVENIDA SALOMÓN VÍLCHEZ MURGA, CUTERVO							
EVALUADO POR:	Bach. Anghelo Alexis Salazar Tello			FECHA:	SECCIÓN DE VÍA: A - A SENTIDO: IDA			
PROGRESIVA INICIAL: 0+200			UNIDAD DE TRAMO: 5					
PROGRESIVA FINAL: 0+250			NÚMERO DE LOSAS: 20					
TIPOS DE FALLAS					ESQUEMA: 0+250

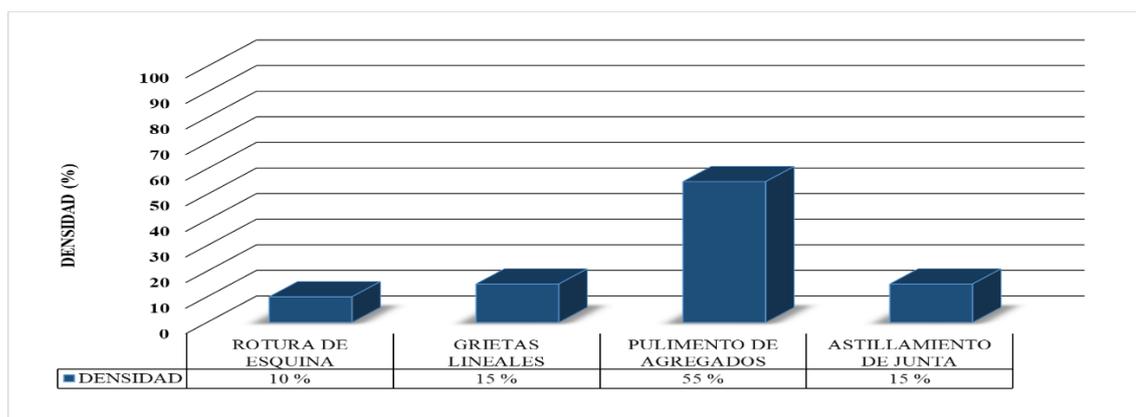
Anexo 19

Densidad de las fallas en la progresiva 0+200 – 0+250, sección de vía A-A, ida.

Se identifica que la fallas con la mayor densidad en este tramo de estudio: Pulimento de agregados ocupando el 55 %, seguido de la Grietas lineales ocupando el 15 %, seguido del Astillamiento de junta ocupando el 15 % y la Rotura de esquina ocupando el 10 %.

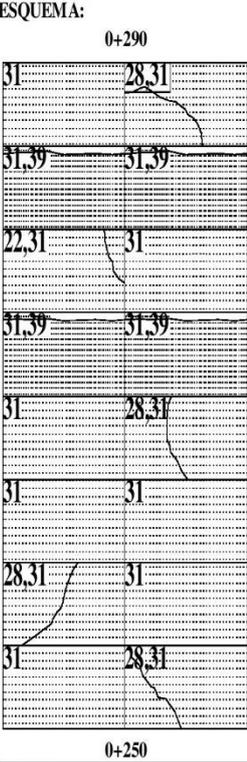
UNIVERSIDAD NACIONAL TORIBIO RODRÍGUEZ DE MENDOZA DE AMAZONAS ESCUELA DE POSGRADO							
ÍNDICE DE CONDICIÓN DEL PAVIMENTO RÍGIDO PARA LA TRANSITABILIDAD AVENIDA SALOMÓN VÍLCHEZ MURGA, CUTERVO								
EVALUADO POR:	Bach. Anghelo Alexis Salazar Tello			FECHA:	SECCIÓN DE VÍA: A - A SENTIDO: IDA			
PROGRESIVA INICIAL: 0+250				UNIDAD DE TRAMO: 6				
PROGRESIVA FINAL: 0+290				NÚMERO DE LOSAS: 16				
TIPOS DE FALLAS				ESQUEMA:

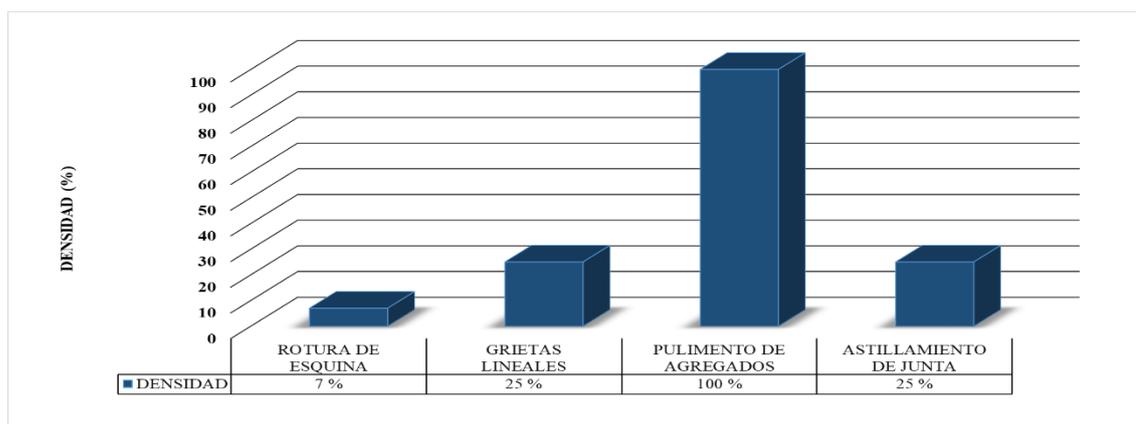
Anexo 21

Densidad de las fallas en la progresiva 0 + 250 – 0 + 290, sección de vía A-A, ida.

Se identifica que la fallas con la mayor densidad en este tramo de estudio: Pulimento de agregados ocupando el 100 %, seguido de la Grietas lineales ocupando el 25 %, seguido del Astillamiento de junta ocupando el 25 % y la Rotura de esquina ocupando el 7 %.

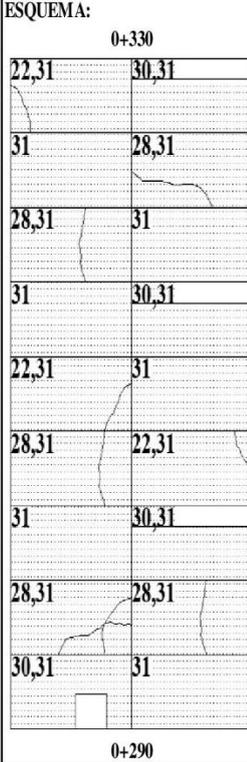
UNIVERSIDAD NACIONAL TORIBIO RODRÍGUEZ DE MENDOZA DE AMAZONAS ESCUELA DE POSGRADO							
ÍNDICE DE CONDICIÓN DEL PAVIMENTO RÍGIDO PARA LA TRANSITABILIDAD AVENIDA SALOMÓN VÍLCHEZ MURGA, CUTERVO									
EVALUADO POR: Bach. Anghelo Alexis Salazar Tello		FECHA: SECCIÓN DE VÍA: B - B SENTIDO: IDA							
PROGRESIVA INICIAL: 0+290 PROGRESIVA FINAL: 0+330		UNIDAD DE TRAMO: 1 NÚMERO DE LOSAS: 18							
TIPOS DE FALLAS		ESQUEMA:

N° FALLA	SEVERIDAD	N° DE LOSAS	DENSIDAD (%)	VALOR DEDUCIDO					
22	M	3	17	24.50					
28	M	5	28	19.20					
30	M	4	23	4.20					
31	M	18	100	9.70					
TOTAL (VD):				24.50					
NÚMERO DE VALORES DEDUCIDOS > 2(q): 4.00		NIVEL DE SEVERIDAD							
VALOR DEDUCIDO MÁS ALTO (HVD_i): 24.50		BAJO : B							
NÚMERO MÁXIMO DE VALORES DEDUCIDOS (mi): 7.93		MEDIO : M							
VALOR DEDUCIDO CORREGIDO (VDC): 37.80		ALTO : A							
CÁLCULOS DEL PCI									
N°	VALORES DEDUCIDOS					TOTAL	q	VDC

1	24.50	19.20	9.70	4.20		57.60	4	33.80	
2	24.50	19.20	9.70	2.00		55.40	3	35.80	
3	24.50	19.20	2.00	2.00		47.70	2	37.80	
4	24.50	2.00	2.00	2.00		30.50	1	30.50	
5									
6									
7									
8									
9									
MÁX VDC :								37.80	
ÍNDICE DE CONDICIÓN DEL PAVIMENTO (PCI):		100 - (MÁX VDC)		RANGO DE CLASIFICACIÓN		RANGO		CLASIFICACIÓN

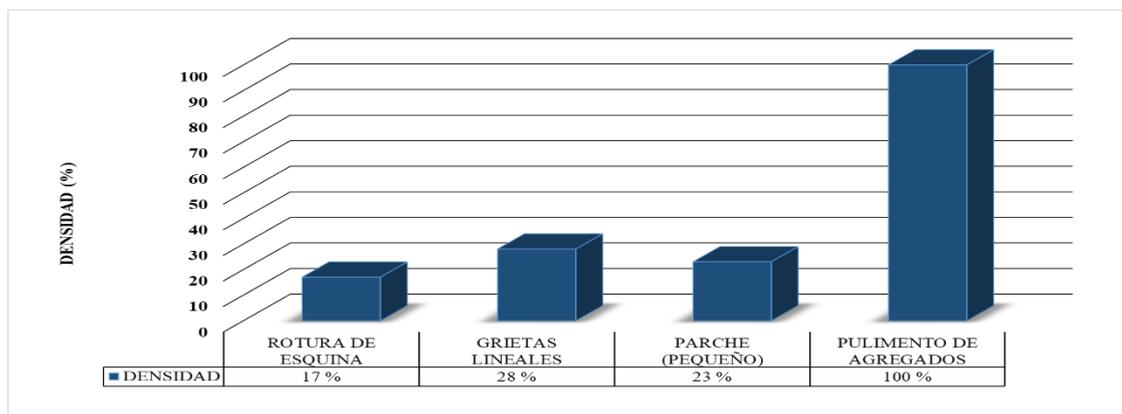
Anexo 23

Densidad de las fallas en la progresiva 0+290– 0+330, sección de vía B-B, ida.

Se observa que el tipo de fallas que tiene la mayor densidad en este tramo de estudio: Pulimento de agregados ocupando el 100 %, seguido de la Grietas lineales ocupando el 28 %, seguido del Parche (pequeño) ocupando el 23 % y la Rotura de esquina ocupando el 17 %.

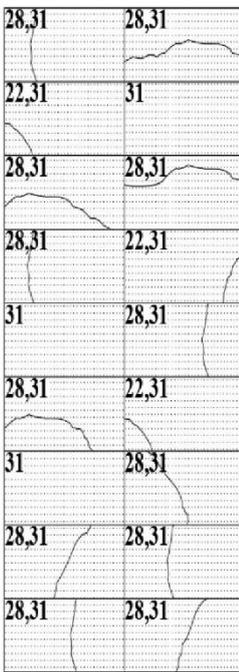
UNIVERSIDAD NACIONAL TORIBIO RODRÍGUEZ DE MENDOZA DE AMAZONAS ESCUELA DE POSGRADO ÍNDICE DE CONDICIÓN DEL PAVIMENTO RÍGIDO PARA LA TRANSITABILIDAD AVENIDA SALOMÓN VÍLchez MURGA, CUTERVO									
EVALUADO POR:	Bach. Anghelo Alexis Salazar Tello			FECHA:	SECCIÓN DE VÍA: B - B SENTIDO: IDA					
PROGRESIVA INICIAL: 0+330			UNIDAD DE TRAMO: 2							
PROGRESIVA FINAL: 0+366			NÚMERO DE LOSAS: 18							
TIPOS DE FALLAS					ESQUEMA: 0+366

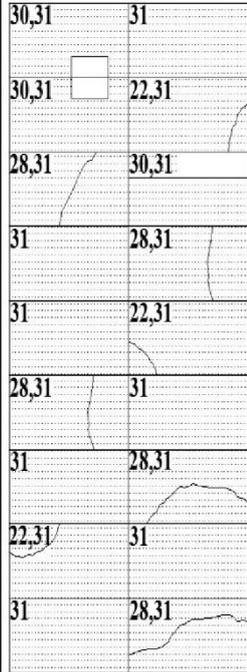
UNIVERSIDAD NACIONAL TORIBIO RODRÍGUEZ DE MENDOZA DE AMAZONAS ESCUELA DE POSGRADO						
ÍNDICE DE CONDICIÓN DEL PAVIMENTO RÍGIDO PARA LA TRANSITABILIDAD AVENIDA SALOMÓN VÍLCHEZ MURGA, CUTERVO								
EVALUADO POR:	Bach. Anghelo Alexis Salazar Tello	FECHA:	SECCIÓN DE VÍA: B - B SENTIDO: IDA					
PROGRESIVA INICIAL: 0+366		UNIDAD DE TRAMO: 3						
PROGRESIVA FINAL: 0+402		NÚMERO DE LOSAS: 18						
TIPOS DE FALLAS		ESQUEMA: 0+402

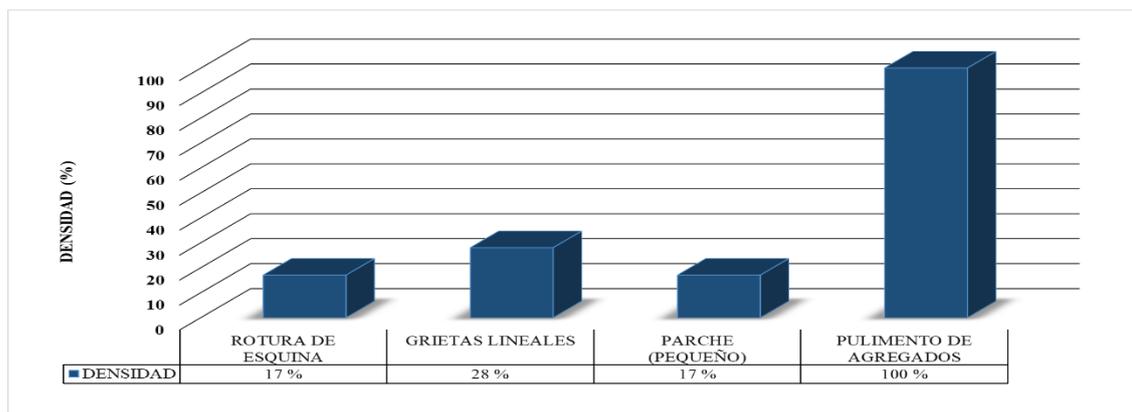
Anexo 27

Densidad de las fallas en la progresiva 0+366 – 0+402, sección de vía B-B, ida.

Se identifica que la fallas con la mayor densidad en este tramo de estudio: Pulimento de agregados ocupando el 100 %, seguido de la Grietas lineales ocupando el 28 %, seguido de la Rotura de esquina ocupando el 17 % y el Parche (pequeño) ocupando el 17 %.

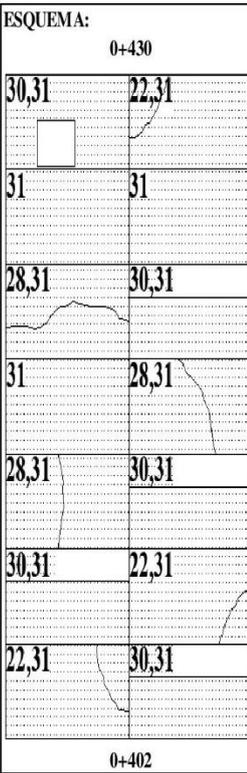
UNIVERSIDAD NACIONAL TORIBIO RODRÍGUEZ DE MENDOZA DE AMAZONAS ESCUELA DE POSGRADO ÍNDICE DE CONDICIÓN DEL PAVIMENTO RÍGIDO PARA LA TRANSITABILIDAD AVENIDA SALOMÓN VÍLCHEZ MURGA, CUTERVO							
EVALUADO POR:	Bach. Anghelo Alexis Salazar Tello			FECHA:				
				SECCIÓN DE VÍA: B - B				
				SENTIDO: IDA				
PROGRESIVA INICIAL: 0+402				UNIDAD DE TRAMO: 4				
PROGRESIVA FINAL: 0+430				NÚMERO DE LOSAS: 14				
TIPOS DE FALLAS				ESQUEMA:

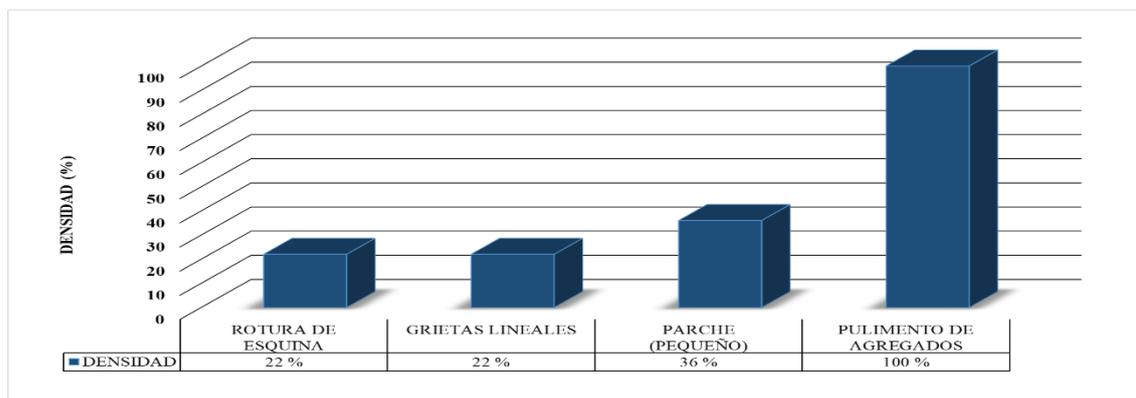
Anexo 29

Densidad de las fallas en la progresiva 0+402 – 0+430, sección de vía: B-B, ida.

Se identifica que la fallas con la mayor densidad en este tramo de estudio: Pulimento de agregados ocupando el 100 %, seguido del Parche (pequeño) ocupando el 36 %, seguido de la Rotura de esquina ocupando el 22 % y la Grietas lineales ocupando el 22 %.

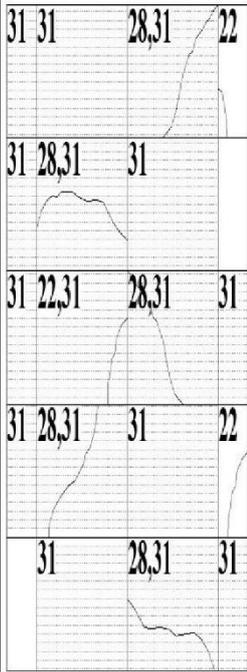
UNIVERSIDAD NACIONAL TORIBIO RODRÍGUEZ DE MENDOZA DE AMAZONAS ESCUELA DE POSGRADO					
ÍNDICE DE CONDICIÓN DEL PAVIMENTO RÍGIDO PARA LA TRANSITABILIDAD AVENIDA SALOMÓN VÍLCHEZ MURGA, CUTERVO							
EVALUADO POR:	Bach. Anghelo Alexis Salazar Tello	FECHA:	SECCIÓN DE VÍA: C - C SENTIDO: IDA				
PROGRESIVA INICIAL: 0+430		UNIDAD DE TRAMO: 1					
PROGRESIVA FINAL: 0+452.50		NÚMERO DE LOSAS: 20					
TIPOS DE FALLAS		ESQUEMA: 0+452.50

21. ROTURA POR PANDEO 22. ROTURA DE ESQUINA 23. LOSA DIVIDIDA 24. GRIETA DE DURABILIDAD "D" 25. ESCALONAMIENTO 26. DAÑO DEL SELLO DE JUNTA 27. DESNIVEL CARRIL / BERMA 28. GRIETAS LINEALES 29. PARCHE (GRANDE) 30. PARCHE (PEQUEÑO)	31. PULIMENTO DE AGREGADOS 32. DESPRENDIMIENTOS 33. BOMBEO 34. PUNZONAMIENTO 35. CRUCE DE VÍA FÉRREA 36. DESCASCAMIENTO POR AGRIETAMIENTO 37. GRIETAS DE RETRACCIÓN 38. ASTILLAMIENTO DE ESQUINA 39. ASTILLAMIENTO DE JUNTA						
N° FALLA	SEVERIDAD	N° DE LOSAS	DENSIDAD (%)	VALOR DEDUCIDO			
22	M	3	15	21.70			
28	M	5	25	17.60			
31	M	16	80	8.90			
TOTAL (VD):				21.70			
NÚMERO DE VALORES DEDUCIDOS > 2(q):		3.00	NIVEL DE SEVERIDAD				
VALOR DEDUCIDO MÁS ALTO (HVDi):		21.70	BAJO : B				
NÚMERO MÁXIMO DE VALORES DEDUCIDOS (mi):		8.19	MEDIO : M				
VALOR DEDUCIDO CORREGIDO (VDC):		33.00	ALTO : A				
CÁLCULOS DEL PCI							
N°	VALORES DEDUCIDOS				TOTAL	q	VDC
1	21.70	17.60	8.90		48.20	3	30.80

2	21.70	17.60	2.00		41.30	2	33.00
3	21.70	2.00	2.00		25.70	1	25.70
4							
5							
6							
7							
8							
9							
MÁX VDC :							33.00
ÍNDICE DE CONDICIÓN DEL PAVIMENTO (PCI):		100 - (MÁX VDC)

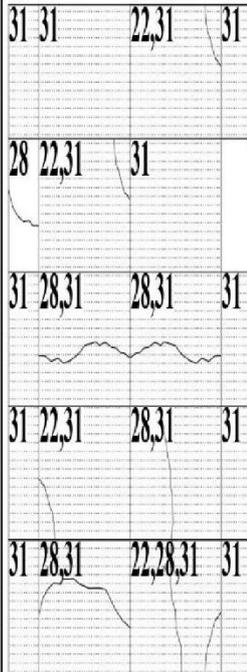
30. PARCHE (PEQUEÑO)							
N° FALLA	SEVERIDAD	N° DE LOSAS	DENSIDAD (%)	VALOR DEDUCIDO			
22	M	4	20	28.70			
28	M	6	30	20.20			
31	M	18	90	9.30			
TOTAL (VD):				28.70			
NÚMERO DE VALORES DEDUCIDOS > 2(q):		3.00		NIVEL DE SEVERIDAD			
VALOR DEDUCIDO MÁS ALTO (HVDi):		28.70		BAJO : B			
NÚMERO MÁXIMO DE VALORES DEDUCIDOS (mi):		7.54		MEDIO : M			
VALOR DEDUCIDO CORREGIDO (VDC):		40.10		ALTO : A			
CÁLCULOS DEL PCI							
N°	VALORES DEDUCIDOS				TOTAL	q	VDC
1	28.70	20.20	9.30		58.20	3	37.60
2	28.70	20.20	2.00		50.90	2	40.10
3	28.70	2.00	2.00		32.70	1	32.70
4							
5							
6							
7							
8							
9							
							MÁX VDC : 40.10
ÍNDICE DE CONDICIÓN DEL PAVIMENTO (PCI):		100 - (MÁX VDC)

La unidad de tramo UT 2 está conformado por 20 paños, cada paño tiene las siguientes dimensiones: 4.70 metros de ancho y 4.50 metros de largo, abarcando un área total de estudio de 169.23 m². En este tramo se registró las siguientes fallas con severidad media: Rotura de esquina, Grietas lineales y Pulimento de agregados.

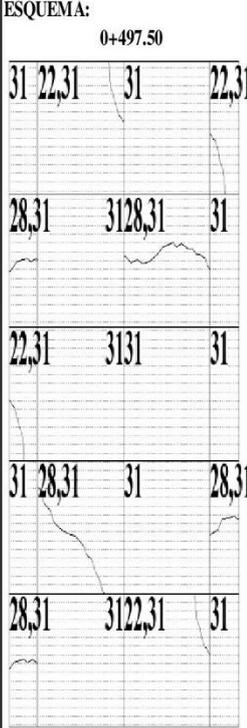
28. GRIETAS LINEALES	38. ASTILLAMIENTO DE ESQUINA							
29. PARCHE (GRANDE)	39. ASTILLAMIENTO DE JUNTA							
30. PARCHE (PEQUEÑO)								
N° FALLA	SEVERIDAD	N° DE LOSAS	DENSIDAD (%)	VALOR DEDUCIDO				
22	M	4	20	28.70				
28	M	5	25	17.60				
31	M	20	100	9.70				
TOTAL (VD):				28.70				
NÚMERO DE VALORES DEDUCIDOS > 2(q):		3.00	NIVEL DE SEVERIDAD					
VALOR DEDUCIDO MÁS ALTO (HVDi):		28.70	BAJO : B					
NÚMERO MÁXIMO DE VALORES DEDUCIDOS (mi):		7.54	MEDIO : M					
VALOR DEDUCIDO CORREGIDO (VDC):		38.20	ALTO : A					
CÁLCULOS DEL PCI								
N°	VALORES DEDUCIDOS				TOTAL	q	VDC	
1	28.70	17.60	9.70		56.00	3	36.20	
2	28.70	17.60	2.00		48.30	2	38.20	
3	28.70	2.00	2.00		32.70	1	32.70	
4								
5								
6								
7								
8								
9								
							MÁX VDC :	38.20
ÍNDICE DE CONDICIÓN DEL PAVIMENTO (PCI):		100 - (MÁX VDC)

La unidad de tramo UT 3 está conformado por 20 paños, cada paño tiene las siguientes dimensiones: 4.70 metros de ancho y 4.50 metros de largo, abarcando un área total de estudio de 139.94 m². En este tramo se registró las siguientes fallas con severidad media: Rotura de esquina, Grietas lineales y Pulimento de agregados.

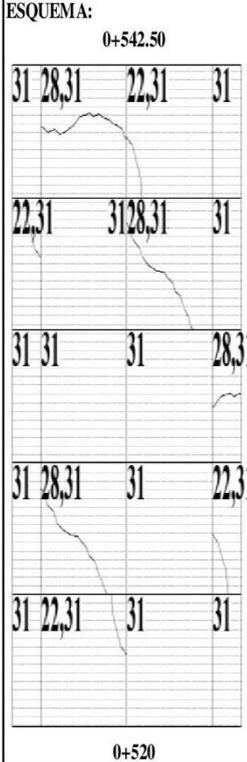
28. GRIETAS LINEALES	38. ASTILLAMIENTO DE ESQUINA						
29. PARCHE (GRANDE)	39. ASTILLAMIENTO DE JUNTA						
30. PARCHE (PEQUEÑO)							
N° FALLA	SEVERIDAD	N° DE LOSAS	DENSIDAD (%)	VALOR DEDUCIDO			
22	M	4	20	28.70			
28	M	4	20	14.40			
31	M	20	100	9.70			
TOTAL (VD):				28.70			
NÚMERO DE VALORES DEDUCIDOS > 2(q):	3.00	NIVEL DE SEVERIDAD					
VALOR DEDUCIDO MÁS ALTO (HVDi):	28.70	BAJO : B					
NÚMERO MÁXIMO DE VALORES DEDUCIDOS (mi):	7.54	MEDIO : M					
VALOR DEDUCIDO CORREGIDO (VDC):	35.80	ALTO : A					
CÁLCULOS DEL PCI							
N°	VALORES DEDUCIDOS				TOTAL	q	VDC
1	28.70	14.40	9.70		52.80	3	34.00
2	28.70	14.40	2.00		45.10	2	35.80
3	28.70	2.00	2.00		32.70	1	32.70
4							
5							
6							
7							
8							
9							
MÁX VDC :							35.80
ÍNDICE DE CONDICIÓN DEL PAVIMENTO (PCI):		100 - (MÁX VDC)			RANGO DE CLASIFICACIÓN

La unidad de tramo UT 5 está conformado por 20 paños, cada paño tiene las siguientes dimensiones: 4.70 metros de ancho y 4.50 metros de largo, abarcando un área total de estudio de 225.58 m². En este tramo se registró las siguientes fallas con severidad media: Rotura de esquina, Grietas lineales y Pulimento de agregados.

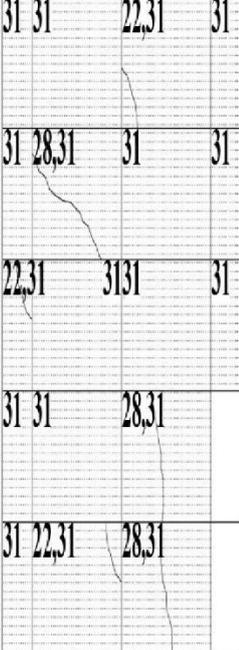
N° FALLA	SEVERIDAD	N° DE LOSAS	DENSIDAD (%)	VALOR DEDUCIDO	22	M	3	15	21.70	28	M	3	15	11.50	31	M	18	90	9.30					TOTAL (VD):	21.70
N° FALLA	SEVERIDAD	N° DE LOSAS	DENSIDAD (%)	VALOR DEDUCIDO																										
22	M	3	15	21.70																										
28	M	3	15	11.50																										
31	M	18	90	9.30																										
				TOTAL (VD):	21.70																									
NÚMERO DE VALORES DEDUCIDOS > 2(q): 3.00		VALOR DEDUCIDO MÁS ALTO (HVDi): 21.70		NIVEL DE SEVERIDAD BAJO : B MEDIO : M ALTO : A																										
VALOR DEDUCIDO MÁXIMO DE VALORES DEDUCIDOS (mi): 8.19		VALOR DEDUCIDO CORREGIDO (VDC): 28.60																												
CÁLCULOS DEL PCI																														
N°	VALORES DEDUCIDOS						TOTAL	q	VDC																					
1	21.70	11.50	9.30					42.50	3	27.10																				
2	21.70	11.50	2.00					35.20	2	28.60																				
3	21.70	2.00	2.00					25.70	1	25.70																				
4																														
5																														
6																														
7																														
8																														
9																														
								MÁX VDC :	28.60																					
ÍNDICE DE CONDICIÓN DEL PAVIMENTO (PCI):		100 - (MÁX VDC)		71.40																										
ESTADO DEL PAVIMENTO:		SATISFACTORIO																												
RANGO DE CLASIFICACIÓN																														
RANGO	CLASIFICACIÓN																													
85 - 100	BUENO																													
70 - 85	SATISFACTORIO																													
55 - 70	REGULAR																													
40 - 55	MALO																													
25 - 40	MUY MALO																													
10 - 25	GRAVE																													
0 - 10	COLAPSADO

La unidad de tramo UT 6 está conformado por 20 paños, cada paño tiene las siguientes dimensiones: 4.70 metros de ancho y 4.50 metros de largo, abarcando un área total de estudio de 197.88 m². En este tramo se registró las siguientes fallas con severidad media: Rotura de esquina, Grietas lineales y Pulimento de agregados.

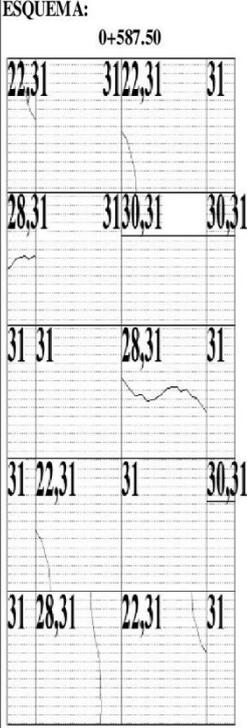
31. PULIMENTO DE AGREGADOS 32. DESPRENDIMIENTOS 33. BOMBEO 34. PUNZONAMIENTO 35. CRUCE DE VÍA FÉRREA 36. DESCASCAMIENTO POR AGRIETAMIENTO 37. GRIETAS DE RETRACCIÓN 38. ASTILLAMIENTO DE ESQUINA 39. ASTILLAMIENTO DE JUNTA																							
N° FALLA	SEVERIDAD	N° DE LOSAS	DENSIDAD (%)	VALOR DEDUCIDO																			
22	M	4	20	28.70																			
28	M	3	15	11.50																			
30	M	3	15	2.60																			
31	M	20	100	9.70																			
TOTAL (VD):				28.70																			
NÚMERO DE VALORES DEDUCIDOS > 2(q):		4.00	NIVEL DE SEVERIDAD																				
VALOR DEDUCIDO MÁS ALTO (HVDi):		28.70	BAJO : B																				
NÚMERO MÁXIMO DE VALORES DEDUCIDOS (mi):		7.54	MEDIO : M																				
VALOR DEDUCIDO CORREGIDO (VDC):		35.20	ALTO : A																				
CÁLCULOS DEL PCI																							
N°	VALORES DEDUCIDOS				TOTAL	q	VDC																
1	28.70	11.50	9.70	2.60	52.50	4	30.60																
2	28.70	11.50	9.70	2.00	51.90	3	33.30																
3	28.70	11.50	2.00	2.00	44.20	2	35.20																
4	28.70	2.00	2.00	2.00	34.70	1	34.70																
5																							
6																							
7																							
8																							
9																							
MÁX VDC :							35.20																
ÍNDICE DE CONDICIÓN DEL PAVIMENTO (PCI):		100 - (MÁX VDC)		RANGO DE CLASIFICACIÓN																			
		64.80

La unidad de tramo UT 7 está conformado por 20 paños, cada paño tiene las siguientes dimensiones: 4.70 metros de ancho y 4.50 metros de largo, abarcando un área total de estudio de 231.49 m². En este tramo se registró las siguientes fallas con severidad media: Rotura de esquina, Grietas lineales, Parche (pequeño) y Pulimento de agregados.

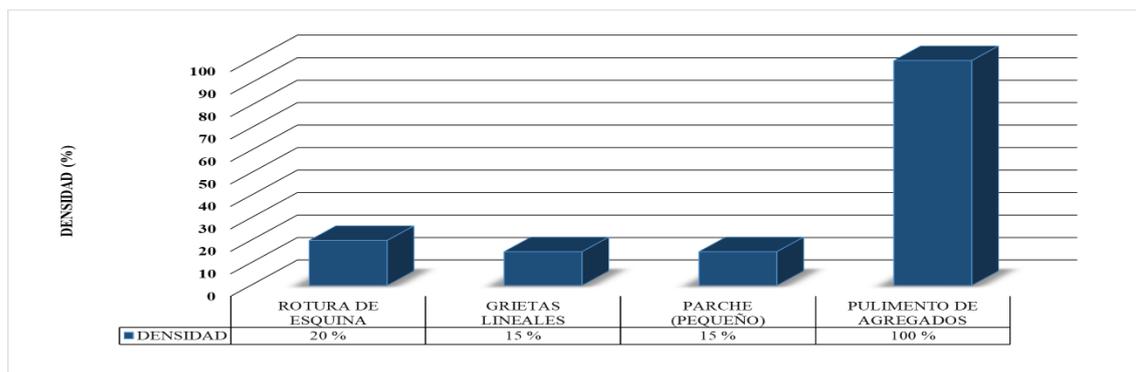
Anexo 43

Densidad de las fallas en la progresiva 0+565 – 0+587.50, sección de vía: C-C, ida.

Se identifica que la fallas con la mayor densidad en este tramo de estudio: Pulimento de agregados ocupando el 100 %, seguido de la Rotura de esquina ocupando el 20 %, seguido de la Grietas lineales ocupando el 15 % y el Parche (pequeño) ocupando el 15 %.

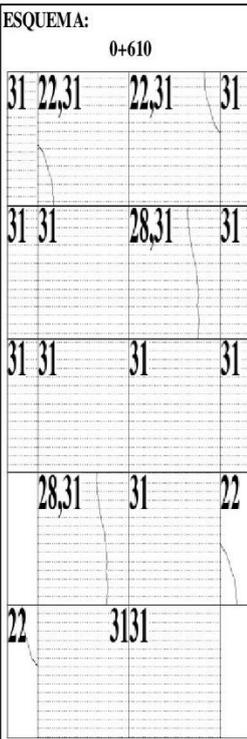
22. ROTURA DE ESQUINA	32. DESPRENDIMIENTOS																					
23. LOSA DIVIDIDA	33. BOMBEO																					
24. GRIETA DE DURABILIDAD "D"	34. PUNZONAMIENTO																					
25. ESCALONAMIENTO	35. CRUCE DE VÍA FÉRREA																					
26. DAÑO DEL SELLO DE JUNTA	36. DESCASCAMIENTO POR AGRIETAMIENTO																					
27. DESNIVEL CARRIL / BERMA	37. GRIETAS DE RETRACCIÓN																					
28. GRIETAS LINEALES	38. ASTILLAMIENTO DE ESQUINA																					
29. PARCHE (GRANDE)	39. ASTILLAMIENTO DE JUNTA																					
30. PARCHE (PEQUEÑO)																						
N° FALLA	SEVERIDAD	N° DE LOSAS	DENSIDAD (%)	VALOR DEDUCIDO																		
22	M	4	20	28.70																		
28	A	2	10	19.20																		
31	M	16	80	8.90																		
TOTAL (VD):				28.70																		
NÚMERO DE VALORES DEDUCIDOS > 2(q):		3.00	NIVEL DE SEVERIDAD																			
VALOR DEDUCIDO MÁS ALTO (HVDi):		28.70	BAJO : B																			
NÚMERO MÁXIMO DE VALORES DEDUCIDOS (mi):		7.54	MEDIO : M																			
VALOR DEDUCIDO CORREGIDO (VDC):		39.40	ALTO : A																			
0+587.50																						
CÁLCULOS DEL PCI																						
N°	VALORES DEDUCIDOS				TOTAL	q	VDC															
1	28.70	19.20	8.90		56.80	3	36.80															
2	28.70	19.20	2.00		49.90	2	39.40															
3	28.70	2.00	2.00		32.70	1	32.70															
4																						
5																						
6																						
7																						
8																						
9																						
MÁX VDC :							39.40															
ÍNDICE DE CONDICIÓN DEL PAVIMENTO (PCI):		100 - (MÁX VDC)		RANGO DE CLASIFICACIÓN

La unidad de tramo UT 8 está conformado por 20 paños, cada paño tiene las siguientes dimensiones: 4.70 metros de ancho y 4.50 metros de largo, abarcando un área total de estudio de 266.55 m^2 . En este tramo se registró las siguientes fallas con severidad media: Rotura de esquina y Pulimento de agregados, además se encontró fallas con severidad alta: Grietas lineales.

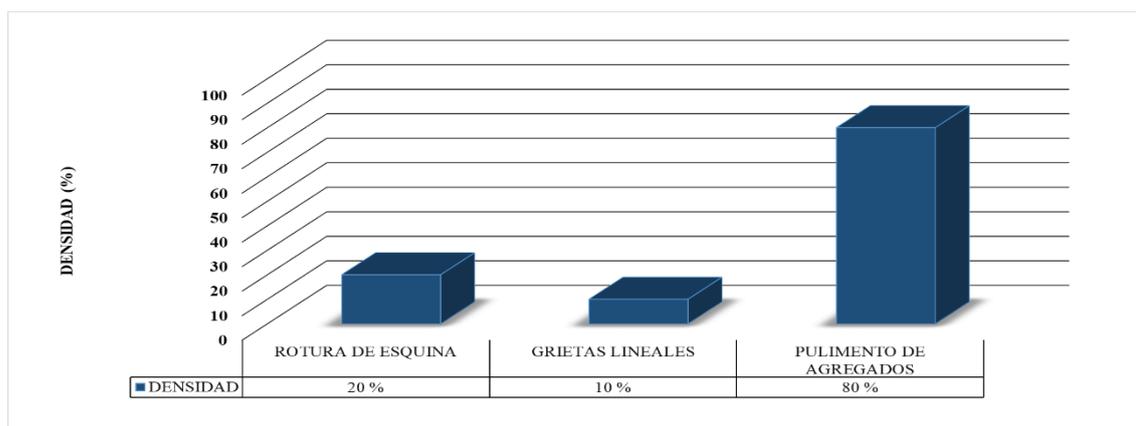
Anexo 45

Densidad de las fallas en la progresiva 0+587.50 – 0+610, sección de vía: C-C, ida.

Se identifica que la fallas con la mayor densidad en este tramo de estudio: Pulimento de agregados ocupando el 80 %, seguido de la Rotura de esquina ocupando el 20 % y la Grietas lineales ocupando el 10 %.

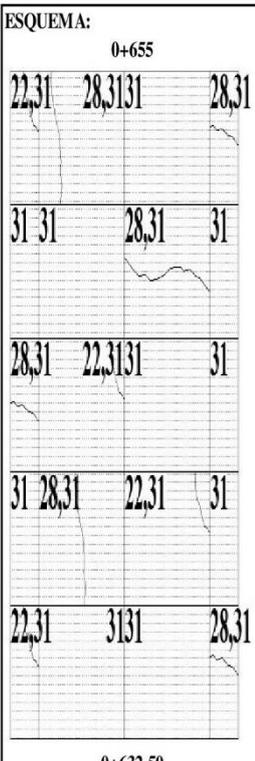
22. ROTURA DE ESQUINA	32. DESPRENDIMIENTOS																						
23. LOSA DIVIDIDA	33. BOMBEO																						
24. GRIETA DE DURABILIDAD "D"	34. PUNZONAMIENTO																						
25. ESCALONAMIENTO	35. CRUCE DE VÍA FÉRREA																						
26. DAÑO DEL SELLO DE JUNTA	36. DESCASCAMIENTO POR AGRIETAMIENTO																						
27. DESNIVEL CARRIL / BERMA	37. GRIETAS DE RETRACCIÓN																						
28. GRIETAS LINEALES	38. ASTILLAMIENTO DE ESQUINA																						
29. PARCHE (GRANDE)	39. ASTILLAMIENTO DE JUNTA																						
30. PARCHE (PEQUEÑO)																							
N° FALLA	SEVERIDAD	N° DE LOSAS	DENSIDAD (%)	VALOR DEDUCIDO																			
22	M	4	20	28.70																			
28	M	6	30	20.20																			
31	M	20	100	9.70																			
TOTAL (VD):				28.70																			
NÚMERO DE VALORES DEDUCIDOS > 2(q): 3.00		NIVEL DE SEVERIDAD BAJO : B MEDIO : M ALTO : A																					
VALOR DEDUCIDO MÁS ALTO (HVDi): 28.70																							
NÚMERO MÁXIMO DE VALORES DEDUCIDOS (mi): 7.54																							
VALOR DEDUCIDO CORREGIDO (VDC): 40.10																							
CÁLCULOS DEL PCI																							
N°	VALORES DEDUCIDOS				TOTAL	q	VDC																
1	28.70	20.20	9.70		58.60	3	37.80																
2	28.70	20.20	2.00		50.90	2	40.10																
3	28.70	2.00	2.00		32.70	1	32.70																
4																							
5																							
6																							
7																							
8																							
9																							
							MÁX VDC : 40.10																
ÍNDICE DE CONDICIÓN DEL PAVIMENTO (PCI):		100 - (MÁX VDC) 59.90		RANGO DE CLASIFICACIÓN																			
ESTADO DEL PAVIMENTO:		REGULAR

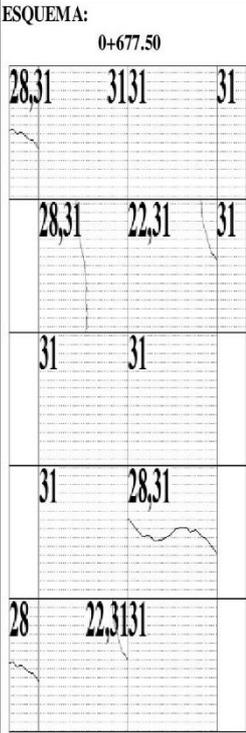
<table><tr> <th>N° FALLA</th> <th>SEVERIDAD</th> <th>N° DE LOSAS</th> <th>DENSIDAD (%)</th> <th>VALOR DEDUCIDO</th> </tr><tr> <td>22</td> <td>A</td> <td>2</td> <td>10</td> <td>23.40</td> </tr></table>

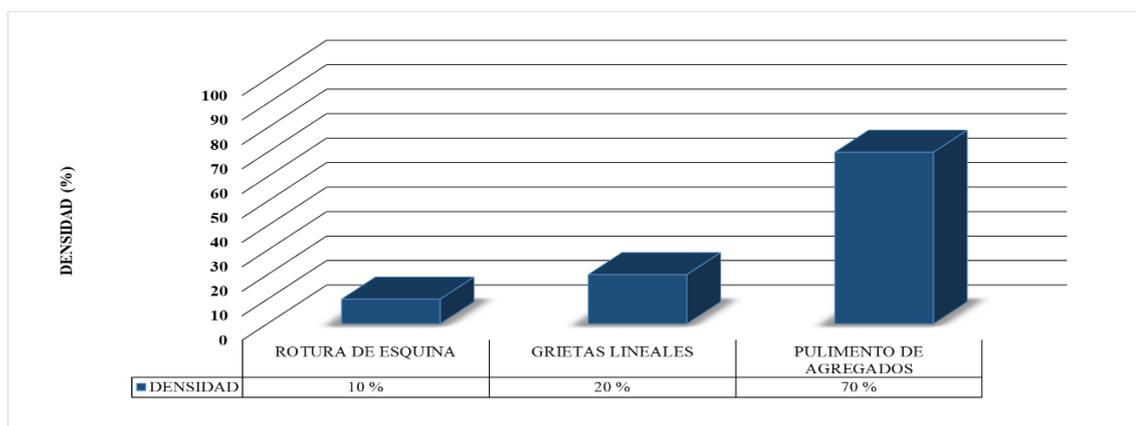
Anexo 51

Densidad de las fallas en la progresiva 0+655 – 0+677.50, sección de vía: C-C, ida.

Se observa que el tipo de fallas que tiene la mayor densidad en este tramo de estudio: Pulimento de agregados ocupando el 70 %, seguido de la Grietas lineales ocupando el 20 % y la Rotura de esquina ocupando el 10 %.

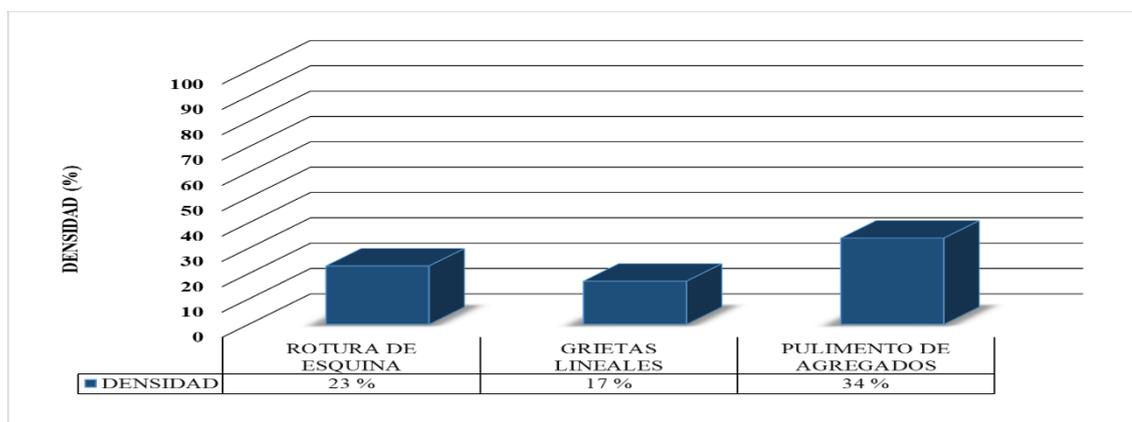
Anexo 57

Densidad de las fallas en la progresiva 0+707.50 – 0+728.50, sección de vía: D-D, ida.

Se identifica que la fallas con la mayor densidad en este tramo de estudio: Pulimento de agregados ocupando el 34 %, seguido de la Rotura de esquina ocupando el 23 % y la Grietas lineales ocupando el 17 %.

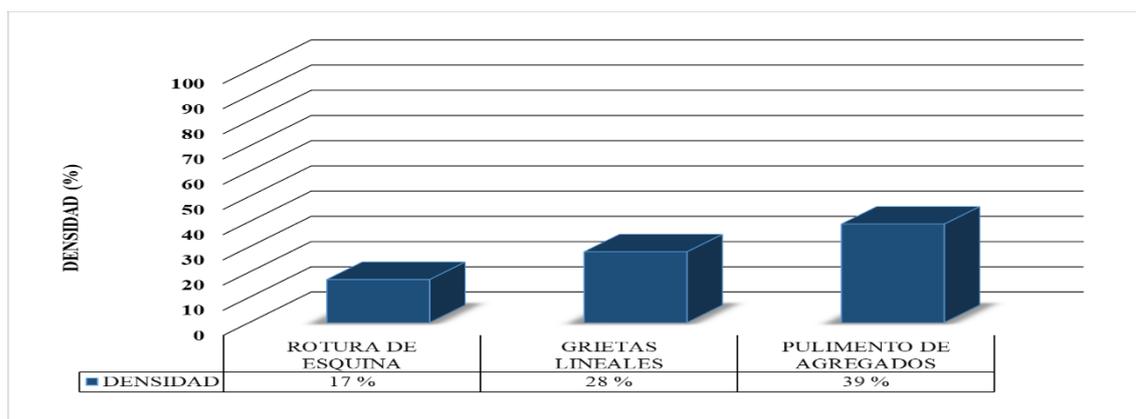
Anexo 59

Densidad de las fallas en la progresiva 0+728.50 – 0+749.50, sección de vía: D-D, ida.

Se identifica que la fallas con la mayor densidad en este tramo de estudio: Pulimento de agregados ocupando el 39 %, seguido de la Grietas lineales ocupando el 28 % y la Rotura de esquina ocupando el 17 %.

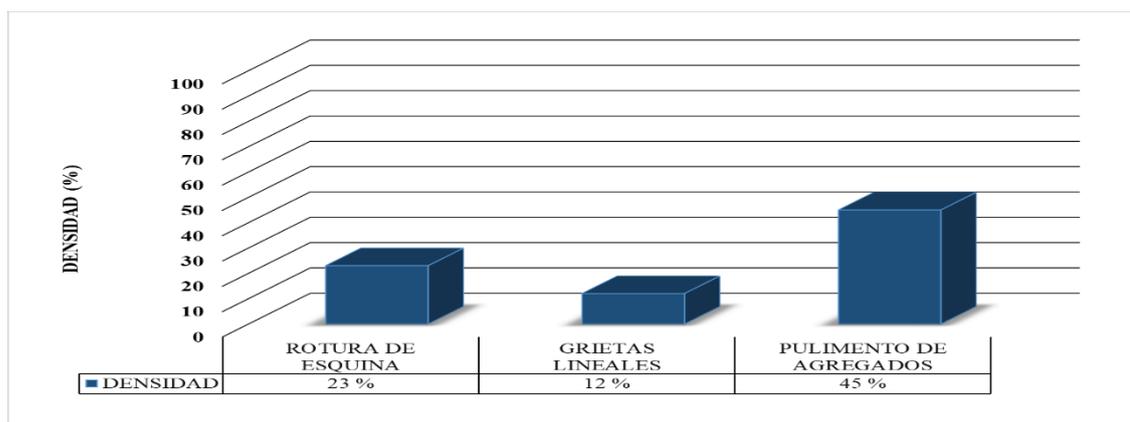
Anexo 61

Densidad de las fallas en la progresiva 0+749.50 – 0+770.50, sección de vía: D-D, ida.

Se identifica que la fallas con la mayor densidad en este tramo de estudio: Pulimento de agregados ocupando el 45 %, seguido de la Rotura de esquina ocupando el 23 % y la Grietas lineales ocupando el 12 %.

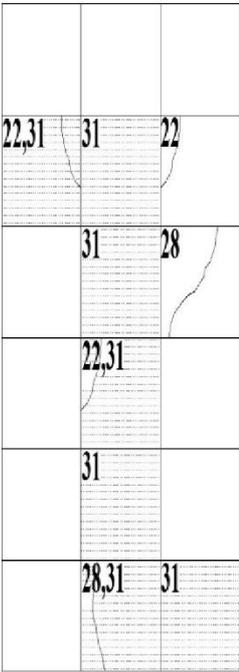
Nº FALLA	SEVERIDAD	Nº DE LOSAS	DENSIDAD (%)	VALOR DEDUCIDO			
22	M	3	17	24.50			
28	A	2	12	21.20			
31	M	7	39	6.30			
TOTAL (VD):				24.50			
NÚMERO DE VALORES DEDUCIDOS > 2(q):		3.00	NIVEL DE SEVERIDAD				
VALOR DEDUCIDO MÁS ALTO (HVD):		24.50	BAJO : B				
NÚMERO MÁXIMO DE VALORES DEDUCIDOS (mi):		7.93	MEDIO : M				
VALOR DEDUCIDO CORREGIDO (VDC):		37.80	ALTO : A				
CÁLCULOS DEL PCI							
Nº	VALORES DEDUCIDOS				TOTAL	q	VDC
1	24.50	21.20	6.30		52.00	3	33.40

2	24.50	21.20	2.00		47.70	2	37.80
3	24.50	2.00	2.00		28.50	1	28.50
4							
5							
6							
7							
8							
9							
MÁX VDC :							37.80
ÍNDICE DE CONDICIÓN DEL PAVIMENTO (PCI):		100 - (MÁX VDC)

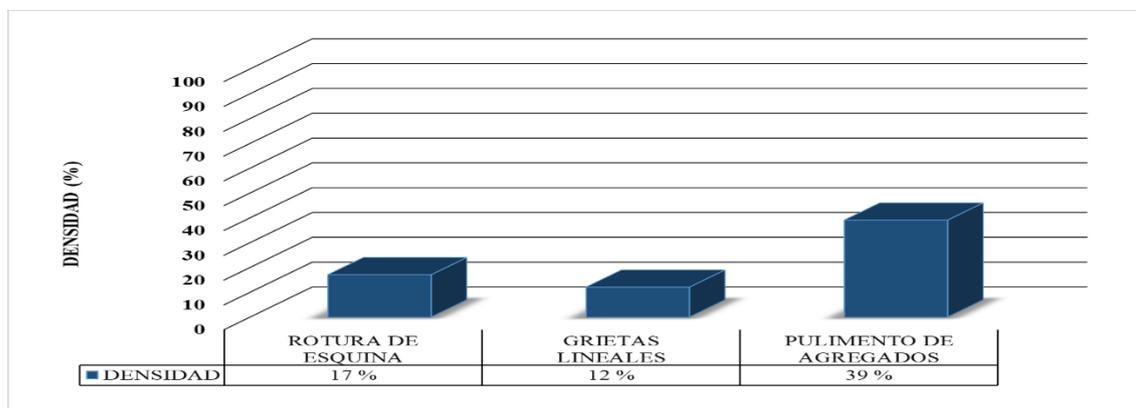
Anexo 63

Densidad de las fallas en la progresiva 0 + 770.50 – 0 + 791.50, sección de vía: D-D, ida.

Se identifica que la fallas con la mayor densidad en este tramo de estudio: Pulimento de agregados ocupando el 39 %, seguido de la Rotura de esquina ocupando el 17 % y la Grietas lineales ocupando el 12 %.

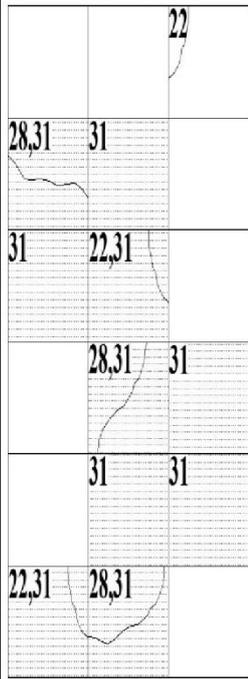
22. ROTURA DE ESQUINA	32. DESPRENDIMIENTOS																								
23. LOSA DIVIDIDA	33. BOMBEO																								
24. GRIETA DE DURABILIDAD "D"	34. PUNZONAMIENTO																								
25. ESCALONAMIENTO	35. CRUCE DE VÍA FÉRREA																								
26. DAÑO DEL SELLO DE JUNTA	36. DESCASCARAMIENTO POR AGRIETAMIENTO																								
27. DESNIVEL CARRIL / BERMA	37. GRIETAS DE RETRACCIÓN																								
28. GRIETAS LINEALES	38. ASTILLAMIENTO DE ESQUINA																								
29. PARCHE (GRANDE)	39. ASTILLAMIENTO DE JUNTA																								
30. PARCHE (PEQUEÑO)																									
N° FALLA	SEVERIDAD	N° DE LOSAS	DENSIDAD (%)	VALOR DEDUCIDO																					
22	M	3	17	24.50																					
28	A	3	17	25.80																					
31	M	10	56	7.50																					
TOTAL (VD):				25.80																					
NÚMERO DE VALORES DEDUCIDOS > 2(q):		3.00	NIVEL DE SEVERIDAD																						
VALOR DEDUCIDO MÁS ALTO (HVDi):		25.80	BAJO : B																						
NÚMERO MÁXIMO DE VALORES DEDUCIDOS (mi):		7.81	MEDIO : M																						
VALOR DEDUCIDO CORREGIDO (VDC):		41.00	ALTO : A																						
CÁLCULOS DEL PCI																									
N°	VALORES DEDUCIDOS					TOTAL	q	VDC																	
1	25.80	24.50	6.40			56.70	3	36.70																	
2	25.80	24.50	2.00			52.30	2	41.00																	
3	25.80	2.00	2.00			29.80	1	29.80																	
4																									
5																									
6																									
7																									
8																									
9																									
MÁX VDC :								41.00																	
ÍNDICE DE CONDICIÓN DEL PAVIMENTO (PCI):		100 - (MÁX VDC)

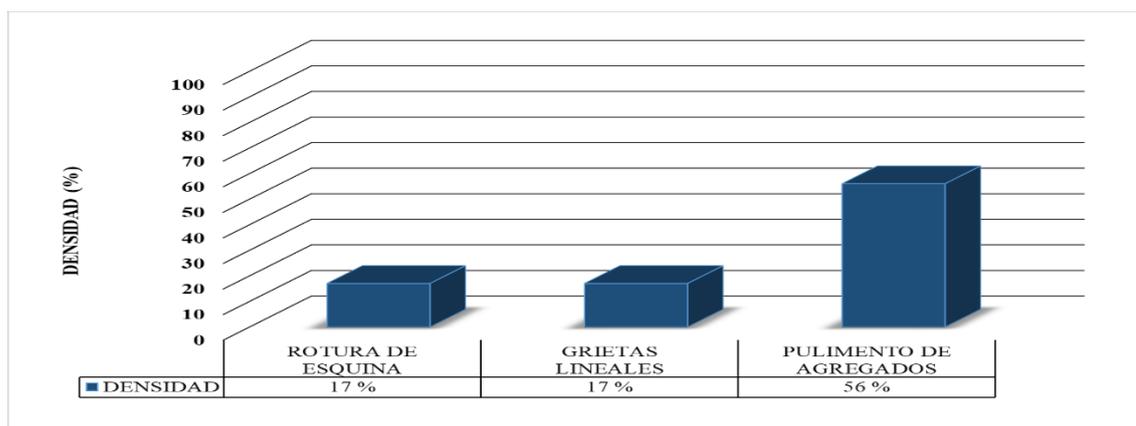
Anexo 65

Densidad de las fallas en la progresiva 0+791.50 – 0+812.50, sección de vía: D-D, ida.

Se identifica que la fallas con la mayor densidad en este tramo de estudio: Pulimento de agregados ocupando el 56 %, seguido de la Rotura de esquina ocupando el 17 % y la Grietas lineales ocupando el 17 %.

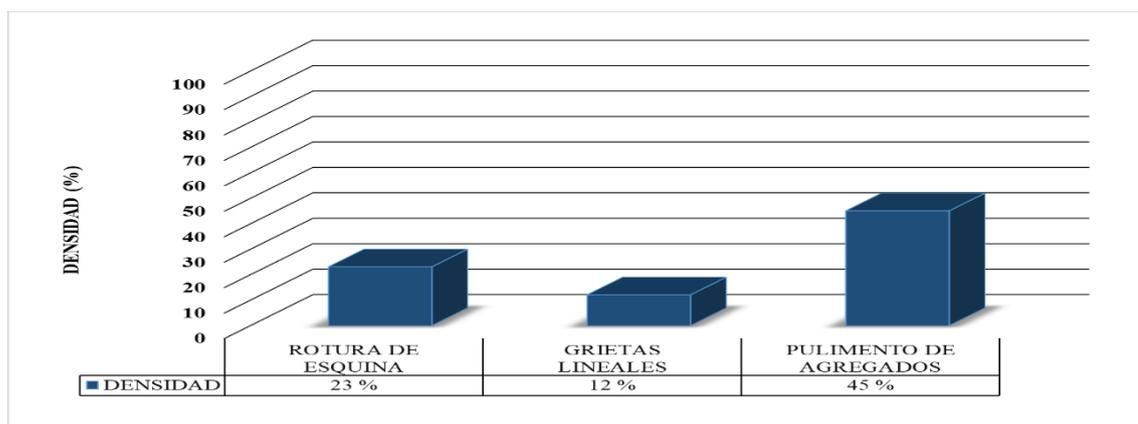
Anexo 67

Densidad de las fallas en la progresiva 0+812.50 – 0+833.50, sección de vía: D-D, ida.

Se identifica que la fallas con la mayor densidad en este tramo de estudio: Pulimento de agregados ocupando el 45 %, seguido de la Rotura de esquina ocupando el 23 % y la Grietas lineales ocupando el 12 %.

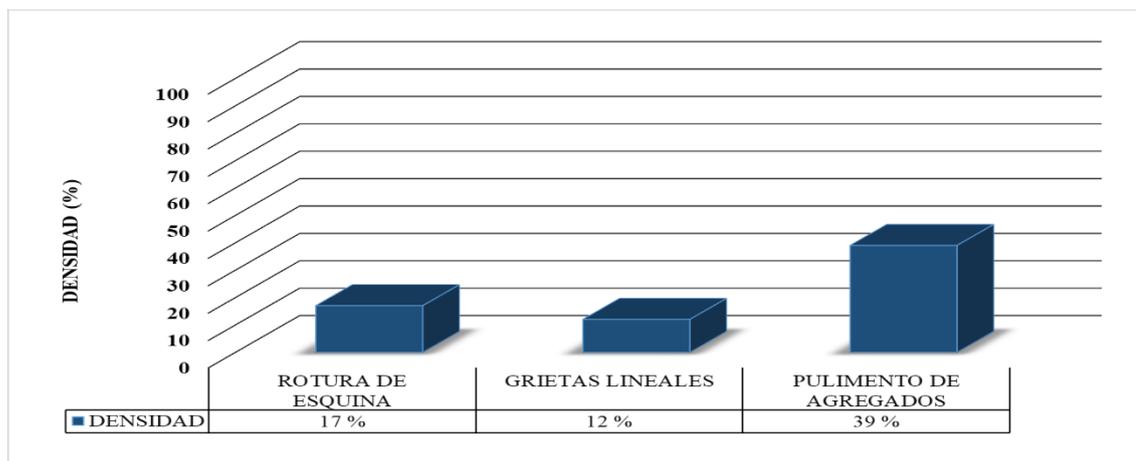
Anexo 69

Densidad de las fallas en la progresiva 0+833.50 – 0+854.50, sección de vía: D-D, ida.

Se identifica que la fallas con la mayor densidad en este tramo de estudio: Pulimento de agregados ocupando el 39 %, seguido de la Rotura de esquina ocupando el 17 % y la Grietas lineales ocupando el 12 %.

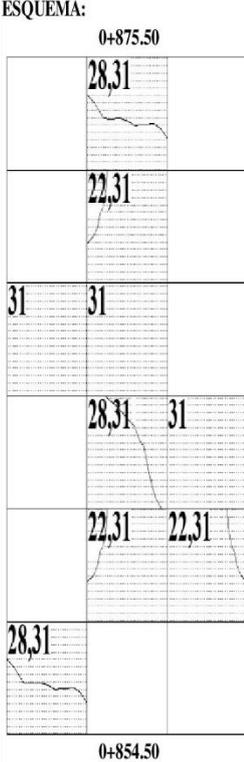
<table border="1"> <thead> <tr> <th>N° FALLA</th> <th>SEVERIDAD</th> <th>N° DE LOSAS</th> <th>DENSIDAD (%)</th> <th>VALOR DEDUCIDO</th> </tr> </thead> <tbody> <tr> <td>22</td> <td>M</td> <td>3</td> <td>17</td> <td>24.50</td> </tr> <tr> <td>28</td> <td>M</td> <td>3</td> <td>17</td> <td>12.70</td> </tr> <tr> <td>31</td> <td>M</td> <td>9</td> <td>50</td> <td>7.20</td> </tr> <tr> <td colspan="4">TOTAL (VD):</td> <td>24.50</td> </tr> </tbody> </table>	N° FALLA	SEVERIDAD	N° DE LOSAS	DENSIDAD (%)	VALOR DEDUCIDO	22	M	3	17	24.50	28	M	3	17	12.70	31	M	9	50	7.20	TOTAL (VD):				24.50	NÚMERO DE VALORES DEDUCIDOS > 2(q): 3.00 VALOR DEDUCIDO MÁS ALTO (HVDi): 24.50 NÚMERO MÁXIMO DE VALORES DEDUCIDOS (mi): 7.93 VALOR DEDUCIDO CORREGIDO (VDC): 31.40

La unidad de tramo UT 9 está conformado por 18 paños, cada paño tiene las siguientes dimensiones: 3.50 metros de ancho y 3.50 metros de largo, abarcando un área total de estudio de 220.84 m². En este tramo se registró las siguientes fallas con severidad media: Rotura de esquina, Grietas lineales y Pulimento de agregados.

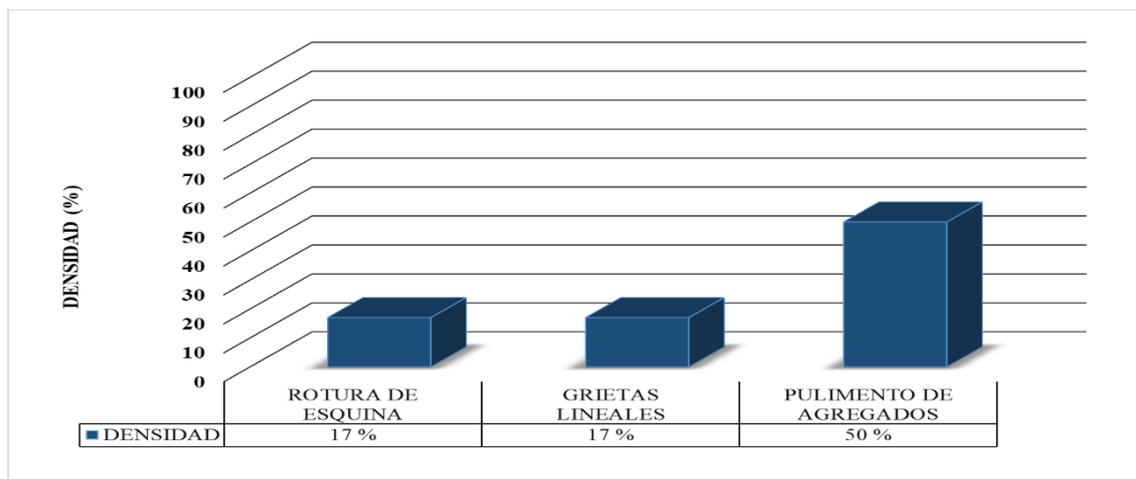
Anexo 71

Densidad de las fallas en la progresiva 0+854.50 – 0+875.50, sección de vía: D-D, ida.

Se identifica que la fallas con la mayor densidad en este tramo de estudio: Pulimento de agregados ocupando el 50 %, seguido de la Rotura de esquina ocupando el 17 % y la Grietas lineales ocupando el 17 %.

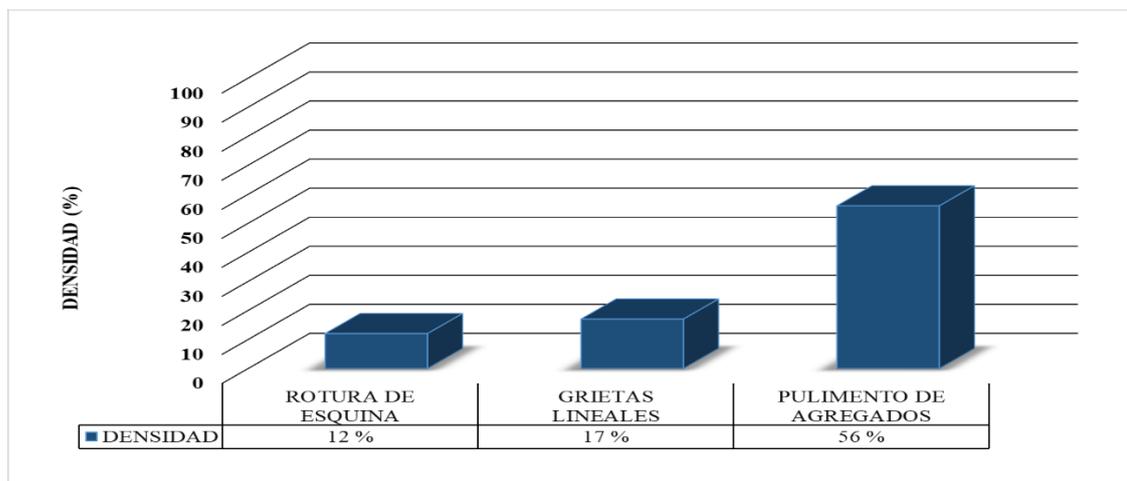
Anexo 73

Densidad de las fallas en la progresiva 0+875.50 – 0+896.50, sección de vía: D-D, ida.

Se identifica que la fallas con la mayor densidad en este tramo de estudio: Pulimento de agregados ocupando el 56 %, seguido de la Grietas lineales ocupando el 17 % y la Rotura de esquina ocupando el 12 %.

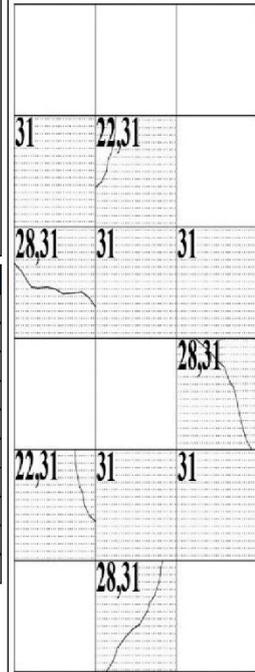
La unidad de tramo UT 11 está conformado por 18 paños, cada paño tiene las siguientes dimensiones: 3.50 metros de ancho y 3.50 metros de largo, abarcando un área total de estudio de 220.74 m². En este tramo se registró las siguientes fallas con severidad media: Rotura de esquina, Grietas lineales y Pulimento de agregados.

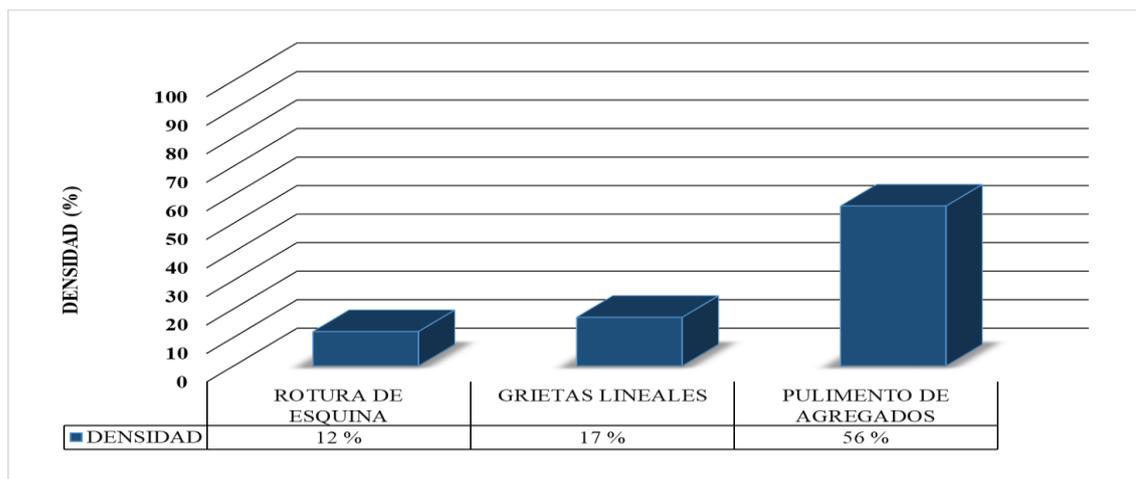
Anexo 75

Densidad de las fallas en la progresiva 0+896.50 – 0+917.50, sección de vía: D-D, ida.

Se identifica que la fallas con la mayor densidad en este tramo de estudio: Pulimento de agregados ocupando el 56 %, seguido de la Grietas lineales ocupando el 17% y la Rotura de esquina ocupando el 12 %.
