**UNIVERSIDAD NACIONAL
TORIBIO RODRÍGUEZ DE MENDOZA DE AMAZONAS**

**TESIS PARA OBTENER EL GRADO ACADÉMICO DE MAESTRO
EN INGENIERÍA VIAL**

**ÍNDICE DE CONDICIÓN DEL PAVIMENTO RÍGIDO
PARA LA TRANSITABILIDAD AVENIDA SALOMÓN
VÍLCHEZ MURGA, CUTERVO**

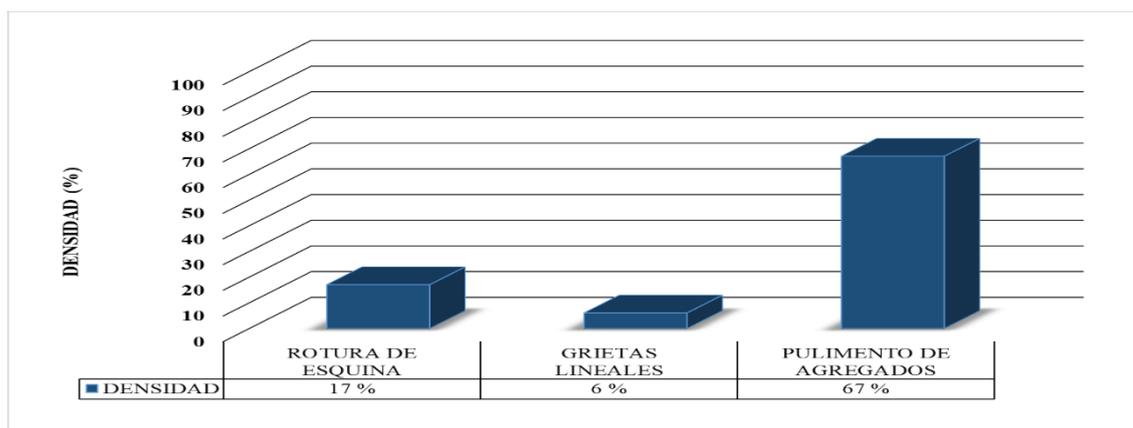
Anexo 77

Densidad de las fallas en la progresiva 0+917.50 – 0+938.50, sección de vía: D-D, ida.

Se identifica que la fallas con la mayor densidad en este tramo de estudio: Pulimento de agregados ocupando el 67 %, seguido de la Rotura de esquina ocupando el 17 % y la Grietas lineales ocupando el 6 %.

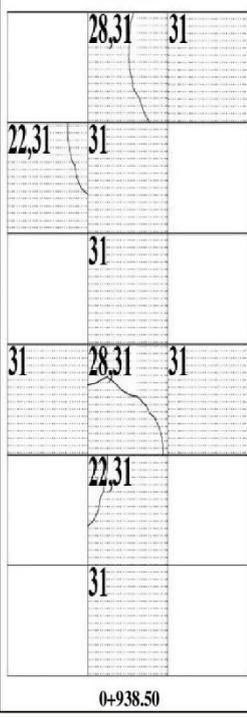
31. PULIMENTO DE AGREGADOS 32. DESPRENDIMIENTOS 33. BOMBEO 34. PUNZONAMIENTO 35. CRUCE DE VÍA FÉRREA 36. DESCASCAMIENTO POR AGRIETAMIENTO 37. GRIETAS DE RETRACCIÓN 38. ASTILLAMIENTO DE ESQUINA 39. ASTILLAMIENTO DE JUNTA									
Nº FALLA	SEVERIDAD	Nº DE LOSAS	DENSIDAD (%)	VALOR DEDUCIDO					
22	A	2	12	26.80					
28	M	2	12	9.30					
31	M	10	56	7.50					
			TOTAL (VD):	26.80					
NÚMERO DE VALORES DEDUCIDOS > 2(q):		3.00	NIVEL DE SEVERIDAD						
VALOR DEDUCIDO MÁS ALTO (HVDi):		26.80	BAJO : B						
NÚMERO MÁXIMO DE VALORES DEDUCIDOS (mi):		7.72	MEDIO : M						
VALOR DEDUCIDO CORREGIDO (VDC):		30.80	ALTO : A						
CÁLCULOS DEL PCI									
Nº	VALORES DEDUCIDOS						TOTAL	q	VDC
1	26.80	9.30	7.50				43.60	3	27.80
2	26.80	9.30	2.00				38.10	2	30.70
3	26.80	2.00	2.00				30.80	1	30.80
4									
5									
6									
7									
8									
9									
								MÁX VDC :	30.80
ÍNDICE DE CONDICIÓN DEL PAVIMENTO (PCI):		100 - (MÁX VDC)

La unidad de tramo UT 13 está conformado por 18 paños, cada paño tiene las siguientes dimensiones: 3.50 metros de ancho y 3.50 metros de largo, abarcando un área total de estudio de $220.74 m^2$. En este tramo se registró las siguientes fallas con severidad alta: Rotura de esquina. Además, se encontró también fallas con severidad media: Grietas lineales y Pulimento de agregados.

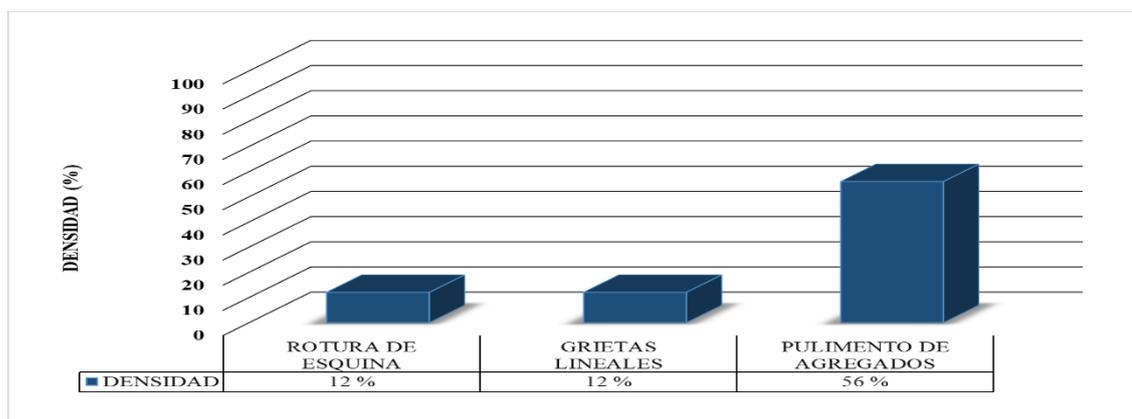
Anexo 79

Densidad de las fallas en la progresiva 0+938.50 – 0+959.50, sección de vía: D-D, ida.

Se identifica que la fallas con la mayor densidad en este tramo de estudio: Pulimento de agregados ocupando el 56 %, seguido de la Rotura de esquina ocupando el 12 % y la Grietas lineales ocupando el 12 %.

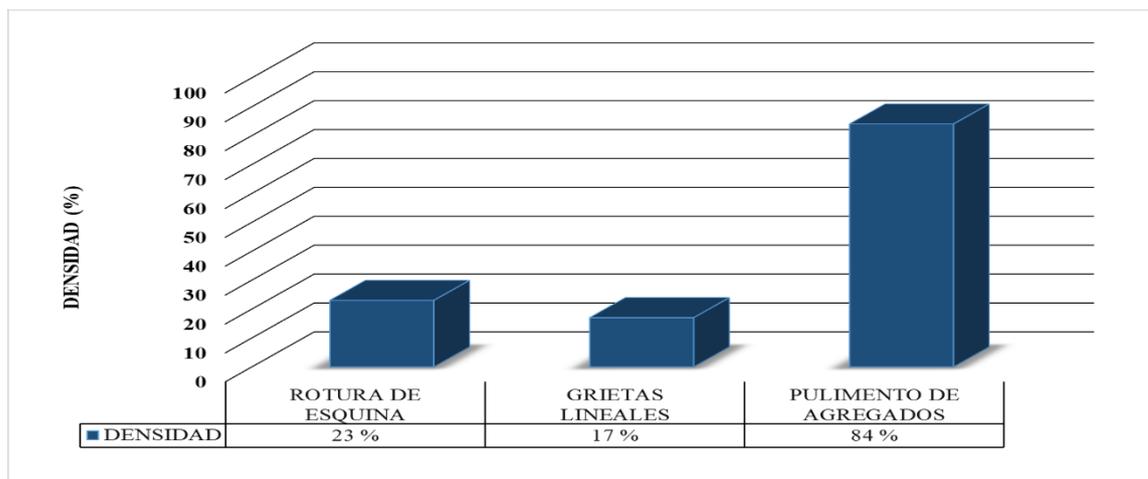
Anexo 81

Densidad de las fallas en la progresiva 0+959.50 – 0+980.50, sección de vía: D-D, ida.

Se identifica que la fallas con la mayor densidad en este tramo de estudio: Pulimento de agregados ocupando el 84%, seguido de la Rotura de esquina ocupando el 23 % y la Grietas lineales ocupando el 17 %.

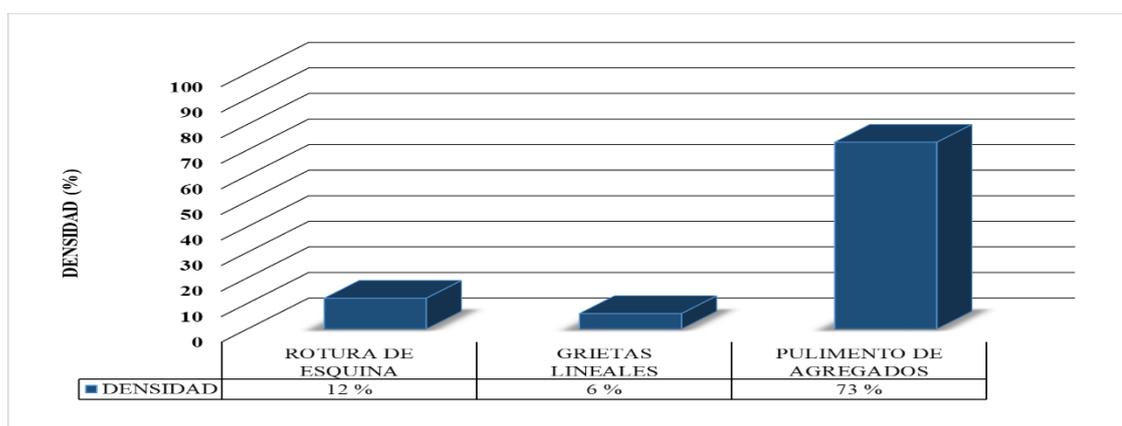
Anexo 83

Densidad de las fallas en la progresiva 0+980.50 – 1+001.50, sección de vía: D-D, ida.

Se identifica que la fallas con la mayor densidad en este tramo de estudio: Pulimento de agregados ocupando el 73 %, seguido de la Rotura de esquina ocupando el 12 % y la Grietas lineales ocupando el 6 %.

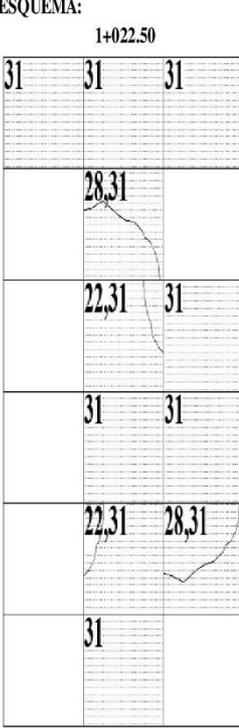
La unidad de tramo UT 16 está conformado por 18 paños, cada paño tiene las siguientes dimensiones: 3.50 metros de ancho y 3.50 metros de largo, abarcando un área total de estudio de 236.68 m^2 . En este tramo se registró las siguientes fallas con severidad alta: Rotura de esquina. Además, se encontró fallas con severidad media: Grietas lineales y Pulimento de agregados.

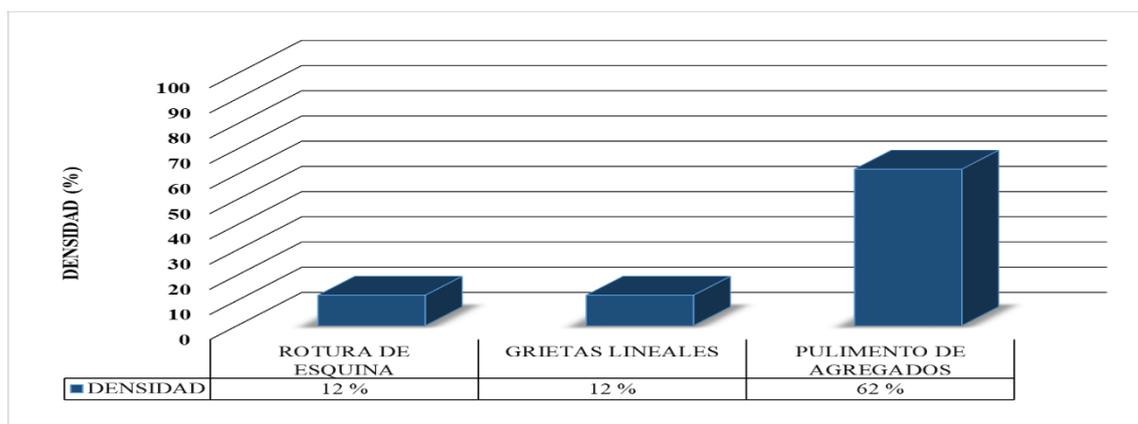
Anexo 85

Densidad de las fallas en la progresiva 1+001.50 – 1+022.50, sección de vía: D-D, ida.

Se identifica que la fallas con la mayor densidad en este tramo de estudio: Pulimento de agregados ocupando el 62 %, seguido de la Rotura de esquina ocupando el 12 % y la Grietas lineales ocupando el 12 %.

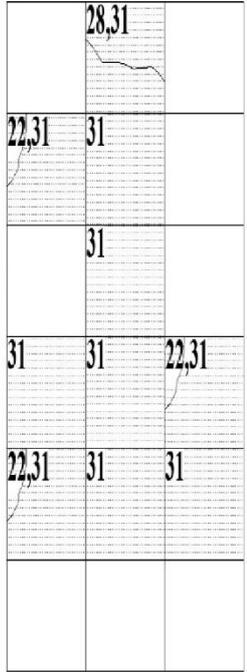
28. GRIETAS LINEALES		38. ASTILLAMIENTO DE ESQUINA								
29. PARCHE (GRANDE)		39. ASTILLAMIENTO DE JUNTA								
30. PARCHE (PEQUEÑO)										
Nº FALLA	SEVERIDAD	Nº DE LOSAS	DENSIDAD (%)	VALOR DEDUCIDO						
22	M	3	17	24.50						
28	A	1	6	11.50						
31	M	10	56	7.50						
				TOTAL (VD):

La unidad de tramo UT 17 está conformado por 18 paños, cada paño tiene las siguientes dimensiones: 3.50 metros de ancho y 3.50 metros de largo, abarcando un área total de estudio de $223.75 m^2$. En este tramo se registró las siguientes fallas con severidad alta: Grietas lineales. Además, se encontró fallas con severidad media: Rotura de esquina y Pulimento de agregados.

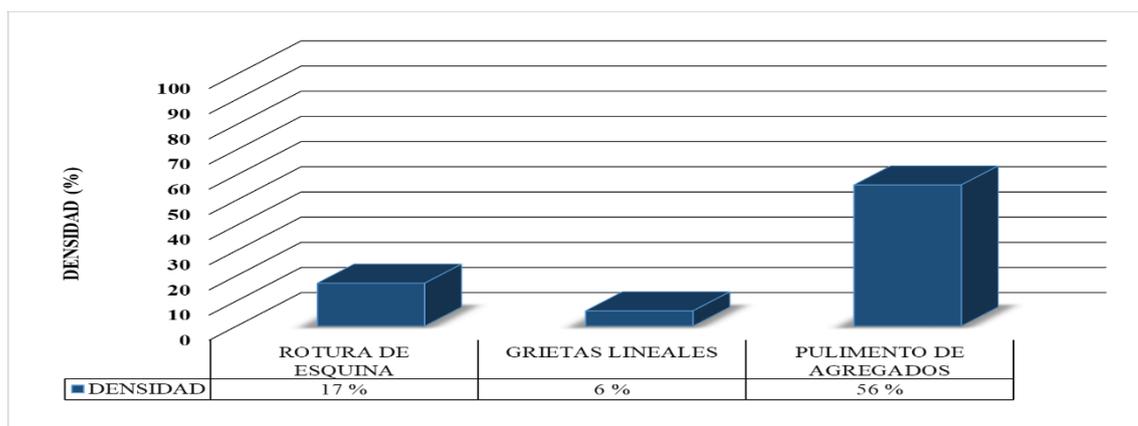
Anexo 87

Densidad de las fallas en la progresiva 1+022.50 – 1+043.50, sección de vía: D-D, ida.

Se identifica que la fallas con la mayor densidad en este tramo de estudio: Pulimento de agregados ocupando el 56 %, seguido de la Rotura de esquina ocupando el 17 % y la Grietas lineales ocupando el 6 %.

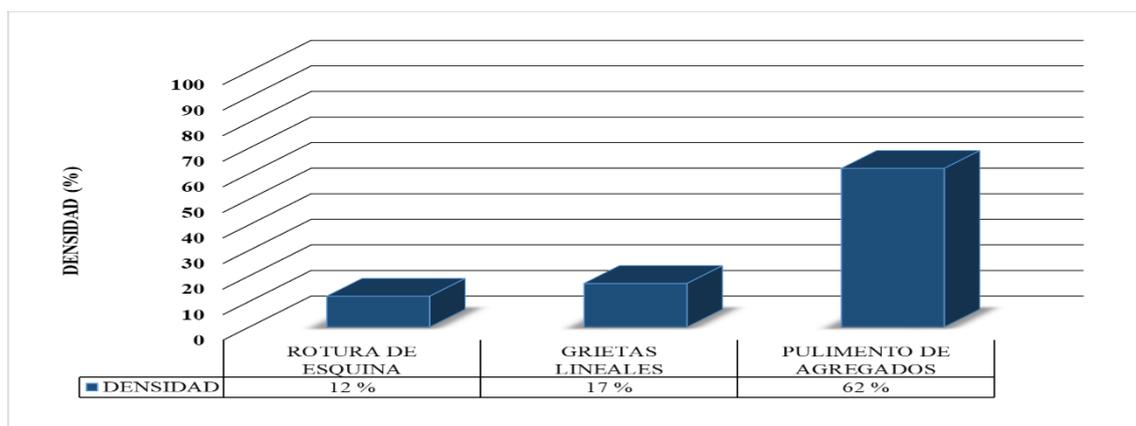
Anexo 89

Densidad de las fallas en la progresiva 1+043.50 – 1+064.50, sección de vía: D-D, ida.

Se identifica que la fallas con la mayor densidad en este tramo de estudio: Pulimento de agregados ocupando el 62 %, seguido de la Grietas lineales ocupando el 17 %, la Rotura de esquina ocupando el 12 %.

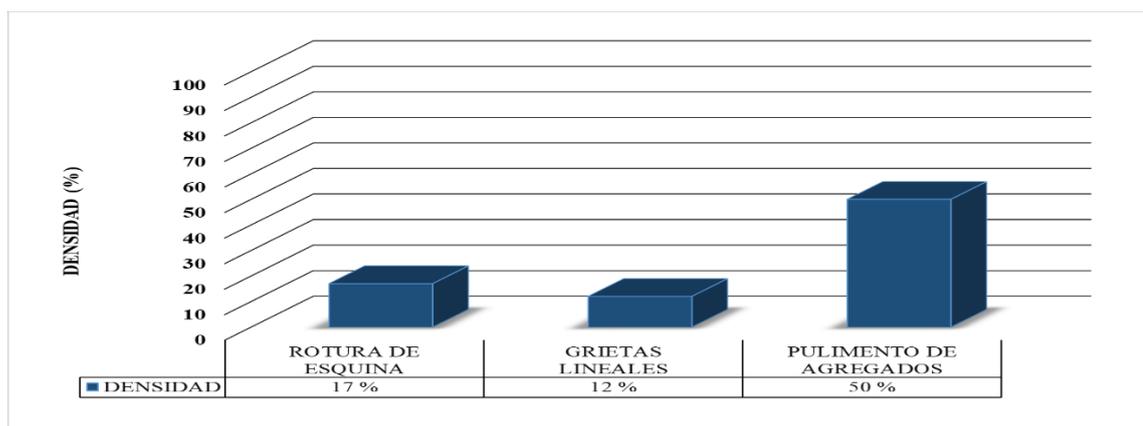
Anexo 91

Densidad de las fallas en la progresiva 1+064.50 – 1+085.50, sección de vía: D-D, ida.

Se identifica que la fallas con la mayor densidad en este tramo de estudio: Pulimento de agregados ocupando el 50 %, seguido de la Rotura de esquina ocupando el 17 % y la Grietas lineales ocupando el 12 %.

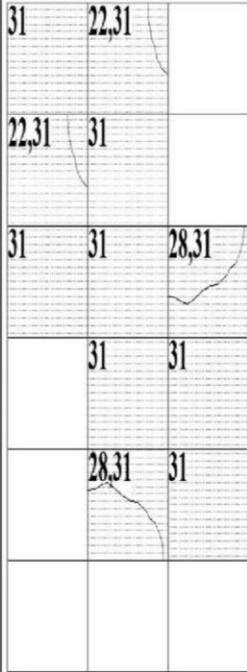
Nº FALLA	SEVERIDAD	Nº DE LOSAS	DENSIDAD (%)	VALOR DEDUCIDO			
22	A	2	12	26.80			
28	M	2	12	9.30			
31	M	11	62	7.90			
TOTAL (VD):				26.80			
NÚMERO DE VALORES DEDUCIDOS > 2(q): 3.00		NIVEL DE SEVERIDAD					
VALOR DEDUCIDO MÁS ALTO (HVDi): 26.80		BAJO : B					
NÚMERO MÁXIMO DE VALORES DEDUCIDOS (mi): 7.72		MEDIO : M					
VALOR DEDUCIDO CORREGIDO (VDC): 30.80		ALTO : A					
1+085.50							
CÁLCULOS DEL PCI							
Nº	VALORES DEDUCIDOS				TOTAL	q	VDC

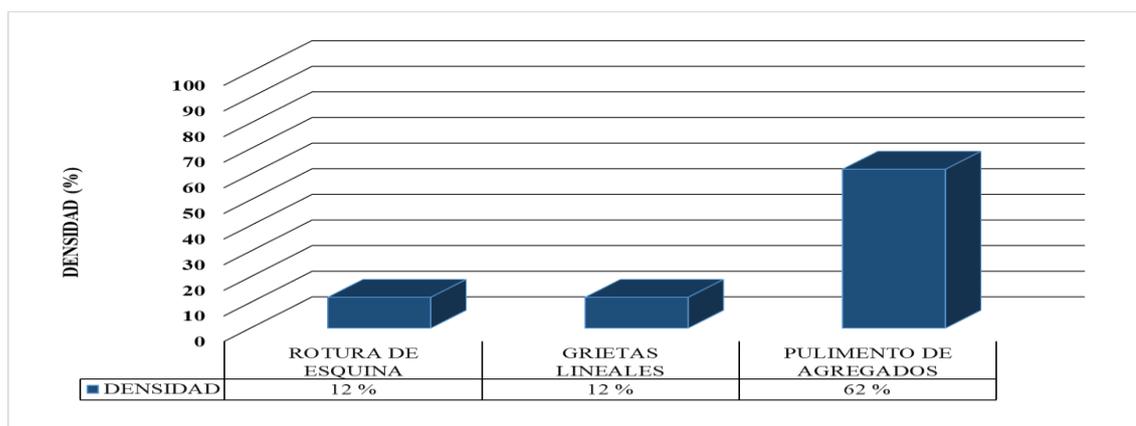
Anexo 93

Densidad de las fallas en la progresiva 1+085.50 – 1+106.50, sección de vía: D-D, ida.

Se identifica que la fallas con la mayor densidad en este tramo de estudio: Pulimento de agregados ocupando el 62 %, seguido de la Rotura de esquina ocupando el 12 % y la Grietas lineales ocupando el 12 %.

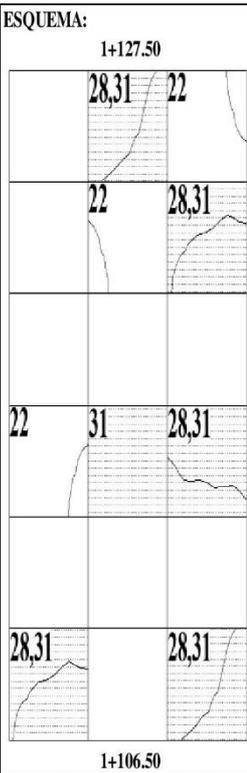
1	24.50	19.20	5.80					49.50	3	31.70
2	24.50	19.20	2.00					45.70	2	36.30
3	24.50	2.00	2.00					28.50	1	28.50
4										
5										
6										
7										
8										
9										
MÁX VDC :									36.30	
ÍNDICE DE CONDICIÓN DEL PAVIMENTO (PCI):		100 - (MÁX VDC)

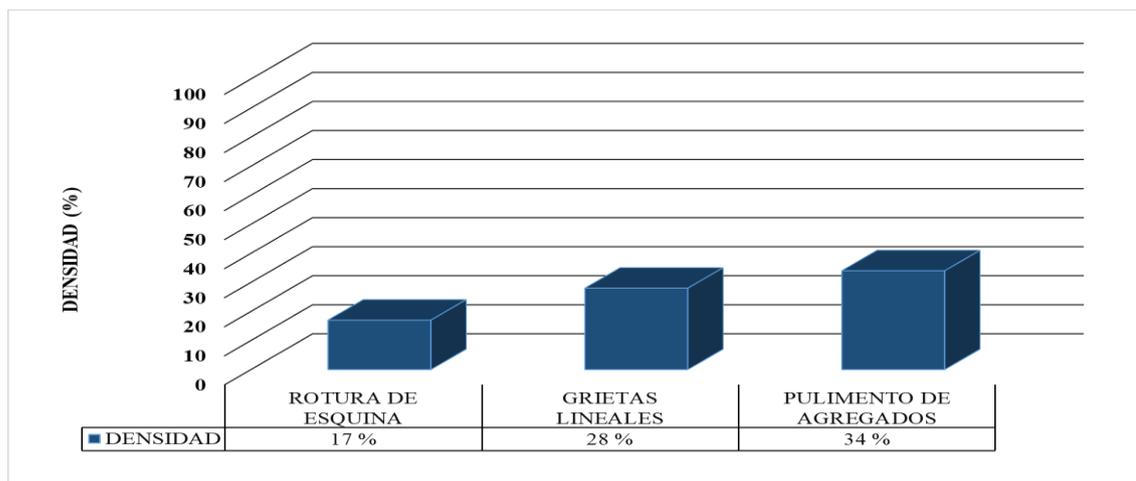
Anexo 95

Densidad de las fallas en la progresiva 1+106.50 – 1+127.50, sección de vía: D-D, ida.

Se identifica que la fallas con la mayor densidad en este tramo de estudio: Pulimento de agregados ocupando el 34 %, seguido de la Grieta de lineal ocupando el 28 % y la Rotura de esquina ocupando el 17 %.

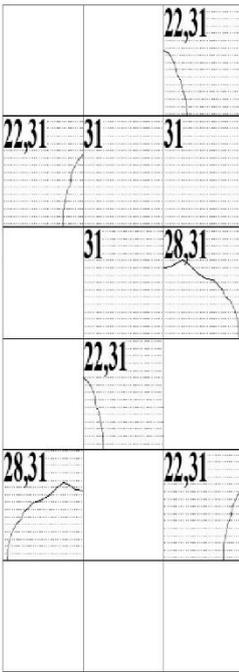
UNIVERSIDAD NACIONAL TORIBIO RODRÍGUEZ DE MENDOZA DE AMAZONAS ESCUELA DE POSGRADO					
ÍNDICE DE CONDICIÓN DEL PAVIMENTO RÍGIDO PARA LA TRANSITABILIDAD AVENIDA SALOMÓN VÍLCHEZ MURGA, CUTERVO							
EVALUADO POR:		Bach. Anghelo Alexis Salazar Tello		FECHA: SECCIÓN DE VÍA: D - D SENTIDO: IDA			
PROGRESIVA INICIAL: 1+127.50 PROGRESIVA FINAL: 1+148.50			UNIDAD DE TRAMO: 22 NÚMERO DE LOSAS: 18				
TIPOS DE FALLAS				ESQUEMA: 1+148.50

La unidad de tramo UT 22 está conformado por 18 paños, cada paño tiene las siguientes dimensiones: 3.50 metros de ancho y 3.50 metros de largo, abarcando un área total de estudio de $220.59 m^2$. En este tramo se registró las siguientes fallas con severidad media: Rotura de esquina, Grietas lineales y Pulimento de agregados.

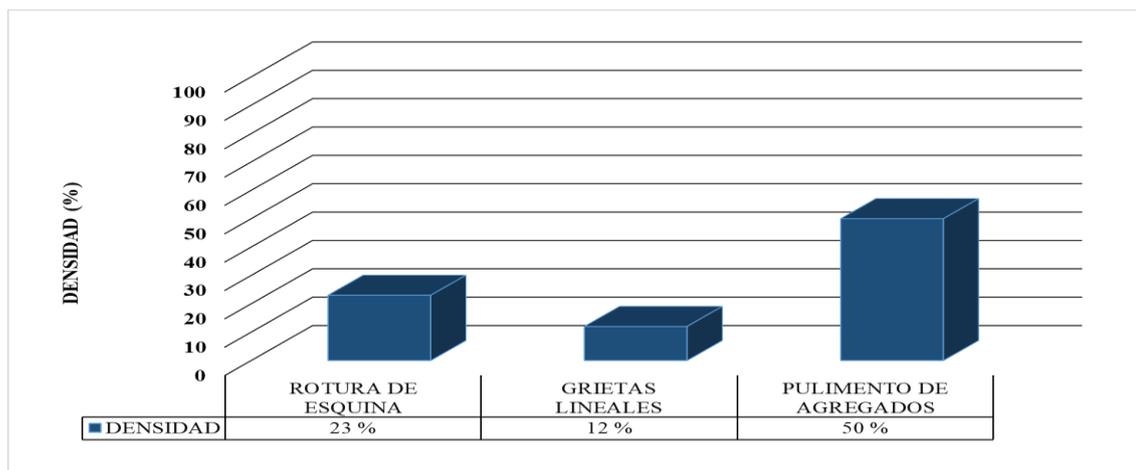
Anexo 97

Densidad de las fallas en la progresiva 1+127.50 – 1+148.50, sección de vía: D-D, ida.

Se identifica que la fallas con la mayor densidad en este tramo de estudio: Pulimento de agregados ocupando el 50 %, seguido de la Rotura de esquina ocupando el 23 % y la Grietas lineales ocupando el 12 %.

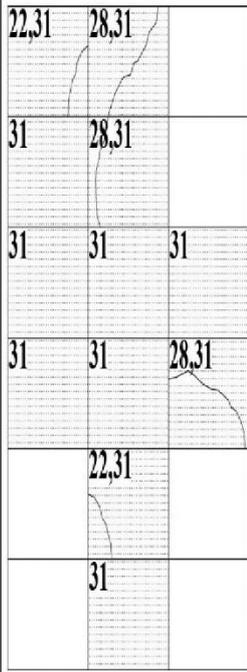
UNIVERSIDAD NACIONAL TORIBIO RODRÍGUEZ DE MENDOZA DE AMAZONAS ESCUELA DE POSGRADO		ÍNDICE DE CONDICIÓN DEL PAVIMENTO RÍGIDO PARA LA TRANSITABILIDAD AVENIDA SALOMÓN VÍLCHEZ MURGA, CUTERVO																										
EVALUADO POR:	Bach. Anghelo Alexis Salazar Tello	FECHA:	SECCIÓN DE VÍA: D - D SENTIDO: IDA																									
PROGRESIVA INICIAL: 1+148.50		UNIDAD DE TRAMO: 23																										
PROGRESIVA FINAL: 1+169.50		NÚMERO DE LOSAS: 18																										
TIPOS DE FALLAS 21. ROTURA POR PANDEO 22. ROTURA DE ESQUINA 23. LOSA DIVIDIDA 24. GRIETA DE DURABILIDAD "D" 25. ESCALONAMIENTO 26. DAÑO DEL SELLO DE JUNTA 27. DESNIVEL CARRIL / BERMA 28. GRIETAS LINEALES 29. PARCHE (GRANDE) 30. PARCHE (PEQUEÑO)		ESQUEMA: 1+169.50

La unidad de tramo UT 23 está conformado por 18 paños, cada paño tiene las siguientes dimensiones: 3.50 metros de ancho y 3.50 metros de largo, abarcando un área total de estudio de 220.74 m^2 . En este tramo se registró las siguientes fallas con severidad alta: Rotura de esquina. Además, se encontró fallas con severidad media: Grietas lineales y Pulimento de agregados.

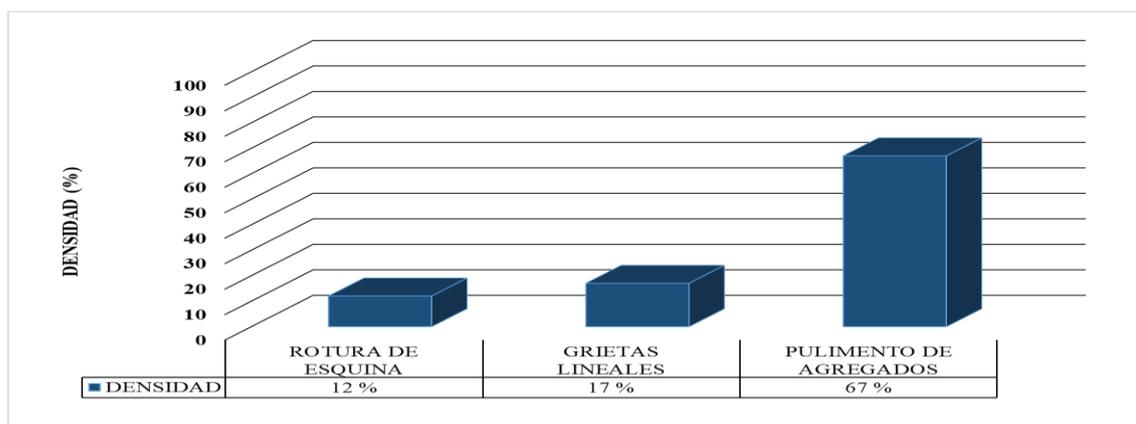
Anexo 99

Densidad de las fallas en la progresiva 1+148.50 – 1+169.50, sección de vía: D-D, ida.

Se identifica que la fallas con la mayor densidad en este tramo de estudio: Pulimento de agregados ocupando el 67 %, seguido de la Grietas lineales ocupando el 17 % y la Rotura de esquina ocupando el 12 %.

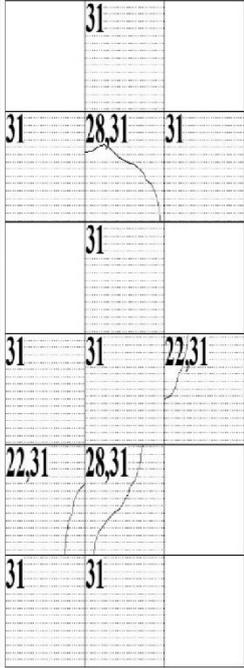
UNIVERSIDAD NACIONAL TORIBIO RODRÍGUEZ DE MENDOZA DE AMAZONAS ESCUELA DE POSGRADO						
ÍNDICE DE CONDICIÓN DEL PAVIMENTO RÍGIDO PARA LA TRANSITABILIDAD AVENIDA SALOMÓN VÍLCHEZ MURGA, CUTERVO								
EVALUADO POR:	Bach. Anghelo Alexis Salazar Tello		FECHA: SECCIÓN DE VÍA: D - D SENTIDO: IDA					
PROGRESIVA INICIAL: 1+169.50		UNIDAD DE TRAMO: 24						
PROGRESIVA FINAL: 1+190.50		NÚMERO DE LOSAS: 18						
TIPOS DE FALLAS			ESQUEMA:

La unidad de tramo UT 24 está conformado por 18 paños, cada paño tiene las siguientes dimensiones: 3.50 metros de ancho y 3.50 metros de largo, abarcando un área total de estudio de 202.85 m². En este tramo se registró las siguientes fallas con severidad alta: Rotura de esquina. Además, se encontró fallas con severidad media: Grietas lineales y Pulimento de agregados.

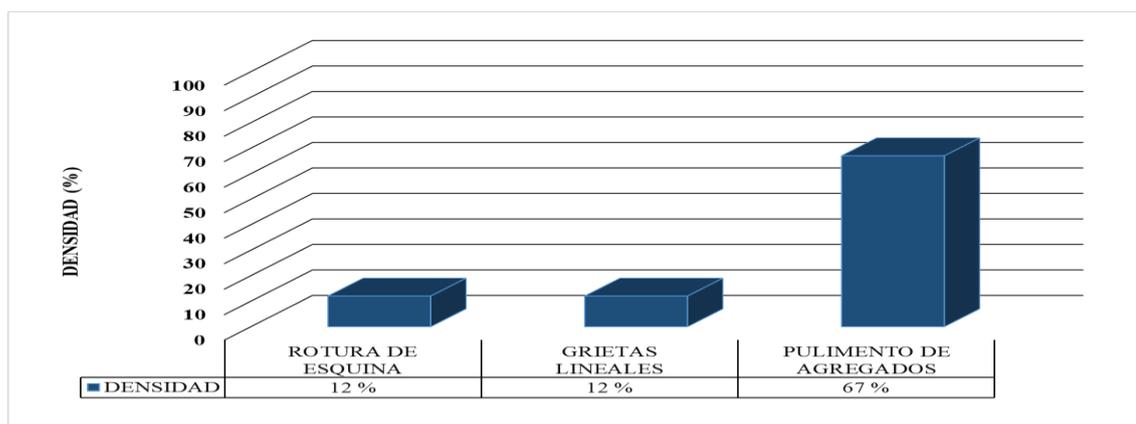
Anexo 101

Densidad de las fallas en la progresiva 1+169.50 – 1+190.50, sección de vía: D-D, ida.

Se identifica que la fallas con la mayor densidad en este tramo de estudio: Pulimento de agregados ocupando el 67 %, seguido de la Rotura de esquina ocupando el 12 % y la Grietas lineales ocupando el 12 %.

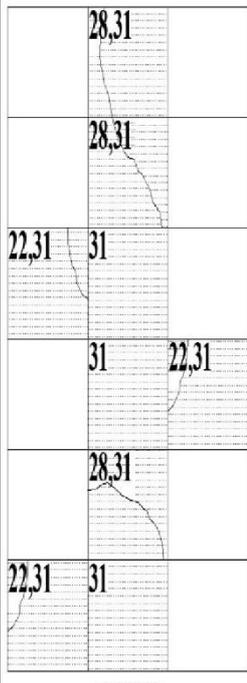
UNIVERSIDAD NACIONAL TORIBIO RODRÍGUEZ DE MENDOZA DE AMAZONAS ESCUELA DE POSGRADO																																																																
	ÍNDICE DE CONDICIÓN DEL PAVIMENTO RÍGIDO PARA LA TRANSITABILIDAD AVENIDA SALOMÓN VÍLCHEZ MURGA, CUTERVO																																																																
EVALUADO POR:			Bach. Anghelo Alexis Salazar Tello		FECHA:																																																												
					SECCIÓN DE VÍA: D - D SENTIDO: IDA																																																												
PROGRESIVA INICIAL: 1+190.50			UNIDAD DE TRAMO: 25																																																														
PROGRESIVA FINAL: 1+211.50			NÚMERO DE LOSAS: 18																																																														
TIPOS DE FALLAS					ESQUEMA: 1+211.50

La unidad de tramo UT 25 está conformado por 18 paños, cada paño tiene las siguientes dimensiones: 3.50 metros de ancho y 3.50 metros de largo, abarcando un área total de estudio de 219.60 m². En este tramo se registró las siguientes fallas con severidad alta: Grietas lineales. Además, se encontró fallas con severidad media: Rotura de esquina y Pulimento de agregados.

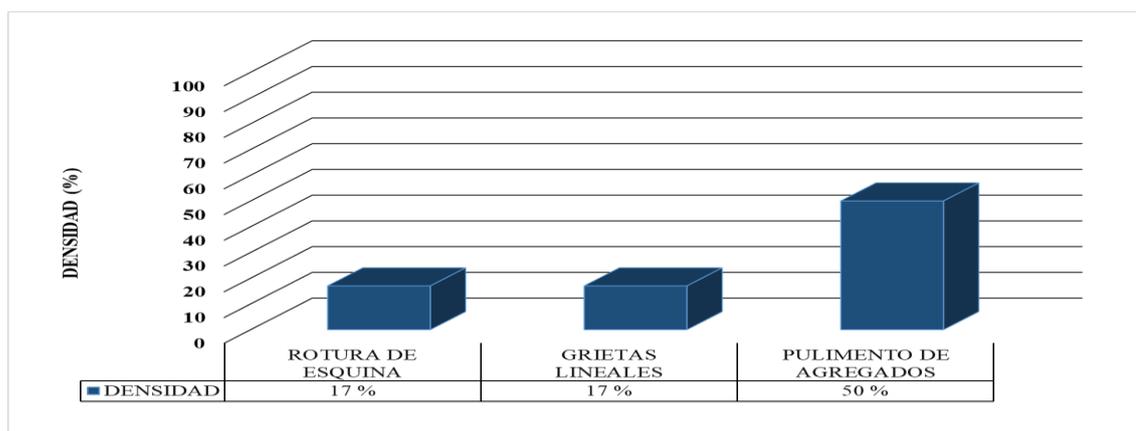
Anexo 103

Densidad de las fallas en la progresiva 1+190.50 – 1+211.50, sección de vía: D-D, ida.

Se identifica que la fallas con la mayor densidad en este tramo de estudio: Pulimento de agregados ocupando el 50 %, seguido de la Rotura de esquina ocupando el 17 % y la Grietas lineales ocupando el 17 %.

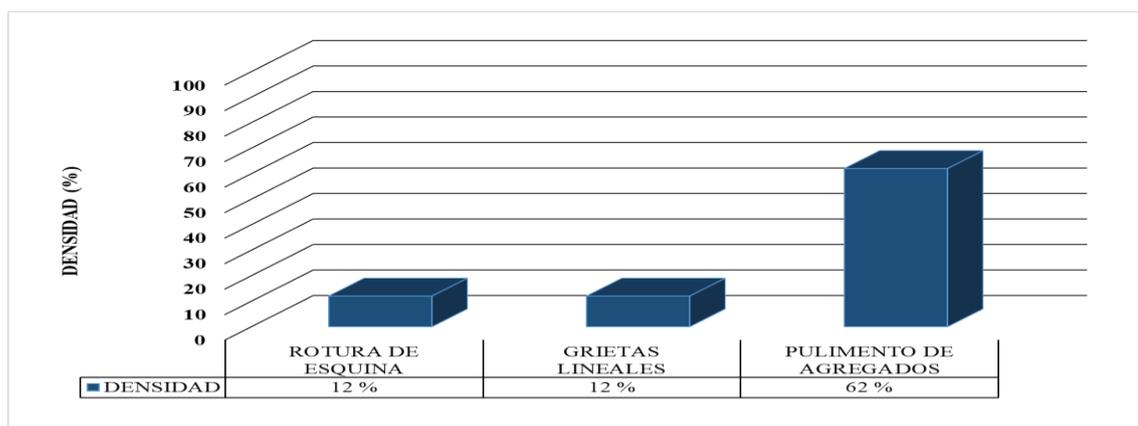
Anexo 105

Densidad de las fallas en la progresiva 1+211.50 – 1+232.50, sección de vía: D-D, ida.

Se identifica que la fallas con la mayor densidad en este tramo de estudio: Pulimento de agregados ocupando el 62 %, seguido de la Rotura de esquina ocupando el 12 % y la Grietas lineales ocupando el 12 %.

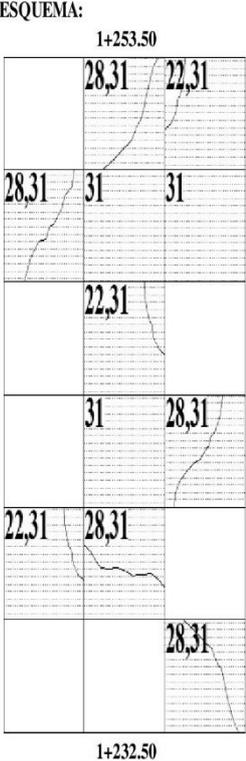
UNIVERSIDAD NACIONAL TORIBIO RODRÍGUEZ DE MENDOZA DE AMAZONAS ESCUELA DE POSGRADO ÍNDICE DE CONDICIÓN DEL PAVIMENTO RÍGIDO PARA LA TRANSITABILIDAD AVENIDA SALOMÓN VÍLCHEZ MURGA, CUTERVO						
EVALUADO POR:	Bach. Anghelo Alexis Salazar Tello	FECHA:	SECCIÓN DE VÍA: D - D SENTIDO: IDA					
PROGRESIVA INICIAL: 1+232.50		UNIDAD DE TRAMO: 27						
PROGRESIVA FINAL: 1+253.50		NÚMERO DE LOSAS: 18						
TIPOS DE FALLAS

La unidad de tramo UT 27 está conformado por 18 paños, cada paño tiene las siguientes dimensiones: 3.50 metros de ancho y 3.50 metros de largo, abarcando un área total de estudio de 215.36 m². En este tramo se registró las siguientes fallas con severidad alta: Rotura de esquina. Además, se encontró fallas con severidad media: Grietas lineales y Pulimento de agregados.

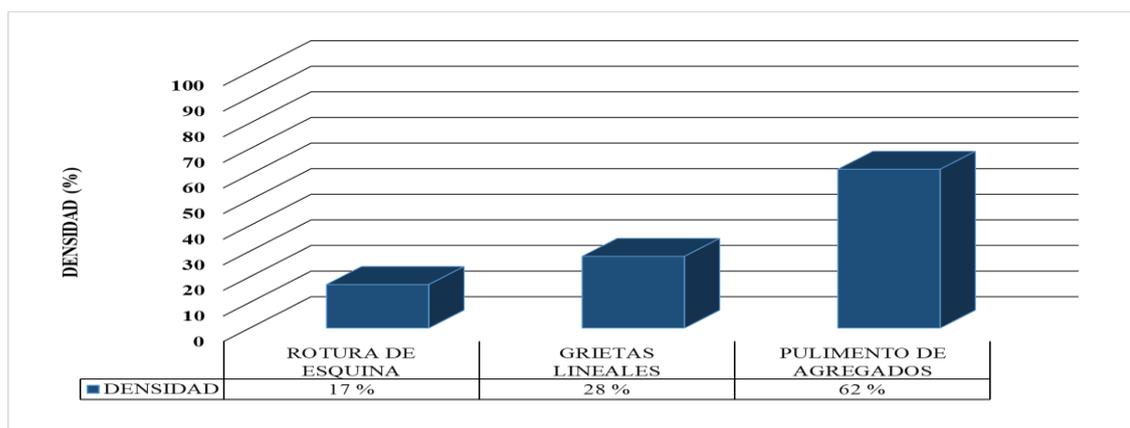
Anexo 107

Densidad de las fallas en la progresiva 1+232.50 – 1+253.50, sección de vía: D-D, ida.

Se identifica que la fallas con la mayor densidad en este tramo de estudio: Pulimento de agregados ocupando el 62 %, seguido de la Grietas lineales ocupando el 28 % y la Rotura de esquina ocupando el 17 %.

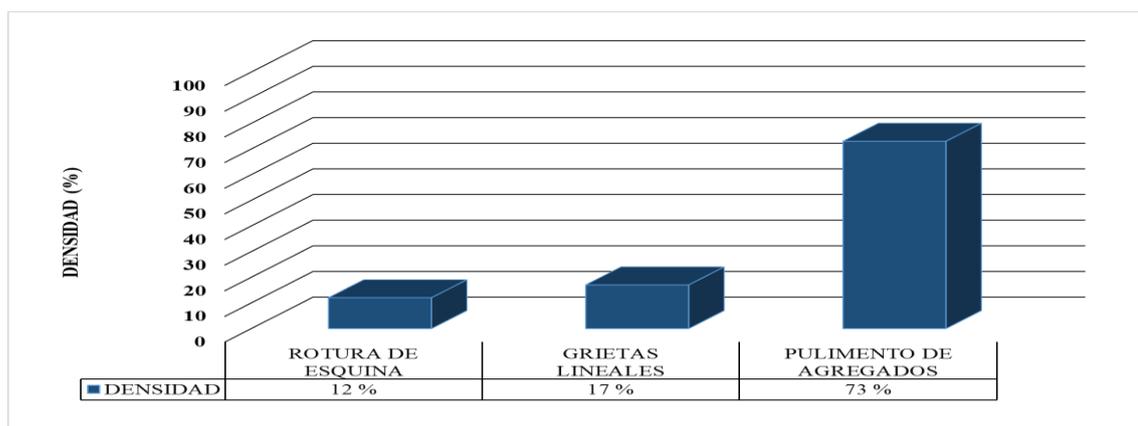
Anexo 109

Densidad de las fallas en la progresiva 1+253.50 – 1+274.50, sección de vía: D-D, ida.

Se identifica que la fallas con la mayor densidad en este tramo de estudio: Pulimento de agregados ocupando el 73 %, seguido de la Grietas lineales ocupando el 17 % y la Rotura de esquina ocupando el 12 %.

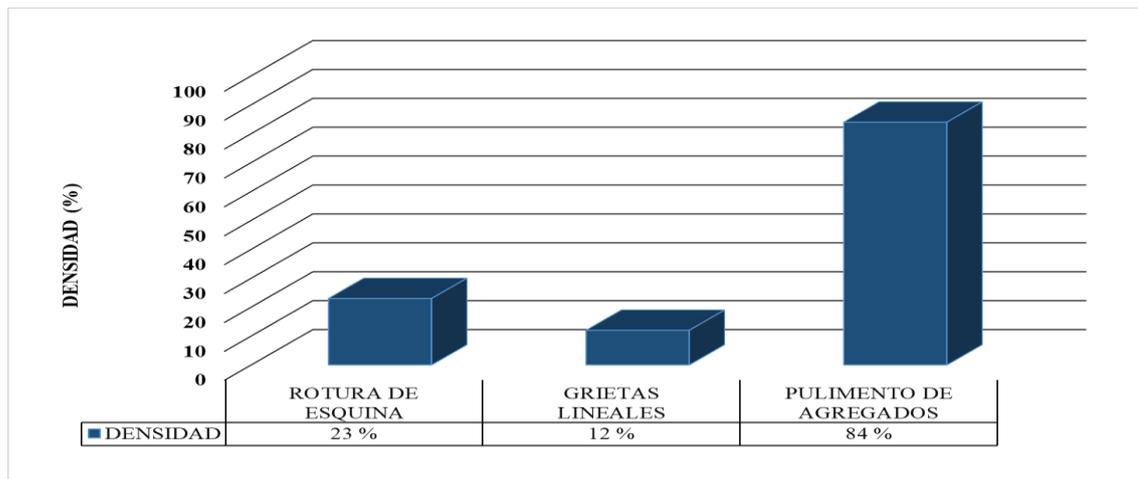
Anexo 111

Densidad de las fallas en la progresiva 1+274.50 – 1+295.50, sección de vía: D-D, ida.

Se identifica que la fallas con la mayor densidad en este tramo de estudio: Pulimento de agregados ocupando el 84 %, seguido de la Rotura de esquina ocupando el 23 % y la Grietas lineales ocupando el 12 %.

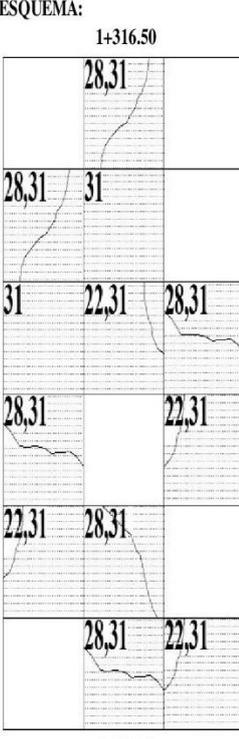
UNIVERSIDAD NACIONAL TORIBIO RODRÍGUEZ DE MENDOZA DE AMAZONAS ESCUELA DE POSGRADO																										
ÍNDICE DE CONDICIÓN DEL PAVIMENTO RÍGIDO PARA LA TRANSITABILIDAD AVENIDA SALOMÓN VÍLCHEZ MURGA, CUTERVO																												
EVALUADO POR: Bach. Anghelo Alexis Salazar Tello		FECHA: SECCIÓN DE VÍA: D - D SENTIDO: IDA																										
PROGRESIVA INICIAL: 1+295.50 PROGRESIVA FINAL: 1+316.50		UNIDAD DE TRAMO: 30 NÚMERO DE LOSAS: 18																										
TIPOS DE FALLAS		ESQUEMA:																										
21. ROTURA POR PANDEO 22. ROTURA DE ESQUINA 23. LOSA DIVIDIDA 24. GRIETA DE DURABILIDAD "D" 25. ESCALONAMIENTO 26. DAÑO DEL SELLO DE JUNTA 27. DESNIVEL CARRIL / BERMA 28. GRIETAS LINEALES 29. PARCHE (GRANDE) 30. PARCHE (PEQUEÑO)	31. PULIMENTO DE AGREGADOS 32. DESPRENDIMIENTOS 33. BOMBEO 34. PUNZONAMIENTO 35. CRUCE DE VÍA FÉRREA 36. DESCASCARAMIENTO POR AGRIETAMIENTO 37. GRIETAS DE RETRACCIÓN 38. ASTILLAMIENTO DE ESQUINA 39. ASTILLAMIENTO DE JUNTA

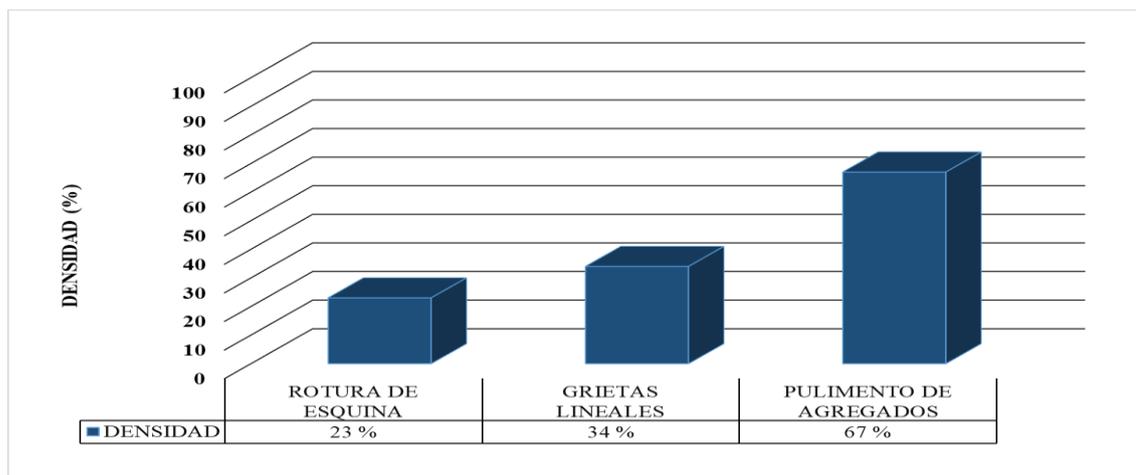
Anexo 113

Densidad de las fallas en la progresiva 1+295.50 – 1+316.50, sección de vía: D-D, ida.

Se identifica que la fallas con la mayor densidad en este tramo de estudio: Pulimento de agregados ocupando el 67 %, seguido de la Grietas lineales ocupando el 34 % y la Rotura de esquina ocupando el 23 %.

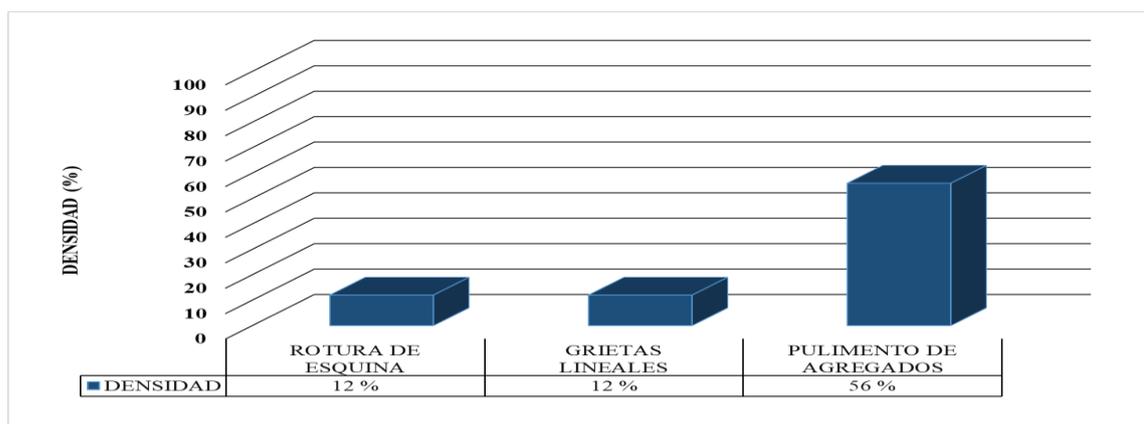
Anexo 115

Densidad de las fallas en la progresiva 1+316.50 – 1+337.50, sección de vía: D-D, ida.

Se identifica que la fallas con la mayor densidad en este tramo de estudio: Pulimento de agregados ocupando el 56 %, seguido de la Rotura de esquina ocupando el 12 % y la Grietas lineales ocupando el 12 %.

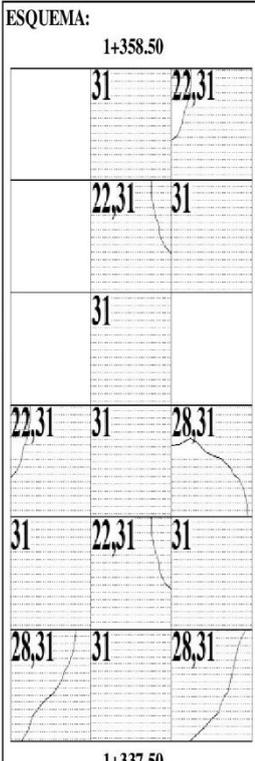
UNIVERSIDAD NACIONAL TORIBIO RODRÍGUEZ DE MENDOZA DE AMAZONAS ESCUELA DE POSGRADO							
ÍNDICE DE CONDICIÓN DEL PAVIMENTO RÍGIDO PARA LA TRANSITABILIDAD AVENIDA SALOMÓN VÍLCHEZ MURGA, CUTERVO									
EVALUADO POR:		Bach. Anghelo Alexis Salazar Tello		FECHA: SECCIÓN DE VÍA: D - D SENTIDO: IDA					
PROGRESIVA INICIAL: 1+337.50		UNIDAD DE TRAMO: 32							
PROGRESIVA FINAL: 1+358.50		NÚMERO DE LOSAS: 18							
TIPOS DE FALLAS				ESQUEMA:

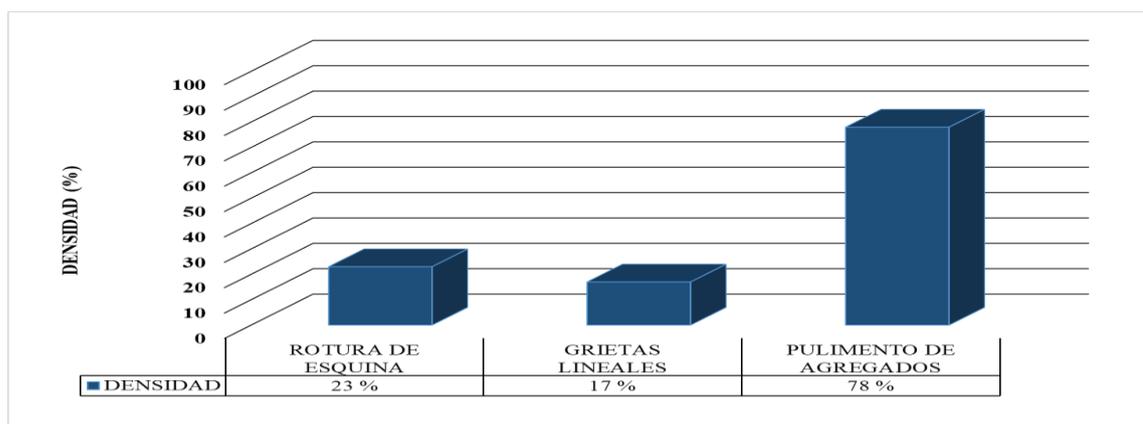
Anexo 117

Densidad de las fallas en la progresiva 1+337.50 – 1+358.50, sección de vía: D-D, ida.

Se identifica que la fallas con la mayor densidad en este tramo de estudio: Pulimento de agregados ocupando el 78 %, seguido de la Rotura de esquina ocupando el 23 % y la Grietas lineales ocupando el 17 %.

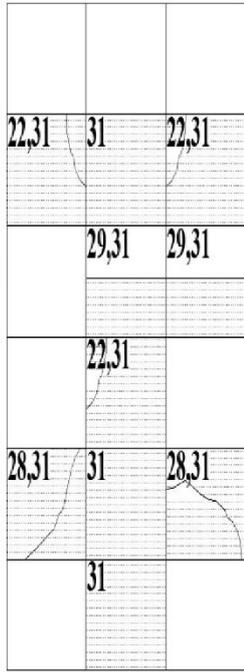
UNIVERSIDAD NACIONAL TORIBIO RODRÍGUEZ DE MENDOZA DE AMAZONAS ESCUELA DE POSGRADO																																	
	ÍNDICE DE CONDICIÓN DEL PAVIMENTO RÍGIDO PARA LA TRANSITABILIDAD AVENIDA SALOMÓN VÍLCHEZ MURGA, CUTERVO																																	
EVALUADO POR: Bach. Anghelo Alexis Salazar Tello			FECHA: SECCIÓN DE VÍA: D - D SENTIDO: IDA																															
PROGRESIVA INICIAL: 1+358.50 PROGRESIVA FINAL: 1+379.50			UNIDAD DE TRAMO: 33 NÚMERO DE LOSAS: 18																															
TIPOS DE FALLAS					ESQUEMA: 1+379.50

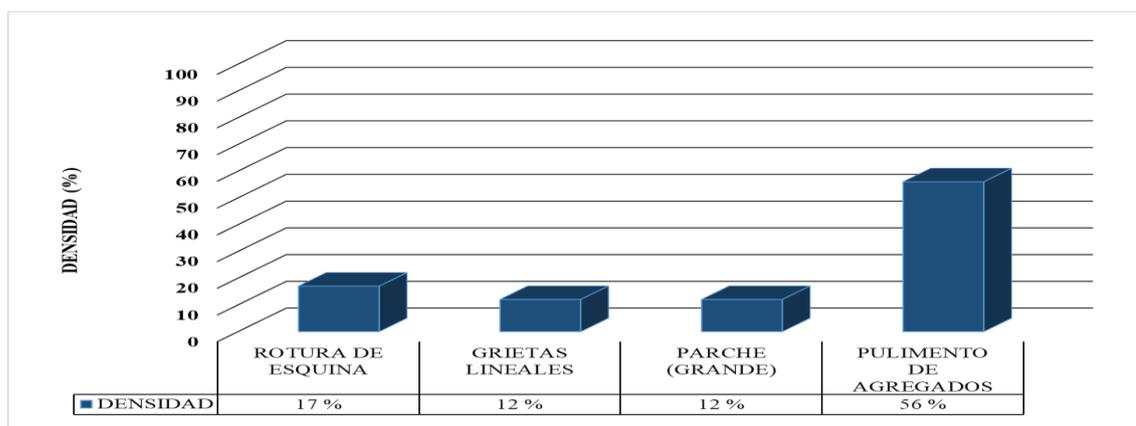
Anexo 119

Densidad de las fallas en la progresiva 1+358.50 – 1+379.50, sección de vía: D-D, ida.

Se identifica que la fallas con la mayor densidad en este tramo de estudio: Pulimento de agregados ocupando el 56 %, seguido de la Rotura de esquina ocupando el 17 %, Grietas lineales ocupando el 12 % y el Parche (grande) ocupando el 12 %.

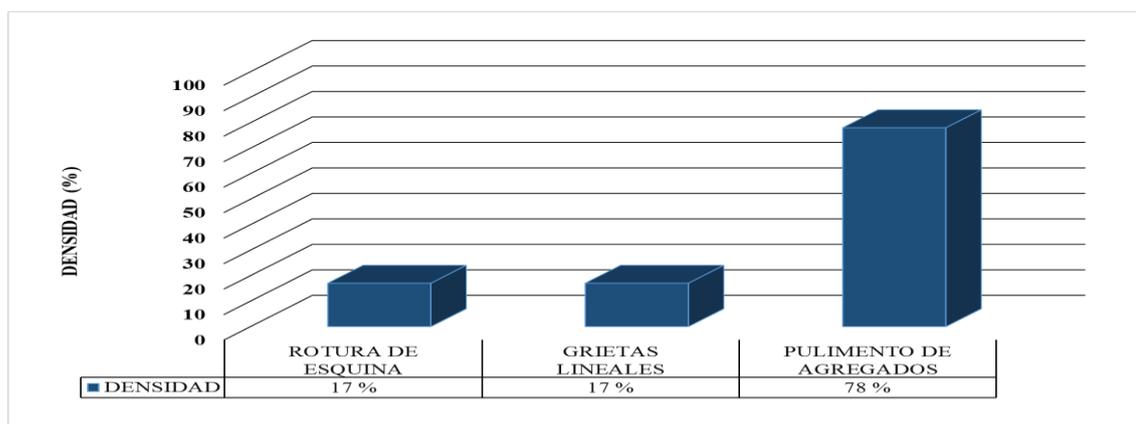
Anexo 121

Densidad de las fallas en la progresiva 1+379.50 – 1+400.50, sección de vía: D-D, ida.

Se identifica que la fallas con la mayor densidad en este tramo de estudio: Pulimento de agregados ocupando el 78 %, seguido de la Rotura de esquina ocupando el 17 % y la Grietas lineales ocupando el 17 %.

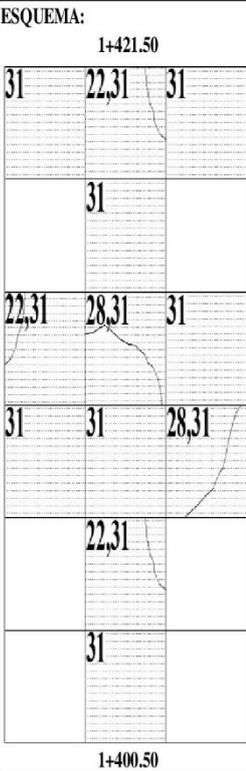
UNIVERSIDAD NACIONAL TORIBIO RODRÍGUEZ DE MENDOZA DE AMAZONAS ESCUELA DE POSGRADO																										
ÍNDICE DE CONDICIÓN DEL PAVIMENTO RÍGIDO PARA LA TRANSITABILIDAD AVENIDA SALOMÓN VÍLCHEZ MURGA, CUTERVO																												
EVALUADO POR:	Bach. Anghelo Alexis Salazar Tello	FECHA:	SECCIÓN DE VÍA: D - D SENTIDO: IDA																									
PROGRESIVA INICIAL: 1+400.50		UNIDAD DE TRAMO: 35																										
PROGRESIVA FINAL: 1+421.50		NÚMERO DE LOSAS: 18																										
TIPOS DE FALLAS																												
21. ROTURA POR PANDEO 22. ROTURA DE ESQUINA 23. LOSA DIVIDIDA 24. GRIETA DE DURABILIDAD "D" 25. ESCALONAMIENTO 26. DAÑO DEL SELLO DE JUNTA 27. DESNIVEL CARRIL / BERMA 28. GRIETAS LINEALES 29. PARCHE (GRANDE) 30. PARCHE (PEQUEÑO)	31. PULIMENTO DE AGREGADOS 32. DESPRENDIMIENTOS 33. BOMBEO 34. PUNZONAMIENTO 35. CRUCE DE VÍA FÉRREA 36. DESCASCARAMIENTO POR AGRIETAMIENTO 37. GRIETAS DE RETRACCIÓN 38. ASTILLAMIENTO DE ESQUINA 39. ASTILLAMIENTO DE JUNTA	ESQUEMA: 1+421.50

N° FALLA	SEVERIDAD	N° DE LOSAS	DENSIDAD (%)	VALOR DEDUCIDO																								
22	M	3	17	24.50																								
28	A	2	12	21.20																								
31	M	12	67	8.20																								
				TOTAL (VD): 24.50																								
NÚMERO DE VALORES DEDUCIDOS > 2(q):		3.00		NIVEL DE SEVERIDAD																								
VALOR DEDUCIDO MÁS ALTO (HVDi):		24.50		BAJO : B																								
NÚMERO MÁXIMO DE VALORES DEDUCIDOS (mi):		7.93		MEDIO : M																								
VALOR DEDUCIDO CORREGIDO (VDC):		37.80		ALTO : A																								
CÁLCULOS DEL PCI																												
N°	VALORES DEDUCIDOS						TOTAL	q	VDC																			
1	24.50	21.20	8.20					53.90	3	34.70																		
2	24.50	21.20	2.00					47.70	2	37.80																		
3	24.50	2.00	2.00					28.50	1	28.50																		
4																												
5																												
6																												
7																												
8																												
9																												
								MÁX VDC :	37.80																			
ÍNDICE DE CONDICIÓN DEL PAVIMENTO (PCI):		100 - (MÁX VDC)

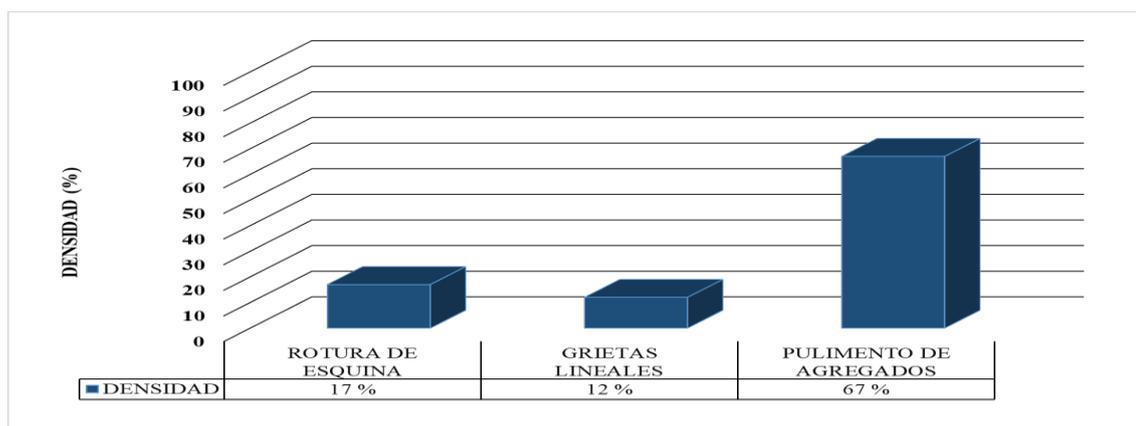
Anexo 123

Densidad de las fallas en la progresiva 1+400.50 – 1+421.50, sección de vía: D-D, ida.

Se identifica que la fallas con la mayor densidad en este tramo de estudio: Pulimento de agregados ocupando el 67 %, seguido de la Rotura de esquina ocupando el 17 % y la Grietas lineales ocupando el 12 %.

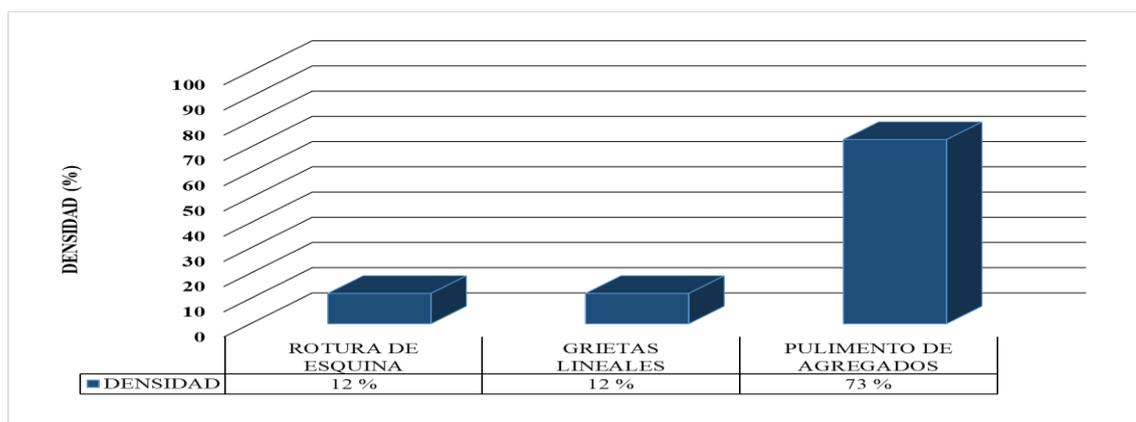
Anexo 125

Densidad de las fallas en la progresiva 1+421.50 – 1+442.50, sección de vía: D-D, ida.

Se identifica que la fallas con la mayor densidad en este tramo de estudio: Pulimento de agregados ocupando el 73 %, seguido de la Rotura de esquina ocupando el 12 % y la Grietas lineales ocupando el 12 %.

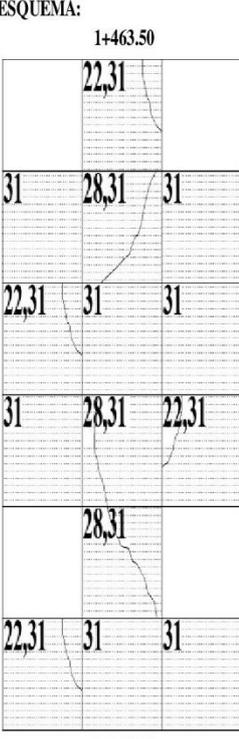
UNIVERSIDAD NACIONAL TORIBIO RODRÍGUEZ DE MENDOZA DE AMAZONAS ESCUELA DE POSGRADO						
ÍNDICE DE CONDICIÓN DEL PAVIMENTO RÍGIDO PARA LA TRANSITABILIDAD AVENIDA SALOMÓN VÍLchez MURGA, CUTERVO								
EVALUADO POR:		Bach. Anghelo Alexis Salazar Tello		FECHA: SECCIÓN DE VÍA: D - D SENTIDO: IDA				
PROGRESIVA INICIAL: 1+442.50 PROGRESIVA FINAL: 1+463.50			UNIDAD DE TRAMO: 37 NÚMERO DE LOSAS: 18					
TIPOS DE FALLAS				ESQUEMA:

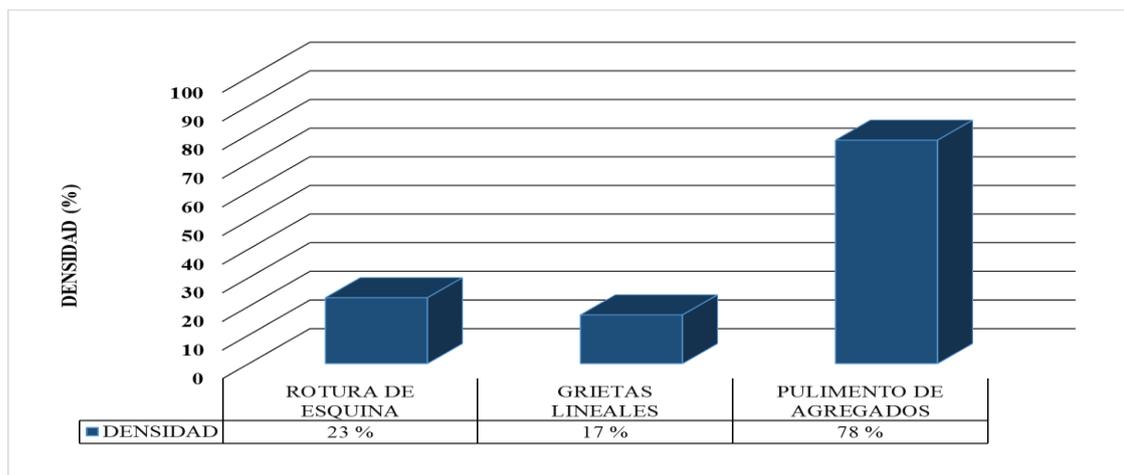
Anexo 127

Densidad de las fallas en la progresiva 1+442.50 – 1+463.50, sección de vía: D-D, ida.

Se observa que el tipo de fallas que tiene la mayor densidad en este tramo de estudio: Pulimento de agregados ocupando el 78 %, seguido de la Rotura de esquina ocupando el 23 % y la Grietas lineales ocupando el 17 %.

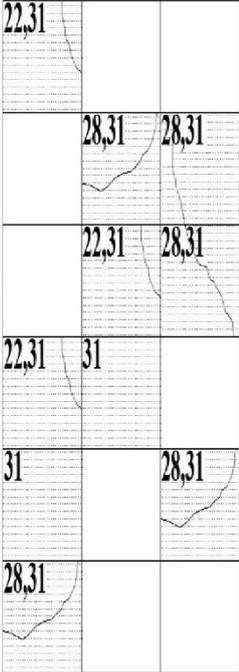
Nº FALLA	SEVERIDAD	Nº DE LOSAS	DENSIDAD (%)	VALOR DEDUCIDO			
22	M	3	17	24.50			
28	M	5	28	19.20			
31	M	10	56	7.60			
TOTAL (VD):				24.50			
NÚMERO DE VALORES DEDUCIDOS > 2(q):		3.00	NIVEL DE SEVERIDAD				
VALOR DEDUCIDO MÁS ALTO (HVDi):		24.50	BAJO : B				
NÚMERO MÁXIMO DE VALORES DEDUCIDOS (mi):		7.93	MEDIO : M				
VALOR DEDUCIDO CORREGIDO (VDC):		36.30	ALTO : A				
CÁLCULOS DEL PCI							
Nº	VALORES DEDUCIDOS				TOTAL	q	VDC
1	24.50	19.20	7.60		51.30	3	32.90

La unidad de tramo UT 38 está conformado por 18 paños, cada paño tiene las siguientes dimensiones: 3.50 metros de ancho y 3.50 metros de largo, abarcando un área total de estudio de 220.72 m². En este tramo se registró las siguientes fallas con severidad media: Rotura de esquina, Grietas lineales y Pulimento de agregados.

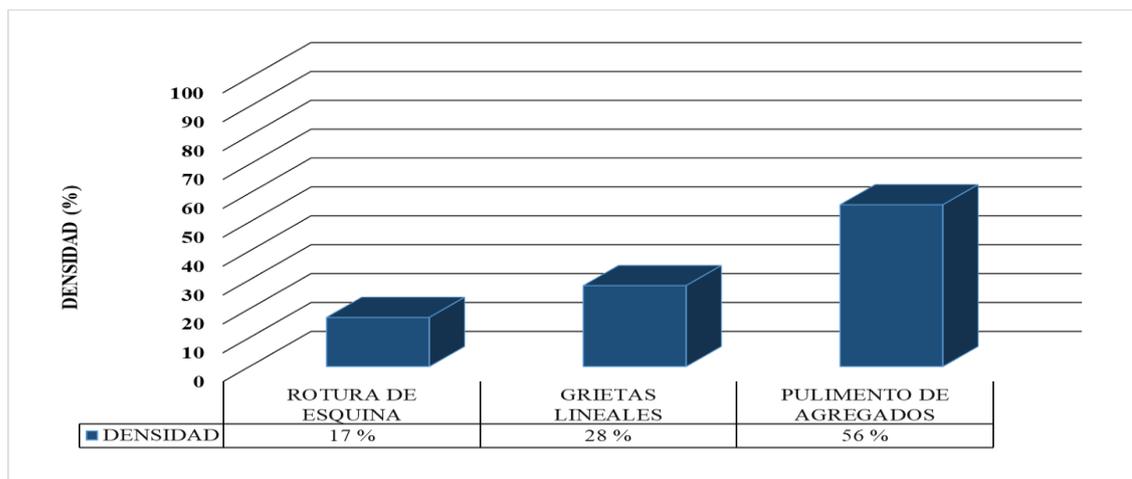
Anexo 129

Densidad de las fallas en la progresiva 1+463.50 – 1+484.50, sección de vía: D-D, ida.

Se identifica que la fallas con la mayor densidad en este tramo de estudio: Pulimento de agregados ocupando el 56 %, seguido de la Grietas lineales ocupando el 28 % y la Rotura de esquina ocupando el 17 %.
