**UNIVERSIDAD NACIONAL
TORIBIO RODRÍGUEZ DE MENDOZA DE AMAZONAS**

**TESIS PARA OBTENER EL GRADO ACADÉMICO DE MAESTRO
EN INGENIERÍA VIAL**

**ÍNDICE DE CONDICIÓN DEL PAVIMENTO RÍGIDO
PARA LA TRANSITABILIDAD AVENIDA SALOMÓN
VÍLCHEZ MURGA, CUTERVO**

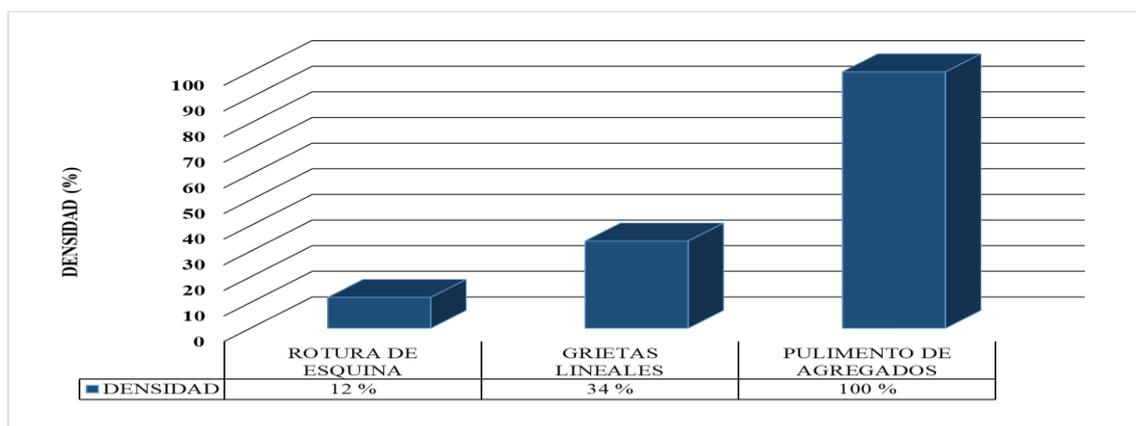
Anexo 131

Densidad de las fallas en la progresiva 1+484.50 – 1+495, sección de vía: D-D, ida.

Se identifica que la fallas con la mayor densidad en este tramo de estudio: Pulimento de agregados ocupando el 100 %, seguido de la Grietas lineales ocupando el 34 % y la Rotura de esquina ocupando el 12%.

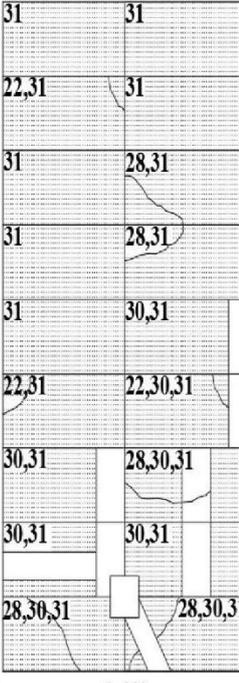
21. ROTURA POR PANDEO 22. ROTURA DE ESQUINA 23. LOSA DIVIDIDA 24. GRIETA DE DURABILIDAD "D" 25. ESCALONAMIENTO 26. DAÑO DEL SELLO DE JUNTA 27. DESNIVEL CARRIL / BERMA 28. GRIETAS LINEALES 29. PARCHE (GRANDE) 30. PARCHE (PEQUEÑO)	31. PULIMENTO DE AGREGADOS 32. DESPRENDIMIENTOS 33. BOMBEO 34. PUNZONAMIENTO 35. CRUCE DE VÍA FÉRREA 36. DESCASCAMIENTO POR AGRIETAMIENTO 37. GRIETAS DE RETRACCIÓN 38. ASTILLAMIENTO DE ESQUINA 39. ASTILLAMIENTO DE JUNTA						
N° FALLA	SEVERIDAD	N° DE LOSAS	DENSIDAD (%)	VALOR DEDUCIDO			
22	M	3	17	24.50			
28	M	5	28	19.20			
30	M	8	45	10.20			
31	M	18	100	9.70			
TOTAL (VD):				24.50			
NÚMERO DE VALORES DEDUCIDOS > 2(q):	4.00	NIVEL DE SEVERIDAD					
VALOR DEDUCIDO MÁS ALTO (HVDi):	24.50	BAJO :	B				
NÚMERO MÁXIMO DE VALORES DEDUCIDOS (mi):	7.93	MEDIO :	M				
VALOR DEDUCIDO CORREGIDO (VDC):	37.80	ALTO :	A				
CÁLCULOS DEL PCI							
N°	VALORES DEDUCIDOS				TOTAL	q	VDC
1	24.50	19.20	10.20	9.70	63.60	4	37.30

La unidad de tramo UT 1 está conformado por 18 paños, cada paño tiene las siguientes dimensiones: 4.85 metros de ancho y 5.00 metros de largo, abarcando un área total de estudio de 391.83 m². En este tramo se registró las siguientes fallas con severidad media: Rotura de esquina, Grietas lineales, Parche (pequeño) y Pulimento de agregados.

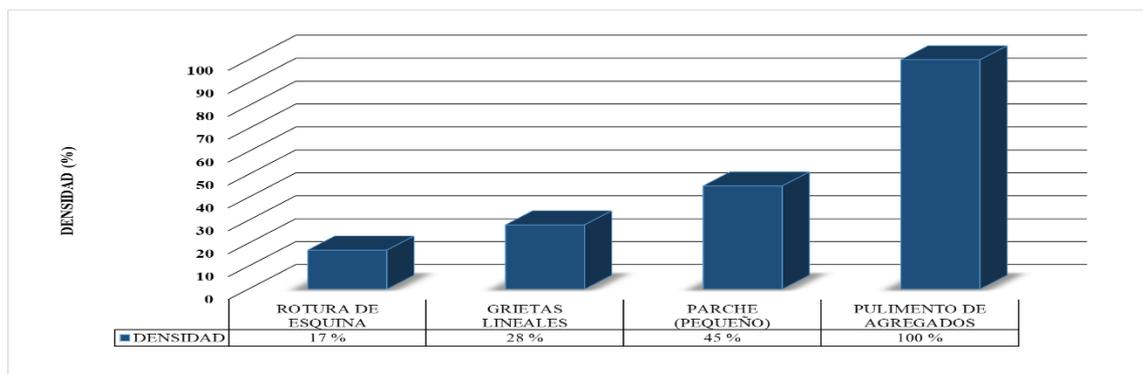
Anexo 133

Densidad de las fallas en la progresiva 0+000 – 0+045, sección de vía: A-A, regreso.

Se identifica que la fallas con la mayor densidad en este tramo de estudio: Pulimento de agregados ocupando el 100 %, seguido del Parche (pequeño) ocupando el 45 %, seguido de la Grietas lineales ocupando el 28 % y la Rotura de esquina ocupando el 17 %.

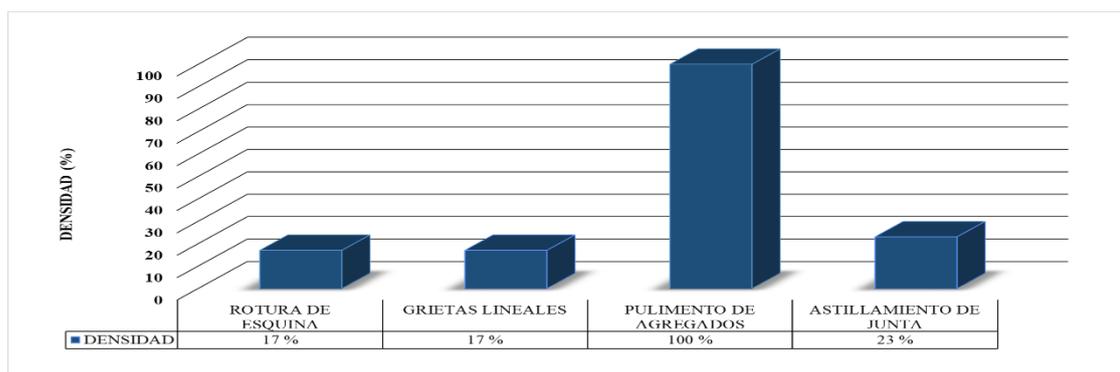
Anexo 135

Densidad de las fallas en la progresiva 0+045 – 0+090, sección de vía: A-A, regreso.

Se identifica que la fallas con la mayor densidad en este tramo de estudio: Pulimento de agregados ocupando el 100 %, seguido del Astillamiento de junta ocupando el 23 %, seguido de la Rotura de esquina ocupando el 17 % y Grietas lineales ocupando el 17 %.

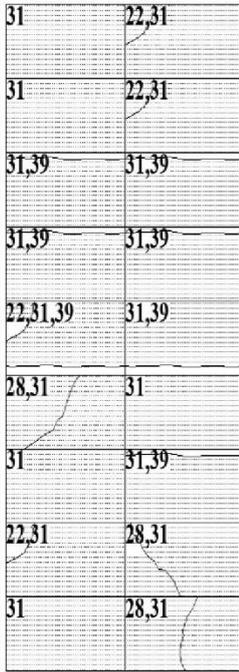
30. PARCHE (PEQUEÑO)												
N° FALLA	SEVERIDAD	N° DE LOSAS	DENSIDAD (%)	VALOR DEDUCIDO								
22	M	4	23	32.10								
28	M	3	17	12.70								
31	M	18	100	9.70								
39	M	7	39	15.70								
TOTAL (VD):				32.10								
NÚMERO DE VALORES DEDUCIDOS > 2(q): 4.00		NIVEL DE SEVERIDAD										
VALOR DEDUCIDO MÁS ALTO (HVDi): 32.10		BAJO : B										
NÚMERO MÁXIMO DE VALORES DEDUCIDOS (mi): 7.23		MEDIO : M										
VALOR DEDUCIDO CORREGIDO (VDC): 41.10		ALTO : A										
CÁLCULOS DEL PCI												
N°	VALORES DEDUCIDOS								TOTAL	q	VDC	
1	32.10	15.70	12.70	9.70					70.20	4	41.10	
2	32.10	15.70	12.70	2.00					62.50	3	40.10	
3	32.10	15.70	2.00	2.00					51.80	2	40.70	
4	32.10	2.00	2.00	2.00					38.10	1	38.10	
5												
6												
7												
8												
9												
											MÁX VDC :	41.10
ÍNDICE DE CONDICIÓN DEL PAVIMENTO (PCI):		100 - (MÁX VDC)

La unidad de tramo UT 3 está conformado por 18 paños, cada paño tiene las siguientes dimensiones: 4.85 metros de ancho y 5.00 metros de largo, abarcando un área total de estudio de 455.49 m². En este tramo se registró las siguientes fallas con severidad media: Rotura de esquina, Grietas lineales, Pulimento de agregados y Astillamiento de junta.

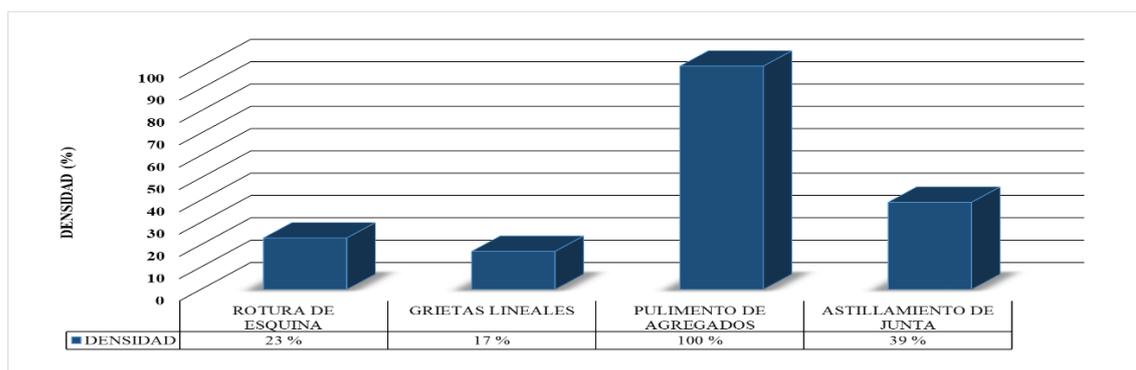
Anexo 137

Densidad de las fallas en la progresiva 0+090 – 0+135, sección de vía: A-A, regreso.

Se identifica que la fallas con la mayor densidad en este tramo de estudio: Pulimento de agregados ocupando el 100 %, seguido del Astillamiento de junta ocupando el 39 % y la Rotura de esquina ocupando el 23 % y la Grietas lineales ocupando el 17 %.

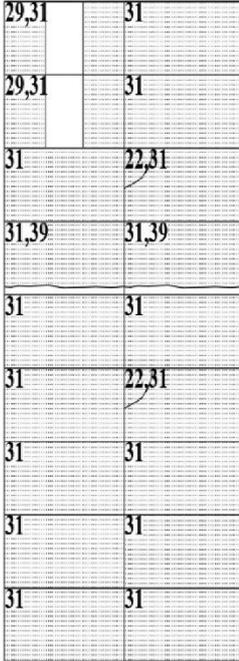
N° FALLA	SEVERIDAD	N° DE LOSAS	DENSIDAD (%)	VALOR DEDUCIDO	22	M	2	12	17.40	29	A	2	12	18.70	31	M	18	100	9.70	39	A	2	12	15.90	TOTAL (VD):				18.70
N° FALLA	SEVERIDAD	N° DE LOSAS	DENSIDAD (%)	VALOR DEDUCIDO																											
22	M	2	12	17.40																											
29	A	2	12	18.70																											
31	M	18	100	9.70																											
39	A	2	12	15.90																											
TOTAL (VD):				18.70																											
NÚMERO DE VALORES DEDUCIDOS > 2(q): 4.00 VALOR DEDUCIDO MÁS ALTO (HVDi): 18.70 NÚMERO MÁXIMO DE VALORES DEDUCIDOS (mi): 8.46 VALOR DEDUCIDO CORREGIDO (VDC): 36.20		NIVEL DE SEVERIDAD BAJO : B MEDIO : M ALTO : A																													
CÁLCULOS DEL PCI																															
N°	VALORES DEDUCIDOS					TOTAL	q	VDC																							
1	18.70	17.40	15.90	9.70		61.70	4	36.20																							
2	18.70	17.40	15.90	2.00		54.00	3	34.80																							
3	18.70	17.40	2.00	2.00		40.10	2	32.10																							
4	18.70	2.00	2.00	2.00		24.70	1	24.70																							
5																															
6																															
7																															
8																															
9																															
MÁX VDC :								36.20																							
ÍNDICE DE CONDICIÓN DEL PAVIMENTO (PCI):		100 - (MÁX VDC)																													
		63.80																													
ESTADO DEL PAVIMENTO:		REGULAR																													
RANGO DE CLASIFICACIÓN																															
RANGO	CLASIFICACIÓN																														
85 - 100	BUENO																														
70 - 85	SATISFACTORIO																														
55 - 70	REGULAR																														
40 - 55	MALO																														
25 - 40	MUY MALO																														
10 - 25	GRAVE																														
0 - 10	COLAPSADO

La unidad de tramo UT 4 está conformado por 18 paños, cada paño tiene las siguientes dimensiones: 4.85 metros de ancho y 5.00 metros de largo, abarcando un área total de estudio de 563.01 m². En este tramo se registró las siguientes fallas con severidad alta: Parche (grande) y Astillamiento de junta. Además, se encontró fallas con severidad media: Rotura de esquina y Pulimento de agregados.

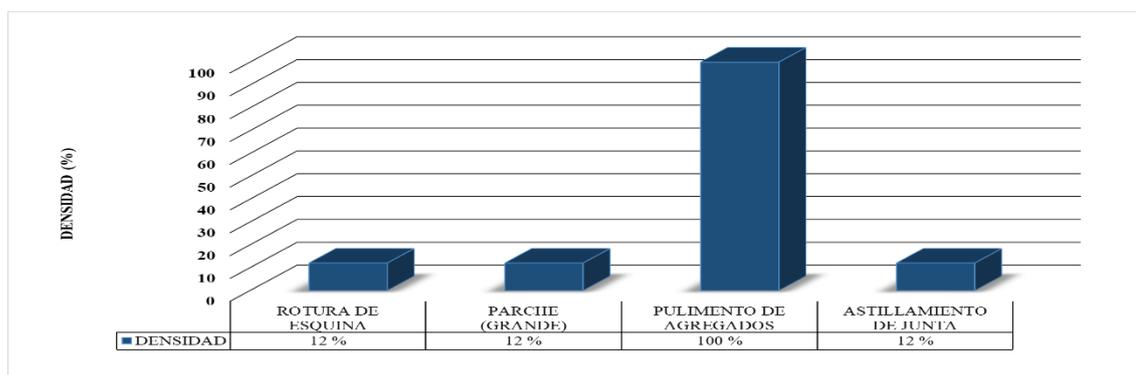
Anexo 139

Densidad de las fallas en la progresiva 0+135 – 0+180, sección de vía: A-A, regreso.

Se identifica que la fallas con la mayor densidad en este tramo de estudio: Pulimento de agregados ocupando el 100 %, seguido de la Rotura de esquina ocupando el 12 %, seguido del Parche (grande) ocupando el 12 % y el Astillamiento de junta ocupando el 12 %.

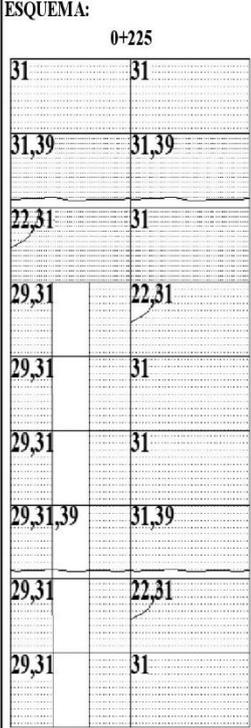
<table border="1"> <thead> <tr> <th>Nº FALLA</th> <th>SEVERIDAD</th> <th>Nº DE LOSAS</th> <th>DENSIDAD (%)</th> <th>VALOR DEDUCIDO</th> </tr> </thead> <tbody> <tr> <td>22</td> <td>M</td> <td>3</td> <td>17</td> <td>24.50</td> </tr> <tr> <td>29</td> <td>M</td> <td>6</td> <td>34</td> <td>24.00</td> </tr> <tr> <td>31</td> <td>M</td> <td>18</td> <td>100</td> <td>9.70</td> </tr> <tr> <td>39</td> <td>M</td> <td>4</td> <td>23</td> <td>9.80</td> </tr> <tr> <td colspan="4">TOTAL (VD):</td> <td>24.50</td> </tr> </tbody> </table>	Nº FALLA	SEVERIDAD	Nº DE LOSAS	DENSIDAD (%)	VALOR DEDUCIDO	22	M	3	17	24.50	29	M	6	34	24.00	31	M	18	100	9.70	39	M	4	23	9.80	TOTAL (VD):				24.50	NÚMERO DE VALORES DEDUCIDOS > 2(q): 4.00 VALOR DEDUCIDO MÁS ALTO (HVDi): 24.50 NÚMERO MÁXIMO DE VALORES DEDUCIDOS (mi): 7.93 VALOR DEDUCIDO CORREGIDO (VDC): 41.10

La unidad de tramo UT 5 está conformado por 18 paños, cada paño tiene las siguientes dimensiones: 4.85 metros de ancho y 5.00 metros de largo, abarcando un área total de estudio de 431.51 m². En este tramo se registró las siguientes fallas con severidad media: Rotura de esquina, Parche (grande), Pulimento de agregados y Astillamiento de junta.

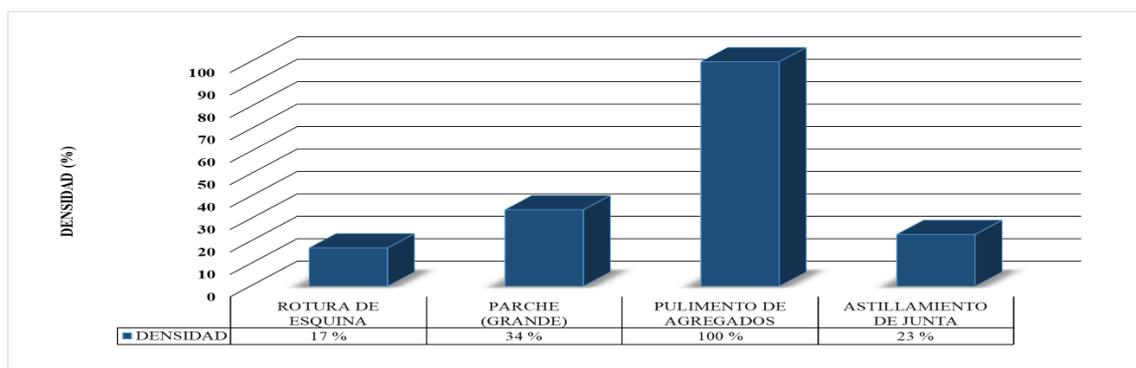
Anexo 141

Densidad de las fallas en la progresiva 0+180 – 0+225, sección de vía: A-A, regreso.

Se identifica que la fallas con la mayor densidad en este tramo de estudio: Pulimento de agregados ocupando el 100 %, seguido del Parche (grande) ocupando el 34 %, seguido el Astillamiento de junta ocupando el 23 % y la Rotura de esquina ocupando el 17 %.

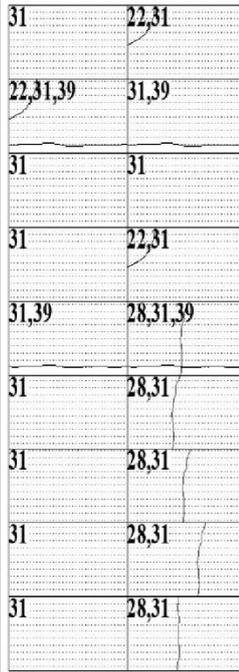
N° FALLA	SEVERIDAD	N° DE LOSAS	DENSIDAD (%)	VALOR DEDUCIDO																			
22	M	3	17	24.50																			
28	M	5	28	19.20																			
31	M	18	100	9.70																			
39	M	4	23	9.80																			
TOTAL (VD):				24.50																			
NÚMERO DE VALORES DEDUCIDOS > 2(q): 4.00 VALOR DEDUCIDO MÁS ALTO (HVDi): 24.50 NÚMERO MÁXIMO DE VALORES DEDUCIDOS (mi): 7.93 VALOR DEDUCIDO CORREGIDO (VDC): 37.80		NIVEL DE SEVERIDAD BAJO : B MEDIO : M ALTO : A																					
CÁLCULOS DEL PCI																							
N°	VALORES DEDUCIDOS				TOTAL	q	VDC																
1	24.50	19.20	9.80	9.70	63.20	4	37.10																
2	24.50	19.20	9.80	2.00	55.50	3	35.90																
3	24.50	19.20	2.00	2.00	47.70	2	37.80																
4	24.50	2.00	2.00	2.00	30.50	1	30.50																
5																							
6																							
7																							
8																							
9																							
							MÁX VDC : 37.80																
ÍNDICE DE CONDICIÓN DEL PAVIMENTO (PCI):		100 - (MÁX VDC) 62.20		RANGO DE CLASIFICACIÓN																			
ESTADO DEL PAVIMENTO:		REGULAR

La unidad de tramo UT 6 está conformado por 18 paños, cada paño tiene las siguientes dimensiones: 4.85 metros de ancho y 5.00 metros de largo, abarcando un área total de estudio de 453.86 m². En este tramo se registró las siguientes fallas con severidad media: Rotura de esquina, Grietas lineales, Pulimento de agregados y Astillamiento de junta.

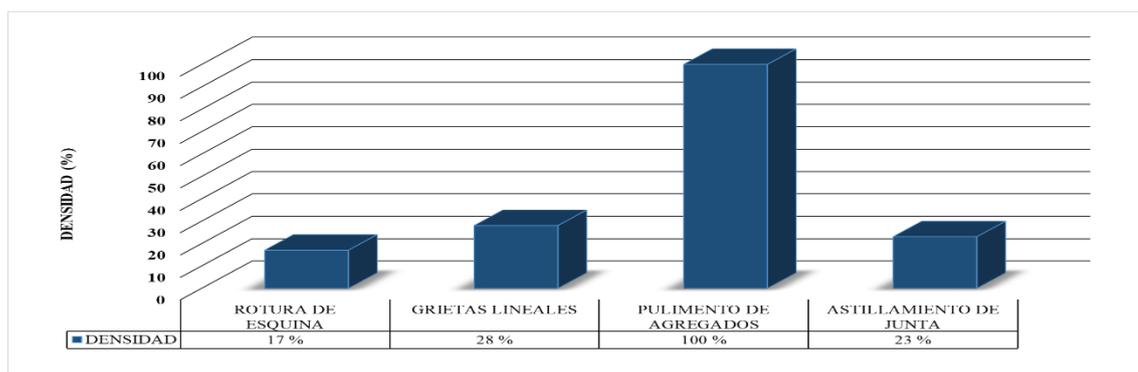
Anexo 143

Densidad de las fallas en la progresiva 0+225 – 0+270, sección de vía: A-A, regreso.

Se identifica que la fallas con la mayor densidad en este tramo de estudio: Pulimento de agregados ocupando el 100 %, seguido de la Grietas lineales ocupando el 28 %, seguido del Astillamiento de junta ocupando el 23 % y la Grietas lineales ocupando el 17 %.

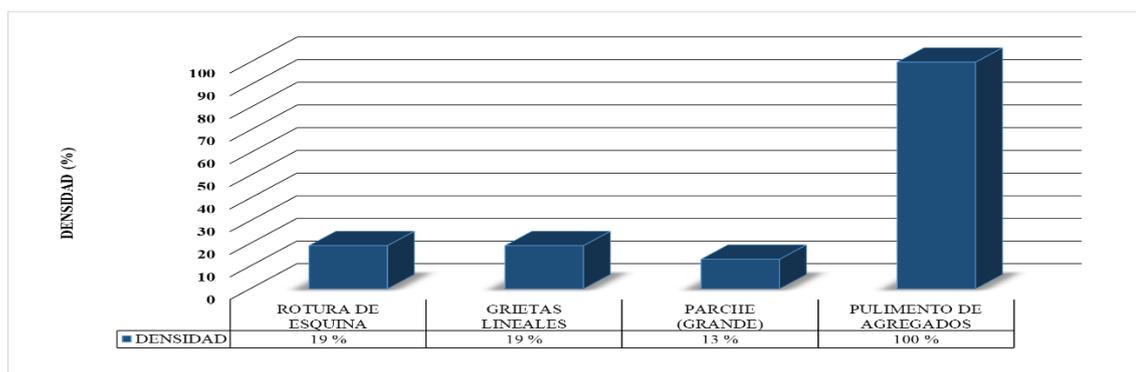
Anexo 145

Densidad de las fallas en la progresiva 0+270 – 0+310, sección de vía: A-A, regreso.

Se identifica que la fallas con la mayor densidad en este tramo de estudio: Pulimento de agregados ocupando el 100 %, seguido de la Rotura de esquina ocupando el 19 %, seguido de la Grietas lineales ocupando el 19 % y el Parche (grande) ocupando el 13 %.

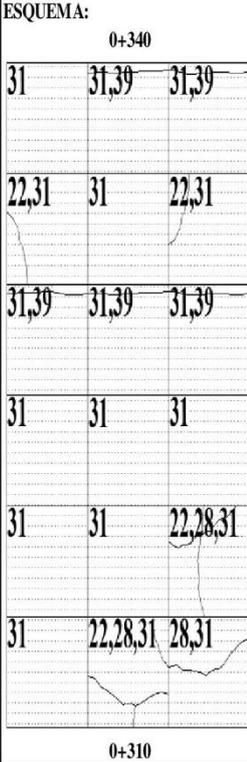
28. GRIETAS LINEALES	38. ASTILLAMIENTO DE ESQUINA							
29. PARCHE (GRANDE)	39. ASTILLAMIENTO DE JUNTA							
30. PARCHE (PEQUEÑO)								
N° FALLA	SEVERIDAD	N° DE LOSAS	DENSIDAD (%)	VALOR DEDUCIDO				
22	M	4	23	32.10				
28	M	3	17	12.70				
31	M	18	100	9.70				
39	M	5	28	12.00				
TOTAL (VD):				32.10				
NÚMERO DE VALORES DEDUCIDOS > 2(q): 4.00		NIVEL DE SEVERIDAD BAJO : B MEDIO : M ALTO : A						
VALOR DEDUCIDO MÁS ALTO (HVD_i): 32.10								
NÚMERO MÁXIMO DE VALORES DEDUCIDOS (mi): 7.23								
VALOR DEDUCIDO CORREGIDO (VDC): 39.00								
CÁLCULOS DEL PCI								
N°	VALORES DEDUCIDOS					TOTAL	q	VDC
1	32.10	12.70	12.00	9.70		66.50	4	39.00
2	32.10	12.70	12.00	2.00		58.80	3	37.90
3	32.10	12.70	2.00	2.00		48.80	2	38.60
4	32.10	2.00	2.00	2.00		38.10	1	38.10
5								
6								
7								
8								
9								
								MÁX VDC : 39.00
ÍNDICE DE CONDICIÓN DEL PAVIMENTO (PCI):		100 - (MÁX VDC)

La unidad de tramo UT 1 está conformado por 18 paños, cada paño tiene las siguientes dimensiones: 4.00 metros de ancho y 5.00 metros de largo, abarcando un área total de estudio de 367.04 m². En este tramo se registró las siguientes fallas con severidad media: Rotura de esquina, Grietas lineales, Pulimento de agregados y Astillamiento de junta.

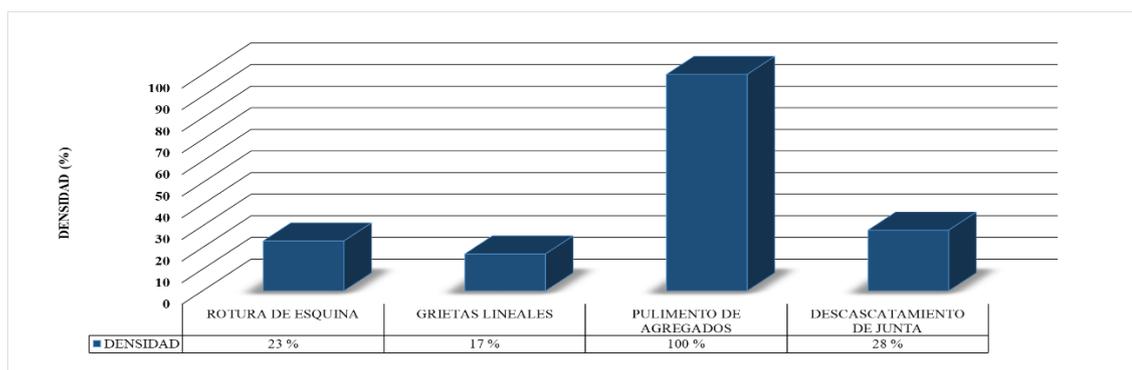
Anexo 147

Densidad de las fallas en la progresiva 0+310 – 0+340, sección de vía: B-B, regreso.

Se identifica que la fallas con la mayor densidad en este tramo de estudio: Pulimento de agregados ocupando el 100 %, seguido del Astillamiento de junta ocupando el 28 %, seguido de la Rotura de esquina ocupando el 23 % y la Grietas lineales ocupando el 17 %.

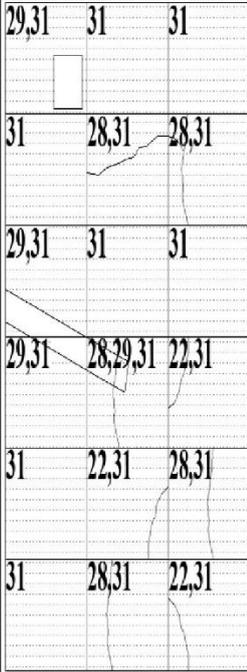
<div style="text-align: center;">0+340</div>																							
21. ROTURA POR PANDEO 22. ROTURA DE ESQUINA 23. LOSA DIVIDIDA 24. GRIETA DE DURABILIDAD "D" 25. ESCALONAMIENTO 26. DAÑO DEL SELLO DE JUNTA 27. DESNIVEL CARRIL / BERMA 28. GRIETAS LINEALES 29. PARCHE (GRANDE) 30. PARCHE (PEQUEÑO)	31. PULIMENTO DE AGREGADOS 32. DESPRENDIMIENTOS 33. BOMBEO 34. PUNZONAMIENTO 35. CRUCE DE VÍA FÉRREA 36. DESCASCAMIENTO POR AGRIETAMIENTO 37. GRIETAS DE RETRACCIÓN 38. ASTILLAMIENTO DE ESQUINA 39. ASTILLAMIENTO DE JUNTA																								
N° FALLA	SEVERIDAD	N° DE LOSAS	DENSIDAD (%)	VALOR DEDUCIDO																					
22	M	3	17	24.50																					
28	M	5	28	19.20																					
29	M	4	23	14.80																					
31	M	18	100	9.70																					
TOTAL (VD):				24.50																					
NÚMERO DE VALORES DEDUCIDOS > 2(q):		4.00	NIVEL DE SEVERIDAD																						
VALOR DEDUCIDO MÁS ALTO (HVDi):		24.50	BAJO : B																						
NÚMERO MÁXIMO DE VALORES DEDUCIDOS (mi):		7.93	MEDIO : M																						
VALOR DEDUCIDO CORREGIDO (VDC):		40.00	ALTO : A																						
CÁLCULOS DEL PCI																									
N°	VALORES DEDUCIDOS					TOTAL	q	VDC																	
1	24.50	19.20	14.80	9.70		68.20	4	40.00																	
2	24.50	19.20	14.80	2.00		60.50	3	38.80																	
3	24.50	19.20	2.00	2.00		47.70	2	37.80																	
4	24.50	2.00	2.00	2.00		30.50	1	30.50																	
5																									
6																									
7																									
8																									
9																									
MÁX VDC :								40.00																	
ÍNDICE DE CONDICIÓN DEL PAVIMENTO (PCI):		100 - (MÁX VDC)

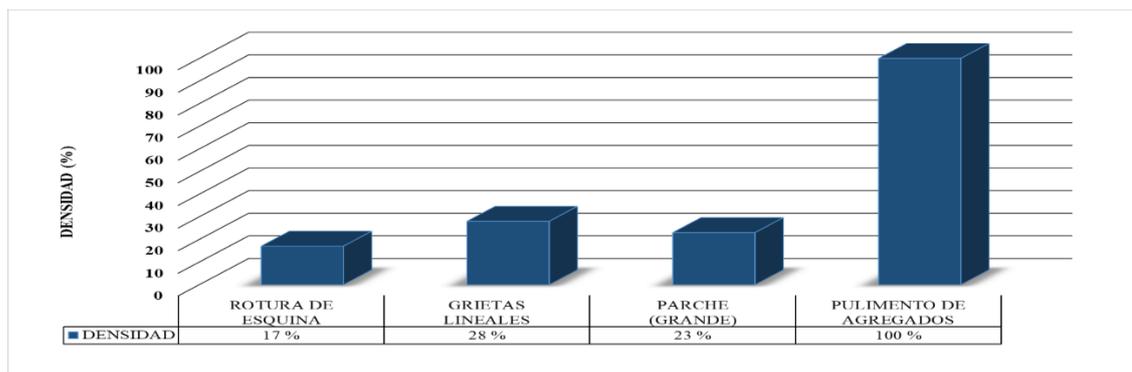
Anexo 149

Densidad de las fallas en la progresiva 0+340 – 0+370, sección de vía: B-B, regreso.

Se identifica que la fallas con la mayor densidad en este tramo de estudio: Pulimento de agregados ocupando el 100 %, seguido de Grietas lineales ocupando el 28 %, seguido del Parche (grande) ocupando el 23 % y la Rotura de esquina ocupando el 17 %.

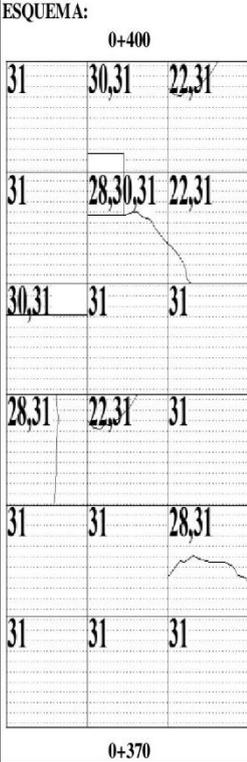
N° FALLA	SEVERIDAD	N° DE LOSAS	DENSIDAD (%)	VALOR DEDUCIDO																			
22	M	3	17	24.50																			
28	M	3	17	12.70																			
30	M	3	17	2.80																			
31	M	18	100	9.70																			
TOTAL (VD):				24.50																			
NÚMERO DE VALORES DEDUCIDOS > 2(q):		4.00	NIVEL DE SEVERIDAD																				
VALOR DEDUCIDO MÁS ALTO (HVDi):		24.50	BAJO : B																				
NÚMERO MÁXIMO DE VALORES DEDUCIDOS (mi):		7.93	MEDIO : M																				
VALOR DEDUCIDO CORREGIDO (VDC):		32.90	ALTO : A																				
CÁLCULOS DEL PCI																							
N°	VALORES DEDUCIDOS				TOTAL	q	VDC																
1	24.50	12.70	9.70	2.80	49.70	4	28.80																
2	24.50	12.70	9.70	2.00	48.90	3	31.30																
3	24.50	12.70	2.00	2.00	41.20	2	32.90																
4	24.50	2.00	2.00	2.00	30.50	1	30.50																
5																							
6																							
7																							
8																							
9																							
MÁX VDC :							32.90																
ÍNDICE DE CONDICIÓN DEL PAVIMENTO (PCI):		100 - (MÁX VDC)			RANGO DE CLASIFICACIÓN																		
		67.10

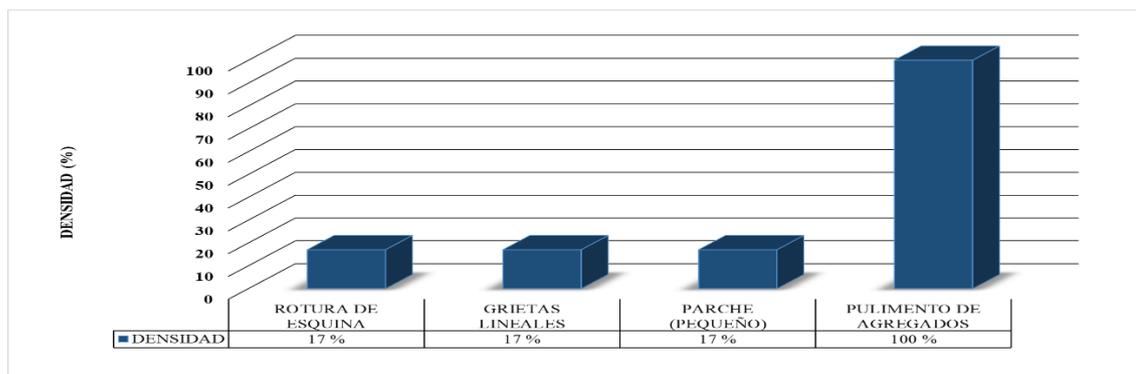
Anexo 151

Densidad de las fallas en la progresiva 0+370 – 0+400, sección de vía: B-B, regreso.

Se identifica que la fallas con la mayor densidad en este tramo de estudio: Pulimento de agregados ocupando el 100 %, seguido de la Rotura de esquina ocupando el 17 %, seguido de la Grietas lineales ocupando el 17 % y el Parche (pequeño) ocupando el 17 %.

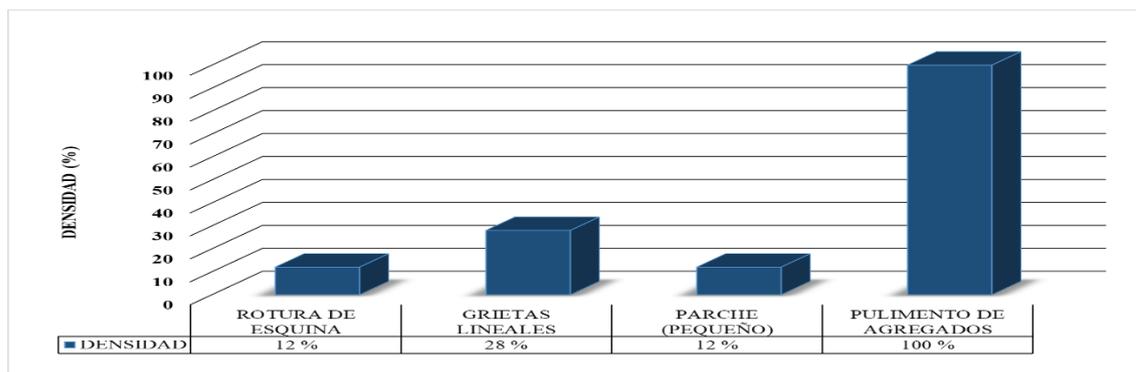
Anexo 153

Densidad de las fallas en la progresiva 0+400 – 0+430, sección de vía: B-B, regreso.

Se identifica que la fallas con la mayor densidad en este tramo de estudio: Pulimento de agregados ocupando el 100 %, seguido de la Grietas lineales ocupando el 28 %, seguido de la Rotura de esquina ocupando el 12 % y el Parche (pequeño) ocupando el 12 %.

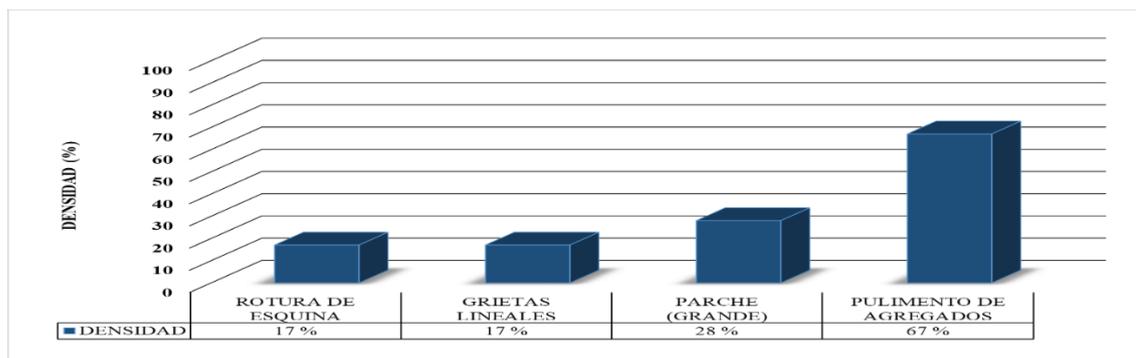
Anexo 155

Densidad de las fallas en la progresiva 0+430 – 0+450, sección de vía: B-B, regreso.

Se identifica que la fallas con la mayor densidad en este tramo de estudio: Pulimento de agregados ocupando el 67 %, seguido del Parche (grande) ocupando el 28 %, seguido de la Rotura de esquina ocupando el 17 % y Grietas lineales ocupando el 17 %.

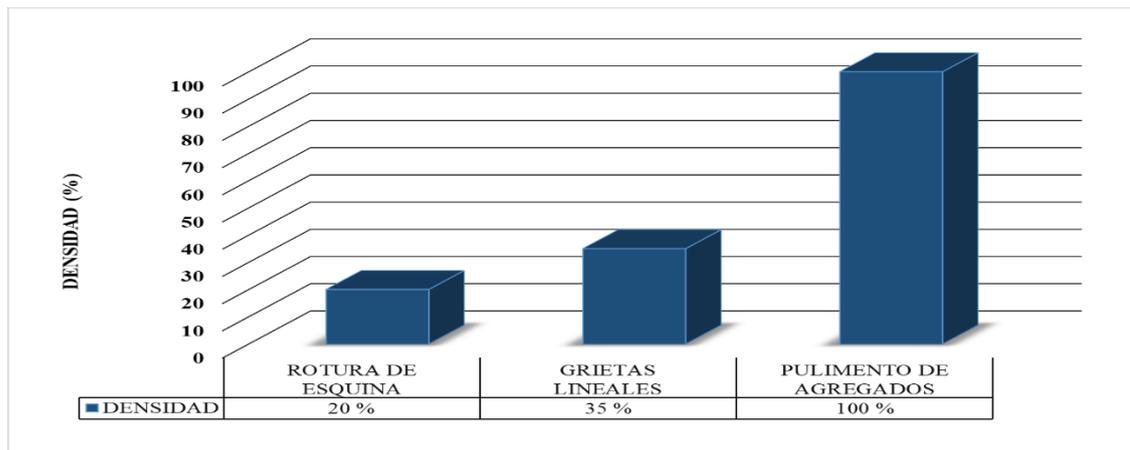
Anexo 157

Densidad de las fallas en la progresiva 0+450 – 0+472.50, sección de vía: C-C, regreso.

Se identifica que la fallas con la mayor densidad en este tramo de estudio: Pulimento de agregados ocupando el 100 %, seguido de la Grietas lineales ocupando el 35 % y la Rotura de esquina ocupando el 20 %.

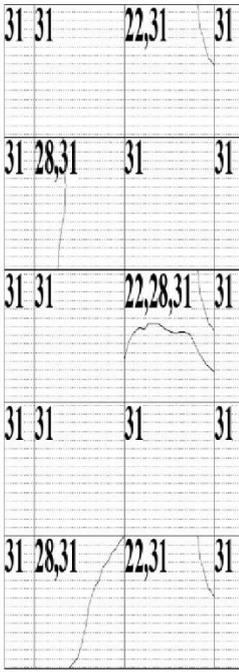
30. PARCHE (PEQUEÑO)							
N° FALLA	SEVERIDAD	N° DE LOSAS	DENSIDAD (%)	VALOR DEDUCIDO			
22	M	3	15	21.70			
28	M	3	15	11.50			
31	M	20	100	9.70			
				TOTAL (VD):	21.70		
NÚMERO DE VALORES DEDUCIDOS > 2(q): 3.00		NIVEL DE SEVERIDAD					
VALOR DEDUCIDO MÁS ALTO (HVDi): 21.70		BAJO : B					
NÚMERO MÁXIMO DE VALORES DEDUCIDOS (mi): 8.19		MEDIO : M					
VALOR DEDUCIDO CORREGIDO (VDC): 28.60		ALTO : A					
CÁLCULOS DEL PCI							
N°	VALORES DEDUCIDOS				TOTAL	q	VDC
1	21.70	11.50	9.70		42.90	3	27.31
2	21.70	11.50	2.00		35.20	2	28.60
3	21.70	2.00	2.00		25.70	1	25.70
4							
5							
6							
7							
8							
9							
							MÁX VDC : 28.60
ÍNDICE DE CONDICIÓN DEL PAVIMENTO (PCI):		100 - (MÁX VDC)		RANGO DE CLASIFICACIÓN

La unidad de tramo UT 2 está conformado por 20 paños, cada paño tiene las siguientes dimensiones: 5.80 metros de ancho y 4.50 metros de largo, abarcando un área total de estudio de 307.27 m². En este tramo se registró las siguientes fallas con severidad media: Rotura de esquina, Grietas lineales y Pulimento de agregados.

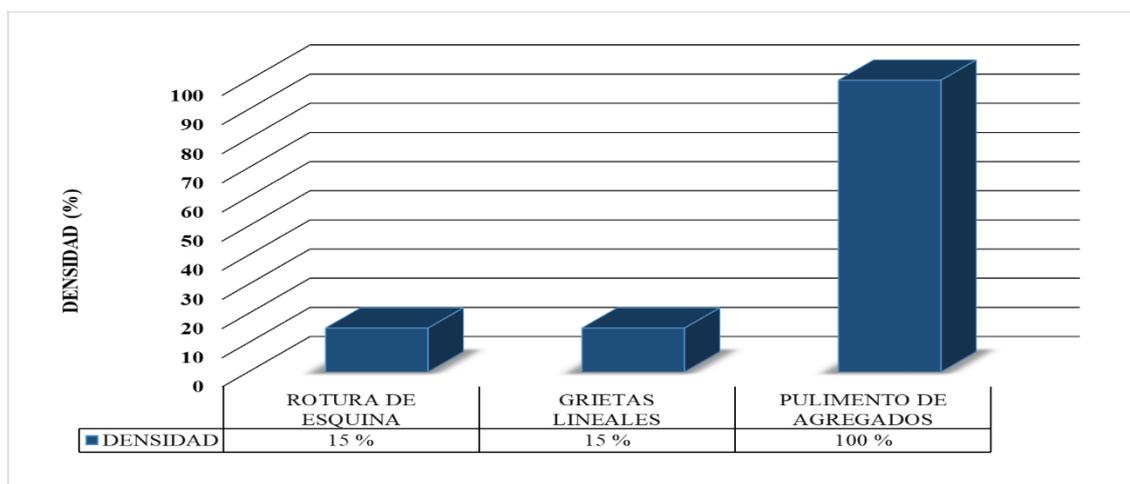
Anexo 159

Densidad de las fallas en la progresiva 0+472.50 – 0+495, sección de vía: C-C, regreso.

Se observa que el tipo de fallas que tiene la mayor densidad en este tramo de estudio: Pulimento de agregados ocupando el 100 %, seguido de la Rotura de esquina ocupando el 15 % y la Grietas lineales ocupando el 15 %.

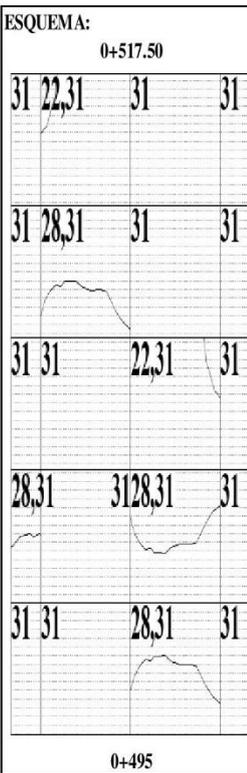
22. ROTURA DE ESQUINA	32. DESPRENDIMIENTOS																						
23. LOSA DIVIDIDA	33. BOMBEO																						
24. GRIETA DE DURABILIDAD "D"	34. PUNZONAMIENTO																						
25. ESCALONAMIENTO	35. CRUCE DE VÍA FÉRREA																						
26. DAÑO DEL SELLO DE JUNTA	36. DESCASCAMIENTO POR AGRIETAMIENTO																						
27. DESNIVEL CARRIL / BERMA	37. GRIETAS DE RETRACCIÓN																						
28. GRIETAS LINEALES	38. ASTILLAMIENTO DE ESQUINA																						
29. PARCHE (GRANDE)	39. ASTILLAMIENTO DE JUNTA																						
30. PARCHE (PEQUEÑO)																							
N° FALLA	SEVERIDAD	N° DE LOSAS	DENSIDAD (%)	VALOR DEDUCIDO																			
22	A	2	10	23.40																			
28	M	4	20	14.40																			
31	M	20	100	9.70																			
TOTAL (VD):				23.40																			
NÚMERO DE VALORES DEDUCIDOS > 2(q): 3.00		NIVEL DE SEVERIDAD																					
VALOR DEDUCIDO MÁS ALTO (HVDi): 23.40		BAJO : B																					
NÚMERO MÁXIMO DE VALORES DEDUCIDOS (mi): 8.03		MEDIO : M																					
VALOR DEDUCIDO CORREGIDO (VDC): 35.40		ALTO : A																					
CÁLCULOS DEL PCI																							
N°	VALORES DEDUCIDOS				TOTAL	q	VDC																
1	23.40	14.40	9.70		47.50	3	35.30																
2	23.40	14.40	2.00		39.80	2	35.40																
3	23.40	2.00	2.00		27.40	1	27.40																
4																							
5																							
6																							
7																							
8																							
9																							
MÁX VDC :							35.40																
ÍNDICE DE CONDICIÓN DEL PAVIMENTO (PCI):		100 - (MÁX VDC)		RANGO DE CLASIFICACIÓN																			
		64.60

La unidad de tramo UT 3 está conformado por 20 paños, cada paño tiene las siguientes dimensiones: 5.80 metros de ancho y 4.50 metros de largo, abarcando un área total de estudio de 303.61 m². En este tramo se registró las siguientes fallas con severidad alta: Rotura de esquina. Además, se encontró también fallas con severidad media: Grietas lineales y Pulimento de agregados.

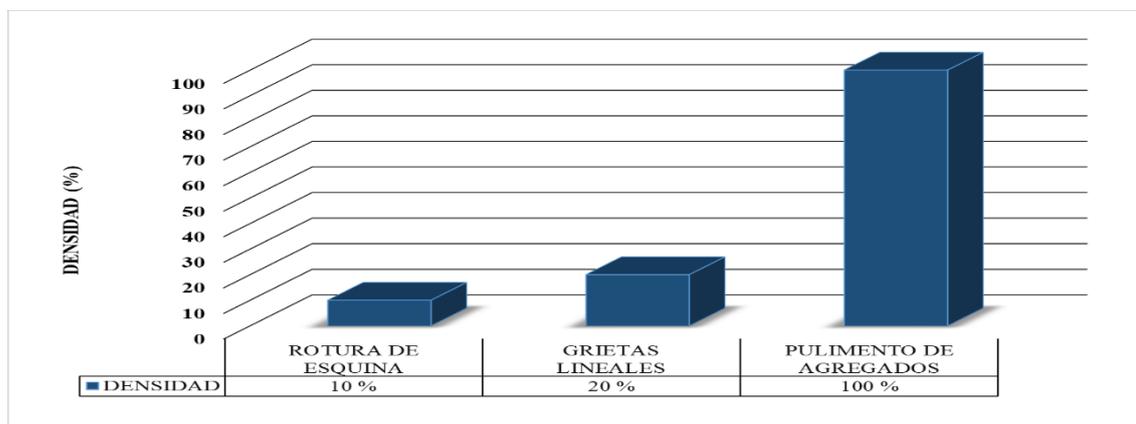
Anexo 161

Densidad de las fallas en la progresiva 0+495 – 0+517.50, sección de vía: C-C, regreso.

Se identifica que la fallas con la mayor densidad en este tramo de estudio: Pulimento de agregados ocupando el 100 %, seguido de la Grietas lineales ocupando el 20 % y la Rotura de esquina ocupando el 10 %.

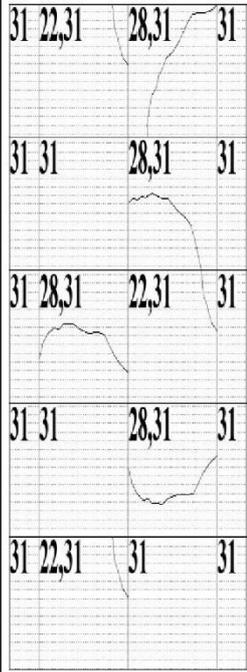
0+517.50																							
21. ROTURA POR PANDEO				31. PULIMENTO DE AGREGADOS																					
22. ROTURA DE ESQUINA				32. DESPRENDIMIENTOS																					
23. LOSA DIVIDIDA				33. BOMBEO																					
24. GRIETA DE DURABILIDAD "D"				34. PUNZONAMIENTO																					
25. ESCALONAMIENTO				35. CRUCE DE VÍA FÉRREA																					
26. DAÑO DEL SELLO DE JUNTA				36. DESCASCAMIENTO POR AGRIETAMIENTO																					
27. DESNIVEL CARRIL / BERMA				37. GRIETAS DE RETRACCIÓN																					
28. GRIETAS LINEALES				38. ASTILLAMIENTO DE ESQUINA																					
29. PARCHE (GRANDE)				39. ASTILLAMIENTO DE JUNTA																					
30. PARCHE (PEQUEÑO)																									
N° FALLA	SEVERIDAD			N° DE LOSAS	DENSIDAD (%)	VALOR DEDUCIDO																			
22	M	3	15	21.70																					
28	M	4	20	14.40																					
31	M	20	100	9.70																					
TOTAL (VD):				21.70																					
NÚMERO DE VALORES DEDUCIDOS > 2(q):		3.00	NIVEL DE SEVERIDAD																						
VALOR DEDUCIDO MÁS ALTO (HVDi):		21.70	BAJO : B																						
NÚMERO MÁXIMO DE VALORES DEDUCIDOS (mi):		8.19	MEDIO : M																						
VALOR DEDUCIDO CORREGIDO (VDC):		30.70	ALTO : A																						
CÁLCULOS DEL PCI																									
N°	VALORES DEDUCIDOS				TOTAL	q	VDC																		
1	21.70	14.40	6.30		42.40	3	27.00																		
2	21.70	14.40	2.00		38.10	2	30.70																		
3	21.70	2.00	2.00		25.70	1	25.70																		
4																									
5																									
6																									
7																									
8																									
9																									
							MÁX VDC : 30.70																		
ÍNDICE DE CONDICIÓN DEL PAVIMENTO (PCI):		100 - (MÁX VDC)

La unidad de tramo UT 4 está conformado por 20 paños, cada paño tiene las siguientes dimensiones: 5.80 metros de ancho y 4.50 metros de largo, abarcando un área total de estudio de 296.41 m². En este tramo se registró las siguientes fallas con severidad media: Rotura de esquina, Grietas lineales y Pulimento de agregados.

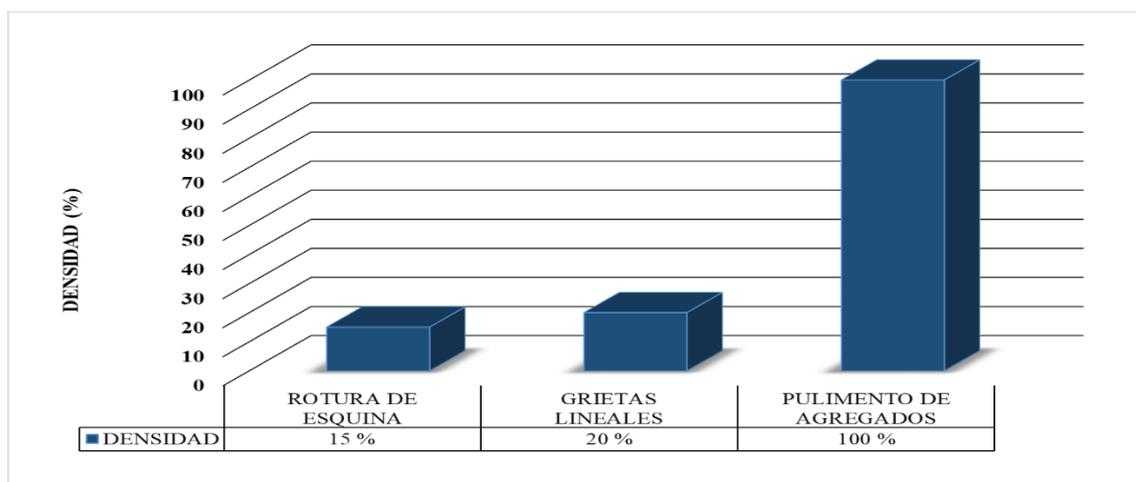
Anexo 163

Densidad de las fallas en la progresiva 0+517.50 – 0+540, sección de vía: C-C, regreso.

Se identifica que la fallas con la mayor densidad en este tramo de estudio: Pulimento de agregados ocupando el 100 %, seguido de la Grietas lineales ocupando el 20 % y la Rotura de esquina ocupando el 15 %.

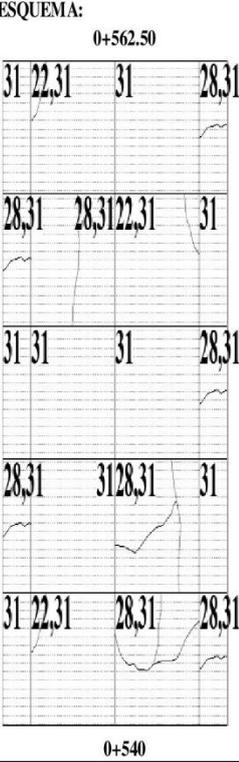
28. GRIETAS LINEALES		38. ASTILLAMIENTO DE ESQUINA						
29. PARCHE (GRANDE)		39. ASTILLAMIENTO DE JUNTA						
30. PARCHE (PEQUEÑO)								
N° FALLA	SEVERIDAD	N° DE LOSAS	DENSIDAD (%)	VALOR DEDUCIDO				
22	M	3	15	21.70				
28	M	8	40	24.30				
31	M	20	100	9.70				
TOTAL (VD):				24.30				
NÚMERO DE VALORES DEDUCIDOS > 2(q): 3.00		NIVEL DE SEVERIDAD						
VALOR DEDUCIDO MÁS ALTO (HVDi): 24.30		BAJO : B						
NÚMERO MÁXIMO DE VALORES DEDUCIDOS (mi): 7.95		MEDIO : M						
VALOR DEDUCIDO CORREGIDO (VDC): 38.00		ALTO : A						
CÁLCULOS DEL PCI								
N°	VALORES DEDUCIDOS					TOTAL	q	VDC
1	24.30	21.70	9.70			55.70	3	36.00
2	24.30	21.70	2.00			48.00	2	38.00
3	24.30	2.00	2.00			28.30	1	28.30
4								
5								
6								
7								
8								
9								
MÁX VDC :								38.00
ÍNDICE DE CONDICIÓN DEL PAVIMENTO (PCI):		100 - (MÁX VDC)

La unidad de tramo UT 5 está conformado por 20 paños, cada paño tiene las siguientes dimensiones: 5.80 metros de ancho y 4.50 metros de largo, abarcando un área total de estudio de 278.61 m². En este tramo se registró las siguientes fallas con severidad media: Rotura de esquina, Grietas lineales y Pulimento de agregados.

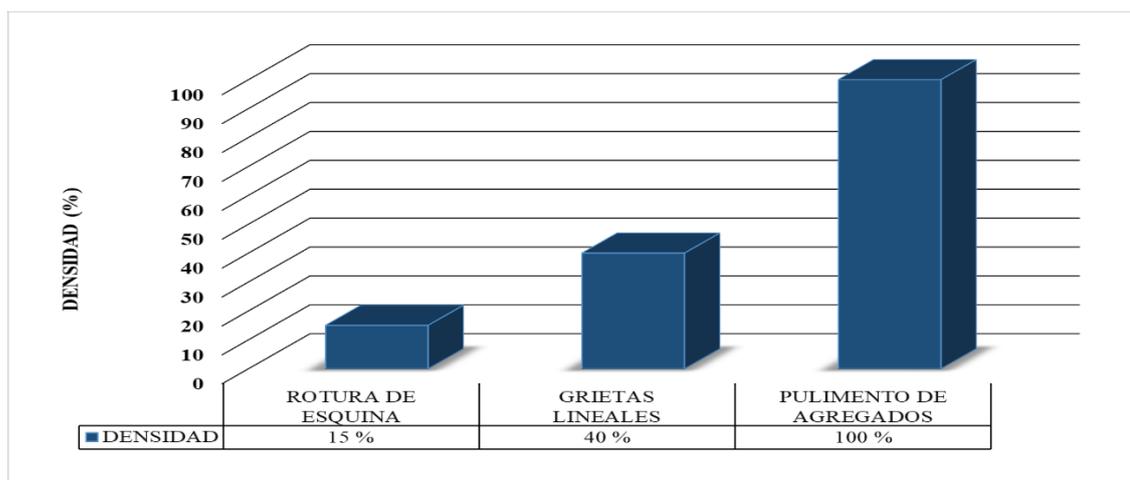
Anexo 165

Densidad de las fallas en la progresiva 0+540 – 0+562.50, sección de vía: C-C, regreso.

Se identifica que la fallas con la mayor densidad en este tramo de estudio: Pulimento de agregados ocupando el 100 %, seguido de la Grietas lineales ocupando el 40 % y la Rotura de esquina ocupando el 15 %.

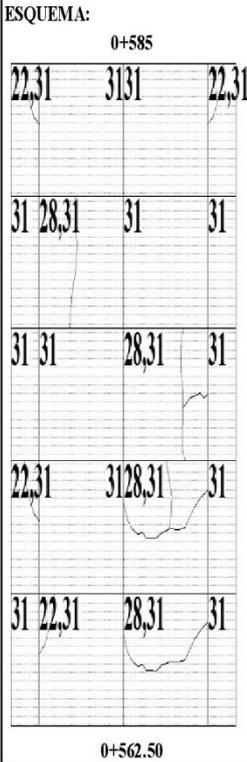
28. GRIETAS LINEALES		38. ASTILLAMIENTO DE ESQUINA						
29. PARCHE (GRANDE)		39. ASTILLAMIENTO DE JUNTA						
30. PARCHE (PEQUEÑO)								
N° FALLA	SEVERIDAD	N° DE LOSAS	DENSIDAD (%)	VALOR DEDUCIDO				
22	M	4	20	28.70				
28	M	4	20	14.40				
31	M	20	100	9.70				
				TOTAL (VD): 28.70				
NÚMERO DE VALORES DEDUCIDOS > 2(q):		3.00		NIVEL DE SEVERIDAD				
VALOR DEDUCIDO MÁS ALTO (HVDi):		28.70		BAJO : B				
NÚMERO MÁXIMO DE VALORES DEDUCIDOS (mi):		7.54		MEDIO : M				
VALOR DEDUCIDO CORREGIDO (VDC):		35.80		ALTO : A				
CÁLCULOS DEL PCI								
N°	VALORES DEDUCIDOS					TOTAL	q	VDC
1	28.70	14.40	9.70			52.80	3	34.00
2	28.70	14.40	2.00			45.10	2	35.80
3	28.70	2.00	2.00			32.70	1	32.70
4								
5								
6								
7								
8								
9								
MÁX VDC :								35.80
ÍNDICE DE CONDICIÓN DEL PAVIMENTO (PCI):		100 - (MÁX VDC)

La unidad de tramo UT 6 está conformado por 20 paños, cada paño tiene las siguientes dimensiones: 5.80 metros de ancho y 4.50 metros de largo, abarcando un área total de estudio de 263.11 m². En este tramo se registró las siguientes fallas con severidad media: Rotura de esquina, Grietas lineales y Pulimento de agregados.

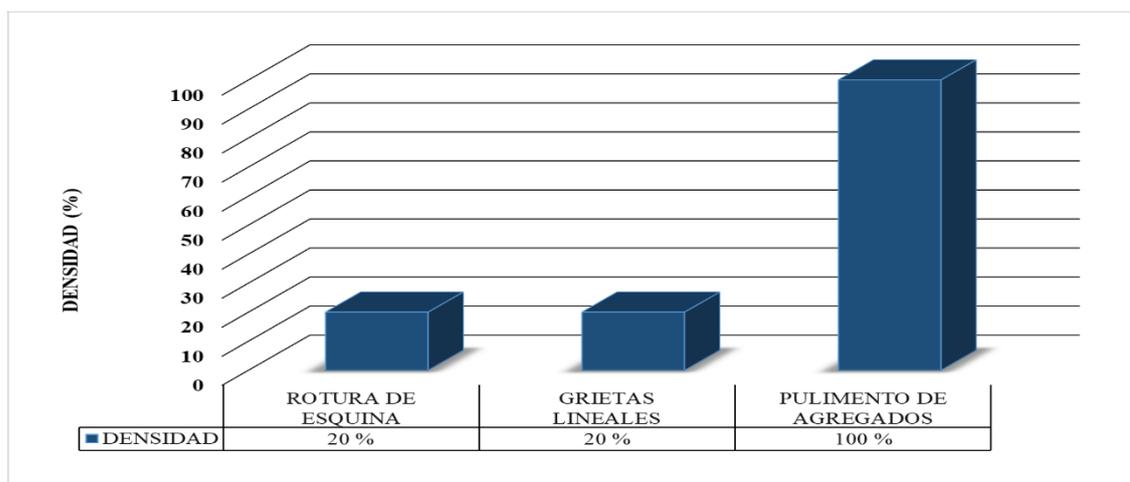
Anexo 167

Densidad de las fallas en la progresiva 0+562.50 – 0+585, sección de vía: C-C, regreso.

Se identifica que la fallas con la mayor densidad en este tramo de estudio: Pulimento de agregados ocupando el 100 %, seguido de la Rotura de esquina ocupando el 20 % y la Grietas lineales ocupando el 20 %.

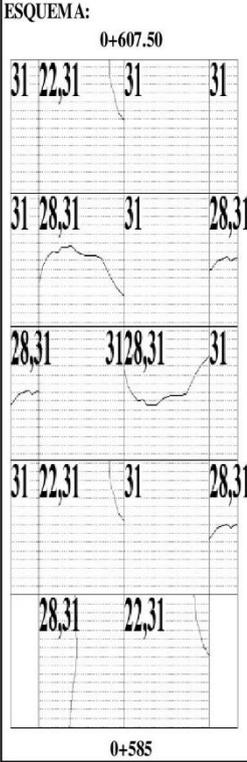
30. PARCHE (PEQUEÑO)								
Nº FALLA	SEVERIDAD	Nº DE LOSAS	DENSIDAD (%)	VALOR DEDUCIDO				
22	M	3	15	28.70				
28	M	6	30	20.20				
31	M	18	90	9.70				
TOTAL (VD):				28.70				
NÚMERO DE VALORES DEDUCIDOS > 2(q):		3.00	NIVEL DE SEVERIDAD					
VALOR DEDUCIDO MÁS ALTO (HVDi):		28.70	BAJO : B					
NÚMERO MÁXIMO DE VALORES DEDUCIDOS (mi):		7.54	MEDIO : M					
VALOR DEDUCIDO CORREGIDO (VDC):		40.10	ALTO : A					
CÁLCULOS DEL PCI								
Nº	VALORES DEDUCIDOS					TOTAL	q	VDC
1	28.70	20.20	9.70			58.60	3	37.90
2	28.70	20.20	2.00			50.90	2	40.10
3	28.70	2.00	2.00			32.70	1	32.70
4								
5								
6								
7								
8								
9								
MÁX VDC :								40.10
ÍNDICE DE CONDICIÓN DEL PAVIMENTO (PCI):		100 - (MÁX VDC)

La unidad de tramo UT 7 está conformado por 20 paños, cada paño tiene las siguientes dimensiones: 5.80 metros de ancho y 4.50 metros de largo, abarcando un área total de estudio de 233.58 m². En este tramo se registró las siguientes fallas con severidad media: Rotura de esquina, Grietas lineales y Pulimento de agregados.

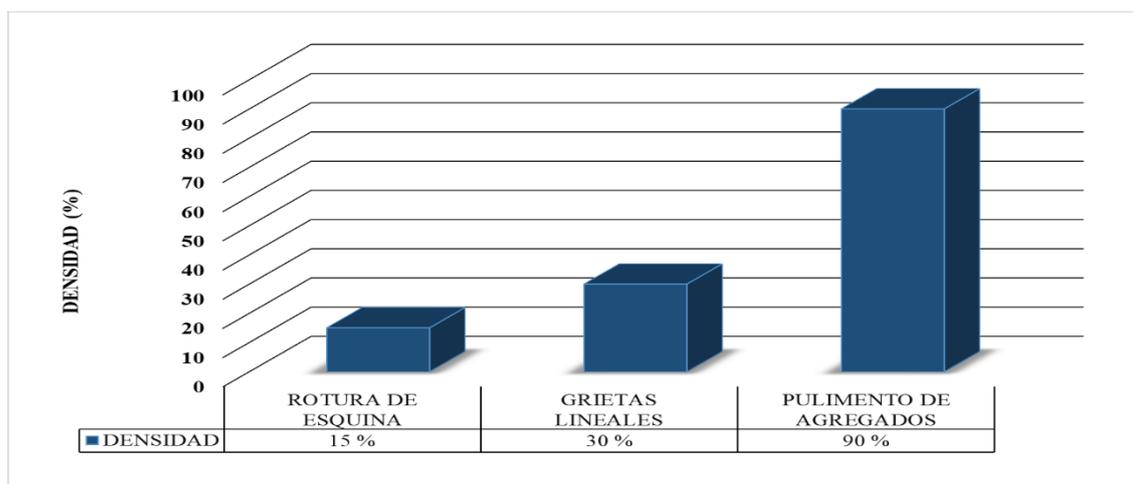
Anexo 169

Densidad de las fallas en la progresiva 0+585 – 0+607.50, sección de vía: C-C, regreso.

Se identifica que la fallas con la mayor densidad en este tramo de estudio: Pulimento de agregados ocupando el 90 %, seguido de la Grietas lineales ocupando el 30 % y la Rotura de esquina ocupando el 15 %.

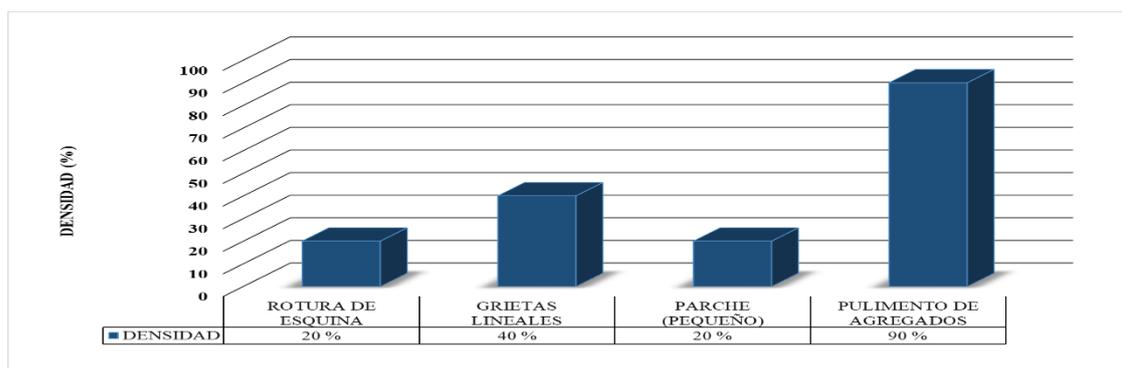
Anexo 171

Densidad de las fallas en la progresiva 0+607.50 – 0+630, sección de vía: C-C, regreso.

Se identifica que la fallas con la mayor densidad en este tramo de estudio: Pulimento de agregados ocupando el 90 %, seguido de la Grietas lineales ocupando el 40 %, seguido de la Rotura de esquina ocupando el 20 % y el Parche (pequeño) ocupando el 20 %.

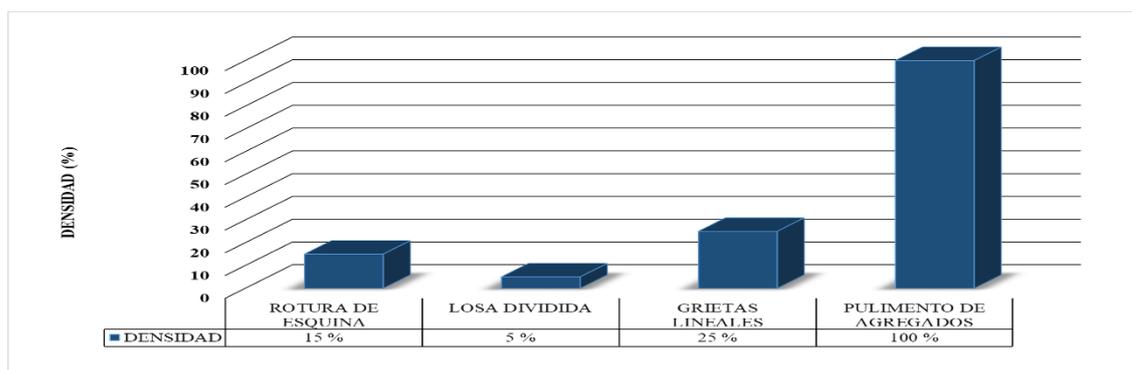
Anexo 173

Densidad de las fallas en la progresiva 0+630 – 0+652.50, sección de vía: C-C, regreso.

Se identifica que la fallas con la mayor densidad en este tramo de estudio: Pulimento de agregados ocupando el 100 %, seguido de la Grietas lineales ocupando el 25 %, seguido de la Rotura de esquina ocupando el 15 % y la Losa dividida ocupando el 5 %.

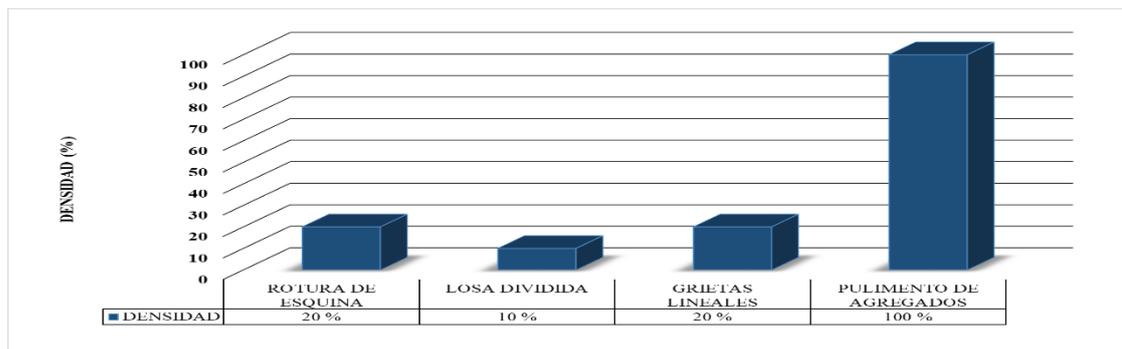
Anexo 175

Densidad de las fallas en la progresiva 0+652.50 – 0+675, sección de vía: C-C, regreso.

Se identifica que la fallas con la mayor densidad en este tramo de estudio: Pulimento de agregados ocupando el 100 %, seguido de la Rotura de esquina ocupando el 20 %, seguido de la Grietas lineales ocupando el 20 % y la Losa dividida ocupando el 10 %.

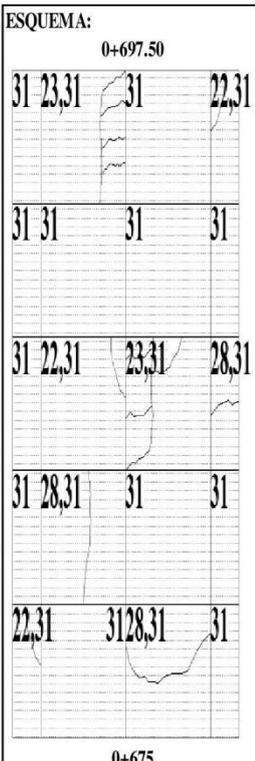
21. ROTURA POR PANDEO 22. ROTURA DE ESQUINA 23. LOSA DIVIDIDA 24. GRIETA DE DURABILIDAD "D" 25. ESCALONAMIENTO 26. DAÑO DEL SELLO DE JUNTA 27. DESNIVEL CARRIL / BERMA 28. GRIETAS LINEALES 29. PARCHE (GRANDE) 30. PARCHE (PEQUEÑO)	31. PULIMENTO DE AGREGADOS 32. DESPRENDIMIENTOS 33. BOMBEO 34. PUNZONAMIENTO 35. CRUCE DE VÍA FÉRREA 36. DESCASCAMIENTO POR AGRIETAMIENTO 37. GRIETAS DE RETRACCIÓN 38. ASTILLAMIENTO DE ESQUINA 39. ASTILLAMIENTO DE JUNTA																																																																																										
<table border="1" style="width:100%; border-collapse: collapse;"> <thead> <tr style="background-color: #003366; color: white;"> <th>N° FALLA</th> <th>SEVERIDAD</th> <th>N° DE LOSAS</th> <th>DENSIDAD (%)</th> <th>VALOR DEDUCIDO</th> </tr> </thead> <tbody> <tr> <td style="text-align: center;">22</td> <td style="text-align: center;">M</td> <td style="text-align: center;">3</td> <td style="text-align: center;">15</td> <td style="text-align: center;">21.70</td> </tr> <tr> <td style="text-align: center;">23</td> <td style="text-align: center;">M</td> <td style="text-align: center;">2</td> <td style="text-align: center;">10</td> <td style="text-align: center;">21.50</td> </tr> <tr> <td style="text-align: center;">28</td> <td style="text-align: center;">M</td> <td style="text-align: center;">3</td> <td style="text-align: center;">15</td> <td style="text-align: center;">11.50</td> </tr> <tr> <td style="text-align: center;">31</td> <td style="text-align: center;">M</td> <td style="text-align: center;">20</td> <td style="text-align: center;">100</td> <td style="text-align: center;">9.70</td> </tr> <tr> <td colspan="4" style="text-align: right;">TOTAL (VD):</td> <td style="text-align: center;">21.70</td> </tr> </tbody> </table>	N° FALLA		SEVERIDAD	N° DE LOSAS	DENSIDAD (%)	VALOR DEDUCIDO	22	M	3	15	21.70	23	M	2	10	21.50	28	M	3	15	11.50	31	M	20	100	9.70	TOTAL (VD):				21.70

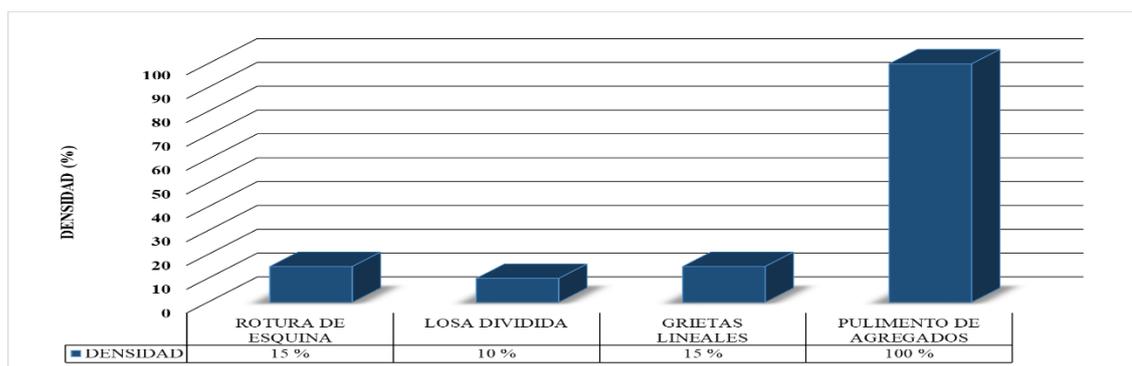
Anexo 177

Densidad de las fallas en la progresiva 0+675 – 0+697.50, sección de vía: C-C, regreso.

Se identifica que la fallas con la mayor densidad en este tramo de estudio: Pulimento de agregados ocupando el 100 %, seguido de la Rotura de esquina ocupando el 15 %, seguido de la Grietas lineales ocupando el 15 % y la Losa dividida ocupando el 10 %.
