**UNIVERSIDAD NACIONAL
TORIBIO RODRÍGUEZ DE MENDOZA DE AMAZONAS**

**TESIS PARA OBTENER EL GRADO ACADÉMICO DE MAESTRO
EN INGENIERÍA VIAL**

**ÍNDICE DE CONDICIÓN DEL PAVIMENTO RÍGIDO
PARA LA TRANSITABILIDAD AVENIDA SALOMÓN
VÍLCHEZ MURGA, CUTERVO**

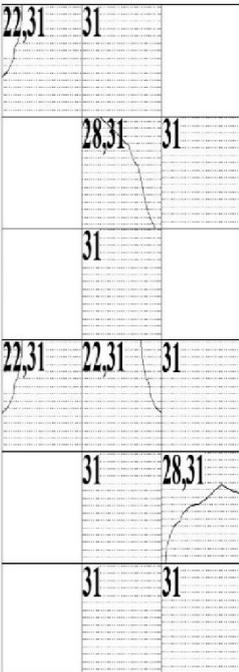
Nº FALLA	SEVERIDAD	Nº DE LOSAS	DENSIDAD (%)	VALOR DEDUCIDO																									
22	M	3	17	24.50																									
28	A	2	12	21.20																									
31	M	12	67	8.20																									
TOTAL (VD):				24.50																									
NÚMERO DE VALORES DEDUCIDOS > 2(q): 3.00 VALOR DEDUCIDO MÁS ALTO (HVDi): 24.50 NÚMERO MÁXIMO DE VALORES DEDUCIDOS (mi): 7.93 VALOR DEDUCIDO CORREGIDO (VDC): 37.80		NIVEL DE SEVERIDAD BAJO : B MEDIO : M ALTO : A																											
CÁLCULOS DEL PCI																													
Nº	VALORES DEDUCIDOS				TOTAL	q	VDC																						
1	24.50	21.20	8.20		53.90	3	34.70																						
2	24.50	21.20	2.00		47.70	2	37.80																						
3	24.50	2.00	2.00		28.50	1	28.50																						
4																													
5																													
6																													
7																													
8

La unidad de tramo UT 1 está conformado por 18 paños, cada paño tiene las siguientes dimensiones: 3.50 metros de ancho y 3.50 metros de largo, abarcando un área total de estudio de 215.93 m². En este tramo se registró las siguientes fallas con severidad alta: Grietas lineales. Además, se encontró fallas con severidad media: Rotura de esquina y Pulimento de agregados.

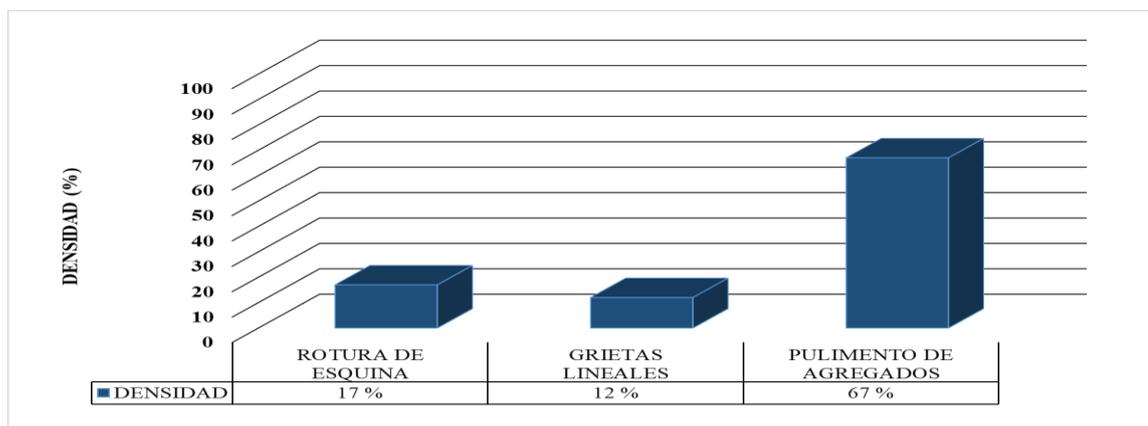
Anexo 179

Densidad de las fallas en la progresiva 0+697.50 – 0+718.50, sección de vía: D-D, regreso.

Se identifica que la fallas con la mayor densidad en este tramo de estudio: Pulimento de agregados ocupando el 67 %, seguido de la Rotura de esquina ocupando el 17 % y la Grietas lineales ocupando el 12 %.

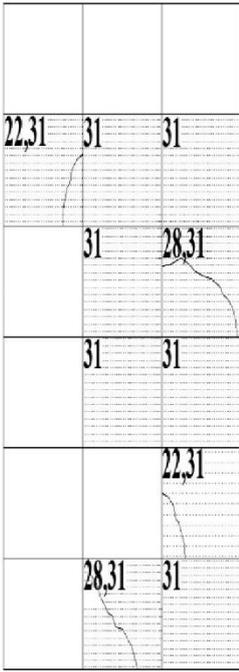
29. PARCHE (GRANDE)	39. ASTILLAMIENTO DE JUNTA	30. PARCHE (PEQUEÑO)					
Nº FALLA	SEVERIDAD	Nº DE LOSAS	DENSIDAD (%)	VALOR DEDUCIDO			
22	A	2	12	37.00			
28	M	2	12	9.30			
31	M	10	56	7.60			
TOTAL (VD):				37.00			
NÚMERO DE VALORES DEDUCIDOS > 2(q): 3.00		NIVEL DE SEVERIDAD BAJO : B MEDIO : M ALTO : A					
VALOR DEDUCIDO MÁS ALTO (HVDi): 37.00							
NÚMERO MÁXIMO DE VALORES DEDUCIDOS (mi): 6.78							
VALOR DEDUCIDO CORREGIDO (VDC): 41.00							
CÁLCULOS DEL PCI							
Nº	VALORES DEDUCIDOS				TOTAL	q	VDC
1	37.00	9.30	7.60		53.90	3	34.70
2	37.00	9.30	2.00		48.30	2	38.20
3	37.00	2.00	2.00		41.00	1	41.00
4							
5							
6							
7							
8							
9							
MÁX VDC :							41.00
ÍNDICE DE CONDICIÓN DEL PAVIMENTO (PCI):		100 - (MÁX VDC)

La unidad de tramo UT 2 está conformado por 18 paños, cada paño tiene las siguientes dimensiones: 3.50 metros de ancho y 3.50 metros de largo, abarcando un área total de estudio de 220.02 m². En este tramo se registró las siguientes fallas con severidad alta: Rotura de esquina. Además, se encontró fallas con severidad media: Grieta de lineal y Pulimento de agregados.

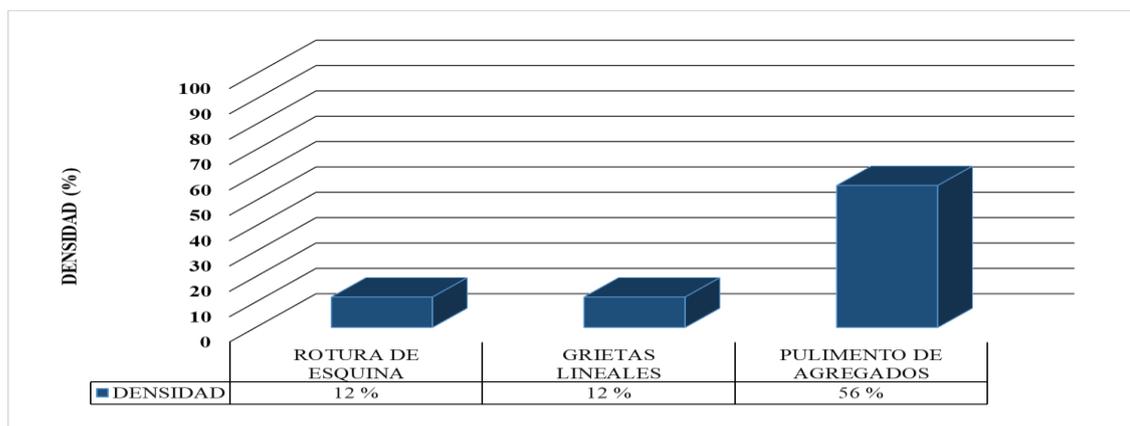
Anexo 181

Densidad de las fallas en la progresiva 0+718.50 – 0+739.50, sección de vía: D-D, regreso.

Se identifica que la fallas con la mayor densidad en este tramo de estudio: Pulimento de agregados ocupando el 56 %, seguido de la Rotura de esquina ocupando el 12 % y la Grietas lineales ocupando el 12 %.

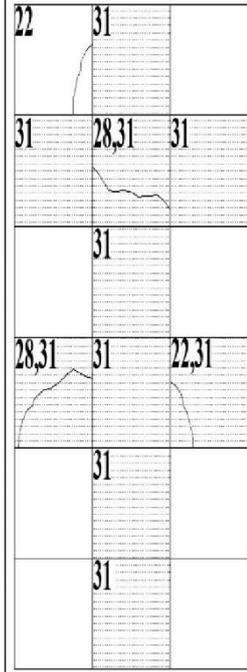
0+739.50																							
Nº FALLA	SEVERIDAD	Nº DE LOSAS	DENSIDAD (%)	VALOR DEDUCIDO																					
22	M	2	12	17.40																					
28	A	2	12	21.20																					
31	M	10	56	7.60																					
TOTAL (VD):				21.20																					
NÚMERO DE VALORES DEDUCIDOS > 2(q):		3.00	NIVEL DE SEVERIDAD																						
VALOR DEDUCIDO MÁS ALTO (HVDi):		21.20	BAJO : B																						
NÚMERO MÁXIMO DE VALORES DEDUCIDOS (mi):		8.23	MEDIO : M																						
VALOR DEDUCIDO CORREGIDO (VDC):		32.50	ALTO : A																						
CÁLCULOS DEL PCI																									
Nº	VALORES DEDUCIDOS					TOTAL	q	VDC																	
1	21.20	17.40	7.60			46.20	3	29.50																	
2	21.20	17.40	2.00			40.60	2	32.50																	
3	21.20	2.00	2.00			25.20	1	25.20																	
4																									
5																									
6																									
7																									
8																									
9																									
MÁX VDC :								32.50																	
ÍNDICE DE CONDICIÓN DEL PAVIMENTO (PCI):		100 - (MÁX VDC) 67.50

La unidad de tramo UT 3 está conformado por 18 paños, cada paño tiene las siguientes dimensiones: 3.50 metros de ancho y 2.50 metros de largo, abarcando un área total de estudio de 219.99 m^2 . En este tramo se registró las siguientes fallas con severidad alta: Grietas lineales. Además, se encontró fallas con severidad media: Rotura de esquina y Pulimento de agregados.

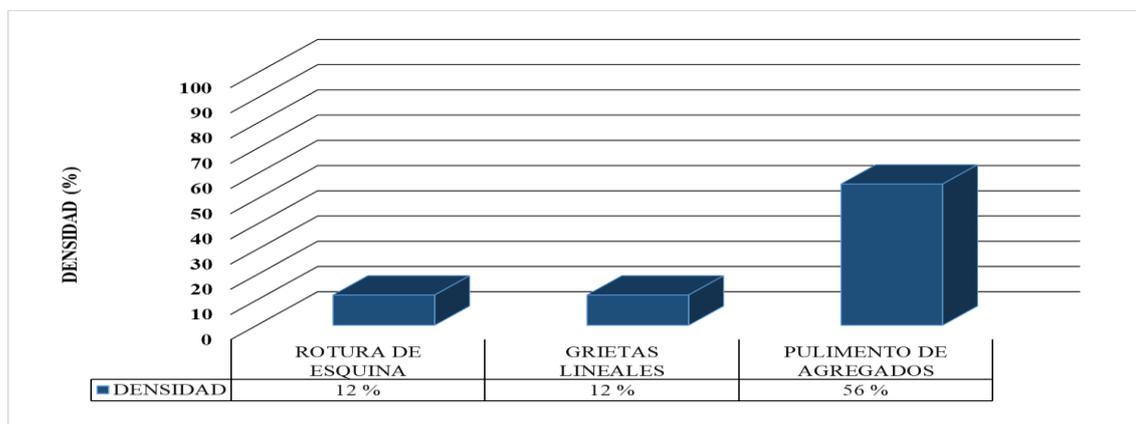
Anexo 183

Densidad de las fallas en la progresiva 0+739.50 – 0+760.50, sección de vía: D-D, regreso.

Se identifica que la fallas con la mayor densidad en este tramo de estudio: Pulimento de agregados ocupando el 56 %, seguido de la Rotura de esquina ocupando el 12 % y la Grietas lineales ocupando el 12 %.

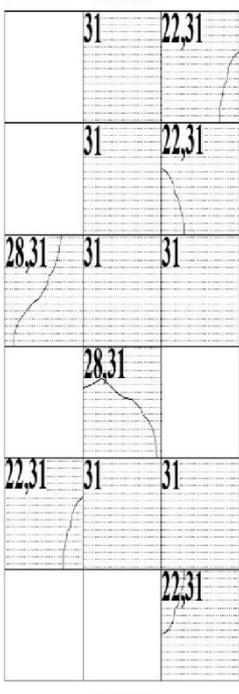
28. GRIETAS LINEALES		38. ASTILLAMIENTO DE ESQUINA					
29. PARCHE (GRANDE)		39. ASTILLAMIENTO DE JUNTA					
30. PARCHE (PEQUEÑO)							
Nº FALLA	SEVERIDAD	Nº DE LOSAS	DENSIDAD (%)	VALOR DEDUCIDO			
22	M	4	23	32.10			
28	A	2	12	21.20			
31	M	12	67	8.20			
TOTAL (VD):				32.10			
NÚMERO DE VALORES DEDUCIDOS > 2(q):		3.00	NIVEL DE SEVERIDAD				
VALOR DEDUCIDO MÁS ALTO (HVDi):		32.10	BAJO : B				
NÚMERO MÁXIMO DE VALORES DEDUCIDOS (mi):		7.23	MEDIO : M				
VALOR DEDUCIDO CORREGIDO (VDC):		42.90	ALTO : A				
CÁLCULOS DEL PCI							
Nº	VALORES DEDUCIDOS				TOTAL	q	VDC
1	32.10	21.20	8.20		61.50	3	39.50
2	32.10	21.20	2.00		55.30	2	42.90
3	32.10	2.00	2.00		36.10	1	36.10
4							
5							
6							
7							
8							
9							
							MÁX VDC : 42.90
ÍNDICE DE CONDICIÓN DEL PAVIMENTO (PCI):		100 - (MÁXVDC)

La unidad de tramo UT 4 está conformado por 18 paños, cada paño tiene las siguientes dimensiones: 3.50 metros de ancho y 3.50 metros de largo, abarcando un área total de estudio de 219.96 m². En este tramo se registró las siguientes fallas con severidad alta: Grietas lineales. Además, se encontró fallas con severidad media: Rotura de esquina y Pulimento de agregados.

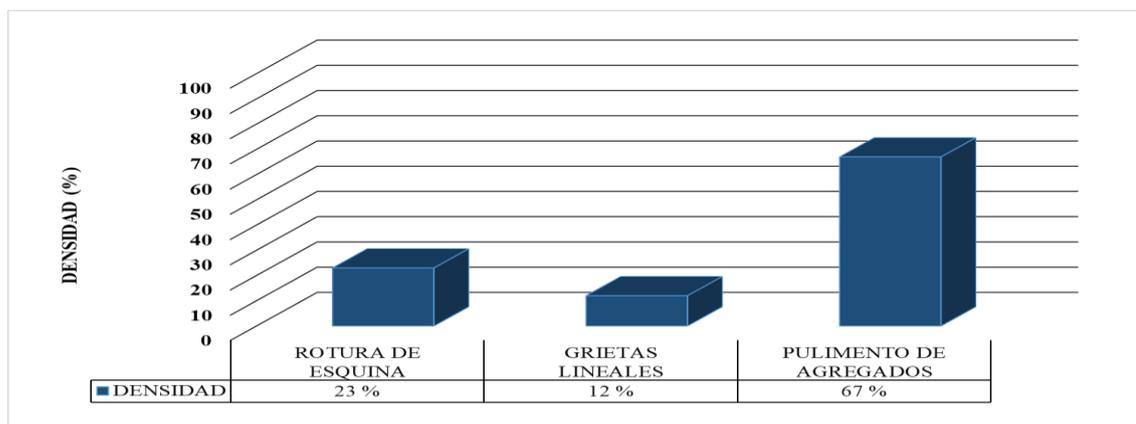
Anexo 185

Densidad de las fallas en la progresiva 0+760.50 – 0+781.50, sección de vía: D-D, regreso.

Se identifica que la fallas con la mayor densidad en este tramo de estudio: Pulimento de agregados ocupando el 67 %, seguido de la Rotura de esquina ocupando el 23 % y la Grietas lineales ocupando el 12 %.

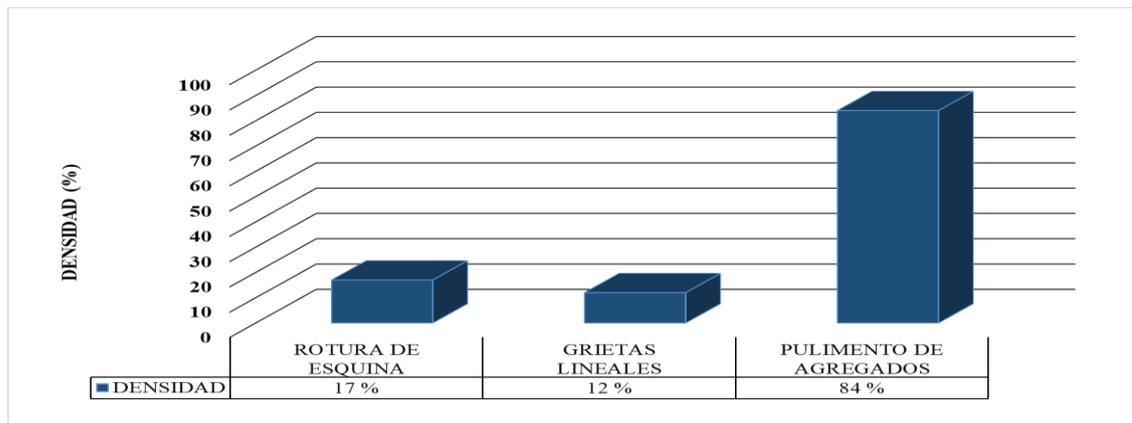
Anexo 187

Densidad de las fallas en la progresiva 0+781.50 – 0+802.50, sección de vía: D-D, regreso.

Se identifica que la fallas con la mayor densidad en este tramo de estudio: Pulimento de agregados ocupando el 84 %, seguido de la Rotura de esquina ocupando el 17 % y la Grietas lineales ocupando el 12 %.

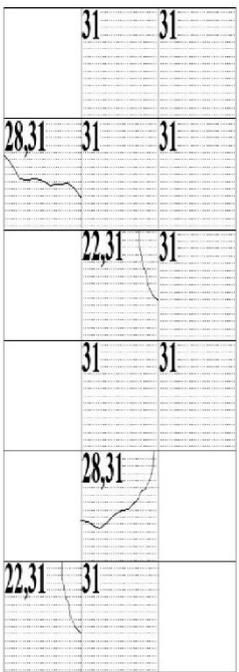
28. GRIETAS LINEALES		38. ASTILLAMIENTO DE ESQUINA									
29. PARCHE (GRANDE)		39. ASTILLAMIENTO DE JUNTA									
30. PARCHE (PEQUEÑO)											
N° FALLA	SEVERIDAD	N° DE LOSAS	DENSIDAD (%)	VALOR DEDUCIDO							
22	A	2	12	26.80							
28	A	2	12	21.20							
31	M	12	67	8.20							
TOTAL (VD):				26.80							
NÚMERO DE VALORES DEDUCIDOS > 2(q):		3.00	NIVEL DE SEVERIDAD								
VALOR DEDUCIDO MÁS ALTO (HVDi):		26.80	BAJO : B								
NÚMERO MÁXIMO DE VALORES DEDUCIDOS (mi):		7.72	MEDIO : M								
VALOR DEDUCIDO CORREGIDO (VDC):		39.50	ALTO : A								
CÁLCULOS DEL PCI											
N°	VALORES DEDUCIDOS					TOTAL	q	VDC			
1	26.80	21.20	8.20					56.20	3	36.30	
2	26.80	21.20	2.00					50.00	2	39.50	
3	26.80	2.00	2.00					30.80	1	30.80	
4											
5											
6											
7											
8											
9											
MÁX VDC :										39.50	
ÍNDICE DE CONDICIÓN DEL PAVIMENTO (PCI):		100 - (MÁX VDC)								RANGO DE CLASIFICACIÓN

La unidad de tramo UT 6 está conformado por 18 paños, cada paño tiene las siguientes dimensiones: 3.50 metros de ancho y 3.50 metros de largo, abarcando un área total de estudio de 219.97 m^2 . En este tramo se registró las siguientes fallas con severidad alta: Rotura de esquina y Grietas lineales. Además, se encontró fallas con severidad media: Pulimento de agregados.

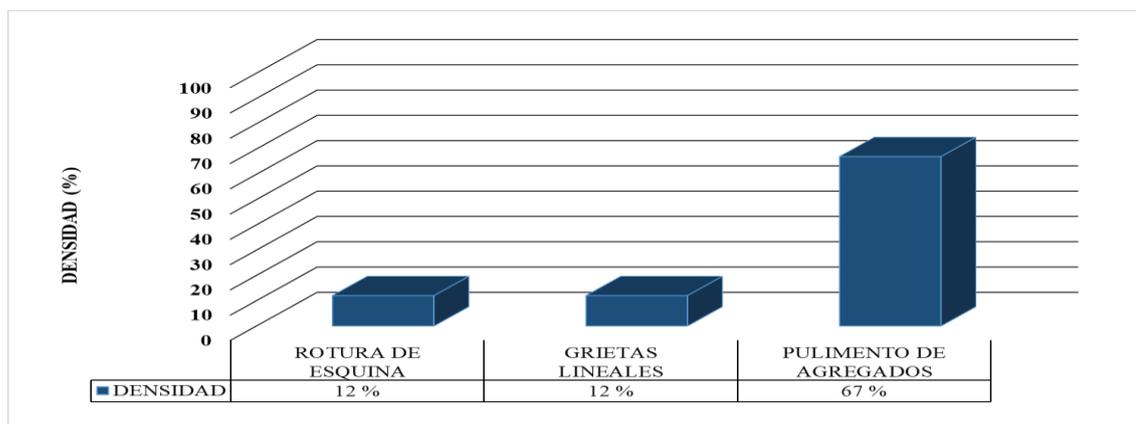
Anexo 189

Densidad de las fallas en la progresiva 0+802.50 – 0+823.50, sección de vía: D-D, regreso.

Se identifica que la fallas con la mayor densidad en este tramo de estudio: Pulimento de agregados ocupando el 67 %, seguido de la Rotura de esquina ocupando el 12 % y la Grietas lineales ocupando el 12 %.

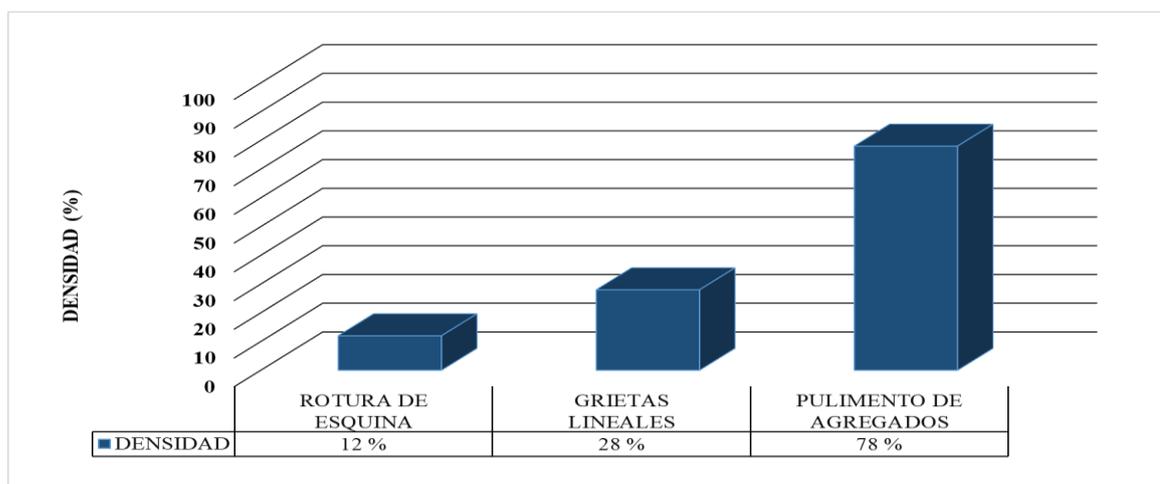
Anexo 191

Densidad de las fallas en la progresiva 0+823.50 – 0+844.50, sección de vía: D-D, regreso.

Se identifica que la fallas con la mayor densidad en este tramo de estudio: Pulimento de agregados ocupando el 78 %, seguido de la Grietas lineales ocupando el 28 % y la Rotura de esquina ocupando el 12 %.

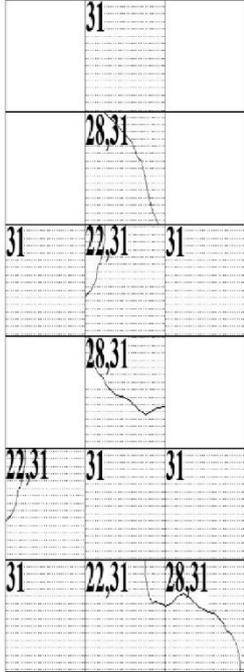
21. ROTURA POR PANDEO			31. PULIMENTO DE AGREGADOS																						
22. ROTURA DE ESQUINA			32. DESPRENDIMIENTOS																						
23. LOSA DIVIDIDA			33. BOMBEO																						
24. GRIETA DE DURABILIDAD "D"			34. PUNZONAMIENTO																						
25. ESCALONAMIENTO			35. CRUCE DE VÍA FÉRREA																						
26. DAÑO DEL SELLO DE JUNTA			36. DESCASCARAMIENTO POR AGRIETAMIENTO																						
27. DESNIVEL CARRIL / BERMA			37. GRIETAS DE RETRACCIÓN																						
28. GRIETAS LINEALES			38. ASTILLAMIENTO DE ESQUINA																						
29. PARCHE (GRANDE)			39. ASTILLAMIENTO DE JUNTA																						
30. PARCHE (PEQUEÑO)																									
N° FALLA	SEVERIDAD	N° DE LOSAS	DENSIDAD (%)	VALOR DEDUCIDO																					
22	M	3	17	24.50																					
28	M	3	17	12.70																					
31	M	12	67	8.20																					
TOTAL (VD):				24.50																					
NÚMERO DE VALORES DEDUCIDOS > 2(q):		3.00	NIVEL DE SEVERIDAD																						
VALOR DEDUCIDO MÁS ALTO (HVDi):		24.50	BAJO : B																						
NÚMERO MÁXIMO DE VALORES DEDUCIDOS (mi):		7.93	MEDIO : M																						
VALOR DEDUCIDO CORREGIDO (VDC):		31.40	ALTO : A																						
CÁLCULOS DEL PCI																									
N°	VALORES DEDUCIDOS				TOTAL	q	VDC																		
1	24.50	12.70	8.20		45.40	3	29.00																		
2	24.50	12.70	2.00		39.20	2	31.40																		
3	24.50	2.00	2.00		28.50	1	28.50																		
4																									
5																									
6																									
7																									
8																									
9																									
MÁX VDC :							31.40																		
ÍNDICE DE CONDICIÓN DEL PAVIMENTO (PCI):		100 - (MÁX VDC)

La unidad de tramo UT 8 está conformado por 18 paños, cada paño tiene las siguientes dimensiones: 3.50 metros de ancho y 3.50 metros de largo, abarcando un área total de estudio de 220.02 m². En este tramo se registró las siguientes fallas con severidad media: Rotura de esquina, Grietas lineales y Pulimento de agregados.

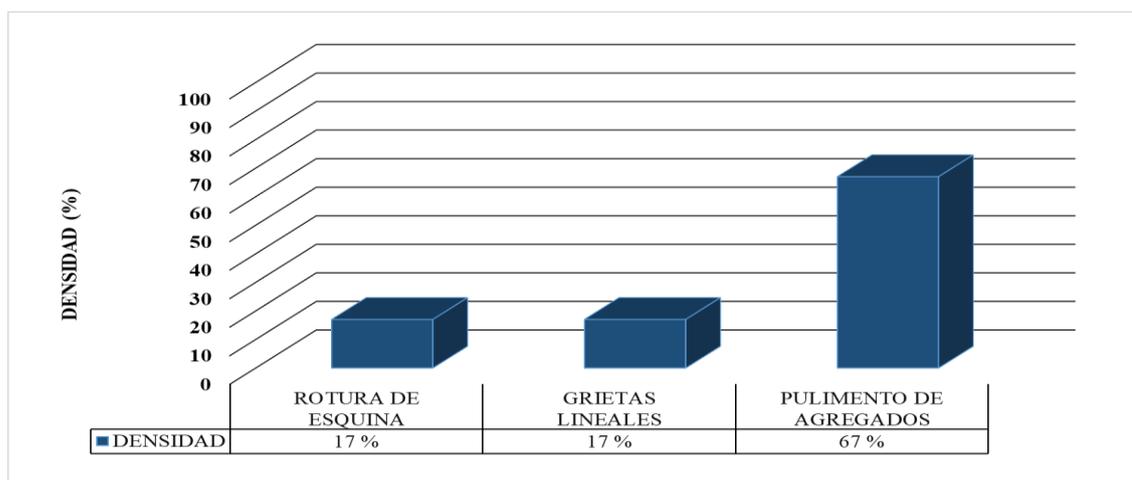
Anexo 193

Densidad de las fallas en la progresiva 0+844.50 – 0+865.50, sección de vía: D-D, regreso.

Se identifica que la fallas con la mayor densidad en este tramo de estudio: Pulimento de agregados ocupando el 67 %, seguido de la Rotura de esquina ocupando el 17 % y la Grietas lineales ocupando el 17 %.

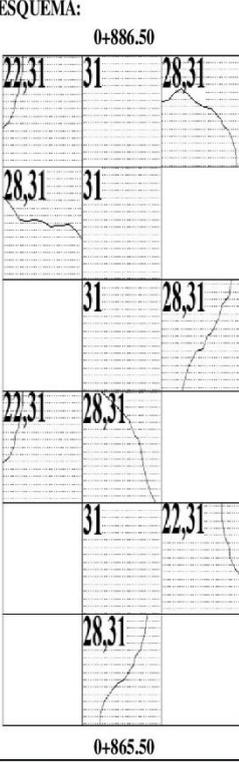
<table border="1"> <thead> <tr> <th>Nº FALLA</th> <th>SEVERIDAD</th> <th>Nº DE LOSAS</th> <th>DENSIDAD (%)</th> <th>VALOR DEDUCIDO</th> </tr> </thead> <tbody> <tr> <td>22</td> <td>A</td> <td>3</td> <td>17</td> <td>37.00</td> </tr> <tr> <td>28</td> <td>M</td> <td>5</td> <td>28</td> <td>19.20</td> </tr> <tr> <td>31</td> <td>M</td> <td>12</td> <td>67</td> <td>8.20</td> </tr> <tr> <td colspan="4">TOTAL (VD):</td> <td>37.00</td> </tr> </tbody> </table>	Nº FALLA	SEVERIDAD	Nº DE LOSAS	DENSIDAD (%)	VALOR DEDUCIDO	22	A	3	17	37.00	28	M	5	28	19.20	31	M	12	67	8.20	TOTAL (VD):				37.00	NÚMERO DE VALORES DEDUCIDOS > 2(q): 3.00 VALOR DEDUCIDO MÁS ALTO (HVDi): 37.00 NÚMERO MÁXIMO DE VALORES DEDUCIDOS (mi): 6.78 VALOR DEDUCIDO CORREGIDO (VDC): 44.80

La unidad de tramo UT 9 está conformado por 18 paños, cada paño tiene las siguientes dimensiones: 3.50 metros de ancho y 3.50 metros de largo, abarcando un área total de estudio de $220.02 m^2$. En este tramo se registró las siguientes fallas con severidad alta: Rotura de esquina. Además, se encontró fallas con severidad media: Grietas lineales y Pulimento de agregados.

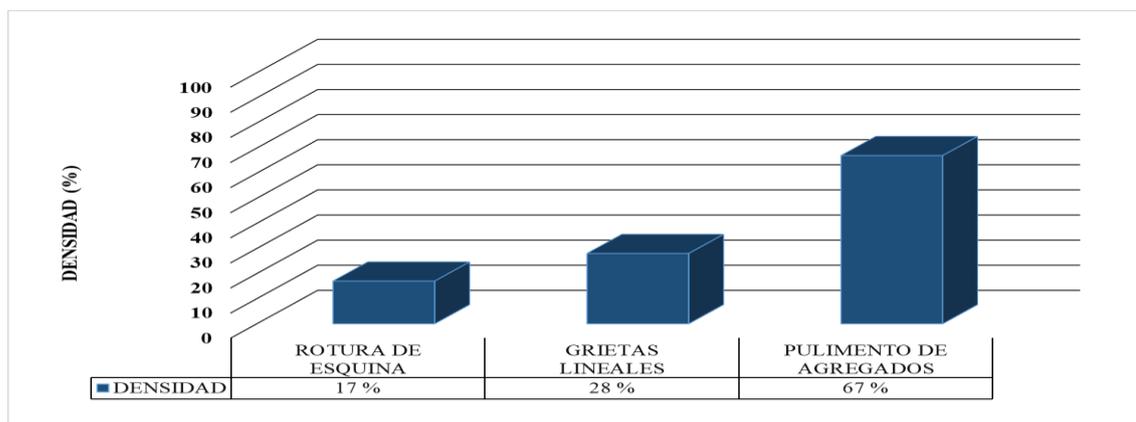
Anexo 195

Densidad de las fallas en la progresiva 0+865.50 – 0+886.50, sección de vía: D-D, regreso.

Se identifica que la fallas con la mayor densidad en este tramo de estudio: Pulimento de agregados ocupando el 67 %, seguido de la Grietas lineales ocupando el 28 % y la Grietas lineales ocupando el 17 %.

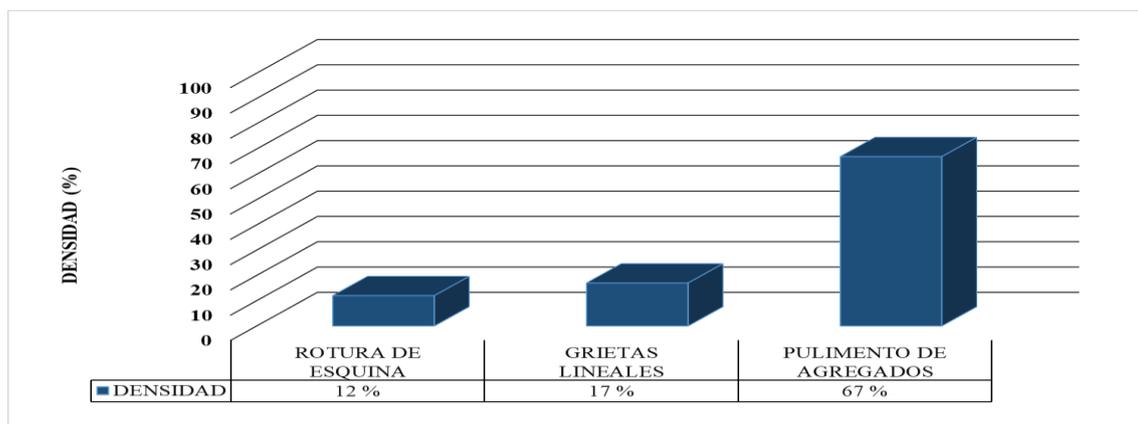
Anexo 197

Densidad de las fallas en la progresiva 0+886.50 – 0+907.50, sección de vía: D-D, regreso.

Se identifica que la fallas con la mayor densidad en este tramo de estudio: Pulimento de agregados ocupando el 67 %, seguido de la Grietas lineales ocupando el 17 % y la Rotura de esquina ocupando el 12 %.

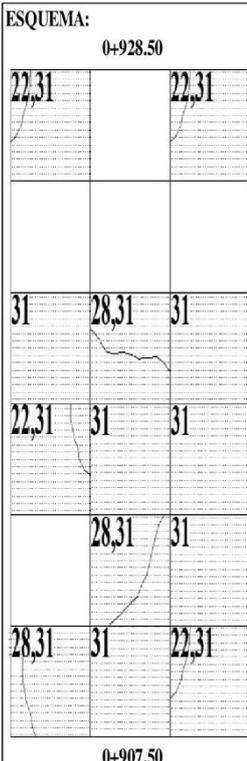
<table border="1"> <thead> <tr> <th>N° FALLA</th> <th>SEVERIDAD</th> <th>N° DE LOSAS</th> <th>DENSIDAD (%)</th> <th>VALOR DEDUCIDO</th> </tr> </thead> <tbody> <tr> <td>22</td> <td>M</td> <td>4</td> <td>23</td> <td>32.10</td> </tr> <tr> <td>28</td> <td>M</td> <td>3</td> <td>17</td> <td>12.70</td> </tr> <tr> <td>31</td> <td>M</td> <td>13</td> <td>73</td> <td>8.50</td> </tr> <tr> <td colspan="4">TOTAL (VD):</td> <td>32.10</td> </tr> </tbody> </table>	N° FALLA	SEVERIDAD	N° DE LOSAS	DENSIDAD (%)	VALOR DEDUCIDO	22	M	4	23	32.10	28	M	3	17	12.70	31	M	13	73	8.50	TOTAL (VD):				32.10	NÚMERO DE VALORES DEDUCIDOS > 2(q): 3.00 VALOR DEDUCIDO MÁS ALTO (HVDi): 32.10 NÚMERO MÁXIMO DE VALORES DEDUCIDOS (mi): 7.23 VALOR DEDUCIDO CORREGIDO (VDC): 37.10

N° FALLA	SEVERIDAD	N° DE LOSAS	DENSIDAD (%)	VALOR DEDUCIDO																								
22	M	4	23	32.10																								
28	M	3	17	12.70																								
31	M	13	73	8.50																								
TOTAL (VD):				32.10																								
		NIVEL DE SEVERIDAD BAJO : B MEDIO : M ALTO : A																										
CÁLCULOS DEL PCI							TOTAL	q	VDC																			
N°	VALORES DEDUCIDOS																											
1	32.10	12.70	8.50				53.30	3	34.30																			
2	32.10	12.70	2.00				46.80	2	37.10																			
3	32.10	2.00	2.00				36.10	1	36.10																			
4																												
5																												
6																												
7																												
8																												
9																												
							MÁX VDC :		37.10																			
ÍNDICE DE CONDICIÓN DEL PAVIMENTO (PCI):		100 - (MÁX VDC)		62.90		RANGO DE CLASIFICACIÓN

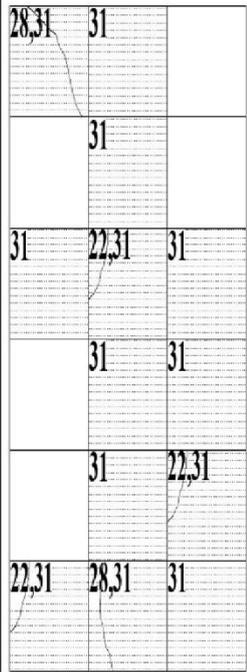
Nº FALLA	SEVERIDAD	Nº DE LOSAS	DENSIDAD (%)	VALOR DEDUCIDO			
22	M	3	17	24.50			
28	A	2	12	21.20			
31	M	13	73	8.50			
TOTAL (VD):				24.50			
NÚMERO DE VALORES DEDUCIDOS > 2(q): 3.00		NIVEL DE SEVERIDAD					
VALOR DEDUCIDO MÁS ALTO (HVDi): 24.50		BAJO : B					
NÚMERO MÁXIMO DE VALORES DEDUCIDOS (mi): 7.93		MEDIO : M					
VALOR DEDUCIDO CORREGIDO (VDC): 37.80		ALTO : A					
0+928.50							
CÁLCULOS DEL PCI							
Nº	VALORES DEDUCIDOS				TOTAL	q	VDC

1	24.50	21.20	8.50		54.20	3	34.90
2	24.50	21.20	2.00		47.70	2	37.80
3	24.50	2.00	2.00		28.50	1	28.50
4							
5							
6							
7							
8							
9							
MÁX VDC :							37.80
ÍNDICE DE CONDICIÓN DEL PAVIMENTO (PCI):		100 - (MÁX VDC)			RANGO DE CLASIFICACIÓN

La unidad de tramo UT 12 está conformado por 18 paños, cada paño tiene las siguientes dimensiones: 3.50 metros de ancho y 3.50 metros de largo, abarcando un área total de estudio de 220.03 m². En este tramo se registró las siguientes fallas con severidad alta: Grietas lineales. Además, se encontró fallas con severidad media: Rotura de esquina y Pulimento de agregados.

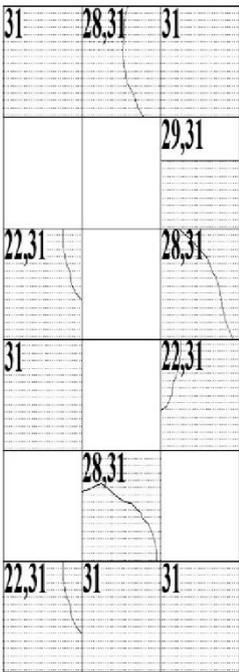
N° FALLA	SEVERIDAD	N° DE LOSAS	DENSIDAD (%)	VALOR DEDUCIDO				
22	M	3	17	24.50				
28	M	3	17	12.70				
29	A	1	6	9.50				
31	M	12	67	8.20				
TOTAL (VD):				24.50				
NÚMERO DE VALORES DEDUCIDOS > 2(q): 4.00		NIVEL DE SEVERIDAD						
VALOR DEDUCIDO MÁS ALTO (HVDi): 24.50		BAJO : B						
NÚMERO MÁXIMO DE VALORES DEDUCIDOS (mi): 7.93		MEDIO : M						
VALOR DEDUCIDO CORREGIDO (VDC): 32.90		ALTO : A						
CÁLCULOS DEL PCI								
N°	VALORES DEDUCIDOS					TOTAL	q	VDC

1	24.50	12.70	9.50	8.20		54.90	4	32.10
2	24.50	12.70	9.50	2.00		48.70	3	31.10
3	24.50	12.70	2.00	2.00		41.20	2	32.90
4	24.50	2.00	2.00	2.00		30.50	1	30.50
5								
6								
7								
8								
9								
MÁX VDC :								32.90
ÍNDICE DE CONDICIÓN DEL PAVIMENTO (PCI):		100 - (MÁX VDC)

La unidad de tramo UT 13 está conformado por 18 paños, cada paño tiene las siguientes dimensiones: 3.50 metros de ancho y 3.50 metros de largo, abarcando un área total de estudio de 220.03 m². En este tramo se registró las siguientes fallas con severidad alta: Parche (grande). Además, se encontró fallas con severidad media: Rotura de esquina, Grietas lineales y Pulimento de agregados.

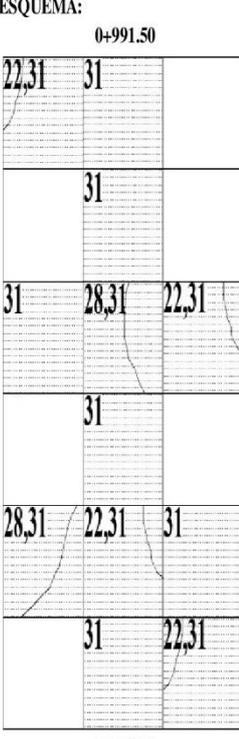
28. GRIETAS LINEALES	38. ASTILLAMIENTO DE ESQUINA									
29. PARCHE (GRANDE)	39. ASTILLAMIENTO DE JUNTA									
30. PARCHE (PEQUEÑO)										
Nº FALLA	SEVERIDAD	Nº DE LOSAS	DENSIDAD (%)	VALOR DEDUCIDO						
22	M	4	23	32.10						
28	A	2	12	21.20						
31	M	12	67	8.20						
TOTAL (VD):				32.10						
NÚMERO DE VALORES DEDUCIDOS > 2(q):		3.00	NIVEL DE SEVERIDAD							
VALOR DEDUCIDO MÁS ALTO (HVDi):		32.10	BAJO : B							
NÚMERO MÁXIMO DE VALORES DEDUCIDOS (mi):		7.23	MEDIO : M							
VALOR DEDUCIDO CORREGIDO (VDC):		42.90	ALTO : A							
CÁLCULOS DEL PCI										
Nº	VALORES DEDUCIDOS						TOTAL	q	VDC	
1	32.10	21.20	8.20					61.50	3	39.50
2	32.10	21.20	2.00					55.30	2	42.90
3	32.10	2.00	2.00					36.10	1	36.10
4										
5										
6										
7										
8										
9										
								MÁX VDC :		42.90
ÍNDICE DE CONDICIÓN DEL PAVIMENTO (PCI):		100 - (MÁX VDC)						RANGO DE CLASIFICACIÓN

La unidad de tramo UT 14 está conformado por 18 paños, cada paño tiene las siguientes dimensiones: 3.50 metros de ancho y 3.50 metros de largo, abarcando un área total de estudio de 220.03 m². En este tramo se registró las siguientes fallas con severidad alta: Grietas lineales. Además, se encontró fallas con severidad media: Rotura de esquina y Pulimento de agregados.

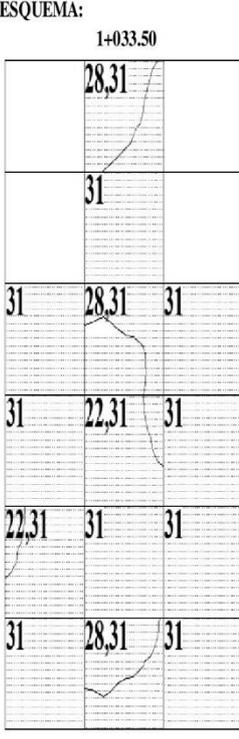
31. PULIMENTO DE AGREGADOS 32. DESPRENDIMIENTOS 33. BOMBEO 34. PUNZONAMIENTO 35. CRUCE DE VÍA FÉRREA 36. DESCASCARAMIENTO POR AGRIETAMIENTO 37. GRIETAS DE RETRACCIÓN 38. ASTILLAMIENTO DE ESQUINA 39. ASTILLAMIENTO DE JUNTA									
N° FALLA	SEVERIDAD	N° DE LOSAS		DENSIDAD (%)	VALOR DEDUCIDO				
22	M	2		12	17.40				
28	A	3		17	25.80				
31	M	14		78	7.60				
			TOTAL (VD):	25.80					
NÚMERO DE VALORES DEDUCIDOS > 2(q):		3.00	NIVEL DE SEVERIDAD						
VALOR DEDUCIDO MÁS ALTO (HVDi):		25.80	BAJO : B						
NÚMERO MÁXIMO DE VALORES DEDUCIDOS (mi):		7.81	MEDIO : M						
VALOR DEDUCIDO CORREGIDO (VDC):		35.90	ALTO : A						
CÁLCULOS DEL PCI									
N°	VALORES DEDUCIDOS					TOTAL	q	VDC	
1	25.80	17.40	7.60			50.80	3	32.60	
2	25.80	17.40	2.00			45.20	2	35.90	
3	25.80	2.00	2.00			29.80	1	29.80	
4									
5									
6									
7									
8									
9									
								MÁX VDC :	35.90
ÍNDICE DE CONDICIÓN DEL PAVIMENTO (PCI):		100 - (MÁX VDC)

64.10							
ESTADO DEL PAVIMENTO:		REGULAR							
RANGO DE CLASIFICACIÓN		RANGO		CLASIFICACIÓN					
85 - 100		BUENO							
70 - 85		SATISFACTORIO							
55 - 70		REGULAR							
40 - 55		MALO							
25 - 40		MUY MALO							
10 - 25		GRAVE							
0 - 10		COLAPSADO

La unidad de tramo UT 16 está conformado por 18 paños, cada paño tiene las siguientes dimensiones: 3.50 metros de ancho y 3.50 metros de largo, abarcando un área total de estudio de 216.18 m². En este tramo se registró las siguientes fallas con severidad alta: Grietas lineales. Además, se encontró fallas con severidad media: Rotura de esquina y Pulimento de agregados.

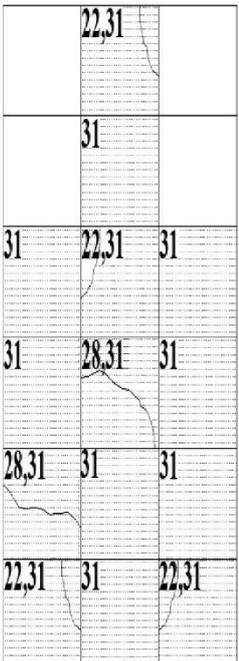
30. PARCHE (PEQUEÑO)							
N° FALLA	SEVERIDAD	N° DE LOSAS	DENSIDAD (%)	VALOR DEDUCIDO			
22	M	4	23	32.10			
28	A	2	12	21.20			
31	M	14	78	8.80			
TOTAL (VD):				32.10			
NÚMERO DE VALORES DEDUCIDOS > 2(q):		3.00	NIVEL DE SEVERIDAD				
VALOR DEDUCIDO MÁS ALTO (HVDi):		32.10	BAJO : B				
NÚMERO MÁXIMO DE VALORES DEDUCIDOS (mi):		7.23	MEDIO : M				
VALOR DEDUCIDO CORREGIDO (VDC):		42.90	ALTO : A				
CÁLCULOS DEL PCI							
N°	VALORES DEDUCIDOS				TOTAL	q	VDC
1	32.10	21.20	8.80		62.10	3	39.90
2	32.10	21.20	2.00		55.30	2	42.90
3	32.10	2.00	2.00		36.10	1	36.10
4							
5							
6							
7							
8							
9							
MÁX VDC :							42.90
ÍNDICE DE CONDICIÓN DEL PAVIMENTO (PCI):		100 - (MÁX VDC)

La unidad de tramo UT 17 está conformado por 18 paños, cada paño tiene las siguientes dimensiones: 3.50 metros de ancho y 3.50 metros de largo, abarcando un área total de estudio de 215.40 m². En este tramo se registró las siguientes fallas con severidad alta: Grietas lineales. Además, se encontró fallas con severidad media: Rotura de esquina y Pulimento de agregados.

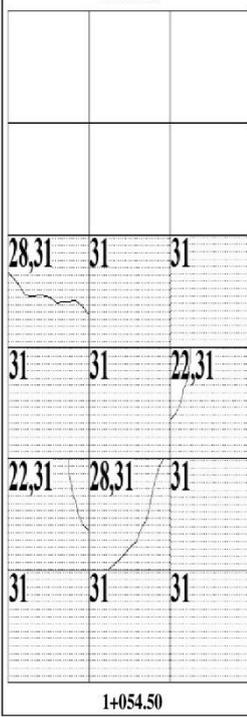
21. ROTURA POR PANDEO 22. ROTURA DE ESQUINA 23. LOSA DIVIDIDA 24. GRIETA DE DURABILIDAD "D" 25. ESCALONAMIENTO 26. DAÑO DEL SELLO DE JUNTA 27. DESNIVEL CARRIL / BERMA 28. GRIETAS LINEALES 29. PARCHE (GRANDE) 30. PARCHE (PEQUEÑO)		31. PULIMENTO DE AGREGADOS 32. DESPRENDIMIENTOS 33. BOMBEO 34. PUNZONAMIENTO 35. CRUCE DE VÍA FÉRREA 36. DESCASCARAMIENTO POR AGRIETAMIENTO 37. GRIETAS DE RETRACCIÓN 38. ASTILLAMIENTO DE ESQUINA 39. ASTILLAMIENTO DE JUNTA						
Nº FALLA	SEVERIDAD	Nº DE LOSAS	DENSIDAD (%)		VALOR DEDUCIDO			
22	M	2	12		17.40			
28	A	2	12		21.20			
31	M	12	67		8.20			
TOTAL (VD):				21.20				
NÚMERO DE VALORES DEDUCIDOS > 2(q): 3.00		NIVEL DE SEVERIDAD						
VALOR DEDUCIDO MÁS ALTO (HVDi): 21.20		BAJO : B						
NÚMERO MÁXIMO DE VALORES DEDUCIDOS (mi): 8.23		MEDIO : M						
VALOR DEDUCIDO CORREGIDO (VDC): 32.50		ALTO : A						
CÁLCULOS DEL PCI								
Nº	VALORES DEDUCIDOS					TOTAL	q	VDC
1	21.20	17.40	8.20			46.80	3	29.90

2	21.20	17.40	2.00			40.60	2	32.50
3	21.20	2.00	2.00			25.20	1	25.20
4								
5								
6								
7								
8								
9								
MÁX VDC :								32.50
ÍNDICE DE CONDICIÓN DEL PAVIMENTO (PCI):		100 - (MÁX VDC)		RANGO DE CLASIFICACIÓN

La unidad de tramo UT 18 está conformado por 18 paños, cada paño tiene las siguientes dimensiones: 3.50 metros de ancho y 3.50 metros de largo, abarcando un área total de estudio de 216.73 m². En este tramo se registró las siguientes fallas con severidad alta: Grietas lineales. Además, se encontró fallas con severidad media: Rotura de esquina y Pulimento de agregados.

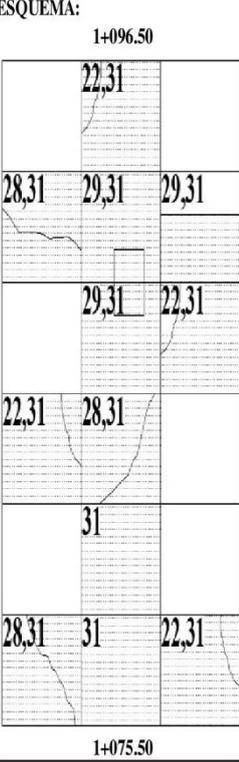
31. PULIMENTO DE AGREGADOS 32. DESPRENDIMIENTOS 33. BOMBEO 34. PUNZONAMIENTO 35. CRUCE DE VÍA FÉRREA 36. DESCASCAMIENTO POR AGRIETAMIENTO 37. GRIETAS DE RETRACCIÓN 38. ASTILLAMIENTO DE ESQUINA 39. ASTILLAMIENTO DE JUNTA							
N° FALLA	SEVERIDAD	N° DE LOSAS	DENSIDAD (%)	VALOR DEDUCIDO			
22	M	4	23	32.10			
28	M	3	17	12.70			
29	M	3	17	10.00			
31	M	12	67	8.20			
TOTAL (VD):				32.10			
NÚMERO DE VALORES DEDUCIDOS > 2(q):		4.00	NIVEL DE SEVERIDAD				
VALOR DEDUCIDO MÁS ALTO (HVDi):		32.10	BAJO : B				
NÚMERO MÁXIMO DE VALORES DEDUCIDOS (mi):		7.23	MEDIO : M				
VALOR DEDUCIDO CORREGIDO (VDC):		38.60	ALTO : A				
CÁLCULOS DEL PCI							
N°	VALORES DEDUCIDOS				TOTAL	q	VDC
1	32.10	12.70	10.00	8.20	63.00	4	36.90
2	32.10	12.70	10.00	2.00	56.80	3	36.80
3	32.10	12.70	2.00	2.00	48.80	2	38.60
4	32.10	2.00	2.00	2.00	38.10	1	38.10
5							
6							
7							
8							
9							
MÁX VDC :							38.60
ÍNDICE DE CONDICIÓN DEL PAVIMENTO (PCI):		100 - (MÁX VDC)

La unidad de tramo UT 19 está conformado por 18 paños, cada paño tiene las siguientes dimensiones: 3.50 metros de ancho y 3.50 metros de largo, abarcando un área total de estudio de 218.08 m². En este tramo se registró las siguientes fallas con severidad media: Rotura de esquina, Grietas lineales, Parche (grande) y Pulimento de agregados

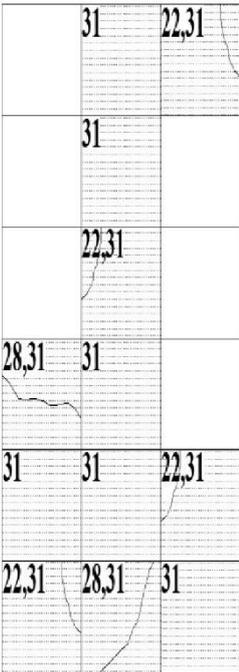
22. ROTURA DE ESQUINA	32. DESPRENDIMIENTOS																						
23. LOSA DIVIDIDA	33. BOMBEO																						
24. GRIETA DE DURABILIDAD "D"	34. PUNZONAMIENTO																						
25. ESCALONAMIENTO	35. CRUCE DE VÍA FÉRREA																						
26. DAÑO DEL SELLO DE JUNTA	36. DESCASCAMIENTO POR AGRIETAMIENTO																						
27. DESNIVEL CARRIL / BERMA	37. GRIETAS DE RETRACCIÓN																						
28. GRIETAS LINEALES	38. ASTILLAMIENTO DE ESQUINA																						
29. PARCHE (GRANDE)	39. ASTILLAMIENTO DE JUNTA																						
30. PARCHE (PEQUEÑO)																							
Nº FALLA	SEVERIDAD	Nº DE LOSAS	DENSIDAD (%)	VALOR DEDUCIDO																			
22	M	4	23	32.10																			
28	A	2	12	21.20																			
31	M	12	67	8.20																			
TOTAL (VD):				32.10																			
NÚMERO DE VALORES DEDUCIDOS > 2(q):		3.00	NIVEL DE SEVERIDAD																				
VALOR DEDUCIDO MÁS ALTO (HVD):		32.10	BAJO : B																				
NÚMERO MÁXIMO DE VALORES DEDUCIDOS (mi):		7.23	MEDIO : M																				
VALOR DEDUCIDO CORREGIDO (VDC):		42.90	ALTO : A																				
CÁLCULOS DEL PCI																							
Nº	VALORES DEDUCIDOS				TOTAL	q	VDC																
1	32.10	21.20	8.20		61.50	3	39.50																
2	32.10	21.20	2.00		55.30	2	42.90																
3	32.10	2.00	2.00		36.10	1	36.10																
4																							
5																							
6																							
7																							
8																							
9																							
							MÁX VDC :	42.90															
ÍNDICE DE CONDICIÓN DEL PAVIMENTO (PCI):		100 - (MÁX VDC) 57.10		RANGO DE CLASIFICACIÓN

La unidad de tramo UT 20 está conformado por 18 paños, cada paño tiene las siguientes dimensiones: 3.50 metros de ancho y 3.50 metros de largo, abarcando un área total de estudio de 219.45 m². En este tramo se registró las siguientes fallas con severidad alta: Grietas lineales. Además, se encontró fallas con severidad media: Rotura de esquina y Pulimento de agregados.

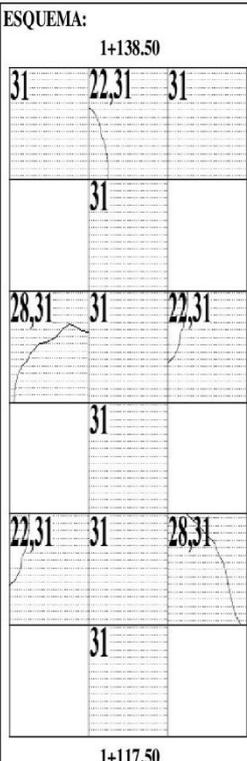
N° FALLA	SEVERIDAD	N° DE LOSAS	DENSIDAD (%)	VALOR DEDUCIDO			
22	M	3	17	24.50			
28	A	2	12	21.20			
31	M	12	67	8.20			
				TOTAL (VD): 24.50			
NÚMERO DE VALORES DEDUCIDOS > 2(q): 3.00		NIVEL DE SEVERIDAD					
VALOR DEDUCIDO MÁS ALTO (HVDi): 24.50		BAJO : B					
NÚMERO MÁXIMO DE VALORES DEDUCIDOS (mi): 7.93		MEDIO : M					
VALOR DEDUCIDO CORREGIDO (VDC): 37.80		ALTO : A					
CÁLCULOS DEL PCI							
N°	VALORES DEDUCIDOS				TOTAL	q	VDC

1	24.50	21.20	8.20		53.90	3	34.70
2	24.50	21.20	2.00		47.70	2	37.80
3	24.50	2.00	2.00		28.50	1	28.50
4							
5							
6							
7							
8							
9							
							MÁX VDC : 37.80
ÍNDICE DE CONDICIÓN DEL PAVIMENTO (PCI):		100 - (MÁX VDC)

La unidad de tramo UT 21 está conformado por 18 paños, cada paño tiene las siguientes dimensiones: 3.50 metros de ancho y 3.50 metros de largo, abarcando un área total de estudio de 219.98 m². En este tramo se registró las siguientes fallas con severidad alta: Grietas lineales. Además, se encontró fallas con severidad media: Rotura de esquina y Pulimento de agregados.

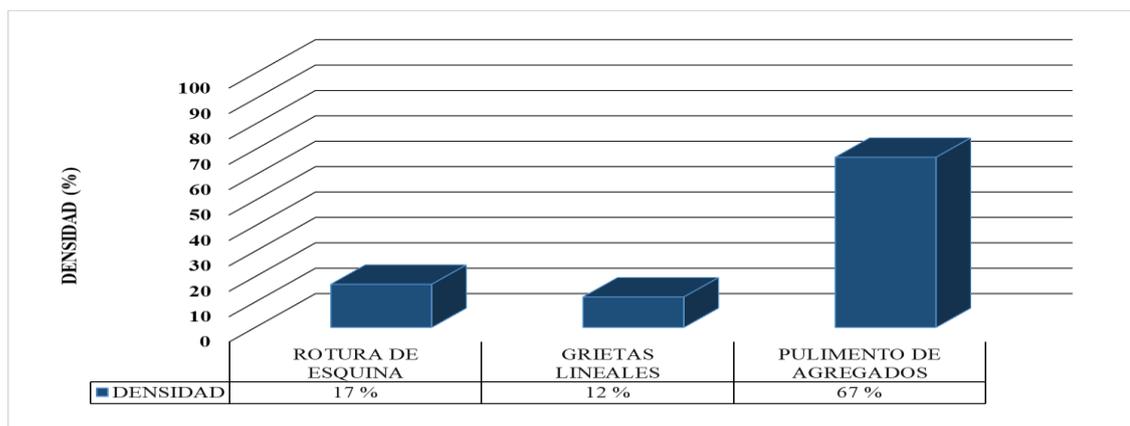
Anexo 219.

Densidad de las fallas en la progresiva 1+117.50 – 1+138.50, sección de vía: D-D, regreso.

Se identifica que la fallas con la mayor densidad en este tramo de estudio: Pulimento de agregados ocupando el 67 %, seguido de la Rotura de esquina ocupando el 17 % y la Grietas lineales ocupando el 12 %.

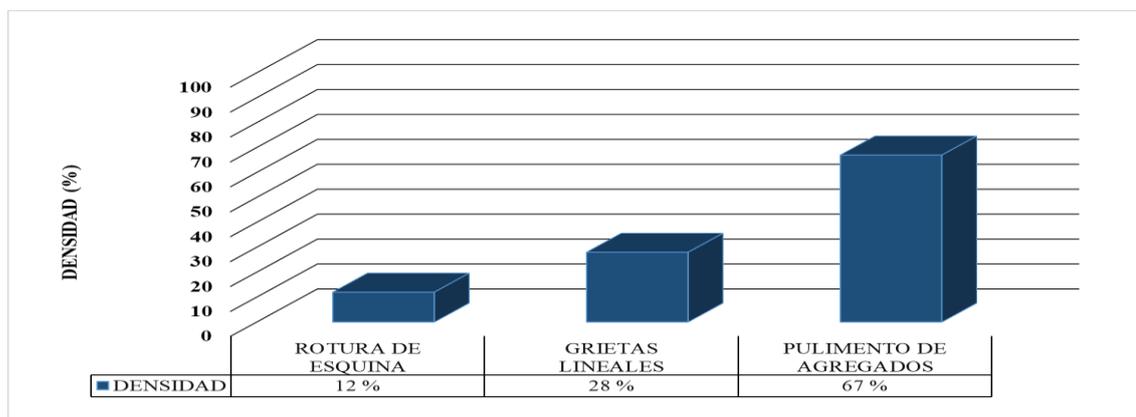
Anexo 221

Densidad de las fallas en la progresiva 1+138.50 – 1+159.50, sección de vía: D-D, regreso.

Se identifica que la fallas con la mayor densidad en este tramo de estudio: Pulimento de agregados ocupando el 67 %, seguido de la Grietas lineales ocupando el 28 % y la Rotura de esquina ocupando el 12 %.

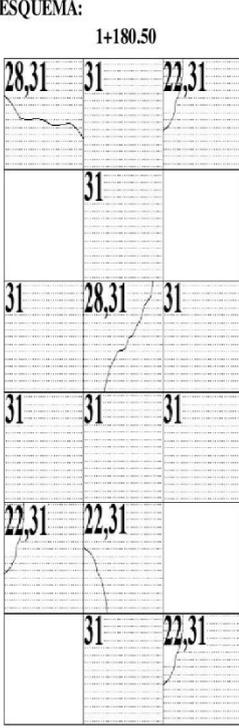
UNIVERSIDAD NACIONAL TORIBIO RODRÍGUEZ DE MENDOZA DE AMAZONAS ESCUELA DE POSGRADO ÍNDICE DE CONDICIÓN DEL PAVIMENTO RÍGIDO PARA LA TRANSITABILIDAD AVENIDA SALOMÓN VÍLCHEZ MURGA, CUTERVO					
EVALUADO POR: Bach. Anghelo Alexis Salazar Tello		FECHA: SECCIÓN DE VÍA: D - D SENTIDO: REGRESO					
PROGRESIVA INICIAL: 1+159.50 PROGRESIVA FINAL: 1+180.50		UNIDAD DE TRAMO: 23 NÚMERO DE LOSAS: 18					
TIPOS DE FALLAS		ESQUEMA:

N° FALLA	SEVERIDAD	N° DE LOSAS	DENSIDAD (%)	VALOR DEDUCIDO			
22	M	4	23	32.10			
28	A	2	12	21.20			
31	M	14	78	8.80			
TOTAL (VD):				32.10			
NÚMERO DE VALORES DEDUCIDOS > 2(q): 3.00		NIVEL DE SEVERIDAD					
VALOR DEDUCIDO MÁS ALTO (HVDi): 32.10		BAJO : B					
NÚMERO MÁXIMO DE VALORES DEDUCIDOS (mi): 7.23		MEDIO : M					
VALOR DEDUCIDO CORREGIDO (VDC): 42.90		ALTO : A					
CÁLCULOS DEL PCI							
N°	VALORES DEDUCIDOS				TOTAL	q	VDC
1	32.10	21.20	8.80		62.10	3	39.90

2	32.10	21.20	2.00		55.30	2	42.90
3	32.10	2.00	2.00		36.10	1	36.10
4							
5							
6							
7							
8							
9							
							MÁX VDC : 42.90
ÍNDICE DE CONDICIÓN DEL PAVIMENTO (PCI):		100 - (MÁX VDC)			RANGO DE CLASIFICACIÓN

La unidad de tramo UT 23 está conformado por 18 paños, cada paño tiene las siguientes dimensiones: 3.50 metros de ancho y 3.50 metros de largo, abarcando un área total de estudio de 220.65 m^2 . En este tramo se registró las siguientes fallas con severidad alta: Grietas lineales. Además, se encontró fallas con severidad media: Rotura de esquina y Pulimento de agregados.

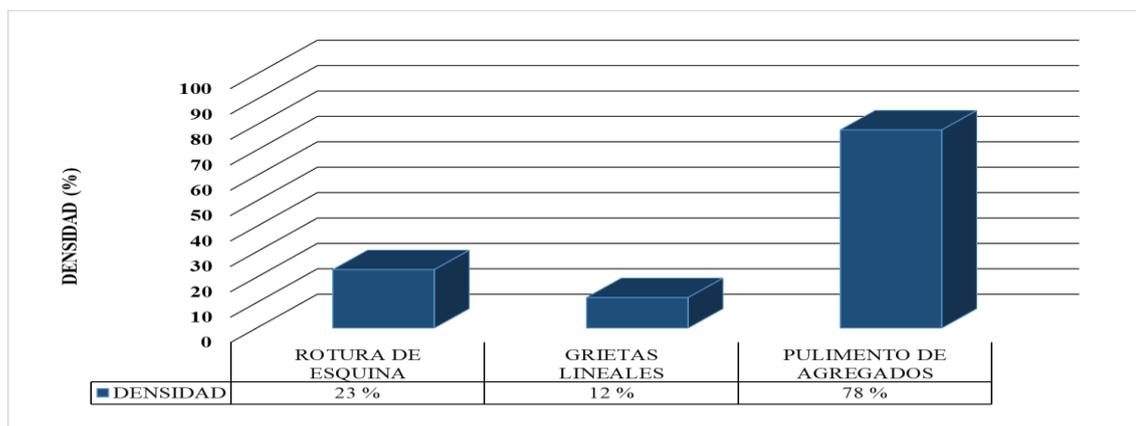
Anexo 223

Densidad de las fallas en la progresiva 1+159.50 – 1+180.50, sección de vía: D-D, regreso.

Se identifica que la fallas con la mayor densidad en este tramo de estudio: Pulimento de agregados ocupando el 78 %, seguido de la Rotura de esquina ocupando el 23 % y la Grietas lineales ocupando el 12 %.

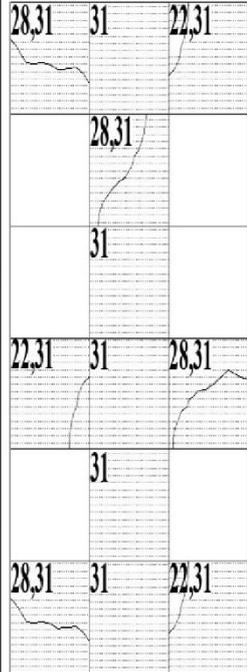
UNIVERSIDAD NACIONAL TORIBIO RODRÍGUEZ DE MENDOZA DE AMAZONAS ESCUELA DE POSGRADO ÍNDICE DE CONDICIÓN DEL PAVIMENTO RÍGIDO PARA LA TRANSITABILIDAD AVENIDA SALOMÓN VÍLCHEZ MURGA, CUTERVO					
EVALUADO POR:	Bach. Anghelo Alexis Salazar Tello	FECHA:	SECCIÓN DE VÍA: D - D SENTIDO: REGRESO				
PROGRESIVA INICIAL: 1+180.50		UNIDAD DE TRAMO: 24					
PROGRESIVA FINAL: 1+201.50		NÚMERO DE LOSAS: 18					
TIPOS DE FALLAS

30. PARCHE (PEQUEÑO)							
Nº FALLA	SEVERIDAD	Nº DE LOSAS	DENSIDAD (%)	VALOR DEDUCIDO			
22	M	3	17	24.50			
28	M	4	23	16.30			
31	M	12	67	8.20			
TOTAL (VD):				24.50			
NÚMERO DE VALORES DEDUCIDOS > 2(q):		3.00	NIVEL DE SEVERIDAD				
VALOR DEDUCIDO MÁS ALTO (HVDI):		24.50	BAJO : B				
NÚMERO MÁXIMO DE VALORES DEDUCIDOS (mi):		7.93	MEDIO : M				
VALOR DEDUCIDO CORREGIDO (VDC):		34.10	ALTO : A				
CÁLCULOS DEL PCI							
Nº	VALORES DEDUCIDOS				TOTAL	q	VDC
1	24.50	16.30	8.20		49.00	3	31.30
2	24.50	16.30	2.00		42.80	2	34.10
3	24.50	2.00	2.00		28.50	1	28.50
4							
5							
6							
7							
8							
9							
MÁX VDC :							34.10
ÍNDICE DE CONDICIÓN DEL PAVIMENTO (PCI):		100 - (MÁXVDC)

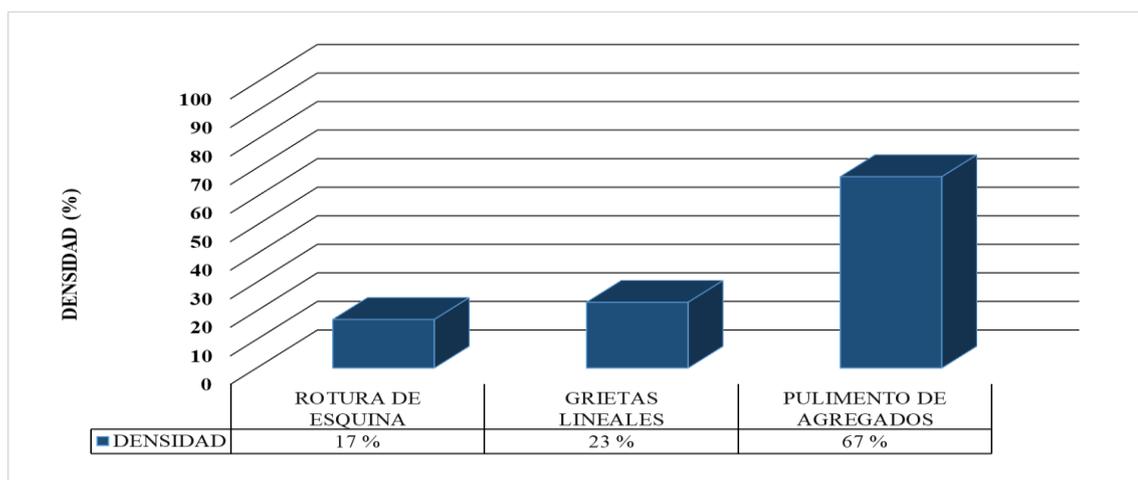
Anexo 225

Densidad de las fallas en la progresiva 1+180.50 – 1+201.50, sección de vía: D-D, regreso.

Se identifica que la fallas con la mayor densidad en este tramo de estudio: Pulimento de agregados ocupando el 44 %, seguido de la Rotura de esquina ocupando el 17 % y la Grietas lineales ocupando el 10 %.

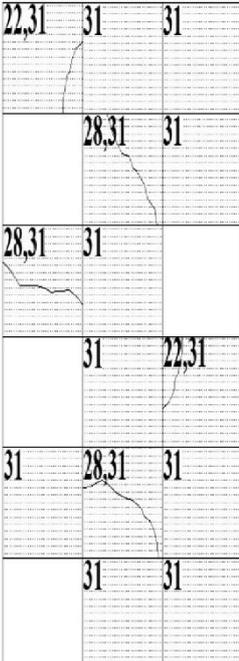
UNIVERSIDAD NACIONAL TORIBIO RODRÍGUEZ DE MENDOZA DE AMAZONAS ESCUELA DE POSGRADO INDICE DE CONDICIÓN DEL PAVIMENTO RÍGIDO PARA LA TRANSITABILIDAD AVENIDA SALOMÓN VÍLchez MURGA, CUTERVO									
EVALUADO POR:	Bach. Anghelo Alexis Salazar Tello			FECHA:	SECCIÓN DE VÍA: D - D SENTIDO: REGRESO					
PROGRESIVA INICIAL: 1+201.50 PROGRESIVA FINAL: 1+222.50				UNIDAD DE TRAMO: 25 NÚMERO DE LOSAS: 18						
TIPOS DE FALLAS				ESQUEMA:

30. PARCHE (PEQUEÑO)										
Nº FALLA	SEVERIDAD	Nº DE LOSAS	DENSIDAD (%)	VALOR DEDUCIDO						
22	A	2	12	26.80						
28	M	3	17	12.70						
31	M	14	78	8.80						
				TOTAL (VD):

La unidad de tramo UT 25 está conformado por 18 paños, cada paño tiene las siguientes dimensiones: 3.50 metros de ancho y 3.50 metros de largo, abarcando un área total de estudio de 228.17 m². En este tramo se registró las siguientes fallas con severidad alta: Rotura de esquina. Además, se encontró fallas con severidad media: Grietas lineales y Pulimento de agregados.

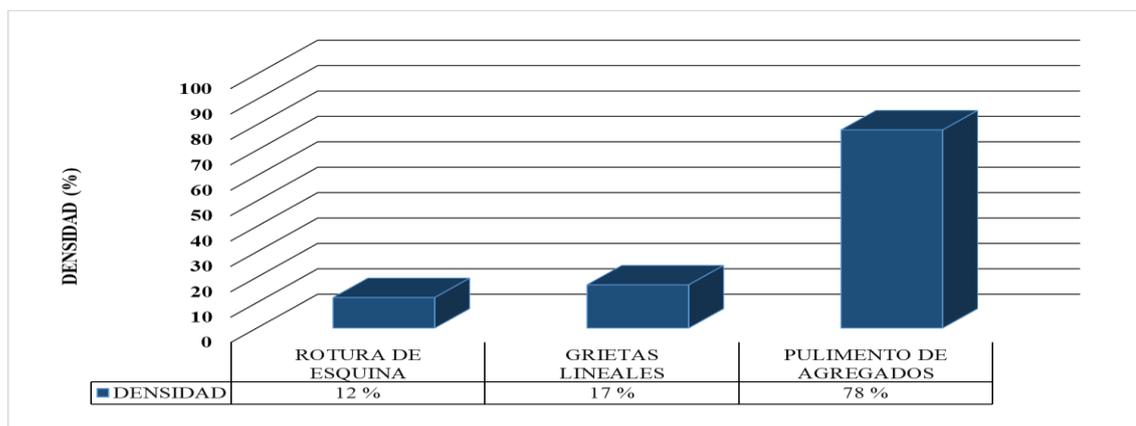
Anexo 227

Densidad de las fallas en la progresiva 1+201.50 – 1+222.50, sección de vía: D-D, regreso.

Se identifica que la fallas con la mayor densidad en este tramo de estudio: Pulimento de agregados ocupando el 78 %, seguido de la Grietas lineales ocupando el 17 % y la Rotura de esquina ocupando el 12 %.

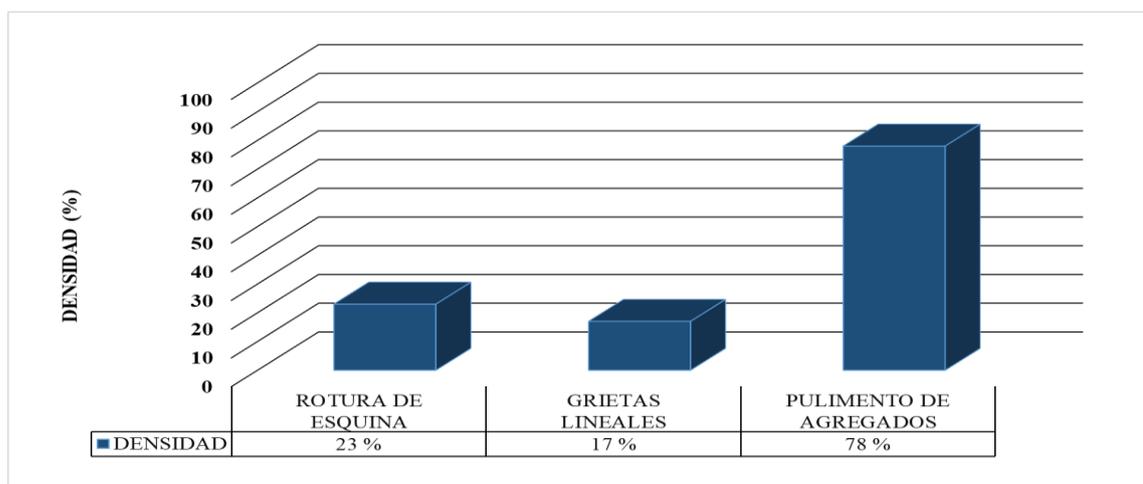
Anexo 229

Densidad de las fallas en la progresiva 1+222.50 – 1+243.50, sección de vía: D-D, regreso.

Se identifica que la fallas con la mayor densidad en este tramo de estudio: Pulimento de agregados ocupando el 78 %, seguido de la Rotura de esquina ocupando el 23 % y la Grietas lineales ocupando el 17 %.

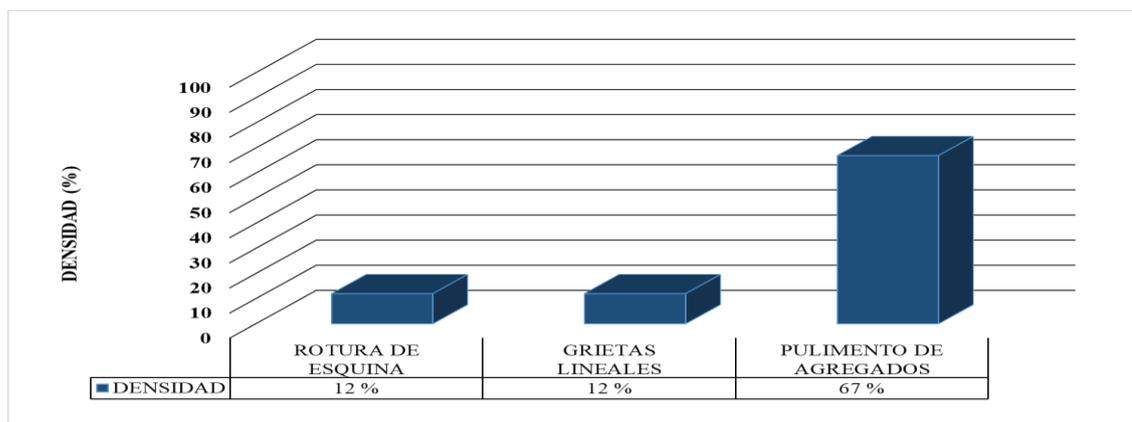
Anexo 231

Densidad de las fallas en la progresiva 1+243.50 – 1+264.50, sección de vía: D-D, regreso.

Se identifica que la fallas con la mayor densidad en este tramo de estudio: Pulimento de agregados ocupando el 67 %, seguido de la Rotura de esquina ocupando el 12 % y la Grietas lineales ocupando el 12 %.

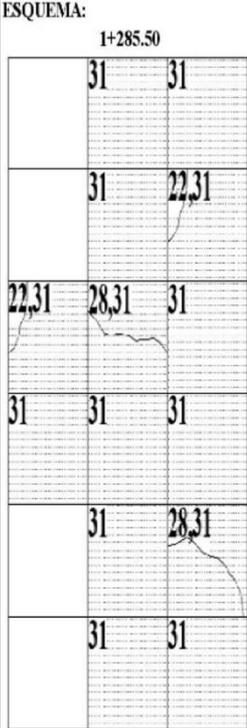
UNIVERSIDAD NACIONAL TORIBIO RODRÍGUEZ DE MENDOZA DE AMAZONAS ESCUELA DE POSGRADO ÍNDICE DE CONDICIÓN DEL PAVIMENTO RÍGIDO PARA LA TRANSITABILIDAD AVENIDA SALOMÓN VÍLCHEZ MURGA, CUTERVO					
EVALUADO POR: Bach. Anghelo Alexis Salazar Tello		FECHA: SECCIÓN DE VÍA: D - D SENTIDO: REGRESO					
PROGRESIVA INICIAL: 1+264.50 PROGRESIVA FINAL: 1+285.50		UNIDAD DE TRAMO: 28 NÚMERO DE LOSAS: 18					
TIPOS DE FALLAS		ESQUEMA:

Nº FALLA	SEVERIDAD	Nº DE LOSAS	DENSIDAD (%)	VALOR DEDUCIDO			
22	M	2	12	17.40			
28	A	2	12	21.20			
31	M	14	78	8.80			
TOTAL (VD):				21.20			
NÚMERO DE VALORES DEDUCIDOS > 2(q):		3.00	NIVEL DE SEVERIDAD				
VALOR DEDUCIDO MÁS ALTO (HVDi):		21.20	BAJO : B				
NÚMERO MÁXIMO DE VALORES DEDUCIDOS (m):		8.23	MEDIO : M				
VALOR DEDUCIDO CORREGIDO (VDC):		32.50	ALTO : A				
CÁLCULOS DEL PCI							
Nº	VALORES DEDUCIDOS				TOTAL	q	VDC
1	21.20	17.40	8.80		47.40	3	30.30

2	21.20	17.40	2.00		40.60	2	32.50
3	21.20	2.00	2.00		25.20	1	25.20
4							
5							
6							
7							
8							
9							
MÁX VDC :							32.50
ÍNDICE DE CONDICIÓN DEL PAVIMENTO (PCI):		100 - (MÁX VDC)

La unidad de tramo UT 28 está conformado por 18 paños, cada paño tiene las siguientes dimensiones: 3.50 metros de ancho y 3.50 metros de largo, abarcando un área total de estudio de 221.23 m². En este tramo se registró las siguientes fallas con severidad alta: Grietas lineales. Además, se encontró fallas con severidad media: Rotura de esquina y Pulimento de agregados.

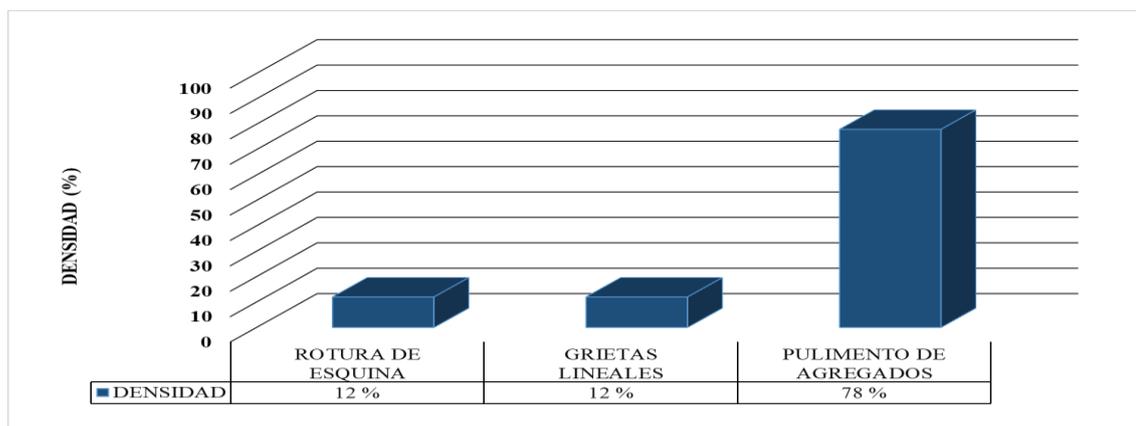
Anexo 233

Densidad de las fallas en la progresiva 1+264.50 – 1+285.50, sección de vía: D-D, regreso.

Se identifica que la fallas con la mayor densidad en este tramo de estudio: Pulimento de agregados ocupando el 78 %, seguido de la Rotura de esquina ocupando el 12 % y la Grietas lineales ocupando el 12 %.
