**UNIVERSIDAD NACIONAL
TORIBIO RODRÍGUEZ DE MENDOZA DE AMAZONAS**

**TESIS PARA OBTENER EL GRADO ACADÉMICO DE MAESTRO
EN INGENIERÍA VIAL**

**ÍNDICE DE CONDICIÓN DEL PAVIMENTO RÍGIDO
PARA LA TRANSITABILIDAD AVENIDA SALOMÓN
VÍLCHEZ MURGA, CUTERVO**

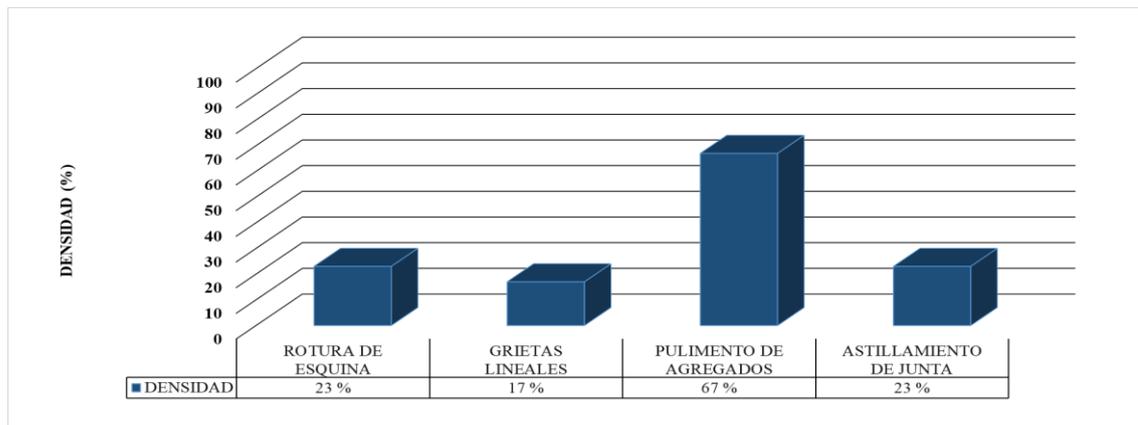
Anexo 235

Densidad de las fallas en la progresiva 1+285.50 – 1+306.50, sección de vía: D-D, regreso.

Se identifica que la fallas con la mayor densidad en este tramo de estudio: Pulimento de agregados ocupando el 67 %, seguido de la Rotura de esquina ocupando el 23 %, Astillamiento de junta ocupando el 23 % y la Grietas lineales ocupando el 17 %.

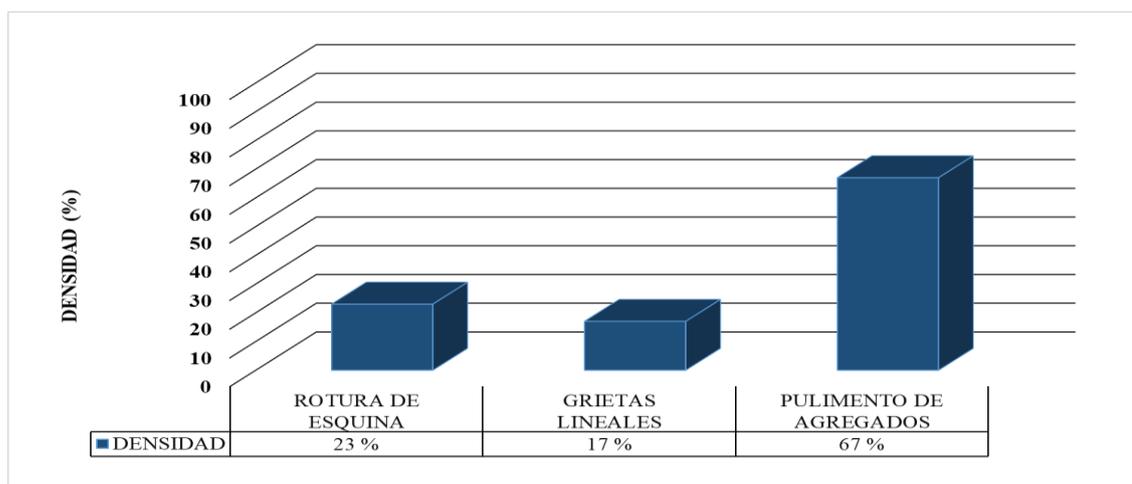
Anexo 237

Densidad de las fallas en la progresiva 1+306.50 – 1+327.50, sección de vía: D-D, regreso.

Se identifica que la fallas con la mayor densidad en este tramo de estudio: Pulimento de agregados ocupando el 67 %, seguido de la Rotura de esquina ocupando el 23 % y la Grietas lineales ocupando el 17 %.

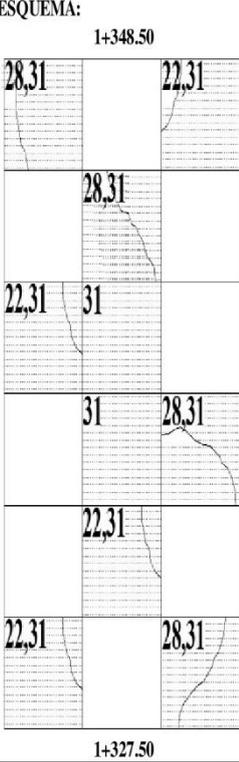
UNIVERSIDAD NACIONAL TORIBIO RODRÍGUEZ DE MENDOZA DE AMAZONAS ESCUELA DE POSGRADO ÍNDICE DE CONDICIÓN DEL PAVIMENTO RÍGIDO PARA LA TRANSITABILIDAD AVENIDA SALOMÓN VÍLCHEZ MURGA, CUTERVO						
EVALUADO POR: Bach. Anghelo Alexis Salazar Tello		FECHA: SECCIÓN DE VÍA: D - D SENTIDO: REGRESO						
PROGRESIVA INICIAL: 1+327.50 PROGRESIVA FINAL: 1+348.50		UNIDAD DE TRAMO: 31 NÚMERO DE LOSAS: 18						
TIPOS DE FALLAS		ESQUEMA: 1+348.50

21. ROTURA POR PANDEO 22. ROTURA DE ESQUINA 23. LOSA DIVIDIDA 24. GRIETA DE DURABILIDAD "D" 25. ESCALONAMIENTO 26. DAÑO DEL SELLO DE JUNTA 27. DESNIVEL CARRIL / BERMA 28. GRIETAS LINEALES 29. PARCHE (GRANDE) 30. PARCHE (PEQUEÑO)	31. PULIMENTO DE AGREGADOS 32. DESPRENDIMIENTOS 33. BOMBEO 34. PUNZONAMIENTO 35. CRUCE DE VÍA FÉRREA 36. DESCASCARAMIENTO POR AGRIETAMIENTO 37. GRIETAS DE RETRACCIÓN 38. ASTILLAMIENTO DE ESQUINA 39. ASTILLAMIENTO DE JUNTA							
Nº FALLA	SEVERIDAD	Nº DE LOSAS	DENSIDAD (%)	VALOR DEDUCIDO				
22	M	4	23	32.10				
28	M	4	23	16.20				
31	M	10	56	7.60				
TOTAL (VD):				32.10				
NÚMERO DE VALORES DEDUCIDOS > 2(q): 3.00 VALOR DEDUCIDO MÁS ALTO (HVD): 32.10 NÚMERO MÁXIMO DE VALORES DEDUCIDOS (mi): 7.23 VALOR DEDUCIDO CORREGIDO (VDC): 39.70		NIVEL DE SEVERIDAD BAJO : B MEDIO : M ALTO : A						
CÁLCULOS DEL PCI								
Nº	VALORES DEDUCIDOS				TOTAL	q	VDC	
1	32.10	16.20	7.60		55.90	3	36.10

2	32.10	16.20	2.00		50.30	2	39.70	
3	32.10	2.00	2.00		36.10	1	36.10	
4								
5								
6								
7								
8								
9								
							MÁX VDC :	39.70
ÍNDICE DE CONDICIÓN DEL PAVIMENTO (PCI):		100 - (MÁX VDC)

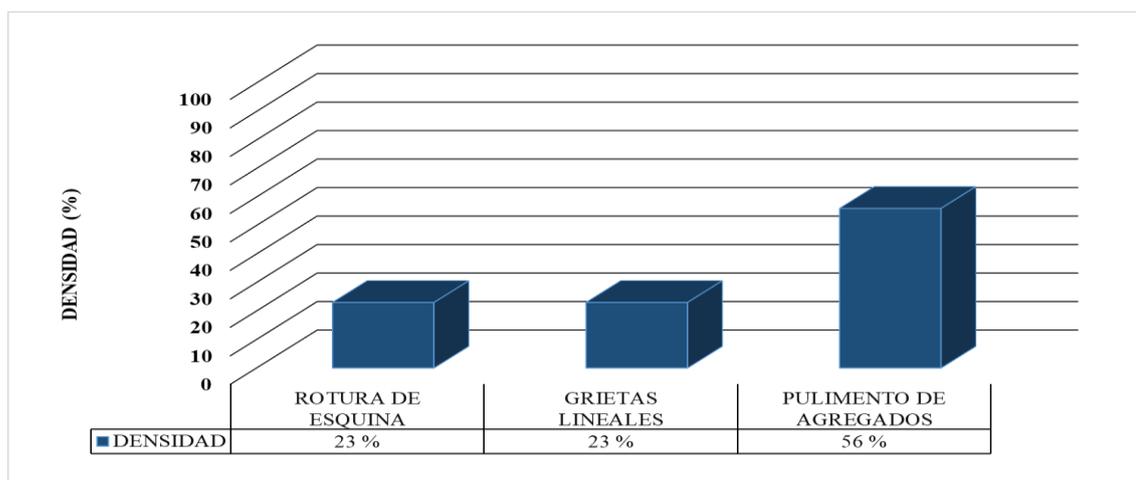
Anexo 239

Densidad de las fallas en la progresiva 1+327.50 – 1+348.50, sección de vía: D-D, regreso.

Se identifica que la fallas con la mayor densidad en este tramo de estudio: Pulimento de agregados ocupando el 56 %, seguido de la Rotura de esquina ocupando el 23 % y la Grietas lineales ocupando el 23 %.

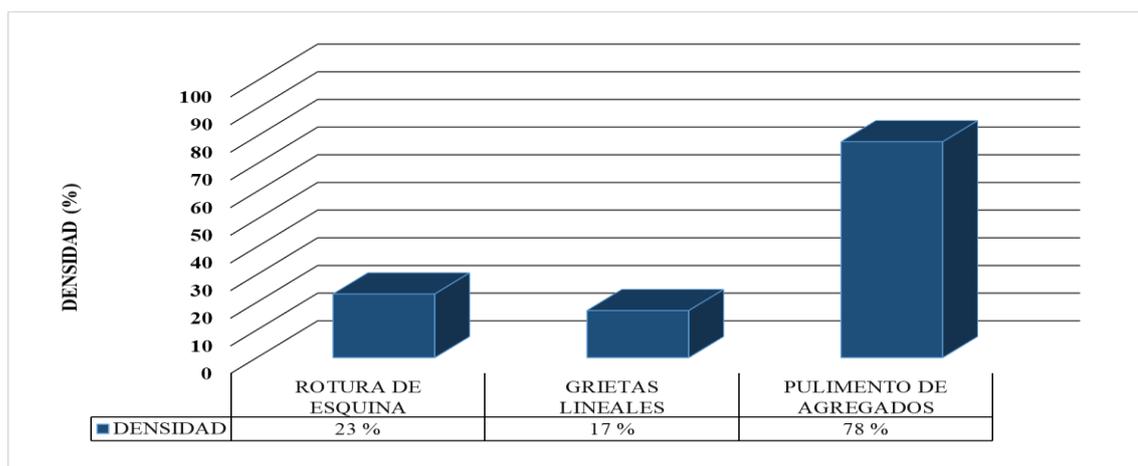
Anexo 241

Densidad de las fallas en la progresiva 1+348.50 – 1+369.50, sección de vía: D-D, regreso.

Se identifica que la fallas con la mayor densidad en este tramo de estudio: Pulimento de agregados ocupando el 78 %, seguido de la Rotura de esquina ocupando el 23 % y la Grietas lineales ocupando el 17 %.

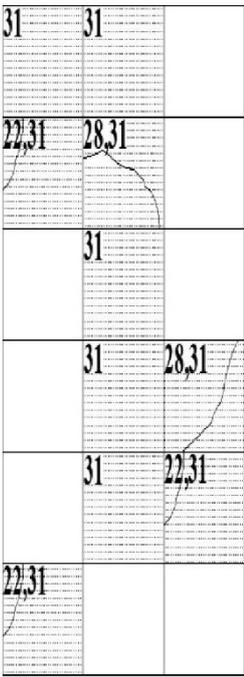
UNIVERSIDAD NACIONAL TORIBIO RODRÍGUEZ DE MENDOZA DE AMAZONAS ESCUELA DE POSGRADO					
ÍNDICE DE CONDICIÓN DEL PAVIMENTO RÍGIDO PARA LA TRANSITABILIDAD AVENIDA SALOMÓN VÍLCHEZ MURGA, CUTERVO							
EVALUADO POR: Bach. Anghelo Alexis Salazar Tello		FECHA: SECCIÓN DE VÍA: D - D SENTIDO: REGRESO					
PROGRESIVA INICIAL: 1+369.50 PROGRESIVA FINAL: 1+390.50		UNIDAD DE TRAMO: 33 NÚMERO DE LOSAS: 18					
TIPOS DE FALLAS				ESQUEMA:

Nº FALLA	SEVERIDAD	Nº DE LOSAS	DENSIDAD (%)	VALOR DEDUCIDO			
22	M	3	17	24.50			
28	A	2	12	21.20			
31	M	10	56	7.60			
TOTAL (VD):				24.50			
NÚMERO DE VALORES DEDUCIDOS > 2(q): 3.00		NIVEL DE SEVERIDAD					
VALOR DEDUCIDO MÁS ALTO (HVDi): 24.50		BAJO : B					
NÚMERO MÁXIMO DE VALORES DEDUCIDOS (mi): 7.93		MEDIO : M					
VALOR DEDUCIDO CORREGIDO (VDC): 37.80		ALTO : A					
CÁLCULOS DEL PCI							
Nº	VALORES DEDUCIDOS				TOTAL	q	VDC
1	24.50	21.20	7.60		53.30	3	34.30

2	24.50	21.20	2.00		47.70	2	37.80
3	24.50	2.00	2.00		28.50	1	28.50
4							
5							
6							
7							
8							
9							
							MÁX VDC : 37.80
ÍNDICE DE CONDICIÓN DEL PAVIMENTO (PCI):		100 - (MÁX VDC)			RANGO DE CLASIFICACIÓN

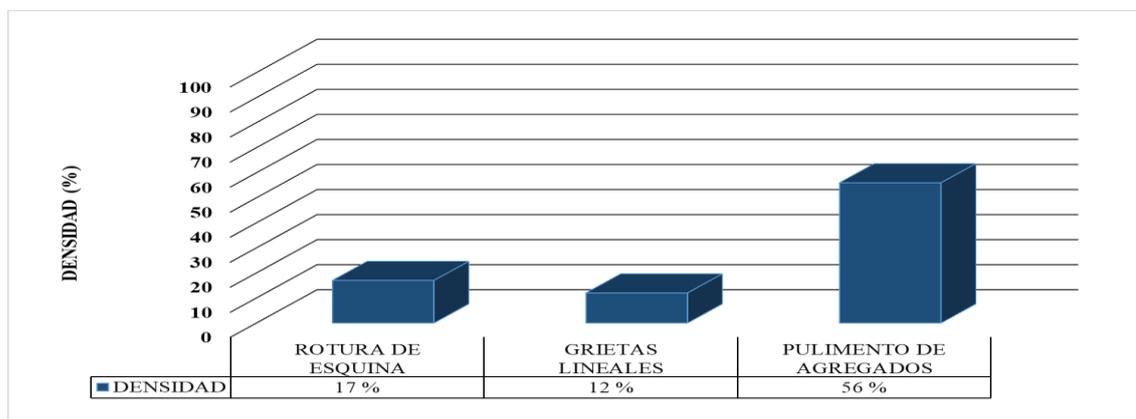
Anexo 243

Densidad de las fallas en la progresiva 1+369.50 – 1+390.50, sección de vía: D-D, regreso.

Se identifica que la fallas con la mayor densidad en este tramo de estudio: Pulimento de agregados ocupando el 56 %, seguido de la Rotura de esquina ocupando el 17 % y la Grietas lineales ocupando el 12 %.

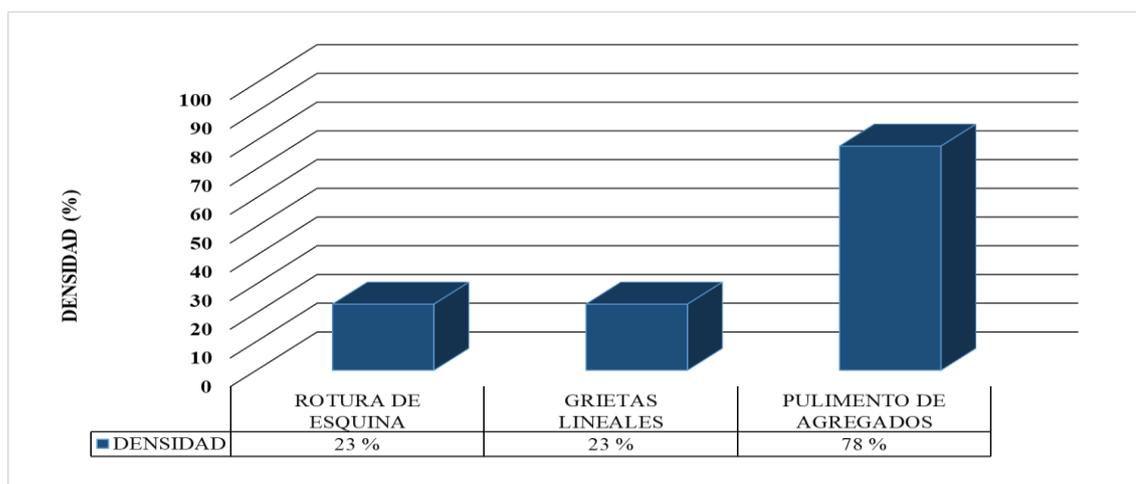
Anexo 245

Densidad de las fallas en la progresiva 1+390.50 – 1+411.50, sección de vía: D-D, regreso.

Se identifica que la fallas con la mayor densidad en este tramo de estudio: Pulimento de agregados ocupando el 78 %, seguido de la Rotura de esquina ocupando el 23 % y la Grietas lineales ocupando el 23 %.

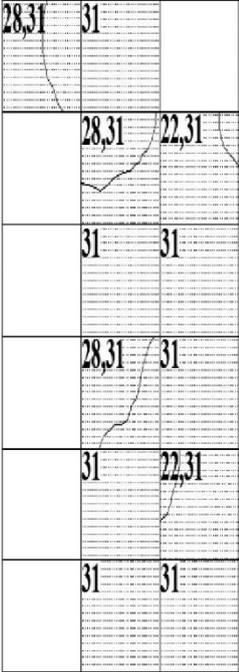
UNIVERSIDAD NACIONAL TORIBIO RODRÍGUEZ DE MENDOZA DE AMAZONAS ESCUELA DE POSGRADO								
ÍNDICE DE CONDICIÓN DEL PAVIMENTO RÍGIDO PARA LA TRANSITABILIDAD AVENIDA SALOMÓN VÍLCHEZ MURGA, CUTERVO										
EVALUADO POR: Bach. Anghelo Alexis Salazar Tello		FECHA: SECCIÓN DE VÍA: D - D SENTIDO: REGRESO								
PROGRESIVA INICIAL: 1+411.50 PROGRESIVA FINAL: 1+432.50		UNIDAD DE TRAMO: 35 NÚMERO DE LOSAS: 18								
TIPOS DE FALLAS		ESQUEMA: 1+432.50

N° FALLA	SEVERIDAD	N° DE LOSAS	DENSIDAD (%)	VALOR DEDUCIDO						
22	A	2	12	26.80						
28	M	3	17	12.70						
31	M	12	67	8.20						
TOTAL (VD):				26.80						
NÚMERO DE VALORES DEDUCIDOS > 2(q):		3.00	NIVEL DE SEVERIDAD							
VALOR DEDUCIDO MÁS ALTO (HVDi):		26.80	BAJO : B							
NÚMERO MÁXIMO DE VALORES DEDUCIDOS (mi):		7.72	MEDIO : M							
VALOR DEDUCIDO CORREGIDO (VDC):		33.10	ALTO : A							
CÁLCULOS DEL PCI										
N°	VALORES DEDUCIDOS						TOTAL	q	VDC

1	26.80	12.70	8.20					47.70	3	30.50
2	26.80	12.70	2.00					41.50	2	33.10
3	26.80	2.00	2.00					30.80	1	30.80
4										
5										
6										
7										
8										
9										
								MÁX VDC :		33.10
ÍNDICE DE CONDICIÓN DEL PAVIMENTO (PCI):		100 - (MÁX VDC)				RANGO DE CLASIFICACIÓN

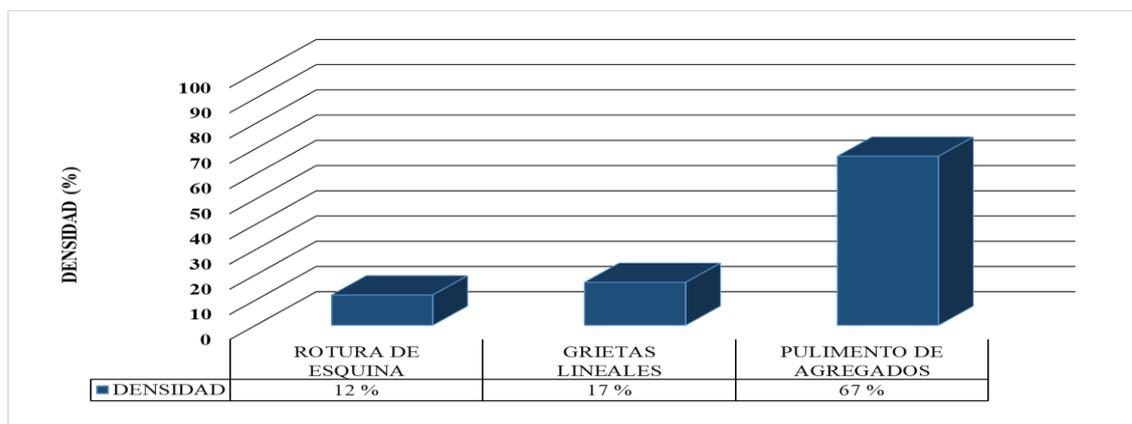
Anexo 247

Densidad de las fallas en la progresiva 1+411.50 – 1+432.50, sección de vía: D-D, regreso.

Se identifica que la fallas con la mayor densidad en este tramo de estudio: Pulimento de agregados ocupando el 67 %, seguido de la Grietas lineales ocupando el 17 % y la Rotura de esquina ocupando el 12 %.

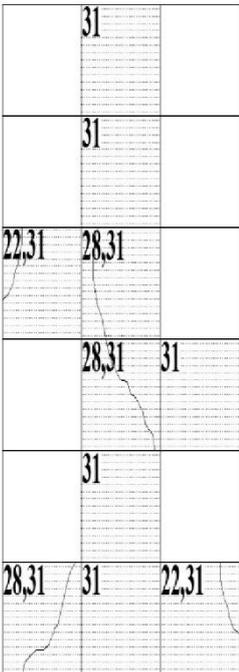
UNIVERSIDAD NACIONAL TORIBIO RODRÍGUEZ DE MENDOZA DE AMAZONAS ESCUELA DE POSGRADO					
ÍNDICE DE CONDICIÓN DEL PAVIMENTO RÍGIDO PARA LA TRANSITABILIDAD AVENIDA SALOMÓN VÍLCHEZ MURGA, CUTERVO							
EVALUADO POR: Bach. Anghelo Alexis Salazar Tello		FECHA: SECCIÓN DE VÍA: D - D SENTIDO: REGRESO					
PROGRESIVA INICIAL: 1+453.50 PROGRESIVA FINAL: 1+474.50		UNIDAD DE TRAMO: 37 NÚMERO DE LOSAS: 18					
TIPOS DE FALLAS				ESQUEMA: 1+474.50

29. PARCHE (GRANDE)	39. ASTILLAMIENTO DE JUNTA	30. PARCHE (PEQUEÑO)					
Nº FALLA	SEVERIDAD	Nº DE LOSAS	DENSIDAD (%)	VALOR DEDUCIDO			
22	A	2	12	26.80			
28	M	3	17	12.70			
31	M	10	56	7.60			
TOTAL (VD):				26.80			
NÚMERO DE VALORES DEDUCIDOS > 2(q): 3.00		NIVEL DE SEVERIDAD BAJO : B MEDIO : M ALTO : A					
VALOR DEDUCIDO MÁS ALTO (HVDi): 26.80							
NÚMERO MÁXIMO DE VALORES DEDUCIDOS (mi): 7.72							
VALOR DEDUCIDO CORREGIDO (VDC): 33.10							
CÁLCULOS DEL PCI							
Nº	VALORES DEDUCIDOS				TOTAL	q	VDC
1	26.80	12.70	7.60		47.10	3	30.10
2	26.80	12.70	2.00		41.50	2	33.10
3	26.80	2.00	2.00		30.80	1	30.80
4							
5							
6							
7							
8							
9							
MÁX VDC :							33.10
ÍNDICE DE CONDICIÓN DEL PAVIMENTO (PCI):		100 - (MÁX VDC)

La unidad de tramo UT 37 está conformado por 18 paños, cada paño tiene las siguientes dimensiones: 3.50 metros de ancho y 3.50 metros de largo, abarcando un área total de estudio de 220.05 m². En este tramo se registró las siguientes fallas con severidad alta: Rotura de esquina. Además, se encontró fallas con severidad media: Grietas lineales y Pulimento de agregados.

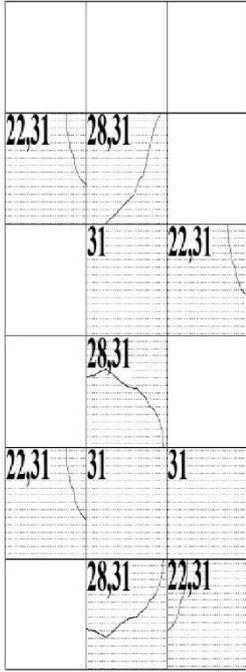
UNIVERSIDAD NACIONAL TORIBIO RODRÍGUEZ DE MENDOZA DE AMAZONAS ESCUELA DE POSGRADO					
ÍNDICE DE CONDICIÓN DEL PAVIMENTO RÍGIDO PARA LA TRANSITABILIDAD AVENIDA SALOMÓN VÍLCHEZ MURGA, CUTERVO							
EVALUADO POR:		Bach. Anghelo Alexis Salazar Tello	FECHA: SECCIÓN DE VÍA: D - D SENTIDO: REGRESO				
PROGRESIVA INICIAL: 1+474.50 PROGRESIVA FINAL: 1+495.50		UNIDAD DE TRAMO: 38 NÚMERO DE LOSAS: 18					
TIPOS DE FALLAS		ESQUEMA:

N° FALLA	SEVERIDAD	N° DE LOSAS	DENSIDAD (%)	VALOR DEDUCIDO			
22	M	4	23	32.10			
28	M	3	17	12.70			
31	M	10	56	7.60			
TOTAL (VD):				32.10			
NÚMERO DE VALORES DEDUCIDOS > 2(q): 3.00 VALOR DEDUCIDO MÁS ALTO (HVDi): 32.10 NÚMERO MÁXIMO DE VALORES DEDUCIDOS (mi): 7.23 VALOR DEDUCIDO CORREGIDO (VDC): 37.10		NIVEL DE SEVERIDAD BAJO : B MEDIO : M ALTO : A					
CÁLCULOS DEL PCI							
N°	VALORES DEDUCIDOS				TOTAL	q	VDC
1	32.10	12.70	7.60		52.40	3	33.70

La unidad de tramo UT 38 está conformado por 18 paños, cada paño tiene las siguientes dimensiones: 3.50 metros de ancho y 3.50 metros de largo, abarcando un área total de estudio de 201.69 m². En este tramo se registró las siguientes fallas con severidad media: Rotura de esquina, Grietas lineales y Pulimento de agregados.

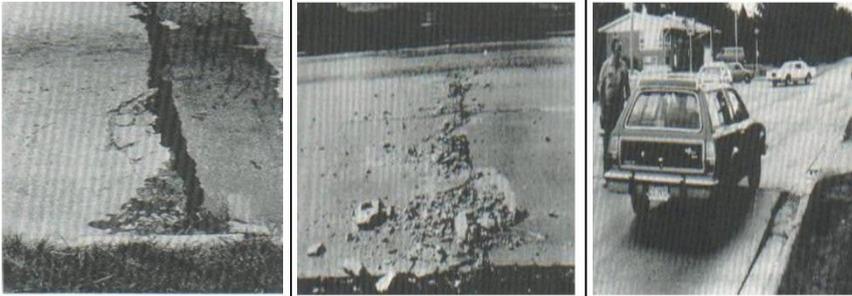
Falla de Rotura por pandeo.

TIPO DE FALLA	21. ROTURA POR PANDEO		
DESCRIPCIÓN	La Rotura por pandeo ocurre en climas cálidos cuando el concreto no puede expandirse adecuadamente debido a la presencia de materiales incompresibles en una junta o grieta. Esto provoca que los bordes de la losa se levanten o se rompa el material cercano.		
CAUSAS	Ocurre cuando el material se expande, pero no disipa suficiente presión. Como resultado, pueden producirse movimientos ascendentes en los bordes de la losa o incluso fracturas en la losa adyacente.		
NIVEL DE SEVERIDAD B: BAJO M: MEDIO A: ALTO	B: Calidad de tránsito de severidad bajo.	M: Calidad de tránsito de severidad medio.	A: Calidad de tránsito de severidad alto.
IMAGEN / ASPECTO SUPERFICIAL

EVALUACIÓN	La rotura por pandeo en una grieta afecta a una sola losa, pero si ocurre en una junta que daña dos losas, se considera en ambas. Si el daño hace que el pavimento sea inutilizable, se debe reparar de inmediato.

OPCIONES DE REPARACIÓN	B: No se hace nada. Parcheo profundo o parcial.	M: Parcheo profundo. Reemplazo de la losa.	A: Parcheo profundo. Reemplazo de la losa.

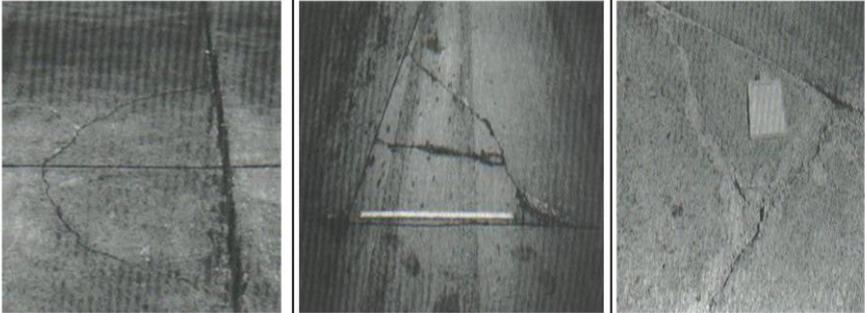
Falla de Rotura de esquina.

TIPO DE FALLA	22. ROTURA DE ESQUINA		
DESCRIPCIÓN	La Rotura de esquina es una grieta que cruza las juntas de una losa a menos de la mitad de su longitud desde una esquina, afectando todo su espesor. Se diferencia del Astillamiento de esquina, que intercepta la cara de la junta con inclinación. Esta rotura suele ser causada por cargas de tráfico repetidas, pérdida de soporte y tensiones de alabeo.		
CAUSAS	Generalmente se produce por las repeticiones de cargas combinada juntos con la perdida de soporte y esto origina la Rotura de esquina.		
NIVEL DE SEVERIDAD B: BAJO M: MEDIO A: ALTO	B: Se define a las juntas ligeramente que están agrietadas.	M: Se define a las juntas que tienen grietas con una intensidad moderada.	A: Se define a las zonas con muchas grietas.
IMAGEN / ASPECTO SUPERFICIAL

EVALUACIÓN	<ol style="list-style-type: none"> 1. Solo tiene una Rotura de esquina. 2. Contiene más de una grieta. 3. Contiene dos o más grietas de severidades diferentes.

OPCIONES DE REPARACIÓN	B: No se hace nada. Sello de grietas de más de 3 mm.	M: Sellado de grietas. Parcheo profundo.	A: Parcheo profundo.

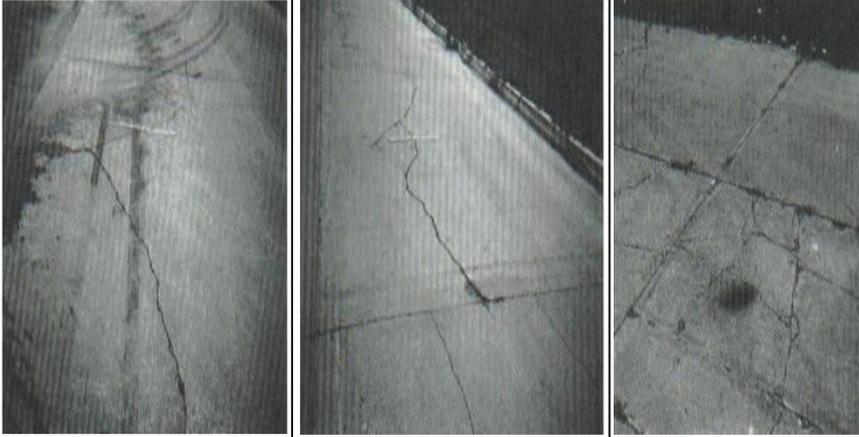
Falla de Losa dividida.

TIPO DE FALLA	23. LOSA DIVIDIDA		
DESCRIPCIÓN	La losa se rompe en cuatro o más fragmentos debido a la sobrecarga, el soporte inadecuado o ambos. Si los fragmentos están dentro de una Rotura de esquina, se clasifica como daño con nivel de severidad alto.		
CAUSAS	Sobrecarga o soporte inadecuado.		
NIVEL DE SEVERIDAD B: BAJO M: MEDIO A: ALTO	B: Cuatro a cinco grietas.	M: Seis a ocho grietas.	A: Ocho a más grietas.
IMAGEN / ASPECTO SUPERFICIAL

EVALUACIÓN	Si la losa con grietas tiene una severidad medio o alto, no se registran otros tipos de daños.		
OPCIONES DE REPARACIÓN	B: No se hace nada. Sello de grietas de ancho mayor de 3 mm.	M: Reemplazo de la losa.	A: Reemplazo de la losa.

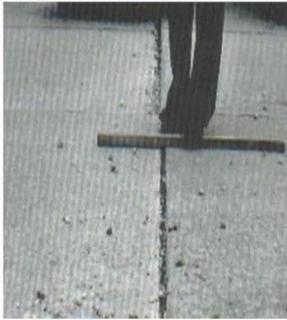
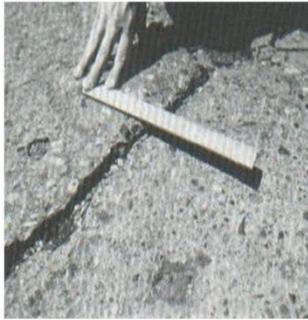
Falla de Escalonamiento.

TIPO DE FALLA	25. ESCALONAMIENTO		
DESCRIPCIÓN	El Escalonamiento se refiere a la variación en el nivel a lo largo de una junta entre dos losas.		
CAUSAS	<ol style="list-style-type: none"> 1. Asentamiento desigual de las losas sobre una base blanda 2. Bombeo o erosión del material debajo de las losas. 3. Alabeo de los bordes de las losas debido a cambios en la temperatura o la humedad. 		
NIVEL DE SEVERIDAD B: BAJO M: MEDIO A: ALTO	B: Diferencia en desnivel 3 a 10 mm.	M: Diferencia en desnivel 10 a 19 mm.	A: Diferencia en desnivel mayor de 19 mm.
IMAGEN / ASPECTO SUPERFICIAL

EVALUACIÓN	El Escalonamiento en una junta se cuenta como una sola losa afectada. El Escalonamiento en una grieta no se clasifica como daño, pero se usa para evaluar la severidad de las grietas.		
OPCIONES DE REPARACIÓN	B: No se hace nada. Fresado.	M: Fresado.	A: Fresado.

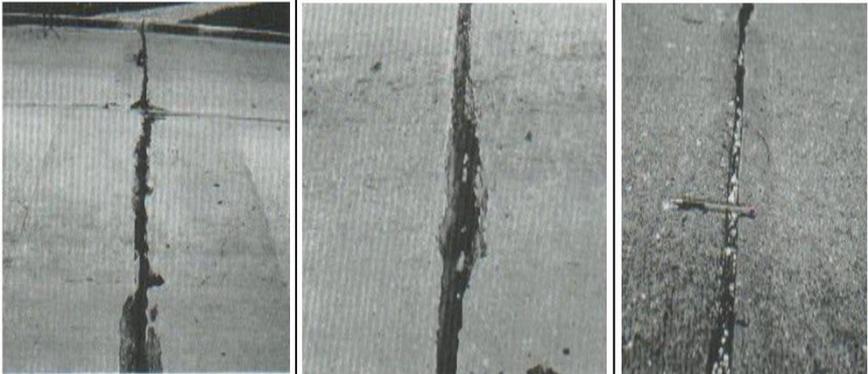
Falla de Daño del sello de junta.

TIPO DE FALLA	26. DAÑO DEL SELLO DE JUNTA		
DESCRIPCIÓN	El Daño en el sello de la junta permite que se acumulen tierra, fragmentos de roca o entre agua, lo que impide la expansión de la losa y puede causar daños. Un sello flexible y bien adherido protege las juntas de estos problemas.		
CAUSAS	<ol style="list-style-type: none"> 1. Desprendimiento del sello de la junta. 2. Extrusión del sello de la junta. 3. Crecimiento de vegetación. 4. Endurecimiento del material de sello por oxidación. 5. Pérdida de adherencia a los bordes de la losa. 6. Insuficiencia o ausencia del sello en la junta. 		
NIVEL DE SEVERIDAD B: BAJO M: MEDIO A: ALTO	B: Sellante está en buenas condiciones.	M: Sellante requiere reemplazo en un plazo no mayor de dos años.	A: El sellante requiere reemplazo inmediato.
IMAGEN / ASPECTO SUPERFICIAL

EVALUACIÓN	El Daño en el sello de la junta no se registra para cada losa individualmente, sino que se evalúa según la condición general de la unidad de pavimento inspeccionada.

OPCIONES DE REPARACIÓN	B: No se hace nada.	M: Resello de juntas.	A: Resello de juntas.

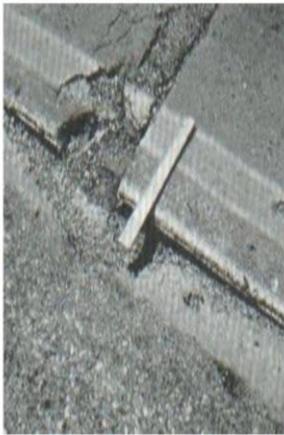
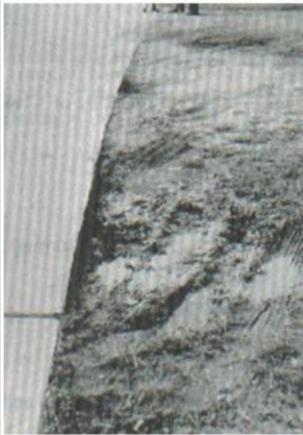
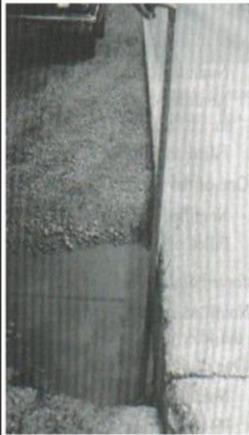
Falla de Desnivel carril / berma.

TIPO DE FALLA	27. DESNIVEL CARRIL / BERMA		
DESCRIPCIÓN	El Desnivel entre el carril y la berma, causado por el asentamiento o erosión de esta, puede aumentar la infiltración de agua en el pavimento y poner en riesgo la seguridad vial.		
CAUSAS	Son generadas debido al aumento en la infiltración de agua.		
NIVEL DE SEVERIDAD B: BAJO M: MEDIO A: ALTO	B: Diferencia entre el borde del pavimento y la berma es mayor que 25 mm y menor o igual que 51 mm.	M: Diferencia entre el borde del pavimento y la berma es mayor que 51 mm y menor o igual que 102 mm.	A: Diferencia entre el borde del pavimento y la berma es mayor que 102 mm.
IMAGEN / ASPECTO SUPERFICIAL

EVALUACIÓN	El Desnivel entre carril y berma se calcula promediando los desniveles máximo y mínimo de la losa. Cada losa afectada se mide y registra con su nivel de severidad.		
OPCIONES DE REPARACIÓN	B: Renivelación y llenado de berma para coincidir con el nivel del carril.	M: Renivelación y llenado de berma para coincidir con el nivel del carril.	A: Renivelación y llenado de berma para coincidir con el nivel del carril.

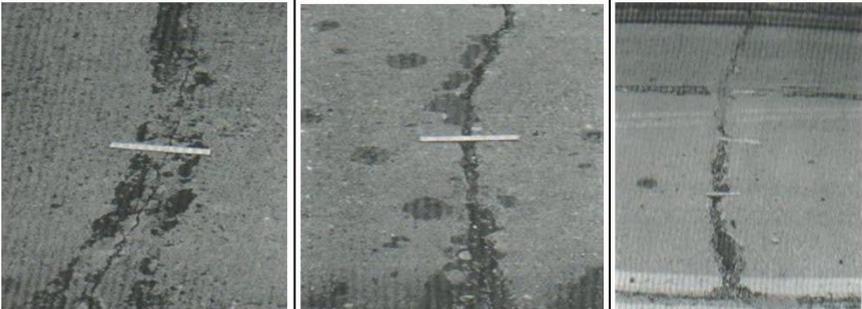
Losas con refuerzo		
	B: Grietas no selladas con ancho entre 3.0 mm y 25.0 mm, o grietas selladas de cualquier ancho con llenante en condición satisfactoria. No existe escala.	M: 1. Grieta no sellada con un ancho entre 25.0 mm y 76.0 mm y sin escala. 2. Grieta no sellada de cualquier ancho hasta 76.0 mm con escala menor que 10.0 mm. 3. Grieta sellada de cualquier ancho con escala hasta de 10.0 mm.	A: 1. Grieta no sellada de más de 76.0 mm de ancho. 2. Grieta sellada o no de cualquier ancho y con escala mayor que 10.0 mm.

TIPO DE FALLA	28. GRIETAS LINEALES (LONGITUDINALES, TRANSVERSALES Y DIAGONALES)		
IMAGEN / ASPECTO SUPERFICIAL

EVALUACIÓN	<p>El daño en las grietas se cuenta como una sola losa, con la severidad más alto registrado. Las losas divididas en cuatro o más partes se consideran Losa Dividida. Las grietas menores de 3 mm se clasifican como Grietas de retracción y las losas mayores de 8 metros se dividen en secciones con juntas imaginarias.</p>		
OPCIONES DE REPARACIÓN	<p>B: No se hace nada. Sello de grietas con ancho mayor que 3 mm.</p>	<p>M: Sellado de grietas.</p>	<p>A: Sello de grietas. Parcheo profundo. Reemplazo de la losa.</p>

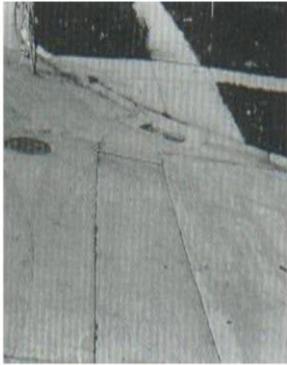
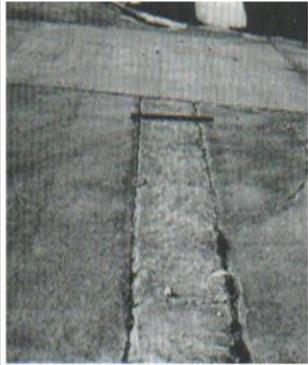
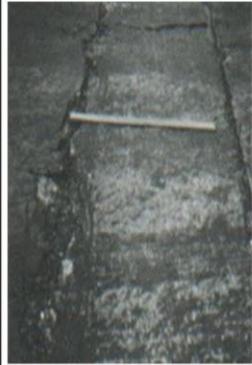
Falla de Parche grande (mayor de 0.45 m²).

TIPO DE FALLA	29. PARCHE GRANDE (MAYOR DE 0.45 m²) Y ACOMETIDAS DE SERVICIOS PÚBLICOS		
DESCRIPCIÓN	Un parche es un área donde el pavimento original se reemplaza por nuevo material. Una acometida de servicios públicos es un parche hecho para instalar o mantener infraestructuras subterráneas. Ambos tienen los mismos niveles de severidad.		
CAUSAS	Una excavación de servicios públicos es un tipo de parche que sustituye el pavimento original para permitir la instalación o el mantenimiento de infraestructuras subterráneas.		
NIVEL DE SEVERIDAD B: BAJO M: MEDIO A: ALTO	B: Parche no presenta ningún daño.	M: Parche moderadamente deteriorado o astillado en sus bordes.	A: Parche está muy dañado.
IMAGEN / ASPECTO SUPERFICIAL

EVALUACIÓN	Si una losa tiene uno o más parches con el mismo nivel de severidad, se considera una sola losa con ese tipo de daño. Si la losa muestra varios niveles de severidad, se registra como una sola losa con el nivel de severidad más alto.

OPCIONES DE REPARACIÓN	B: No se hace nada.	M: Sello de grietas. Reemplazo del parche.	A: Reemplazo del parche.

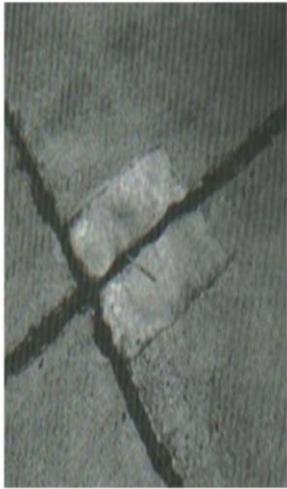
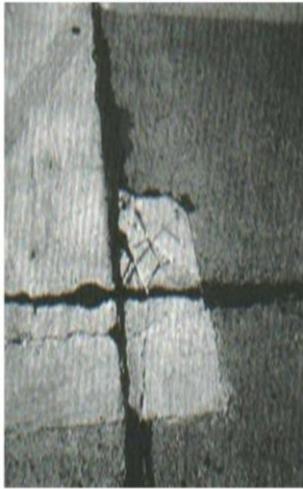
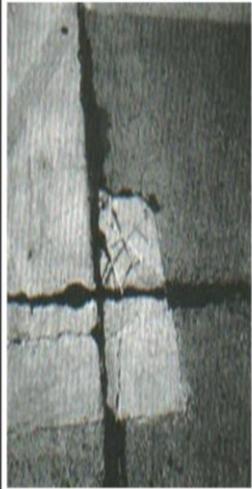
Falla de Parche pequeño (menor de 0.45 m2).

TIPO DE FALLA	30. PARCHES PEQUEÑO (MENOR DE 0.45 m2)		
DESCRIPCIÓN	Un parche pequeño es una zona de hasta 0.45 metros cuadrados donde se ha eliminado el pavimento original y se ha sustituido por un nuevo material.		
CAUSAS			
NIVEL DE SEVERIDAD B: BAJA M: MEDIA A: ALTA	B: El Parche no presenta ningún daño.	M: El Parche moderadamente deteriorado.	A: El Parche está muy deteriorado.
IMAGEN / ASPECTO SUPERFICIAL

EVALUACIÓN	Si una losa tiene parches con el mismo nivel de severidad, se cuenta como una losa con ese daño. Si hay varios niveles de severidad, se registra con el nivel más alto.		
OPCIONES DE REPARACIÓN	B: No se hace nada.	M: No se hace nada. Reemplazo del parche.	A: Reemplazo del parche.

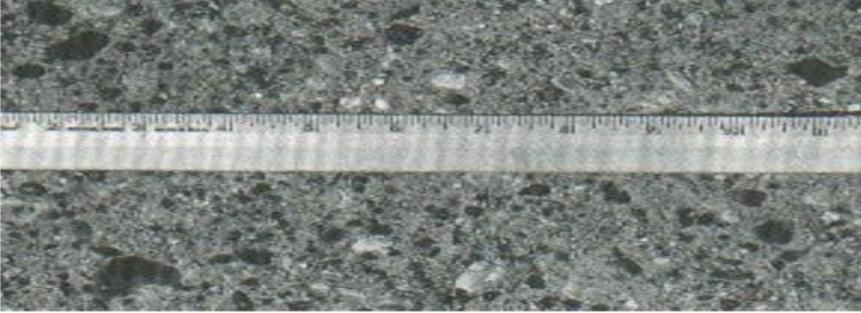
Falla de Pulimento de agregados.

TIPO DE FALLA	31. PULIMENTO DE AGREGADOS		
DESCRIPCIÓN	El Pulimento del agregado, causado por las cargas de tránsito, ocurre cuando el agregado en la superficie del pavimento es escaso o no tiene partículas ásperas. Esto reduce la tracción y la capacidad del pavimento para disminuir la velocidad de los vehículos.		
CAUSAS	Este daño ocurre por cargas de tránsito repetidas y se reporta cuando la resistencia al deslizamiento muestra una disminución significativa respecto a pruebas anteriores.		
NIVEL DE SEVERIDAD B: BAJO M: MEDIO A: ALTO	Este deterioro se reporta cuando la resistencia al deslizamiento es baja o ha disminuido significativamente. El pulimento debe ser considerable para ser incluido en el inventario de condiciones y calificado como un defecto.		
IMAGEN / ASPECTO SUPERFICIAL

EVALUACIÓN	Una losa con Pulimento de agregados se cuenta como una losa.		
OPCIONES DE REPARACIÓN	B: Ranurado de la superficie. Sobrecarpeta.	M: Ranurado de la superficie. Sobrecarpeta.	A: Ranurado de la superficie. Sobrecarpeta.

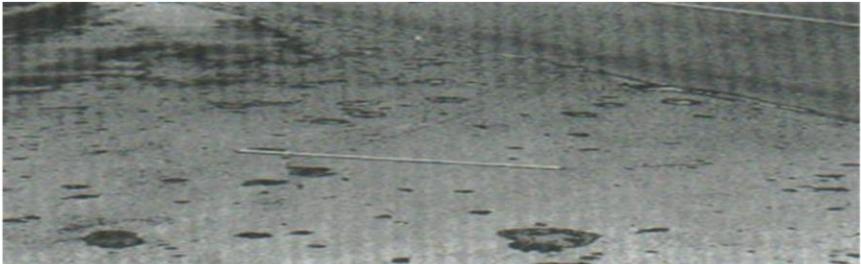
Falla de Desprendimientos.

TIPO DE FALLA	32. DESPRENDIMIENTOS		
DESCRIPCIÓN	Un Desprendimiento es la separación de un pequeño fragmento de la superficie del pavimento, causado por el ciclo de congelamiento y descongelamiento o por materiales débiles. Su tamaño varía entre 25 mm y 102 mm de diámetro y entre 13 mm a 51 mm de profundidad.		
CAUSAS	Ocurre cuando en su estructura está formado por partículas blandas y a la vez son desgastadas por el tránsito.		
NIVEL DE SEVERIDAD B: BAJO M: MEDIO A: ALTO	No se establecen niveles de severidad, pero los desprendimientos deben ser significativos para ser registrados como daño. La densidad promedio debe superar aproximadamente tres desprendimientos por metro cuadrado en toda la losa.		
IMAGEN / ASPECTO SUPERFICIAL

EVALUACIÓN	Es necesario medir la densidad del daño. Si hay dudas sobre si el promedio supera los tres desprendimientos por metro cuadrado, se inspeccionan al menos tres áreas de un metro cuadrado seleccionadas al azar. Si el promedio de desprendimientos por metro cuadrado es mayor que tres, se cuenta la losa con este daño.

OPCIONES DE REPARACIÓN	B: No se hace nada.	M: No se hace nada.	A: No se hace nada.

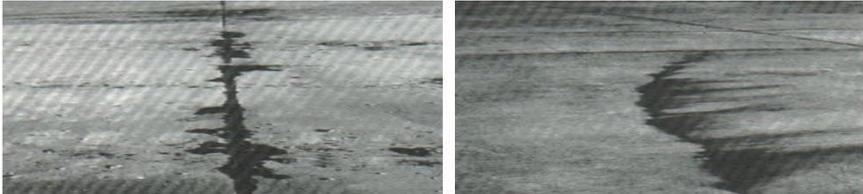
Falla de bombeo.

TIPO DE FALLA	33. BOMBEO		
DESCRIPCIÓN	El Bombeo expulsa material de la base de la losa a través de juntas o grietas debido a la deflexión por cargas de tránsito. Esto erosiona el soporte del pavimento y se identifica por manchas y restos de material cerca de las juntas. El mal sellado de las juntas puede llevar a grietas y la pérdida de soporte también puede ocurrir en los bordes de la losa.		
CAUSAS	El Bombeo se produce por la deflexión de la losa bajo cargas, lo que expulsa el suelo de soporte y debilita el pavimento. Se observa cerca de las juntas debido a un sellado deficiente y también puede ocurrir en los bordes de la losa, llevando a la formación de grietas.		
NIVEL DE SEVERIDAD B: BAJO M: MEDIO A: ALTO	No se especifican los niveles de severidad, solo se indica la presencia de la falla.		
IMAGEN / ASPECTO SUPERFICIAL

EVALUACIÓN	El Bombeo en una junta entre dos losas se cuenta como dos losas afectadas. Si hay Bombeo en otras juntas alrededor de la losa, se suma una losa adicional por cada junta afectada.

OPCIONES DE REPARACIÓN	B: Sellado de juntas y grietas. Restauración de la transferencia de cargas entre losas.	M: Sellado de juntas y grietas. Restauración de la transferencia de cargas entre losas.	A: Sellado de juntas y grietas. Restauración de la transferencia de cargas entre losas.

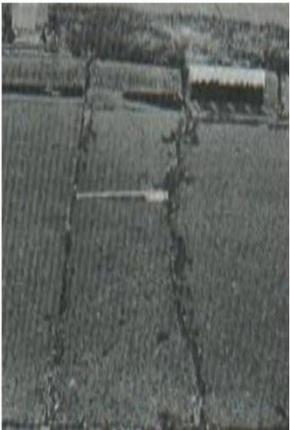
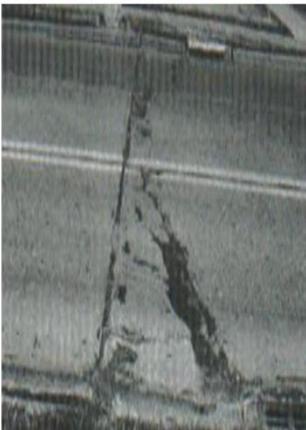
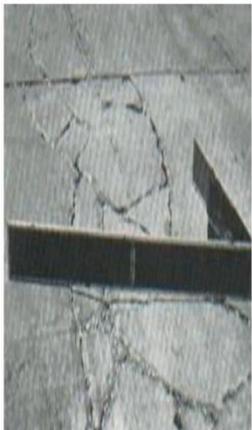
Falla de punzonamiento.

TIPO DE FALLA	34. PUNZONAMIENTO			
DESCRIPCIÓN	El Punzonamiento es una zona muy pequeña y fragmentada de la losa que puede adoptar diversas formas, aunque generalmente está bordeada por una grieta y una junta o por dos grietas cercanas a menos de 1.52 metros de distancia.			
CAUSAS	Se produce debido a la repetición de cargas pesadas de los vehículos y a la pérdida de resistencia de la estructura del pavimento rígido. También puede ser resultado de un espesor incorrecto de la losa en relación con los vehículos que la transitan.			
NIVEL DE SEVERIDAD B: BAJO M: MEDIO A: ALTO	SEVERIDAD DE LA MAYORIA DE LAS GRIETAS	NÚMERO DE PEDAZOS EN LA LOSA AGRIETADA		
		2 A 3	4 A 5	MÁS DE 5
	B	B	B	M
	M	B	M	A
A	M	A	A	
IMAGEN / ASPECTO SUPERFICIAL	B	M		A

EVALUACIÓN	Si la losa tiene uno o más punzonamientos, se registra el nivel de severidad más alto que presente.

TIPO DE FALLA	34. PUNZONAMIENTO		
OPCIONES DE REPARACIÓN	B: No se hace nada. Sellado de grietas.	M: Parcheo profundo.	A: Parcheo profundo.

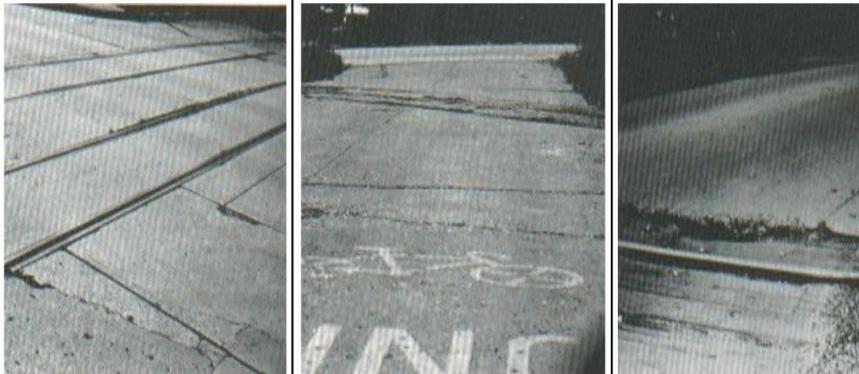
Falla de Cruce de vía férrea.

TIPO DE FALLA	35. CRUCE DE VÍA FÉRREA		
DESCRIPCIÓN	El daño por Cruce de vía férrea se caracteriza por depresiones o abultamientos alrededor de los rieles.		
CAUSAS			
NIVEL DE SEVERIDAD B: BAJO M: MEDIO A: ALTO	B: Cruce de vía férrea calidad del tránsito con nivel de severidad bajo.	M: Cruce de vía férrea calidad del tránsito con nivel de severidad medio.	A: Cruce de vía férrea calidad del tránsito con nivel de severidad alto.
IMAGEN / ASPECTO SUPERFICIAL

EVALUACIÓN	Se cuenta el número de losas que cruzan los rieles de la vía férrea. Cualquier elevación significativa causada por los rieles debe incluirse como parte del cruce.		
OPCIONES DE REPARACIÓN	B: No se hace nada.	M: Parcheo parcial de la aproximación. Reconstrucción del cruce.	A: Parcheo parcial de la aproximación. Reconstrucción del cruce.

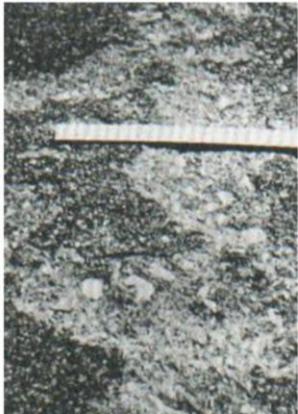
Falla de Descascaramiento por agrietamiento.

TIPO DE FALLA	36. DESCASCARAMIENTO POR AGRIETAMIENTO		
DESCRIPCIÓN	El Descascaramiento por agrietamiento se refiere a una red de grietas superficiales, finas o capilares que se extienden en la parte superior del concreto y suelen formar ángulos de 120°.		
CAUSAS	Este daño a menudo resulta de una manipulación excesiva durante el acabado del concreto y puede causar roturas en la losa de entre 6 mm a 13 mm de profundidad. También puede ser provocado por las sales para deshielo, mala construcción, ciclos de congelamiento y descongelamiento o agregados de baja calidad.		
NIVEL DE SEVERIDAD B: BAJO M: MEDIO A: ALTO	B: El agrietamiento se presenta en la mayor parte de la losa, pero la superficie está en buena condición.	M: La losa presenta descascaramiento en menos del 15 % de la superficie.	A: La losa presenta descascaramiento del 15 % o más de la superficie.
IMAGEN / ASPECTO SUPERFICIAL

EVALUACIÓN	Una losa con Descascaramiento por agrietamiento se cuenta como una losa con el nivel de severidad adecuado. El descascaramiento de baja severidad solo se informa si la pérdida de material es inminente o si ya han caído algunos fragmentos pequeños.

TIPO DE FALLA	36. DESCASCARAMIENTO POR AGRIETAMIENTO		
OPCIONES DE REPARACIÓN	B: No se hace nada.	M: No se hace nada. Reemplazo de la losa.	A: Parcheo profundo o parcial. Reemplazo de la losa. Sobrecarpeta.

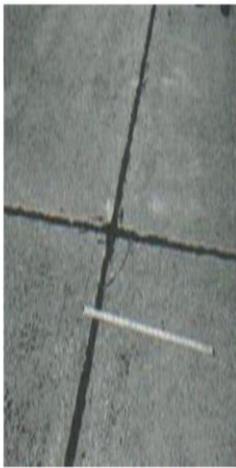
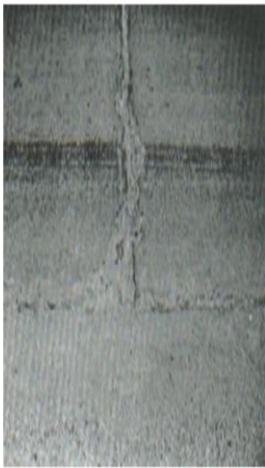
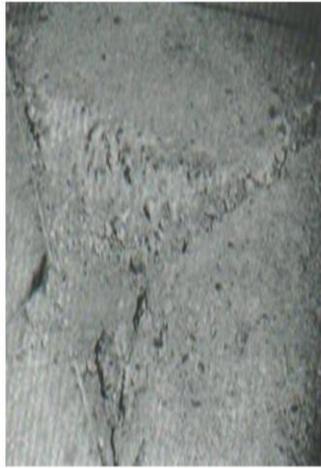
Falla de Astillamiento de esquina.

TIPO DE FALLA	38. ASTILLAMIENTO DE ESQUINA		
DESCRIPCIÓN	El Astillamiento de esquina es una fractura que ocurre a unos 0.60 m de la arista de la losa. A diferencia de la Rotura de esquina, el astillamiento tiende a inclinarse hacia la junta, mientras que la rotura atraviesa verticalmente toda la losa. No se registran astillamientos menores a 127 mm desde la grieta hasta ambos lados de la esquina.		
CAUSAS			
NIVEL DE SEVERIDAD B: BAJO M: MEDIO A: ALTO	Profundidad del Astillamiento	Dimensiones de los lados del astillamiento	
		127 mm x 127 mm a 305 mm x 305 mm.	Mayor que 305 mm a 305 mm.
	Menor que 25 mm	B	B
	> 25 mm a 51 mm	B	M
	Mayor a 51 mm	M	A
IMAGEN / ASPECTO SUPERFICIAL	B

TIPO DE FALLA	38. ASTILLAMIENTO DE ESQUINA		
EVALUACIÓN	Si una losa presenta uno o más Astillamientos de esquina con el mismo nivel de severidad, se registra como una sola losa con ese deterioro. Si existen distintos niveles de severidad, se cuenta como una losa con el nivel de severidad más alto observado.		
OPCIONES DE REPARACIÓN	B: No se hace nada.	M: Parcheo parcial.	A: Parcheo parcial.

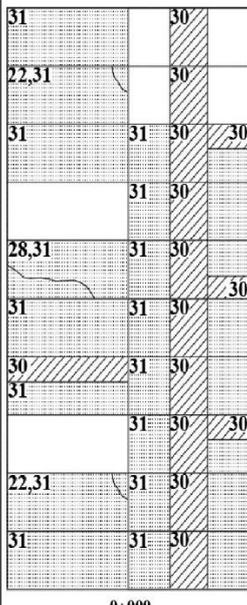
Nº FALLA	SEVERIDAD	Nº DE LOSAS	DENSIDAD (%)	VALOR DEDUCIDO						
22	A	2	10	23.40						
28	A	1	5	9.60						
30	M	11	55	12.00						
31	M	16	80	8.90						
TOTAL (VD):				23.40						
NÚMERO DE VALORES DEDUCIDOS > 2(q):		4.00	NIVEL DE SEVERIDAD							
VALOR DEDUCIDO MÁS ALTO (HVDi):		23.40	BAJO : B							
NÚMERO MÁXIMO DE VALORES DEDUCIDOS (mi):		8.03	MEDIO : M							
VALOR DEDUCIDO CORREGIDO (VDC):		31.60	ALTO : A							
CÁLCULOS DEL PCI

Nº	VALORES DEDUCIDOS					TOTAL	q	VDC		
1	23.40	12.00	9.60	8.90		53.90	4	31.50		
2	23.40	12.00	9.60	2.00		47.00	3	30.00		
3	23.40	12.00	2.00	2.00		39.40	2	31.60		
4	23.40	2.00	2.00	2.00		29.40	1	29.40		
5										
6										
7										
8										
9										
								MÁX VDC:	31.60	
ÍNDICE DE CONDICIÓN DEL PAVIMENTO (PCI):		100 - (MÁX VDC)		RANGO DE CLASIFICACIÓN

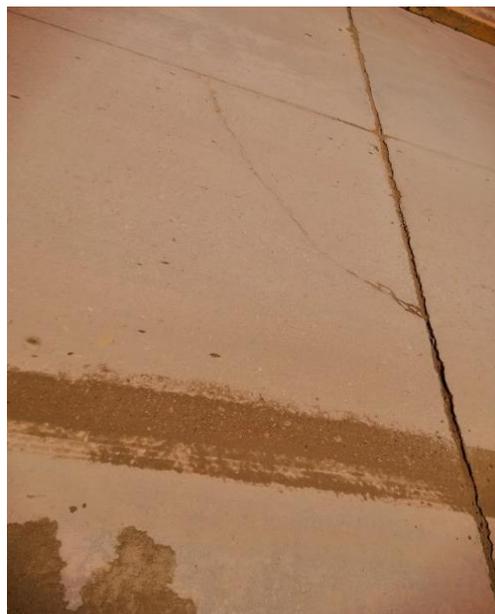
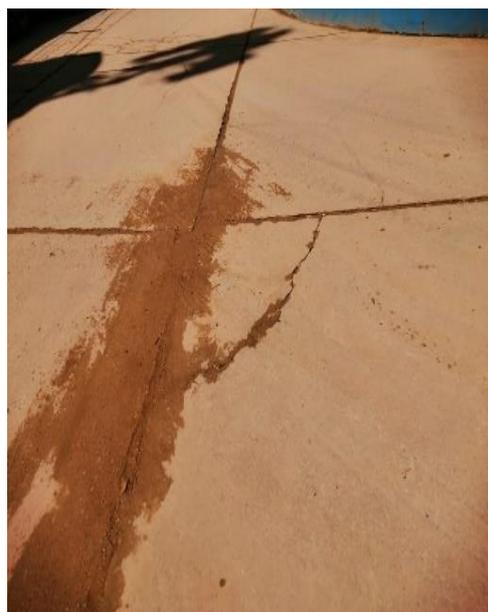
Rotura de esquina

Severidad medio

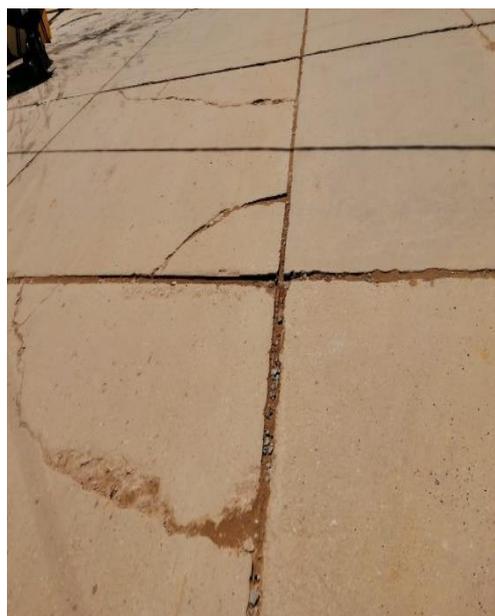
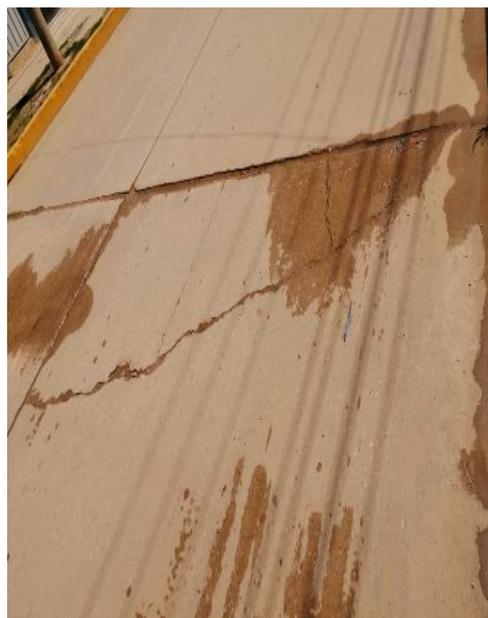
Severidad alto

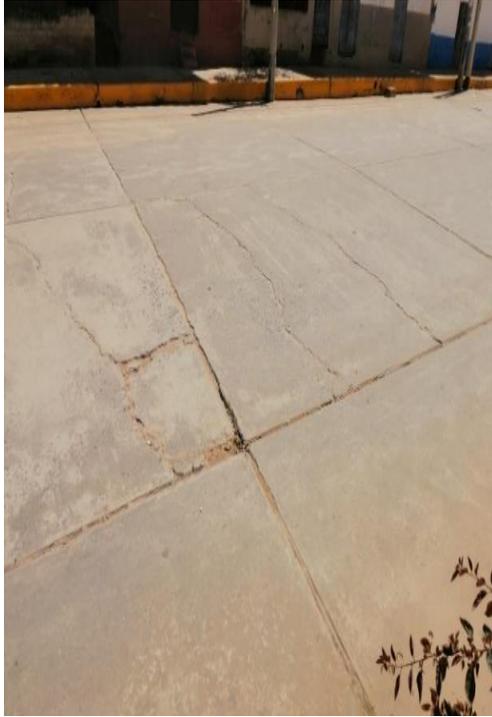
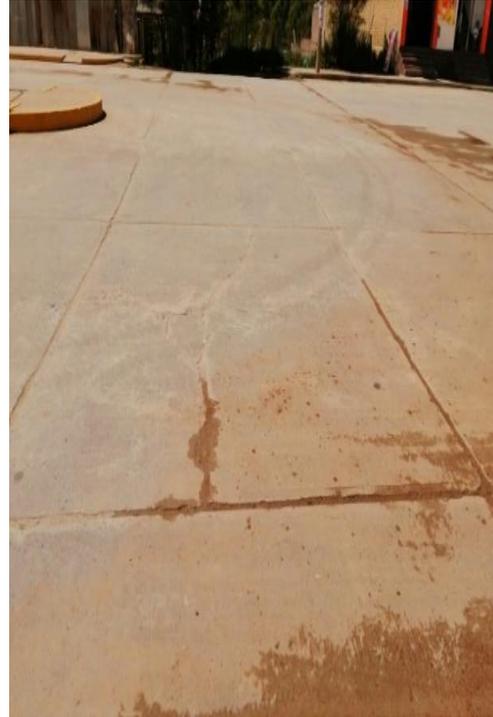
Losa dividida

Severidad medio

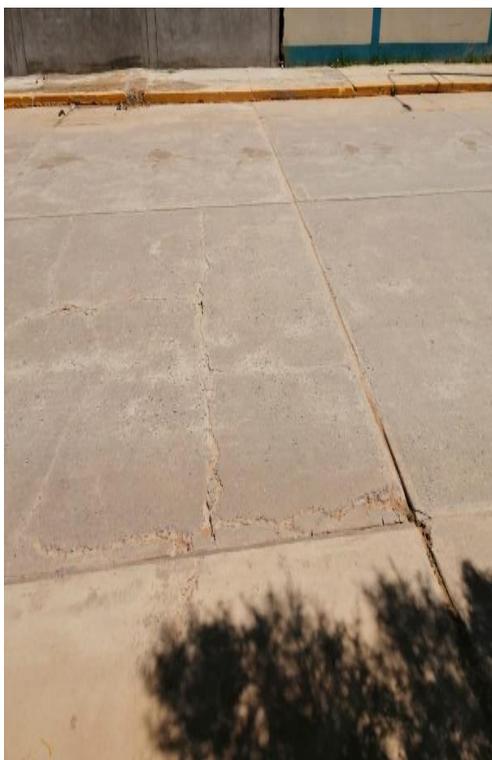
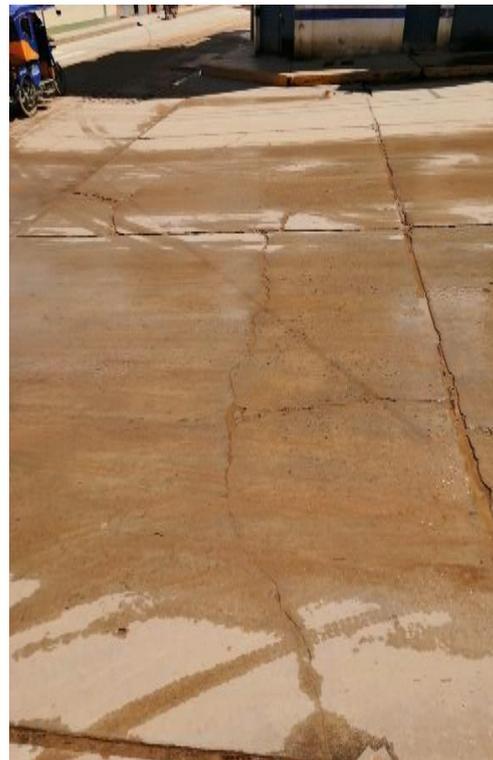
Severidad alto

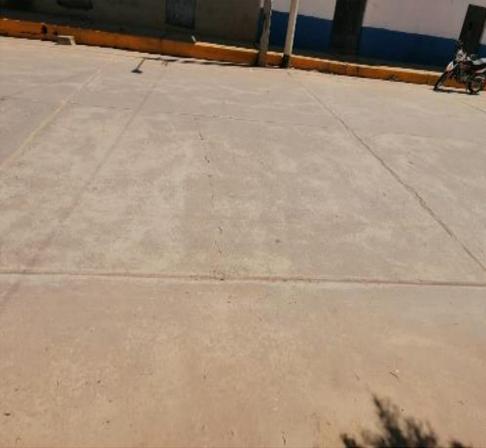
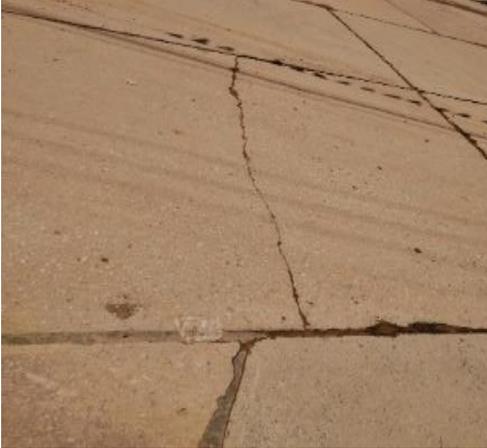
Grietas lineales

Severidad bajo

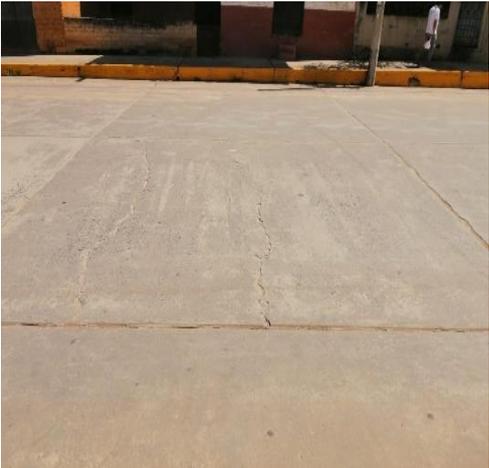
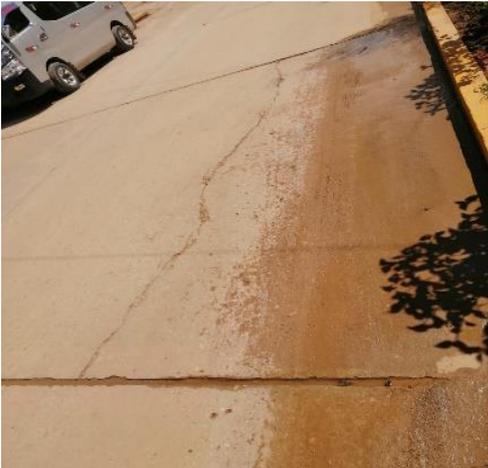
Severidad medio

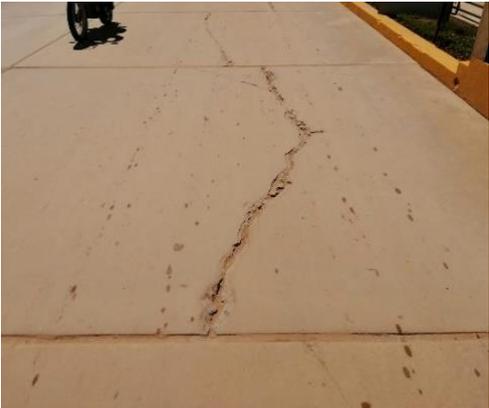
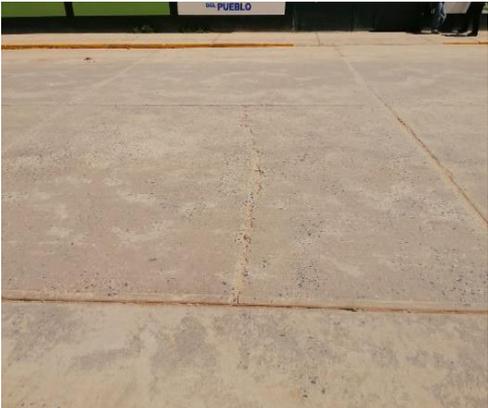
Severidad alto

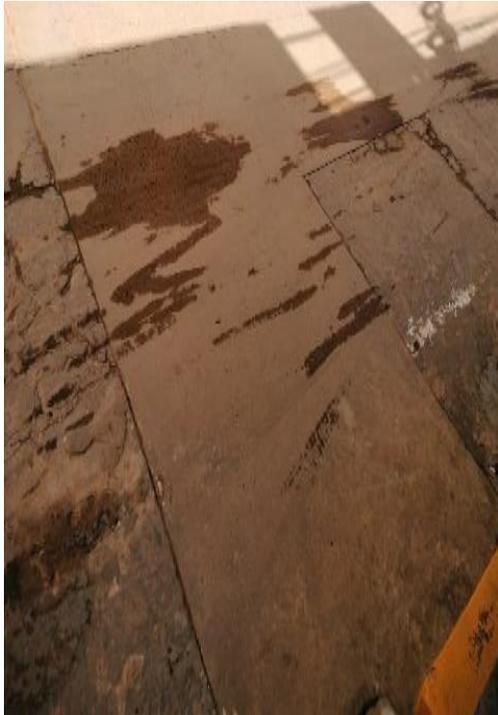
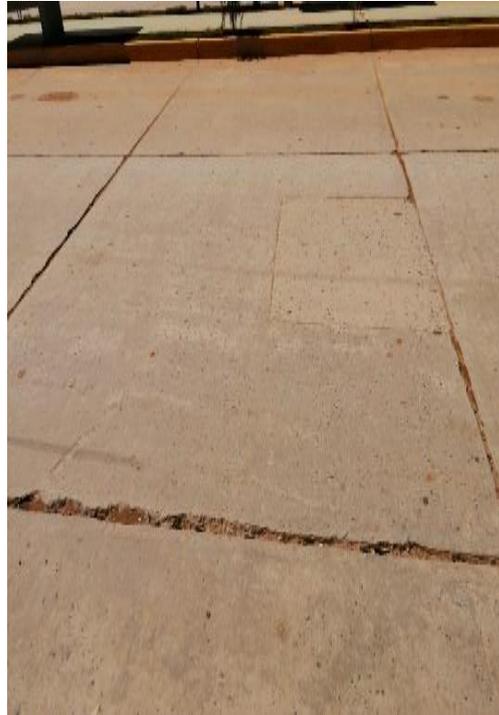
Parche grande

Severidad medio

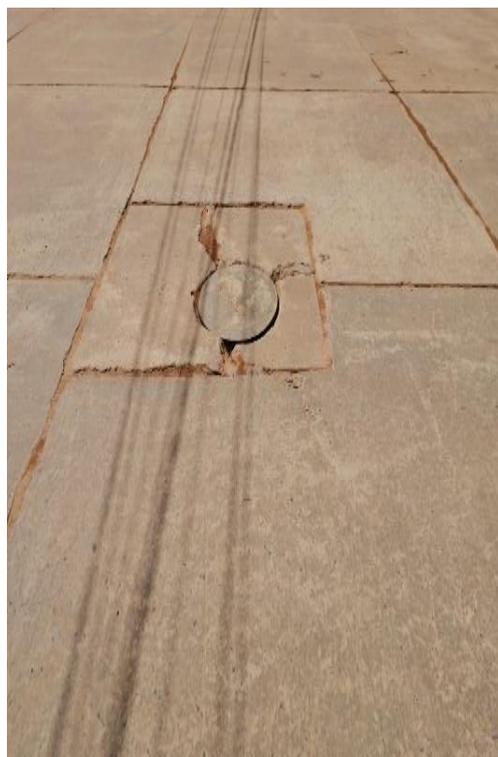
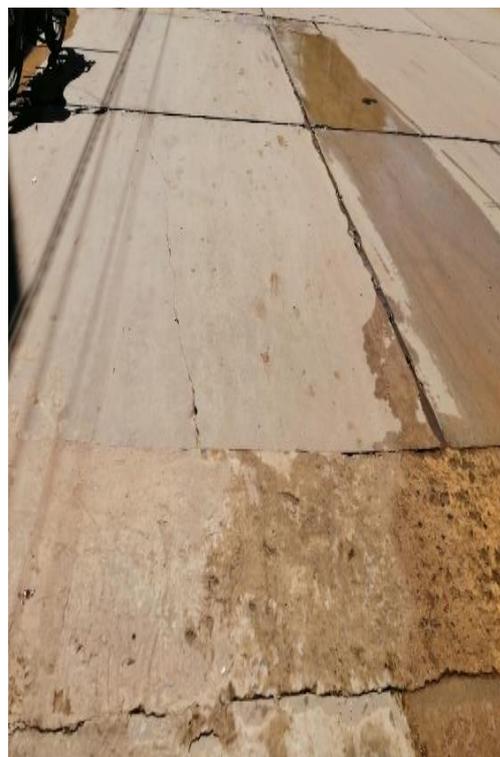
Severidad alto
