**UNIVERSIDAD NACIONAL
TORIBIO RODRÍGUEZ DE MENDOZA DE AMAZONAS**

**TESIS PARA OBTENER EL GRADO ACADÉMICO DE MAESTRO
EN INGENIERÍA VIAL**

**ÍNDICE DE CONDICIÓN DEL PAVIMENTO RÍGIDO
PARA LA TRANSITABILIDAD AVENIDA SALOMÓN
VÍLCHEZ MURGA, CUTERVO**

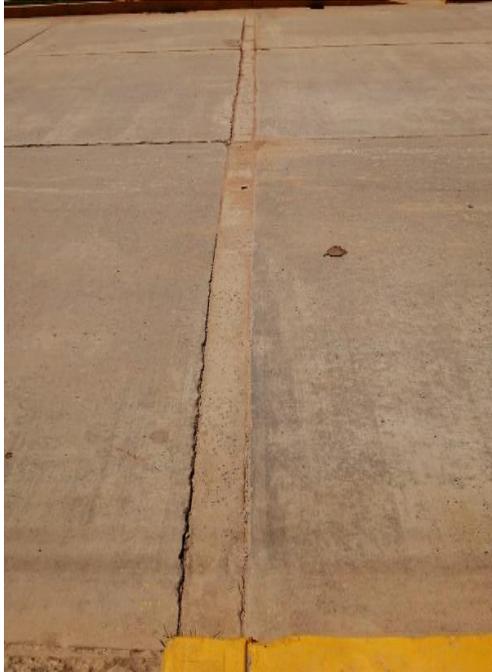
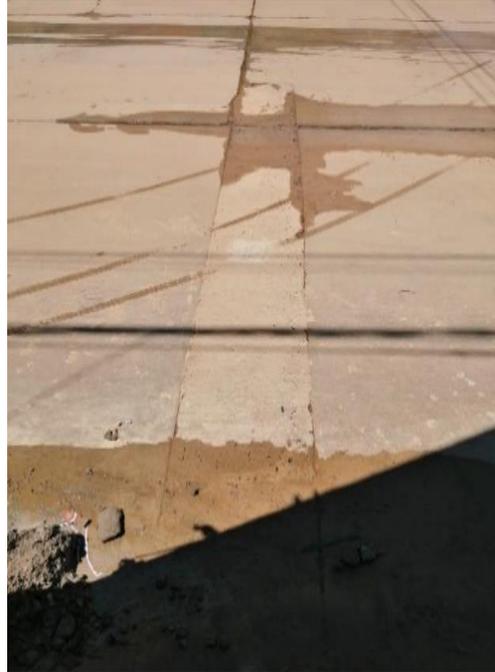
Parche pequeño

Severidad medio

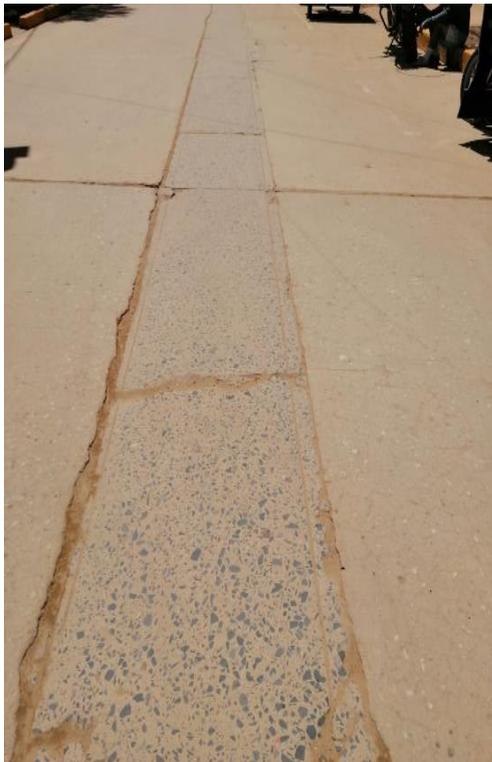
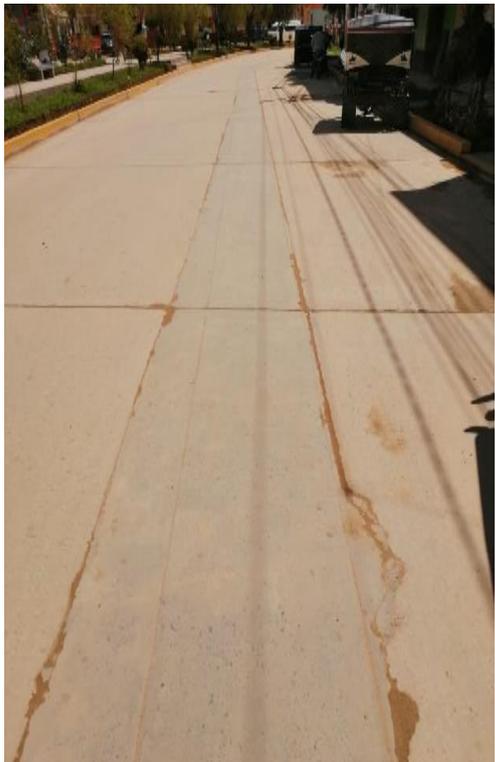
Severidad alto

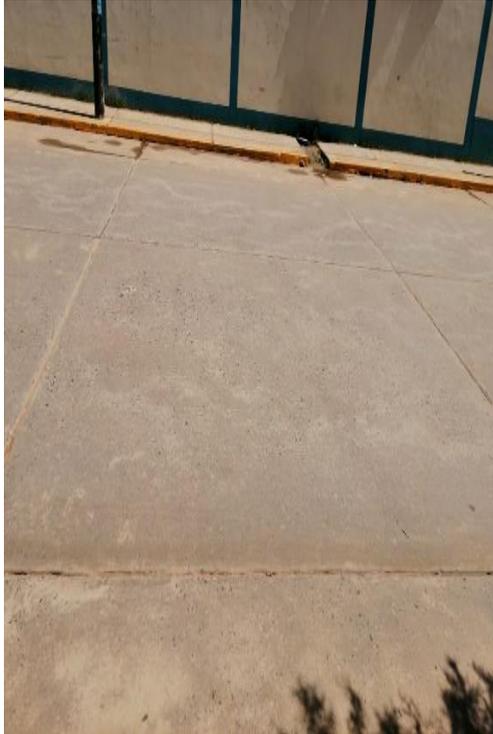
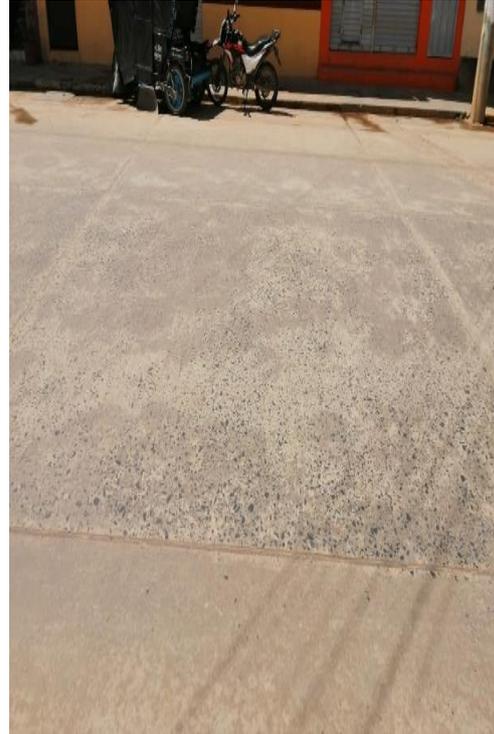
Pulimento de agregados

Severidad medio

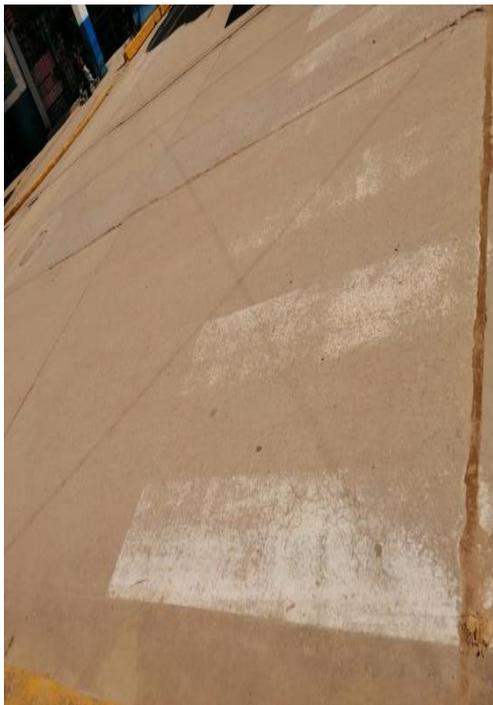
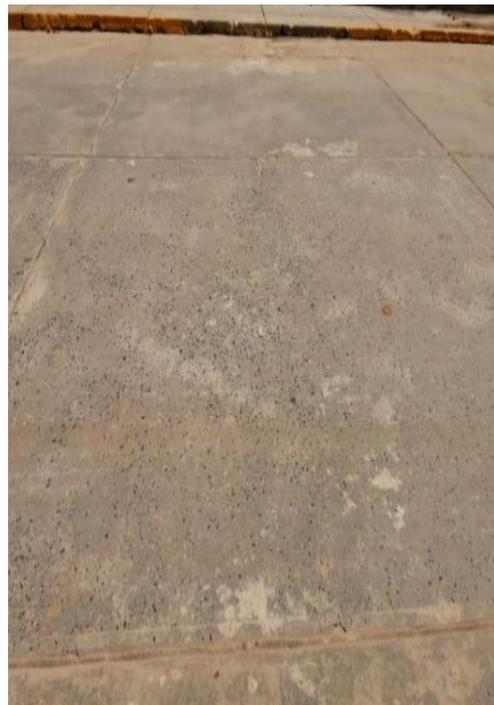
Severidad alto

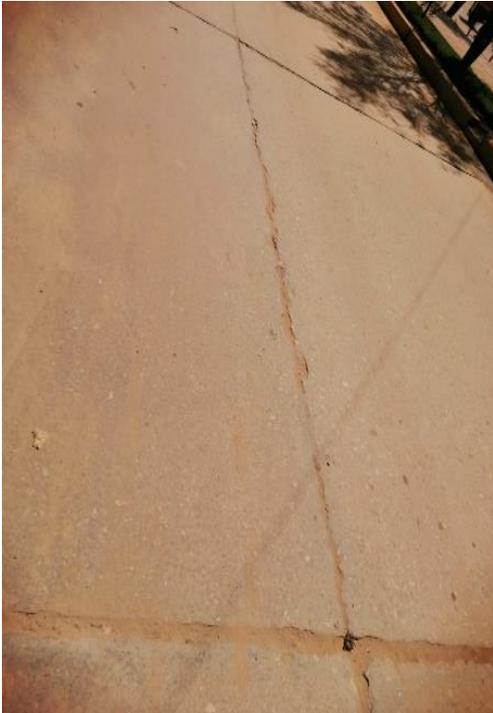
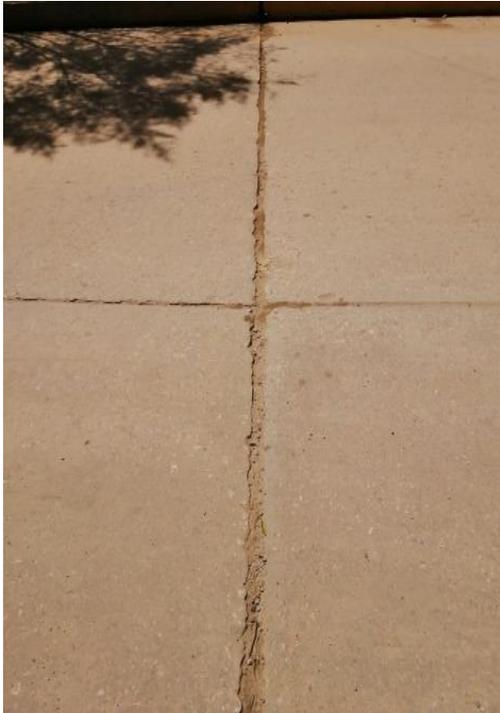
Astillamiento de junta

Severidad medio

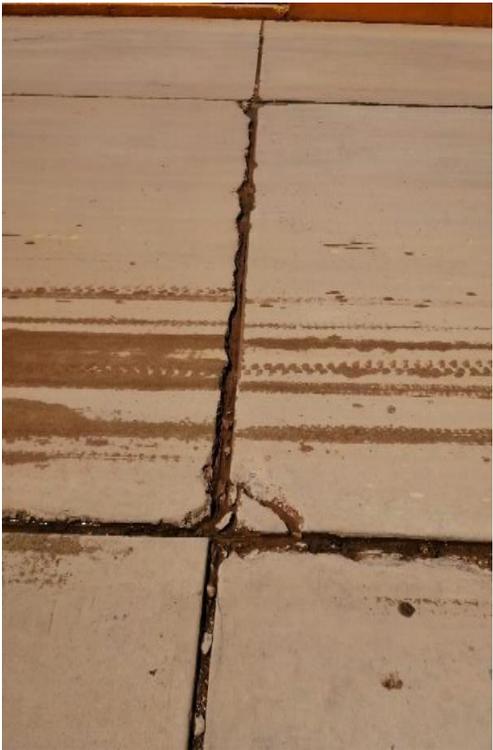
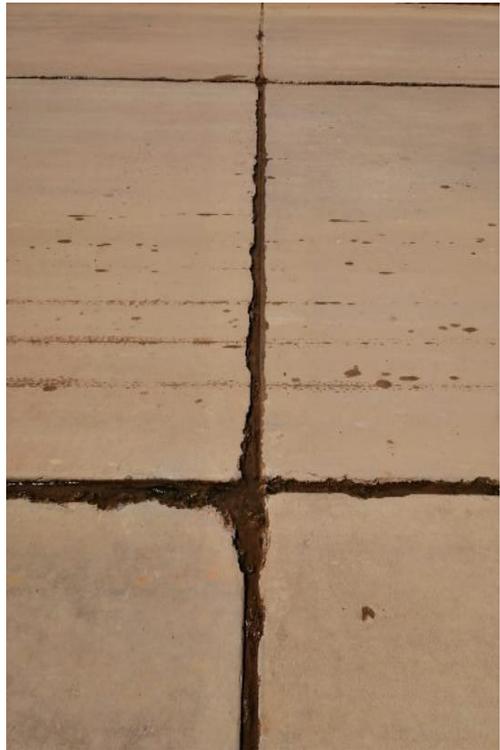
Severidad alto

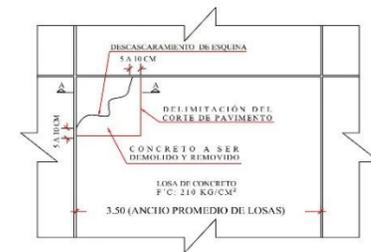
SELLADO DE GRIETAS
ESC: 1/25

FALLAS CONTEMPLADAS: GRIETA DE ESQUINA CON SEVERIDAD MEDIA, GRIETA LINEAL CON SEVERIDAD MEDIA Y PARCHEO GRANDE CON SEVERIDAD MEDIA

LA ZONA AFECTADA DEBE SER MARCADA PARA SU POSTERIOR CORTE, PARA ESTO DEBE TENER EN CONSIDERACIÓN QUE LA DELIMITACIÓN DE LA ZONA DE CORTE DEBE EXTENDERSE ENTRE 5 A 10 CM DEL ÁREA DETERIORADA, LUEGO SE PROCEDE A LA DEMOLICIÓN Y RETIRO DE ESCOMBROS DEL CONCRETO.

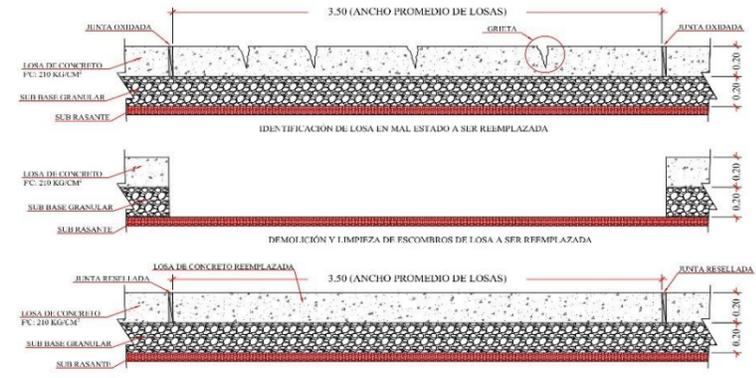
REEMPLAZO DE LA LOSA
ESC: 1/25

FALLAS CONTEMPLADAS: LOSA DIVIDIDA CON SEVERIDAD MEDIA Y ALTA, GRIETA LINEAL CON SEVERIDAD ALTA.

LA CALIDAD DEL CONCRETO EMPLEADO PARA REPONER LA LOSA DEMOLIDA SER DE F' C: 210 KG/CM², ADEMÁS LAS JUNTAS CONTIGUAS DEBEN SER RESELLADAS, PARA LOS CUAL SERÁN RESELLADAS CON UNA MEZCLA ASFÁLTICA Y SELLADAS ADECUAMIENTO CON UN MATERIAL DE POLIURETANO.
