**UNIVERSIDAD NACIONAL  
TORIBIO RODRÍGUEZ DE MENDOZA DE AMAZONAS**

**TESIS PARA OBTENER  
EL TÍTULO PROFESIONAL DE  
INGENIERO CIVIL**

**EVALUACIÓN SÍSMICA Y PROPUESTA DE  
REFORZAMIENTO DEL PABELLÓN DE ADOBE DE LA  
I.E. JUAN VELASCO ALVARADO-NARANJOS ALTO,  
POST SISMO 2021.**

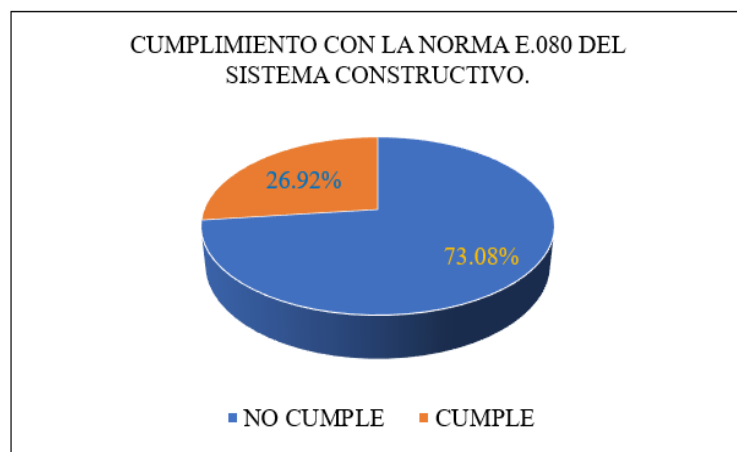
**Figura 11**

Ambos módulos cumplieron con el inciso I) sin embargo, el inciso II), III) y VI) no cumplieron con los límites geométricos establecidos en la norma E.080 (ver anexo 14). Ambos módulos no cumplieron con las exigencias mínimas establecida en la normativa E.080 por lo cual el sistema constructivo resulto precario. Como podemos observar en el siguiente gráfico.

*Porcentaje de cumplimiento del análisis comparativo de la norma E.080*

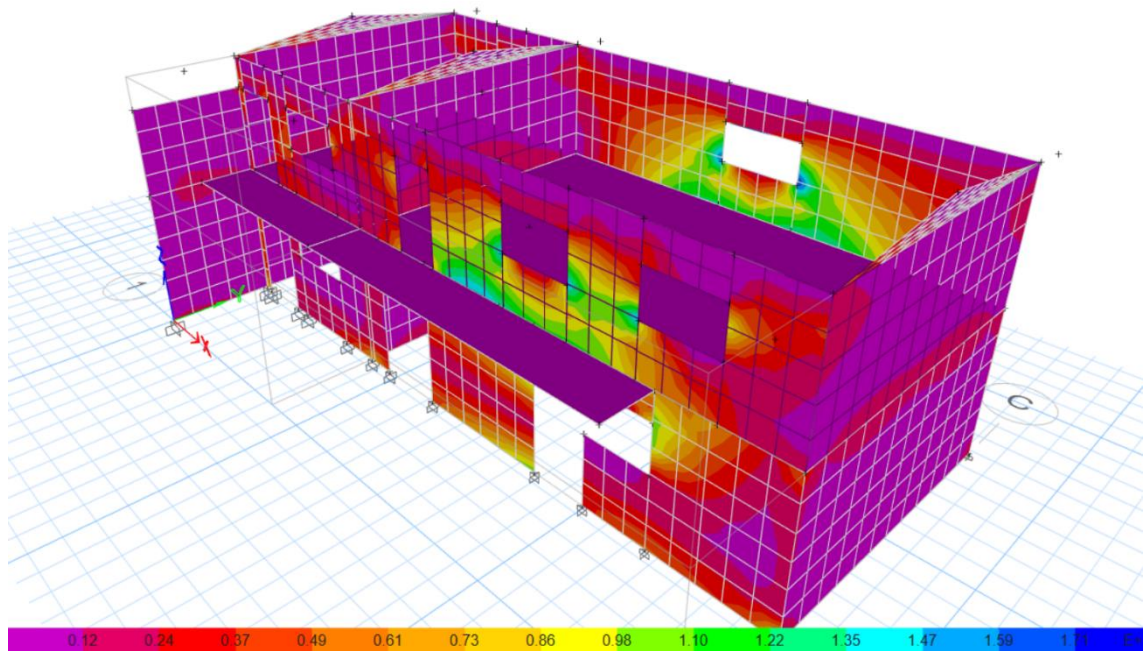
**Figura 31**

*Momentos flectores máximos del módulo administrativo sin reforzamiento debido al sismo dinámico en la dirección Y-Y.*

En la presente investigación al momento de modelar en el software Etabs nos dimos cuenta que los mayores desplazamientos eran en la dirección Y-Y por lo cual al momento de revisar los momentos flectores debido a la carga sísmica en la dirección Y-Y no dimos cuenta que estos momentos eran más críticos entre los ejes B-B//C-C debido a que no se encuentra ningún reforzamiento en la dirección perpendicular. Todo esto producto de una mala distribución de los muros portantes que anteriormente ya se había encontrado en el análisis con la norma E.080.

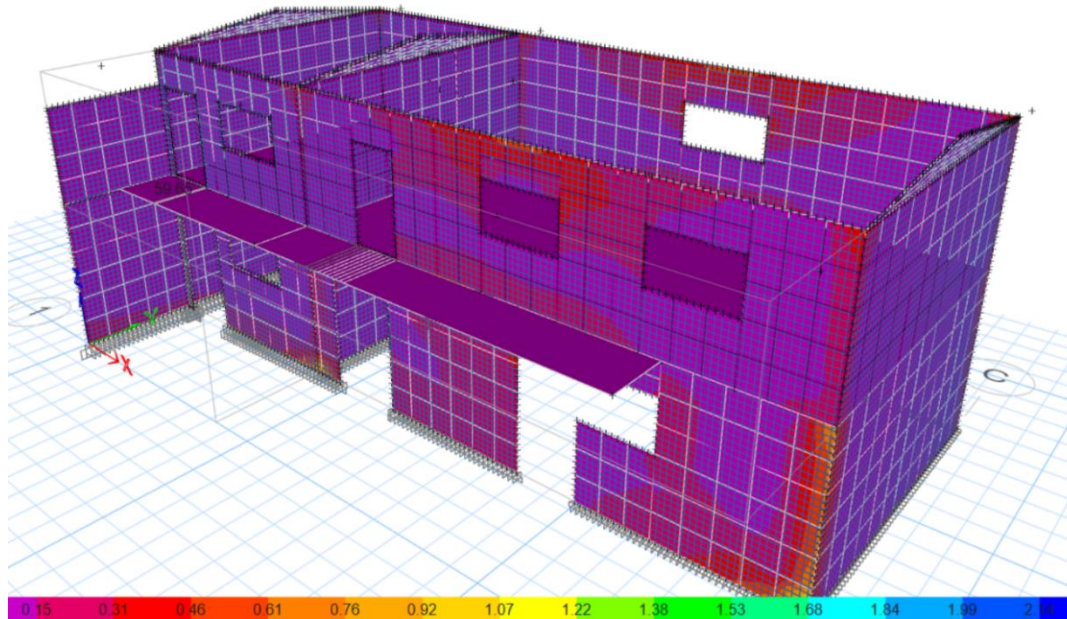
**Figura 33**

*Momentos flectores máximos del módulo administrativo con reforzamiento debido al sismo dinámico en la dirección Y-Y.*

Se pudo apreciar que a diferencia del modelo sin reforzamiento en este modelado los momentos flectores máximos en la dirección Y-Y debido al sismo dinámico en Y disminuyen drásticamente.

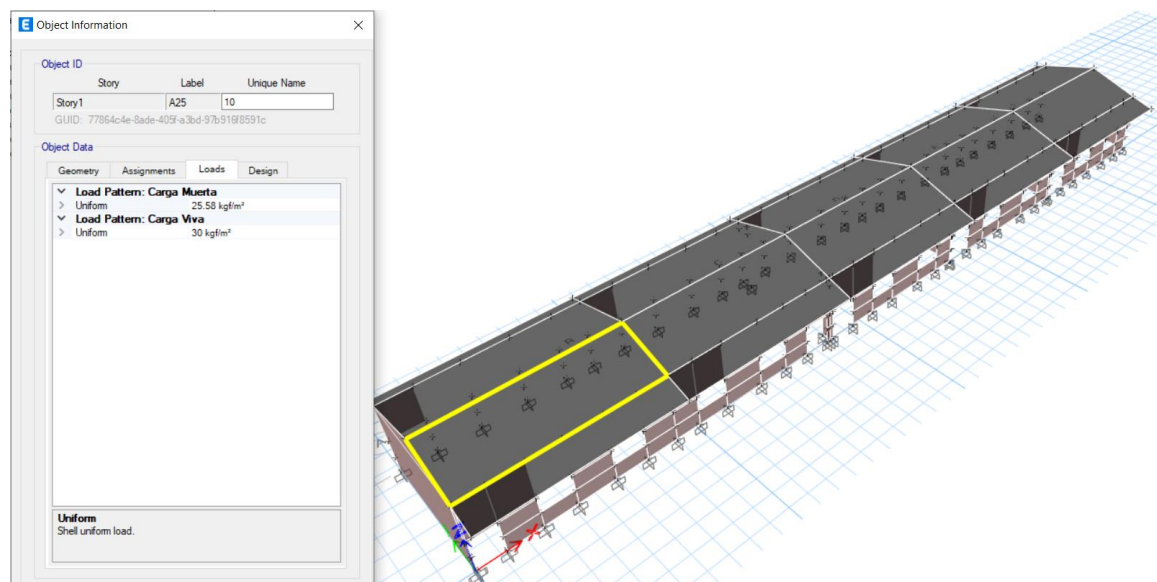
#### Figura 35

*Vista 3D del modelamiento del módulo pedagógico sin reforzamiento y asignación de cargas de techo.*

Este módulo en el eje “C” se pudo observar que tiene un vano de muro divisorio de 5.45x2.75 lo que afecta mucho a su desempeño en la dirección y-y.

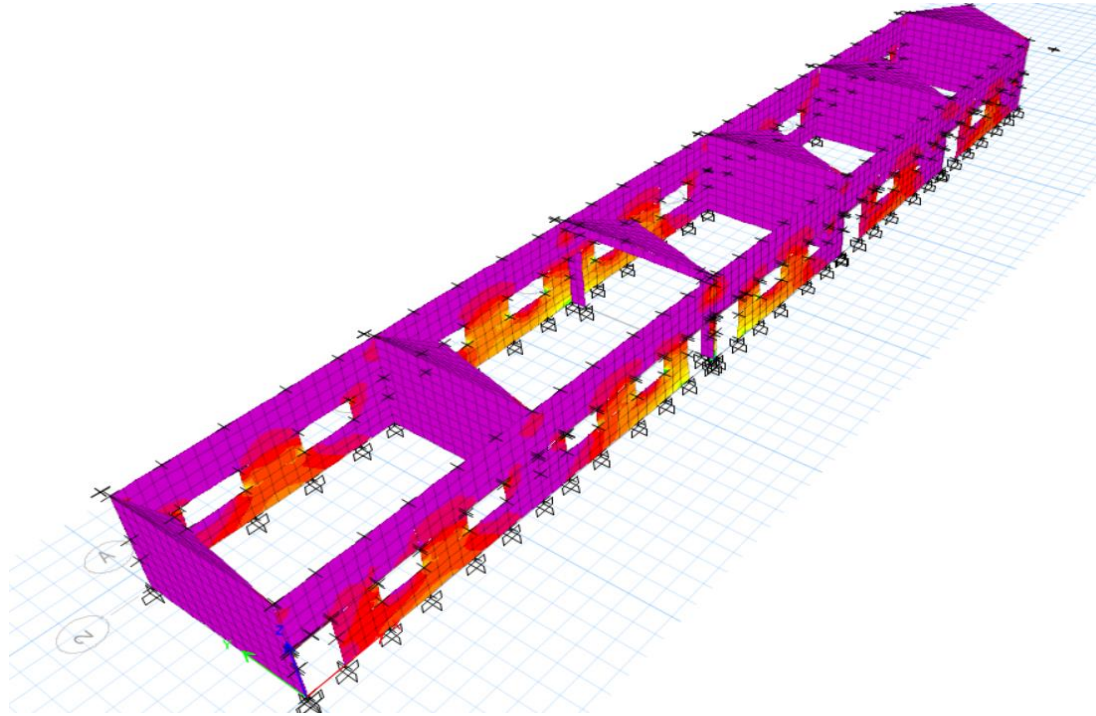
**Figura 36**

*Momentos flectores máximos del módulo pedagógico sin reforzamiento debido al sismo dinámico en la dirección Y-Y.*

En la figura 36 se puede apreciar que los momentos flectores máximos debido al sismo dinámico en la dirección Y-Y, se puede apreciar que el momento máximo flector se encuentra en el eje C-C donde se encuentra un vano considerable en el muro divisorio lo cual quita rigidez a la edificación. Por lo cual al igual que el módulo anterior se optó por rigidizar la edificación para controlar las distorsiones. Además, se pudo apreciar que el mayor defecto de esta edificación es las luces largas de muro.

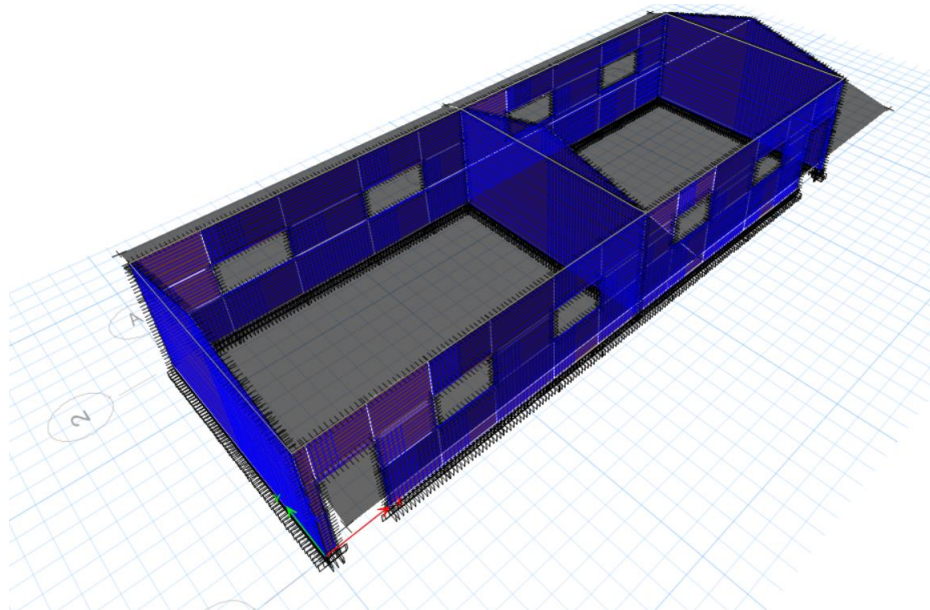
**Figura 39**

*Vista 3D del reforzamiento con malla electrosoldada y vigas collarín del módulo pedagógico aula 04 y 05*

El aula 04 y 05 se modelo al igual que el aula 03 con la distribución de vanos típica y una altura de 3.35m.

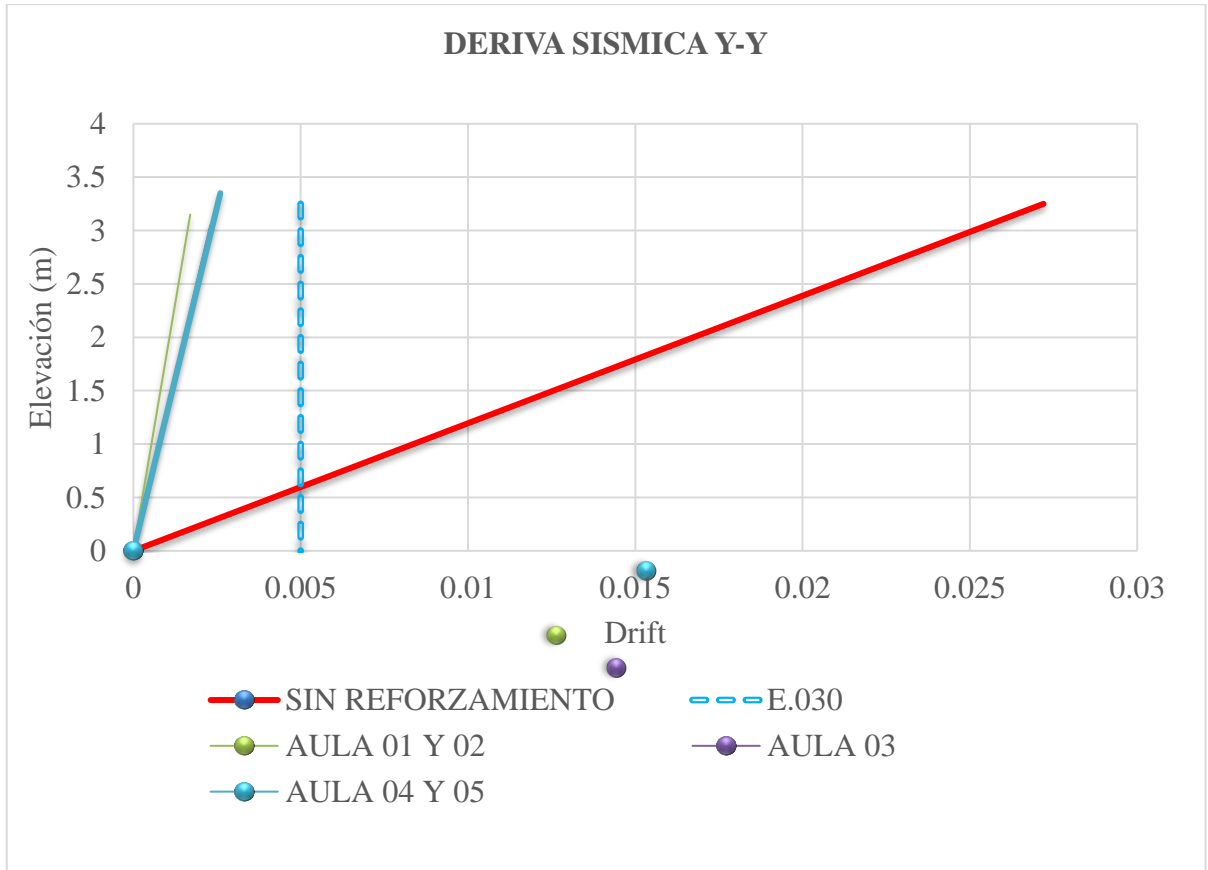
**Figura 40**

*Comparación de derivas en la dirección Y-Y sin y con reforzamiento del módulo pedagógico.*

Respecto a la deriva críticas en Y-Y el aula 01 y 02 se redujo en un 92.44%, el aula 03 se redujo en 89.78% y el aula 04 y 05 se redujo en un 88.44% respecto a la deriva de 0.0225 del módulo pedagógico.

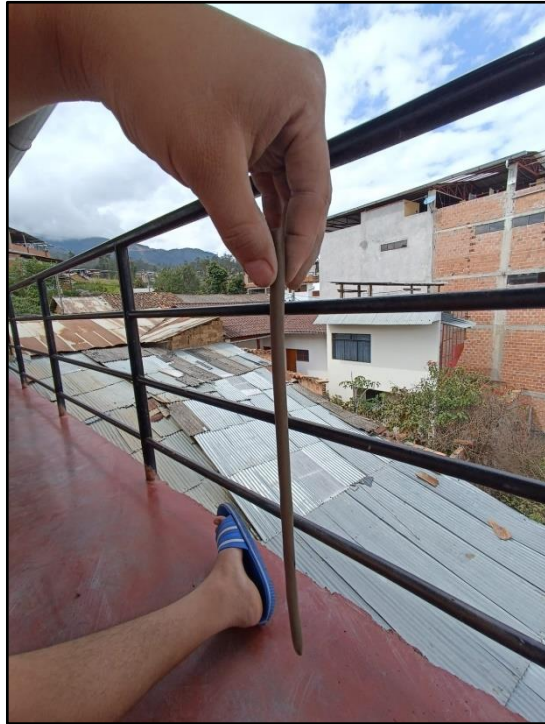
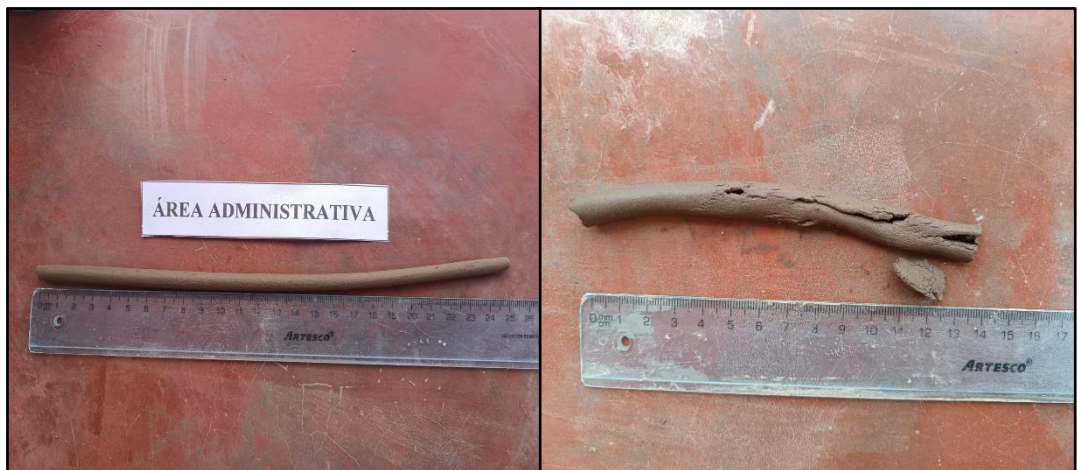
07. Posteriormente se colgó la muestra y se midió la distancia de esta.

- ✓ Como la muestra de la zona administrativa alcanzo una distancia entre 20 y 25cm se estableció que tenía demasiado contenida de arcilla.
- ✓ Para la muestra de la Zona pedagógica no alcanzo el diámetro de 4mm ya que al momento de afinarla se empezaba a fallar dando cuenta que tenía poco contenida de arcilla.

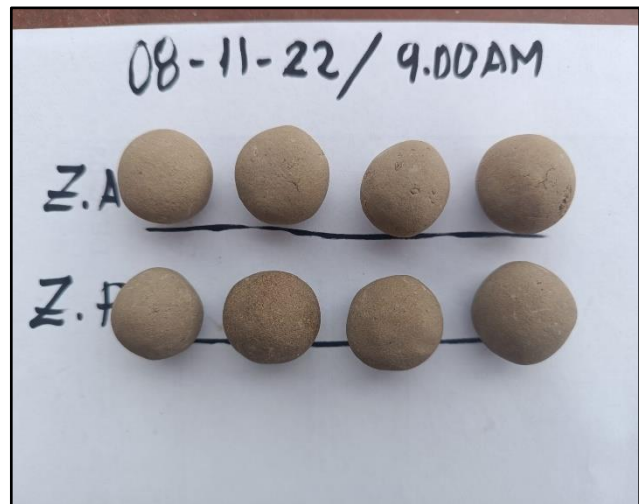
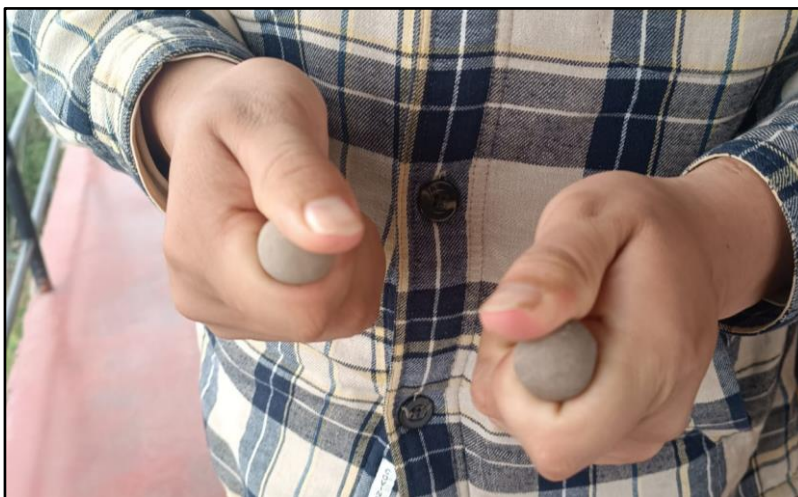
3. Para finalizar de cogieron dichas volitas entre los dedos índice y pulgar.

Como resultado nos dio que tanto la zona Administrativa como la zona Pedagógica si pudieron pasar la prueba de resistencia seca.

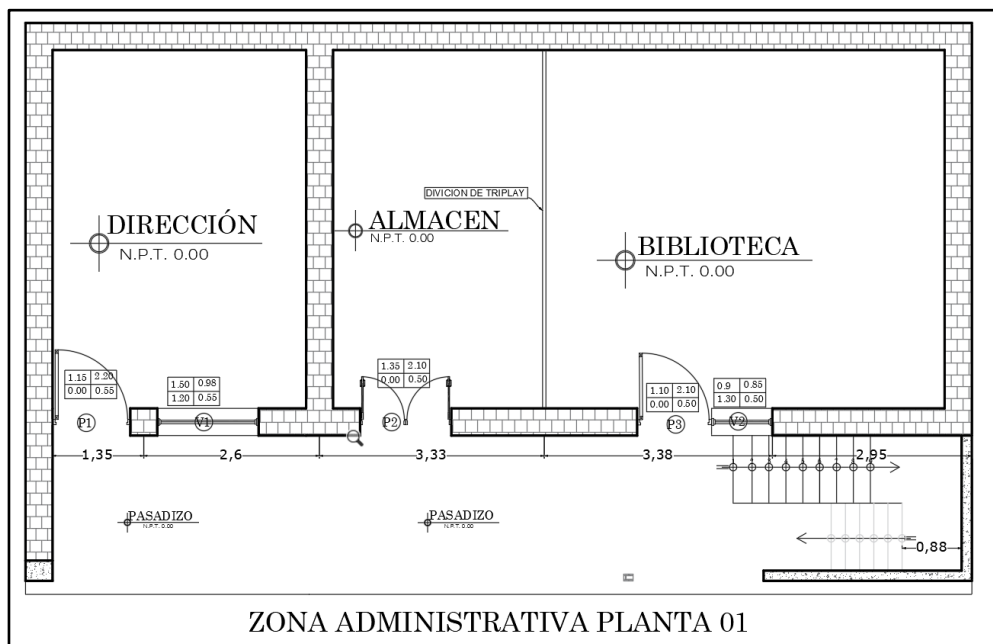
#### Condición II: $a \leq L/3$

Como se pudo observar más del 50 % de las condiciones no se cumplen.

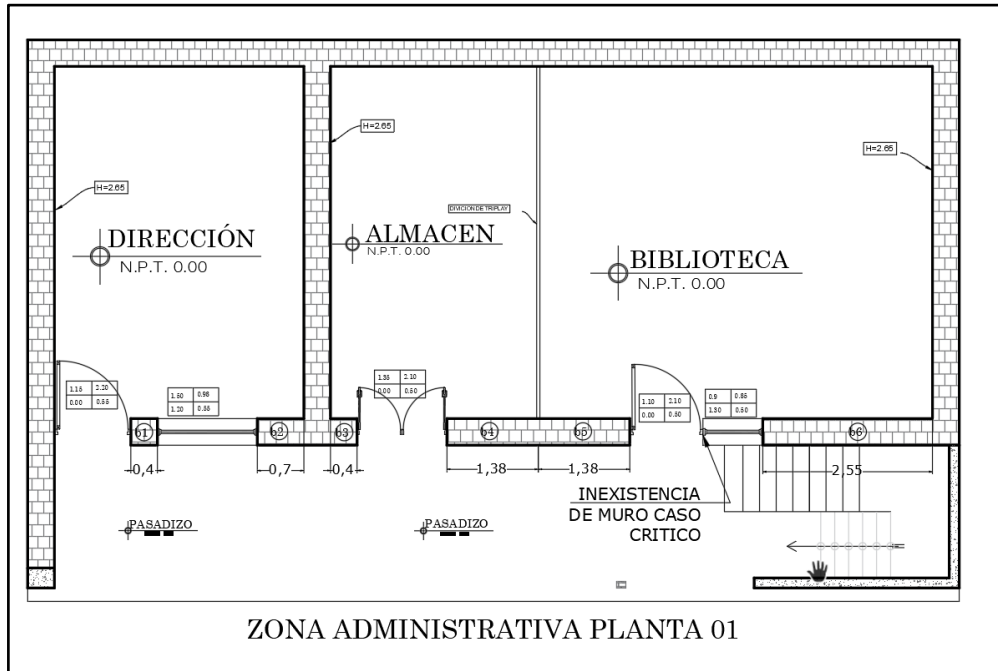
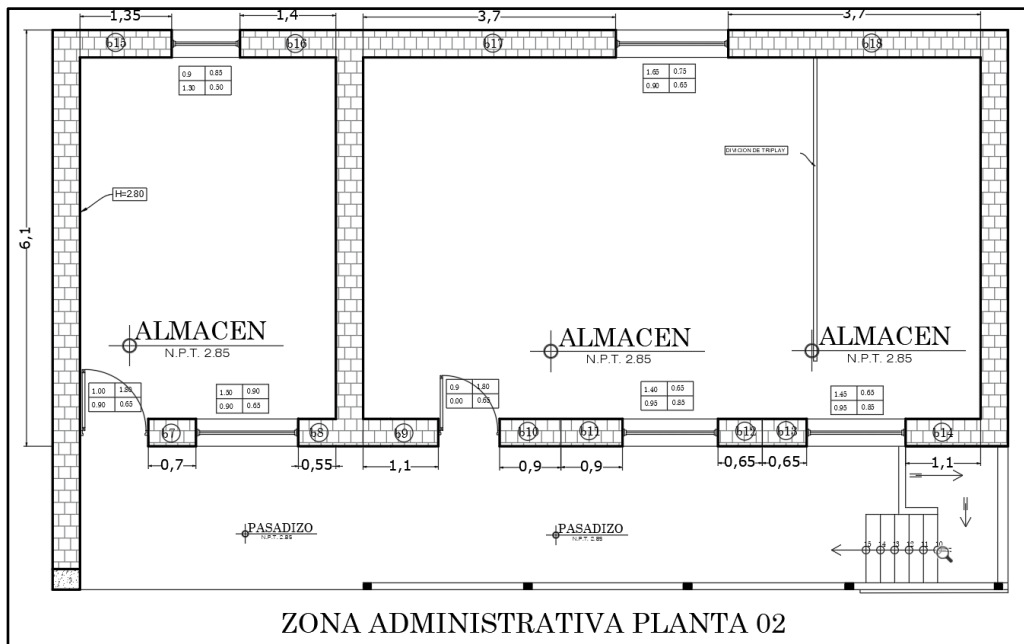
**Condición III:**  $3e \leq b \leq 5e$

III)	LONG. b	e	$3e \leq b \leq 5e$ E.080
b1	0.4	0.4	NO CUMPLE
b2	0.7	0.4	NO CUMPLE
b3	0.4	0.4	NO CUMPLE
b4	1.38	0.4	NO CUMPLE
b5	1.38	0.4	CUMPLE
b6	2.55	0.4	NO CUMPLE
b7	0.7	0.4	NO CUMPLE
b8	0.55	0.4	NO CUMPLE
b9	1.1	0.4	NO CUMPLE
b10	0.9	0.4	NO CUMPLE
b11	0.9	0.4	NO CUMPLE
b12	0.65	0.4	NO CUMPLE
b13	0.65	0.4	NO CUMPLE
b14	1.1	0.4	NO CUMPLE
b15	1.35	0.4	CUMPLE
b16	1.4	0.4	CUMPLE
b17	3.7	0.4	NO CUMPLE
b18	3.7	0.4	NO CUMPLE

Para la condición IV tampoco cumplió en su 100% así como la condición II y III por lo cual pudimos establecer que la zona administrativa no cumplió con las condiciones de límites geométricos.

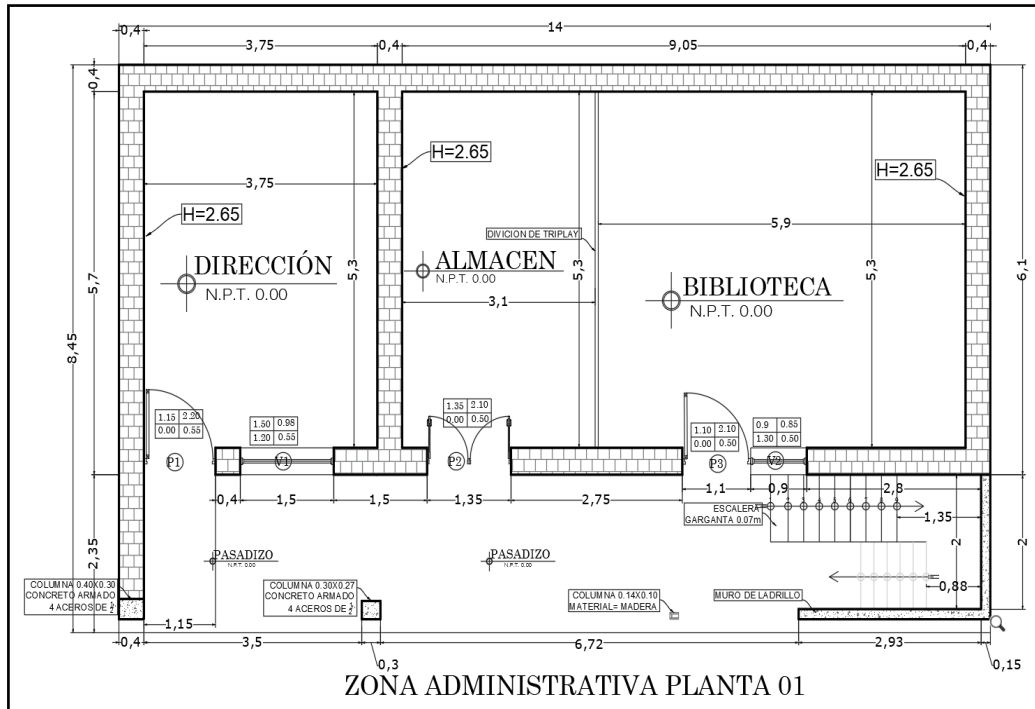
Figura configuración en planta de la zona administrativa.

$$\longrightarrow \text{Calculamos } \beta r: \quad \begin{array}{l} L= 14.00\text{m} \\ a= 08.45\text{m} \\ \beta r = 0.60357 \end{array}$$

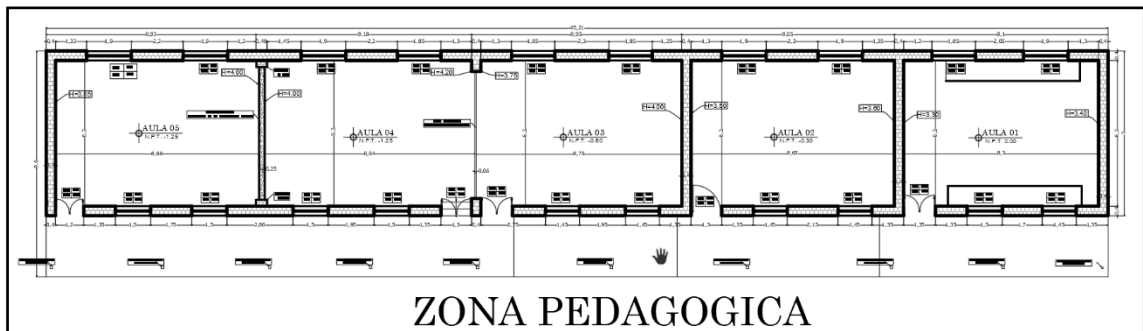
Figura configuración en planta de la zona pedagógica.

$$\longrightarrow \text{Calculamos } \beta r: \quad \begin{array}{l} L= 42.21 \text{ m} \\ a= 9.6 \text{ m} \\ \beta r = 0.227 \end{array}$$
