**EVALUACIÓN DE LA CONDICIÓN SUPERFICIAL DEL  
PAVIMENTO FLEXIBLE DE LA CARRETERA BAGUA  
GRANDE – CAJARURO – BAGUA, KM 5+000 AL KM 8+000,  
AMAZONAS, 2018.**

**TESIS PARA OPTAR TÍTULO PROFESIONAL DE INGENIERO  
CIVIL**

**Bach** : JUAN CARLOS ALVINES PÉREZ  
**ASESOR** : ING. MANUEL EDUARDO AGUILAR ROJAS  
**CO – ASESOR** : ING. EDWIN DÍAZ ORTIZ

**2018**

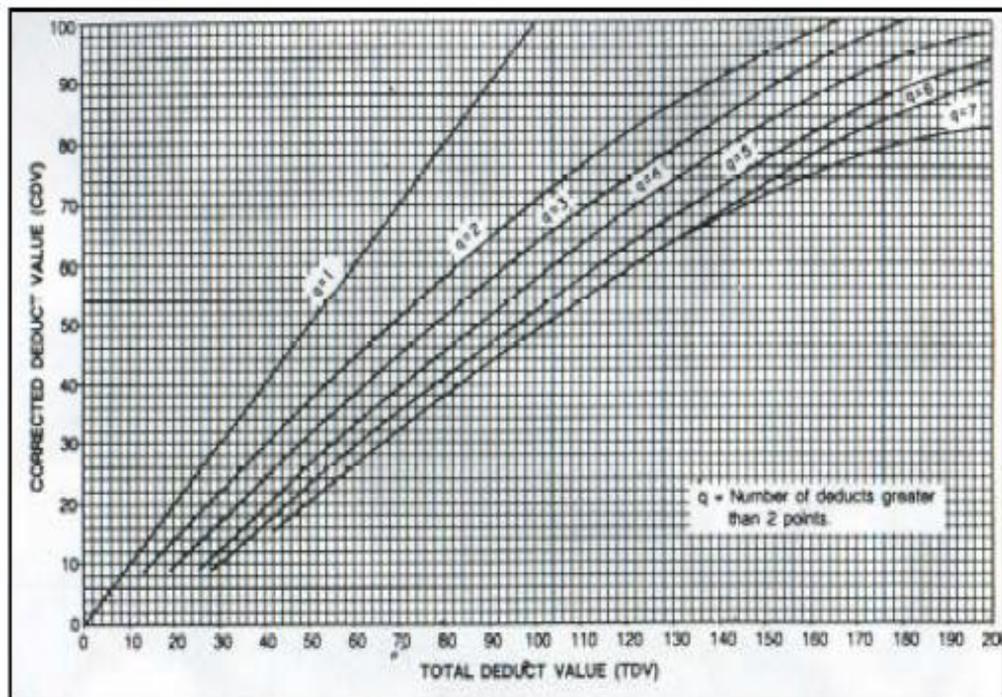
**Figura 01:** Corrección de los valores deducidos

- b) Determine el “Valor Deducido Total” sumando todos los valores deducidos individuales.
- c) Determine el CDV con q y el “Valor Deducido Total” en la curva de corrección pertinente al tipo de pavimento.

A continuación se muestra la gráfica de Corrección de los Valores Deducidos (figura 01).

Luego de ordenar los cuatro primero valores deducidos se sumaran y se ingresaran en la gráfica valores deducidos corregidos para pavimentos asfálticos (figura 33), para el primer caso  $q = 4$ , ya que contamos con cuatro valores deducidos en un inicio, obteniendo como valor deducido corregido 44. Se repetirá lo mismo, reemplazando el último valor reducido por 2 y reduciendo el valor de “q” en una unidad, hasta que “q” sea igual a 1, hallando los valores deducidos corregidos para cada valor de “q”.

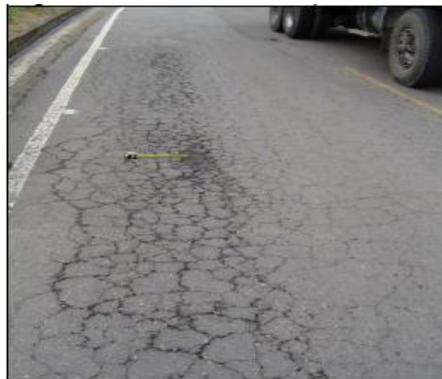
**Figura 02:** Piel de Cocodrilo

Se reporta el área afectada en metros cuadrados (m<sup>2</sup>). Cuando en un área se combinen varias severidades y no sea fácil diferenciar las áreas correspondientes a cada una, se reporta el área completa asignándole la mayor severidad que se presente.

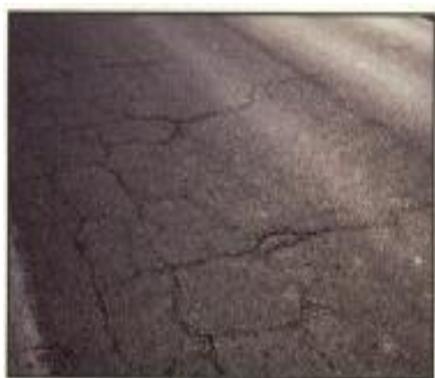
**Figura 04:** Fisura en bloque

Se registra el área de superficie de pavimento afectada en metros cuadrados ( $m^2$ ).

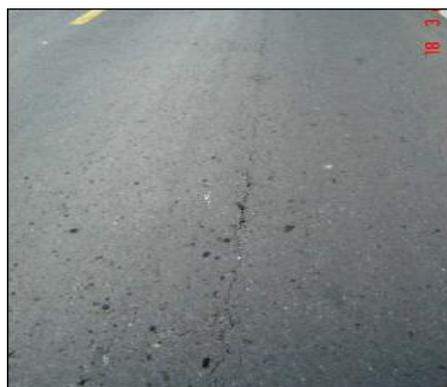
**Figura 06:** Fisura longitudinal

Las grietas longitudinales y transversales se miden en metros lineales (m).

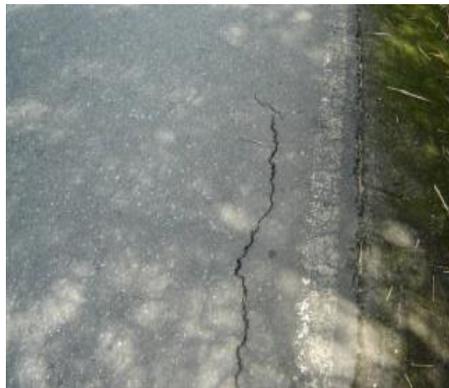
**Figura 10:** Fisura de borde

Las grietas de borde se miden en metros lineales (m).

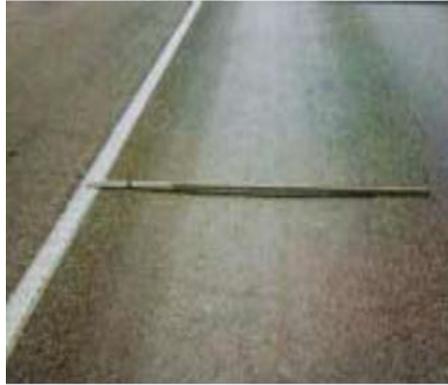
**Figura 12:** Ahuellamiento

Se mide en metros cuadrados (m<sup>2</sup>) de área afectada, asignando la severidad de acuerdo con la zona de mayor profundidad.

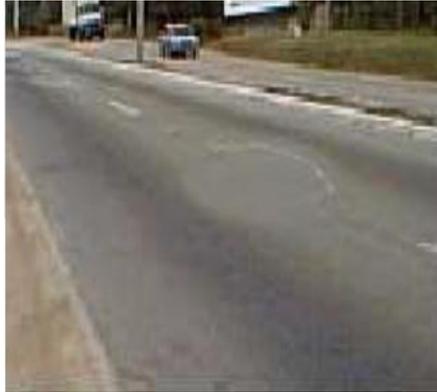
**Figura 14:** Hinchamiento

Los hinchamientos se miden en metros cuadrados ( $m^2$ ) de la superficie afectada, registrando separadamente según el nivel de severidad.

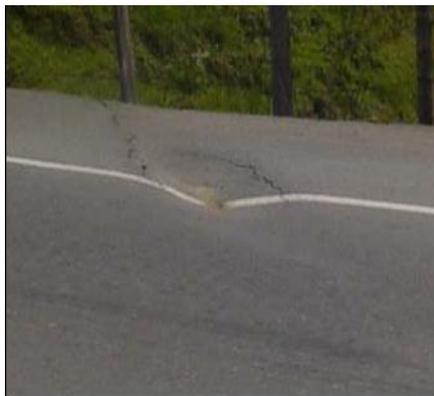
**Figura 16:** Hundimiento

Se cuantifica el área afectada en metros cuadrados (m<sup>2</sup>).

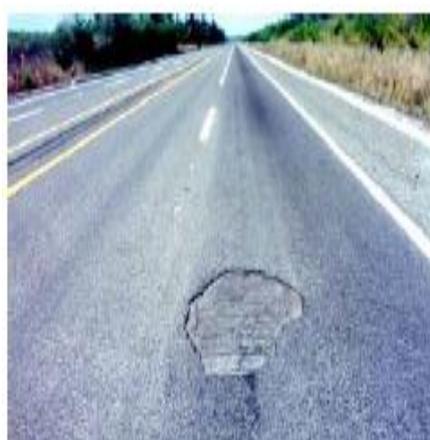
**Figura 18:** Bache

Se mide en metros cuadrados (m<sup>2</sup>) de área afectada, registrando la mayor severidad existente.

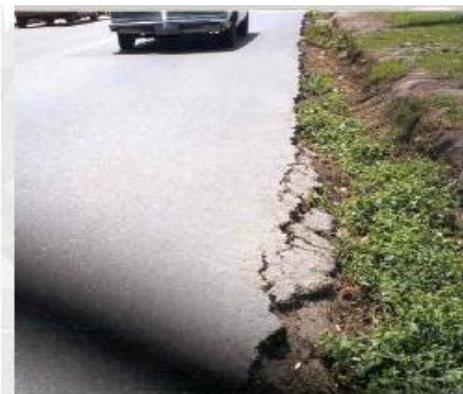
**Figura 20:** Desintegración de borde

Las desintegraciones de bordes se miden en metros cuadrados (m<sup>2</sup>), totalizados separadamente, de acuerdo a su severidad.

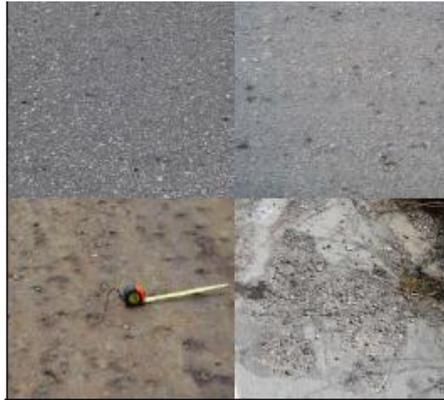
**Figura 22:** Pérdida agregado

Se registra el área afectada de acuerdo con la severidad predominante, en metros cuadrados (m<sup>2</sup>).

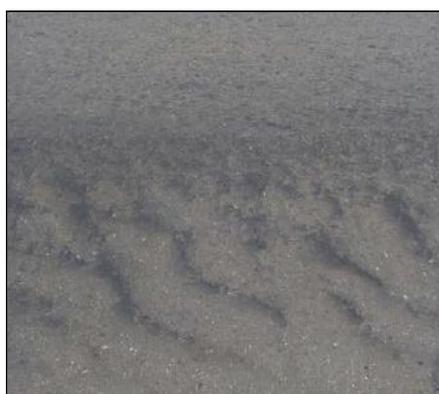
**Figura 24:** Exudación asfalto

Este tipo de daños es medido en metros cuadrados (m<sup>2</sup>) de acuerdo a la severidad.

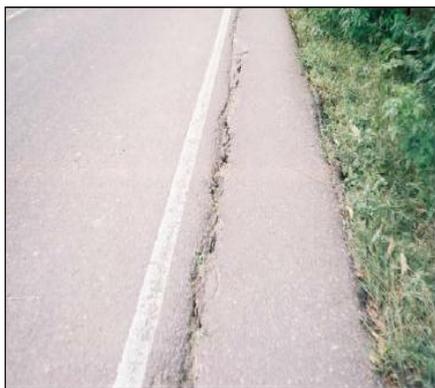
**Figura 26:** Separación de berma

Este tipo de daño se cuantifica en longitud afectada (m).

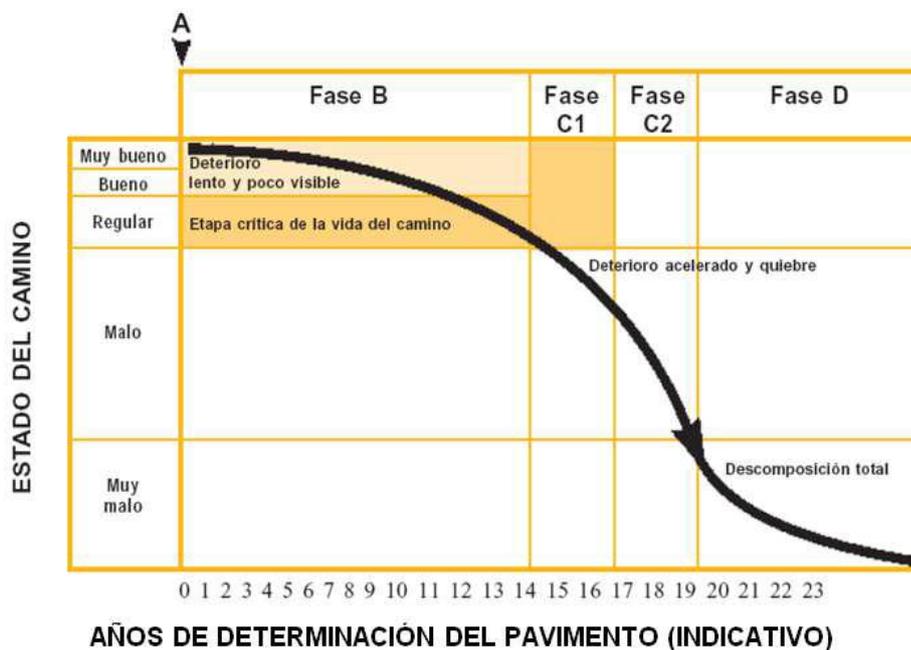
**Figura 28:** Condición de la vía sin mantenimiento.

Después de varios años de uso, la superficie de rodadura y otros elementos del pavimento están cada vez más “agotados”; el pavimento entra en un período de deterioro acelerado y resiste cada vez menos el tránsito vehicular. Los daños comienzan siendo puntuales y poco a poco se van extendiendo hasta afectar la mayor parte de la estructura del pavimento, (Punto C de la figura 28).

El pavimento se encuentra, en ese momento, en excelentes condiciones para satisfacer plenamente las necesidades de los usuarios. (Punto A de la figura 28).

Durante la fase B el pavimento se mantiene en aparente buen estado y el usuario no percibe el desgaste, a pesar del aumento gradual de fallas menores aisladas, (Punto B de la figura 28).

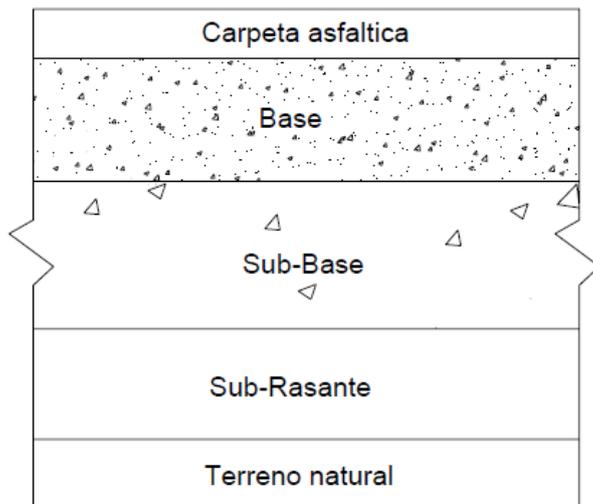
**Figura 29:** Estructura de un Pavimento Flexible

**Superficie de rodadura o carpeta asfáltica:** Es la capa que se coloca sobre la base. Su objetivo principal es proteger la estructura de pavimento, impermeabilizando la superficie, para evitar filtraciones de agua de lluvia que podrían saturar las capas inferiores. Evita la desintegración de las capas subyacentes a causa del tránsito de vehículos.

A continuación en la figura 29 se muestra la estructura de un pavimento flexible.

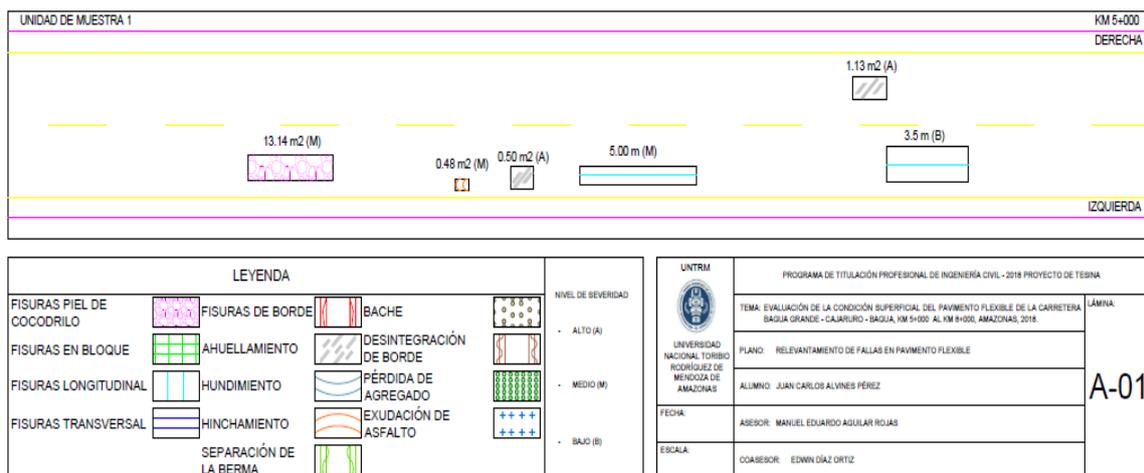
**Figura 31:** Hoja de registro 2, UM N° 1

En la hoja de registro 2 (figura 31) se muestra los diferentes tipos de fallas encontradas en las unidades de muestras halladas en campos.

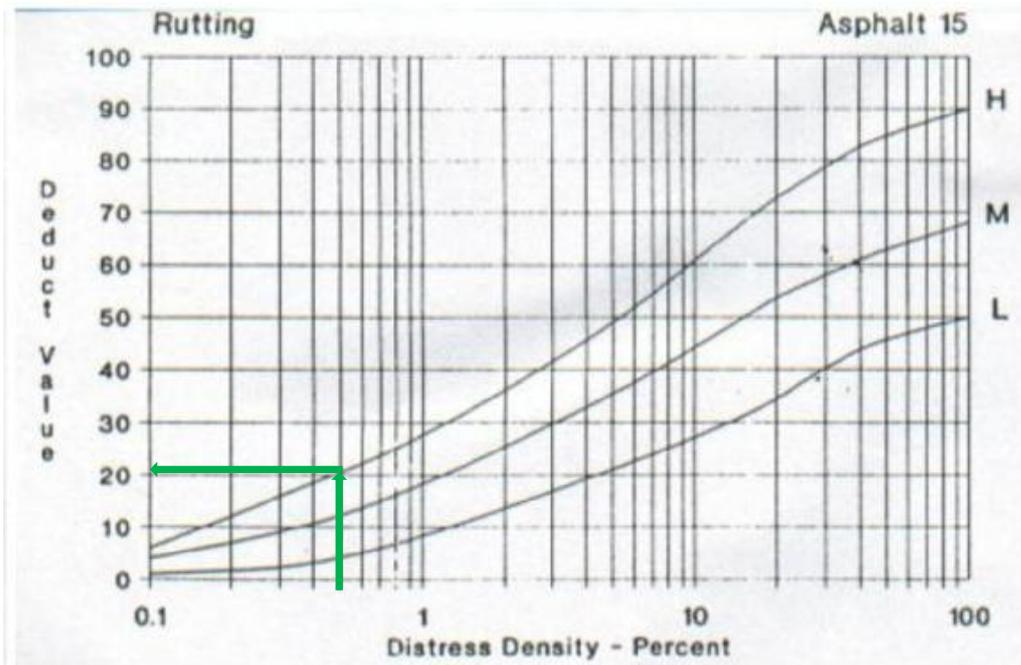
**Figura 32:** Cálculo del valor deducido para falla de ahuellamiento con un nivel de severidad alto y una densidad de 0.49%

Para poder hallar la densidad dividimos el metrado total por cada tipo de falla y severidad y la dividimos entre el total del área de la muestra. Por ejemplo para la segunda falla tenemos un total de metrado de 1.13 m<sup>2</sup> entre el área 229.41 m<sup>2</sup> de lo cual obtenemos 0.49%.

Para hallar el valor deducido de la segunda falla hacemos uso de la curva de valor deducido para asfalto correspondiente a la falla de ahuellamiento, la cual se encuentra anexada al final de esta tesis. Ingresamos a la gráfica con la densidad 0.49 % para el nivel de severidad alto obteniendo como valor deducido 20.02 (figura 32).

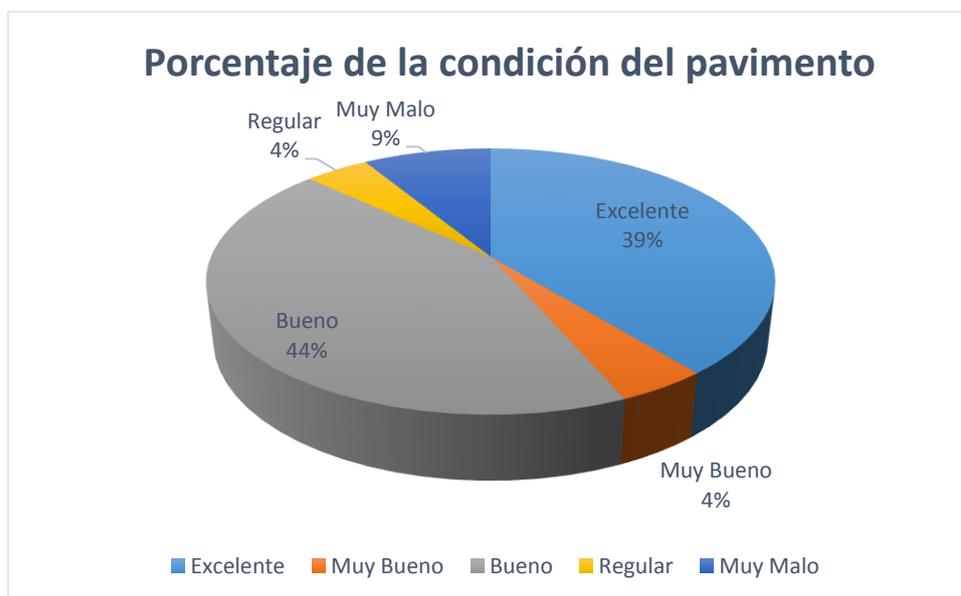
**Figura 34:** Porcentaje de la condición del pavimento de las unidades de muestra

Se logra determinar que la vía evaluada en la sección 1 presenta una condición de pavimento muy bueno, en la sección 2 presenta una condición de pavimento bueno y en la sección 3 presenta una condición de pavimento muy bueno. Por lo tanto podemos decir que

la vía evaluada en las tres secciones presenta una condición de pavimento muy buena, con lo cual el pavimento brinda adecuadas condiciones a los usuarios. La siguiente figura muestra que índices de condición de pavimento se encuentra en mayor proporción en la vía evaluada (figura 34).

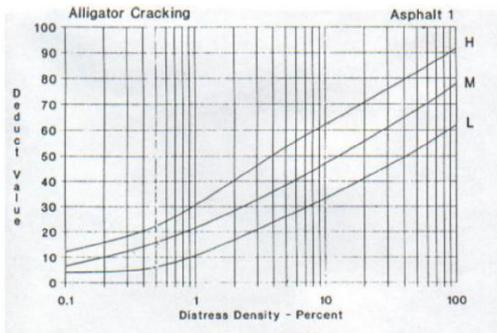
## Piel de cocodrilo

### **Curvas de valor deducido para pavimentos asfálticos**

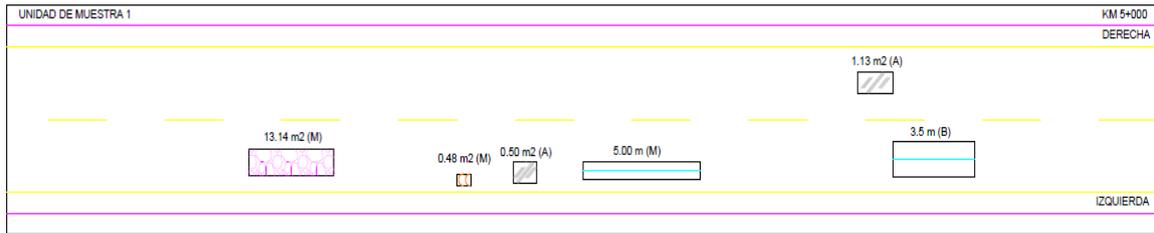
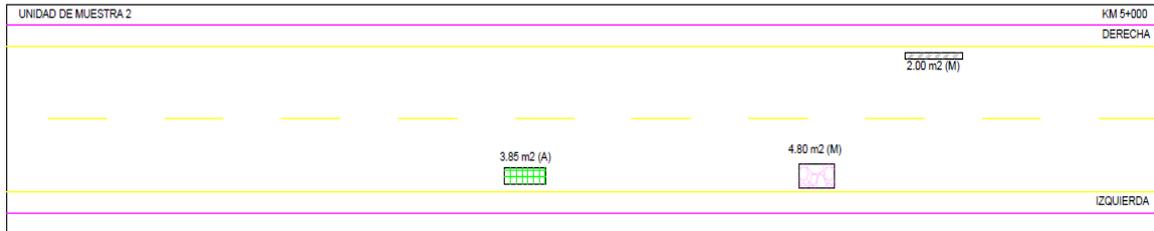
**Hoja de registro N° 02, ubicación e identificación de fallas en campo**

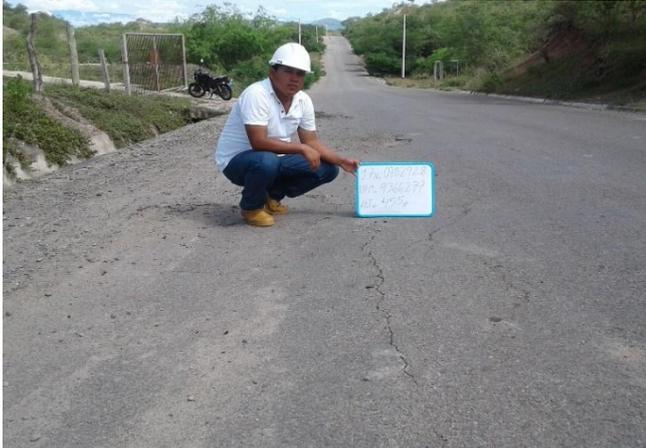
<b>Nombre de la vía:</b> Carretera Bagua Grande - Cajaruro - Bagua - Cruce IV Eje Vial <b>Ejecutor:</b> Juan Carlos Alvines Pérez		<b>Sección:</b> 1 <b>Fecha:</b> 2018		<b>Unidad de muestra:</b> U1 <b>Área:</b> 229.41		
<b>Dirección del tránsito:</b> Margen Izquierdo		<b>Longitud del Tramo:</b> 3.00 km <b>Ubicación de la falla:</b> 5 + 055.98 km				
<b>Fallas o Daños</b>		<b>Esquema o imagen</b>

7. Hundimiento						
8. Hinchamiento						
9. Baches						
10. Desintegración de borde						
11. Pérdida de agregado						
12. Exudación de asfalto						
13. Separación de la berma						
Falla	Severidad	Cantidades Parciales		Total	Densidad	Valor deducido
3	Medio	5.00		5.00	2.18%	5.05
<b>Nombre de la vía:</b> Carretera Bagua Grande - Cajaruro - Bagua - Cruce IV Eje Vial <b>Ejecutor:</b> Juan Carlos Alvines Pérez		<b>Sección:</b> 1 <b>Fecha:</b> 2018		<b>Unidad de muestra:</b> U1 <b>Área:</b> 229.41		
<b>Dirección del tránsito:</b> Margen Izquierdo		<b>Longitud del Tramo:</b> 3.00 km <b>Ubicación de la falla:</b> 5 + 059.46 km				
<b>Fallas o Daños</b>		<b>Esquema o imagen</b>

<b>Nombre de la vía:</b> Carretera Bagua Grande - Cajaruro - Bagua - Cruce IV Eje Vial		<b>Sección:</b> 1 <b>Fecha:</b> 2018		<b>Unidad de muestra:</b> U1 <b>Área:</b> 229.41			
<b>Ejecutor:</b> Juan Carlos Alvines Pérez		<b>Longitud del Tramo:</b> 3.00 km					
<b>Fallas o Daños</b>							
1. Fisuras piel de cocodrilo		7. Hundimiento					
2. Fisuras en bloque		8. Hinchamiento					
3. Fisura longitudinal		9. Baches					
4. Fisura transversal		10. Desintegración de borde					
5. Fisura de borde		11. Pérdida de agregado					
6. Ahuellamiento		12. Exudación de asfalto					
13. Separación de la berma							
Falla	Severidad	Cantidades Parciales			Total	Densidad	Valor deducido
3	Bajo	3.50			3.50	1.53%	0.00
6	Alto	1.13			1.13	0.49%	20.02
8	Medio	0.48			0.48	0.21%	0.00
3	Medio	5.00			5.00	2.18%	5.05
6	Alto	0.50			0.50	0.22%	12.50
1	Medio	13.14			13.14	5.73%	39.50

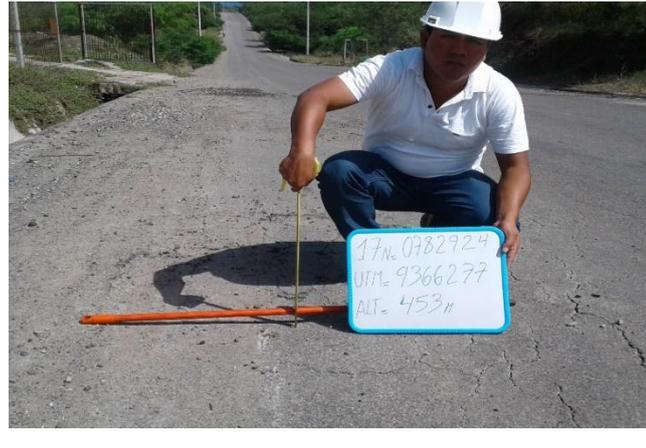
7. Hundimiento						
8. Hinchamiento						
9. Baches						
10. Desintegración de borde						
11. Pérdida de agregado						
12. Exudación de asfalto						
13. Separación de la berma						
Falla	Severidad	Cantidades Parciales		Total	Densidad	Valor deducido
6	Alto	0.50		0.50	0.22%	12.50

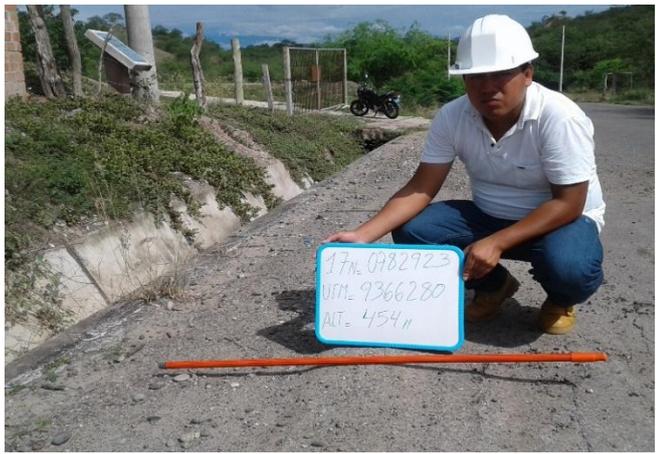
<b>Nombre de la vía:</b> Carretera Bagua Grande - Cajaruro - Bagua - Cruce IV Eje Vial <b>Ejecutor:</b> Juan Carlos Alvines Pérez		<b>Sección:</b> 1 <b>Fecha:</b> 2018		<b>Unidad de muestra:</b> U1 <b>Área:</b> 229.41		
<b>Dirección del tránsito:</b> Margen Izquierdo		<b>Longitud del Tramo:</b> 3.00 km <b>Ubicación de la falla:</b> 5 + 061.82 km				
<b>Fallas o Daños</b>		<b>Esquema o imagen</b>

7. Hundimiento						
8. Hinchamiento						
9. Baches						
10. Desintegración de borde						
11. Pérdida de agregado						
12. Exudación de asfalto						
13. Separación de la berma						
Falla	Severidad	Cantidades Parciales		Total	Densidad	Valor deducido
8	Medio	0.48		0.48	0.21%	0.00
<b>Nombre de la vía:</b> Carretera Bagua Grande - Cajaruro - Bagua - Cruce IV Eje Vial <b>Ejecutor:</b> Juan Carlos Alvines Pérez		<b>Sección:</b> 1 <b>Fecha:</b> 2018		<b>Unidad de muestra:</b> U1 <b>Área:</b> 229.41		
<b>Dirección del tránsito:</b> Margen Izquierdo		<b>Longitud del Tramo:</b> 3.00 km <b>Ubicación de la falla:</b> 5 + 067.9 km				
<b>Fallas o Daños</b>		<b>Esquema o imagen</b>

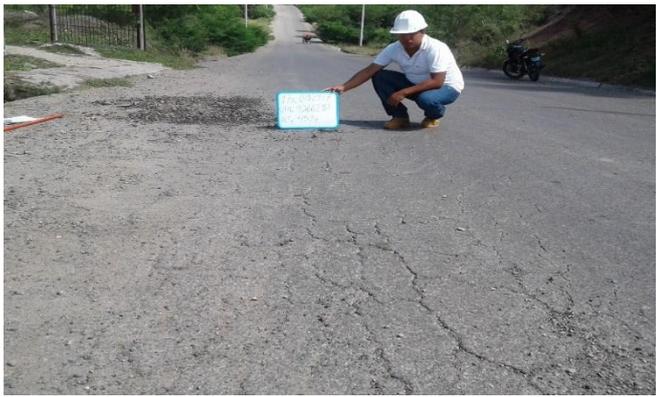
7. Hundimiento						
8. Hinchamiento						
9. Baches						
10. Desintegración de borde						
11. Pérdida de agregado						
12. Exudación de asfalto						
13. Separación de la berma						
Falla	Severidad	Cantidades Parciales		Total	Densidad	Valor deducido
1	Medio	13.14		13.14	5.73%	39.50

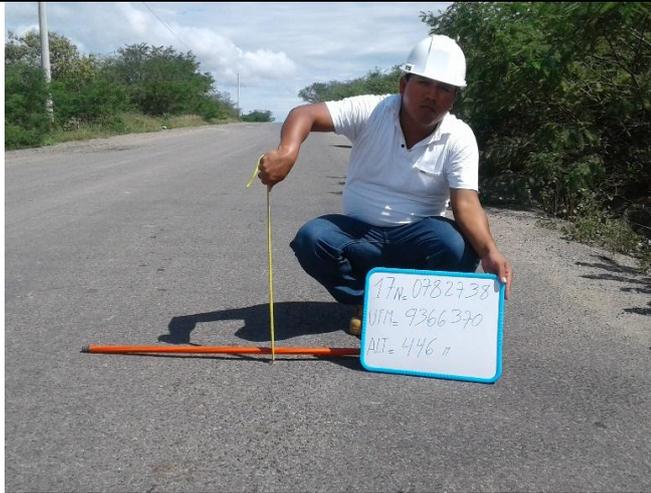
<b>Nombre de la vía:</b> Carretera Bagua Grande - Cajaruro - Bagua - Cruce IV Eje Vial <b>Ejecutor:</b> Juan Carlos Alvines Pérez		<b>Sección:</b> 1 <b>Fecha:</b> 2018		<b>Unidad de muestra:</b> U2 <b>Área:</b> 229.41		
<b>Dirección del tránsito:</b> Margen Derecha		<b>Longitud del Tramo:</b> 3.00 km <b>Ubicación de la falla:</b> 5 + 267.8 km				
<b>Fallas o Daños</b>		<b>Esquema o imagen</b>

7. Hundimiento						
8. Hinchamiento						
9. Baches						
10. Desintegración de borde						
11. Pérdida de agregado						
12. Exudación de asfalto						
13. Separación de la berma						
<b>Falla</b>	<b>Severidad</b>	<b>Cantidades Parciales</b>		<b>Total</b>	<b>Densidad</b>	<b>Valor deducido</b>
6	Medio	2.00		2.00	0.87%	16.50
<b>Nombre de la vía:</b> Carretera Bagua Grande - Cajaruro - Bagua - Cruce IV Eje Vial <b>Ejecutor:</b> Juan Carlos Alvines Pérez		<b>Sección:</b> 1 <b>Fecha:</b> 2018		<b>Unidad de muestra:</b> U2 <b>Área:</b> 229.41		
<b>Dirección del tránsito:</b> Margen Izquierdo		<b>Longitud del Tramo:</b> 3.00 km <b>Ubicación de la falla:</b> 5 + 271.74 km				
<b>Fallas o Daños</b>		<b>Esquema o imagen</b>

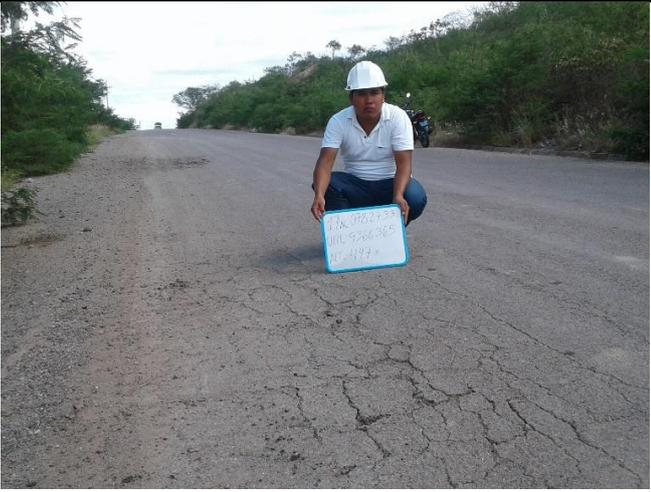
7. Hundimiento						
8. Hinchamiento						
9. Baches						
10. Desintegración de borde						
11. Pérdida de agregado						
12. Exudación de asfalto						
13. Separación de la berma						
<b>Falla</b>	<b>Severidad</b>	<b>Cantidades Parciales</b>		<b>Total</b>	<b>Densidad</b>	<b>Valor deducido</b>
1	Medio	4.80		4.80	2.09%	29.00

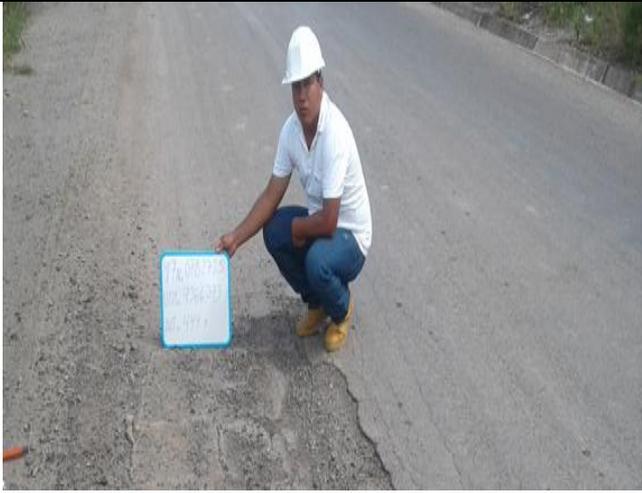
<b>Nombre de la vía:</b> Carretera Bagua Grande - Cajaruro - Bagua - Cruce IV Eje Vial <b>Ejecutor:</b> Juan Carlos Alvines Pérez		<b>Sección:</b> 1 <b>Fecha:</b> 2018		<b>Unidad de muestra:</b> U2 <b>Área:</b> 229.41		
<b>Dirección del tránsito:</b> Margen Izquierdo		<b>Longitud del Tramo:</b> 3.00 km <b>Ubicación de la falla:</b> 5 + 281.14 km				
<b>Fallas o Daños</b>		<b>Esquema o imagen</b>

7. Hundimiento						
8. Hinchamiento						
9. Baches						
10. Desintegración de borde						
11. Pérdida de agregado						
12. Exudación de asfalto						
13. Separación de la berma						
<b>Falla</b>	<b>Severidad</b>	<b>Cantidades Parciales</b>		<b>Total</b>	<b>Densidad</b>	<b>Valor deducido</b>
2	Alto	3.85		3.85	1.68%	10.00
<b>Nombre de la vía:</b> Carretera Bagua Grande - Cajaruro - Bagua - Cruce IV Eje Vial <b>Ejecutor:</b> Juan Carlos Alvines Pérez		<b>Sección:</b> 1 <b>Fecha:</b> 2018		<b>Unidad de muestra:</b> U3 <b>Área:</b> 229.41		
<b>Dirección del tránsito:</b> Margen Izquierdo		<b>Longitud del Tramo:</b> 3.00 km <b>Ubicación de la falla:</b> 5 + 500.08 km				
<b>Fallas o Daños</b>		<b>Esquema o imagen</b>

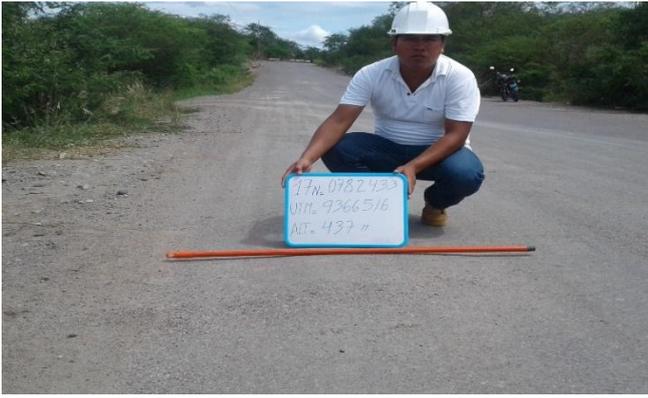
7. Hundimiento						
8. Hinchamiento						
9. Baches						
10. Desintegración de borde						
11. Pérdida de agregado						
12. Exudación de asfalto						
13. Separación de la berma						
<b>Falla</b>	<b>Severidad</b>	<b>Cantidades Parciales</b>		<b>Total</b>	<b>Densidad</b>	<b>Valor deducido</b>
8	Bajo	1.00		1.00	0.44%	0.00

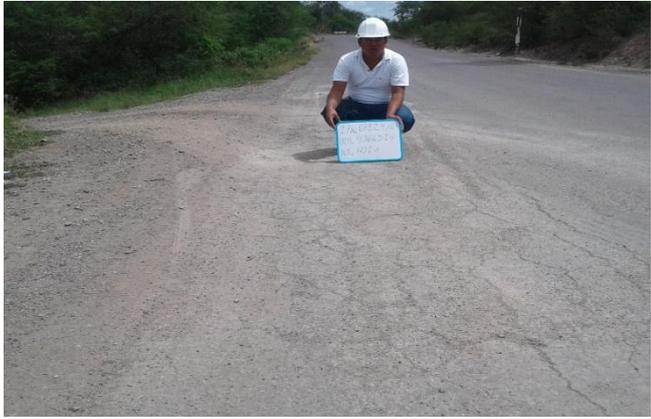
<b>Nombre de la vía:</b> Carretera Bagua Grande - Cajaruro - Bagua - Cruce IV Eje Vial <b>Ejecutor:</b> Juan Carlos Alvines Pérez		<b>Sección:</b> 1 <b>Fecha:</b> 2018		<b>Unidad de muestra:</b> U3 <b>Área:</b> 229.41		
<b>Dirección del tránsito:</b> Margen Izquierdo		<b>Longitud del Tramo:</b> 3.00 km <b>Ubicación de la falla:</b> 5 + 518.91 km				
<b>Fallas o Daños</b>		<b>Esquema o imagen</b>

7. Hundimiento						
8. Hinchamiento						
9. Baches						
10. Desintegración de borde						
11. Pérdida de agregado						
12. Exudación de asfalto						
13. Separación de la berma						
<b>Falla</b>	<b>Severidad</b>	<b>Cantidades Parciales</b>		<b>Total</b>	<b>Densidad</b>	<b>Valor deducido</b>
1	Medio	9.87		9.87	3.30%	33.00
<b>Nombre de la vía:</b> Carretera Bagua Grande - Cajaruro - Bagua - Cruce IV Eje Vial <b>Ejecutor:</b> Juan Carlos Alvines Pérez		<b>Sección:</b> 1 <b>Fecha:</b> 2018		<b>Unidad de muestra:</b> U3 <b>Área:</b> 229.41		
<b>Dirección del tránsito:</b> Margen Izquierdo		<b>Longitud del Tramo:</b> 3.00 km <b>Ubicación de la falla:</b> 5 + 508.14 km				
<b>Fallas o Daños</b>		<b>Esquema o imagen</b>

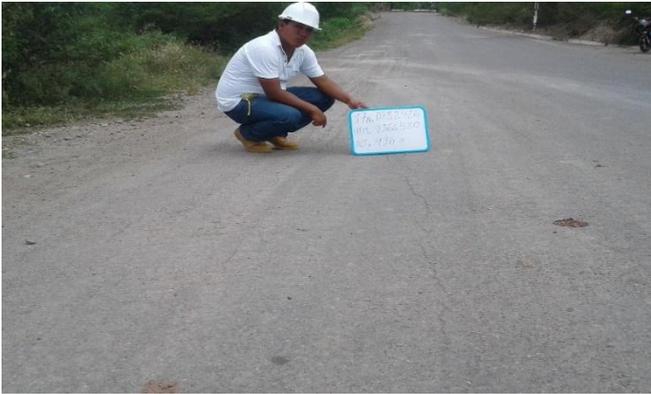
7. Hundimiento						
8. Hinchamiento						
9. Baches						
10. Desintegración de borde						
11. Pérdida de agregado						
12. Exudación de asfalto						
13. Separación de la berma						
<b>Falla</b>	<b>Severidad</b>	<b>Cantidades Parciales</b>		<b>Total</b>	<b>Densidad</b>	<b>Valor deducido</b>
3	Bajo	3.60		3.60	1.57%	0.00

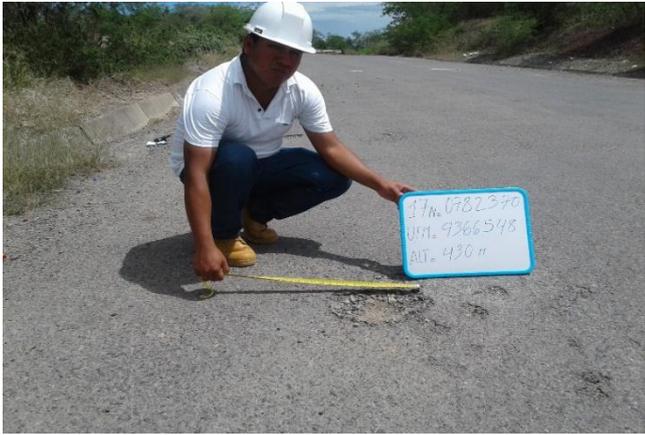
<b>Nombre de la vía:</b> Carretera Bagua Grande - Cajaruro - Bagua - Cruce IV Eje Vial <b>Ejecutor:</b> Juan Carlos Alvines Pérez		<b>Sección:</b> 1 <b>Fecha:</b> 2018	<b>Unidad de muestra:</b> U4 <b>Área:</b> 229.41			
<b>Dirección del tránsito:</b> Margen Izquierdo		<b>Longitud del Tramo:</b> 3.00 km <b>Ubicación de la falla:</b> 5 + 677 km				
<b>Fallas o Daños</b>		<b>Esquema o imagen</b>

7. Hundimiento						
8. Hinchamiento						
9. Baches						
10. Desintegración de borde						
11. Pérdida de agregado						
12. Exudación de asfalto						
13. Separación de la berma						
<b>Falla</b>	<b>Severidad</b>	<b>Cantidades Parciales</b>		<b>Total</b>	<b>Densidad</b>	<b>Valor deducido</b>
9	Bajo	0.07		0.07	0.03%	1.50
<b>Nombre de la vía:</b> Carretera Bagua Grande - Cajaruro - Bagua - Cruce IV Eje Vial <b>Ejecutor:</b> Juan Carlos Alvines Pérez		<b>Sección:</b> 1 <b>Fecha:</b> 2018	<b>Unidad de muestra:</b> U4 <b>Área:</b> 229.41			
<b>Dirección del tránsito:</b> Margen Izquierdo		<b>Longitud del Tramo:</b> 3.00 km <b>Ubicación de la falla:</b> 5 + 682.83 km				
<b>Fallas o Daños</b>		<b>Esquema o imagen</b>

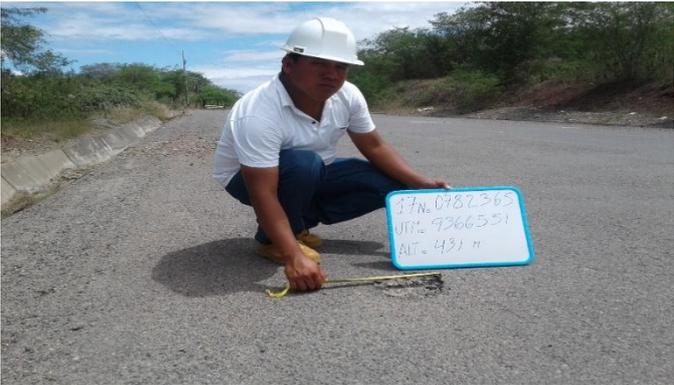
7. Hundimiento						
8. Hinchamiento						
9. Baches						
10. Desintegración de borde						
11. Pérdida de agregado						
12. Exudación de asfalto						
13. Separación de la berma						
<b>Falla</b>	<b>Severidad</b>	<b>Cantidades Parciales</b>		<b>Total</b>	<b>Densidad</b>	<b>Valor deducido</b>
9	Bajo	0.05		0.05	0.02%	1.48

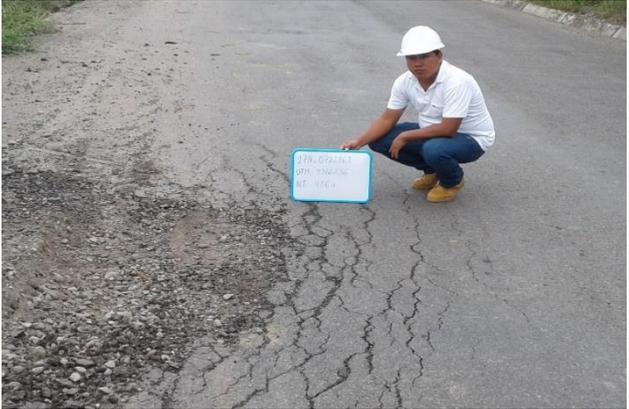
<b>Nombre de la vía:</b> Carretera Bagua Grande - Cajaruro - Bagua - Cruce IV Eje Vial <b>Ejecutor:</b> Juan Carlos Alvines Pérez		<b>Sección:</b> 1 <b>Fecha:</b> 2018		<b>Unidad de muestra:</b> U6 <b>Área:</b> 229.41		
<b>Dirección del tránsito:</b> Margen Izquierdo		<b>Longitud del Tramo:</b> 3.00 km <b>Ubicación de la falla:</b> 5 + 009.79 km				
<b>Fallas o Daños</b>		<b>Esquema o imagen</b>

7. Hundimiento						
8. Hinchamiento						
9. Baches						
10. Desintegración de borde						
11. Pérdida de agregado						
12. Exudación de asfalto						
13. Separación de la berma						
<b>Falla</b>	<b>Severidad</b>	<b>Cantidades Parciales</b>		<b>Total</b>	<b>Densidad</b>	<b>Valor deducido</b>
1	Medio	6.84		6.84	2.98%	31.50
<b>Nombre de la vía:</b> Carretera Bagua Grande - Cajaruro - Bagua - Cruce IV Eje Vial <b>Ejecutor:</b> Juan Carlos Alvines Pérez		<b>Sección:</b> 1 <b>Fecha:</b> 2018		<b>Unidad de muestra:</b> U5 <b>Área:</b> 229.41		
<b>Dirección del tránsito:</b> Margen Izquierdo		<b>Longitud del Tramo:</b> 3.00 km <b>Ubicación de la falla:</b> 5 + 913.74 km				
<b>Fallas o Daños</b>		<b>Esquema o imagen</b>

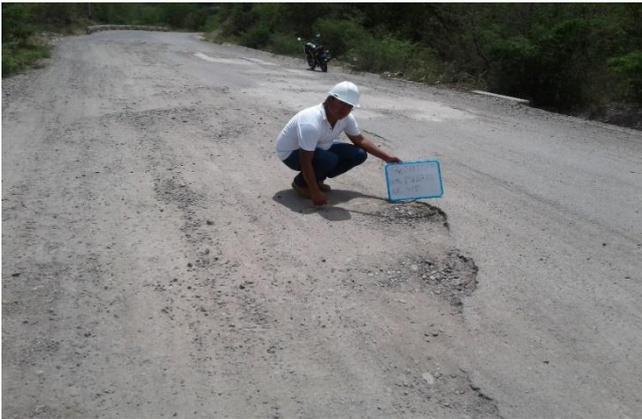
7. Hundimiento						
8. Hinchamiento						
9. Baches						
10. Desintegración de borde						
11. Pérdida de agregado						
12. Exudación de asfalto						
13. Separación de la berma						
<b>Falla</b>	<b>Severidad</b>	<b>Cantidades Parciales</b>		<b>Total</b>	<b>Densidad</b>	<b>Valor deducido</b>
9	Medio	0.20		0.20	0.04%	5.50

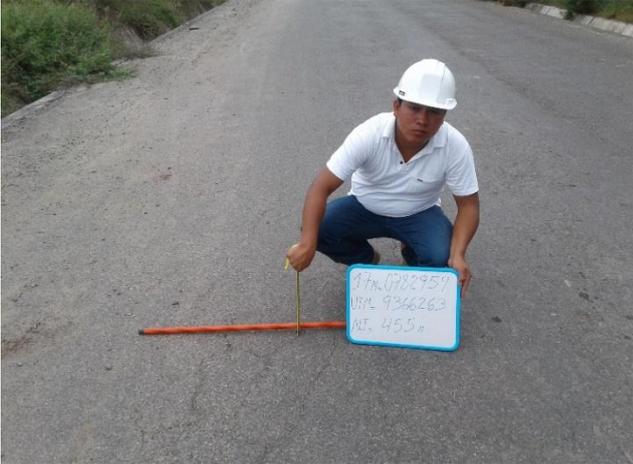
<b>Nombre de la vía:</b> Carretera Bagua Grande - Cajaruro - Bagua - Cruce IV Eje Vial <b>Ejecutor:</b> Juan Carlos Alvines Pérez		<b>Sección:</b> 1 <b>Fecha:</b> 2018		<b>Unidad de muestra:</b> U6 <b>Área:</b> 229.41		
<b>Dirección del tránsito:</b> Margen Izquierdo		<b>Longitud del Tramo:</b> 3.00 km <b>Ubicación de la falla:</b> 5 + 021.95 km				
<b>Fallas o Daños</b>		<b>Esquema o imagen</b>

7. Hundimiento						
8. Hinchamiento						
9. Baches						
10. Desintegración de borde						
11. Pérdida de agregado						
12. Exudación de asfalto						
13. Separación de la berma						
Falla	Severidad	Cantidades Parciales		Total	Densidad	Valor deducido
6	Alto	2.15		2.15	0.94%	27.00
<b>Nombre de la vía:</b> Carretera Bagua Grande - Cajaruro - Bagua - Cruce IV Eje Vial <b>Ejecutor:</b> Juan Carlos Alvines Pérez		<b>Sección:</b> 1 <b>Fecha:</b> 2018		<b>Unidad de muestra:</b> U6 <b>Área:</b> 229.41		
<b>Dirección del tránsito:</b> Margen Izquierdo		<b>Longitud del Tramo:</b> 3.00 km <b>Ubicación de la falla:</b> 5 + 023.45 km				
<b>Fallas o Daños</b>		<b>Esquema o imagen</b>

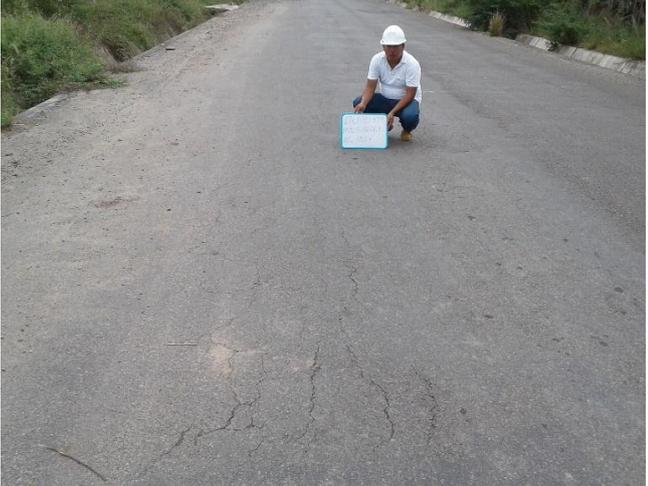
7. Hundimiento						
8. Hinchamiento						
9. Baches						
10. Desintegración de borde						
11. Pérdida de agregado						
12. Exudación de asfalto						
13. Separación de la berma						
Falla	Severidad	Cantidades Parciales		Total	Densidad	Valor deducido
3	Bajo	4.80		4.80	2.09%	0.00

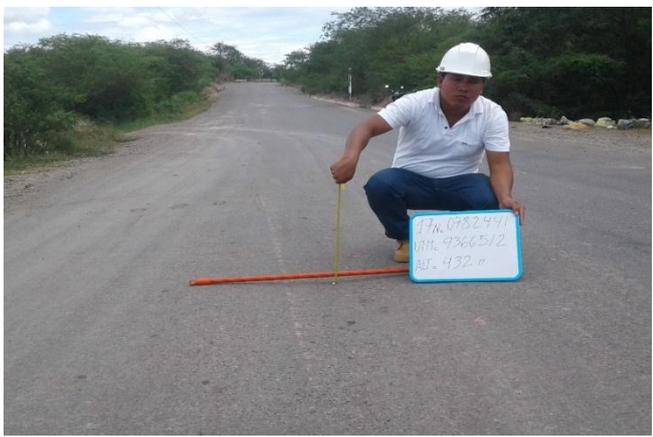
<b>Nombre de la vía:</b> Carretera Bagua Grande - Cajaruro - Bagua - Cruce IV Eje Vial <b>Ejecutor:</b> Juan Carlos Alvines Pérez		<b>Sección:</b> 1 <b>Fecha:</b> 2018	<b>Unidad de muestra:</b> U7 <b>Área:</b> 229.41			
<b>Dirección del tránsito:</b> Margen Izquierdo		<b>Longitud del Tramo:</b> 3.00 km <b>Ubicación de la falla:</b> 5 + 597.34 km				
<b>Fallas o Daños</b>		<b>Esquema o imagen</b>

7. Hundimiento						
8. Hinchamiento						
9. Baches						
10. Desintegración de borde						
11. Pérdida de agregado						
12. Exudación de asfalto						
13. Separación de la berma						
<b>Falla</b>	<b>Severidad</b>	<b>Cantidades Parciales</b>		<b>Total</b>	<b>Densidad</b>	<b>Valor deducido</b>
6	Alto	4.10		4.10	1.79%	34.00
<b>Nombre de la vía:</b> Carretera Bagua Grande - Cajaruro - Bagua - Cruce IV Eje Vial <b>Ejecutor:</b> Juan Carlos Alvines Pérez		<b>Sección:</b> 1 <b>Fecha:</b> 2018	<b>Unidad de muestra:</b> U8 <b>Área:</b> 229.41			
<b>Dirección del tránsito:</b> Margen Izquierdo		<b>Longitud del Tramo:</b> 3.00 km <b>Ubicación de la falla:</b> 5 + 738.27 km				
<b>Fallas o Daños</b>		<b>Esquema o imagen</b>

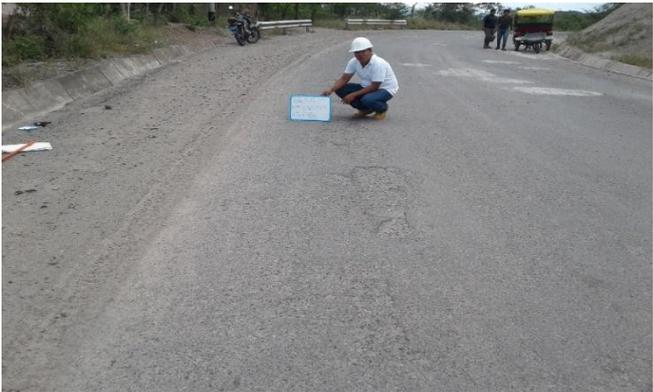
7. Hundimiento						
8. Hinchamiento						
9. Baches						
10. Desintegración de borde						
11. Pérdida de agregado						
12. Exudación de asfalto						
13. Separación de la berma						
<b>Falla</b>	<b>Severidad</b>	<b>Cantidades Parciales</b>		<b>Total</b>	<b>Densidad</b>	<b>Valor deducido</b>
11	Alto	30.00		30.00	13.08%	10.00

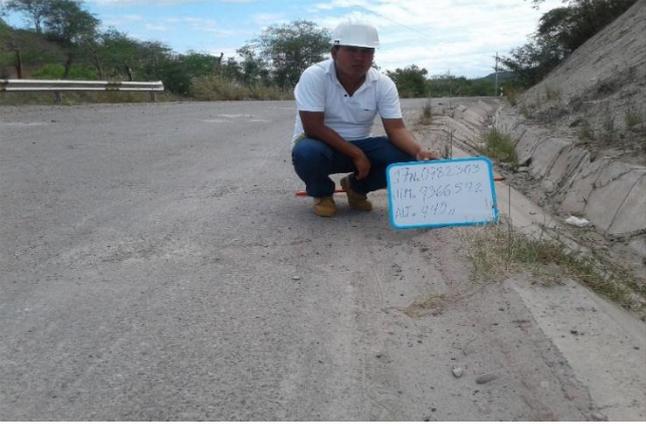
<b>Nombre de la vía:</b> Carretera Bagua Grande - Cajaruro - Bagua - Cruce IV Eje Vial <b>Ejecutor:</b> Juan Carlos Alvines Pérez		<b>Sección:</b> 1 <b>Fecha:</b> 2018		<b>Unidad de muestra:</b> U9 <b>Área:</b> 229.41		
<b>Dirección del tránsito:</b> Margen Derecha		<b>Longitud del Tramo:</b> 3.00 km <b>Ubicación de la falla:</b> 5 + 760.33 km				
<b>Fallas o Daños</b>		<b>Esquema o imagen</b>

7. Hundimiento						
8. Hinchamiento						
9. Baches						
10. Desintegración de borde						
11. Pérdida de agregado						
12. Exudación de asfalto						
13. Separación de la berma						
<b>Falla</b>	<b>Severidad</b>	<b>Cantidades Parciales</b>		<b>Total</b>	<b>Densidad</b>	<b>Valor deducido</b>
7	Medio	1.50		1.50	0.65%	10.00
<b>Nombre de la vía:</b> Carretera Bagua Grande - Cajaruro - Bagua - Cruce IV Eje Vial <b>Ejecutor:</b> Juan Carlos Alvines Pérez		<b>Sección:</b> 1 <b>Fecha:</b> 2018		<b>Unidad de muestra:</b> U10 <b>Área:</b> 229.41		
<b>Dirección del tránsito:</b> Margen Izquierdo		<b>Longitud del Tramo:</b> 3.00 km <b>Ubicación de la falla:</b> 5 + 861.35 km				
<b>Fallas o Daños</b>		<b>Esquema o imagen</b>

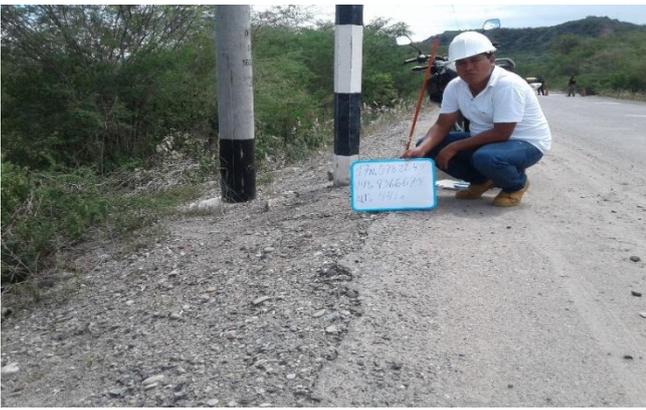
7. Hundimiento						
8. Hinchamiento						
9. Baches						
10. Desintegración de borde						
11. Pérdida de agregado						
12. Exudación de asfalto						
13. Separación de la berma						
<b>Falla</b>	<b>Severidad</b>	<b>Cantidades Parciales</b>		<b>Total</b>	<b>Densidad</b>	<b>Valor deducido</b>
10	Medio	3.00		3.00	1.31%	9.00

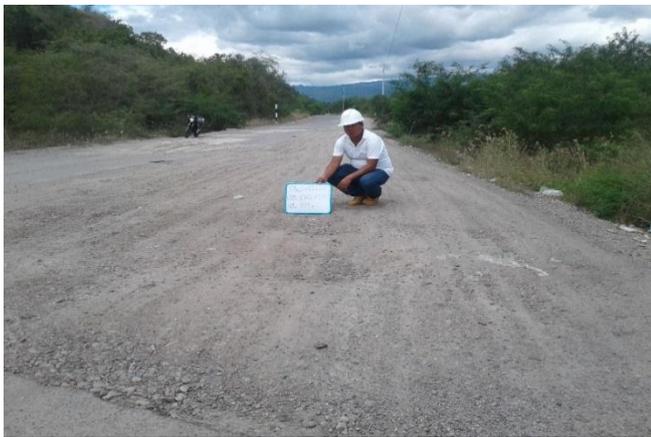
<b>Nombre de la vía:</b> Carretera Bagua Grande - Cajaruro - Bagua - Cruce IV Eje Vial <b>Ejecutor:</b> Juan Carlos Alvines Pérez		<b>Sección:</b> 1 <b>Fecha:</b> 2018		<b>Unidad de muestra:</b> U11 <b>Área:</b> 229.41		
<b>Dirección del tránsito:</b> Margen Izquierdo		<b>Longitud del Tramo:</b> 3.00 km <b>Ubicación de la falla:</b> 5 + 949.52 km				
<b>Fallas o Daños</b>		<b>Esquema o imagen</b>

7. Hundimiento						
8. Hinchamiento						
9. Baches						
10. Desintegración de borde						
11. Pérdida de agregado						
12. Exudación de asfalto						
13. Separación de la berma						
<b>Falla</b>	<b>Severidad</b>	<b>Cantidades Parciales</b>		<b>Total</b>	<b>Densidad</b>	<b>Valor deducido</b>
7	Alto	4.50		4.50	1.96%	44.00
<b>Nombre de la vía:</b> Carretera Bagua Grande - Cajaruro - Bagua - Cruce IV Eje Vial <b>Ejecutor:</b> Juan Carlos Alvines Pérez		<b>Sección:</b> 1 <b>Fecha:</b> 2018		<b>Unidad de muestra:</b> U12 <b>Área:</b> 229.41		
<b>Dirección del tránsito:</b> Margen Izquierdo		<b>Longitud del Tramo:</b> 3.00 km <b>Ubicación de la falla:</b> 6 + 141.17 km				
<b>Fallas o Daños</b>		<b>Esquema o imagen</b>

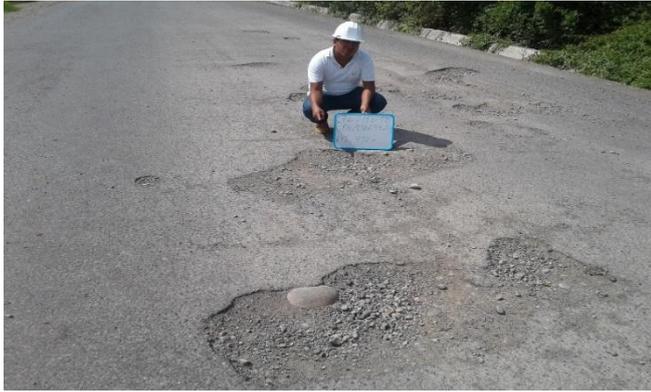
7. Hundimiento						
8. Hinchamiento						
9. Baches						
10. Desintegración de borde						
11. Pérdida de agregado						
12. Exudación de asfalto						
13. Separación de la berma						
<b>Falla</b>	<b>Severidad</b>	<b>Cantidades Parciales</b>		<b>Total</b>	<b>Densidad</b>	<b>Valor deducido</b>
9	Medio	0.64		0.64	0.28%	14.00

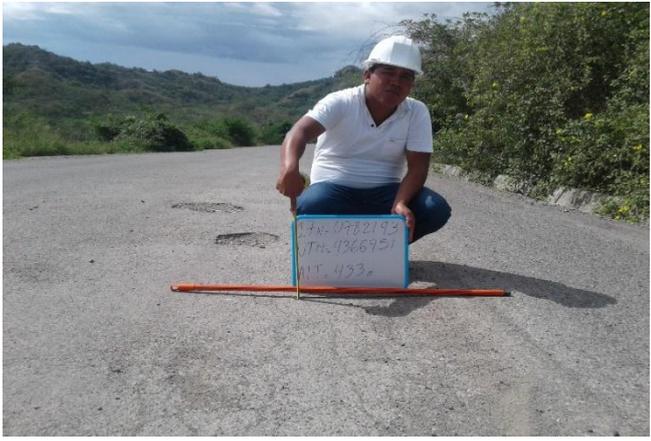
<b>Nombre de la vía:</b> Carretera Bagua Grande - Cajaruro - Bagua - Cruce IV Eje Vial <b>Ejecutor:</b> Juan Carlos Alvines Pérez		<b>Sección:</b> 1 <b>Fecha:</b> 2018		<b>Unidad de muestra:</b> U12 <b>Área:</b> 229.41			
<b>Dirección del tránsito:</b> Margen Derecha		<b>Longitud del Tramo:</b> 3.00 km <b>Ubicación de la falla:</b> 6 + 147.25 km					
<b>Fallas o Daños</b>		<b>Esquema o imagen</b>

13. Separación de la berma							
<b>Falla</b>	<b>Severidad</b>	<b>Cantidades Parciales</b>		<b>Total</b>	<b>Densidad</b>	<b>Valor deducido</b>	
6	Alto	1.65		1.65	0.72%	25.00	
<b>Nombre de la vía:</b> Carretera Bagua Grande - Cajaruro - Bagua - Cruce IV Eje Vial <b>Ejecutor:</b> Juan Carlos Alvines Pérez		<b>Sección:</b> 1 <b>Fecha:</b> 2018		<b>Unidad de muestra:</b> U13 <b>Área:</b> 229.41			
<b>Dirección del tránsito:</b> Margen Derecha		<b>Longitud del Tramo:</b> 3.00 km <b>Ubicación de la falla:</b> 6 + 272.67 km					
<b>Fallas o Daños</b>		<b>Esquema o imagen</b>

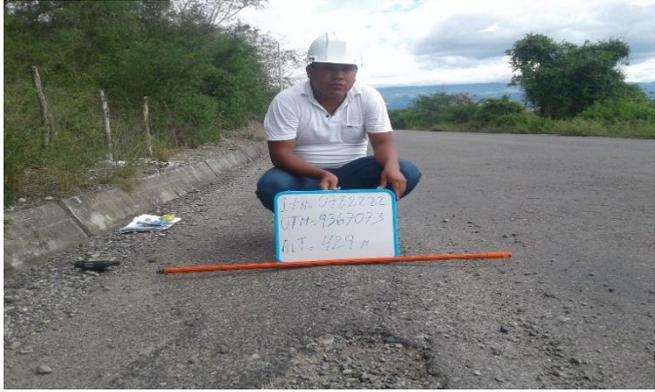
13. Separación de la berma							
<b>Falla</b>	<b>Severidad</b>	<b>Cantidades Parciales</b>		<b>Total</b>	<b>Densidad</b>	<b>Valor deducido</b>	
8	Medio	1.00		1.00	0.44%	0.00

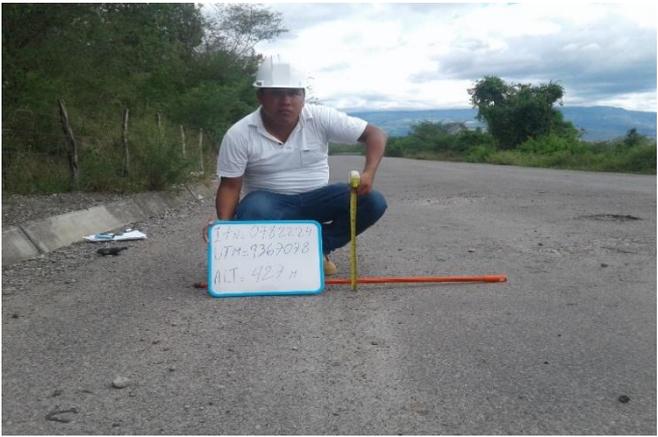
<b>Nombre de la vía:</b> Carretera Bagua Grande - Cajaruro - Bagua - Cruce IV Eje Vial <b>Ejecutor:</b> Juan Carlos Alvines Pérez		<b>Sección:</b> 1 <b>Fecha:</b> 2018		<b>Unidad de muestra:</b> U13 <b>Área:</b> 229.41		
<b>Dirección del tránsito:</b> Margen Derecha		<b>Longitud del Tramo:</b> 3.00 km <b>Ubicación de la falla:</b> 6 + 278.06 km				
<b>Fallas o Daños</b>		<b>Esquema o imagen</b>

7. Hundimiento						
8. Hinchamiento						
9. Baches						
10. Desintegración de borde						
11. Pérdida de agregado						
12. Exudación de asfalto						
13. Separación de la berma						
Falla	Severidad	Cantidades Parciales		Total	Densidad	Valor deducido
6	Medio	2.12		2.12	0.92%	18.00
<b>Nombre de la vía:</b> Carretera Bagua Grande - Cajaruro - Bagua - Cruce IV Eje Vial <b>Ejecutor:</b> Juan Carlos Alvines Pérez		<b>Sección:</b> 1 <b>Fecha:</b> 2018		<b>Unidad de muestra:</b> U13 <b>Área:</b> 229.41		
<b>Dirección del tránsito:</b> Margen Derecha		<b>Longitud del Tramo:</b> 3.00 km <b>Ubicación de la falla:</b> 6 + 285.13 km				
<b>Fallas o Daños</b>		<b>Esquema o imagen</b>

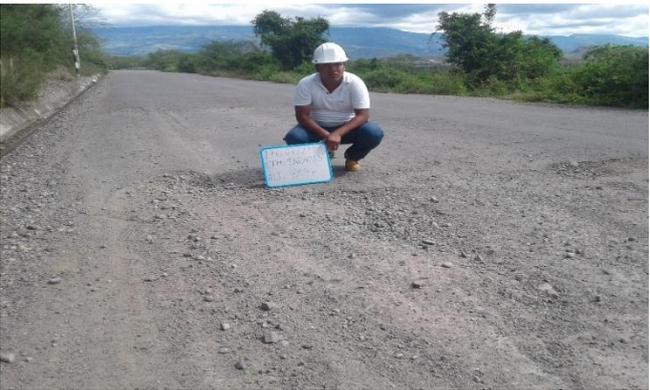
7. Hundimiento						
8. Hinchamiento						
9. Baches						
10. Desintegración de borde						
11. Pérdida de agregado						
12. Exudación de asfalto						
13. Separación de la berma						
Falla	Severidad	Cantidades Parciales		Total	Densidad	Valor deducido
7	Alta	2.00		2.00	0.87%	32.00

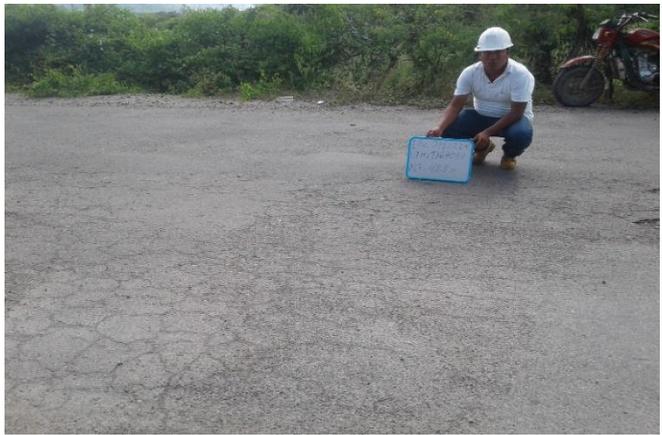
<b>Nombre de la vía:</b> Carretera Bagua Grande - Cajaruro - Bagua - Cruce IV Eje Vial <b>Ejecutor:</b> Juan Carlos Alvines Pérez		<b>Sección:</b> 1 <b>Fecha:</b> 2018		<b>Unidad de muestra:</b> U13 <b>Área:</b> 229.41		
<b>Dirección del tránsito:</b> Margen Derecha		<b>Longitud del Tramo:</b> 3.00 km <b>Ubicación de la falla:</b> 6 + 287.05 km				
<b>Fallas o Daños</b>		<b>Esquema o imagen</b>

7. Hundimiento						
8. Hinchamiento						
9. Baches						
10. Desintegración de borde						
11. Pérdida de agregado						
12. Exudación de asfalto						
13. Separación de la berma						
<b>Falla</b>	<b>Severidad</b>	<b>Cantidades Parciales</b>		<b>Total</b>	<b>Densidad</b>	<b>Valor deducido</b>
1	Alto	5.46		5.46	2.38%	41.00
<b>Nombre de la vía:</b> Carretera Bagua Grande - Cajaruro - Bagua - Cruce IV Eje Vial <b>Ejecutor:</b> Juan Carlos Alvines Pérez		<b>Sección:</b> 1 <b>Fecha:</b> 2018		<b>Unidad de muestra:</b> U13 <b>Área:</b> 229.41		
<b>Dirección del tránsito:</b> Margen Derecha		<b>Longitud del Tramo:</b> 3.00 km <b>Ubicación de la falla:</b> 6 + 298.16 km				
<b>Fallas o Daños</b>		<b>Esquema o imagen</b>

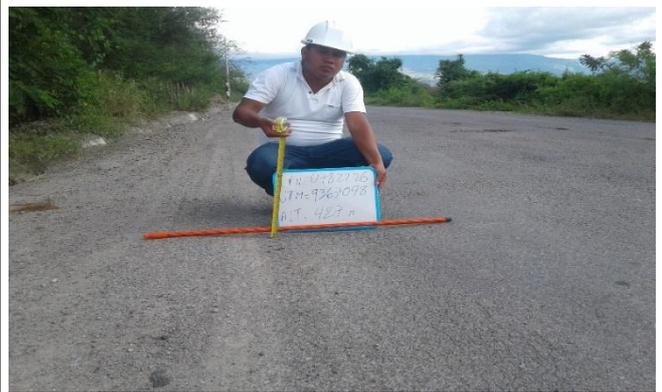
7. Hundimiento						
8. Hinchamiento						
9. Baches						
10. Desintegración de borde						
11. Pérdida de agregado						
12. Exudación de asfalto						
13. Separación de la berma						
<b>Falla</b>	<b>Severidad</b>	<b>Cantidades Parciales</b>		<b>Total</b>	<b>Densidad</b>	<b>Valor deducido</b>
6	Alto	3.36		3.36	1.46%	30.00

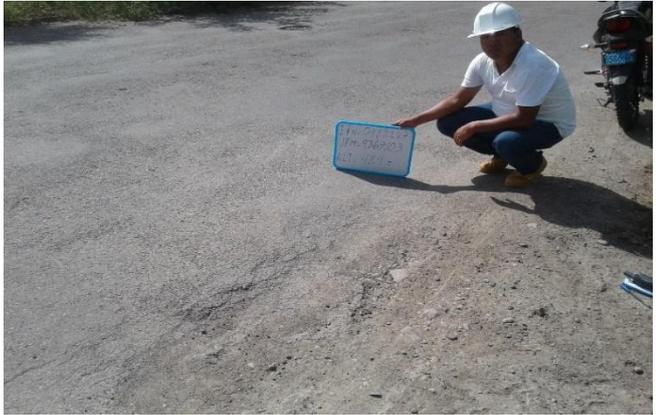
<b>Nombre de la vía:</b> Carretera Bagua Grande - Cajaruro - Bagua - Cruce IV Eje Vial <b>Ejecutor:</b> Juan Carlos Alvines Pérez		<b>Sección:</b> 1 <b>Fecha:</b> 2018		<b>Unidad de muestra:</b> U13 <b>Área:</b> 229.41		
<b>Dirección del tránsito:</b> Margen Derecha		<b>Longitud del Tramo:</b> 3.00 km <b>Ubicación de la falla:</b> 6 + 303.26 km				
<b>Fallas o Daños</b>		<b>Esquema o imagen</b>

7. Hundimiento						
8. Hinchamiento						
9. Baches						
10. Desintegración de borde						
11. Pérdida de agregado						
12. Exudación de asfalto						
13. Separación de la berma						
<b>Falla</b>	<b>Severidad</b>	<b>Cantidades Parciales</b>		<b>Total</b>	<b>Densidad</b>	<b>Valor deducido</b>
7	Alto	3.64		3.64	1.59%	40.00
<b>Nombre de la vía:</b> Carretera Bagua Grande - Cajaruro - Bagua - Cruce IV Eje Vial <b>Ejecutor:</b> Juan Carlos Alvines Pérez		<b>Sección:</b> 1 <b>Fecha:</b> 2018		<b>Unidad de muestra:</b> U14 <b>Área:</b> 229.41		
<b>Dirección del tránsito:</b> Margen Derecha		<b>Longitud del Tramo:</b> 3.00 km <b>Ubicación de la falla:</b> 6 + 433.52 km				
<b>Fallas o Daños</b>		<b>Esquema o imagen</b>

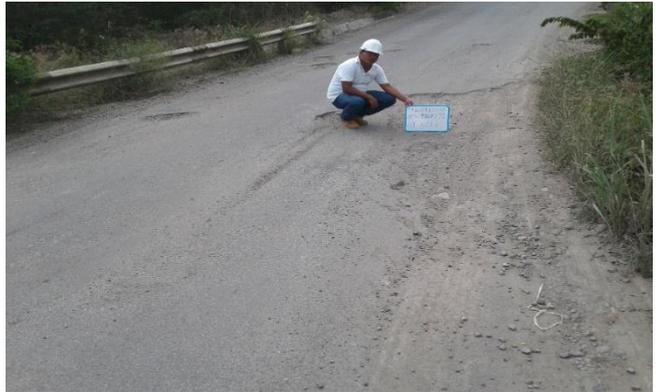
7. Hundimiento						
8. Hinchamiento						
9. Baches						
10. Desintegración de borde						
11. Pérdida de agregado						
12. Exudación de asfalto						
13. Separación de la berma						
<b>Falla</b>	<b>Severidad</b>	<b>Cantidades Parciales</b>		<b>Total</b>	<b>Densidad</b>	<b>Valor deducido</b>
7	Alto	13.14		13.14	5.73%	61.00
