**EVALUACIÓN DE LA CONDICIÓN SUPERFICIAL DEL  
PAVIMENTO FLEXIBLE DE LA CARRETERA BAGUA  
GRANDE – CAJARURO – BAGUA, KM 5+000 AL KM 8+000,  
AMAZONAS, 2018.**

**TESIS PARA OPTAR TÍTULO PROFESIONAL DE INGENIERO  
CIVIL**

**Bach** : JUAN CARLOS ALVINES PÉREZ  
**ASESOR** : ING. MANUEL EDUARDO AGUILAR ROJAS  
**CO – ASESOR** : ING. EDWIN DÍAZ ORTIZ

**2018**

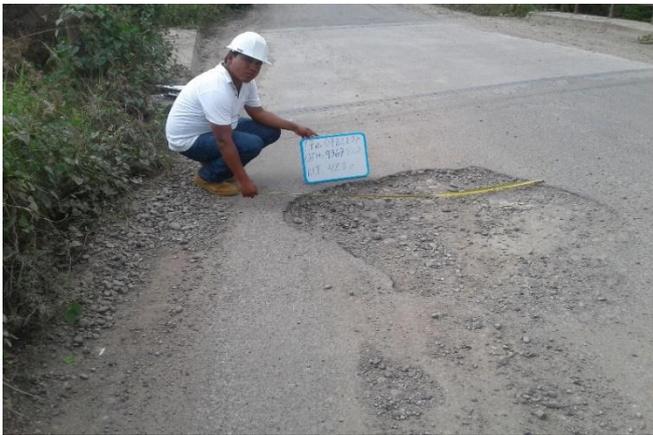
<b>Nombre de la vía:</b> Carretera Bagua Grande - Cajaruro - Bagua - Cruce IV Eje Vial <b>Ejecutor:</b> Juan Carlos Alvines Pérez		<b>Sección:</b> 1 <b>Fecha:</b> 2018	<b>Unidad de muestra:</b> U14 <b>Área:</b> 229.41			
<b>Dirección del tránsito:</b> Margen Izquierdo		<b>Longitud del Tramo:</b> 3.00 km <b>Ubicación de la falla:</b> 6 + 423.44 km				
<b>Fallas o Daños</b>		<b>Esquema o imagen</b>

7. Hundimiento						
8. Hinchamiento						
9. Baches						
10. Desintegración de borde						
11. Pérdida de agregado						
12. Exudación de asfalto						
13. Separación de la berma						
Falla	Severidad	Cantidades Parciales		Total	Densidad	Valor deducido
9	Alto	2.54		2.54	1.11%	52
<b>Nombre de la vía:</b> Carretera Bagua Grande - Cajaruro - Bagua - Cruce IV Eje Vial <b>Ejecutor:</b> Juan Carlos Alvines Pérez		<b>Sección:</b> 1 <b>Fecha:</b> 2018	<b>Unidad de muestra:</b> U15 <b>Área:</b> 229.41			
<b>Dirección del tránsito:</b> Margen Derecha		<b>Longitud del Tramo:</b> 3.00 km <b>Ubicación de la falla:</b> 6 + 663.65 km				
<b>Fallas o Daños</b>		<b>Esquema o imagen</b>

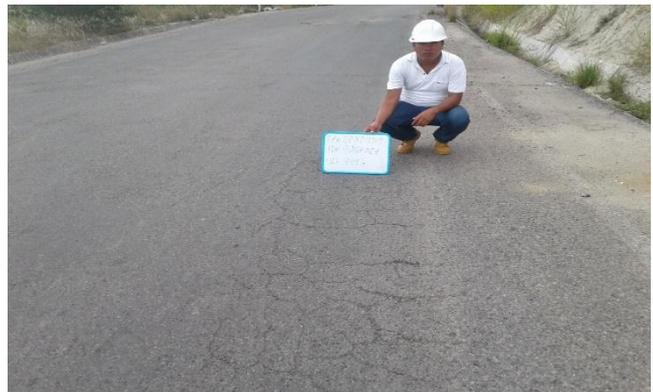
7. Hundimiento						
8. Hinchamiento						
9. Baches						
10. Desintegración de borde						
11. Pérdida de agregado						
12. Exudación de asfalto						
13. Separación de la berma						
Falla	Severidad	Cantidades Parciales		Total	Densidad	Valor deducido
1	Medio	4.50		4.50	1.96%	29.00

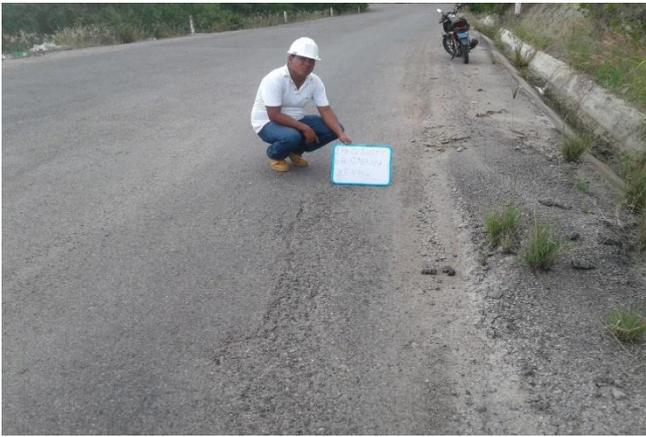
<b>Nombre de la vía:</b> Carretera Bagua Grande - Cajaruro - Bagua - Cruce IV Eje Vial <b>Ejecutor:</b> Juan Carlos Alvines Pérez		<b>Sección:</b> 1 <b>Fecha:</b> 2018		<b>Unidad de muestra:</b> U15 <b>Área:</b> 229.41		
<b>Dirección del tránsito:</b> Margen Derecha		<b>Longitud del Tramo:</b> 3.00 km <b>Ubicación de la falla:</b> 6 + 665.55 km				
<b>Fallas o Daños</b>		<b>Esquema o imagen</b>

7. Hundimiento						
8. Hinchamiento						
9. Baches						
10. Desintegración de borde						
11. Pérdida de agregado						
12. Exudación de asfalto						
13. Separación de la berma						
<b>Falla</b>	<b>Severidad</b>	<b>Cantidades Parciales</b>		<b>Total</b>	<b>Densidad</b>	<b>Valor deducido</b>
7	Alto	3.00		3.00	1.31%	38.00
<b>Nombre de la vía:</b> Carretera Bagua Grande - Cajaruro - Bagua - Cruce IV Eje Vial <b>Ejecutor:</b> Juan Carlos Alvines Pérez		<b>Sección:</b> 1 <b>Fecha:</b> 2018		<b>Unidad de muestra:</b> U15 <b>Área:</b> 229.41		
<b>Dirección del tránsito:</b> Margen Derecha		<b>Longitud del Tramo:</b> 3.00 km <b>Ubicación de la falla:</b> 6 + 666.05 km				
<b>Fallas o Daños</b>		<b>Esquema o imagen</b>

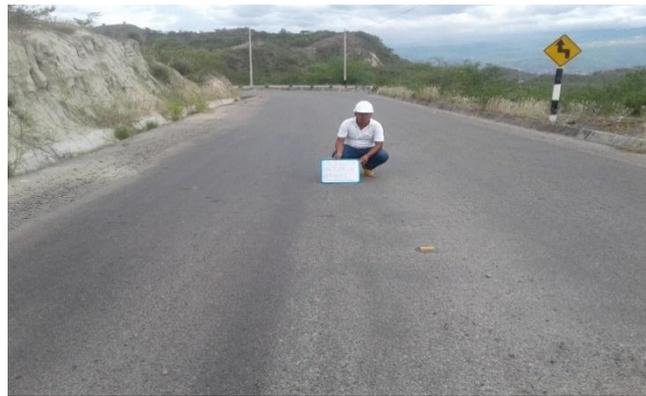
7. Hundimiento						
8. Hinchamiento						
9. Baches						
10. Desintegración de borde						
11. Pérdida de agregado						
12. Exudación de asfalto						
13. Separación de la berma						
<b>Falla</b>	<b>Severidad</b>	<b>Cantidades Parciales</b>		<b>Total</b>	<b>Densidad</b>	<b>Valor deducido</b>
12	Medio	50.00		50.00	21.80%	20.00

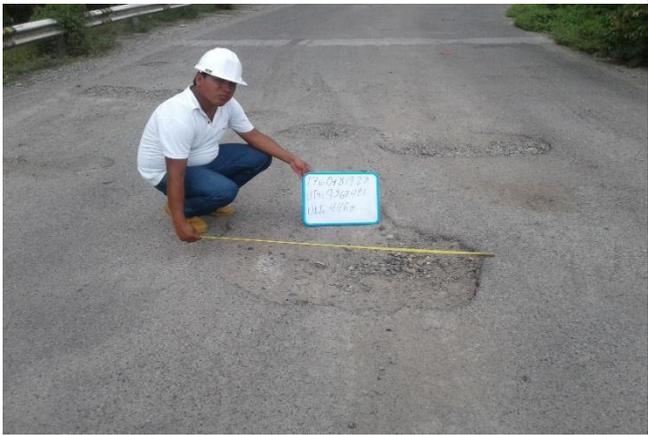
<b>Nombre de la vía:</b> Carretera Bagua Grande - Cajaruro - Bagua - Cruce IV Eje Vial <b>Ejecutor:</b> Juan Carlos Alvines Pérez		<b>Sección:</b> 1 <b>Fecha:</b> 2018		<b>Unidad de muestra:</b> U16 <b>Área:</b> 229.41		
<b>Dirección del tránsito:</b> Margen Derecha		<b>Longitud del Tramo:</b> 3.00 km <b>Ubicación de la falla:</b> 6 + 819.97 km				
<b>Fallas o Daños</b>		<b>Esquema o imagen</b>

7. Hundimiento						
8. Hinchamiento						
9. Baches						
10. Desintegración de borde						
11. Pérdida de agregado						
12. Exudación de asfalto						
13. Separación de la berma						
Falla	Severidad	Cantidades Parciales		Total	Densidad	Valor deducido
9	Alto	1.13		1.13	0.49%	39.00
<b>Nombre de la vía:</b> Carretera Bagua Grande - Cajaruro - Bagua - Cruce IV Eje Vial <b>Ejecutor:</b> Juan Carlos Alvines Pérez		<b>Sección:</b> 1 <b>Fecha:</b> 2018		<b>Unidad de muestra:</b> U17 <b>Área:</b> 229.41		
<b>Dirección del tránsito:</b> Margen Derecha		<b>Longitud del Tramo:</b> 3.00 km <b>Ubicación de la falla:</b> 6 + 021.22 km				
<b>Fallas o Daños</b>		<b>Esquema o imagen</b>

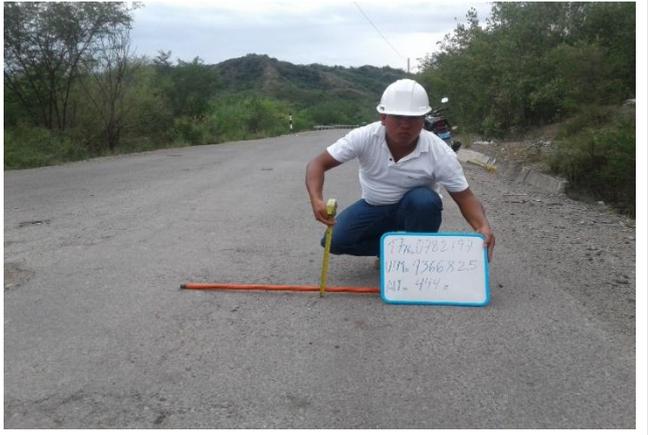
7. Hundimiento						
8. Hinchamiento						
9. Baches						
10. Desintegración de borde						
11. Pérdida de agregado						
12. Exudación de asfalto						
13. Separación de la berma						
Falla	Severidad	Cantidades Parciales		Total	Densidad	Valor deducido
6	Alto	2.40		2.40	1.05%	29.00

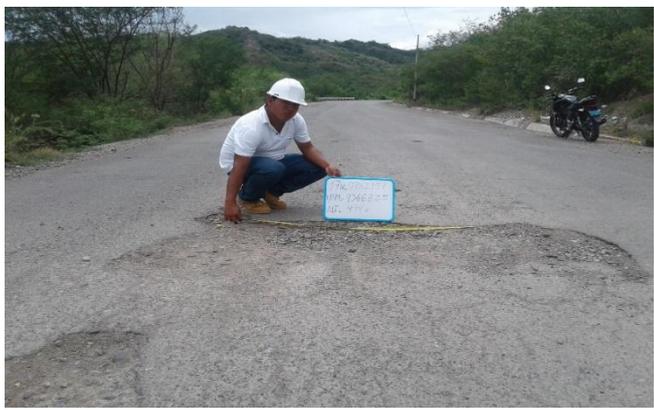
<b>Nombre de la vía:</b> Carretera Bagua Grande - Cajaruro - Bagua - Cruce IV Eje Vial <b>Ejecutor:</b> Juan Carlos Alvines Pérez		<b>Sección:</b> 1 <b>Fecha:</b> 2018		<b>Unidad de muestra:</b> U17 <b>Área:</b> 229.41		
<b>Dirección del tránsito:</b> Margen Izquierdo		<b>Longitud del Tramo:</b> 3.00 km <b>Ubicación de la falla:</b> 6 + 021.22 km				
<b>Fallas o Daños</b>		<b>Esquema o imagen</b>

7. Hundimiento						
8. Hinchamiento						
9. Baches						
10. Desintegración de borde						
11. Pérdida de agregado						
12. Exudación de asfalto						
13. Separación de la berma						
<b>Falla</b>	<b>Severidad</b>	<b>Cantidades Parciales</b>		<b>Total</b>	<b>Densidad</b>	<b>Valor deducido</b>
9	Medio	0.79		0.79	0.34%	17.00
<b>Nombre de la vía:</b> Carretera Bagua Grande - Cajaruro - Bagua - Cruce IV Eje Vial <b>Ejecutor:</b> Juan Carlos Alvines Pérez		<b>Sección:</b> 1 <b>Fecha:</b> 2018		<b>Unidad de muestra:</b> U17 <b>Área:</b> 229.41		
<b>Dirección del tránsito:</b> Margen Izquierdo		<b>Longitud del Tramo:</b> 3.00 km <b>Ubicación de la falla:</b> 6 + 022.42 km				
<b>Fallas o Daños</b>		<b>Esquema o imagen</b>

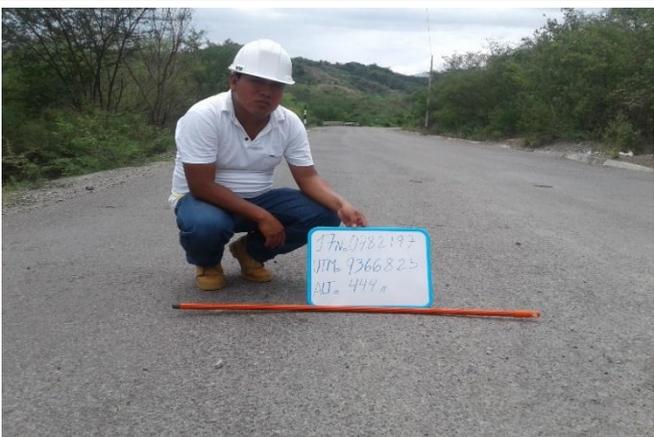
7. Hundimiento						
8. Hinchamiento						
9. Baches						
10. Desintegración de borde						
11. Pérdida de agregado						
12. Exudación de asfalto						
13. Separación de la berma						
<b>Falla</b>	<b>Severidad</b>	<b>Cantidades Parciales</b>		<b>Total</b>	<b>Densidad</b>	<b>Valor deducido</b>
8	Baja	1.50		1.50	0.65%	0.00

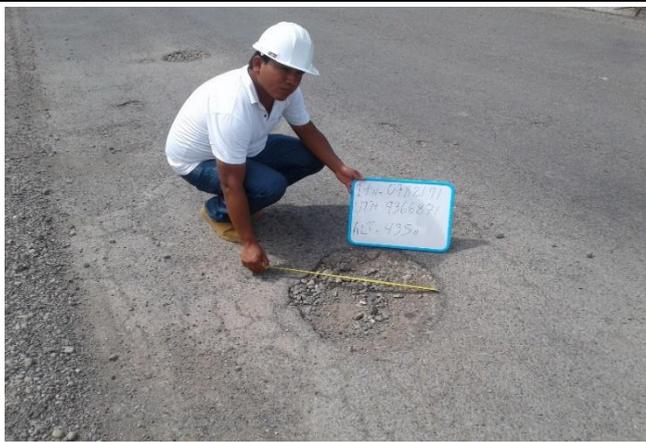
<b>Nombre de la vía:</b> Carretera Bagua Grande - Cajaruro - Bagua - Cruce IV Eje Vial <b>Ejecutor:</b> Juan Carlos Alvines Pérez		<b>Sección:</b> 1 <b>Fecha:</b> 2018	<b>Unidad de muestra:</b> U18 <b>Área:</b> 229.41			
<b>Dirección del tránsito:</b> Margen Izquierdo		<b>Longitud del Tramo:</b> 3.00 km <b>Ubicación de la falla:</b> 6 + 067.75 km				
<b>Fallas o Daños</b>		<b>Esquema o imagen</b>

7. Hundimiento						
8. Hinchamiento						
9. Baches						
10. Desintegración de borde						
11. Pérdida de agregado						
12. Exudación de asfalto						
13. Separación de la berma						
<b>Falla</b>	<b>Severidad</b>	<b>Cantidades Parciales</b>		<b>Total</b>	<b>Densidad</b>	<b>Valor deducido</b>
9	Medio	0.33		0.33	0.14%	7.00
<b>Nombre de la vía:</b> Carretera Bagua Grande - Cajaruro - Bagua - Cruce IV Eje Vial <b>Ejecutor:</b> Juan Carlos Alvines Pérez		<b>Sección:</b> 1 <b>Fecha:</b> 2018	<b>Unidad de muestra:</b> U18 <b>Área:</b> 229.41			
<b>Dirección del tránsito:</b> Margen Izquierdo		<b>Longitud del Tramo:</b> 3.00 km <b>Ubicación de la falla:</b> 6 + 069.55 km				
<b>Fallas o Daños</b>		<b>Esquema o imagen</b>

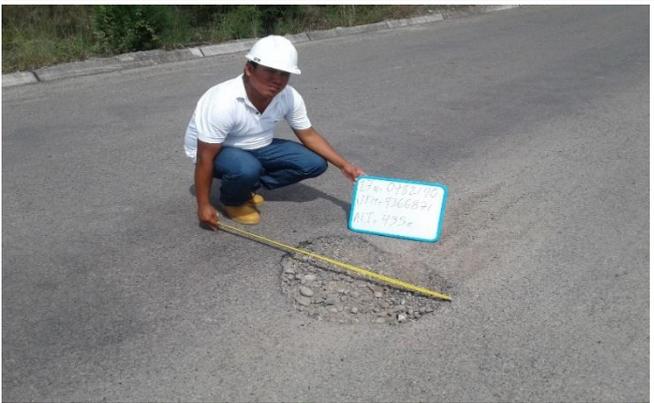
7. Hundimiento						
8. Hinchamiento						
9. Baches						
10. Desintegración de borde						
11. Pérdida de agregado						
12. Exudación de asfalto						
13. Separación de la berma						
<b>Falla</b>	<b>Severidad</b>	<b>Cantidades Parciales</b>		<b>Total</b>	<b>Densidad</b>	<b>Valor deducido</b>
9	Medio	0.38		0.38	0.17%	9.00

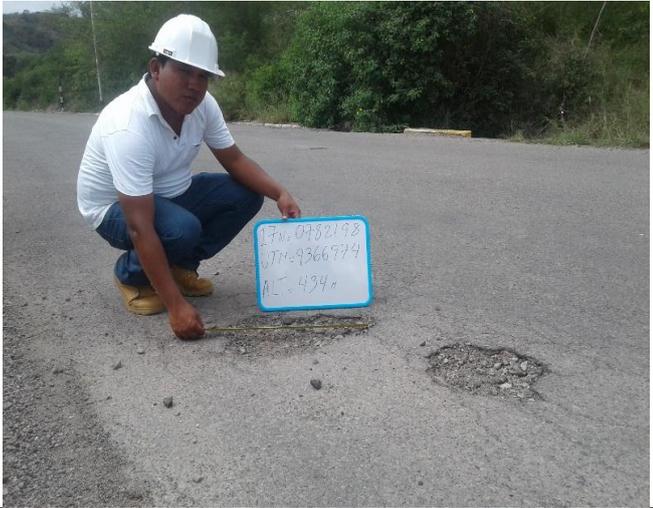
<b>Nombre de la vía:</b> Carretera Bagua Grande - Cajaruro - Bagua - Cruce IV Eje Vial <b>Ejecutor:</b> Juan Carlos Alvines Pérez		<b>Sección:</b> 1 <b>Fecha:</b> 2018		<b>Unidad de muestra:</b> U19 <b>Área:</b> 229.41			
<b>Dirección del tránsito:</b> Margen Izquierdo		<b>Longitud del Tramo:</b> 3.00 km <b>Ubicación de la falla:</b> 6 + 170.78 km					
<b>Fallas o Daños</b>		<b>Esquema o imagen</b>

13. Separación de la berma							
<b>Falla</b>	<b>Severidad</b>	<b>Cantidades Parciales</b>		<b>Total</b>	<b>Densidad</b>	<b>Valor deducido</b>	
9	Bajo	0.20		0.20	0.09%	2.00	
<b>Nombre de la vía:</b> Carretera Bagua Grande - Cajaruro - Bagua - Cruce IV Eje Vial <b>Ejecutor:</b> Juan Carlos Alvines Pérez		<b>Sección:</b> 1 <b>Fecha:</b> 2018		<b>Unidad de muestra:</b> U20 <b>Área:</b> 229.41			
<b>Dirección del tránsito:</b> Margen Izquierdo		<b>Longitud del Tramo:</b> 3.00 km <b>Ubicación de la falla:</b> 6 + 378.93 km					
<b>Fallas o Daños</b>		<b>Esquema o imagen</b>

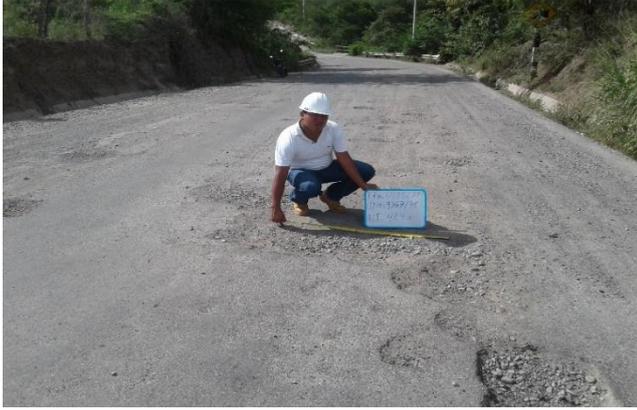
13. Separación de la berma							
<b>Falla</b>	<b>Severidad</b>	<b>Cantidades Parciales</b>		<b>Total</b>	<b>Densidad</b>	<b>Valor deducido</b>	
9	Alto	1.54		1.54	0.67%	21.00

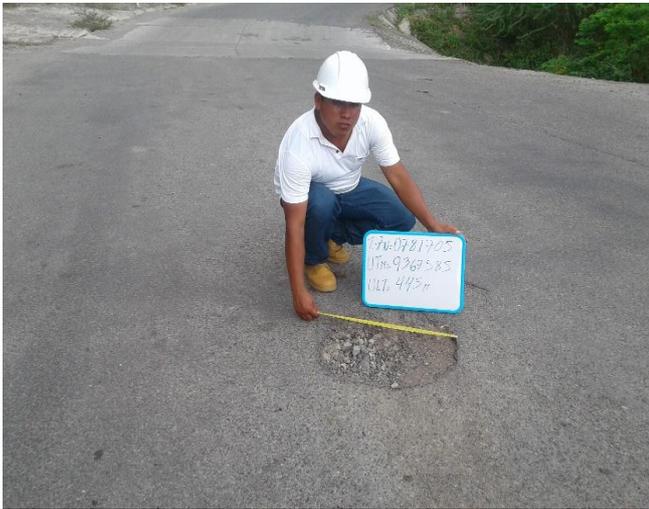
<b>Nombre de la vía:</b> Carretera Bagua Grande - Cajaruro - Bagua - Cruce IV Eje Vial <b>Ejecutor:</b> Juan Carlos Alvines Pérez		<b>Sección:</b> 1 <b>Fecha:</b> 2018	<b>Unidad de muestra:</b> U22 <b>Área:</b> 229.41				
<b>Dirección del tránsito:</b> Margen Derecha		<b>Longitud del Tramo:</b> 3.00 km <b>Ubicación de la falla:</b> 7 + 657.33 km					
<b>Fallas o Daños</b>		<b>Esquema o imagen</b>

13. Separación de la berma							
Falla	Severidad	Cantidades Parciales		Total	Densidad	Valor deducido	
9	Bajo	0.20		0.20	0.09%	2.00	
<b>Nombre de la vía:</b> Carretera Bagua Grande - Cajaruro - Bagua - Cruce IV Eje Vial <b>Ejecutor:</b> Juan Carlos Alvines Pérez		<b>Sección:</b> 1 <b>Fecha:</b> 2018	<b>Unidad de muestra:</b> U22 <b>Área:</b> 229.41				
<b>Dirección del tránsito:</b> Margen Derecha		<b>Longitud del Tramo:</b> 3.00 km <b>Ubicación de la falla:</b> 7 + 665.43 km					
<b>Fallas o Daños</b>		<b>Esquema o imagen</b>

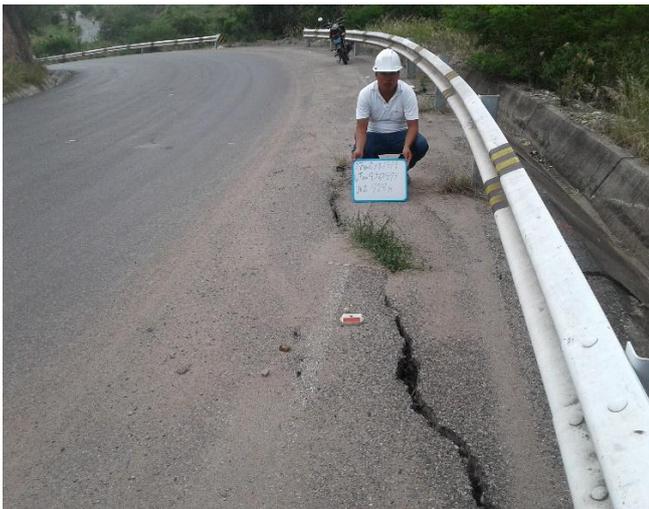
13. Separación de la berma							
Falla	Severidad	Cantidades Parciales		Total	Densidad	Valor deducido	
13	Alto	4.50		4.50	1.96%	7.00

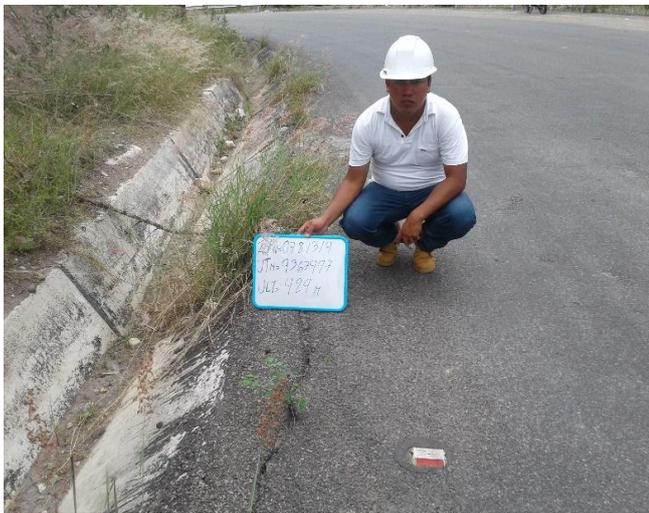
<b>Nombre de la vía:</b> Carretera Bagua Grande - Cajaruro - Bagua - Cruce IV Eje Vial <b>Ejecutor:</b> Juan Carlos Alvines Pérez		<b>Sección:</b> 1 <b>Fecha:</b> 2018		<b>Unidad de muestra:</b> U22 <b>Área:</b> 229.41		
<b>Dirección del tránsito:</b> Margen Izquierdo		<b>Longitud del Tramo:</b> 3.00 km <b>Ubicación de la falla:</b> 7 + 665.43 km				
<b>Fallas o Daños</b>		<b>Esquema o imagen</b>

7. Hundimiento						
8. Hinchamiento						
9. Baches						
10. Desintegración de borde						
11. Pérdida de agregado						
12. Exudación de asfalto						
13. Separación de la berma						
<b>Falla</b>	<b>Severidad</b>	<b>Cantidades Parciales</b>		<b>Total</b>	<b>Densidad</b>	<b>Valor deducido</b>
5	Medio	2.00		2.00	0.87%	6.00
<b>Nombre de la vía:</b> Carretera Bagua Grande - Cajaruro - Bagua - Cruce IV Eje Vial <b>Ejecutor:</b> Juan Carlos Alvines Pérez		<b>Sección:</b> 1 <b>Fecha:</b> 2018		<b>Unidad de muestra:</b> U23 <b>Área:</b> 229.41		
<b>Dirección del tránsito:</b> Margen Derecha		<b>Longitud del Tramo:</b> 3.00 km <b>Ubicación de la falla:</b> 7 + 749.12 km				
<b>Fallas o Daños</b>		<b>Esquema o imagen</b>

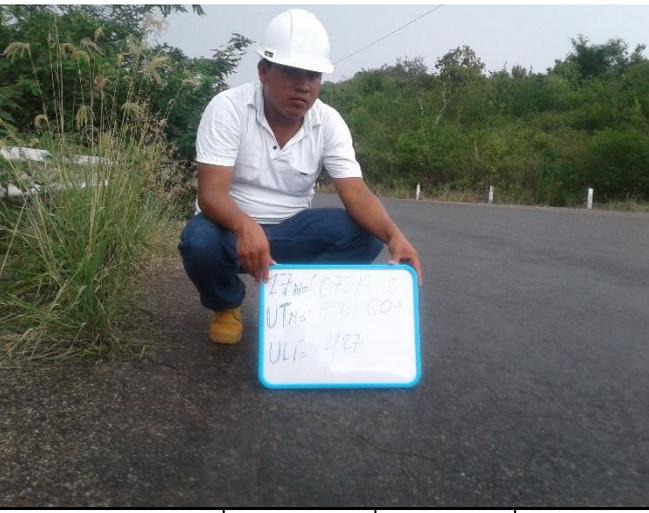
7. Hundimiento						
8. Hinchamiento						
9. Baches						
10. Desintegración de borde						
11. Pérdida de agregado						
12. Exudación de asfalto						
13. Separación de la berma						
<b>Falla</b>	<b>Severidad</b>	<b>Cantidades Parciales</b>		<b>Total</b>	<b>Densidad</b>	<b>Valor deducido</b>
4	Bajo	1.00		1.00	0.44%	0..00
