**CALIDAD ESTRUCTURAL DE LAS VIVIENDAS DE  
ALBAÑILERÍA CONFINADA EN EL BARRIO  
HIGOS URCO, CHACHAPOYAS, 2018**

**TESIS PARA OBTENER EL TÍTULO PROFESIONAL DE  
INGENIERO CIVIL**

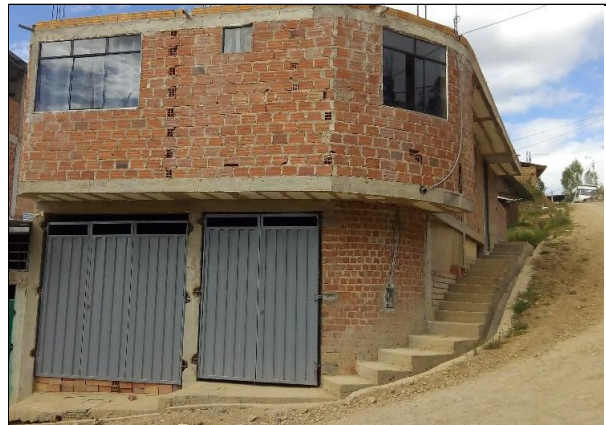
Fachada: Vivienda de propiedad del señor  
Robert Mendoza Mestanza

Se puede apreciar la ausencia de una columna  
en un lugar estrategico de la vivienda, como  
tambien el apoyo de una viga sobre un muro  
de alañilería.

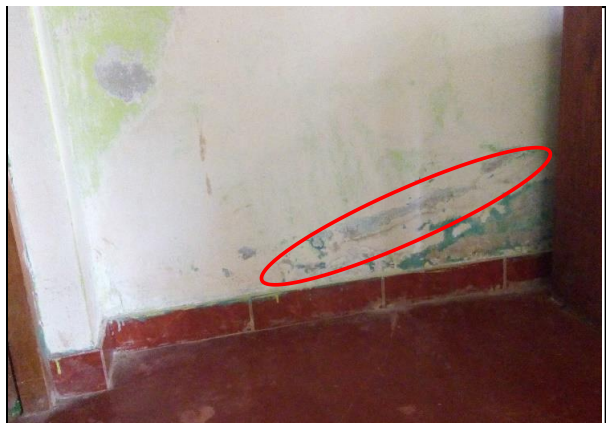
Se muestra eflorescencia y humedad en muros  
bajos

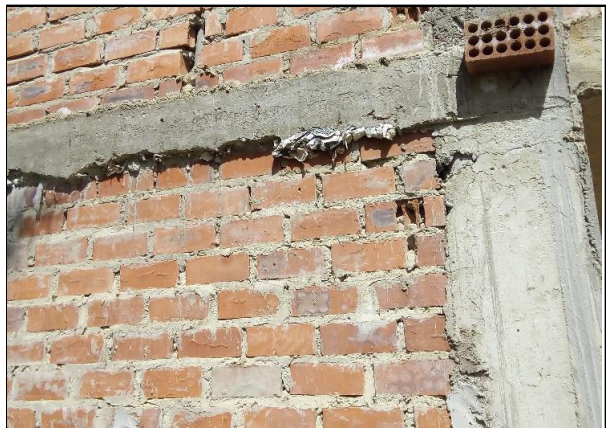
Se muestra el uso del ladrillo Kin Kong en  
muros de portantes

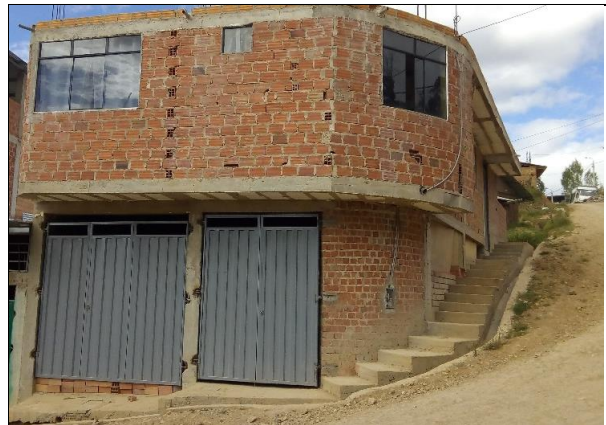
Se puede apreciar la ausencia de una columna  
en un lugar estrategico de la vivienda, como  
tambien el apoyo de una viga sobre un muro  
de alañilería.

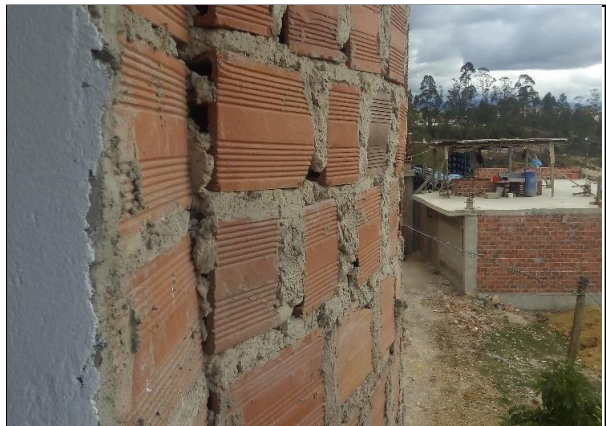
Se puede apreciar las juntas de adherencia de  
ladrillos como tambien la precencia de muros  
no verticales

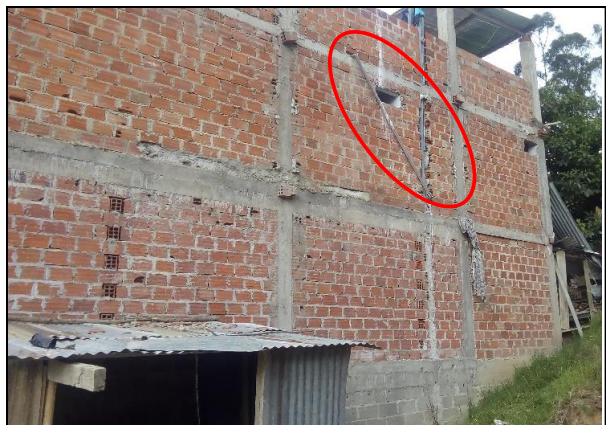
Instalaciones de agua y desague visibles, que  
se ha realizado perforando muros y vigas

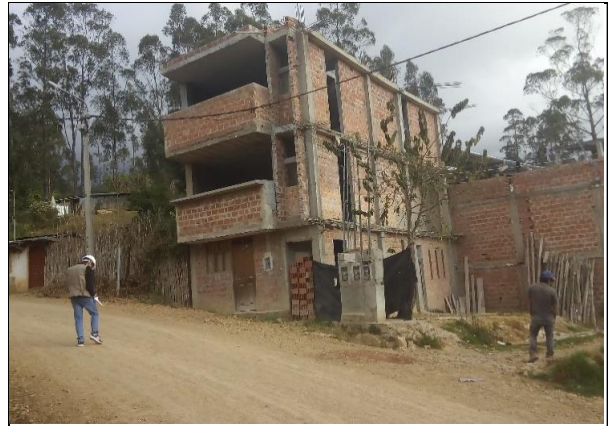
Se puede apreciar que no existe alineación  
vertical de vanos, como también aceros  
sobrantes

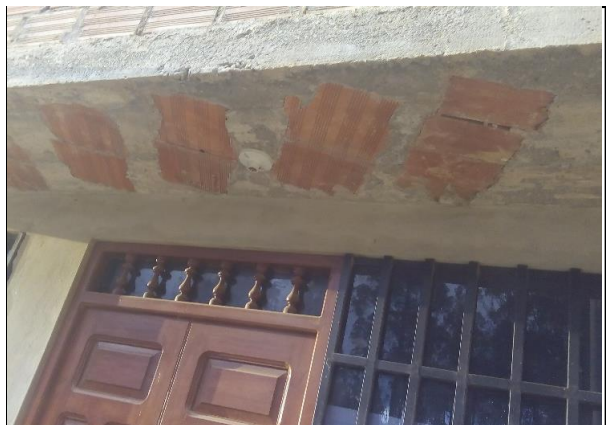
Se observa la losa aligeradas en una dirección  
diagonal

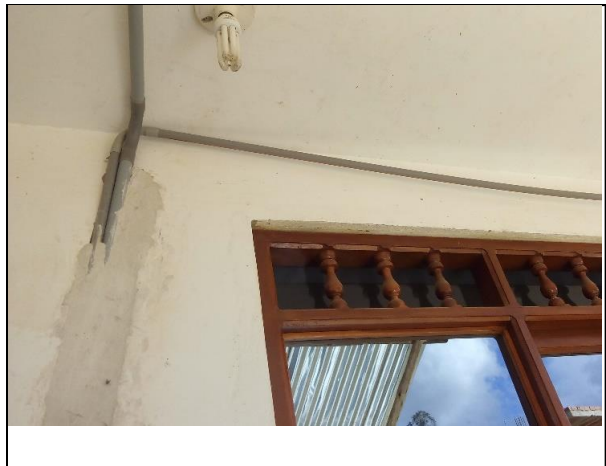
Instalaciones electricas visibles, no planeadas

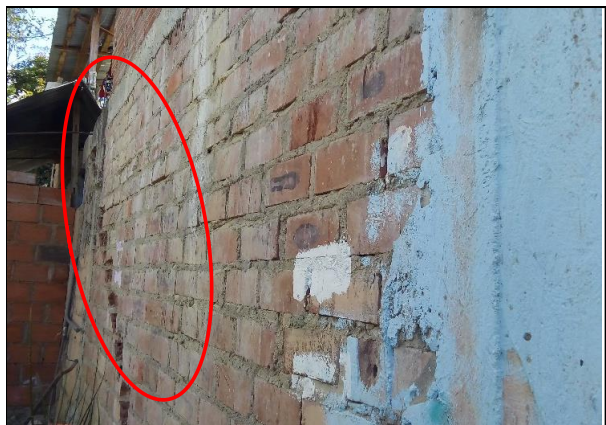
Se puede observar el perforamiento del muro  
pa la ubicación de la escalera

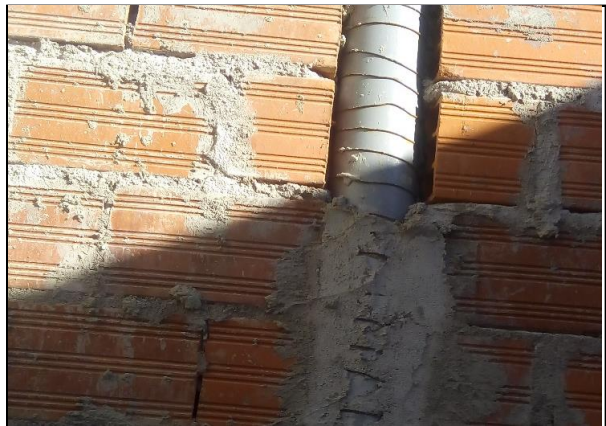
Instalaciones de desagüe visibles, perforando  
los muros de confinamiento

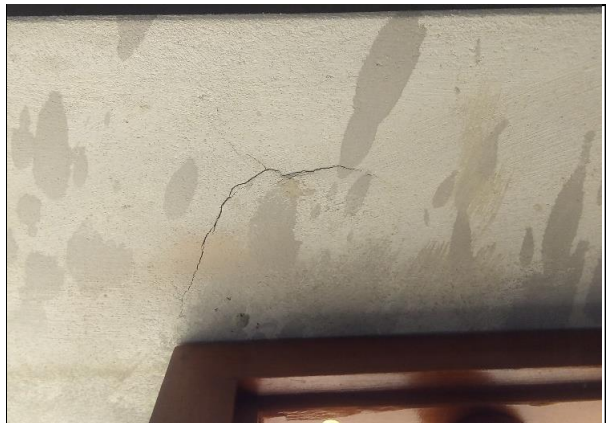
Agriegamiento de la losa aligerada

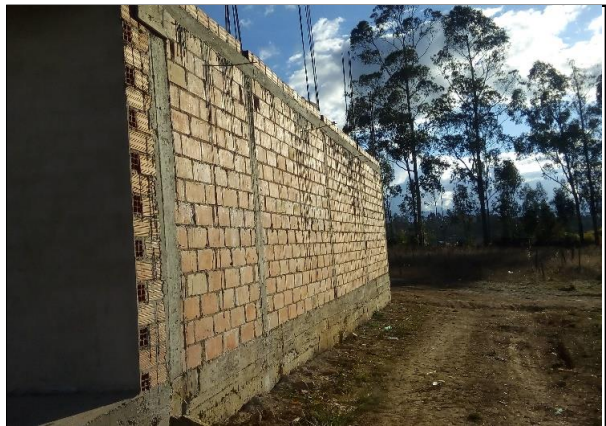
Uso de ladrillo pandereta de dimensiones  
12x24x18 cm

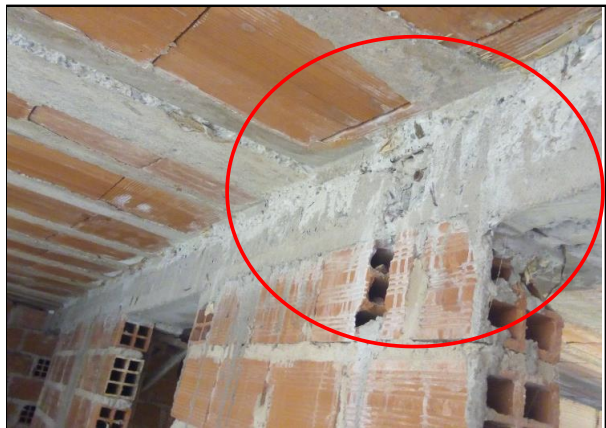
Precencia de cangrejas en vigas

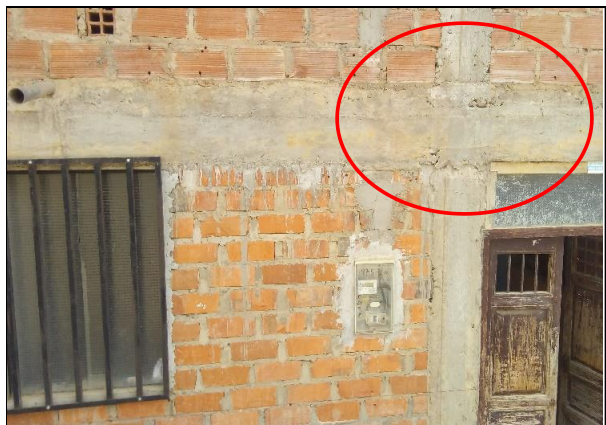
Se puede observar cangrejas en columnas

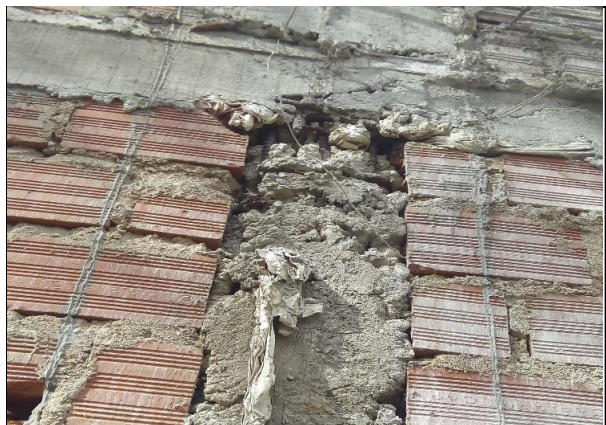
Precencia de cangrejeras en la parte superior  
de la columna

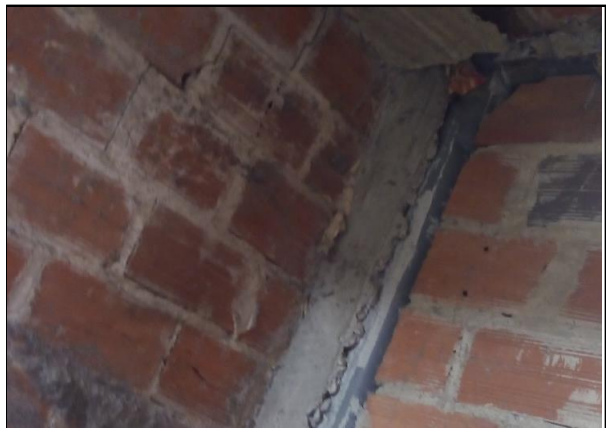
Instalaciones de desagüe visible,  
disminuyendo la sección de la columna

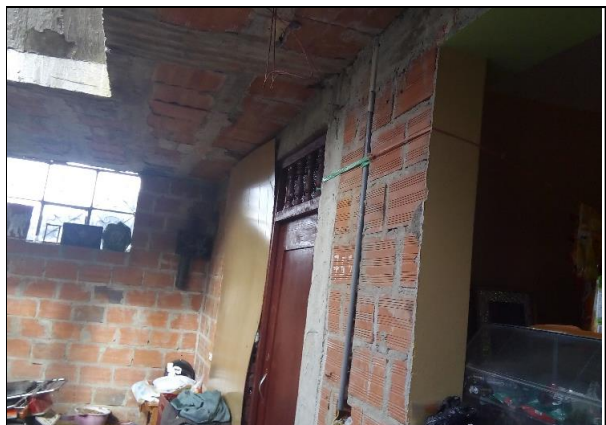
Instalaciones de agua visibles colocadas en  
muros de confinamiento

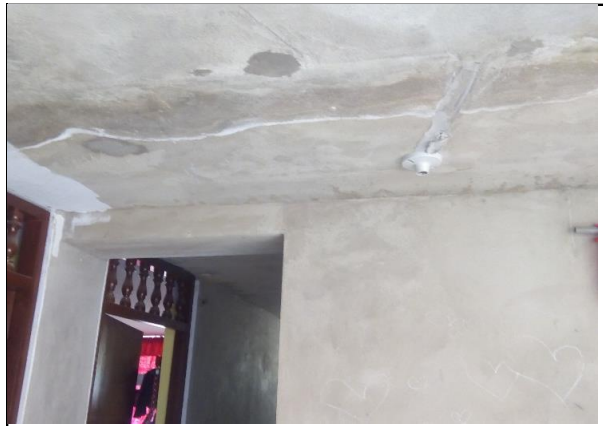
Eflorescencia y humedad en losa aligerada

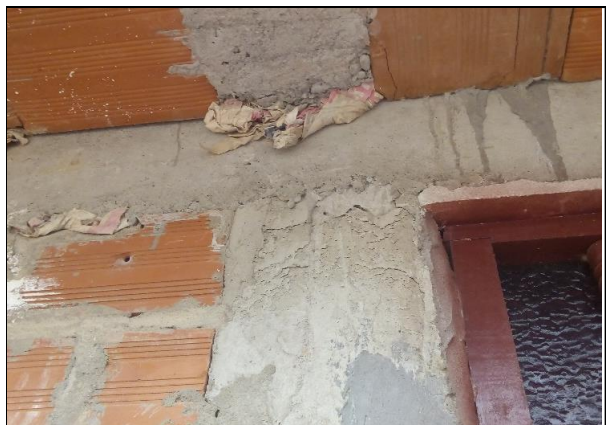
Bolsas de cemento y cangrejas en la union  
de columnas con vigas

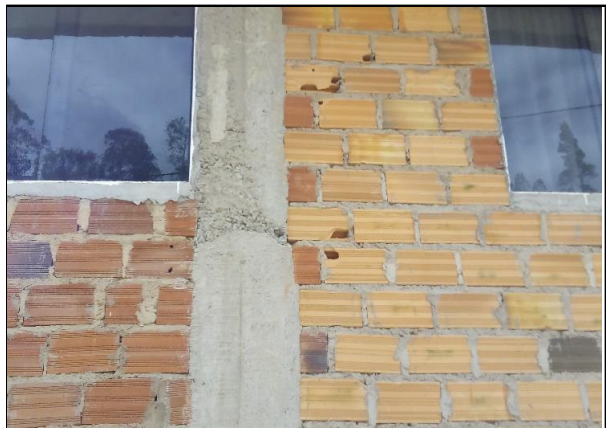
Cangrejeras en columnas

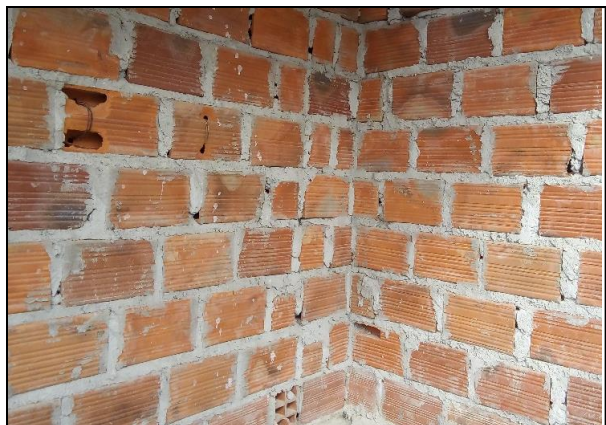
Muros de confinamiento de ladrillos  
pandereta

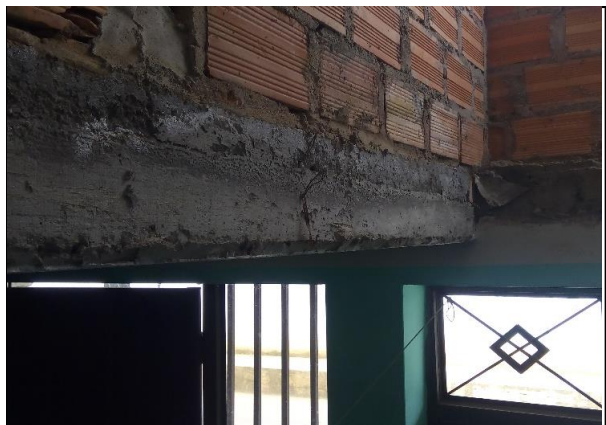
Cangrejeras en columnas

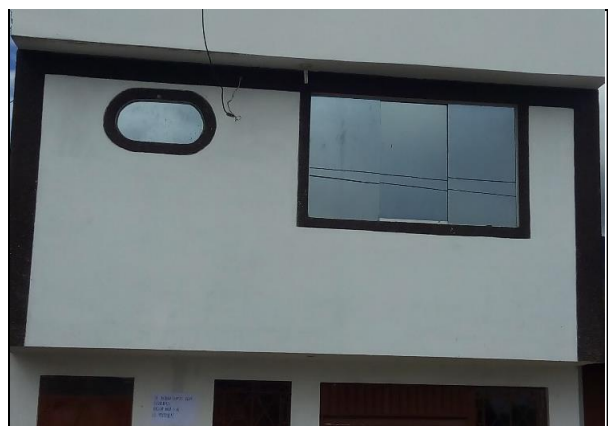
Modificaciones hechas al plano, ventena  
ovalada

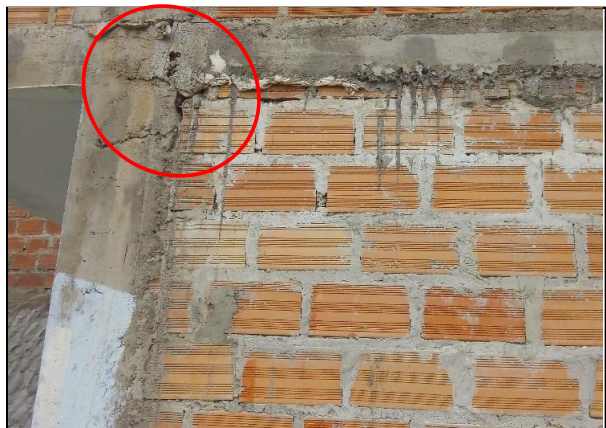
Se observa cangregeras en la union de  
columnas - vigas

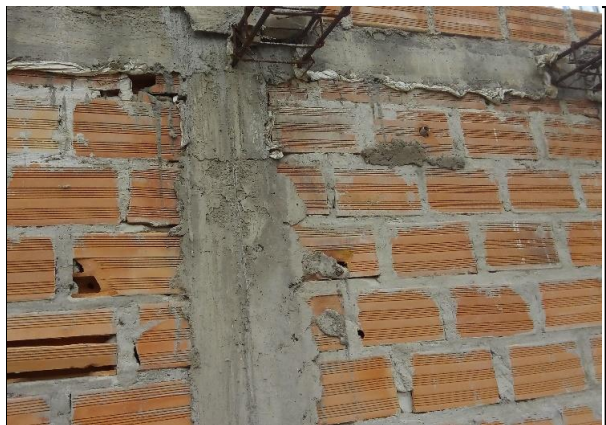
Aceros sobrantes

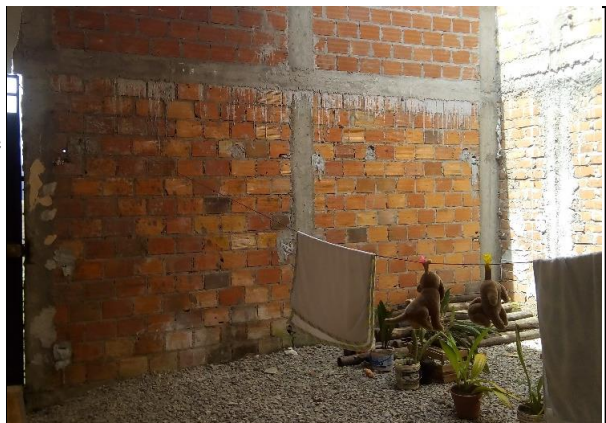
Se puede observar el uso de diversos tipos de  
ladrillos panderta

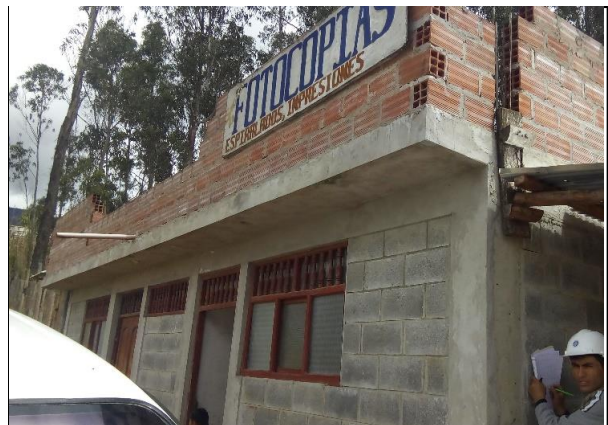
Combinación de ladrillos en la construcción

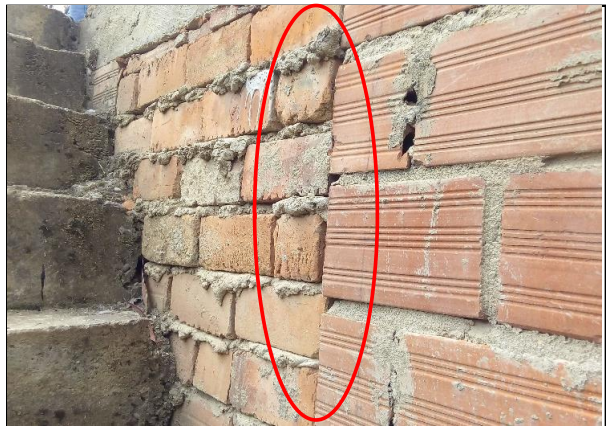
Combinacion de materiales en muro de  
confinamiento y ausencia de juntas de  
adherencia

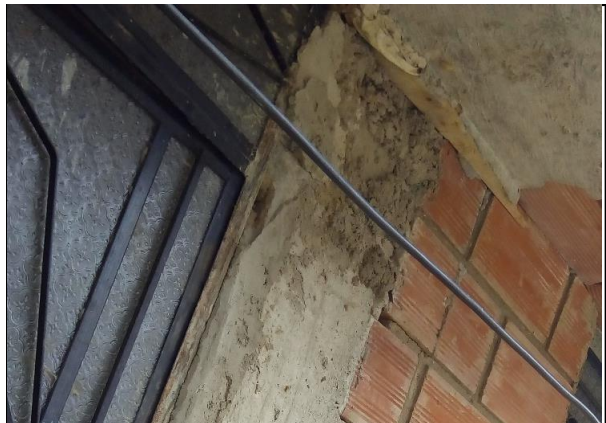
Cangrejeras en la parte superior de la  
columna

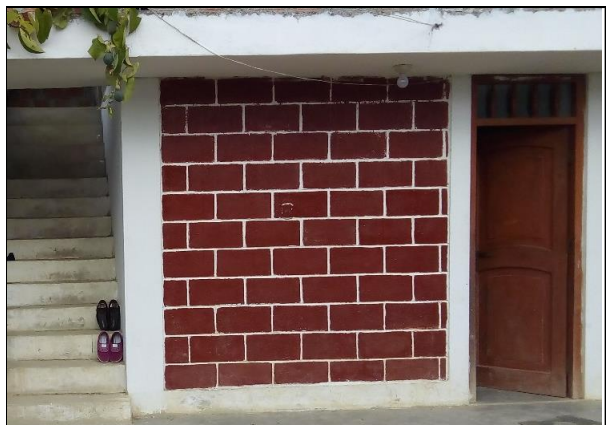
Ladrillo usado en estos muros es el artesanal  
de concreto, con un altura de 20cm

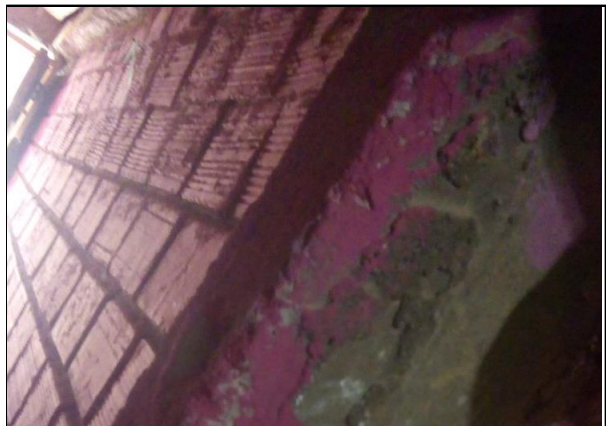
Se aprecia que no existe verticalidad en el  
muro de confinamiento

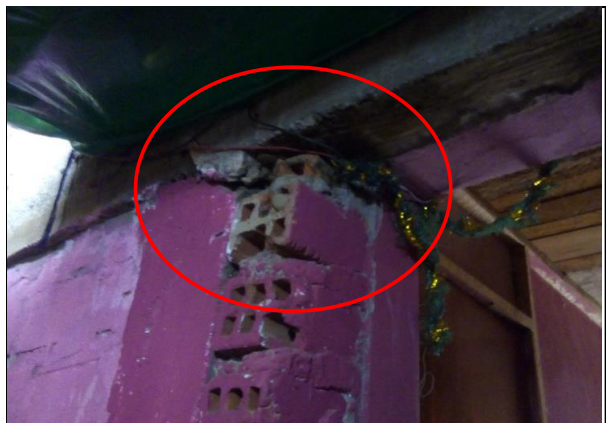
Ladrillos cumpliendo la función de  
columnas

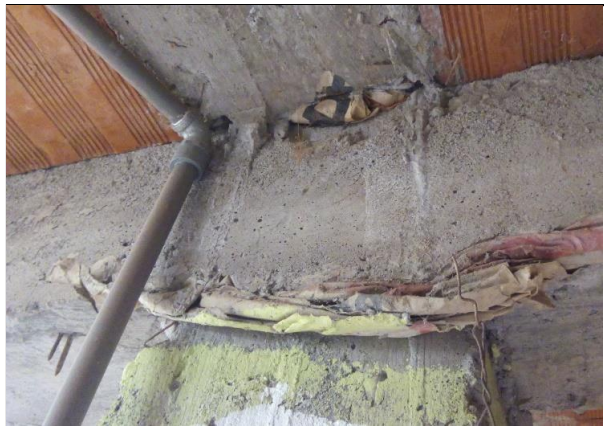
Conexiones de agua visibles y bolsas de cemento en las uniones de la columna-viga

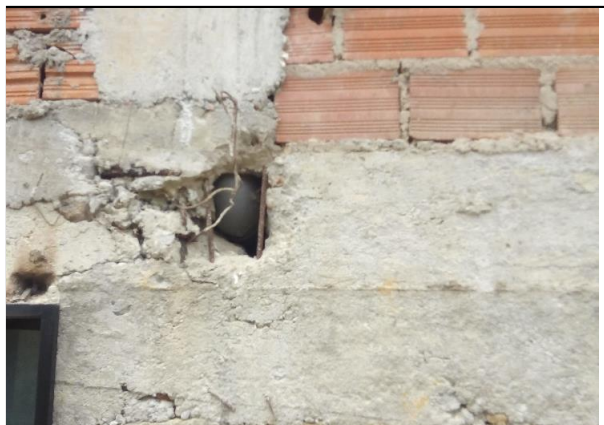
Precencia de cangrejas en columnas

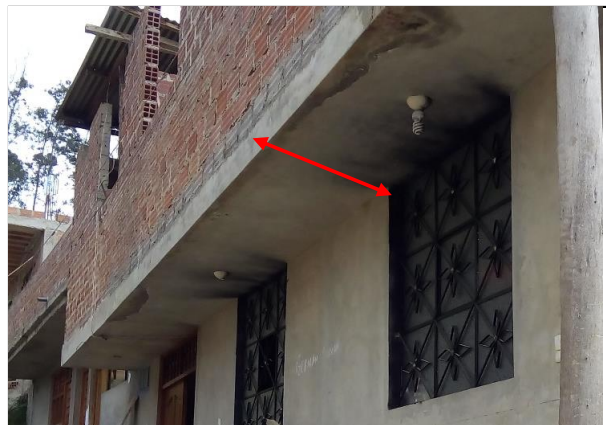
Voladizo de 0.95 metros

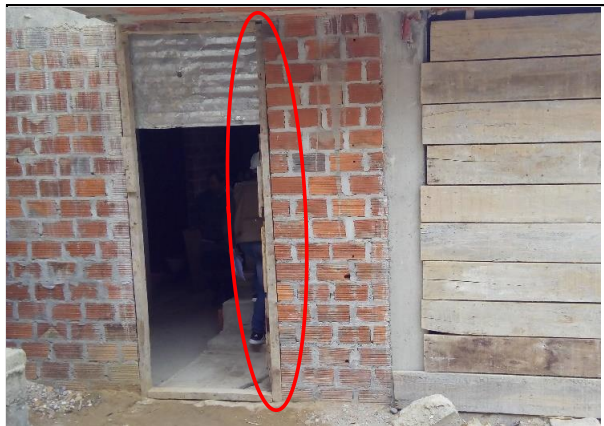
No existe columnetas en vanos

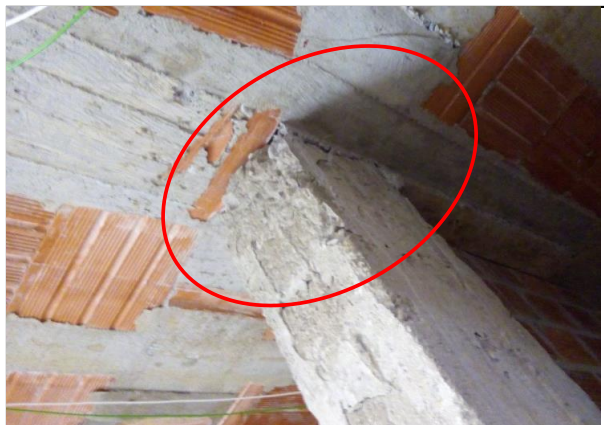
Cangrejas en la parte superior de la  
columna, union columna - viga

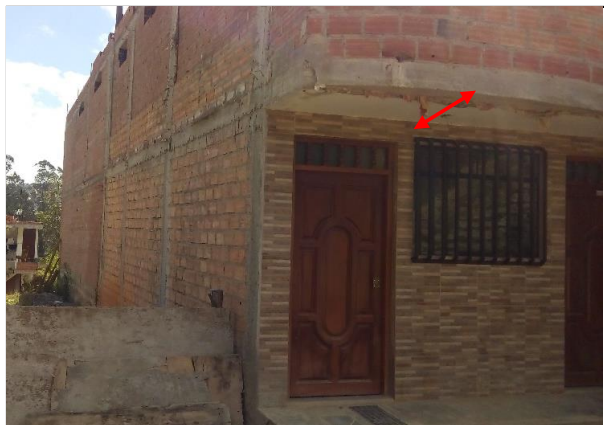
Voladizos de 0.85 metros

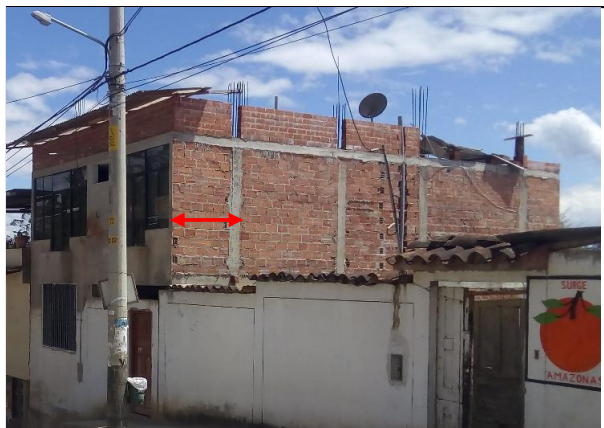
No existe columna de confinamiento en las  
esquinas de los muros

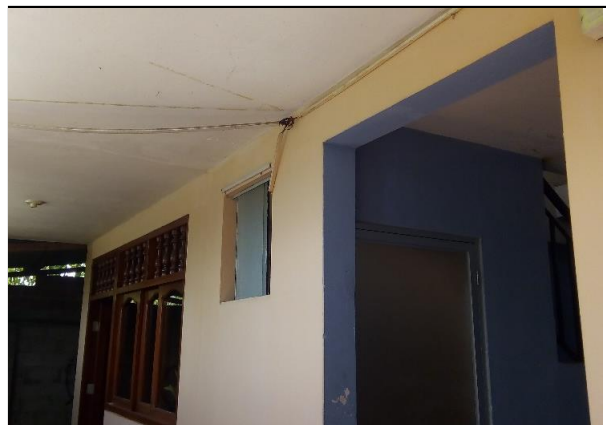
Instalaciones electricas visibles en el interior  
de la vivienda

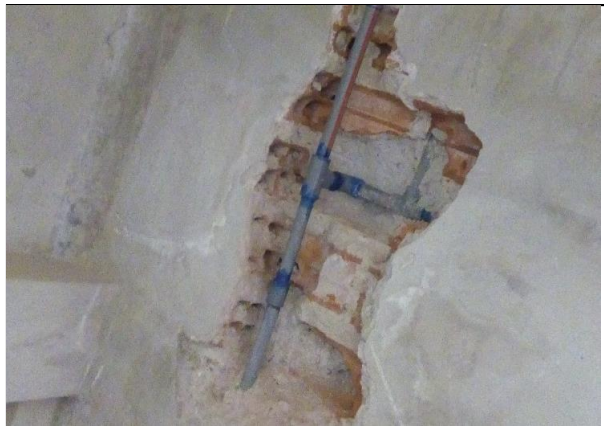
Instalaciones de agua visibles en el interior de  
la vivienda

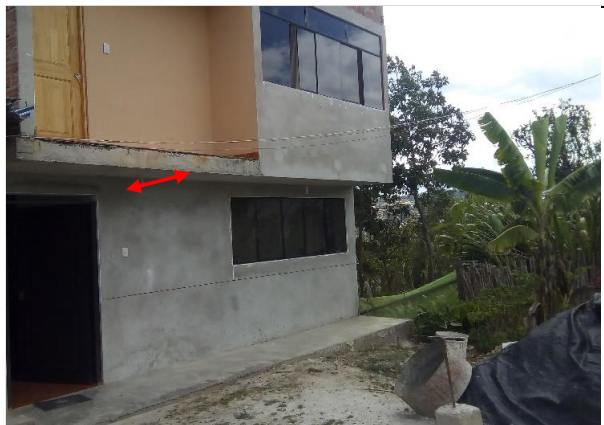
Voladizo de 0.85 metros

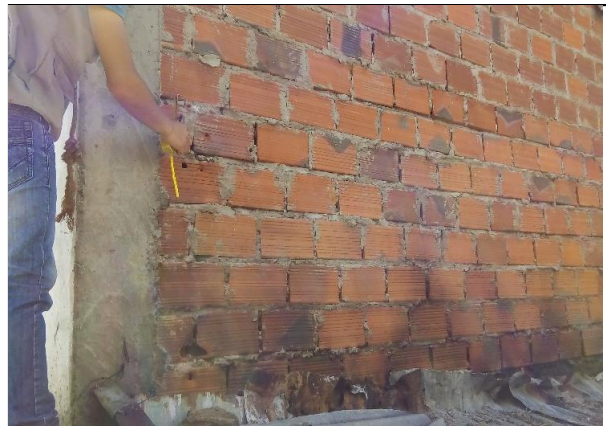
Ladrillos pandereta de 12x25x14 cm en  
muros portantes

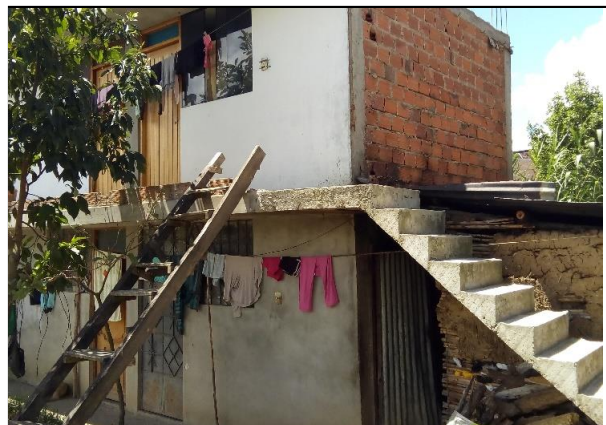
Escalera externa en voladizo de acceso al  
segundo piso

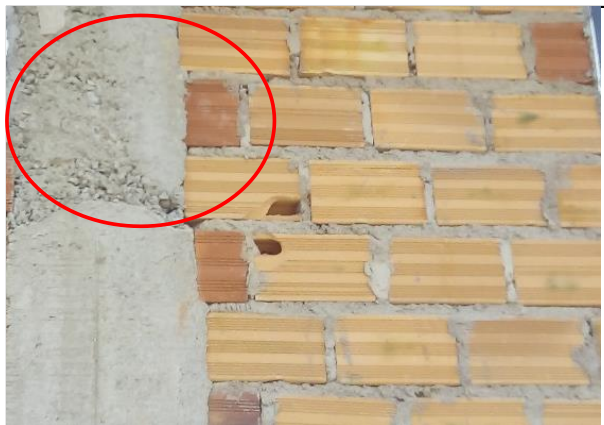
Se observa cangregeras en la columna

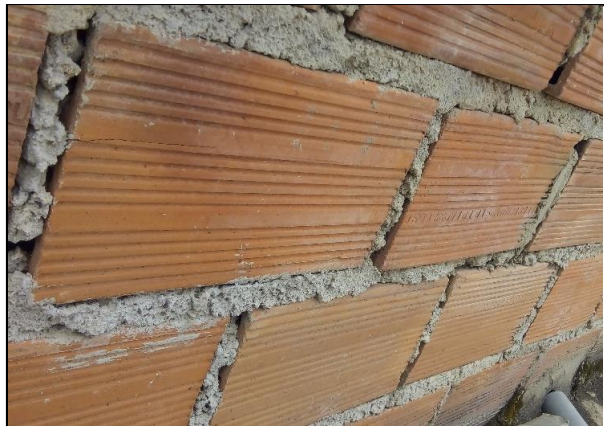
Ladrillos pandereta usado en muros portantes

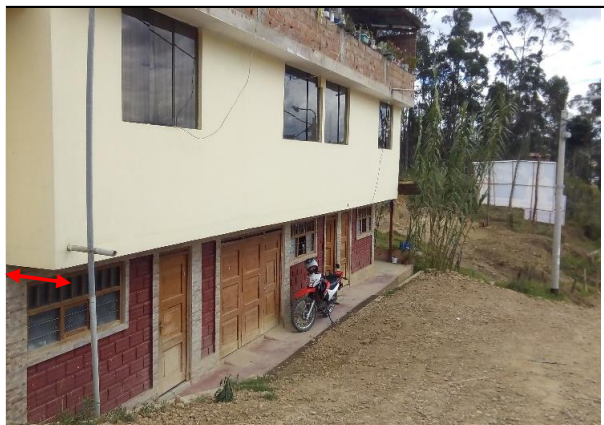
existencia de voladizos de 1.05 metros

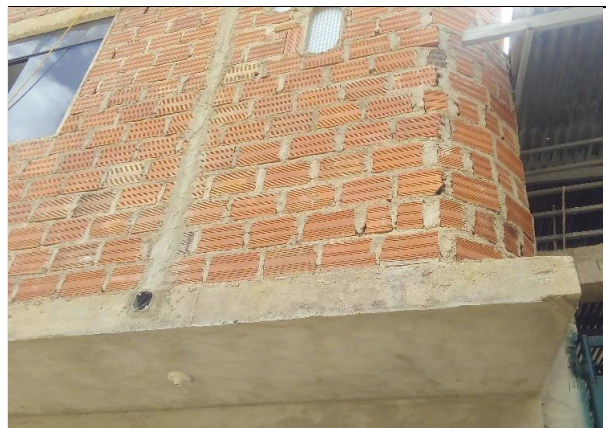
Voladizos circulares con juntas superiores a 3  
cm

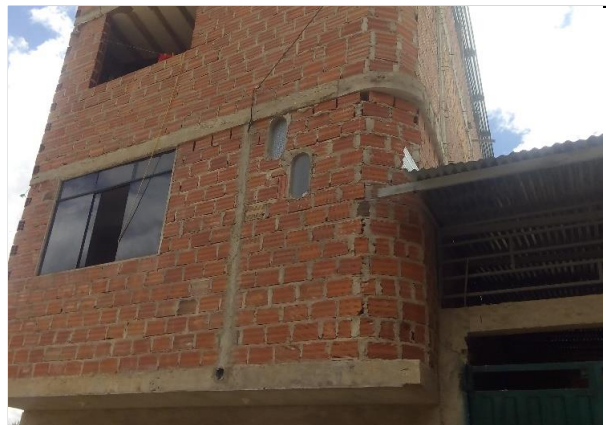
No existe confinamiento en muros

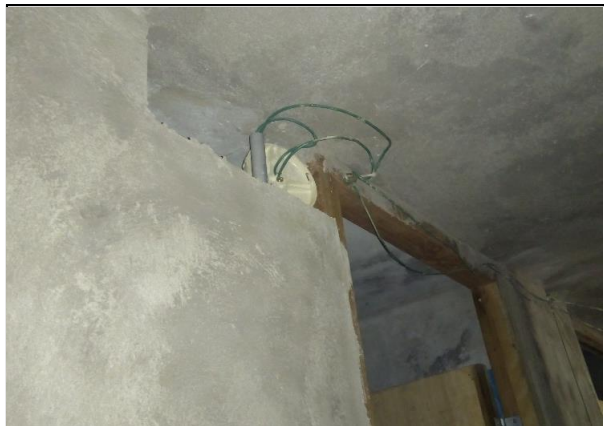
Instalaciones electricas visibles en mal estado

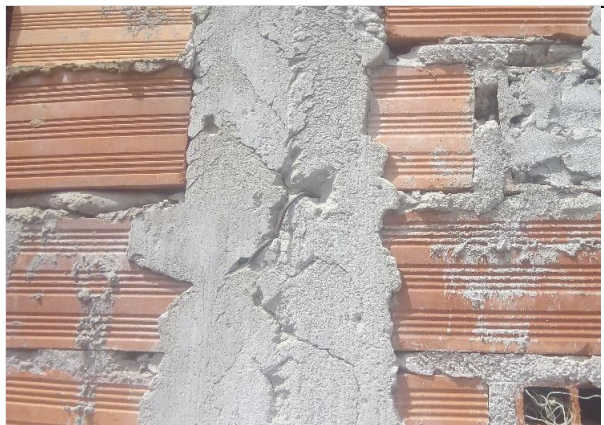
Cangrejas en columnas de confinamiento

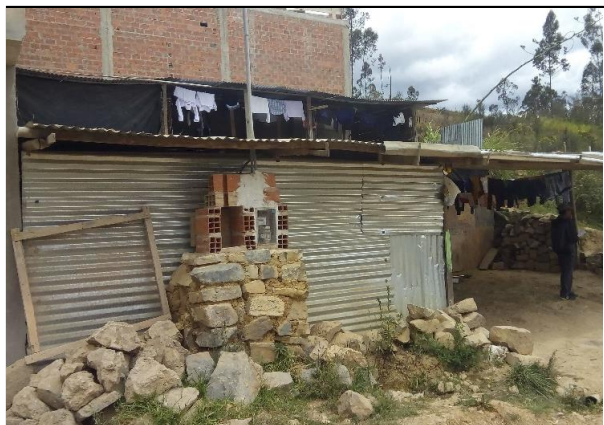
Vista frontal de la vivienda, la construcción  
hecha a base de ladrillos artesanales de  
concreto se encuentra detrás de esa  
armadura de calaminas

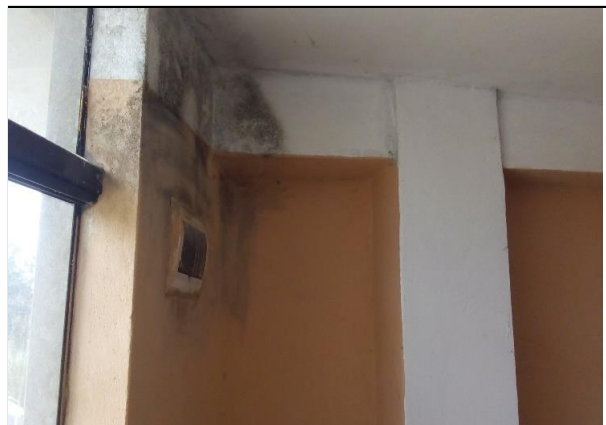
Humedad en muros y losa aligerada del  
segundo nivel

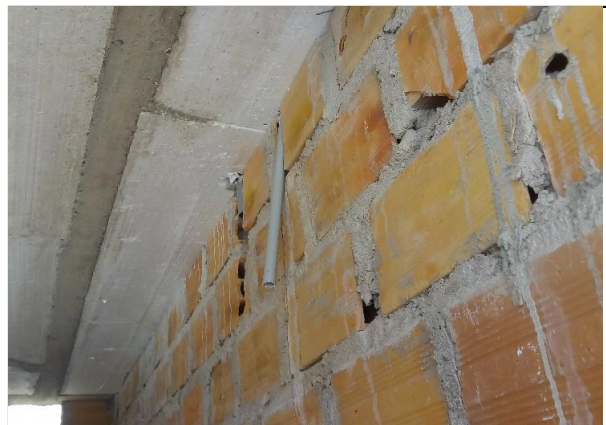
Ladrillos pandereta en muros de varias  
colores y tuberías de instalaciones visibles

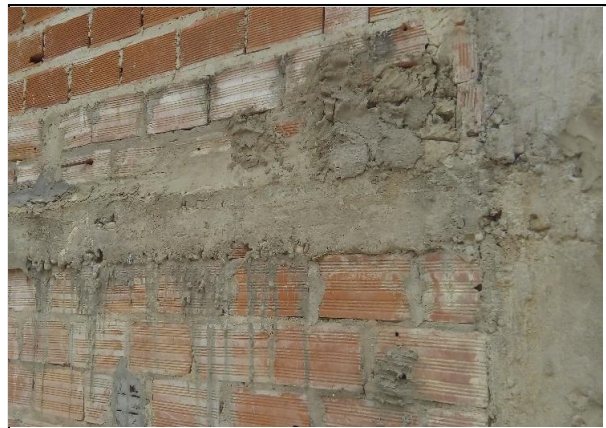
Cangrejas en vigas y columnas de  
confinamiento

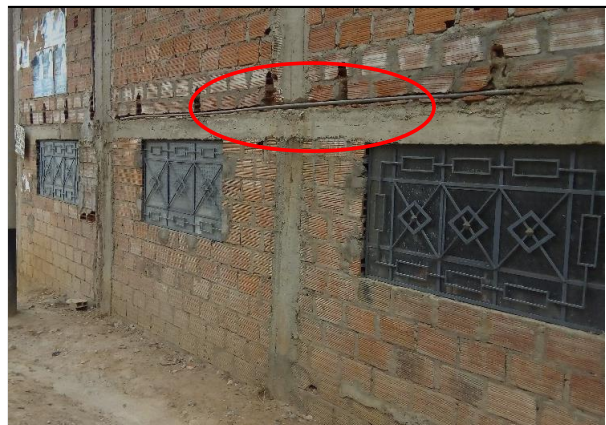
Instalaciones de agua realizadas con la  
perforación de muros y columnas
