**UNIVERSIDAD NACIONAL
TORIBIO RODRÍGUEZ DE MENDOZA DE AMAZONAS**

**TESIS PARA OBTENER
EL TÍTULO PROFESIONAL DE
INGENIERO CIVIL**

**VALORACIÓN DE LAS METODOLOGÍAS MTC, URCI Y
TMH12, EN LA DETERMINACIÓN DEL ESTADO DE
TRANSITABILIDAD EN CAMINOS VECINALES. CASO:
RUTA AM – 522, BAGUA, AMAZONAS, 2022.**

Autor: Bach. Edil Ramírez Coronel

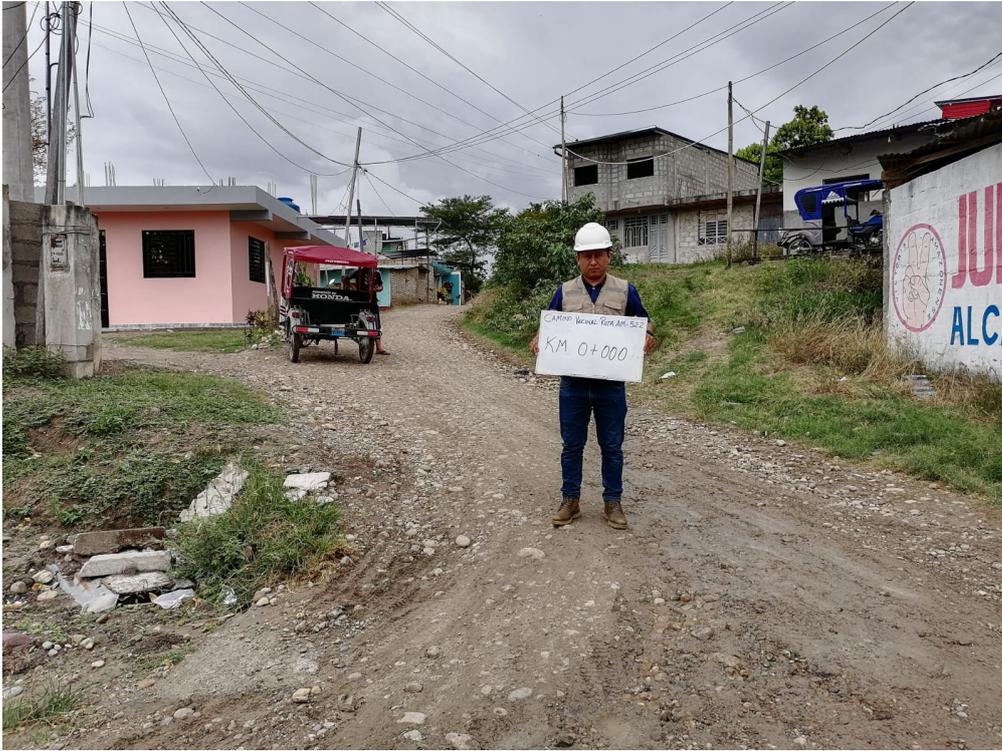
Figura 40

Inicio de unidad de muestra 01, km 0+000.

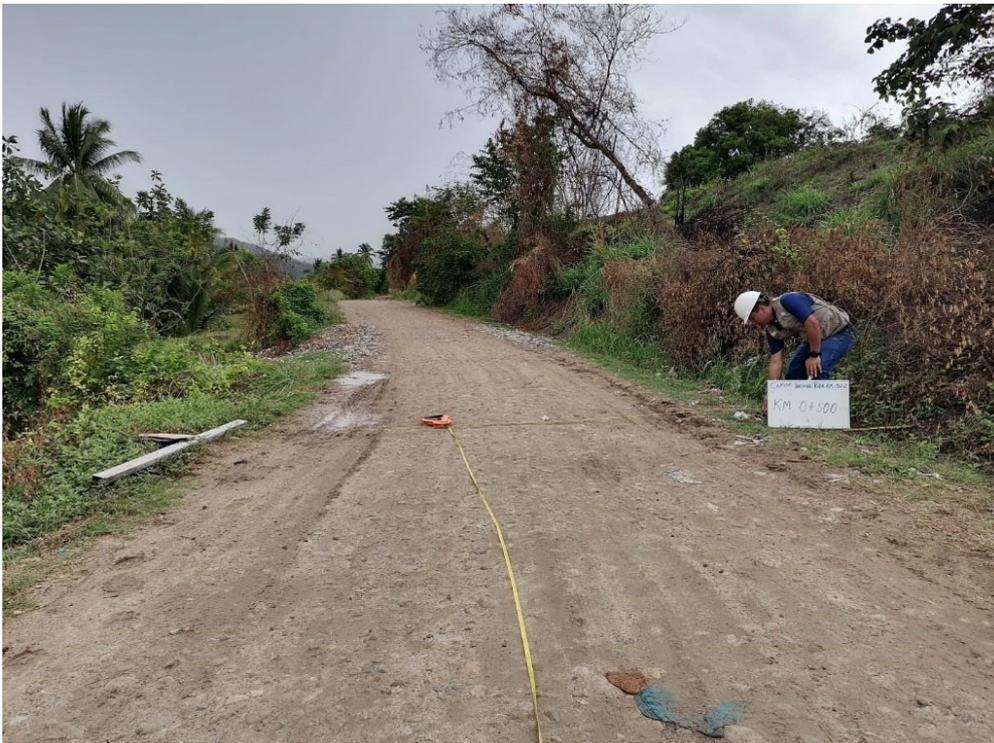
Figura 41

Inicio de unidad de muestra 02, km 0+500.

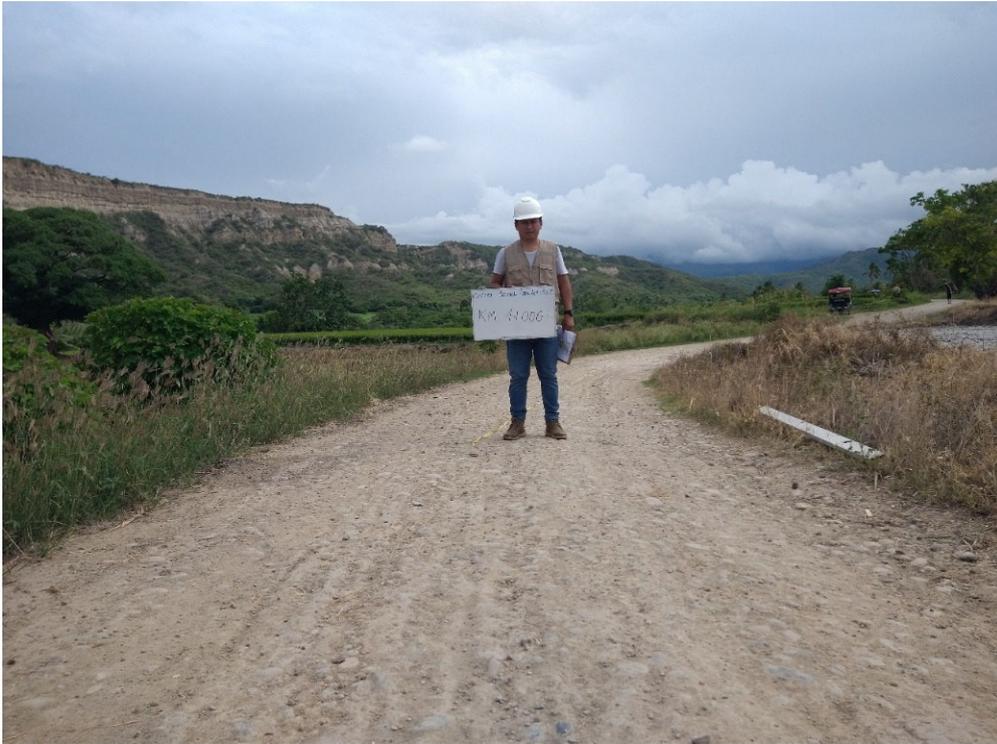
Figura 42

Inicio de unidad de muestra 03, km 1+000.

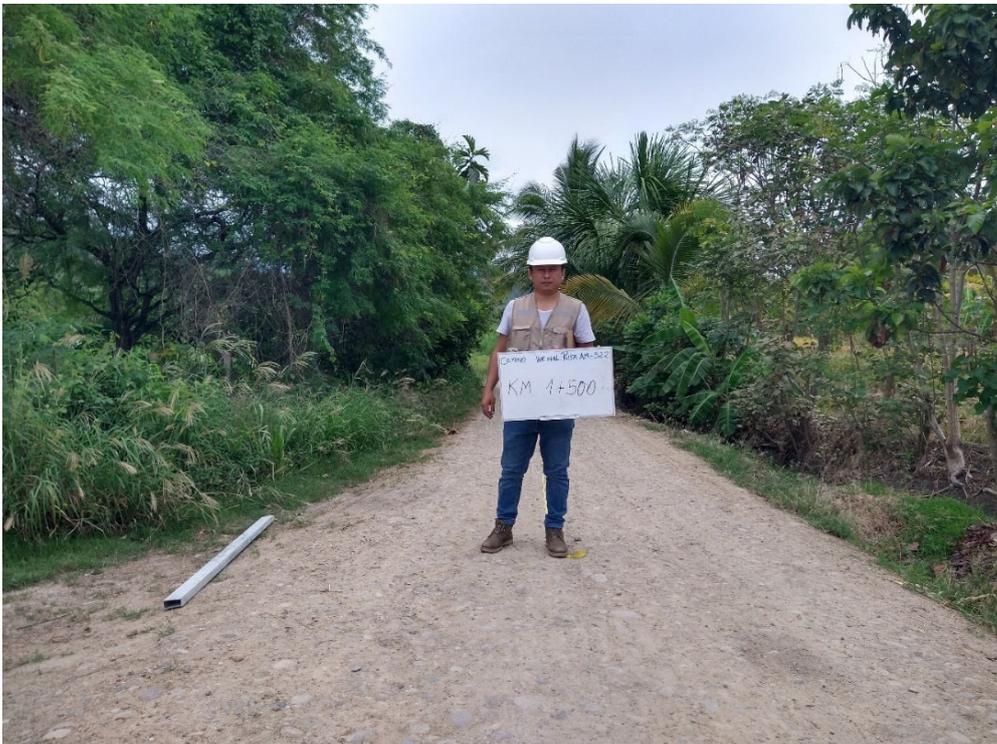
Figura 43

Inicio de unidad de muestra 04, km 1+500.

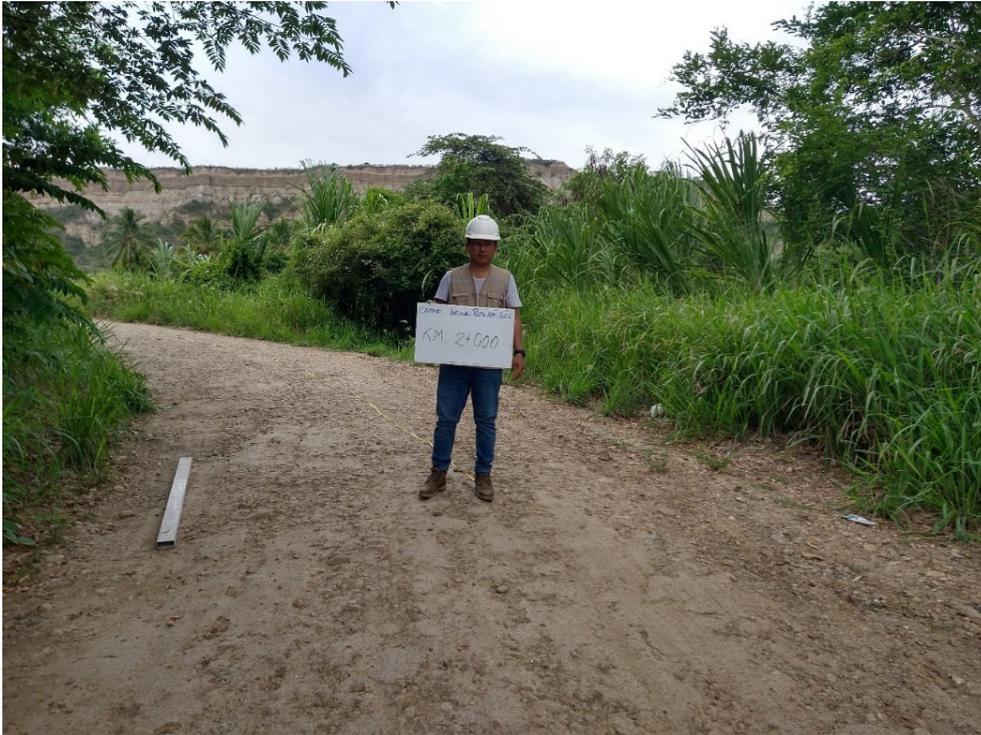
Figura 44

Inicio de unidad de muestra 05, km 2+000.

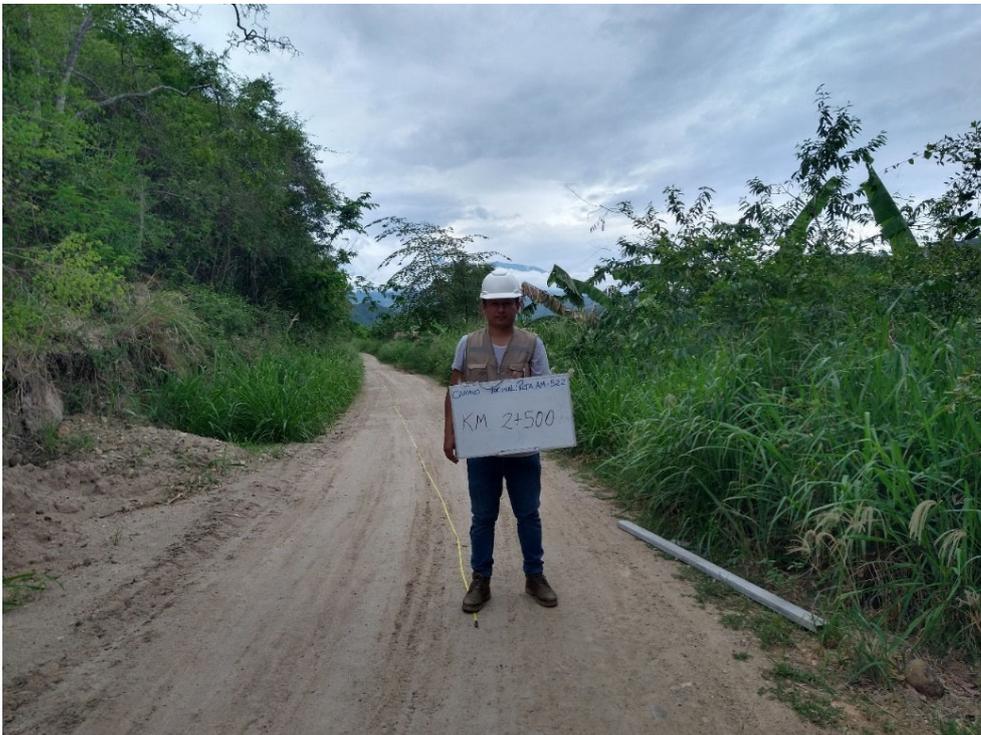
Figura 45

Inicio de unidad de muestra 06, km 2+500.

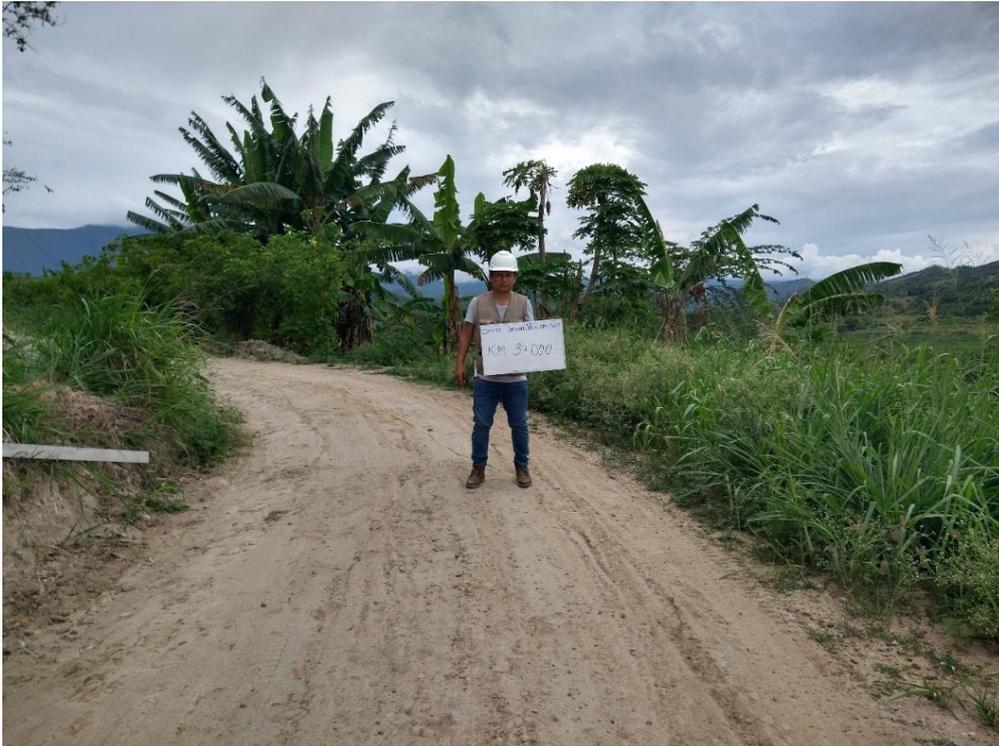
Figura 46

Inicio de unidad de muestra 07, km 3+000.

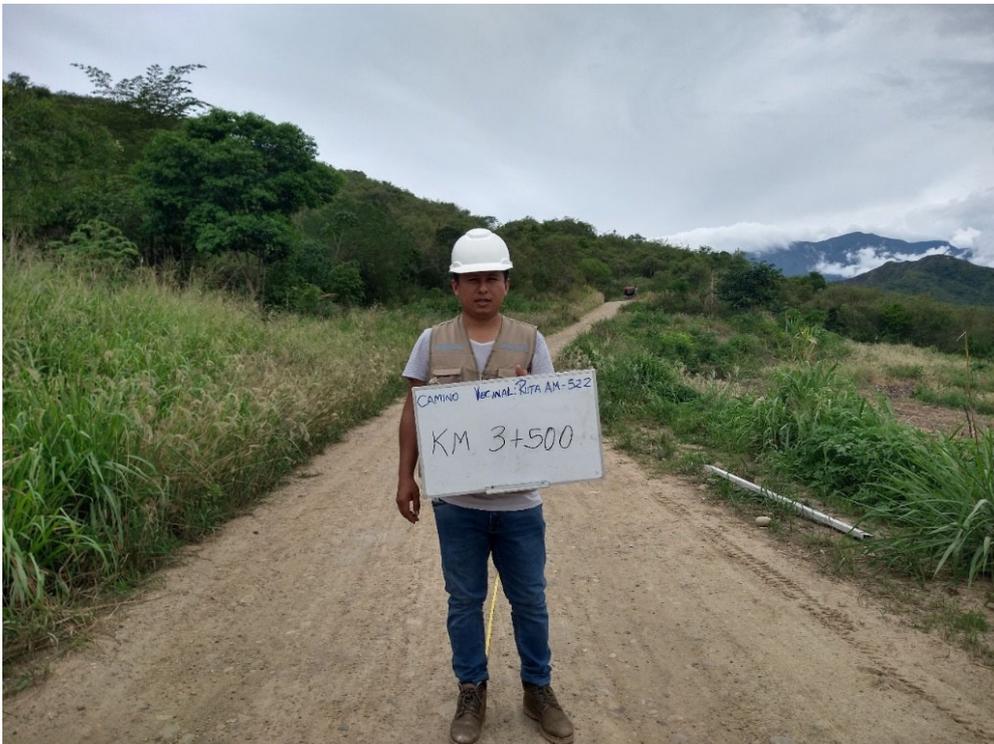
Figura 47

Inicio de unidad de muestra 08, km 3+500.

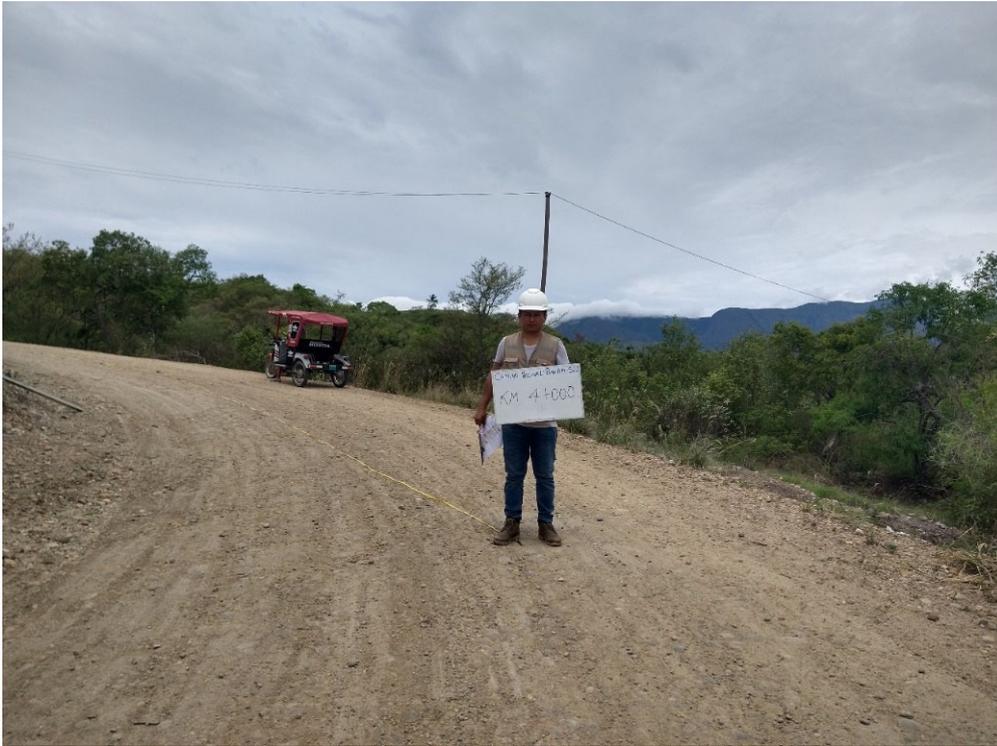
Figura 48

Inicio de unidad de muestra 09, km 4+000.

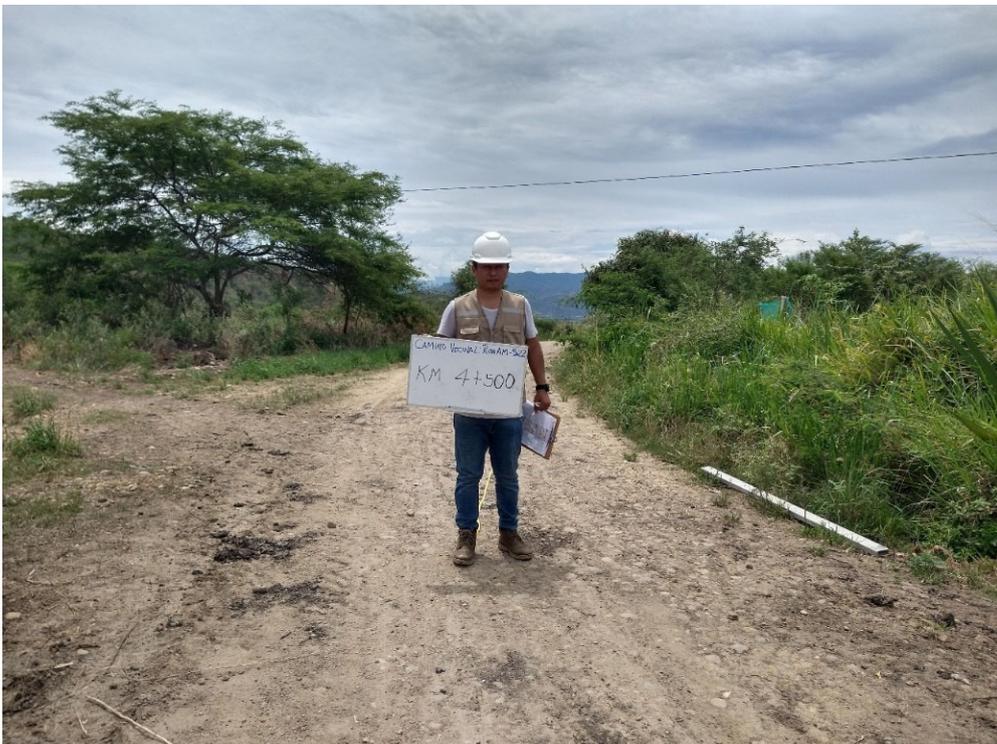
Figura 49

Inicio de unidad de muestra 10, km 4+500.

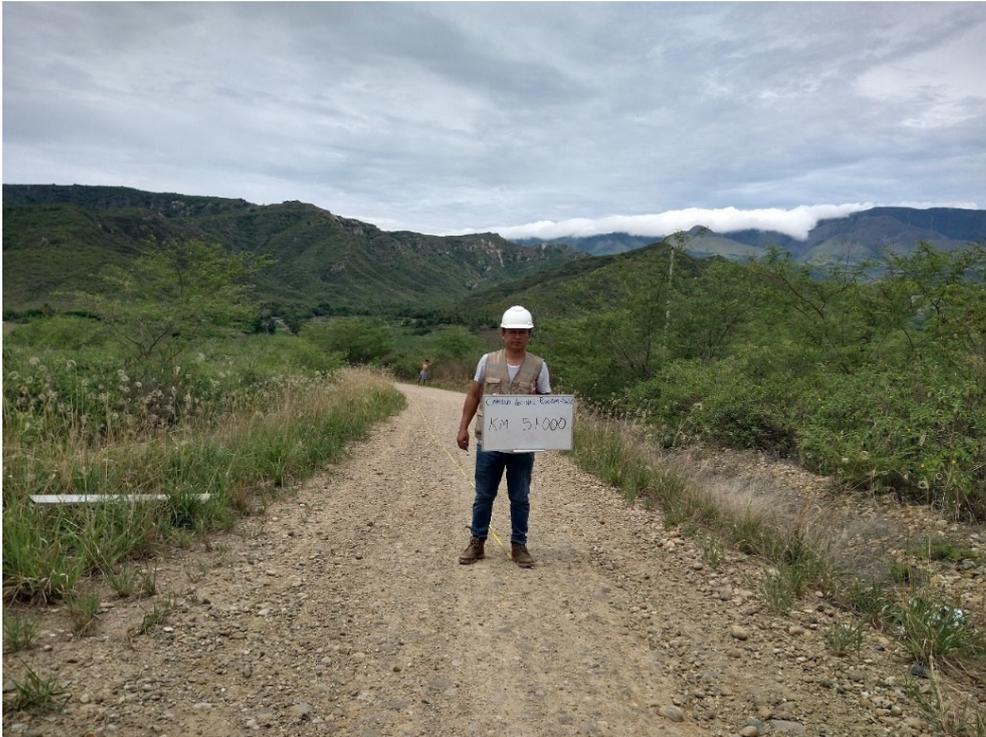
Figura 50

Inicio de unidad de muestra 11, km 5+000.

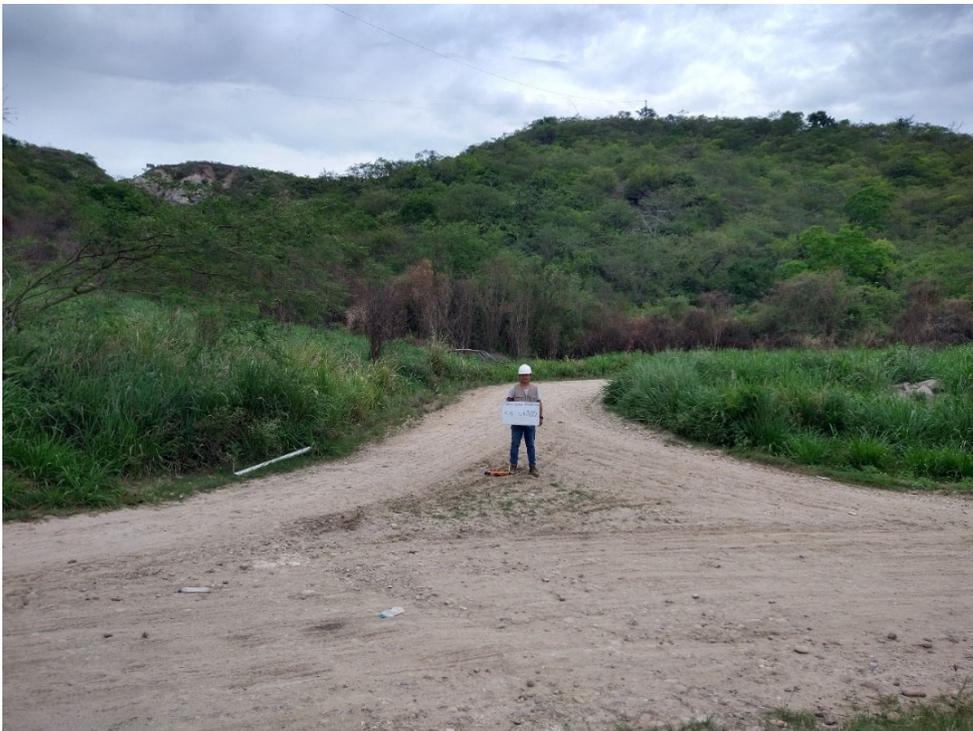
Figura 51

Fin de camino vecinal, ruta AM-522, km 5+380.

Nota: fin de tramo empalme con ruta AM-521. (Achaguay Bajo)
